**AUXILIAR DE SUPERVISIÓN EN LA SECRETARÍA DE PLANEACIÓN Y  
DESARROLLO DEL MUNICIPIO DE TOLEDO PARA LAS OBRAS DE  
REPOSICIÓN DE REDES DE ACUEDUCTO Y ALCANTARILLADO Y  
MEJORAMIENTO DE VÍAS URBANAS DE BAJO TRÁNSITO EN LAS CALLES 1A  
Y 2A DE LA URBANIZACIÓN BUENA VISTA MUNICIPIO DE TOLEDO NORTE  
DE SANTANDER**

**UNIVERSIDAD DE PAMPLONA  
FACULTAD DE INGENIERIAS Y ARQUITECTURA  
DEPARTAMENTO DE INGENIERIA CIVIL, AMBIENTAL Y QUIMICA  
PROGRAMA DE INGENIERIA CIVIL  
PAMPLONA  
2022**

**INFORME DE SUPERVISION Y SEGUIMIENTO PARA LAS OBRAS DE  
REPOSICIÓN DE REDES DE ACUEDUCTO, ALCANTARILLADO DEL  
MUNICIPIO DE TOLEDO NORTE DE SANTANDER**

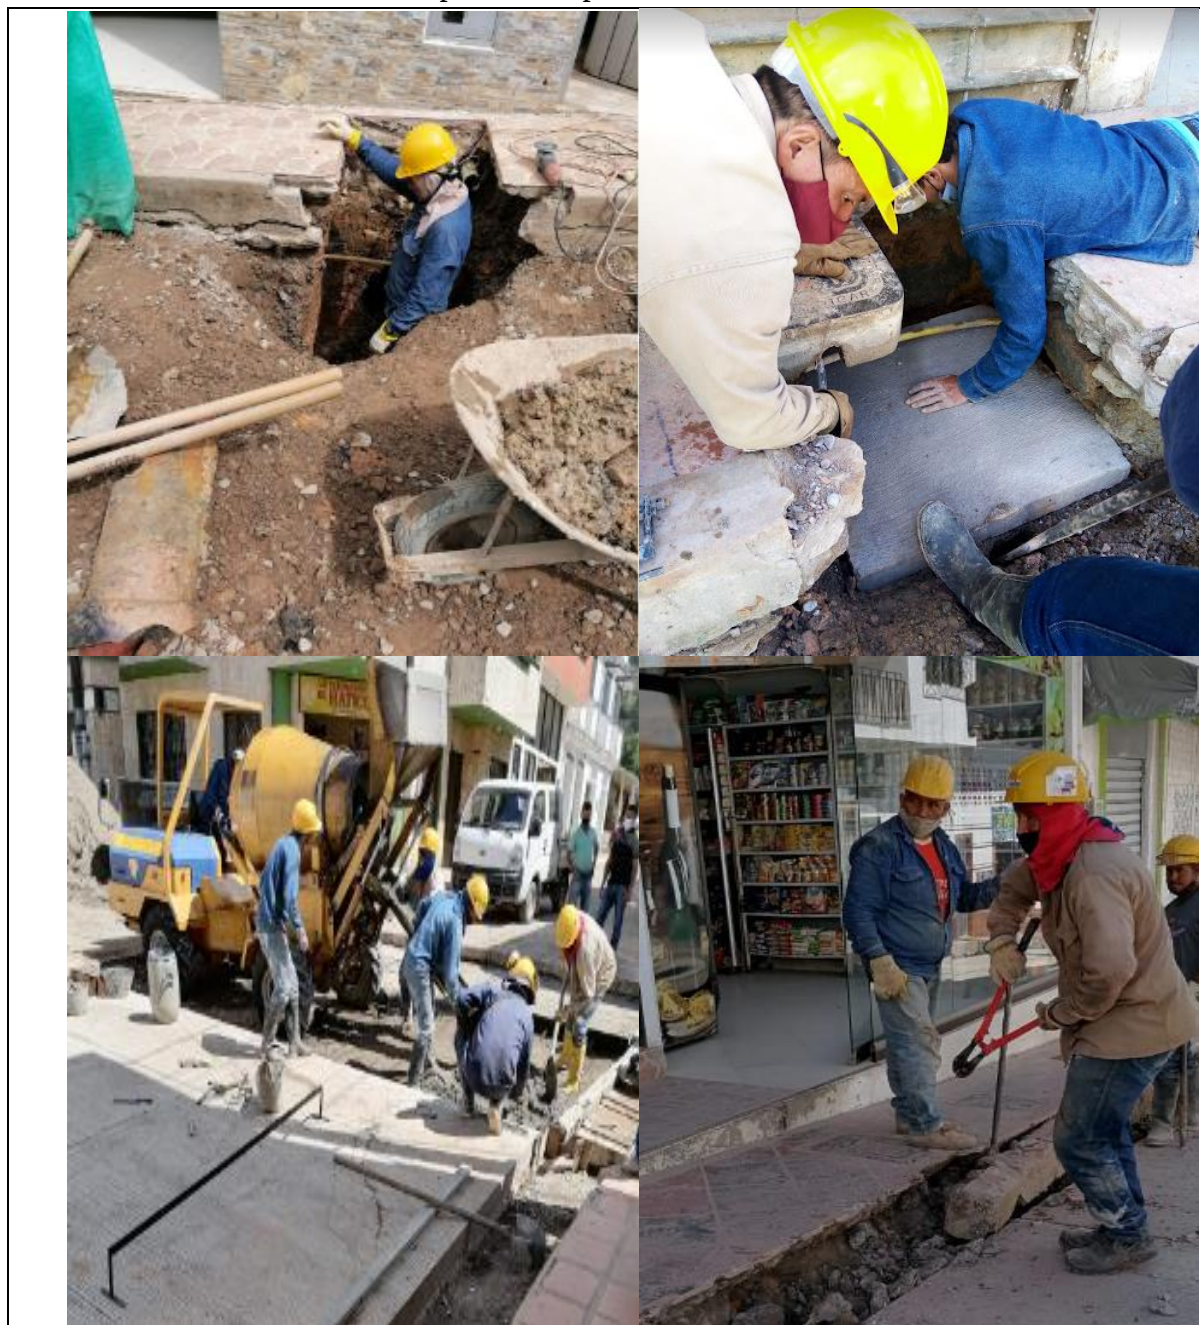
**Ilustración 61,** Elementos de protección personal - obra calle 13

Elementos de proteccion personal

- Las normas de seguridad en los distintos proyectos supervisados no fueron muy tenidas en cuenta por parte del personal y mucho menos por las empresas contratistas ya que las empresas contratistas no contaban con un siso en campo que incentivara o promoviera el uso de los elementos de protección personal, por parte del auxiliar de supervisión de la secretaria. Se realizaron unas tablas en las que se corroboran con el personal si se les fue suministrado la dotación necesaria para llevar a cabo los trabajos y el estado de la dotación, nos dio a conocer que si contaban con la dotación sin embargo las empresas contratista no suministraba un cambio continuo como guantes, o los

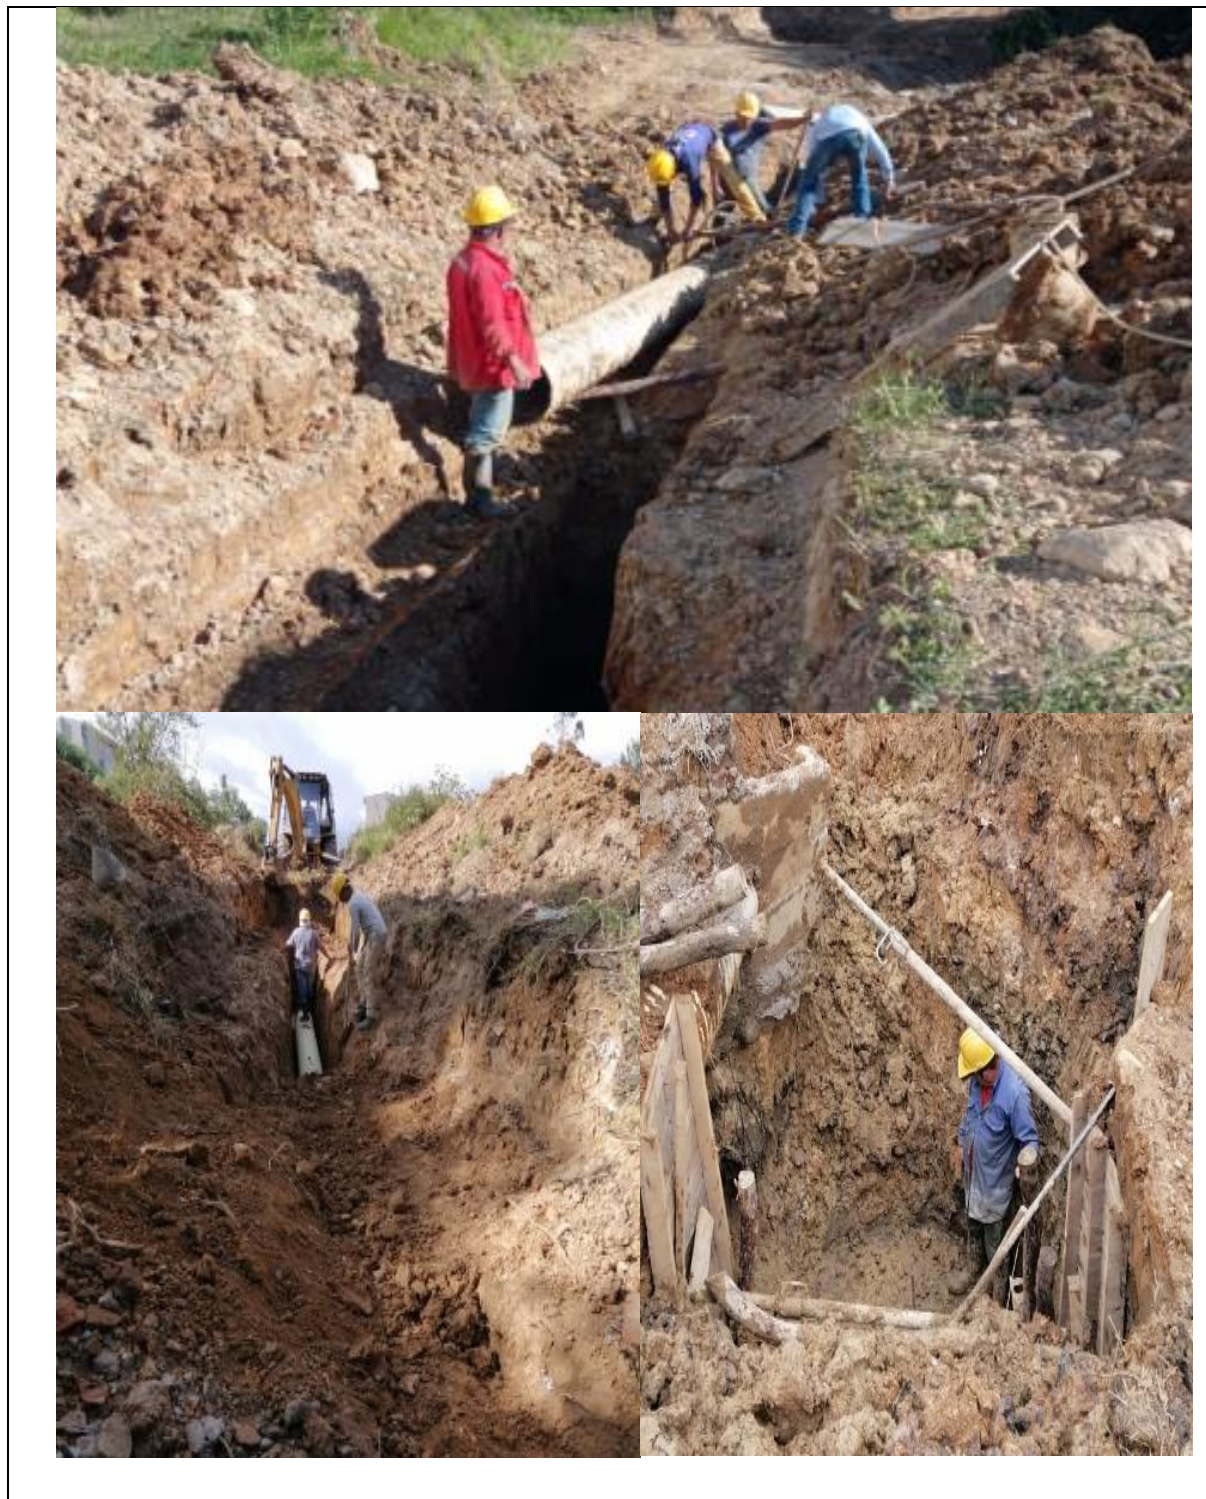
**Ilustración 62,** Elementos de protección personal - urbanización buena vista

Elementos de protección personal

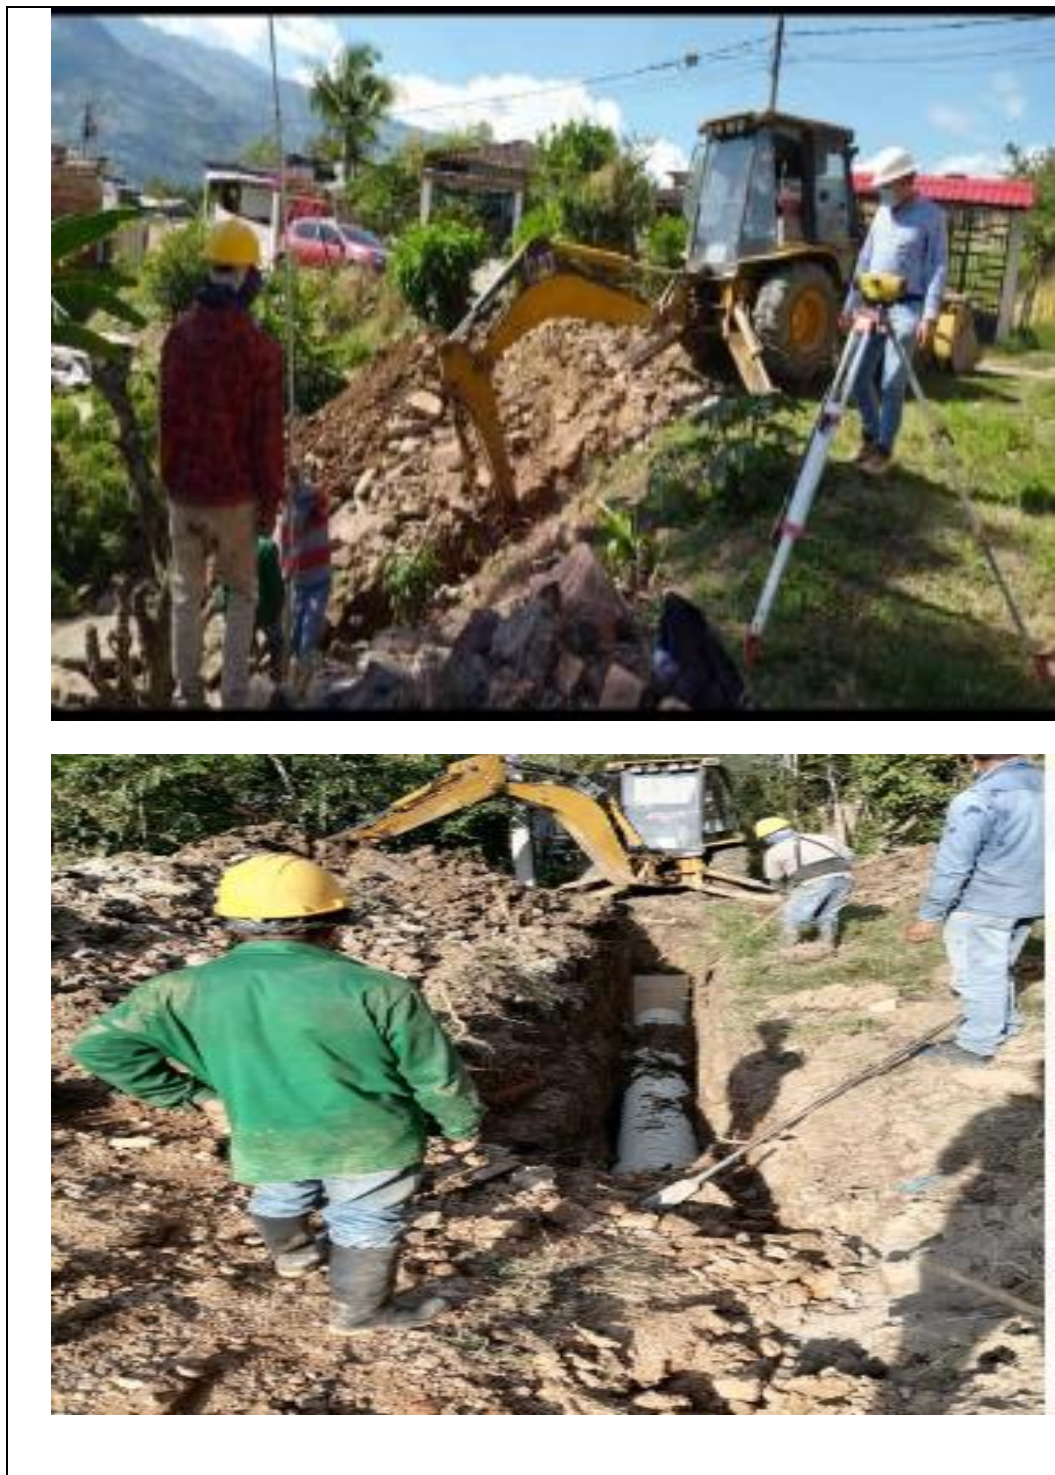
**Ilustración 63,** Elementos de protección personal - barrio el mirador

Elementos de proteccion personal
