**Practica Empresarial como Auxiliar de Supervisión de Obra en la Verificación,  
Control y Seguimiento del Convenio “Sacúdete Al Parque Tipo 2 Opción 1” en la  
Secretaria de Obras Públicas en el Municipio de San José del Guaviare,  
Departamento del Guaviare**

Universidad de Pamplona  
Facultad de Ingenierías y Arquitectura  
Departamento de Ingeniería Civil

2022

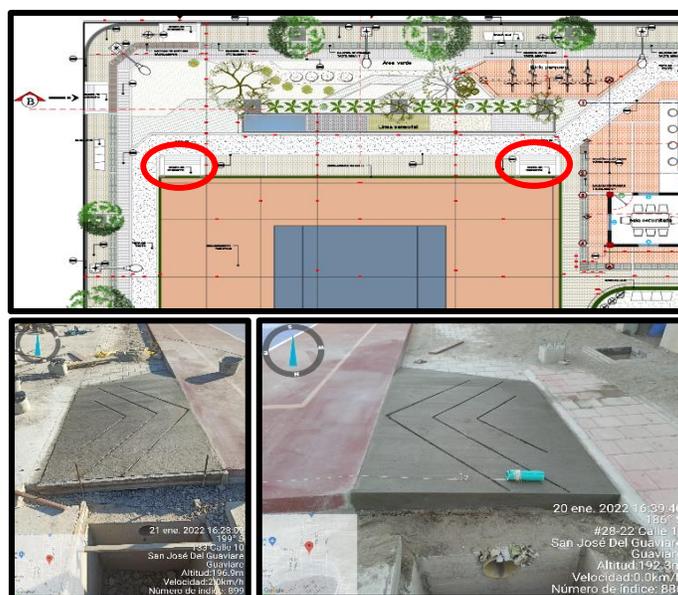
### Figura 3

*Modificaciones a los planos y diseños iniciales (instalación de rampas).*

**Nota:** En la figura 3 se evidencian algunas modificaciones al plano de diseño desarrollados con ayuda del comité técnico, en las que se destacan la creación de rampas de acceso (e=10cm) para las personas en condición de discapacidad.

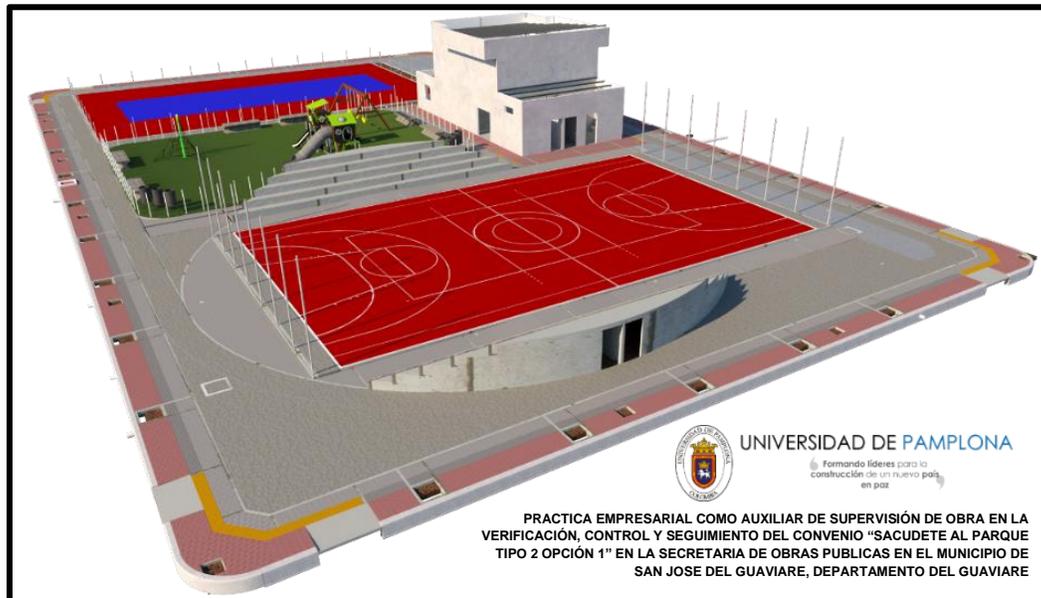
**Figura 5**

*Modelo 3D del avance real del proyecto P1.*

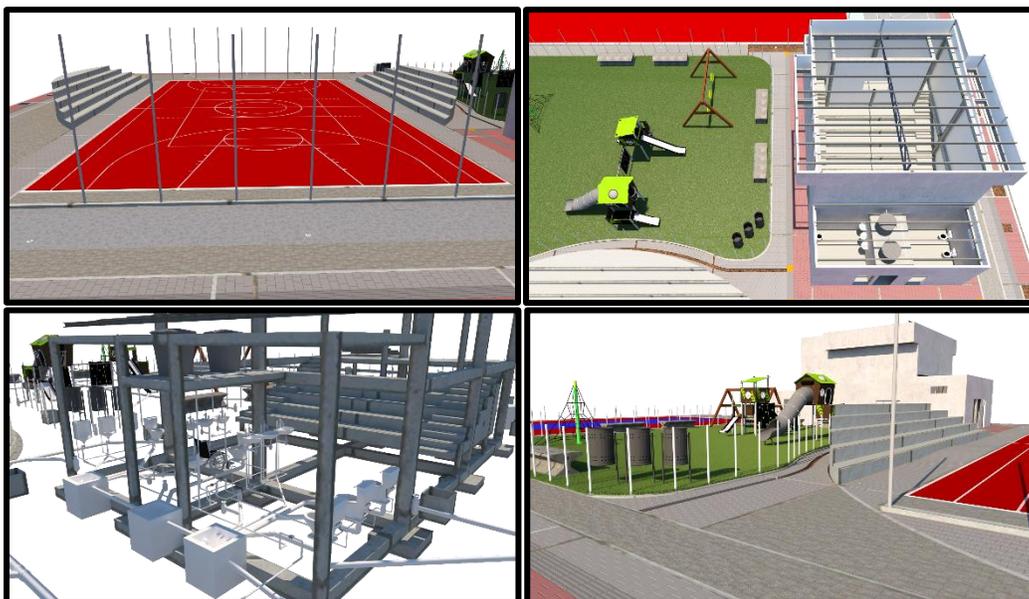
**Figura 6**

*Modelo 3D del avance real del proyecto P2.*

**Nota:** En la figura 6 se pueden observar los avances de obra en las diferentes estructuras del proyecto, como lo son las canchas, auditorio, tubería hidráulica y sanitaria, adoquín peatonal, juegos infantiles, entre otras. Elaboración Propia.

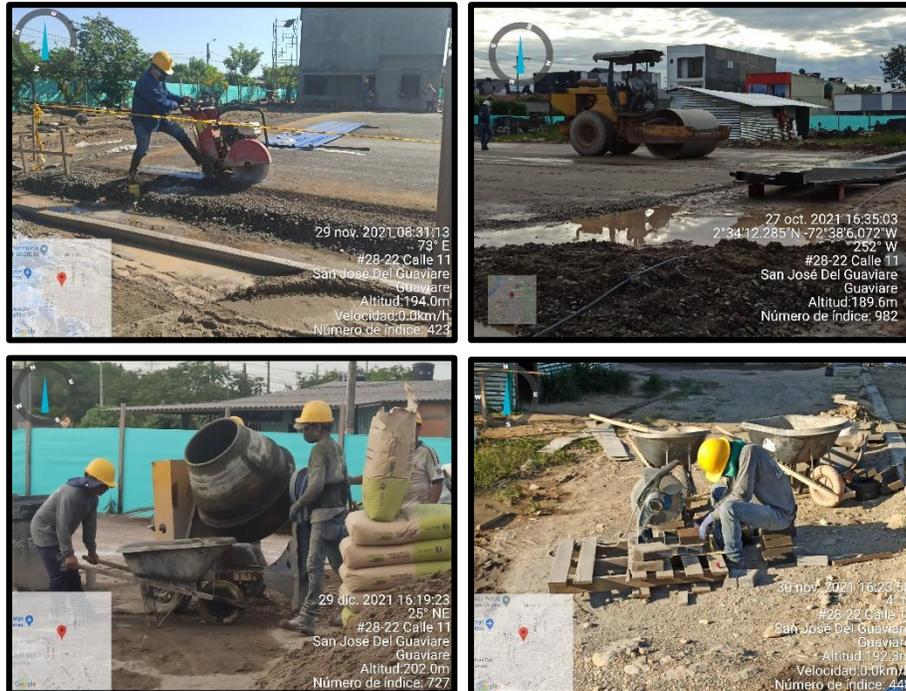
**Figura 9**

*Seguimiento y control del funcionamiento de equipos y maquinaria.*

**Nota:** En la figura 9 se puede observar el seguimiento realizado al funcionamiento de los equipos y maquinaria presentes durante la ejecución del proyecto, evidenciando que su funcionamiento sea correcto y que su aplicación y/o utilización sea la indicada según el tipo de elemento que se trabaje. Elaboración Propia.

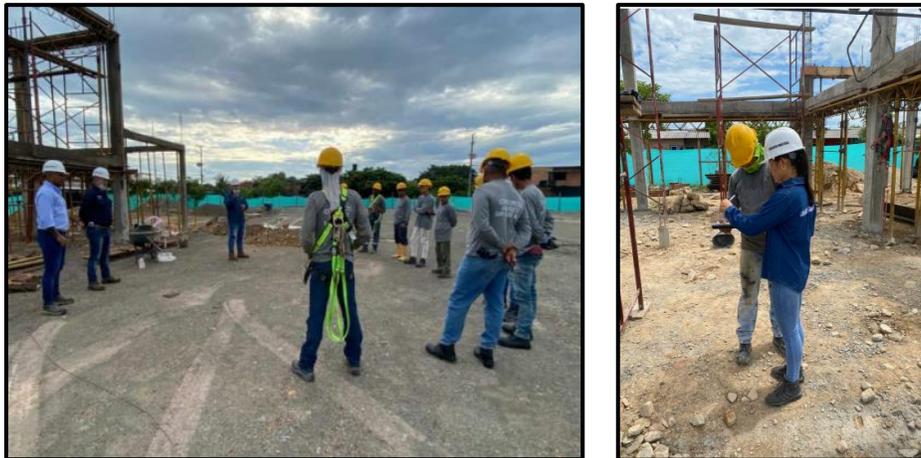
### **Figura 11**

*Charlas preoperacionales de seguridad*

**Nota:** Se realizaron capacitaciones o charlas preoperacionales, las cuales tienen como principal objetivo la prevención de accidentes, incidentes y enfermedades laborales. En este caso ayudan a orientar sobre el uso correcto de la línea de vida y el arnés de seguridad. Elaboración Propia.

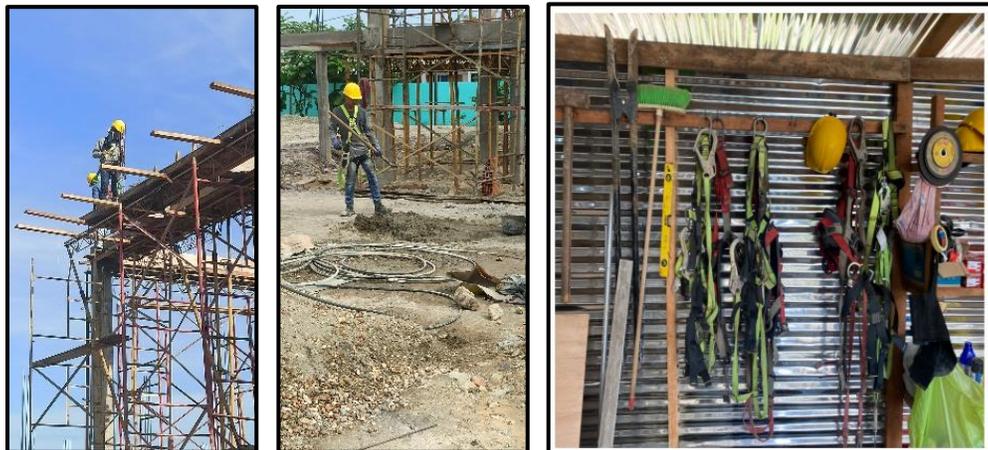
**Figura 12**

*Arnés de seguridad en obra.*

**Nota:** En la figura 12 se denota el uso del arnés por parte de los obreros encargados de las labores de fundición y trabajos en alturas, así como el almacenamiento de los mismos en la bodega. Elaboración Propia.

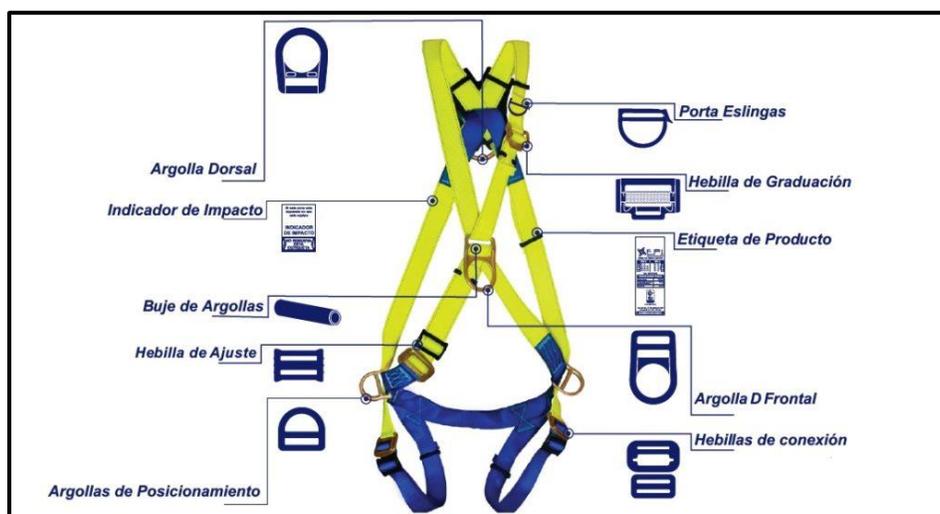
**Figura 13**

*Algunas de las características de un arnés de seguridad*

**Nota: Argolla Dorsal:** En esta argolla ubicada en la zona posterior del arnés se podrá conectar una eslinga con absorbedor de energía o una eslinga de restricción para limitar el desplazamiento del trabajador. **Argollas de Posicionamiento:** Están ubicadas en las zonas laterales del arnés para soportar el peso del usuario cuando este realiza sus actividades en alturas y se encuentra con las manos libres. **Hebillas de ajuste:** piezas de plástico para recoger el sobrante de cinta o bloquear la cinta en las hebillas de regulación. **Porta Eslingas:** Es el punto de conexión para el brazo libre de la eslinga, es importante que estos nunca se utilicen como sistema de conexión. **Hebilla de graduación:** es el elemento para regulación de cintas. Pueden estar sólo en tirantes, sólo en perneras o en tirantes y perneras. **Argolla D Frontal:** ubicada en la zona frontal del arnés para realizar actividades de ascenso y descenso de manera controlada en alturas. **Hebillas de conexión:** permiten la conexión y ajuste de las bandas subgluteas. Tomado de (Sitio web Seguridad y Altura, 2022)

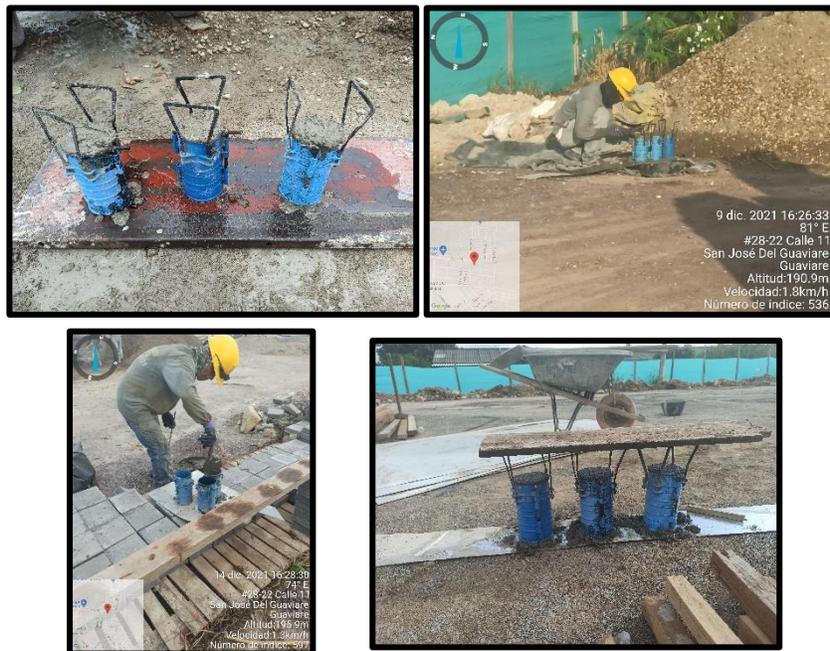
### Figura 19

*Toma de muestras (Cilindros) de concreto según norma NTC 454.*

**Nota:** En la figura 19 se puede evidenciar la toma de muestras de concreto en los moldes (cilindros) por parte del personal de obra. Elaboración Propia.

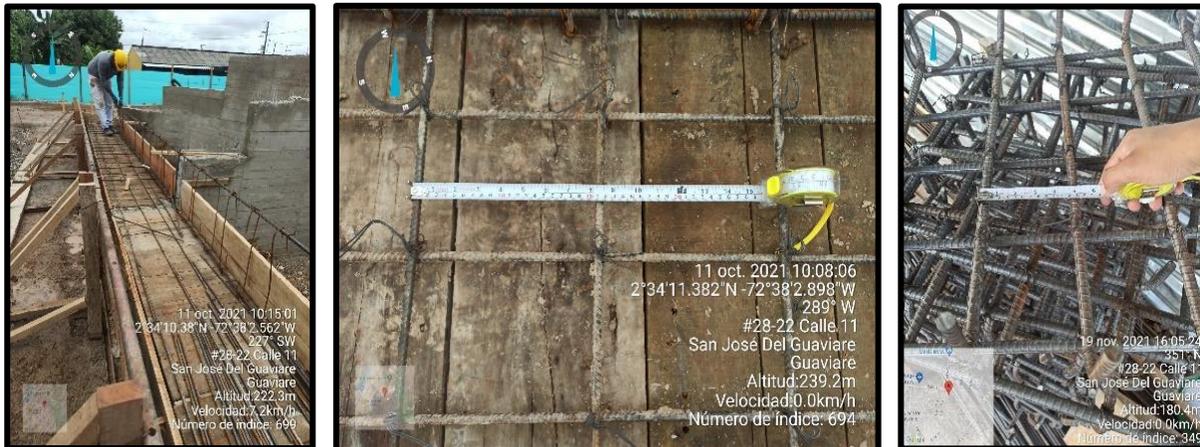
**Figura 21.**

*Seguimiento de la colocación del acero de refuerzo.*

**Nota:** En la figura 21 se denota el seguimiento a la correcta instalación del acero de refuerzo de las diferentes estructuras, verificando que el diámetro y separación sean las correctas según los planos de diseño. Elaboración Propia.

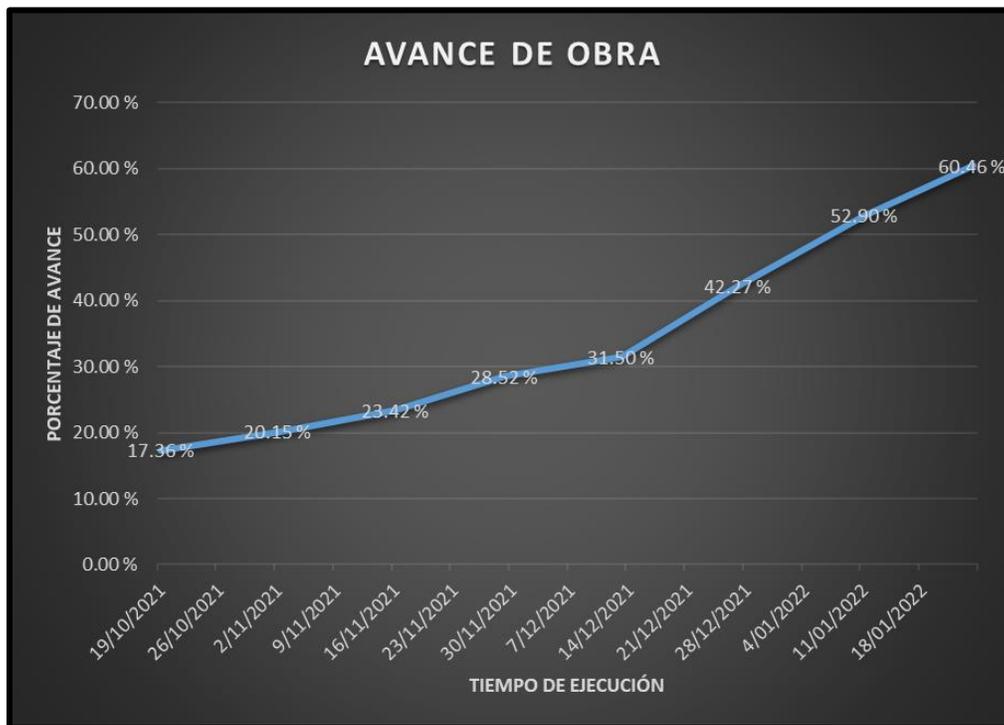
**Figura 24***Avance de obra*

**Nota:** En la figura 24 se denota el avance de obra ejecutado a lo largo de los últimos 4 meses. Elaboración Propia.

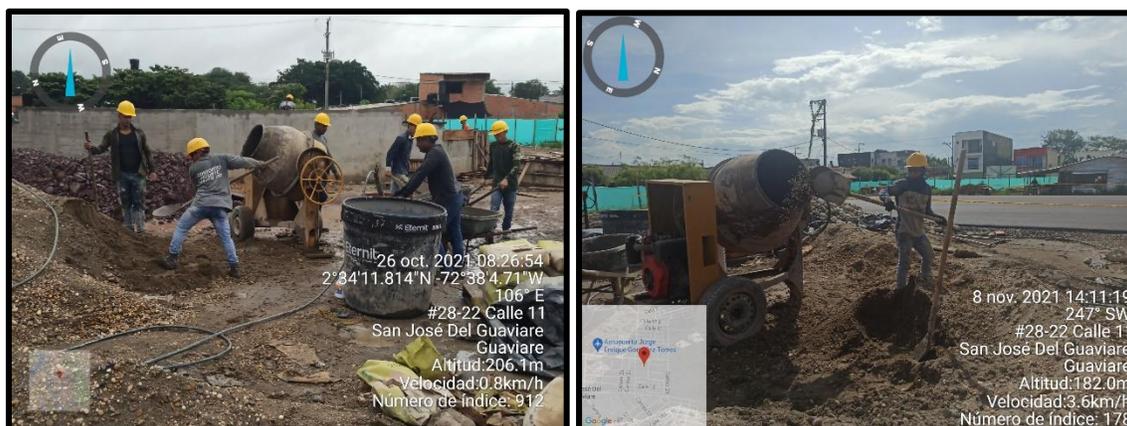
**Figura 27**

*Mezcla de concreto en obra.*

**Nota:** En la figura 27 se observa a los obreros agregando los materiales requeridos para la mezcla de concreto hidráulico. (Se realizó mediante palas, teniendo en cuenta que cada 2.7 paladas aprox. llenan 1 balde de construcción). Elaboración Propia.

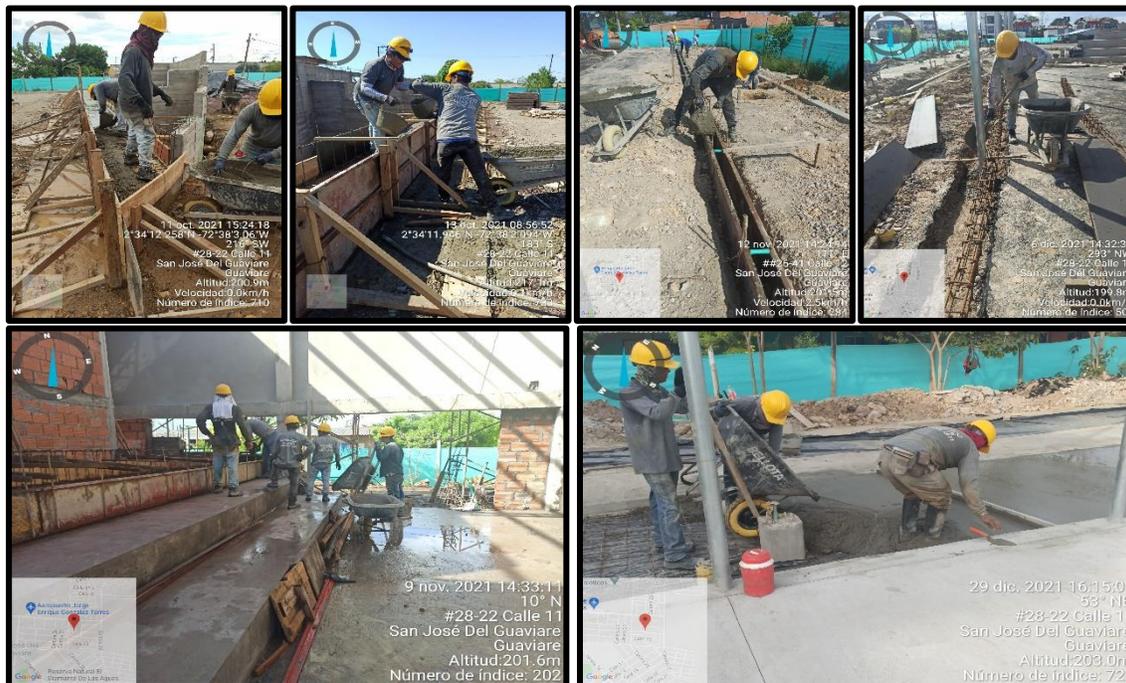
**Figura 28**

*Vaciado e instalación del concreto hidráulico.*

**Nota:** En la figura 28 se puede observar el vaciado de concreto que se realizó durante la ejecución del proyecto para las actividades de fundición de graderías, vigas de cimentación y andén en concreto. Elaboración Propia.

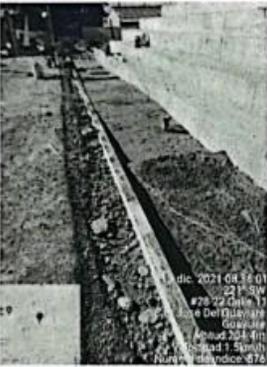
<p style="text-align: center;">INSTALACION ADOQUIN PEATONAL</p>

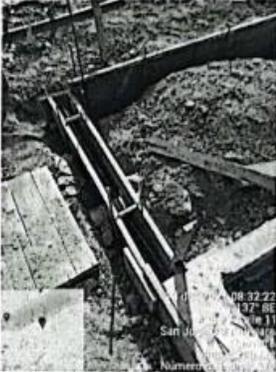
<p style="text-align: center;">INSTALACION BORDILLO IN-SITU</p>

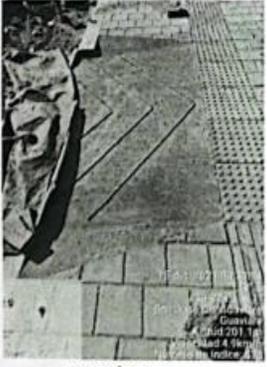
<p style="text-align: center;">INSTALACION RAMPLA</p>

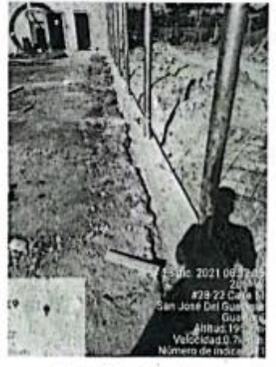
<p style="text-align: center;">CIMENTACION E INSTALACION TUBOS DE CERRAMIENTO GALVANIZADO 3"</p>
