PRÁCTICA EMPRESARIAL COMO INGENIERO AUXILIAR DE SUPERVISIÓN EN LA AGENCIA DE RENOVACIÓN DEL TERRITORIO, DIRECCIÓN DE ESTRUCTURACIÓN Y EJECUCIÓN DE PROYECTOS, REGIONAL BAJO CAUCA NORTE NORDESTE ANTIQUEÑO EN LA CIUDAD DE MEDELLÍN, ANTIQUIA

Estudiante de Ingeniería Civil

UNIVERSIDAD DE PAMPLONA

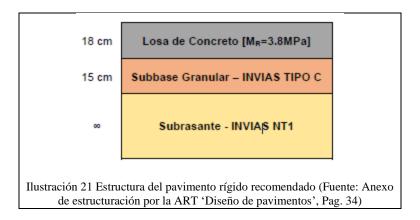
- ➤ 18 cm de concreto hidráulico MR 3.8 MPa
- ➤ 15 cm de subbase granular tipo C.
- Losas de concreto de 3 m de ancho y 3.6 m de largo.
- Dovelas o pasadores de carga de 7/8 de pulgada (22 mm), longitud de 35 cm y separación entre centros de 30 cm.
- ➤ Barras de amarre de 1/2 de pulgada (12.7 mm), longitud de 85 cm y separadas entre si cada 1.20 m.
- Losas reforzadas; para losas irregulares antes y después del puente por construir se usarán mallas de refuerzo de barras de acero corrugado 1/2 de pulgada (12.7 mm), separadas entre sí cada 0.25m en sentido longitudinal y transversal.

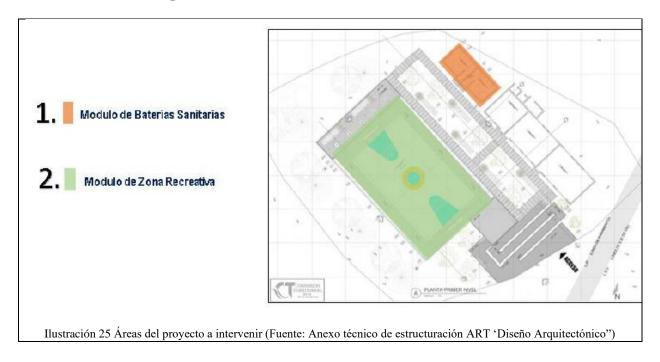
## C.E.R La Esperanza:

- 1. Módulo de Baterías Sanitarias: En este sentido, hasta la fecha no se ha intervenido el proyecto. Debido a que los servicios que cubre el módulo 1 son muy relevantes a la hora de aumentar rendimientos, reducir costos y reducir tiempos en construcción, donde el mayor beneficio en este sentido, se puede percibir en el presupuesto; se dejó la intervención de esta zona como una actividad a ejecutar más adelante, una vez se haya concretado el área recreativa.
- 2. Módulo de Zona Recreativa: Se ha logrado un gran avance en la intervención de esta zona. Hasta la fecha, se tiene la demolición completa del área correspondiente al módulo 2 (área de la cancha). El estado de ejecución respecto a los capítulos en la programación de obra, así como, costos y avances generales relacionados con el proceso de construcción, se evidencian a continuación:

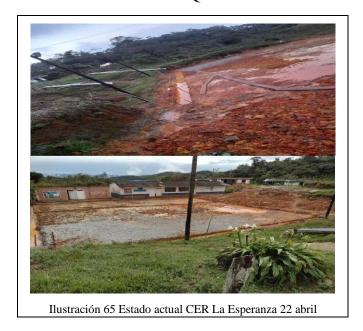
Continuar con la ejecución de las siguientes actividades:

- 1,) Excavaciones y Rellenos: Excavaciones. EN EJECUCIÓN
- 2,) Cimentaciones
- 3,) Redes sanitarias: puntos sanitarios, redes EN EJECUCIÓN
- 4,) Redes Hidráulicas: puntos hidráulicos sanitarios y lavamanos, redes EN EJECUCIÓN
- 5,) PMA EN EJECUCIÓN
- 6,) BIOSEGURIDAD EN EJECUCIÓN

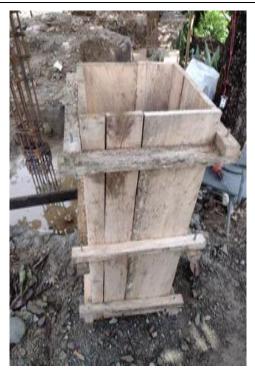
Ilustración 68 Avance 22 al 29-abril Villa Marina

- 1,) Excavaciones y Rellenos: Excavaciones. EN EJECUCIÓN
- 2,) Cimentaciones.
- 3,) Redes sanitarias: puntos sanitarios, redes EN EJECUCIÓN
- 4,) Redes Hidráulicas: puntos hidráulicos sanitarios y lavamanos, redes EN EJECUCIÓN
- 5,) PMA EN EJECUCIÓN
- 6,) BIOSEGURIDAD EN EJECUCIÓN

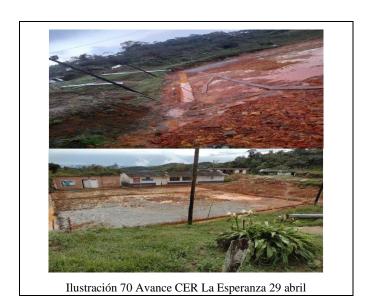
1,) Excavaciones y Rellenos: Excavaciones. EN EJECUCIÓN

- 2,) Cimentaciones.
- 3,) Redes sanitarias: puntos sanitarios, redes EN EJECUCIÓN
- 4,) Redes Hidráulicas: puntos hidráulicos sanitarios y lavamanos, redes EN EJECUCIÓN
- 5,) PMA EN EJECUCIÓN
- 6,) BIOSEGURIDAD EN EJECUCIÓN

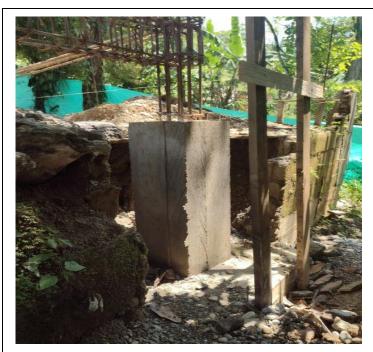
Ilustración 77 Avance 14 de mayo CER Villa Marina

- 1,) Excavaciones y Rellenos: Excavaciones. EN EJECUCIÓN
- 2,) Cimentaciones.
- 3,) Redes sanitarias: puntos sanitarios, redes EN EJECUCIÓN
- 4,) Redes Hidráulicas: puntos hidráulicos sanitarios y lavamanos, redes EN EJECUCIÓN
- 5,) PMA EN EJECUCIÓN
- 6,) BIOSEGURIDAD EN EJECUCIÓN

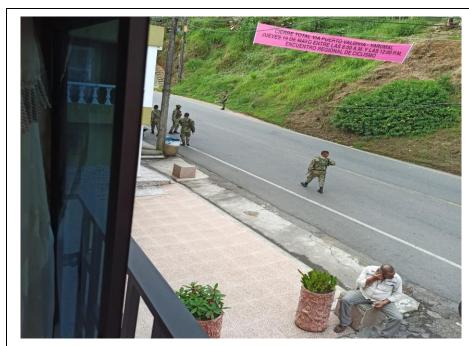
Ilustración 89 Avance 21 de mayo CER La Esperanza suspendido por problemas de orden social.

- 1,) Excavaciones y Rellenos: Excavaciones. EN EJECUCIÓN
- 2,) Cimentaciones. EN EJECUCIÓN
- 3,) Redes sanitarias: puntos sanitarios, redes EN EJECUCIÓN
- 4,) Redes Hidráulicas: puntos hidráulicos sanitarios y lavamanos, redes EN EJECUCIÓN
- 5,) PMA EN EJECUCIÓN
- 6,) BIOSEGURIDAD EN EJECUCIÓN
