**PRACTICA EMPRESARIAL COMO INGENIERO RESIDENTE DE OBRA  
PARA LA EMPRESA CONSTRUCCIONES CIVILES SAS EN EL  
MUNICIPIO DE SAN MARTIN DE LOBA.**

**Título:** practica empresarial como ingeniero residente de obra para la empresa construcciones civiles S.A.S en el municipio de San Martín de Ioba.

El contrato N°323 de 2016, fue supervisada durante su desarrollo y ejecución realizado un seguimiento, control de obra, supervisión del cumplimiento de cada una de las actividades de una manera eficiente y que su desarrollo este conforme al alineamiento técnico solicitado por departamento de prosperidad social (DPS).

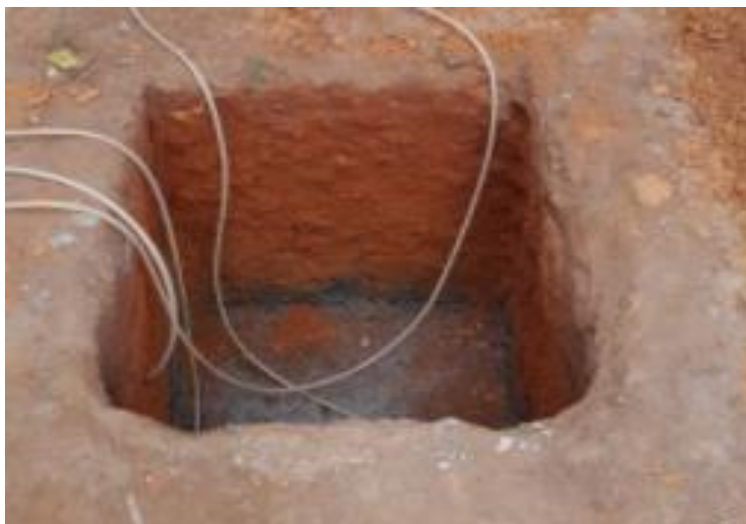
figura 6. Excavación manual fuente: elaboración propia

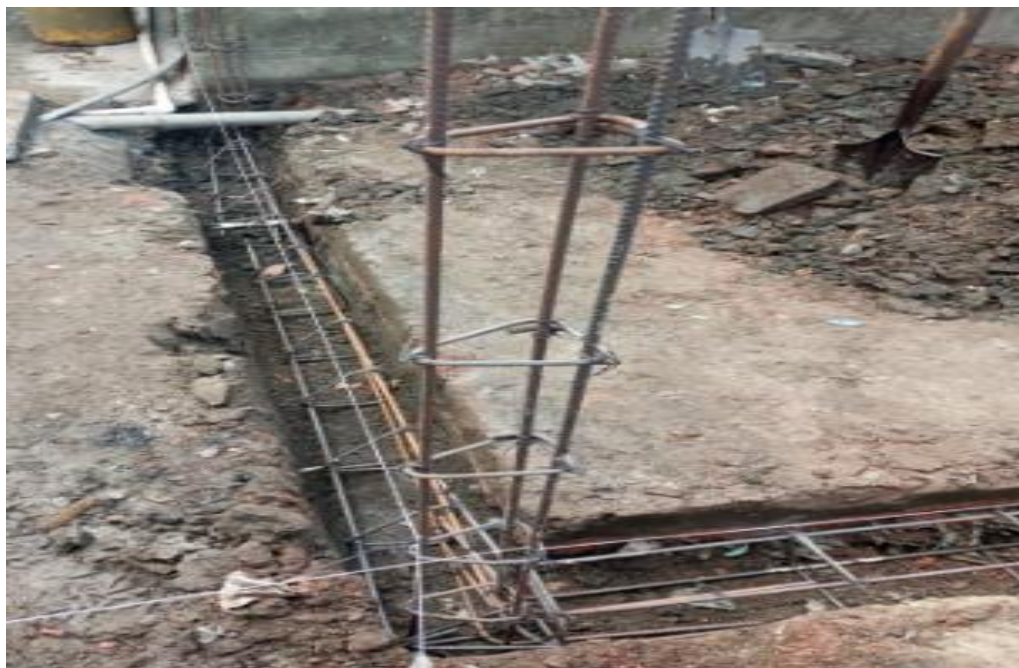
La cimentación se diseña utilizando la cuantía mínima según NSR 10, que permite varillas N°4 (1/2") de acero de 4200 kg/cm<sup>2</sup> y flejes o estribos cerrados 3/8" que se colocaran cada 10 cm cerca de los nudos y del centro 1mt después a cada 20 cm y concreto de 3000 psi.

figura 7. Viga de cimentación fuente: elaboración propia

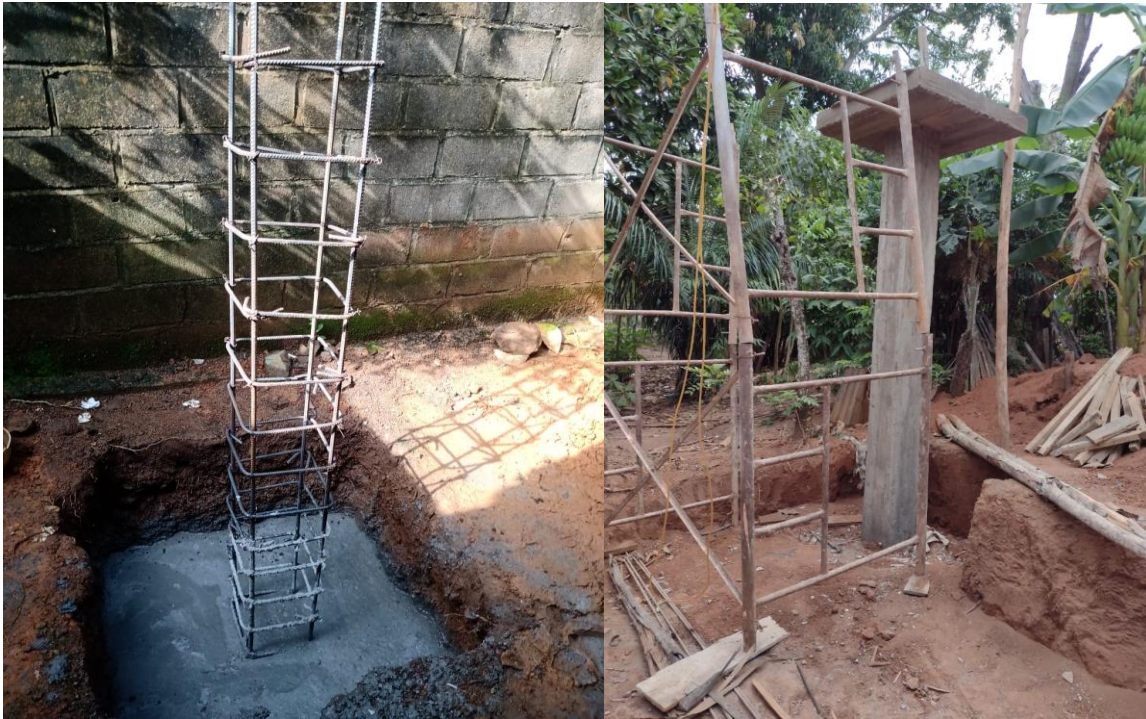
- Placa en concreto tanque elevado de 3000 PSI, con cuadrícula para armada de hierro de 0.20 \*0.20 en varilla de 1/2 dimensiones de 80 x 80 cm. Con espesor de 8 cm y recubrimiento de 3,5 cm.
- Placa concreto piso Se construirá con un espesor de acuerdo con las indicaciones dadas en los planos, utilizando concreto de 3000 PSI, reforzado con acero de 4200 kg/cm<sup>2</sup>, (varillas de 1/2") espaciadas cada 20 cm en las dos direcciones; este elemento tendrá forma cuadrada y se dejará un recubrimiento de 3,5 cm, espesor mínimo de 8 cm, en dado caso la parrilla en hierro se podrá remplazar con malla eslabonada en su parte inferior y superior, respetando la cuantía mínima, espesor

figura 8. Estructura y concreto de tanque elevado fuente: elaboración propia

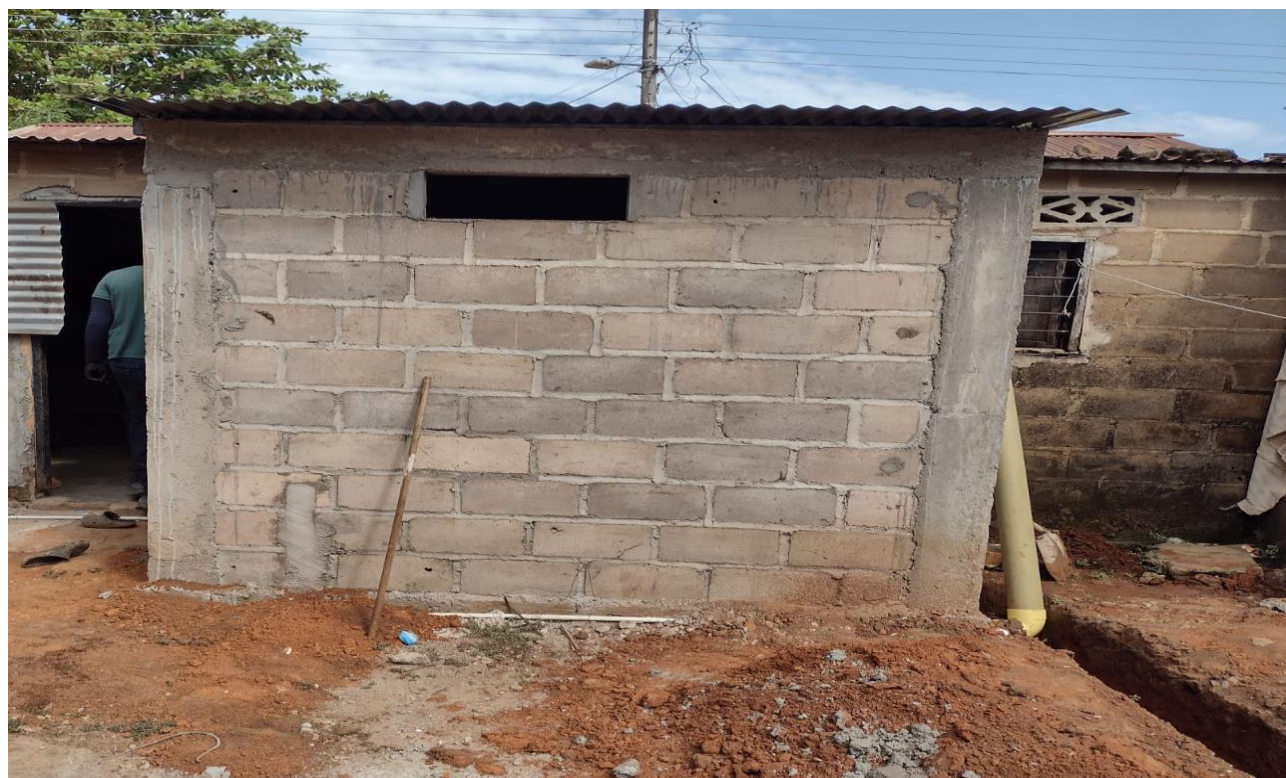
Se construirán utilizando concreto de 3000 PSI, reforzado con acero de 4200 kg/cm<sup>2</sup>, varillas No. 3 (3/8"), los estribos serán cerrados se colocarán en varilla de 1/4" espaciados cada 15 cm; este elemento tendrá forma cuadrada y en las zonas donde se encuentre con otro elemento estructural o zonas adyacentes a los elementos horizontales los primeros seis estribos deben espaciarse cada 10 cm.

*figura 9. Columneta a la vista concreto 3000psi fuente: elaboración propia*

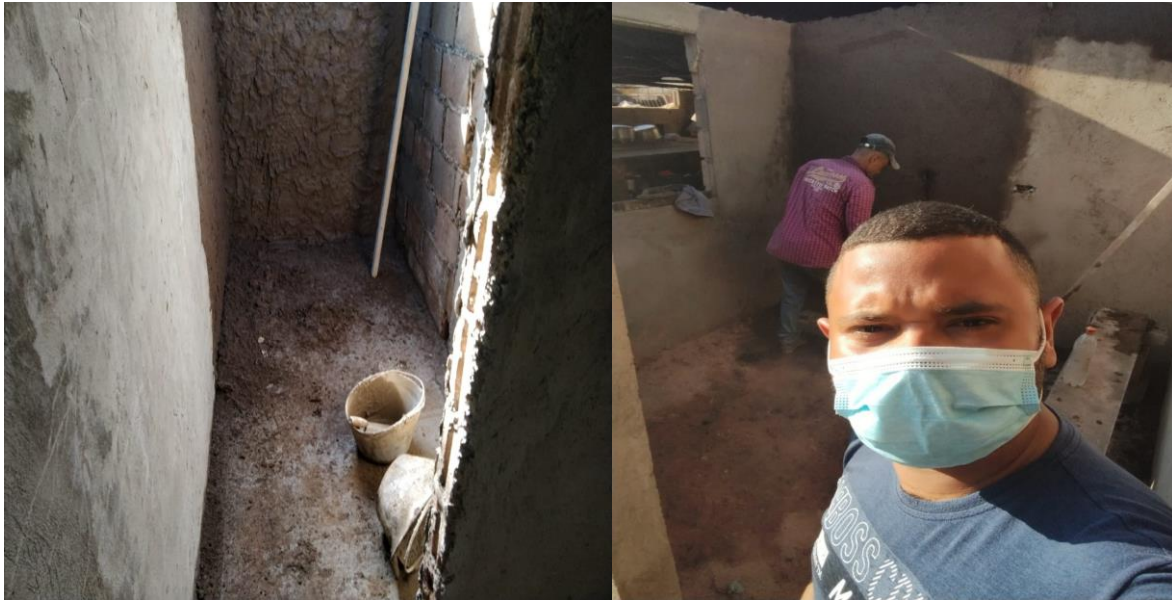
Se construirá en Bloque para todos los muros, se pegarán con mortero 1:4 con arena fina lavada cernida en el tamiz No. 6 y deben quedar perfectamente aplomados y perpendiculares entre sí, se tendrá cuidado que los muros queden en perfecta traba en las uniones. El mortero de las juntas horizontales y verticales se repartirá uniformemente con el fin de obtener una mejor presentación. Pañete liso (Pulido con Cal, grano muerto) en todas las caras externas de la unidad con sus respectivos filos y dilataciones, con espesor mínimo de 2 cm, recubierto con vinilo tipo 1, color blanco resistente al clima y como mínimo con dos manos de pintura, para que la superficie obtenga un acabado uniforme y de muy buena calidad.

figura 11. Elaboración de pañete con motero 1:4 fuente: elaboración propia

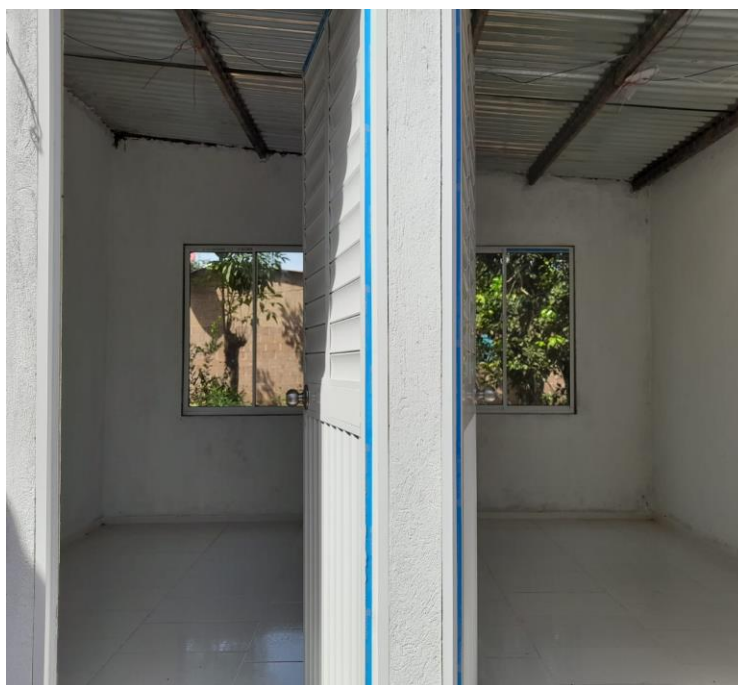
## puertas

Las cerraduras deberán ser de palanca y ubicarse a alturas comprendidas entre 0,80m y 1,00 m con respecto al nivel de piso terminada.

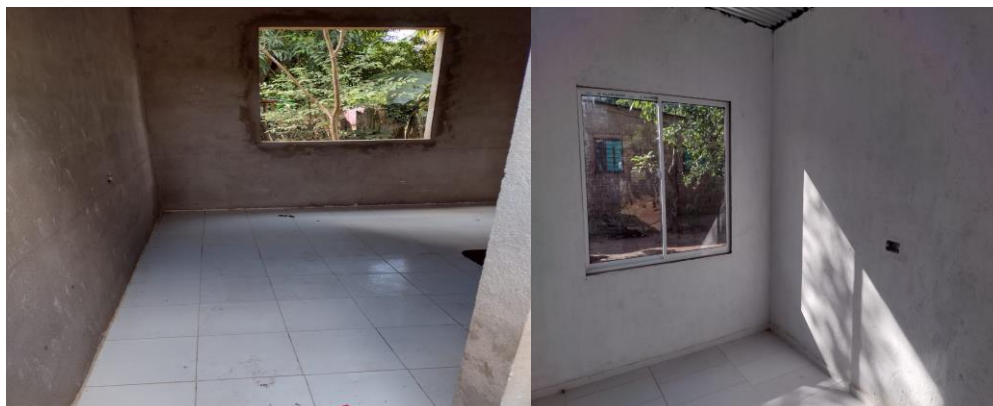
- Las ventanas de las habitaciones tendrán las medidas de 1.20 x 1.20 cm.
  - Las ventanas de los baños 0.6x0.2 cm. Vidrio 4 mm.
- división baño: 1,3 x 1,8 Mts en aluminio y acrílico, a instalar según prototipo.  
**ventanas**

*figura 12. Ventana 1.20 x1.20 he instalación fuente: elaboración propia*

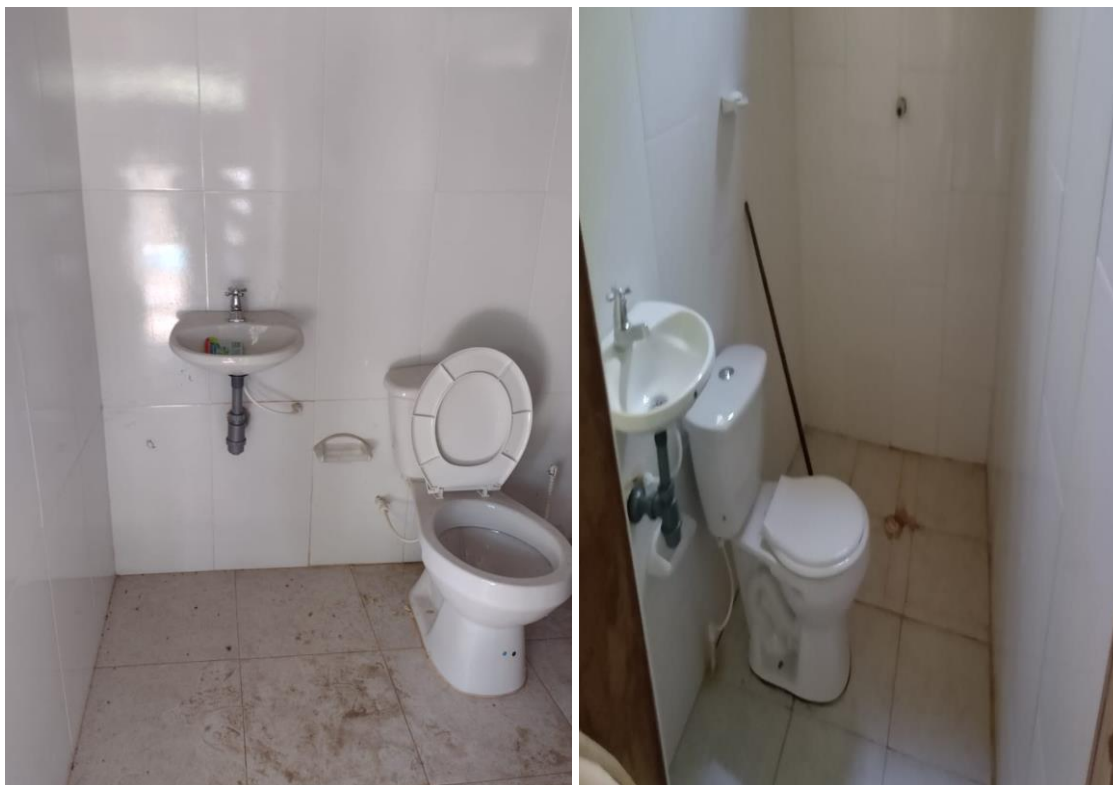
*figura 14. Instalación de aparatos sanitario duchas y lavamanos fuente: elaboración propia*

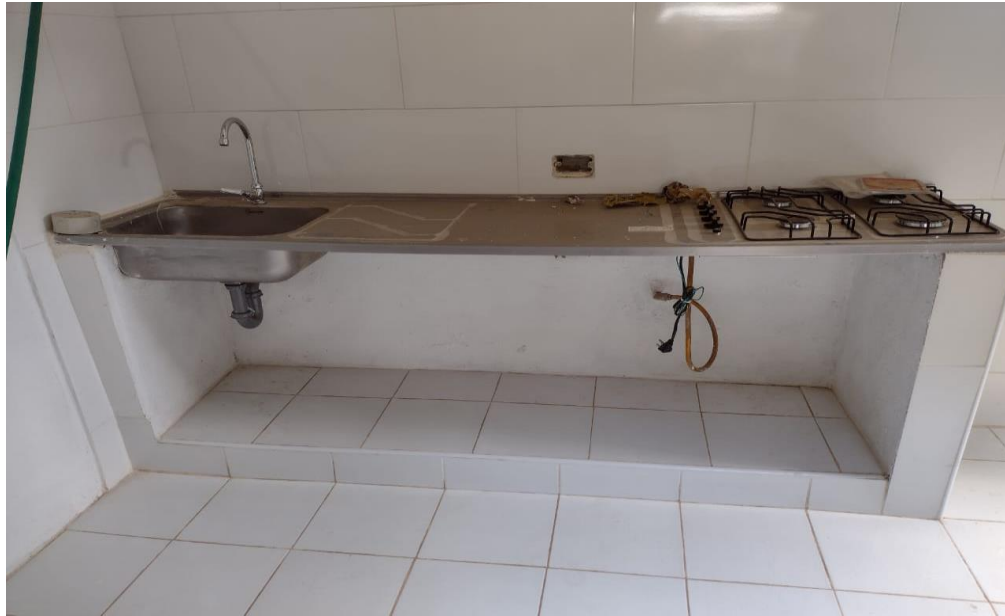
Las viviendas deberán tener como mínimo un mesón de 0,52 metros por 2,12 metros con lavaplatos y estufa a gas de cuatro puestos, el mesón en acero inoxidable y los accesorios respectivos (incluyendo sifón, canastilla, grifería lavaplatos y contar con las respectivas conexiones tanto a las redes de agua potable como a las tuberías de desagüe, atendiendo las indicaciones de los fabricantes y las establecidas en los diseños hidráulicos y sanitarios para el correcto funcionamiento.

figura 15. Instalación de mesón con dimensiones 0.50 x 2.12 metros fuente: elaboración propia

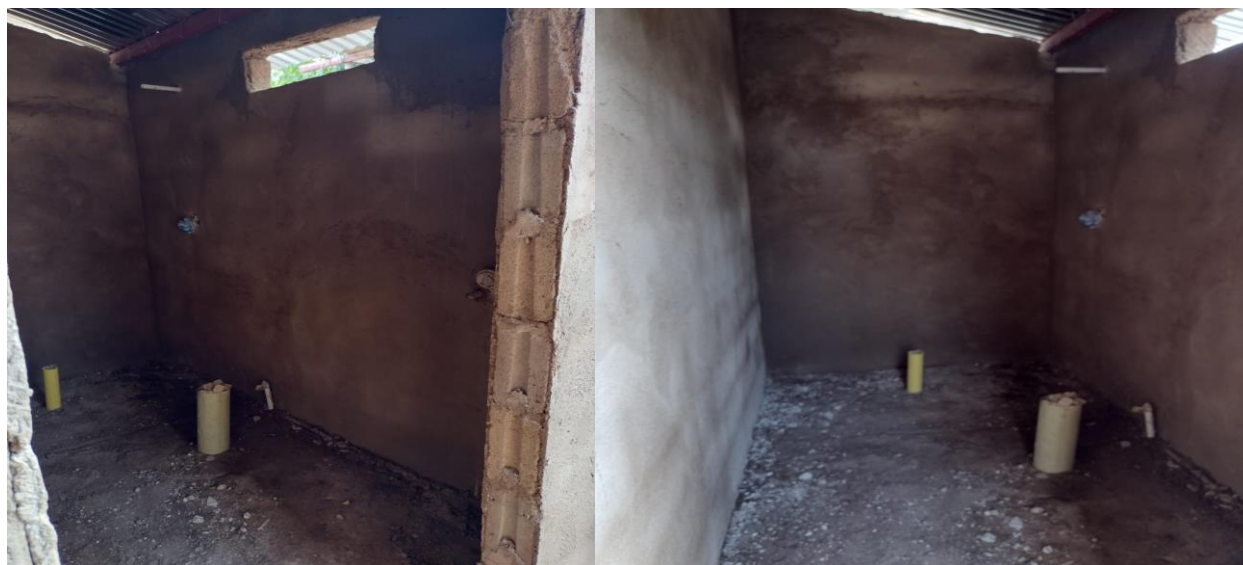
*figura 16. Instalación de tubería sanitaria e hidráulicas fuente: elaboración propia*

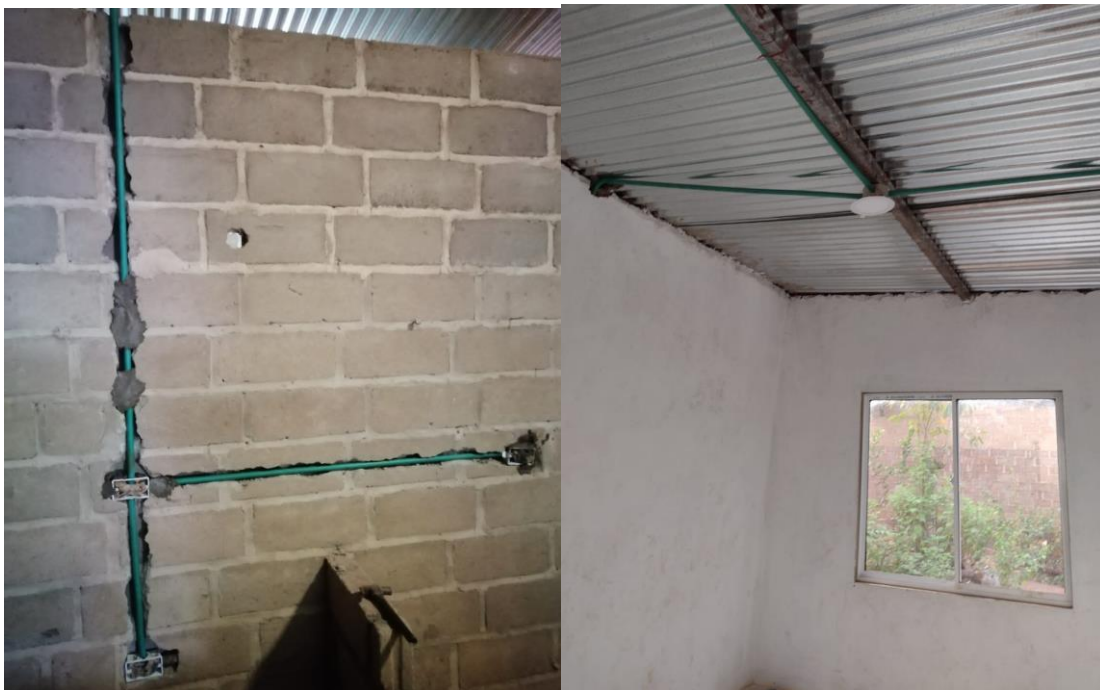
Los interruptores y tomacorrientes deben colocarse a alturas comprendidas entre 0,80 m y 1,00 m con respecto al nivel de piso terminado (personas con movilidad reducida)

figura 17. Instalación eléctrica en tubería Conduit ½ fuente: elaboración propia

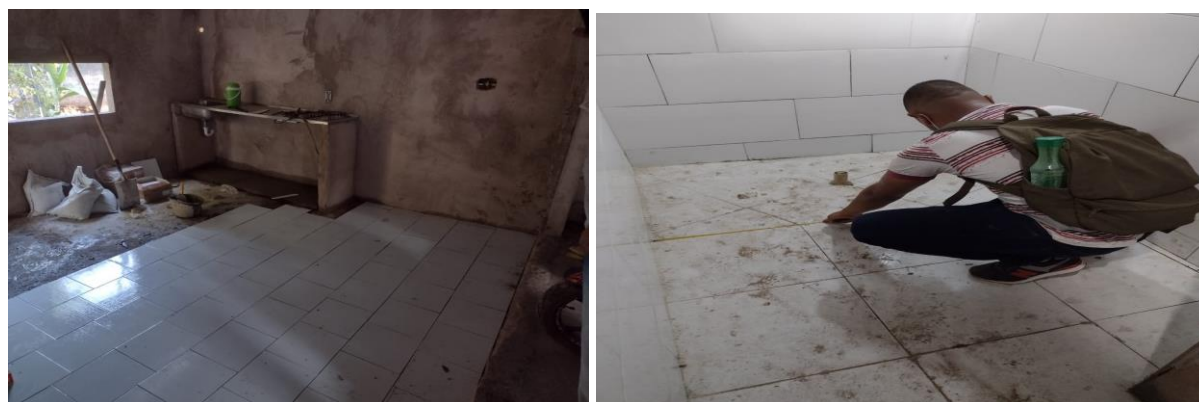
Debe contar con enchape de piso en toda el área del baño en formato 0.20x0.20 o similar antideslizante para baños y cocina, blanco o beige se debe entregar el enchape emboquillado y aseado. NO se recibirá en los casos que la Modulación y distribución del enchape no sea uniforme, este roto, sea de segunda calidad, con grietas o manchado. Se podría cambiar las dimensiones siempre y cuando sea blanco.

*figura 18. Enchape de pisos 0.20x0.20 fuente: elaboración propia*

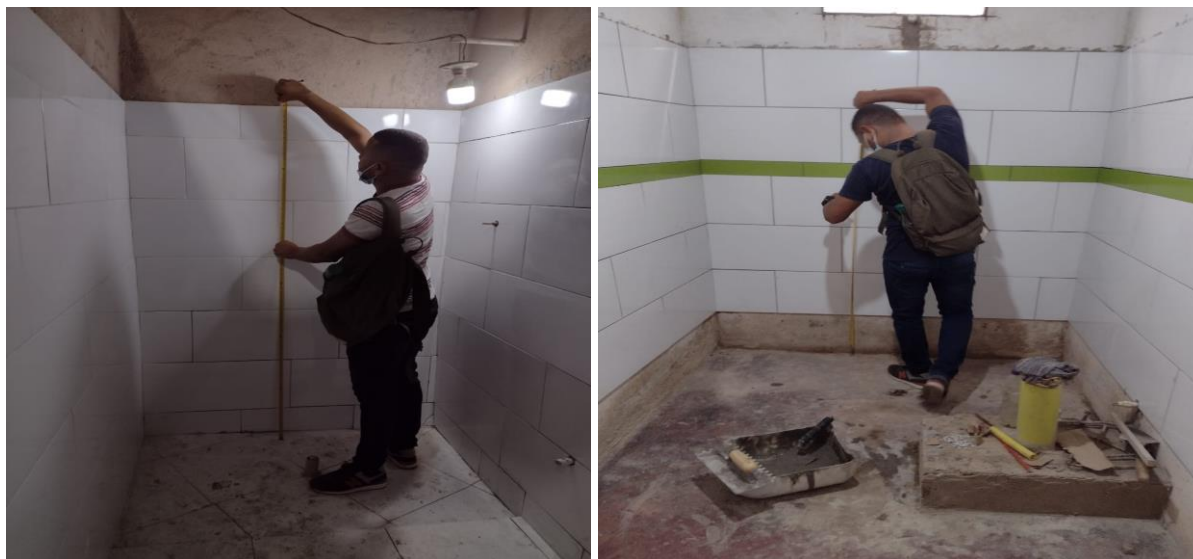
Se debe instalar cerámica color blanco en formato .20\*.20 o similar para el enchape de las zonas húmedas de ducha, lavamanos, sanitario y muros de cocina según prototipo. Se debe entregar el enchape emboquillado y aseado. NO se recibirá en los casos que la Modulación y distribución del enchape no sea uniforme, este roto, sea de segunda calidad, con grietas o manchado. La interventoría deberá validar los lotes previos a la instalación, para garantizar la homogeneidad de la instalación.

- Enchape en las paredes de la ducha, lavamanos, aparato sanitario y cocina a una altura mínima de 1,80 metros.

*figura 19. Enchape de paredes fuente: elaboración propia*

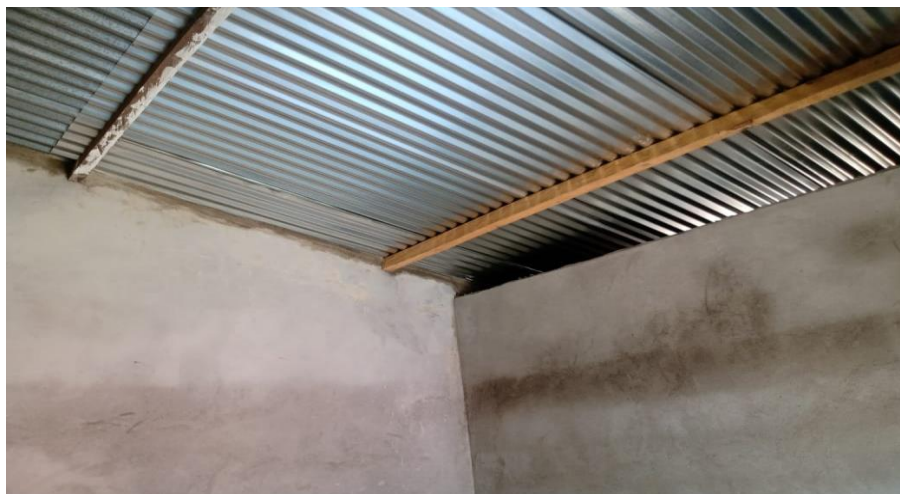
Debe seleccionarse según su estética, funcionabilidad, maniobrabilidad, clima y costo en relación beneficio –calidad. Como parte superior de protección climática de la unidad sanitaria, debe integrar todos sus elementos portantes, de cualquier material, para conformar una unidad estable y de resistencia a esfuerzos laterales.

figura 20. Cambio de cubiertas fuente: elaboración propia

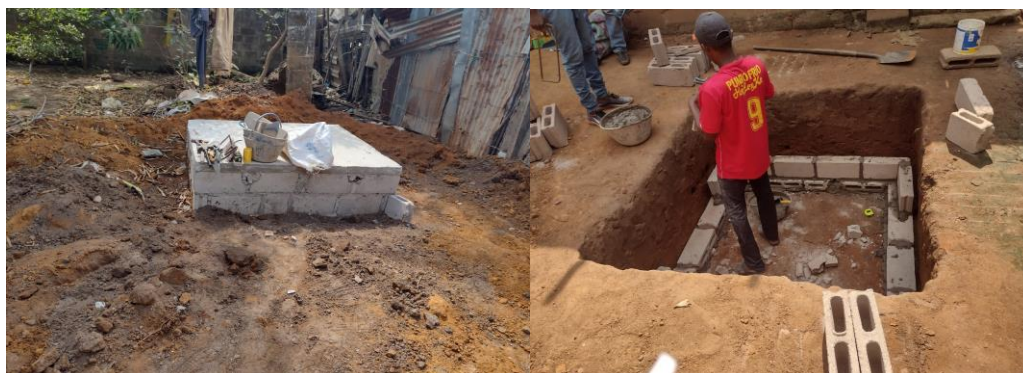
Sistema Séptico: es un sistema de disposición de aguas residuales In Situ, el cual debe garantizar que el agua del efluente final cumpla con los parámetros exigidos por la autoridad ambiental haciendo un manejo adecuado del agua usado en las viviendas.

figura 21. Sistema séptico siendo anillado fuente: elaboración propia
