RESIDENTE DE LA INTERVENTORÍA “MEJORAMIENTO Y REHABILITACIÓN
DE LA CARRERA 16 Y ADECUACIÓN DEL ESPACIO PUBLICO EN EL TRAMO
COMPRENDIDO ENTRE LA GLORIETA NORTE SALIDA A VALLEDUPAR Y LA
GLORIETA SUR SALIDA A BECERRIL EN EL MUNICIPIO DE AGUSTÍN
CODAZZI- CESAR”

UNIVERSIDAD DE PAMPLONA
FACULTAD DE INGENIERÍAS Y ARQUITECTURA
DEPARTAMENTO DE INGENIERÍA CIVIL, AMBIENTAL Y QUIMICA
PROGRAMA DE INGENIERÍA CIVIL

PAMPLONA, Diciembre de 2016.

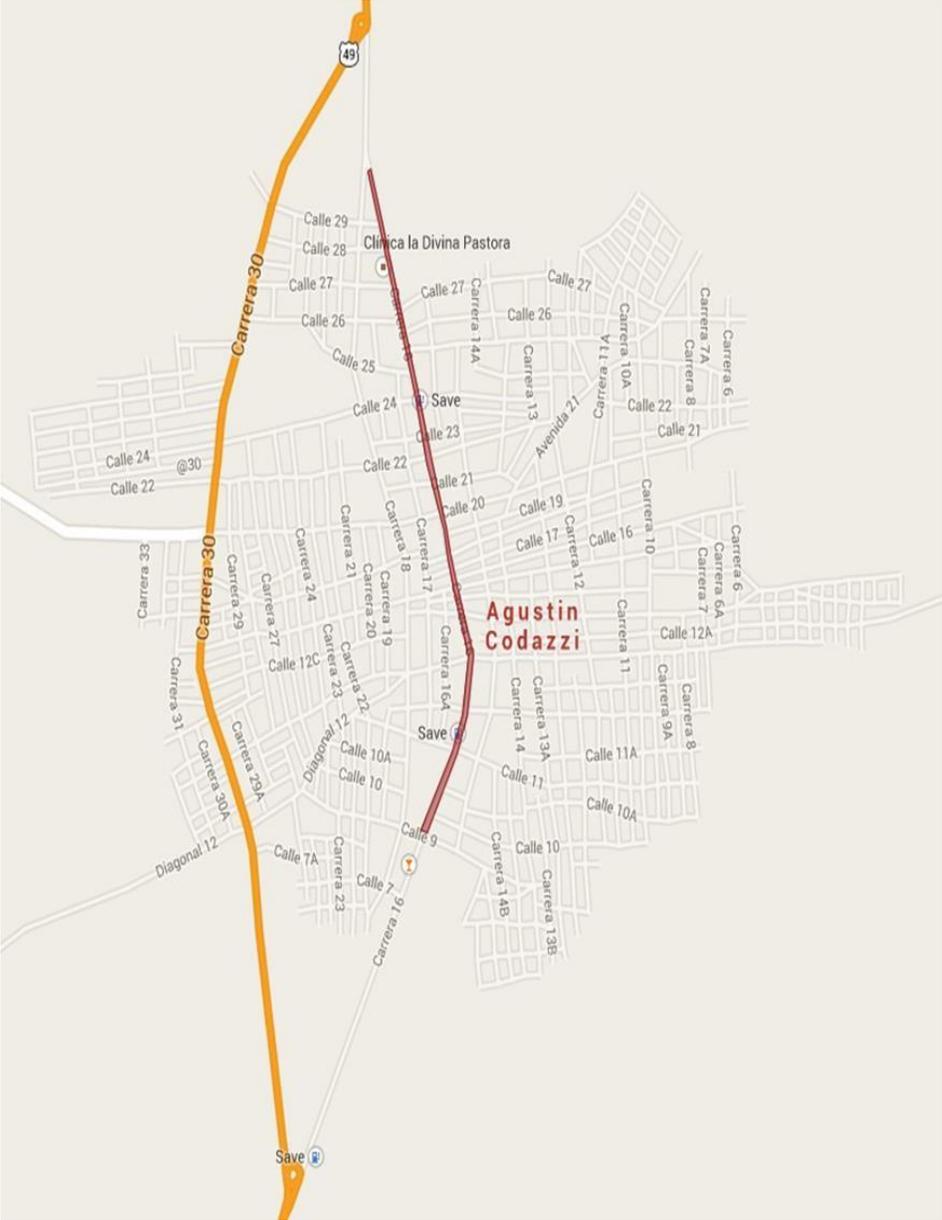
Figura 2. Zona de intervención.

En la figura 2 se observa el tramo objeto de intervención en la ejecución de la presente práctica empresarial concedida mediante la celebración del contrato No. 2014-03-0064 cuyo objeto del proyecto es el “MEJORAMIENTO Y REHABILITACIÓN DE LA CARRERA 16 Y ADECUACIÓN DEL ESPACIO PUBLICO EN EL TRAMO COMPRENDIDO ENTRE LA GLORIETA NORTE SALIDA A VALLEDUPAR Y LA GLORIETA SUR SALIDA A BECERRIL EN EL MUNICIPIO DE AGUSTÍN CODAZZI, CESAR”.

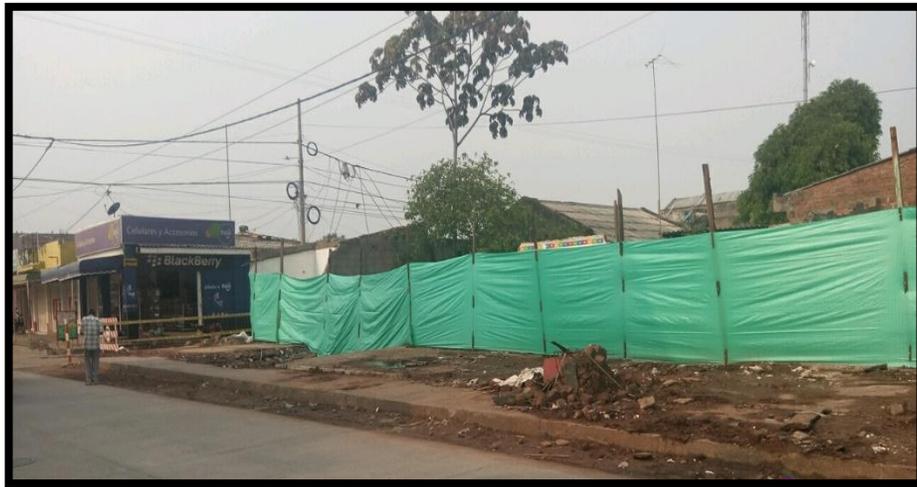
Figura 3. Cerramiento en poli sombra.

- ✓ Descapote manual en terreno común hasta EXP 0,15 MT
Esta actividad se había hecho durante las primeras fechas de la iniciación de la obra.
- ✓ Cerramiento provisional en tela verde: Este cerramiento se hacía a medida que avanzaba la obra, en cada lugar donde se ejecutaba cada actividad. Hubo una aproximación de 2.100 metros lineales de cerramiento en poli sombra verde como se observa en la figura 3 para la limitación del espacio de trabajo (figura 4).

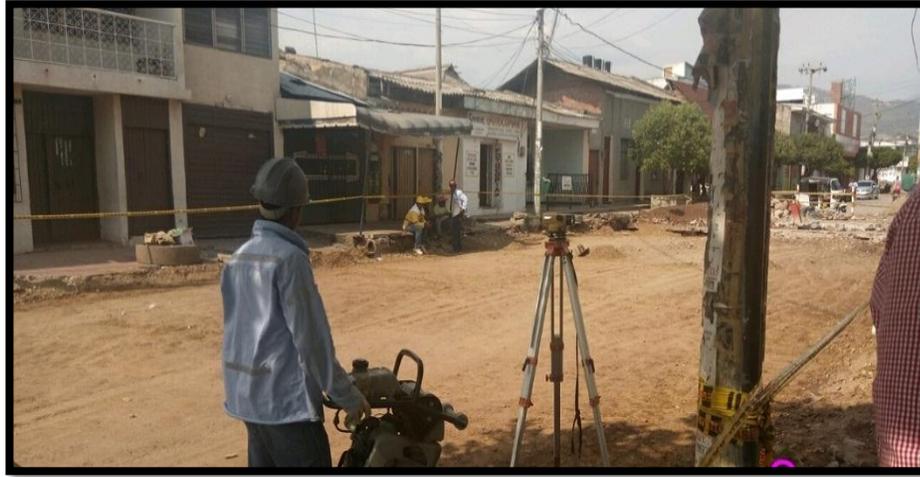
Figura 5. Cuadrilla de topografía.

- ✓ Localización y replanteo con equipo: Se hizo con la ayuda de una cuadrilla especializada en topografía, donde se utilizaron implementos topográficos tales como Estaciones, Teodolito, Mira, Niveles de precisión. Esta operación tiene como objeto trasladar finalmente al terreno las dimensiones y formas indicadas en los planos que integran la documentación técnica de la obra en las figuras 5 y 6 se observa este procedimiento.

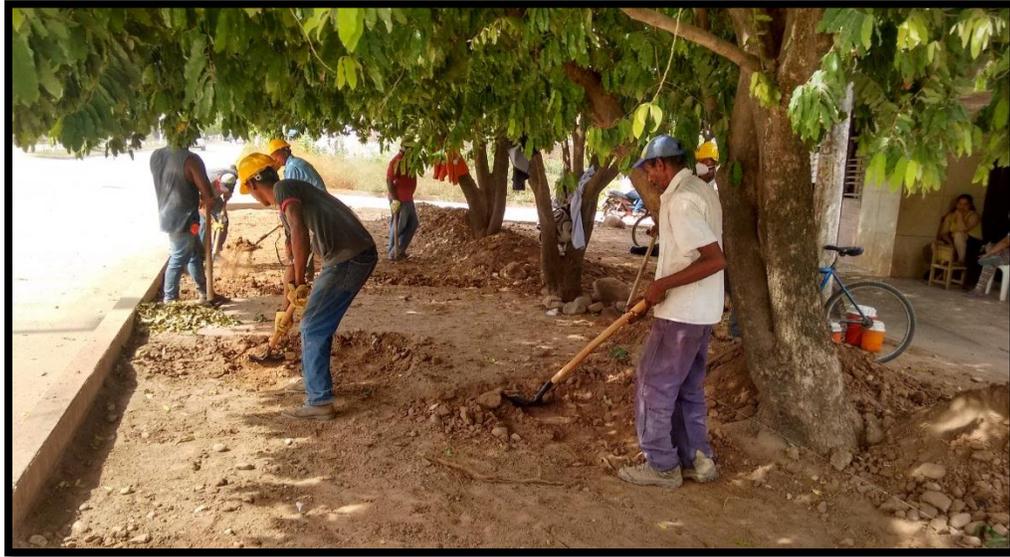
Figura 7. Cuadrilla de excavación manual.

La actividad de los cortes y excavaciones se realizan acordes a las áreas correspondientes a la ampliación del espacio público. Esta actividad se realizó de forma manual, de acuerdo a las especificaciones para el diseño de los mismos (Figuras 7 y 8). Durante los meses de la práctica se hizo una excavación manual en áreas de andenes y calles con un total de 3.852,34 M3.

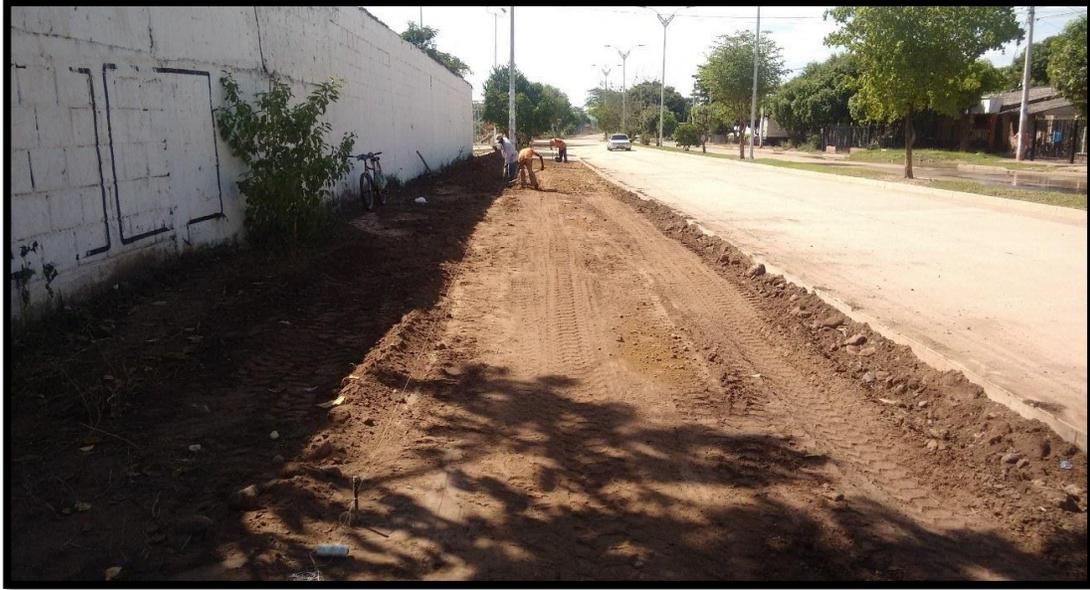
Figura 9. Descapote a máquina.

- ✓ Excavación a máquina sin retiro de sobrantes: Definidos los tramos a intervenir con la pavimentación en concreto rígido y realizada la demolición del pavimento existente, se continuo con la excavación al nuevo pavimento. Esta actividad se realizó con la ayuda de maquinaria especializada para esta labor (retroexcavadora de llanta o

pajarita y motoniveladora figuras 9 y 10) y se desarrolla acorde a las especificaciones consideradas por parte de la administración. Durante este periodo se realizaron 100.99 M3 d excavación.

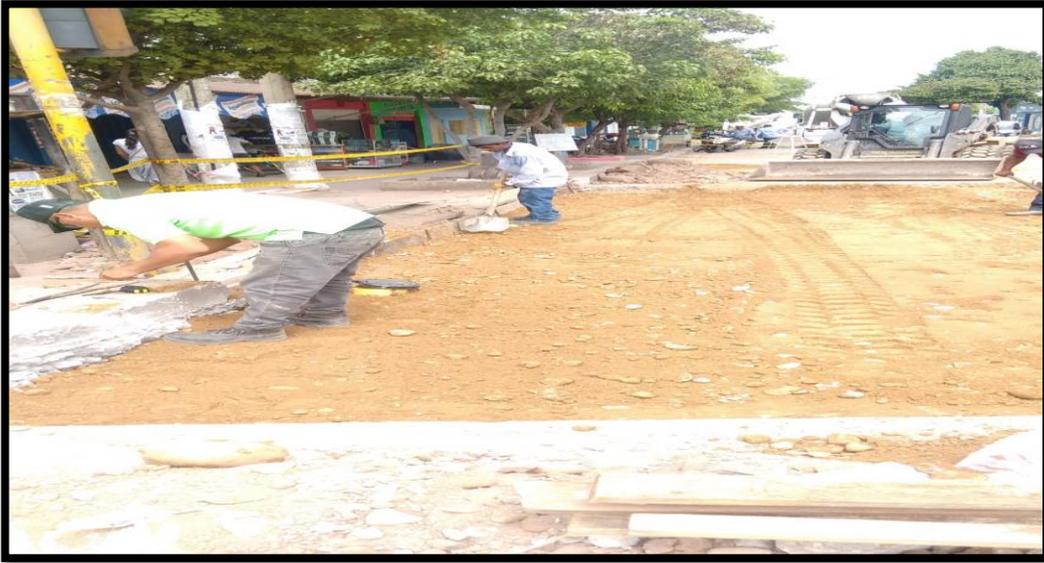
Figura 11. Colocación de sub-base.

- ✓ Sub-base granular INCL. Suministro y compactación $E=20$ cm. Realizadas las excavaciones y conformadas las vías (bocacalles), se realizó la intervención de esta con el material de base granular para proceder a disponer el concreto rígido o conformación de placas, este material fue suministrado, extendido y compactado de 8 toneladas. Durante el periodo se utilizaron 1825,74 M3 de material granular. (figura 11).

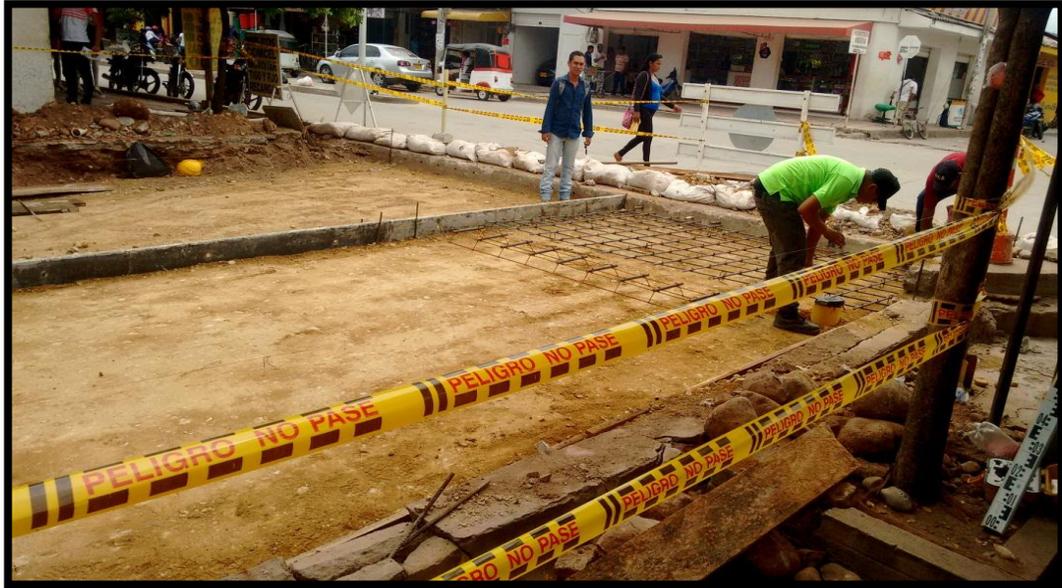
Figura 12. Acero de refuerzo.

Así mismo se procede a colocar el acero de refuerzo como se observa en la figura 12.

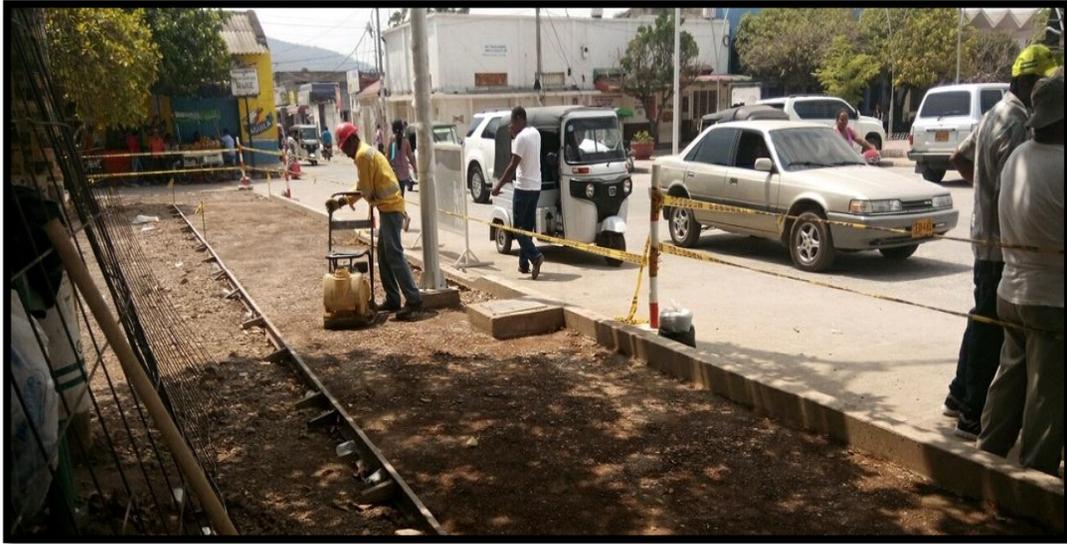
Figura 13. Compactación del terreno.

Realizadas las excavaciones en el área del espacio público (andenes) se realizó la intervención de estas con el material seleccionado (relleno) y se realizó su compactación (figuras 13 y 14) para proceder a disponer el concreto rígido o plantillas. Durante este periodo se utilizaron 35,5 M3 de material seleccionado.

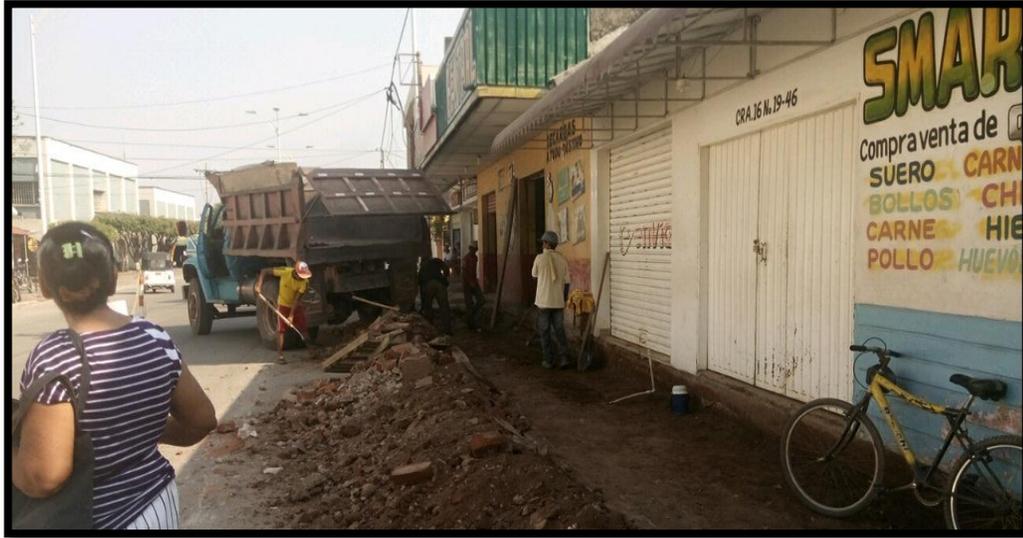
Figura 15. Retiro de sobrantes.

Realizadas las demoliciones y excavaciones, se hizo indispensable esta actividad donde se retiró el material sobrante propio de estas actividades, en porcentaje establecido como lo establece la norma respecto a la expansión para material suelto. Durante este periodo se realizó un retiro total de 4981,66 M3 de material propio de la actividad. (Figura 15).

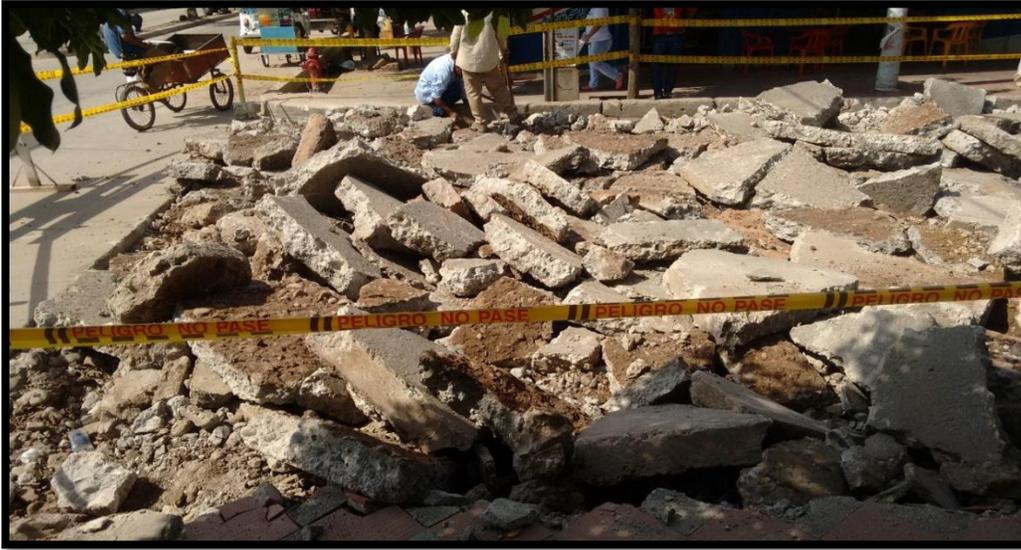
Figura 16. Demolición de pavimentos.

- ✓ Demolición de pisos
Las demoliciones se ejecutaron de acuerdo con las normas de seguridad establecidas. Durante este periodo se demolieron 2712,43 M2 de piso con espesor hasta de 10 metros.
- ✓ Demolición mecánica de pavimentos: Se realiza según especificaciones para evitar futuros agrietamientos de las placas por no realizar esta actividad a tiempo. Durante el periodo se realizaron cortes de 1011,11 ML en cortes de calzada de concreto. (figura 16).

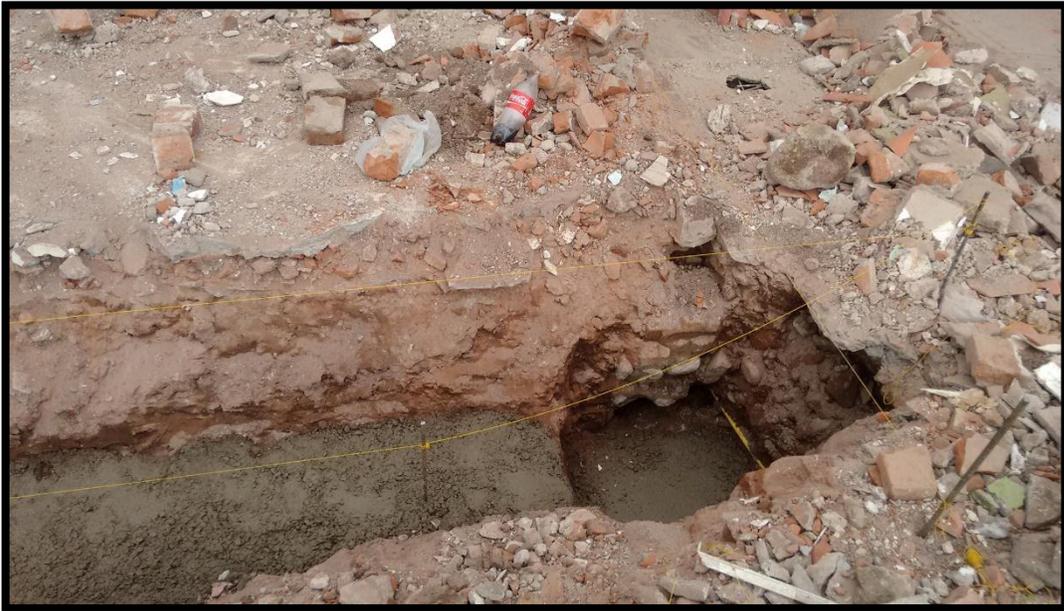
Figura 17. Excavaciones para cimientos.

En la cimentación se trabajó con concreto ciclópeo de 60% concreto clase d (3000 psi) y 40% piedra con un total de 4,5 M3. Aquí se realizó las excavaciones necesarias para los cimientos como se observa en la figura 17.

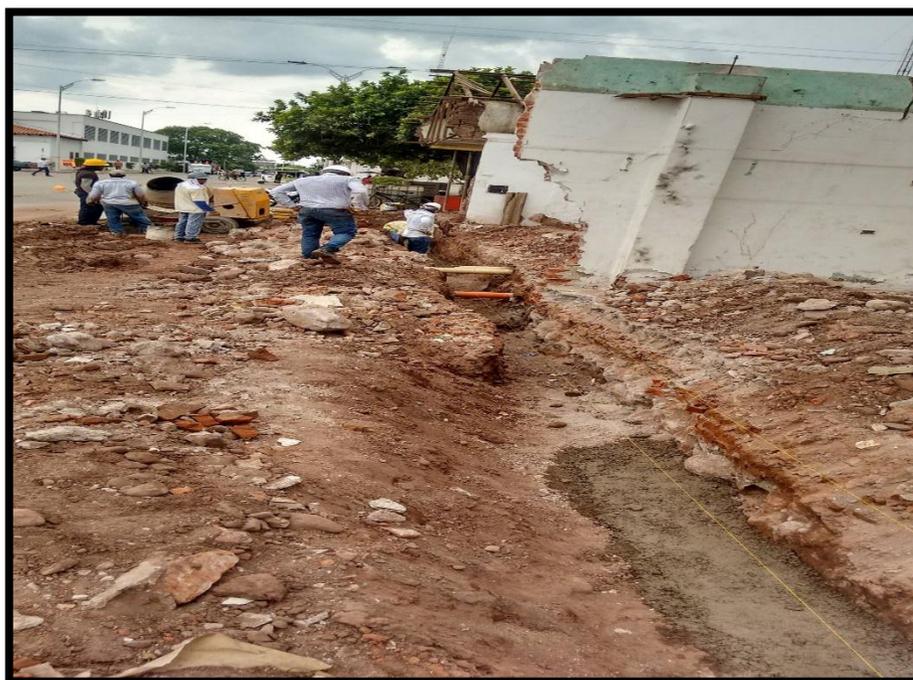
Figura 18. Concreto ciclópeo.

Posterior a esto se fundieron los cimientos en concreto ciclópeo como se observa en la figura 18.

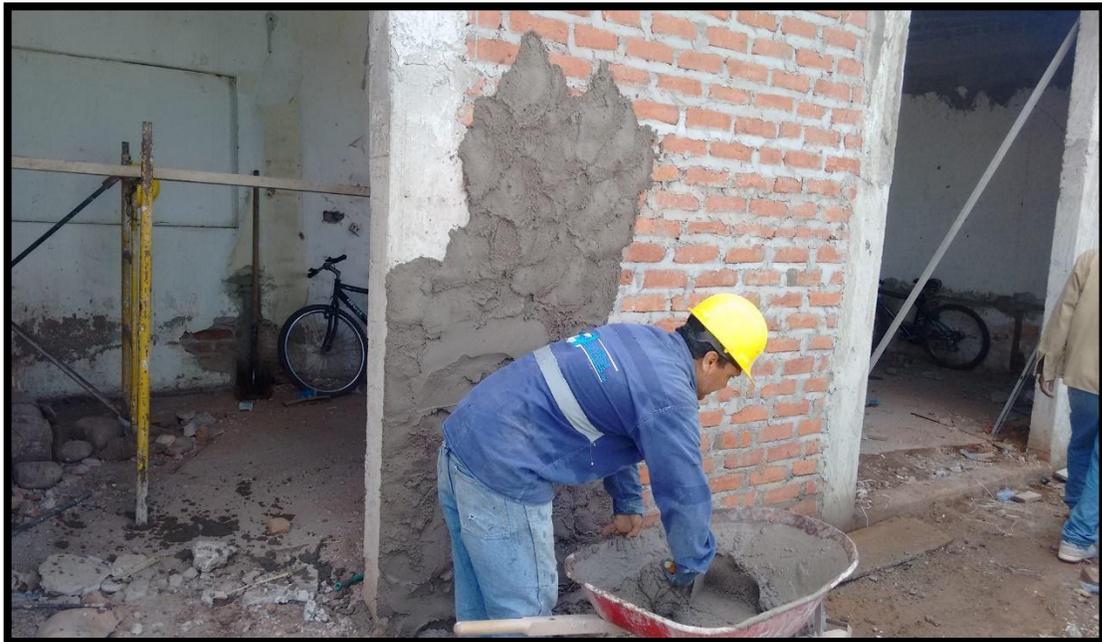
Figura 19. Pañete de muros.

Una vez hecha la demolición de los predios comprados para la ampliación del espacio público se procedió al levante de los muros ladrillo panelon con mortero de pega 1:4 y pañete por 3 capas. Durante este periodo se realizador 5,9 ML y posteriormente el pañeta allanado en muros con un total de 5.9 ml, en las figura 19 y 20 se observa este proceso.

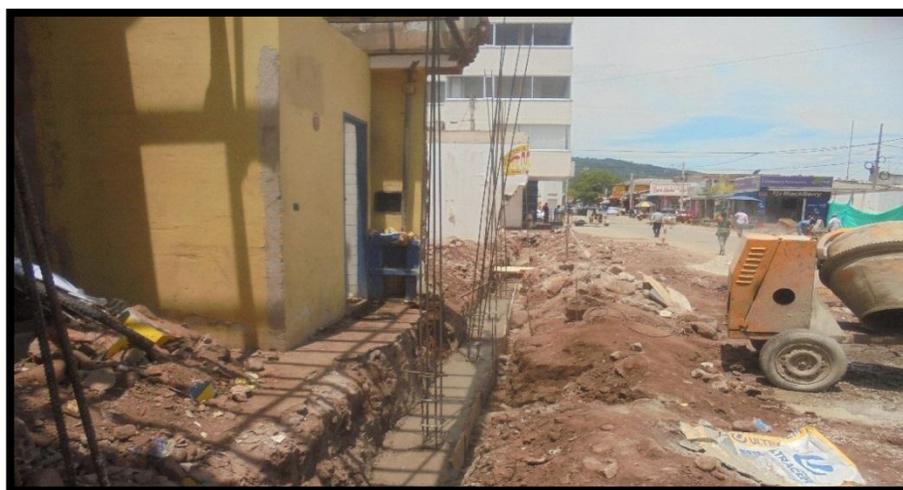
Figura 21. Columnetas.

Debido a las compras de los predios para la ampliación de la calzada se tuvo que demoler y construir fachadas de algunas viviendas existentes, por esta razón fue necesario la construcción de columnetas (figura 21) y vigas sobre muros reforzados con acero de 60.000 PSI (figura 22) además de vigas canal para garantizar un buen funcionamiento estructural de las construcciones (figura 23). Y a esta actividad fueron sumados nuevos ítems, debido a la modificación del presupuesto mediante actas modificatorias.

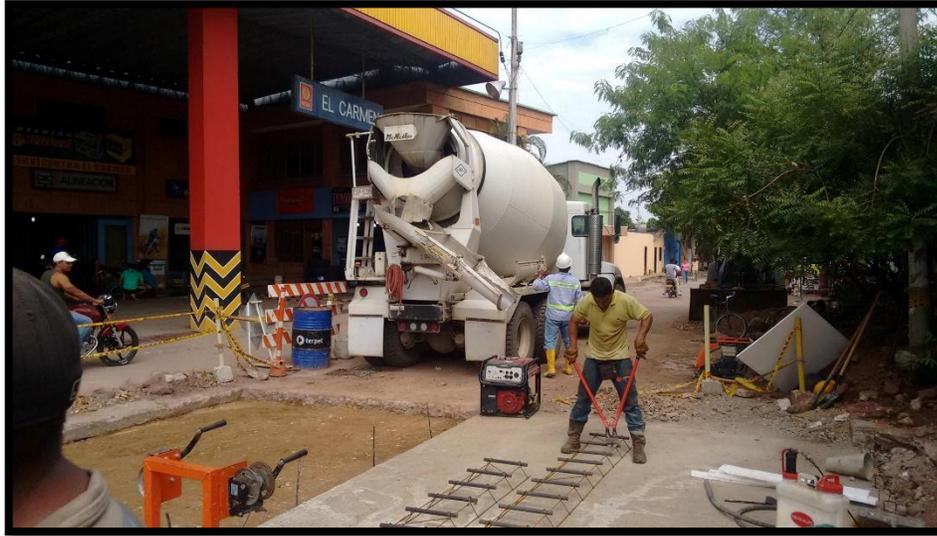
Figura 24. Acero de refuerzo.

(Usadas en juntas transversales, de construcción y en algunos casos de expansión). Se utilizan como un mecanismo para garantizar la transferencia efectiva de carga entre las losas adyacentes. Las barras serán de acero liso, completamente engrasadas y se localizan en la mitad del espesor de la losa garantizando el paralelismo entre el eje longitudinal de la vía, el plano de la base y las barras, que a su vez serán paralelas entre sí (figura 24).

- ✓ Acero de refuerzo de 40000 psi para la canasta de soporte de pasadores.

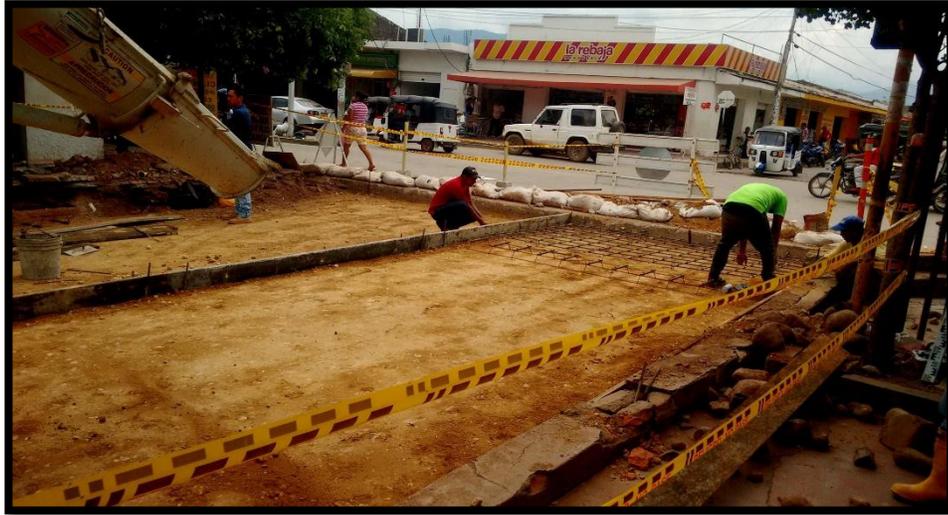
Figura 25. Canastilla de soporte.

Momentos previos a la fundida de concreto se instalan canastas de soporte de pasadores de transferencia de cargas a las cuales se le aplica una ligera película de grasa para garantizar el libre movimiento de estos embebidos en las losas de concreto 53,66 ML de acero (figura 25).

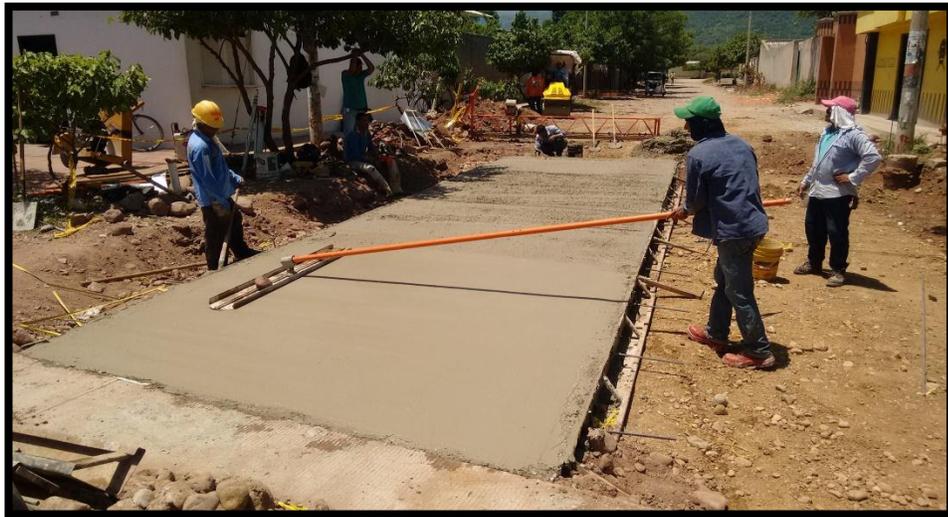
Figura 26. Flotado del concreto.

El flotador consiste en una superficie metálica, lisa y rígida, provista de un mango largo articulado, que al ser rotado acciona un mecanismo de elevación, que le permite el deslizamiento planeado sobre la superficie del concreto.

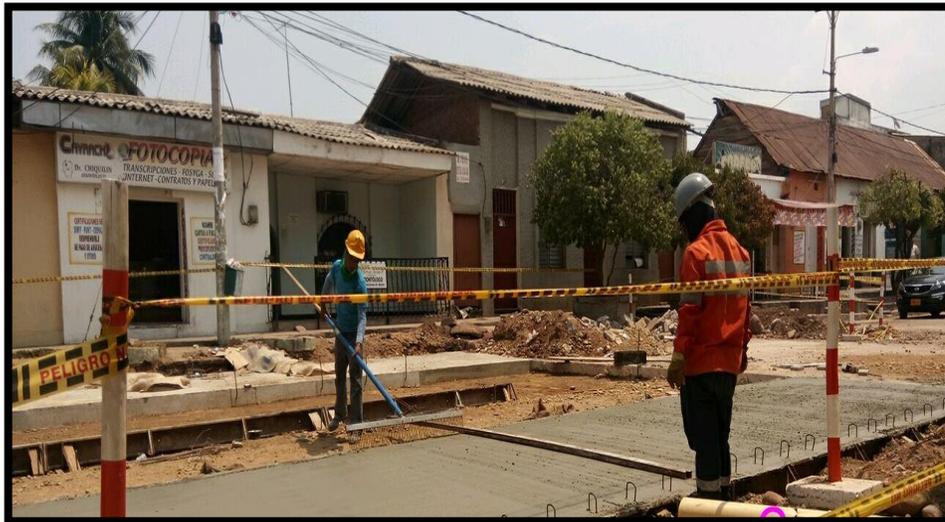
Figura 27 Texturizado del concreto.

El macro texturizado o estriado del concreto es la técnica empleada con más frecuencia para dotar al pavimento de una superficie altamente resistente al deslizamiento. Aunque puede realizarse en sentido longitudinal, se ejecuta en sentido transversal cuando el concreto se encuentra en estado fresco como se observa en la figura 27.

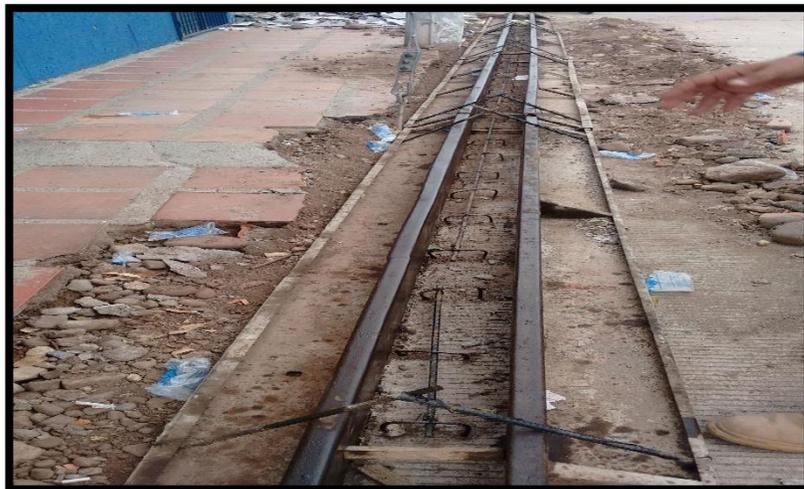
Figura 28. Formaleta para bordillos.

Las losas de concreto rígido corresponden a la base nombradas en las especificaciones y en estas se deja instalado el acero de refuerzo $\frac{3}{8}$ " para que posteriormente se instale la varilla de refuerzo $\frac{1}{4}$ " y se procede a fundir sobre los rieles puestos previamente. Durante este periodo se trabajó en esta actividad en una cantidad construida de 496,2 ML de bordillo fundido (figura 28 y 29).

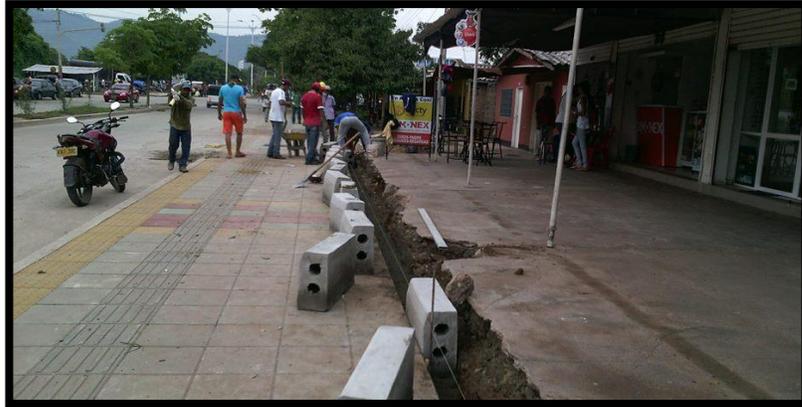
Figura 30. Bordillos prefabricados.

Estos bordillos (figura 30) fueron utilizados para darle un mejor acabado a la loseta y para alcanza niveles donde la cota de la vivienda con respecto al espacio público, superaba la altura recomendable para un contrapaso.

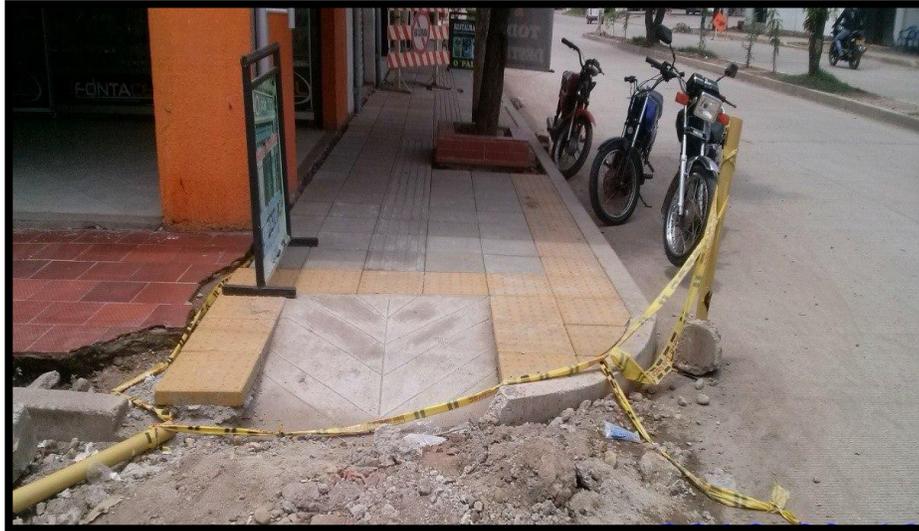
Figura 31. Rampa ciclo vía.

Las rampas fueron fundidas con concreto hecho en obra con concreto clase D reforzadas con varillas de $\frac{1}{2}$ " cada 20 cm para garantizar un mayor esfuerzo de flexión y evitar asentamientos ejercidos por pesos de vehículos en la figura 31 se observa una rampa de ciclo vía.

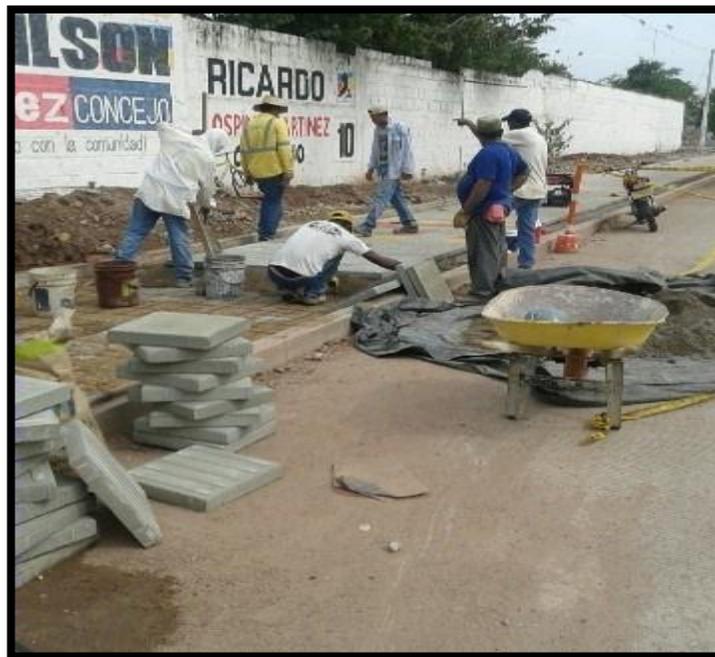
Figura 32. Colocación de losetas.

Luego de conformadas las plantillas de concreto en el área de andenes (espacio público) se procedió a la adecuación y nivelación del área. Se colocaron puntos de referencia a la cota final de piso. Se instalaron 630,1 M² de pisos en losetas de cemento de tonalidades de gris 40x40x0.4 tipo IDU, estas se observan en la figura 32.

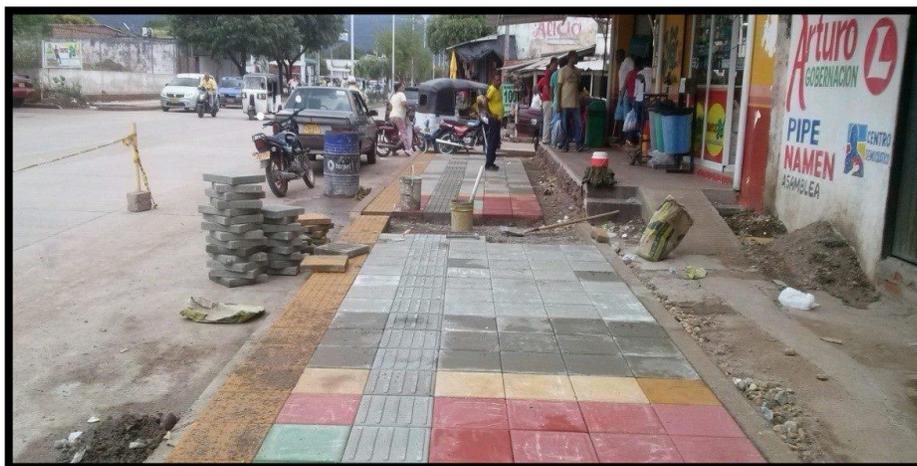
Figura 33. Losetas notas musicales.

La colocación de las losetas se realizó siguiendo las especificaciones establecidas para su instalación, siguiendo el diseño notas musicales en guitarras y luego de haber fundido las respectivas plantillas y hacer las nivelaciones necesarias según la cota de piso final. Durante este periodo se instalaron 315,1 M2 de losetas cuadráticas color diseños notas musicales en guitarra (figura 33).

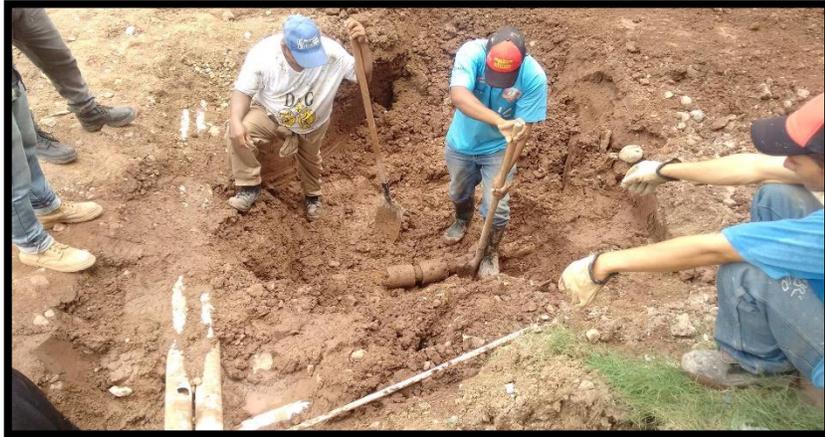
Figura 34. Excavación para redes de acueductos

Se hicieron excavaciones manuales para las redes de acueducto (figura 34) cuyos espesores están con relación al diámetro de cada tubería, al realizar estas excavaciones se encontraron tuberías deterioradas, las cuales fueron remplazadas para un mejor funcionamiento del servicio. En cada excavación se hizo un lleno con material de sitio, el cual sirvió como colchón y protección de la tubería.

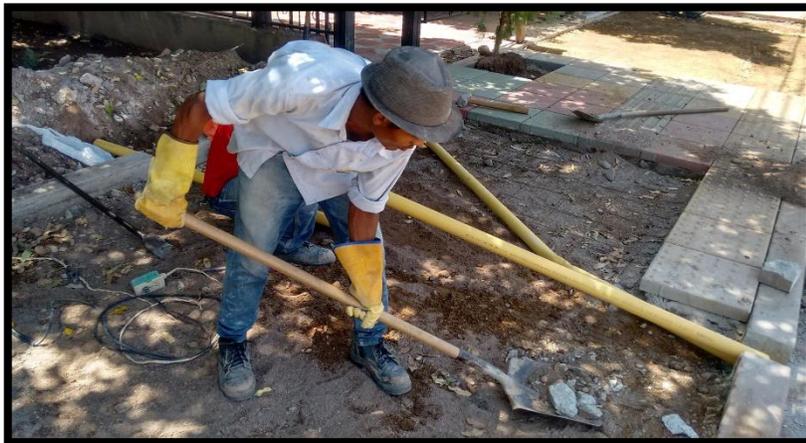
Figura 35. Tubería de desagüe

Se instalaron las tuberías de desagüe como se observa en la figura 35.

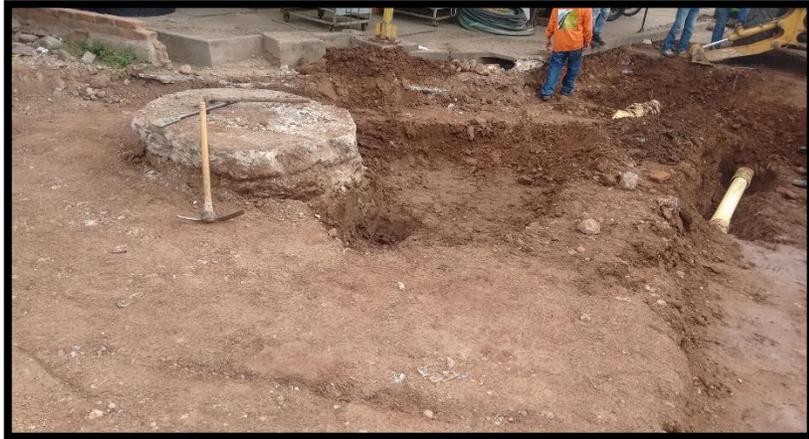
Figura 36. Tubería de 6”.

Fueron usadas tuberías de 6" (Pulgadas) y de 2" (pulgadas como se observa en las figuras 36 y 37 respectivamente.

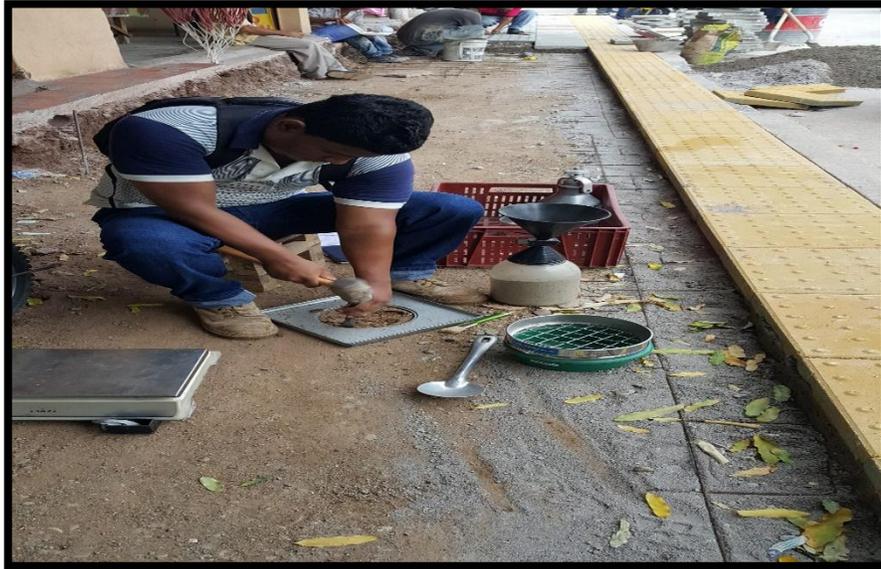
Figura 38. Prueba densidad del terreno

A continuación se presentan una serie de figuras donde se muestran algunos de los procedimientos para la realización de los ensayos o pruebas de campo.
