**Formulación de Programa Uso Eficiente y Ahorro del Agua “PUEAA” para el Sector Productivo – Aguas Superficiales para el Distrito de Riego Pachacual en el Municipio de Silos**

Trabajo de Grado

Universidad de Pamplona

Diciembre, 2021

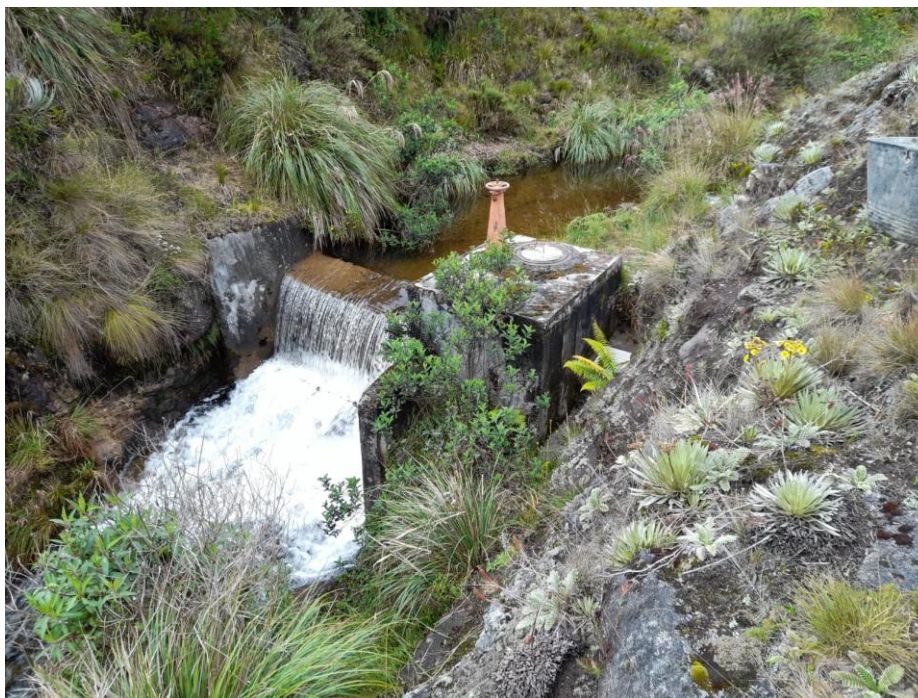
**Figura 1.**

*Bocatoma, captación y válvula*

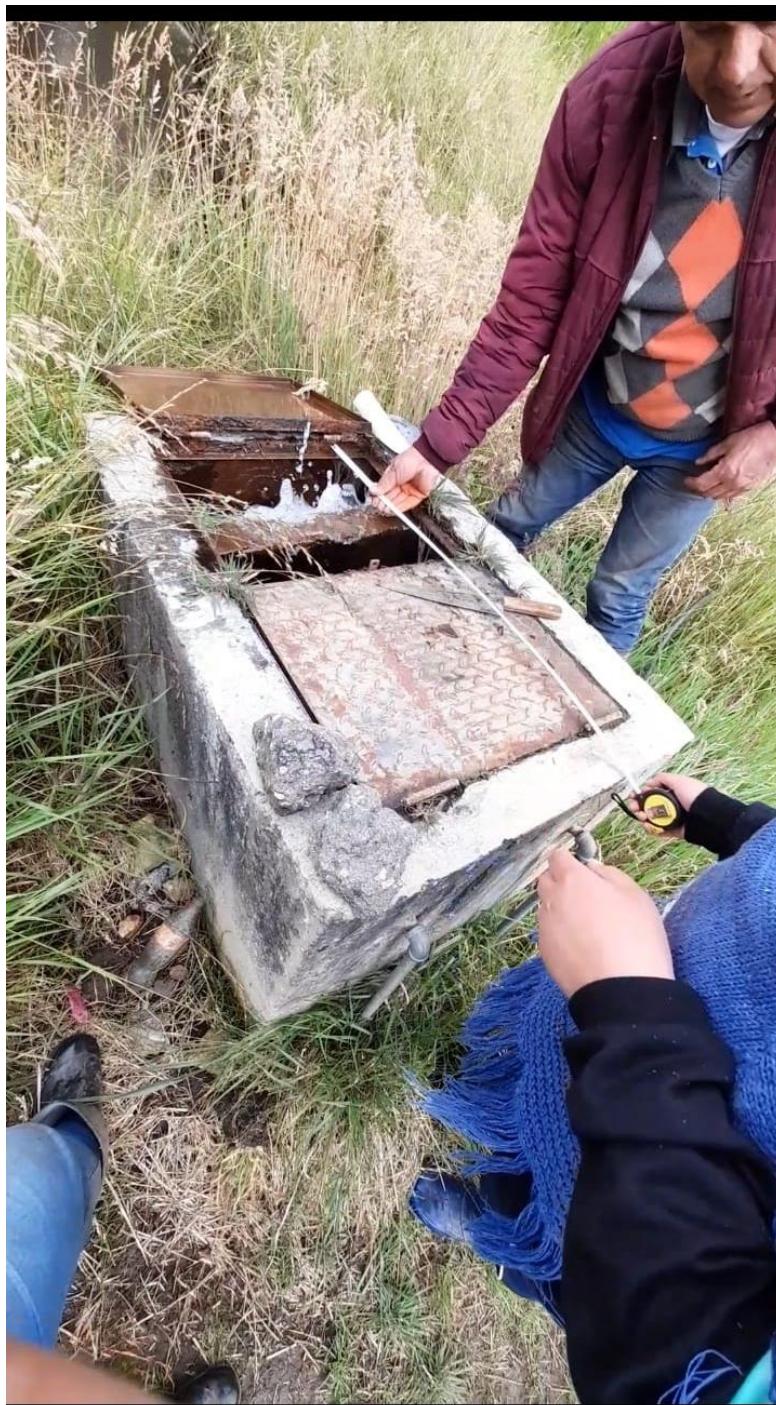
**Figura 2.**

Actualmente el distrito de riegos Pachacual cuenta con 13 tanquillas donde se realizó el recorrido por cada una de ellas, tanto a estas como a los vertederos se le tomaron sus respectivas dimensiones, sus puntos georreferenciados y se evaluó su estado actual observando si hay existen fugas.

*Toma de medidas de tanquillas*

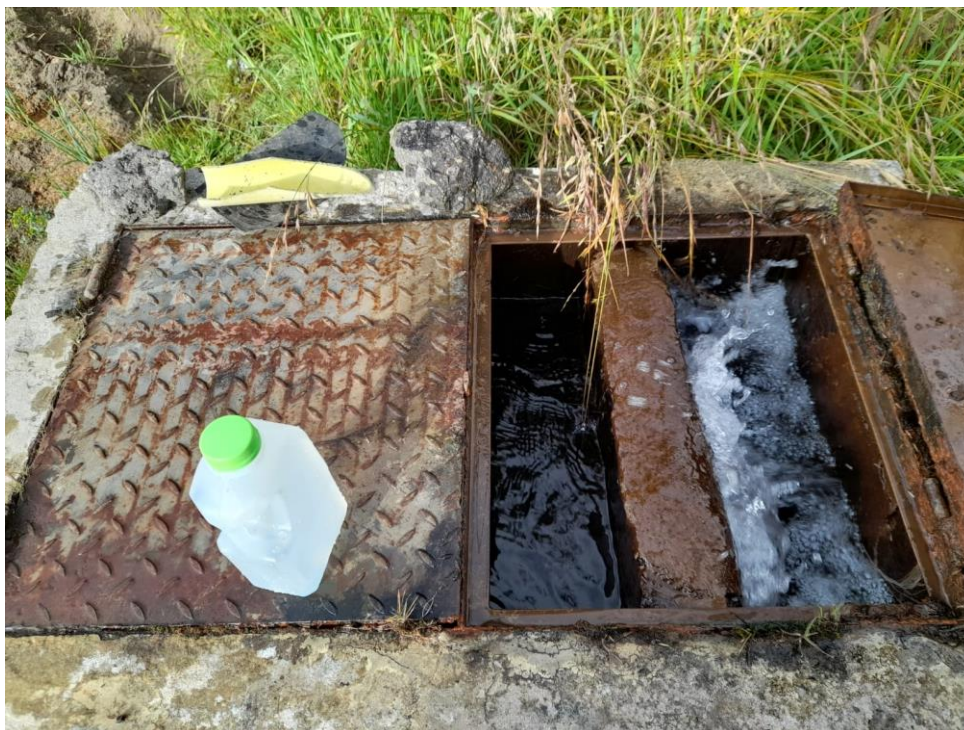
#### Figura 3.

*Tanquilla 3 y la toma de muestra de agua*

Los resultados que se obtuvieron corresponden a una muestra de tanquilla 3 (Latitud  $7^{\circ}14'16.55536''$  N y Longitud  $72^{\circ}47'38.69448''$  W) realizada de manera puntual de un volumen de agua de 1000mL para estudiar sus diferentes componentes, cantidad de estos y principales afecciones en deficiencia o aumento de los mismos. Los análisis se realizan de acuerdo a los lineamientos del Standard Methods for the Examination of Water an Wastewater, conforme a lo establecido por el Decreto 1575 y la Resolución 2115 del 2007, en la cual se establecen los lineamientos del control de calidad de agua potable.

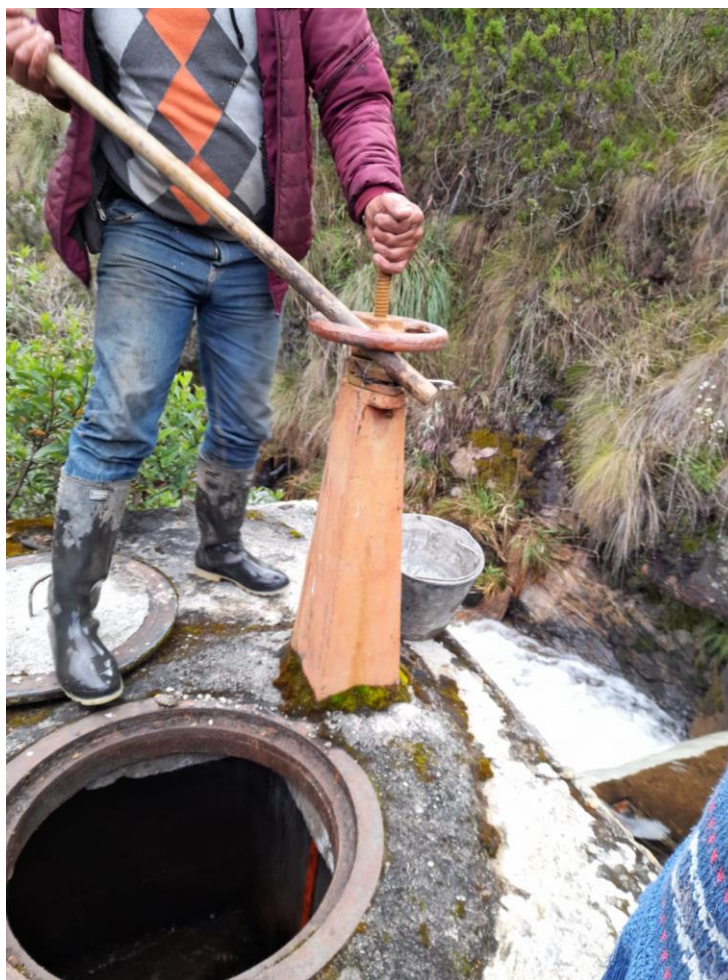
**Figura 5.**

*Dificultad para abrir la válvula*

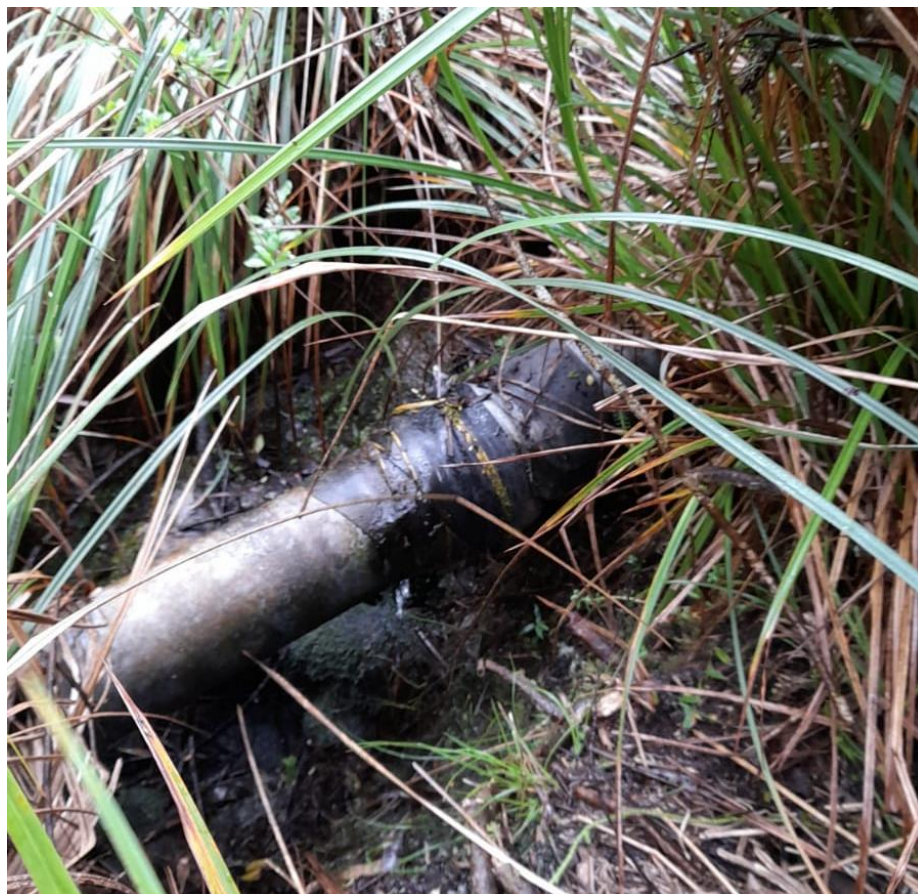
**Figura 6.**

Respecto a la conducción desde captación hasta la primera tanquilla la tubería es de 8 pulgadas, durante este recorrido aproximadamente a unos 2km del desarenador se encontró una fuga porque al estar en una curvatura de una colina es difícil manejar la unión de tubos, luego la tubería de distribución hasta cada lugar de los usuarios, la pulgada varía y el precio de estas también.

*Fuga presente a 2 km del desarenador*

<b>Descripción</b>	<b>perdida</b>
Fuga a 2 km del desarenador por la tubería principal.	0,011 litros/segundos
Sobrante de tanquilla 2	0,003 litros por/segundo
Sobrante tanquilla 8	0,066 litros/segundo

fuga presente en la tubería principal a 2 kilómetros del desarenador, el estado de algunas compuertas como la de la tanquillas 2 y 13.

3. Solucionar fuga de la tubería principal a 2 kilómetros del desarenador

Indicador: 0 presencia de fuga

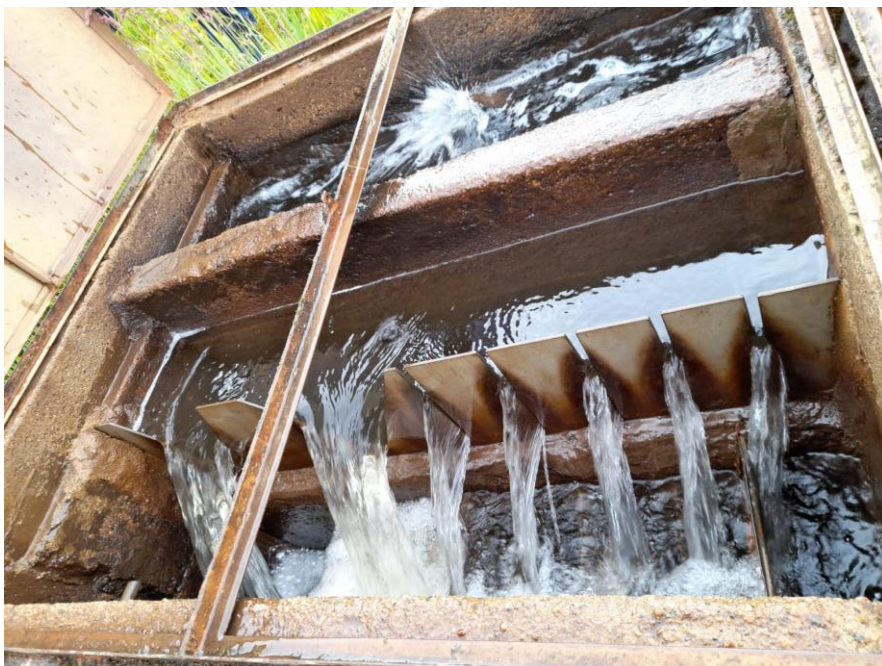
**Figura 7.**

*Tanquilla 1 excelente infraestructura*

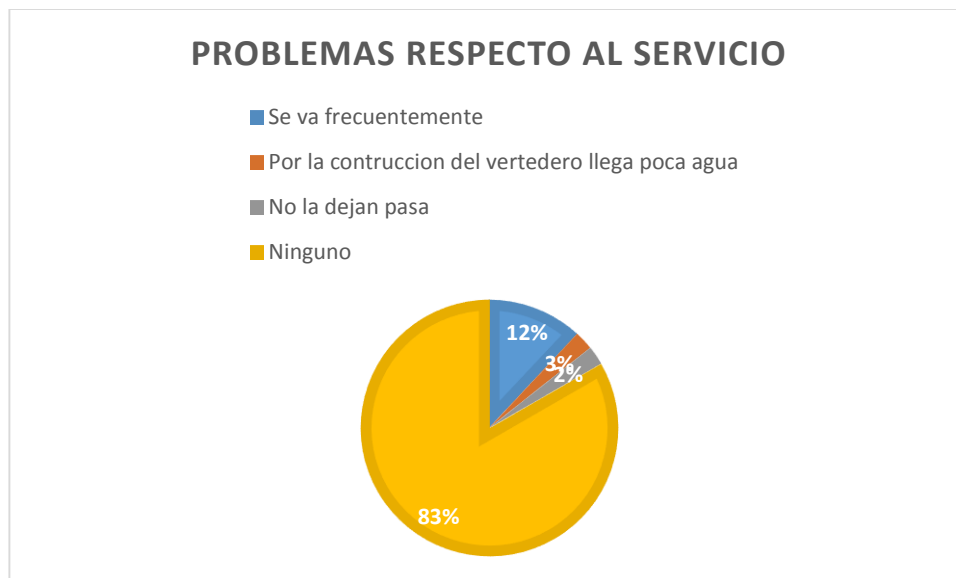
### **Grafica 8.**

*Problemas que presenta actualmente ante el suministro*

En el Grafica 8 se observa los problemas presentados más comunes cabe resaltar que estos problemas son de época de lluvia, el 83% son usuarios que no presentan ningún problema, ni ninguna queja, el 12% de los encuestados manifiestan que el agua se va frecuentemente, respecto al 3% respecta a un usuario que dice que por la construcción mal del vertedero el punto que él tiene no fluye adecuadamente, y del 2% representa a un usuario manifestó que en época seca no dejan pasar el agua hacia las tanquillas más lejanas, esto ocasionado por los que utilizan el recurso directamente de tubería dejando a las tanquillas más lejanas con un caudal mínimo. También otro problema que se presenta en época seca es el robo de del fluido, es decir algunas personas vivas lo que hacen es dañar el candado o las tanquillas para poder sacar más, debido esto algunos usuarios comentaron que perdieron cosechas.

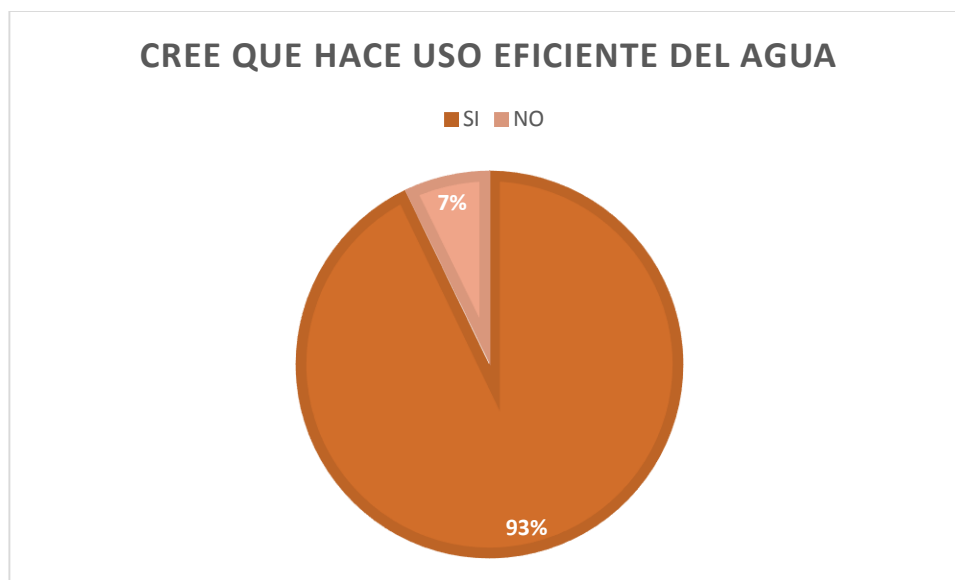
#### **Grafica 10.**

*Cree hace o no uso eficiente de agua*

En la Grafica 10. Se observa la pregunta 9, donde se les preguntaba a los usuarios si creían o no que hacen uso eficiente del agua donde solo el 7% respondieron no y 93% correspondiente a 39 personas respondían que sí, ya que decían que cerraban llave cuando no se utiliza para prevenir las perdidas, solo utilizaban la necesaria.

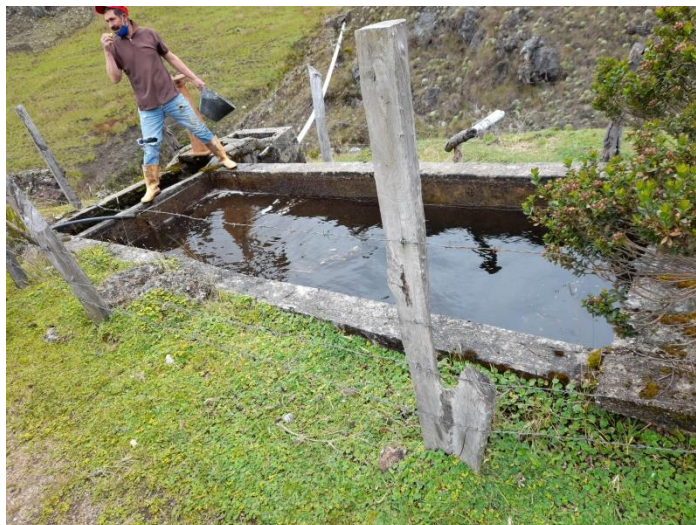
**Anexo 4.**

El tanque desarenador ubicado en Latitud  $7^{\circ} 7'15''33.64''N$  y Longitud  $72^{\circ}48'44.84''W$  se encuentra en buen estado si hablamos de la parte de infraestructura, pero de igual forma la válvula presenta el mismo inconveniente que la localizada en la captación por esta razón es necesario de un manteniendo. Por otro lado, el desarenador se encontraba sucio, ante esto el señor Ismael Ramírez junto a su hermano realizaron en ese momento la limpieza, también me

*Tanque Desarenador*

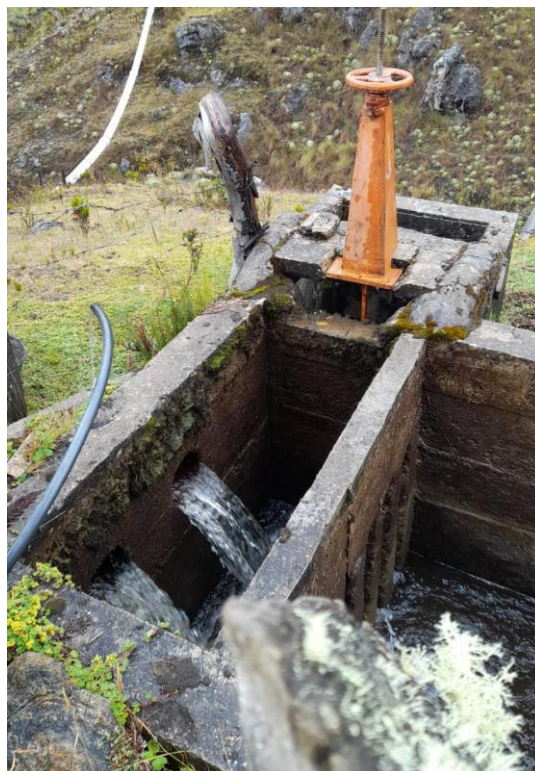
**Anexo 5.**

*Válvula del Desarenador*

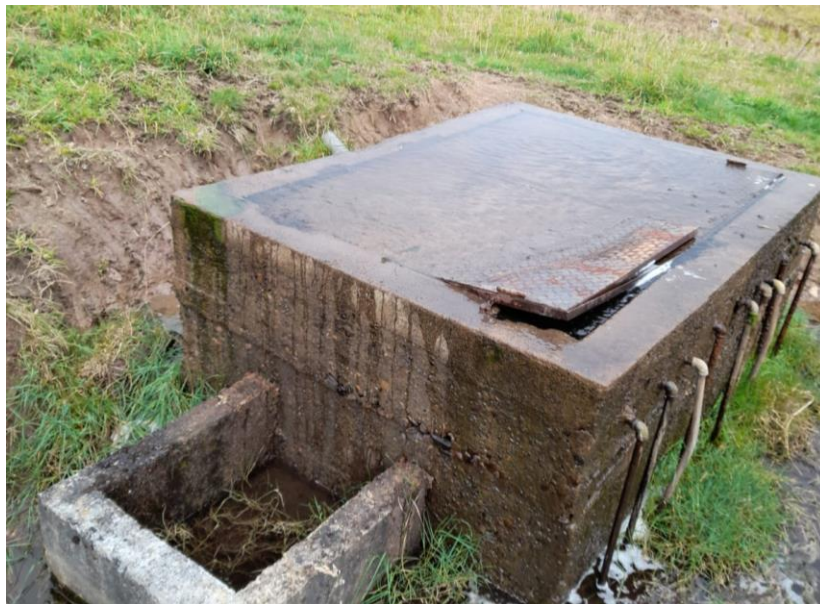
**Anexo 6.**

*Tanquilla 2*

Indicador: ( cantidad reparadas/ tanquillas con daño en compuerta)

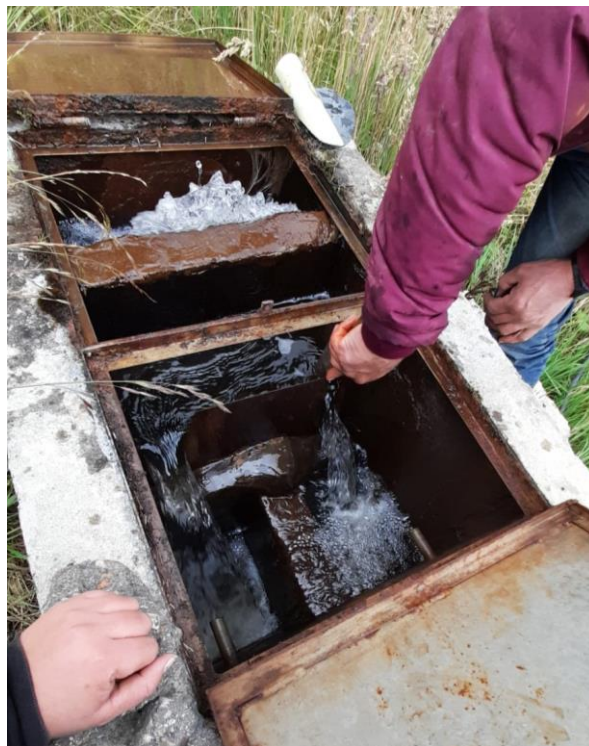
**Anexo 7.***Tanquilla 3*

La tanquilla 3 (Latitud  $7^{\circ}14'16.55536''$  N y Longitud  $72^{\circ}47'38.69448''$  W), tanquilla 4 (Latitud  $7^{\circ}14'6.04752''$  N y Longitud  $72^{\circ}47'16.6974''$  W), tanquilla 9 (Latitud  $7^{\circ}14'48.6042''$  N y Longitud  $72^{\circ}47'2.10984''$  W), se encontraban en buen estado la diferencia está son los materiales de los vertederos que son de lata, por lo tanto, son duraderos pero no como los de acero.

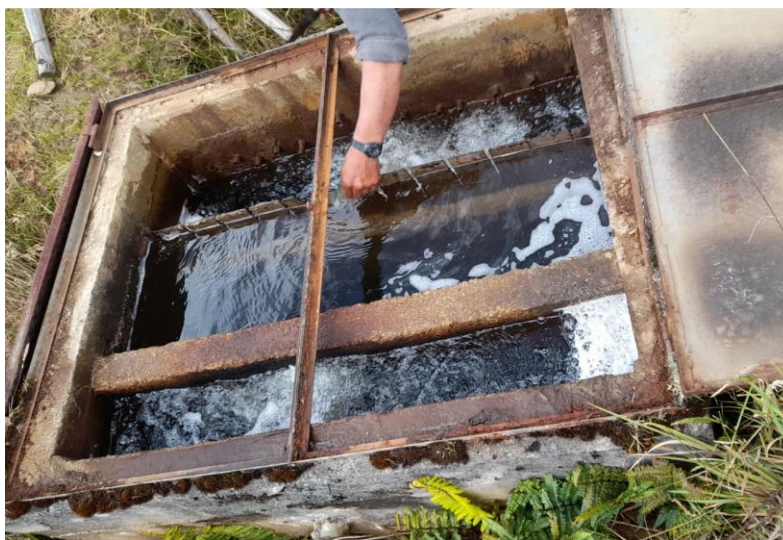
**Anexo 11.**

*Tanquilla 7*

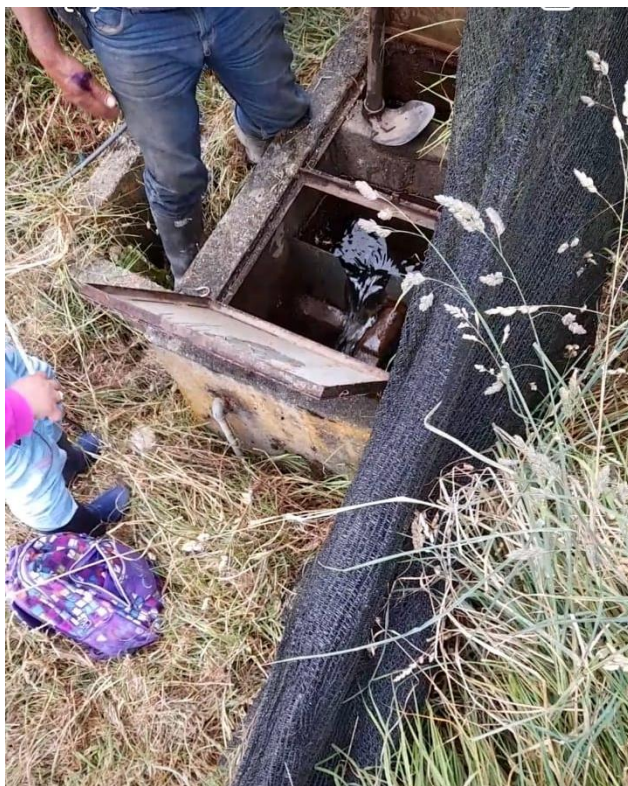
**Anexo 13.**

*Tanquilla 9*

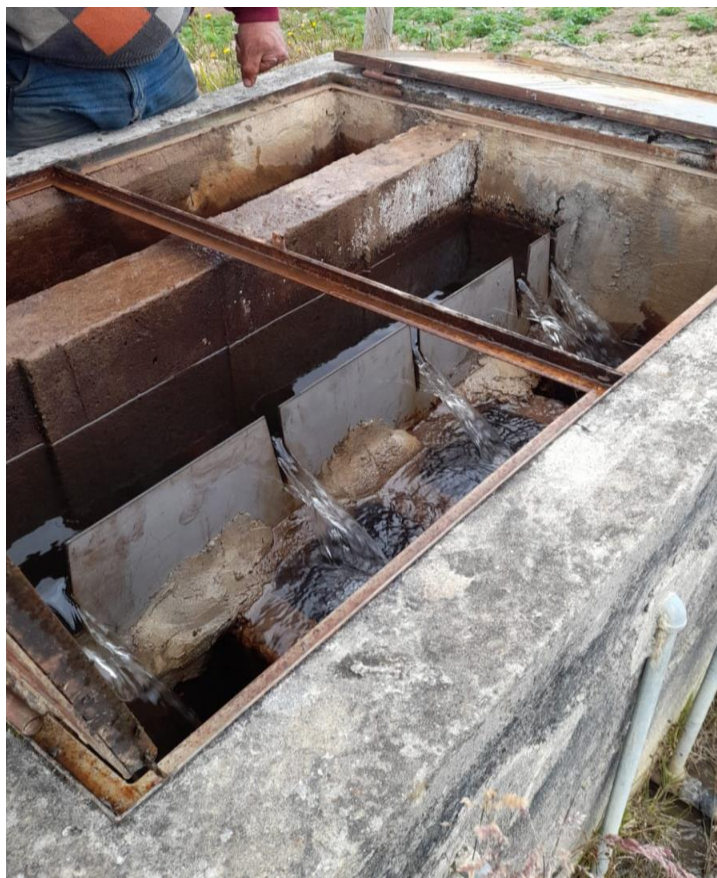
**Anexo 15.**

*Tanquilla 11*

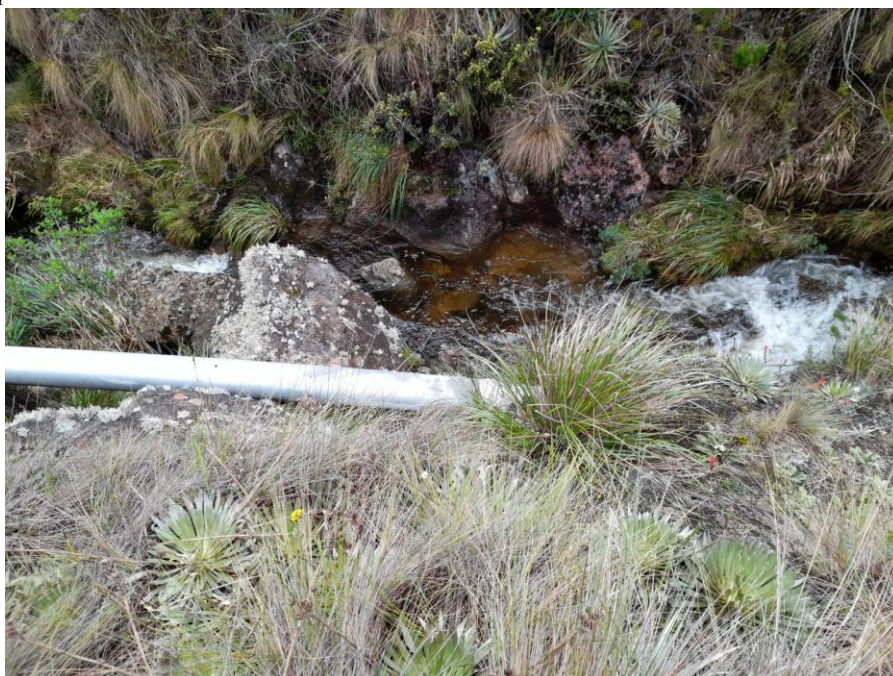
**Anexo 18.***Tubería principal*

Conducción	8 pulgadas en la tubería principal hasta la primera	Tubería PVC	A 2km del desarenador se presenta una fuga.
