PRACTICA EMPRESARIAL COMO INGENIERO AUXILIAR DEL RESIDENTE DE OBRA
EN EL PROYECTO CONSTRUCCION DEL PUENTE METALICO SOBRE EL RIO VAUPES
PARA COMUNICAR EL CENTRO CASCO URBANO DE MITU CON LAS COMUNIDADES
RURALES AL MARGEN DEL RIO VAUPES

UNIVERSIADAD DE PAMPLONA
FACULTA DE INGENIERIA Y ARQUICTECTURA
DEPARTAMENTO DE INGENIERIA CIVIL Y AMBIENTAL
PROGRAMA DE INGENIERA CIVIL

TRABAJO DE GRADO PARA OPTAR POR EL TÍTULO DE INGENIERO CIVIL

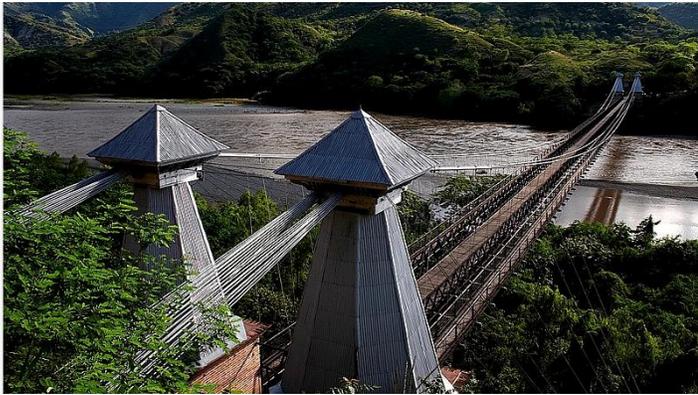
Figura 1: Puente colgante del occidente

El puente está constituido por cuatro torres piramidales, dos a cada lado del Río Cauca, que soportan los cuatro cables de los cuales están suspendidas las péndolas (4 por cada viga) que sostienen el tablero del puente. Los cables están anclados a estructuras en mampostería de ladrillo ubicadas a cada lado de la ribera del Río Cauca.

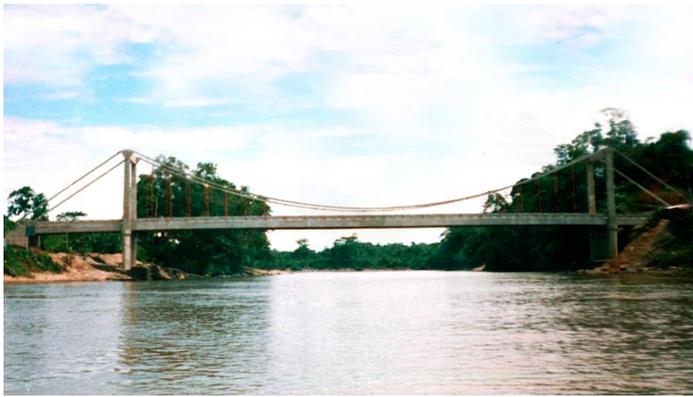
Figura 2: Puente Colgante Putumayo - San Miguel

Construcción del puente internacional sobre el Río San Miguel ubicado en la frontera entre Ecuador y Colombia en el departamento de Putumayo. Este puente colgante cuenta con 160 m y luz central de 100 m.

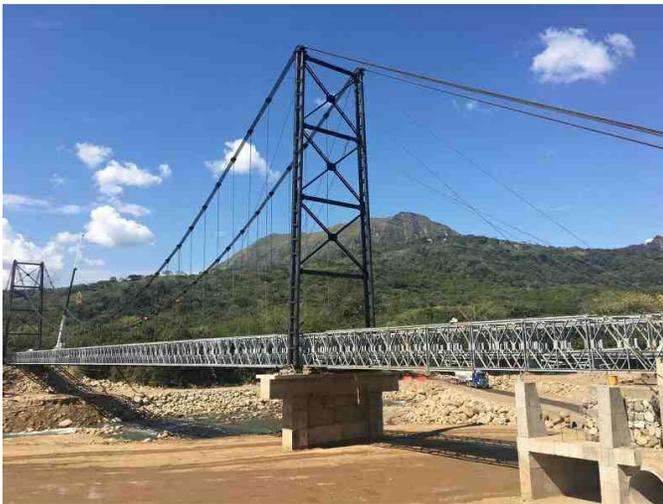
Figura 3: Segundo Puente Vehicular Sobre El Río Charte

El puente denominado INVIAS 2, es una estructura tipo Acrow panel de 146,40 metros de longitud, que cuenta con una sección de 122 m colgante y otra de 24,40 m instalada sobre apoyos, posee una calzada sencilla de 3,75 metros y soporta un peso máximo de 52 toneladas.

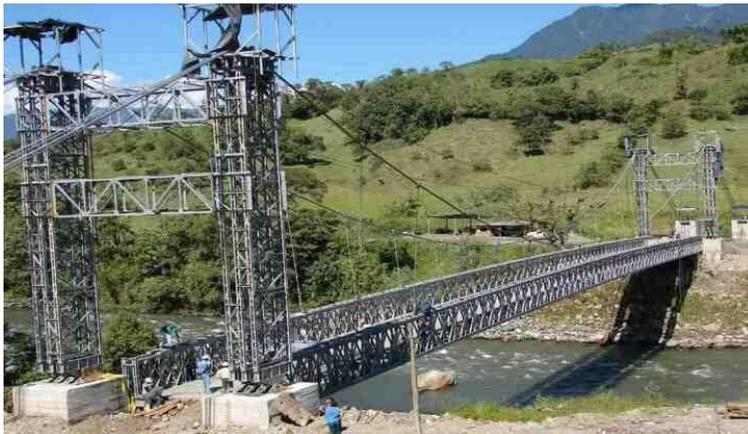
Figura 4: Puente Sobre El Río Charte

El nuevo viaducto de 172 metros de largo, tendrá un carril sencillo de 5 metros de ancho, que garantizará la movilidad segura para todo tipo de vehículos, con un peso máximo de 52 toneladas, el cual brindará una solución provisional que permita el tráfico vehicular entre Aguazul y Yopal. Este puente inicialmente será utilizado por vehículos livianos, para ir probando su capacidad y luego se implementara la circulación de vehículos más pesados.

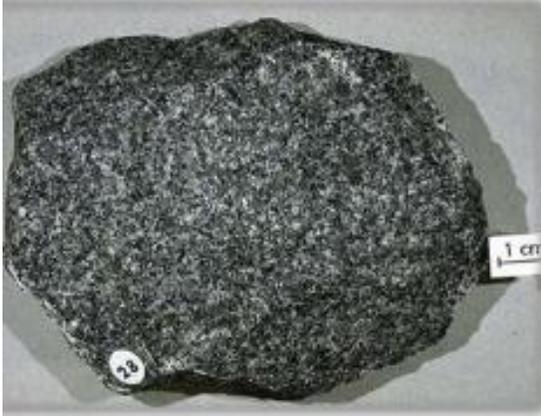
Figura 6: Roca gabro (página web)

Clasificación: Roca magnética, plutónica

Se forma igual que el granito y la diorita, pero está formada por magnas muchos más básicos.

El gabro está formado por una gran cantidad de minerales maficos. Los minerales más importantes son las plagioclasas y el piroxeno (grupo de silicatos) otros como la augita o el cuarzo dependiendo de qué tipo sea.

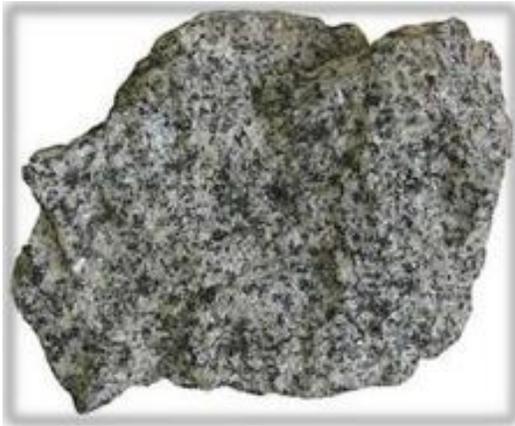
Figura 8: Roca Diorita (página web)

Clasificación: Roca magnética, plutónica

Puede formarse igual que el granito, pero proviene de magmas más básicos, la diorita tiene una composición química intermedia, está formada por $1/3$ más o menos de minerales maficos y unos $2/3$ de minerales félsicos.

Tiene un aspecto parecido al granito (también tiene textura fanerítica: presenta granos del mismo tamaño, menores 1 cm y es dura y rugosa), pero es algo más oscuro. Esto se debe al tipo de magmas por los que se ha formado y por los minerales que lo componen.

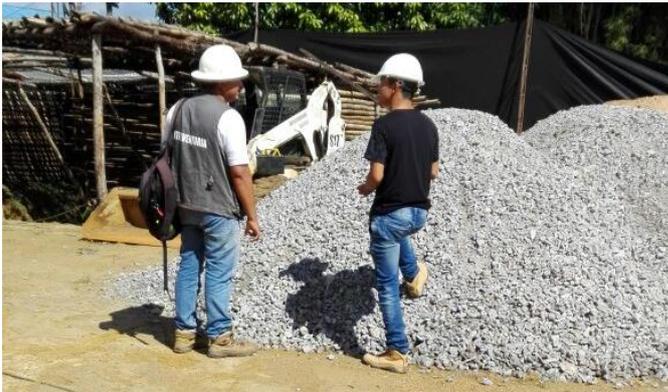
Figura 15: Supervisión de grava

- Para el control de calidad de materiales tales; como grava, gravilla y arena, recibíamos el material con el ingeniero residente de obra y/o el ingeniero interventor, se analizaba las condiciones de los productos y se decidía el ingreso del mismo a la obra según su calidad, procedimiento de gran importancia para la resistencia del concreto, que se estaba buscando en la dosificación propuesta en el estudio de mezcla realizado por ENGIVIAS CONSTRUC LTA. (Ver Anexo V)

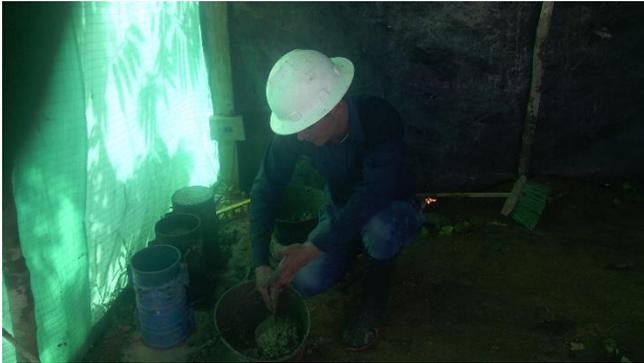
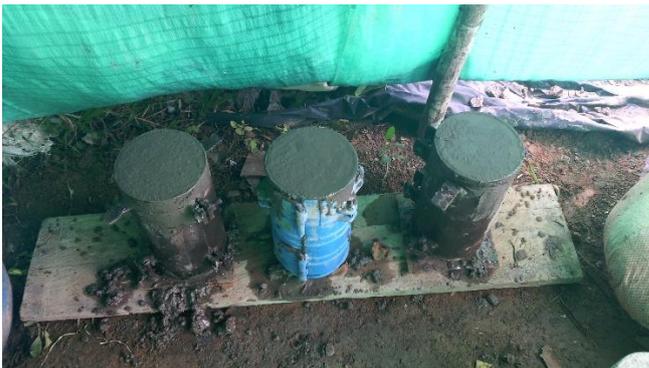
- Se realizaron cilindros para los ensayos de resistencia a la compresión con muestras de concreto perteneciente a los caisson, zapatas, vigas y columnas, con el objetivo de controlar al contratista en el cumplimiento de las especificaciones dadas en el contrato N° 149 de 2015 y así cumplir con las recomendaciones del estudio de mezcla entregado por ENGIVIAS CONSTRUC LTA. (Ver anexo V)

Figura 17: fundida de cilindros de resistencia

Figura 18: cilindros de resistencias

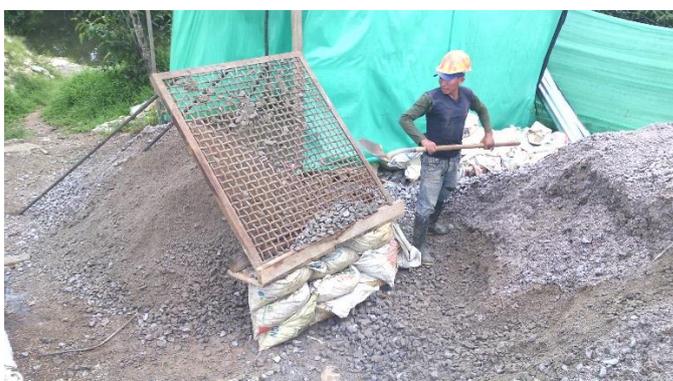
Figura 19: Zarandeo de Grava

- La grava que se utilizó para la fundida de las columnas de cimentación, tuvo que ser zarandeada debido a que el material contaba con partículas grandes, el tamaño máximo permitido era de $\frac{1}{2}$ pulgadas, porque el espacio que había entre el hierro de las columnas era máximo de 64 cm², el trabajo con partículas grandes no permitían la homogeneidad del concreto, dejando vacíos en la estructura afectando la resistencia y la función como columnas.

Aunque esta actividad se solicitaba que se realizara en la cantera, esta no se cumplía por la falta de maquinaria, el material llegaba a la obra revuelto con partículas de tamaños superiores, razón por la cual se tenía que realizar el zarandeo del mismo.

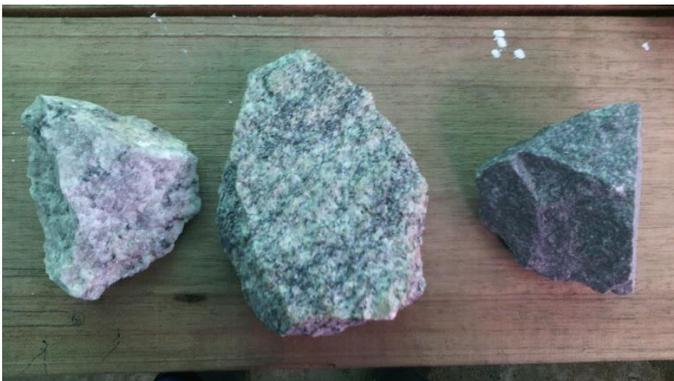
Figura 20: Roca encontrada en obra

- *Dureza de la roca*; Se tuvo que realizar demolición de la roca designada para los caisson tantos de las torres como de los muertos de anclaje.

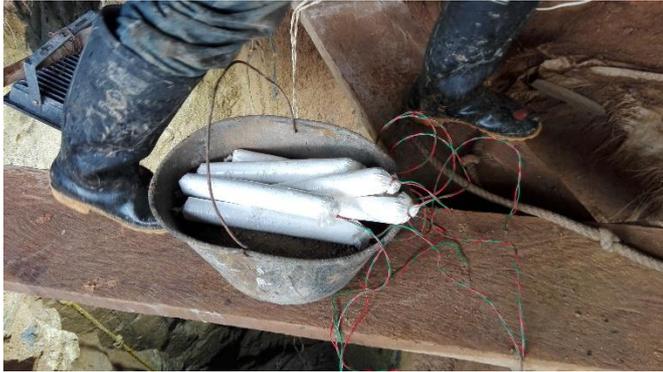
Figura 21: Material explosivo

- *Material explosivo*; El material de explosivo utilizado en la obra para las demoliciones de la roca, ingresa a la ciudad de Mitú por vía aérea, esta disponibilidad de ingreso pende de los vuelo programados y del cumplimiento de las normas de seguridad.

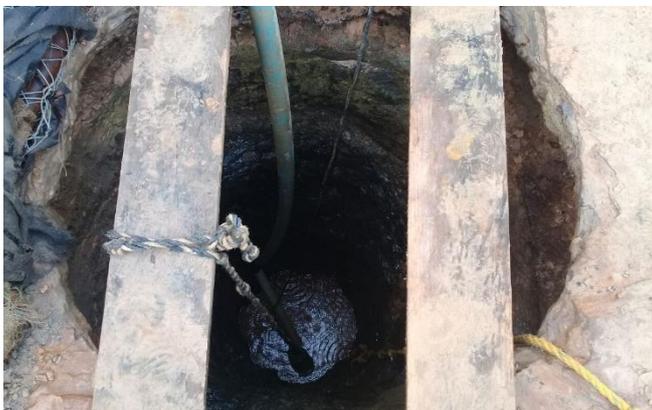
Figura 22: filtración en el pozo

- *Filtraciones en los pozos;* Otra consecuencia es la filtración que tenía los pozos para los caisson, no permitían que la actividad de demolición se realizara de manera continua, afectando la broca de los martillos neumáticos, utilizados para las perforaciones en la roca. Para la detonación de la pólvora se daba un limitado tiempo, debido a las filtraciones de agua, dejando de funcionar y en algunos casos no todos los cilindros de pólvora detonaban, causando pérdidas en el material explosivo y disminuyendo el rendimiento en la demolición de la roca, afectando en tiempo la demolición programada inicialmente en el proyecto.

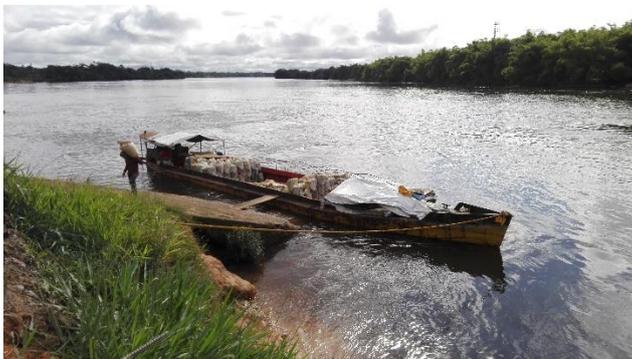
Figura 23: Llegada de cemento

Fluvial: El viaje dura aproximadamente de 25 a 30 días, desde Yurupari – Vaupés, todo depende de la crecida del río, hay temporadas imposibles para su navegación, esta opción de transporte se utiliza especialmente para ingresar cemento y acero.

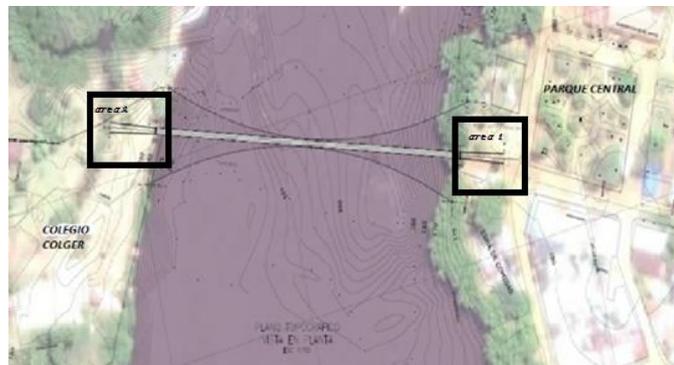
Figura 25: ubicación de las áreas de trabajo

Este proyecto se realizó mediante una investigación descriptiva, en la cual se explica por mes lo realizado en el proyecto, la obra está dividida en dos puntos área 1 y área 2 (ver figura), en cada una se encuentra la ubicación de un muerto de anclaje y una torre, al llegar a la obra se encontró el siguiente avance:

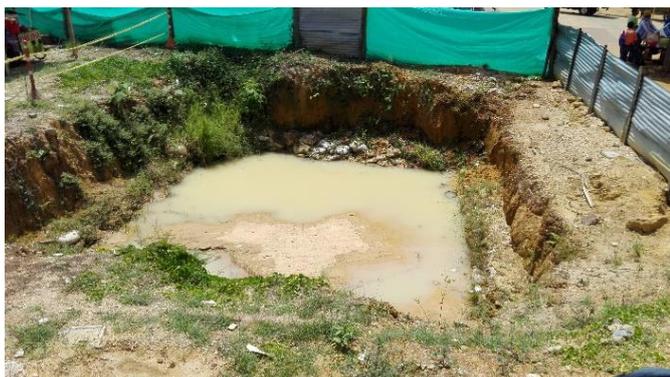
Figura 26: Estado inicial del muerto 1

- *Muerto de Anclaje 1:* Al iniciar contamos con la excavación realizada con la retroexcavadora, por la ubicación se decidió que esta área se ejecutaba en último lugar, puesto que se encuentra cerca al parque central y a la vía principal, esto ocasionaría daños en la comunidad aledaña.

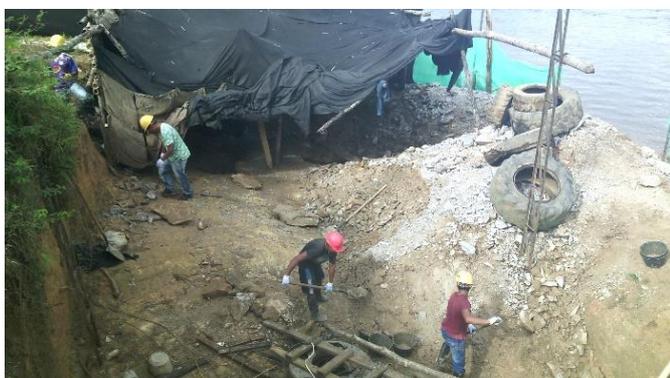
Figura 27: estado inicial de la torre 1

- *Torre 1*: al iniciar contábamos con la excavación realizada por la retroexcavadora, se estaba demoliendo los pozos para los caisson de la torre, trabajando en 2 de los cuatros (4) pozos, los cuales llevaban una profundidad de 4 m, el tercero contaba con una profundidad de 7m y el cuarto estaba sin empezar.

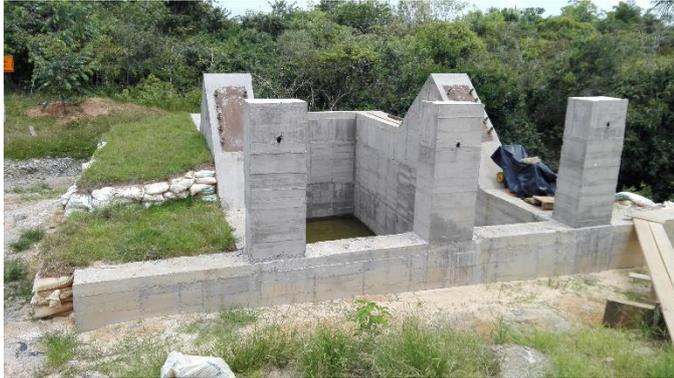
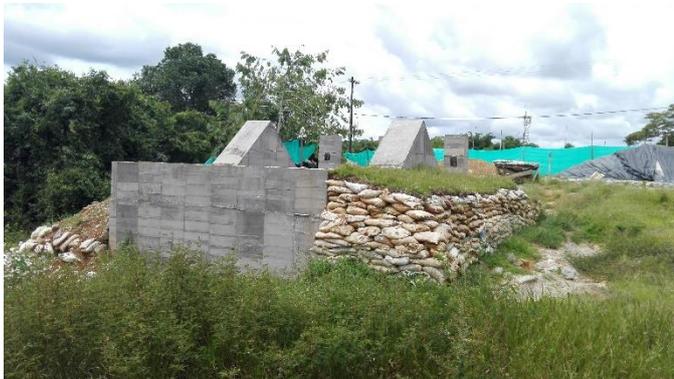
- *Muerto de Anclaje 2*: Al iniciar encontramos un avance significativo en el muerto de anclaje, con el faltante del relleno de compactación el cual debía vaciarse en el centro, para completar el peso establecido en el proyecto.

Figura 28: Muerto de anclaje 2 lado posterior

Figura 29: Muerto de anclaje 2 lado anterior

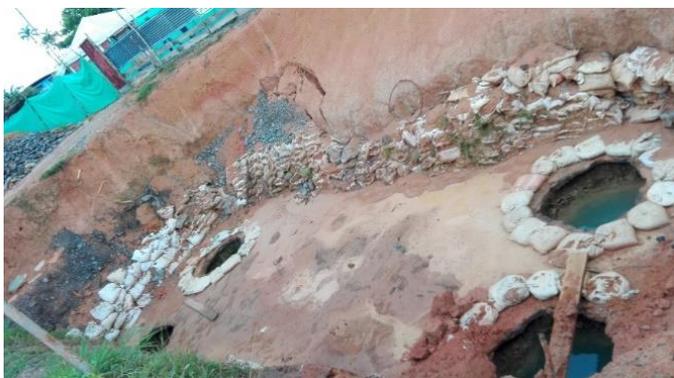
Figura 30: Estado inicial de la torre 2

- *Torre 2*: Al iniciar encontramos la excavación realizada por la retroexcavadora, esta contaba con los 4 pozos para los caisson, con una profundidad de 4.5m cada uno.

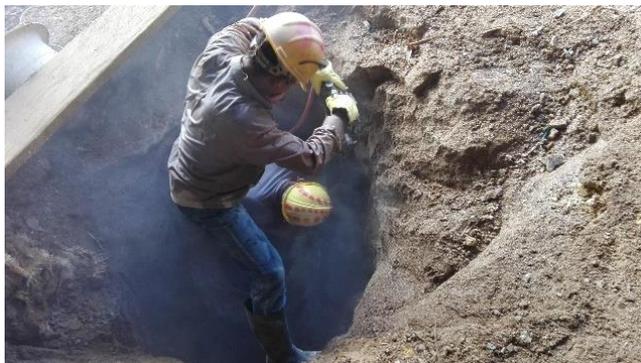
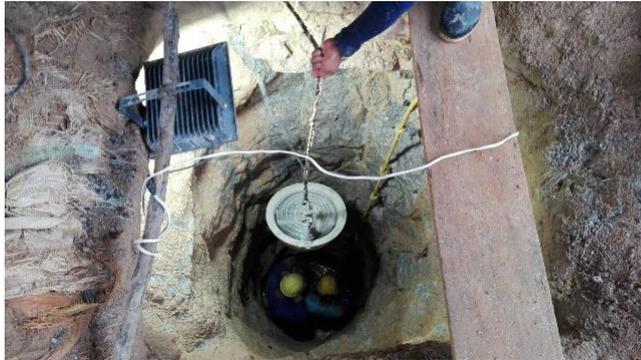
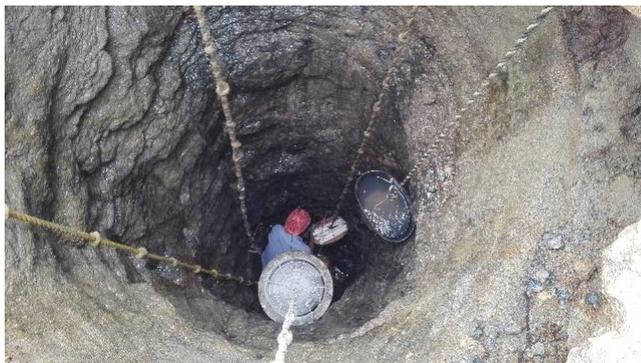
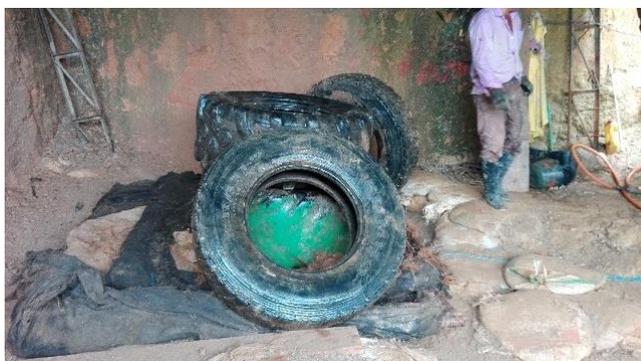
- **Excavación en roca:** Esta actividad se realizó con material explosivo con el fin de demoler la roca que se proyectó para los caisson de los muertos de anclajes y las torres, dependiendo de la profundidad de los pozos se hacen determinadas cantidad de perforaciones en donde se coloca dicho material y poder cumplir con la demolición de la roca, para realizar esta actividad se utilizan martillos neumáticos y dos hombres, las perforaciones que realizan tiene un diámetro de 2.5 cm y una longitud máxima de 30 cm, para bajar en la roca se maneja dos explosiones, la primera hacia abajo que nos ayudad a descender en la roca y la segunda hacia los lados que controla el diámetro del pozo, por jornal se promedió que descendían 30 cm. Durante los dos primeros meses esta actividad se realizó en dos puntos, en el área 1 para los caisson de la torre 1 y en el área 2 para los caisson de la torre 2, dando cumplimiento al 90% de la demolición de la roca en los caisson.

Figura 31: Perforación de la roca

Figura 32: Perforación de la roca a 7m

Figura 33: Colocación del material explosivo

Figura 34: Tapado del pozo para la detonación

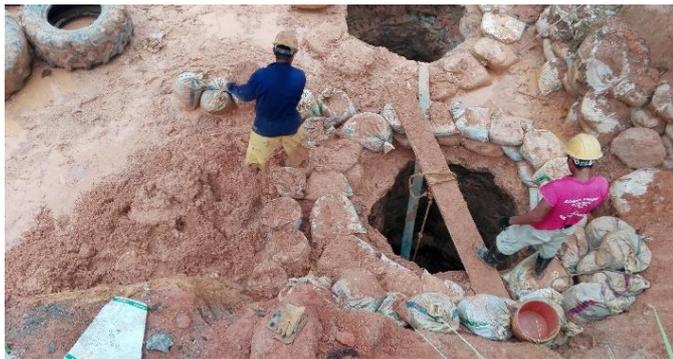
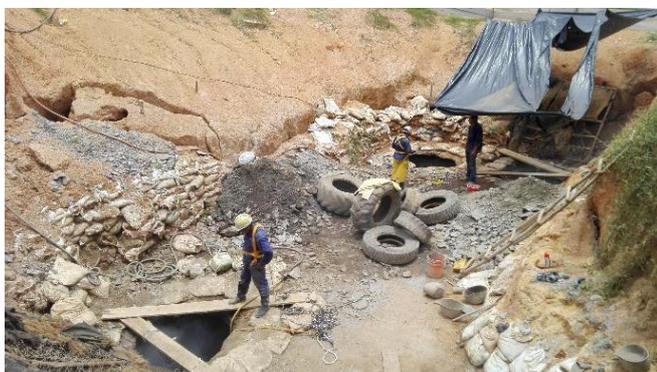
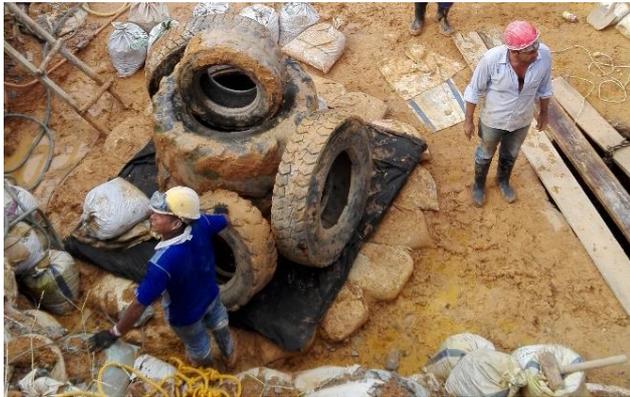
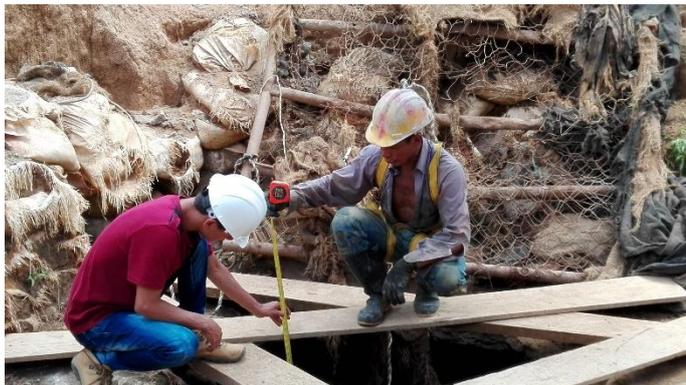
Durante este periodo se continuó con la demolición de la roca en el área 2 para la torre 2, por la mucha filtración que existía en los pozos esta actividad se demoró más del tiempo estipulado, ya que con la filtración el trabajo de perforación y de detonación se dificultó.

Figura 36: Limpieza de los pozos

Figura 37: Perforación de la roca

Figura 38: tapado del pozo para la detonación

Figura 39: supervisión de la profundidad de los pozos de la torre 2

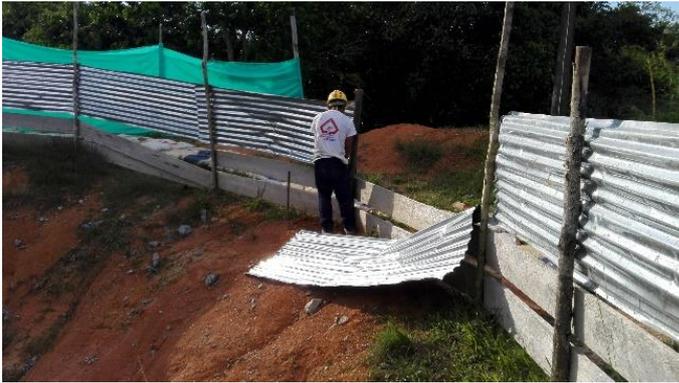
Figura 40: adecuación de encerramiento

- **Encerramiento de la obra;** Por fuertes precipitaciones climático como la lluvia y el viento, genero daños en el cerramiento de la torre 2, motivo por el cual se realizó adecuaciones de las estructuras dañas.
- **Retiro del material sobrante;** Se retiró el material que se extrajo de la demolición de la roca, con el fin de adecuar el espacio y trabajar en el área.

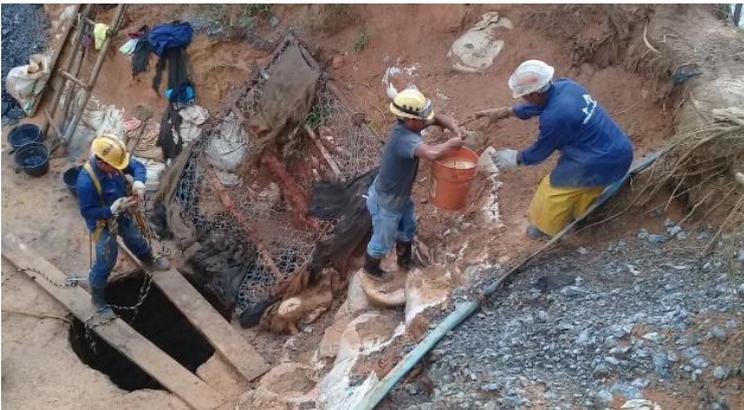
Figura 45: limpieza de pozos

Se extrajo el agua que ingreso a los pozos de los caisson, las precipitaciones llenaban los pozos provenientes de las filtraciones del rio Vaupés, a su vez se retiró el lodo que se encontraba asentado en la parte inferior de los pozos, al finalizar la limpieza se hacía un jarillón, para protegerlos de futuras precipitaciones que con ellas traída el ingreso de lodo, con esto no se evitaba la filtración pero se mantenía el pozo libre de lodos y luego solo se utilizaba las bombas sumergibles.

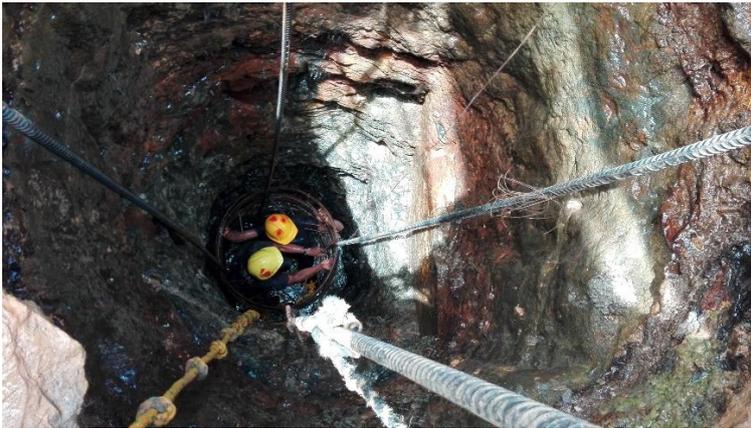
Figura 48: amarre de acero

- **Acero de refuerzo 420 Mega pascales (Mpa) del caisson**

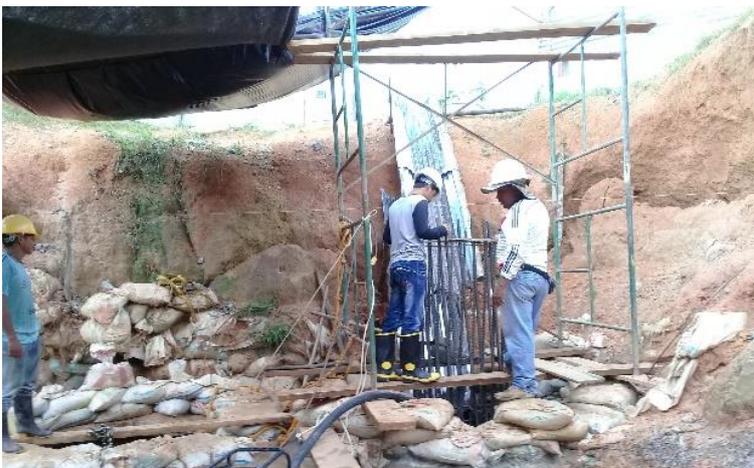
Figura 49: fundida del caisson

- **Concreto 3500 Libra-Fuerza por pulgadas cuadradas (psi) impermeabilizado para fundición de zapatas;**

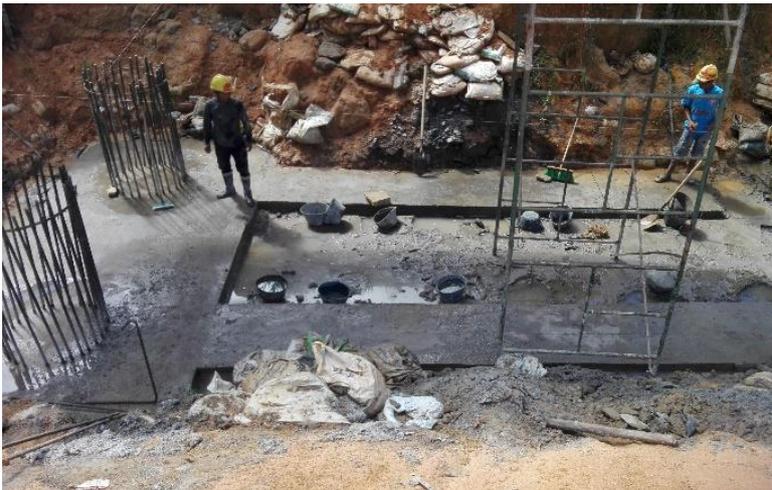
Figura 52: Solado de nivelación

Como la cota de terreno estaba 20 cm por debajo, se tuvo que realizar un solado de nivelación, actividad que no estaba estimada en el contrato, no obstante por esta característica en el terreno fue necesario realizar el solado para ubicarnos en la cota del terreno establecida. El concreto utilizado tuvo la misma dosificación que se utilizó para la realización de los caisson.

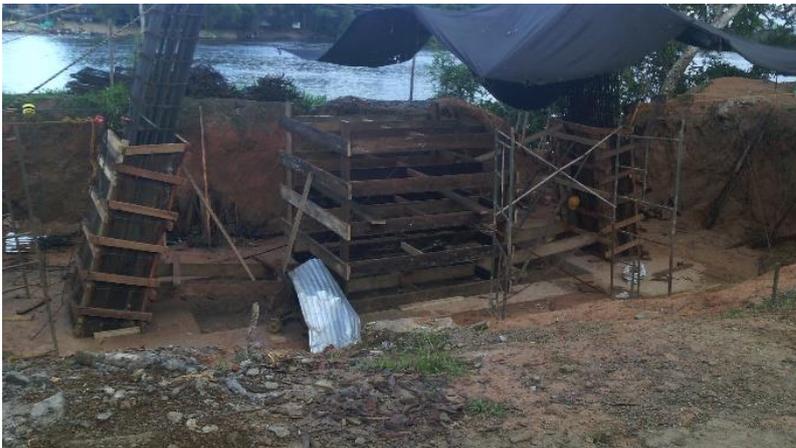
Figura 57: Colocación de la formaleta

- **Concreto 3500 psi acelerado para columnas torres.**

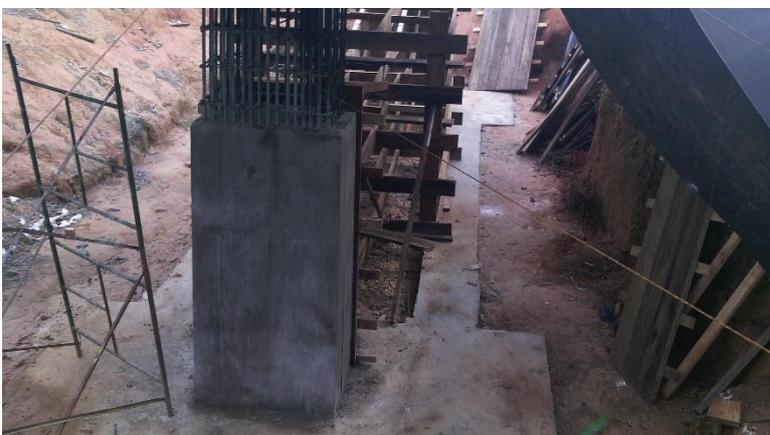
Figura 60: Terminado de las columnas a 2.7m a nivel de zapata
