ESTUDIOS PRELIMINARES PARA LA INTERVENCIÓN DE UN BIEN DE INTERÉS
CULTURAL E HISTÓRICO: TEATRO MUNICIPAL FERNANDO SOTO APARICIO
MUNICIPIO DE SANTA ROSA DE VITERBO, BOYACÁ COLOMBIA

Se pretende mostrar el estado del teatro municipal Fernando Soto Aparicio mediante un levantamiento arquitectónico, complementándolo con fichas de registro y calificación, un estudio geo histórico para la fundamentación del contexto. y finalmente basado en los conceptos de patrimonio arte ciencia cultura y tecnología componer la propuesta arquitectónica para la intervención de este bien de interés cultural e histórico con criterios propios de valoración.

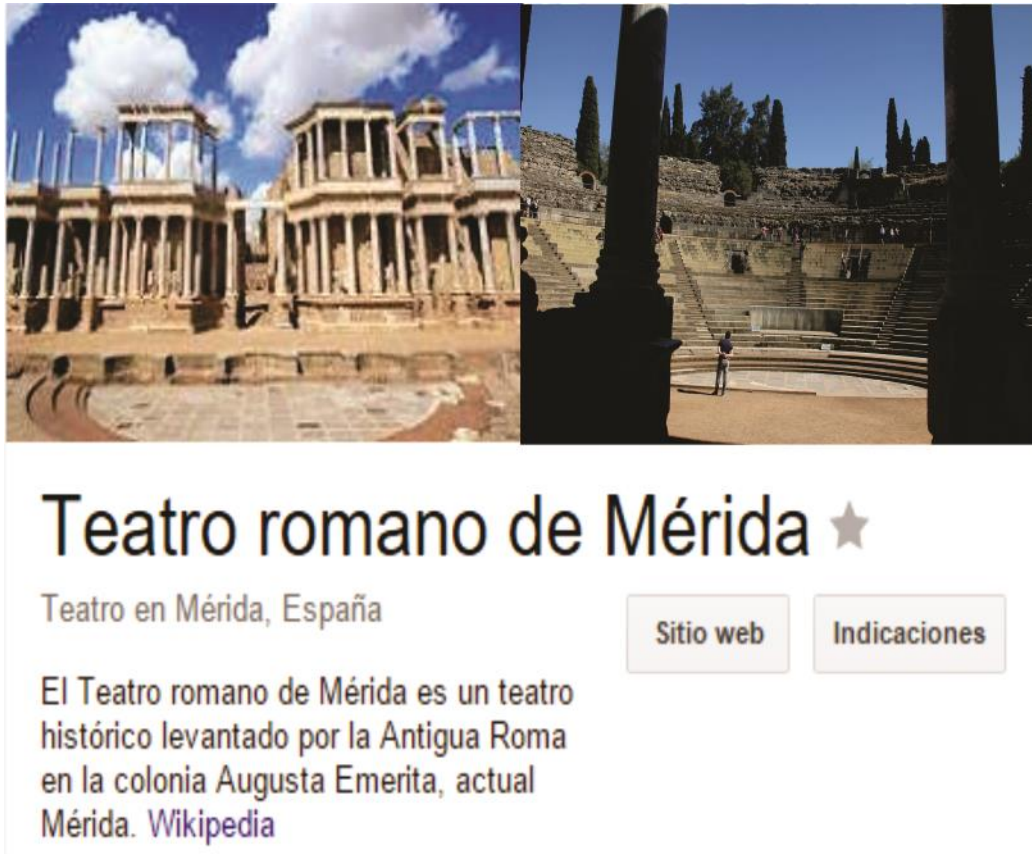
Sufre una transformación el teatro ya que el espacio en sus orígenes exteriores pasa a ser interior en si un espacio abierto pasa a ser un espacio cerrado, controlado y monumental.

Ilustración 3. Teatro Romano de Mérida, España (www.Wikipedia.com)

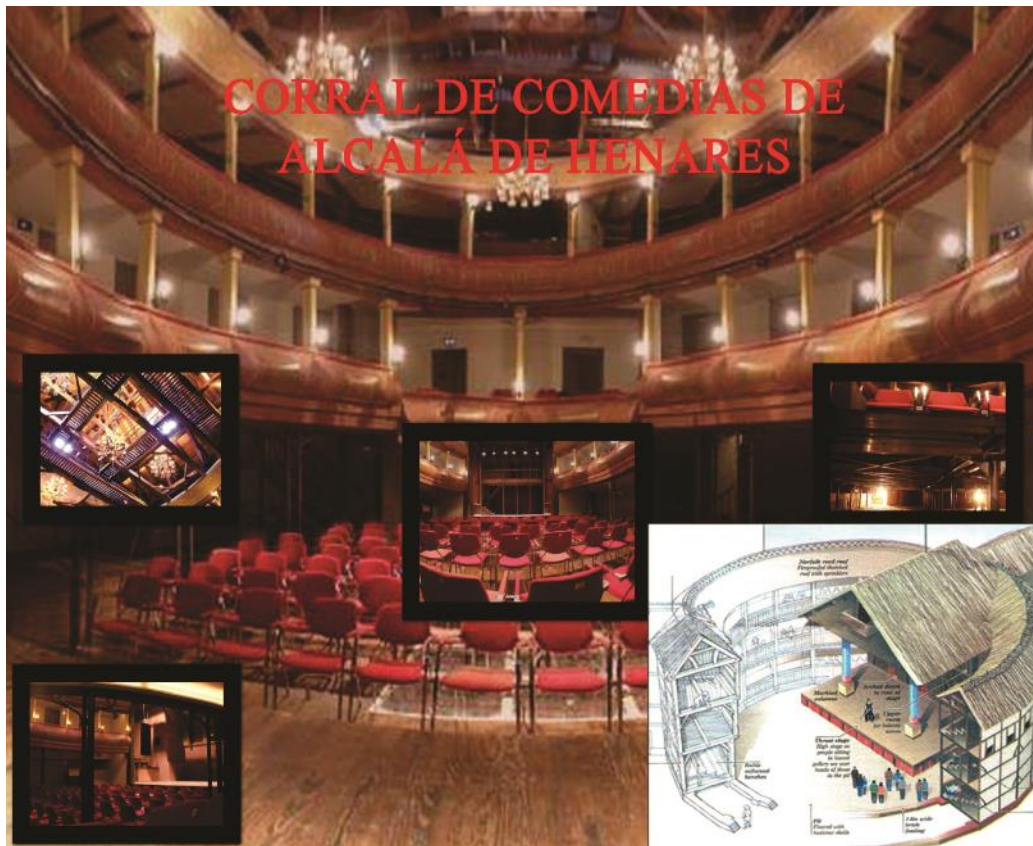
El patio andaluz, heredero de la arquitectura domestica romana combinada con la gracia y el amor a la naturaleza de los jardines árabes logra que el espacio arquitectónico se conforme con un escenario el cual sumaria puertas a cada lado y un balcón superior que

cubría el avanzado proscenio. Este balcón estaba techado por una estructura sostenida por columnas y servía también como espacio escénico. El lugar destinado a los espectadores era plano y contaba con galerías a los lados y en la parte posterior. al mismo tiempo comienzan a aparecer en Inglaterra los teatros privados, importantes por contar con luz artificial situando El teatro en un espacio nocturno para el espectáculo.

Ilustración 5. Corral de Comedias de Alcalá de Henares (Autor a Partir de Google)

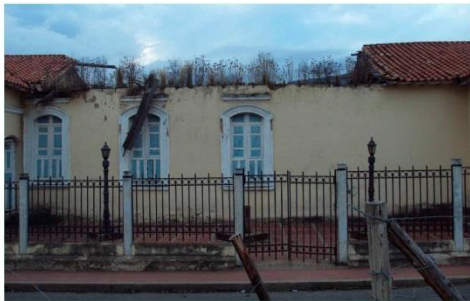
FICHA 1 DE - 13

<p>REGISTRO FOTOGRÁFICO</p>	<p>ESPACIO DE23</p>
<p>FICHA No. 1</p>	<p>FECHA: 10 de Diciembre 2015</p>
<p>ELABORO: Francisco Javier Pinto Torres</p>	
<p>OBSERVACIONES:</p>	
<p>Inicio del recorrido fotográfico a través de la puerta en reja 1 a la plazoleta lateral derecha. Donde observamos la imagen de fachada con mayores lesiones mecánicas, físicas y químicas. Aquí encontramos que el origen del mayor deterioro presente es la exposición total a la intemperie de la estructura muraria.</p>

ESPACIO DE23 PLAZOLETA LATERAL

Sistemas Constructivos	Descripción Material	Estado de Conservación			Deterioros Presentes	Causas
			B	R	M		
1	Muros	Adobe		○		Redes parásitas Abombamiento de pañetes - Humedad - H. descendente - Fisuras y Grietas	1-Exposición total a la intemperie 2-Nivel Freático
2	Pisos	Tableta en gres de .30M x .30M	⊙			Plantas Parásitas	1-Acumulación de tierra en bordes Perimetrales
3	Puertas 4	Madera		○		Microorganismos	1-Desgastes por el tiempo
4	Puertas 5	Madera			⊗	Pudrición - Microorganismos - Ruptura	1-Desgastes por el tiempo 2-Acceso Forzado
5	Ventanas 104	Madera			⊗	Pudrición - Microorganismos	1-Desgastes por el tiempo 2-Exposición a la lluvia
6	Ventanas 105	Madera			⊗	Pudrición - Microorganismos	1-Desgastes por el tiempo 2-Exposición a la lluvia
7	Ventanas 106	Madera			⊗	Pudrición - Microorganismos	1-Desgastes por el tiempo 2-Exposición a la lluvia
8	Puerta en Reja	Forjado en Hierro			⊗	Doblamiento en forjados - Corrosión	1-Forzamiento de chapa o cerrojo

9	Sec. Reja 1	Forjado en Hierro	⊙				
10	Sec. Reja 2	Forjado en Hierro	⊙				
11	Luminarias 1	Fibra de vidrio		○		Fisuras y Grietas	1-Falta de mantenimiento
12	Luminarias 2	Fibra de vidrio		○		Fisuras y Grietas	1-Falta de mantenimiento
13	Elem. en roca 1	Piedra		○		Eflorescencia	1-Falta de mantenimiento
14	Escalera 1	Concreto	⊙

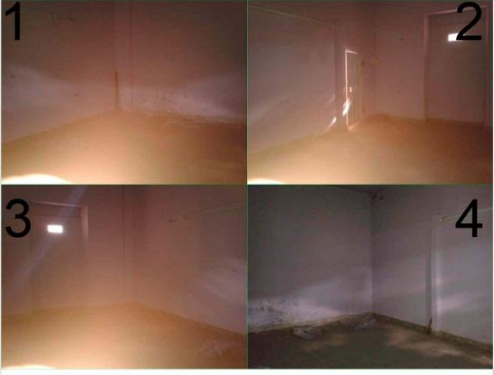
Espacio N°4

<p>REGISTRO FOTOGRÁFICO</p>	<p>ESPACIO BC12</p>
<p>FICHA No. 4</p>	<p>FECHA: 10 de Diciembre 2015</p>
<p>ELABORO: Francisco Javier Pinto Torres</p>	
<p>OBSERVACIONES:</p>	
<p>Al llegar a este punto en el cuarto espacio BC12 del recorrido encontramos la primer simetría del lugar en la cual se ve afectado por un vano modificado y la falta de asepsia del inmueble Y a la cual accedemos a través de la puerta 2.</p>

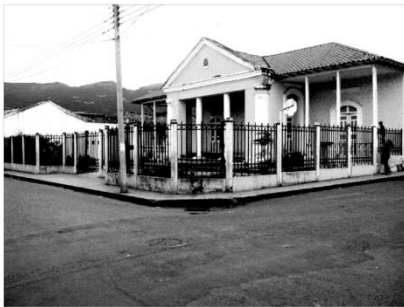
ESPACIO AE79

PLAZOLETA FRONTAL

Sistemas Constructivos	Descripción Material	Estado de Conservación			Deterioros Presentes	Causas
			B	R	M		
1	Columna 1			○		Abombamiento de pañetes - Humedad - Fisuras y Grietas	1-Desgastes por el tiempo 2-Nivel Freático
2	Columna 2			○		Abombamiento de pañetes - Humedad - Fisuras y Grietas	1-Desgastes por el tiempo 2-Nivel Freático
3	Pisos	Tableta en gres de .30M x .30M	⊗				
4	Sec. Reja 3	Forjado en Hierro	⊗				
5	Sec. Reja 4	Forjado en Hierro	⊗				
6	Sec. Reja 5	Forjado en Hierro	⊗				
7	Puerta en Reja	Forjado en Hierro			⊗	Doblamiento en forjados - Corrosión	1-Forzamiento de chapa o cerrojo
8	Luminarias 3-8	Fibra de vidrio			⊗	Saqueo	Falta de seguridad en el inmueble
9	Frontón griego			○		Abombamiento de pañetes - Humedad - Fisuras y Grietas	1-Desgastes por el tiempo
10	Jardineras 1-6				⊗	Plantas Parásitas	1-Falta de mantenimiento
11	Escalera 11	Concreto	⊗				
12	Escalera 12	Concreto	⊗				
13	Repisa	Piedra		○		Eflorescencia	1-Falta de mantenimiento

14	Pila de agua	Piedra		○		Eflorescencia	1-Falta de mantenimiento
15	Antorchas 1-2	Fibra de vidrio			⊗	Saqueo	Falta de seguridad en el inmueble

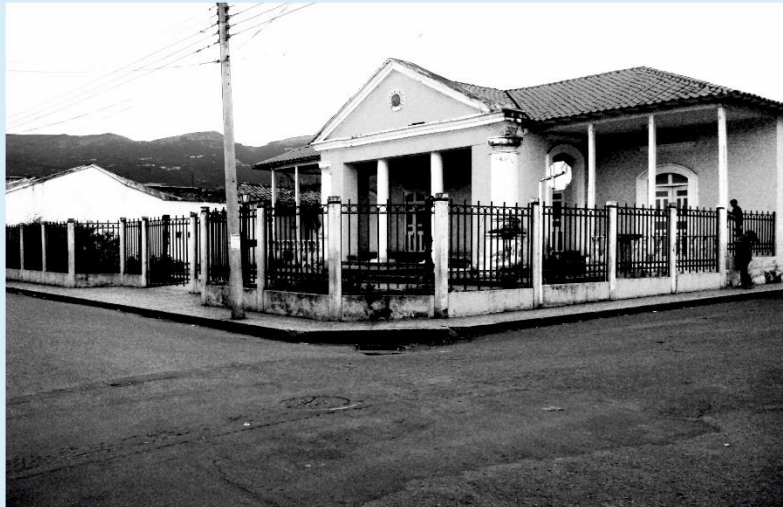
3. Origen											Urbano				
3.1. Siglo - período	Siglo XX - Republicano	3.2. Fecha	1900									Arqueológico			
3.3. Diseñador	Desconocido

3.4. Constructor	Desconocido														
3.5. Uso original	Institución de educación básica														
4. Ocupación Actual				5. Fotografía General											
Propiedad	Administración	<input checked="" type="checkbox"/>	Arriendo	<input type="checkbox"/>	Comodato	<input type="checkbox"/>	Tenencia				<input type="checkbox"/>

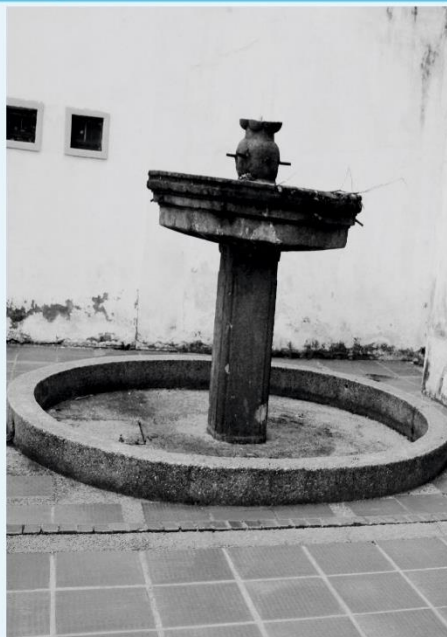
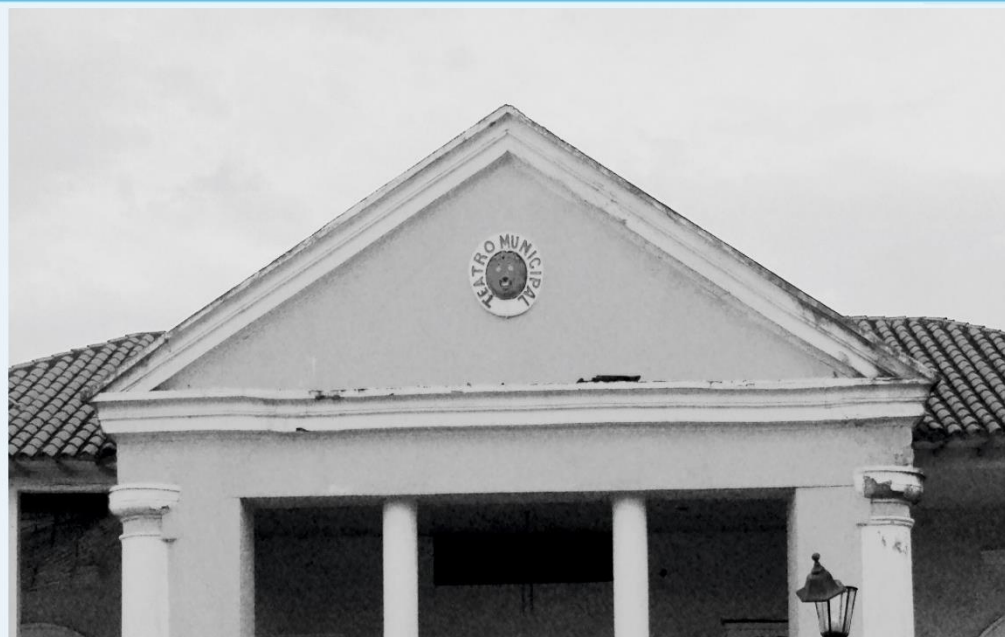
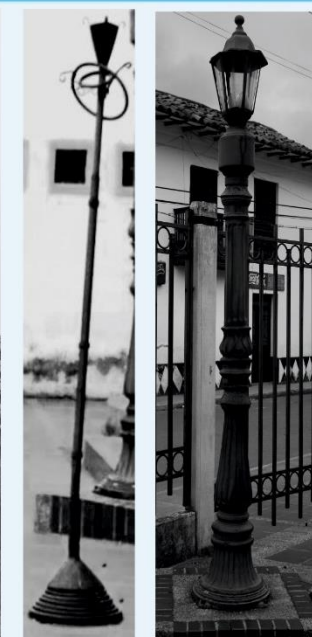
11. Fotografía de Detalle

Para finalizar su descripción es preciso observar en detalle su relación con la parte externa debido a su composición urbano- paisajística con elementos forjados en hierro, esculturas, balaustradas, jardineras y un frontón griego que hace alusión a la época y estilo.
