**IMPLEMENTACIÓN DEL PLAN DE MANTENIMIENTO  
PROGRAMADO BASADO EN UN ÁRBOL LÓGICO DE  
DECISIONES EN LA EMPRESA EMCORINTO E.S.P**

**PROGRAMA DE INGENIERÍA MECÁNICA  
DEPARTAMENTO DE INGENIERÍA MECÁNICA,  
MECATRÓNICA E INDUSTRIAL  
FACULTAD DE INGENIERÍAS Y ARQUITECTURAS**

**Trabajo de grado presentado como requisito para optar al título de  
INGENIERO MECÁNICO**

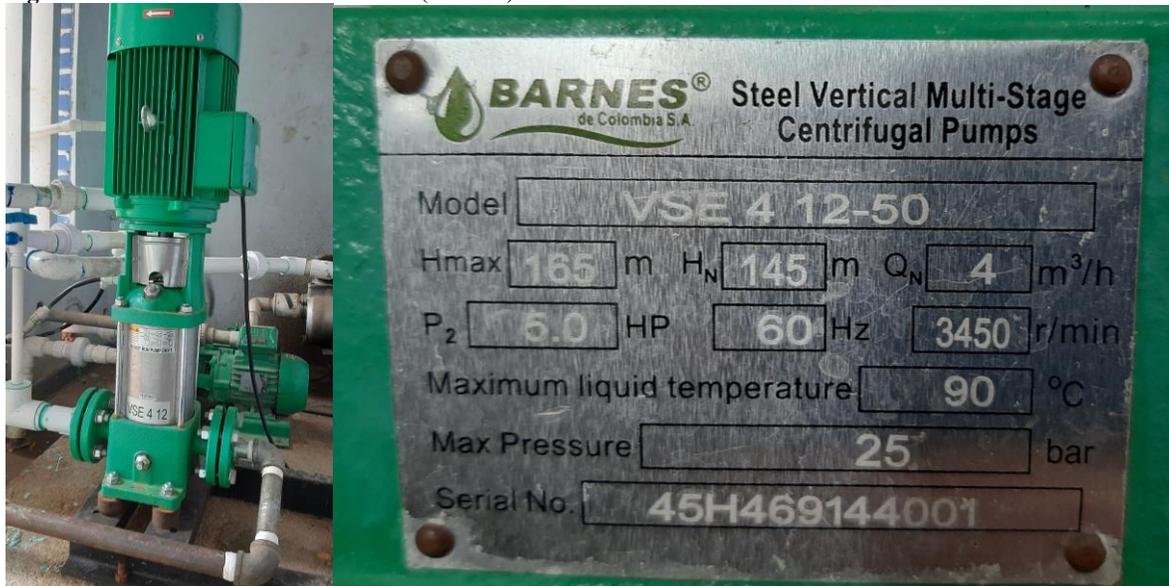
Figura 7 Electro bomba vertical. Fuente (el autor)

La electrobomba vertical (figura 5) está situada en el cuarto de máquinas de planta de agua potable y tiene como función realizar los lavados a presión dentro de los tanques de almacenamiento, este equipo fue adquirido por la empresa en el mes de agosto de año 2019, según informes del personal operario el equipo desde el momento de su adquisición no ha recibido ningún tipo de mantenimiento, ya que no ha presentado fallas que representen la necesidad de realizar dichos mantenimientos.

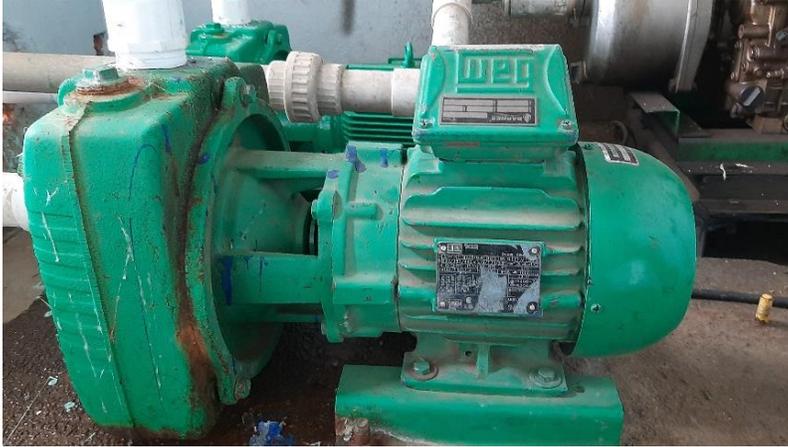
**Figura 8** Electrobomba autocebante. Fuente (el autor)

Existen dos bombas autocebantes (figura 8), igualmente ubicadas dentro del cuarto de máquinas de la planta de tratamiento de agua potable, cada uno de estos equipos tiene funciones distintas, la electrobomba principal 1 tiene como objetivo mantener el tanque elevado con el suministro de agua suficiente y conducirla a través del proceso purificación dentro de los dosificadores, desarenador y demás procesos necesarios para su consumo final, este equipo es accionado de manera automatizada por medio de lecturas en la medida del nivel

La electrobomba principal 2 tiene como función alimentar los barrios ubicados en la parte con más altitud sobre el nivel de mar dentro del casco urbano, por el contrario, este equipo tiene un tiempo promedio de trabajo registrado de 16 horas por día.

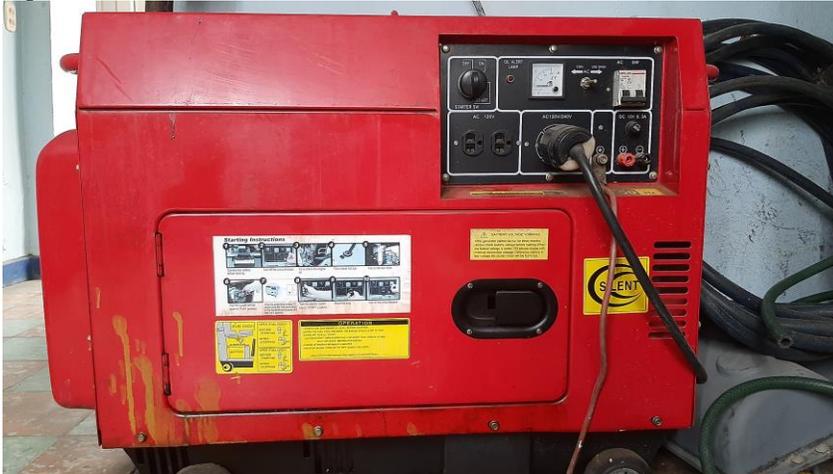
**Figura 9 Generador eléctrico. Fuente (el autor)**

Los equipos representados en las figuras 9 y 10 cumplen sus labores únicamente cuando no hay suministro de energía en la planta de tratamiento (PTL). En el caso del generador eléctrico, está encargado de suministrar energía para los dosificadores y 3 lámparas incandescentes. Se ha hecho el informe de que este equipo no genera la potencia suficiente para abastecer e iluminar toda la planta cuando los cortes de energía son presentados en las horas de la noche.

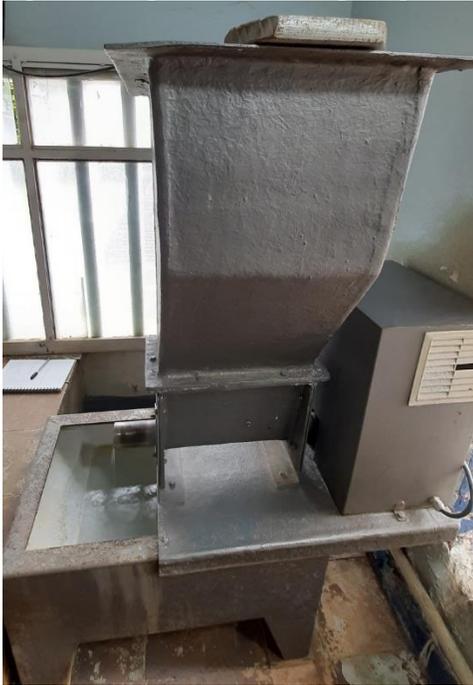
**Figura 11** Maquina dosificadora principal. fuente (el autor)

En el cuarto de máquinas dosificadoras existen 3 equipos diseñados para la misma función, de los cuales solo la máquina dosificadora principal ejecuta la labor de dosificación, los dos restantes se encuentran como suplentes en el momento de que el equipo principal falle. Este equipo es alimentado por un motor eléctrico de 2 Hp el cual trabaja a su vez con una caja reductora (figura 12) que evita una sobrealimentación de cloro en el agua por unidad de tiempo. El

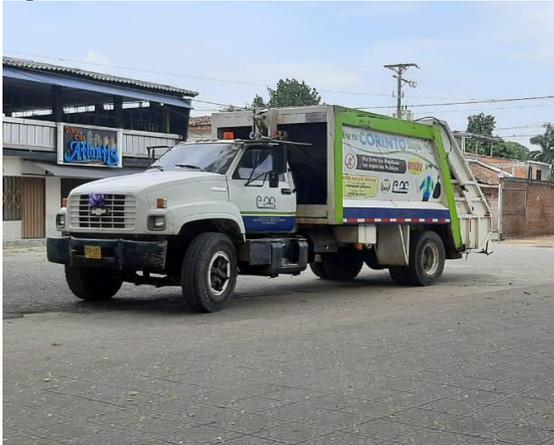
**Figura 13 Camión recolector. Fuente (el autor)**

El camión compactador es de marca Chevrolet, de la línea KODIAK modelo 2009 (figura 13). Por inspección visual se puede denotar las malas condiciones en las que este se encuentra, sumado a esto, la semana de inspección y reconocimiento se evidenció detención de las labores de este equipo debido a un escape de aceite hidráulico por una de las líneas, perdiendo presión en uno de los brazos hidráulicos.

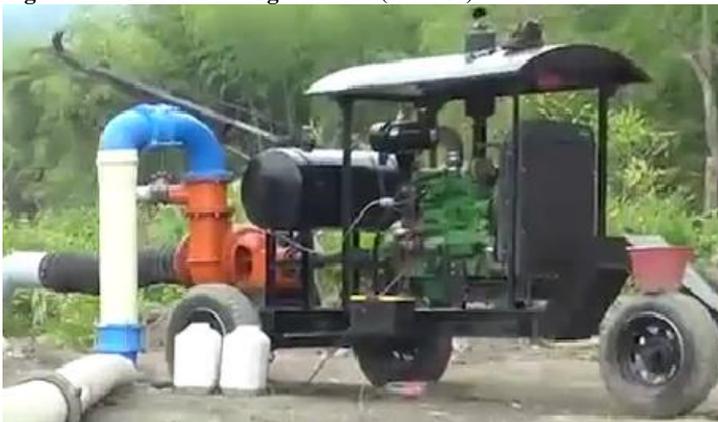
**Figura 15 Bomba centrífuga. Fuente (el autor)**

Dentro de las instalaciones de la planta principal también se encuentra una bomba centrífuga representada en la figura 15, destinada a captar agua del rio la paila en el momento en el que presente fallas la bocatoma con la que se alimenta la planta de tratamiento (PTL). Esta máquina fue adquirida en el año 2018 a raíz de un desbordamiento que dejó sin el suministro de agua potable a la población del casco urbano del municipio de Corinto. Se encuentra alimentada por un motor diésel 5 cilindros de marca LOVOL el cual le suministra 133 Hp.

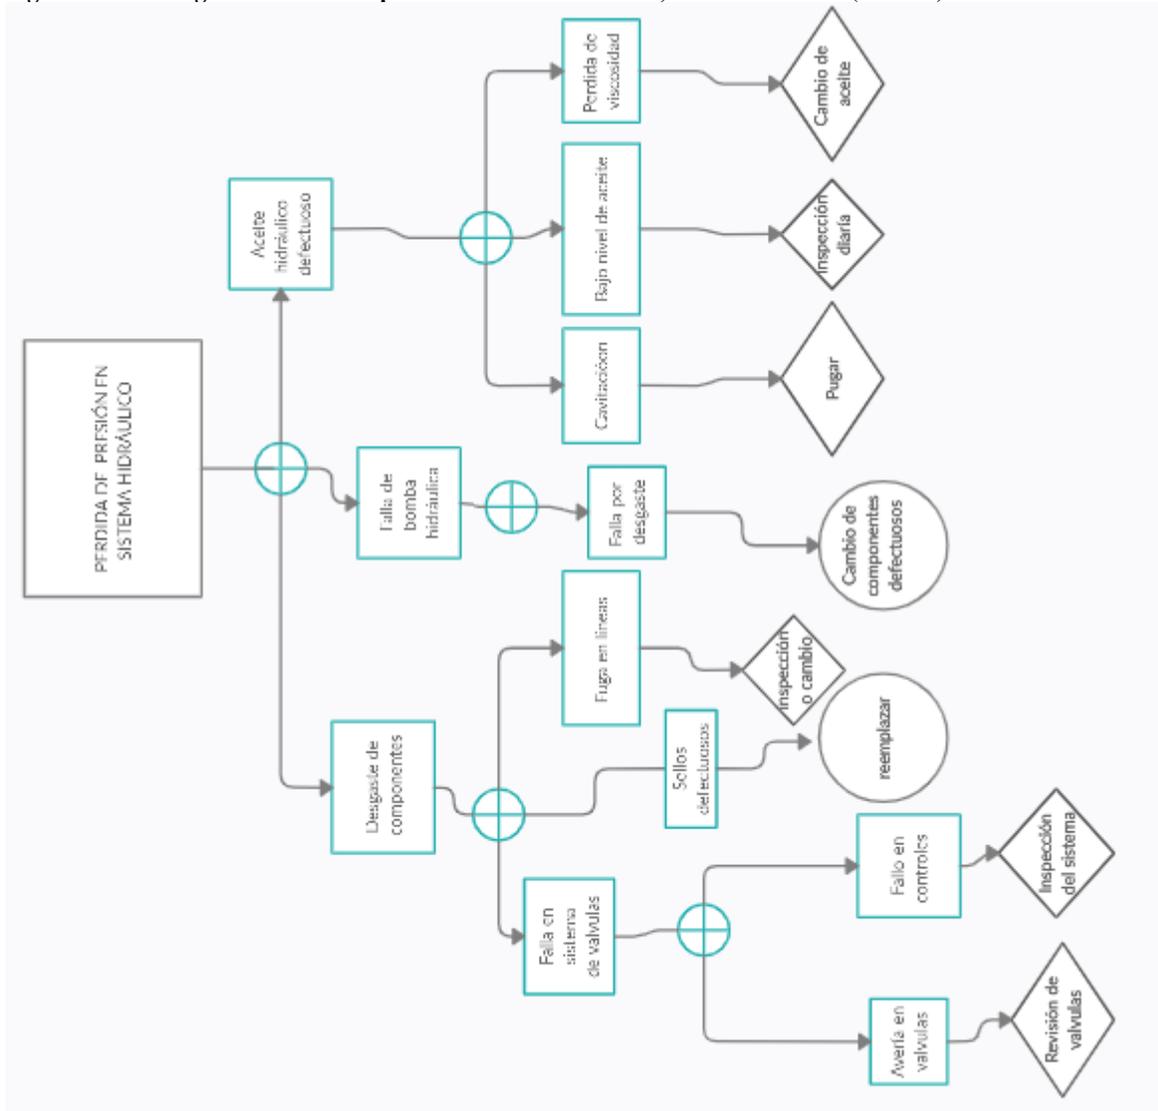
Figura 26 Árbol lógico de decisiones presión de aceite hidráulico, buldózer. Fuente (el autor)

Para la falla detectada en el sistema de potencia del brazo hidráulico del buldózer, se procede a realizar un estudio de la posible causa que originó la deficiencia en el sistema teniendo en cuenta 3 elementos esenciales para el correcto funcionamiento del equipo: los componentes que comprenden el sistema hidráulico (ductos, cilindros hidráulicos, acoples, etc.), la bomba y el fluido

hidráulico. De todas las tareas designadas para la verificación del buen funcionamiento de los componentes, en la actualidad se han desarrollado dos de ellas, como se puede evidenciar en la figura 26, el cambio de sellos en el cilindro hidráulico y bomba hidráulica.

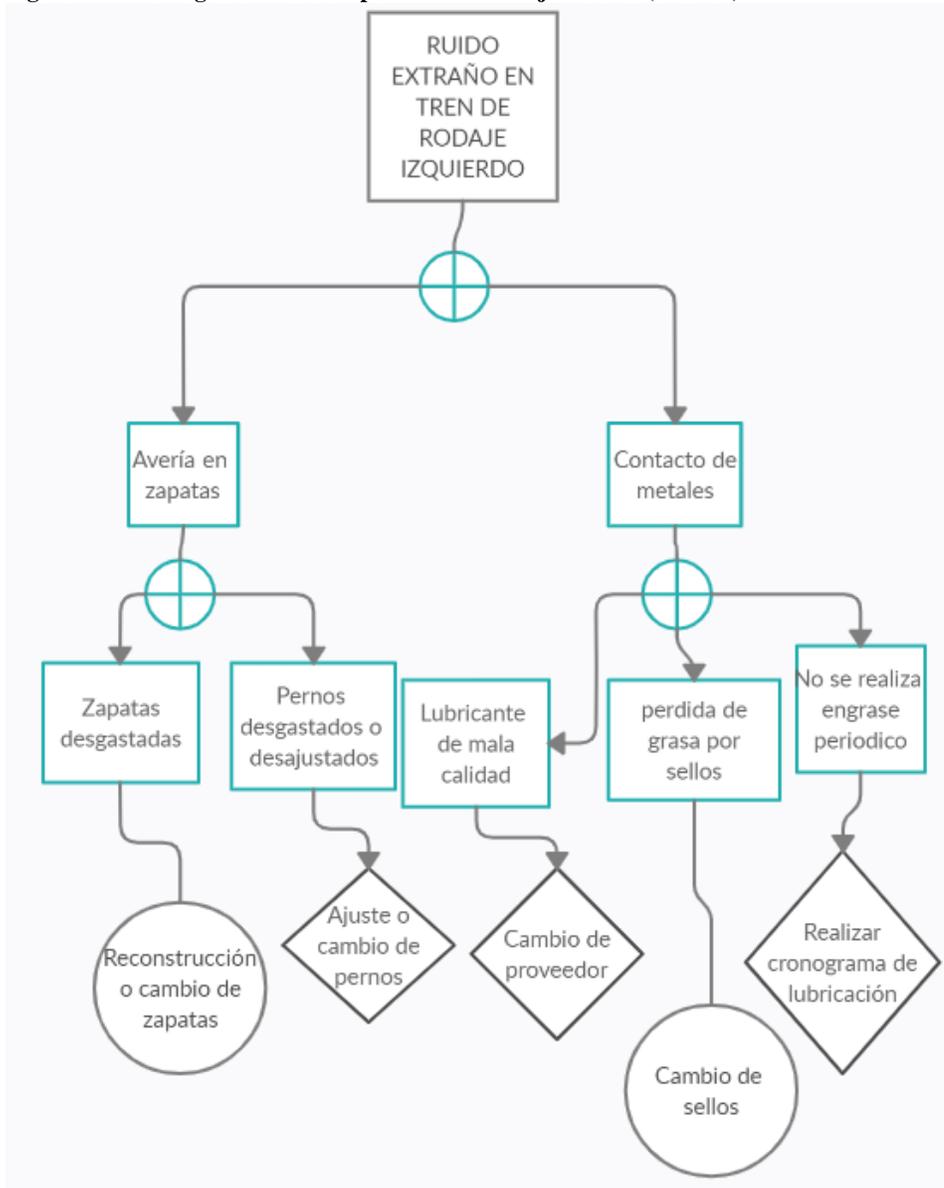
Figura 27 Árbol lógico de decisión para tren de rodaje. Fuente (el autor)

La falla representada en la figura 27 y evidenciada en el Anexo C5 y el anexo F, mostró una mejora significativa con la reconstrucción de zapatas del tren de rodaje y cambio de sellos.

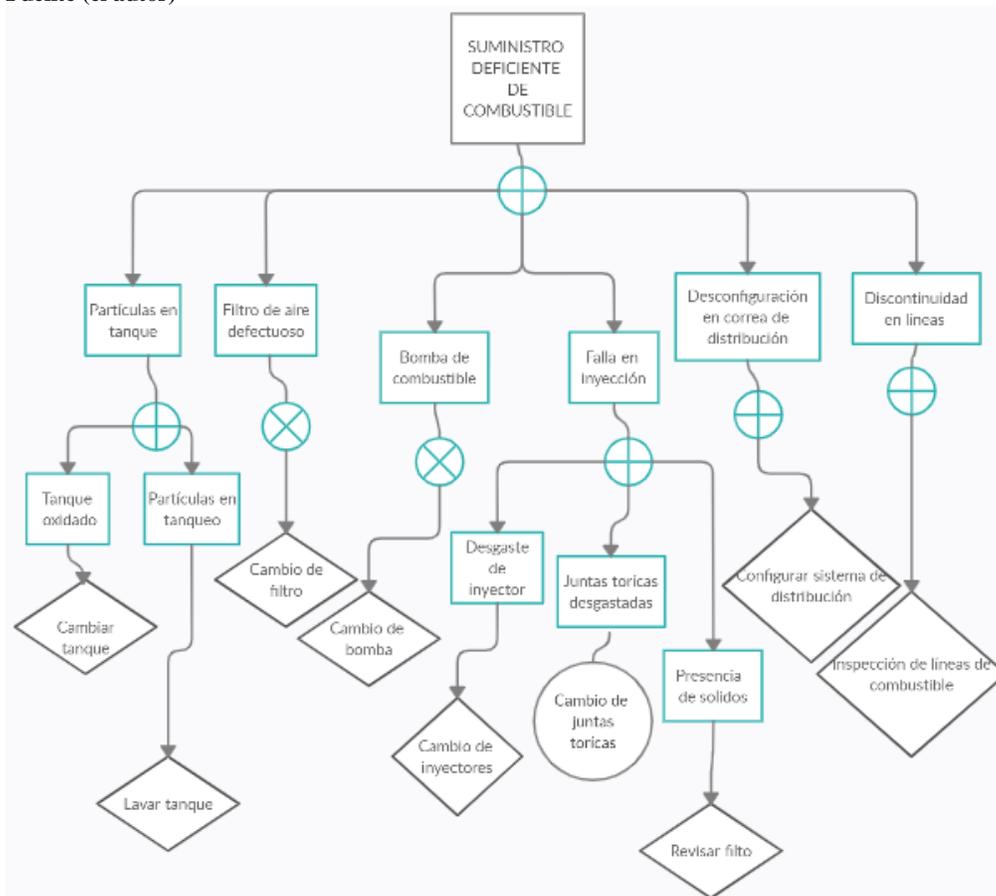
Figura 28 Árbol lógico de decisiones para fallo en suministro de combustible en motor de camión compactador. Fuente (el autor)

En la tabla 24 se puede detallar el desglose del análisis de modo de falla para la avería presentada en el motor del camión compactador, dando como resultado el mal funcionamiento del mismo.

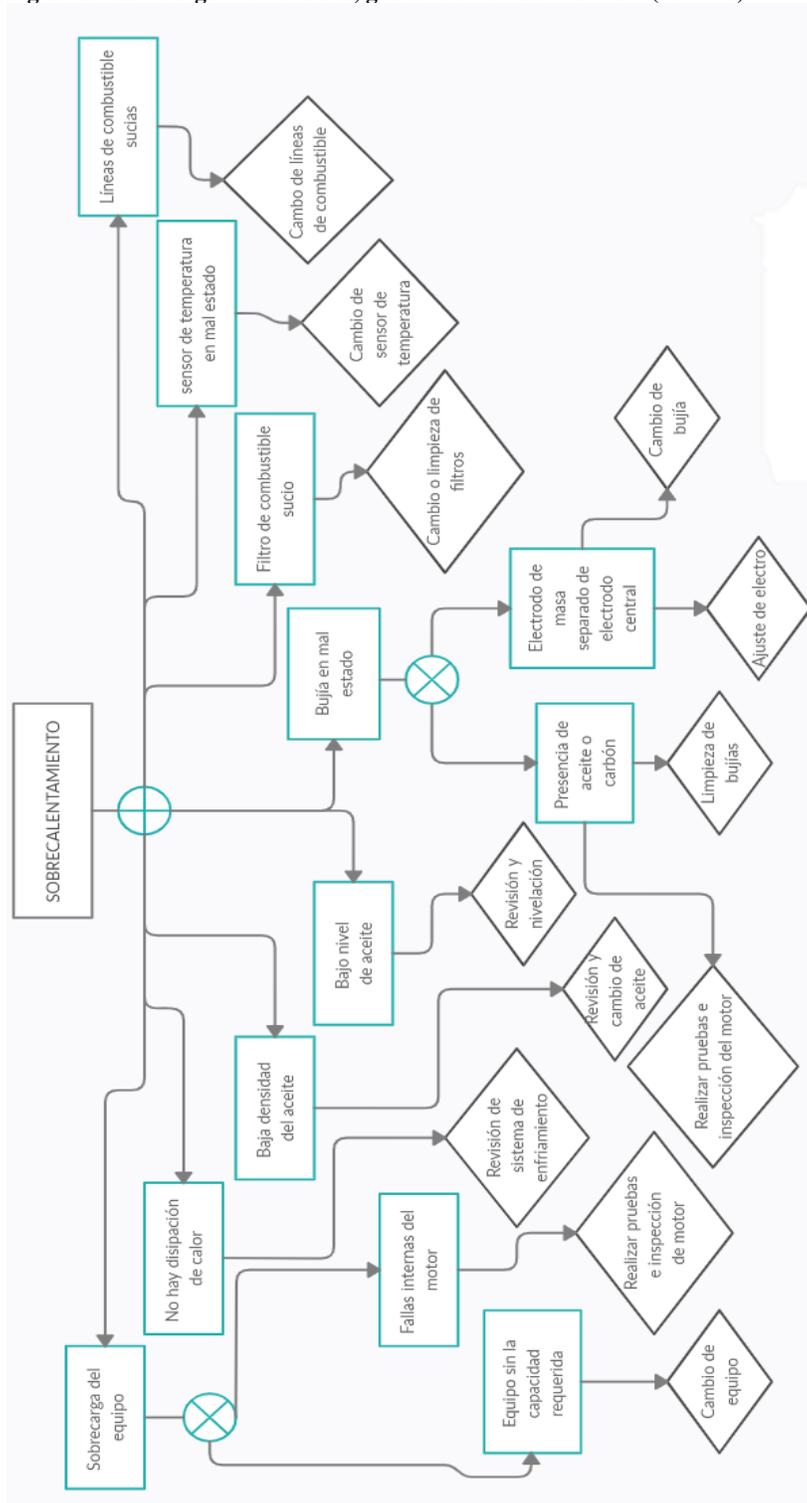
Figura 29 Árbol lógico de decisión, generador eléctrico. Fuente (el autor)

Durante la inspección de la planta de tratamiento de agua potable se reitera la necesidad por parte del personal técnico de adquirir una nueva planta, ya que el equipo que realiza sus labores ha presentado averías en cuanto a sobrecalentamientos. El objetivo del árbol de dediciones es tomar todas la tares asignadas y convertirlas en una rutina de chequeo por medio de un AMEF y de esta manera realizar un cronograma de mantenimiento programado según las horas de trabajo.

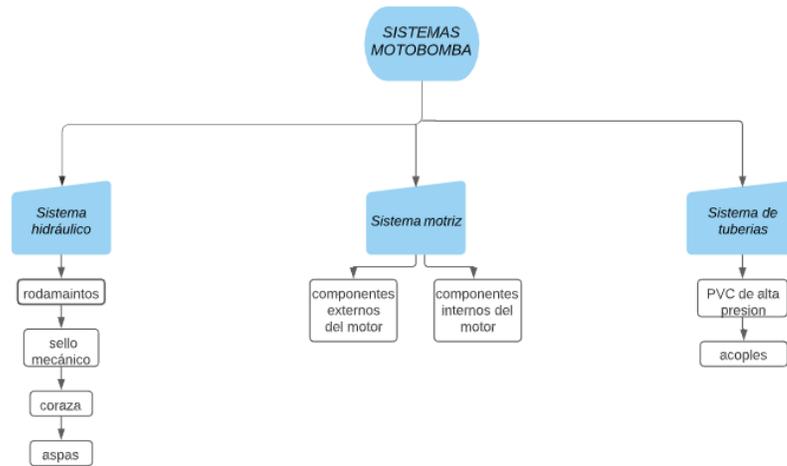
La estructura de diseño de la bomba, consta de tres sistemas fundamentales para el desarrollo pleno de su funcionamiento. En la figura 2 se muestra la estructura de este sistema.

- **Sistema hidráulico** (bomba centrífuga)

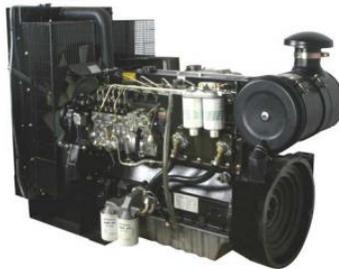
## 1006TG1A POWER PACK

El motor 1006TG1A de la compañía china LOVOL mostrado en la figura 9, permite generar 133 Hp, por medio de 6 cilindros dispuestos en línea realizando una capacidad de giro de 1800 Rev./min. Este motor diésel es un componente complejo el cual, para realizar sus funciones requiere de componentes internos y componentes externos de los cuales se desprenden diversas tareas que finalmente ejercen la ayuda para el buen desempeño del mismo.

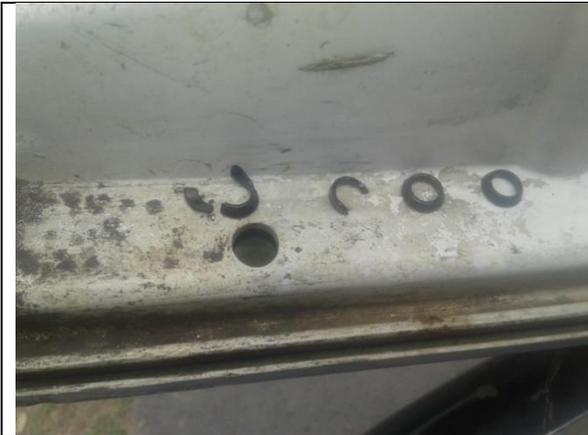
Desgaste

de

juntas

toricas
