ESTUDIO PRELIMINAR DE PATRIMONIO INMUEBLE PARA LA
CONSERVACIÓN DEL EDIFICIO DE LA ANTIGUA NORMAL DE SEÑORITAS EN
LA CIUDAD DE BARRANCABERMEJA – SANTANDER

UNIVERSIDAD DE PAMPLONA
FACULTAD DE INGENIERIAS Y ARQUITECTURA
DEPARTAMENTO DE ARQUITECTURA Y DISEÑO INDUSTRIAL
PROGRAMA DE ARQUITECTURA
PAMPLONA – NORTE DE SANTANDER
2020

TRABAJO DE GRADO PARA OPTAR EL TITULO DE ARQUITECTO

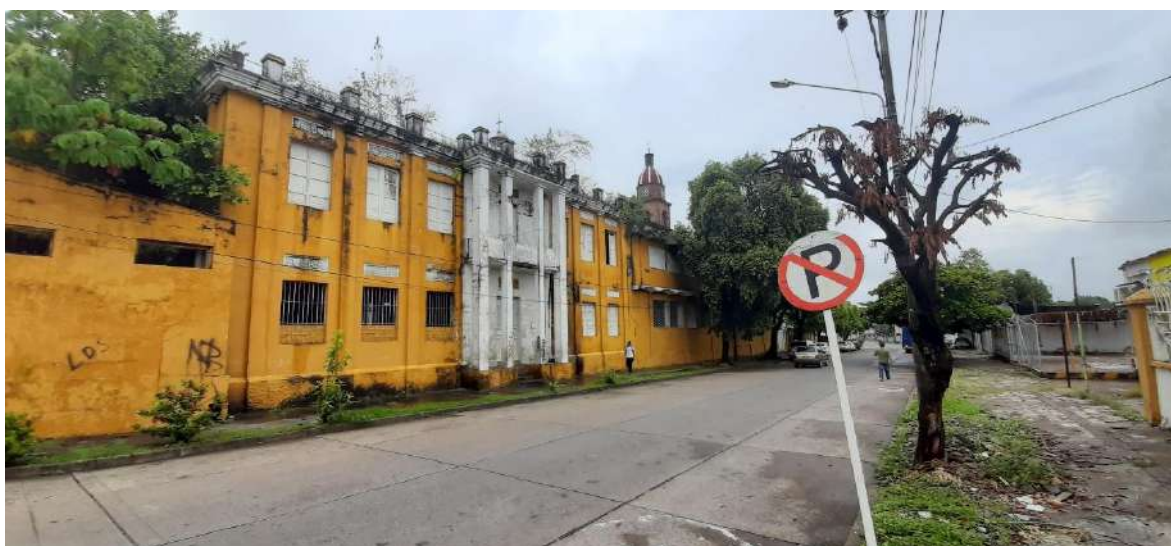
Fotografía 1. Antigua Escuela Normal, Estado actual. Fuente propia. 2020

El edificio de la Antigua Escuela Normal Superior fue construido desde el año 1934 hasta el año 1939 y funciono normalmente hasta el año 1999 en el cual se trasladó a una nueva sede por lo cual este edificio quedo abandonado.

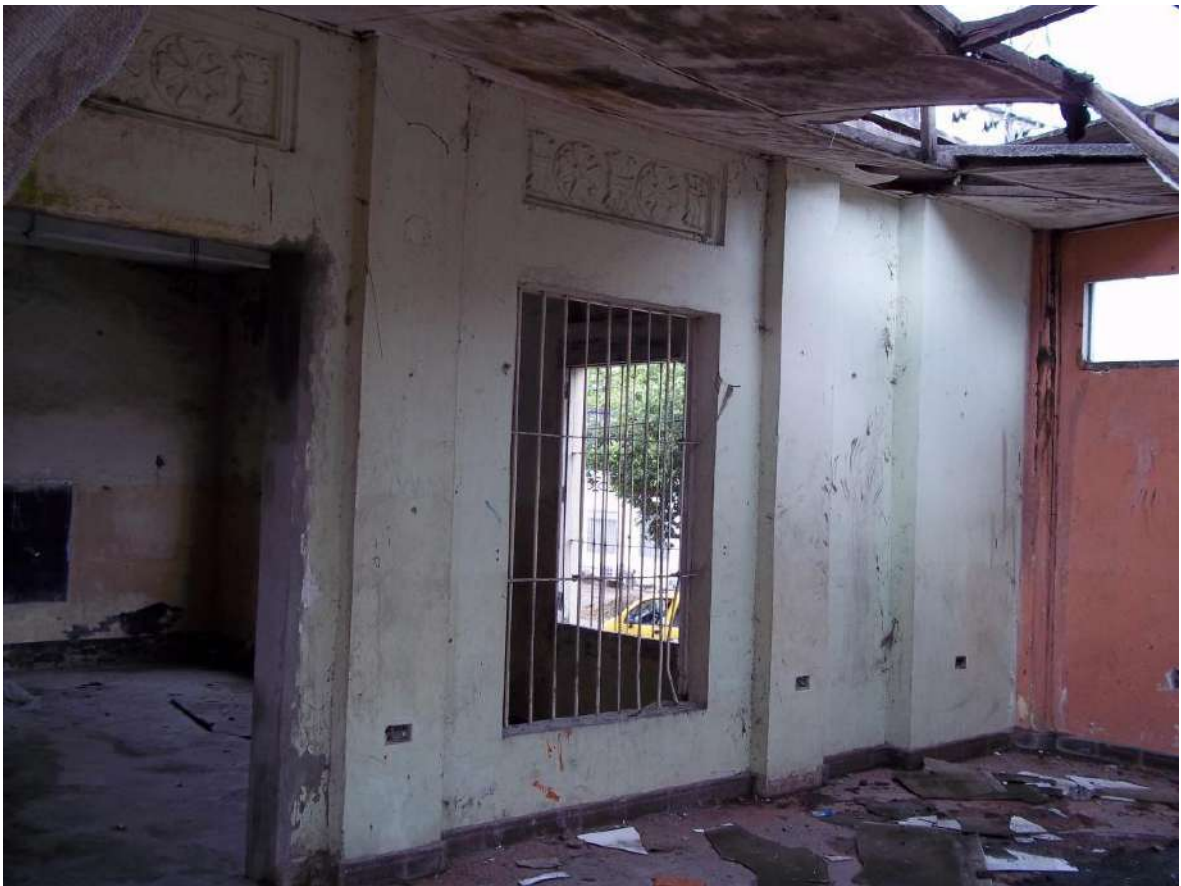
Fotografía 2. Estado físico del inmueble después de desalojo de desplazados, Fuente: Vanguardia. 2003.

Hacia el año 2000 se convirtió en un albergue para desplazados de la violencia provenientes de la vereda El Opón quienes durante tres años ocuparon el inmueble y al momento de desalojar causaron daños en las instalaciones destruyendo puertas, ventanas, baños y las redes eléctricas del edificio. A pesar de esta afectación el edificio se mantiene firme, ya que posee un sistema estructural aporticado el cual en esta época se comenzaba a consolidar a nivel internacional el acero como aligerante estructural abandonando las técnicas constructivas típicas como lo era el muro doble o triple como estructura de soporte. Este inmueble es uno de los edificios con declaratoria de BIC en la ciudad de Barrancabermeja.

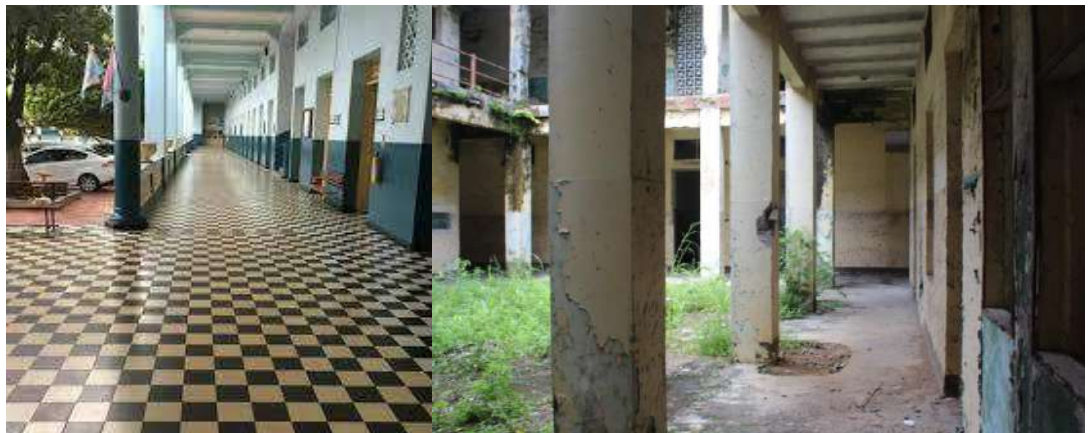
Fotografía 5. Colegio María Auxiliadora. / Der. Escuela Normal de Señoritas Fuente: Elaboración propia.2020

Este colegio fue fundado en el año 1927 por una comunidad religiosa y hoy en día se ha mantenido funcionando normalmente gracias a la continua inversión recibida por parte de la diócesis. Sus diseños arquitectónicos conservan detalles en común con el inmueble analizado en este trabajo de grado, clara influencia de la época en que fueron construidos ya que estas dos edificaciones son contemporáneas, siendo la normal construida en el año 1934.

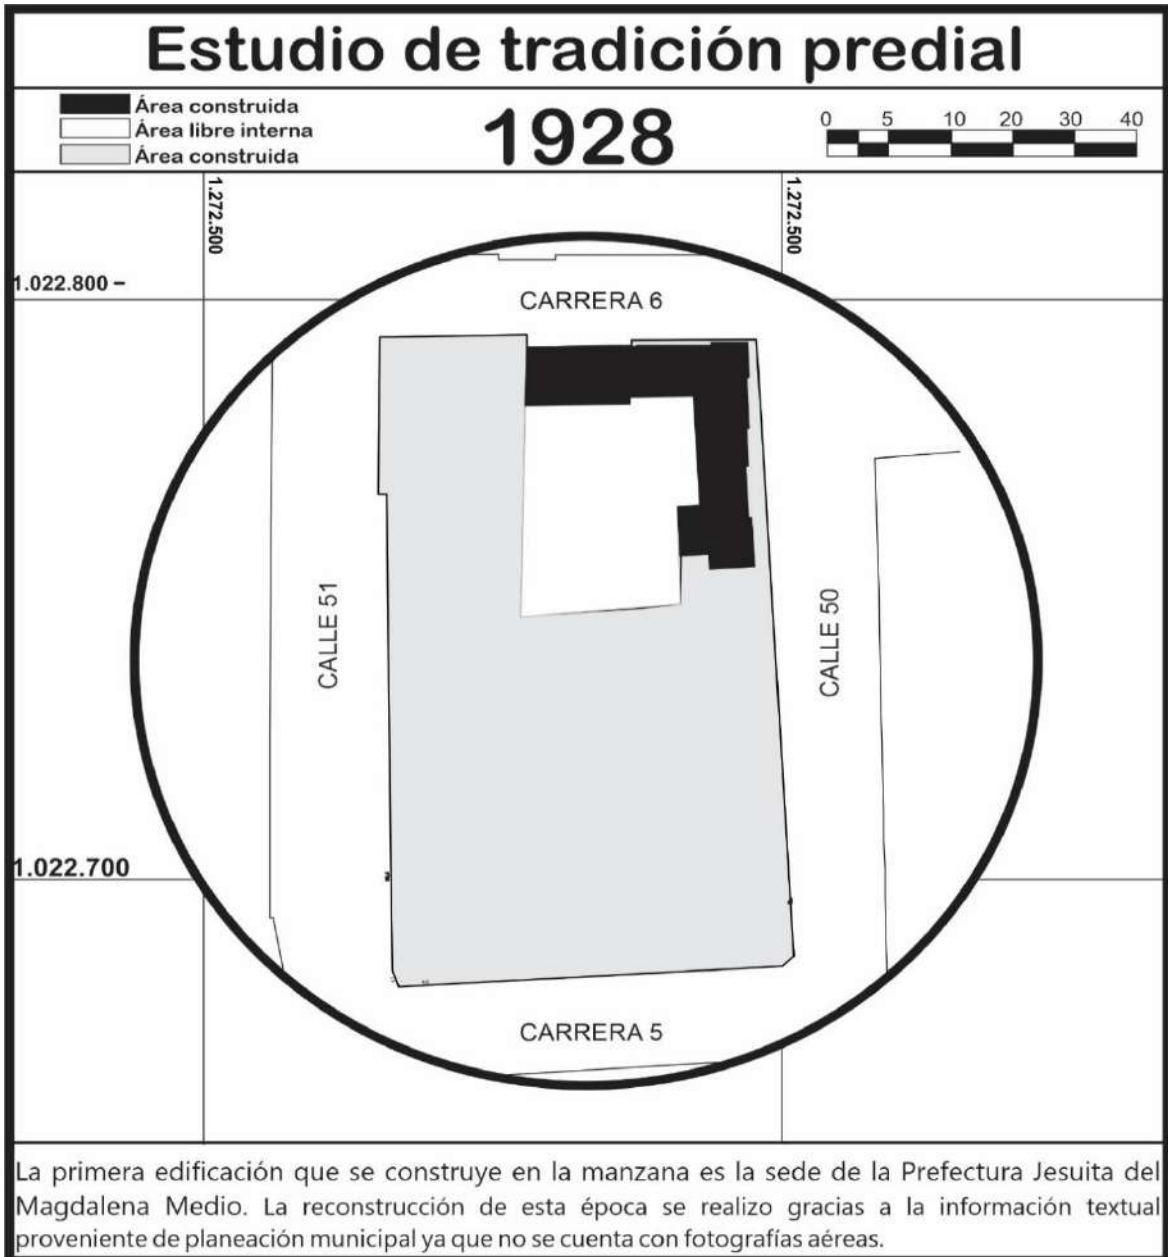
Gráfico 22. Estudio de ocupación de la manzana 1928.
Fuente: http://www.scielo.org.mx/scielo.php?script=sci_arttext&pid=S0188-25032009000400005#notas. Elaboración propia. 2020

El lote en el cual hoy existe esta manzana, se conformó el 22 de noviembre de 1927 como entrega de un lote baldío a la iglesia católica en la cual comenzarían importantes construcciones en la época.

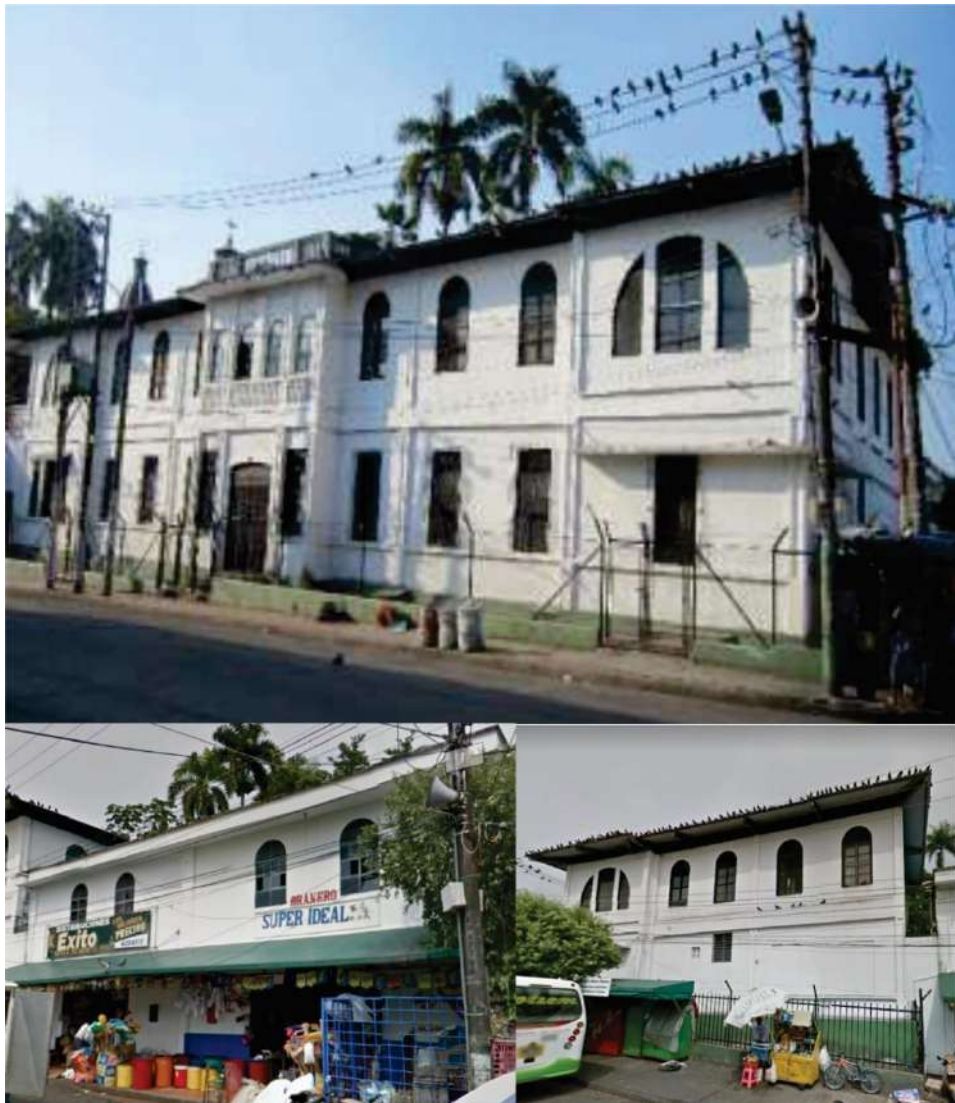
Gráfico 23. Sede Prefectura del Magdalena Medio de los Jesuitas. Fuente: Elaboración propia.2020

La primera edificación que se construye en la manzana es la sede de la Prefectura Jesuita del Magdalena Medio quienes llegaron a la región aproximadamente sesenta años atrás y quienes ya llevaban desarrollando un importante trabajo misionero en toda la zona del río Magdalena. La construcción de esta sede se hizo indispensable en el momento en que la iglesia comenzó a tener parte en el desarrollo de la ciudad, sirviendo como ente mediador entre la empresa Tropical Oil Company y el sindicato de trabajadores quienes ya tenían relaciones tensas y comenzaban a afectar visiblemente el ambiente en la ciudad.

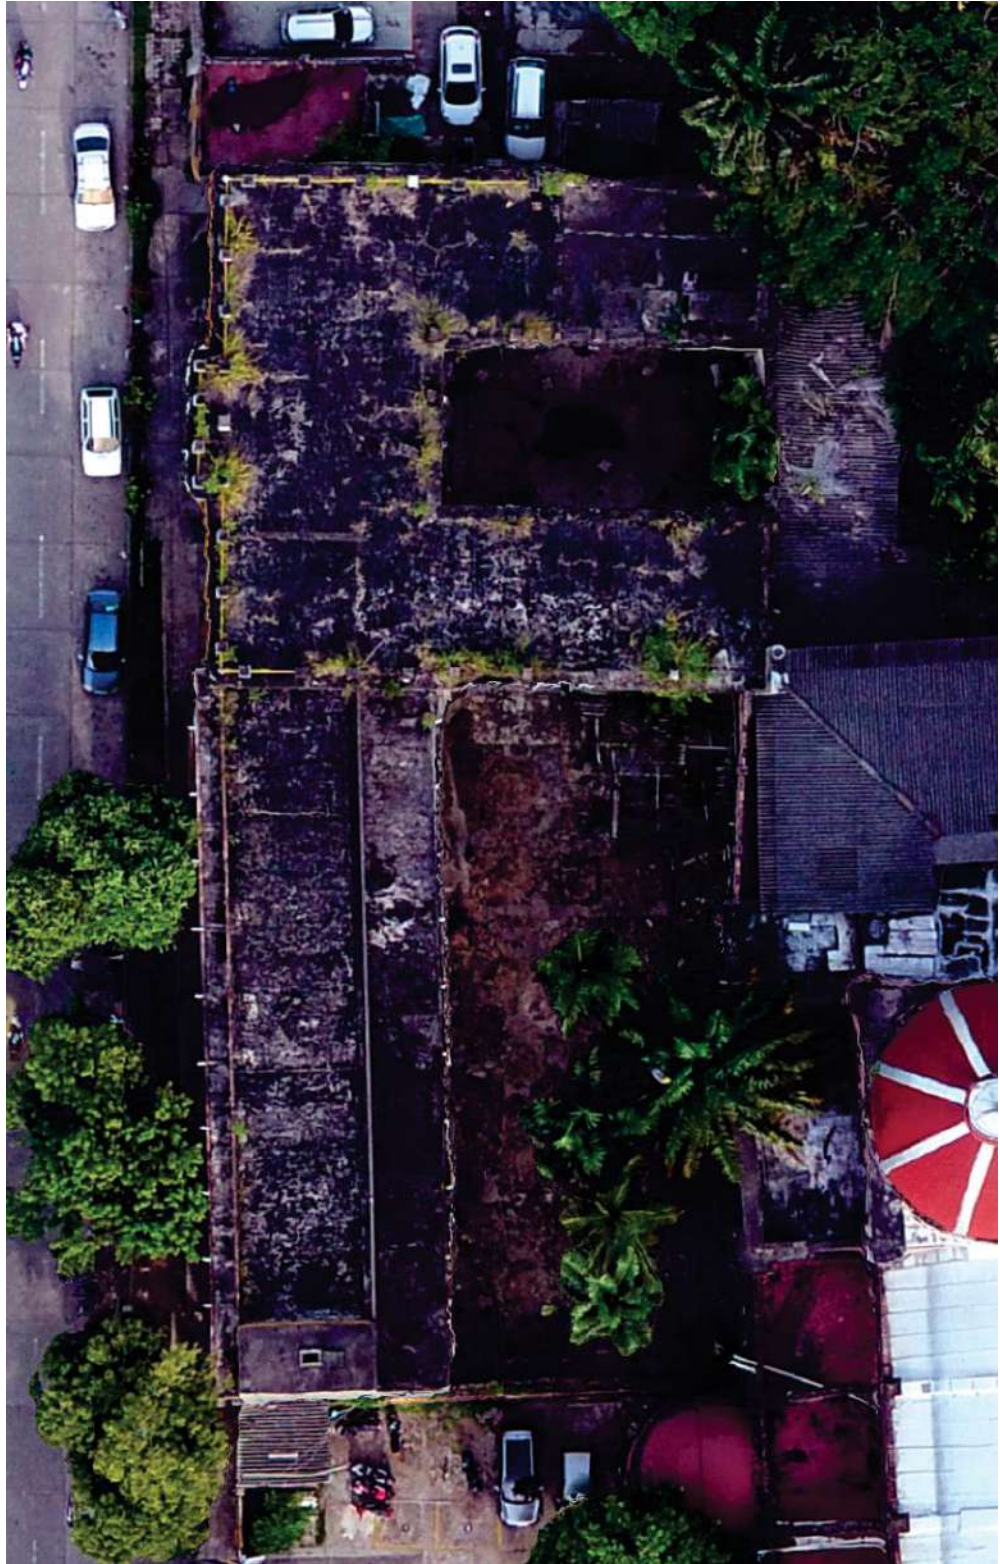
Fotografía 17. Escuela Normal de Señoritas. Elaboración propia 2020

4.3 Avalúo						El inmueble presenta un alto deterioro y amenaza ruina, actualmente se encuentra abandonado sin uso alguno. A pesar del abandono el edificio se encuentra sin alteraciones y modificaciones de su estado original. Conserva bien su estructura y es posible leer las molduras y cornisas sobre su fachada y espacios interiores.							
Catastral													
Com IONL													
Patrimonial

1.2 Observaciones				
El primer paso para la restauración será la valoración arquitectónica y estructural del edificio.

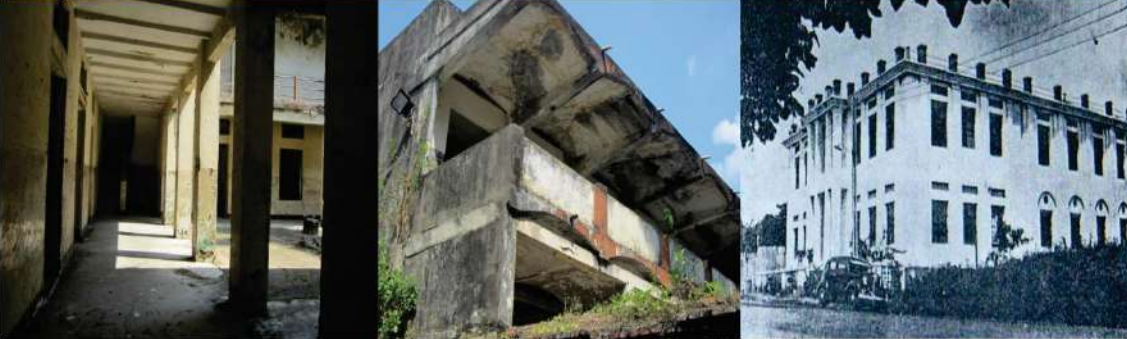
Gráfico 27. Ficha declaratoria de BIC, Fuente: Planeación municipal.2018

FICHA DE INVENTARIO DE BIENES CULTURALES INMUEBLES				INMUEBLE No.
				Hoja 2
9.1 Características físicas del bien				10. Descripción física general
9.1.1 Características del predio				
Área del predio (m ²)	2.314	Fronte (m)		fondo (m)
Área ocupada (m ²)	631	Área libre (m ²)		1.683
9.2 Características de la construcción:				
No. de pisos o niveles	2	Área construida (m ²)		Uso actual
				Actualmente se encuentra abandonado sin uso alguno.
Área total construida (m ²)				
1.1 Fotografía de detalle

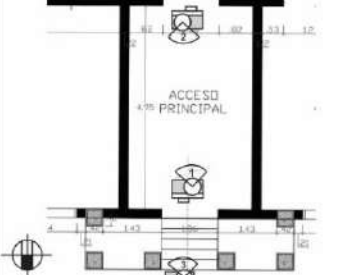
Código de espacio: B.C-8.9 (I) Fotografía: Jossie E. Martínez Alean Revisó: Arq. Monica B. Botello A. Uso actual: Ninguno-Abandono Fecha: Diciembre-2019 Área: 14.85m ²

ELEMENTO	MATERIAL	TÉCNICA	ACABADO	ESTADO DE CONSERVACIÓN			TIPO DE DETERIORO
				B	R	M	
Muro norte	Ladrillo	Mamposteria	Pañete y pintura			■	Físico
Muro sur	Ladrillo	Mamposteria	Pañete y pintura		■		Físico
Muro este	Ladrillo	Mamposteria	Pañete y pintura			■	Físico
Muro oeste	Ladrillo	Mamposteria	Pañete y pintura			■	Físico
Cielo raso	No posee	No posee	No posee				Físico
Piso	Cemento	Mamposteria	Sin acabado		■		Físico
Cubierta	Cemento	Cubierta plana	Pintura				Físico
Puerta	Madera	Ensamble sobre marco	Pintura				Físico
Ventana	Vidrio	Ensamble sobre marco	Pintura				Físico
Detalles	Pintura	A mano	Sin acabado				Físico
