Desarrollo de guía mantenimiento correctivo electrónico e hidráulico en grúas móviles telescópicas de pinado a nivel nacional de transportes Montejo.

Trabajo de grado para optar por el título de
Ingeniero en Mecatrónica.

Yerson Alexander Silva Marquez.
Noviembre 2020.

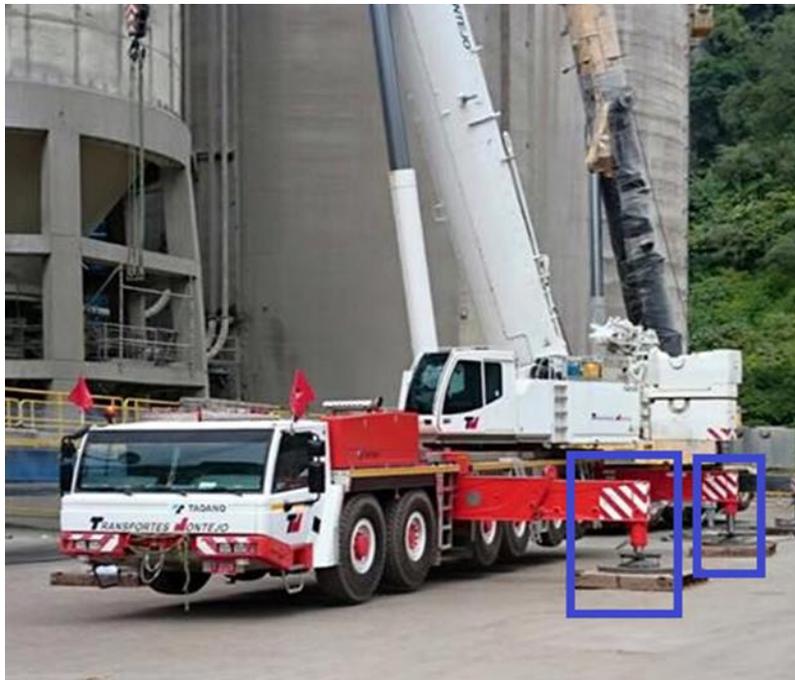
Las grúas sobre camión tienen la ventaja de poder desplazarse por sí mismas a los sitios de trabajo, lo que significa un ahorro en costos de transporte, están equipadas en su mayoría con dirección separada, es decir que permite mover los ejes traseros de la grúa de manera individual, lo que las hace ideales para ingresar y posicionarse en espacios cortos o de difícil ingreso, no dependen de la inclinación del terreno para poder izar una carga, puesto que cuentan con vigas y estabilizadores de anclaje (figura 2.9) que les permiten nivelarse en cualquier terreno firme, además de brindar más estabilidad y confiabilidad a la máquina.

Figura 2.9 Grúa 400 ton, con estabilizadores de anclaje.

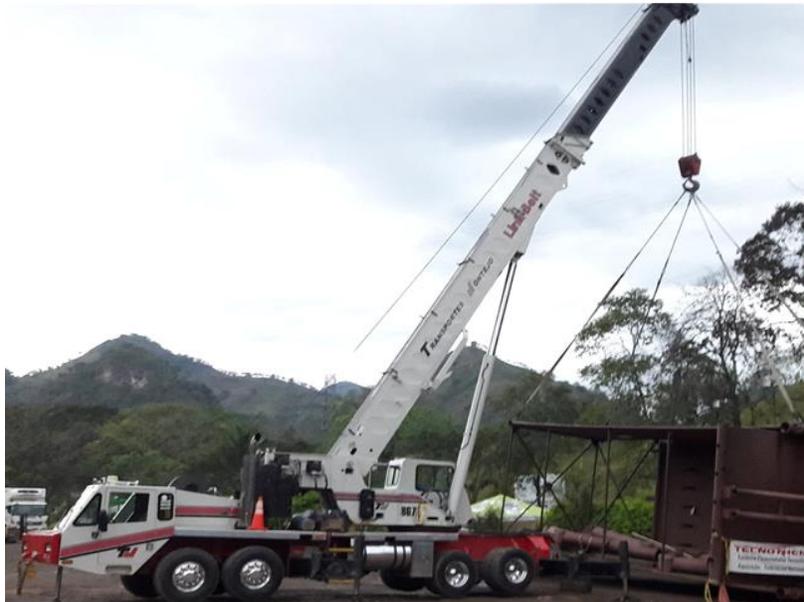
Este tipo de grúas basan su telescopado en uno o dos cilindros hidráulicos y guayas de acero con poleas, pueden trabajar a múltiples configuraciones de longitud de pluma y son más rápidas respecto a una grúa con cilindro telescópico de pinado, suelen ser maquinas con capacidades máximas de 100 toneladas por la construcción de su pluma.

Figura 2.12 Grúa de 70 ton. Telescopado secuencial.

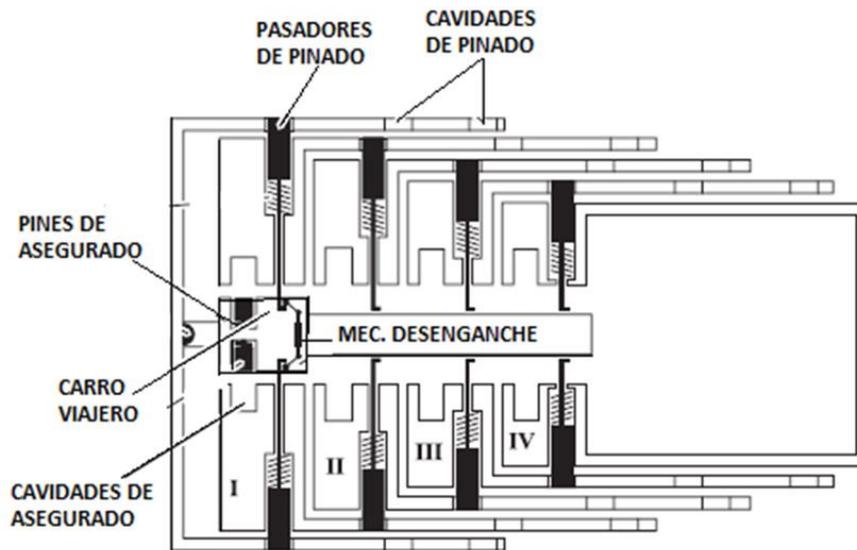
Figura 2.13 Sistema telescópico grúa de pinado.

Siempre y en todos los casos, todas las secciones deben estar pinadas para poder realizar las maniobras de carga de manera segura, de no cumplirse lo dicho, se ocasionarán daños a la máquina, las cargas levantadas y pueden ocurrir accidentes fatales para el personal que este interviniendo en la maniobra.

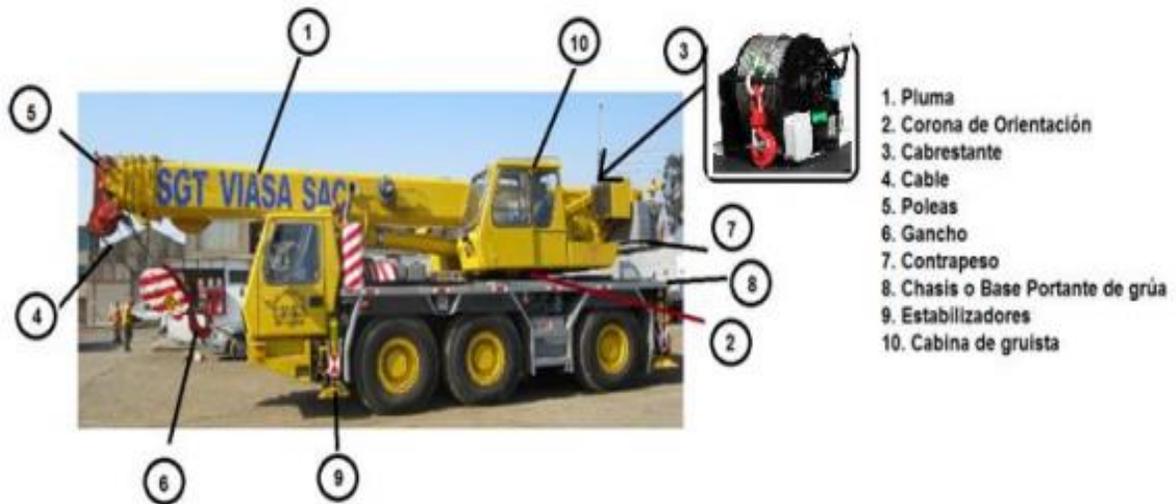
Figura 3.1 Mecanismos principales de una grúa móvil.

A continuación, se puede observar las partes implicadas en las maniobras de izaje de una grúa móvil con su descripción, por ende, se determina que son los puntos más accesibles a fallos o daños por desgaste o fallas en los mecanismos que los conforman.

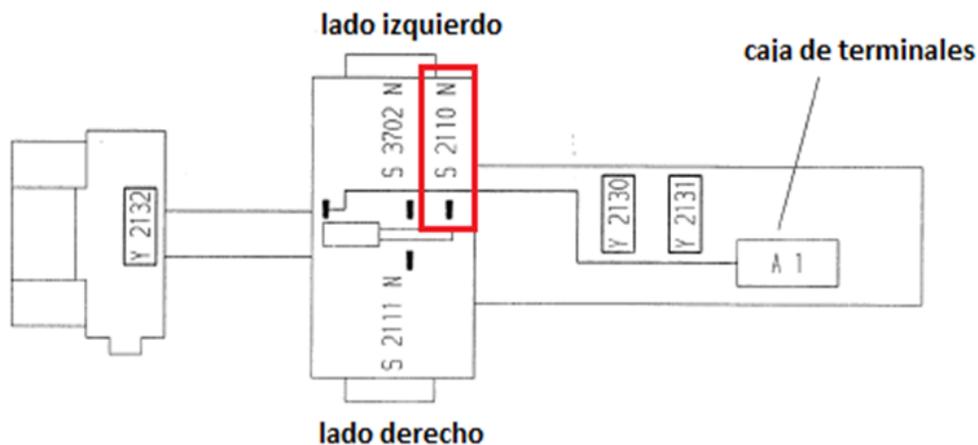
Figura 4.1 Ubicación S2110N, vista superior cilindro telescópico.

Si está roto o sufrió un golpe visible tanto en su cuerpo como en el cableado, proceda a cambiarlo por uno de igual partenúmero y verifique en la pantalla de control de la corrección del error.

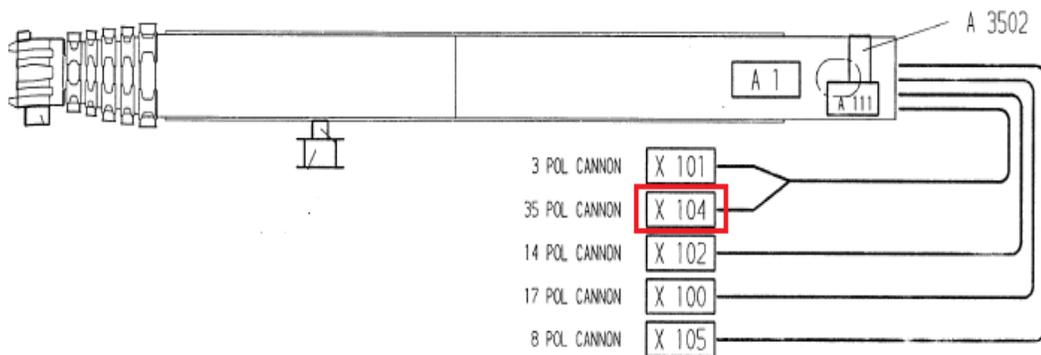
Figura 4.4 Ubicación de conector X104. {22}

Si no existe continuidad, reemplace cableado desde X104 hasta XD y verifique la corrección del error.

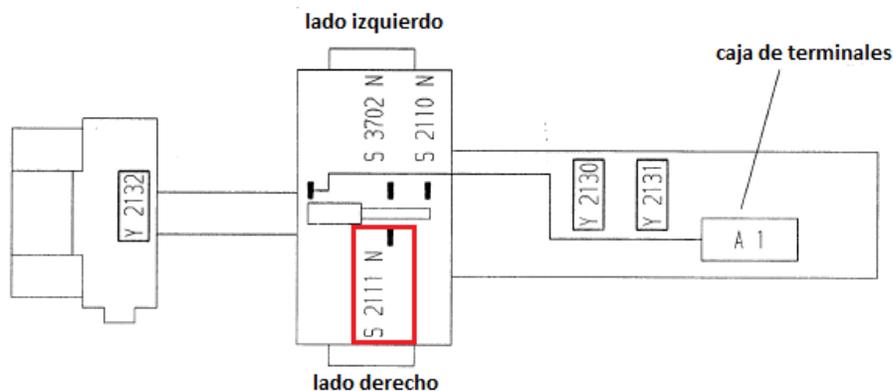
Figura 4.7 Ubicación de S2111N, vista superior en el cilindro telescópico.

Si esta partido o sufrió un golpe visible tanto en su cuerpo como en el cableado, proceda a cambiarlo por uno de igual partenumero y verifique en la pantalla de control la corrección del error.

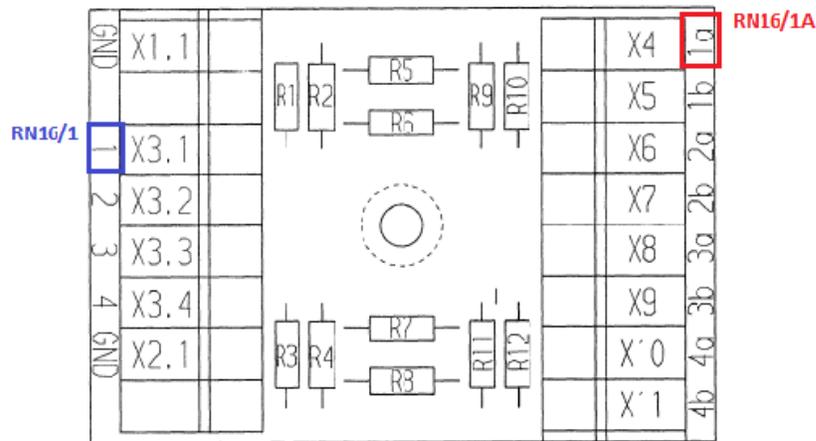
Figura 4.10 Tarjeta RN16, ubicación de pines S2112N

Si los resultados son diferentes, cambie el sensor S2112N y revise en la pantalla de control la corrección del error.

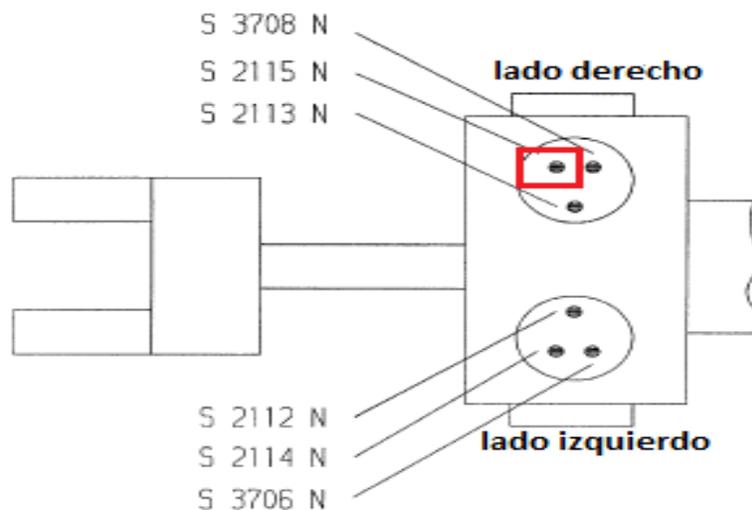
Figura 4.15 Ubicación S2115N vista desde abajo del cilindro telescópico.

Si esta partido o sufrió un golpe visible tanto en su cuerpo como en el cableado, proceda a cambiarlo por uno de igual partenumero y verifique en la pantalla de control la corrección del error.

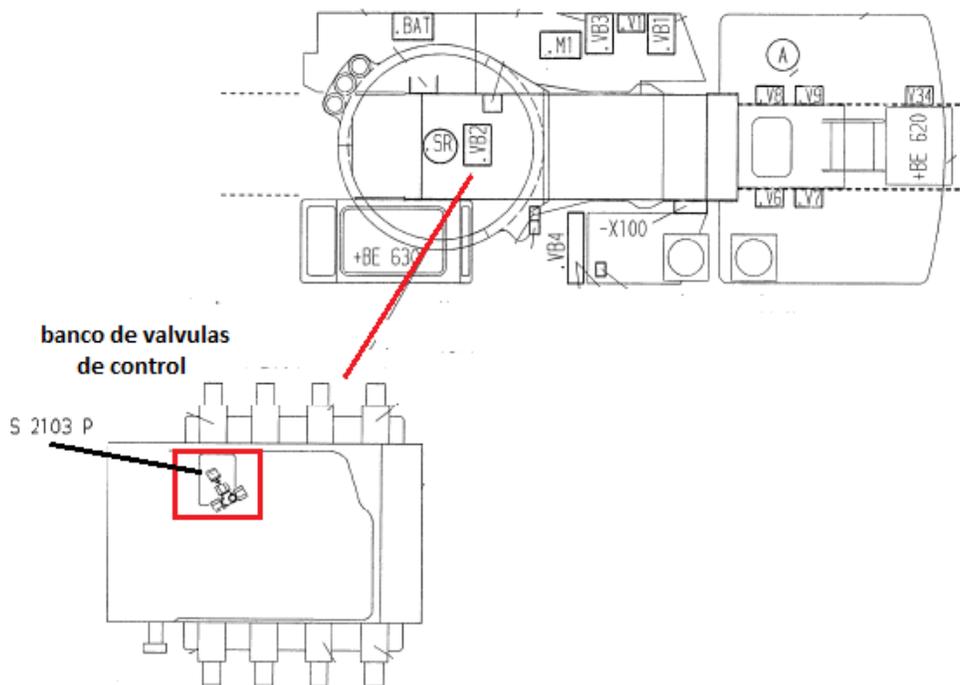
Figura 4.23 Ubicación S2103P, vista superior de la grúa.

1. Revise el estado del sensor S2103P (figura 4.23). Si el sensor no sufre daños visibles en su estructura siga las instrucciones. Si está rota o sufrió un golpe visible tanto en su cuerpo proceda a cambiarla por una de igual partenumero y verifique en la pantalla de control la corrección del error.

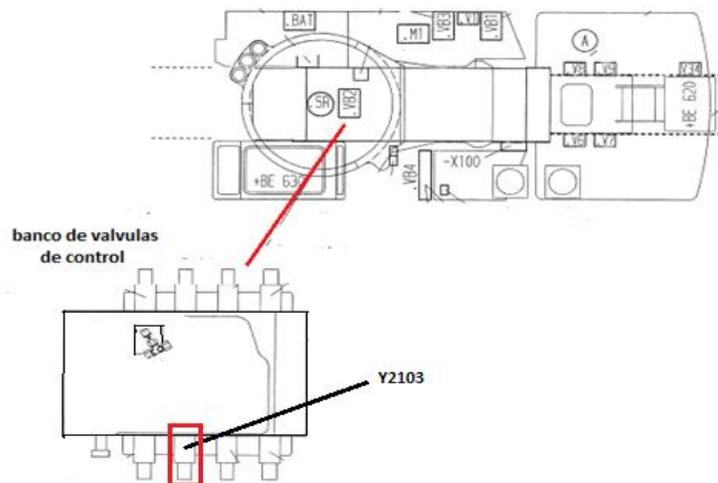
Figura 4.25 Ubicación Y2103, vista superior de la grúa.
Fuente: [14] (modificada por autor)

1. Revise el estado de la bobina Y2103 (figura 4.25). Si la bobina no sufre daños en su estructura siga las instrucciones.
Si está rota o sufrió un golpe visible tanto en su cuerpo proceda a cambiarla por una de igual partenúmero y verifique en la pantalla de control la corrección del error.
2. En la figura siguiente (figura 4.25), se mostrará la ubicación de la bobina desde la parte superior de la grúa, desconecte dicho elemento y mida la resistencia con la ayuda de un multímetro.
Si la resistencia medida está entre 15Ω y 20Ω continúe con el paso 3.
Si la resistencia medida es diferente proceda a cambiar la bobina por una de igual partenúmero y verifique la corrección del error.

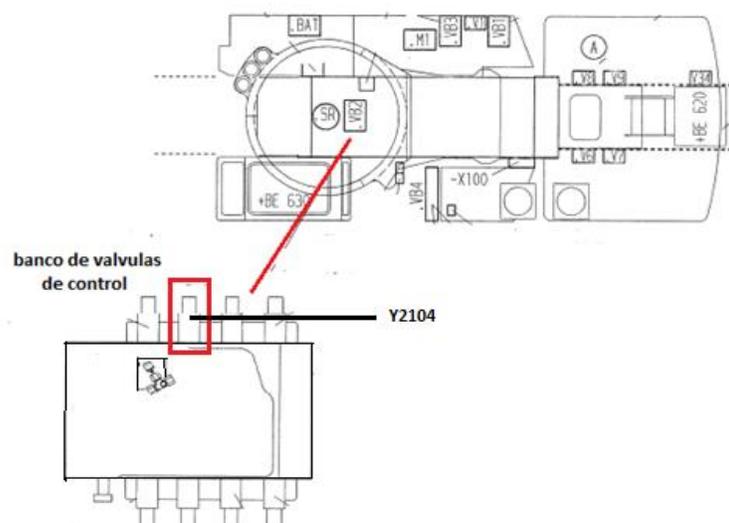
Figura 4.26 Ubicación Y2104, vista superior de la grúa.

1. Revise el estado de la bobina Y2104 (figura 4.26). Si la bobina no sufre daños en su estructura siga las instrucciones.
Si está rota o sufrió un golpe visible tanto en su cuerpo proceda a cambiarla por una de igual partenúmero y verifique en la pantalla de control la corrección del error.
2. En la imagen siguiente (figura 4.26), se mostrará la ubicación de la bobina desde la parte superior de la grúa, desconecte dicho elemento y mida la resistencia con la ayuda de un multímetro.
Si la resistencia medida está entre 15Ω y 20Ω continúe con el paso 3.
Si la resistencia medida es diferente proceda a cambiar la bobina por una de igual partenúmero y verifique la corrección del error.

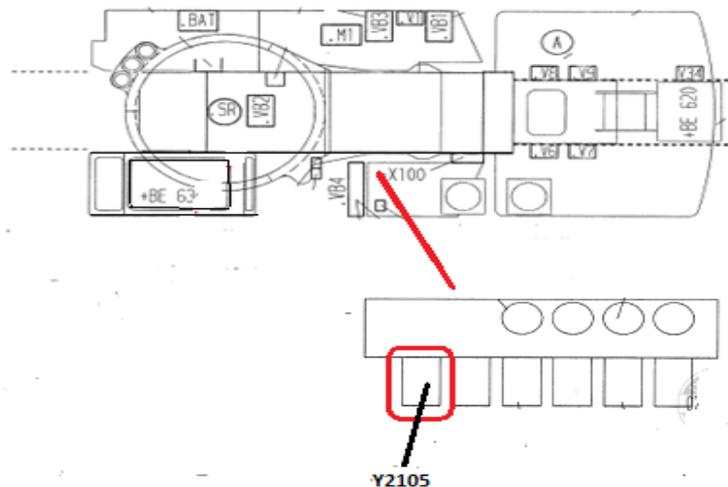
Figura 4.27 Ubicación Y2105, vista superior de la grúa.
Fuente: [14] (modificada por autor)

1. Revise el estado de la bobina Y2105 (figura 4.27). Si la bobina no sufre daños en su estructura siga las instrucciones.
Si está rota o sufrió un golpe visible tanto en su cuerpo proceda a cambiarla por una de igual partenumero y verifique en la pantalla de control la corrección del error.
2. En la imagen siguiente (figura 4.27), se mostrará la ubicación de la bobina desde la parte superior de la grúa, desconecte dicho elemento y mida la resistencia con la ayuda de un multímetro.
Si la resistencia medida está entre 15Ω y 20Ω continúe con el paso 3.
Si la resistencia medida es diferente proceda a cambiar la bobina por una de igual partenumero y verifique la corrección del error.

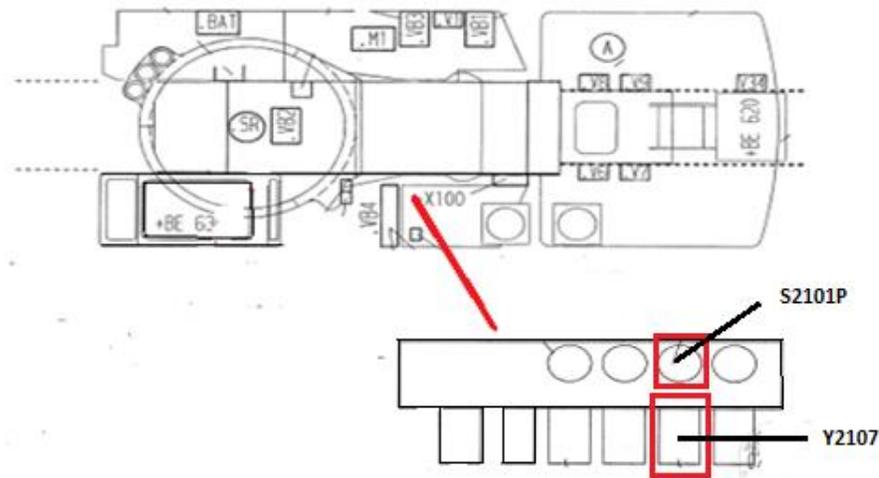
Figura 4.28 Ubicación Y2107 y S2101P vista superior de la grúa.

1. Revise el estado de la bobina Y2107 (figura 4.28). Si la bobina no sufre daños en su estructura siga las instrucciones.
Si está rota o sufrió un golpe visible tanto en su cuerpo proceda a cambiarla por una de igual partenúmero y verifique en la pantalla de control la corrección del error.
2. En la imagen siguiente (figura 4.28), se mostrará la ubicación de la bobina desde la parte superior de la grúa, desconecte dicho elemento y mida la resistencia con la ayuda de un multímetro.
Si la resistencia medida está entre 15Ω y 20Ω continúe con el paso 3.
Si la resistencia medida es diferente proceda a cambiar la bobina por una de igual partenúmero y verifique la corrección del error.

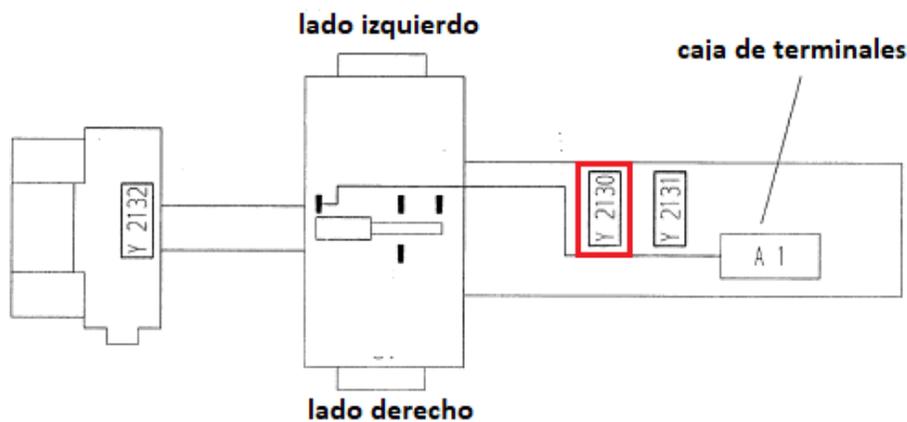
Figura 4.29 Ubicación Y2130, vista superior cilindro telescópico.

Si está rota o sufrió un golpe visible tanto en su cuerpo proceda a cambiarla por una de igual partenúmero y verifique en la pantalla de control la corrección del error.

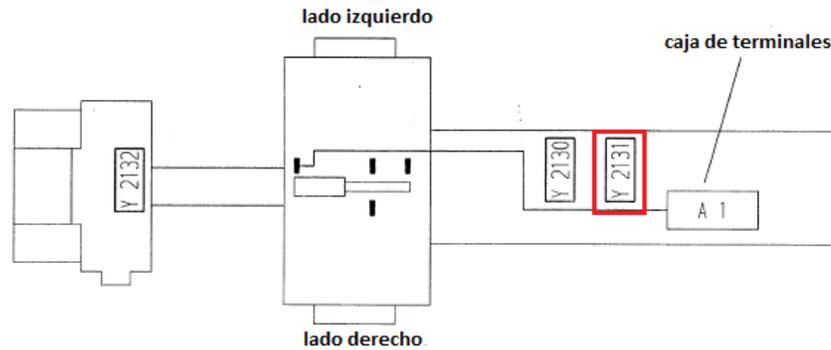
Figura 4.31 Ubicación Y2131, vista superior cilindro telescópico.
Fuente:[14]

Si está rota o sufrió un golpe visible tanto en su cuerpo proceda a cambiarla por una de igual partenumero y verifique en la pantalla de control la corrección del error.

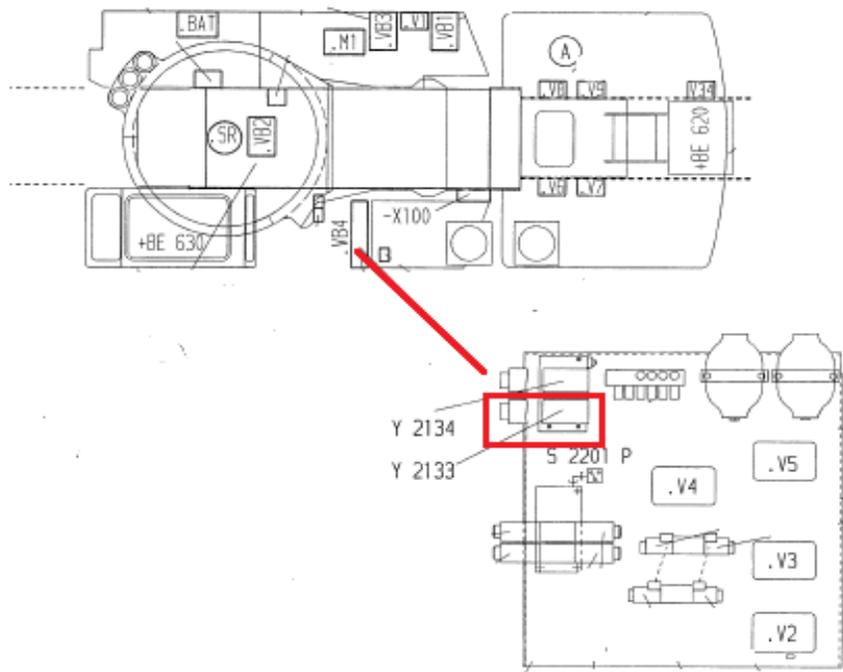
Figura 4.32 Ubicación Y2133, vista superior de la grúa.

Si la resistencia medida es diferente proceda a cambiar la bobina por una de igual partenumero y verifique la corrección del error.

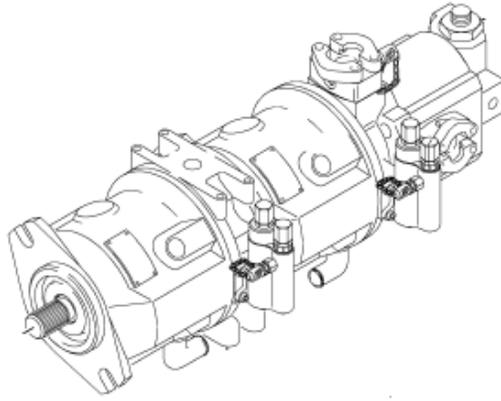
Figura 4.34 Bomba hidrostática grúa.

Si la presión es normal, continúe con el siguiente paso.

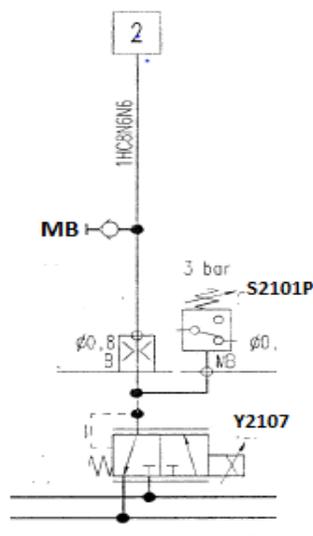
Figura 4.35 Toma de presión para cilindro telescópico.

Si la presión de aceite esta cercana a estos valores, cambie el sensor S2101P y revise la corrección de la falla.

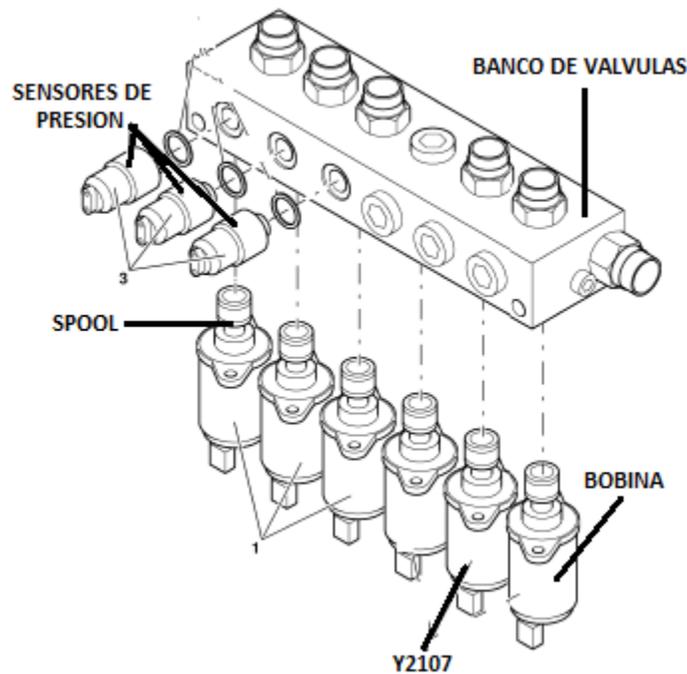
Figura 4.36 Banco de válvulas de control de telescopado.

Si el error persiste, desmonte el actuador o spool Y2107 y reemplácelo para solucionar el fallo.

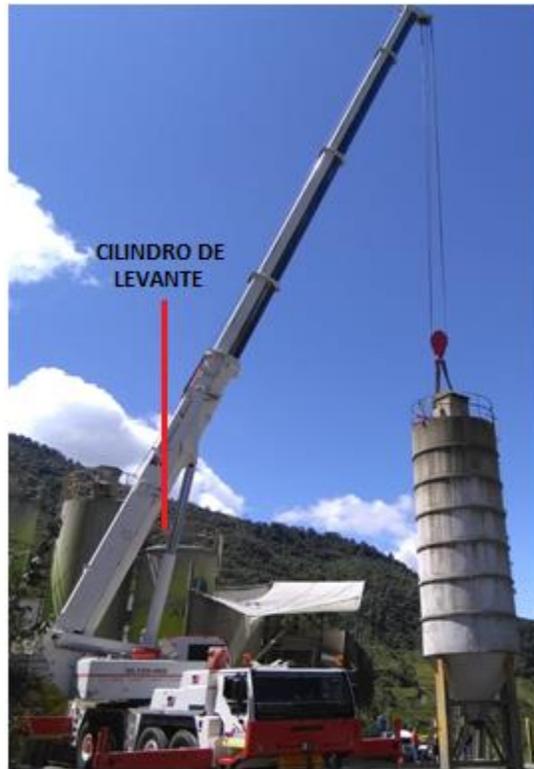
Figura 4.44 Cilindro de levante grúa cap. 100ton transportes Montejo.

El sistema de subir y bajar pluma de una grúa utiliza para su funcionamiento un cilindro hidráulico (cilindro de levante), encargado de subir y bajar la pluma entre un rango de los 0° hasta 80° (el ángulo puede variar, dependiendo de la fabricación de la máquina).

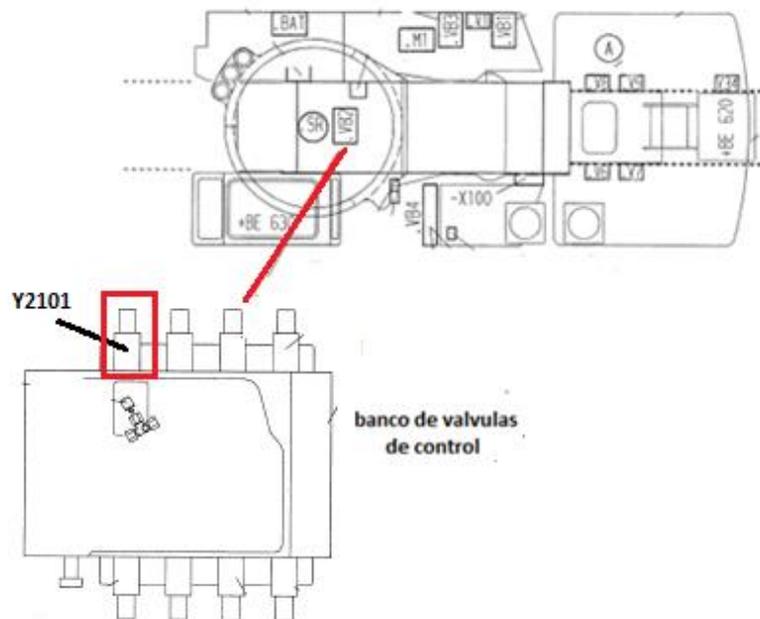
Figura 4.45 Ubicación Y2101, vista superior de la grúa.

1. Apague el equipo y revise el estado de la bobina Y2101 (figura 4.45). Si la bobina no sufre daños en su estructura siga las instrucciones. Si está rota o sufrió un golpe visible tanto en su cuerpo proceda a cambiarla por una de igual partenumero y verifique en la pantalla de control la corrección del error.

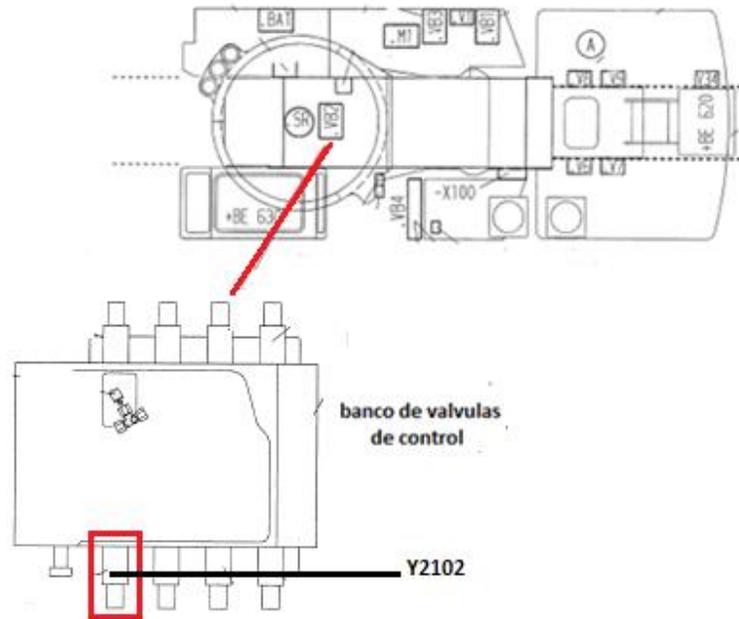
Figura 4.46 Ubicación Y2102, vista superior de la grúa.
Fuente: [14] (modificada por autor)

Si la resistencia medida es diferente proceda a cambiar la bobina por una de igual partenumero y verifique la corrección del error.

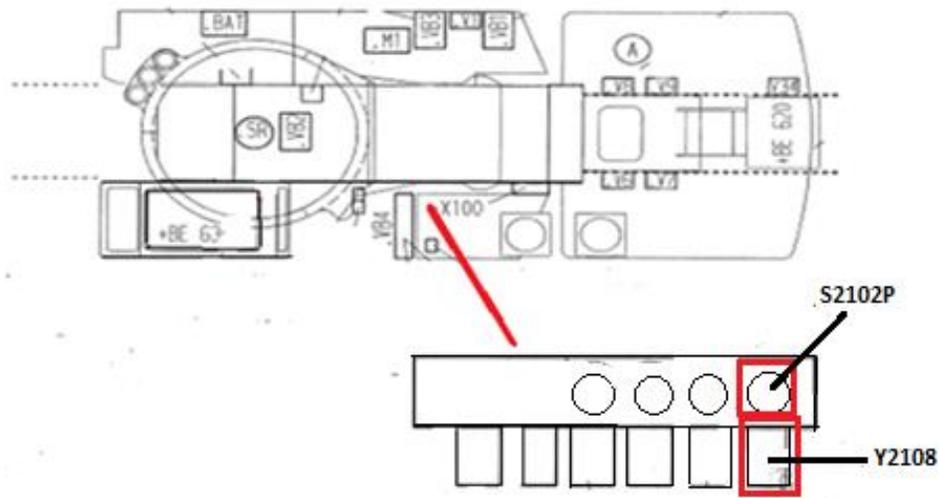
Figura 4.47 Ubicación Y2108 y S2102P vista superior de la grúa.

1. Apague el equipo y revise el estado de la bobina Y2108 (figura 4.47). Si la bobina no sufre daños en su estructura siga las instrucciones.
Si está rota o sufrió un golpe visible tanto en su cuerpo proceda a cambiarla por una de igual partenumero y verifique en la pantalla de control la corrección del error.
2. En la figura siguiente (figura 4.47), se mostrará la ubicación de la bobina desde la parte superior de la grúa, desconecte dicho elemento y mida la resistencia con la ayuda de un multímetro.
Si la resistencia medida está entre 15Ω y 20Ω continúe con el paso 3.
Si la resistencia medida es diferente proceda a cambiar la bobina por una de igual partenumero y verifique la corrección del error.

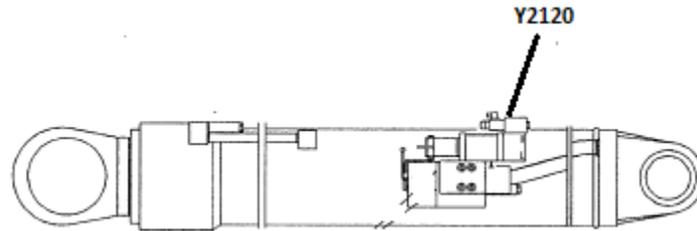
Figura 4.49 Ubicación Y2120 en cilindro de levante.

1. Apague el equipo y revise el estado de la bobina Y2120 (figura 4.49). Si la bobina no sufre daños en su estructura siga las instrucciones.
Si está rota o sufrió un golpe visible tanto en su cuerpo proceda a cambiarla por una de igual partenumero y verifique en la pantalla de control la corrección del error.
2. En la imagen siguiente (figura 4.49), se observa la posición de la bobina en el cilindro hidráulico de levante de la grúa, desconecte dicho elemento y mida la resistencia con la ayuda de un multímetro.
Si la resistencia medida está entre 15Ω y 20Ω continúe con el paso 3.
Si la resistencia medida es diferente proceda a cambiar la bobina por una de igual partenumero y verifique la corrección del error.

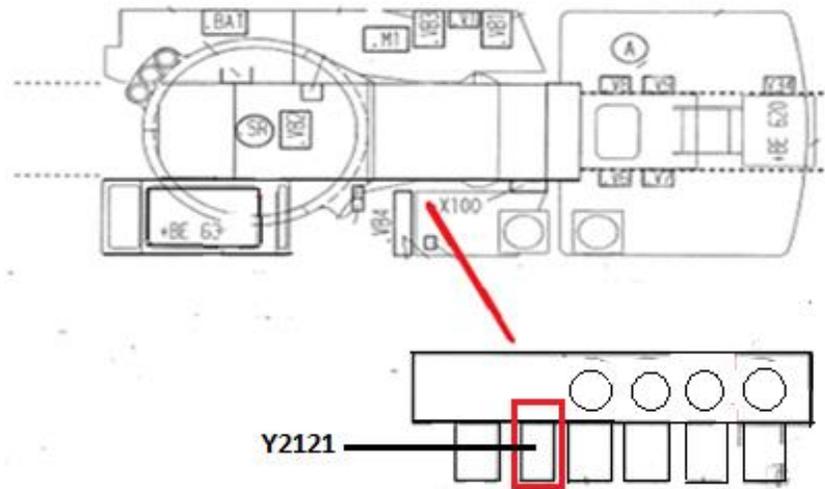
Figura 4.50 Ubicación Y2121 vista superior de la grúa.
Fuente: [14] (modificada por autor)

1. Apague el equipo y revise el estado de la bobina Y2121 (figura 4.50). Si la bobina no sufre daños en su estructura siga las instrucciones.
Si está rota o sufrió un golpe visible tanto en su cuerpo proceda a cambiarla por una de igual partenumero y verifique en la pantalla de control la corrección del error.
2. En la imagen siguiente (figura 4.50), se observa la posición de la bobina en el cilindro hidráulico de levante de la grúa, desconecte dicho elemento y mida la resistencia con la ayuda de un multímetro.
Si la resistencia medida está entre 15Ω y 20Ω continúe con el paso 3.
Si la resistencia medida es diferente proceda a cambiar la bobina por una de igual partenumero y verifique la corrección del error.

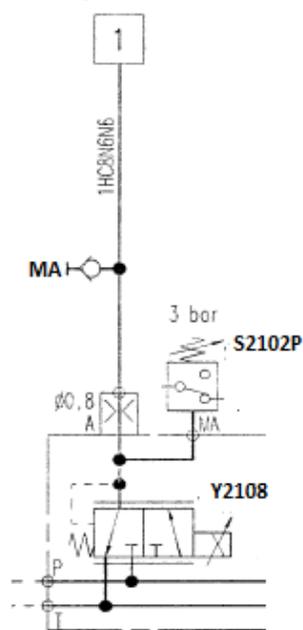
Figura 4.51 Toma de presión de levante de pluma.

Si la presión de aceite esta cercana a estos valores, cambie el sensor S2102P y revise la corrección de la falla.

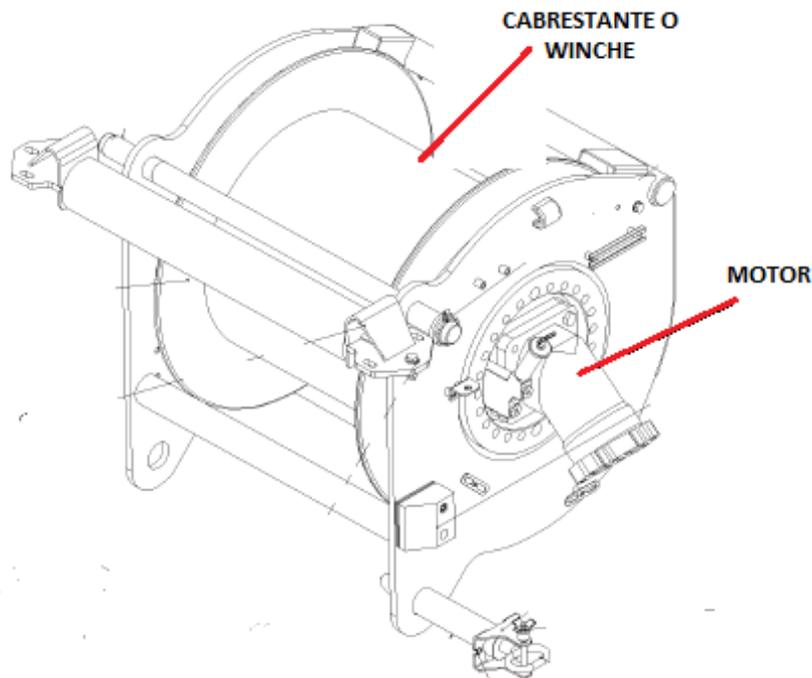
Figura 4.56 Cabrestante o winche.

El cabrestante (figura 4.56) es una de las acciones principales para el trabajo de la máquina, por lo tanto, es necesario su correcto funcionamiento.

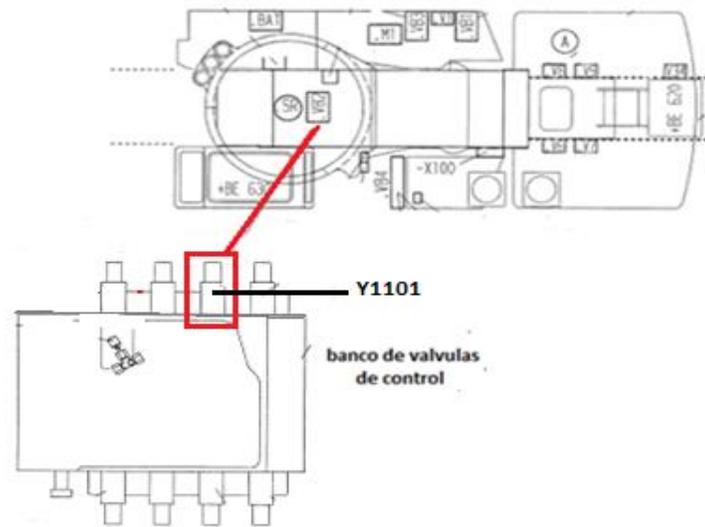
Figura 4.57 Ubicación Y1101 vista superior de la grúa.

1. Apague el equipo y revise el estado de la bobina Y1101 (figura 4.57). Si la bobina no sufre daños en su estructura siga las instrucciones.
Si está rota o sufrió un golpe visible tanto en su cuerpo proceda a cambiarla por una de igual partenúmero y verifique en la pantalla de control la corrección del error.
2. En la figura siguiente (figura 4.57), se observa la posición de la bobina en el cilindro hidráulico de levante de la grúa, desconecte dicho elemento y mida la resistencia con la ayuda de un multímetro.
Si la resistencia medida está entre 15Ω y 20Ω continúe con el paso 3.
Si la resistencia medida es diferente proceda a cambiar la bobina por una de igual partenúmero y verifique la corrección del error.

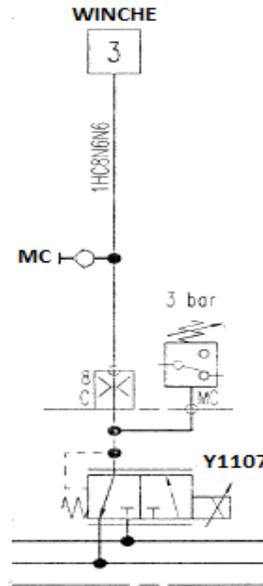
Figura 4.73 Toma de presión de cabrestante.

Si la presión de aceite esta cercana a estos valores, cambie el sensor S1101P y revise la corrección de la falla.

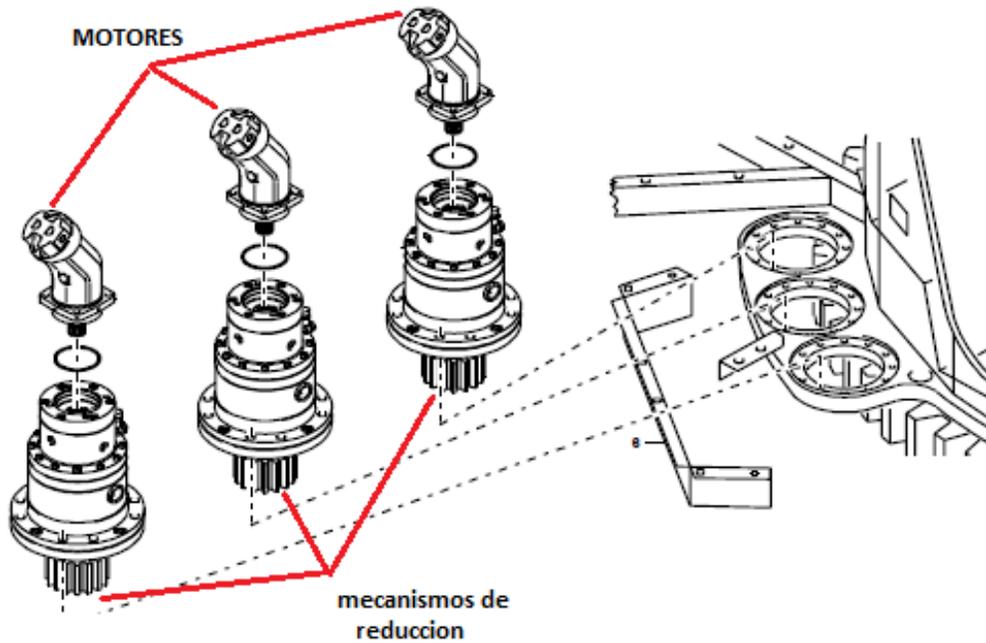
Figura 4.78 Sistema de giro de grúa.

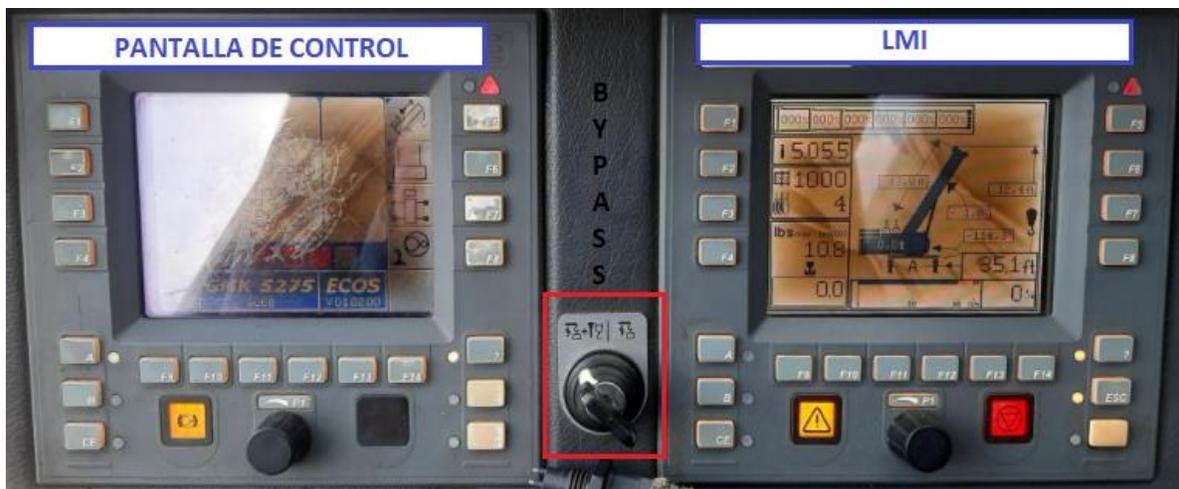
Figura 4.90 Pantalla de control y LMI grúa 275ton.

Los comúnmente conocidos como LMI, surgen por la necesidad de realizar maniobras seguras en las grúas, son la principal ayuda que tiene el operador de la máquina para saber si puede o no realizar un izaje, previniendo así accidentes fatales, caídas de las cargas, volcamientos de las grúas y pérdidas económicas.

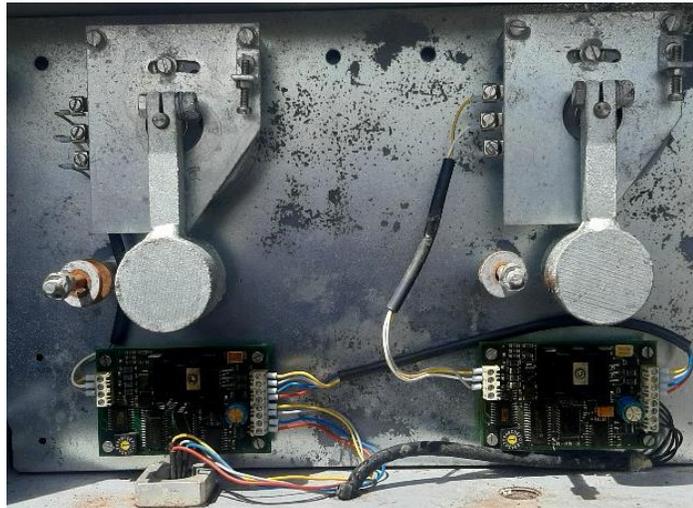
Figura 4.93 Sensor de ángulo de grúa con salida en voltaje.
Fuente: Autor.

- Sensores de ángulo: las señales de salida pueden estar dadas en corriente (4mA-20mA) o en voltaje (0V-5V) todo depende del fabricante y la versión del LMI utilizada, cuentan para su comunicación con una tarjeta para convertir la señal en una salida CAN BUS, para la lectura de los módulos.
Son potenciómetros muy precisos que sostienen una pesa en la punta (figura 4.93), para que dicho peso se nivele a medida que la pluma se mueva hacia arriba o abajo, dando así un valor preciso del ángulo de levante de la pluma. Generalmente se encuentran fijados al centro de la pluma, pero también se pueden encontrar al principio de la misma.

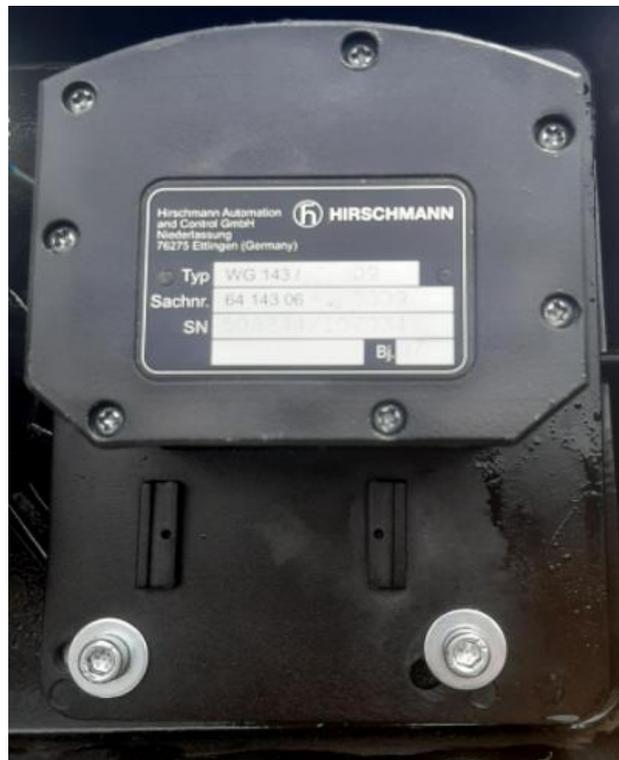
figura 4.94 Sensor de ángulo de grúa con salida en corriente.
Fuente: Autor.

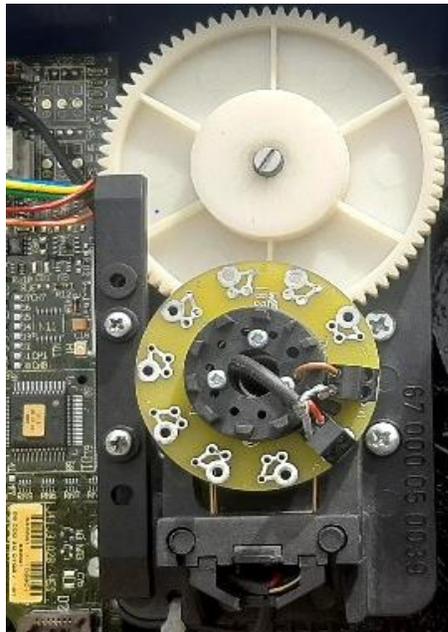
Figura 4.95 Potenciómetro de longitud de grúa.

En la mayoría de las grúas, son potenciómetros básicos con tres cables de alimentación y un engrane (figura 4.95) que se fija dentro del transmisor de longitud (figura 4.96) y este lleva un cable a la punta de las secciones, que además de servir para llevar señales, también ayuda en el cálculo de las distancias o longitudes, variando así la distancia a medida que las secciones del telescópico se extienden o se retraen.

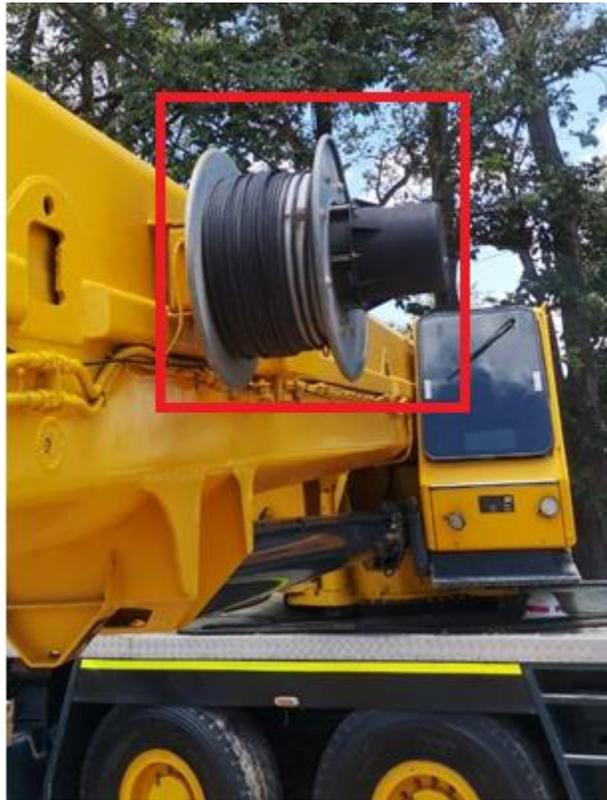
Figura 4.96 Transmisor de longitud de grúa.

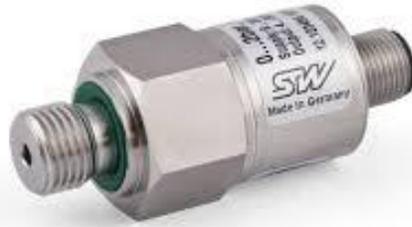
Figura 4.97 Transductor de presión de grúa.

- Transductores de presión o tensiómetros: son sensores con salida en corriente (4mA-20mA) que sirven para calcular el peso actual levantado por la máquina. Los transductores de presión captan la presión del cilindro hidráulico de levante convirtiendo dicha señal en un valor de peso, mientras que los tensiómetros van fijos entre el cable del cabrestante y la punta del cabezal, midiendo así la tensión entre las 2 partes y convirtiendo la señal en peso, generalmente y dependiendo del tipo de comunicación de la grúa, cuentan con protocolo de comunicación CAN BUS
Mecánicamente no se pueden calibrar, puesto que son fijos al pistón y al vástago del cilindro hidráulico en caso de los transductores.

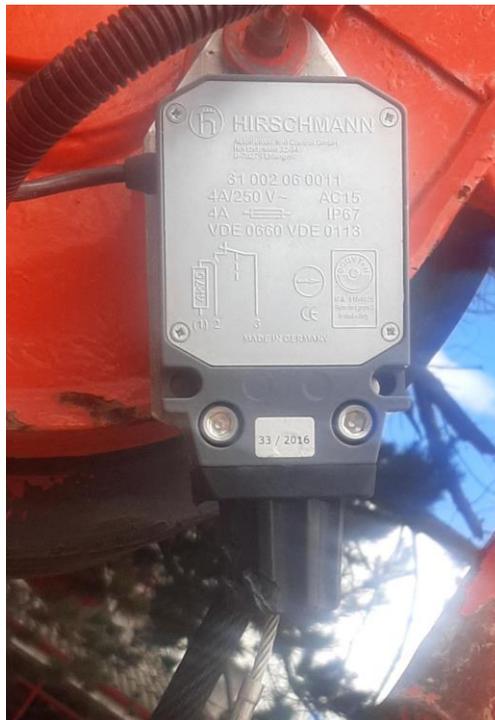
Figura 4.98 Sensor de anti two block grúa.

- sensor de anti two block: este sensor es un final de carrera que impide que se golpeen las poleas con la pasteca, representan una ayuda enorme para el operador en los trabajos a grandes radios, donde no se pueda observar la punta de la pluma.

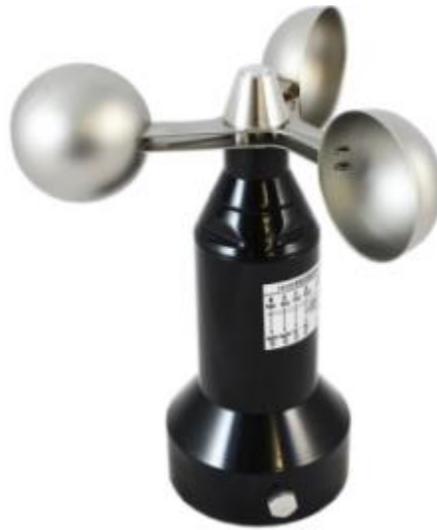
Figura 4.99 Sensor anemómetro grúa.

- ANEMÓMETROS (SOLO PARA GRÚAS DE UNA CAPACIDAD ALTA): son sensores resistivos que miden la velocidad del viento, entregan una señal en

corriente (4mA-20mA) son utilizados en zonas costeras en las que la velocidad del viento puede interferir en el izaje de carga. Comúnmente son utilizados por grúas de alta capacidad con longitudes de pluma más extensas.

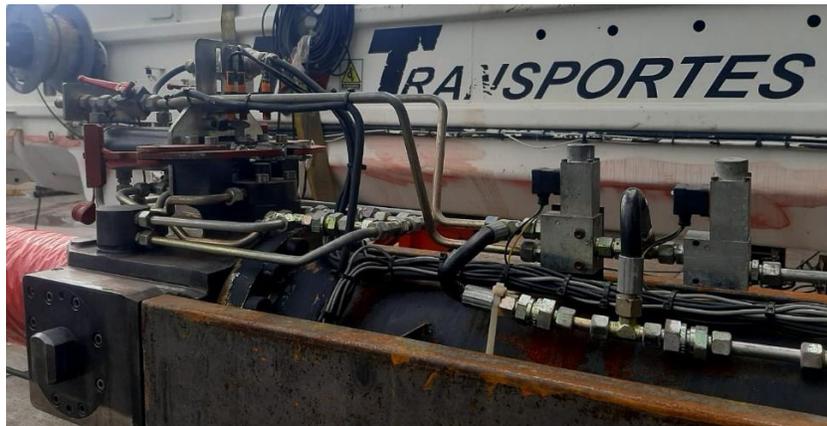
Figura 5.3 Cilindro telescópico grúa 210 ton.

se realizó desmonte de cilindro total de la pluma, desarme del cilindro telescópico, cambio de empaquetaduras, cambio de sensores, bobinas y de cableado del cable drum. El tiempo estimado por el personal de mantenimiento para realizar este trabajo es de aproximadamente 45 días, contando con que los repuestos a cambiar se encuentren en el almacén de TRANSPORTES MONTEJO.

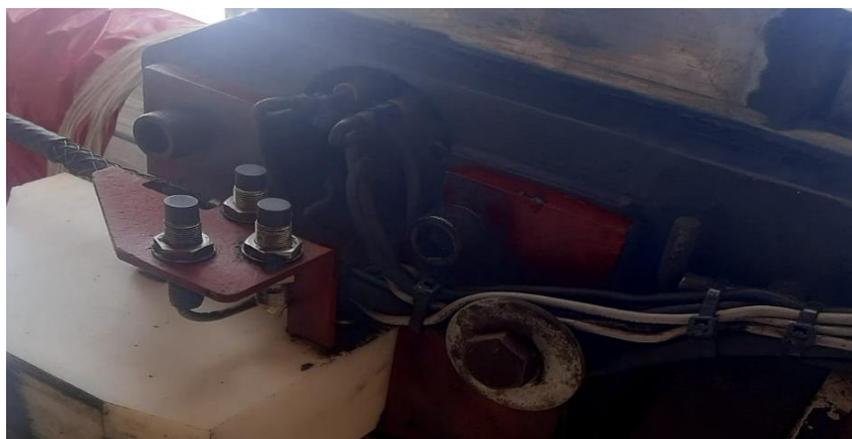
Figura 5.4 Cambio y calibración de sensores del telescópico.

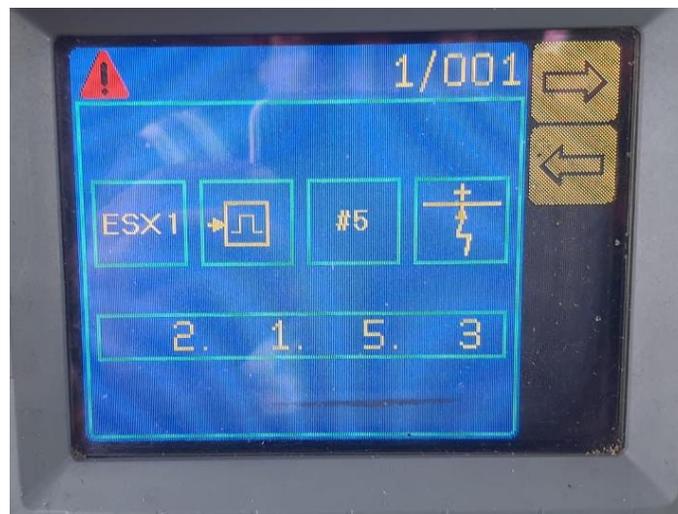
Figura 5.8 Error en S2112N, pantalla de control grúa 90ton.

La máquina presenta problemas en el telescopado, se bloqueó el mando del mismo, se presentó un fallo en el sensor S2112N (figura 5.8), además tiene un fallo por descalibración del sensor de longitud de la pluma (figura 5.10).

Al poner en práctica la guía anteriormente mostrada, se logró reparar los fallos en el sensor y además calibrar la longitud de la pluma en 1 día de trabajo, lo que de nuevo indica una mejora en la reducción de tiempos.

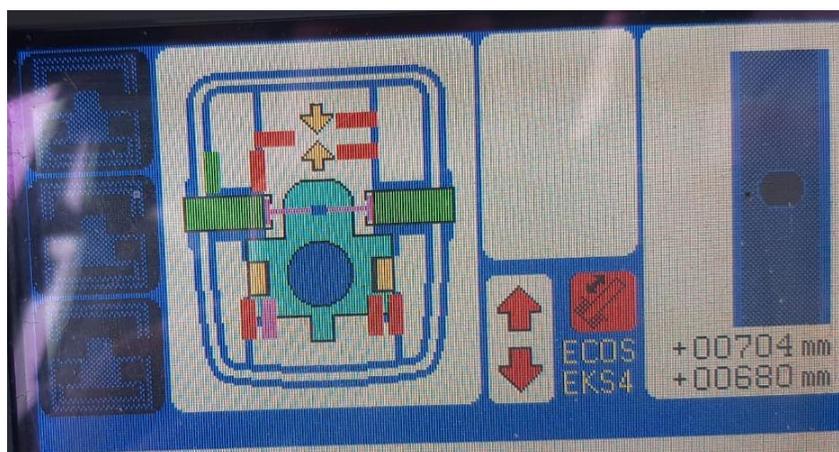
Figura 5.9 Muestra del fallo en pantalla de control grúa 90ton.

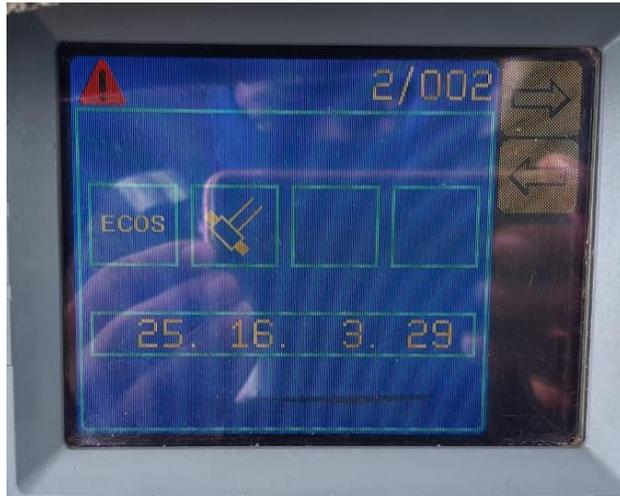
Figura 5.10 Fallos en sensor de longitud, pantalla de control grúa 90ton.

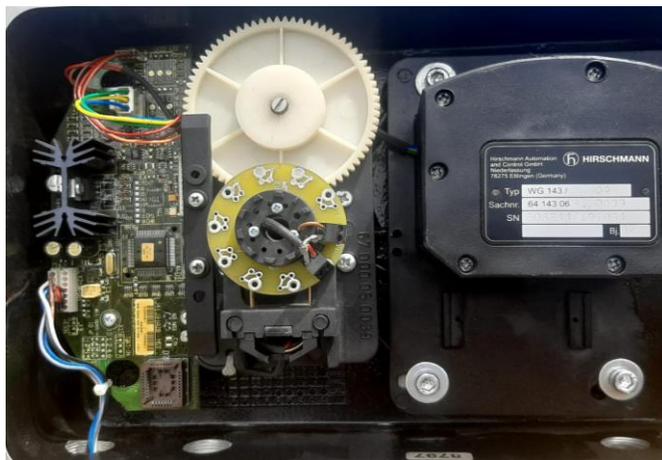
Figura 5.12 Sensor de ángulo y longitud LMI grúa de 80ton.

Al poner en práctica la guía anteriormente mostrada, se logró realizar la calibración del LMI, con sus respectivas pruebas en 1 día de trabajo, lo que de nuevo indica una mejora en la reducción de tiempos.

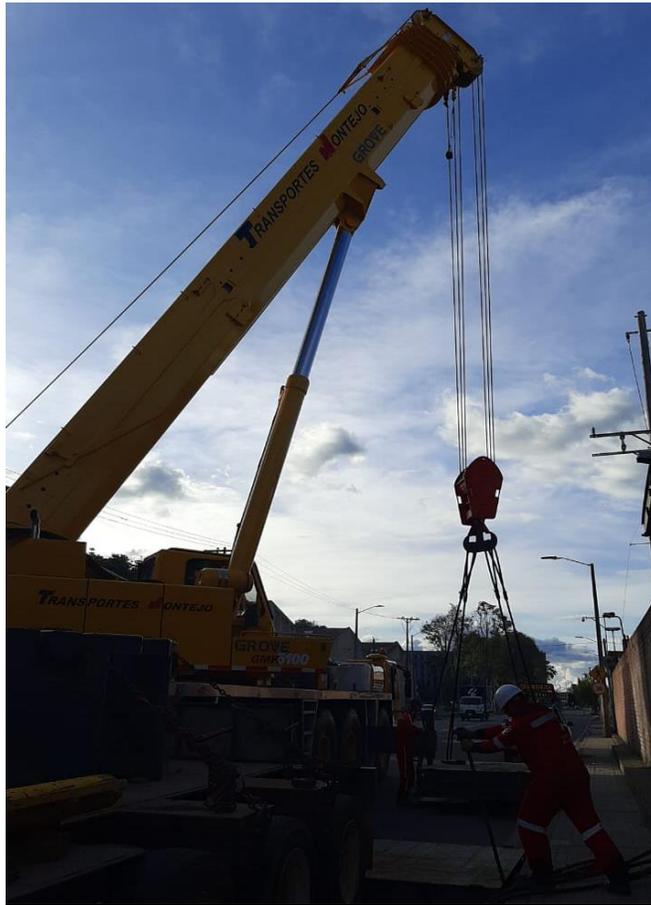
Figura 5.14 Pruebas de calibración grúa 80ton.
