Desarrollo de guía mantenimiento correctivo electrónico e hidráulico en grúas móviles telescópicas de pinado a nivel nacional de transportes Montejo.

Trabajo de grado para optar por el título de
Ingeniero en Mecatrónica.

Yerson Alexander Silva Marquez.
Noviembre 2020.

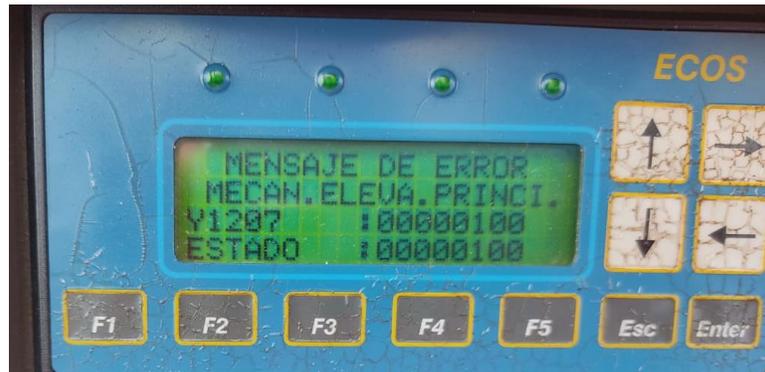
Figura 5.15 Fallo en bobina del cabrestante.
Fuente: Autor.

La grúa presenta fallas en el cabrestante o winche principal (figura 5.15), así como un fallo en el cilindro de levante de la pluma (figura 5.16).

Al poner en práctica la guía anteriormente mostrada, se logró reparar los fallos que bloqueaban los 2 mandos en 3 días de trabajo lo que de nuevo indica una mejora en la reducción de tiempos.

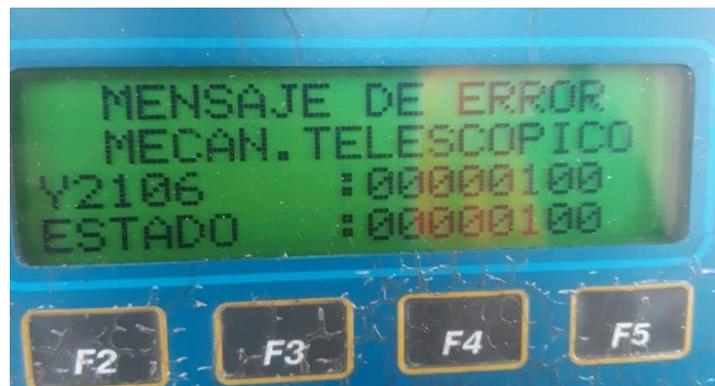
Figura 5.16 Fallo en bobina de levante de pluma.
Fuente: Autor.

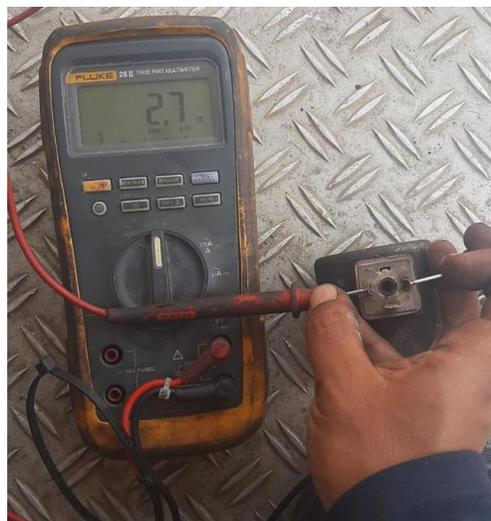
Figura 5.17 Pruebas a bobinas grúa 240ton.
Fuente: Autor.

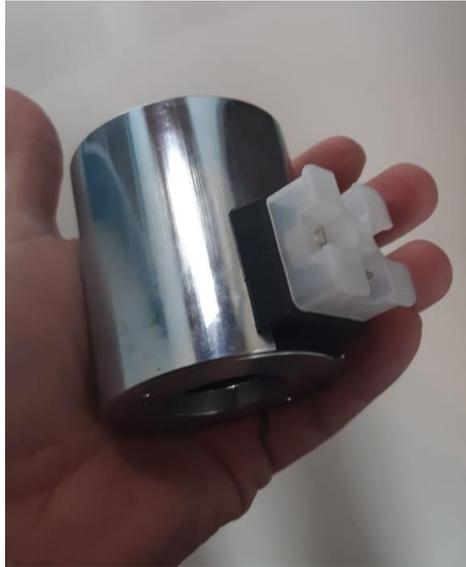
Figura 5.18 Cambio de bobinas de cabrestante.
Fuente: Autor.

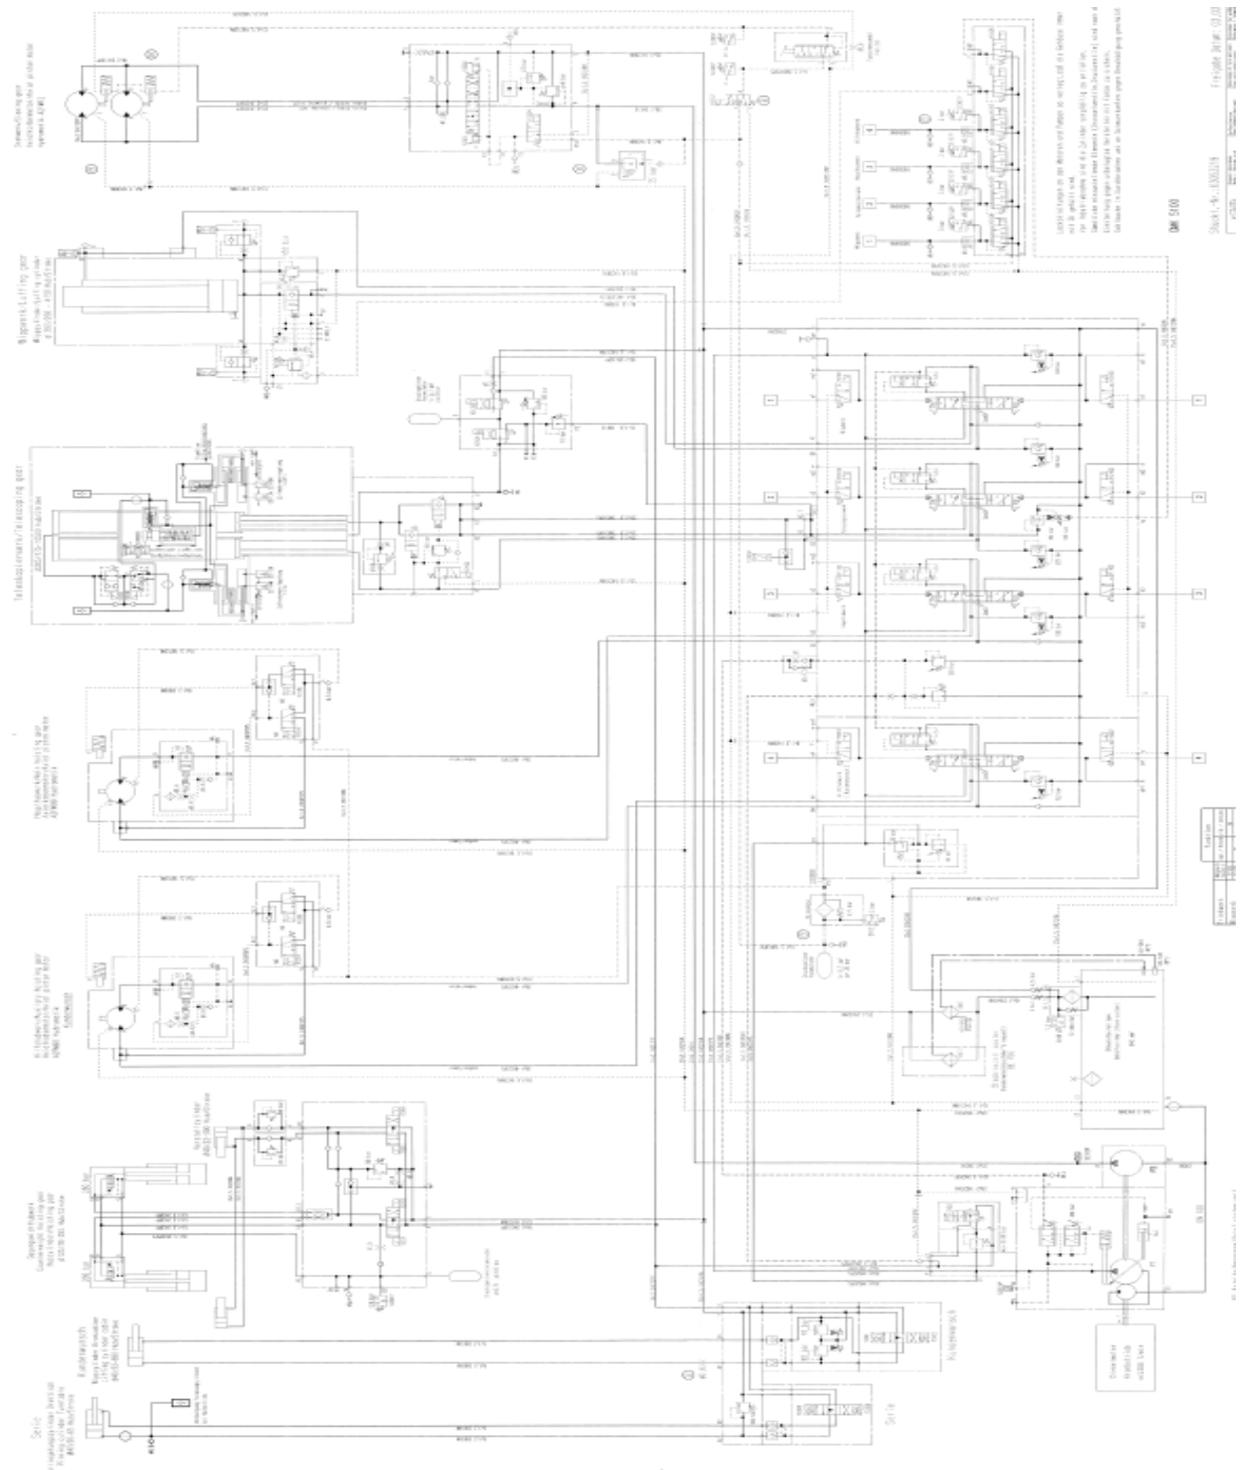
Figura 7.1 Plano hidráulico de grúa.
Fuente: [14]

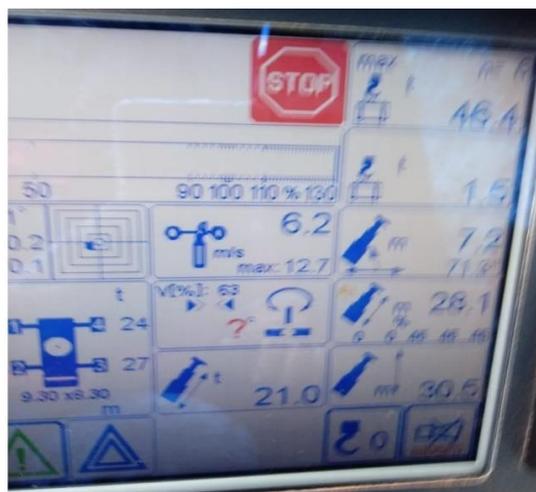
Figura 7.14 Fallos en LMI por sensores.
Fuente: Autor.

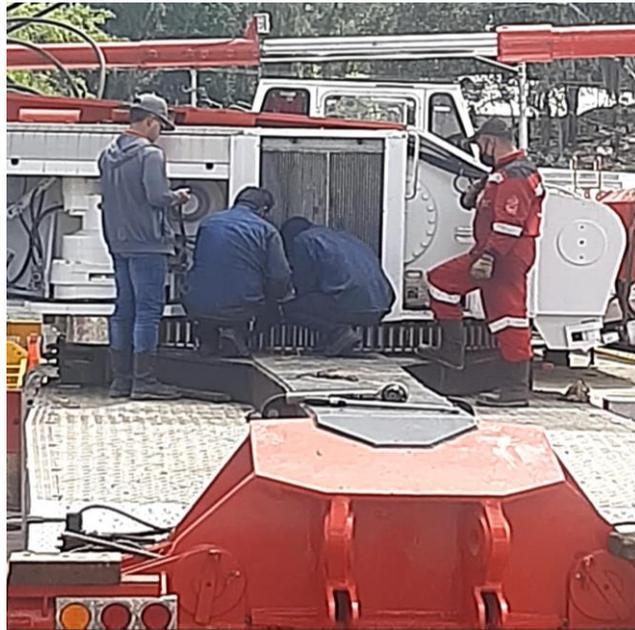
Figura 7.15 Mantenimiento de grúas Transportes Montejo.
Fuente: Autor.
