**Evaluación de la eficacia de la planta de tratamiento de agua potable Cariongo de la ciudad de Pamplona por medio de una comparación entre parámetros fisicoquímicos y microbiológicos de los afluentes que la abastecen y el agua tratada**

Programa de Ingeniería Química.

Junio 2021

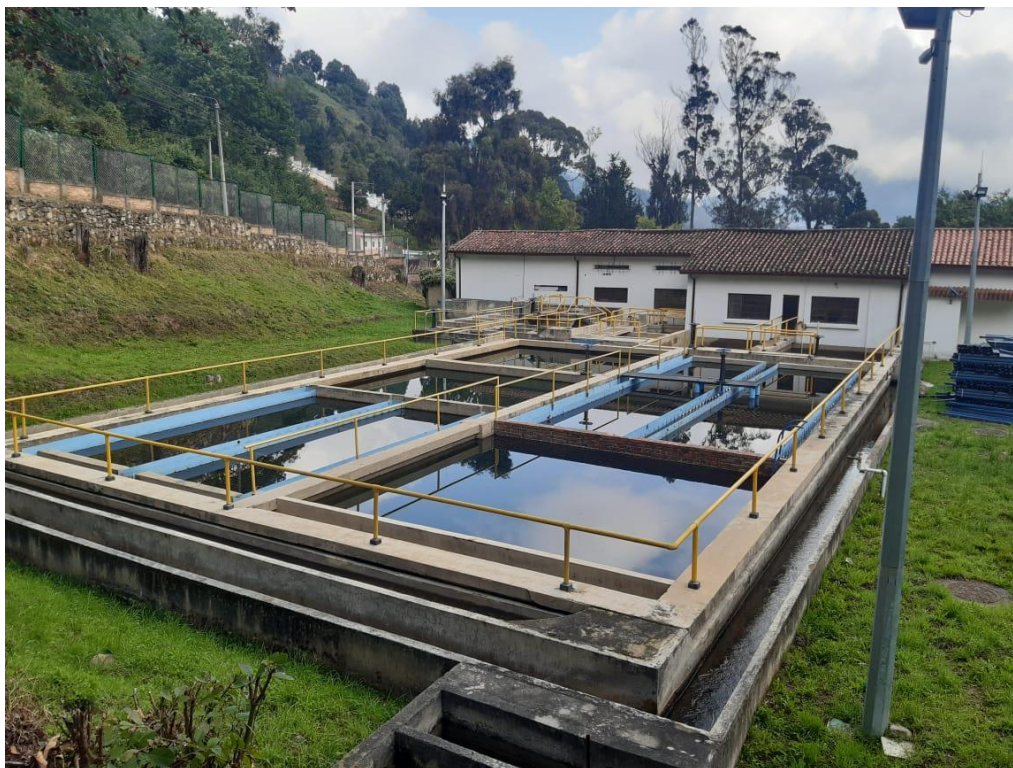
**Figura 4.** *Planta de tratamiento de agua potable Cariongo*

Cuenta con un sistema de tratamiento convencional debido a su capacidad de remover turbiedad, sedimentos, microorganismos, dureza, olor, color y las características que se requieren dependiendo del estado en que se encuentre el agua cruda. Los fenómenos ambientales provocan un fuerte impacto en la variación de la calidad del agua de fuentes de abastecimiento, exigiendo que los procesos de potabilización respondan a tales variaciones y mantengan los estándares de la calidad en la producción de agua segura. Esta planta incluye todos los procesos para la obtención de agua potable, como lo son: coagulación, mezcla rápida, floculación, sedimentación, clarificación, filtrado y desinfección.

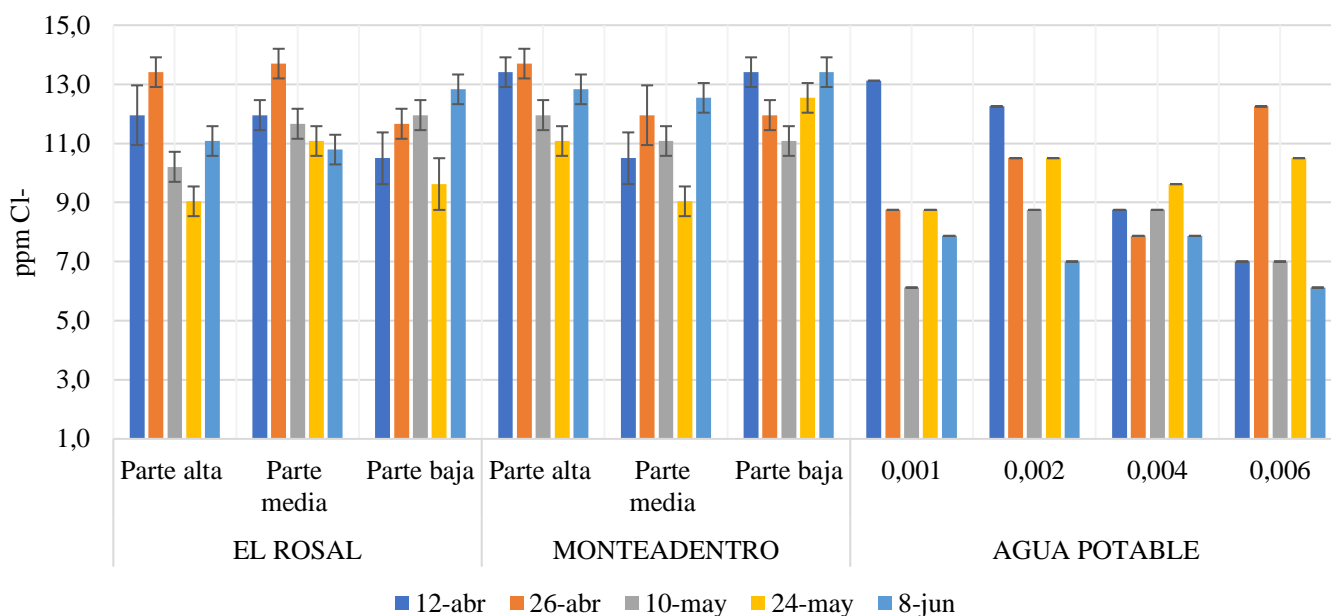
**Figura 12.** Control y seguimiento de Cloruros.

La presencia de cloruros en las quebradas el Rosal y Monteadentro son muy bajas debido a que principalmente se tratan de aguas dulces y la ubicación geográfica de Pamplona no es representativa de zona árida, como también no hay descargas industriales y mineras, por ende, las muestras analizadas de agua cruda y agua potable están dentro de lo estipulado por la normativa colombiana (Figura 12).

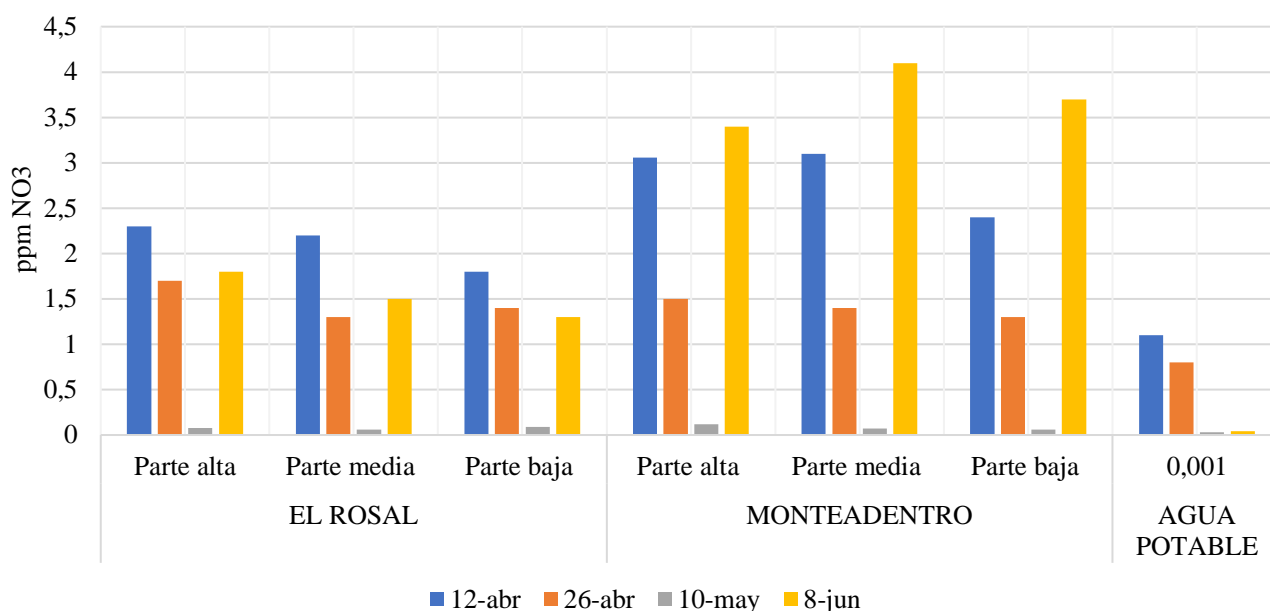
**Figura 13.** Control y seguimiento de Nitratos

En la figura 13 se observan los resultados de la concentración de nitratos en cada quebrada como en el venturi siendo este un tanque de almacenamiento de agua potable (punto 0,001). Se observa una variabilidad de la concentración de nitratos a lo largo del tiempo en cada una de las fuentes hídricas llegando a un valor máximo de 4,1 ppm  $\text{NO}_3^-$ , no obstante, las muestras de agua potable no presentan una gran diferencia respecto a las muestras de agua cruda debido a que las concentraciones de todas las muestras están dentro del rango exigido por la resolución 2115 de 2007 (10 ppm  $\text{NO}_3^-$ ). Cabe resaltar que los nitratos no se consideran en sí tóxicos pero una ingesta de grandes cantidades produce un efecto diurético.

Las principales rutas de ingreso de nitrógeno a las fuentes hídricas son a través de aguas residuales industriales o municipales, por tanques sépticos o descargas de corrales ganaderos, residuos animales (incluyendo aves y peces) y también por las descargas de la emisión de gases de vehículos. A continuación, se presentan algunos tipos de fertilizantes a base de nitrógeno utilizados en el sector agrícola del municipio de Pamplona que aumentan la concentración de nitratos y nitritos en las quebradas Monteadentro y el Rosal.

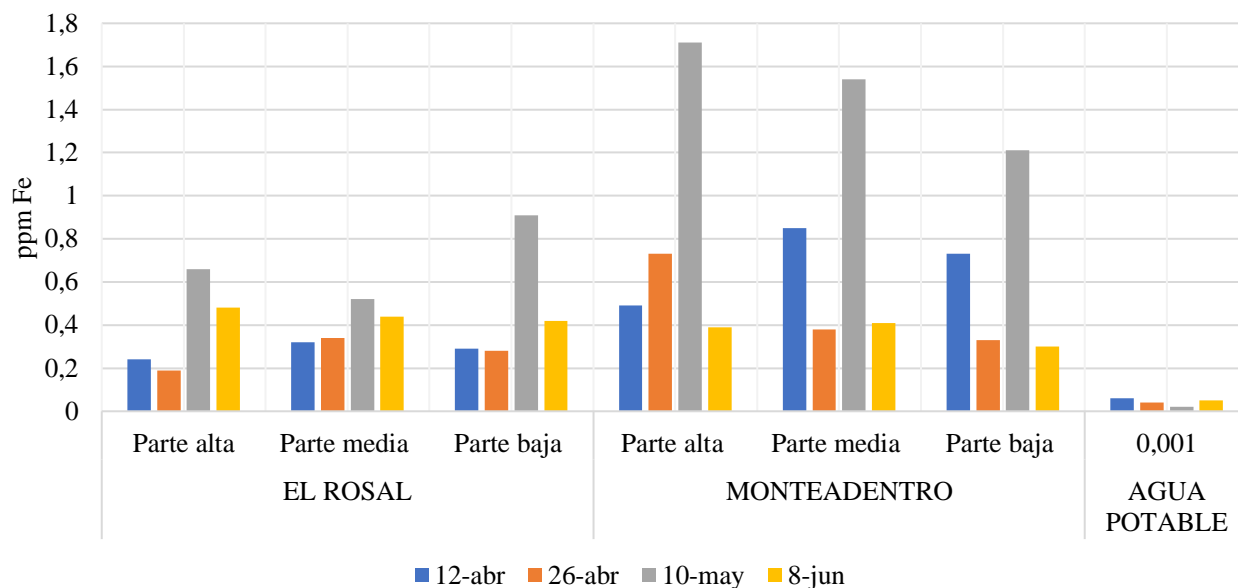
**Figura 15.** Control y seguimiento del Hierro total.

La figura 15 nos muestra la concentración de hierro en las fuentes hídricas proveniente de la disolución de las rocas y minerales donde se encuentra contenido y en el tanque de almacenamiento de agua potable. Se observa un aumento de hierro en la quebrada Monteadentro estando esta concentración por fuera de los rangos permitidos por la normativa colombiana, esto se debe principalmente por las actividades antrópicas presentadas alrededor de este recurso hídrico. Se presenta una significativa reducción de la concentración de hierro al realizar el proceso de potabilización donde las unidades de filtros retienen la mayor parte de este compuesto. Aguas subterráneas tienden a tener mayores concentraciones de hierro ya que la materia orgánica del suelo absorbe el oxígeno disuelto del agua, normalmente las aguas con gran carga orgánica suelen tener más hierro produciéndose así asociaciones y complejos entre ellos cuya eliminación y potabilización puede ser complicada. Adicionalmente otra problemática de grandes cantidades de hierro en el agua es la “bacteria de hierro” aunque no es causante de enfermedades puede llegar a

producir un material gelatinoso que obstruye el flujo de agua en tuberías, sin embargo, la unidad de cloración ayuda a eliminar este tipo de microorganismos.

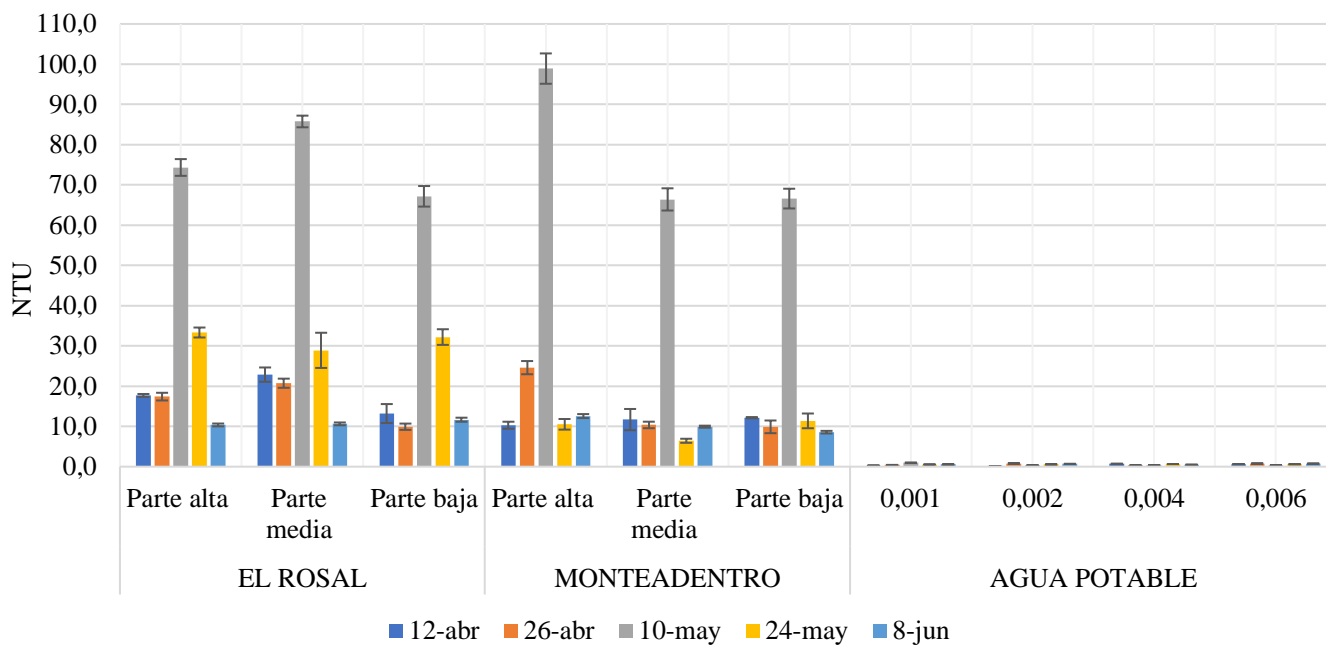
Figura 17. Control y seguimiento del Color

Figura 18. Control y seguimiento de la Turbidez

El color es, junto con la turbidez, el olor y el sabor, características que nos indican la calidad de agua debido a que estos parámetros organolépticos están relacionados con la cantidad de partículas orgánicas disueltas, en suspensión o coloidales por lo que son indicadores de contaminación en los recursos hídricos. La figura 17 y la figura 18 nos muestran la gran variabilidad que hay entre los valores de color y turbidez respectivamente, esto se debe a la influencia de cambios climáticos y principalmente actividades antrópicas, llegando a un valor máximo de 340,9 UPC (Unidades de Platino Cobalto) para el color y 102 NTU (Unidades Nefelométricas de Turbidez) para la turbiedad. La coagulación química es el proceso más eficiente para la eliminación de estos parámetros, aunque en un tratamiento convencional los desarenadores ayudan con la disminución de estas características físicas. Al momento de realizar la dosificación es necesario suministrar la cantidad óptima de coagulante en este caso (policloruro de aluminio) para una mejor formación de los “flocs” y así facilitar la sedimentación. Cabe resaltar que la turbidez es eliminada principalmente en el proceso de coagulación-floculación-sedimentación mientras que el color se elimina en gran parte en las unidades de filtración. Debido a que estos parámetros son muy propensos a variar con cualquier actividad es difícil dar una actividad en específica de los cambios en el color y turbiedad.

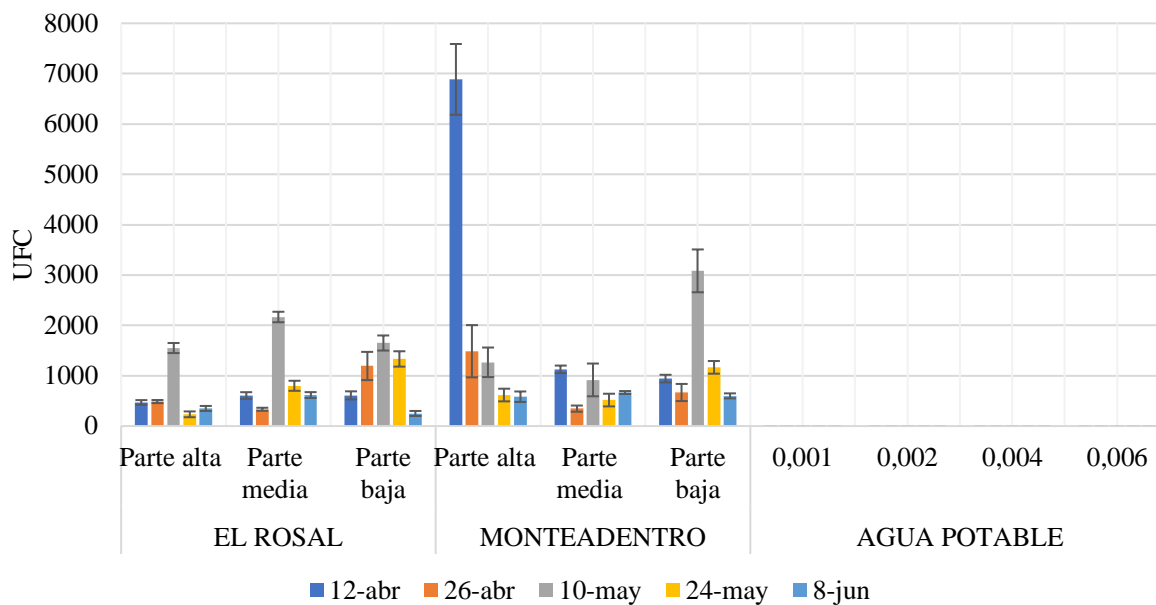
**Figura 19.** Control y seguimiento de coliformes fecales (*Escherichia coli*)

**Figura 20.** Control y seguimiento de coliformes totales

La presencia de *E. coli* en las quebradas Monteadentro y el Rosal es una fuerte indicación de una reciente contaminación de aguas residuales o contaminación debido a excreciones animales o humanas, esto representa un grave riesgo para la salud de los humanos por la alta probabilidad de la existencia de agentes patógenos en la materia fecal (EDA). La ganadería, porcicultura y las granjas avícolas son las principales fuentes de contaminación de materia fecal en las fuentes hídricas que abastecen la planta de tratamiento Cariongo.

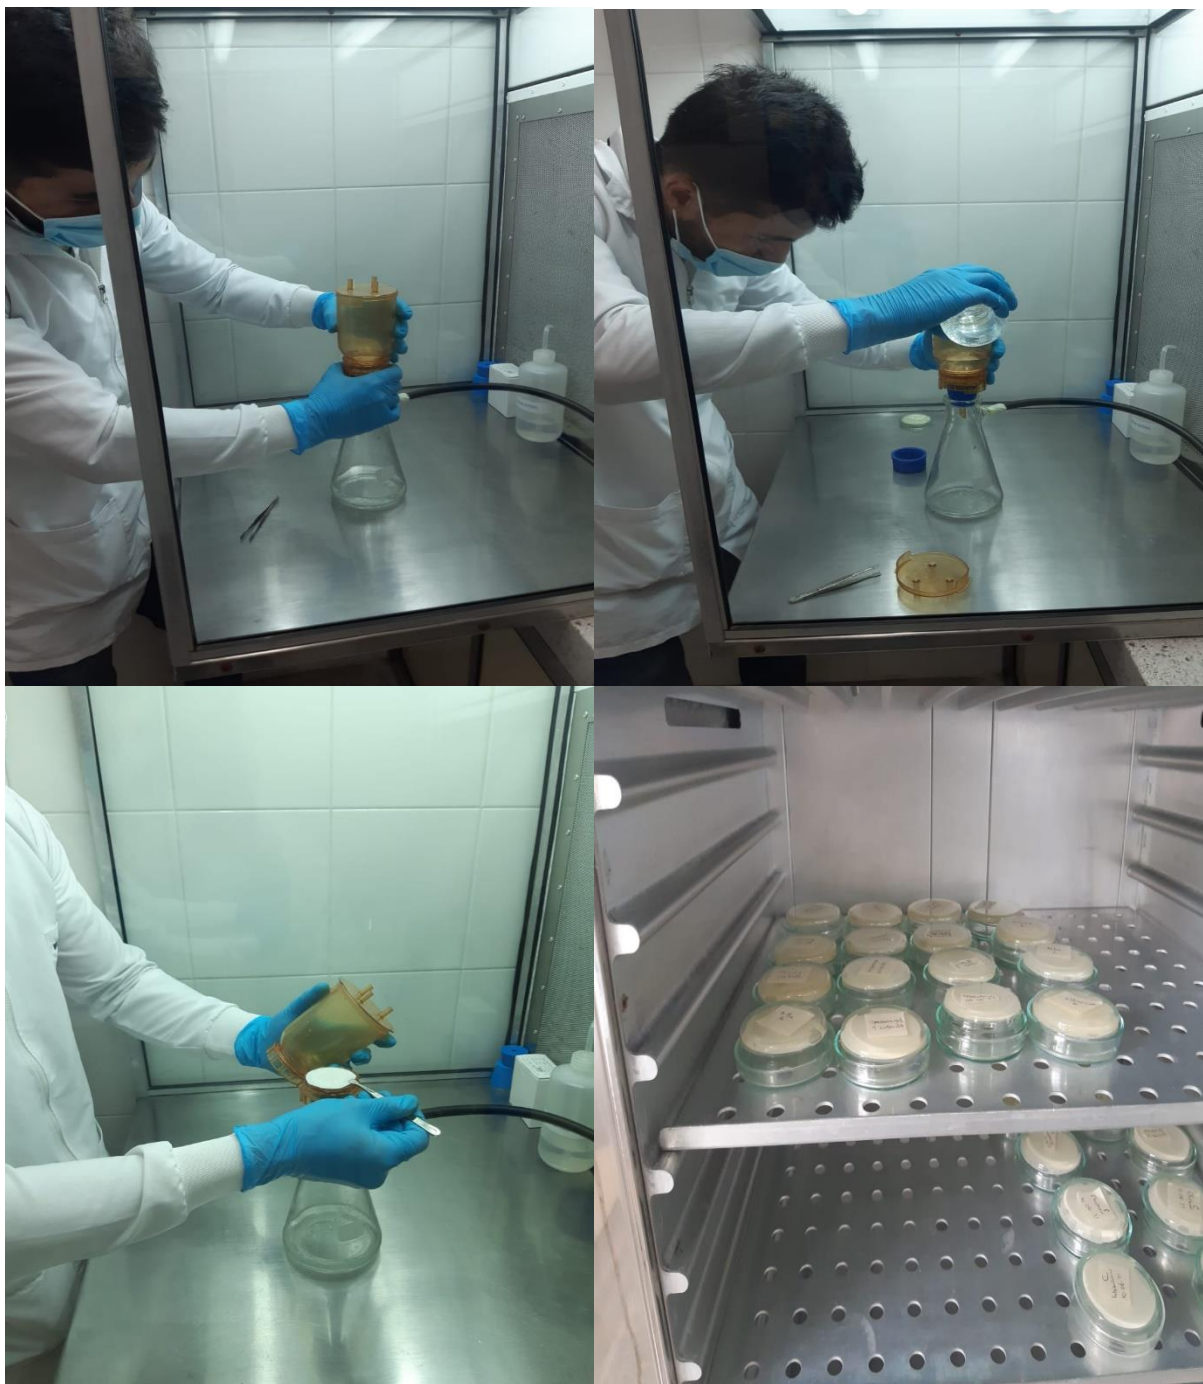
**Figura 31.** Procedimiento para el análisis de coliformes fecales y coliformes totales

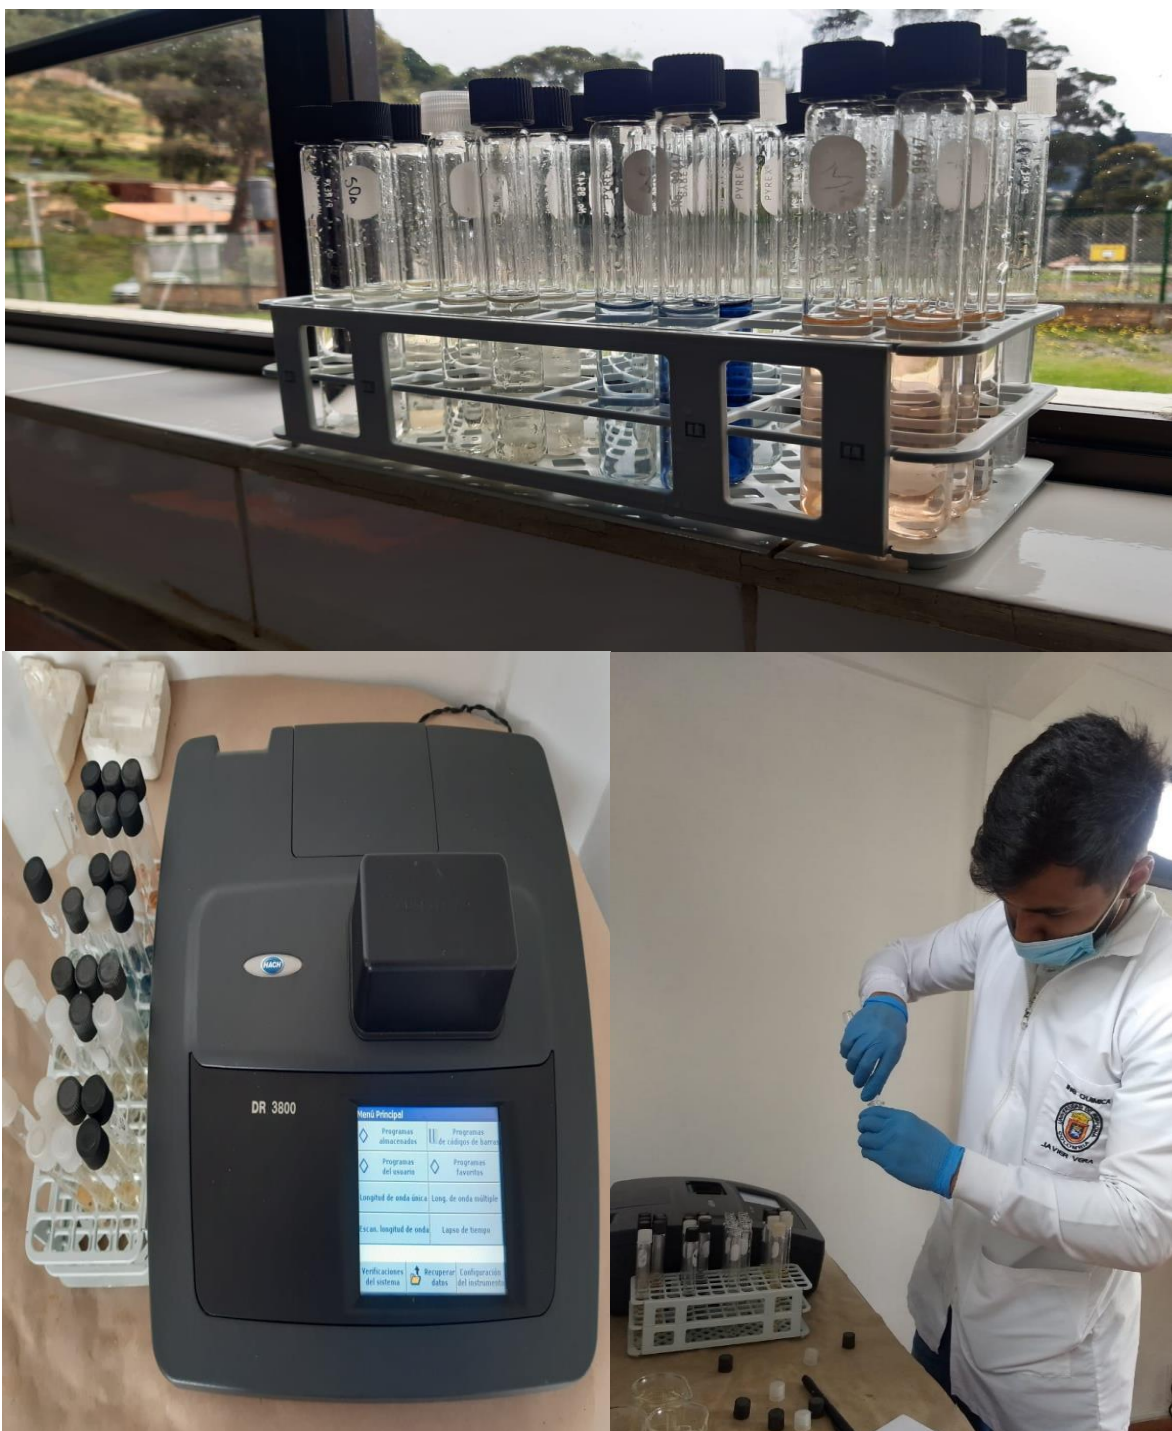
**Figura 32.** Procedimiento para el análisis de nitritos, nitratos, hierro total y fosfatos en el laboratorio de control de calidad de la universidad de Pamplona
