**Desarrollo de una propuesta de mejoramiento para el
tratamiento de agua potable del municipio Abrego Norte
de Santander**

Universidad de Pamplona
Facultad de Ingenierías y Arquitectura
Pamplona Norte de Santander, Colombia
2 Julio de 2020

Trabajo de grado presentado para optar como requisito parcial para optar como al título de:

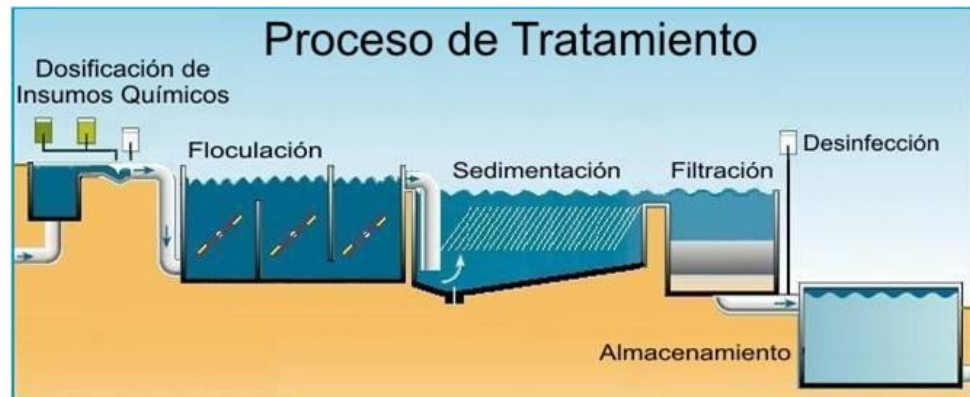
Figura 1. Esquema general proceso de potabilización convencional (Rojas, 2015).

unitarios más fundamentales y comunes en plantas convencionales se presentarán y explicarán en toda esta sección.

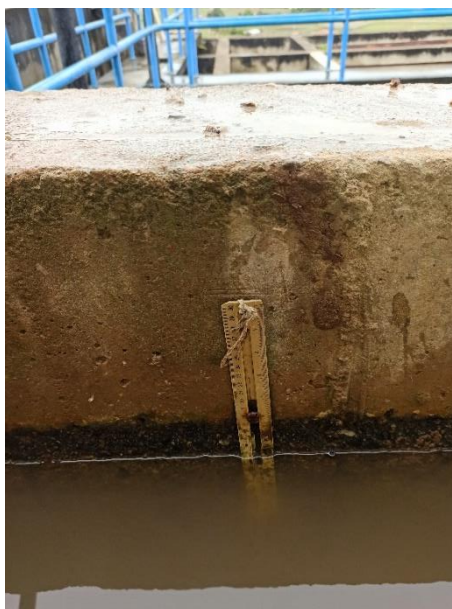
Figura 6. Regla para la medición del nivel del agua que ingresa a la planta Santa Lucia (Autor).

La unidad de mezcla rápida que se emplea en la planta es un resalto hidráulico con vertedero para la mezcla del coagulante cloruro de polialuminio en solución. Para la medición del caudal que ingresa a la planta por esta unidad se emplea una regla que mide el nivel del agua a tratar, es de plástico y puede producir errores en la medición del caudal debido a su mal estado y también al no estar bien fijada a la pared del mezclador.

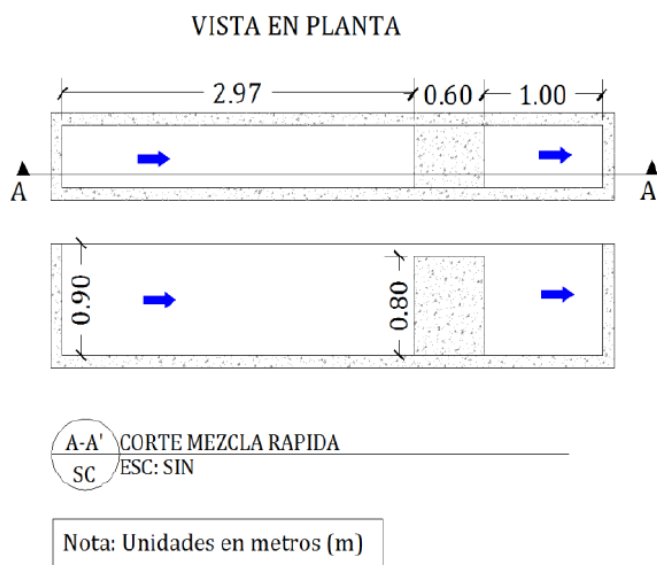
Figura 7. Representación general de las dimensiones del resalto hidráulico (Gobernación de Norte de Santander, 2014a).

La Figura 7 representa las dimensiones del resalto y del vertedero para las cuales fue diseñada la unidad de mezcla rápida.

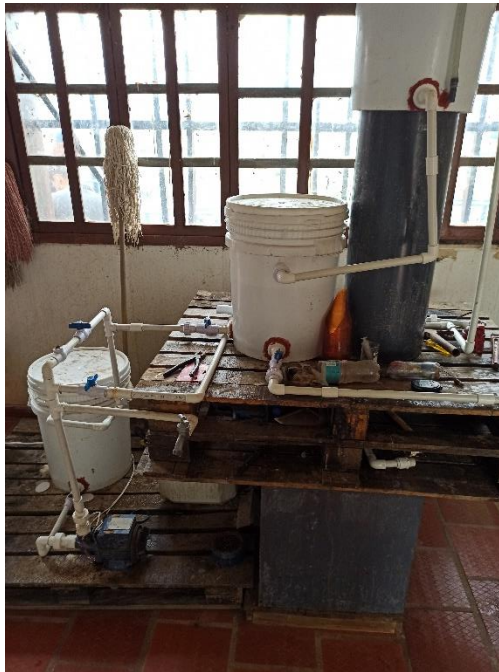
Figura 8. Dosificador coagulante cloruro de polialuminio planta Santa Lucía (Autor).

El dosificador empleado en la planta está conformado por una serie de tres recipientes de pintura de 20 L compuestos de polipropileno de alta densidad (HDPE) conectados con tubería PVC de ½ pulg y una bomba que lleva el cloruro de polialuminio del recipiente en donde se introduce la solución hasta un recipiente que se encuentra en la parte más alta del dosificador para mover el coagulante por medio de la fuerza gravitacional. Para la medición del caudal que se está dosificando se utiliza el método volumétrico que consiste en medir el tiempo que tarda en llenarse un recipiente hasta cierto volumen y del cociente de estos dos valores se determina el caudal de dosificación del coagulante. El caudal de coagulante a suministrar se lleva por una tubería PVC hasta la unidad de mezcla rápida en donde se dispersa el coagulante.

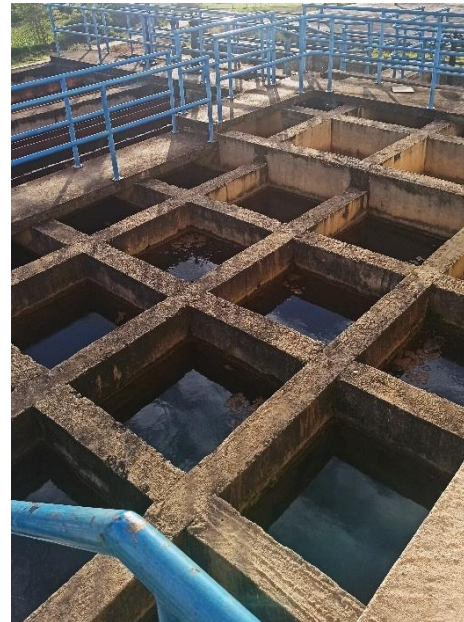
Figura 9. Unidades de floculación con sus especificaciones generales (Gobernación de Norte de Santander, 2014a).

El proceso de floculación en la planta se da en dos unidades de floculación hidráulica cuyo fin es la reducción del gradiente de velocidad de mezcla que evita el rompimiento del floculo. El largo total de cada unidad es de 7,2 m y el ancho es de 2,38 m, siendo en total un ancho de 4,76 m. Las dimensiones específicas de las unidades de floculación se muestran en la Figura 9.

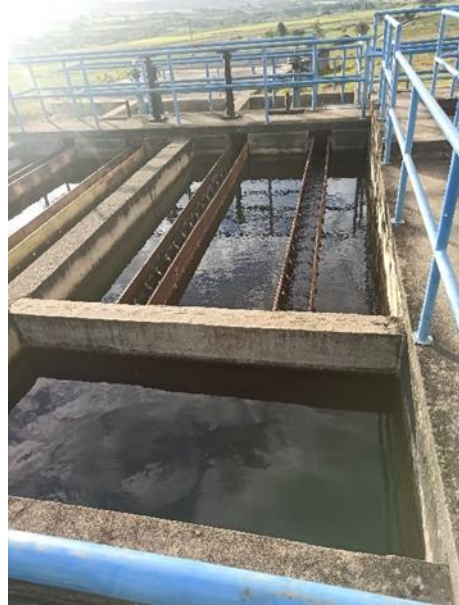
Figura 10. Unidad de sedimentación con sus dimensiones específicas (Gobernación de Norte de Santander, 2014a).

En la planta la sedimentación se da en sedimentadores de flujo horizontal de alta tasa. La primera operación es de pre-sedimentación en donde se sedimentan los sólidos sedimentables del agua cruda antes del proceso de coagulación y consta de una sola unidad. La segunda operación se encarga de la sedimentar los flóculos formados en la floculación mediante dos unidades de sedimentación. Las dimensiones totales de la unidad de pre-sedimentación son de 2,95 m de ancho y de 4,95 m de largo. Las dimensiones de las unidades de sedimentación posteriores a la floculación se muestran en la Figura 10. Los lodos formados en depositados del presedimentador y los sedimentadores, no son tratados y son desechados aguas abajo del río Oroque.

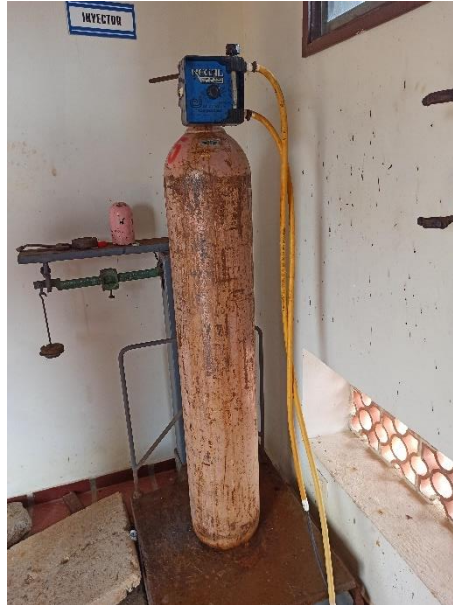
Figura 14. Cilindro de cloro y dosificador de cloro planta Santa Lucía (Autor).

Para el proceso de desinfección se emplea cloro gaseoso como desinfectante del agua después de las unidades de filtración. Para la cloración se emplean cilindros de cloro de 68 kg, que se encuentran situados sobre una báscula para determinar la cantidad de cloro que se está consumiendo en la desinfección. Para controlar la cantidad de cloro que se dosifica en la planta se emplea un clorador marca Regal modelo 610 que emplea la presión interna del cilindro para la dosificación directa del cloro en el agua. La tasa máxima de cloro que puede suministrar el clorador es de 2000 gramos/h que es regulado según la cantidad de cloro necesaria a dosificar.

Los cilindros y el clorador se encuentran en un cuarto cercado con ventilaciones donde se lleva el cloro hasta la cámara de contacto. La cloración se da por un eyector que trabaja con la presión interna del cilindro y se encuentra situado en un tanque en donde se realiza la cloración. Cabe destacar que el tanque de cloración no cuenta con una tapa de concreto y como alternativa emplean una tapa de plástico. El cilindro de cloro y dosificador empleado en la planta Santa Lucía se muestra en la Figura Figura 14.

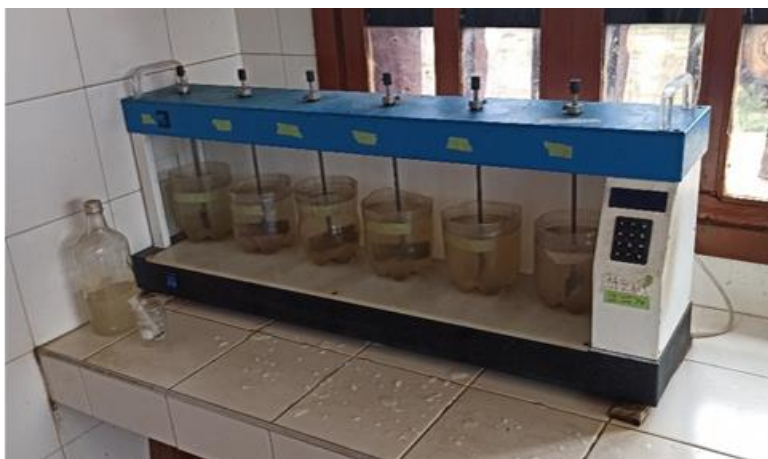
Figura 15. Agitador prueba de jarras planta Santa Lucía (Autor).

La planta Santa Lucía cuenta con los implementos de laboratorio mostrados en la Tabla 15. En la Figura 15, Figura 16 y Figura 17 se muestran los equipos de laboratorio que presenta la planta.

Implemento de laboratorio	Cantidad	Descripción
Tubo Nessler de 20 mL	1	Buen estado
Kit comparador de cloro de DPD marca Hanna	1	Buen estado, pero con ausencia de reactivos para la medición
Termómetros de mercurio	2	Buen estado
Parte inferior de botellas de gaseosa con capacidades de 1 L	6	Debido a la falta de vasos de precipitado se emplean para la prueba de jarras
Pipeta de 10 mL	4	En buen estado
Pipeta de 5 mL	3	Dos pipetas en buen estado y una rota
Pipeta de 1 mL	5	En buen estado
Equipo prueba de jarras	1	En buen estado

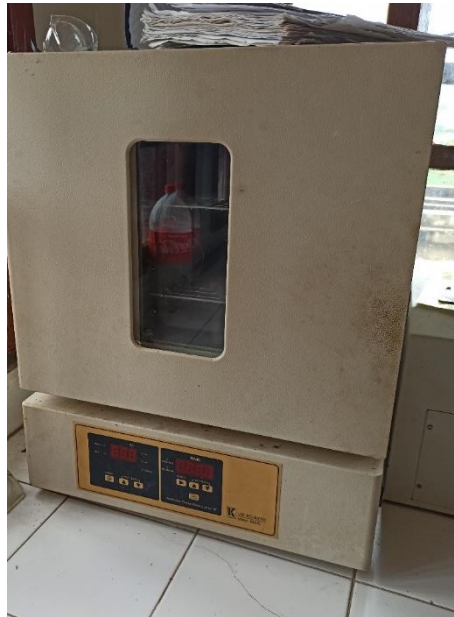
Figura 16. Incubadora modelo IN-010 (Autor).

Implemento de laboratorio	Cantidad	Descripción
Incubadora modelo IN-010	1	No funciona
Sellador de Quanti-Tray modelo 2x	1	No funciona
Probeta de 1000 mL	1	En buen estado
Vaso de precipitado de 100 mL	1	En buen estado

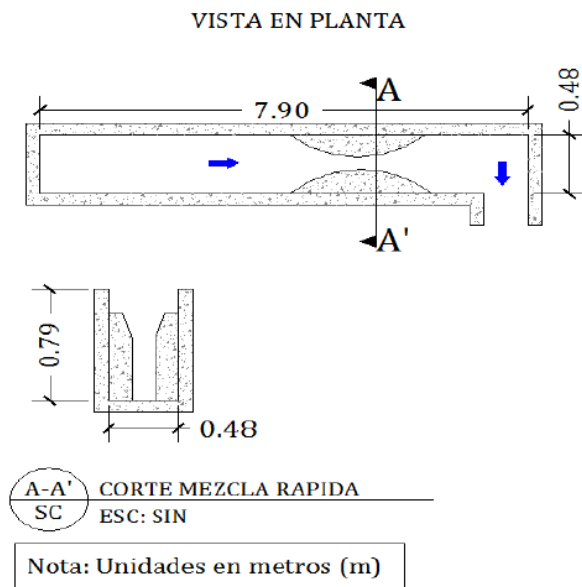
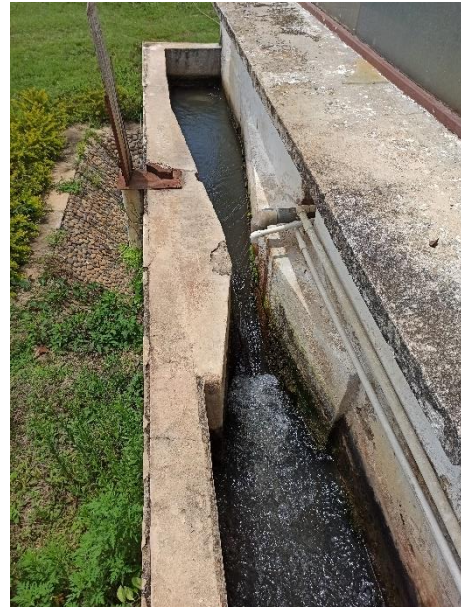
Figura 19. Canaleta Parshall y sus dimensiones (Gobernación de Norte de Santander, 2014a).

Una canaleta Parshall es empleada en la planta para la mezcla rápida del coagulante. Esta canaleta cumple tanto las funciones de aforador para la medición de caudal que ingresa a la planta como mezclador.

Para la medición del caudal la canaleta posee un piezómetro que se encuentra ubicado justo antes de la garganta de la canaleta que esta oxidado y en mal estado, pero cumple con su función. La dosis de coagulante se realiza en una tubería que introduce el coagulante en el agua después de la garganta justo en la zona de salida divergente de la canaleta, en el punto de mayor turbulencia para la mayor dispersión de coagulante.

Según la Tabla 47, la canaleta Parshall no cumple con ninguno de los parámetros de diseño hidráulico exigidos por la Resolución 0330 del 2017. Como alternativa a esta problemática esta la implementación de otro tipo de mezcla rápida. Para la mezcla rápida se plantea la adaptación de la canaleta en un vertedero como el de

la planta Santa Lucía esto con el fin de evitar el gasto energético de los mezcladores mecánicos.

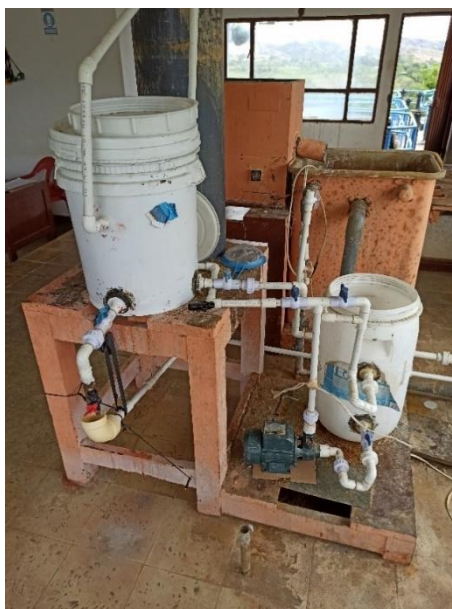
Figura 20. Dosificador de cloruro de polialuminio planta Casa de Teja (Autor).

Al igual que en la planta Santa Lucía en la planta Casa de Teja se cuenta con un dosificador para soluciones de cloruro de polialuminio formado por recipientes de pintura de 20 L para el almacenamiento, tuberías PVC y dos bombas. Esta planta cuenta también con un dosificador de sulfato de aluminio granulado que se encuentra en mal estado y en desuso.

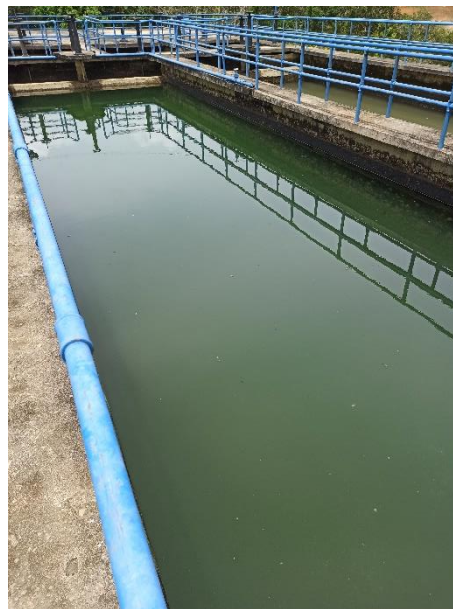
Figura 22. Esquema unidades de sedimentación de flujo horizontal y sus dimensiones (Gobernación de Norte de Santander, 2014a).

Para la sedimentación de los flóculos formados en la etapa de floculación se emplean dos unidades de sedimentación hidráulica de flujo horizontal. Las unidades poseen una zona de entrada en la que se distribuye el flujo de agua de salida de la unidad de floculación, una zona de sedimentación, una zona de salida en donde el agua clarificada es llevada a las unidades de filtración por medio de un vertedero y por último una zona de lodos donde se deposita la mayoría de lodos sedimentados. Cada tanque de sedimentación cuenta con una válvula para la descarga del agua para el lavado del tanque. El plano de las dos unidades de sedimentación se muestra en la figura Figura 22.

Sedimentación	Dos sedimentadores de flujo horizontal convencionales	Filtraciones, putrefacción de lodo, sin limpieza ni lavado, gran paso de floc y sin tratamiento de lodos	Filtraciones y putrefacción de lodos debido a la falta de lavado y mantenimiento. Paso de floc relacionado a los problemas hidráulicos y a la deficiente formación en etapas anteriores	Carga superficial insuficiente y tiempo de retención demasiado largo	Los tanques de sedimentación esta sobredimensionado para el caudal a tratar

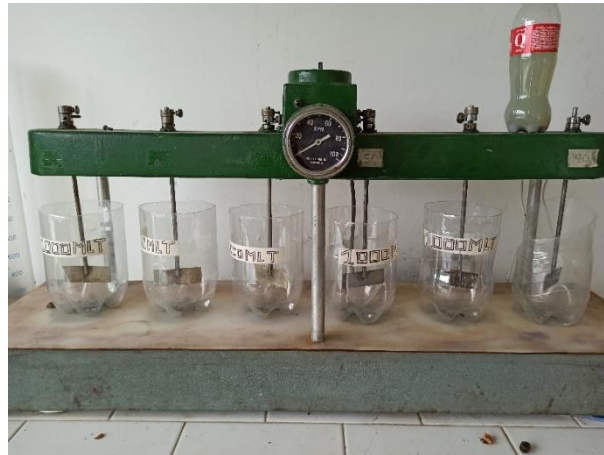
Figura 25. Equipo prueba de jarras (Autor).

El espacio físico empleado como laboratorio se encuentra cercano al dosificador. Este laboratorio solo cuenta con un equipo para la prueba de jarras que presenta fallas en su funcionamiento, una probeta de 1000 mL, un vaso de precipitado de 80 mL y al igual que en la planta Santa Lucía se emplea la parte inferior de envases de bebida carbonatada que sustituyen los vasos de precipitado de 1000 mL. Otros aditamentos que posee el laboratorio pero que no son usados son unas placas Petri para pruebas microbiológicas, filtros, tubos de ensayo e insumos químicos ya caducados.

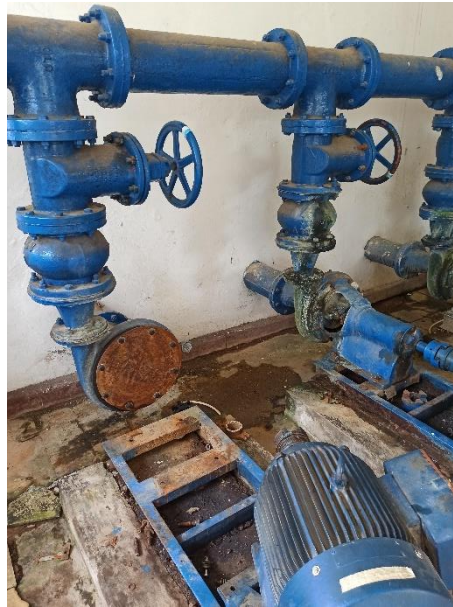
Figura 26. Sistema de bombeo planta Casa de Teja (Autor).

Para la distribución del agua tratada en la planta Casa de Teja a la red de acueducto se emplea un sistema de bombeo que consta de cuatro bombas de las cuales una no está en funcionamiento tal como se muestra en la Figura 26.
