PASANTÍA COMO RESIDENTE EN APOYO DE ACTIVIDADES DEL GESTOR DEL PLAN DEPARTAMENTAL DE AGUAS Y SANEAMIENTO BASICO-PDA; Y EN LA SUPERVISION Y SEGUIMIENTO DEL CONTRATO No 1249 DEL 2015, CUYO OBJETO ES: CONSTRUCCION ALCANTARILLADO, MUNICIPIO DE SIBUNDOY, DEPARTAMENTO DEL PUTUMAYO.

UNIVERSIDAD DE PAMPLONA

PROGRAMA DE INGENIERÍA CIVIL

Propuesta de grado, presentado como requisito para optar el título de Ingeniero Civil

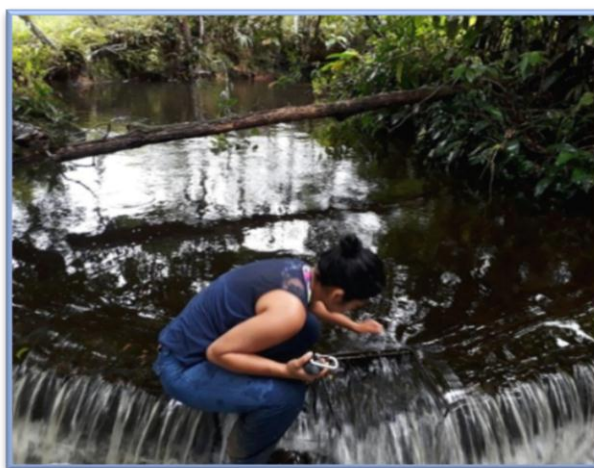
Foto 90. Bocatoma -Bajo corazón

El tipo de captación es superficial, se encuentra una rejilla de longitud 0,6 m y 0,2 m de ancho con un área bruta de 0,12 m² y el número de orificios son 13, esta estructura presenta daños de corrosión y erosión por falta de mantenimiento, impidiendo el correcto funcionamiento para el sistema de captación. El tipo de estructura es hecha artesanalmente con concreto reforzado y se encuentra a punto de colapsar debido al tiempo de uso sin ningún tipo de mantenimiento, sus paredes internas carecen de concreto, haciendo visible sus refuerzos oxidados por el mismo líquido.

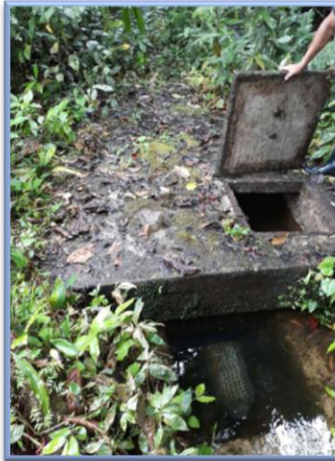
Foto 91. Desarenador- Bajo corazón

La estructura no presenta daños sin embargo genera un exceso de material granular ocasionando reboses y taponamientos en la tubería de aducción y conducción.

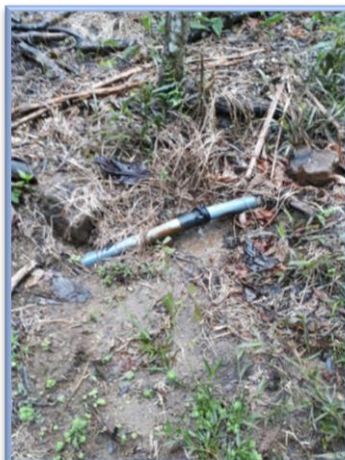
Foto 93. Línea de conducción con ruptura-Bajo corazón

Existe caída de banca por el lugar de paso de la tubería ocasionando con facilidad el quiebre de la misma y provocando más rupturas.

Se ve necesario el cambio completo de la tubería de diámetro de 3" con una longitud aproximadamente de 2000 m, para poder suplir la demanda y presentar un servicio óptimo a la comunidad, puesto que la vereda presenta una buena fuente de captación.

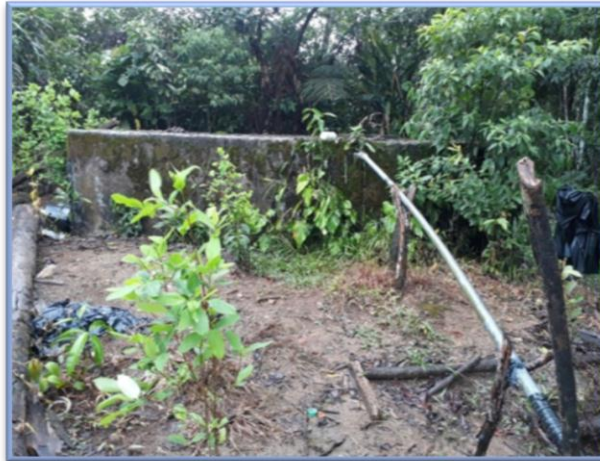
Foto 94. Tanque de almacenamiento- Bajo corazón

El afluente que llega al tanque no presenta proceso de concentración de cloro, es decir, la comunidad manifiesta que ellos realizaban actividades de cloración directamente al tanque de almacenamiento, sin embargo, la ubicación y el difícil acceso de esta comunidad para conseguir cloro, ha hecho que no ejecuten más esta acción; se necesita un recubrimiento interior con baldosa para garantizar la perdurabilidad y calidad del agua y evitar la corrosión de dichas paredes.

El tanque de almacenamiento no llega a llenarse ni a 1/3 de su capacidad permitida.

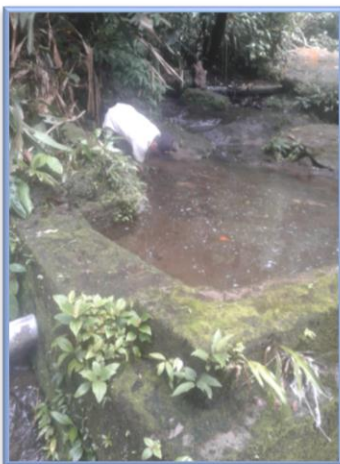
Foto 95. Bocatoma principal-Brisas de río Mocoa

Existen dos bocatoma, la primera estructura donde se presenta la captación en una fuente hídrica que los habitantes de la vereda la denomina la quebrada la cristalina, presenta problemas de deterioro considerable de corrosión por falta de mantenimiento de la misma , se sugiere una rejilla para evitar el taponamiento directo en la entrada del tubo, y un mejoramiento en la

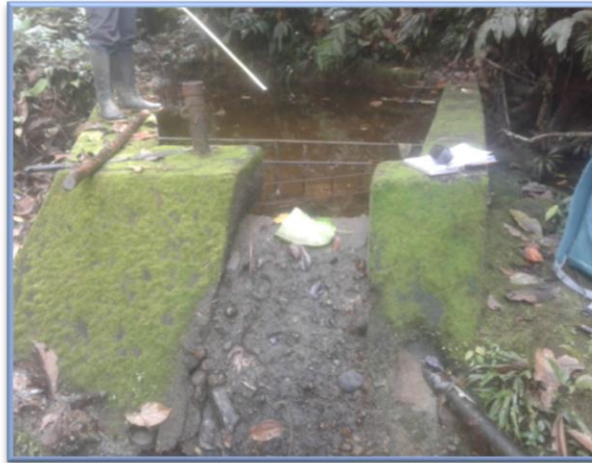
Foto 96. Bocatoma auxiliar-Brisas de río Mocoa

estructura, la segunda bocatoma que funciona como una bocatoma auxiliar la distancia de bocatoma principal a auxiliar es de 732 m. esta estructura cuenta con una cajilla de aducción, sale con un aducción de 2” de longitud de 1,20 posteriormente presenta una válvula de aire de 2” a 3” , tiene una rejilla de 1,50 m x 0,70 m con 5 barrotes de transversalmente y 10 barrotes longitudinalmente.

La estructura de la bocatoma auxiliar presenta problemas de filtraciones considerables, por lo que se requiere un total adecuamiento y mejoramiento de la misma.

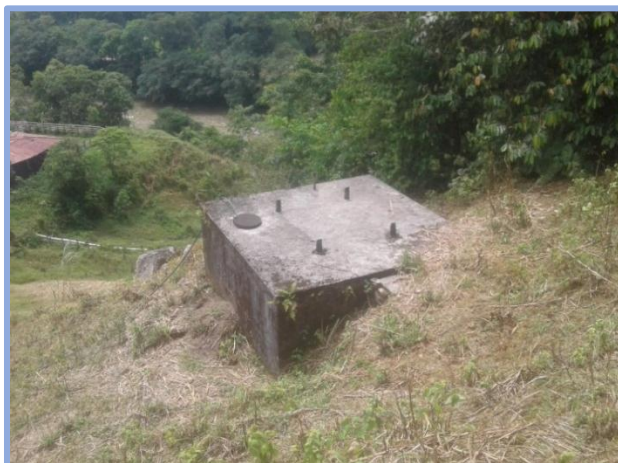
Foto 97. Tanque de almacenamiento funcional-Brisas de río Mocoa.

Existen dos tanques de almacenamiento pero solo uno de ellos funciona y tiene conducción. El tanque que actualmente almacena el líquido confluye del agua captada de la quebrada la cristalina para la distribución. Este tiene una capacidad de 4,10 m de largo 4,10 m de ancho y 2,10 m de profundidad, con una entrada directa de la quebrada una salida para la distribución de 2" y un escape. Este tanque presenta buenas condiciones físicas a pesar de los más de 30 años de su uso de diseño.

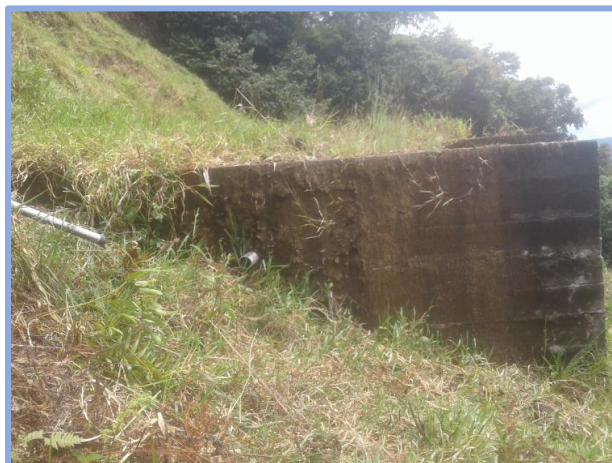
Foto 98. Tanque de almacenamiento abandonado-Brisas de río Mocoa

El segundo tanque de almacenamiento nunca ha estado en funcionamiento, se hizo la construcción por parte de la comunidad para un futuro almacenamiento como medio de reserva, sin embargo se ve la necesidad de realizar un revestimiento interno con baldosa y poner en uso esta estructura y adecuar la conexión de tanque funcional a tanque de reserva para días de sequía en donde se produce limitación de agua.

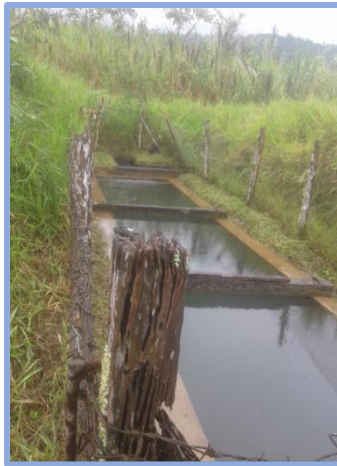
Foto 100. Desarenador-El porvenir

Entre la bocatoma y el desarenador existe aproximadamente 100 m de distancia, con protección y delimitación con cerca y con existencia de áreas verdes alrededor de esta.

Este tanque desarenador está construido en concreto reforzado, con una cámara de entrada con pantalla deflectora, vertedero de excesos y una cámara de salida, físicamente se encuentra en buen estado sin embargo necesita un cerramiento nuevo ya que el actual se encuentra desgastado por la intemperie del día a día.

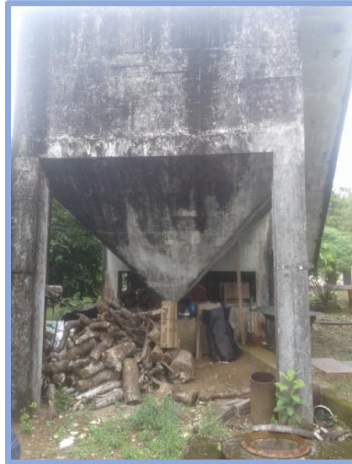
Foto 101. Planta de tratamiento-El porvenir

almacenamiento sin recibir ni siquiera aplicación de cloro para la desinfección, sin embargo la comunidad asegura que la fuente de captación es demasiado buena y no ven la necesidad ni requieren de su uso para su calidad de vida.

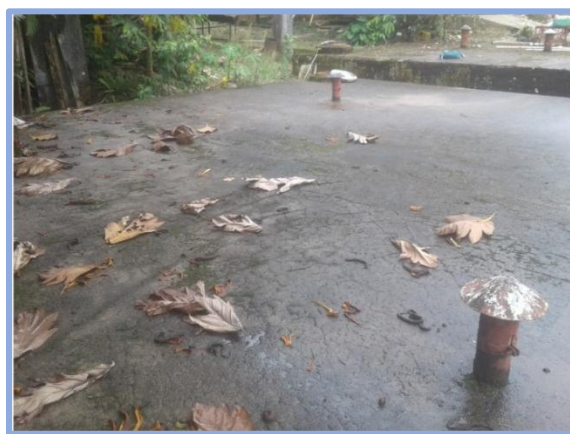
Foto 102. Tanques de almacenamiento-El porvenir

Existen dos tanques de almacenamiento en el mismo punto, ubicados en Villagarzón aproximadamente a 10 km del desarenador que se encuentra en la ciudad de Mocoa, cuentan con una capacidad de (11,00 m x 11,00m x 3,00 m) 363 m³, mientras que el segundo tanque cuenta con una capacidad de (10,00 mx 10,00 m x 2,50 m) 250 m³. Sin embargo, estos tanques nunca ocupan su capacidad de almacenamiento, es decir casi nunca se encuentran llenos y solo uno de ellos trata de llenar 1/3 de su volumen debido a que existe una entrada al tanque de almacenamiento de 4" y una salida de 6".

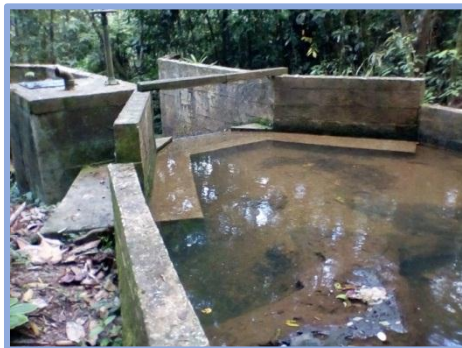
Foto 103. Estructura de captación-Medio Afan.

La bocatoma es de captación de fondo con perfil Creager cuenta con grandes muros de contención, y tiene una infraestructura que aún no ha superado la vida útil, es un acueducto con menos de seis años de construido. La captación se encuentra rodeado de grandes zonas forestadas enriqueciendo la quebrada y no presenta problemas de contaminación generada por ganadería o por asentamientos. La llave de desagüe presenta problemas de oxidación y no funciona, requiere el cambio por una nueva. Esta bocatoma no presenta problemas físicos, sin embargo en época de sequía el agua captada es muy poca y eso genera que la propia comunidad busque la manera de succionar agua con mangueras de una quebrada kilómetros arriba hasta la bocatoma actual, debido a que la fuente es pequeña.

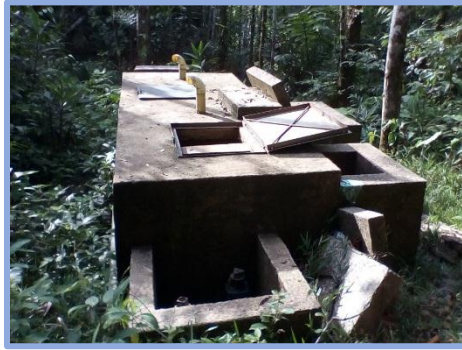
Foto 104. Desarenador-Medio Afan

Se ubica a 1,60 km. Aproximadamente de la bocatoma, se encuentra en buen estado físico, necesita hacer una limpieza, pero lo puede realizar la propia comunidad, y realizar un cerramiento para proteger la fuente y mantener cerradas las puertas para evitar que entre polvo.

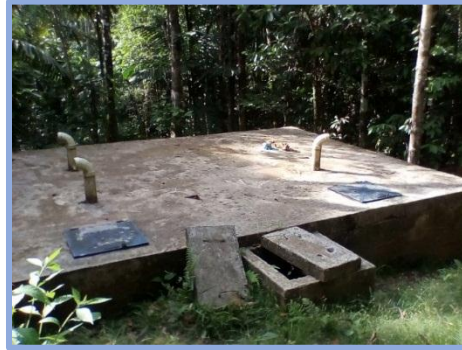
Foto 105. Tanque de almacenamiento-Medio Afan

concreto reforzado, cuenta con válvula de lavado. La pared del tanque de almacenamiento presenta problemas de afectaciones de acabados y por consiguiente filtraciones.

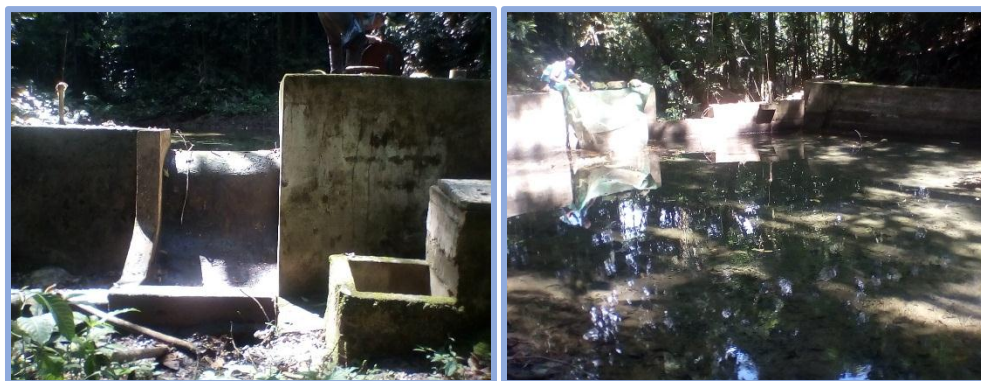
Foto 106. Bocatoma arroyo la cristalina-Inspección Puerto Limón

Bocatoma; en la visita realizada se pudo observar que la bocatoma presenta filtraciones en las partes externas de sus muros, la rejilla presenta espaciamientos muy grandes lo que genera que entren piedras muy grandes y produzca daños considerables en las varillas como torceduras y rompimiento por lo que la misma comunidad realizo un cerramiento con malla a una distancia considerable para evitar estos problemas.

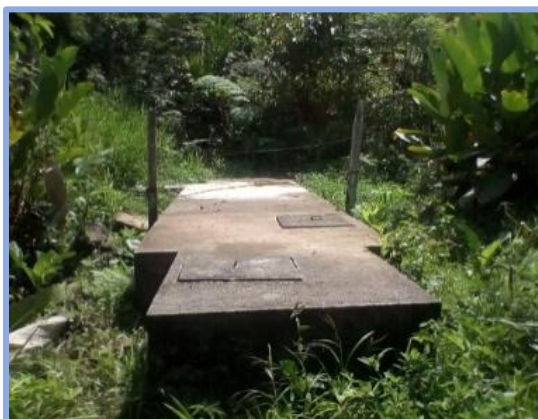
Foto 107.Desarenador Arroyo la Cristalina-Inspección Puerto Limón

La estructura no presenta daños, necesita hacer una limpieza que la misma comunidad puede hacerlo, no requiere intervención alguna.

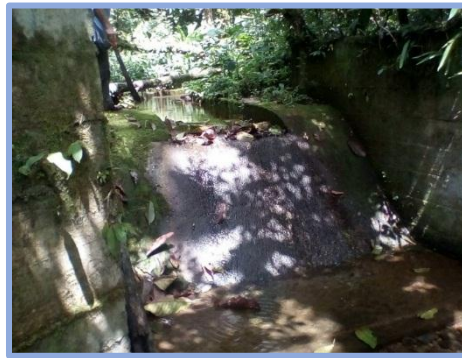
Foto 108. Bocatoma quebrada El Picudo-Inspección Puerto Limón

Esta bocatoma fue construida en 1967 conjuntamente con el otro acueducto ya anteriormente descrito; tiene esta bocatoma un perfil creager y cuenta con un tanque auxiliar de 1,80 m x 1,80 m x 1,20 m. tiene un correcto funcionamiento del sistema de captación.

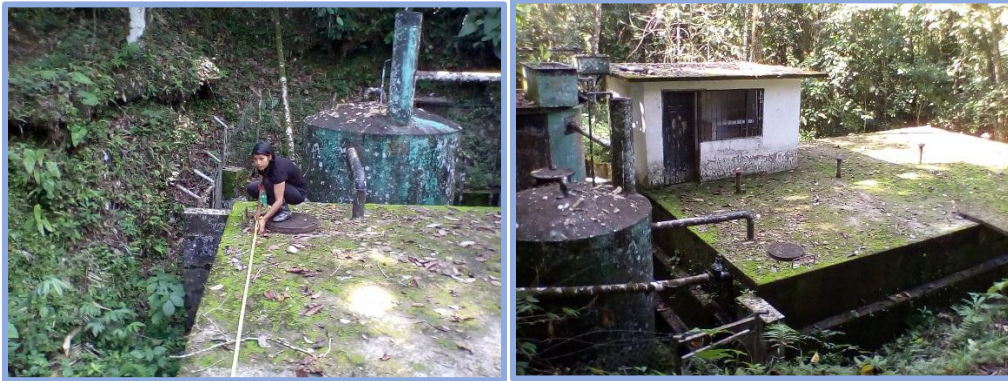
Foto 110. Tanque de almacenamiento-Inspección Puerto Limón

Existe una planta de tratamiento donada por la Gobernación del Putumayo, pero jamás funciono, se puede habilitar su funcionamiento ya que se necesita que esta agua sea apta para consumo humano.

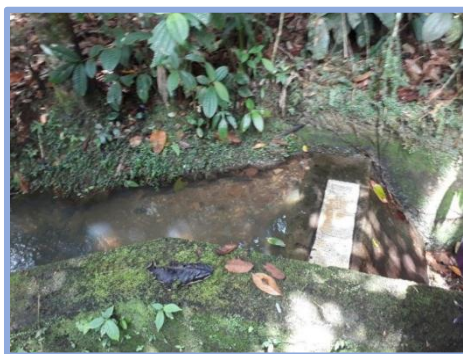
Foto 111. Estructura de captación-San José del Pepino

El tipo de captación es canal de derivación superficial natural en trayecto de 100 m hasta una bocatoma de 1,00m x 1,50m x 1,00 m, enseguida de esta encontramos una rejilla y tanque de captación, la longitud de la rejilla de la bocatoma es de 1,2 m y el ancho 0,2 m. Las dimensiones de los elementos de la bocatoma fueron tomadas del trabajo de campo.

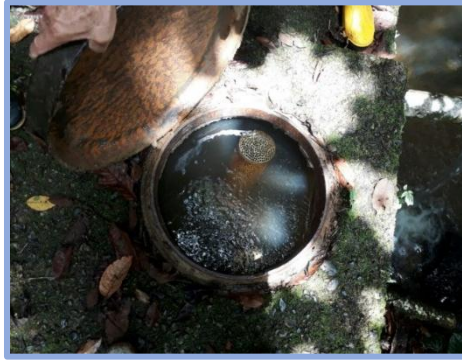
Foto 112. Desarenador-San José del Pepino

Se ubica a 1,00 m de la bocatoma, mide 1,50 x 1,5 x 1,30 m. cuenta con válvula de lavado y vertedero de salida. Se ve la necesidad de realizar un mantenimiento y lavado.

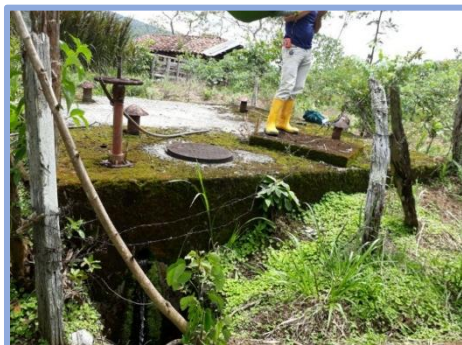
Foto 113. Tanque de almacenamiento-San José del Pepino

EL tanque de almacenamiento se encuentra ubicado aproximadamente 300 m mide 4,5m x 4,5 m x 1,9 m de altura, para una capacidad estimada de 38,475 m³. Esta construido en concreto

reforzado, cuenta con válvula de lavado. Las directivas del acueducto consideran necesario su mejoramiento y cerramiento.

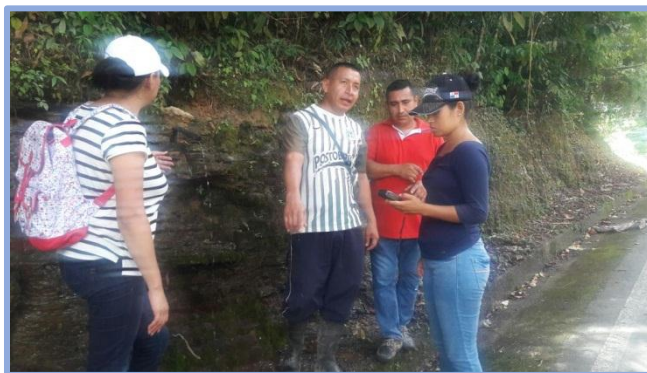
Foto 114. Fuente de aprovisionamiento-San Carlos

Existe dentro de la vereda un punto de captación de agua aproximadamente a 1 km. esta fuente es una quebrada que podría servir como un buen salvavidas para estas familias carecientes de este recurso, se podría plantear una infraestructura completa del sistema de acueducto para aportar en gran medida la problemática y solución a la comunidad.

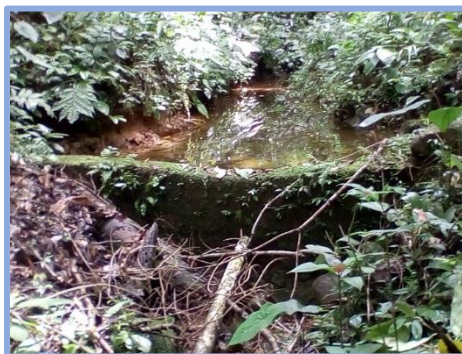
Foto 116. Bocatoma-Alemania

El dique se encuentra lleno de moho y maleza, presenta ausencia de limpieza y mantenimiento y cuenta con un filtro de aducción de tres (3) pulgadas y presenta filtraciones en gran tamaño.

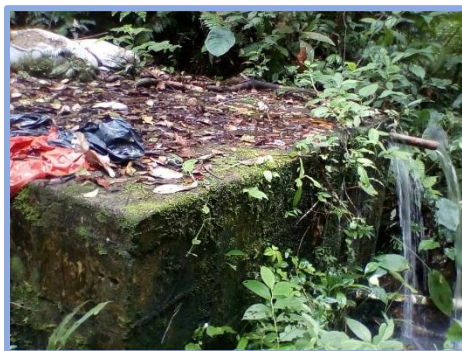
Foto 117. Tanque de almacenamiento-Alemania

Cuenta con tubería de rebose sin embargo es de pequeño diámetro, lo que hace que el mismo liquido halla desprendido el tubo y rebose por los lados.

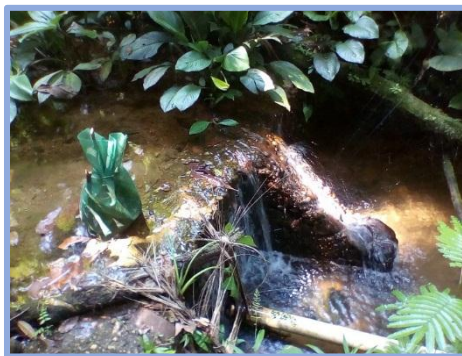
Foto 121. Bocatoma de la quebrada Sabaleta-Cabildo Indígena campo Alegre

Esta bocatoma está construida con concreto ciclópeo, no cuenta con suficiente altura su dique, lo que hace que no exista represamiento de este líquido.

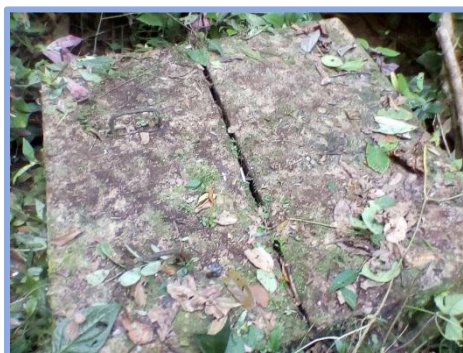
Foto 122. Desarenador-Cabildo Indígena campo Alegre

Esta estructura se encuentra totalmente abandonada por la comunidad, cuenta con tapas en concreto imposibles de levantar y de moverlas debido a la cantidad de maleza que tiene. En el momento de la visita se pudo observar que el desarenador cuenta con agua estancada desde hace muchos años.

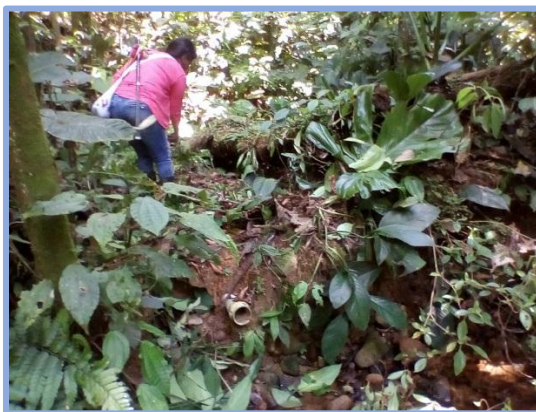
Foto 123. Tanque de almacenamiento-Cabildo Indígena campo Alegre

Esta estructura está totalmente caída.

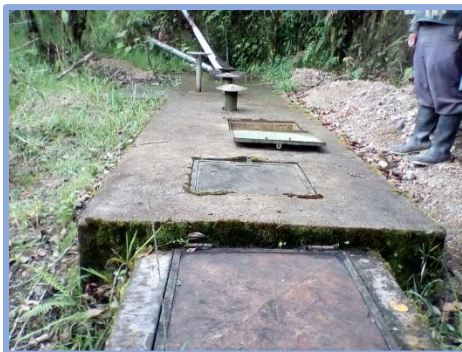
Foto 125. Desarenador-Veredas de San Francisco

Se ubica a 300 m. aproximadamente de la bocatoma, mide 3,0 x 1,5 x 1,30 m. cuenta con válvula de lavado y vertedero de salida. Se ve la necesidad de realizar un mantenimiento y lavado. No requiere inversión alguna.

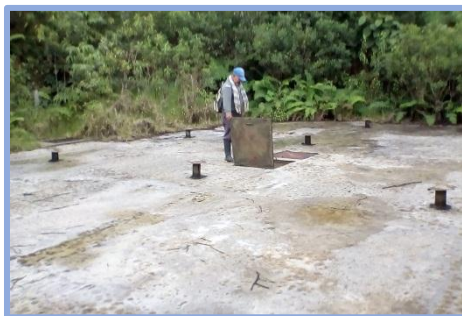
Foto 126. Tanque de Almacenamiento-Veredas de San Francisco

El tanque de almacenamiento se encuentra ubicado aproximadamente 300 m, tiene una capacidad estimada de 524,7 m³. Esta construido en concreto reforzado, cuenta con válvula de lavado.

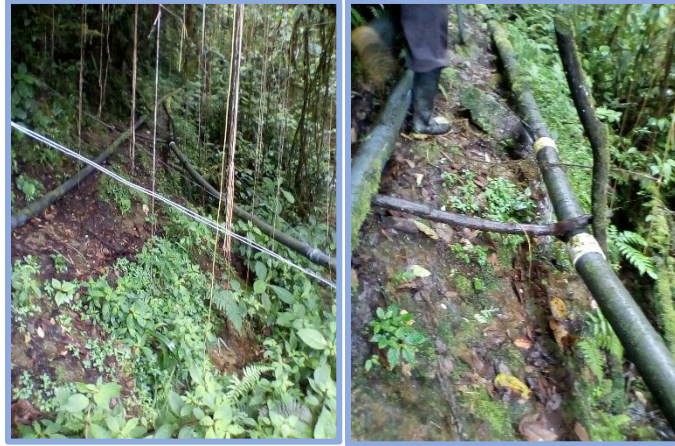
Foto 127. Anclaje aprovisionamiento y caminos de difícil acceso-Veredas de San Francisco

imposible el acceso del personal y cuando se genera crecientes, no hay acceso al lugar de la bocatoma.

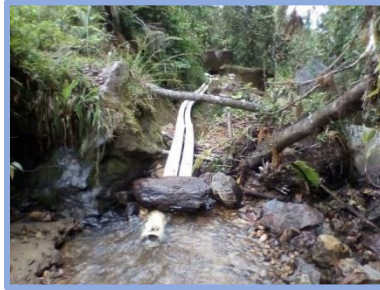
Foto 128. Bocatoma quebrada Samanoy-Wilkipamba

En el momento de la visita la infraestructura la bocatoma que actualmente se encuentra abandonada se observa en pésimas condiciones, y en el momento solo es un canal para pasar la tubería para llevar agua hasta el desarenador.

La bocatoma actual carece de toda la estructura y cada vez se presentan más socavación desviando la quebrada, se necesita reubicar esta bocatoma en una zona firme.

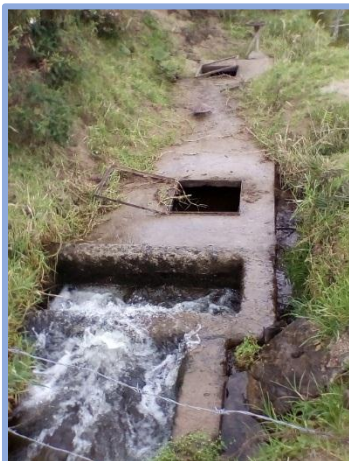
Foto 129. Desarenador-Wilkipamba

Esta estructura se encuentra en malas condiciones, recordemos que también ya cumple su vida útil, no cuenta con tapas que pueda proteger el líquido, presenta filtraciones y requiere una inversión inicial desde cero.

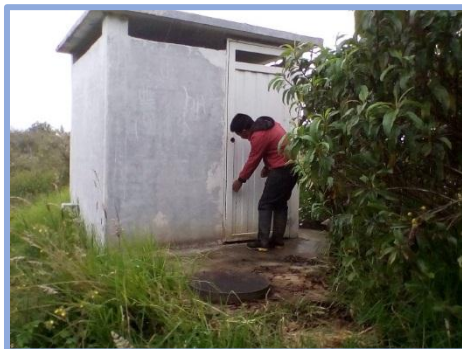
Foto 130. Tanque de almacenamiento-Wilkipamba

Tiene una caseta de cloración, pero la comunidad desconoce cómo abrir y como funciona esta caseta ya que los contratistas jamás dieron fe de los que dejaban instalando en cada vereda, por consiguiente, nunca se ha podido darle uso. Esta mala inversión de los recursos públicos ha sido una problemática en muchas de las veredas visitadas, en las que los presidentes de las juntas como prestadores comunitarios en la parte rural desconocen la utilidad de esta herramienta.

Presenta filtraciones en gran medida en la entrada de esta estructura, necesita una inversión desde cero para la ampliación del mismo.

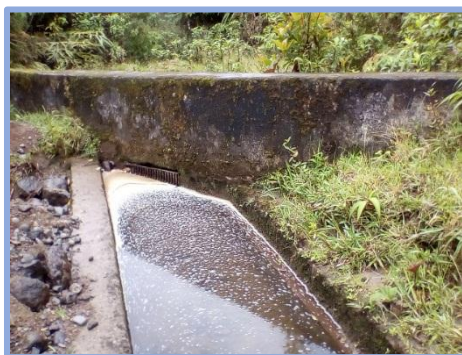
Foto 131. Bocatoma-Tamauca Viejo y Cabildo Inga

Esta estructura tiene una captación desde otro sistema y su estructura es lateral, cuenta con un canal de desviación de aproximadamente 10 metros, tiene una rejilla de 0,60 m x 0,85 m., presenta un muro de contención de aproximadamente 1,30 m de largo hecho en concreto reforzado. En general se encuentra esta bocatoma en buenas condiciones no necesita ningún tipo de intervención.

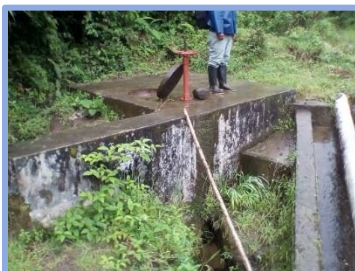
Foto 132. Desarenador-Tamauca Viejo y Cabildo Inga

Esta estructura necesita de hacer mantenimiento y limpieza rutinaria que la misma comunidad la puede realizar, no necesita de hacer inversión alguna.

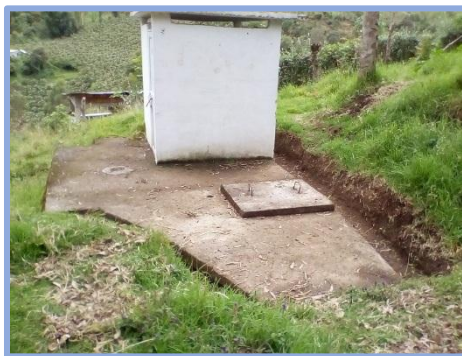
Foto 133. Tanque de almacenamiento-Tamauca Viejo y Cabildo Inga

Estructura que se encuentra en buenas condiciones físicas, cuenta con una capacidad de almacenamiento de 16 m³. Cuenta con una caseta de cloración, sin embargo, jamás se ha utilizado. Es un tanque de almacenamiento pequeño que necesita ampliación.

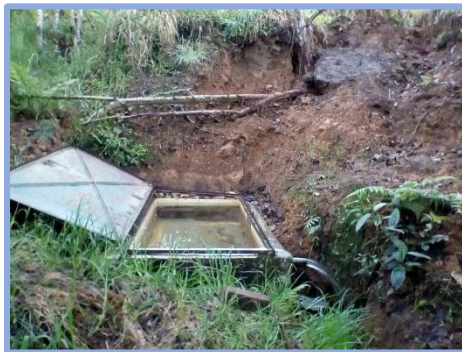
Foto 134. Bocatoma arroyo María-Balsayaco

Esta bocatoma tiene 20 años de construcción, esta estructura tiene un tanque de recolección rectangular de 2,00 m x 0,7 m x 0.30 m. de profundidad, cuenta con una tapa para proteger de los diferentes deslizamientos que se presentan en los días de lluvia, sin embargo, aunque se quiera proteger de estos problemas, la fuente tiende a contaminarse y por consiguiente a presentarse taponamientos.

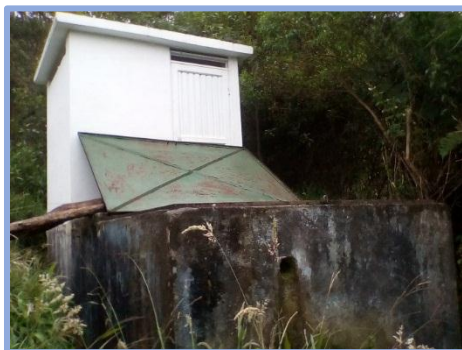
Foto 135. Ubicación Tanque de Almacenamiento-Balsayaco

Esta estructura tiene una capacidad de almacenamiento de 22,5 m³, cuenta con una caseta de cloración sin uso por el desconocimiento de la misma. Presenta filtraciones, y muchas de las baldosas se encuentran levantadas y sueltas, también cuenta con tapa metálica para protegerlo de hojas o de animales que pueden contaminar el agua.

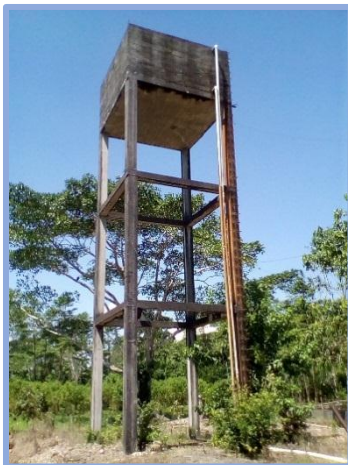
Foto 137. Tanque elevado de Almacenamiento-Puerto Rosario

Cuenta con una capacidad aproximada de 68 m³.

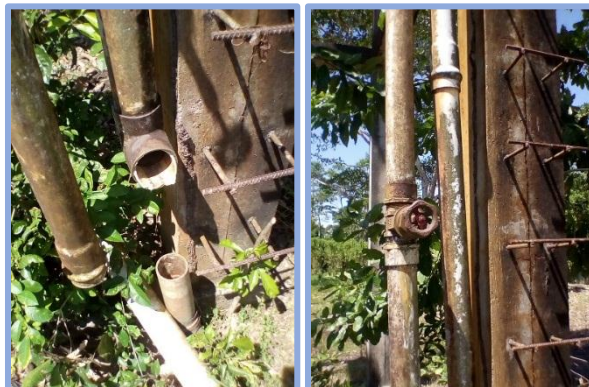
Foto 138. Tubería de conducción de 3"-Puerto Rosario

Totalmente caída, la tubería existente se encuentra quebrada expuesta a la intemperie que contribuye a su deterioro progresivo.

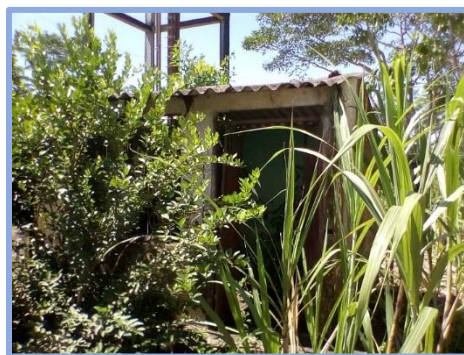
Foto 139. Caseta de Motobomba-Puerto Rosario

Esta caseta está totalmente caída, se encuentra su paso obstruido por la cantidad de hierba y árboles que han crecido al paso del tiempo en este lugar, la comunidad desconoce el lugar de la motobomba, es decir la caseta se encuentra sin esta estructura metálica.

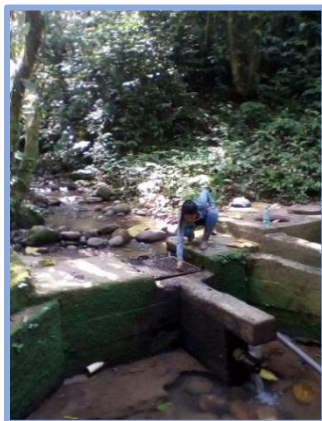
Foto 140. Bocatoma quebrada la Toroyaco-El Jauno y el Muelle

Esta estructura fue construida en el año de 1967 es decir cuenta con 40 años de uso y apoyándonos en el Reglamento Técnico de Agua Potable y Saneamiento Básico y con la nueva actualización del RAS en lo establecido en la resolución 0330 del 08 junio del 2017 se estableció que el periodo de diseño para todos los componentes de acueducto, alcantarillado y aseo son de 25 años.

Esta estructura requiere rehabilitación, o una inversión desde cero es decir construcción de obra de captación aguas arriba de la existente.

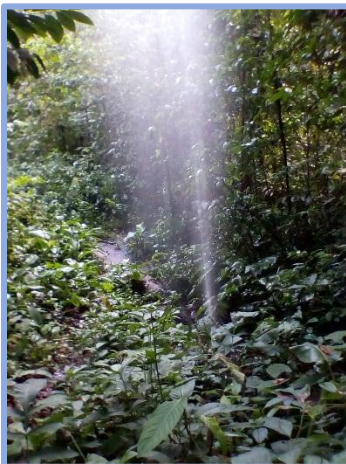
Foto 141. Línea de conducción para verificar presión.-El Jauno y el Muelle

La línea de aducción esta en óptimas condiciones, requiere de mantenimiento que lo puede realizar la propia comunidad; con los recursos de las audiencias de presupuesto participativo se puede solventar los gastos de manutención si así se requiriera.

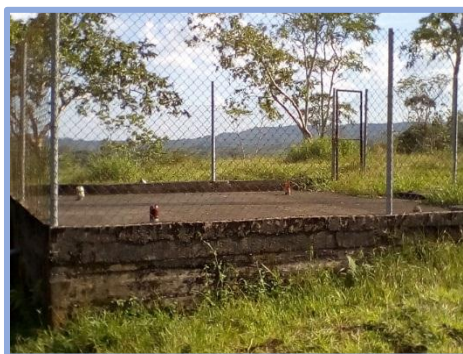
Foto 142. Tanque de almacenamiento-El Jauno y el Muelle

Esta estructura cuenta con una capacidad de almacenamiento de 84 m³, construido en concreto reforzado, cuenta con una protección en malla que evita el acceso a personal no autorizado a esta zona, se puede rehabilitar esta estructura.

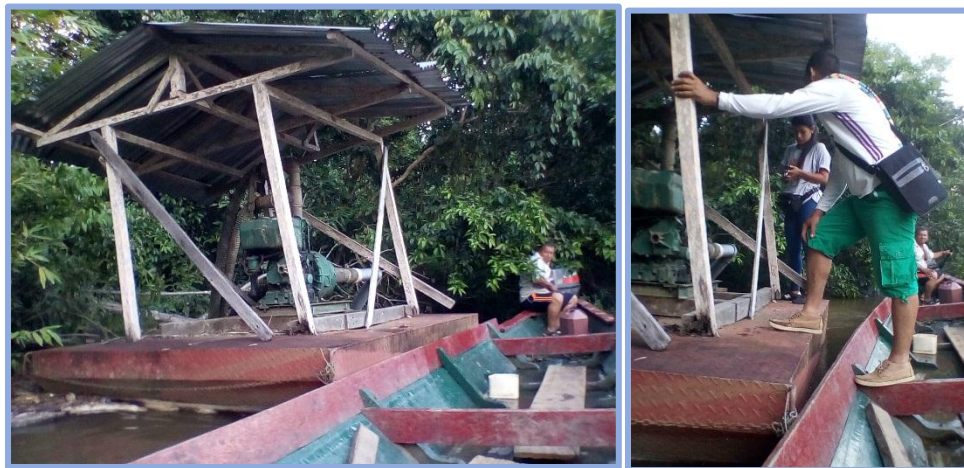
Foto 143. Captación con elevación mecánica-El Recreo

Este tipo de estructura mecánica presenta daños, no funciona debido a los años de uso y a la falta de mantenimiento que necesita; esta barcaza flotante capta agua del río Mandur, siendo esta una fuente no confiable para el consumo humano sin embargo, a pesar que la comunidad conoce la contaminación de este afluente aun así se siguen alimentando de esto.

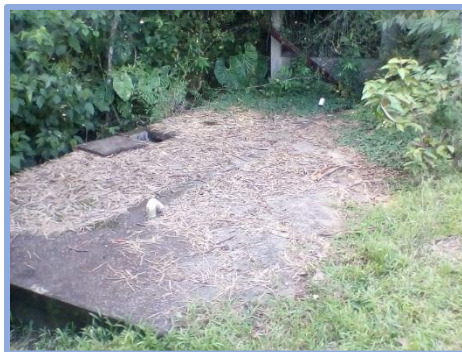
Foto 144. Tanque de almacenamiento subterráneo-El Recreo

Es una estructura subterránea, fue construida en 1995, cuenta con una capacidad de almacenamiento de 96 m³. No requiere inversión alguna, sin embargo, no llega agua hasta este depósito puesto que al estar dañada la motobomba imposibilita esta acción. Se necesita realizar mantenimiento sin embargo la propia comunidad lo puede realizar. La RAS nos puntualiza mediante la actualización con la resolución 0330 del 08 de junio del 2017 que para todos los

componentes de los sistemas de acueductos, alcantarillado y aseo, se adopta como periodo de diseño 25 años.

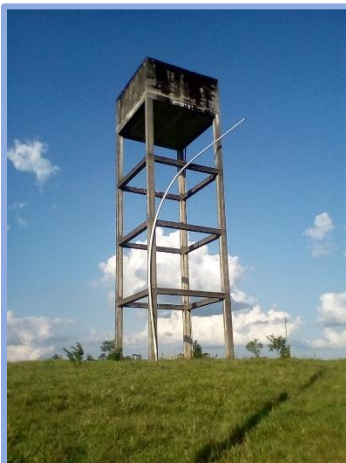
Foto 145. Tanque elevado de almacenamiento-El Recreo

Esta estructura construida en concreto reforzado cuenta con aproximadamente 16 metros de altura desde la base del tanque, puede habilitarse o realizar una inversión desde cero. Su capacidad es de 45 m³.

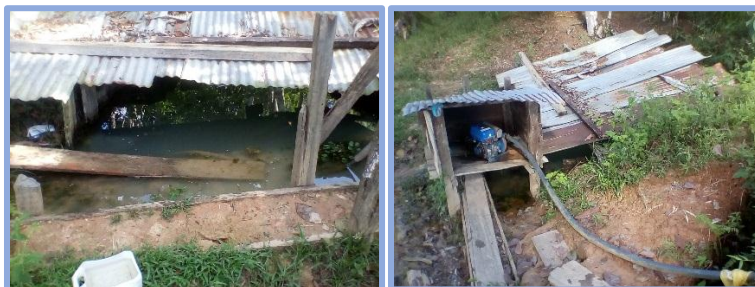
Foto 146. Pozo excavado-Inspección el gallinazo.

Esta estructura representa la única fuente de abastecimiento de dos familias, agua que se encuentra almacenada de manera insegura, con grandes problemas de larvas y nunca realizado de mantenimiento en este pozo, lo que genera inmediatamente insegura el agua para el consumo humano.

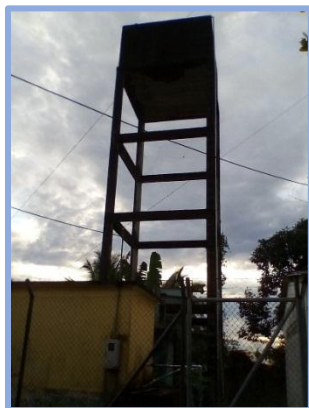
Foto 147. Tanque elevado de almacenamiento-Mayoyoque

Su infraestructura se podría rehabilitar, tiene una capacidad de 60 m³. y una altura de 15 metros desde la base del tanque.

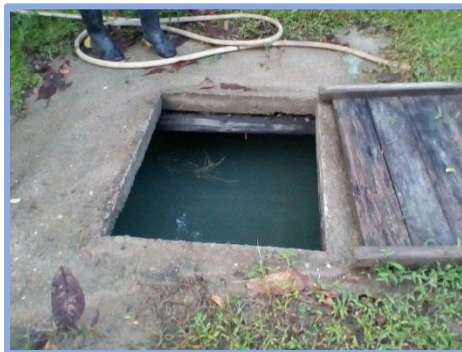
Foto 148. Pozo excavado-Mayoyoque

La comunidad actualmente se abastece de pozos excavados, que construyen con sus propios recursos y succionan agua hasta tanques plásticos de almacenamiento individuales, se toman coordenadas de un pozo en específico, sin embargo, cuando este líquido se termina por escases o por factores climáticos la comunidad hace la recolección manual de agua del río Caquetá agua no apta para el consumo humano.

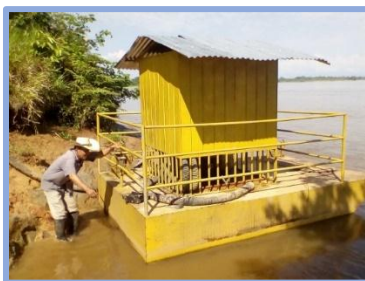
Foto 149. Balcázar flotante-José María

En su momento se consideró como fuente de abastecimiento el río Caquetá, sin embargo, por falta de recursos para la operatividad de esta bomba, la comunidad de la vereda José María no realiza el funcionamiento continuamente de esta Balcázar debido a que no puede la comunidad suplir esta necesidad; debido a estas falencias la comunidad se abastece de otras fuentes alternas para suplir esta necesidad.

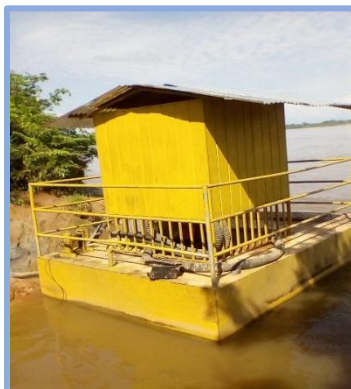
Foto 150. Bocatoma-José María

Es una captación flotante que cuenta con una bomba con motor que funciona a diésel, actualmente está bomba funciona correcto, sin embargo, opera al año aproximadamente 3 veces, debido al costo de mantenimiento y operatividad de esta estructura flotante y debido a que esta agua no recibe ningún tratamiento, lo que hace un agua no apta para el consumo humano.

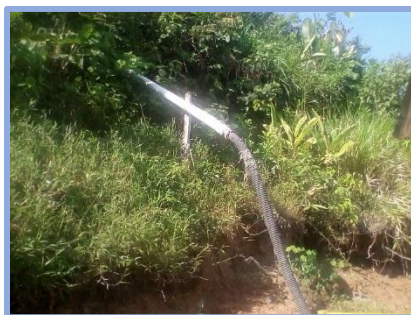
Foto 151. Tubería de aducción-José María

La aducción sale del sistema de bombeo instalado en la barcaza flotante hacia el desarenador localizado a 234 metros a través de una tubería de 3" de diámetro en PVC.

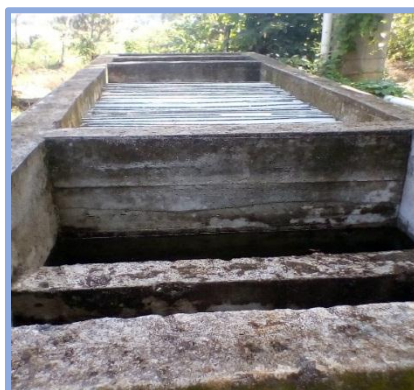
Foto 152. Sedimentador-José María

Cuanta con un sedimentador rectangular de 4 metros de largo por 1 metro de ancho, y placas paralelas. Este componente fue construido en concreto reforzado y se encuentra en buen estado.

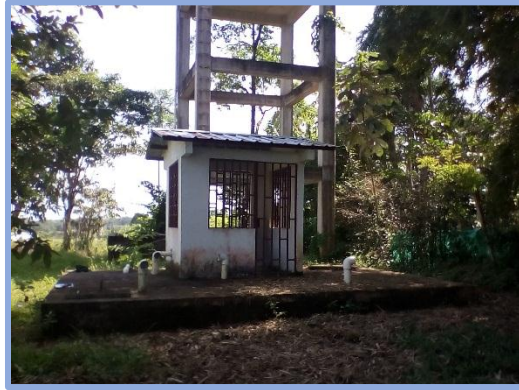
Foto 153. Tanque de succión-José María

El tanque de succión está construido en concreto reforzado con una capacidad de almacenamiento de 288 m³, en la parte superior del tanque está instalada la caseta de bombeo que impulsa el agua hacia el tanque de almacenamiento elevado.

La bomba funciona a través de un motor a gasolina y se encuentra en buen estado.

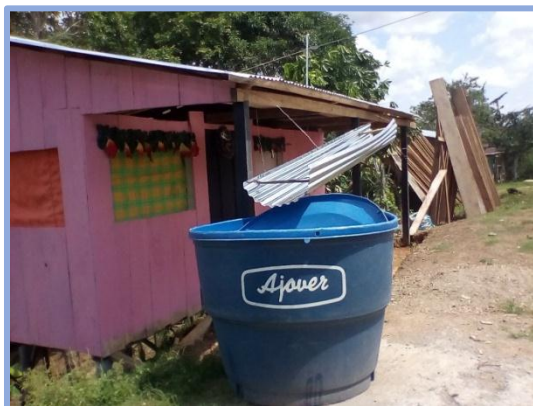
Foto 155. Recolección de aguas lluvia-José María

En la actualidad la vereda José María carece de un sistema de abastecimiento que cubra las necesidades de la comunidad, los usuarios toman el agua de un pozo profundo del que se conectan algunos usuarios mientras que el resto se abastece de fuentes alternativas como la recolección de aguas lluvias, o recolección manual desde el río Caquetá, y de esta forma llevan el agua a sus viviendas.

Teniendo en cuenta que la calidad de agua de la fuente no es apta, se requiere la inversión de una planta de tratamiento que garantice la potabilización y complemente todo el sistema de acueducto instalado en la vereda.

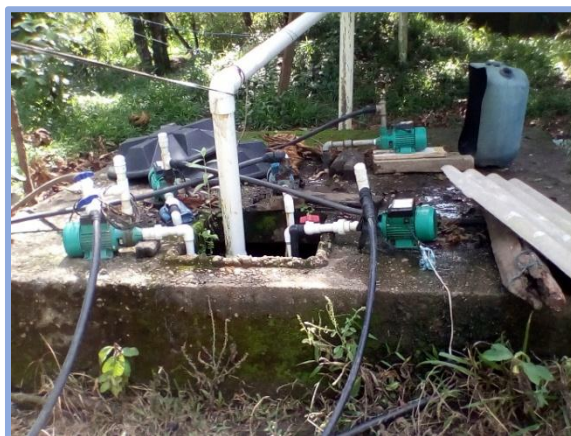
Foto 156. Suministro por pozo profundo-José María

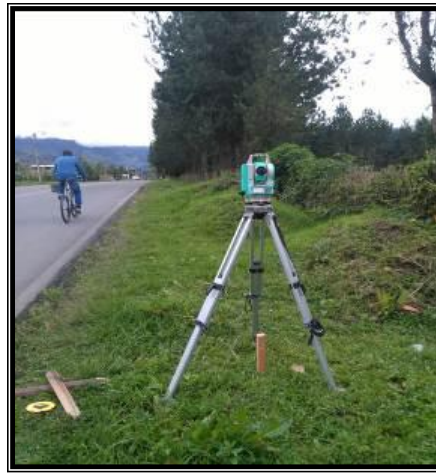
Foto 161. Localización y replanteo

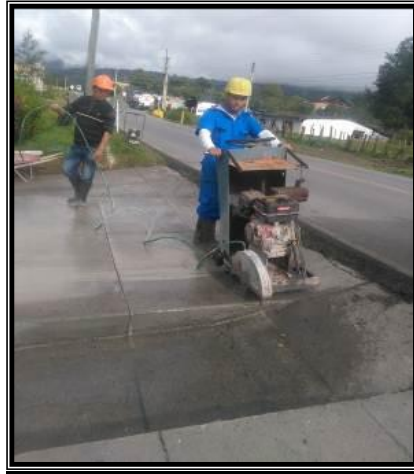
Foto 162. Corte placa en concreto

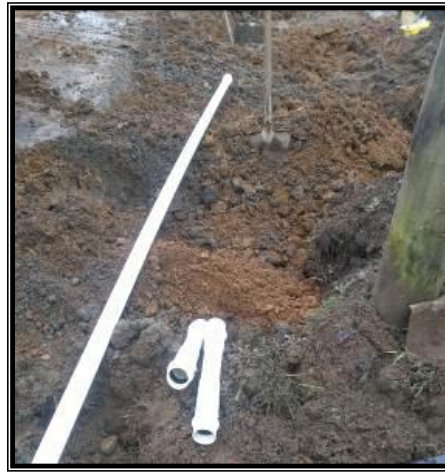
Foto 163. Reposición tubería de acueducto de 2"

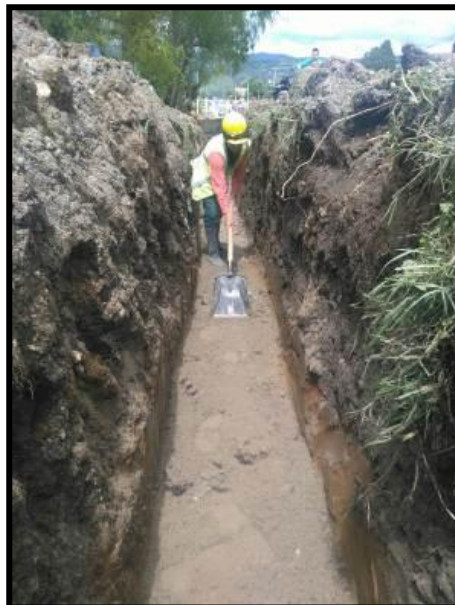
Foto 165. Relleno material seleccionado; cama de arena

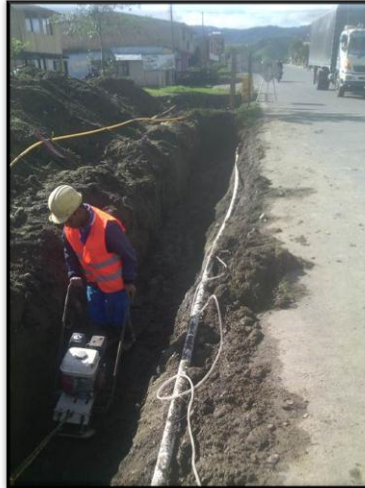
Foto 166. Relleno con material seleccionado

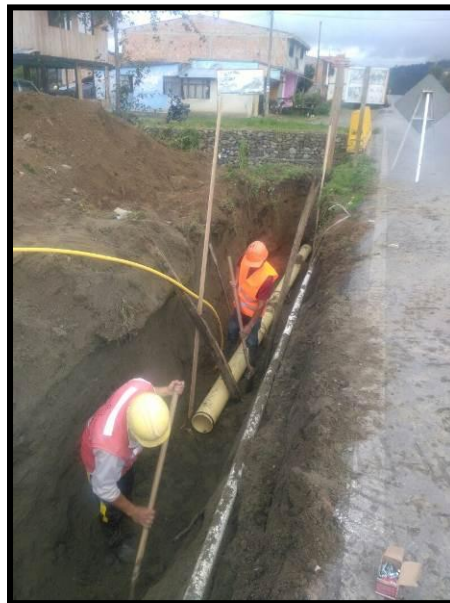
Foto 167. Instalación tubería 8"

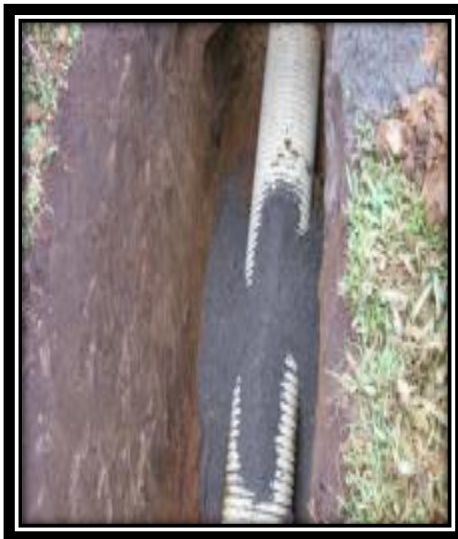
Foto 168. Relleno con material seleccionado para atraque

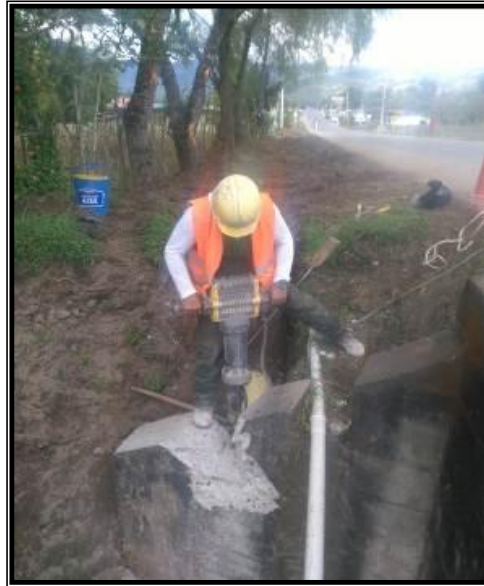
Foto 170. Demolición concreto alcantarilla para paso de alcantarilla

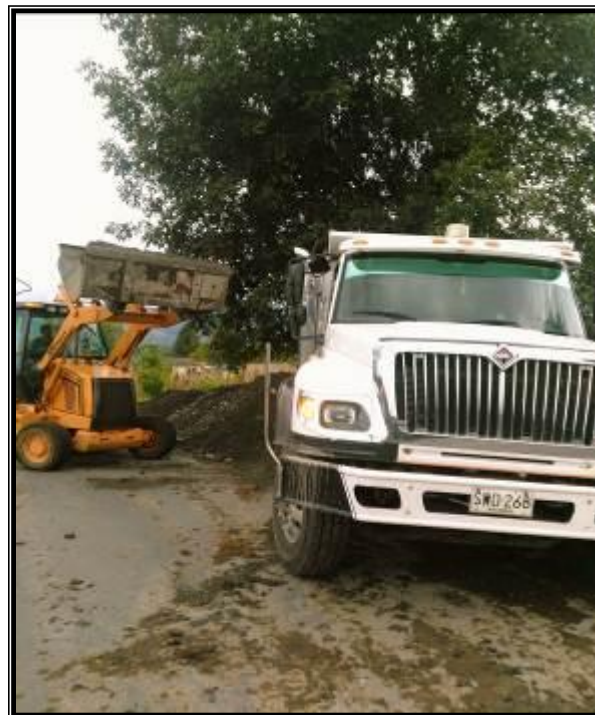
Foto 171. Retiro de sobrantes

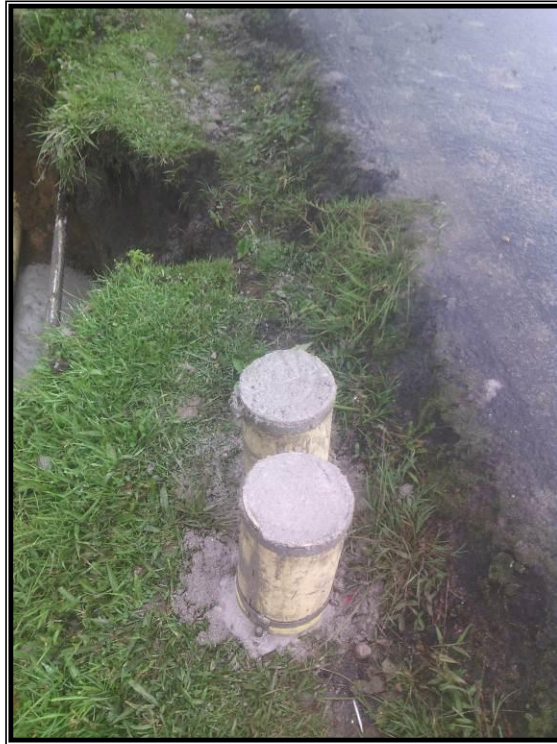
Foto 172. Cilindros para pruebas de concreto

En el caso del concreto, se tomaron los respectivos cilindros de muestra, cumpliendo el protocolo de la norma ICONTEC, los cuales serán fallados en laboratorio confiable esperando resultados satisfactorios para la especificación dada.

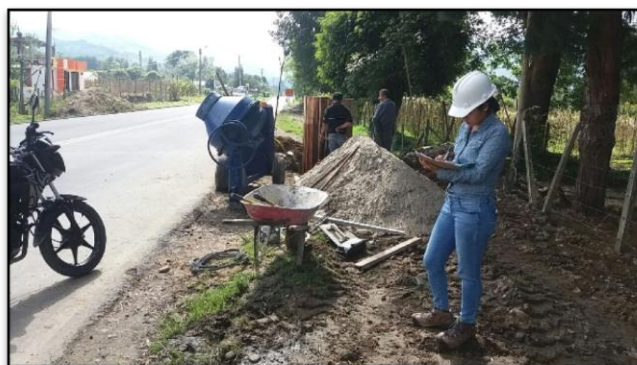
Foto 175. Encofrado cámara de Inspección

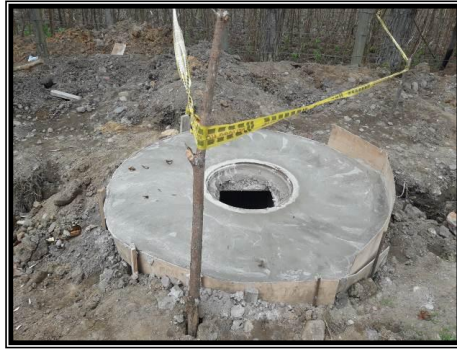
Foto 176. Cámara de inspección fundida
