**PRÁCTICA PROFESIONAL COMO AUXILIAR DE INGENIERÍA EN EL PROYECTO:
INTERVENTORÍA TÉCNICA Y ADMINISTRATIVA A LA CONSTRUCCIÓN Y
PAVIMENTACIÓN DE LA VIA COROCORO-CRAVO NORTE DE DEPARTAMENTO DE
ARAUCA.**

Proyecto de grado para optar al título de Ingeniero Civil

El trabajo desarrollado bajo la modalidad de pasantías en los convenios interadministrativos entre la Universidad de Pamplona y el Consorcio Intercorocoro, tiene como propósito desarrollar actividades de interventoría técnica al contrato de consultoría No. 461 de 2016.

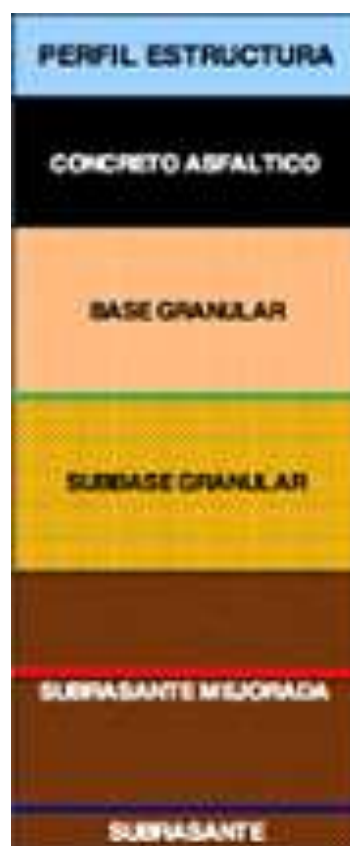
Figura 1. Estructura del Pavimento.

En la Figura 1 se describe la estructura del pavimento flexible, el cual transmite las cargas impuestas por el tránsito vehicular hasta la subrasante, deformándose y volviendo a su estado inicial gracias a la disipación eficiente de energía.

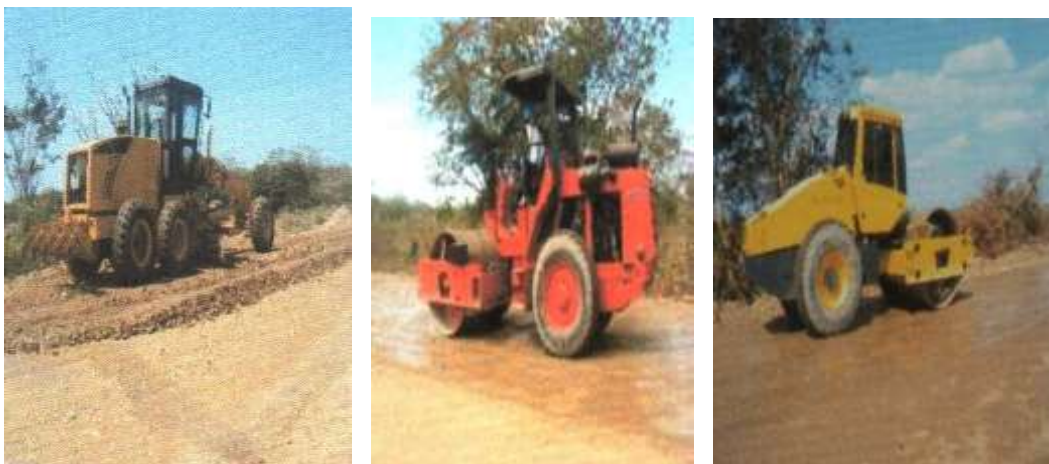
Figura 3. Registro fotográfico de algunos de los equipos y maquinaria usada en la obra.

Al inicio de cada jornada el pasante debía inspeccionar y registrar el estado de los equipos y la maquinaria presente en obra. Adicionalmente se reportó en tiempo real al ingeniero residente la salida y entrada de equipos a la obra, así como también todos aquellos vehículos que entraron a obra de manera circunstancial y momentánea. Este reporte también debía hacerse en los informes semanales enviados por el pasante al ingeniero residente. Así mismo, el pasante debía llevar registro fotográfico de los equipos y maquinaria usada en la obra, o que entraba y/o salía de la misma. En la Figura 3, se observan algunos de los registros fotográficos de equipos y maquinaria usados.

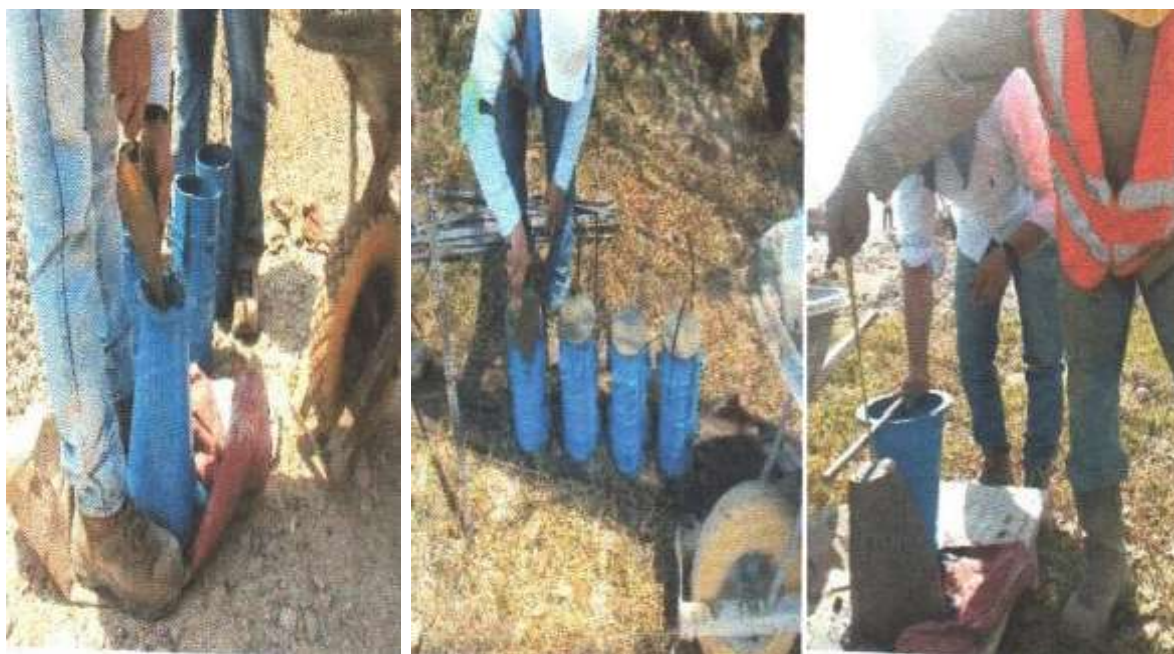
Figura 4. Registro fotográfico de algunos cilindros para las pruebas INVIAS E-410-13.

En la Figura 4 se muestran algunos de los cilindros sobre los cuales se hicieron las pruebas de laboratorio, de acuerdo a la norma INVIAS E-410-13, ver Anexo B.

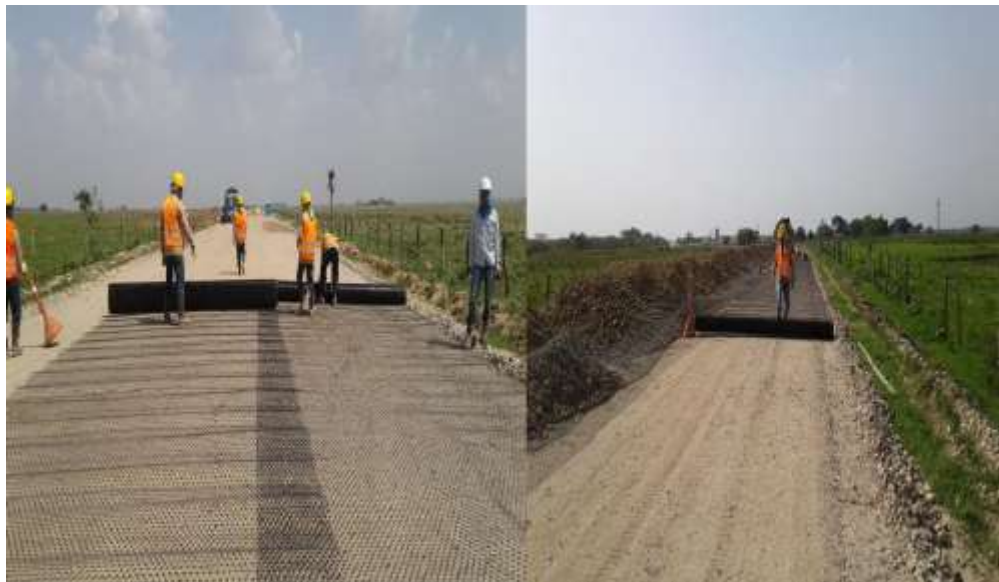
Figura 5. Registro fotográfico de la colocación de la geomalla.

La siguiente actividad fue la supervisión la instalación de la geomalla TX 160 con las dimensiones señaladas en los planos del proyecto o indicados por el Interventor, tales como suelos de subrasante con CBR entre uno y tres por ciento ($1 \leq \text{CBR} < 3\%$), determinado con el ensayo descrito en la norma INV E-169 "Relación de soporte del suelo en el terreno" o tener un valor de resistencia al corte entre treinta y noventa kilopascales (30-90 kPa). Se verificó que la geomalla mantuviera su estabilidad dimensional durante su instalación, que soportara el tránsito normal de construcción y que resistiera el daño durante la construcción, incluyendo la degradación ultravioleta. Para ello, la geomalla se extendió en la dirección de avance de la obra, directamente sobre la superficie preparada; la geomalla se alineo, templo manualmente y se aseguró a la superficie para mantener la tensión de la misma, por medio de grapas o pequeñas pilas de agregado de cobertura atendiendo a las recomendaciones del fabricante y de los documentos del proyecto, ver Figura 5.

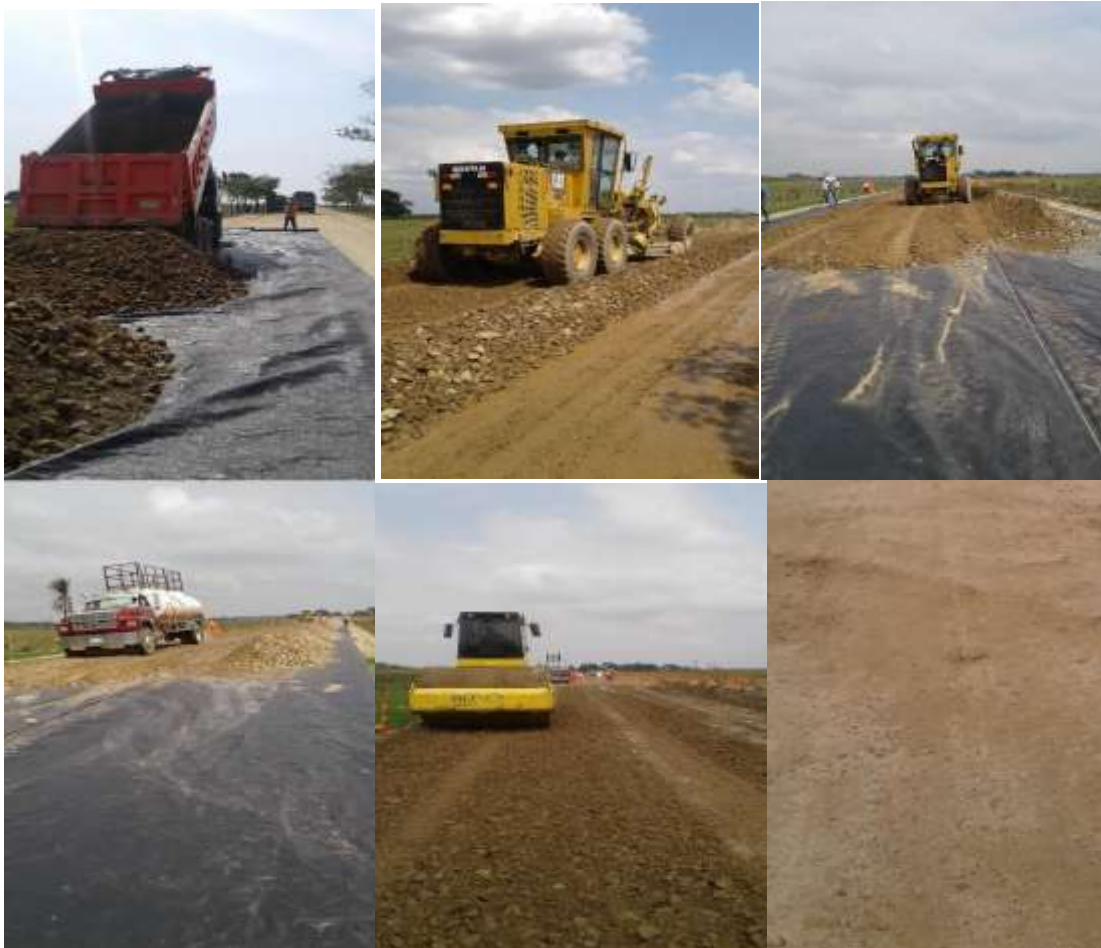
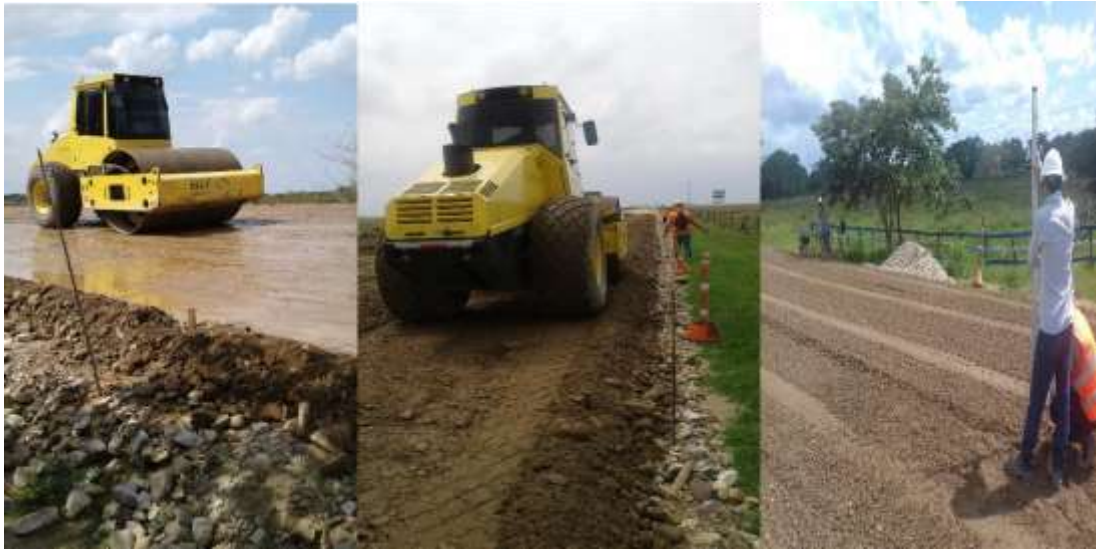
Figura 6. Registro fotográfico de supervisión del extendido, humectado y compactado de las capas del pavimento.
Fuente Autor.

El pasante se encargó y verifico que los espesores y las cotas de cada material en la estructura de pavimento cumplieran con lo establecido en los diseños, además, se supervisaron los procesos de humectación, compactación y nivelación a lo largo de la vía, ver Figura 6.

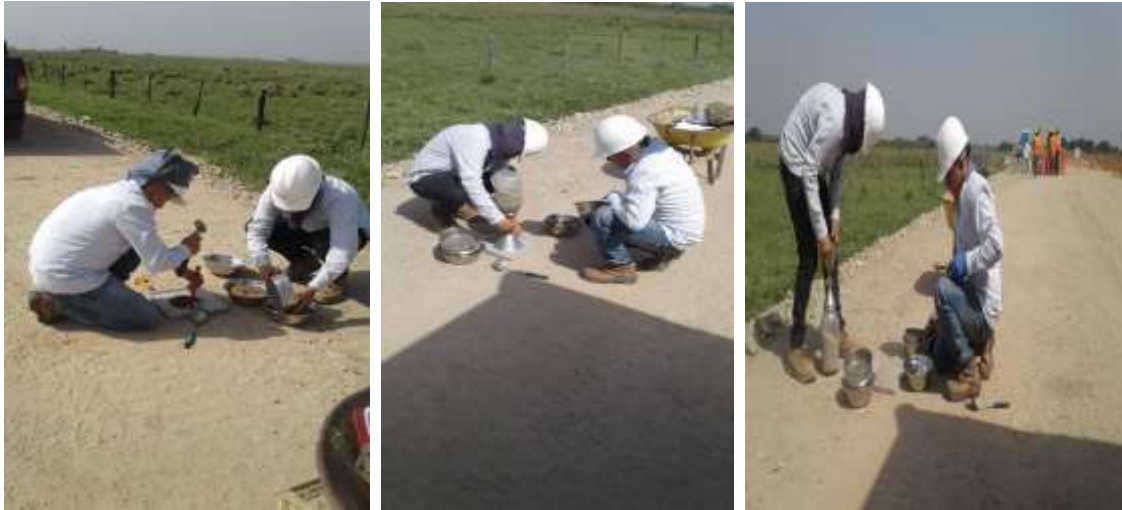
Figura 7. Registro fotográfico de las pruebas de densidad con el método del cono de densidad.

De acuerdo con los resultados de los laboratorios de densidades, se encontró en algunas ocasiones, que el porcentaje de compactación, no se encontraba dentro del margen permitido por la norma para cada tipo de material de la estructura del pavimento, por tanto, éste no reunía los requisitos necesarios, situación que debía ser informada al ingeniero residente, para que éste ordenara la escarificación, la humectación y nueva compactación del material en el tramo, de tal manera que el porcentaje de compactación estuviera dentro de los límites permitidos por la norma, en la fotografía el pasante es el que realiza las pruebas de densidad mediante el método de cono de arena para poder dar el (%) porcentaje de compactación para poder seguir con la siguiente capa de material de acuerdo a la estructura del pavimento del proyecto.

En la Figura 6, se observa al suscrito tomando pruebas de densidad al material de mejoramiento de la subrasante, sub-base granular y base granular, ver Anexo D.

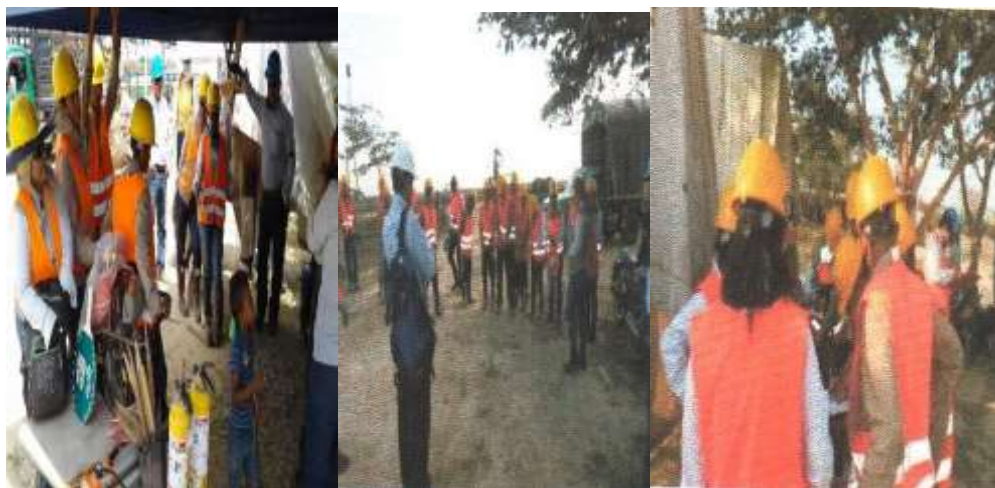
Figura 8. Registro fotográfico de las pruebas de densidad con el método del cono de densidad.

Se supervisó el uso de los elementos y equipos de protección personal y de salud ocupacional, los cuales son fundamentales para la conservación de la salud y la integridad de los trabajadores en la obra, ya que ayudan enormemente a proteger a los funcionarios frente a los riesgos que se presentan en los diferentes tipos de oficios de la misma. En la Figura 7 se observa el registro del uso de los implementos de seguridad en el trabajo.
