PRÁCTICA EMPRESARIAL COMO AUXILIAR RESIDENTE DE OBRA EN EL  
PROYECTO URBANÍSTICO DENOMINADO “CAÑAVERAL DE LA MONTAÑA” DE LA  
CONSTRUCTORA DAMANI EN LA CIUDAD DE PAMPLONA  
NORTE DE SANTANDER

Universidad de Pamplona

Programa de Ingeniería Civil

Trabajo de Grado para Optar el título de Ingeniero Civil

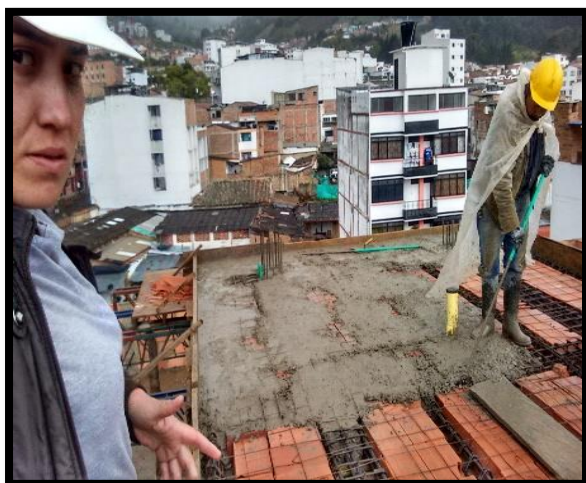
*Ilustración 5.* Fundida de Placa Aligerada para tanque Aéreos

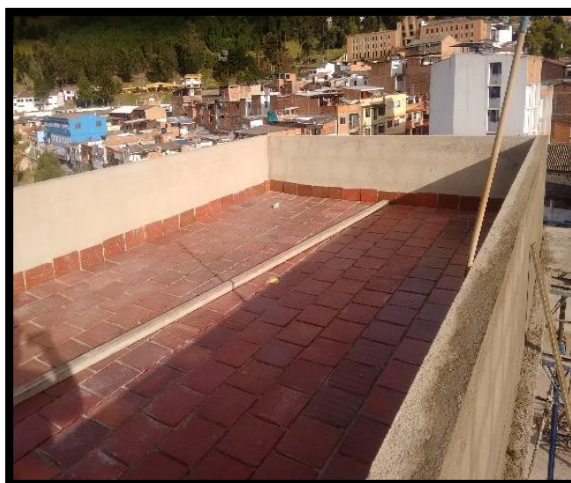
*Ilustración 6.* Placa Aligerada para Tanque Aéreos terminada

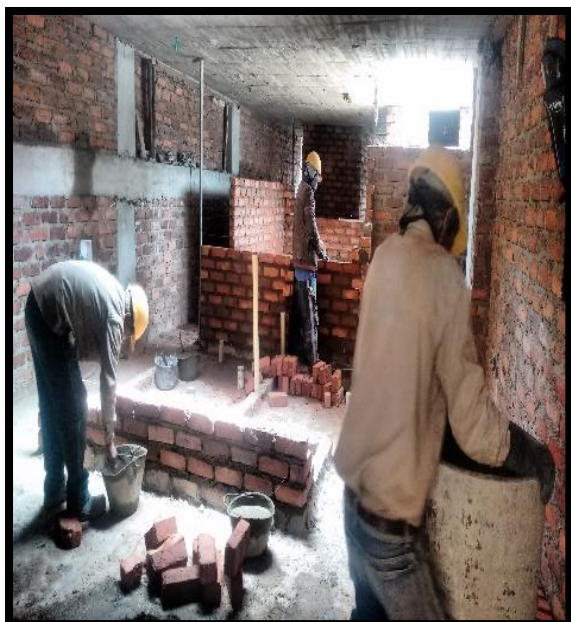
*Ilustración 7.* Levantamiento de Muro en ladrillo cocido

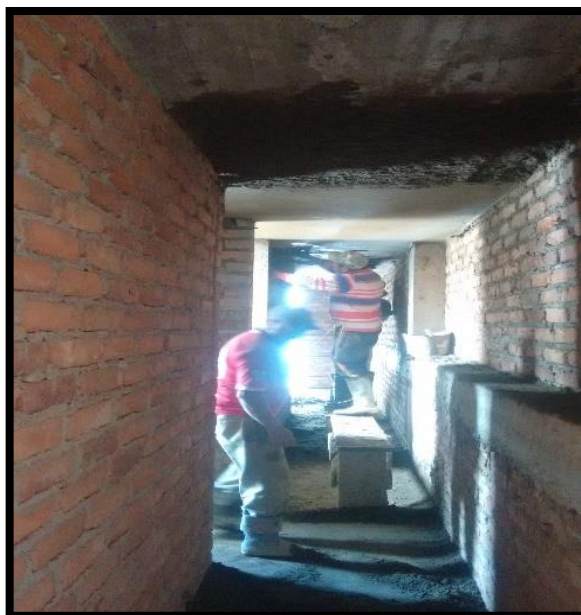
*Ilustración 8.* Pañete Muro 1:4

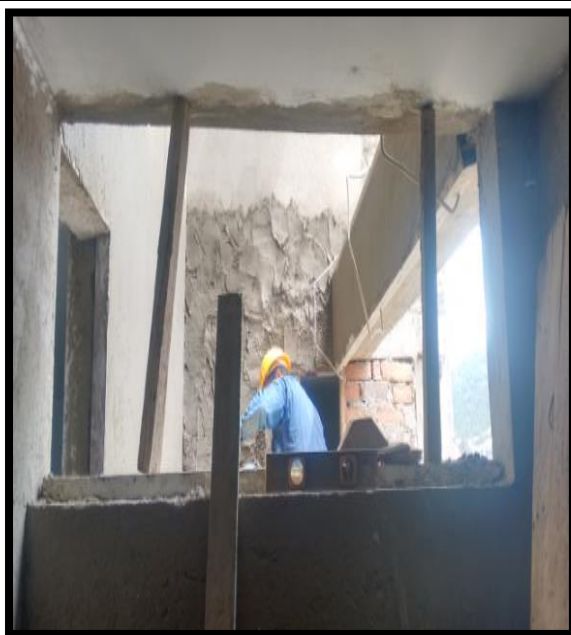
*Ilustración 9.* Pañete Butrones 1:4 e = 4 cm.

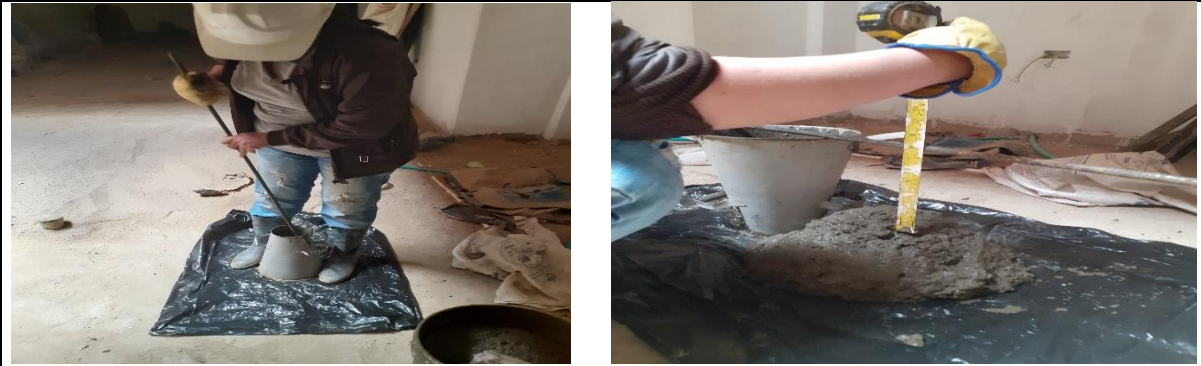
*Ilustración 22. Ensayo en Campo Comprobación de Asentamiento*

especímenes de concreto en obra y NTC 454 concretos concreto fresco, toma de muestras (ASTM C 172) . ( Ver [apéndice C](#), [apéndice D](#), [apéndice E](#), [apéndice F](#), [apéndice G](#))

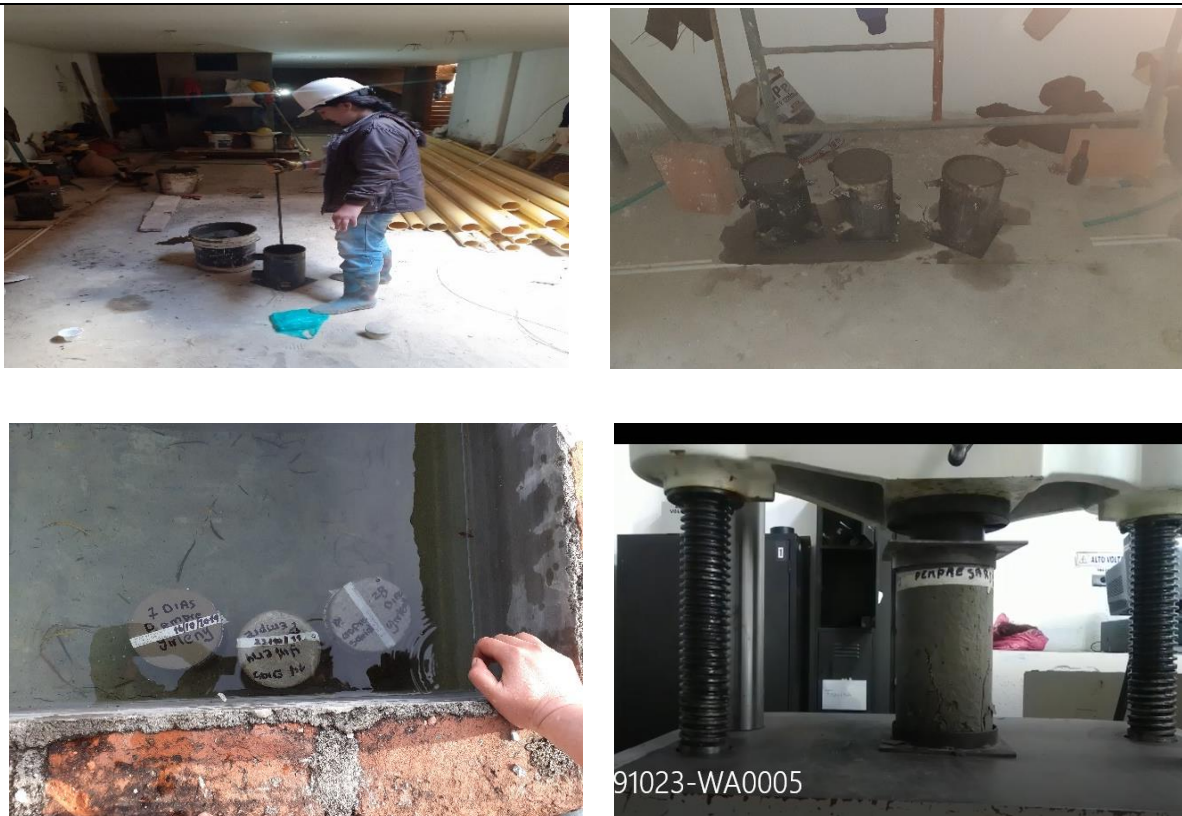
*Ilustración 23. Ensayo de Resistencia al Concreto en vigas de Cimentación, Columnas y VGP*

esto se concluyó que la mezcla con la que se trabajó el respectivo ensayo no era acta ya que fue la sobrante del trompo, y llevaba más 2 horas retenida y sin movimiento, teniendo en cuenta que los otros dos ensayos realizados a los 28 días no dieron resultados acordes a las especificaciones , se corrobora la información por parte de la concretera con respecto a los resultados de los ensayos realizaos por ellos al concreto, verificando que cumplían con el diseño de mezcla requeridas por la empresa , se informó al ingeniero director de obra donde él, y dueños del proyecto decidían si confiar en la empresa contratada para el suministro del mismo, o tomar cartas en el asunto, cabe resaltar que los ensayos se realizaron en las instalaciones de la universidad de pamplona laboratorios de mecánica.

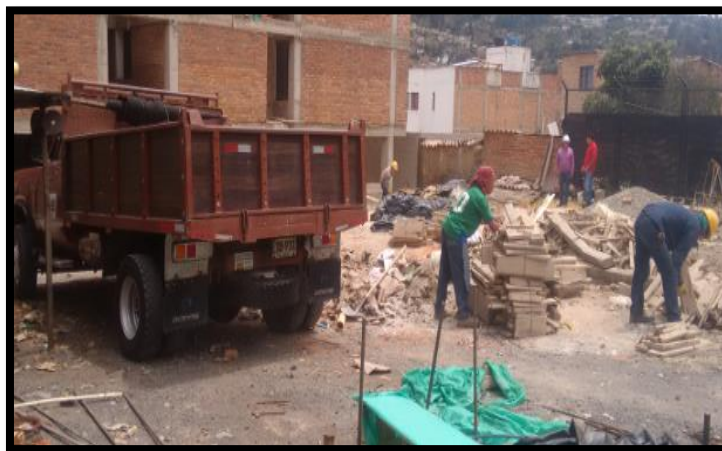
El primer paso fue realizar el replanteo del terreno, el cual consiste en la limpieza del área a trabajar y retirar el material en exceso sacado de la primera etapa del proyecto, para llevar al nivel predeterminado de la nueva edificación. Esta adecuación del terreno se realizó con apoyo de personal de obra y todo fue manual.

Ilustración 25. Limpieza de Terreno.

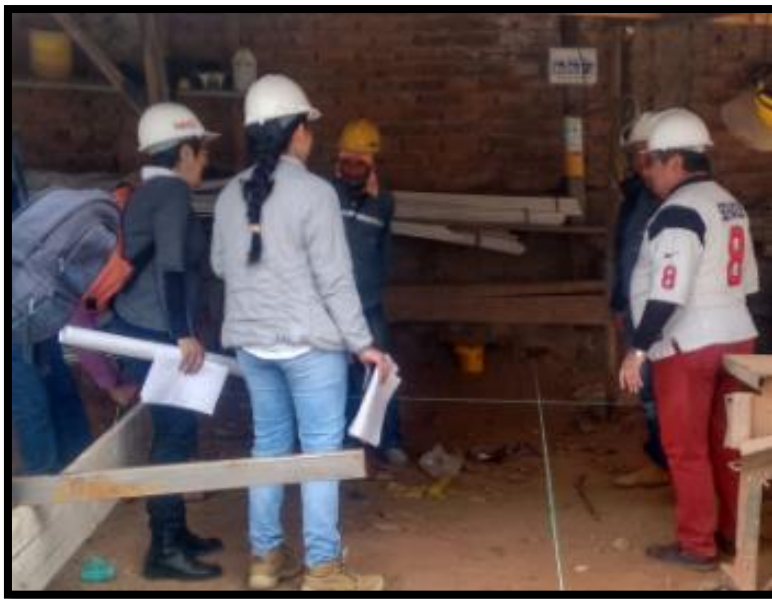
La practicante auxiliar realizó un reconocimiento de la zona, guiándose para la ubicación en los planos arquitectónicos y con ellos identificando cualquier modificación en el proceso constructivo como paramentos, linderos y puntos críticos de la poligonal, con apoyo del director de obra, arquitecta, maestro y oficiales se sacó nivelación, y se ubicó cotas, ejes y paramentos para ubicar los puntos de las zapatas.

*Ilustración 26.* Replanteo en Sitio de Especificaciones de Diseño.

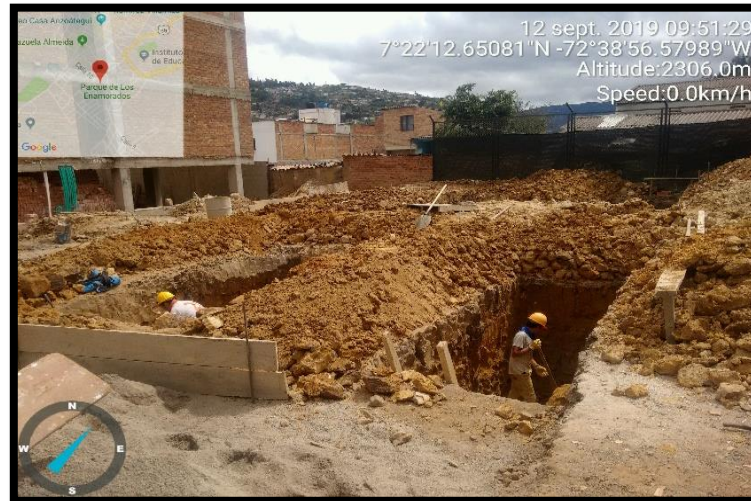
Se procede en labores de excavación para cinco tipos de zapatas, con un mejoramiento de 0,50 mt , y una altura para zapata de 0,50 mt y pedestal de 1,10 mt.

*Ilustración 27.* Excavación Manual de Zapatas.

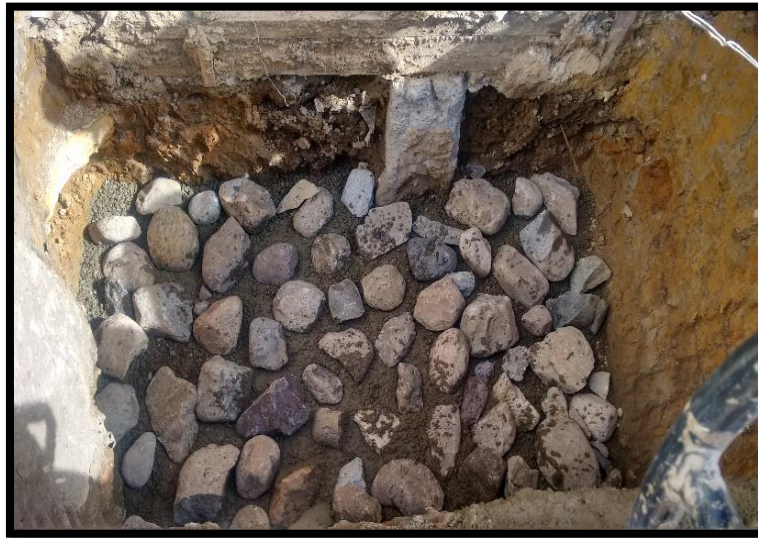
Este ítem se refiere a la colocación de la cimentación compuesta por un concreto simple en cuya masa se incorporan grandes piedras o bloques que no contiene armadura. La proporción máxima del agregado ciclópeo será en sesenta por ciento (60%) de concreto simple y del cuarenta por ciento (40%) de rocas desplazadas de tamaño máximo, de 10” ; éstas deben ser introducidas previa selección y lavado, con el requisito indispensable de que cada piedra en su ubicación definitiva debe estar totalmente rodeada de concreto simple.

*Ilustración 29. Concreto ciclópeo torre (3)*

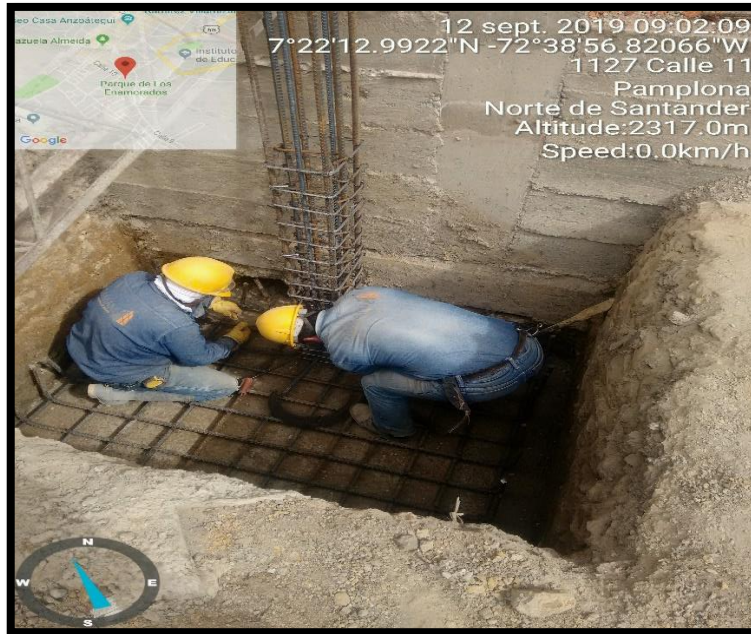
dosificación de la mezcla de concreto y la colocación adecuada de la parrilla antes de la fundición.

*Ilustración 30.* Detalle en sitio de zapatas

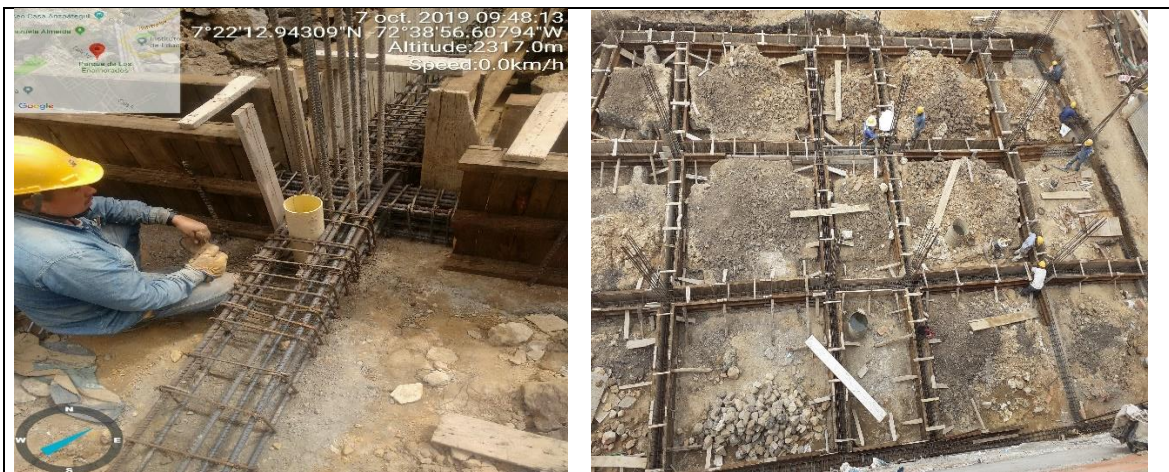
La practicante auxiliar residente verificó que la figuración del acero de las vigas de cimentación se trabajó acorde a los despieces de los planos estructurales, y que en cada viga los flejes se colocaran totales, organizadamente y con los distanciamientos establecidos. Se rectificó las dimensiones y el armado del encofrado antes de la fundición, que tuviesen las medidas exactas del diseño de las vigas de cimentación, además, se procedió a calcular en sitio la cantidad de concreto necesario para el total de vigas , de igual forma se acompañó en el proceso de fundida de vigas .

*Ilustración 31. Detalle en Planta de Vigas “ Armado y Encofrado”*

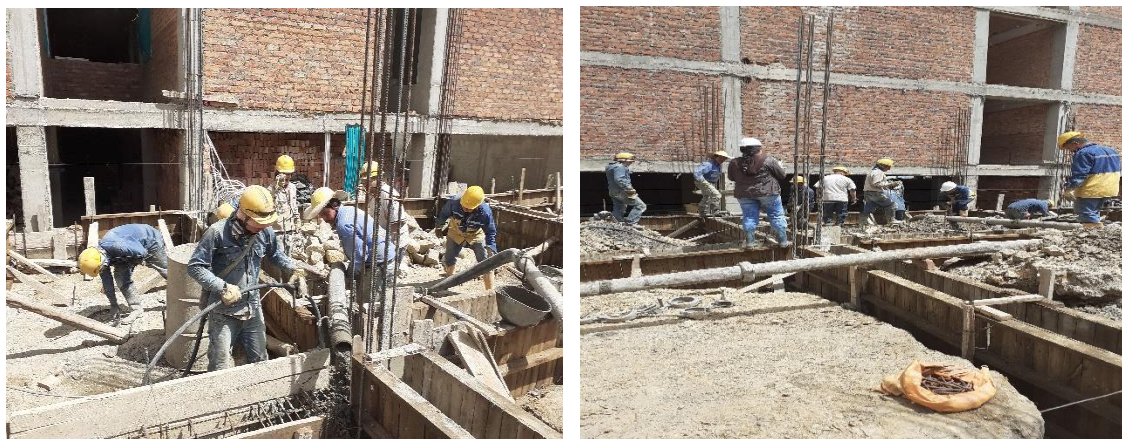
*Ilustración 32. Detalle en Planta de Fundida de Viga de Cimentación.*

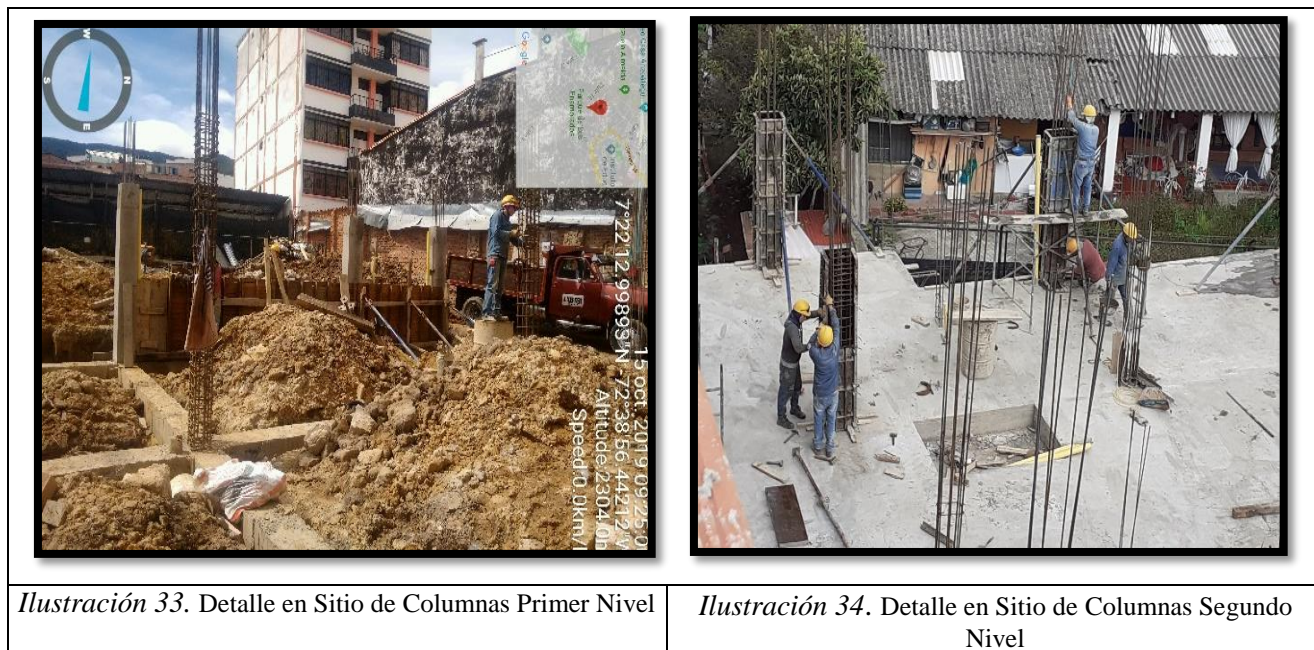
La practicante auxiliar residente verificó que la figuración de los castillos de las columnas se armó conforme al diseño estructural, también se rectificó el paso de niveles para que las formaletas queden bien alineadas y aplomadas unas con otras entre los ejes de construcción, evitando desplazamientos verticales y rectificando que el castillo de las columnas mantuvieron la distancia adecuada de recubrimiento. Además, se verificó que el proceso de vibrado manual fuera constante, cuando inició la fundición, con el fin de que el concreto fluya,

envuelva al refuerzo y no se presenten segregaciones, resaltando que en esta etapa constructiva de columnas se llegó en supervisión desde el primer nivel área del parqueadero hasta el segundo para el primer piso de la torre tres (3), teniendo en cuenta que esta última semana se completó las dieciséis semana de la pasantía.

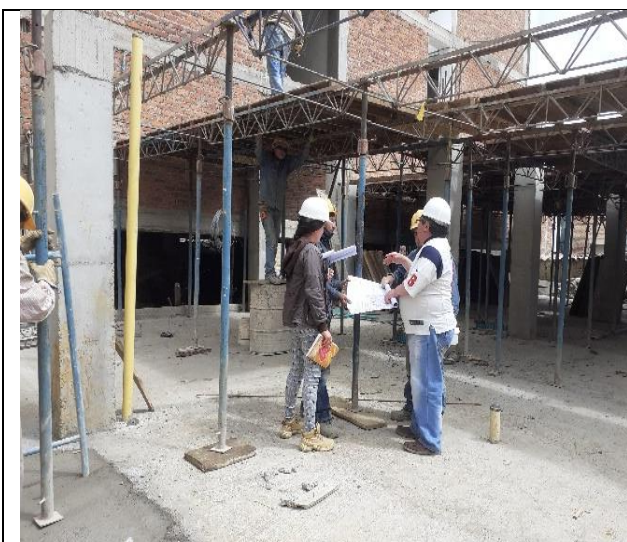
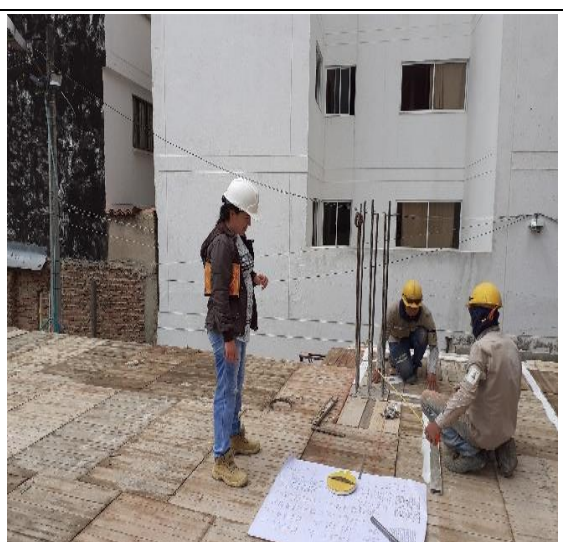
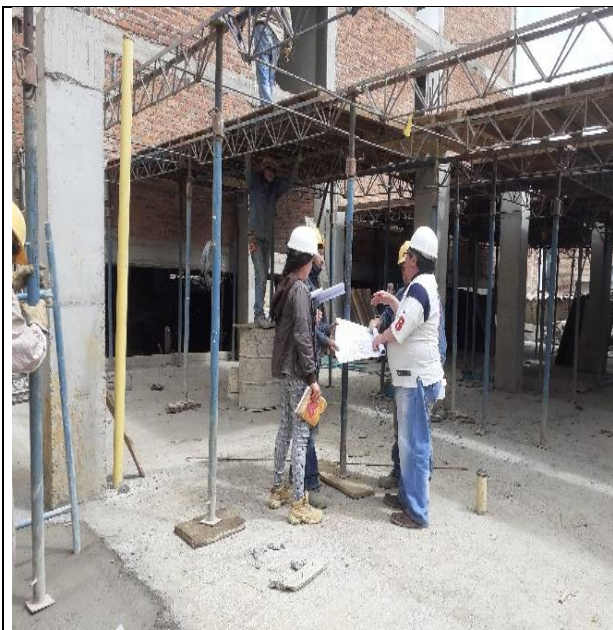
la practicante supervisa actividades de Armado de encofrado con parales, cerchas y formaletas para armado de la primera placa aligerada de entre-piso, verificando que se hiciera un buen proceso de armado, y asegurando el bienestar de personal que trabajara en el armado de refuerzo , se hizo cálculo del acero longitudinal y transversal para vigas y viguetas, se modificó el plano de placa entre piso, ya que en especificaciones técnicas de diseño no se tuvieron cuenta los buitrones o vacíos de las áreas comunes, por ende se redujo la cantidad del acero y casetones , de igual forma se verifico la distribución de los flejes en vigas , viguetas a cada 10 cm, se superviso la ubicación e instacion de la respectiva tubería para los puntos sanitarios en placa, verificando que se estuviera cumpliendo con las especificaciones de los planos **hidrosanitarios** , por otra parte se calculó la cantidad de concreto premezclado con un metraje de 54 m<sup>3</sup>, para toda la placa incluyendo vigas y viguetas.

*Ilustración 35.* Armado de Encofrado para Primer Placa Aligerada.

*Ilustración 36.* Armado de Encofrado para Primer Placa Aligerada.

*Ilustración 37.* Armado de Encofrado para Primer Placa Aligerada.

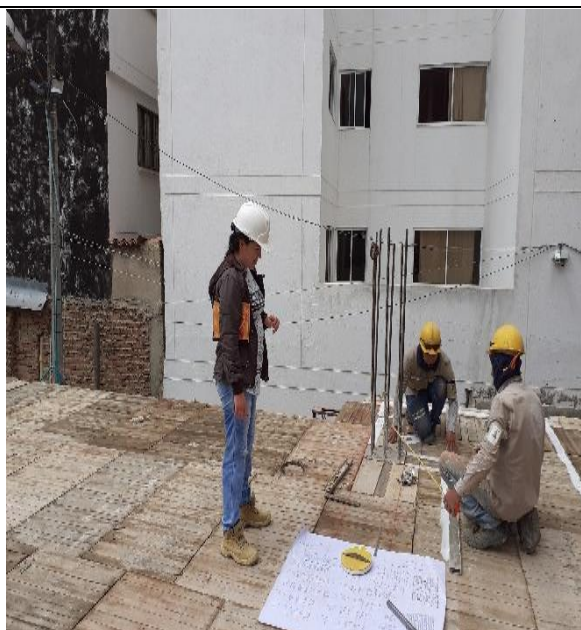
*Ilustración 38.* Replanteo y Ubicación de Puntos Sanitarios "primera Placa Aligerada".

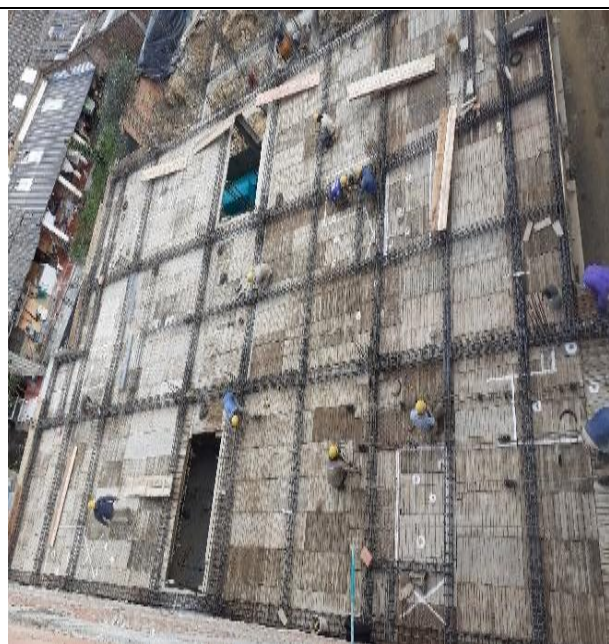
*Ilustración 39.* Armado de Canasta para Vigas y Viguetas en Placa Aligerada.

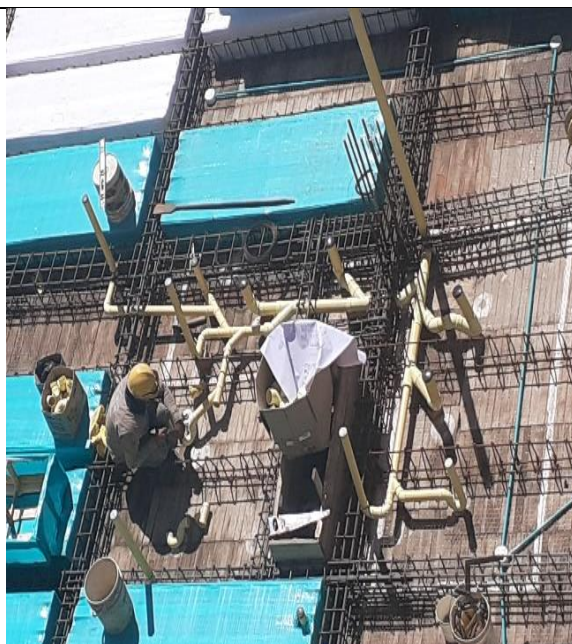
*Ilustración 40.* Ubicación e Instalación de Tubería Sanitaria en Placa

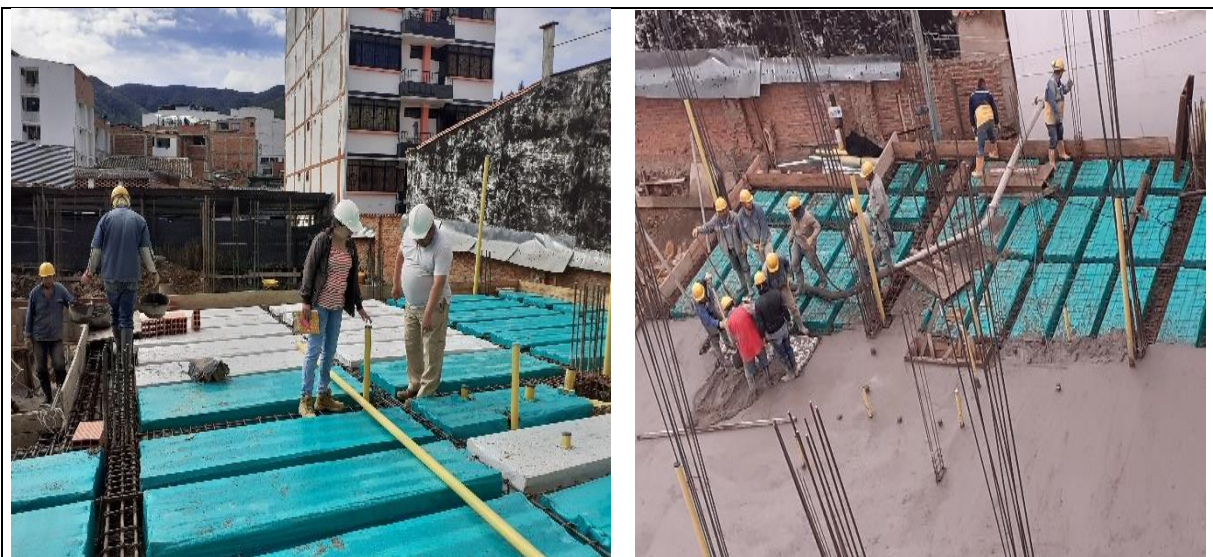
*Ilustración 41.* Calculo de Concreto premezclado para Fundida de Placa Aligerada.

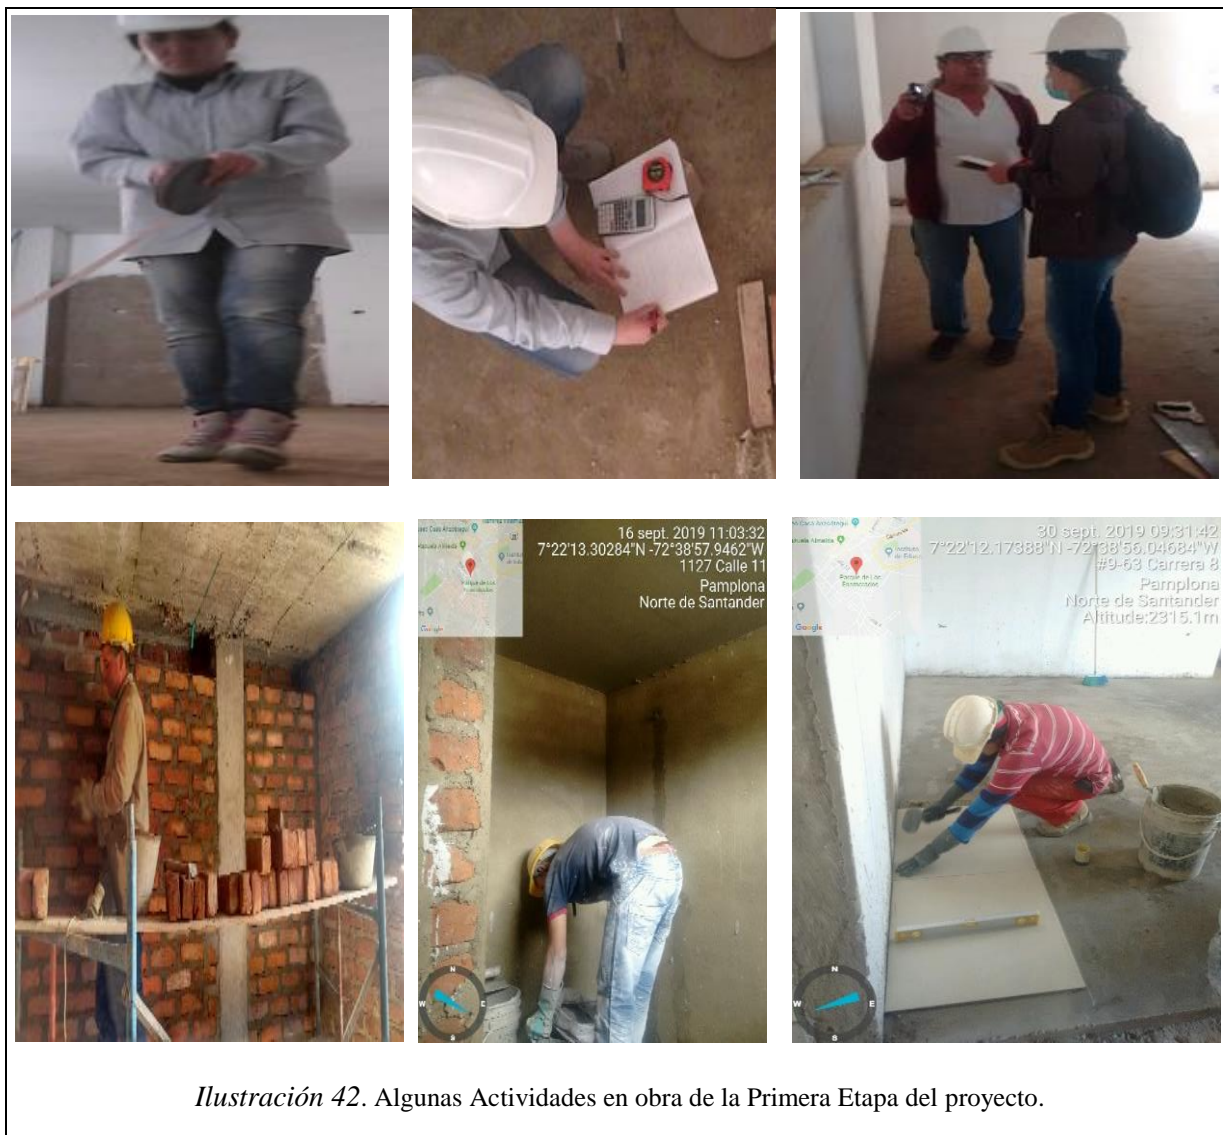
*Ilustración 42.* Algunas Actividades en obra de la Primera Etapa del proyecto.

En la torre uno y dos , se llevó un control diario de las actividades realizadas , las cuales al iniciar la pasantía en obra, se estaba terminando en las dos primeras semanas el levantamiento de muros en los últimos pisos de la primera etapa de la torre uno y dos, de igual forma se procese a cuantificar en los diferentes apartamentos los metrajes de pañete, estuco y pintura, para verificar con contratistas las áreas trabajadas cada quince días, para pago de nómina, así mismo se lleva un control diario de las actividades realizadas, tiempos y estado semanal del desarrollo de las mismas, durante la pasantía se superviso desde actividades de mampostería hasta carpintería de madera, teniendo estipulado la empresa entregar apartamentos a finales de diciembre a los diferentes propietarios de la primera etapa constructiva.
