PRACTICA EMPRESARIAL COMO AUXILIAR DE SUPERVISIÓN DE OBRA EN LA  
ADECUACIÓN Y PAVIMENTACIÓN DE LA AVENIDA CELESTINO PROYECTO DE LA  
OFICINA DE PLANEACIÓN, MUNICIPIO DE PAMPLONA NORTE DE SANTANDER

Trabajo de Grado para Optar el título de Ingeniero Civil

Universidad de pamplona

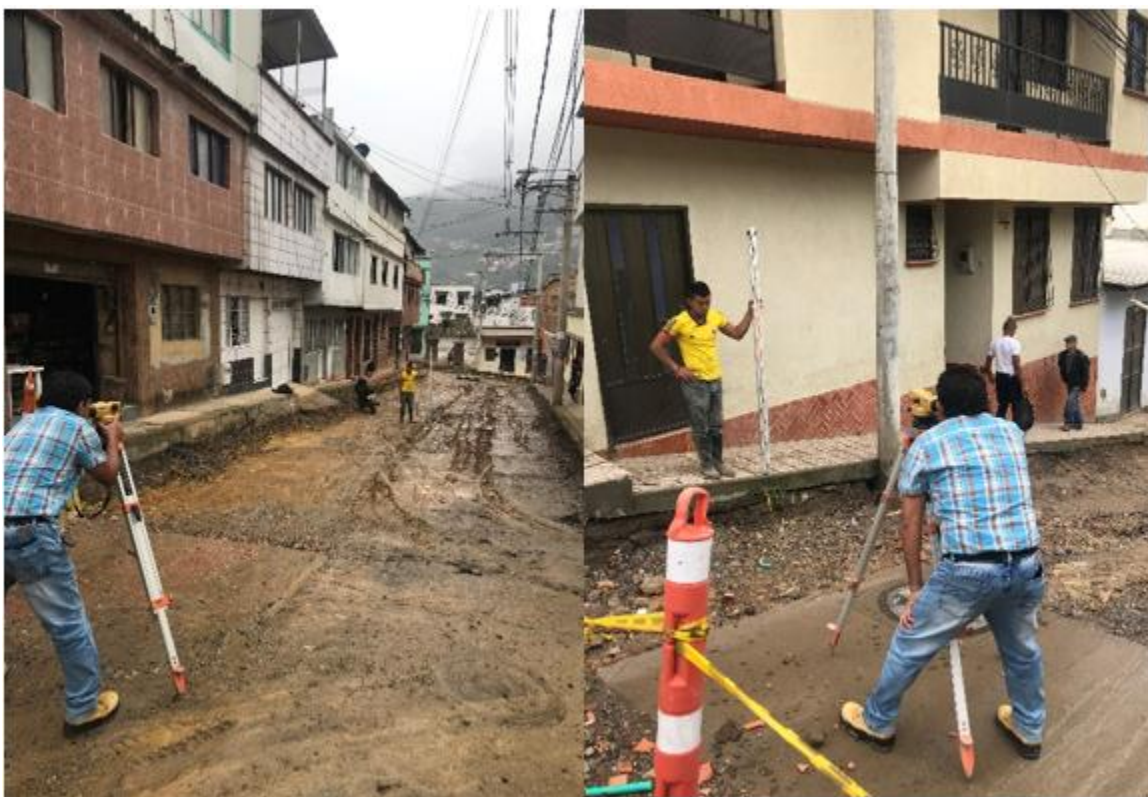
*Ilustración 5. Localización y replanteo*

Es el conjunto de operaciones que se realizan para trasladar las medidas del plano al terreno en tamaño natural, los puntos, alineaciones, rasantes, curvas y niveles necesarios para la correcta ejecución del proyecto en el cual el contrato inicial se estipulo 326 m<sup>3</sup> en pavimento rígido y se dio un adicional al ver la necesidad por el mal estado de la continuación de la vía en un tramo de 89 m<sup>3</sup> para un total de 415 m<sup>3</sup>

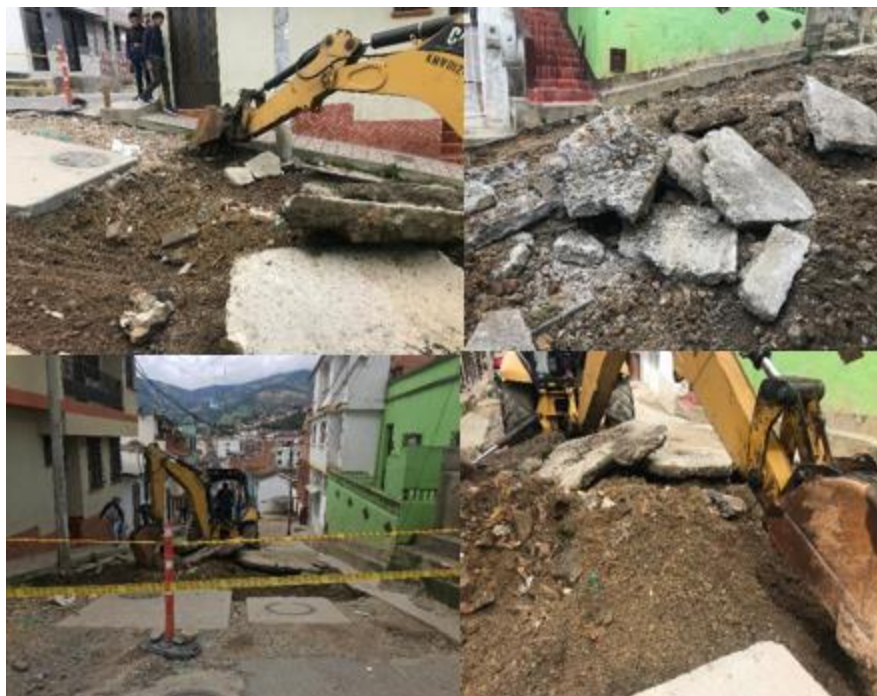
*Ilustración 6. Demolición Pavimento con maquinaria pesada*

Se determinaron las áreas de pavimento a demoler, debiendo ser apilados en lugares indicados y que no obstruyan el paso de los peatones o sea propenso accidentes por el poco espacio de apilamiento y maniobra de la maquinaria pesada. En la demolición de zonas de lindero con pavimentos existentes que no serán objeto de intervención, se le recomendó al contratista tomar las precauciones necesarias y suficientes que impidan fisuras y/o fracturas de estos pavimentos existentes y para ello ejecutar primero el corte mecánico del pavimento lindero a una profundidad mínima de 0.07 m. y seguidamente iniciará la demolición mecánica dejando una franja de protección de al menos 0.30 m., la cual será demolida manualmente con maceta y cincel y de forma muy controlada para evitar daños al pavimento existente que no será objeto de intervención. De llegar a presentar daños en los pavimentos existentes que a juicio del supervisor de obra de la oficina de planeación son responsabilidad del contratista, ésta le ordenará cortar, demoler y reconstruir, a su costo, la franja que se considere necesaria para garantizar el correcto funcionamiento de la Junta de Expansión que se formará entre el pavimento nuevo y el existente. La demolición de las franjas lindero resultante se hará de manera manual con maceta y cincel y con las precauciones debidas. El contratista será el responsable de coordinar el avance de las demoliciones de manera que siempre se garantice que los escombros serán retirados de la Obra se demolieron 1.885 m<sup>3</sup> de pavimento existente.

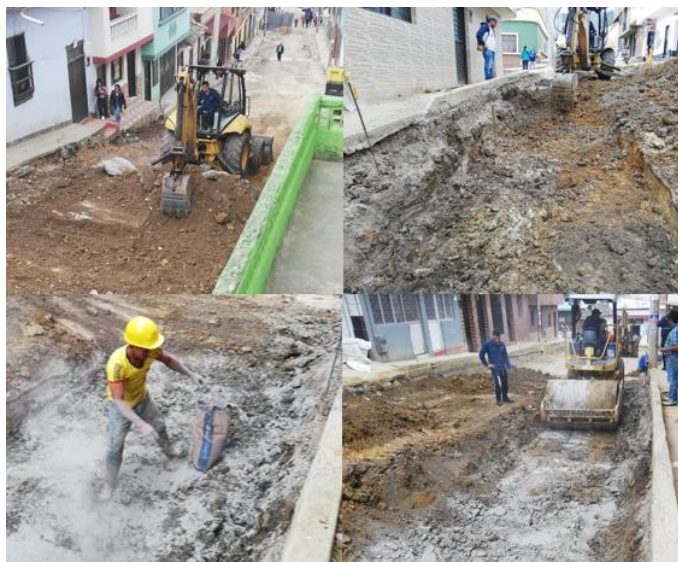
*Ilustración 7. Excavación mecánica*

La siguiente actividad es necesario ya que en la subrasante del terreno se encontraron fallas en el terreno por lo cual fue necesario remover la capa de terreno inestable para así estabilizarla con cemento en el que se escavo a distintas profundidades con maquinaria pesada hasta 1.20 m de profundidad dependiendo la magnitud de la falla en el terreno para un total de 509 m<sup>3</sup> de material excavado en total de los tramos intervenidos, para así después extender manualmente capas de cemento puro seco y sobre este capas de base granular de 0.15m compactándolas y continuando el proceso hasta estabilizar la falla y volver a la cota rasante del terreno.

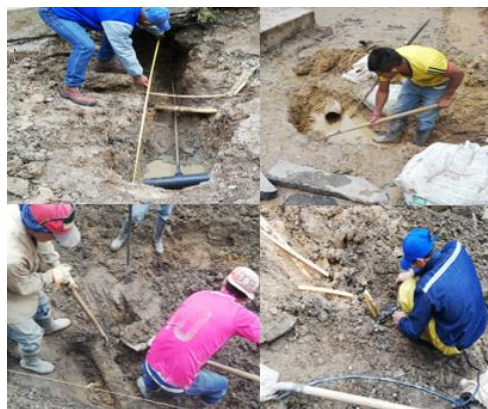
*Ilustración 8. Excavación manual*

la siguiente actividad es necesaria ya que al paso de la maquinaria pesada sufrieron fractura tuberías de aguas hervidas o sanitaria de material gres y/o se necesitó realizar excavaciones por filtraciones en tuberías de acueducto que se hacía imposible la excavación con maquina por el cruce de tuberías de gas y el tubo madre del acueducto siendo así factible realizar la excavación manual con estricta delicadeza y solucionar imprevistos de filtración de agua y daños en las acometidas sanitarias donde se excavaron manualmente 12 m<sup>3</sup> .

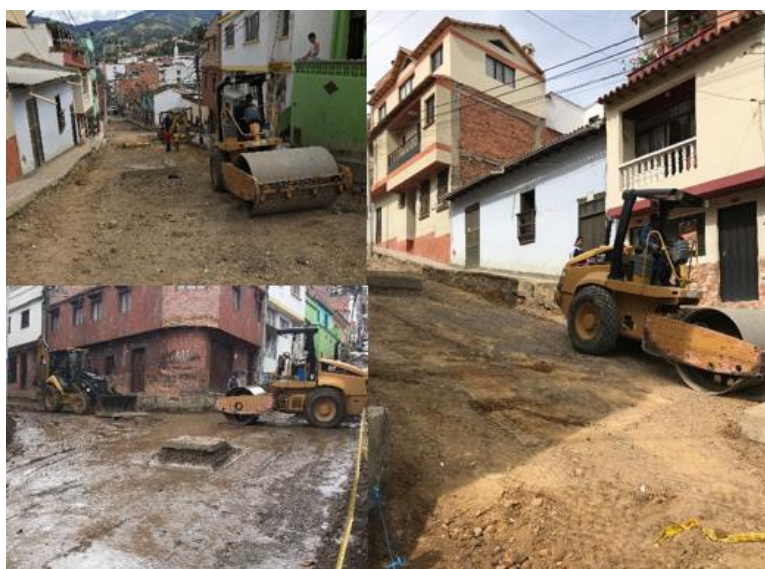
*Ilustración 9. Conformación calzada*

En esta actividad es necesario la conformación de la calzada existente para así garantizar una estabilidad en el relleno de base granular próximo a extender y no dejar fallas en el terreno garantizando una calzada estable para el pavimento rígido y dar un óptimo rendimiento y calidad a la obra esta conformación se realiza con maquinaria pesada en este caso vibro compactador donde se compacto 1885 m<sup>2</sup> de calzada existente.

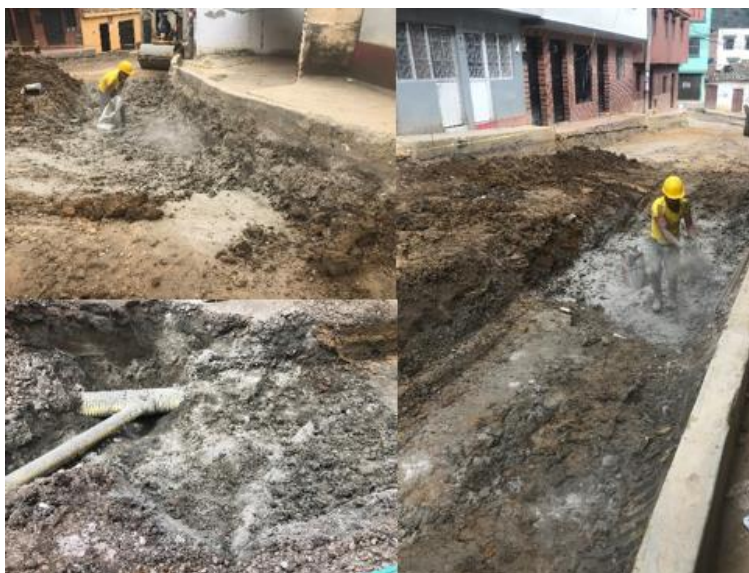
*Ilustración 10. Relleno de estructuras*

Esta actividad consiste en la extensión de capas de material de base en la calzada la cual tuvo que ser intervenida para retirar la inestabilidad en la subrasante y luego ser estabilizada con sementó y capas de material para un total de material de relleno en estructuras a lo largo de la calzada intervenida de 91 m<sup>3</sup>.

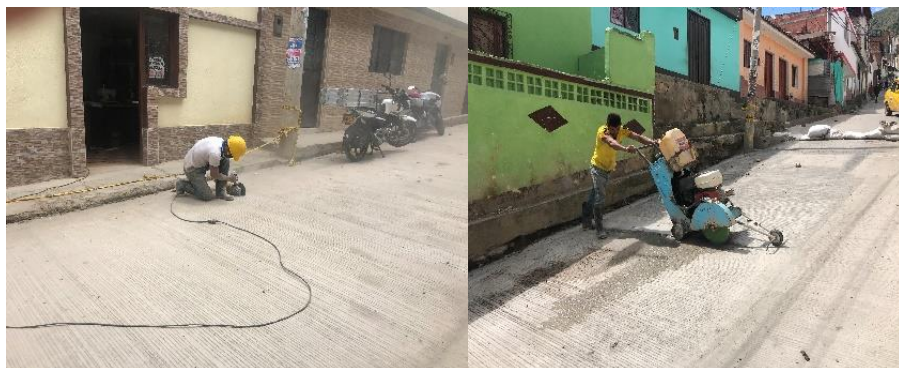
Ilustración 24. Corte y sellado de juntas de contracción.

Se realizó corte de juntas de contracción longitudinales y transversales este corte se realizó con equipo de pulidora manual, las juntas longitudinales se realizan con el fin de controlar las fisuras que se pueden presentar en los pavimentos cuando se construyen con anchos superiores a los 4.5m este corte se realiza sobre las barras de anclaje longitudinal, juntas transversales se realizan con el fin de controlar las fisuras del concreto por contracción por lo tanto el espaciamiento entre ellas debe ser menor que seis metros para así controlar las fisuras y el comportamiento del pavimento a lo largo de su vida de servicio se realizó corte y sellado de 819 ml a lo largo y ancho del pavimento.

Se realizó la recomendación al contratista de no utilizar pulidora manual para el corte de las juntas transversales y longitudinales ya que con este equipo no se garantiza con corte fino y recto realizo caso omiso a la recomendación dando mala imagen para el pavimento terminado ya que en tramos de la vía el pavimento se observó discontinuidad en el corte de las juntas al realizar el sellado de estas.

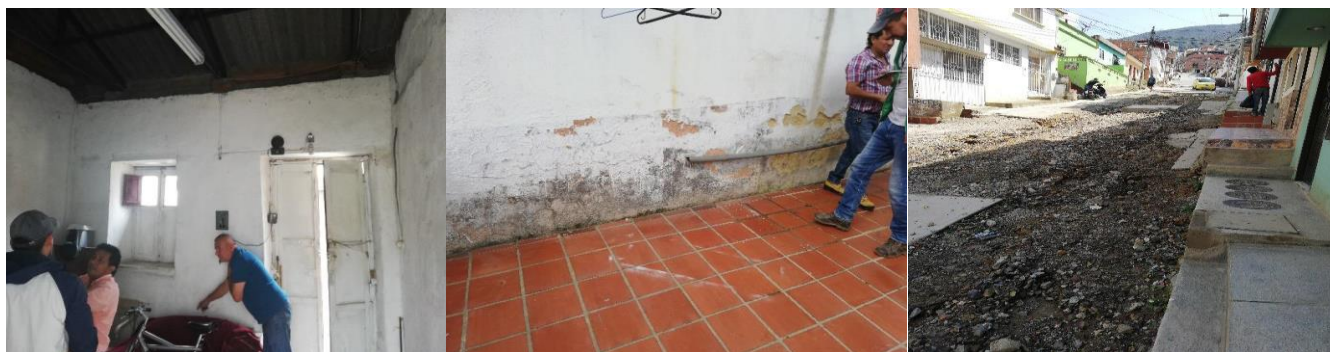
*Ilustración 40. Visitas de campo estado de la vía antes de la pavimentación*

En las semanas comprendidas del 26 de marzo y del 12 de abril del año en curso, se realizaron visitas a campo con el secretario de planeación el ing José Alexander guerrero castillo ingeniero civil, con el fin de conocer el sitio tomar registro fotográfico del estado en que se encuentra realizar revisión documental de las obras prontas a desarrollarse por parte de la oficina de planeación.

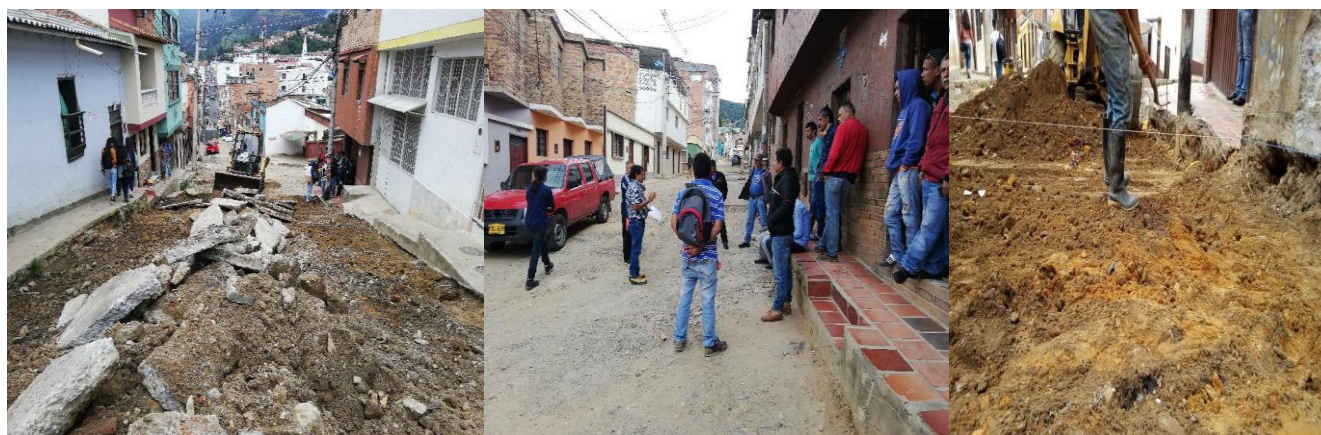
*Ilustración 43. Evidencias tercer informe*

Se dio inicio a la obra el día 22 de abril con una cuadrilla de confianza del ing contratista correspondiente a dos oficiales y 2 obreros, se realizó reunión con la comunidad interesada para trabajar con la empresa se recibieron hojas de vida y programaron exámenes para dar inicio a trabajar se realizó excavación manual y a máquina retiro del pavimento existente toma de niveles Por la calle 1c y excavación a máquina por la carrera 4, se realizó levantamiento de tramo para generar un adicional de pavimento que no fue tenido en cuenta en el presupuesto inicial y requiere atención por su mal estado.

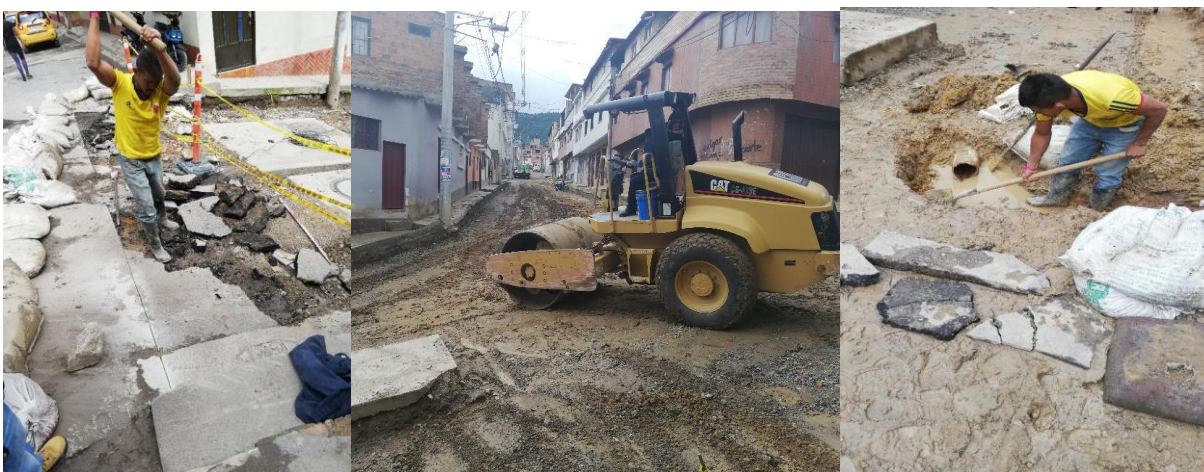
*Ilustración 44. Evidencias cuarto informe*

Se realizó corte al pavimento existente con pulidora para emparar con el pavimento nuevo, compactación a máquina se encontraron fallas en la subrasante por lo cual fue necesario excavar hasta encontrar terreno estable y ser estabilizado con cemento con capas de material de sub base de 15 a 20 cm seguidos de películas de cemento puro, reparaciones en líneas de tubería de gas y agua potable averiadas por la pajarita al estar superficiales se tomaron niveles por la calle 1c 3ª45

Hasta la crr4 1c-32, se realizaron toma de muestras para ensayos de laboratorio de densidades en el terreno frente a las siguientes direcciones crr4 1b-11, crr4 1c-32 se realizó extensión y compactación de material reparaciones y llamado a la empresa empopamplona por el mal estado de la tubería sanitaria, socialización con la comunidad de avances de obra

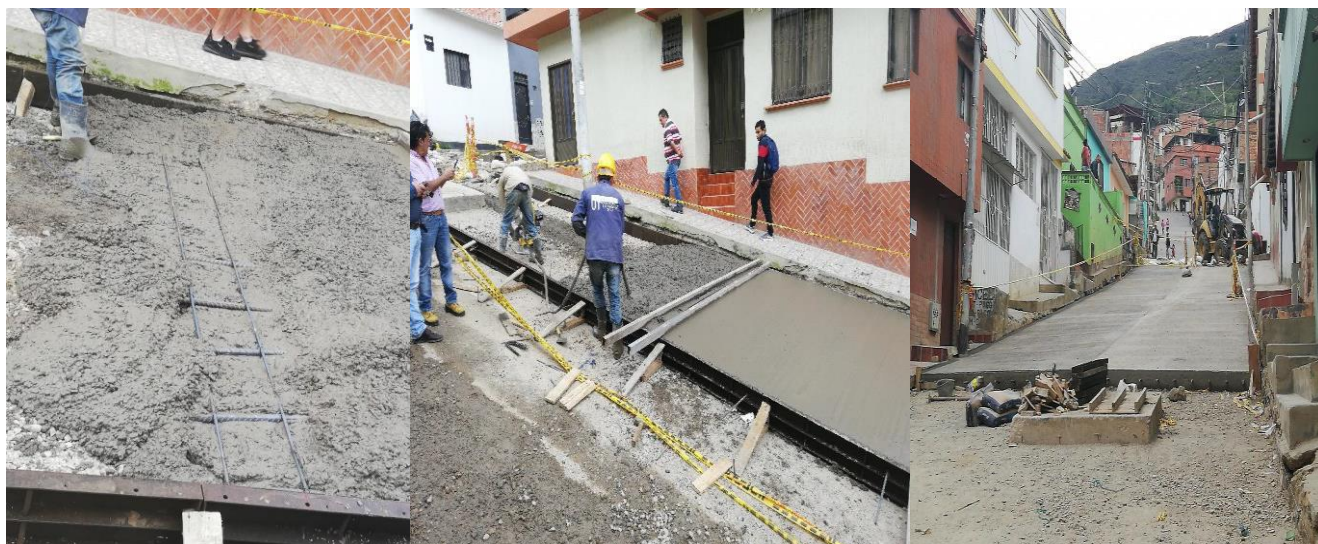
*Ilustración 45. Evidencia acero corrugado.*

Placa se le mostro otro método más práctico y seguro a lo cual hizo caso omiso nuevamente y continuo igual con el método constructivo empleado desde un inicio.

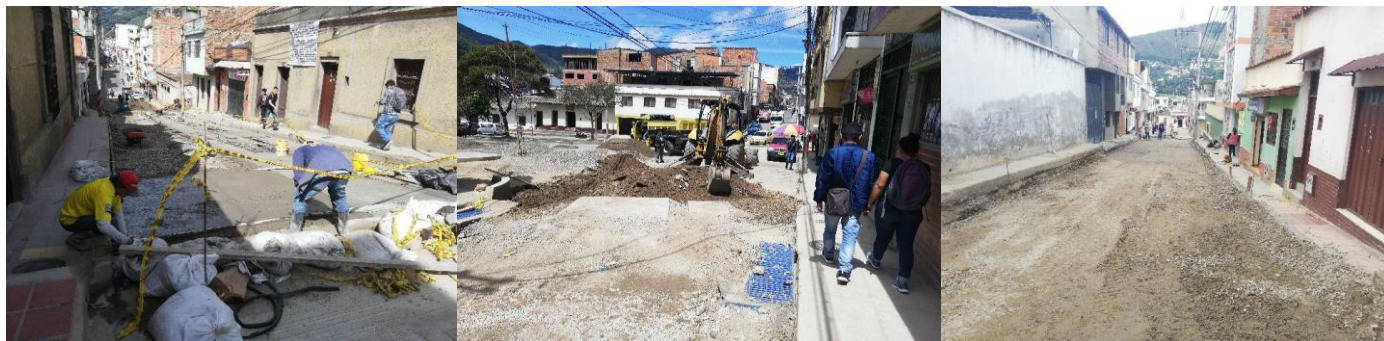
*Ilustración 46. Registro fotográfico sexta informe*

Se continuo con vaciado de concreto por la calle 1c y car 4 se realizaron reparación en tapas de alcantarilla afectadas con la maquina se realizo jornada de limpieza y cerramiento en los tramos de via terminada se dio inicio a las dilataciones longitudinales y transversales para dar inicio al sellado de las mismas

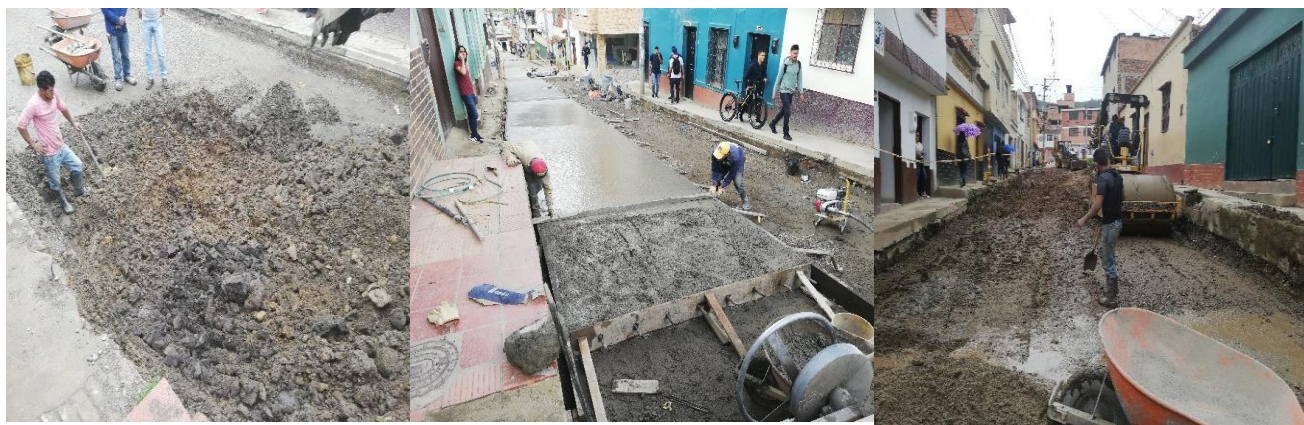
*Ilustración 47. Evidencia séptimo informe*

Se realizó estabilización con cemento en fallas en el terreno encontradas a causa del mal relleno que fue utilizado en la obra de la instalación de la tubería sanitaria se continuo con el vaciado de concreto por la calle 1c con direcciones 1c 3-12 y calle 1c 3-67 se instaló sika flex en los tramos de via que ya era posible su instalación.

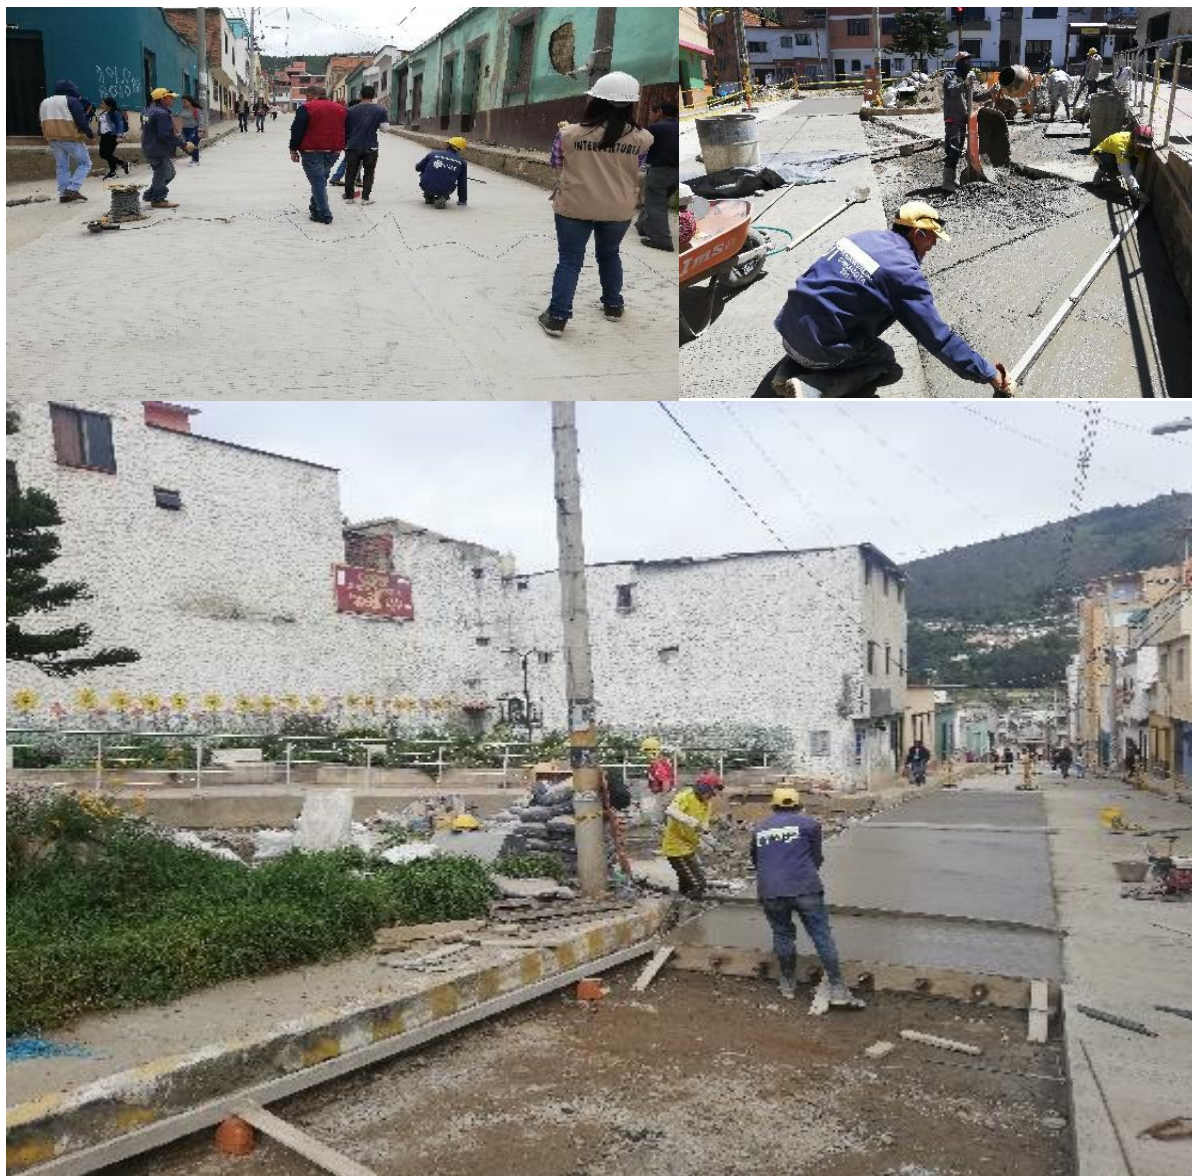
*Ilustración 48. Entrega final de la obra*

Se realizaron cortes longitudinales y transversales en el pavimento realizando sellado de los cortes y vaciado de concreto en tramo de pavimento faltante por la calle 1c se dio inicio a las actas de recibo final de la comunidad realizando recorrido puerta a puerta verificando el optimo estado de cada vivienda después de terminar el contrato sin ningún daño en las viviendas se conto con la visita del ing José Alexander guerrero para hacer la entrega final de la obra y recibéndola sin ningún inconveniente o inconformidad por el desarrollo de la misma.

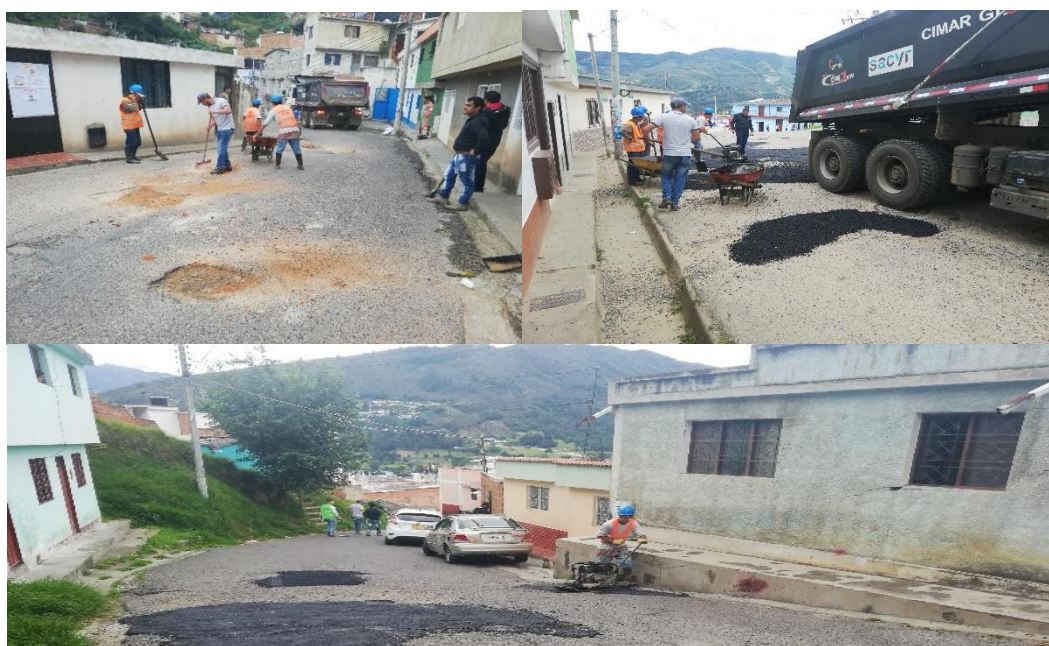
Se realizó apoyo técnico y humano a la oficina de planeación en el reparqueo de barrios periféricos de la ciudad de Pamplona junto con la comunidad beneficiada se intervinieron tramos de la vía de Acceso al barrio realizando limpieza a huecos en la vía y extendiendo material pétreo y compactando manualmente con equipo tipo rana se hizo la recomendación de utilizar liga para un funcionamiento óptimo de la mezcla asfáltica.

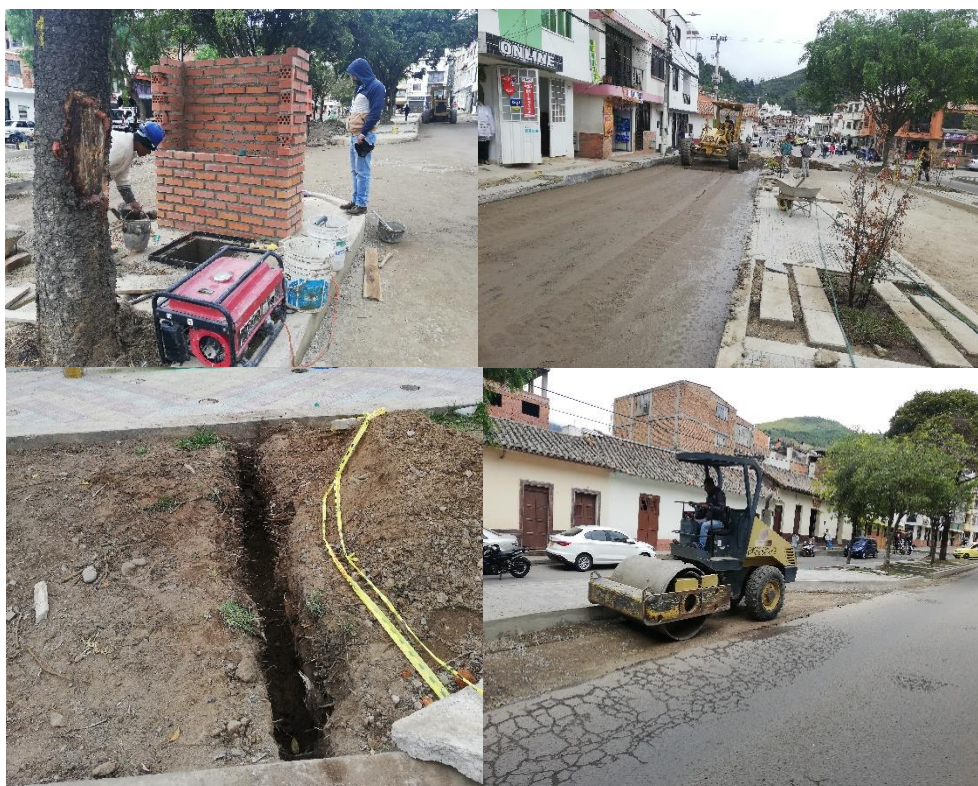
*Ilustración 51. Registró fotográfica avenida celestino*

Se realizó supervisión en los métodos constructivos dentro de la obra en las diversas actividades ejecutadas se tomó registro fotográfico de los avances de la obra socializando con el secretario encargado de la oficina de planeación.

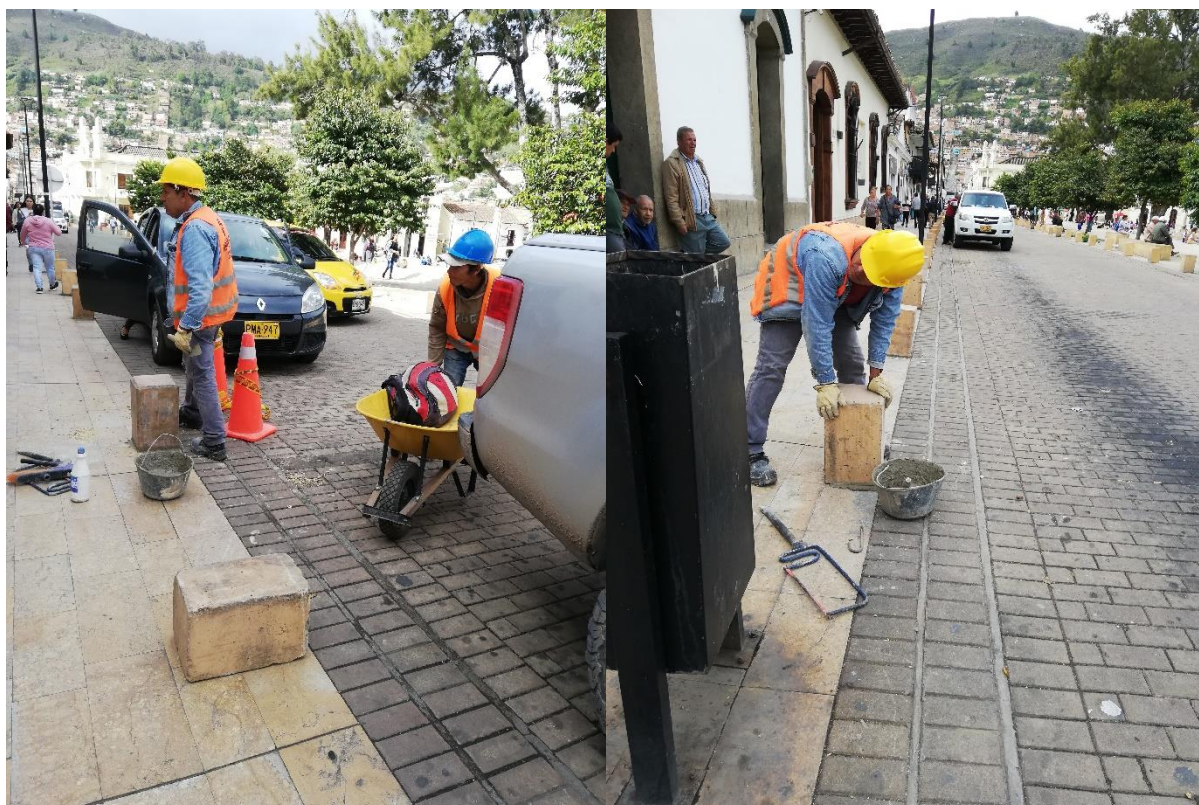
*Ilustración 52. Registro fotográfico mantenimiento de bolardos*

Se realizó mantenimiento a los bolardos de protección en los linderos del parque principal realizando retiro de los bolardos en mal estado y sustituyéndolos por unos en mejores condiciones donde no era necesario de ser cambiados se realizó mantenimiento en el pegue de estos para asegurarlos nuevamente en su base de cada uno.
