PRACTICA PROFESIONAL COMO AUXILIAR DE INGENIERO RESIDENTE DE OBRA  
EN LA SUPERVISIÓN, CONTROL Y EJECUCIÓN DEL CERRAMIENTO Y OBRAS DE  
CONTENCIÓN (MUROS EN GAVIONES, MUROS DE CONTENCIÓN EN CONCRETO  
REFORZADO) DEL CAMPUS PRINCIPAL DE LA UNIVERSIDAD DE PAMPLONA.

Trabajo de Grado para Optar el título de Ingeniero Civil

Universidad de pamplona

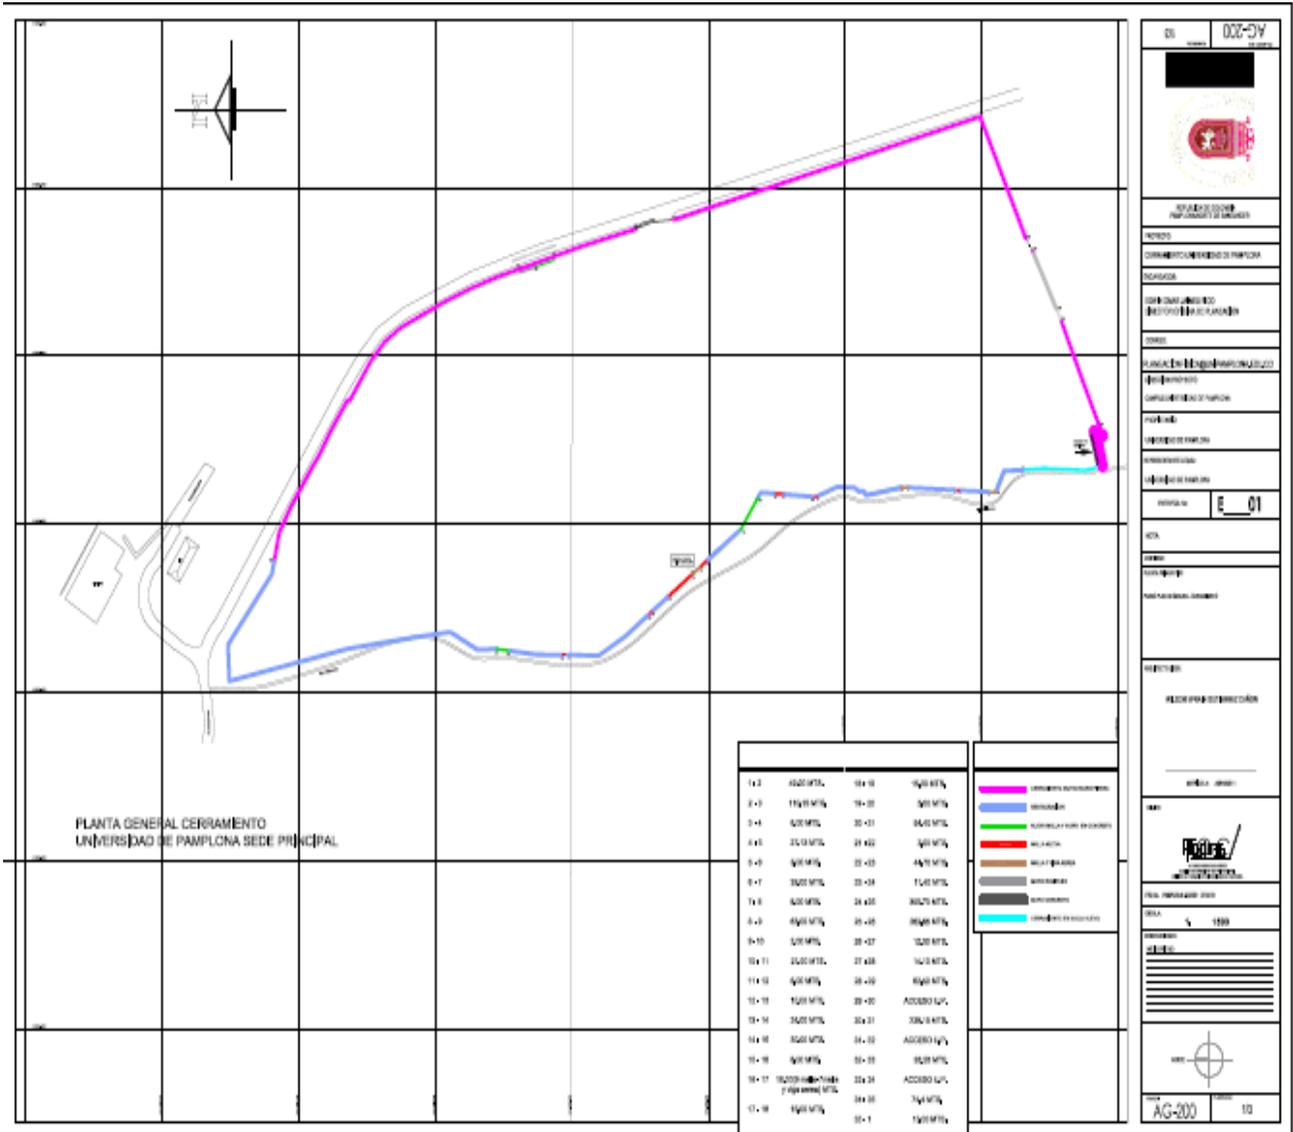
Ilustración 7. Plano en planta del cerramiento del campus principal de la Universidad de Pamplona.

Con base a la información encontrada en la oficina de planeación de la Universidad de Pamplona, tal como: topografía, planos, y demás factores, fue más fácil y factible realizar el diseño del cerramiento que se comprendía para el campus principal de la Universidad. Además, se realizaron trabajos extras como la toma de medidas para algunas zonas donde no se tenía entrada libre y para el cálculo de las áreas se tuvo en cuenta el levantamiento topográfico que se encontró en los archivos guardados de la oficina de planeación y con la ayuda del Auxiliar en Arquitectura Alfonso Granados Conde y con el programa de AUTOCAD fue fácil y preciso el cálculo de este proyecto, donde también se encuentran los perfiles y demás detalles que corresponden. Véase en el Apéndice 21 Adjunto en el CD.

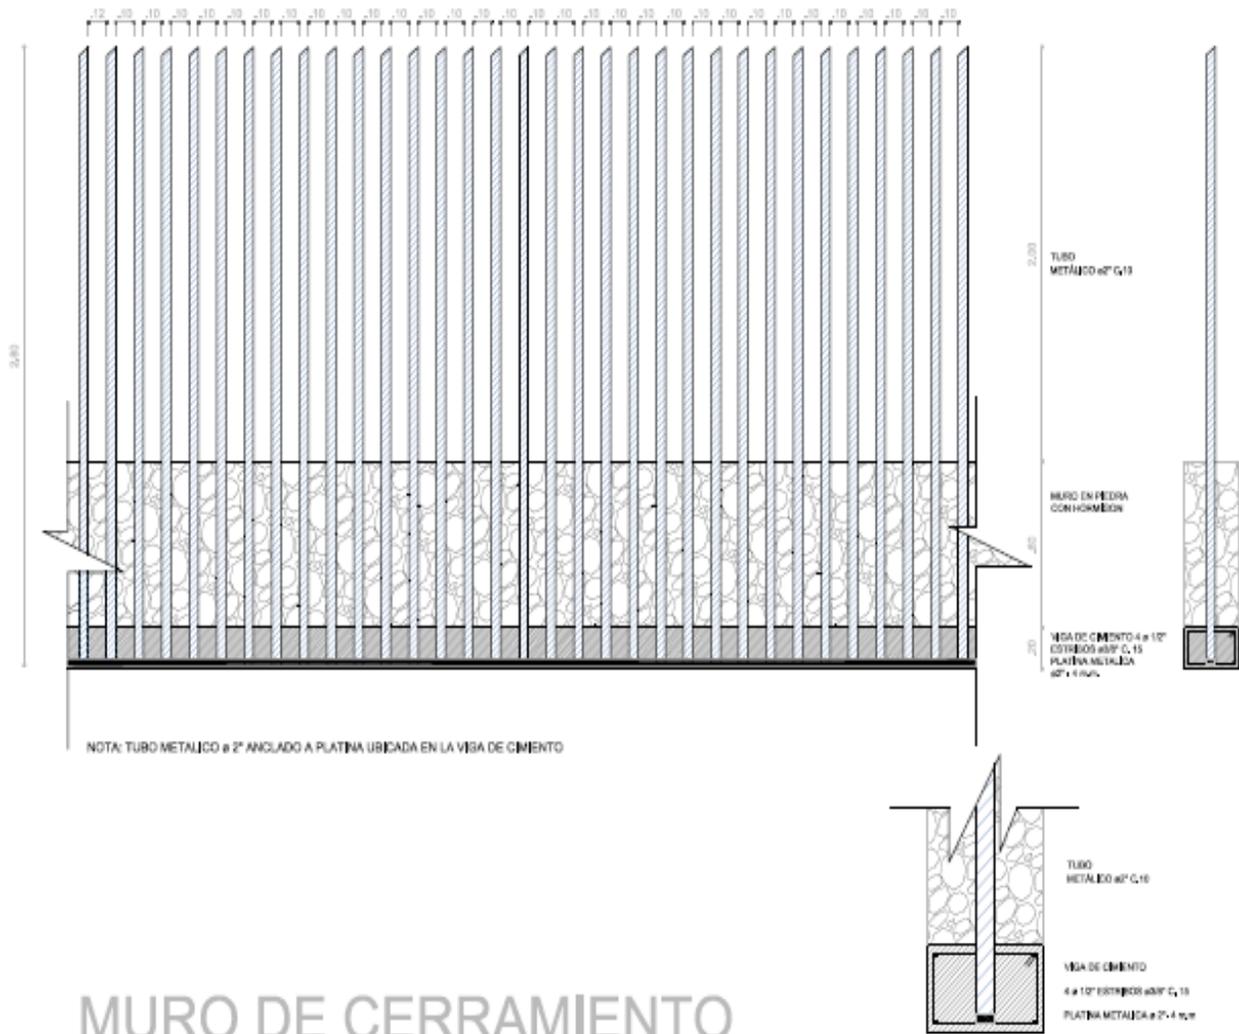
## MURO DE CERRAMIENTO

*Ilustración 8.* Muro en cerramiento de tubería de 3” y muro en concreto con altura de 60 cm, en el campus principal. (2019)

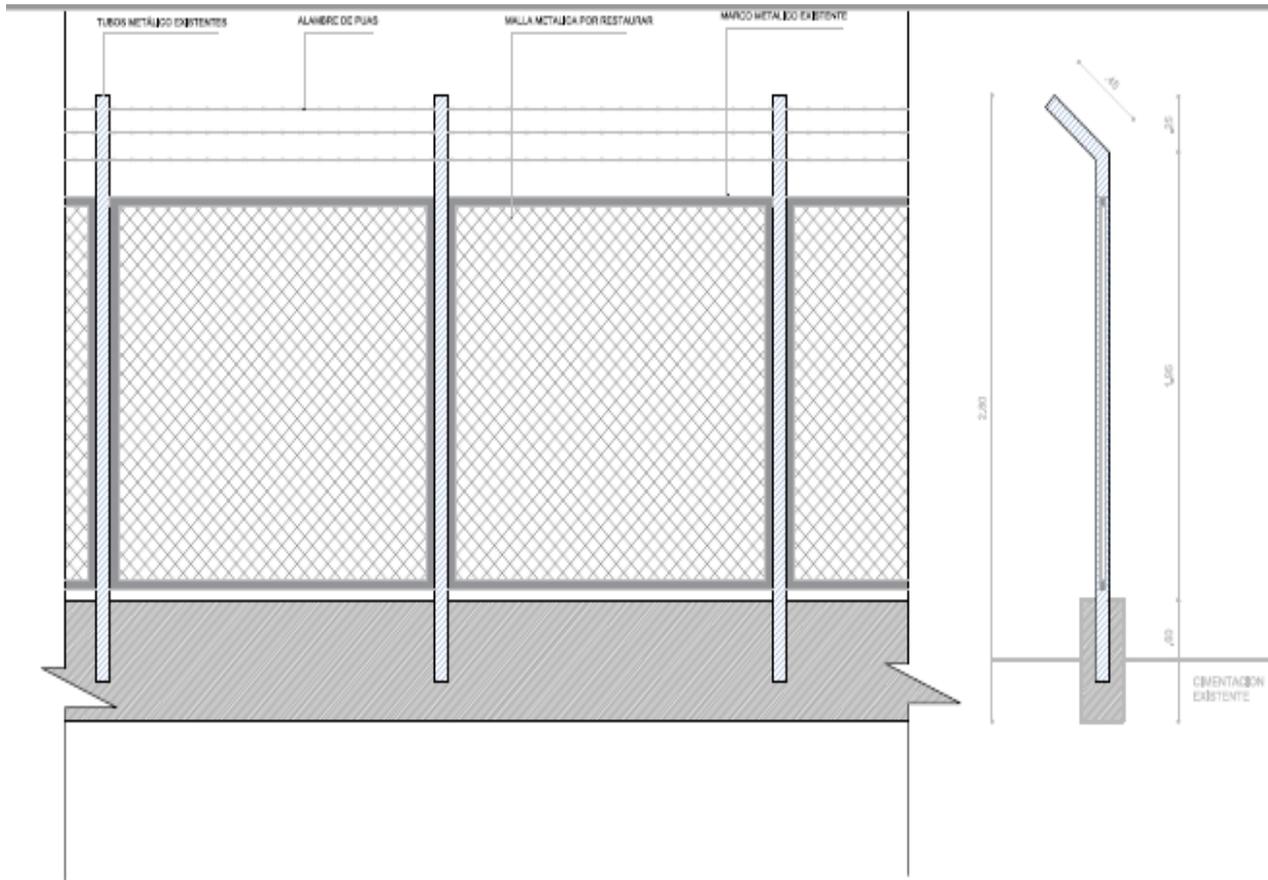
## RESTAURACION:

PINTAR - SOLDAR - COLOCAR ALAMBRE DE PUAS

Ilustración 9. Restauración de malla existente. (2019)

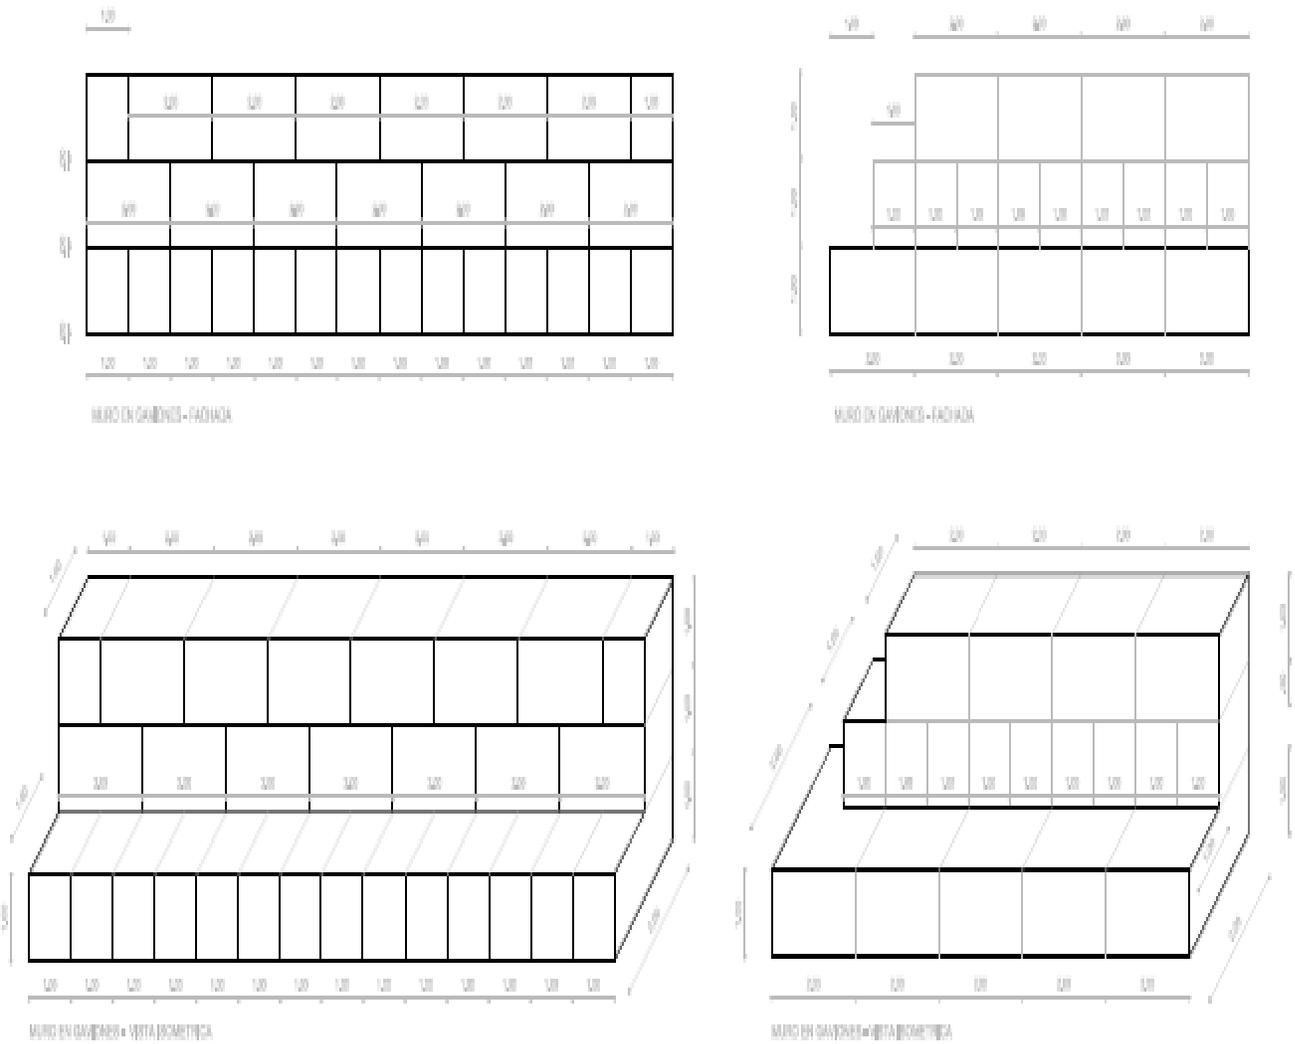
Ilustración 10. Detalles de muro en gaviones. (2019)

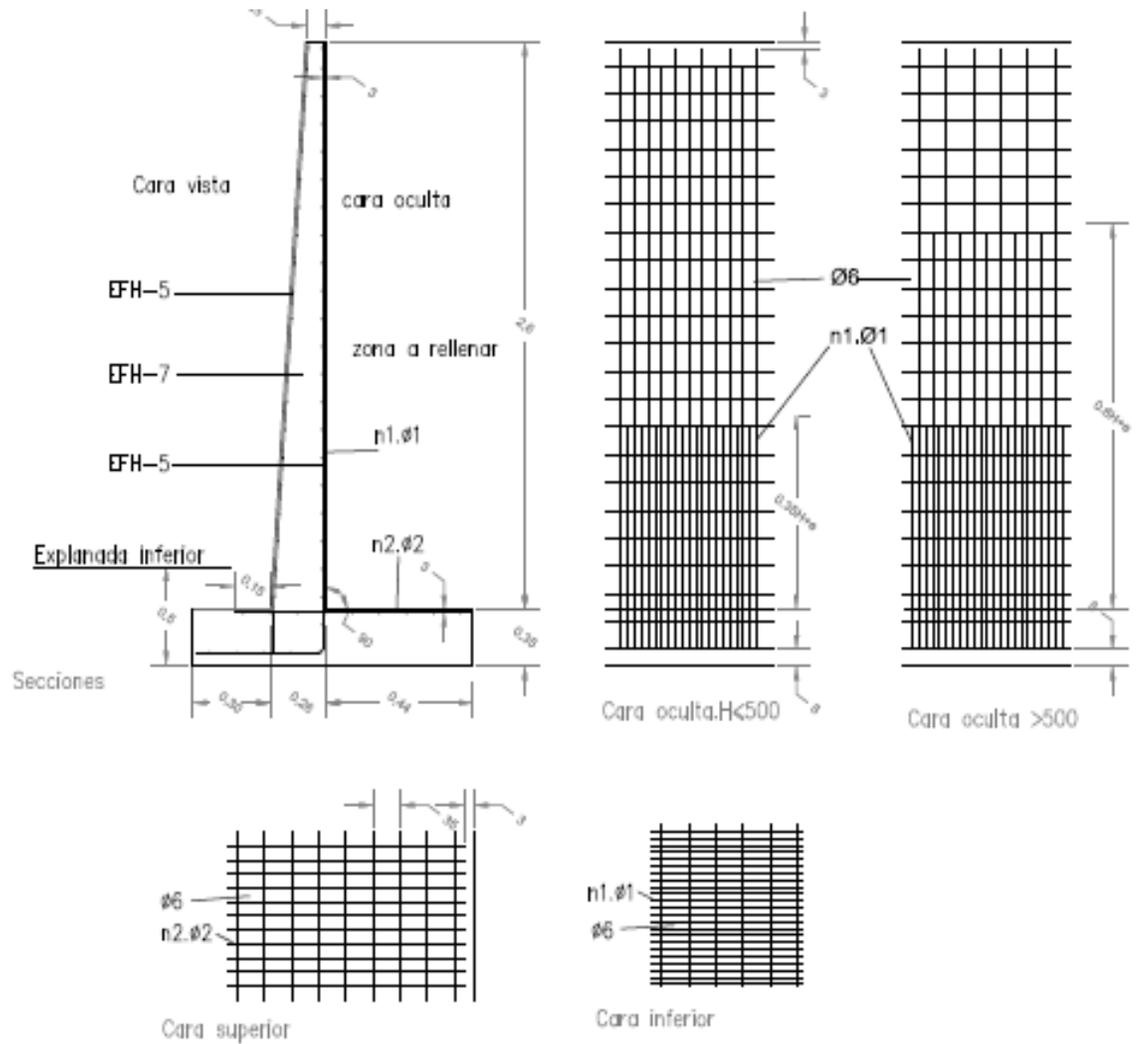
CCM-2 MURO DE CONTENCIÓN CON BASE HORIZONTAL - H.P.T.Z.E.n1Ø1/n2.Ø2

## CCM-2 Muro de contención con base horizontal-H.P.T.Z.E.n1Ø1.n2.Ø2

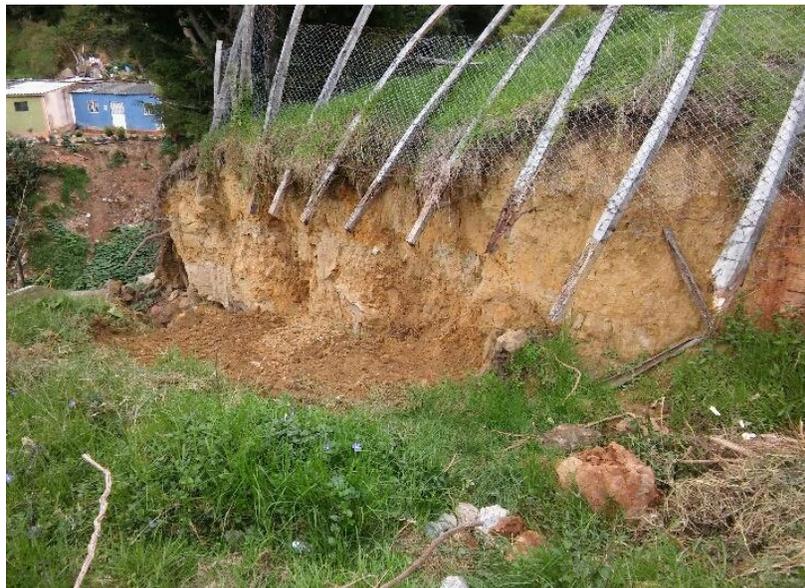
Es el conjunto de operaciones que se realizan para trasladar las medidas del plano al terreno en tamaño natural, los puntos, alineaciones, rasantes, curvas y niveles necesarios para la correcta ejecución del proyecto. En donde se realizó su trabajo en su totalidad haciéndose 1296 M2.

Ilustración 13. Localización y replanteo.

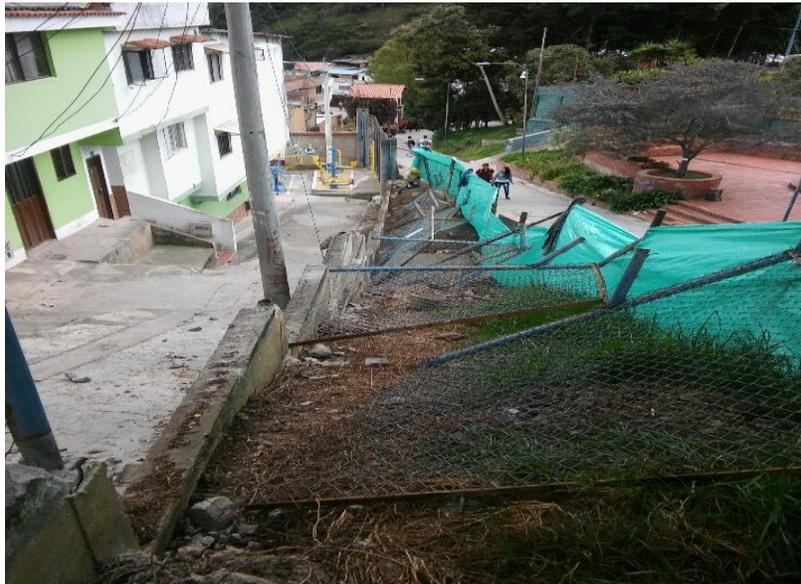
Se da inicio a la actividad de desmante de reja metálica ya que por sus malas condiciones en las que se encontraban en el algún tramo se propuso al retiro de la misma para el cerramiento en tubería que espera termine este proyecto mediante a esta tarea efectuada se realizó en su totalidad con un final de 951 M2.

Ilustración 15. Desmante de reja metálica.

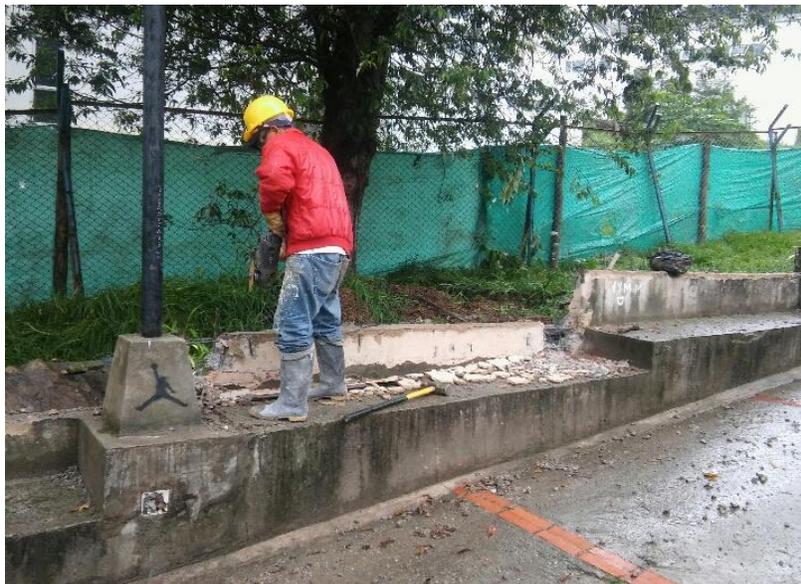
Esta tarea se efectuó en algunos tramos donde el muro se contaba con un deterioro máximo, donde no se podría proceder hacer el cerramiento encima de este muro por lo cual se procede a la demolición para construir un muro nuevo y de mejor estabilidad para el terreno que se presente con unas pendientes bruscas para su finalidad se obtuvo un total de 872 M2.

Ilustración 16. Demolición de muro existente.

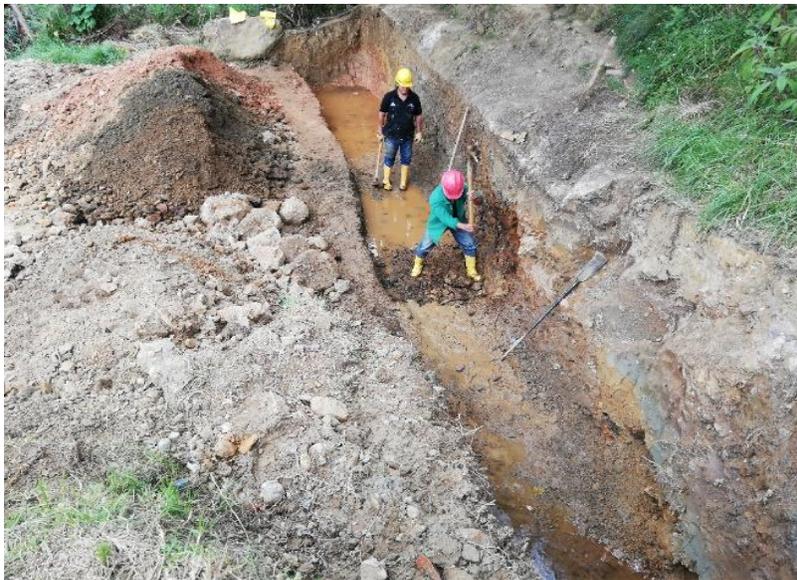
La siguiente actividad es necesaria para el anclaje de los muros de contención en concreto reforzado para mejorar así su estabilidad se procedieron hacer de igual manera excavaciones para el levantamiento de viga de amarre, para el levantamiento de muros se termina en su totalidad con 265 M3.

Ilustración 17. Excavación manual sin clasificar.

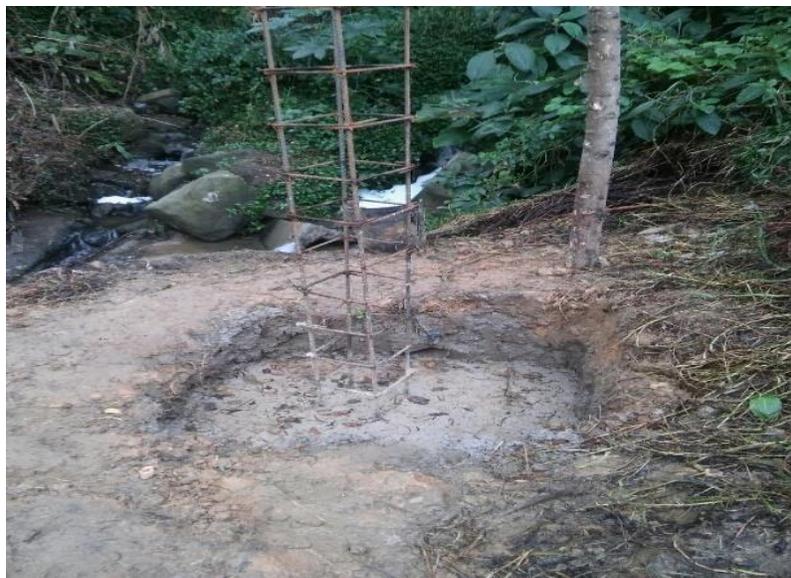
Las columnas son elementos verticales que soportan fuerzas de compresión y flexión, encargados de transmitir las cargas de la estructura a la cimentación; es decir, son uno de los elementos más importantes para el soporte de la estructura, por lo que su construcción requiere especial cuidado. Mediante a las actividades realizadas se obtuvo un total de 18 M3.

Ilustración 20. Columnas.

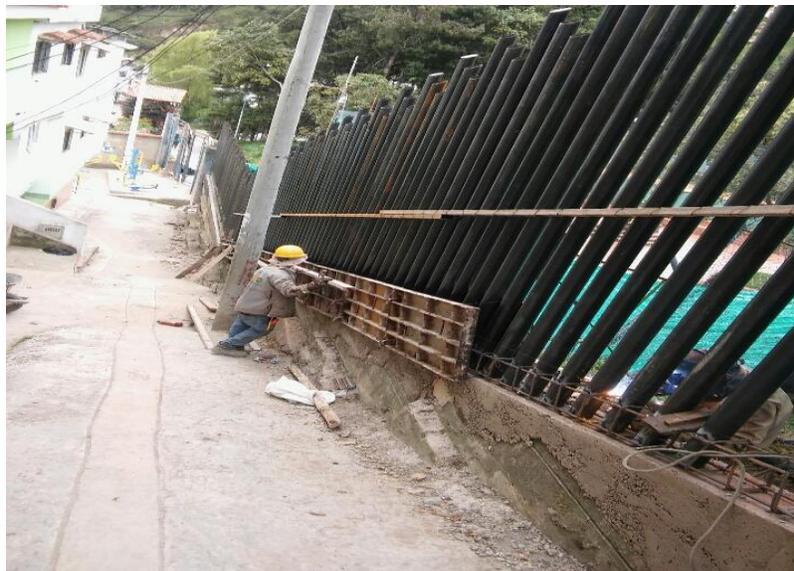
Actividad la cual le prestara una mejora a la infraestructura del campus principal de la Universidad de Pamplona, a lo cual el cerramiento se haría con tubería galvanizada de 3” y con el levantamiento de muro con una altura de 60 cm de altura y con una dosificación de 1:2:4 con resistencia de 2500 psi y se efectuó en su totalidad con 785 ML.

Ilustración 21. Cerramiento en tubo metálico y muro.

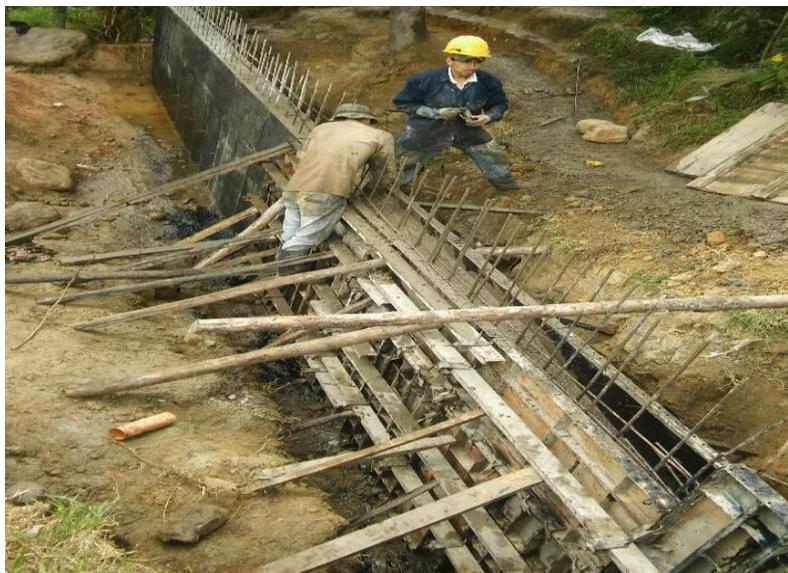
Las columnas son aquellos elementos verticales que soportan fuerzas de compresión y flexión, encargados de transmitir todas las cargas de la estructura a la cimentación; es decir, son uno de los elementos más importantes para el soporte de la estructura, por lo que su construcción requiere especial cuidado. Se efectuó en su totalidad con 48 M3.

Ilustración 22. Muro en concreto reforzado.

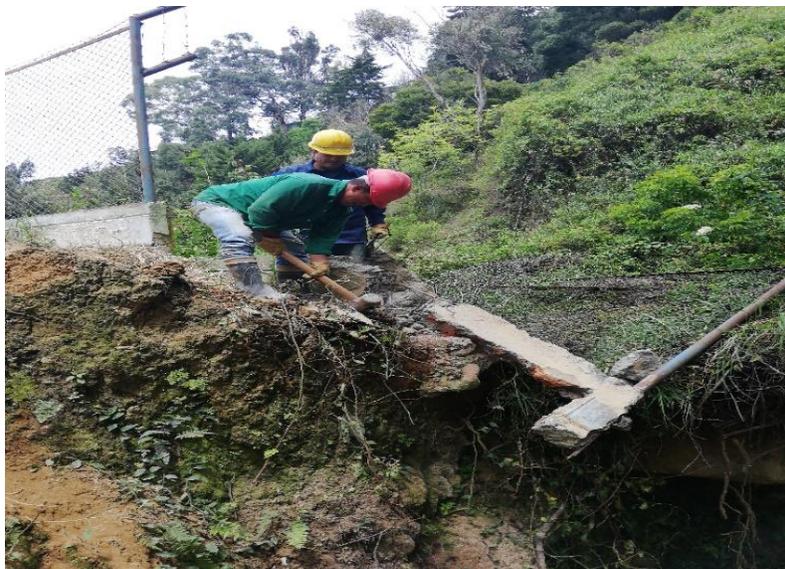
Por algunos tramos alrededor del campus principal de la Universidad de Pamplona se encontraban por secciones de malla con muro en muy buenas condiciones óptimas para el uso continuo, pero se procede a realizar la actividad de restauración lo cual sería limpiar y pintar la malla con corrosivo para que mejore en la parte estructural y evitar un poco el deterioro se efectúa en su totalidad con 756 ML.

Ilustración 23. Restauración de malla existente.

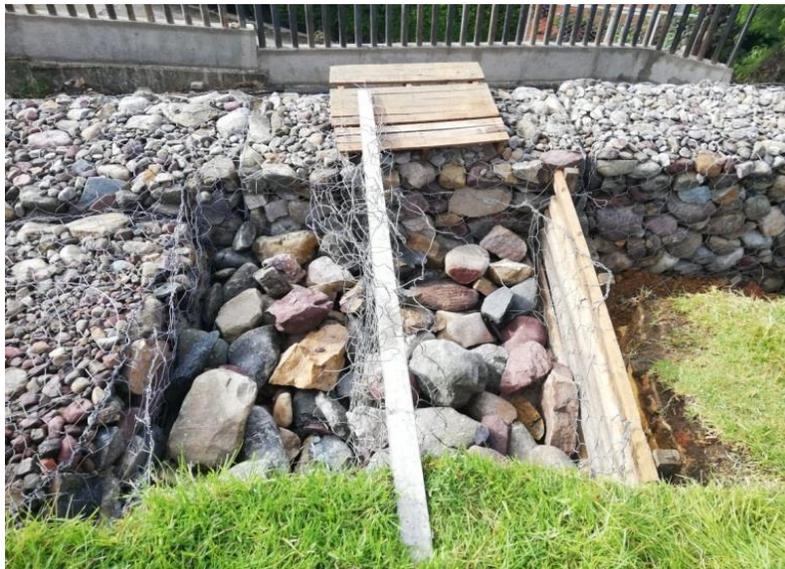
Los muros de gaviones no son más que estructuras que se realizan con piedras y mallas de acero inoxidable o galvanizado (materiales que se usan en la construcción). De tal forma, que al combinarse ofrece un efecto estético y muy práctico, a lo cual nos sirve como retención de laderas y partición de zonas de igual manera por su forma de elaboración nos ayuda a dejar seguir la conducción del agua para que hacer aparte la fuerza que esta produce daños en algunos muros. Se efectuó en su totalidad con 112 M3.

Ilustración 24. Muro en gaviones.

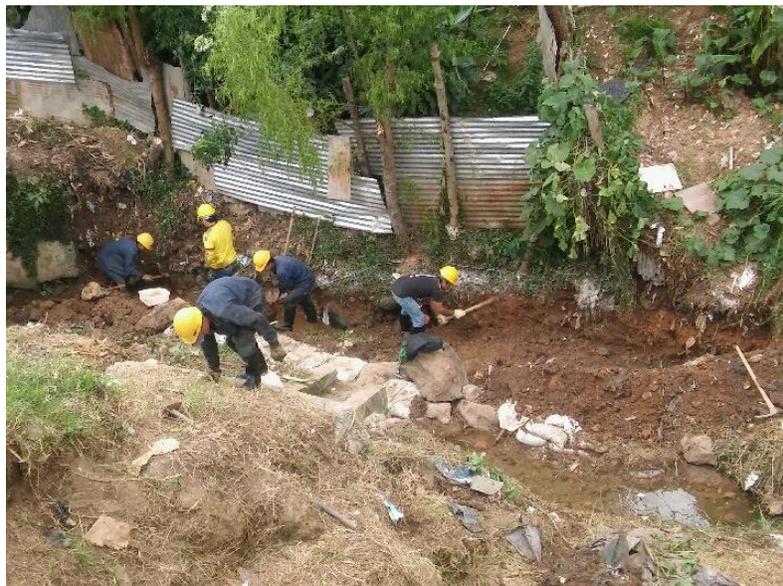
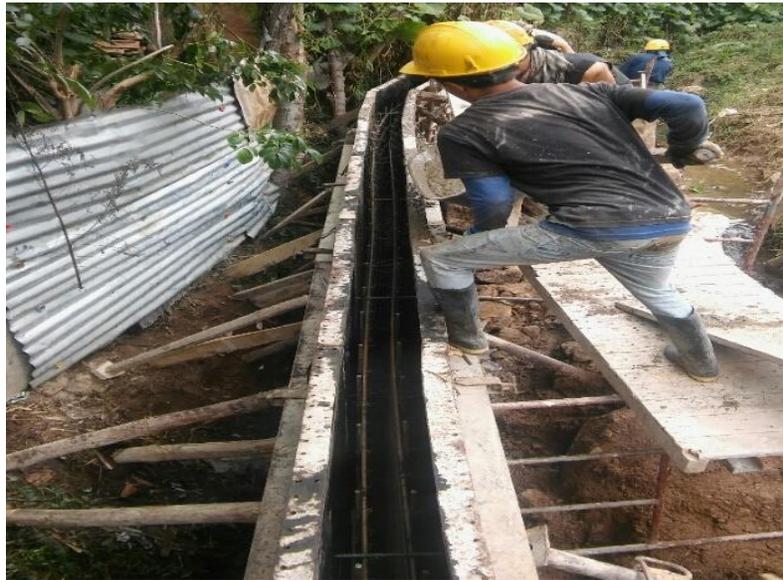
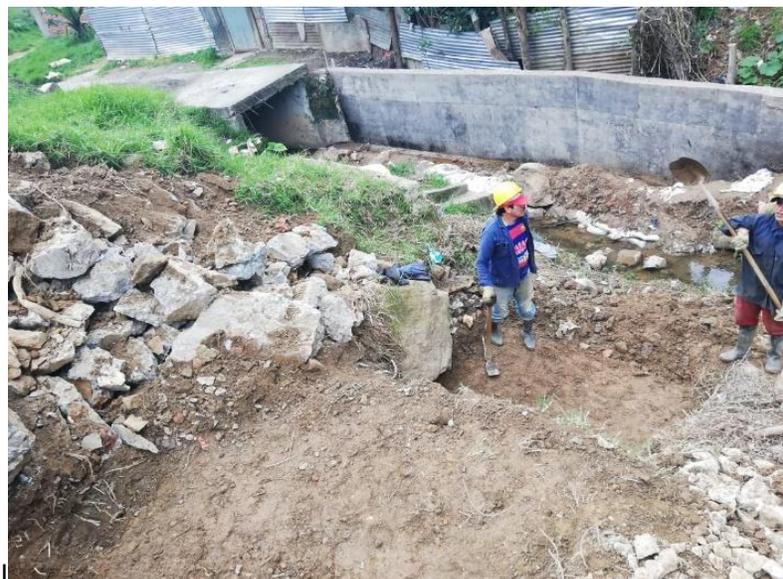
Ilustración 26. Muro en concreto reforzado por la orilla del Rio Chiquito.

**Nota:** Debido a que la construcción se elabora cerca al afluente de agua se vio necesario utilizar la ayuda de un acelerante para que el proceso fuera un poco más rápido y que el fraguado del concreto llegara a su mayor resistencia antes de que fuera perjudicado por la conducción del agua cercana a esta actividad.

*Ilustración 27. Muro en concreto reforzado por la orilla del Rio Chiquito.*

*Ilustración 28. Muro en concreto reforzado por la orilla del Rio Chiquito.*

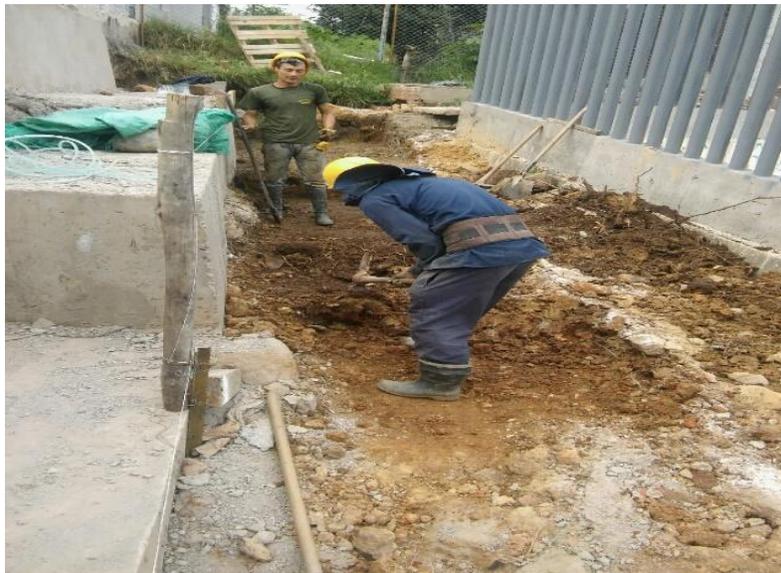
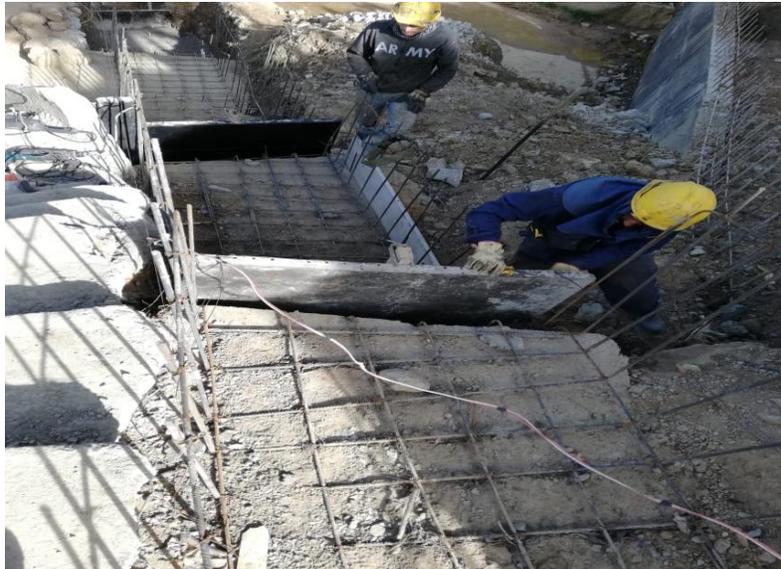
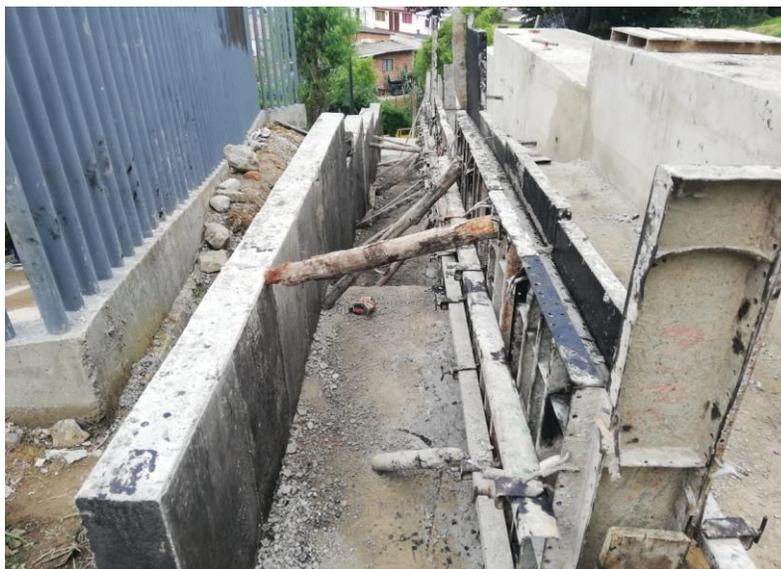
Nos ayuda con la funcionalidad de regular la energía o velocidad del agua ya que en algunas crecientes o lluvias fuertes se encuentran a veces afectados los sistemas de alcantarillado lo que permite que esta actividad se halla formulado por su gran importancia y vitalidad que le prestara al campus principal de la Universidad de Pamplona y no se presente daños dentro de la Institución se realiza con varilla de  $\frac{3}{4}$ " y  $\frac{5}{8}$ " para el reforzamiento de las caras laterales del disipador y sobre la dosificación se trabajó con 1:2:4 con resistencia de 2800 psi.

Ilustración 29. Construcción de disipador de energía para la conducción del agua lluvia y desagües del campus principal de la Universidad de Pamplona.

Ilustración 30. Construcción de disipador de energía para la conducción del agua lluvia y desagües del campus principal de la Universidad de Pamplona.

Ilustración 31. Construcción de disipador de energía para la conducción del agua lluvia y desagües del campus principal de la Universidad de Pamplona

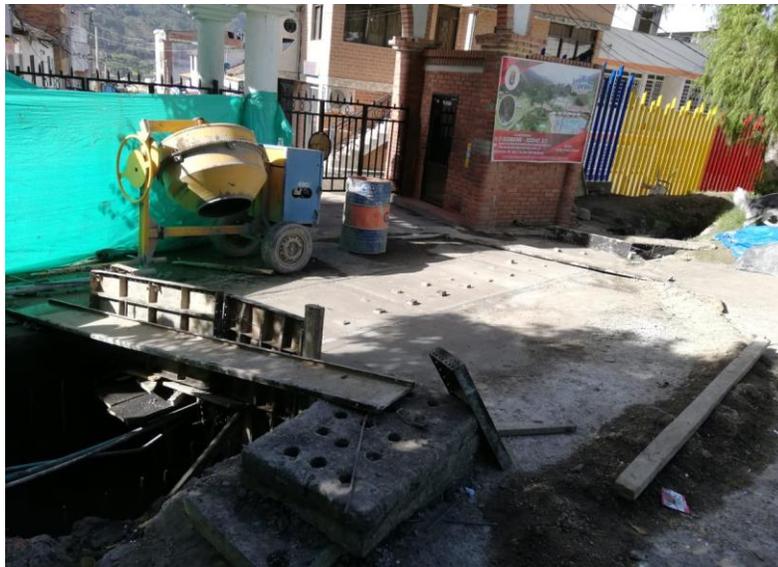
Son elementos de gran tamaño elaborados en concreto reforzado los cuales pueden ser prefabricados, estos componen un sistema modular en el que cada parte se conecta con el otro para formar un túnel, Cada elemento se empalma con el otro a través de un espigo, el cual lleva incorporado un sellante bituminoso, que al estar sometido a presión forma un sello hidráulico hermético.

Ilustración 32. Construcción de disipador de energía para la conducción del agua lluvia y desagües del campus principal de la Universidad de Pamplona.
