Práctica Profesional como Auxiliar Residente de Obra para la Construcción de la Casa de
la Cultura del Municipio de Mutiscua, Norte de Santander

Trabajo de Grado para Optar el título de Ingeniero Civil

Universidad de Pamplona

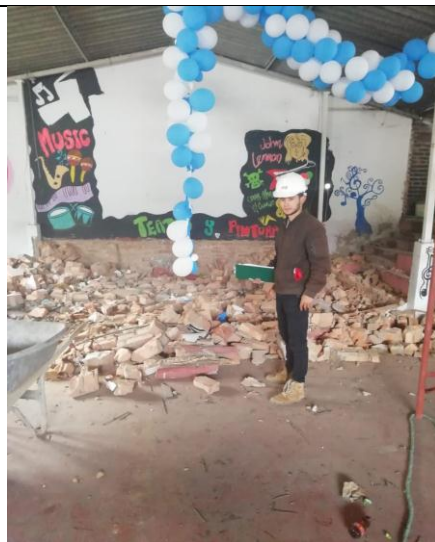
- **Rendimiento.** 34,3 m²/día
- **Personal.** 6 auxiliares de obra, 2 oficial.
- **Tiempo:** 18 días.
- **Equipo.** Herramienta menor.

Ilustración 14. Demolición de muros.

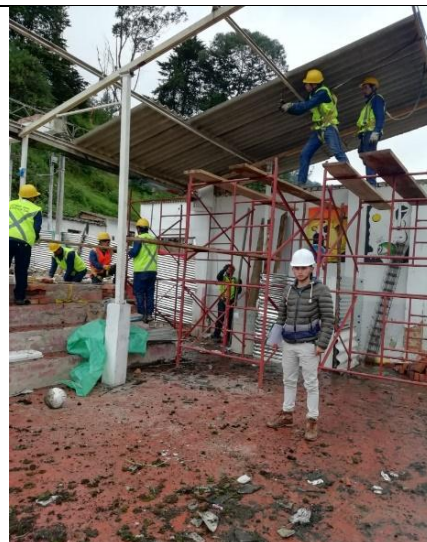
Ilustración 15. Demolición de cubierta.

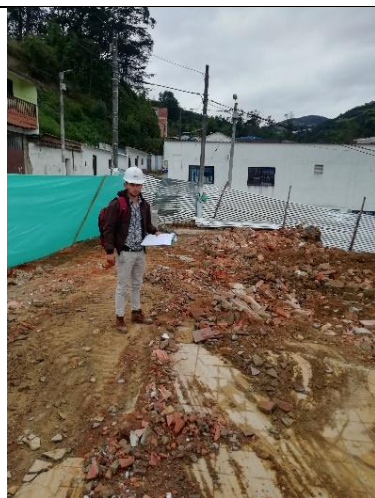
- **Cantidad:** 420 metros cuadrados.
- **Rendimiento:** 30 m²/día.
- **Personal:** los primeros seis días 3 auxiliares de obra, 1 oficial y los doce días siguientes con 6 auxiliares de obra y 2 oficiales.
- **Tiempo:** 14 días
- **Equipo:** Herramienta menor.

Ilustración 16. Demolición de piso.

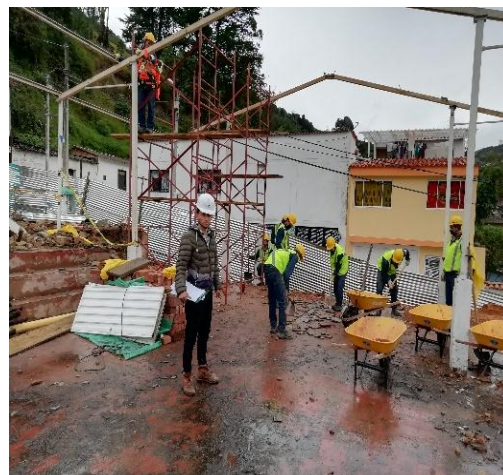
Ilustración 17. Demolición de piso.

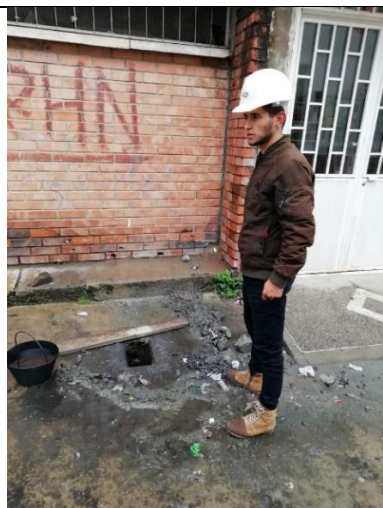
- **Metodología de trabajo.** Se hace con una metodología de trabajo en demolición manual y gradual incluyendo el acarreo y transporte internos de los mismos escombros y de los equipos necesarios
- **Unidad de medida.** Este método de medida será por unidad (UND).
- **Cantidad.** 4 unidades.
- **Rendimiento.** 4 unidades/día.
- **Personal.** 2 auxiliares de obra y un oficial.
- **Tiempo.** 1 día.
- **Equipo:** Herramienta menor.

Ilustración 18. Demolición de caja de inspección aguas negras.

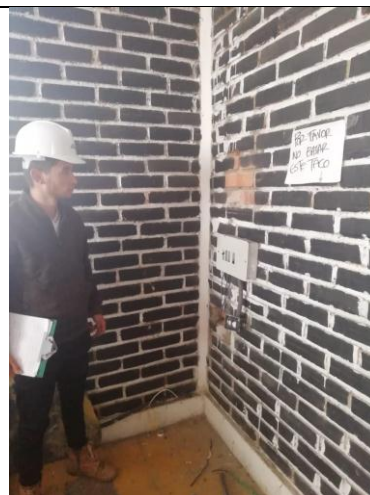
Ilustración 19. Demolición de caja de inspección eléctrica.

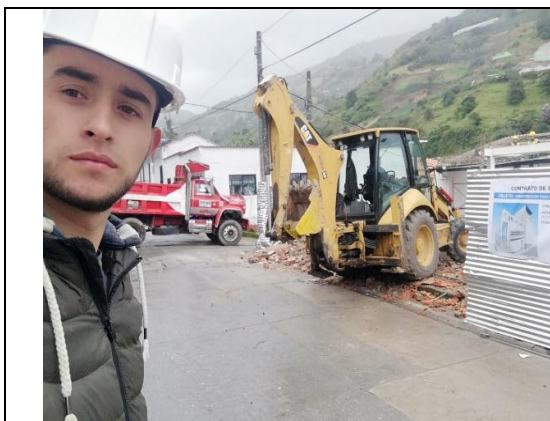
- **Descripción.** Comprende todos los trabajos necesarios para la recolección, cargue, transporte y desecho de materiales sobrantes.
- **Metodología de trabajo.** La tierra escombros y demás materiales provenientes de la excavación, demolición y en general del proceso de construcción, sobrante después de realizado el relleno de estructura, zanjas, fosas, etc. se transportaron donde indico el Supervisor de Obra.
- **Unidad de medida.** Los trabajos de retiro de escombros demolición, será medido en metros cúbicos sueltos (m³).
- **Cantidad.** 155.7 m³.
- **Rendimiento.** 24 m³/día.
- **Personal.** 1 auxiliar de obra.
- **Tiempo.** 6,5 días
- **Equipo.** Herramienta menor, volquetas, retroexcavadora sobre ruedas.

Ilustración 20. Retiro mecánico de escombros.

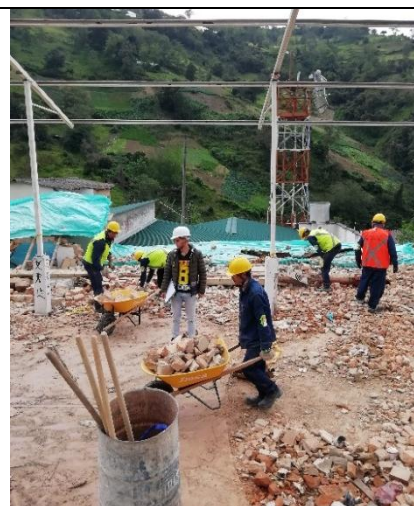
Ilustración 21. Retiro manual de escombros.

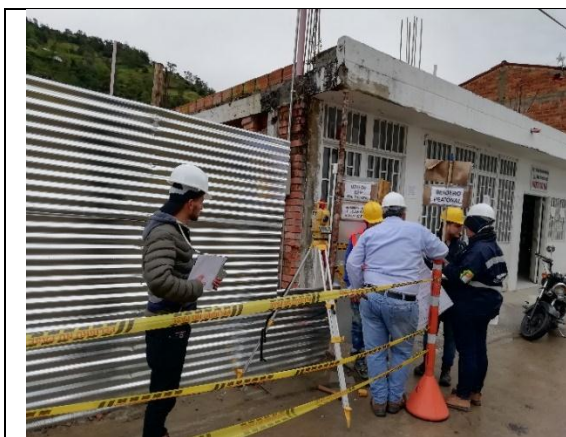
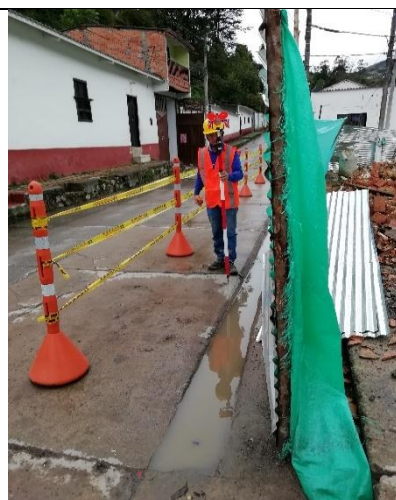
Ilustración 24. Localización y replanteo de ejes.

Ilustración 25. Localización y replanteo de ejes.

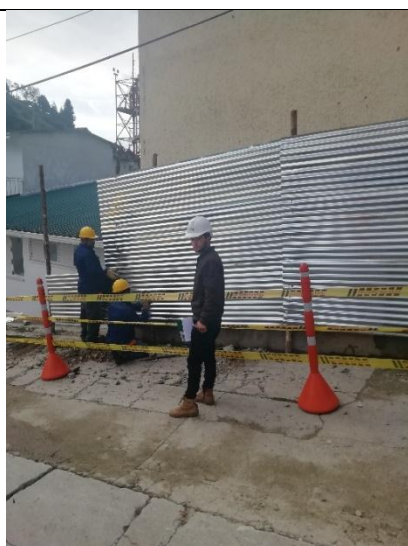
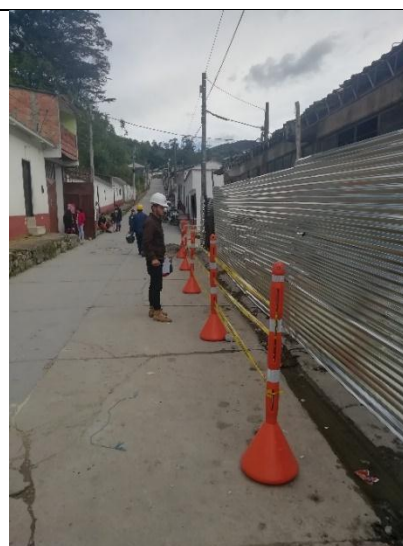
- **Unidad de medida.** Se medirá y pagará por metros lineales (ml).
- **Cantidad.** 80 m².
- **Rendimiento.** 80 m²/día.
- **Personal.** 2 auxiliares de obra y 1 oficial.
- **Tiempo.** 1 día.
- **Equipo.** Herramienta menor.

Ilustración 26. Cerramiento en zinc.

Ilustración 27. Cerramiento en zinc.

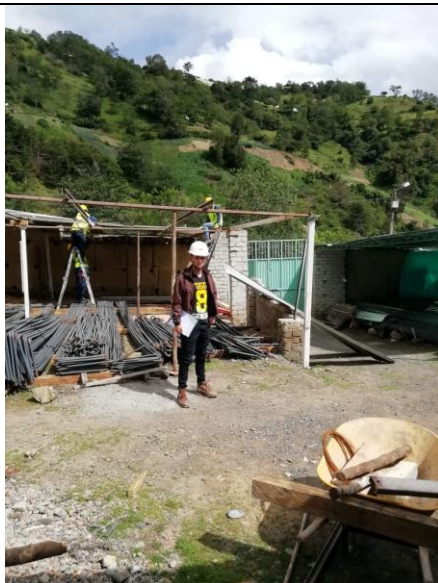
Ilustración 28. Campamento de hierro y equipos.

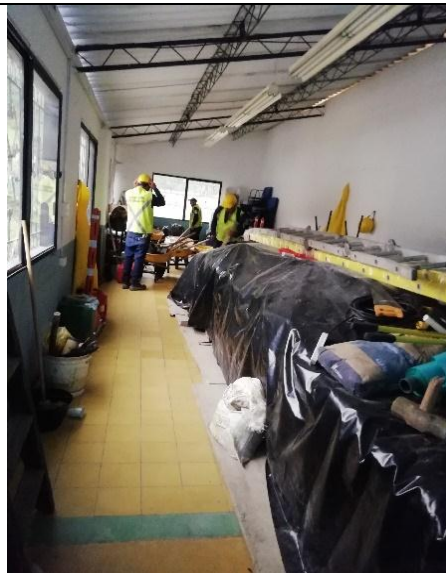
Ilustración 29. Bodega para almacén de cemento.

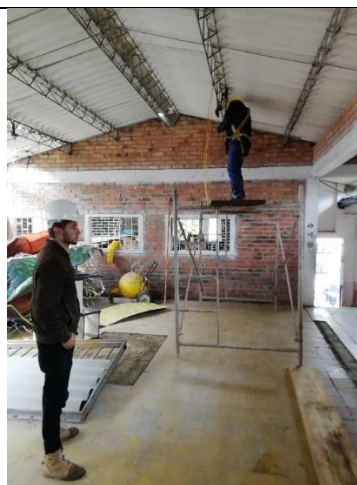
- **Unidad de medida.** El ítem retiro y desconexión de línea energía, la unidad de medida será unidad (UND) y constituye todas las actividades necesarias para llevar a cabo la ejecución de la actividad.
- **Cantidad.** 1 unidad.
- **Rendimiento.** 0.5 unidad/día.
- **Personal.** 1 auxiliar de obra y 1 oficial.
- **Tiempo.** 2 días.
- **Equipo:** Herramienta menor.

Ilustración 30. Desconexión de línea de energía.

Ilustración 31. Desconexión de línea de energía.

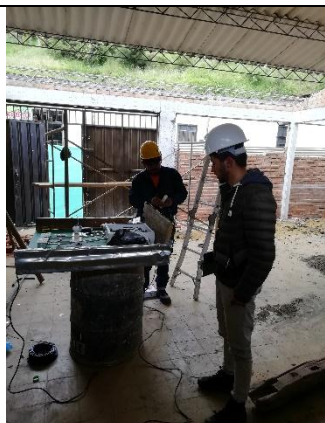
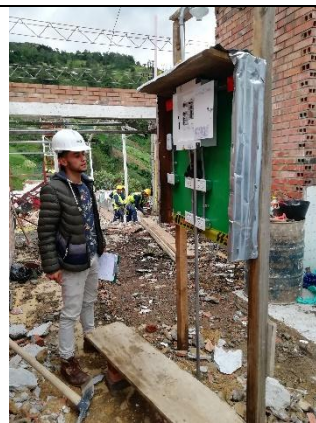
- **Cantidad.** 1 unidad.
- **Rendimiento.** 0.5 unidad/día.
- **Personal.** 1 auxiliar de obra y un oficial.
- **Tiempo.** 2 días.
- **Equipo.** Herramienta menor.

Ilustración 32. Provisional de línea de energía.

Ilustración 33. Provisional de línea de energía.

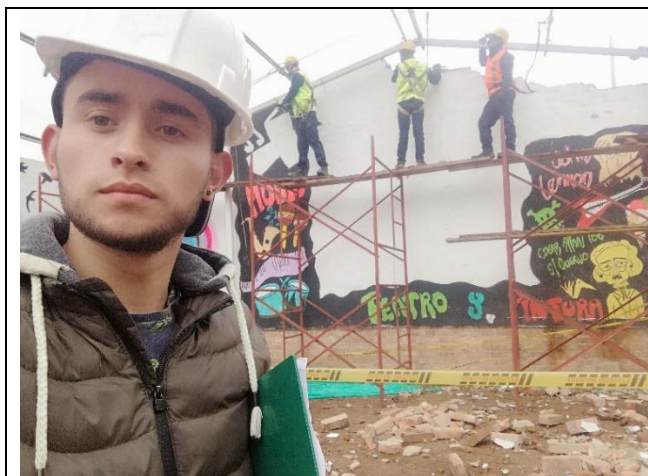
- **Equipo.** Herramienta menor, equipo arnés antiácida 3 argollas constructor – 212C.

Ilustración 36 Línea de vida.

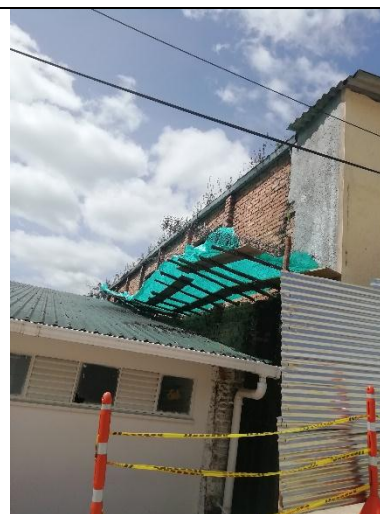
Ilustración 37. Muro de protección (palomera).

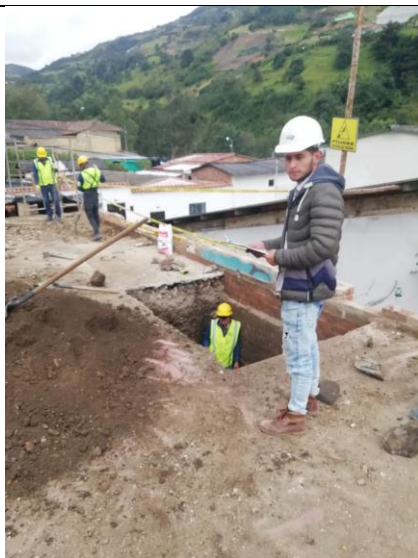
- **Cantidad.** 210,17 m³.
- **Rendimiento.** 15 m³/día.
- **Personal.** 7 auxiliares de obra, 2 oficiales.
- **Tiempo.** 14 días.
- **Equipo.** Herramienta menor.

Ilustración 38. Excavación manual.

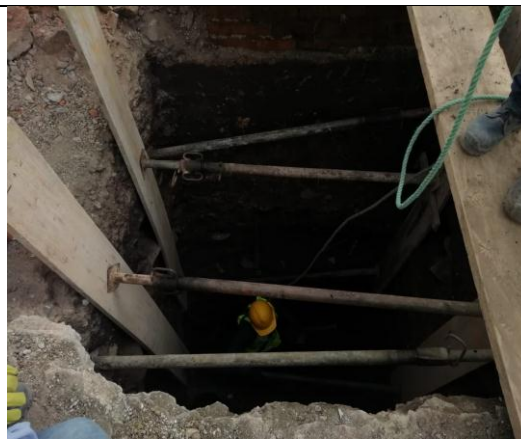
Ilustración 39. Entibación de la excavación.

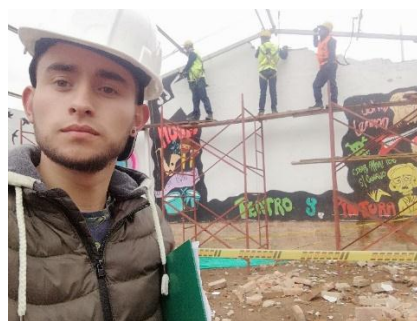
Ilustración 49. Línea de vida.

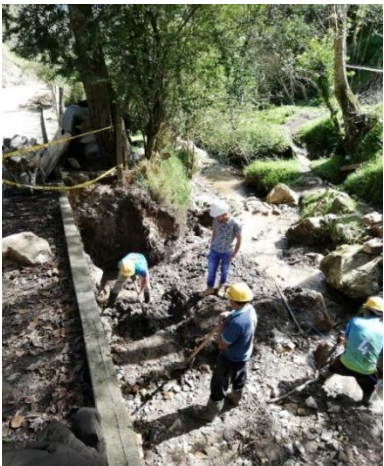
<p><i>Ilustración 51.</i> Excavación para dentellón.</p> </div> <div style="text-align: center;">

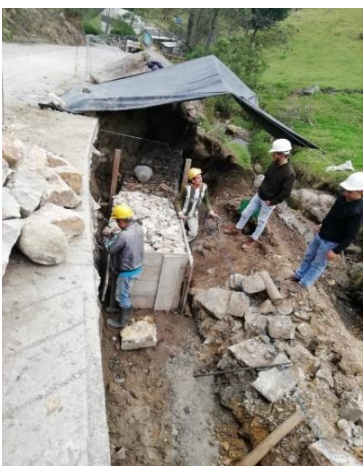
<ul style="list-style-type: none"> • 11 m³ de revestimiento de gavión en concreto e 2500 psi
Registro fotográfico	<div style="display: flex; justify-content: space-around;"> <div style="text-align: center;">

<p><i>Ilustración 50.</i> Construcción de gavión.</p> </div> </div>

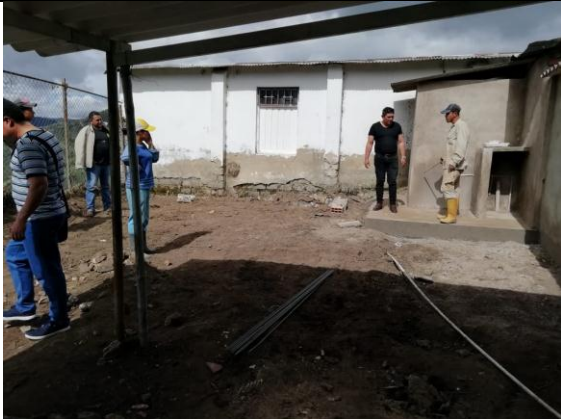
<p style="text-align: center;"><i>Ilustración 55. Demolición de piso.</i></p>

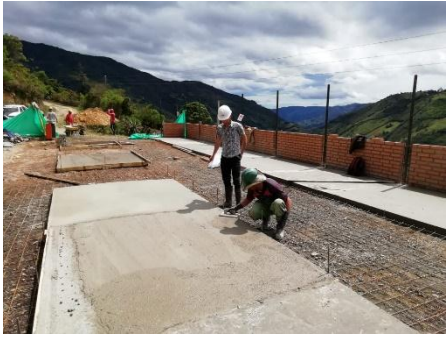
<p><i>Ilustración 56.</i> Fundida de concreto 3000 psi.</p> </div> </div>

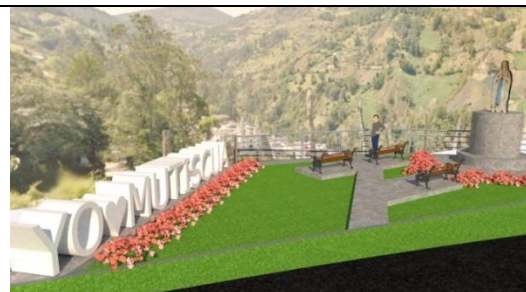
Ilustración 64. Render sketchUp del mirador.
