PRACTICA PROFESIONAL COMO AUXILIAR DE INTERVENTORÍA, EN LA CONSTRUCCIÓN DE OBRAS PARA LA INFRAESTRUCTURA DE LA SEDE EDUCATIVA PAZ Y ESPERANZA DE LA VEREDA SITIO NUEVO DEL MUNICIPIO DE FORTUL- DEPARTAMENTO DE ARAUCA

Trabajo de Grado para Optar el título de Ingeniero Civil

Universidad de Pamplona

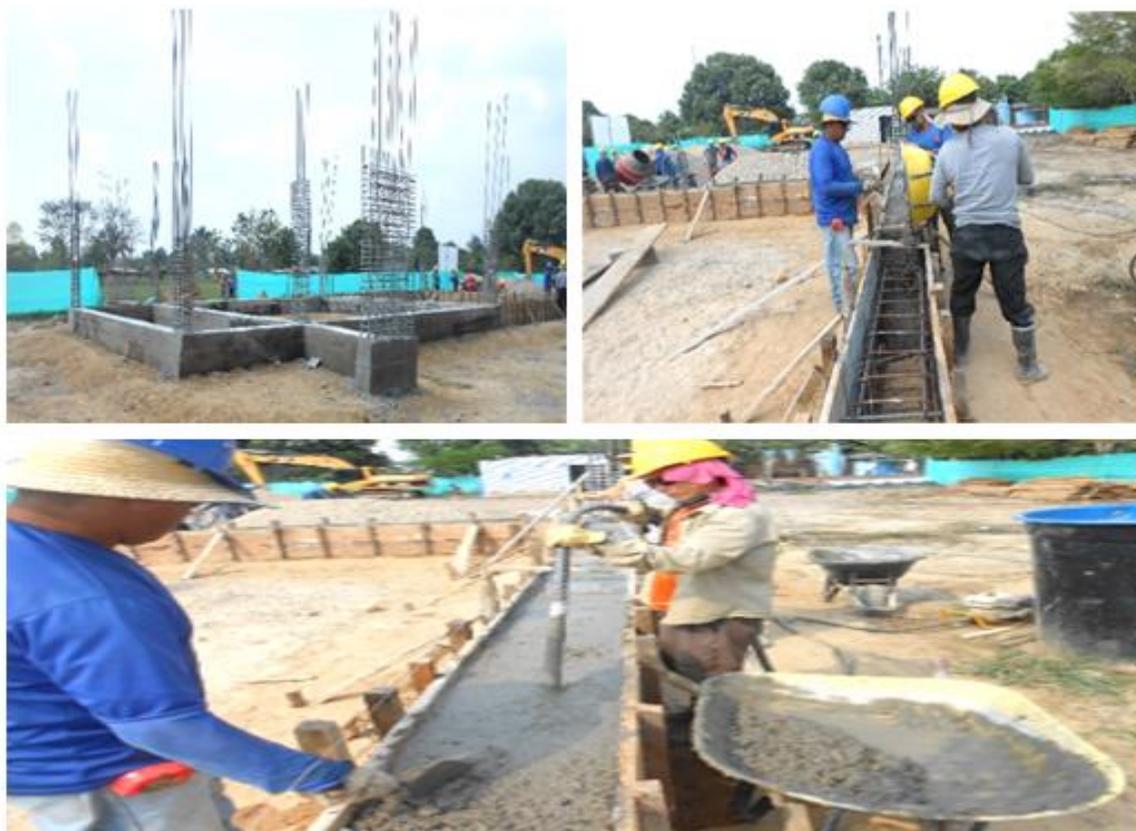
Ilustración 2. Vigas de cimentación

Esta actividad se refiere a la construcción de vigas de cimentación en concreto reforzado, de acuerdo a las especificaciones y detalles consignados en los planos estructurales, donde primero se realizó el encofrado del área de la viga de cimentación, se instaló la estructura de acero y se procedió a la fundición del concreto con el respectivo vibrado para garantizar un reacomodo en las partículas, se utilizó los equipos y herramienta apropiadas para la preparación de la mezcla, transporte, vaciado y curado del concreto.

Fue necesario el personal calificado y no calificado, para la construcción de las distintas vigas de cimentación de 0,40m x 0,50m; teniendo en cuenta las especificaciones técnicas en los materiales y la dosificación del concreto de 4000 psi, esta actividad conto con el visto bueno de la interventoría.

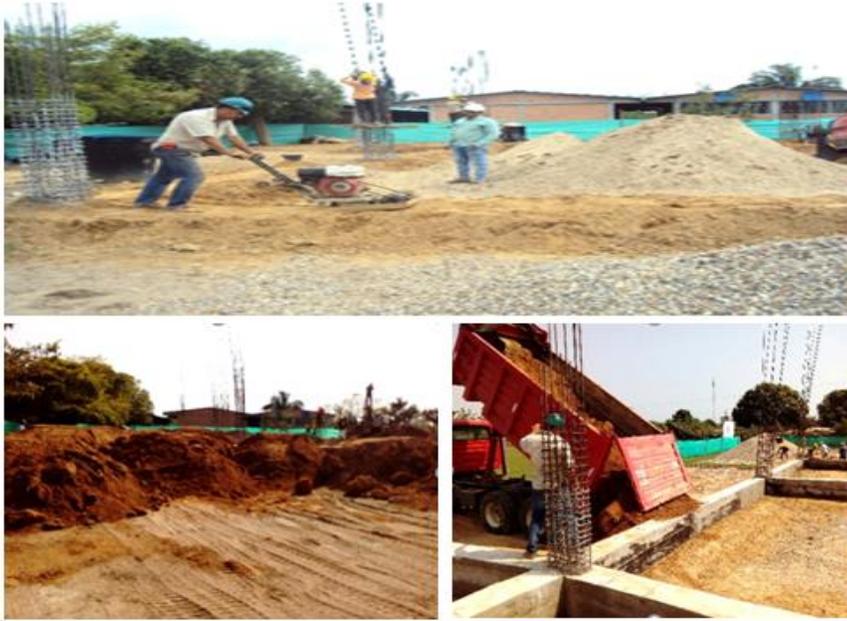
Ilustración 3. Relleno en material selec

Esta actividad consiste en la extensión y compactación de relleno en material seleccionado para la conformación de un nuevo terraplén y así nivelar el área de construcción de acuerdo con las dimensiones, niveles y líneas de cotas indicadas en los planos respectivos de diseño, fue necesario mano de obra no calificada para utilizar los equipos y herramientas apropiadas y así obtener una buena compactación en el terreno.

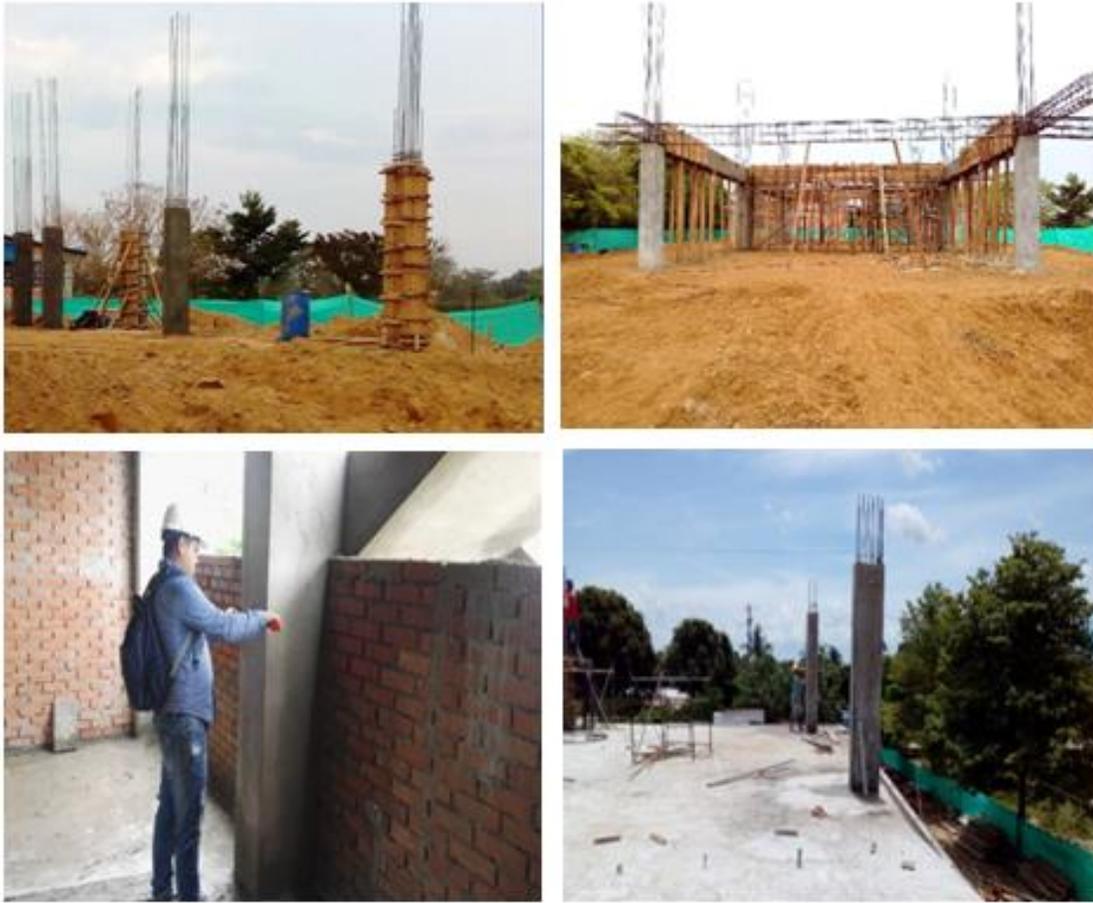
Ilustración 4. Columnas en concreto de 4000 psi

Fue necesario personal calificado y no calificado, para la fundición de columnas; teniendo en cuenta las especificaciones técnicas en los materiales y la dosificación del concreto de 4000 psi, esta actividad conto con el visto bueno por parte de la interventoría.

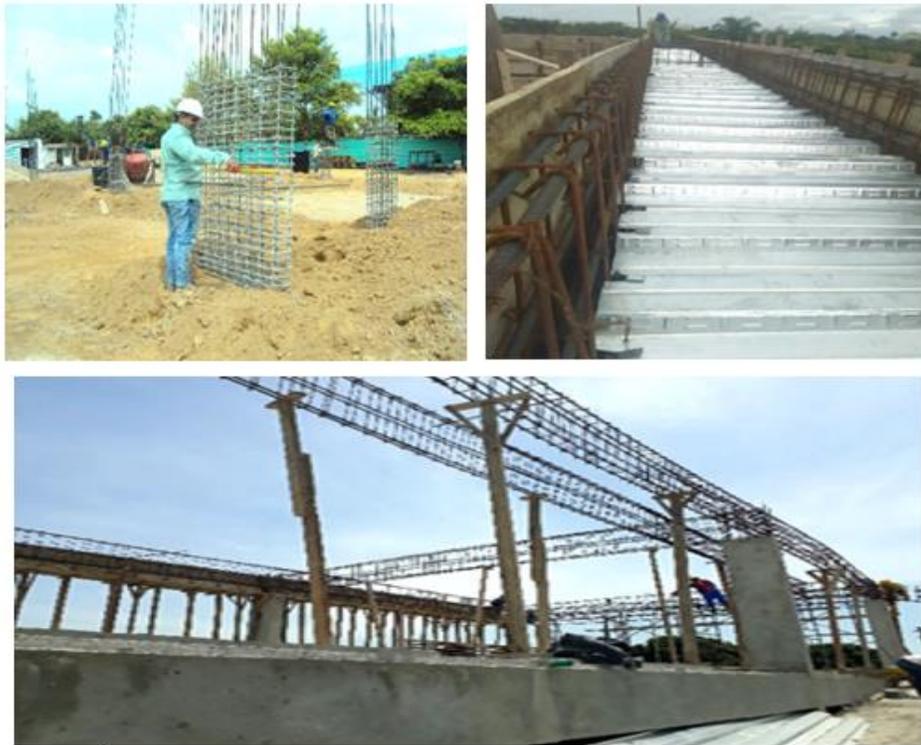
Ilustración 5. Acero de refuerzo

Esta actividad consistió en el suministro, corte, figuración, amarre y colocación del acero refuerzo, tanto a flexión como a tracción para cada uno de los elementos estructurales como: columnas, vigas con diámetros (5/8, 1/2, 3/8), se realizaron de acuerdo a las especificaciones técnicas, medidas y cantidades consignados en los planos estructurales, para garantizar el proceso estructural de los elementos a construir en la obra, donde se contó con el visto bueno por la interventoría.

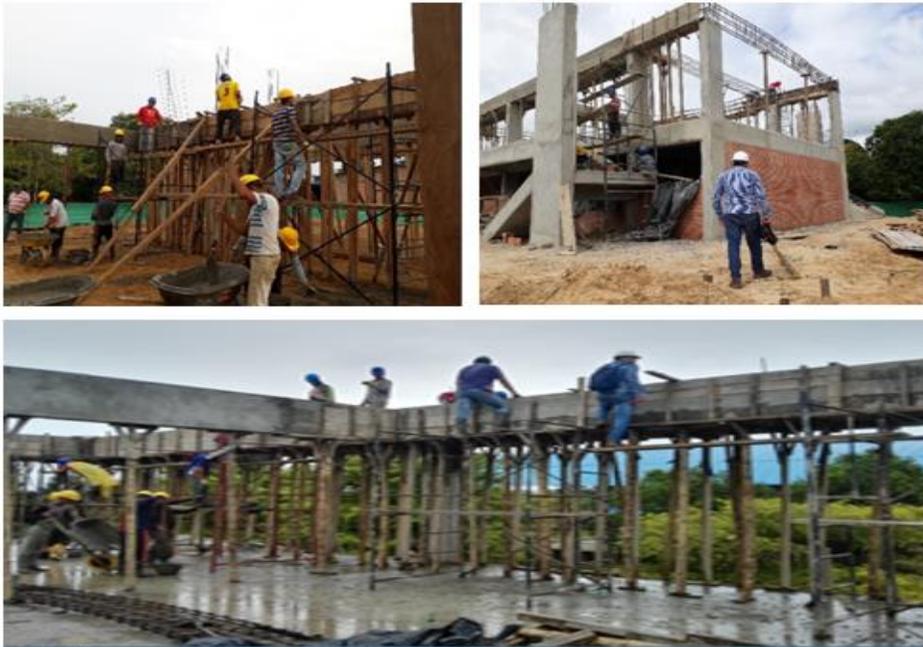
Ilustración 6. Vigas aéreas

Fue necesario el personal calificado y no calificado, para la construcción de las distintas vigas aéreas de V1: 0,40m x 0,55m y V2: 0,30m x 0,55m; teniendo en cuenta las especificaciones técnicas en los materiales y la dosificación del concreto de 4000 psi, esta actividad conto con el visto bueno de la interventoría.

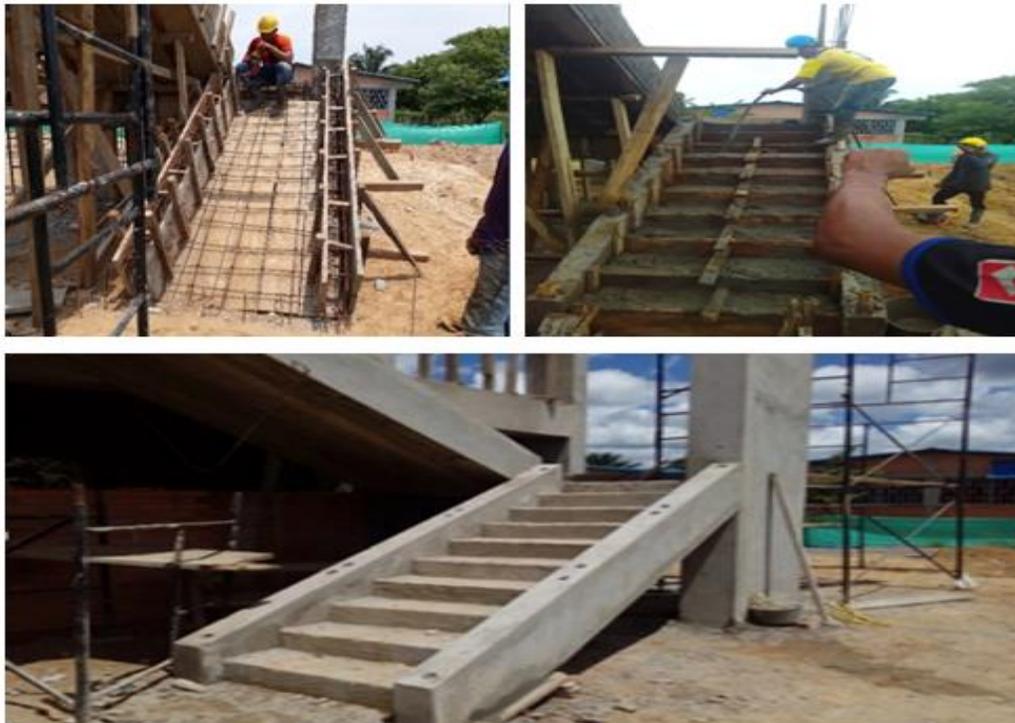
Ilustración 7. Escalera principal

Fue necesario el personal calificado y no calificado, teniendo en cuenta las especificaciones técnicas en los materiales y la dosificación del concreto de 3000 psi, esta actividad conto con el visto bueno de la interventoría.

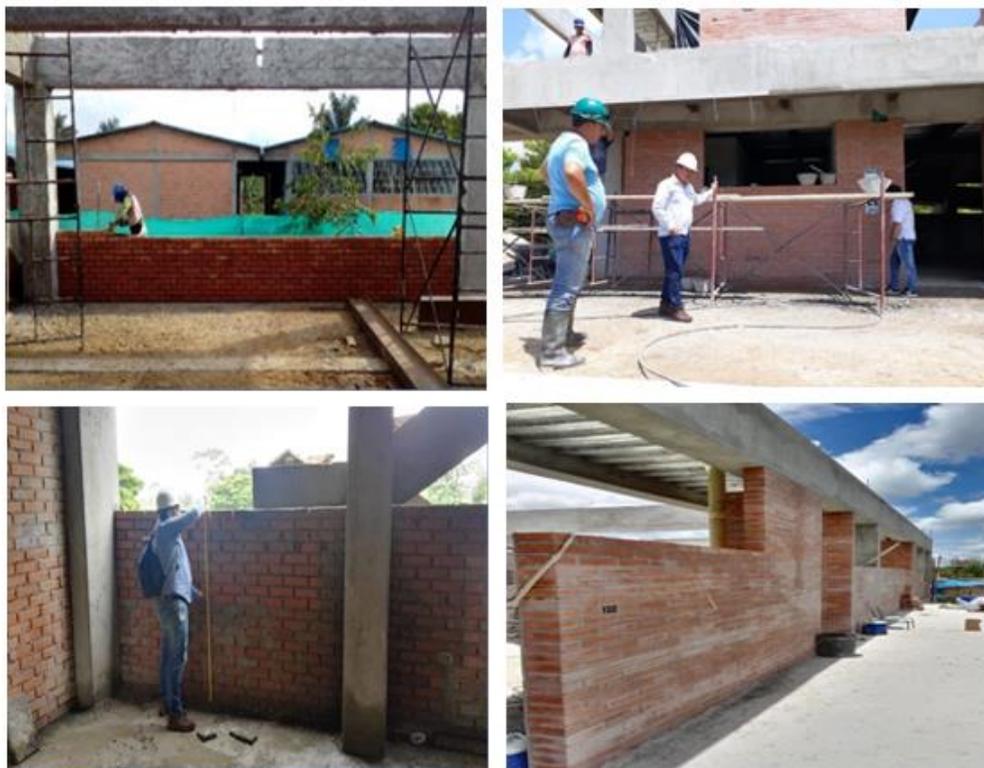
Ilustración 8. Muro en ladrillo a la vista

Fue necesario el personal calificado y no calificado, se utilizó los equipos necesarios y herramienta menor apropiadas para la preparación mezcla, teniendo en cuenta las especificaciones técnicas en los materiales, esta actividad conto con el visto bueno de la interventoría.

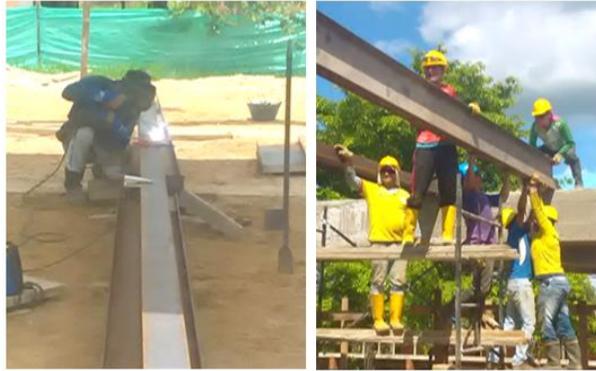
Ilustración 9. Viguetas en perfil w14x22

Fue necesario el personal calificado y no calificado, para la instalación de las viguetas; teniendo en cuenta las especificaciones técnicas en los materiales, esta actividad conto con el visto bueno de la interventoría.

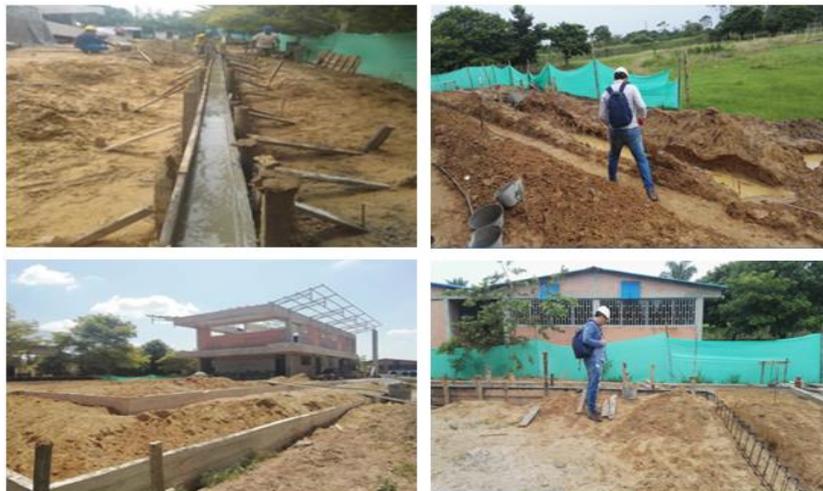
Ilustración 10. Muros en concreto

Esta actividad se refiere a la construcción de muros en concreto de 4000 PSI, de acuerdo a las especificaciones y detalles consignados en los planos estructurales, donde primero se instaló la estructura de acero luego se realizó el encofrado del muro y se procedió a la fundición del concreto con el respectivo vibrado para garantizar un acomodado en las partículas, se utilizó los equipos y herramienta apropiadas para la preparación de la mezcla, transporte, vaciado y curado del concreto; Fue necesario el personal calificado y no calificado, esta actividad conto con el visto bueno de la interventoría.

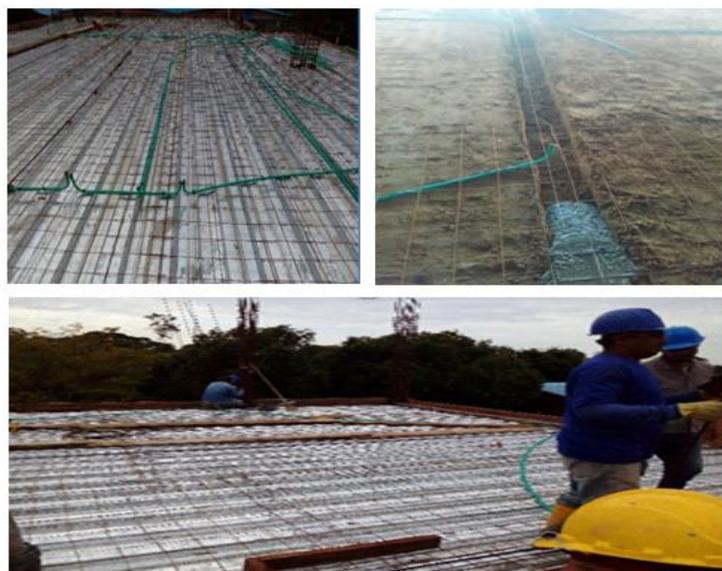
Ilustración 11. Malla electro soldada

Esta actividad consistió en el suministro, amarre y colocación del acero refuerzo, para la placa de entrepiso, se realizaron de acuerdo a las especificaciones técnicas, medidas y cantidades consignados en los planos estructurales, para garantizar el proceso estructural de los elementos a construir en la obra, donde se contó con el visto bueno por la interventoría.

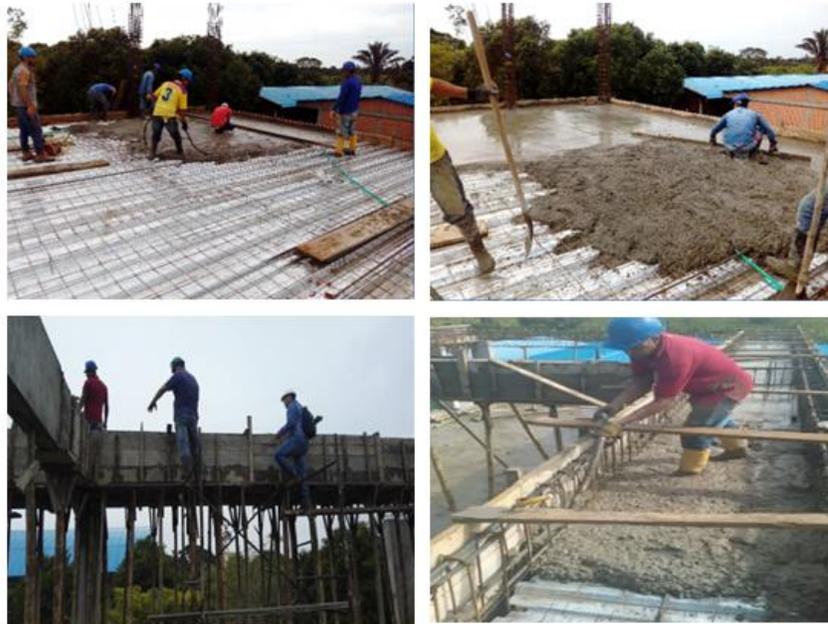
Ilustración 12. Placa en concreto

Fue necesario el personal calificado y no calificado, para la construcción de la placa en concreto; teniendo en cuenta las especificaciones técnicas en los materiales y la dosificación del concreto de 4000 psi, esta actividad conto con el visto bueno de la interventoría.

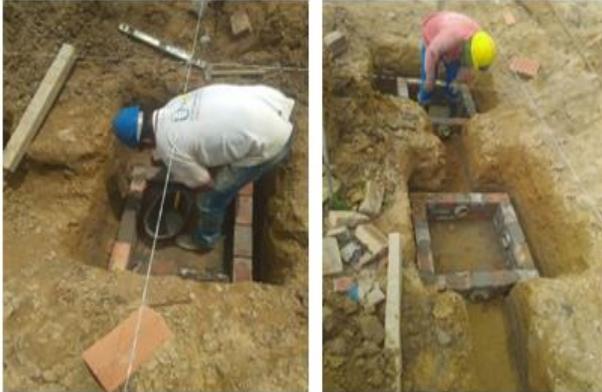
Ilustración 13. Caja de inspección

Fue necesario el personal calificado y no calificado, teniendo en cuenta las especificaciones técnicas, esta actividad conto con el visto bueno de la interventoría.

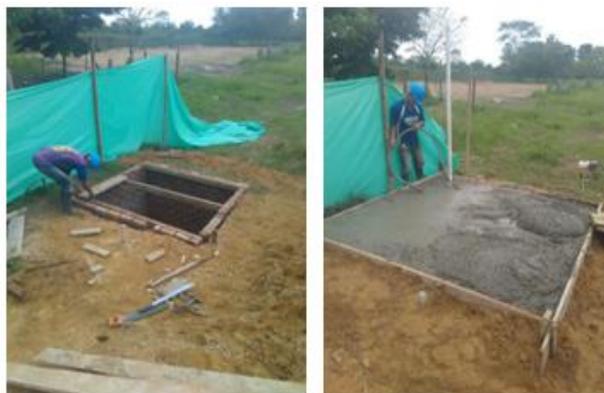
Ilustración 14. Pozo séptico

Esta actividad se refiere a la construcción del pozo séptico de 2x2 m, su construcción se realizó a una distancia de la estructura estipulada en los planos sanitarios la cual cumple con las normas para su ubicación, se realizaron las excavaciones, se fundió un solado y sobre este se armaron las paredes laterales con ladrillo tolete que posteriormente fueron pañetadas con mortero impermeabilizado y se elaboró la tapa en concreto reforzado, se utilizó los equipos, herramienta menor de albañilería. Fue necesario el personal calificado y no calificado, teniendo en cuenta las especificaciones técnicas, esta actividad conto con el visto bueno de la interventoría.

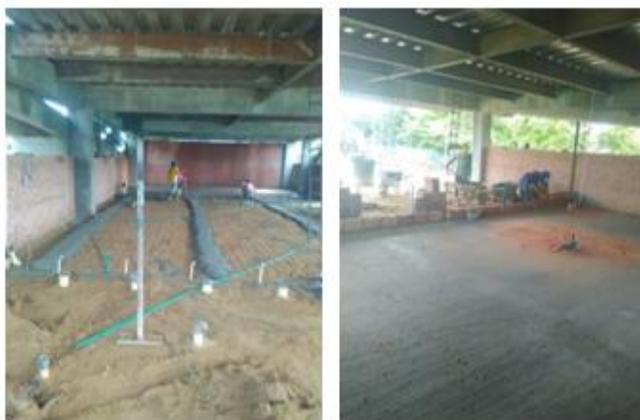
Ilustración 15. Placa contra piso $e=0,1$ m

Esta actividad se refiere a la construcción de la placa de contra-piso maciza, de acuerdo a las especificaciones y detalles consignados en los planos estructurales, se instaló la malla electro soldada, tubería (eléctrica, hidrosanitaria), y se procedió a la fundición del concreto en forma de losas, se utilizó los equipos y herramienta apropiadas para la preparación de la mezcla, transporte, vaciado y curado del concreto. Fue necesario el personal calificado y no calificado, para la construcción de la placa; teniendo en cuenta las especificaciones técnicas en los materiales y la dosificación del concreto de 4000 psi, esta actividad conto con el visto bueno de la interventoría.

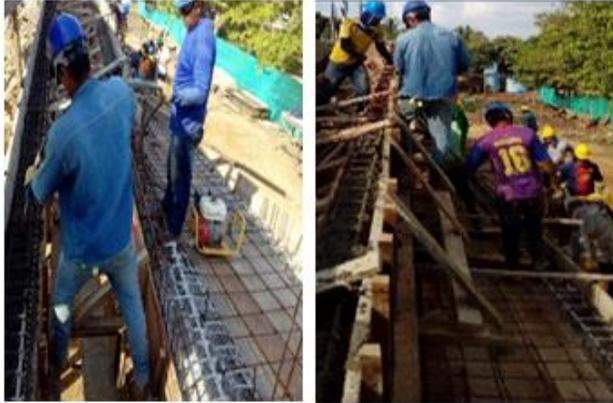
Ilustración 16. Vigas para rampa

Esta actividad se refiere a la construcción de vigas en concreto reforzado, de acuerdo a las especificaciones y detalles consignados en los planos estructurales, donde primero se instaló la estructura de acero luego se realizó el encofrado de la viga y se procedió a la fundición del concreto con el respectivo vibrado para garantizar un reacomodo en las partículas, se utilizó los equipos y herramienta apropiadas para la preparación de la mezcla, transporte, vaciado y curado del concreto, esta actividad conto con el visto bueno de la interventoría.

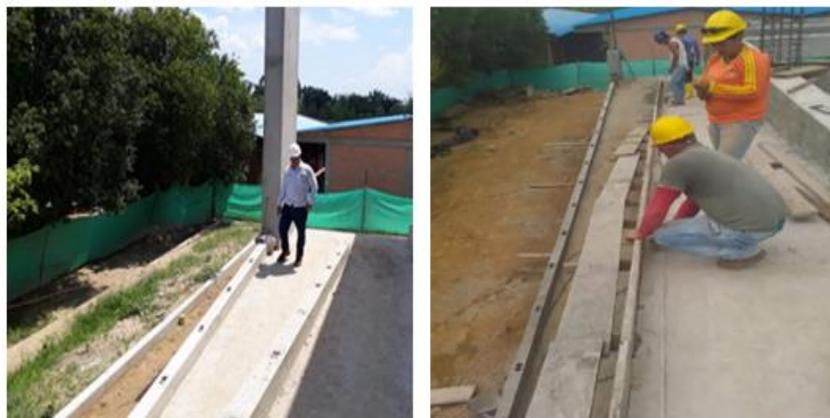
Ilustración 17. Rampa discapacitados

Esta actividad se refiere a la construcción de una rampa para discapacitados en concreto reforzado, de acuerdo a las especificaciones y detalles consignados en los planos de diseño dando un acabado a la vista en todas sus caras, con bordes achaflanados, para lo cual se requirió un encofrado para colocar el acero de refuerzo y realizar su fundición en concreto de 3000 PSI, con su respectivo vibrado para garantizar el acomodo de todas las partículas, se utilizó los equipos y herramienta apropiadas para la preparación de la mezcla, transporte y vaciado. Esta actividad se le realizo por personal especializado en la actividad y conto con el visto bueno de la interventoría.

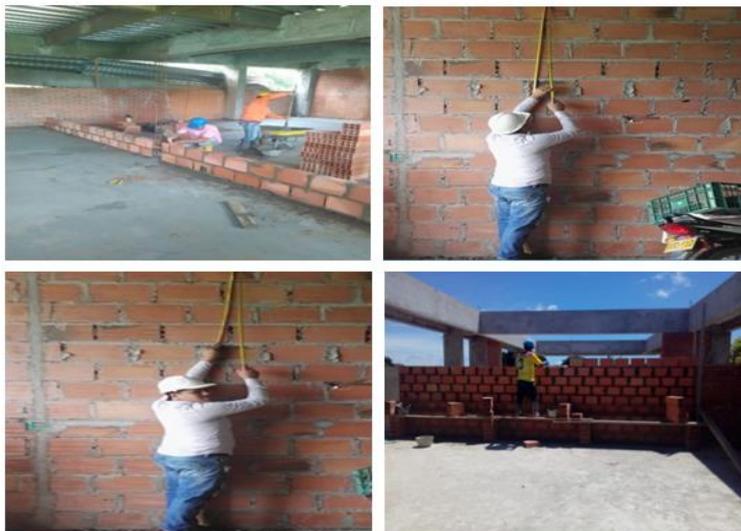
Ilustración 18. Muros divisorios

Esta actividad se refiere al suministro e instalación de muros divisorio en bloque N° 5, la mampostería se colocó con un mortero de pega 1:4, las hiladas quedaron niveladas y aplomadas de acuerdo a las especificaciones y detalles indicados en los planos. Fue necesario el personal calificado y no calificado, se utilizaron los equipos necesarios y herramienta menor apropiada para la preparación mezcla, teniendo en cuenta las especificaciones técnicas en los materiales, esta actividad conto con el visto bueno de la interventoría.

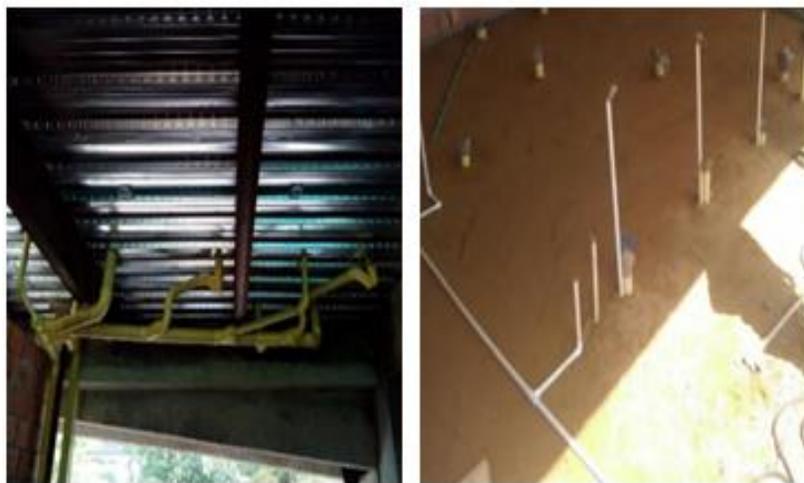
Ilustración 19. Tubería hidrosanitaria

Fue necesario personal calificado y no calificado, se utilizó los equipos y herramienta menor de plomería y albañilería necesarios para la instalación de las redes de tubería, teniendo en cuenta las especificaciones técnicas en los materiales, esta actividad conto con el visto bueno de la interventoría.

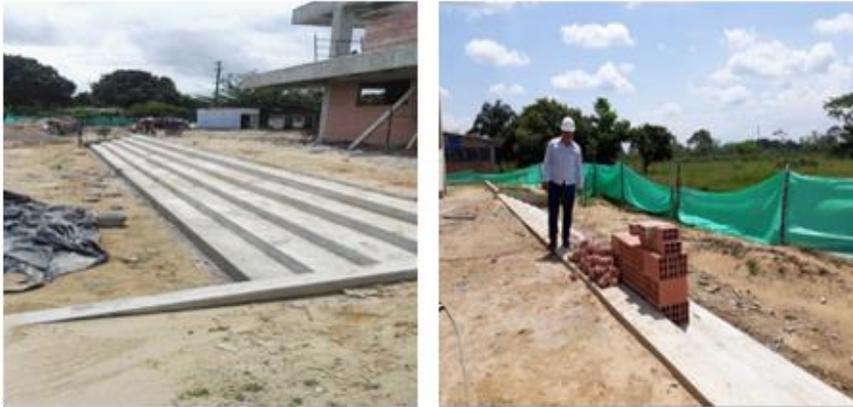
Ilustración 20. Escalera fachada

Se realizó la construcción de las escaleras exteriores, las cuales conectaran la edificación con los demás módulos de la institución, primero se realizó el trazado de la escalera, se instaló el acero de refuerzo para preparar el encofrado de los escalones y realizar el vaciado de concreto con su respectivo vibrado, de acuerdo a las especificaciones y detalles consignados en los planos estructurales, se utilizó los equipos y herramienta menor apropiadas para la preparación de la mezcla, transporte, vaciado, vibrado y curado del concreto. Fue necesario el personal calificado y no calificado, teniendo en cuenta las especificaciones técnicas en los materiales y la dosificación del concreto de 3000 psi, esta actividad conto con el visto bueno de la interventoría.

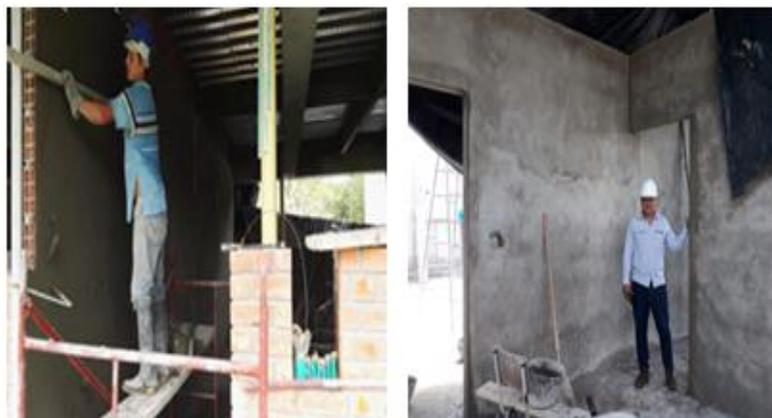
Ilustración 21. Pañete liso e= 0.02m

Esta actividad consistió en la aplicación del acabado liso sobre la superficie de mampostería con varias capas de mezcla de arena lavada fina y cemento, formando un mortero 1:4, aplicándose con un espesor de 2cm; cuyo fin fue emparejar la superficie de los muros, para quedar prestos a recibir el acabado de pinturas y estuco; también se aplicó este pañete para darle mayor resistencia y estabilidad a los muros. Fue necesario el personal calificado y no calificado, se utilizaron los equipos y herramienta menor apropiada para la preparación del mortero, teniendo en cuenta las especificaciones técnicas, esta actividad conto con el visto buen o de la interventoría.

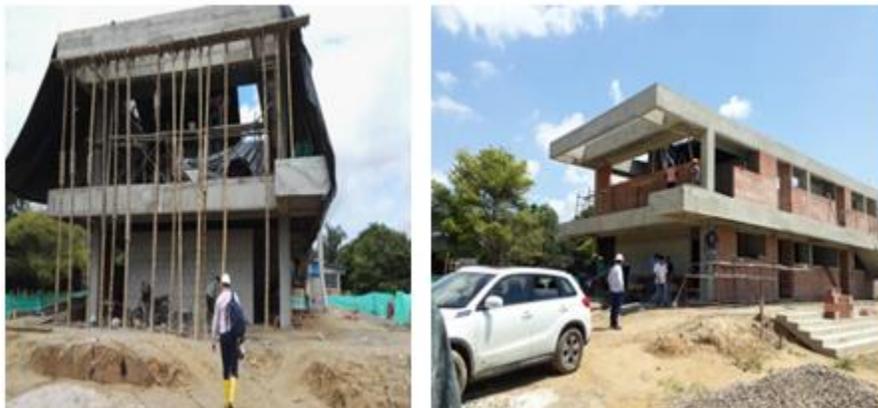
Ilustración 22. Voladizo y viga canal

Esta actividad consistió en la construcción de la viga canal junto con el voladizo en concreto reforzado, donde primero se instaló la estructura de acero luego se realizó el encofrado de la viga y del voladizo, se procedió a la fundición del concreto con el respectivo vibrado para garantizar un reacomodo en las partículas, se utilizó los equipos y herramienta para la preparación de la mezcla, transporte, vaciado y curado del concreto. Fue necesario personal calificado y no calificado; se tuvo en cuenta las especificaciones técnicas en los materiales y la dosificación del concreto de 4000 psi, esta actividad conto con el visto bueno de la interventoría.

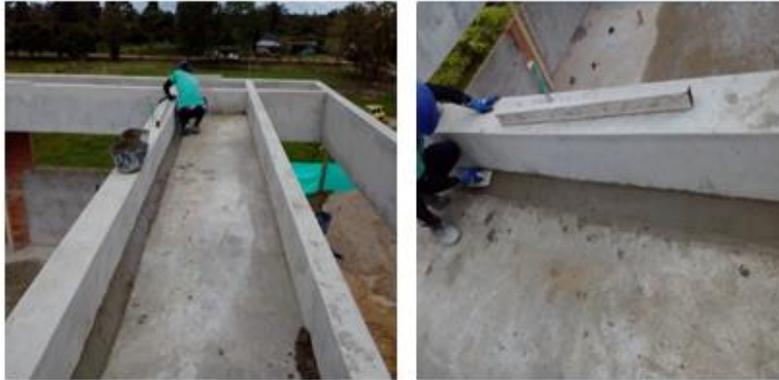
Ilustración 23. Media caña impermeabilizada

Fue necesario el personal calificado y no calificado, se utilizaron los equipos necesarios y herramienta menor apropiada para la preparación del mortero, teniendo en cuenta las especificaciones técnicas, esta actividad conto con el visto buen o de la interventoría.

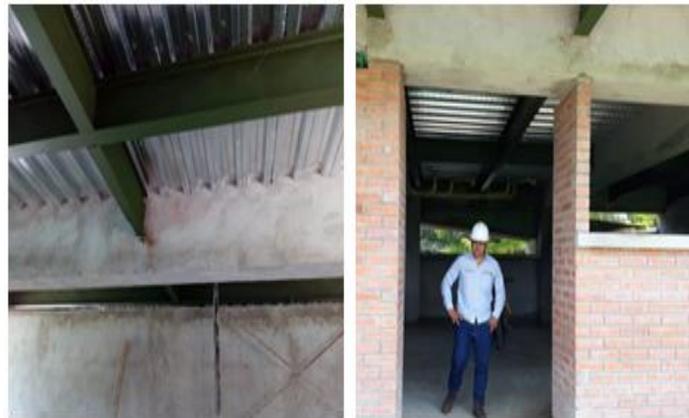
Ilustración 24. Pintura para viguetas w14x22

Se aplicó la pintura anticorrosiva a las viguetas para dar una mejor terminación y apariencia, también para impedir la oxidación del material, su aplicación se realizó directamente sobre el acero. Se tuvieron en cuenta las recomendaciones exigidas para la ejecución de las obras de acuerdo a las descripciones previamente indicadas en los planos arquitectónicos, en las especificaciones particulares o definidas por la interventoría.

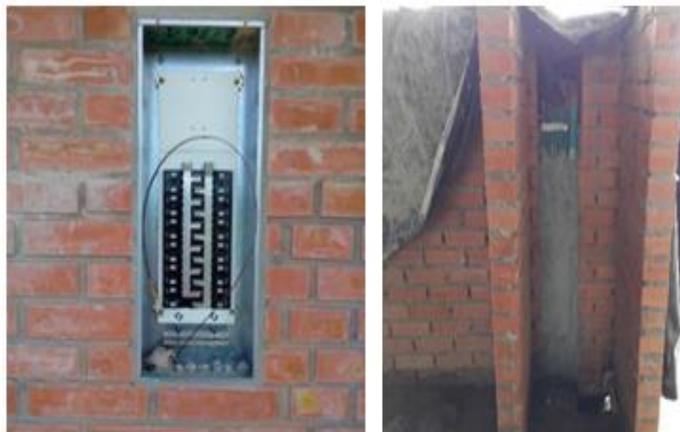
Ilustración 25. Tubería y accesorios

Se suministró e instalación tubería para el sistema eléctrico y sus accesorios, tubería encargada de proteger y distribuir todo el sistema eléctrico de la estructura, se tuvo en cuenta la ubicación y los diámetros contenidos en el diseño, así como también las recomendaciones del fabricante. Fue necesario personal calificado y no calificado, se utilizó los equipos y herramienta menor necesaria para la instalación de las redes de tubería, teniendo en cuenta las especificaciones técnicas en los materiales, esta actividad conto con el visto bueno de la interventoría.

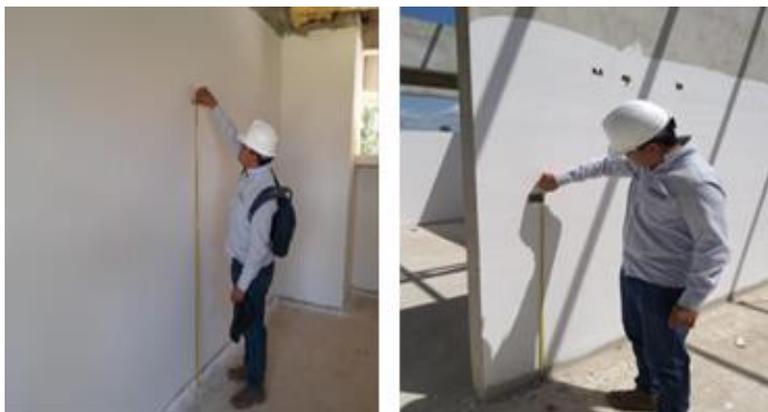
Ilustración 26. Estuco para interiores

Esta actividad comprendió la aplicación de estuco plástico para muros internos, Inicialmente se limpió la superficie de materiales sueltos y residuos; se aplicó empastando y afinando capas sucesivas de la mezcla, en sentidos diferentes con llana metálica hasta lograr superficies lisas, libres de poros y ondulaciones, enlucidas, tersas al tacto, aptas para recibir pinturas de alta calidad. Fue necesario personal calificado y no calificado, teniendo en cuenta las especificaciones técnicas, esta actividad conto con el visto bueno de la interventoría.

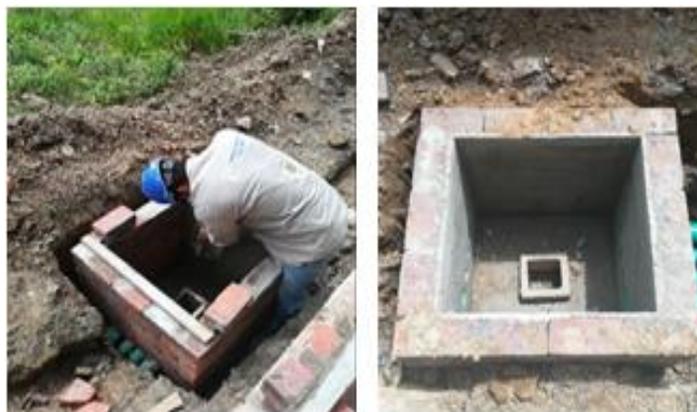
Ilustración 27. Caja eléctrica

Esta actividad consistió en la construcción de cajas de inspección eléctricas C274, fueron ubicadas según las especificaciones contenidas en los planos eléctricos, se realizaron las excavaciones y se fundió una placa de concreto en el fondo, seguidamente se armaron las paredes laterales con ladrillo tolete que posteriormente fueron pañetadas con mortero y por último se elaboraron las tapas en concreto reforzado, se utilizó los equipos y herramienta menor de albañilería. Fue necesario el personal calificado y no calificado, teniendo en cuenta las especificaciones técnicas, esta actividad conto con el visto bueno de la interventoría.

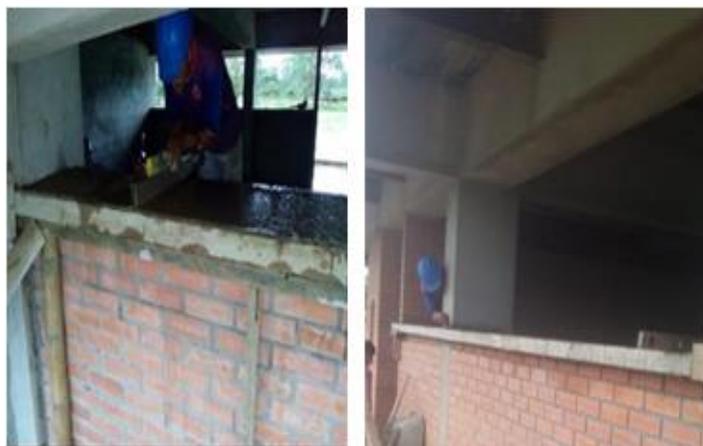
Ilustración 28. Muelle de aula

Se construyeron losas en concreto para mueble de aulas, de acuerdo a las especificaciones y detalles consignados en los planos, primero se instaló la estructura de acero luego se realizó el encofrado de la losa y se procedió a la fundición del concreto con el respectivo vibrado, se utilizó los equipos y herramienta apropiadas para la preparación de la mezcla, transporte, vaciado y curado del concreto; Fue necesario el personal calificado y no calificado, esta actividad conto con el visto bueno de la interventoría.

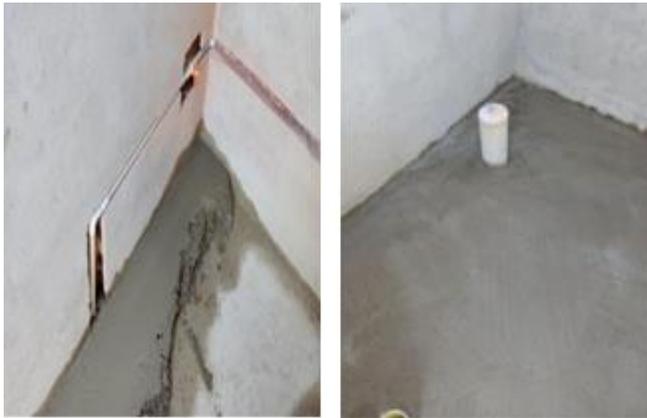
Ilustración 29. Afinado para pisos

Se aplicó un afinado impermeabilizado para pisos de baños, verificando que el área de aplicación se encontrara nivelada según los diseños establecidos. El espesor fue de 0.03m, cuyo fin fue el de emparejar y dar un mejor acabado impermeabilizando los pisos de baños. Fue necesario personal calificado y no calificado, se utilizaron los equipos necesarios y herramienta menor apropiada para la preparación del mortero, teniendo en cuenta las especificaciones técnicas en los materiales, esta actividad conto con el visto buen o de la interventoría.

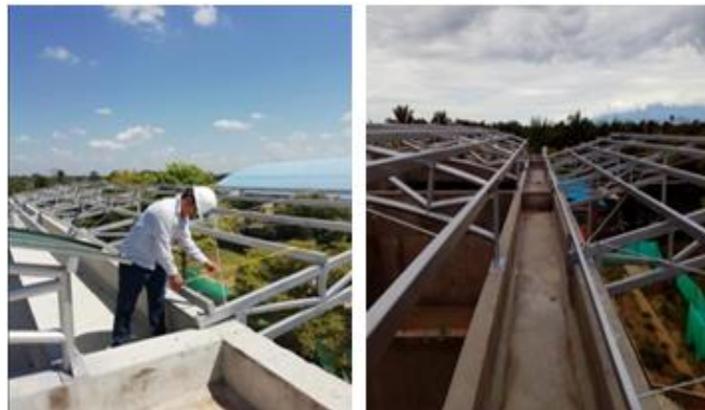
Ilustración 30. Estructura para Cubierta

La actividad consistió en el suministro e instalación de perfiles tubulares redondos, cuadrados, contravientos, templetos, anclajes, de acuerdo a las especificaciones y detalles consignados en los planos de diseño. Estos perfiles fueron figurados dándoles el grado de curvatura requerido para la cubierta, posteriormente fueron unidos y soldados para llegar hasta el anclaje para cercha. tomando las precauciones necesarias para evitar accidentes de los trabajadores o terceras personas. Fue necesario el personal calificado y no calificado, para la realización de dichas actividades; esta actividad conto con el visto bueno de la interventoría.

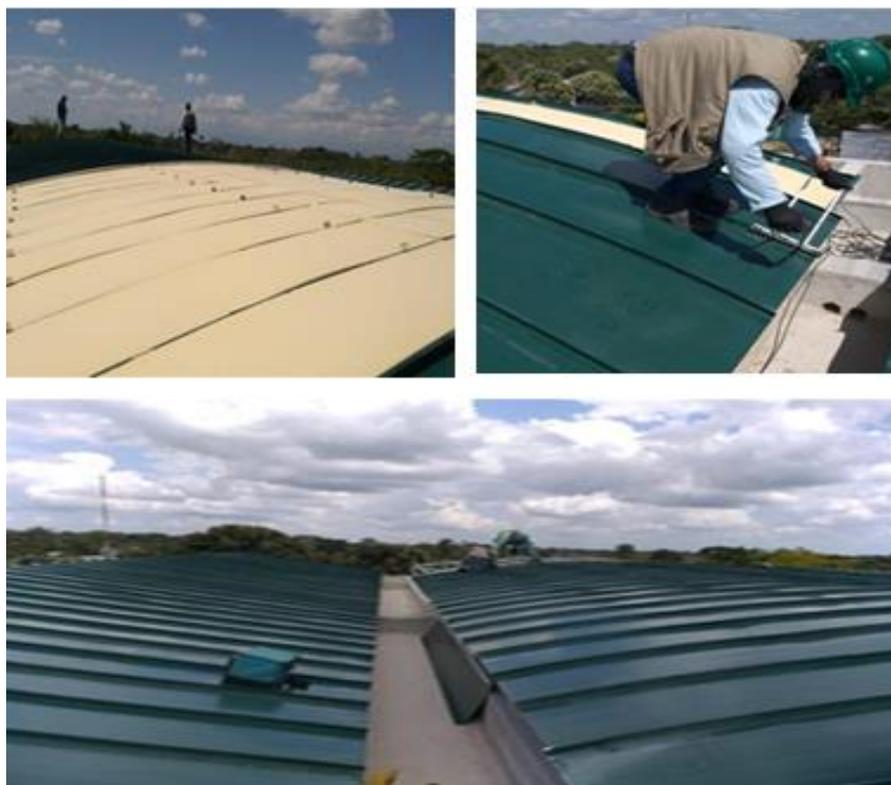
Ilustración 31. Teja Hunter Douglas tipo Sándwich

Fue necesario el personal calificado y no calificado, para la instalación de la teja; teniendo en cuenta las especificaciones técnicas en los materiales, esta actividad conto con el visto bueno de la interventoría.

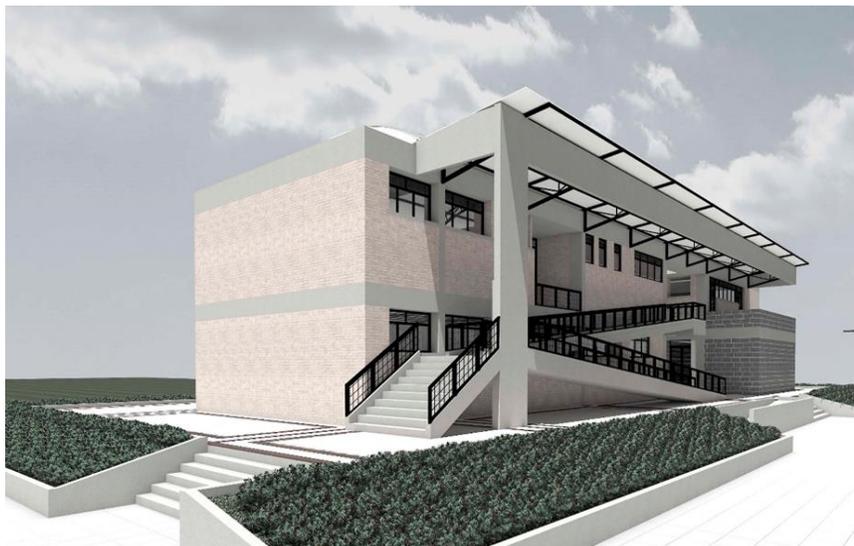
Ilustración 33. Diseño arquitectónico de la obra

Descripción: funcionamiento del módulo I, comprendido por 2 aulas de clase, W.C, pasillos del primer nivel, sala de profesores, secretaria, rectoría, y baterías sanitarias para áreas administrativas y un aula del según nivel.

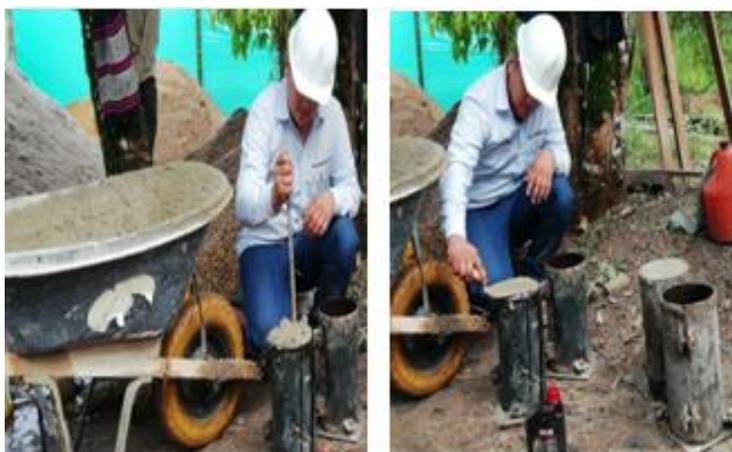
Ilustración 37. Ensayo de resistencia

Los cilindros se realizaron para verificar la aceptación de una resistencia especificada y para ejercer control de calidad al productor de concreto, según lo exigido por la ASTM C 31; los cilindros fueron preparados y curados siguiendo los procedimientos normalizados, ya que un mal procedimiento en la realización de los cilindros resultara en una menor resistencia del concreto.

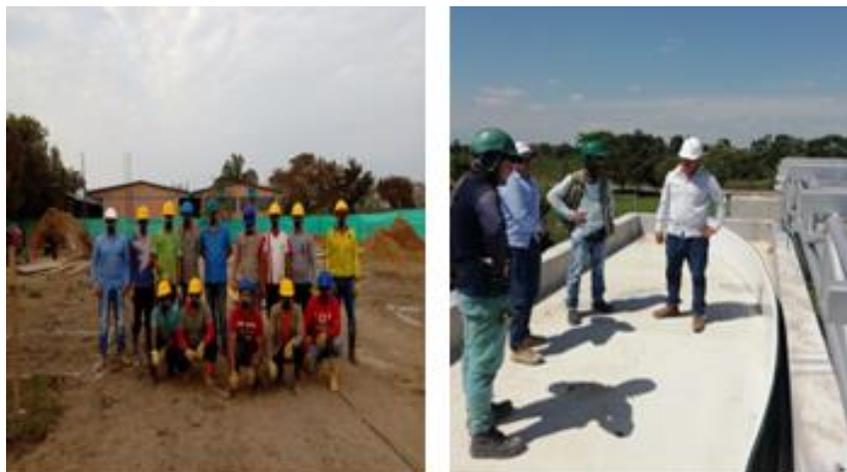
Ilustración 38. Personal con los EPP

Al ejecutar las prácticas profesionales se veló por el cumplimiento de las normas de seguridad y la utilización por parte de los trabajadores de los elementos de protección personal suministrados por el contratista, previniendo el grado de accidentalidad. Además, se recomendaba y se hacía cumplir la respectiva señalización con cinta peligro de las zonas en donde se realizaban excavaciones, o trabajos con maquinaria pesada.
