CARACTERIZACIÓN E INVENTARIO DE LAS VÍAS Terciarias
DEL MUNICIPIO DE CHINÁCOTA, NORTE DE SANTANDER

TRABAJO DE GRADO PARA OPTAR EL TÍTULO DE INGENIERO CIVIL

UNIVERSIDAD DE PAMPLONA

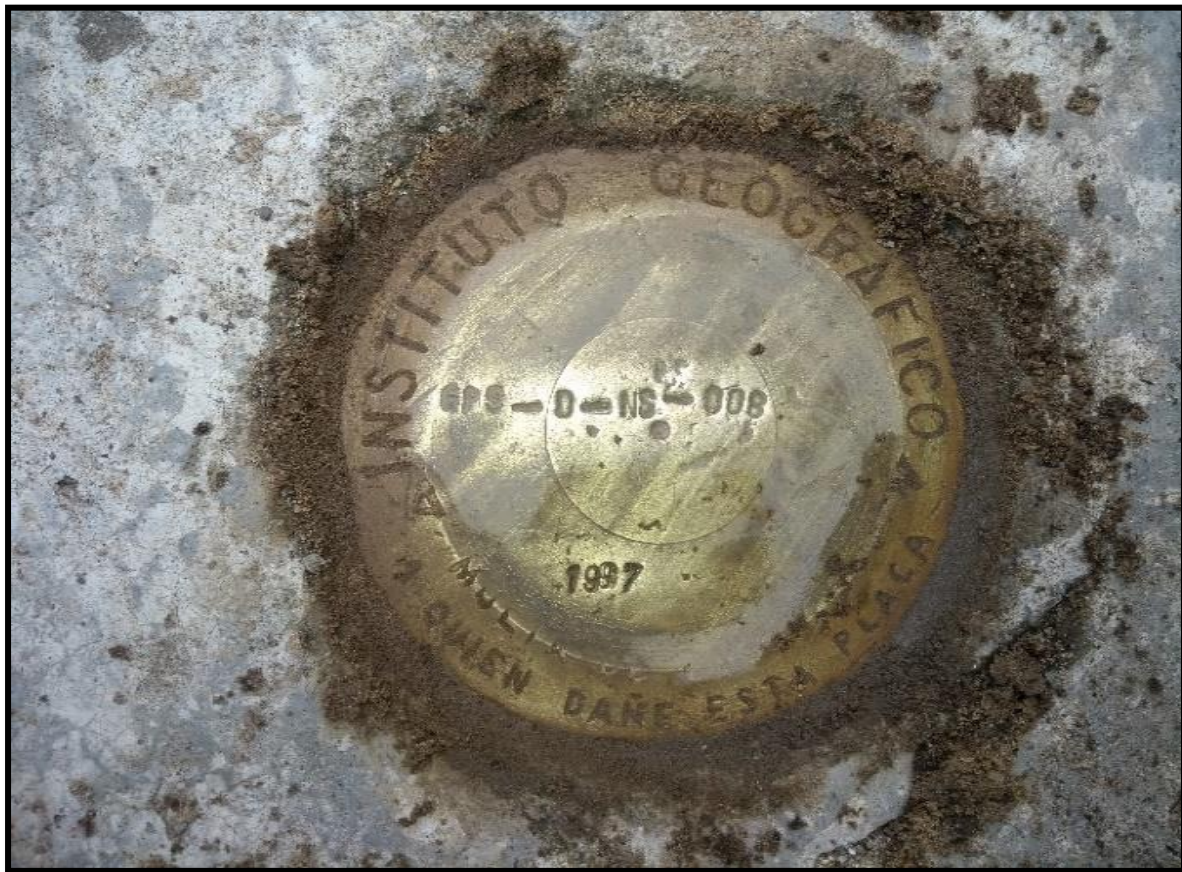
Ilustración 1 .Mojón del IGAC.

Con la información suministrada en planeación se procedió a la materialización de la placa del Agustín Codazzi (IGAC). De la misma manera de este punto se realizó el amarre de la red magna pasiva para proceder con el traslado de coordenadas.

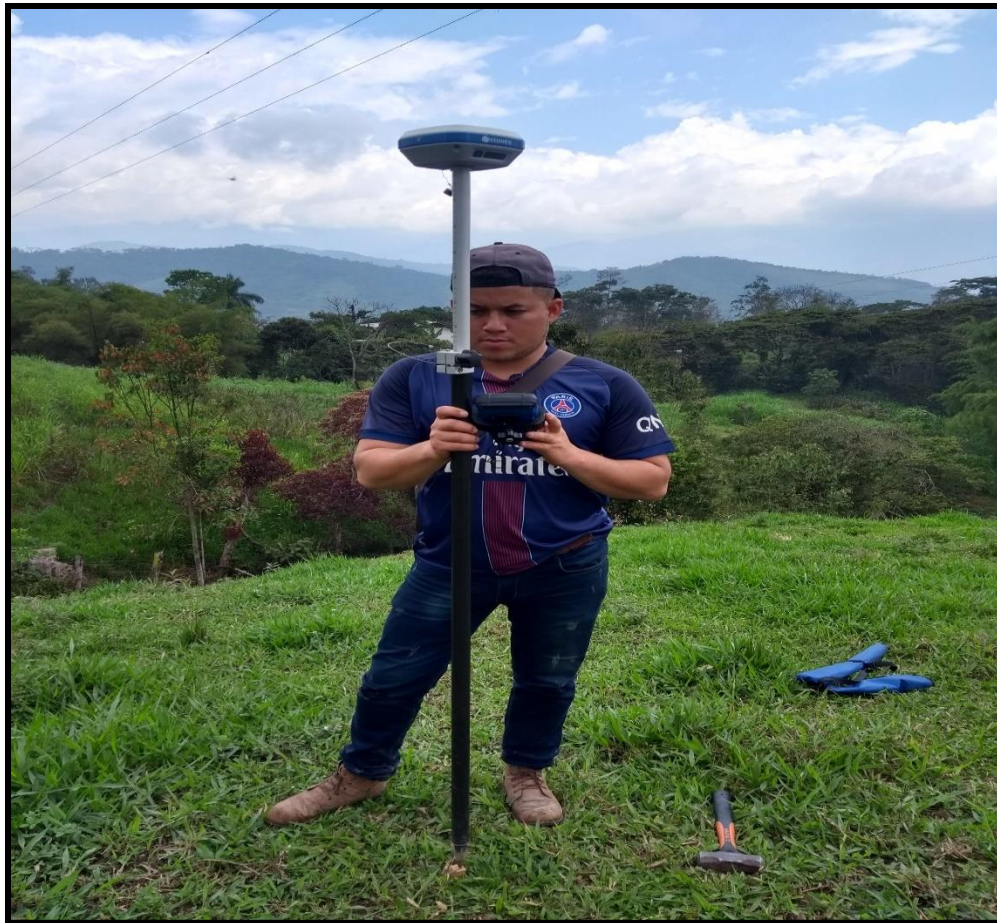
Ilustración.2 traslado de coordenadas

Posteriormente a la localización del mojón se realizó el proceso de traslado de coordenadas, dicho proceso con el objeto de tener alcance a las vías a caracterizar, Cuando se localizó este mojón se armó el trípode para colocar el Reuter estático y proceder al amarre de la red magna pasiva y trasladar la coordenada mediante el Reuter móvil apoyado de un bastón y estacas donde la distancia máxima que deben de tener es de 4 Km de radio. Ya localizado el punto donde se va a trasladar la coordenada se clava una estaca, punto en el cual va a ser colocado el Reuter estático para proceder al recorrido por las vías con el Reuter móvil.

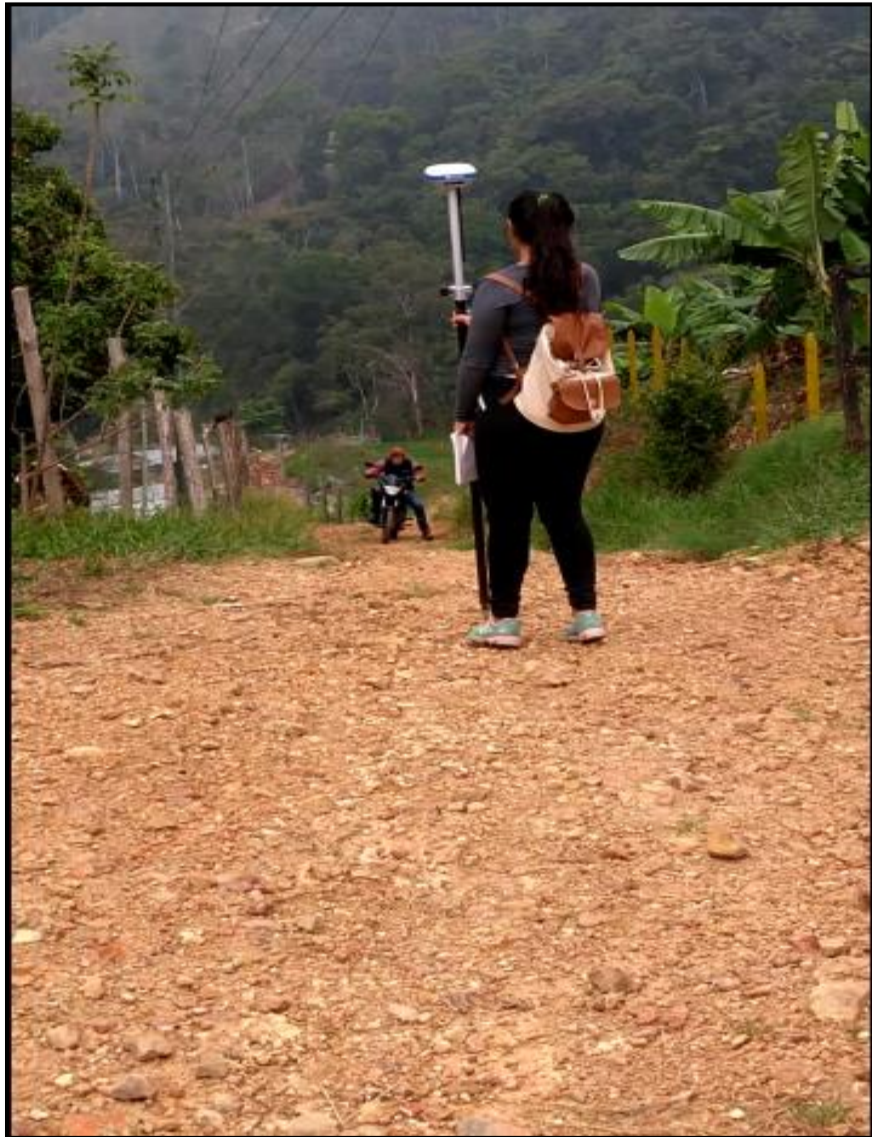
Ilustración.3 Recorrido por el eje de la vía

Con el objeto de conocer las dimensiones y la ubicación geográfica de la red vial, a su vez las estructuras que la componen y los sitios críticos que estas presentan se procede al recorrido detallado de las vías donde inventariamos sus obras de drenaje, sitios críticos, y muros de contención. Llevando un registro fotográfico

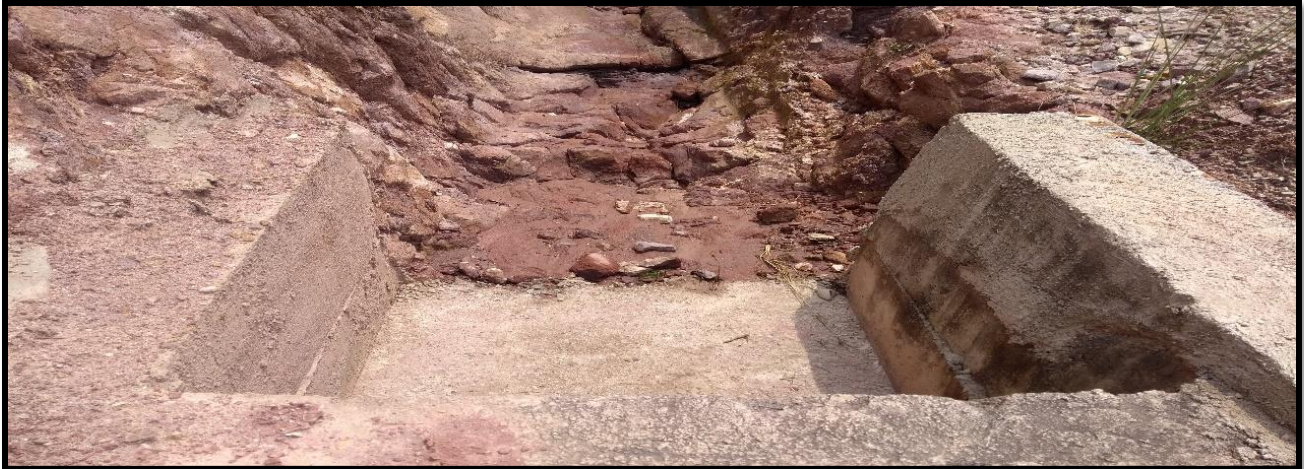
Ilustración4. box culvert

Box culvert 3 vía Chinácota Cuellar, se caracterizó por su estado de servicio como limpio, por su estado general en buen estado, dicha clasificación se puede evidenciar en la tabla 7, el registro topográfico.

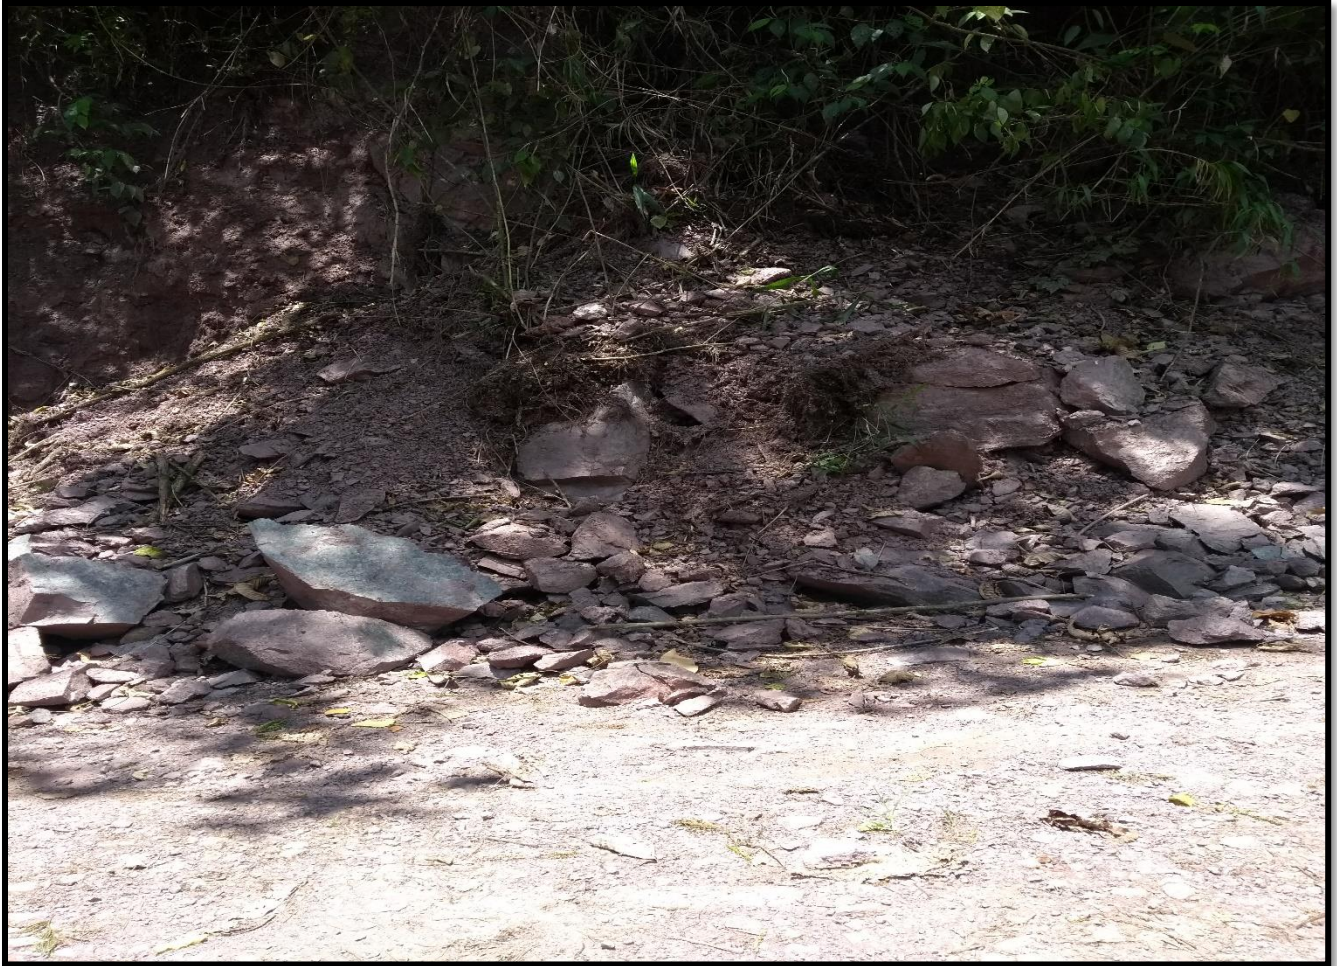
Ilustración 5. Puntos de sitios críticos (Psc123) vereda Cuellar Caney cuarzo.

En el recorrido de esta vía se presentaron 3 puntos de sitios críticos dos de ellos caracterizados como distrito de rocas en la vía y el otro como hundimiento de la subrasante o pérdida de la banca dictaminando, así el nivel de severidad que presentan y en qué lado de la vía se encuentran donde 1 es el lado derecho y dos es el lado izquierdo, es importante destacar que son daños pequeños con reparación necesaria.

Hacer intervención en los puntos críticos para evitar algún tipo de accidente y al mismo modo el deterioro de la calzada.

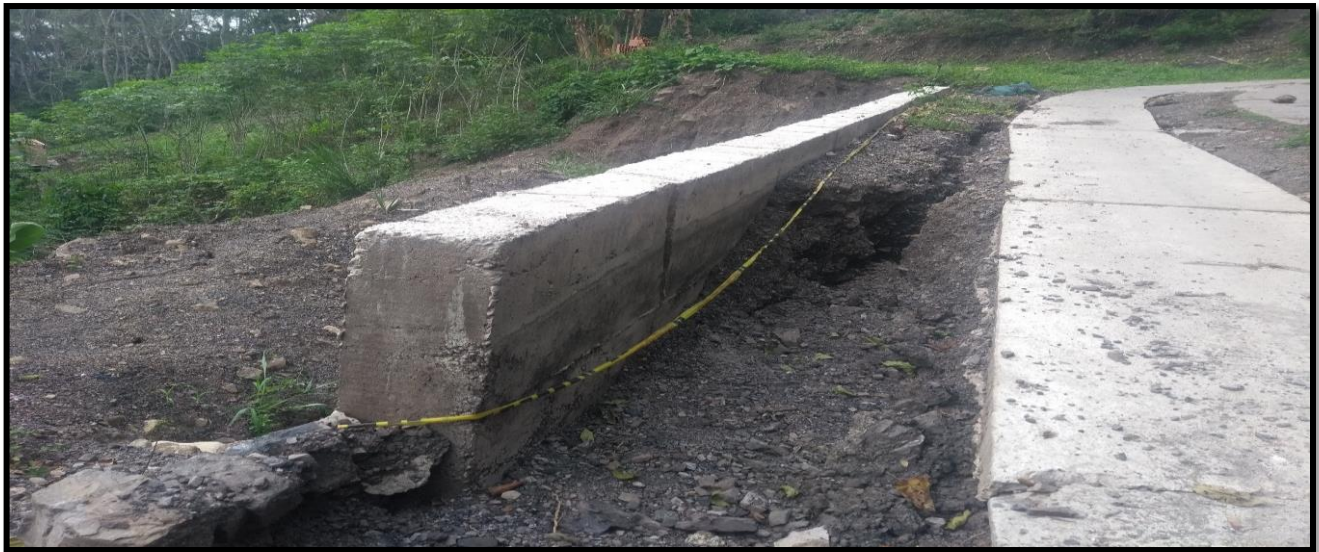
Ilustración 6. Muro vía Chinacota-vereda Lobatica (mr1v1)

En esta vía solo se encontró un muro el cual se le tomaron las medidas respectivas arrojando una longitud de 10.1 m, 0,21 m de ancho y 1 metro de altura el cual fue medido en sentido A-B de la vida.

Muro en concreto reforzado ubicado al lado derecho de la vía chinacota-lobatica

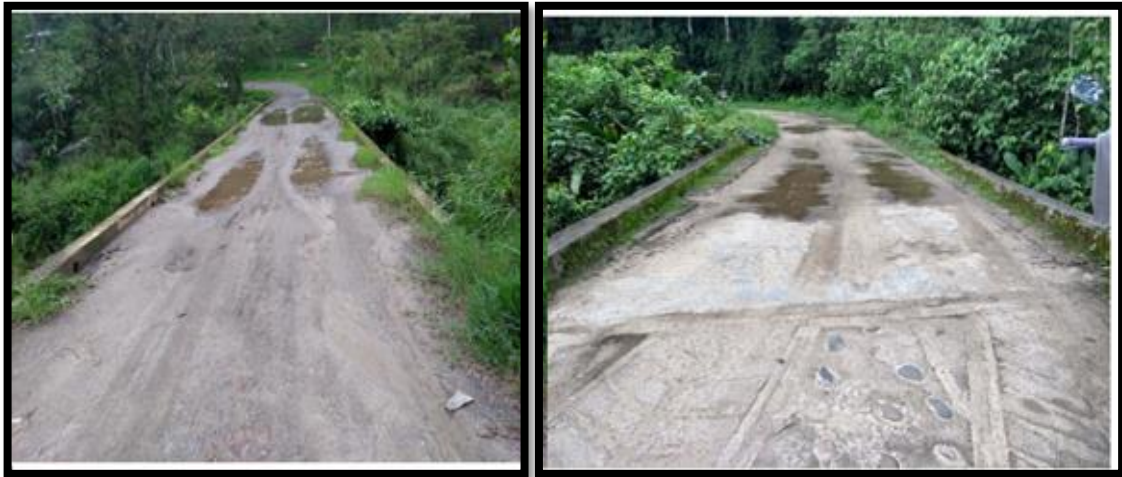
Ilustración 7. Puentes Álamo-La Garita.

Puentes caracterizados en la vía Álamo- la garita, bajo los siguientes parámetros, dimensiones (longitud y ancho), estado de superficie de rodadura y estado estructural, teniendo en cuenta el número de luces de cada uno de los puentes

Dentro del análisis de estas veredas se encontraron dos puentes, los cuales difieren en sus dimensiones y son iguales en cuanto al estado de capa de rodadura y su estado estructural, además de estos puentes en las de más vías se caracterizaron 16 puentes los cuales se diagnosticaron bajo los mismos parámetros

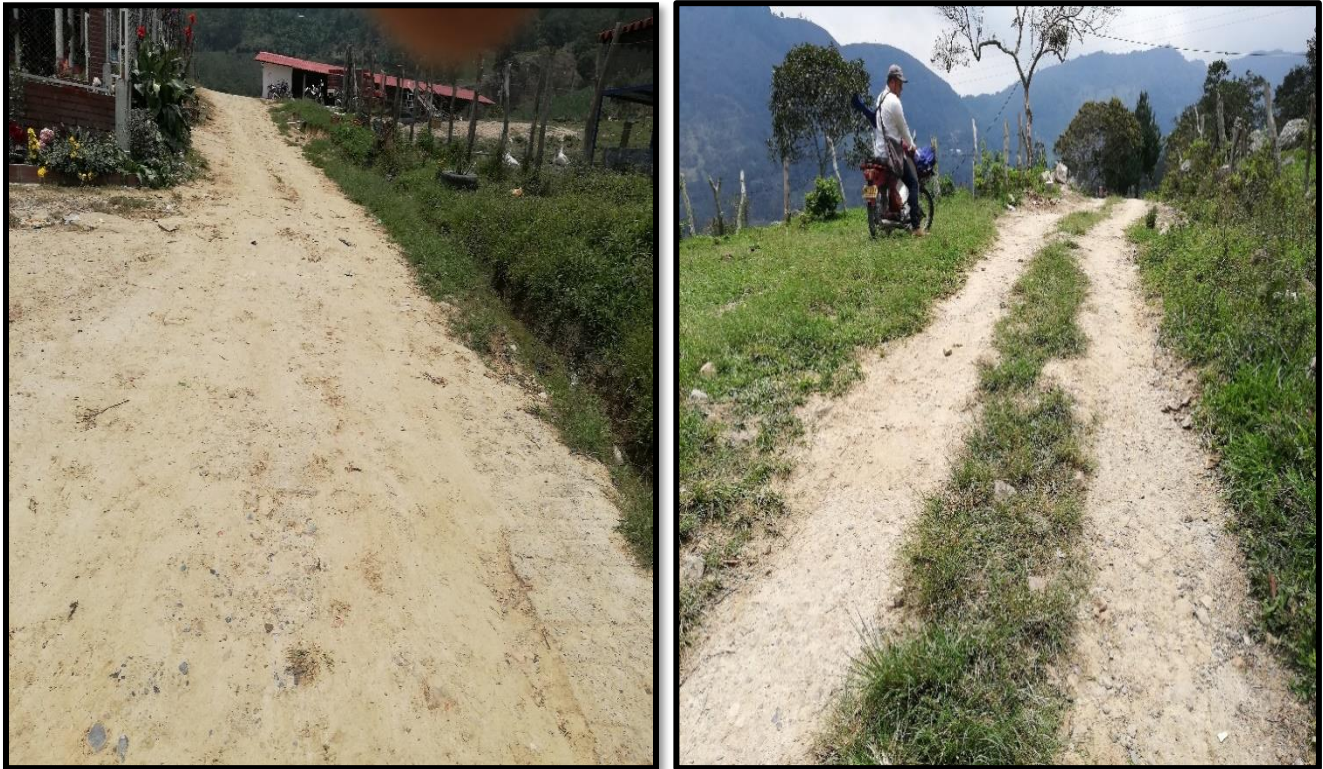
Ilustración 8. Terreno afirmado.

terreno montañoso con superficie afirmada en regular estado

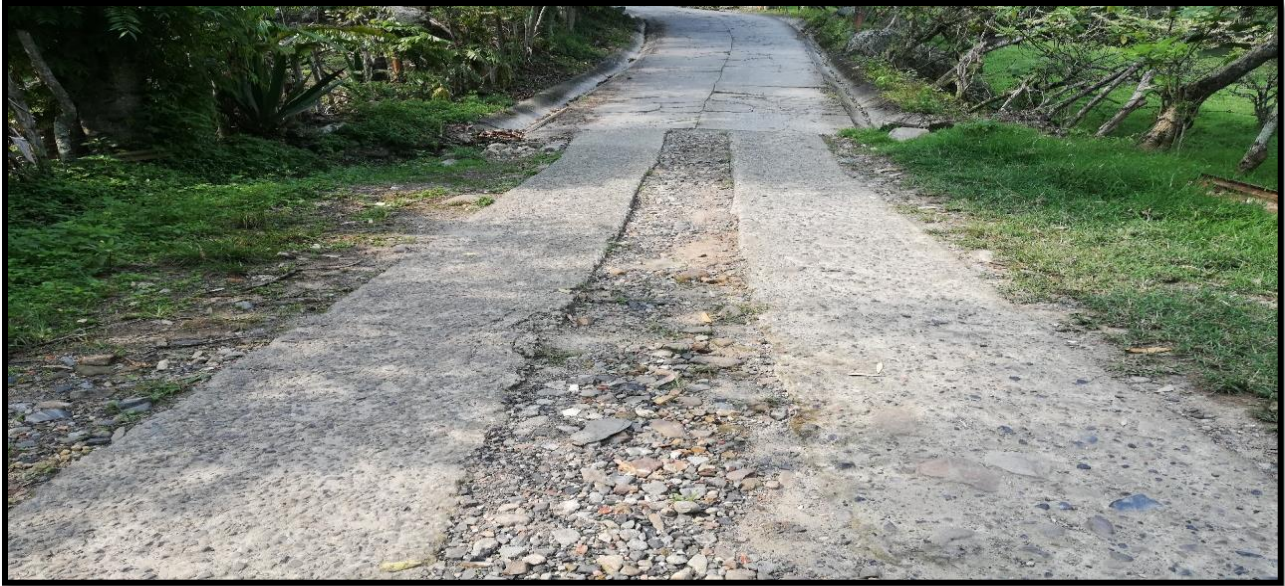
Ilustración 9. Placa huella

Registro fotográfico de Placa huella en mal estado,

Es conveniente la finalización de las placas huellas que se encuentran inconclusas para así evitar el deterioro de las mismas. Esto apoya a la estabilidad del flujo vehicular.

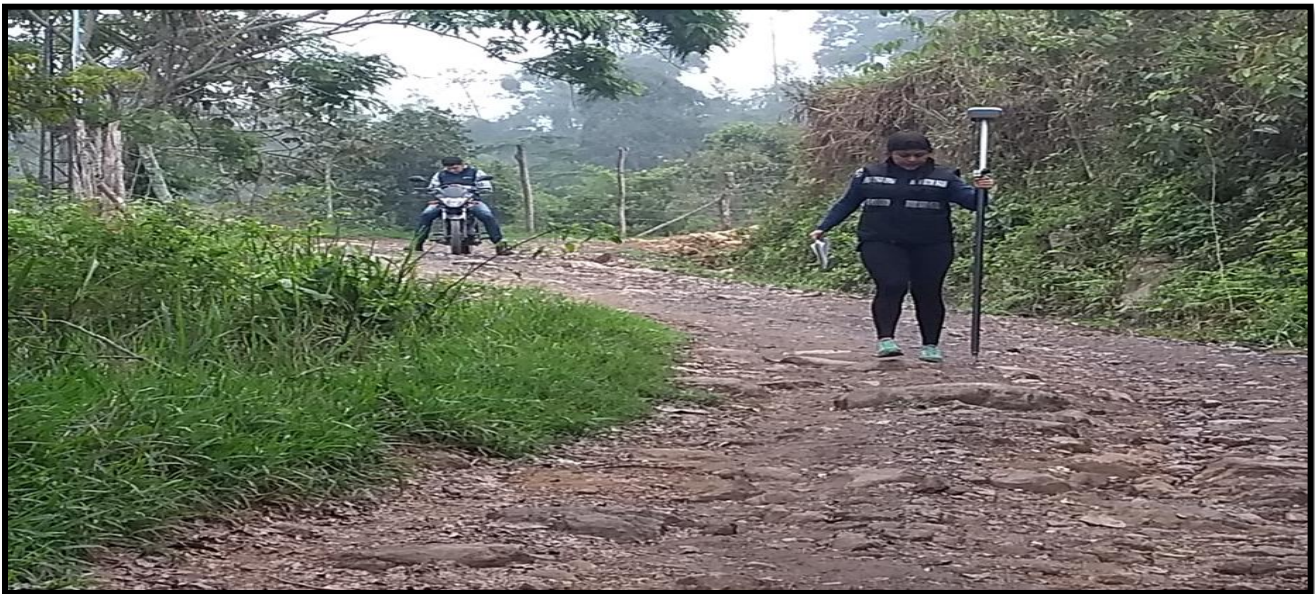
Ilustración 10. Levantamiento por el eje de la vía

Toma de puntos por el eje de la vía mediante el router móvil apoyado de un bastón y un colector de datos

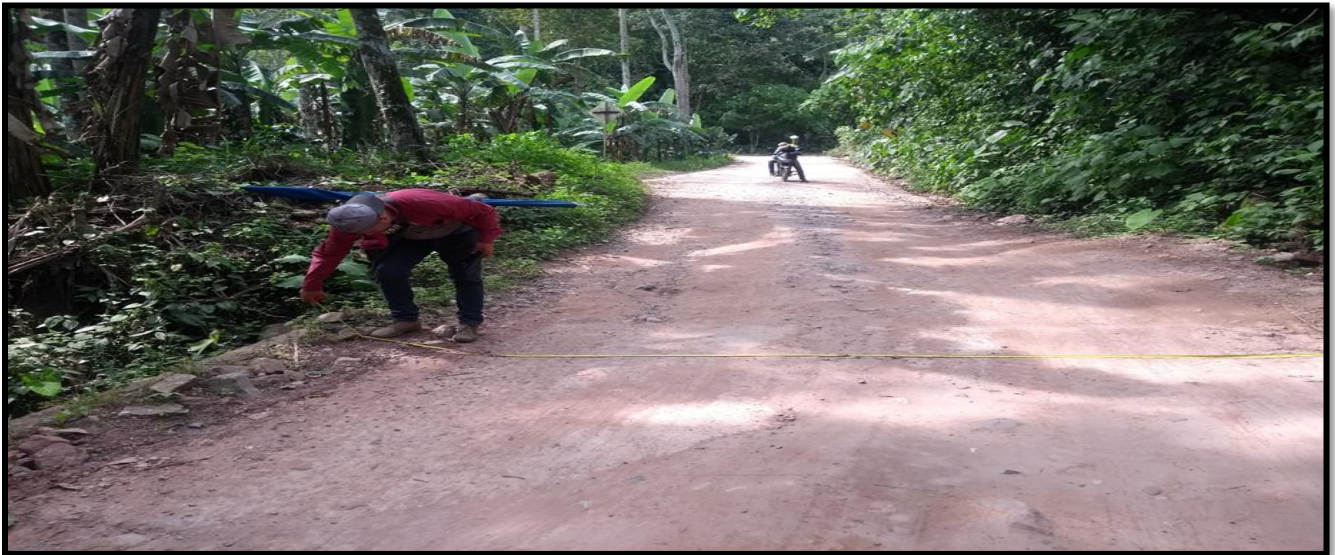
Ilustración 11. Medición ancho de la vía.

Medición del ancho de la vía: esta medición se realizó cada 100 m y en los cambios bruscos del ancho de la vía
