PRACTICA PROFESIONAL COMO AUXILIAR DE INGENIERO RESIDENTE DE OBRA  
EN LA CONSTRUCCION DE UNA PLANTA PROCESADORA DE ALIMENTOS  
(BANACOL) EN TURBO ANTIOQUIA DESARROLLADA POR LA EMPRESA MENSULA  
S.A

Trabajo de Grado para Optar el título de Ingeniero Civil

El presente trabajo de grado demuestra el acompañamiento como auxiliar al ingeniero residente de obra en el proceso de construcción de una planta procesadora de alimentos (Banacol) en el municipio de Turbo Antioquia.

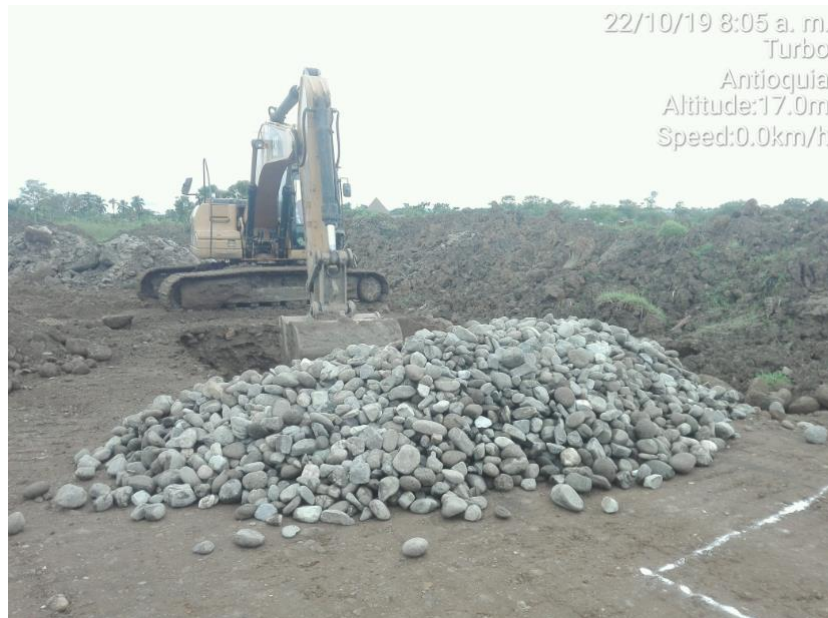
El volumen total de roca de máximo 8 pulgadas fue de 526.25 metros cúbicos. Esta roca era necesaria para hacer el reemplazo en los dados y evitar afectar el hincado de pilotes.

Ilustración 13. Rocas para el reemplazo del material del dado.

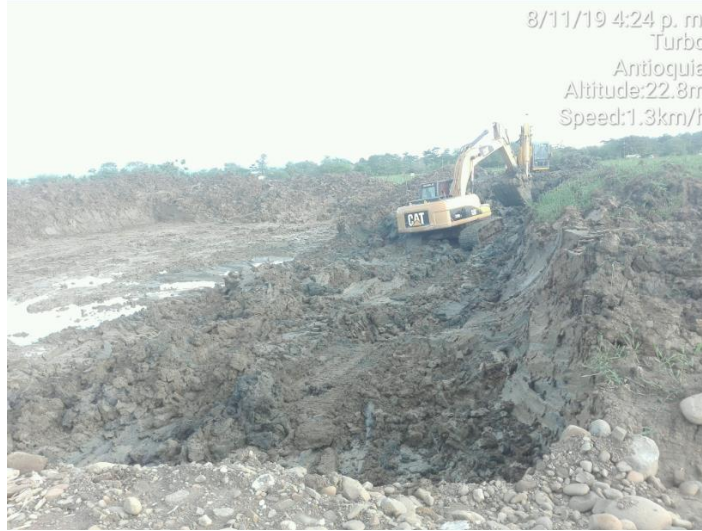
Ilustración 19. Descapote.

En esta actividad se realizó con dos retroexcavadoras, se verifico que el descapote y excavación se hiciera dentro del lote el cual tiene un área aproximada de 22000 m<sup>2</sup>, también tenía una cota promedio del terreno natural de 18.88 msnm y la cota de la excavación era la 17.50 ± 0.10 msnm.

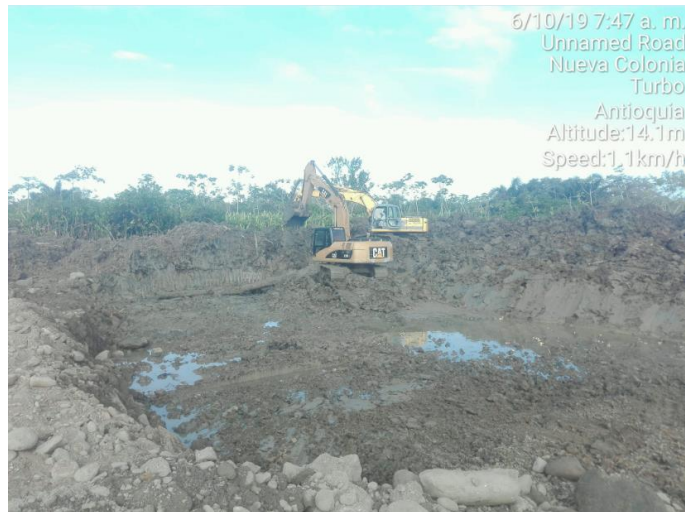
Ilustración 20. Excavación.

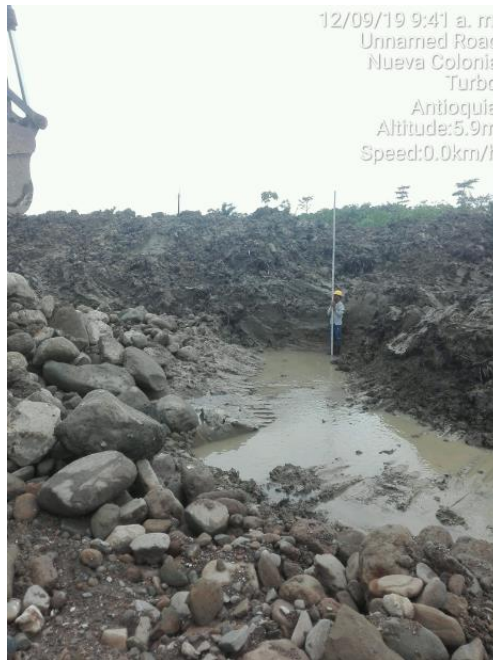
Ilustración 21. Verificación de cota de excavación.

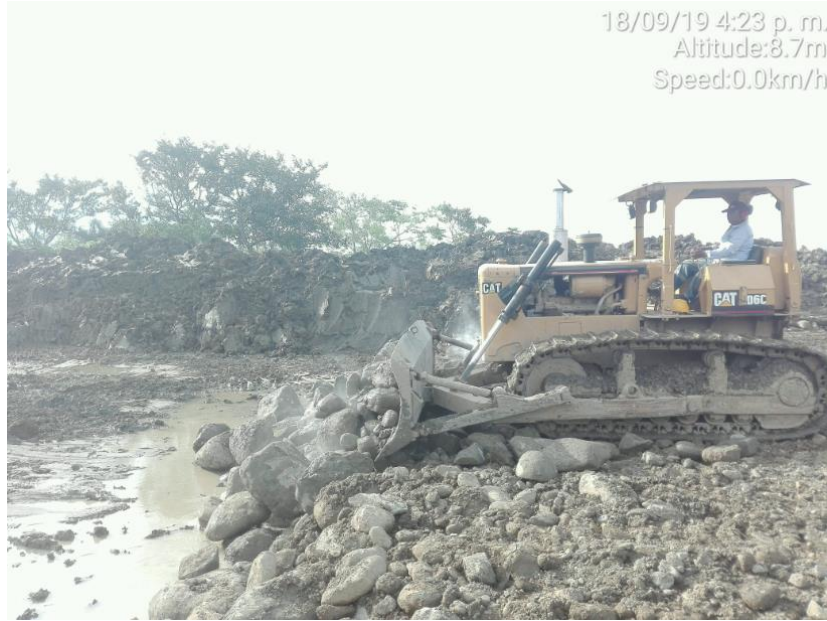
Ilustración 22 Lleno con roca para conformar el pedraplén.

Esta actividad se realizó con ayuda de las volquetas doble troque y bulldozer, se verifico que el lleno se hiciera dentro del lote el cual tiene un área aproximada de 22000 m<sup>2</sup>, también las cotas de los diferentes materiales para el lleno. Teniendo en cuenta que el pedraplén es de 1 m de altura y estaba entre las cotas 17.50 y 18.50, después del pedraplén viene un sello con crudo de 0.4 m que esta entre las cotas 18.40 y 18.90, en la cota 18.90 se instala el geotextil y se llena con crudo otros 0.40 m hasta la cota 19.30 para las zonas verdes y vía, para la zona de bodega este lleno es diferente ya que tiene que llegar a la cota 20.00 en crudo regado en varias capas a las cuales se les hizo el ensayo de densidad en el terreno estando por encima del 90% de compactación, exceptuando la capa superficial la cual tiene que alcanzar una compactación del 98% para ser liberada.

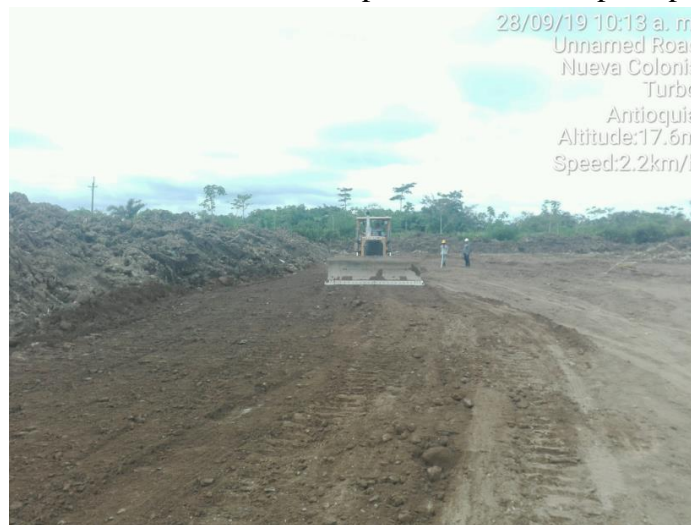
Ilustración 23. Lleno en crudo sello del pedraplén y cota de geotextil.

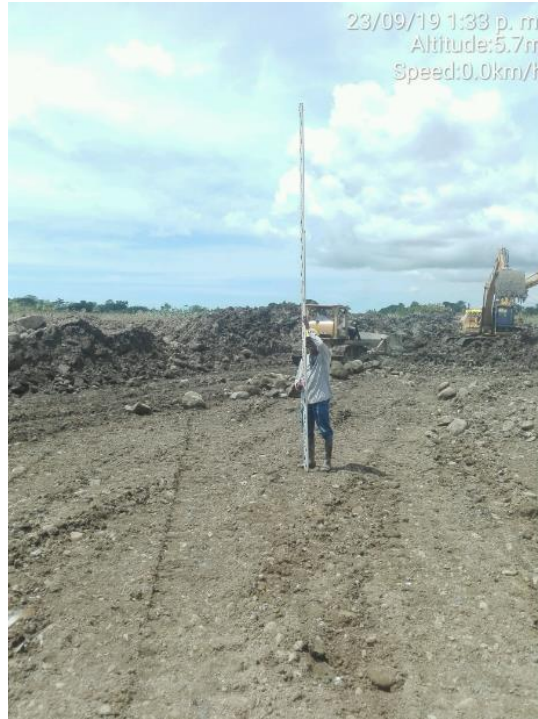
Ilustración 24. Verificación de cotas.

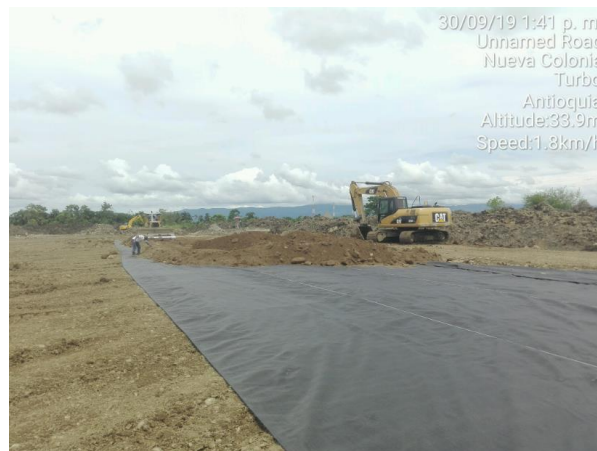
Ilustración 25. Instalación de geotextil traslapo min 30 cm.

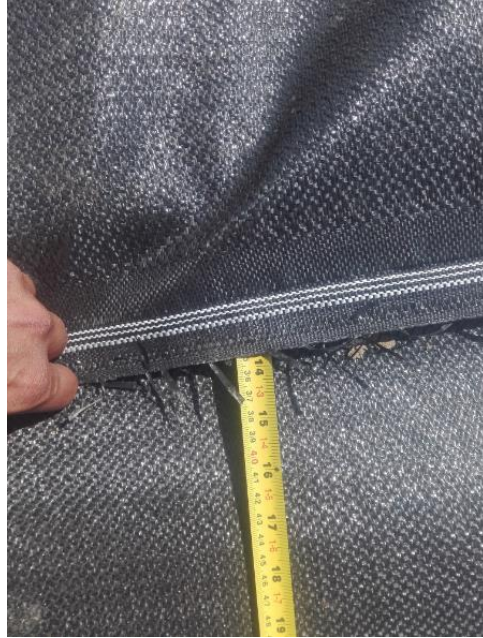
Ilustración 26. Verificación de traslapo.

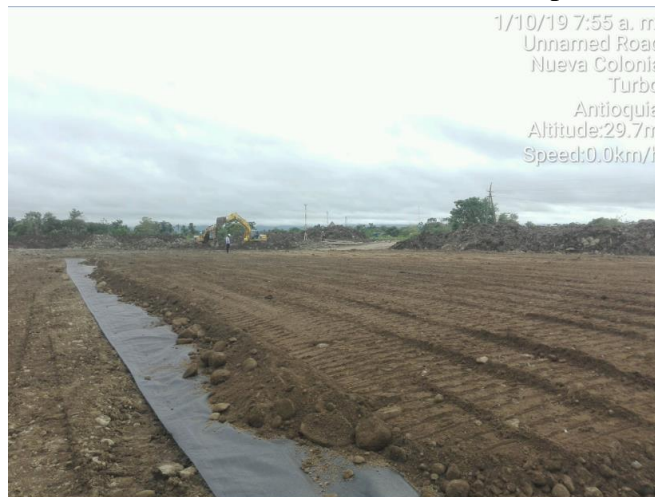
Ilustración 27. Lleno de primera capa sobre el geotextil.

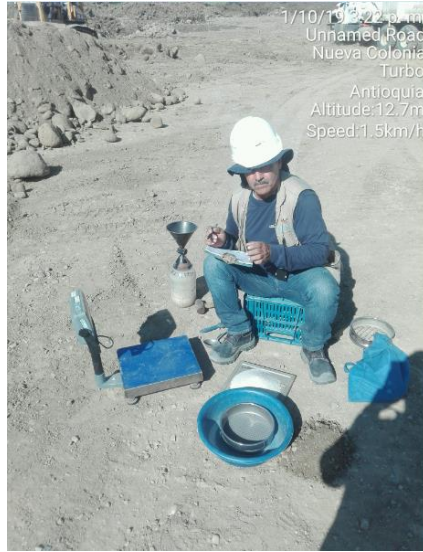
Ilustración 28. Ensayo de densidad de las capas.

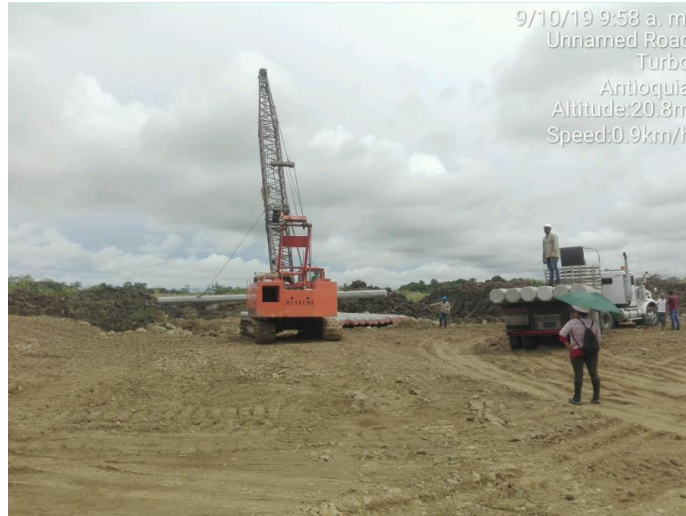
Ilustración 29. Grúa o auxiliar.

Esta actividad se realizó con ayuda de topografía la cual ubicaba con coordenadas el centro de cada pilote, una grúa o auxiliar de la piloteadora, la cual era la encargada de descargar y mover los pilotes, una maquina piloteadora encargada de hincar los pilotes. Se verificaba estado del pilote, verticalidad y cota de la cabeza.

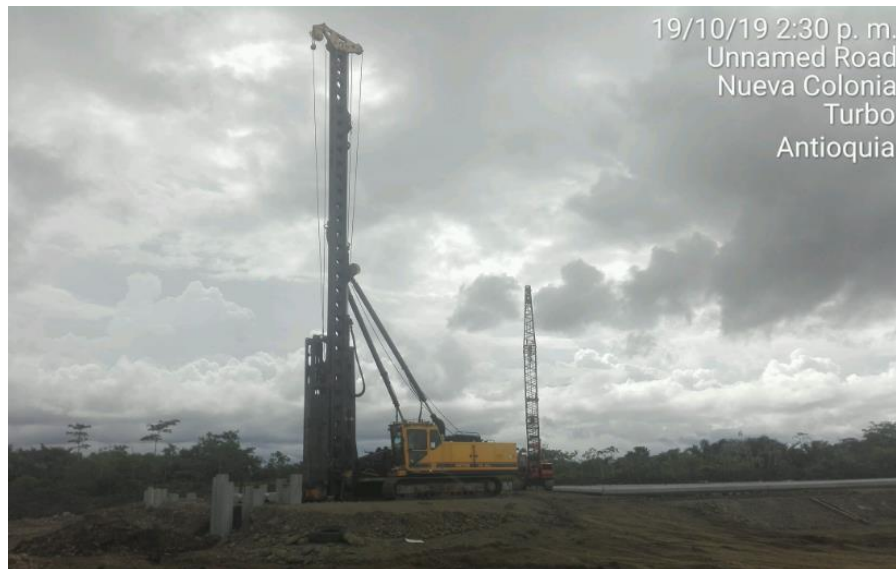
Ilustración 30. Maquina piloteadora JUNNTAN.

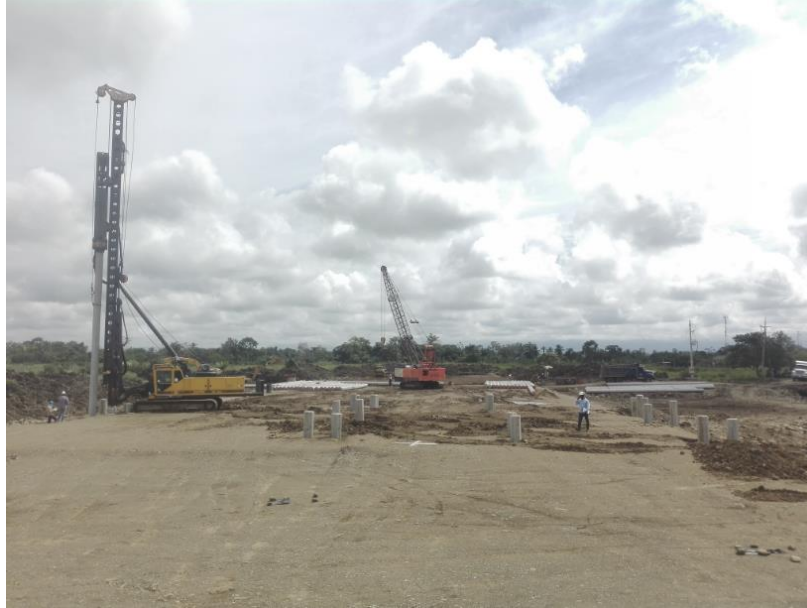
Ilustración 31. Pilotaje.

La instrucción del geotecnista era de hincar los pilotes en dos fases, la primera hincar los pilotes dejándolos primeramente 1 m, pero después se especificó que entre 0.2 m y 0.4 m por encima de la plataforma y la segunda rehincharlos después de dos días de su hinca hasta la cota definida en diseños dependiendo de la zona y tipo de dado.

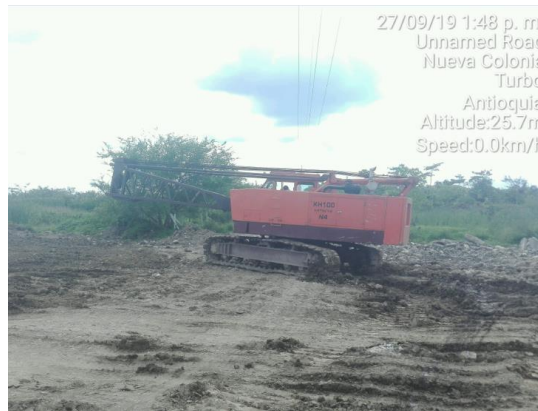
La grúa auxiliar de la piloteadora demoro dos días de viaje debido a restricciones en la vía y su armado demoro aproximadamente 6 horas, ya que tenían que montarle dos tramos, el plumín y el cabrestate principal.

Ilustración 34. Auxiliar sin armar.

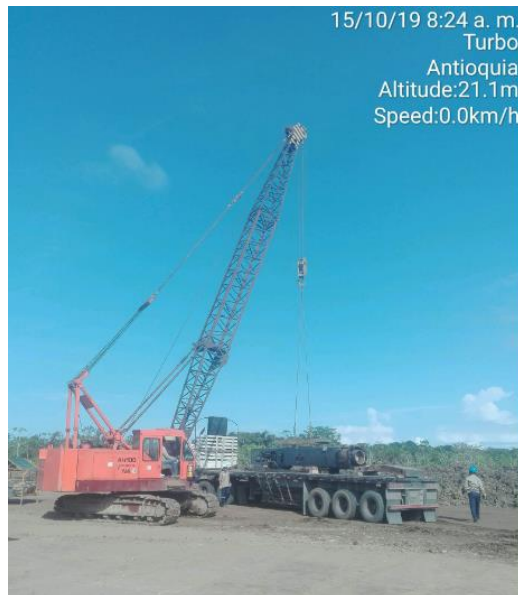
Ilustración 35. Grua armada.

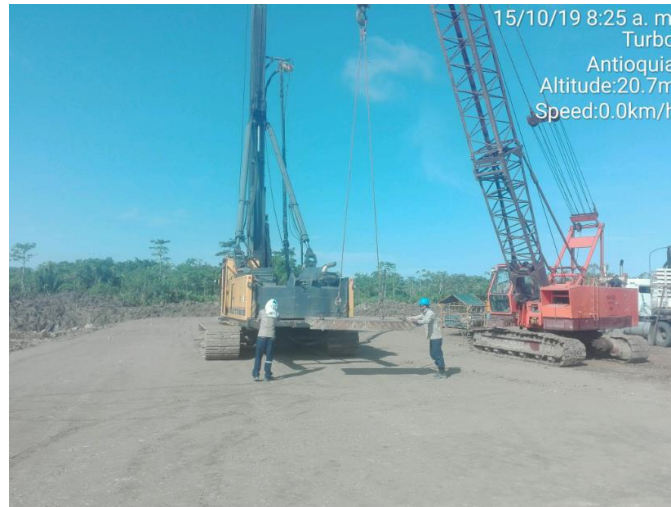
El armado de la piloteadora dura un día ya que la grúa tiene que descargar el martillo, contrapesos y posteriormente alzarlos para poder instalarlos en la piloteadora.

Ilustración 36. Colocado del contra peso.

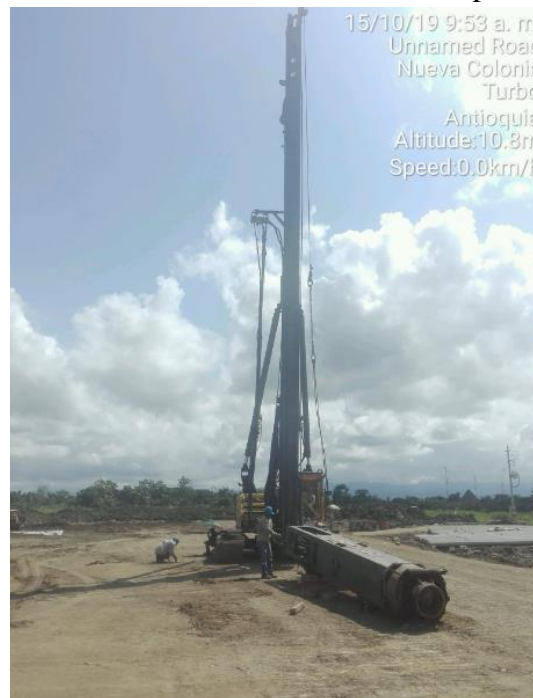
Ilustración 37. Colocado del martillo.

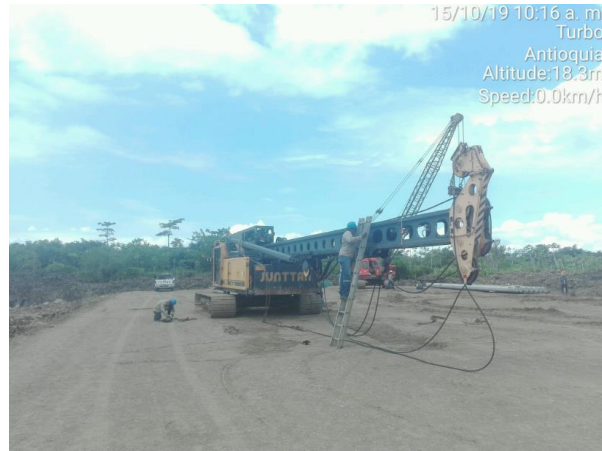
Ilustración 38. Armado y ajuste de la piloteadora.

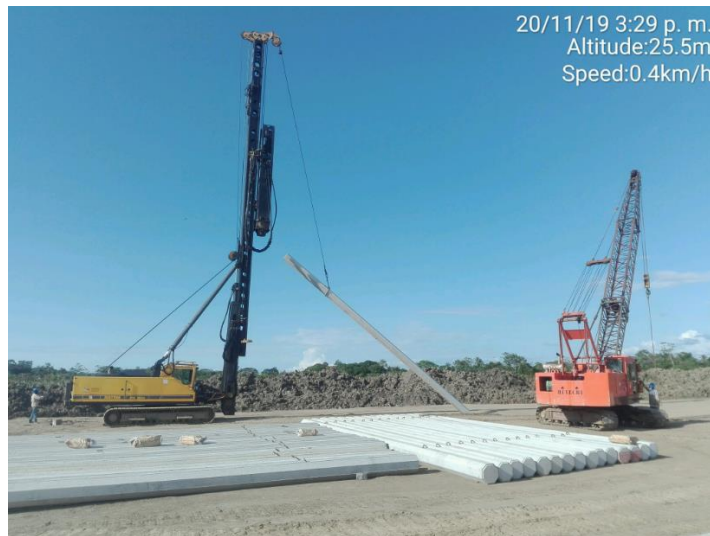
El tiempo promedio de alzado y fijación del pilote en la maquina es aproximadamente 8 minutos, el hincado en el terreno del lote teniendo en cuenta el tipo de suelo es de 18 minutos aproximadamente.

Ilustración 39. Alzado de pilote.

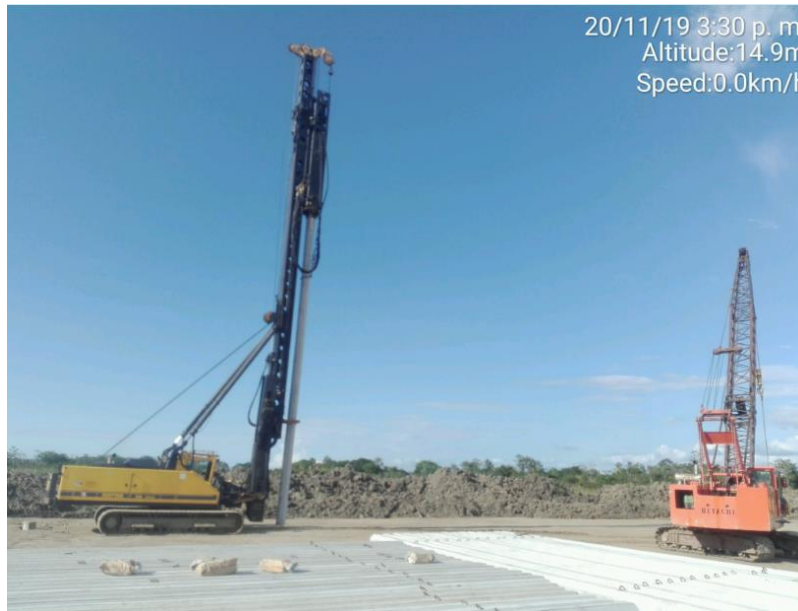
Ilustración 40. Fijación del pilote en la máquina.

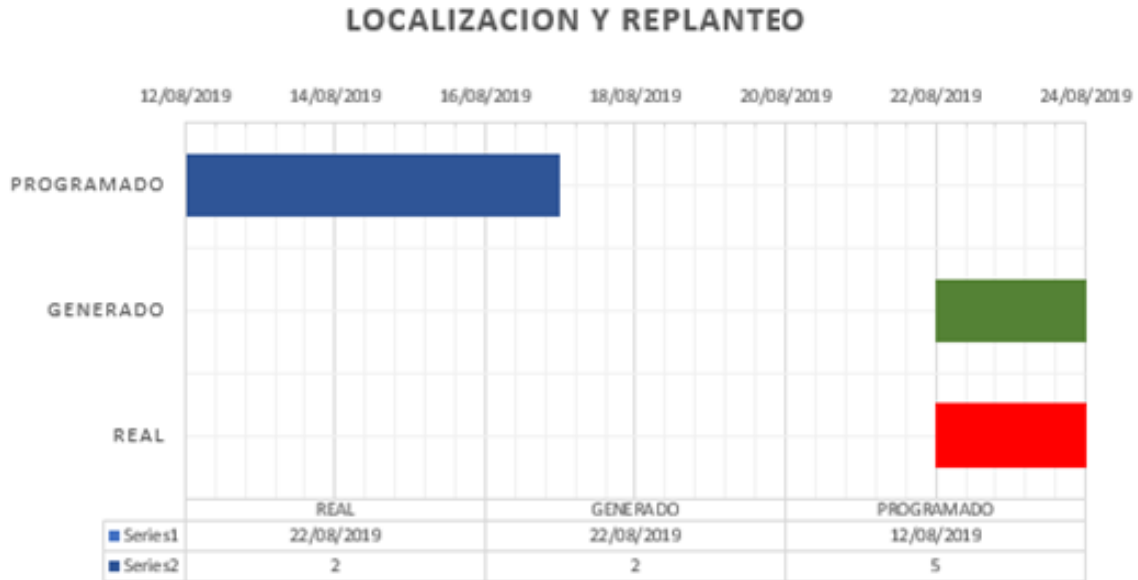
Ilustración 46. Gráfico comparativo de localización y replante.

En el gráfico se puede observar el desfase de la actividad entre lo programado, generado y real, que de lo programado hubo 10 días con respecto al inicio o a lo generado y que la duración es menor. El atraso se debe a detalles con la empresa contratante y el contacto con personal calificado, la duración real de esta actividad es de lo investigado al preguntar al topógrafo que realizó el levantamiento y la duración es menor debido a que el terreno es plano y despejado no había mucho bosque.

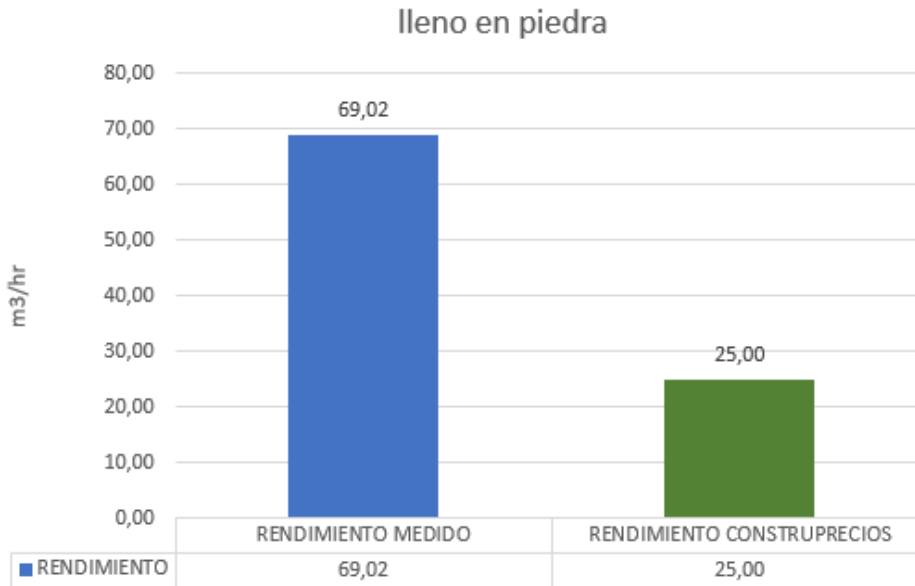
El ítem con el cual se comparó el rendimiento medido fue el de la descripción afirmado con recebo, código 12.50.24 el cual dice que se utiliza una motoniveladora y que hace 25 m<sup>3</sup>/hr. El rendimiento medido se desarrolló con bulldozer con la facilidad de que las volquetas descargaban al borde de la excavación para que él lo extienda conservando la cota, este rendimiento se midió para el lleno con piedra el cual fue de 69.02 m<sup>3</sup>/hr y el lleno en crudo

143.90 m<sup>3</sup>/hr. El rendimiento del lleno en piedra es menor debido a que se debía seleccionar el material más grueso para parte inferior de pedraplén y la menos gruesa en la parte superior.

Tabla 16. Comparación del rendimiento de lleno con piedra.
