PRÁCTICA PROFESIONAL COMO AUXILIAR DE INGENIERO RESIDENTE DE OBRA
EN CONSTRUCCIÓN EDIFICIO DE NUEVAS TECNOLOGIAS ADSCRITO A LA
FACULTAD DE INGENIERIAS Y ARQUITECTURA, UBICADO EN EL CAMPUS
PRINCIPAL DE LA UNIVERSIDAD DE PAMPLONA

Trabajo de Grado para optar el Título de Ingeniero Civil

Universidad de Pamplona

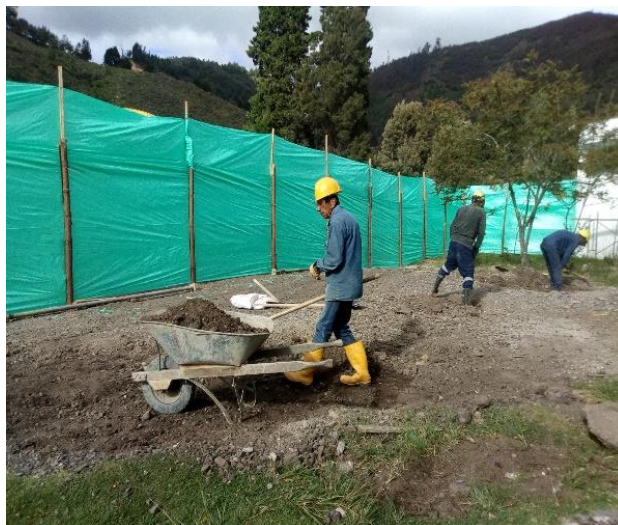
Ilustración 3. Cerramiento en Tela Verde con Altura de 2,80 mts.

En la construcción del edificio Nuevas Tecnologías se realiza un cerramiento de 100 metros cuadrados en lona o tela verde, con una altura de 2,80 metros.

Inicialmente se realizó de 2.00 mts de alto, pero, debido a que se encuentra cerca de la obra el jardín infantil CAIMIUP y Bloque Enrique Rocheraux, se hizo la observación de que se hiciera 80 cm más alto quedando el campamento en totalidad de 2.80 mts, y de esta manera evitar en lo mayor posible el paso de polvo especialmente hacia los niños. Es una actividad que busca apartar la zona de construcción con áreas aledañas, para evitar el acceso de personas ajenas al personal de trabajo, como también vehículos y animales.

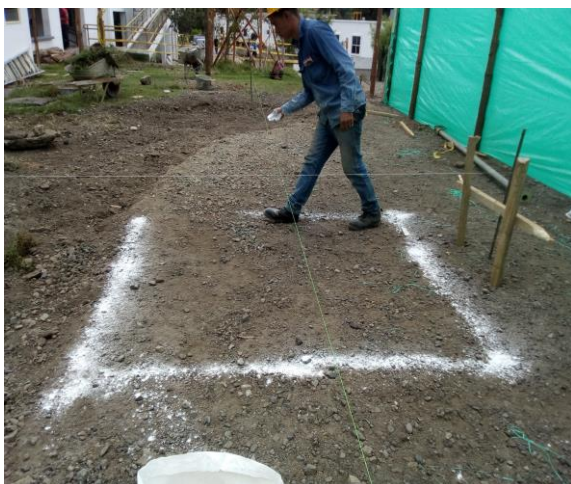
Ilustración 4. Marcaación Zapatas

Al momento de iniciar con la marcación de los ejes se observó que los planos se encontraban con algunos errores en sus medidas, por lo tanto, se informó al Ingeniero Residente, al Ingeniero Director de la obra y a la Ingeniera de la oficina de planeación, para realizar la respectiva revisión y dar soluciones ante esta situación.

Por medio de una reunión se logra establecer que si había medidas en los planos estructurales que no coincidían con las del terreno y esto era lo que no permitía la buena ubicación de los ejes, ya que al trazarlos quedaban corridas las marcaciones para la excavación de las zapatas, por lo tanto, se volvió a repetir esta actividad con los planos estructurales modificados.

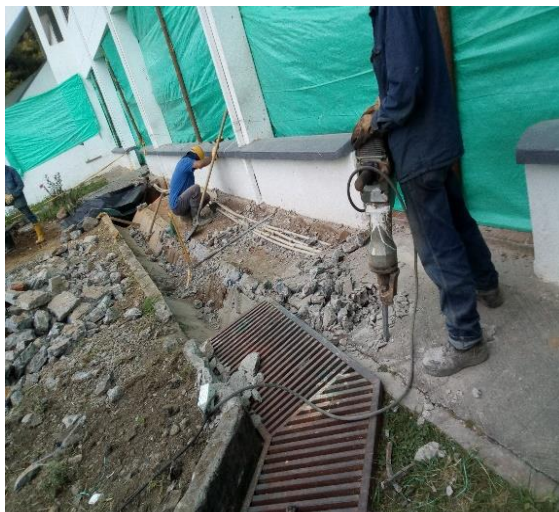
Ilustración 6. Demolición de Concreto.

En la obra se realiza la demolición de concreto en total de 10,40 M², con ayuda de un martillo mecánico y herramienta menor, Por medio de esta actividad se logra establecer que a pocos centímetros se ubican dos tuberías eléctricas, las cuales se desconoce su rumbo. Debido a esto se decide despejar el lugar y encontrar en totalidad su dirección.

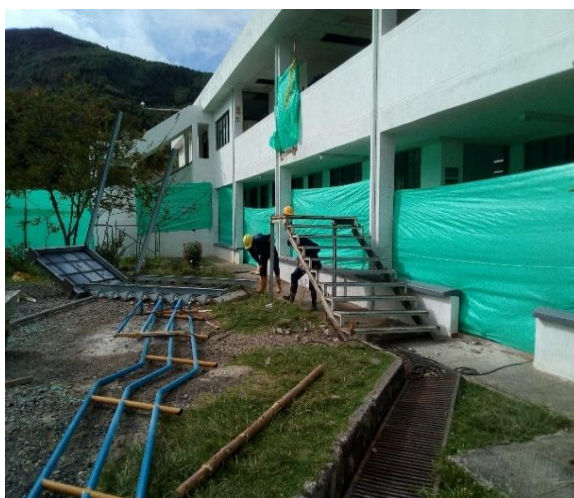
Ilustración 7. Desmante de Escalera Metálica.

Debido a que el edificio Nuevas Tecnologías será una continuación del Edificio Enrique Rocheraux, unidos en la segunda planta, se hace necesario realizar el desmante de la escalera metálica existente el cual se hizo en 2 secciones con ayuda de una pulidora y herramienta menor.

Se pidió que se realizara el desmante de la escalera con el menor daño posible, para ser reutilizada, en otra obra de infraestructura perteneciente a la Universidad de Pamplona.

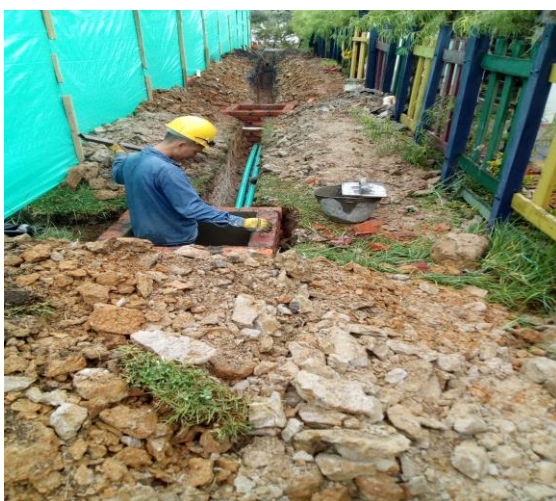
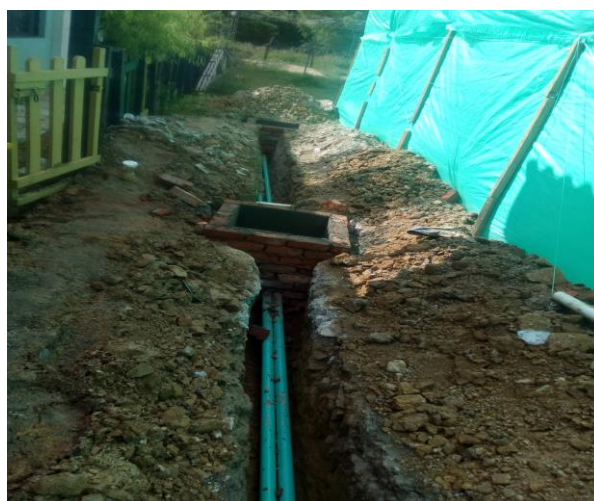
Ilustración 8. Ubicación de Nuevas Cajas Eléctricas.

En la obra también se encontraron dos cajas eléctricas, las cuales contienen conexiones de teléfono e internet, se realiza la reubicación de las mismas pues lo menos conveniente es que queden debajo de la estructura.

usaron 160 ladrillos de obra y mortero 1:2. Se colocaron 2 tubos desde el punto inicial de la regata que direcciona a la primera caja eléctrica, se continuo así hasta llegar a la tercera caja, allí se decide ubicar 3 tubos con el fin de dejar reserva hasta llegar a una de las cajas existentes cercana al Edificio Enrique Rocheraux.

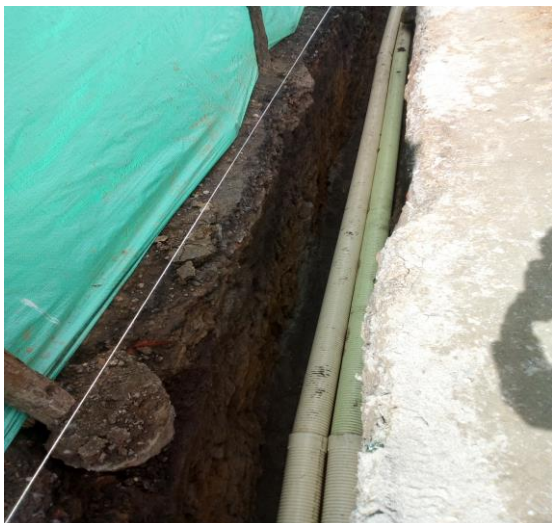
Ilustración 9 Reubicación Tubería Sanitaria.

Por otra parte, se realiza una regata con profundidad de 1,20 mts y dimensiones de 0.40 mts de ancho y 25,00 mts de largo. Se realiza excavaciones de 1,00 mt x 1,00 mt y 1,20 mts de profundidad para las 3 cajas sanitarias donde también se desea re ubicar esta tubería. Ver Ilustraciones 9 y 10.

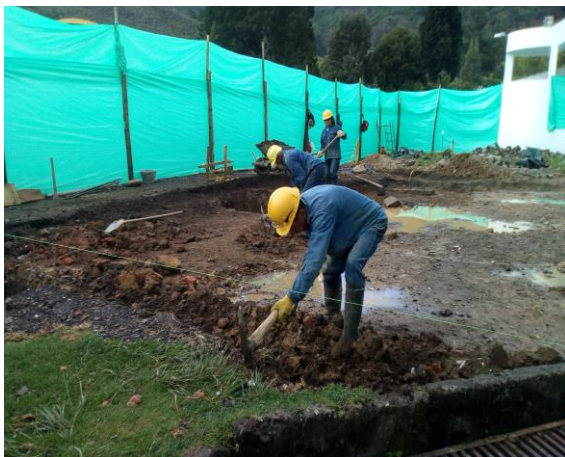
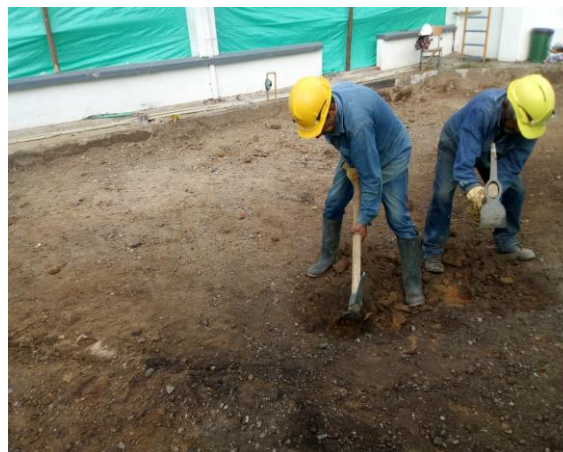
Ilustración 11. Nivelación del Terreno para la Construcción del Edificio

Se hace remoción de la capa superior del lote, que comprende capa vegetal y escombros. Esta actividad se realiza de forma manual con la ayuda de picas, palas, barras y herramienta menor.

Se realiza la tala de un árbol pequeño con ayuda de un machete, para el cual se solicitó un permiso. Se obtiene al finalizar esta actividad un descapote total de 56,40 M3. Se trabajó descapote y nivelación con profundidad de 35 cm para nivelar a 1m, trazando un hilo a esta medida como referencia para verificar la nivelación del terreno.

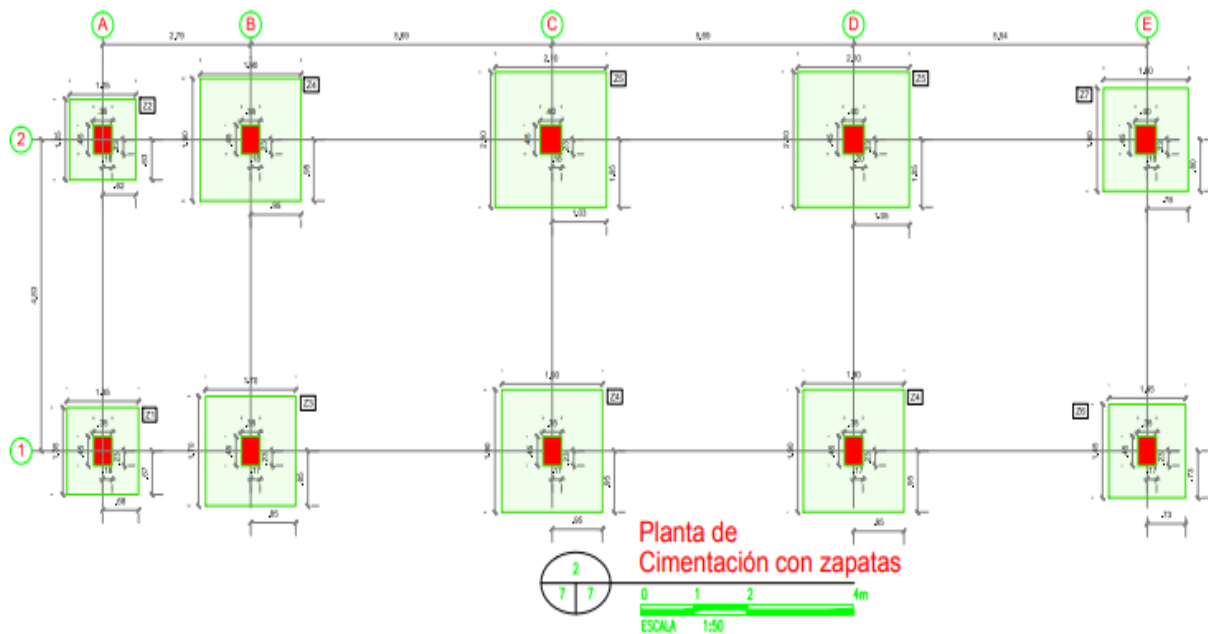
Ilustración 12. Distribución Inicial de Zapatas en Planta.

Se realiza excavaciones para las zapatas de la obra Nuevas Tecnologías. Las cuales tienen una distribución inicial como se muestra en la Ilustración 12. Debido a que las medidas del plano no coincidían con las medidas del terreno, las zapatas del EJE E quedaban corridas, y la zapata EJE 2E quedaba en una de las esquinas del Edificio Enrique Rocheraux, luego de haber realizado una revisión nuevamente de los planos, se propuso por parte del Ingeniero auxiliar realizar una zapata excéntrica en el EJE 2E y de esta manera no se vería afectada la estructura vecina. Por medio de un comité de obra se estableció que el Ingeniero Director de Obra volvería a pedir un plano con el diseño de zapatas mirando la posibilidad de que en el EJE E se realizaran zapatas excéntricas y se logró quedado un nuevo diseño como se muestra en la Ilustración 13.

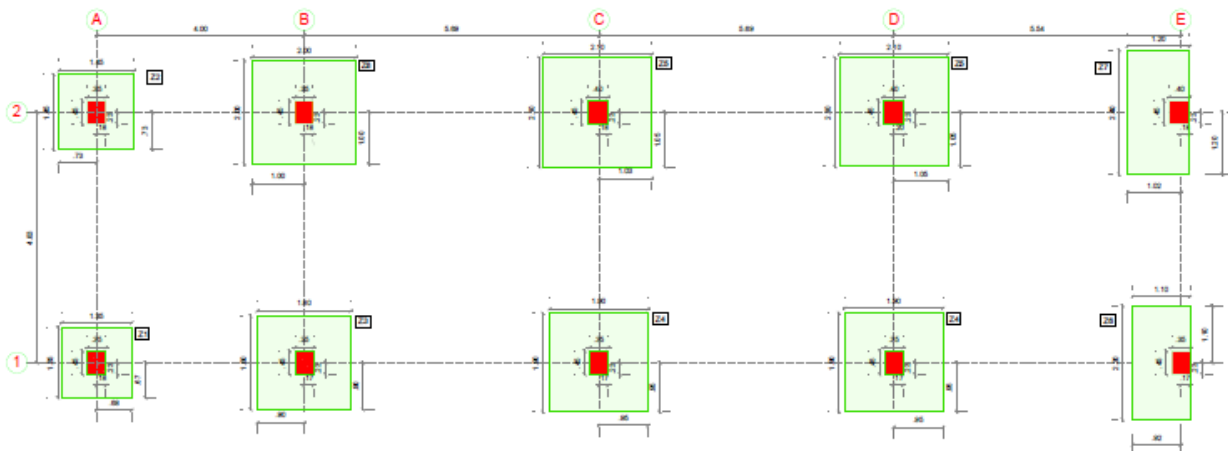
Ilustración 13. Distribución Modificada de Zapatas en Planta.

De acuerdo a las dimensiones mostradas en la tabla 1, se inicia con la excavación de las zapatas Z6, Eje 1E y Z7, Eje 2E mostrada en la ilustración 13. las cuales corresponden a las zapatas excéntricas.

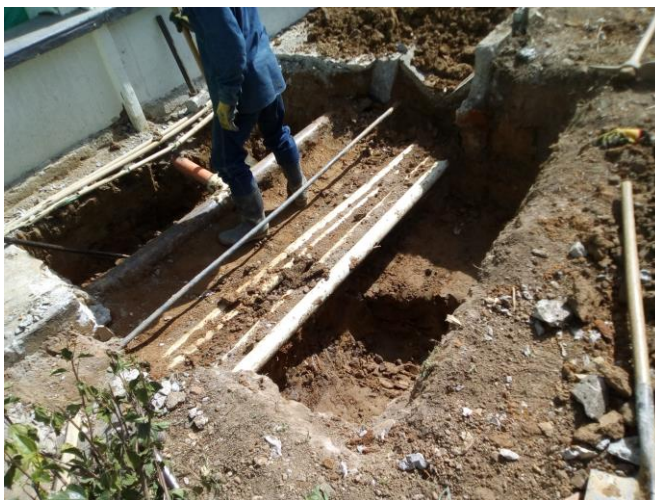
Ilustración 15. Tuberías Existentes.

Al iniciar la excavación se encuentra a una profundidad de aproximadamente 0,07 mts 2 tuberías eléctricas deterioradas, se pide al personal que está laborando en esta zona tener mucho cuidado y portar bien sus E.P.P (Equipos de Protección Personal), pues los cables se encuentran expuestos a riesgo, al continuar con la excavación se encuentra la tubería de aguas lluvias, a una profundidad aproximada de 0,20 mts, esta tubería recibe las aguas de una bajante conectada al Edificio Enrique Rocheraux, que descarga por un lado de esta zapata, seguidamente a una profundidad de 0,25 mts se encuentra la tubería de agua potable y se continua con la labor de excavación cuidadosamente, al llegar a una profundidad de 0,35 mts se encuentran 4 tuberías donde se logra determinar que se encuentran conectadas a las cajas eléctricas existentes, se

verifica que dos de estas no están en funcionamiento y se procede a retirarlas para continuar con la excavación, las otras dos contienen cable de teléfono e internet.

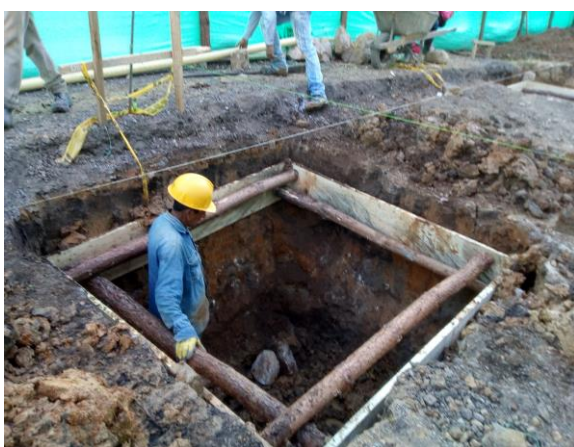
Ilustración 16, Inicio Proceso de Entibación

Se hace la marcación de esta zapata con dimensiones mostradas en la tabla 1, Se inicia con la excavación y a la profundidad de 1 metro, se encuentra libre de tubería, esta al igual que todas las excavaciones se pidió no continuar a la profundidad de 1,20 mts para iniciar con el proceso de Entibación, según la (“Resolución 2400 de 1979 del Ministerio de Trabajo y Seguridad Social, título XII, capítulo II, Artículo 621), Se debe entibar a partir de una profundidad de 1,20 m en terrenos no estables. En la obra Nuevas Tecnologías las profundidades de todas las excavaciones son de 2.20 mts y debido a lluvias presentadas el suelo no se encuentra en condiciones estables para continuar excavando sin medidas de protección.

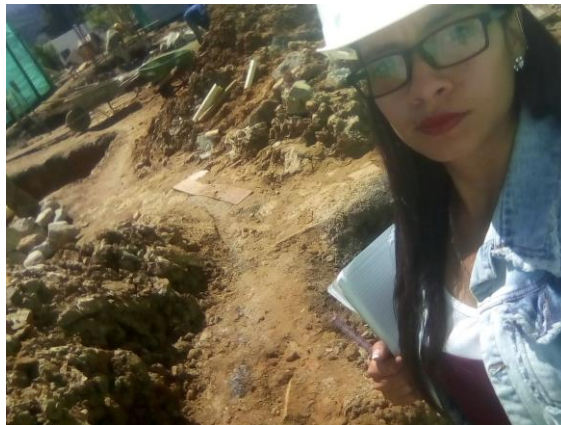
Ilustración 18. Verificación de Cumplimiento de Actividad Retiro de Material.

Se realiza el retiro de material excavado de la obra Nuevas Tecnologías, con ayuda de una volqueta que cuenta con una capacidad de 6 m³, en total 72 m³ de material excavado, los cuales fueron descargados cerca al invernadero de la Universidad de Pamplona, y así iniciar labores de relleno para obras futuras.

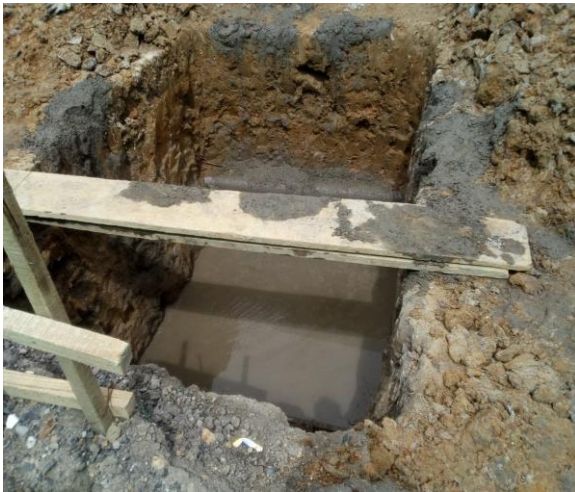
Ilustración 19. Concreto Ciclópeo

Esta actividad consiste en la construcción de zapatas, Armado de parrilla y columna del edificio Nuevas Tecnologías, conforme a los planos de diseño y las indicaciones. El practicante corrobora el acero conforme al despiece indicado en los planos de diseño y con acabado de acuerdo a las especificaciones técnicas, las columnas cuentan con dimensiones de .40 x .30 y .40 x .35.

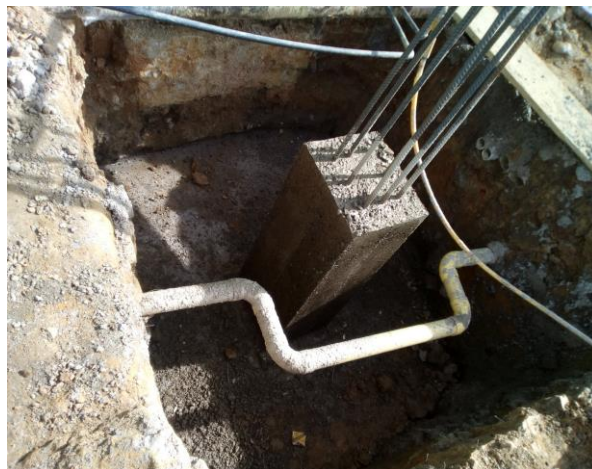
Ilustración 21. Cambio de Dirección de Tubería para Fundir Columna.

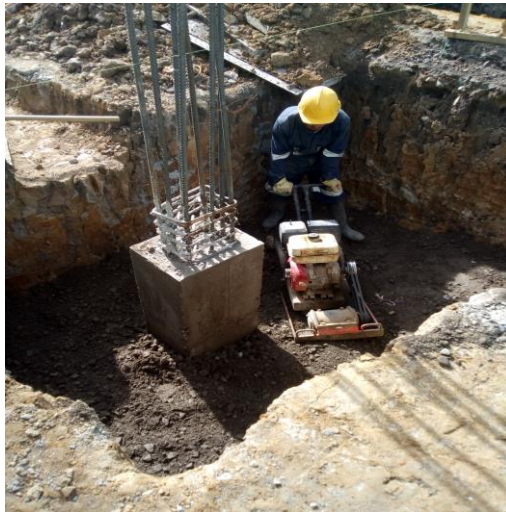
Ilustración 22. Compactación manual con el uso de una vibro compactadora (Rana)

Esta actividad consiste en la selección, transporte, disposición, conformación y compactación manual por capas de material de cantera, con ayuda de la rana, para ser usado como relleno a las excavaciones realizadas en el edificio Nuevas Tecnologías, conforme a las indicaciones mostradas en los planos de diseño. El practicante verifico que al extender las capas horizontales de material su espesor no sobrepasara los 10 cm.

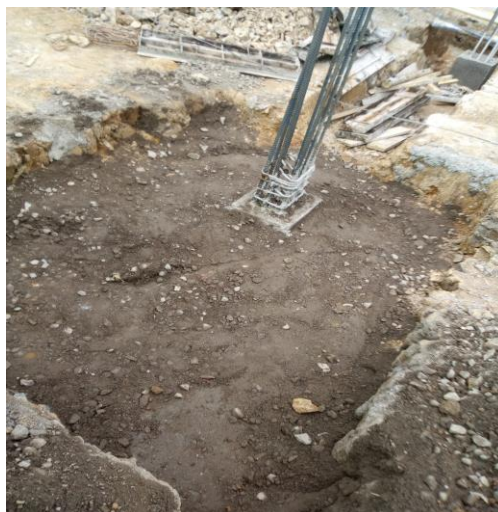
Ilustración 23. Compactación Terminada a Nivel de Pedestal.

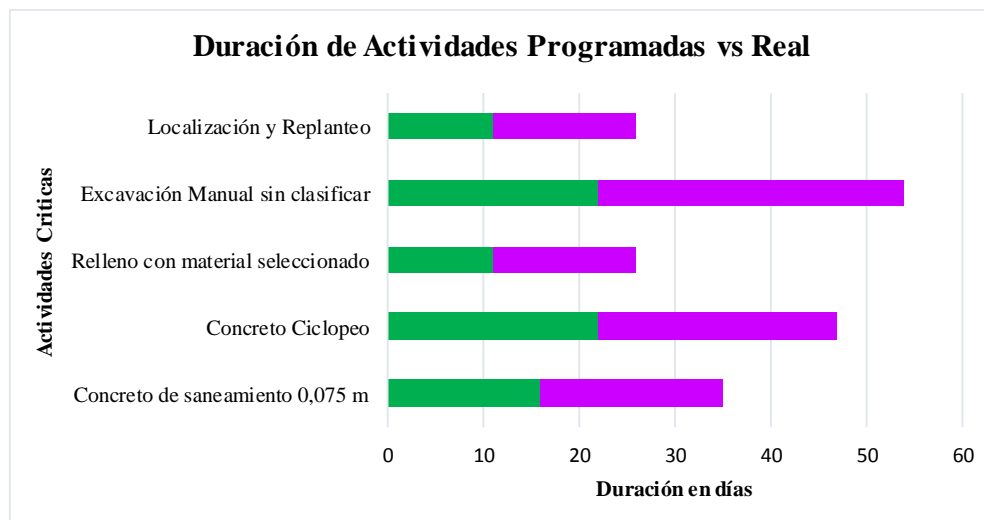
Ilustración 31. Duración de Actividades Críticas.

En la misma ilustración se muestra la duración de la obra antes de iniciar su ejecución la cual cuenta con 157 días programados y se observa un total de 188 días previstos, con un porcentaje de avance del 23%.

También se observa las actividades ejecutadas hasta la fecha, donde el color naranja oscuro muestra las actividades críticas que se han presentado, teniendo en cuenta factores principales como: demora en la llegada de material, falta de Personal, errores en planos de cimentación, falta de conocimiento de la ubicación de redes (agua potable, agua lluvia, agua sanitaria, eléctrica, teléfono, internet, gas), etc. Y el color naranja claro las actividades que se han ido atrasando por las faltas en las actividades críticas.

Localización y Replanteo: Esta actividad estaba prevista para ejecutarse en 11 días, pero debido a errores presentados en los planos estructurales y a la demora en la llegada de los mismos, pero con sus debidas modificaciones, se aumentó la duración para esta actividad de 4 días, obteniendo una duración total de 15 días, pues se tuvo que repetir verificando que se cumpliera con las especificaciones de los planos, y esto presentó un atraso en las actividades consecutivas.

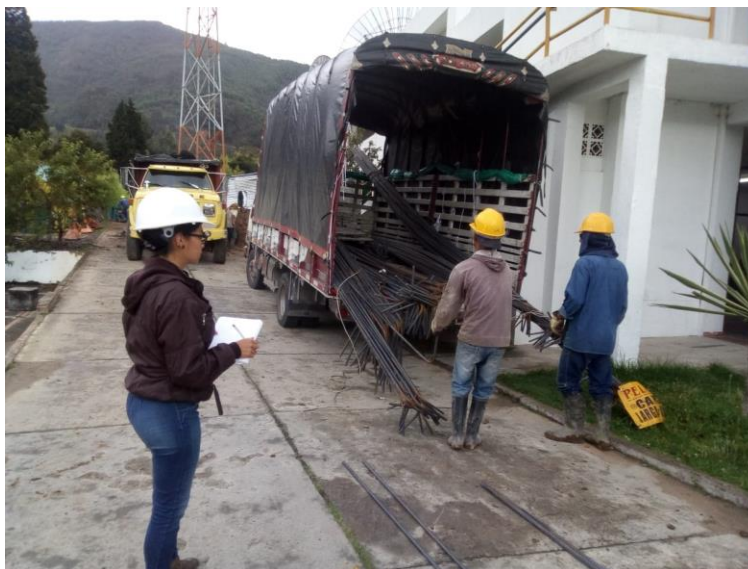
Ilustración 35. Control y Verificación de Acero.

En la obra edificio Nuevas tecnologías se verificó que llegara en correctas condiciones el acero pedido y también en cuanto a cantidad y diámetro. Ver Apéndice G, Adjunto en el CD.

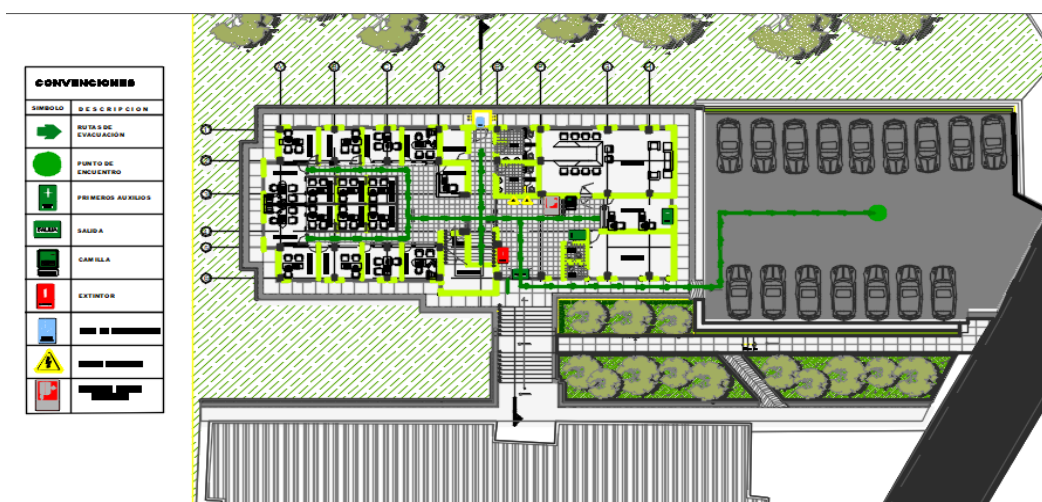
Ilustración 44. Ruta de Evacuación Edificio Virgilio Barco.

Proyecto Plan de Emergencias: Se solicita a la oficina de planeación la planimetría con el debido plan de emergencias, para esto brinda apoyo en esta actividad que consta de realizar un recorrido por cada uno de los bloques del Campus Principal de la Universidad de Pamplona y sus Sedes como: Casa Águeda, Casa Domus, Casa valencia, Club de Comercio, con el fin de establecer y diseñar una ruta de evacuación, dada una emergencia y realizar un análisis de si cuenta o no con camillas de emergencias, botiquín y extintores, en caso de no ser así se hizo la sugerencia y se propuso un lugar visible donde se puedan ubicar. A parte de esto se solicita realizar un informe donde se evidencie si el lugar cuenta con teléfono, gas, puntos eléctricos, puntos ecológicos, etc. Ver Apéndice K. Adjunto en el CD.
