**PRACTICAS PROFESIONALES EN EL APOYO COMO PASANTE EN LA
SECRETARIA DE OBRAS PUBLICAS E INFRAESTRUCTURA DEL
MUNICIPIO DE TIERRALTA CORDOBA**

Trabajo de Grado para Optar el título de Ingeniero Civil

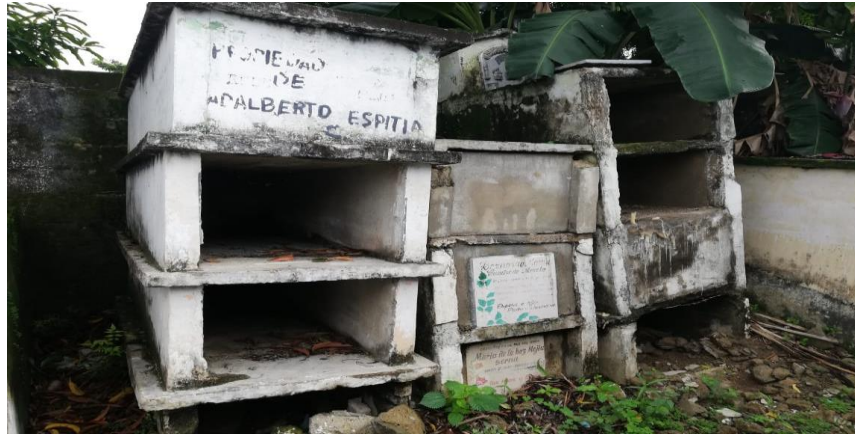
La primera visita de inspección en la que se realizó acompañamiento fue en las instalaciones del cementerio municipal, allí se determinaron las necesidades que padecían las estructuras pese a su mal estado, y se concluyó de vital importancia: la construcción de 11 bóvedas nuevas de 2.35 m de largo por 0.92 m de ancho por 0.60 m de alto con una losa en concreto reforzado de 7 cm de alto por 2.40 m de largo y 1.07 m de ancho, 31 (Metros lineales) ml de cerramiento en muro de mampostería que después de calcular la cantidad de bloques necesarios dio un total de 1000 unidades, 7 columnas de confinamiento con acero de refuerzo dimensiones 2.10 m x 0.10 m x 0.20 m con acero de refuerzo, 62 ml de viga de amarre con dimensiones 0.20 x 0.10 de con acero de refuerzo, y la construcción de un sistema de drenaje por medio de una caja de inspección de 1 m x 1.5 m x 0.8 m y 21 ml de tubería de 6” en PVC. Esto con el fin de solucionar el problema que presento el deterioro de las estructuras, ya que no había salida de las aguas lluvias, por lo que el agua al momento de presentarse las precipitaciones en la zona se acumulaba se acumulaba cierta cantidad de agua que afectaba significativamente esta parte de las estructuras.

Ilustración 6. Visita de inspección al cementerio municipal en el cual se determinó la elaboración de un proyecto para la solución del problema presentado. Fuente: Practicante (2019).

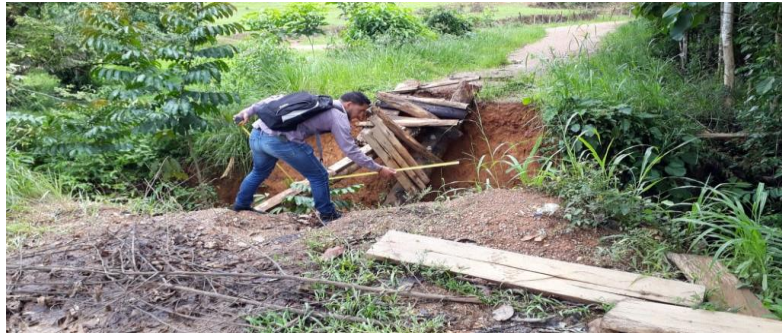
La segunda visita de inspección a la que se prestó apoyo se presentó en la vía que comunica al municipio de Tierralta y la vereda el Loro en zona rural del municipio de Tierralta. En la cual junto con el personal profesional de la secretaria de obras públicas se analizó el lugar donde se encontró incomunicada la vía y se dio un diagnóstico al secretario de obras. Se evidencio que era la única vía de acceso a la vereda y la comunidad se encontraba movilizandose por un desvío que ellos mismos crearon en una propiedad privada, pero este acceso no solucionaba el problema ya que por las condiciones climáticas la quebrada aumentaba su caudal e incomunicando la vía. Por lo que se determinó que pese a los pocos recursos que se disponían para la solución del problema, recuperar una parte de la estructura del Box Coulvert en cual tenía una luz de 3 metros y una altura de 3.2 m hasta su cabecera y construir nuevamente uno de los estribos desplomado y la losa en concreto reforzado. En la siguiente imagen se puede evidenciar un paso en madera construido por la comunidad pese a la grave situación que se presentaba al momento de aumentar el caudal de la quebrada.

Ilustración 7. Visita de inspección a Box Couvert desplomado, que conduce a la vereda el Loro en la zona rural del municipio de Tierralta, Fuente: Practicante (2019).

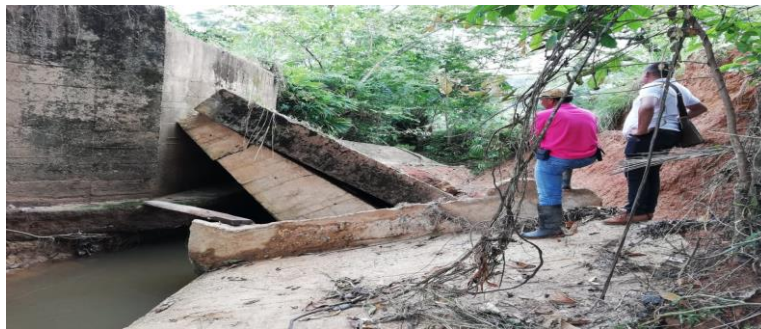
Sin embargo, por el tiempo que demora la parte precontractual y contractual del proceso que daría solución al problema presentado en la vía, una creciente de la quebrada afecto la estructura que se pensaba recuperar reforzando la cimentación de uno de los estribos, por lo que se realizó una nueva visita al sitio y se pudo evidenciar que se debía modificar los planos, y realizar la construcción de un Box Couvert nuevo, el cual diera la solución necesaria a la problemática.

Ilustración 8. Nueva visita de inspección al punto crítico en el puente el loro, en la zona rural del municipio de Tierralta. Fuente: Practicante (2019).

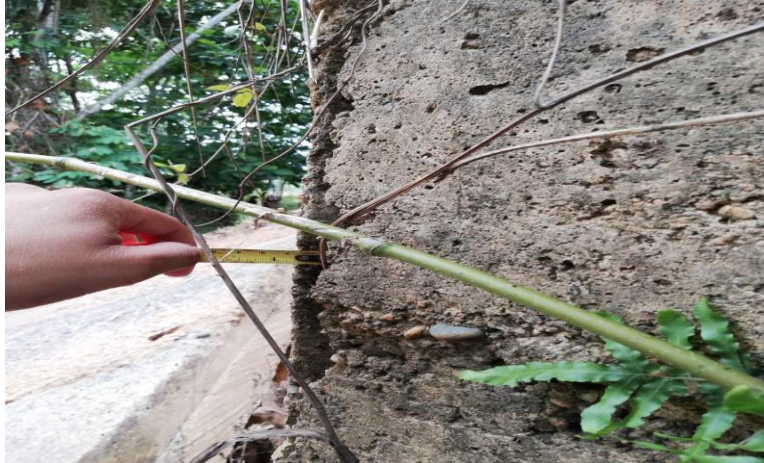
Ilustración 9. Fallo de la estructura que se pensaba recuperar del puente ubicado en la vía a la vereda el Loro (2019).

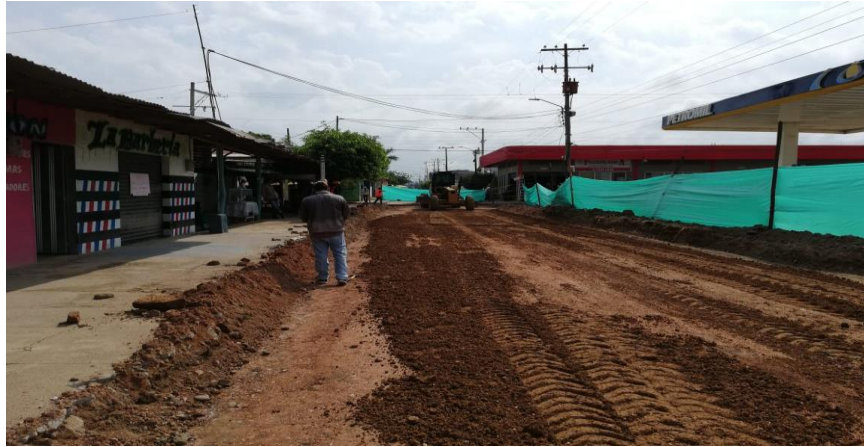
La localización y replanteo se verificó de la manera más técnica posible, constatando de que el contratista realizara los procesos constructivos adecuados y utilizara los equipos adecuados, en las visitas realizadas se pudo evidenciar que se utilizaron el estacado y los niveles para los lineamientos y cotas. Durante el periodo de supervisión se midió y verificó que el contratista realizara las cantidades descritas en este ítem, para corroborar esta información se midieron los tramos intervenidos hasta la fecha del día 02 de octubre, se calcularon las cantidades de este ítem de la siguiente manera: se midieron los metros lineales de vía que se habían intervenido, el ancho de las calles incluyendo el espacio para andenes y bordillos. Así mismo se evidenció que el contratista utilizara los equipos y herramientas adecuadas como niveles, estaciones y jalones. El total de la cuantificación de esta actividad fueron 20652.16 m².

Ilustración 14. Localización y replanteo topográfico.

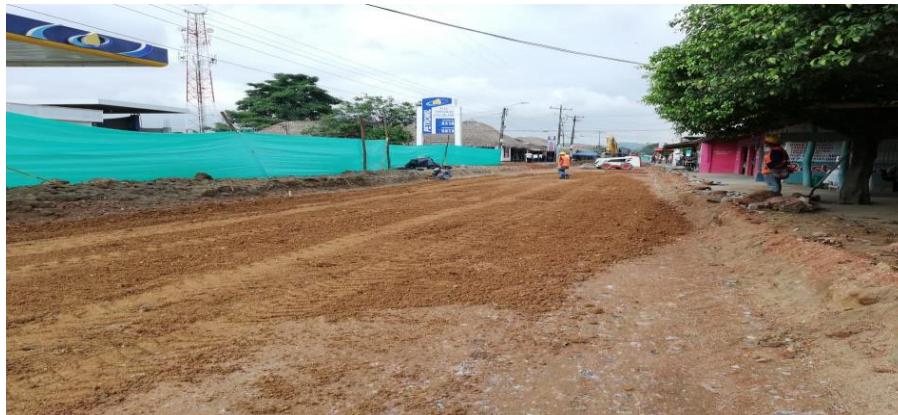
Corresponde a la actividad de aislar el lugar de los trabajos, de la zona aledaña, mediante cerramientos preventivos, el cual, en esta obra se realizó el cerramiento con una altura mínima de 1.80m. Se tomaron las medidas de este ítem con una cinta métrica en los diferentes tramos intervenidos, hasta la fecha supervisada se pudo constatar la ejecución de 3500 ml de esta actividad, los cuales fueron aprobados para el pago por la alcaldía.

Ilustración 15. Cerramiento en tela verde

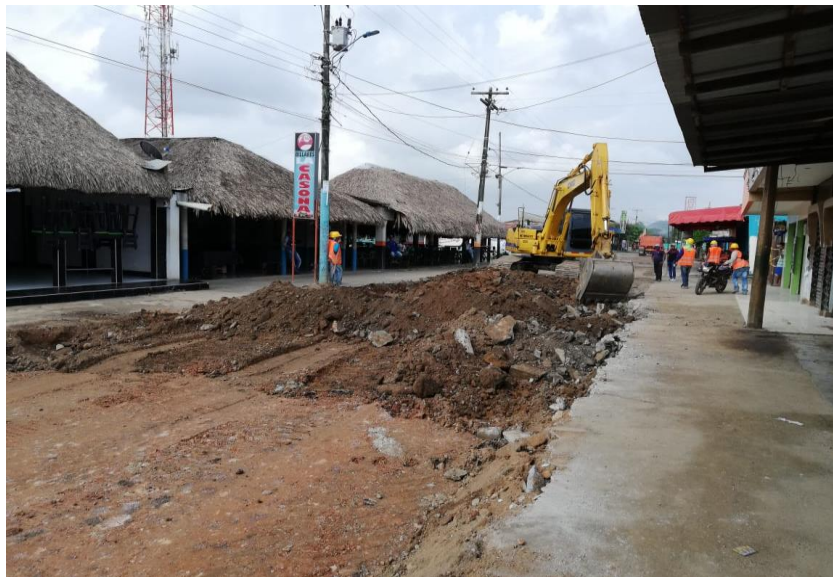
Esta actividad consistió en la escarificación del pavimento existente, ya sea rígido o flexible como se presentó en algunos tramos de la construcción. Para la cuantificación de esta actividad se llevó el seguimiento en conjunto con la interventoría ya que es la encargada de llevar el seguimiento en todo momento, de acuerdo a las cantidades suministradas por la interventoría, el contratista demolió 3250 m² de andenes y pavimento rígido existente, los cuales se midieron teniendo en cuenta el ancho del andén y la vía, antes de ser demolidas, así mismo se corroboró la cantidad de metros lineales intervenidos, para realizar el cálculo de las cantidades los cuales cumplían con las especificaciones contratadas. En las visitas realizadas se pudo evidenciar que el contratista utilizó la maquinaria adecuada para llevar a cabo esta actividad, tales como retro excavadora de oruga y pajaritas.

Ilustración 16. Demolición mecánica de pavimento y andenes existente.

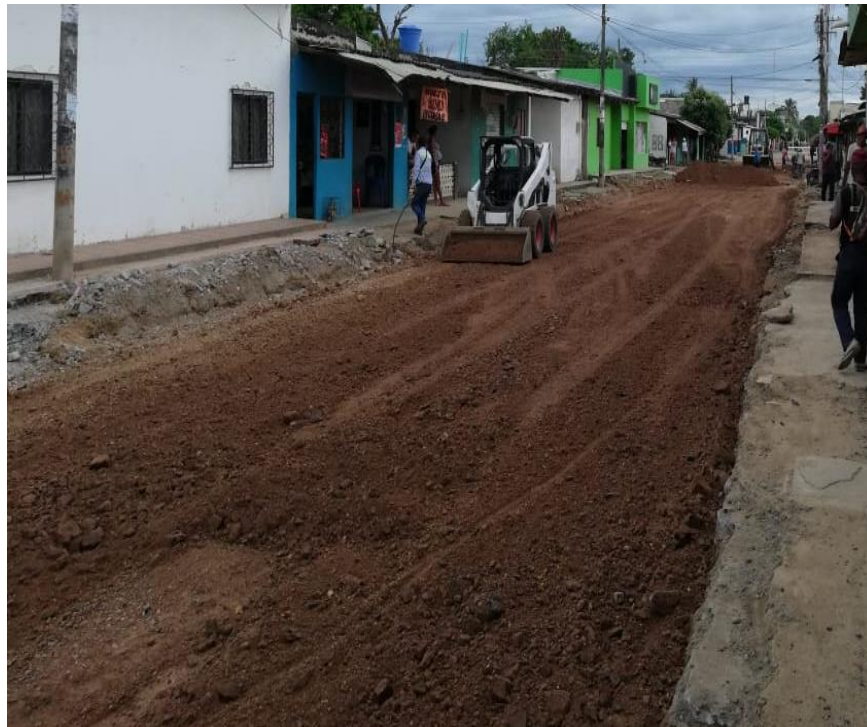
Esta actividad consistió en la adición de material seleccionado de cantera, con la finalidad de mejorar la capacidad portante del terreno natural (Subrasante). Para lo cual se constató la realización de excavaciones con una profundidad determinada de 0.65 m. Para la colocación y extendido de piedra rajón se realizó con ayuda mecánica. En las visitas realizadas a la obra se pudo evidenciar la utilización de la maquinaria adecuada para cumplir con los rendimientos de la ejecución de la obra. Para la verificación de las cantidades de este ítem se midieron de acuerdo a la cantidad de metros lineales de vía excavadas, lo cual a la fecha se pudo constatar un total de 3250 m³ de material utilizado para el mejoramiento de la subrasante.

Ilustración 17. Mejoramiento de la subrasante con material seleccionado

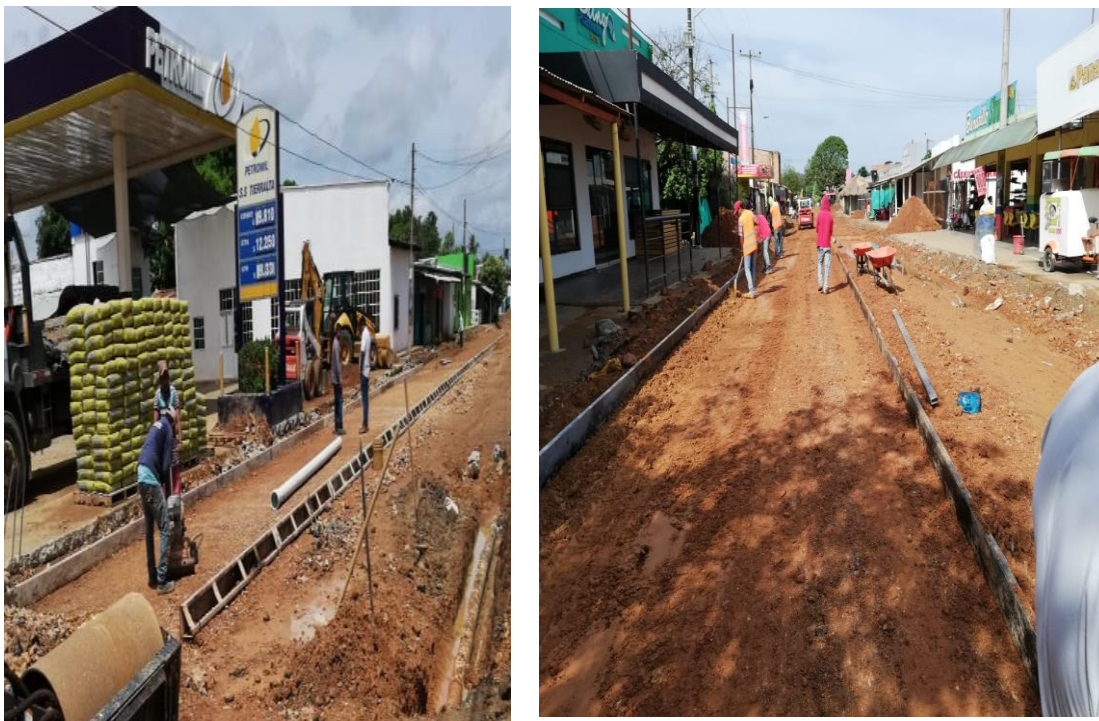
igual manera se verifico que no existieran en la superficie irregularidades mayores a las admitidas por la interventoría. Durante el periodo de supervision se pudo constatar que el contratista realizara la compactación adecuada, de igual manera la secretaria de obras exigió las pruebas de la elaboración de ensayos de densidades en campo. Lo cual fue verificado y aprobado por el secretario de obras. A la fecha se pudo constatar que el contratista lleva en ejecución 3051 m³, lo cual se pudo evidenciar midiendo la longitud de vía mejorada y de acuerdo a los planos contratados se pudo evidenciar la profundidad necesaria para el cálculo.

Ilustración 19. Sub-base en material seleccionado

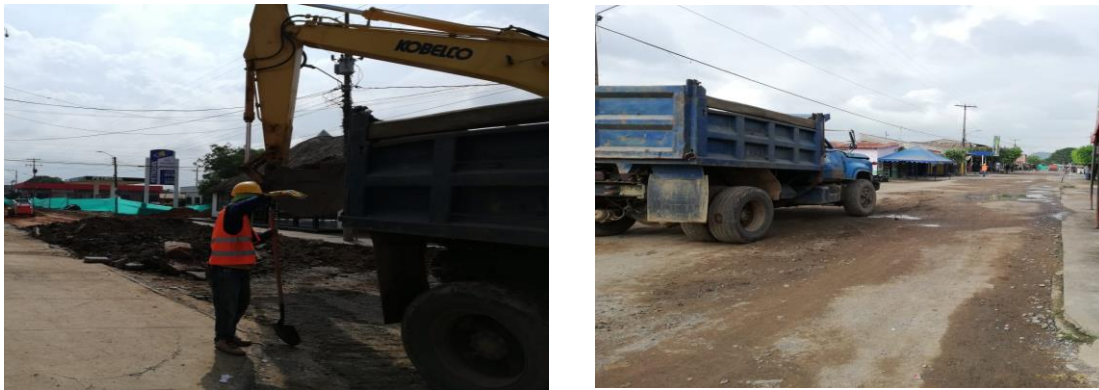
En las visitas realizadas a la obra se pudo evidenciar que el contratista utilizó la maquinaria necesaria para retirar el material proveniente de la excavación, esta actividad la realizaron por medio de volquetas y doble troques.

Ilustración 20. Transporte de materiales provenientes de excavación y demolición.

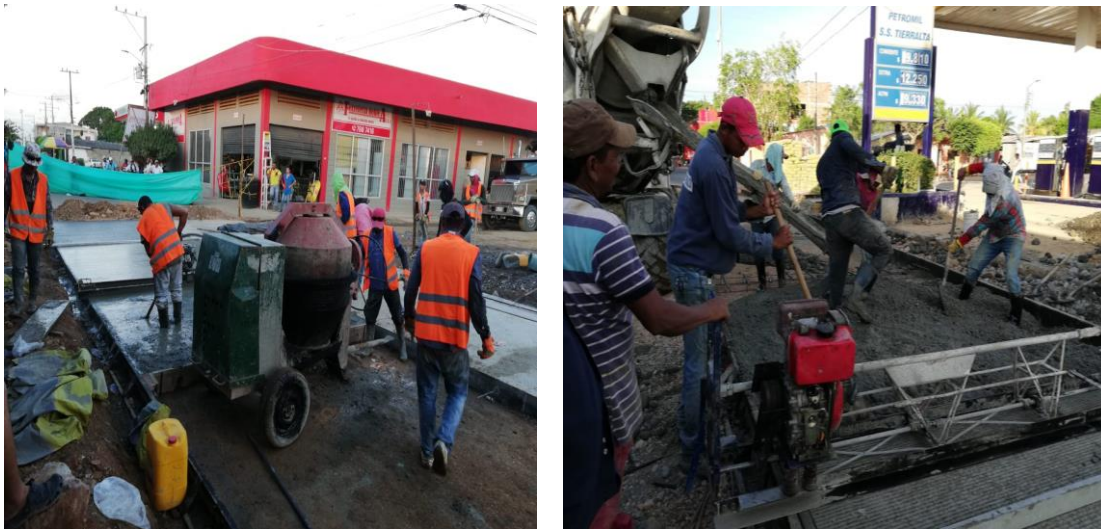
Se constató mediante visitas de seguimiento que el contratista realizó las actividades de acuerdo con los lineamientos, cotas, secciones y espesores indicados en los planos del proyecto. Durante las visitas realizadas a la obra se pudo constatar que el contratista realizó actividades como la colocación y fijación de rieles sobre la sub-base debidamente nivelada y compactada según el diseño y planos del proyecto. De igual manera realizó la instalación de pasadores de longitud o pasa juntas de 35 cm de longitud debidamente lubricados sobre canastillas de acero en los sitios correspondientes ubicados cada 3 metros, según el diseño y modulación de placas. Las calles que se encuentran pavimentadas a la fecha son la calle 3 con

un total de 785 ml de pavimento rígido, la calle 10 con un total de 424.8 ml lineales pavimentados, lo cual representa hasta la fecha un total del 70% del total de las obras, aprobados en la segunda acta parcial presentada por el contratista.

Ilustración 21. Losa en concreto e=20 cm en concreto hidráulico

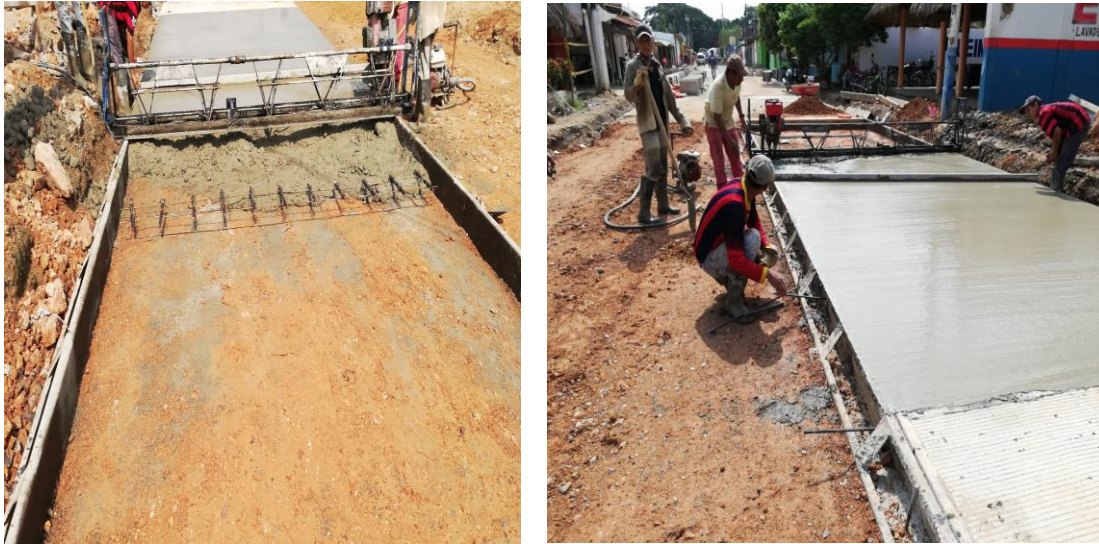
Para la construcción de este pavimento rígido, según los diseños debían utilizarse barras de acero con límite de fluencia (f_y) de 60.000 PSI. Y se pudo evidenciar que el contratista utilizó el especificado en el presupuesto. En las visitas realizadas se constató que se utilizarán barras de acero liso de 1" de diámetro y de 35 cm de longitud para las dovelas de transmisión de cargas de diámetro y las barras de anclaje que el contratista utilizó tenían una longitud de 85 cm de largo en acero corrugado de $\frac{1}{2}$ ". La cantidad de kilogramos utilizados en la construcción del pavimento hasta el momento es de 25075 kg.

Ilustración 22. Acero de refuerzo para juntas longitudinales y transversales.

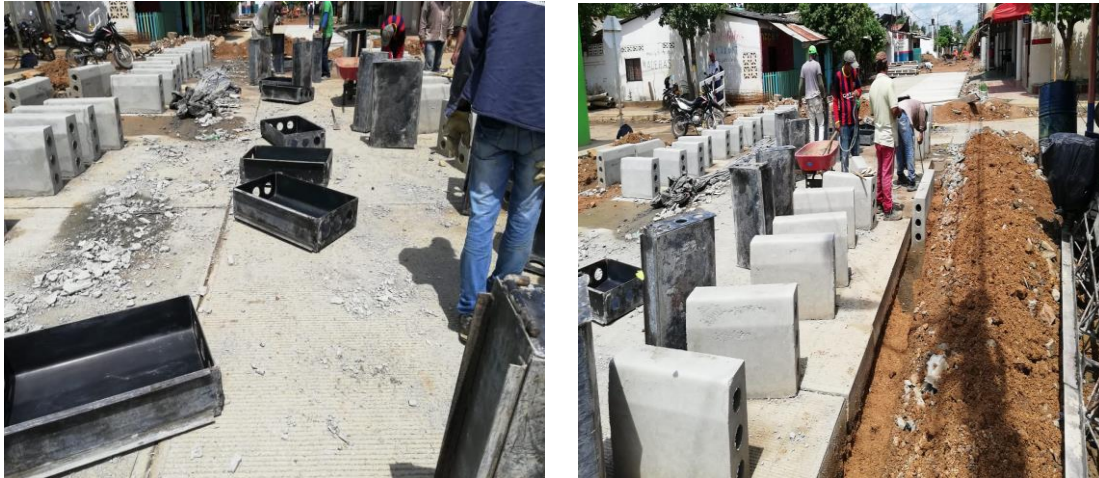
Se elaboran en piezas de longitudes mínimas de (0.20x0.50x0.80 m) con las formas y dimensiones indicadas en los planos del proyecto. En la construcción de este pavimento, fueron elaborados en obra con las formaletas de acuerdo a los diseños. Durante la supervisión se pudo evidenciar que el contratista utilizara el concreto adecuado para tal fin, sellando con mortero del mismo tipo. Se midió con cinta métrica la cantidad de metros lineales de bordillos instalados, llegándose a constatar que el contratista instalados los 1900 ml que presento en el acta de cobro presentada hasta la fecha, los cuales fueron aprobados para el pago por la alcaldía.

Ilustración 23. Bordillo sardinel en concreto prefabricado en obra.

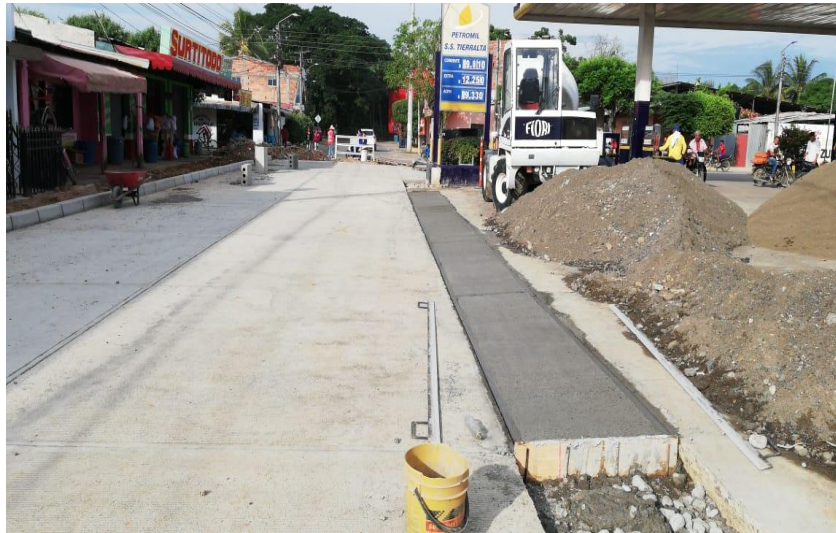
En las visitas realizadas a la obra Se constató que la construcción de andenes en concreto cumplió con las dimensiones, los lineamientos y en los sitios según los planos, así mismo se evidencio que la dilatación se hizo cada 0.80m verificando que siguiera el lineamiento del bordillo de la junta del bordillo instalado. La construcción de estos ha cumplido con las pendientes transversales especificadas en los diseños, entre 1.5% y el 3% hacia la calzada y la pendiente longitudinal guarda el paralelismo con el eje de la vía, por lo que han sido aprobados por la interventoría y la supervisión. De igual manera en las visitas realizadas a las obras, se verifico que se estuvieran construyendo sobre material granular de base o piedra como lo especifica el diseño. De igual manera se constató que esta base fue compactada de manera mecánica con rana hasta logara la densidad adecuada. Hasta la fecha el contratista ha

construido 1900 ml de andenes, lo cual representa 285 m³ de concreto. Lo cual fue aprobado por la alcaldía.

Ilustración 24. Andén en concreto clase C.

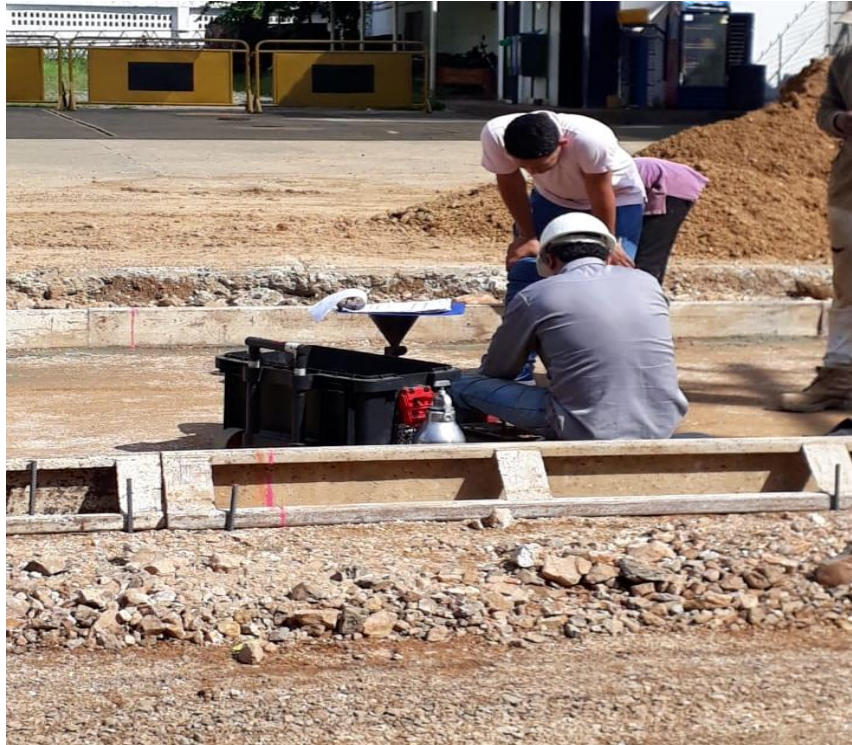
Durante el periodo de supervisión se pudo constatar que el contratista realizara los ensayos en campo, para lo cual se hacía presencia en la obra, cuando se realizaban estos ensayos, de igual manera se recomendó al secretario de obras que exigiera los soportes de laboratorios que certificaran este tipo de ensayos, lo cual fue tenido en cuenta a la obra de aprobar las actas parciales presentadas por el contratista. Véase el Apéndice 9, Adjunto en el CD.

Ilustración 25. Ensayo de densidad con el cono de arena - in situ.
