PRÁCTICA PROFESIONAL COMO AUXILIAR DEL INGENIERO RESIDENTE DE OBRA EN LA SUPERVISIÓN, CONTROL Y EJECUCIÓN DE LA CONSTRUCCIÓN DEL NUEVO BLOQUE DE INGENIERÍA DE ALIMENTOS DONDE FUNCIONARÁ LA PLANTA DE LACTEOS EN EL CAMPUS PRINCIPAL DE LA UNIVERSIDAD DE PAMPLONA, EN EL MUNICIPIO DE PAMPLONA NORTE DE SANTANDER.

Trabajo de Grado para Optar el título de Ingeniero Civil

Universidad de pamplona

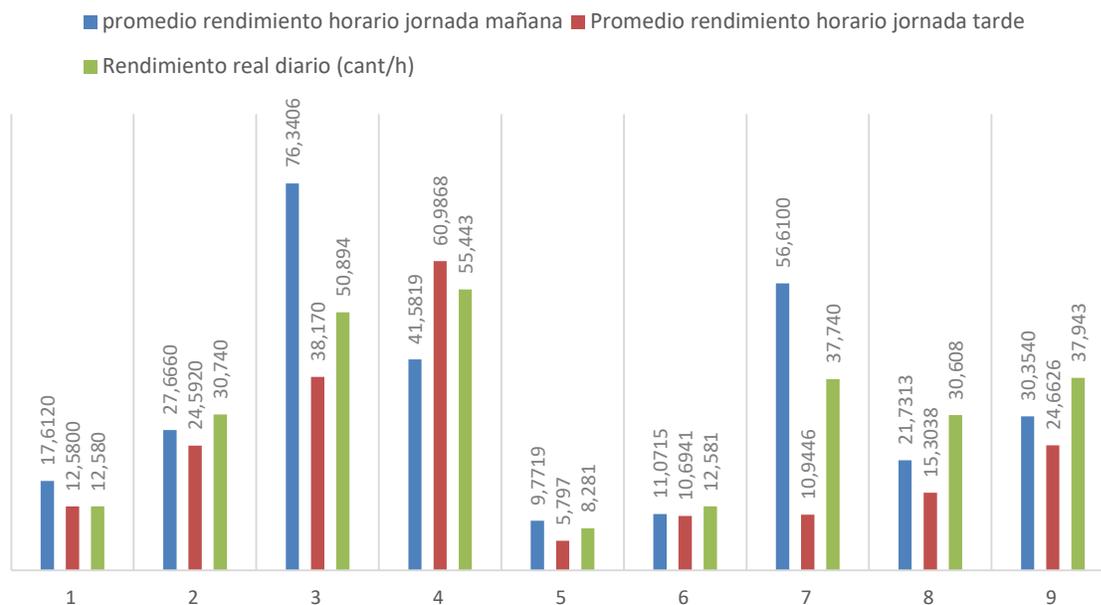
Ilustración 1: *Comparación Rendimientos durante el día 1 hasta día 9.*

Para la primera parte se logra observar en la Ilustración que el tercer, cuarto y séptimo día hubo un incremento considerable con respecto a los demás días.

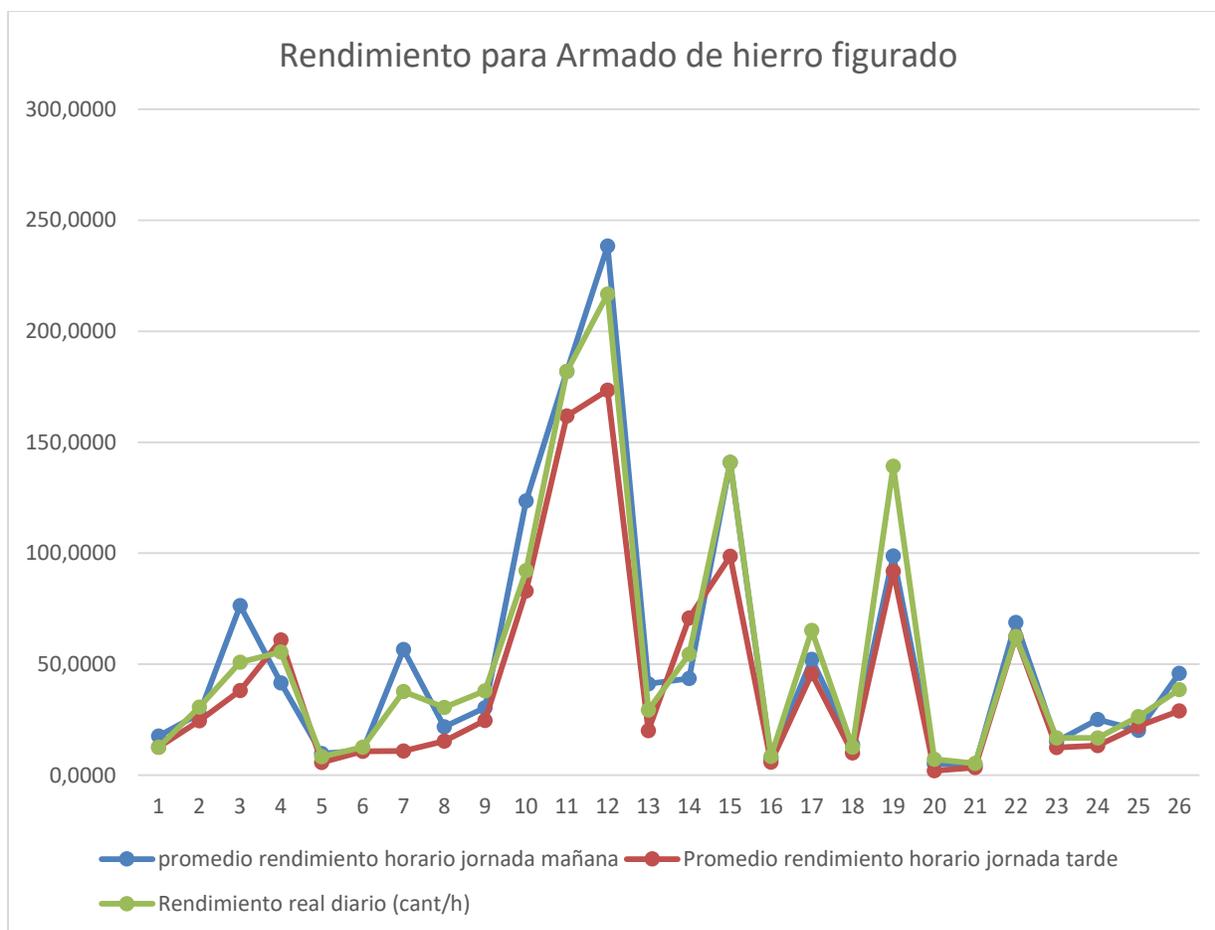
Ilustración 4: *Curvas S. Análisis rendimiento.*

Para una mejor claridad del tema se procedió a realizar el gráfico de rendimiento mediante el uso de curvas S, donde se muestran los picos más elevados de la gráfica como también los más bajos de la misma y a su vez todos los días en donde se sacaron las muestras. Ver Ilustración 4: Curvas S. Análisis rendimiento.

Posteriormente se hizo un análisis gráfico ver Ilustración 4: Curvas S. Análisis rendimiento. en donde se logra percibir de una manera más clara la jornada en la que el rendimiento aumenta y disminuye, para este caso en específico el máximo rendimiento estándar fue el día 12 con un valor de 216,74 kg/h y un rendimiento mínimo el día 21 en horas de la mañana de 5,26 kg/h, al momento de analizar se observa que en la jornada de la mañana los rendimientos en su mayoría son mejores respecto a los rendimientos de la jornada de la tarde, pero también se ve que el promedio estándar varía con respecto a los días, por factores como lluvias, estado emocional por parte de los colaboradores, daños en los equipos y dependiendo el lugar en que se hará la determinada labor; cabe resaltar que este proceso se hizo con las actividades más relevantes durante la ejecución de la obra y que se tomaron las

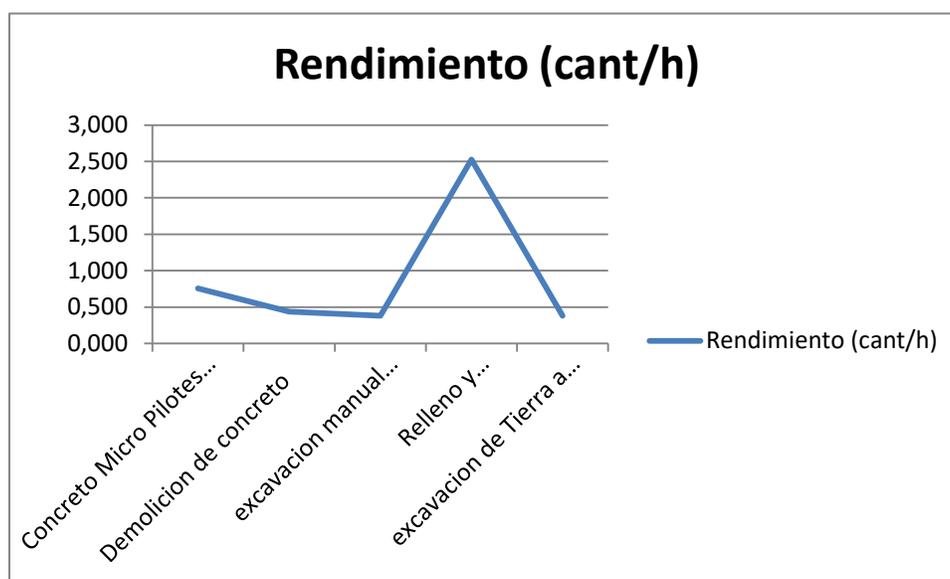
Ilustración 5: Rendimientos para labores en m3

En la Ilustración 5: Rendimientos para labores en m3, se percibe que el para relleno y compactación de base en m3 con respecto a los demás rendimientos en m3 es mucho mayor,

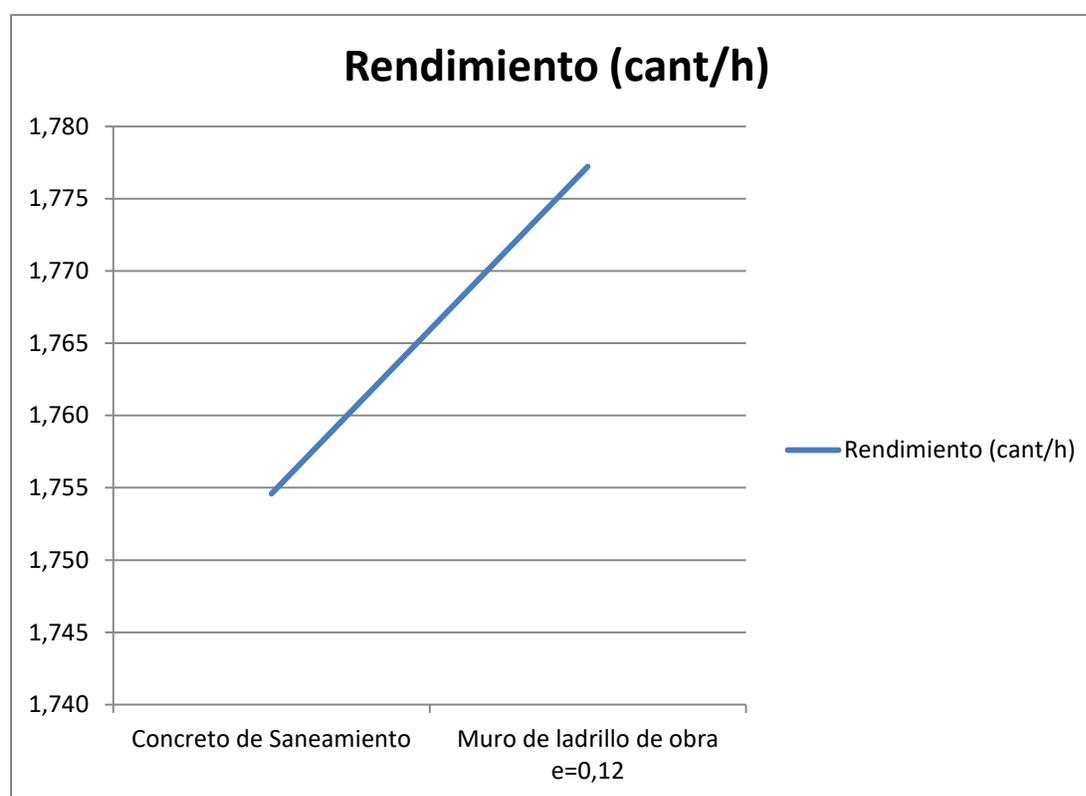
Ilustración 6: *Rendimientos para labores en m2.*

En la *Ilustración 6: Rendimientos para labores en m2*. Se observa que para las dos actividades “concreto de saneamiento y muro de ladrillo” los colaboradores les rinde más pegando ladrillo por metro cuadrado que aplicando concreto de saneamiento en m2.

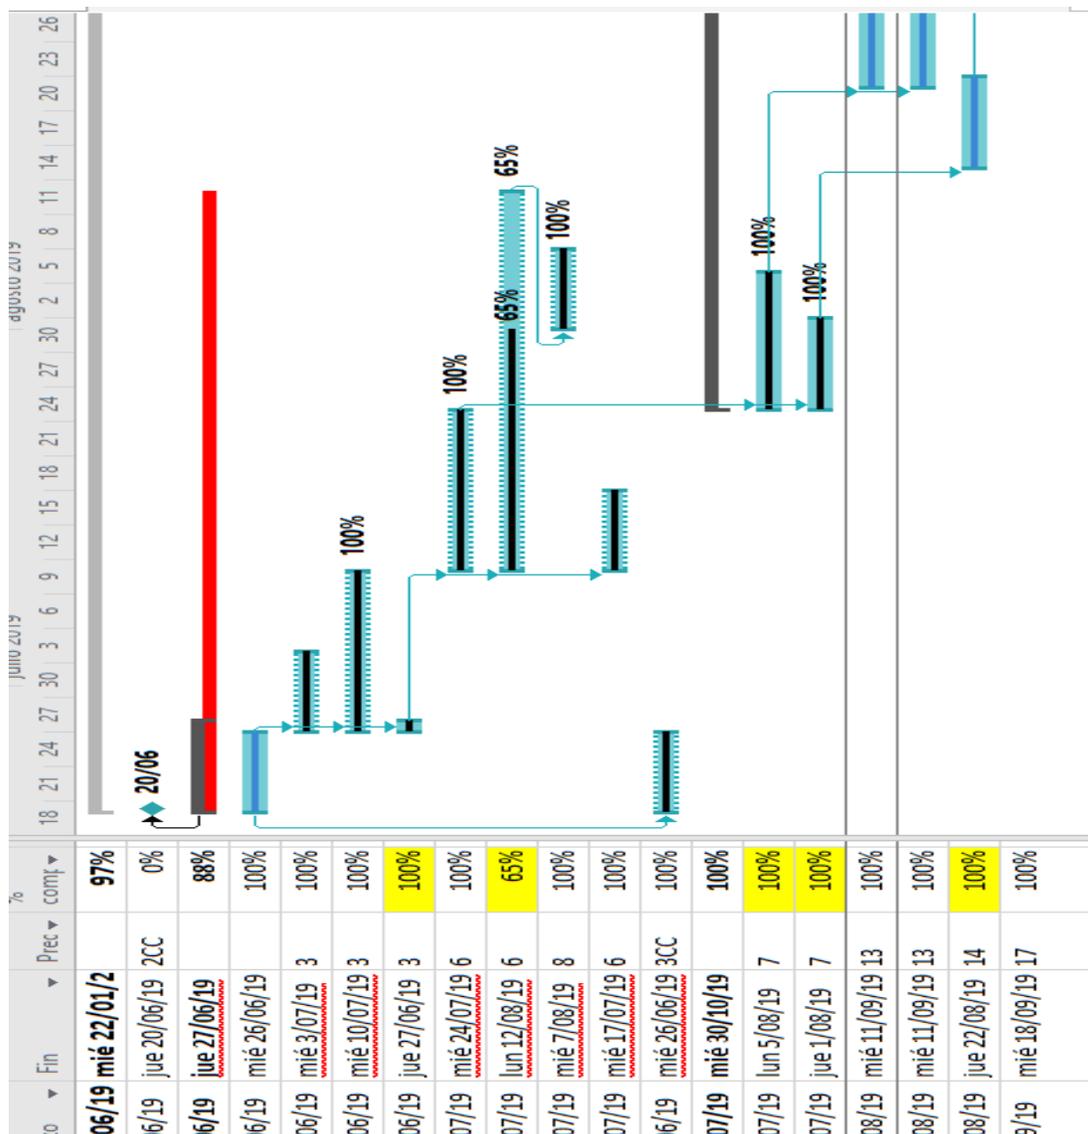
Ilustración 7: Cronograma ajustado con rendimientos reales en la herramienta Project.

Con el cronograma ajustado se logró determinar que la tarea se extenderán hasta el día 22 de enero del año 2020 debido a que en la excavación de pilotes se presenta un incremento de tiempo del 53,33% pasando de 15 días programados a 23 días usando el rendimiento real, durante la actividad de mampostería muro ladrillo de obra $e=0.12$ m, también se presentó un incremento en tiempos pasando de 15 días a 38 días y aunque en actividades como: demolición en concreto, concreto pilotes, Acero de refuerzo disminuyeron en tiempos a nivel general se presenta un atraso de 40% de la obra pasando de 5 meses a 7 meses de duración, por tal motivo se realizaron juntas de obra con el fin de mitigar la anomalía, llegando al acuerdo de aumentar los tiempos de 5 meses a 6 meses con 7 días, es decir que la obra finalice el día 27 del mes de diciembre, en la siguiente ilustración se muestra la programación realizada en la herramienta Project versión estudiantil . Ver *Ilustración 7: Cronograma ajustado con rendimientos reales en la herramienta Project.*

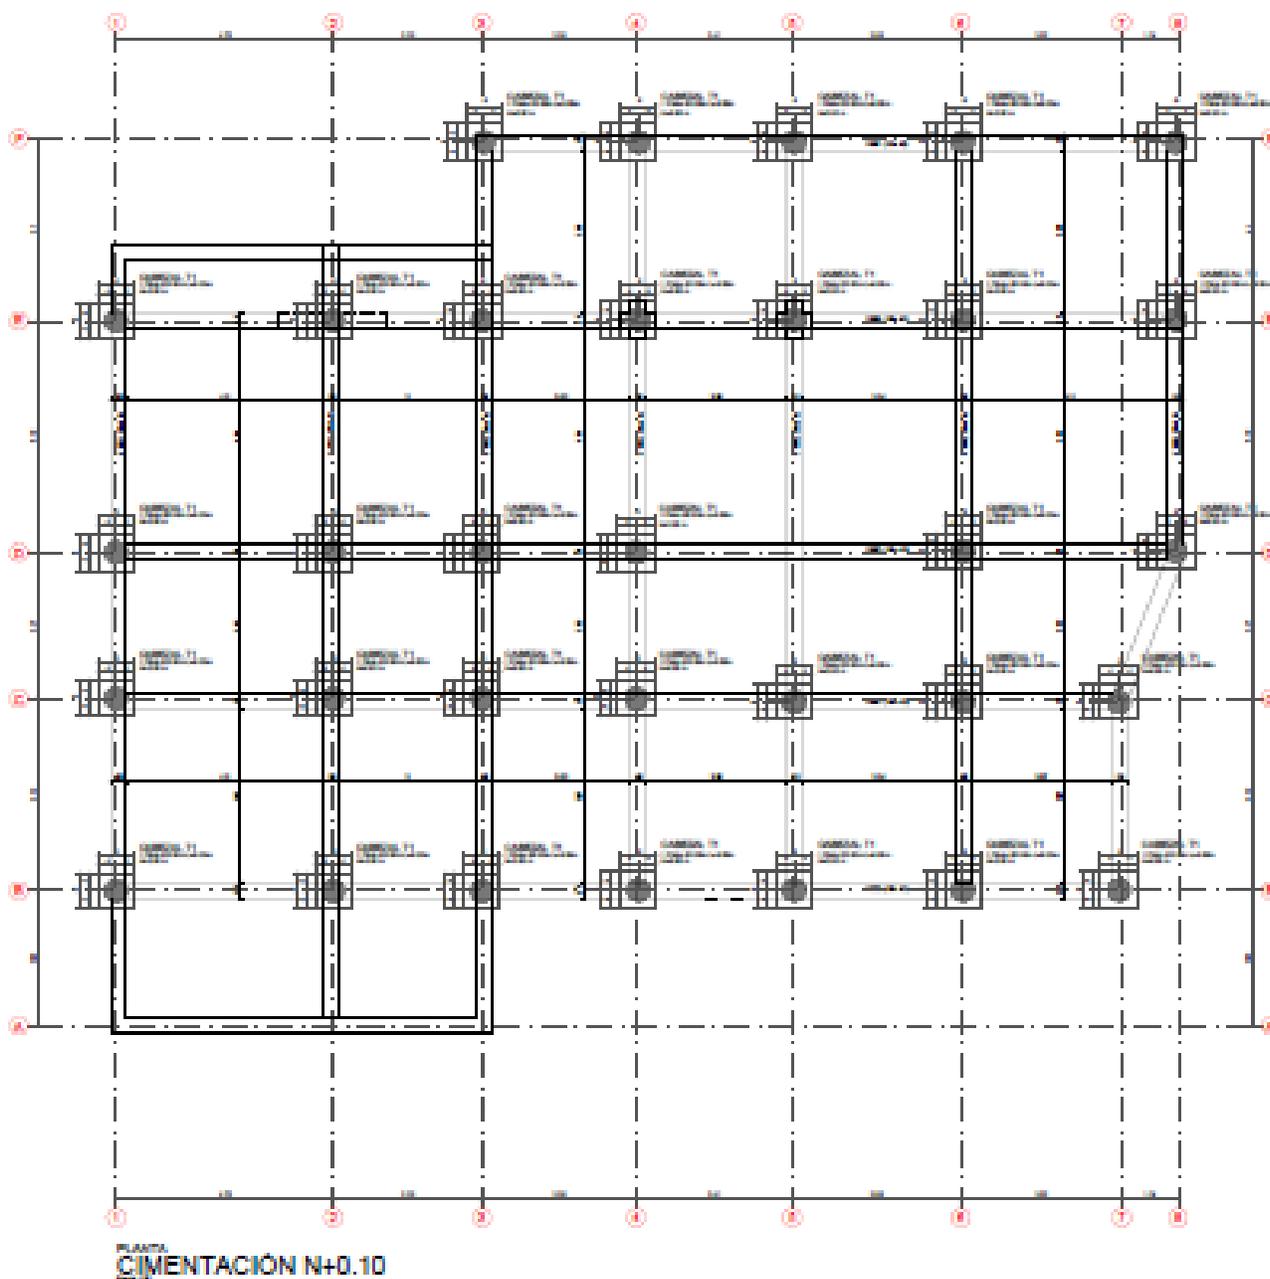
Ilustración 8: *Planta de Cimentación.*

Para dar control a esta actividad se hizo un seguimiento continuo a la máquina perforadora (encargada de realizar 32 excavaciones), durante dicho proceso de control se verificó las dimensiones que corresponde a 50 cm de diámetro con una profundidad total de 8 metros, dicha profundidad se desglosa en 5,7 metros en concreto reforzado y 2,3 metros en concreto simple de 3000 PSI, en total fueron 33 perforaciones, dentro de las cuales 2 de ellas se dejaron a 4,5 metros debido a que se encontró roca y también recibieron la autorización por parte de los diseñadores y supervisores de la obra, por otro lado hicieron un pilote de más (ubicado en el eje 5D), en donde el joven pasante fue el que hizo la observación de dicho error, los otros 30 pilotes se construyeron a cabalidad conforme lo establecido en los diseños, también se tuvo en cuenta la asistencia a la obra por parte de los colaboradores y el rendimiento de la tarea, uno de los factores que altero esta actividad generando atrasos en el cronograma fue principalmente daños en la máquina perforadora, como también el hecho de que la maquina no está diseñada para perforar en roca y encontró roca a 4 metros en ciertas perforaciones, como también nivel freático que generó lodo y la maquina tampoco está diseñada para perforaciones en lodo, en esta actividad se generó un atraso de 8 días tiempo

bastante razonable afectando de manera inmediata la ruta crítica de la construcción, a continuación se muestra el plano de Cimentación. Ver Ilustración 8: Planta de Cimentación.

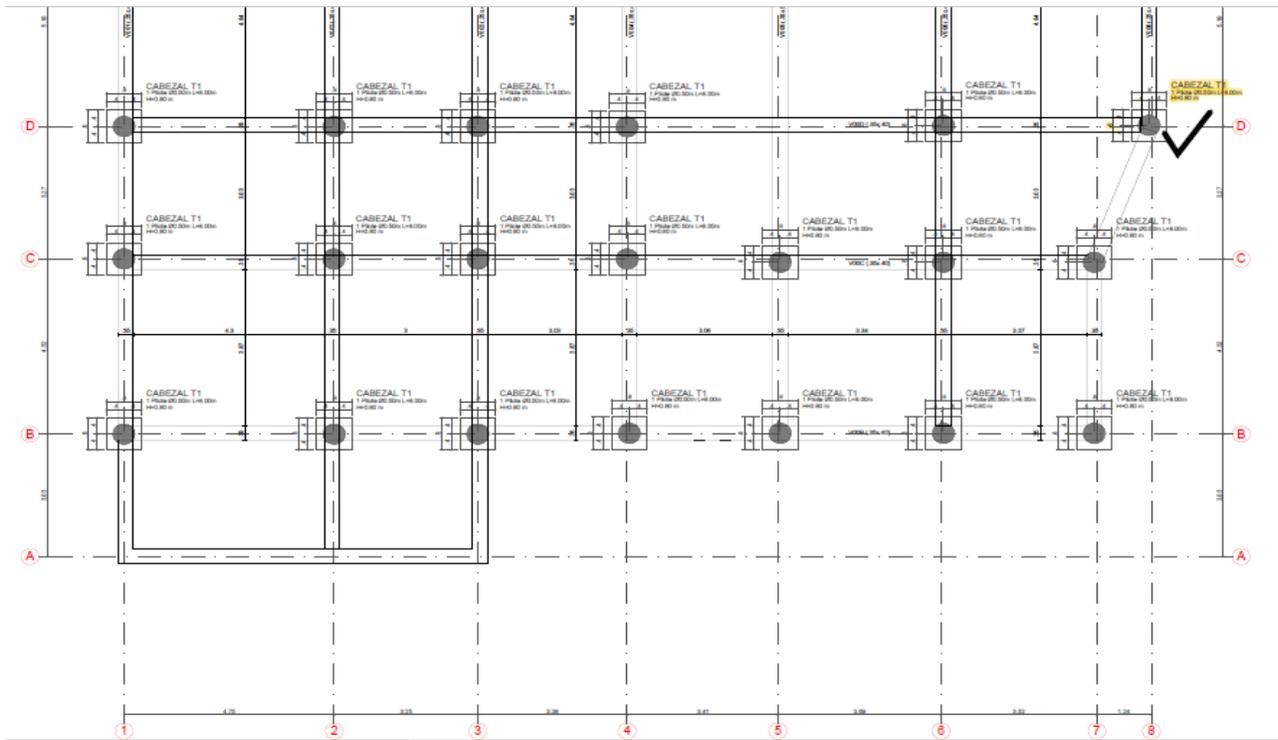
Ilustración 10: Ubicación Pilote 8D planta de Cimentación.

- Debido a la profundidad de los pilotes (8 metros) fue necesario usar el cono dissipador de energía para evitar segregación y exudación de la mezcla, esta observación se hizo y no la tuvieron en cuenta, la supervisión pidió que el pasante dejara constancia de la observación la cual quedó plasmada en los informes quincenales presentados al director de la práctica y de igual manera a la oficina de Planeación de la Universidad de Pamplona.

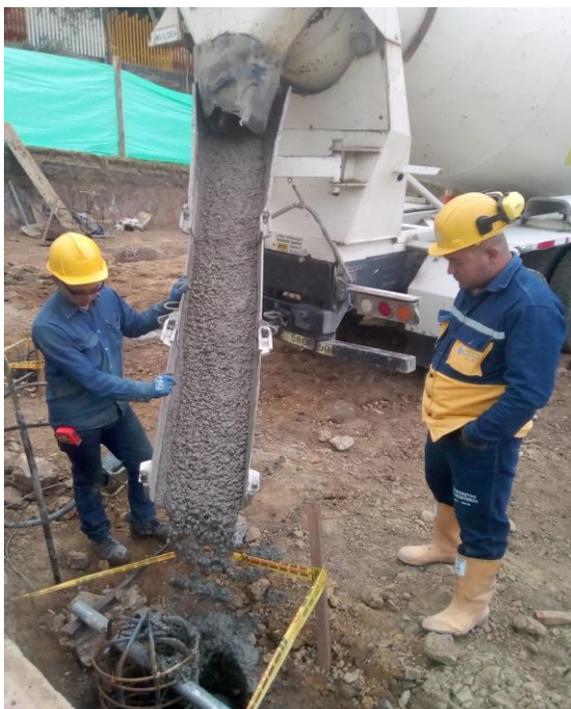
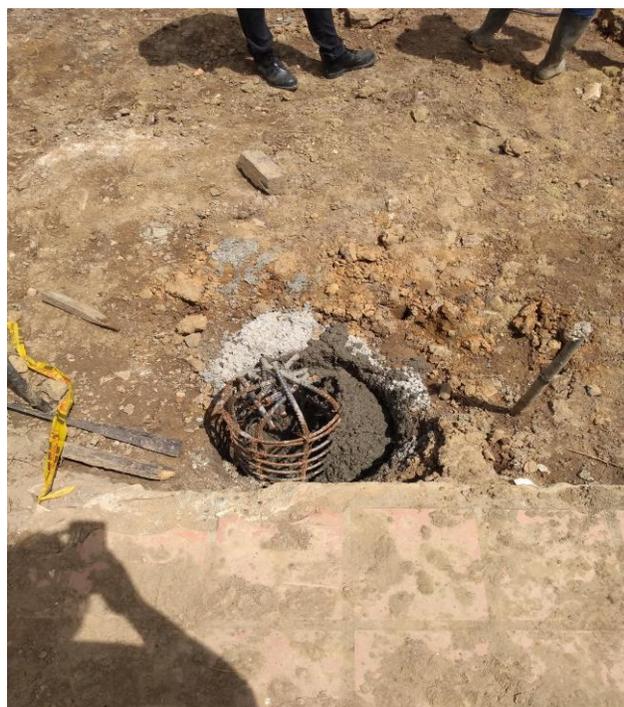
- La falta de aplicación de aditivo Sikadur 32 en la perforación del pilote 8D para generar la unión del concreto antiguo con el concreto nuevo, a lo cual también hicieron caso omiso y de igual forma quedó registrado en los informes quincenales. Ver Ilustración 15: Aplicación concreto pilote 8D, día 13 de Agosto. Ilustración 14: Aplicación concreto pilote 8D, día 20 de Agosto.

Ilustración 15: Aplicación concreto pilote 8D, día 13 de Agosto.

Ilustración 14: Aplicación concreto pilote 8D, día 20 de Agosto.

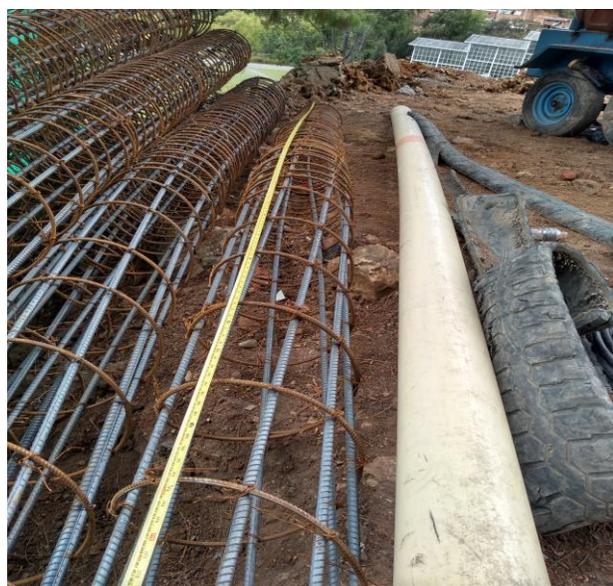
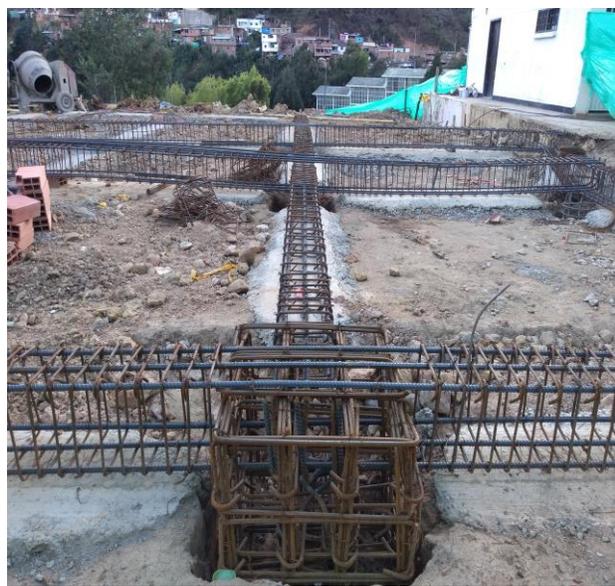
El acero llegó a la obra figurado, por lo tanto el control realizado se hizo fue en el tema de la cantidad tanto de las varillas longitudinales que son de diámetro 5/8", 3/4", para cabezales de 1/2 " , como transversales los cuales constan de ganchos en tipo C de 1/2 " y flejes comunes 3/8", esta verificación se realizó al acero usado en: pilotes, cabezales vigas y columnas, corroborando que estas fueran las establecidas en los planos.

Ilustración 17: Verificación Acero de Pilotes

Ilustración 16: Verificación Acero Cabezales

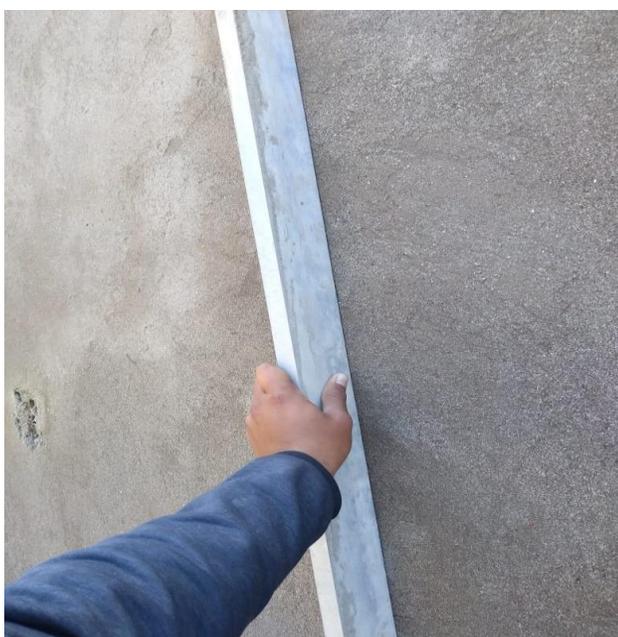
Ilustración 19: Verificación de la mampostería mediante el uso de codal.

El control de la mampostería se realizó mediante la verificación de espesores que estuvieran entre 1,5-2 cm como también verificación de las juntas, la confirmación de los niveles mediante el uso del flexómetro, plomada y codal logrando así corroborar que el muro junto con el pañete quedara homogéneo, nivelado y sin deformaciones; por otra parte para dar control a las vigas dinteles se optó por comprobar que efectivamente llevaran el acero adecuado esto dos varillas longitudinales de 1/2 ” y flejes en forma de ese, para que cumpliera con la función de soportar las cargas del muro que están ubicados en su parte superior.

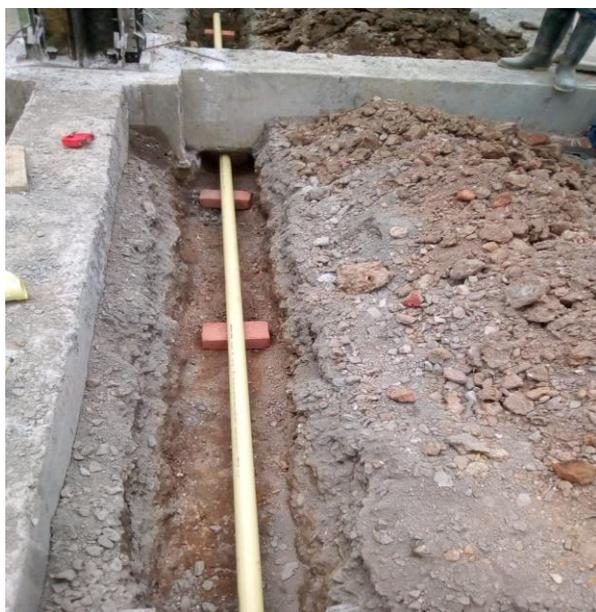
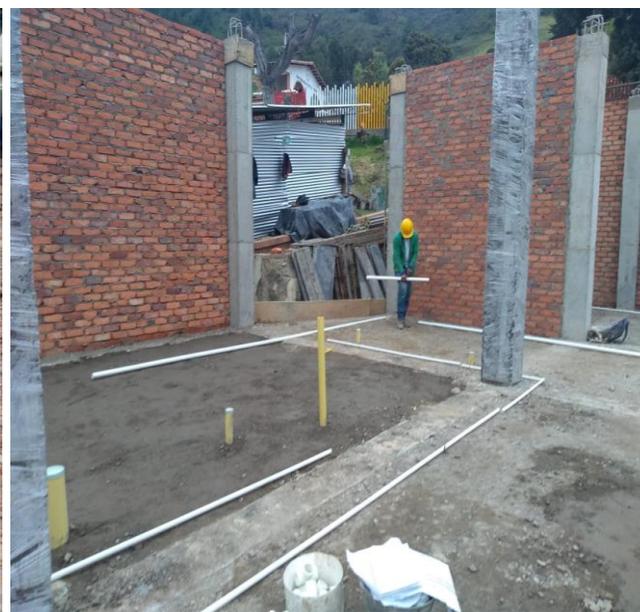
Para la red hidrosanitaria se realizó el control mediante la verificación de los planos antes y durante la instalación de las mismas velando en pro de que se cumpla con las especificaciones tales como: tubería hidráulica en PVC de 3/4", 1" y de 1/2", las llaves de cierre y accesorios en general, por otro lado para la parte sanitaria realizar verificación en el tema de sifones, diámetro de tuberías de 2", 3" y 4" con las respectivas cajas de inspección, también se tuvo en cuenta las pendientes, accesorios y longitudes necesarias para su ejecución.

Ilustración 21: Instalación Sanitaria

Ilustración 20: Instalaciones Sanitarias

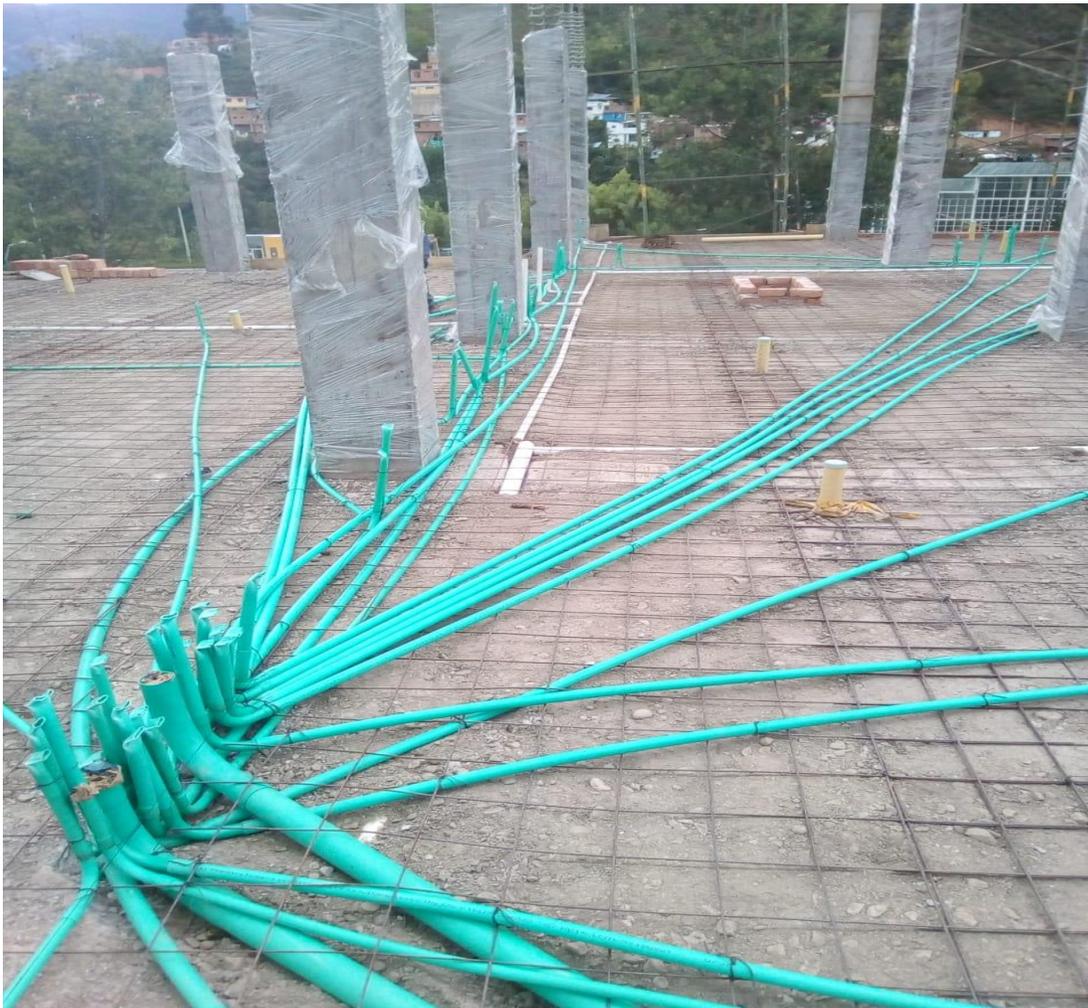
Ilustración 22: Instalaciones eléctricas por debajo de malla electrosoldada.

Durante la ejecución de la instalación eléctrica se hizo el seguimiento y un sondeo a toda la red, observando que cada punto cumpliera con lo establecido en los diseños, la empresa subcontrató a personal capacitado en el área y a este se le hizo la verificación de cada labor realizada, la tubería quedó en el sitio adecuado, es decir dentro del entrepiso.

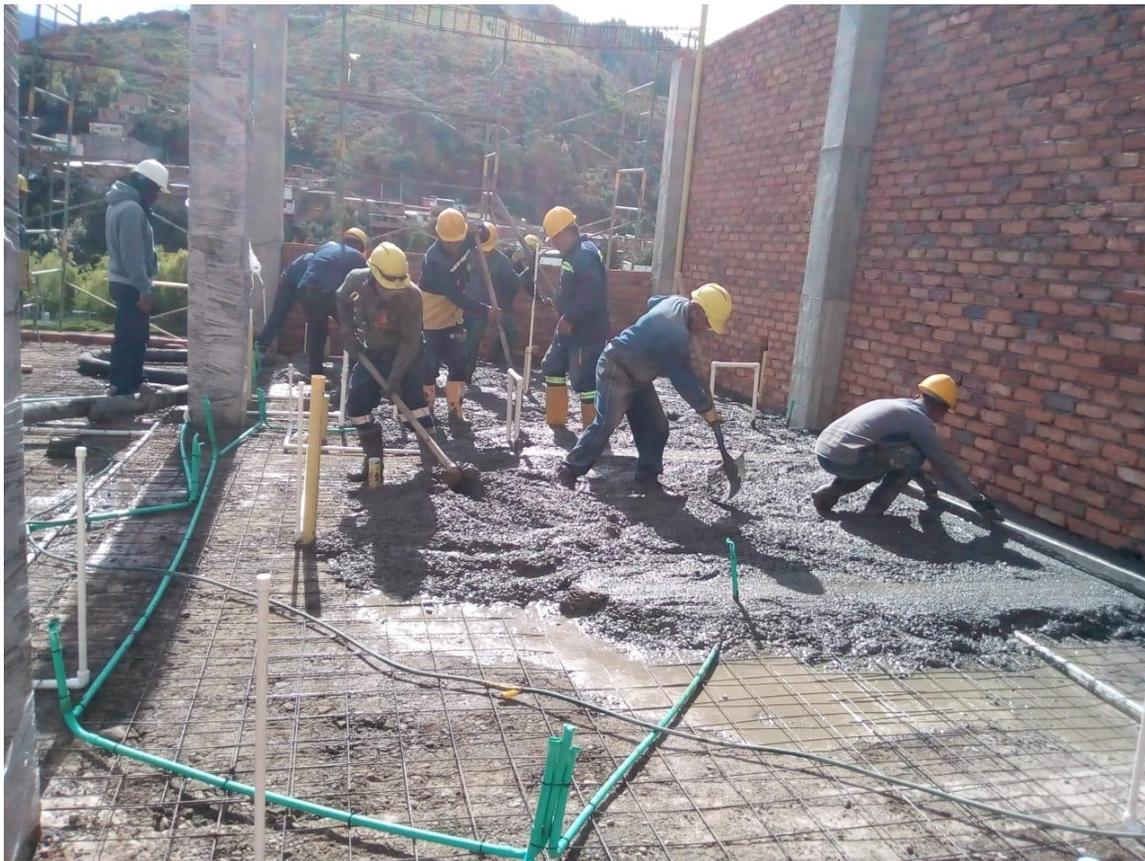
Ilustración 23: Aplicación concreto piso

Los pisos son una superficie necesaria en una edificación, para tal caso se manejó un concreto premezclado de 3000 psi, este piso fue fundido en un día debido a que los mixer salen desde el municipio del diamante con una diferencia de hora y media, además que en el transcurso de la fundida se gasta aproximadamente 2 horas en el proceso de aplicación, en dicha actividad se hizo énfasis en la nivelación, la aplicación pronta de la mezcla y el levantamiento de la malla electrosoldada para que la misma quede en el centroide de la mezcla.

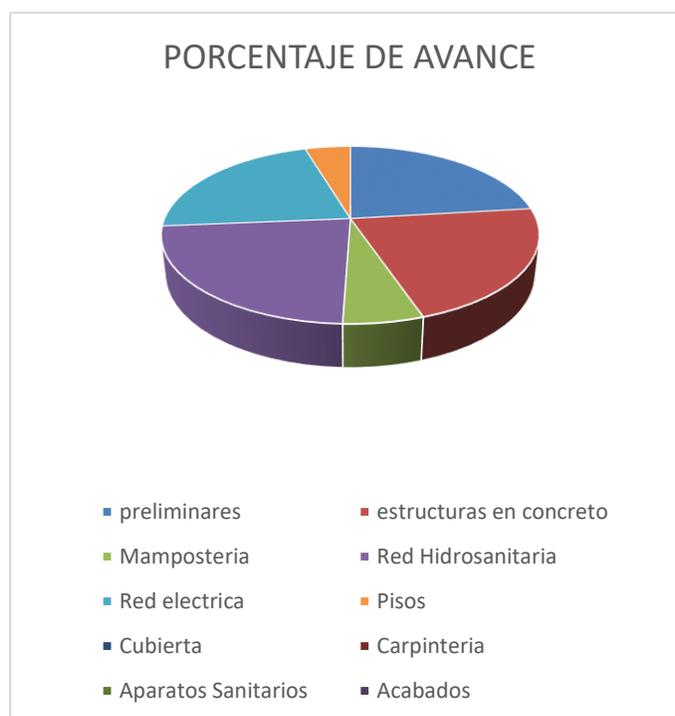
Ilustración 24: *porcentajes usando diagrama de tortas.*

Dentro del cuadro como también la figura se puede observar los porcentajes completados de los capítulos, es decir las que están en 100 % son las actividades que ya están finalizadas como preliminares, red hidrosanitaria, las demás actividades actualmente no están completas, incluso algunas como carpintería ni siquiera se han comenzado.

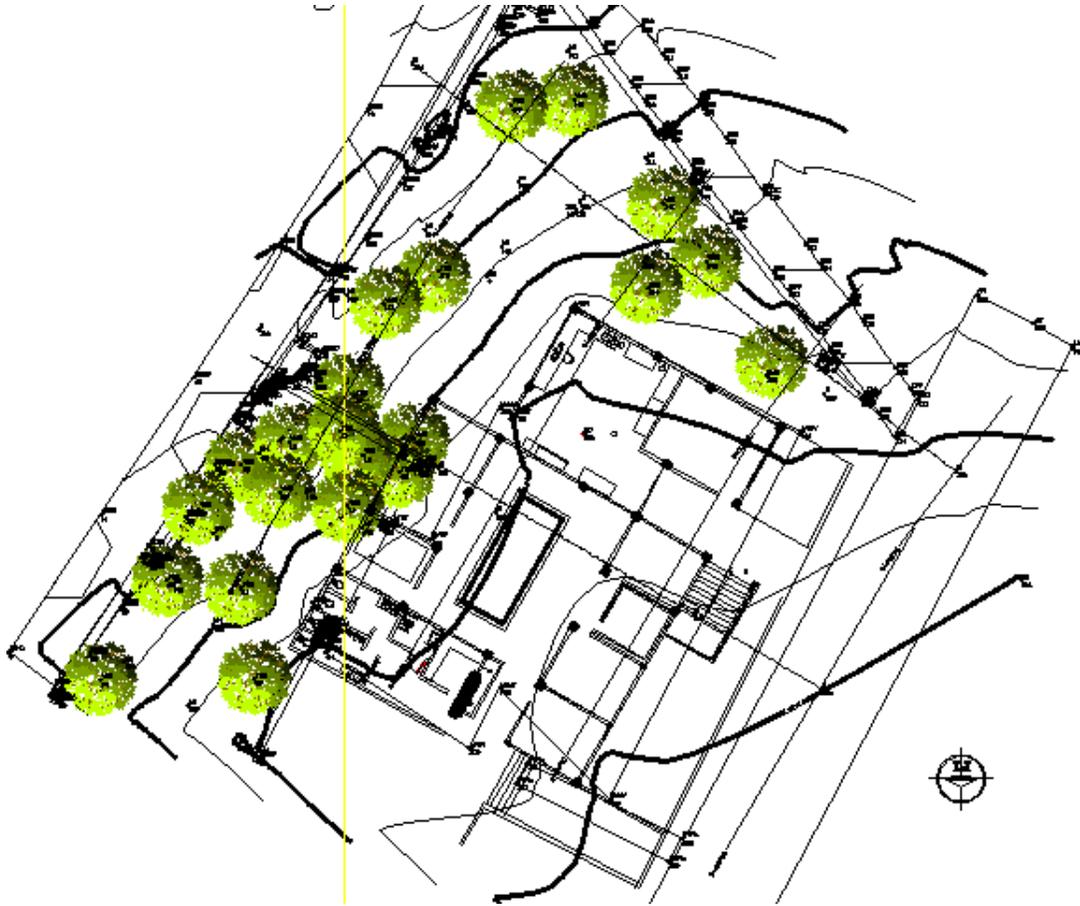
Ilustración 26: *Curvas de nivel del Bloque de Ingeniería de Alimentos*

Las curvas de nivel topográficos oscilan entre 2376-2368 msnm.

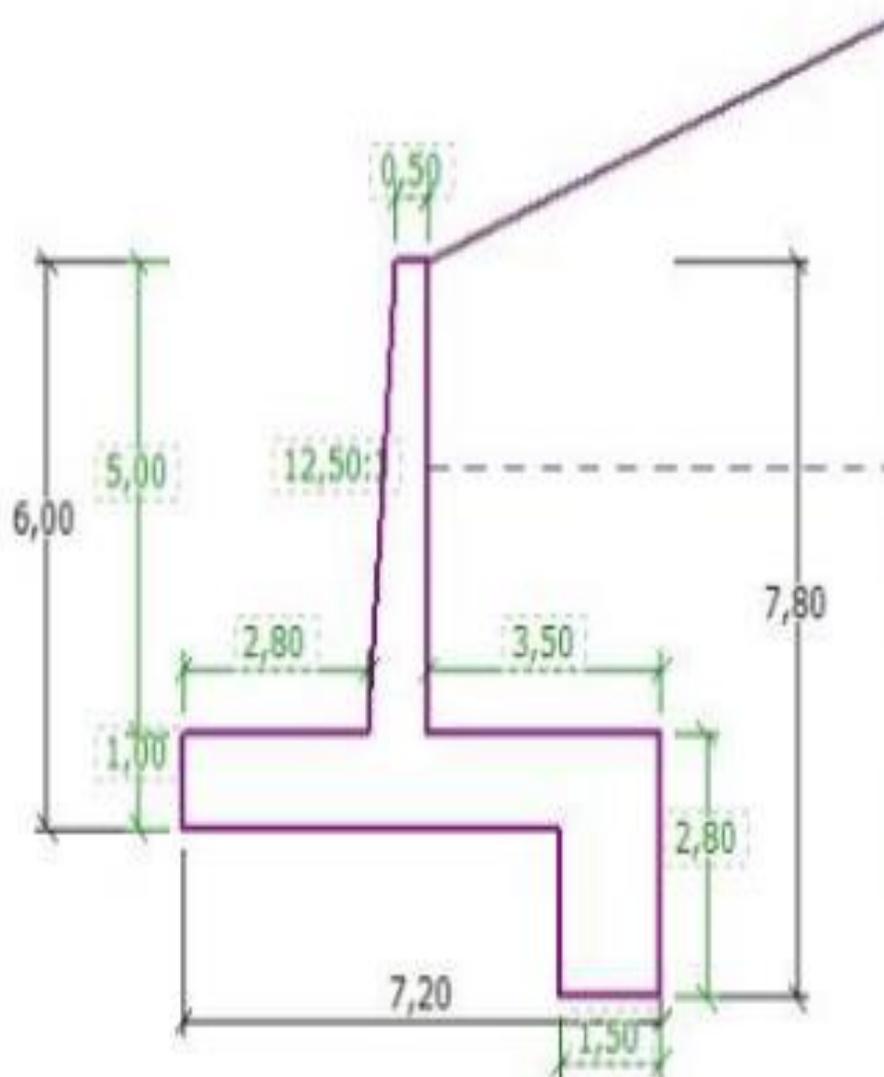
Ilustración 27: *dimensiones muro de contención.*

Por medio del programa de Geo5 versión estudiantil se logró verificar que el muro cumple con el pre- dimensionamientos hallado en la herramienta Excel, aquí se usaron las dimensiones y el programa nos refleja que el muro cumple con el factor al volcamiento y al deslizamiento, mostrado en la siguiente imagen. Ver Ilustración 28: Verificación en Geo 5, efectivamente cumple.

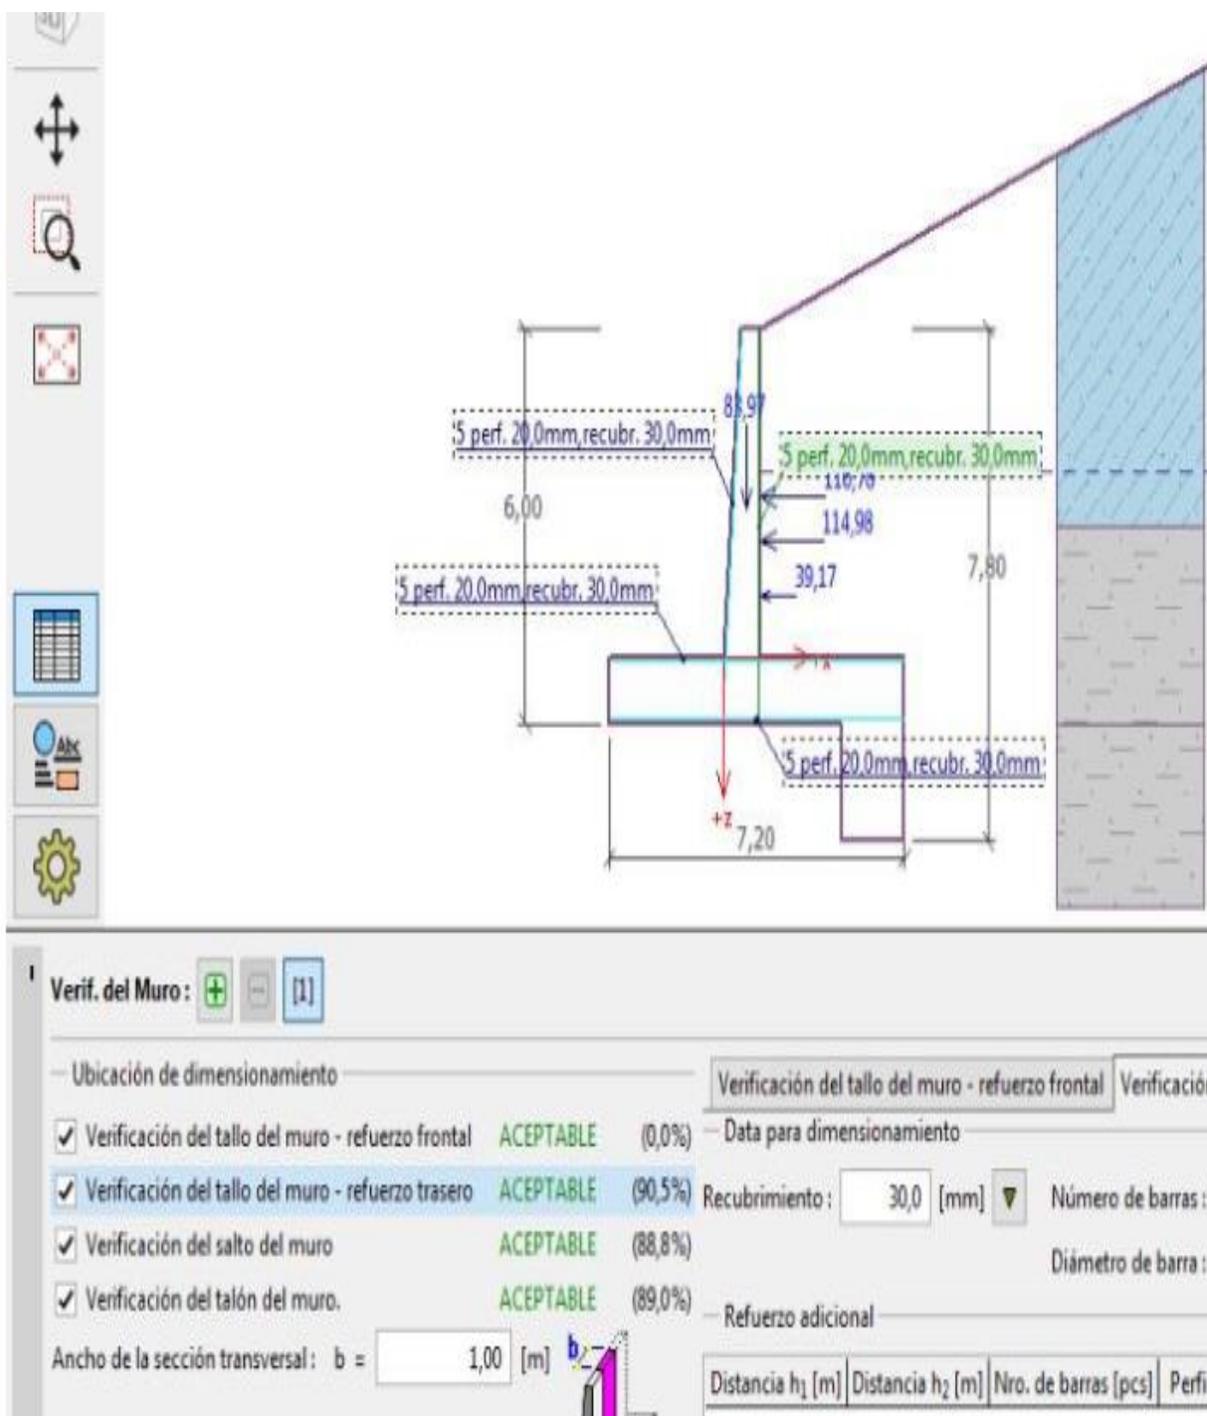
Ilustración 28: Verificación en Geo 5, efectivamente cumple.

Al momento de darle a la opción calcular del programa Geo 5 dio como resultado que cumple la verificación de punta, talón y los factores contra el volcamiento y deslizamiento.

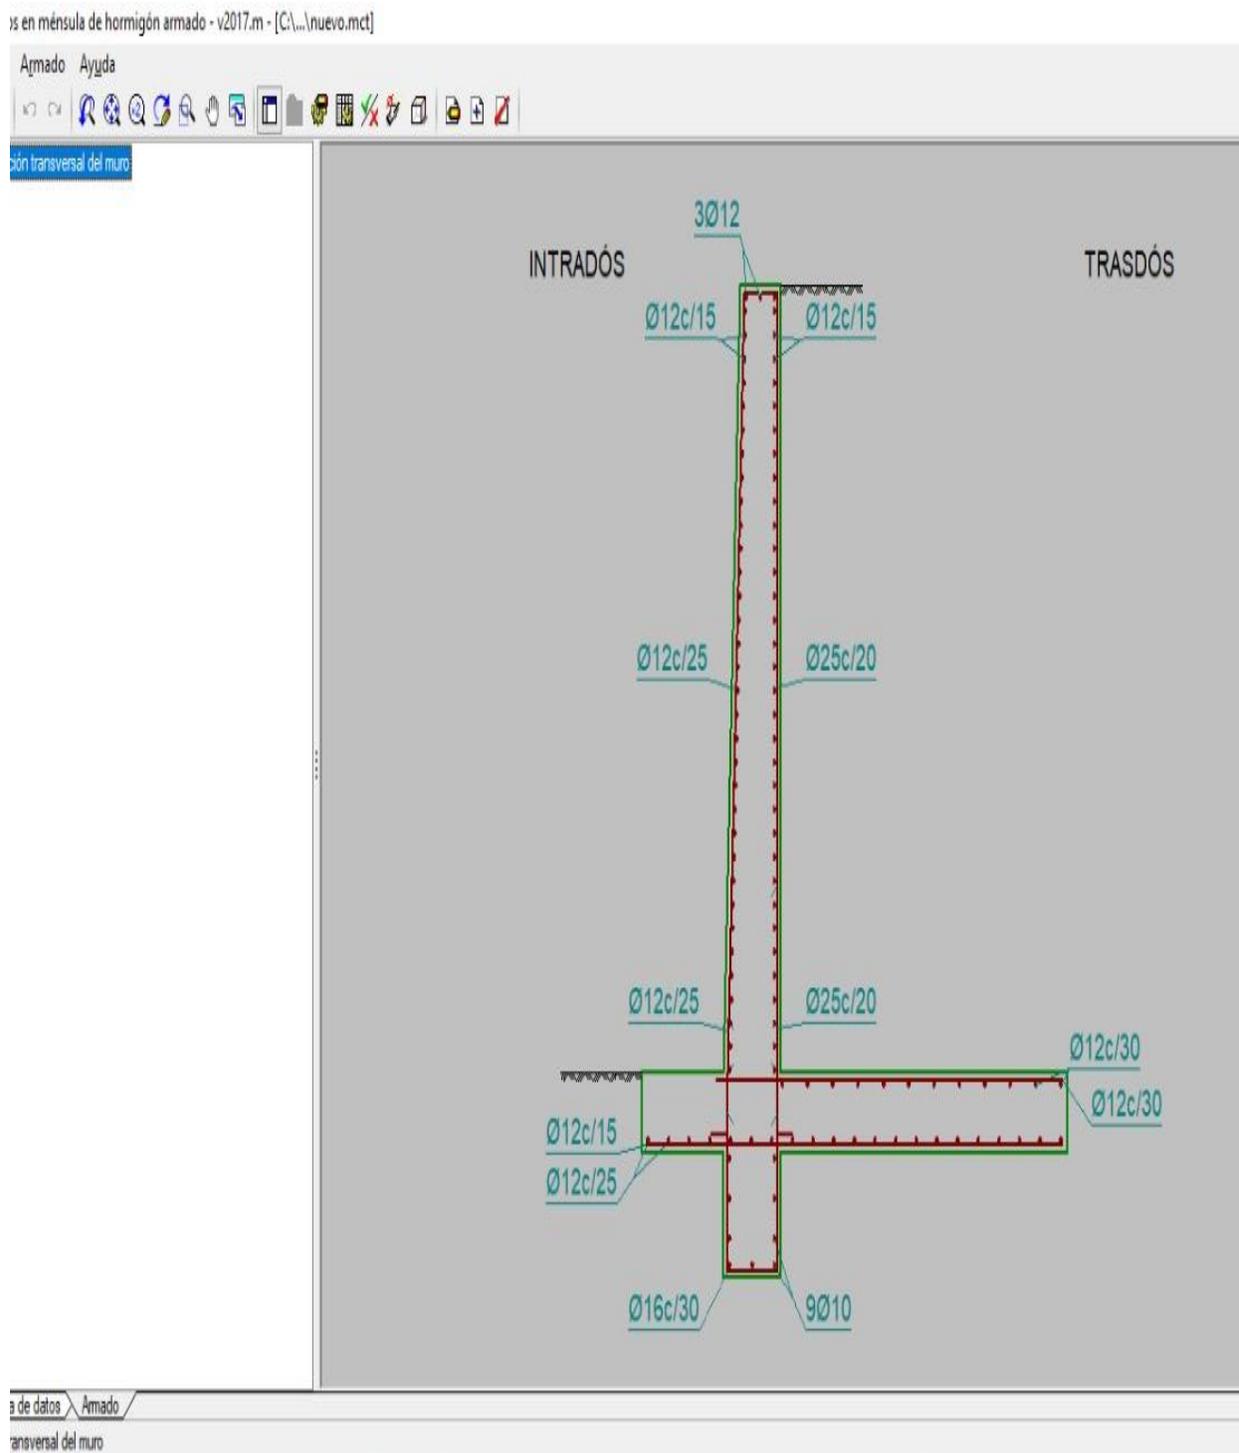
Ilustración 29: Diseño del muro usando programa CypeCAD versión estudiantil.

Usando la ayuda del programa CypeCAD versión estudiantil se verificó la cantidad de Acero, teniendo en cuenta que CypeCAD maneja una cuantía más elevada arrojó los siguientes resultados imagen adjunta a continuación.

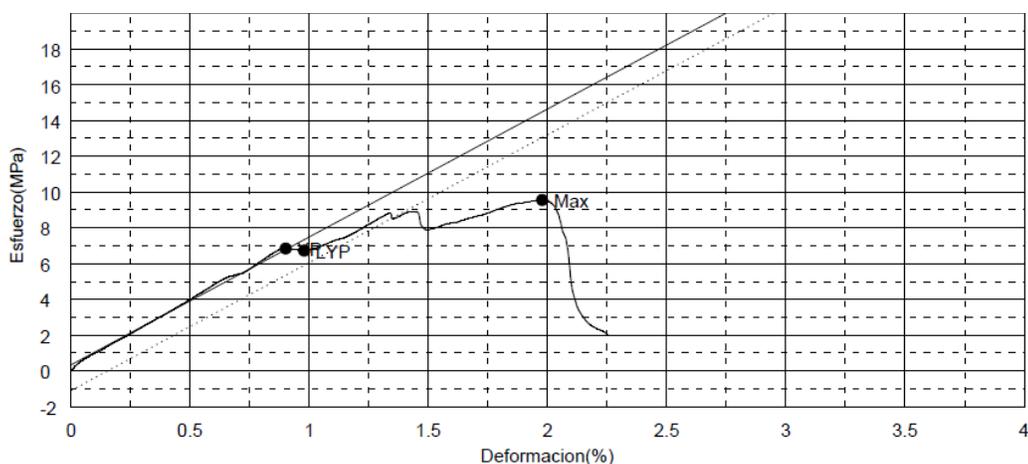
Ilustración 31: Curva resistencia primer ensayo del concreto pilote

Velocidad de ensayo: 0,25 MPa/seg

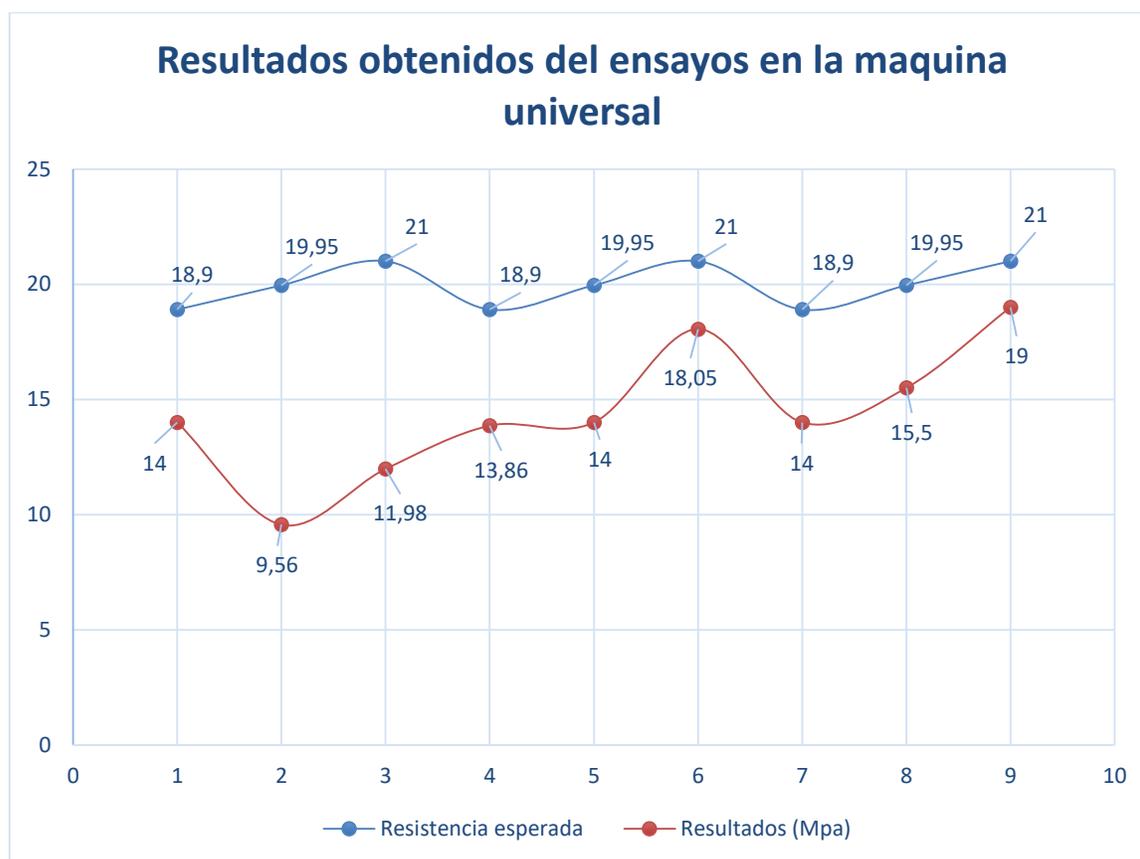
Ilustración 33: Resultado ensayo de especímenes.

Este primer ensayo fue realizado a los 14 días el cual no registró el porcentaje de resistencia según la NTC 673, ya que de 21 Mpa el resultando que dio fue de 14 Mpa, es decir que en vez de dar entre un 95-100 %, dio un 66,6%; se logró determinar que estos tres primeros ensayos fallaron porque el agua tenía agentes biológicos, también debido a errores durante la enrazada quedando discontinuidades en la nivelación de la misma, generando así fallos en la resistencia; por otra parte los demás resultados se tomaron bien y se empleó una mejor calidad de agua pero los resultados fueron distantes a los que debían dar, por tal motivo se proponen otros ensayos como la esclerometría y verificar resistencia usando otros medios.
