PRÁCTICA PROFESIONAL COMO AUXILIAR DEL INGENIERO RESIDENTE DE OBRA EN LA SUPERVISIÓN, CONTROL Y EJECUCIÓN DE LA CONSTRUCCIÓN DEL NUEVO BLOQUE DE INGENIERÍA DE ALIMENTOS DONDE FUNCIONARÁ LA PLANTA DE LACTEOS EN EL CAMPUS PRINCIPAL DE LA UNIVERSIDAD DE PAMPLONA, EN EL MUNICIPIO DE PAMPLONA NORTE DE SANTANDER.

Trabajo de Grado para Optar el título de Ingeniero Civil

Universidad de pamplona

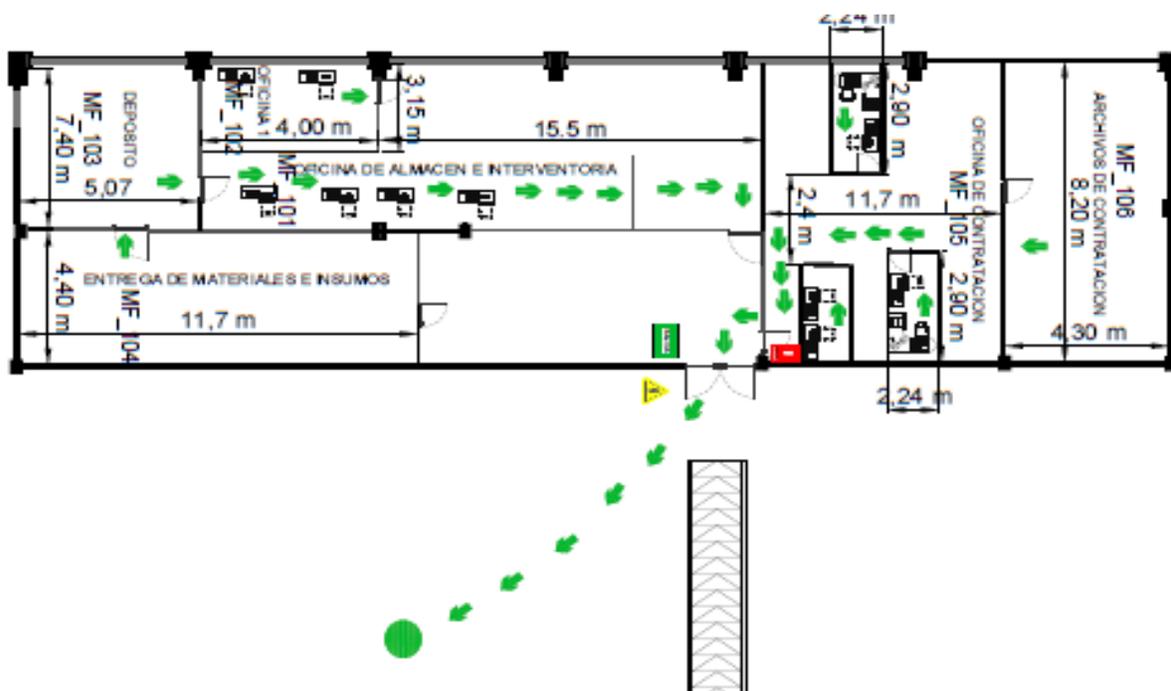
Ilustración 34: Diseño ruta evacuación bloque Marco Fidel UP.

Se realizó el recorrido por cada una de las sedes de la universidad de Pamplona, verificando si estas contaban con ruta de evacuación, botiquines, extintores, camillas y otros detalles como las divisiones, el tipo de cubierta, acometidas y puntos eléctricos; Se actualizó lo existente y basado en la información recolectada se diseñó una ruta de evacuación actualizada y mejorada para todos los bloques de las sedes de la Universidad de Pamplona. Ver Apéndice G. Adjunto en el CD.
