Práctica profesional como auxiliar en la supervisión del contrato de obra 448 de 2018, para la adecuación de sala de profesores, oficinas de programas, laboratorios y aulas de clase de la universidad de pamplona en atención a los requerimientos de obra de los diferentes programas de pregrado, en Pamplona Norte de Santander.

Trabajo de grado para optar el título de Ingeniero Civil

Supervisar las obras que se adelantan para el contrato de obra 448 de 2018, en la adecuación de sala de profesores, oficinas de programas, laboratorios y aulas de clase de la Universidad de Pamplona en atención a los requerimientos de obra de los diferentes programas de pregrado, en Pamplona Norte de Santander.

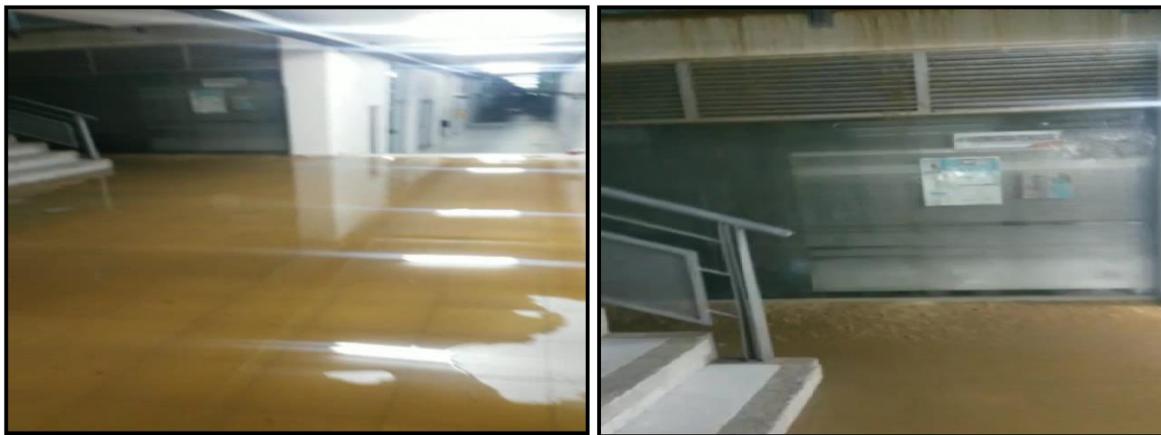
Debido a las fuertes lluvias presentadas en el mes de octubre del 2018 el canal encargado de recoger las aguas lluvias en la parte posterior del edificio Simón Bolívar colapso y se presentaron inundaciones en este edificio, la oficina de planeación física asigna a la pasante la tarea de buscar una solución a dicho problema, se realiza la visita para evaluar las posibles causas y se determina que no solo el canal existente no cuenta con la capacidad necesaria para el caudal en época de lluvias, sino que también las aguas lluvias se desplazan por la carretera y estas no cuentan con un lugar de disposición, después de identificar el problema la solución que se plantea es la ampliación del tramo de canal existente, además el diseño de un nuevo canal en tramos donde se cuenta con tuberías en PVC de diámetro pequeño y en tramos donde no se tiene una disposición para las aguas lluvias.

Figura 31. Inundación presentada edificio Simón Bolívar

Se realizó la planimetría y altimetría obteniendo como resultado los perfiles del terreno para el trazado del canal, se hizo el respectivo diseño. Ver [apéndice L](#).

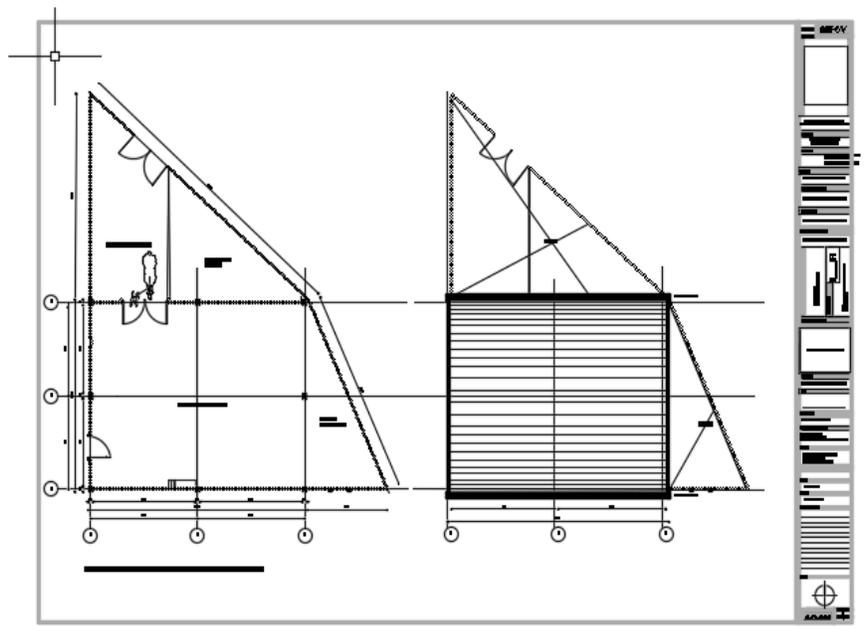
Figura 43. Plano planta Equino-terapia.
Fuente: (Planeacion Institucional, 2018)

Se realizó visita para atender a las necesidades solicitadas por la directora del CAIMIUP, Se realizó la planimetría para el nuevo proyecto que está conformado por dos zonas verdes, área de

equino terapia, acceso de animales, acceso de personal y cuenta con un área de 225 m². Ver [apéndice N](#).

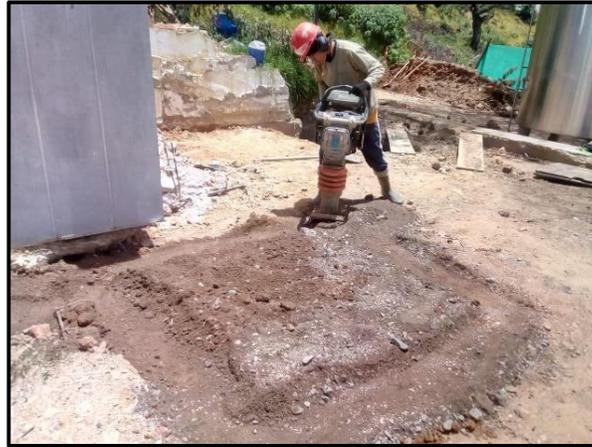
Debido a las deficiencias de programación en la obra planteada para el programa de alimentos, se hace necesario reprogramar las actividades a realizar para la ejecución de dicho proyecto por tanto es preciso replantear las cimentaciones puesto que el diseño propuesto

inicialmente no cumplía los requerimientos estructurales mínimos para el nuevo requerimiento, siendo necesario cubrir las excavaciones realizadas afectando el desarrollo de la obra. [Apéndice](#)

Figura 46. Relleno y compactación de excavación para cimentación errónea.
