DIAGNOSTICO PARA LA CONSERVACION DEL HUMEDAL
SANTA EDUVIJES EN EL MUNICIPIO DE TOLEDO, NORTE DE
SANTANDER.

UNIVERSIDAD DE PAMPLONA
FACULTAD INGENIERIAS Y ARQUITECTURA
DEPARTAMENTO DE INGENIERIA AMBIENTAL CIVIL Y QUIMICA
INGENIERIA AMBIENTAL
PAMPLONA
2019

Trabajo de grado presentado como requisito para optar el título de
Ingeniera Ambiental en la modalidad tesis

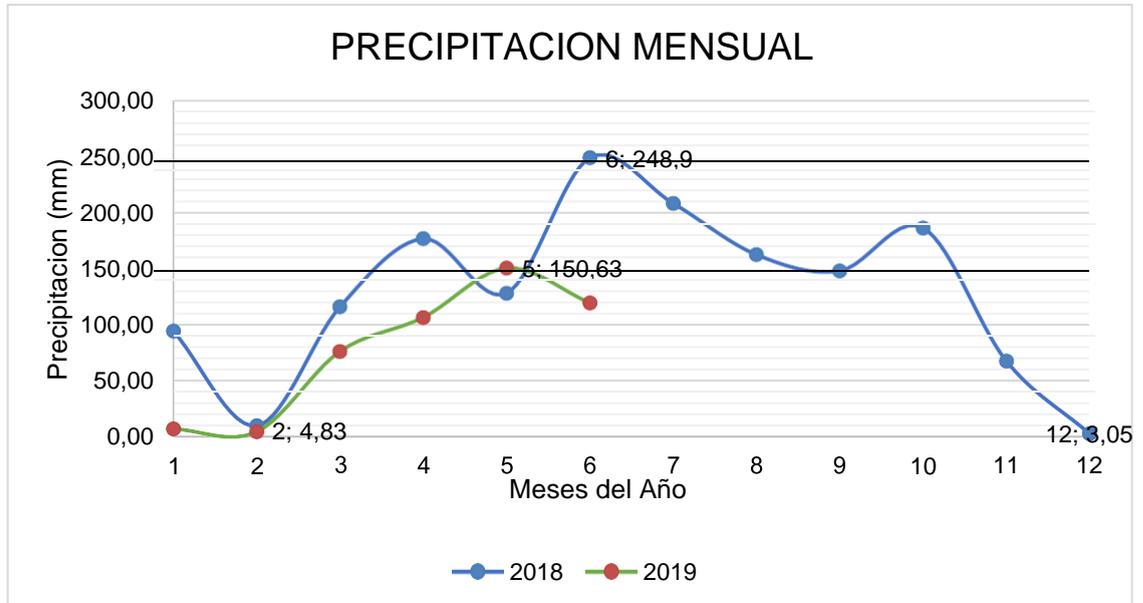
Gráfica 1. Precipitación mensual, Estación SAT Toledo

En la gráfica 1, Se evidencian los datos de la variabilidad de precipitación mensual tomados de la estación del SAT del municipio de Toledo en los últimos 2 años, lo cual, deja observar que, en los meses de junio de 2018 y mayo de 2019 fueron los meses donde más precipitación se presentó y en los meses de diciembre de 2018 y febrero de 2019 fueron los meses donde hubo menor precipitación. Dando como resultado mayor precipitación en el año 2018 con 248,90 mm y menor en ese mismo año en diciembre con 3,05 mm.

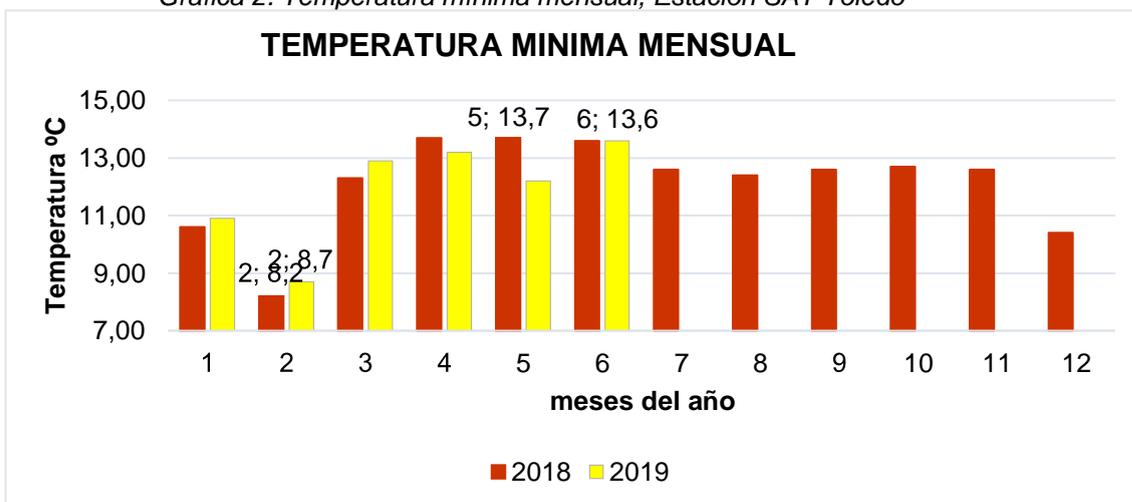
Gráfica 2. Temperatura mínima mensual, Estación SAT Toledo

En la gráfica 2, se muestran los datos de temperatura mínima mensual de la estación del SAT del municipio de Toledo en los últimos 2 años, lo cual, se observa que, en los meses de abril (4), mayo (5) y junio (6) de 2018 y de abril (4) y junio (6) de 2019 fueron donde mayor temperatura se registró y en el mes de febrero de 2018 y 2019 se presentó temperaturas bajas. Dando como resultado temperatura mínima mayor de 13,70 °C en el mes de mayo de 2018 y temperaturas bajas que llegaron a los 8,20 y 8,70 °C en el mes de febrero del año 2018 y 2019.

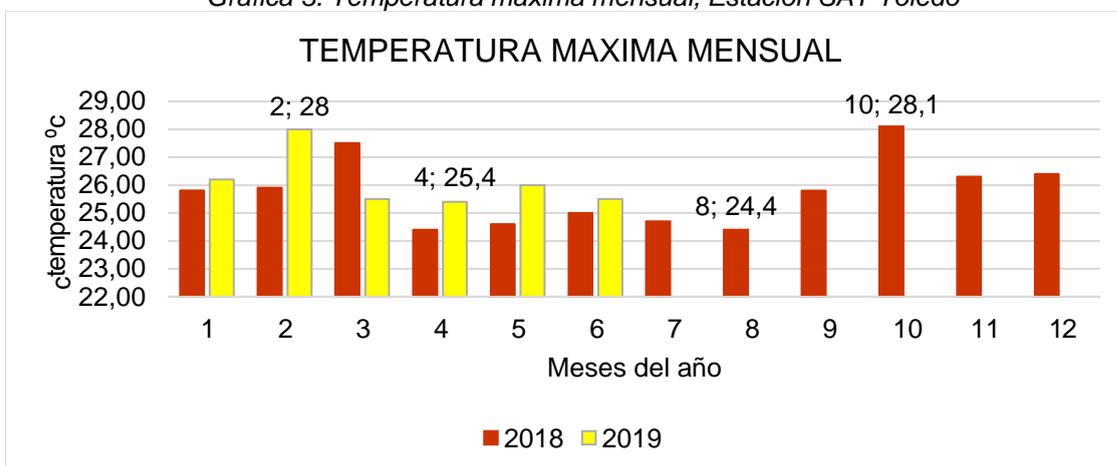
Gráfica 3. Temperatura máxima mensual, Estación SAT Toledo

En la gráfica 3, se evidencian los datos de temperatura máxima mensual de la estación del SAT del municipio de Toledo en los últimos 2 años, se observa que, en los meses de octubre (10) de 2018 y de febrero (2) de 2019 fueron donde mayor temperatura se registró y en el mes de agosto (8) de 2018 y abril (4) de 2019 se presentó temperaturas bajas. Dando como resultado temperatura máxima de 28,10 °C en el mes de octubre de 2018 y temperaturas mínimas de 24,40 °C en los meses de abril y agosto del año 2018. Siendo la temperatura normal del municipio de 21 °C.

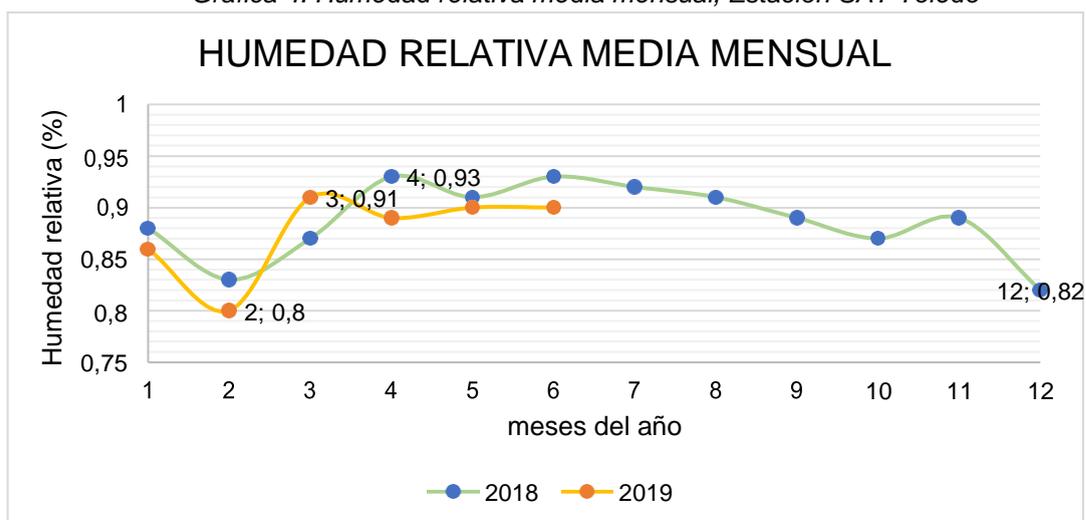
Gráfica 4. Humedad relativa media mensual, Estación SAT Toledo

En la gráfica 4, se observan los datos de humedad relativa media mensual de la estación del SAT del municipio de Toledo en los últimos 2 años, en dicha grafica se refleja que en el mes de abril (4) de 2018 y marzo (3) de 2019 fue donde hubo mayor humedad y en el mes de diciembre (12) de 2018 y febrero (2) de 2019 hubo menor humedad. Dicha interpretación conlleva a que el mes más húmedo fue en abril de 2018 con 0,93 % y el mes menos húmedo fue en 2019 con 0,8 % de humedad, esta variable va relacionada con la temperatura.

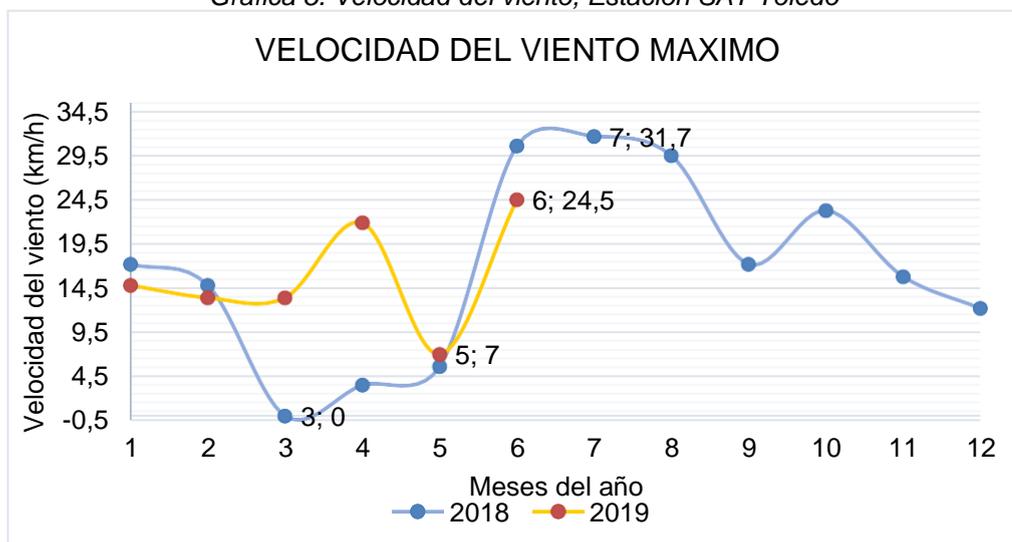
Gráfica 5. Velocidad del viento, Estación SAT Toledo

En la gráfica 5, se evidencian los datos de velocidad del viento máximo mensual de la estación del SAT del municipio de Toledo en los últimos 2 años, donde se observa que en los meses de julio (7) de 2018 y junio (6) de 2019 se obtuvo mayor velocidad del viento y en los meses de marzo de 2018 y mayo de 2019 fueron los meses de menor velocidad del viento. Dando como resultado mayor velocidad del viento en julio de 2018 con 31,7 km/h con dirección SW y menor velocidad en el mes de marzo del 2018 con 0,0 km/h con dirección ENE según los datos registrados por la estación.

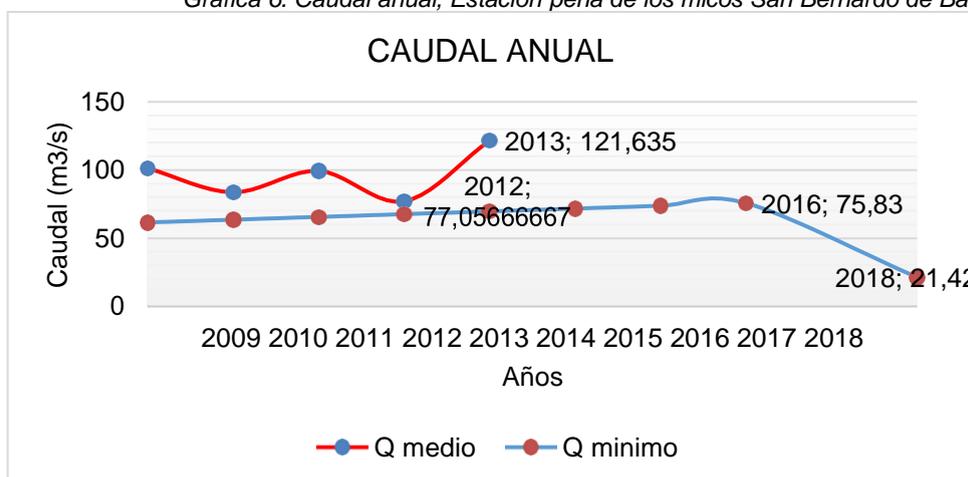
Gráfica 6. Caudal anual, Estación peña de los micos San Bernardo de Bata

En la gráfica N° 6, se observan los datos de Caudal mínimo y medio anual proporcionados por la estación de la peña de los micos con código 37027010 del municipio de Toledo en los últimos 10 años, donde se detalla que en los años donde se presentó mayor caudal mínimo fue en 2016 y mayor caudal medio fue en el año 2013, el año 2018 se presentó menor caudal mínimo y en el año 2012 hubo menos caudal medio. Dando como resultado un caudal medio en el año 2013 con 121,635 (m³/s) y un caudal mínimo en el año 2018 con 21,42 (m³/s).

Para la parte de hidrología según los datos que arrojó la estación de la peña de los micos (grafica 6), el río Margua ha tenido un caudal mínimo en temporada seca de hasta 60 m³/s, donde se observa un río tranquilo, claro y en su mayoría se observan las piedras que sobresalen en él, cabe resaltar que en temporada de fuertes lluvias este caudal aumenta de manera progresiva y su ancho cada vez es mayor porque recibe aguas del río Chitaga y de otras quebradas que lo alimentan, en este afluente se han ostentado varias crecidas lo que ha ocasionado en varias fechas la pérdida de banca en diferentes partes de la carretera la Soberanía, caída de puentes y deterioro en algunas casas cercanas del corregimiento de San Bernardo, dado así, que el río Margua mantiene un promedio de cauce variado entre los 100 y 120 m³/s de agua lo que hace que este río sea peligroso en épocas lluviosas.

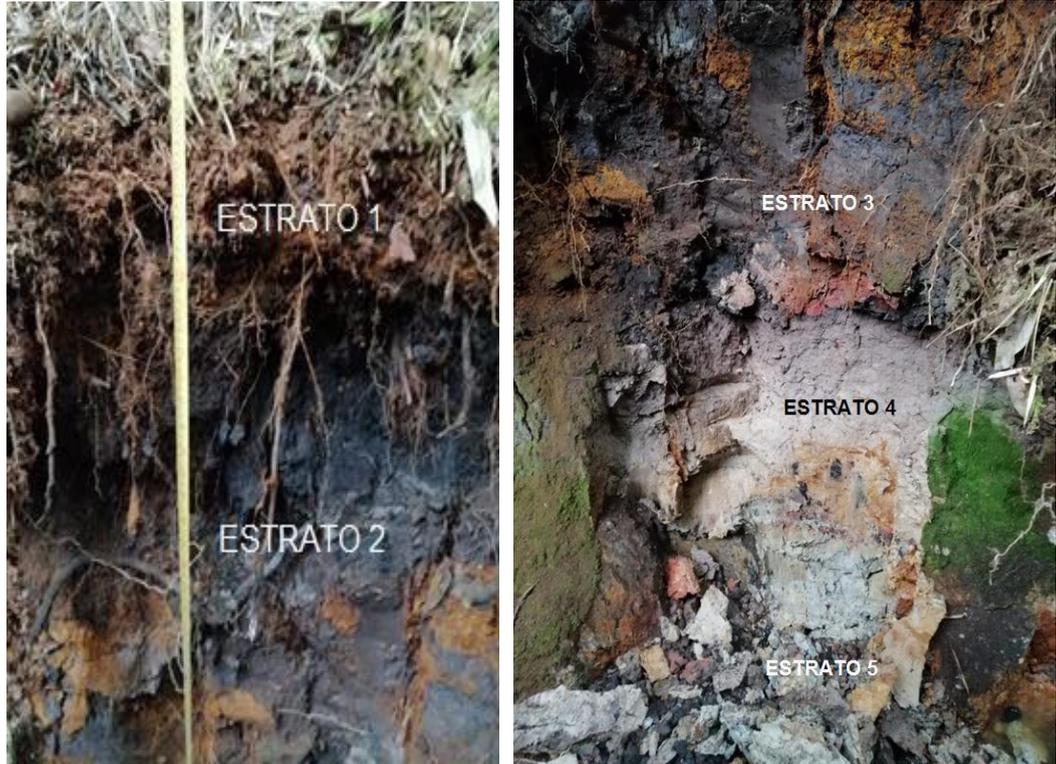
Fotografía 5. Estratificación del suelo del Humedal Santa Eduvigis

El estrato 3 media 47 cm, su color presenta un color negro con gris acompañado de raíces, iba saliendo en bloques muy pequeños y presentaba un poco de humedad.

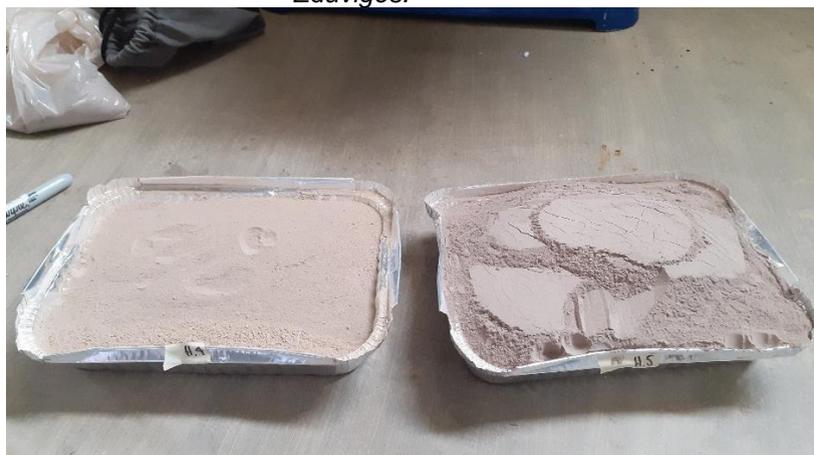
Fotografía 6. Muestras de suelo de los estratos 4 y 5 identificados en el Humedal Santa Eduvigés.

Para el estrato 4 y 5 se hizo el procedimiento de laboratorio, debido a, que eran suelos inorgánicos, para esto primero se colocó a secar la muestra, se trillo y se pesó sola, después se pesó cada uno de los tamices, seguido de esto se agregó la muestra al primer tamiz #4, se empezó a mover para que pasara la muestra por los diferentes tamices #4, #8, #16, #20, #30, #40, #60, #80, #100, #200 quedando un residuo en el fondo, después, se pesó cada muestra que quedaba retenida en cada tamiz y por último se pesaba la muestra completa para saber cuánto suelo se había quedado retenido y así se realizó el procedimiento para todas las muestras. Ver anexo 3

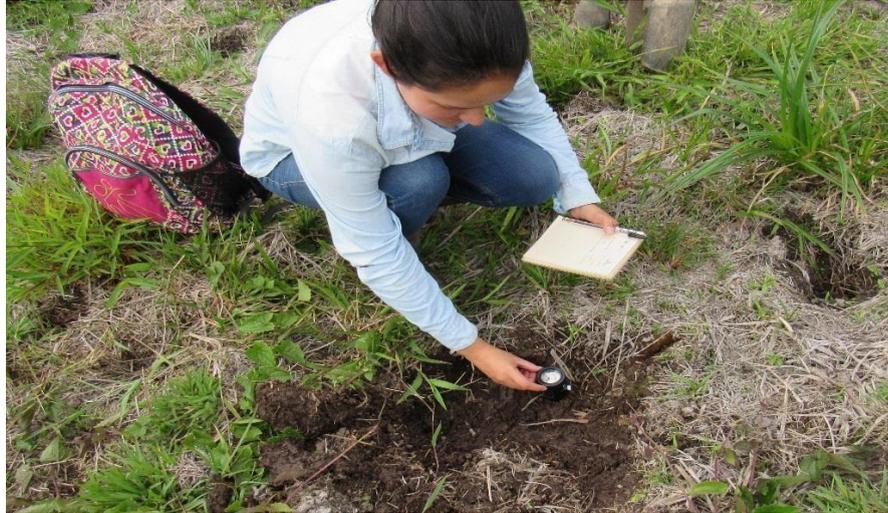
Fotografía 7. Lectura del pH y humedad del Humedal Santa Eduvigis

La humedad del suelo también se tomó por medio del peachimetro para suelo, en ella se obtuvo un valor del 70% para suelo húmedo y un promedio del 60%.

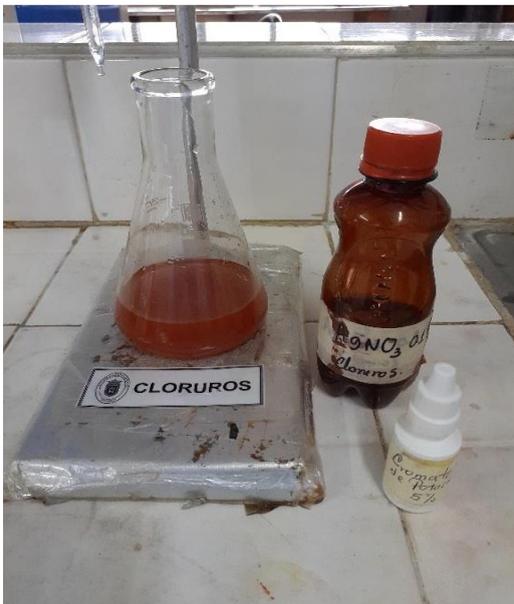
Fotografía 8. Parámetro de cloruro

El valor máximo permisible según la resolución 2115 es de 200 mg/L, de lo anterior se puede decir que los cloruros del agua que presenta el humedal están bajos pues al ser un agua natural no suele sobrepasar los 50-60 mg/L.

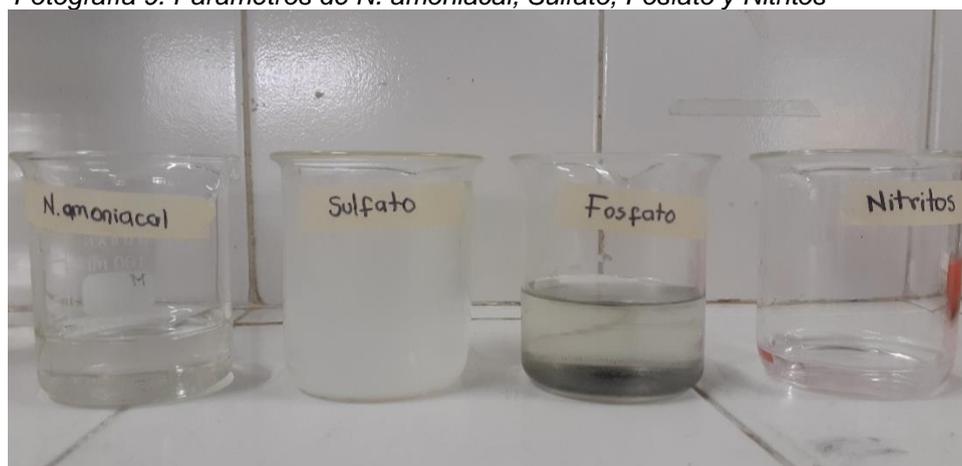
Fotografía 9. Parámetros de N. amoniacal, Sulfato, Fosfato y Nitritos

Partiendo del resultado de conductividad y según la resolución 2115 de 2007 la cantidad de conectividad presente en el agua del humedal Santa Eduviges fue de 110 microsiemens/cm, lo que indica que está por debajo del rango máximo permisible que es 1000 microsiemens/cm.

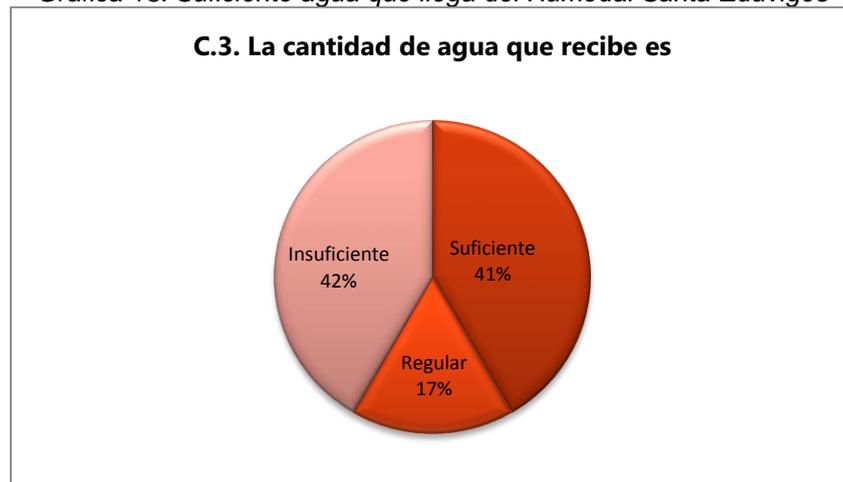
Gráfica 13. Suficiente agua que llega del Humedal Santa Eduvigis

El agua procedente del Humedal Santa Eduvigis no llega seguido, lo cual, se clasifica como un 42% deficiente, debido a, que no se tiene un mantenimiento continuo en las tuberías, la gente utiliza el líquido todos los días cuando este llega hasta sus viviendas.

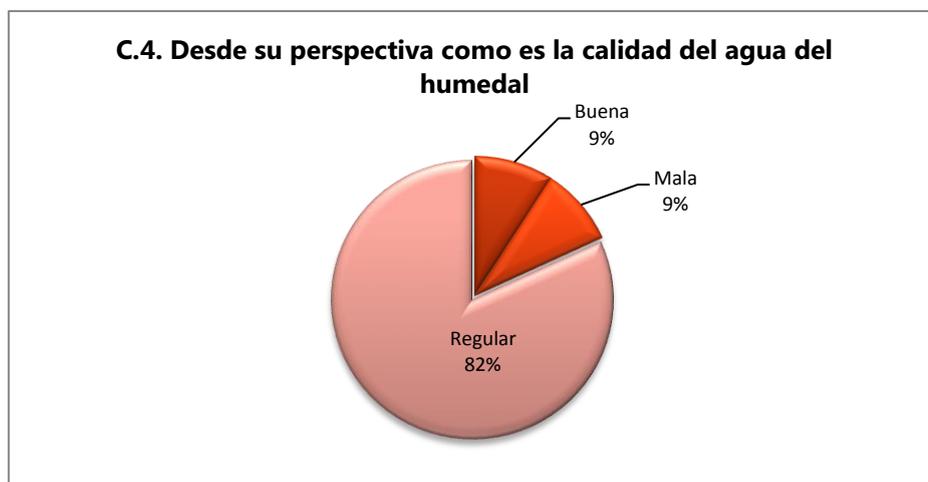
Gráfica 14. Calidad del agua del Humedal Santa Eduviges

El agua del humedal que esta población consume se encuentra en un estado regular, debido a, que el agua baja con mucho caliche (contiene muchos sedimentos).

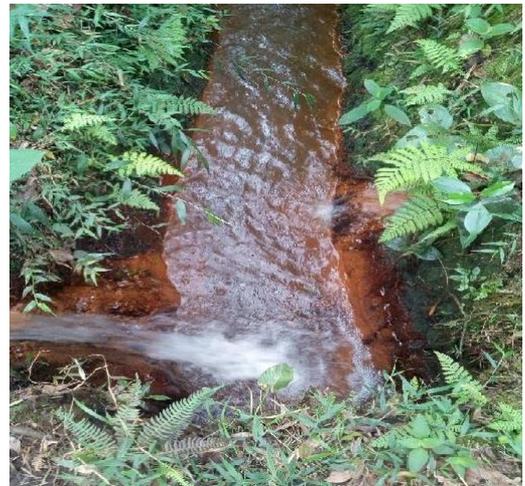
Fotografía 11. Tomas o zanjas del Humedal Santa Eduvigis

La problemática que se presenta actualmente es la pérdida del espejo de agua debido a diferentes actividades antropogénicas como incendios, tala indiscriminada del bosque, uso agropecuario de vecinos y el drenaje del agua por medio de zanjas para obtener el máximo provecho de los bienes naturales y materiales, los cuales, han ocasionado daño al ecosistema alterando el paisaje y algunas especies faunísticas, a su vez, la contaminación de residuos no biodegradables que allí se encuentra también hace parte del deterioro de este ecosistema, esto se produce por las personas que visitan o se acercan al sitio y no guardan sus residuos sino que los arrojan al medio. Dichas actividades no solo afectan el entorno sino los cuerpos de agua que existen en el humedal Santa Eduvigis, el cual abastece a una pequeña parte de la población, donde, impide que el agua que es transportada hasta este lugar llegue en óptimas condiciones y sea suficiente para el consumo diario.
