PRÁCTICA EMPRESARIAL COMO AUXILIAR RESIDENTE DE OBRA EN EL MEJORAMIENTO Y ADECUACIÓN DE LAS VÍAS URBANAS, SECTOR 4 DEL MUNICIPIO TAME, DEPARTAMENTO DE ARAUCA.

TRABAJO DE GRADO PARA OPTAR EL TÍTULO DE INGENIERO CIVIL

UNIVERSIDAD DE PAMPLONA FACULTA DE INGENIERÍAS Y ARQUITECTURA
PROGRAMA DE INGENIERÍA CIVIL
PAMPLONA
2020

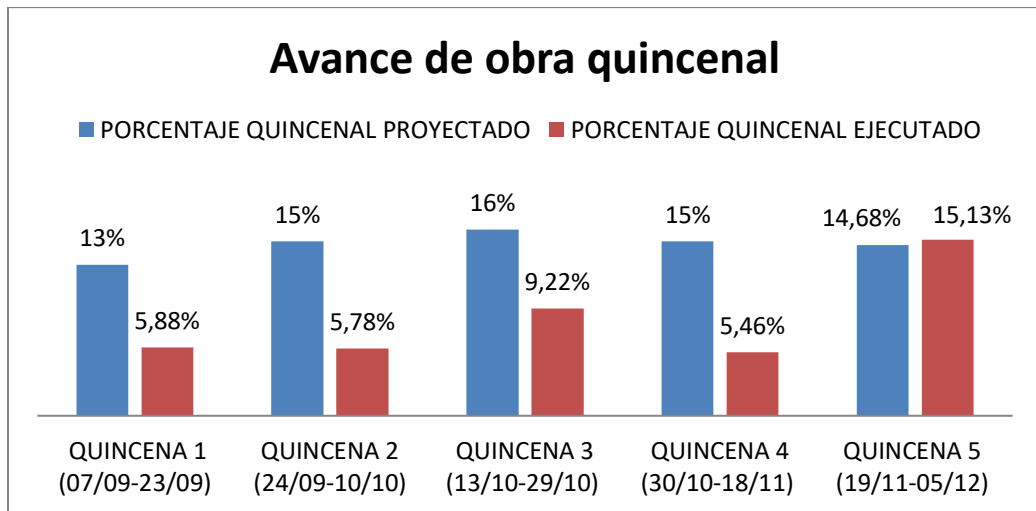
Ilustración 6. Avance de obra quincenal
Fuente: Patiño Angie. 2021.

Al iniciar la práctica profesional el día siete (07) de Septiembre de 2020, el porcentaje de obra ejecutado es del 26,32%, faltando por ejecutar 73,68%, con base en esto se realizó un cronograma proyectado (ver tabla 18) el cual estaba previsto en terminar la obra el día cinco (05) de Diciembre de 2020, pero de los cinco (05) periodos divididos de 15 días laborales (avances quincenales), solo se cumplió en uno (1) periodo, debido por imprevistos como presencia de fuertes precipitaciones, cambio de personal por motivos de la emergencia sanitaria, retraso en suministro de materiales y maquinaria de construcción por medidas de seguridad sanitaria. El día cinco (05) de Diciembre de 2020 con base al cronograma proyectado la obra debía tener un 100% pero en realidad la obra se encontraba con una ejecución de 67.79%, restando un 32,21%.

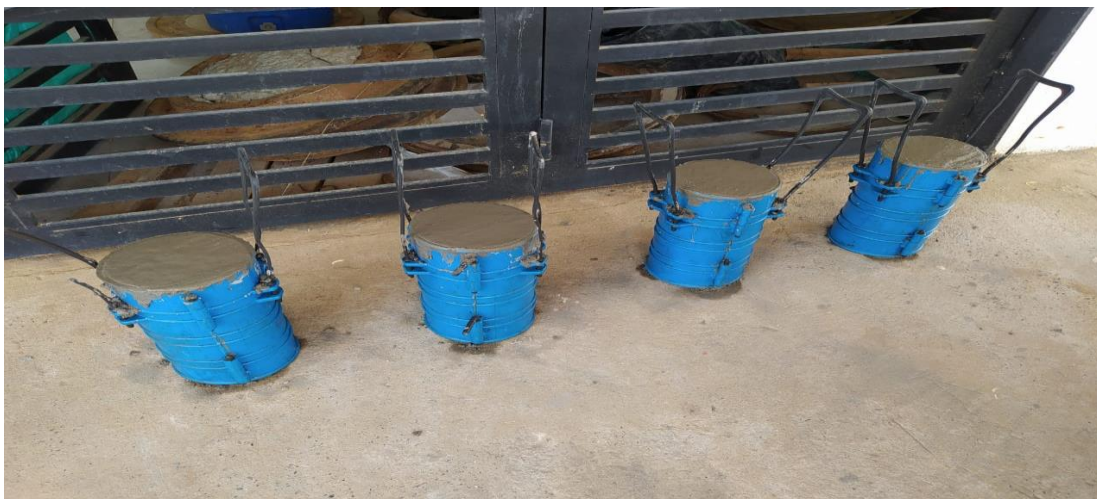
Ilustración 8. Muestras de concreto

Se colocaron en un lugar evitando el sol o cualquier contaminación que afecte los resultados en el laboratorio. 24 horas después se desmontan las muestras, se realiza un proceso de curado y son llevadas al laboratorio establecido por la interventoria.

Dos (2) muestras se le realizaron el ensayo de resistencia a la compresión 18 días después, obteniendo una resistencia de 2.896 PSI y 2.949 PSI respectivamente, con una resistencia esperada de 3.000 PSI para los 28 días. Las dos (2) muestras restantes se le realizaron el ensayo a los 40 días, obteniendo una resistencia de 3.372 PSI y 3.179 PSI, con lo cual se concluye que las cuatro (4) muestras obtenidas en campo cumplen con la resistencia de 3.000 PSI, en base a los resultados entregados por el laboratorio.

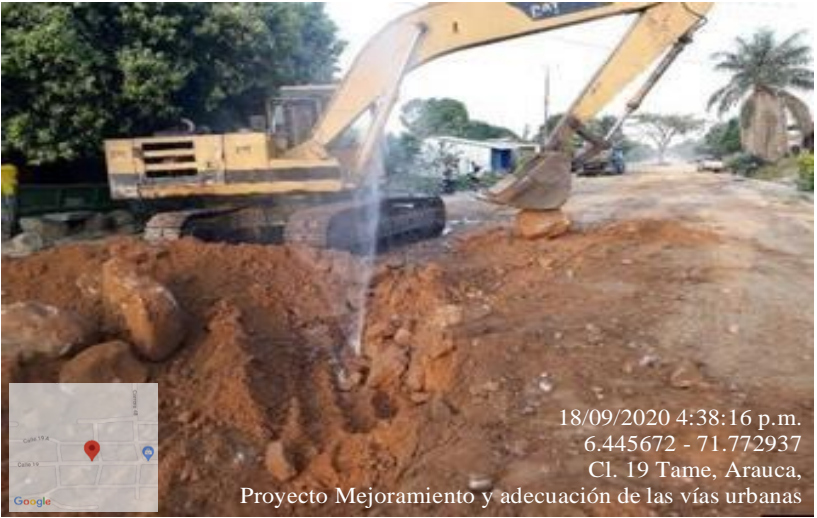
Ilustración 10. Excavación mecánica
Fuente: Patiño Angie. 2021.

Esta actividad se refiere a la escarificación, nivelación y remoción con una profundidad promedio de 60 cm, que fueron necesarios en la construcción de la estructura del pavimento flexible y que son realizadas de acuerdo a los planos constructivos. Se escarificara en el espesor hasta la cota determinada en el diseño y se retiran, transportaran, depositaran y conformaran en los sitios destinados para la disposición de sobrantes o desechos. Los equipos necesarios para esta actividad son: cargue (retroexcavadoras), transporte (volquetas), humedecimiento, (carro tanque irrigador de agua), nivelación (motoniveladoras) y compactación (vibro compactadores). En el momento de iniciar mi práctica profesional, la actividad se encontraba superando un 80%, durante mi supervisión en el proceso se prestaron el daño de acometidas hidráulicas, las cuales se repusieron, para un mejor rendimiento de obra me encargaba que el retiro del material fuera de inmediato en volquetas de capacidad de 7m³, evitando retrasos en el cronograma.

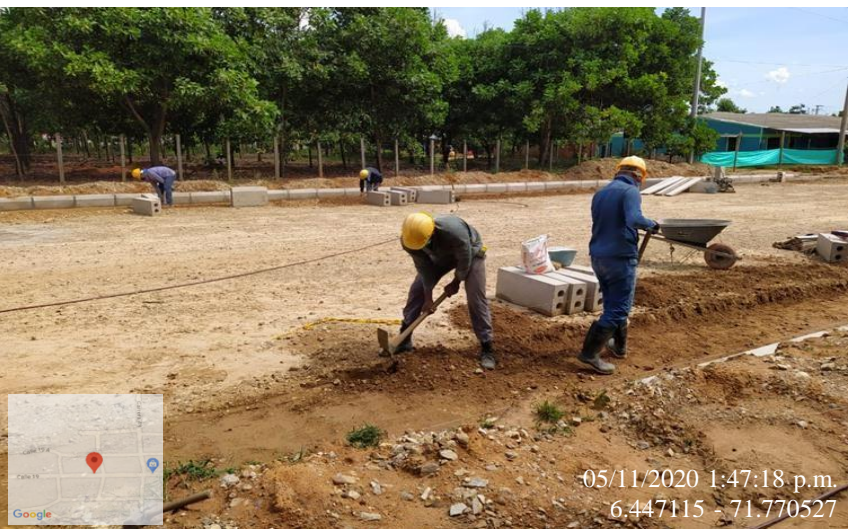
Ilustración 11. Excavación manual
Fuente: Patiño Angie. 2021.

Con personal calificado se removió volúmenes de material común específicamente para la instalación de los sardineles. La excavación de manual fue efectuada de acuerdo con los trazados indicados en los planos y memorias técnicas. En el momento de iniciar mi práctica profesional, la actividad se encontraba superando un 80%, con mi supervisión basándome en el plano se les indicaba a dos ayudantes de obra el ancho y profundidad de la excavación y se repetía este proceso en el otro costado de vía.

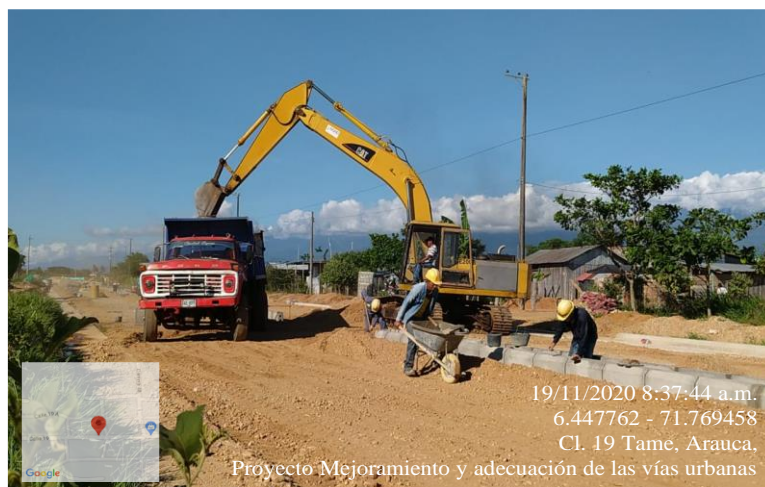
Ilustración 12. Retiro del material sobrante
Fuente: Patiño Angie. 2021.

Esta actividad se realizó simultáneamente con la excavación mecánica, puesto que el suelo de la subrasante se debe mejorar con la adición de otros materiales de mejor calidad. Para esta actividad se utilizó volquetas de capacidad de 7m³, para el transporte del material sobrante de las excavaciones a los sitios autorizados. Por la distancia entre la obra y el sitio autorizado para el depósito del material, se determinó entre el equipo de trabajo alquilar dos volquetas adicionales y evitar retrasos en el cronograma.

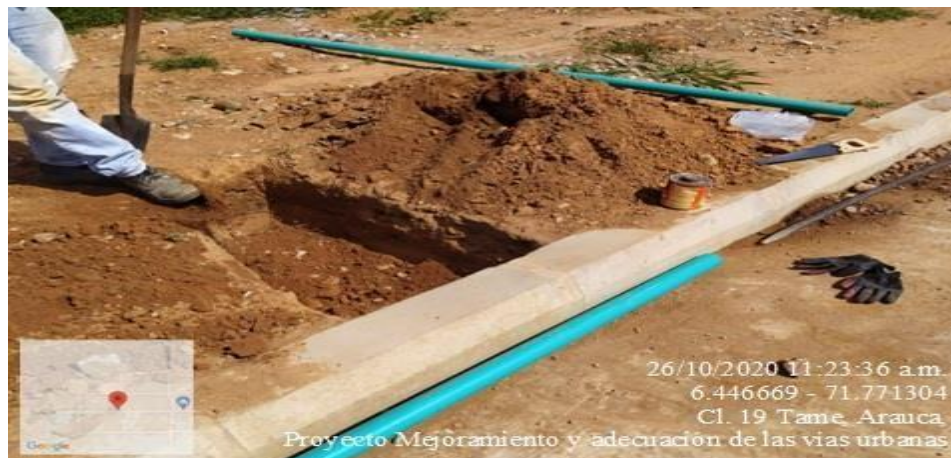
Ilustración 13. Reparación acometida hidráulica

Esta actividad consistió en la reparación de los daños causados a las acometidas hidráulicas debido a la excavación mecánica, para esta actividad se utilizó personal calificado supervisado, las reparaciones se realizaron de manera manual y simultáneamente a la excavación mecánica.

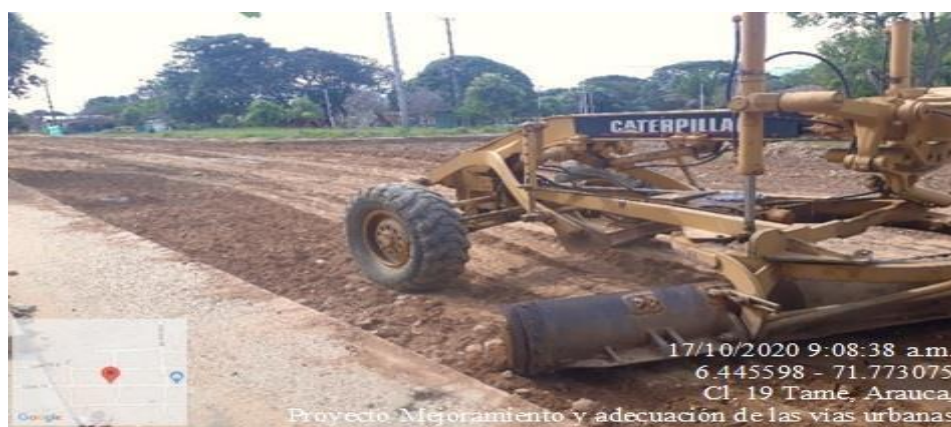
Ilustración 14. Nivelación De Subrasante

Esta actividad se realizó una vez se terminó con las excavaciones mecánicas en conglomerado, en el momento de iniciar mi práctica profesional la actividad se encontraba superando un 80%, con mi supervisión se niveló la superficie del suelo de cimentación donde se apoyaría la estructura del pavimento, para la nivelación de la superficie de apoyo se utilizaron la motoniveladora y con el vibro compactador, se compactó garantizando un buen suelo de cimentación sobre la cual se construirá las capas de sub-base granular y base granular respectivamente. En varias ocasiones se realizó el ensayo de densidad en campo mediante el método cono y arena, verificando el cumplimiento de la norma INVIAS E-162 de 2013 (ver tabla 42).

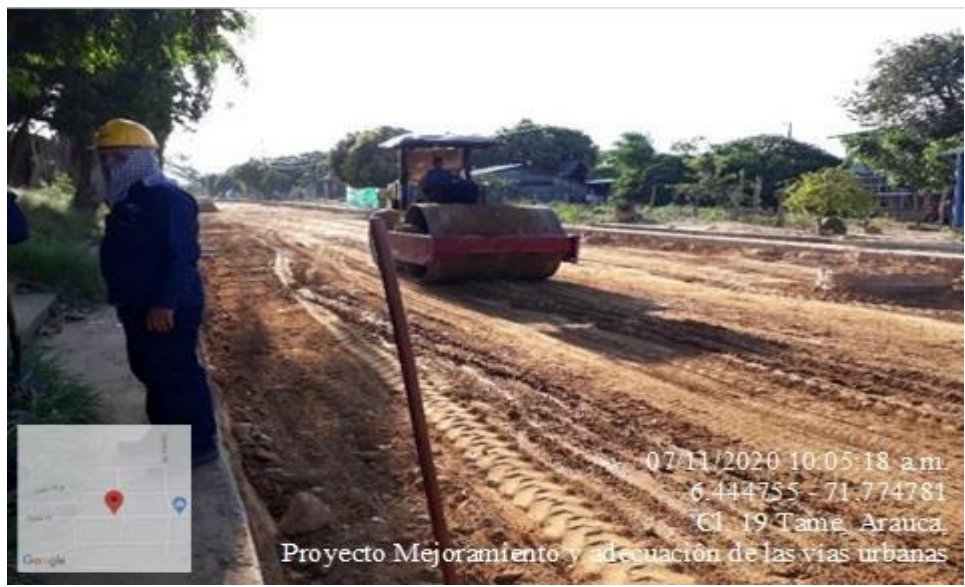
Ilustración 15. Compactación - Nivelación De Subrasante
Fuente: Patiño Angie. 2021.

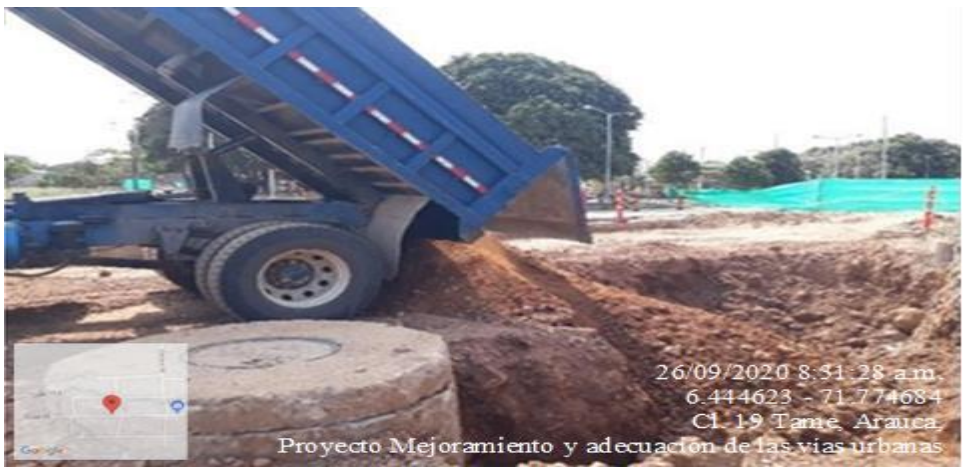
Ilustración 16. Material granular 4”
Fuente: Patiño Angie. 2021.

Esta actividad se realizo una vez se nivela y se compacta la sub-rasante, en el momento de iniciar mi práctica profesional, la actividad se encontraba superando un 45%, se dirigió en agregar una capa con un espesor de 0.10 m para mejorar el suelo de la sub-rasante de la vía. Este material que era suministrado por la cantera autorizada debía tener un tamaño máximo de 4 pulg, una vez suministrado el material en compañía de ayudantes de obra, se extendía en capas horizontales se le aplicaba bombeo para garantizar que las capas granulares posean un espesor uniforme, y por último se compactaba mediante vibro compactador.

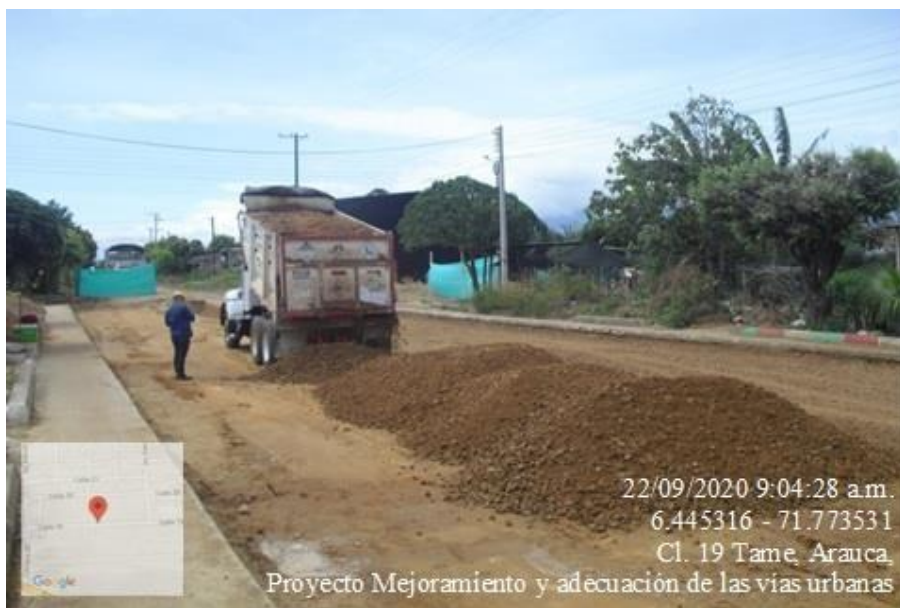
Ilustración 17. Subbase granular
Fuente: Patiño Angie. 2021.

En Este trabajo consistió en el suministro, transporte, colocación, humedecimiento o dirección, exención y conformación, compactación y terminado de material de sub-base granular aprobado sobre una superficie preparada, en una o varias capas, de conformidad con los alineamientos, pendientes y dimensiones indicados en los planos y demás documentos del proyecto o establecidos por el interventor. Una vez realizada la nivelación y compactación de la subrasante, se procedió a supervisar la instalación de una primera capa de sub-base granular o capa de cobertura con un espesor de 20 cm como mínimo y terminar con una segunda capa de 10 cm, con el fin de cumplir con el 0,30m de espesor establecidos en el proyecto. En mi supervisión lo primordial fue verificar que el terreno estuviera compactado adecuadamente para si luego instalar la capa de sub-base granular, con la humedad apropiada y con la autorización del interventor se procedió a compactar hasta alcanzar la densidad seca especificada. En varias ocasiones se realizo el ensayo de densidad en campo mediante el método cono y arena, verificando el cumplimiento de la norma INVIAS E-162 de 2013 (ver tabla 42).

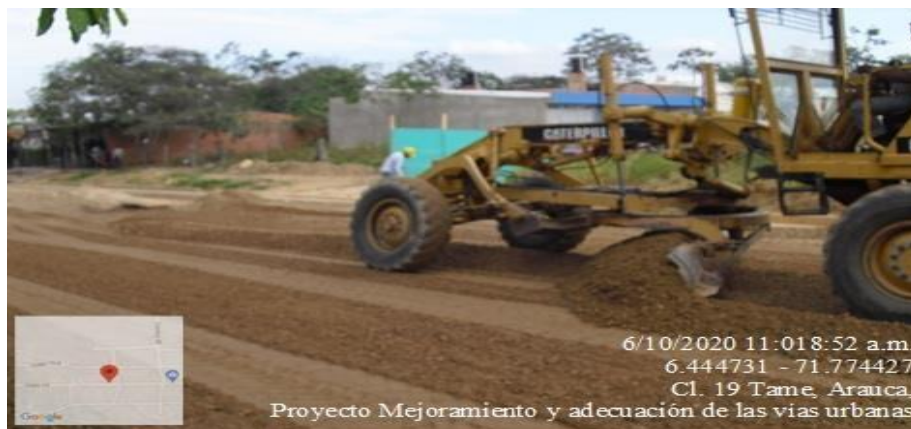
Ilustración 18. Base granular
Fuente: Patiño Angie. 2021.

Este trabajo consistió en el suministro, transporte, colocación, humedecimiento o dirección, exención y conformación, compactación y terminado de material de base granular aprobado sobre una superficie preparada, en una capa, de conformidad con los alineamientos, pendientes y dimensiones indicados en los planos y demás documentos del proyecto o establecidos por el interventor. Una vez realizada la nivelación y compactación de la sub-base. Se procedió a instalar la capa de base granular espesor de 20 cm según especificaciones técnicas. En mi supervisión lo primordial fue verificar que el terreno estuviera compactado adecuadamente para si luego instalar la capa de base granular con sección homogeneidad, con la humedad apropiada y con la autorización del interventor se procedió a compactar hasta alcanzar la densidad seca especificada. En varias ocasiones se realizo el ensayo de densidad en campo mediante el método cono y arena, verificando el cumplimiento de la norma INVIAS E-162 de 2013.

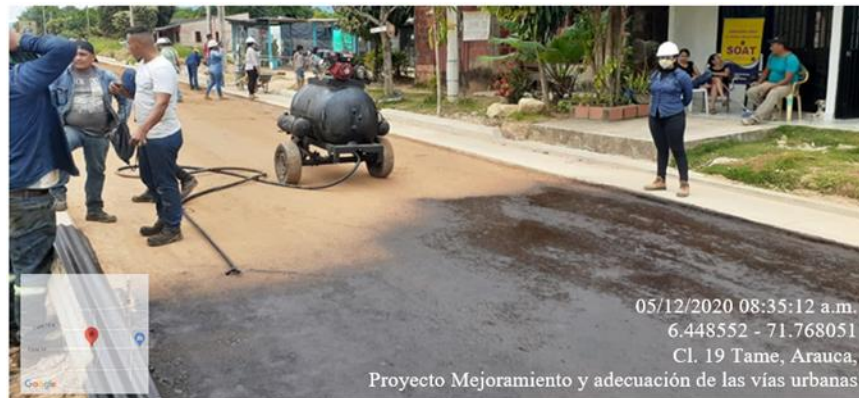
Ilustración 19. Riego de imprimación
Fuente: Patiño Angie. 2021.

Este trabajo consistio en el suministro, transporte, calentamiento eventual y aplicación uniforme de un ligante bituminoso sobre una superficie granular, previamente a la colocación de una capa asfáltica o un tratamiento superficial. Para los trabajos de imprimación se requieren elementos mecánicos de limpieza y carro tanques irrigadores de agua y asfalto. En mi supervisión

lo primero es verificar que la superficie estuviera conforme y compactada, para aplicar un rociado generando un humedecimiento ligero, la aplicación del ligante se hizo de manera uniforme y se prohibió todo tipo de tránsito sobre la superficie imprimada mientras no haya sido absorbido todo el ligante, en algunas ocasiones cuando era inevitable el tránsito sobre la superficie recientemente aplicado el ligante, se le aplicó un agregado de protección con la previa autorización del interventor.

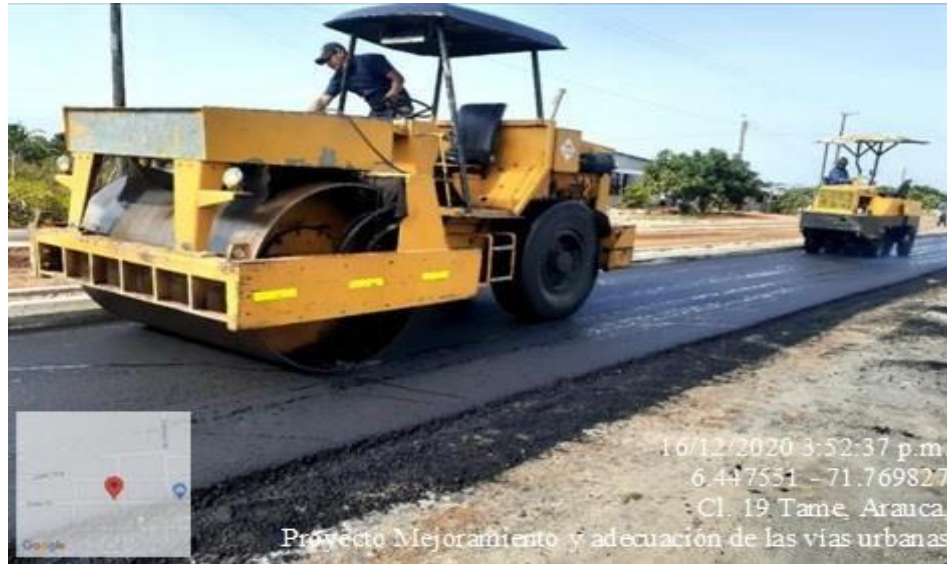
Ilustración 20. Compactación mezcla asfáltica
Fuente: Patiño Angie. 2021.

Cumpliendo los controles de calidad se colocó carpeta asfáltica de 7,8 cm en 2124 ml de vía, dicha capa estaba compuesta de una mezcla compacta de agregado mineral y material asfáltico, construida sobre una base debidamente compactada e imprimada. La estabilidad y durabilidad de una capa de mezcla densa en caliente dependen de las temperaturas de fabricación, colocación y compactación de la mezcla. En mi supervisión la mezcla se transportó a la obra en volquetas carpadas en días en que las operaciones y compactación se hicieran con luz solar, una vez suministrada la mezcla, se supervisó que fuera extendida por la máquina pavimentadora, con un espesor de 10 cm con el fin de obtener un espesor de 7,5 cm compactada, la compactación que se realizó longitudinalmente de manera uniforme, se empezaba por los bordes avanzando hacia el centro cumpliendo con el espesor de 7,5 cm, determinado en el proyecto.

En varias ocasiones se realizo los ensayos el flujo, la estabilidad, vacíos con aire en la mezcla y vacíos en los agregados minerales cumpliendo a cabalidad la norma INVIAS E (ver tabla 43).

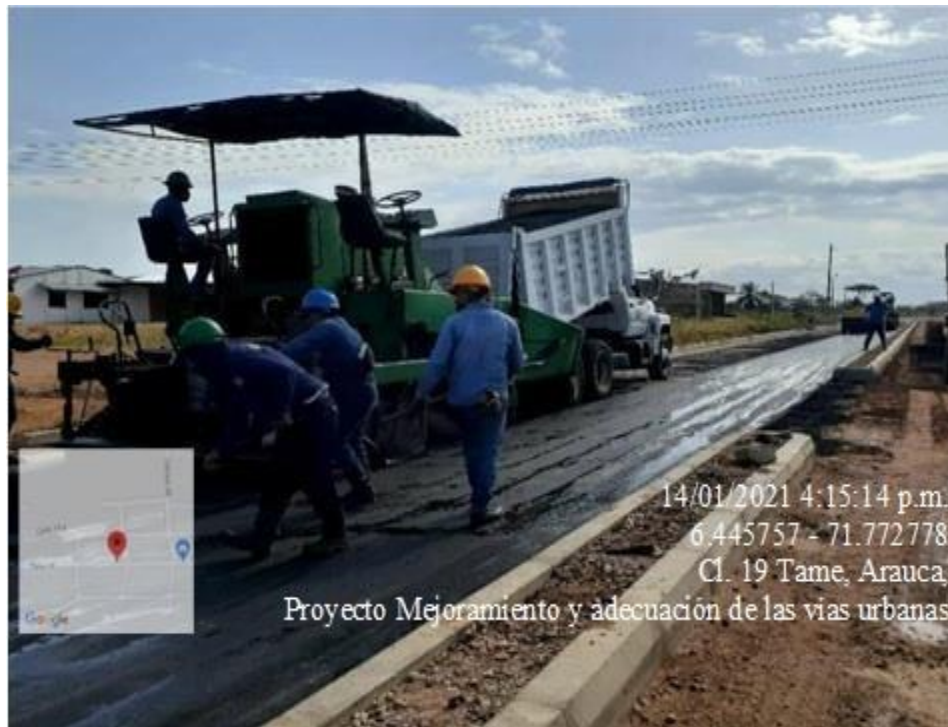
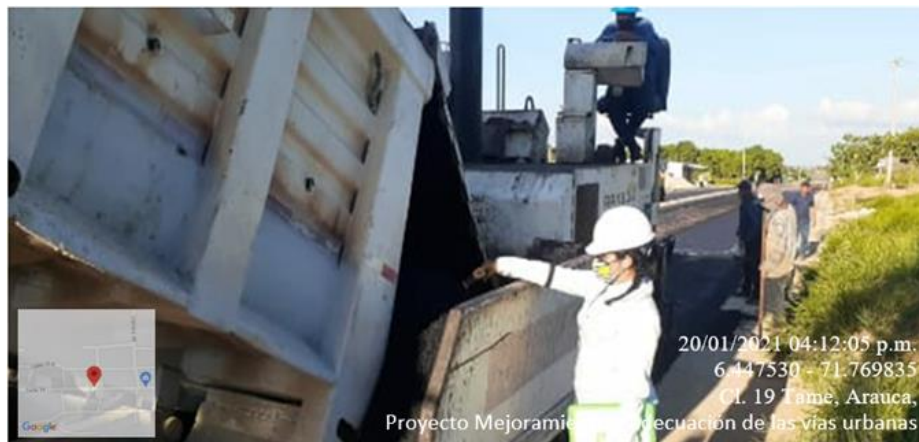
Ilustración 21. Instalación mezcla asfáltica
Fuente: Patiño Angie. 2021.

Ilustración 22. Instalación mezcla
Fuente: Patiño Angie. 2021.

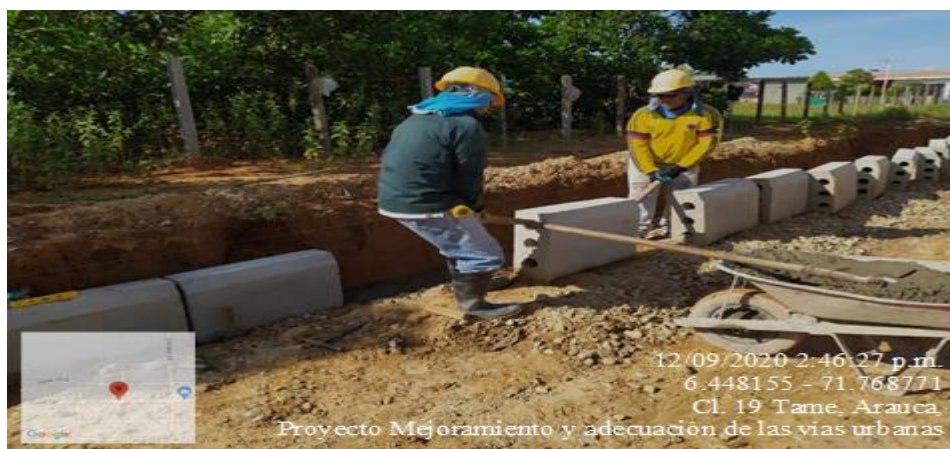
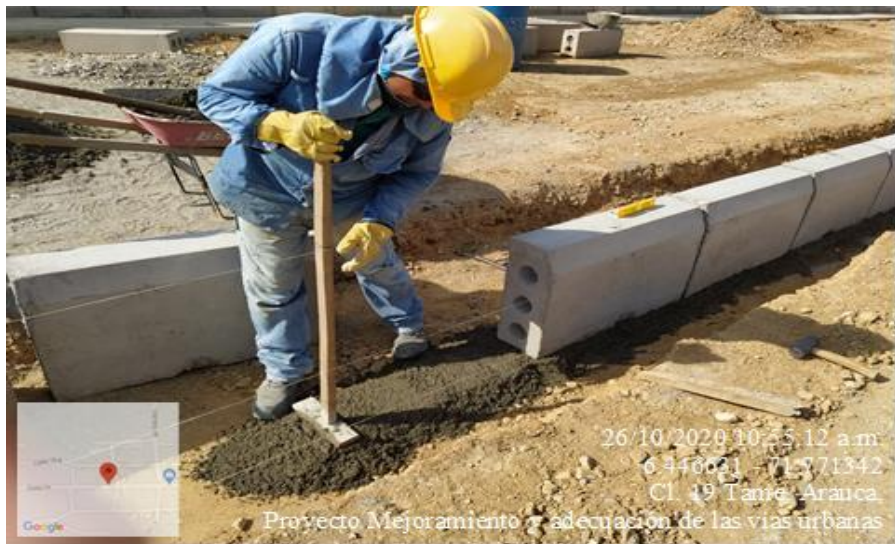
Ilustración 23. Instalación sardinell a-10
Fuente: Patiño Angie. 2021.

Ilustración 24. Instalación sardinel a-10
Fuente: Patiño Angie. 2021.

Se instalo piezas aligeradas prefabricadas en concreto de modulo de rotura a 28 días, con un acabado liso, sobre una capa de mortero 1:4 de nivelación, sobresaliendo mínimo 20 cm con base al nivel de la vía vehicular, con juntas de 1cm de espesor. Su principal función es delimitar el área de circulación peatonal en el andén. Luego de la ejecución de la excavación manual, se aplicaba una capa granular nivelada y compactada, cumpliendo con la densidad seca máxima del ensayo modificado de compactación. Luego de humedecida la superficie se aplicaba un mortero 1:4 de nivelación e instalar el sardinell.

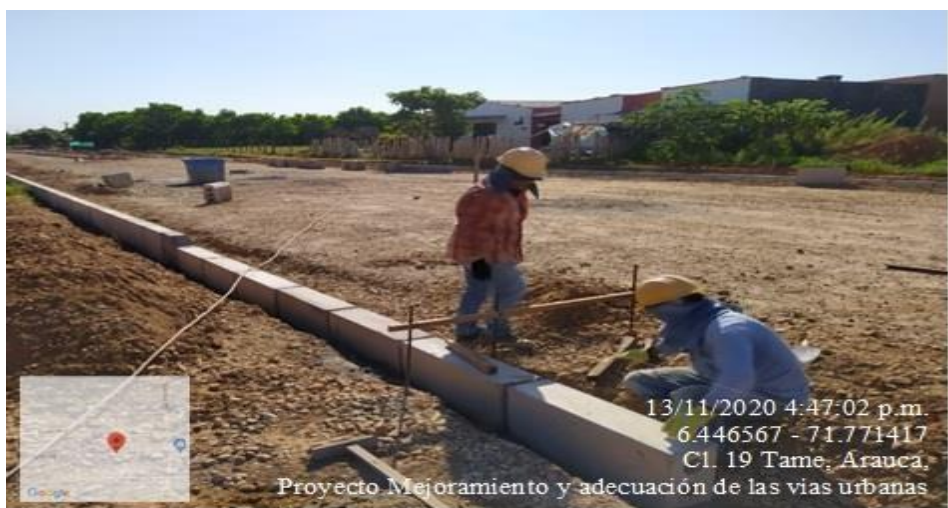
Ilustración 25. Instalación sardinel a-85
Fuente: Patiño Angie. 2021.

Su principal función fue dar continuidad en el sardinel en rampas o pasos peatonales, tiene el mismo proceso que un sardinel tipo A-10, se instaló sobre una capa de mortero de nivelación, con juntas de 1 cm de espesor en mortero 1:4. Luego de la ejecución de la excavación manual, se aplicaba una capa granular nivelada y compactada, cumpliendo con la densidad seca máxima del ensayo modificado de compactación. Luego de humedecida la superficie se aplicaba un mortero 1:4 de nivelación e instalar el sardinel.

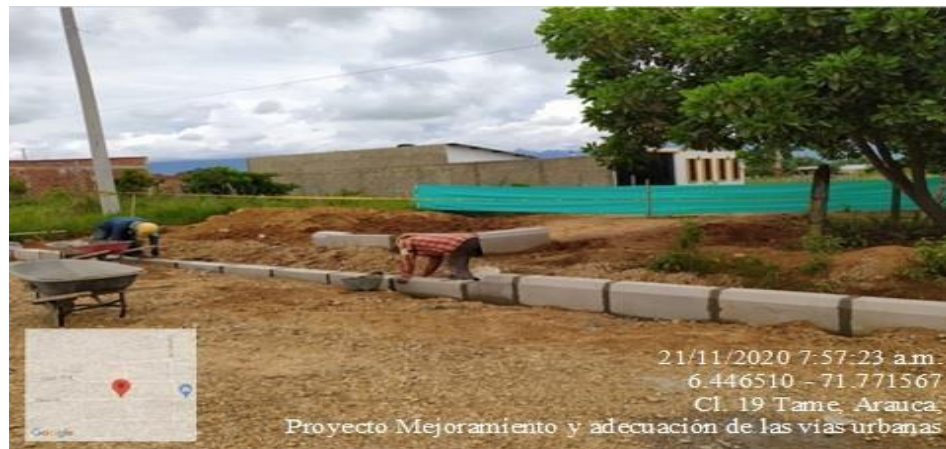
Ilustración 26. Instalación sardinell a-100
Fuente: Patiño Angie. 2021.

Se instala con el fin de subsanar las diferencias de altura y geometría respecto al sardinell A - 10 o A - 85, produciendo una transición adecuada. Se instala sobre una capa de mortero de nivelación, con juntas de 1 cm de espesor en mortero 1:4. Luego de la ejecución de la excavación manual, se aplicaba una capa granular nivelada y compactada, cumpliendo con la densidad seca máxima del ensayo modificado de compactación. Luego de humedecida la superficie se aplicaba un mortero 1:4 de nivelación e instalar el sardinell.

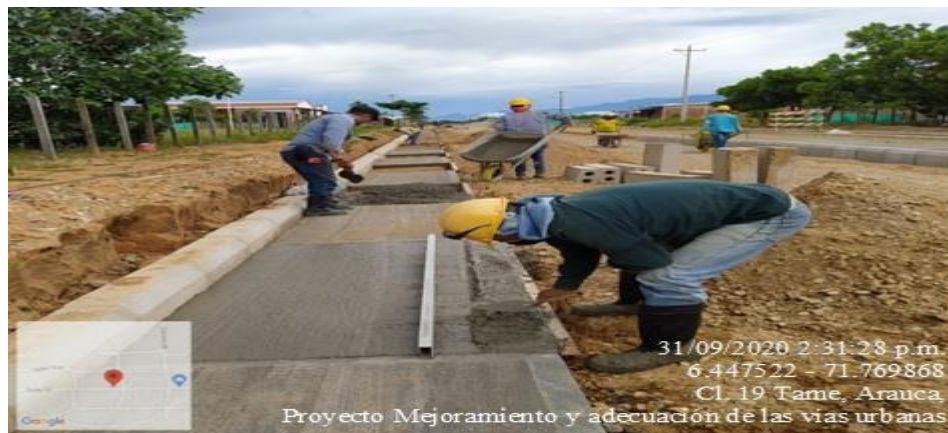
Ilustración 27. Construcción cuneta de 3000 PSI
Fuente: Patiño Angie. 2021.

Se instala en ambos lados de la vía mediante placas concreto reforzado con resistencia de 3000 PSI, sus medidas son de 1,10 metros de ancho por 1617 metros lineales y un espesor de 12 cm, con una pendiente lateral del 20%, su principal función es desviar las agua pluviales a obras de desagües. Luego de la excavación y la aplicación de una capa granular compactada se procedió a colocación de formaletas garantizando que la cunetas quedaran construidas por secciones de 2,2 m x 1,10 m y espesor de 0,12cm con un refuerzo mediante malla electrosoldada. Ya fundida la placa se le realizaba el curado y se colocaba señalización para peatones. En ocasiones específicas cuando se presentaron fuertes precipitaciones bajo mi supervisión, determine el retiro del concreto evitando factores que influya en la resistencia adecuada de la estructura y se aplicaba nuevamente la mezcla.

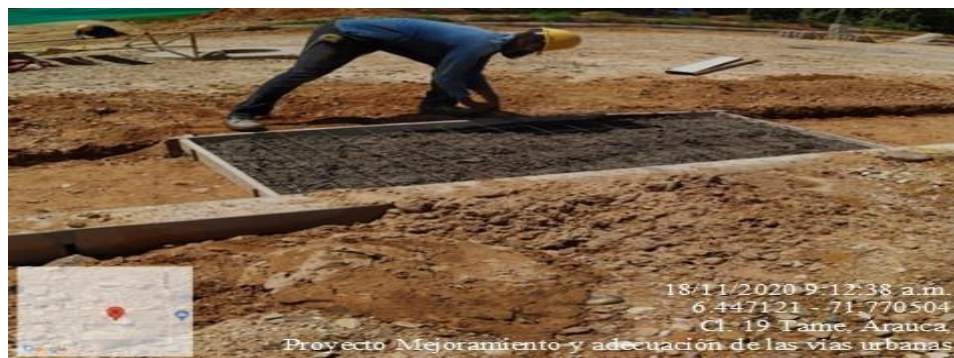
Ilustración 28. Refuerzo en la construcción de la cuneta
Fuente: Patiño Angie. 2021.

Se instaló principalmente en la cuneta en concreto de 3000 PSI, también se utilizó para refuerzo de la placa de los pozos de inspección intervenidos. Se utilizó con el fin de dar resistencia a tensión en las estructuras de concreto, cumpliendo el artículo 640-INVIAS, “Acero de refuerzo”.

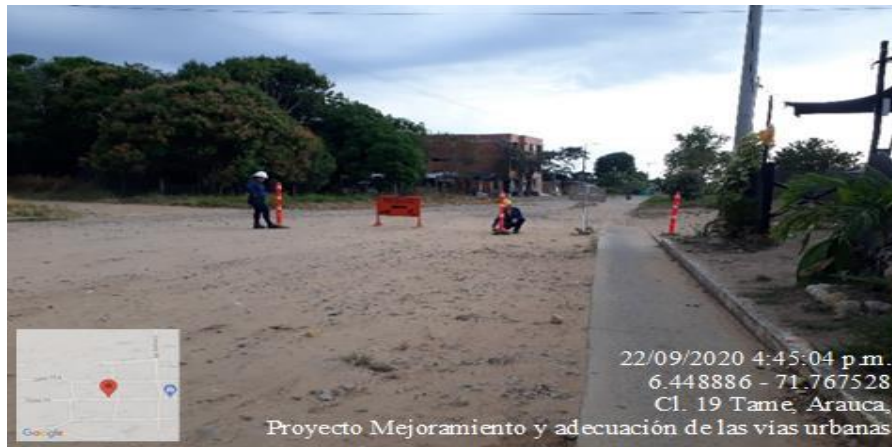
Ilustración 29. Implementación Del PMT

Durante el inicio de las actividades del proyecto se realizó la implementación del manejo de tránsito, en el cual se cerraron las vías de influencia del proyecto acorde al avance del proyecto y se habilitaron vías alternas con el fin de no ocasionar interrupciones al flujo vehicular garantizando la seguridad de los usuarios y trabajadores del proyecto.
