Práctica empresarial como apoyo de ingeniero residente para el seguimiento del proyecto cuyo objeto es: “fortalecimiento de la identidad cultural y tradiciones de la comunidad indígena u’wa mediante la reconstrucción de la casa del saber – etapa 1 municipio de cubará, departamento de Boyacá

Trabajo de Grado para Optar el título de Ingeniero Civil

Universidad de Pamplona

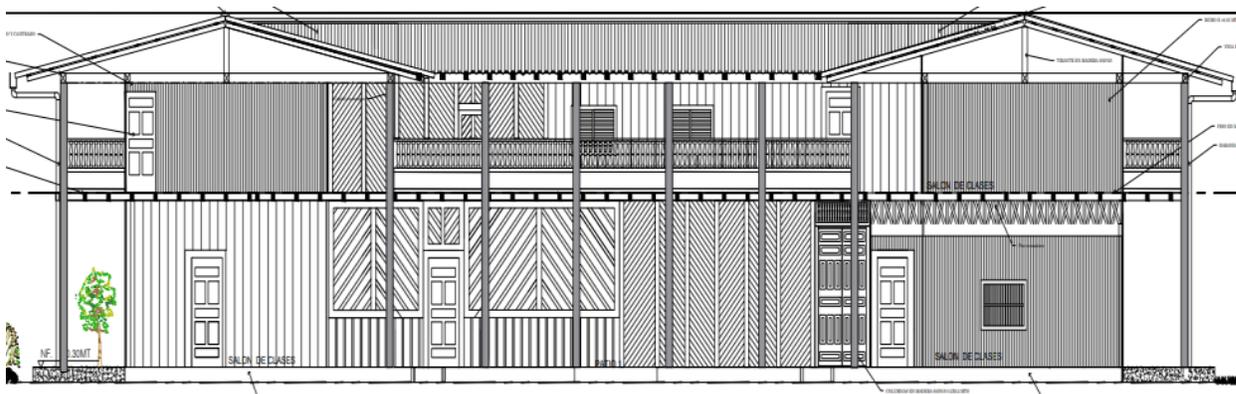
Ilustración 1 Plano corte longitudinal
Fuente: Alcaldía de Cubara, Boyacá

El diseño de la obra fue realizado por la alcaldía de Cubara, Boyacá. En este proyecto cuenta con un área de 2.376,82 m², para esto se realizó la construcción de 134 zapatas en concreto de 3000 psi con sus respectivos pedestales en concreto de 3000 psi, vigas de cimentación en concreto de 21 Mpa y pisos en concreto, todo esto seguido por estructuras de madera canteada y cepillada en sus dos plantas e igualmente sus escaleras, estas estructuras deberán estar ancladas por barras y platinas que estarán constituidas en secciones homogéneas y libres de cualquier tipo de corrosión las cuales deberán ser instaladas de acuerdo a las especificaciones de los planos y por último se suministra e instalara la cubierta en teja arquitectónica.

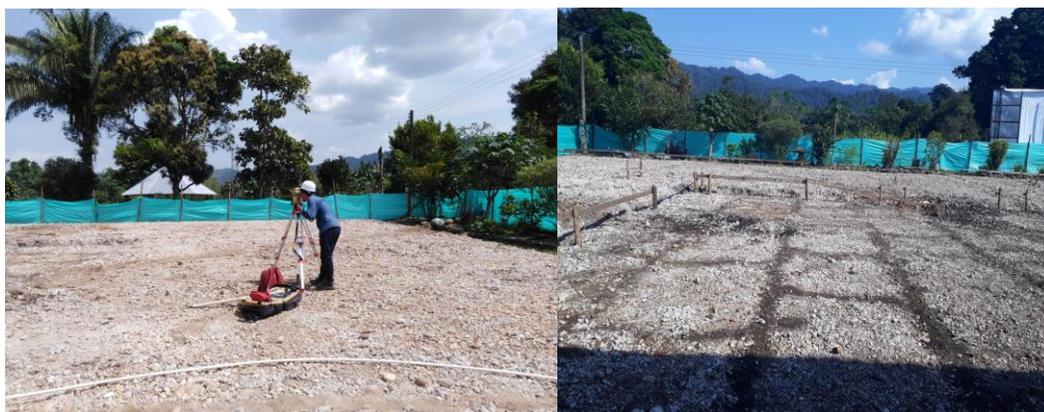
Comprende la localización, trazado, replanteo, tanto a nivel horizontal como vertical de las áreas a construir del proyecto y excavaciones, usando equipos de precisión adecuada, y buen mantenimiento. Incluye demarcación con pintura, líneas de trazado, estacas, niveles de piso, libretas, planos y referencias.

Ilustración 7 Localización y Replanteo
Fuente: Lozano Brayan,20.

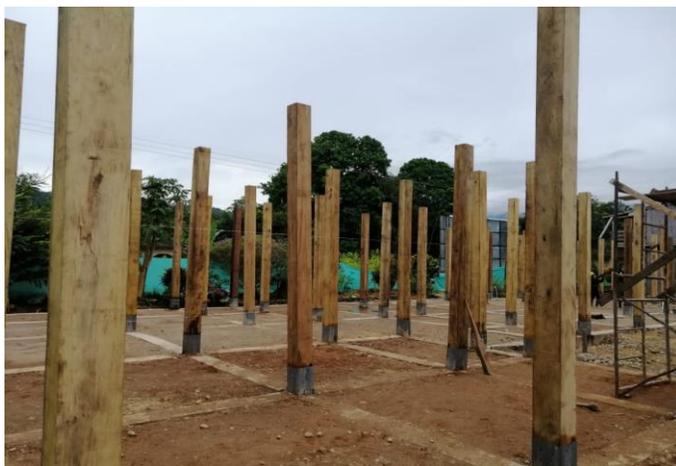
Se instaló madera zapan unidas mediante tornillos, clavos o pernos la cual estaba secada, cepillada y canteada debiendo respetarse las dimensiones indicadas en los planos, la preservación de madera debe realizarse con un producto químico capaz de protegerla contra el ataque de hongos e insectos, los productos químicos que se pudieron utilizar especificados en las normas NTC 1764, NTC 1767, NTC 1854 Y NTC 2247. De esta misma manera los elementos estructurales expuestos a la intemperie se apoyaron sobre zócalos o pedestales de cemento o metálicos de tal forma que no permanecieran en contacto con el agua.

Ilustración 8 Instalación de columnas
Fuente: Lozano Brayan,2020.

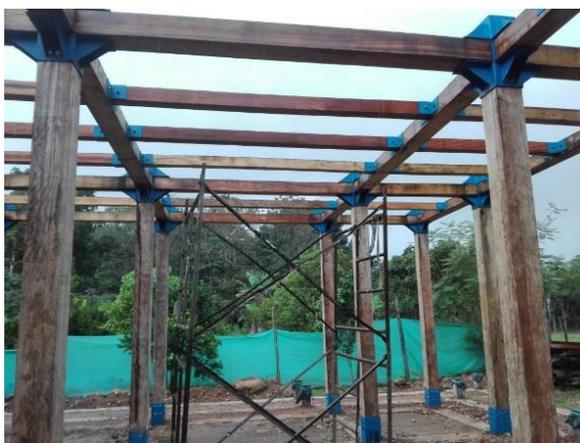
Se instalo un cajón metálico elaborado en lamina lisa de 4 milímetros el cual se le hicieron 8 perforaciones con una broca de ½” de hierro y sucesivamente se les aplico pintura anticorrosivo color gris y después pintura anticorrosivo color azul en toda la superficie del cajón, sucesivamente se fabrica los rigidizadores y se soldó en cada cara del cajón para el apoyo de la viga en madera de sección 16x20 cm.

Ilustración 9 Anclaje vigas y columnas
Fuente: Lozano Brayan,2021.

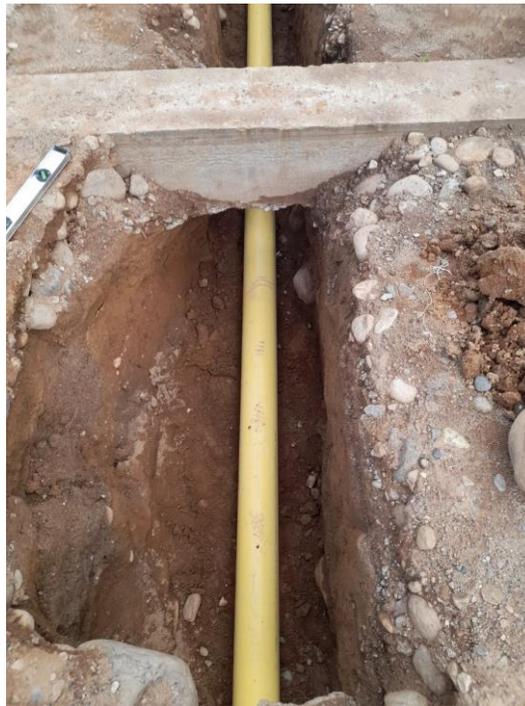
Se inicio con la instalación de la tubería sanitaria PVC de 6” para la tubería de las aguas lluvias el cual se unió a la tubería sanitaria principal de 8” que conducía el agua hasta la fuente hídrica rio Cobaría, se realizó la prueba de agua verificando que la tubería quedara herméticamente sellada.

Ilustración 10 Tubería PVC
Fuente: Lozano Brayán, 2021.

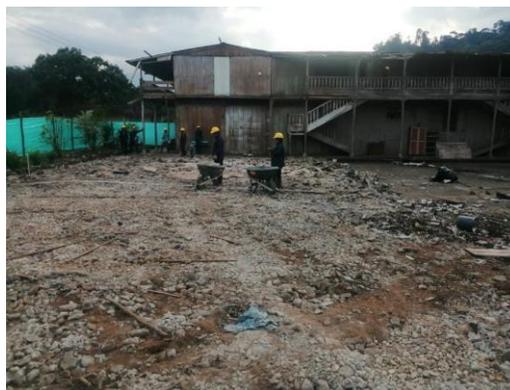
Se retiro el piso en concreto, incluyendo el material que se encuentra adherido al concreto, de acuerdo con los planos arquitectónicos, en las perforaciones particulares o por la interventoría.

Ilustración 11 Demolición de pisos en concreto
Fuente: Secretaría de Planeación,2020.

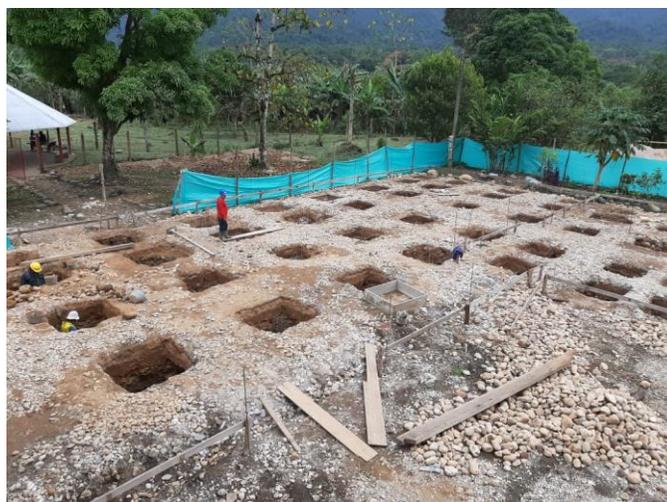
Se refiere esta actividad a la excavación necesaria para la cimentación y demás excavaciones que se requieran; las cuales deberán ajustarse a las dimensiones especificadas en los planos sin que haya lugar a sobre-excavaciones.

Ilustración 12 Excavación Manual
Fuente: Secretaría de Planeación,2020.

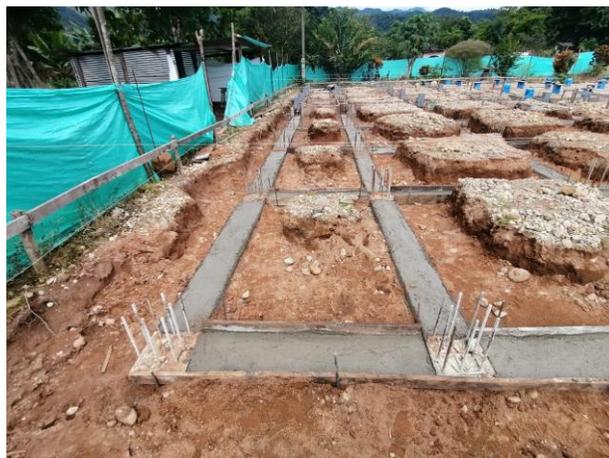
Una vez realizada la excavación manual con las dimensiones estipuladas en los planos de cimentaciones se procedió a aplicar una capa de solado $e = 5$ cm y resistencia de 2000 PSI como base para zapatas y vigas de cimentación. Este solado se aplicó inmediatamente después de terminada la excavación.

Ilustración 13 Solado
Fuente: Lozano Brayan,2020.

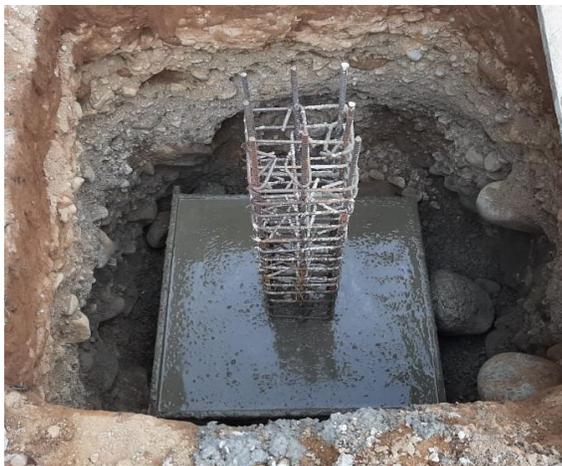
Una vez el solado fraguo se inició el encofrado de la misma seguido de la colocación del acero de refuerzo de la zapata y pedestal, una vez terminados estos procedimientos, se fundieron las zapatas con concreto de 3000 PSI.

Ilustración 14 Concreto Zapatas
Fuente: Lozano Brayan,2020.

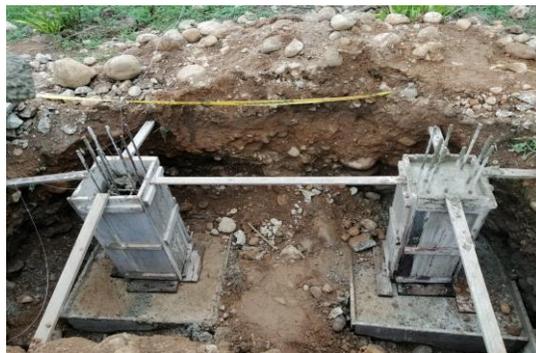
Se realizo el encofrado del pedestal con las dimensiones estipuladas en los diseños y en los ejes indicados, posteriormente se procedio a la aplicación del concreto de 3000 Psi.

Ilustración 15 Pedestal en concreto
Fuente: Lozano Brayan,2020.

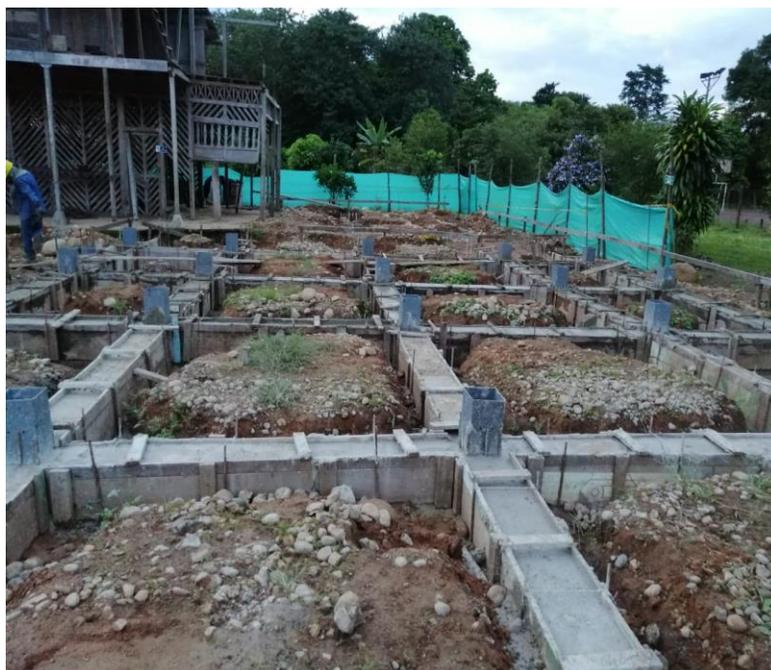
Se realizó el encofrado de las vigas de cimentación con las dimensiones especificadas en los planos, se procedió a aplicar el concreto de 3000 Psi es indispensable la utilización del vibrador para evitar porosidades y hormigueos en la estructura y así garantizar la resistencia y acabados solicitados en las especificaciones exigidas.

Ilustración 16 Vigas de cimentación
Fuente: Lozano Brayan,2020.

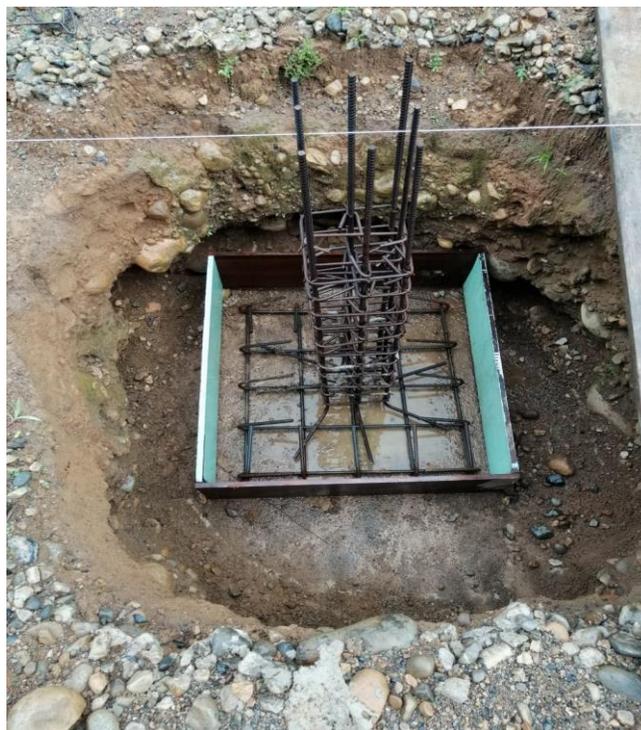
El acero de refuerzo de los elementos estructurales, que fueron sometidos a cargas verticales, horizontales o presión de tierras no contienen mas de un 2% de carbono, su limite de fluencia a la tracción fue de 60000 Psi y no tuvo una deformación longitudinal unitaria mayor al 14 %, el acero de refuerzo consta de barras corrugadas que cumplieron las siguientes normas de calidad: ICONTEC 2289; NSR 10 Y ASTM – A706. El acero protege contra sustancias que pueden afectar la adherencia al concreto tales como aceites, grasas, polvo, barro, entre otras.

Ilustración 17 Amarre de acero
Fuente: Lozano Brayan,2020.

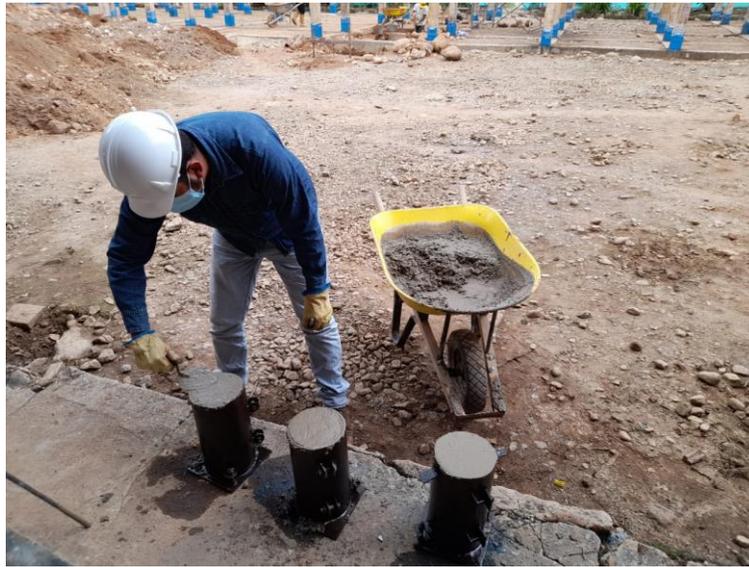
Luego se dejan secar estas pruebas por un lapso de 24 horas. Luego los cilindros fueron extraídos de los moldes, para ser sometidos al proceso de curado, el cual consiste en sumergirlas completamente en agua por 7, 14 y 28 días.

Ilustración 25 Toma de muestras
Fuente: Lozano Brayan,2021.

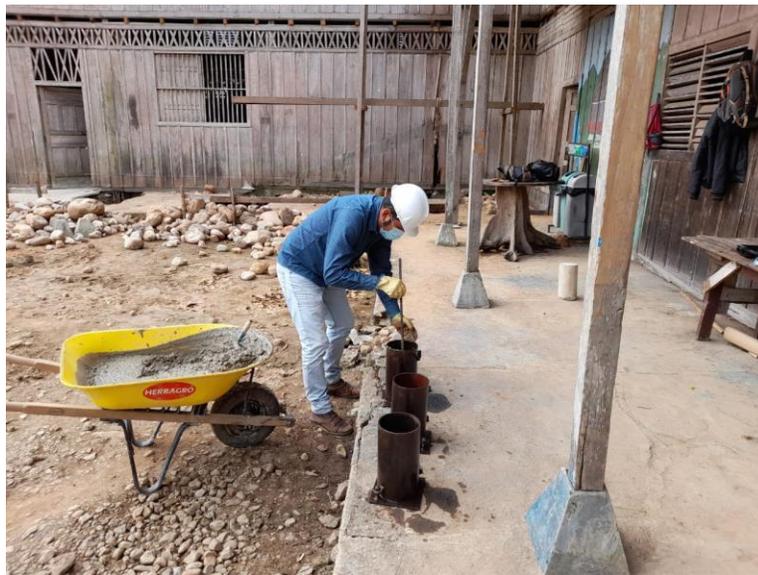
Después de la compactación se procedió a retirar el concreto sobrante, enrasando su superficie.

Ilustración 26 Compactación de cilindros
Fuente: Lozano Brayan,2021.

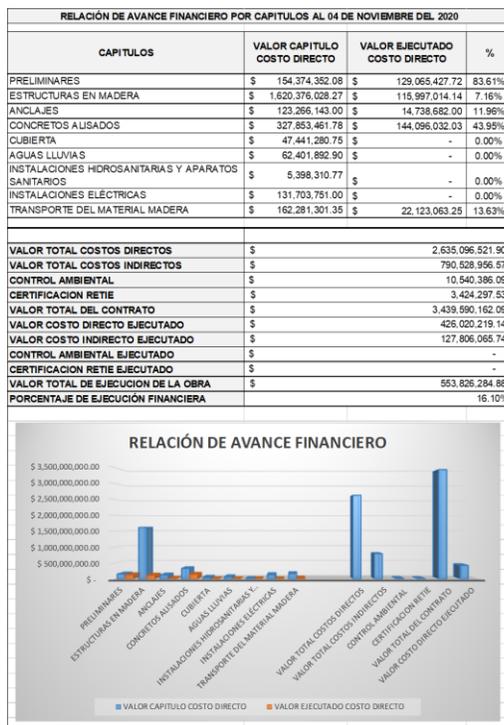
Las cantidades ejecutadas respecto a las contratadas las cuales fueron sacadas de las memorias de cantidades llevadas en el periodo del 6 de octubre al 20 de octubre, tuvieron un avance físico del 21.46% y un avance financiero del 16.10%.

Ilustración 28 Avance Financiero
Fuente: Lozano Bryan,2020.

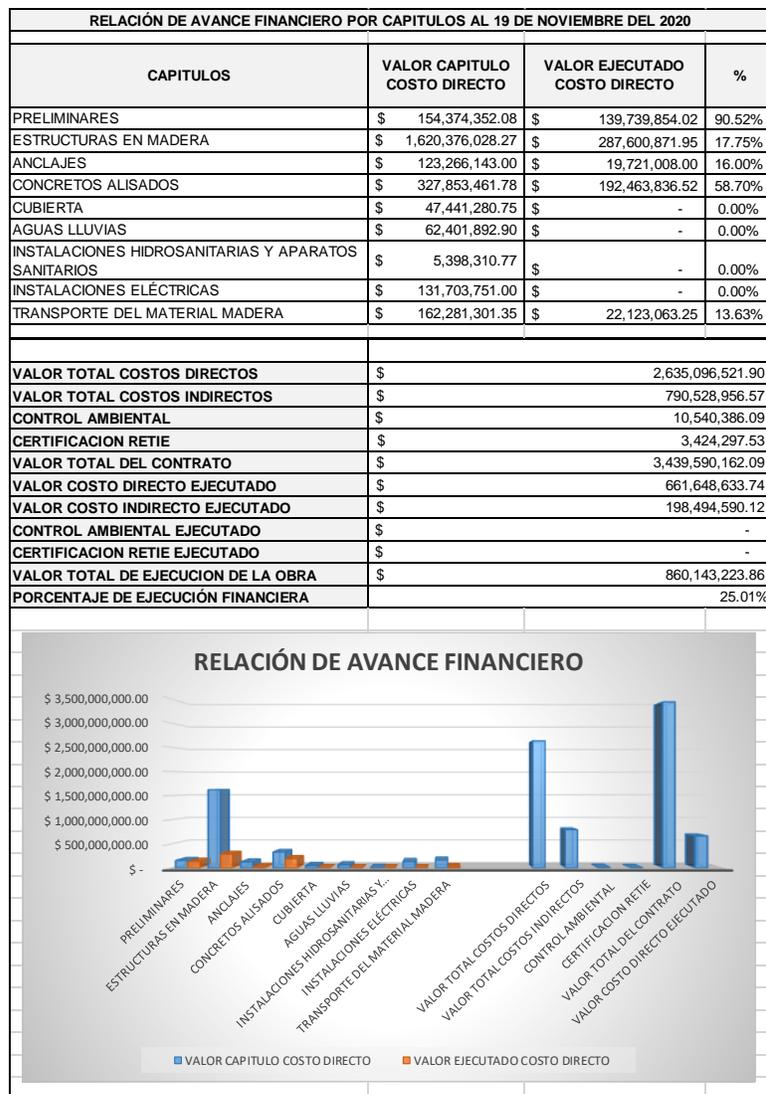
Las cantidades ejecutadas respecto a las contratadas las cuales fueron sacadas de las memorias de cantidades llevadas en el periodo del 21 de octubre al 04 de noviembre, tuvieron un avance físico del 23,92% y un avance financiero del 25.01%

Ilustración 29 Avance financiero corte 3
Fuente: Lozano Brayan,2020.

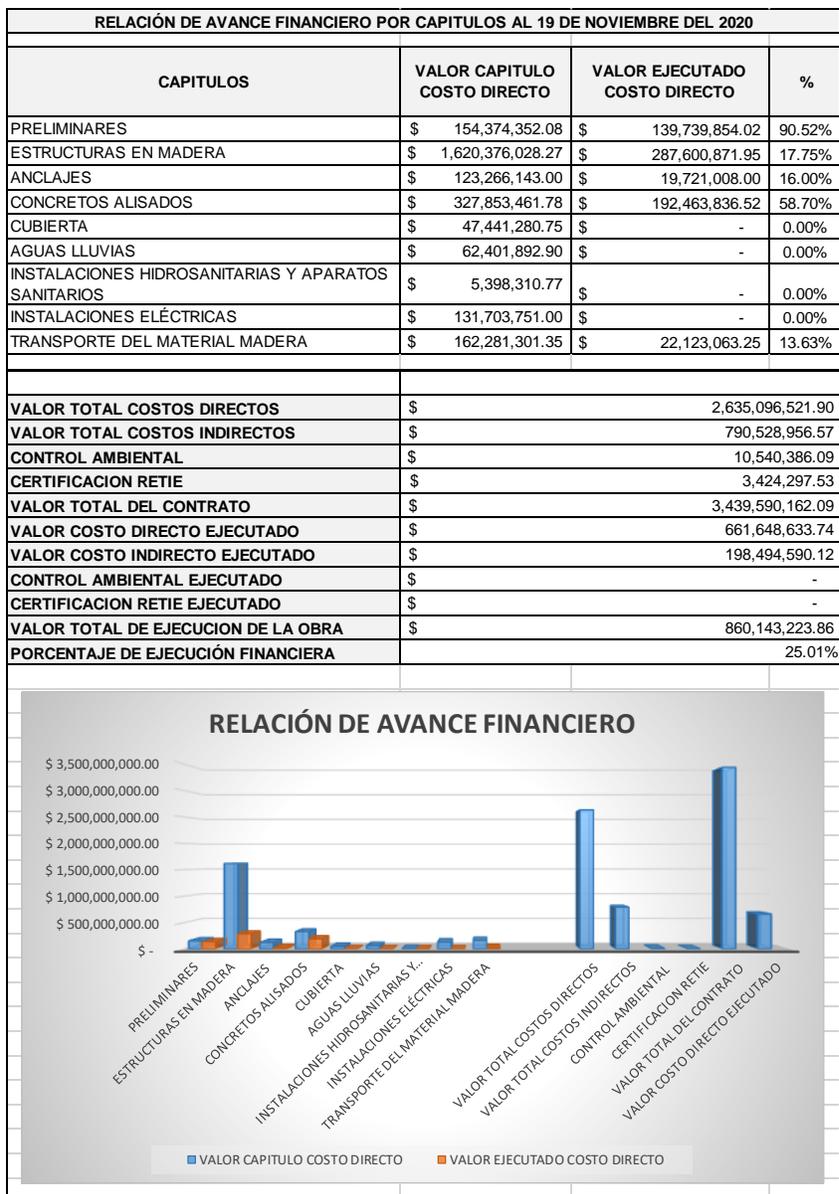
Las cantidades ejecutadas respecto a las contratadas las cuales fueron tomadas de las memorias de cantidades llevadas en el periodo del 05 de noviembre al 19 de noviembre, teniendo un avance físico del 23,92%.

Ilustración 30 Avance financiero corte 4
Fuente: Lozano Brayan,2020.

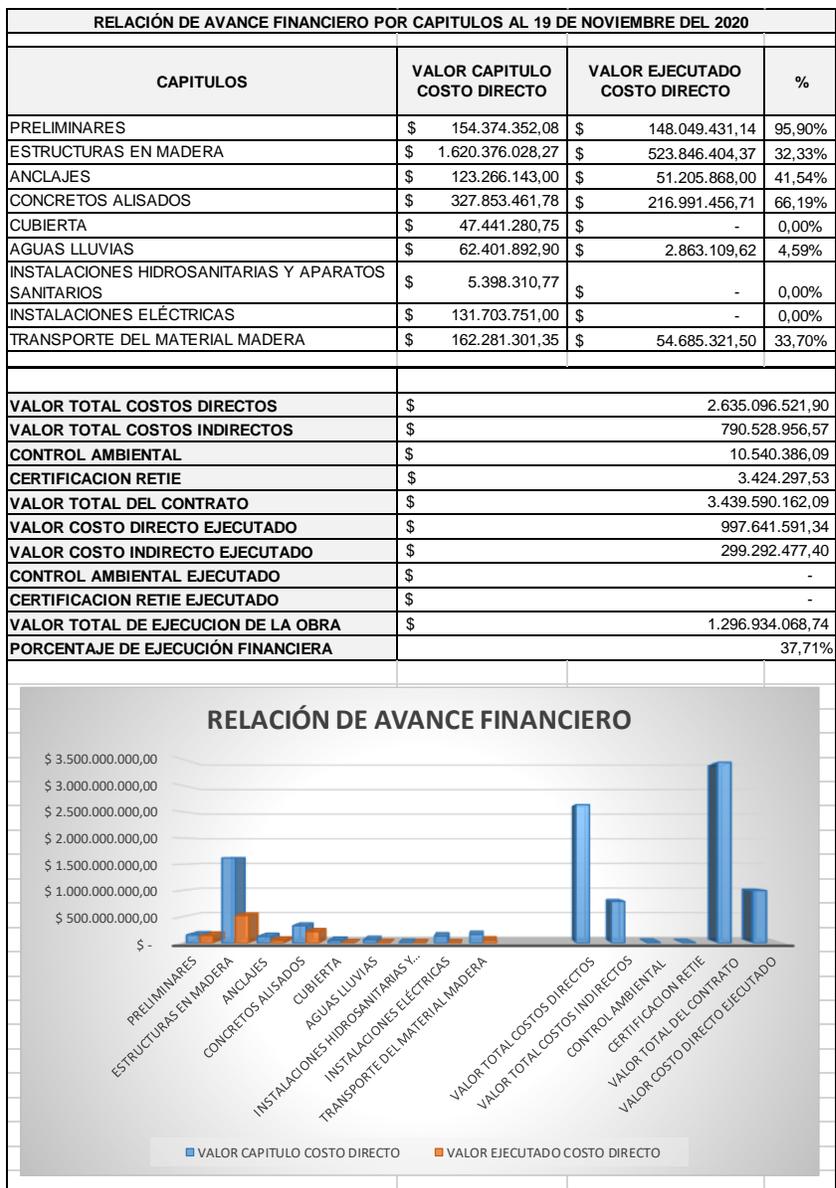
Las cantidades ejecutadas respecto a las contratadas las cuales fueron sacadas de las memorias de cantidades llevadas en el periodo del 05 de diciembre al 19 de diciembre, teniendo un avance físico del 31,80% y un avance financiero del 37.71%.

Ilustración 32 Avance financiero corte 6
Fuente: Lozano Brayan,2020.

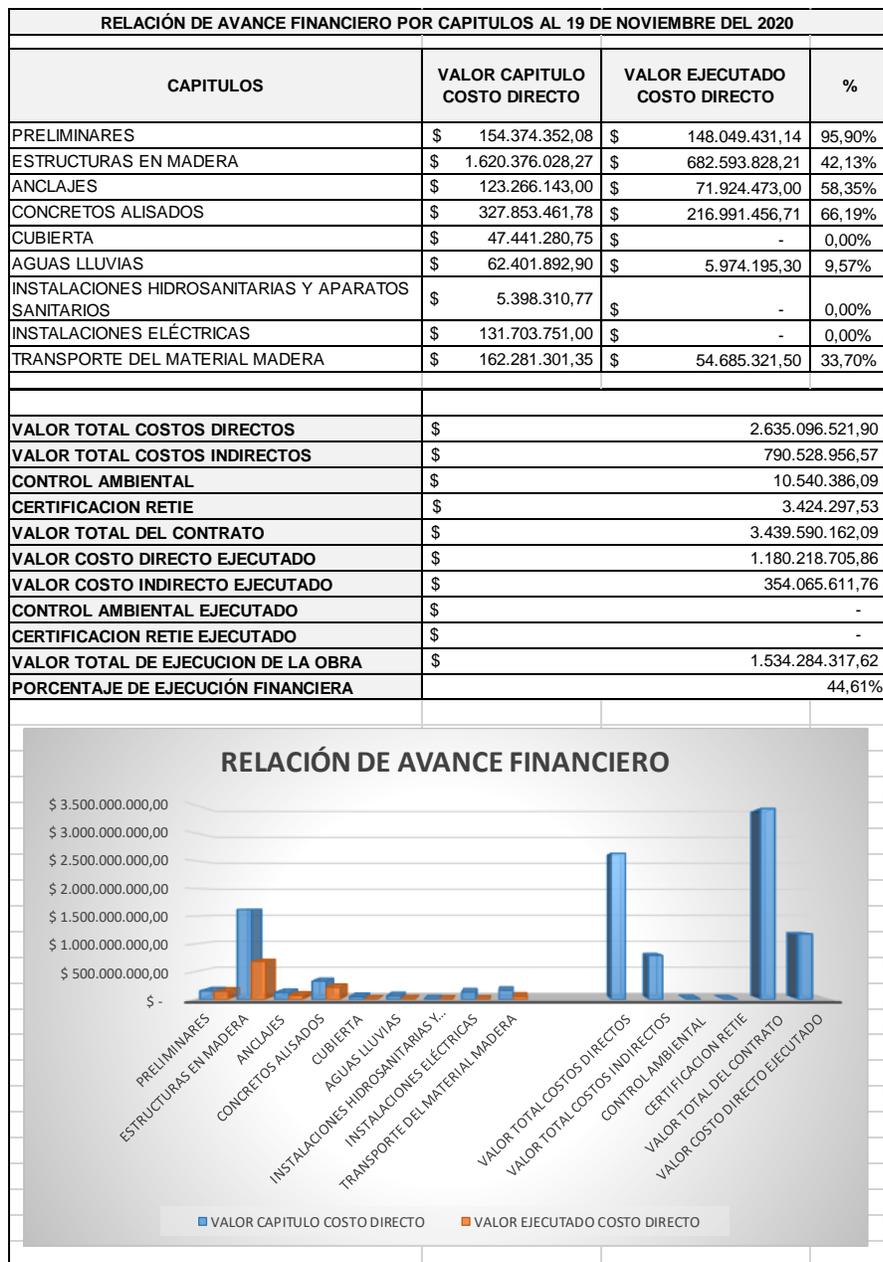
Las cantidades ejecutadas respecto a las contratadas las cuales fueron sacadas de las memorias de cantidades llevadas en el periodo del 20 de diciembre al 03 de enero, teniendo un avance físico del 35,84% y un avance financiero del 44.61%.

Ilustración 33 Avance financiero corte 7
Fuente: Lozano Brayán 2021.
