PASANTÍA EMPRESARIAL DE AUXILIAR DE RESIDENCIA DE SUPERVISION PARA  
LA CONSTRUCCION DE LA NUEVA BIBLIOTECA EN EL CAMPUS PRINCIPAL DE LA  
UNIVERSIDAD DE PAMPLONA, PAMPLONA NORTE DE SANTANDER

Trabajo de grado para optar por el título de Ingeniero Civil

UNIVERSIDAD DE PAMPLONA  
FACULTAD DE INGENIERÍAS Y ARQUITECTURA  
DEPARTAMENTO DE INGENIERÍAS CIVIL, AMBIENTAL Y QUIMICA  
PROGRAMA DE INGENIERÍA CIVIL  
PAMPLONA

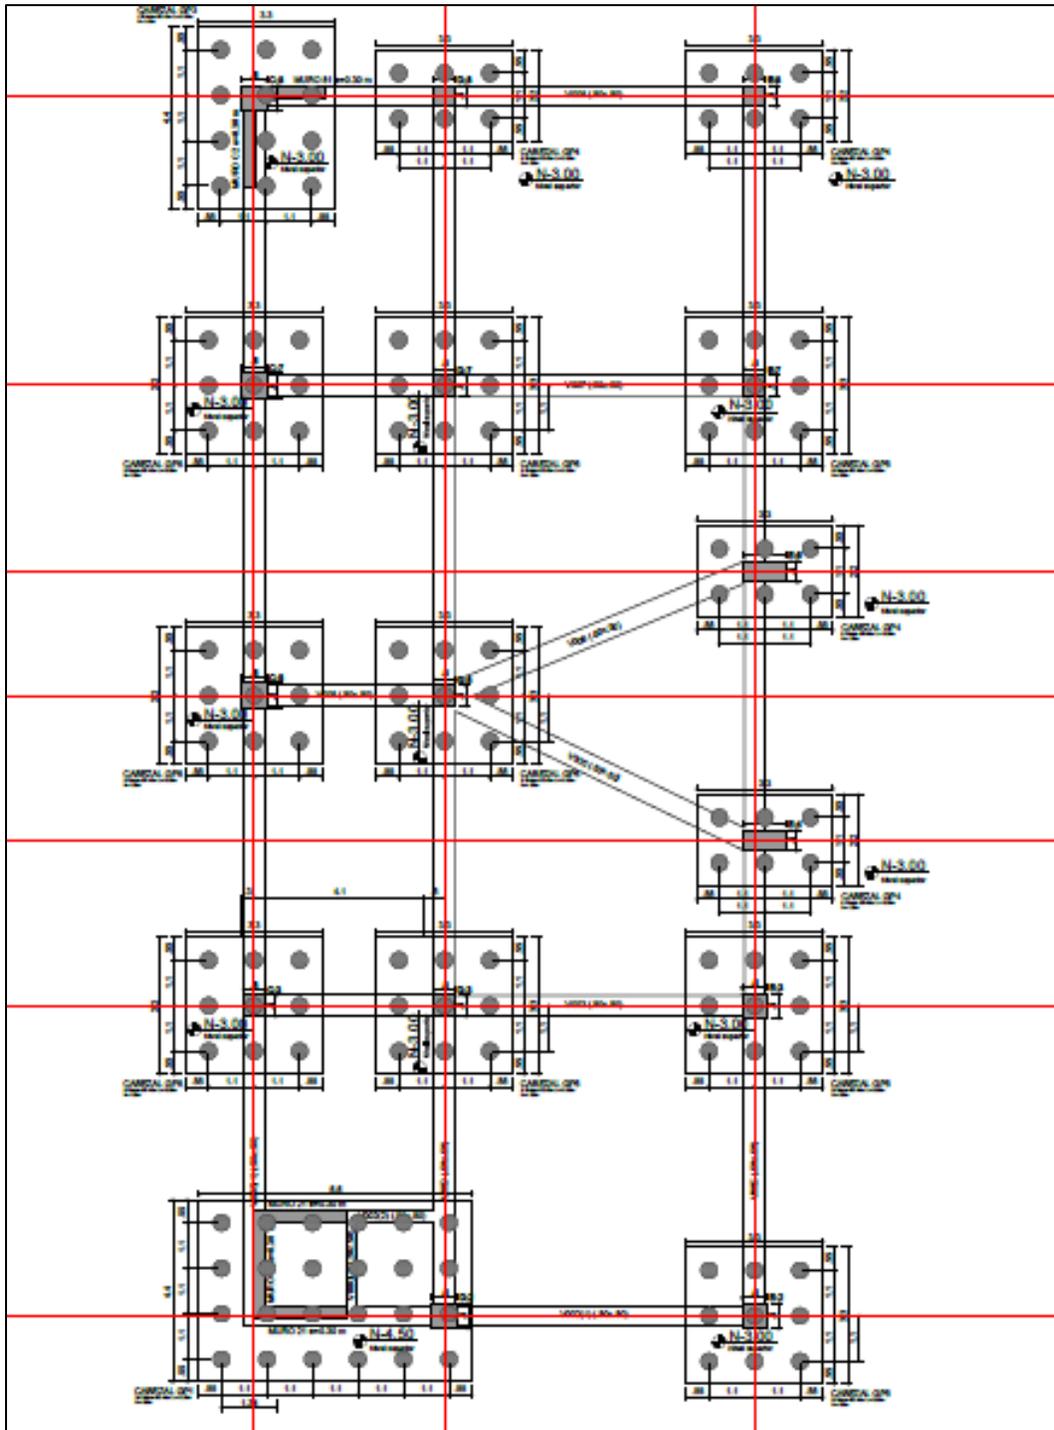
**Figura 4**

Plano de cimentación nivel -3

**Nota:** Plano de cimentación nivel -3. Tomado de Technik Diseño y Construcciones S.A.S

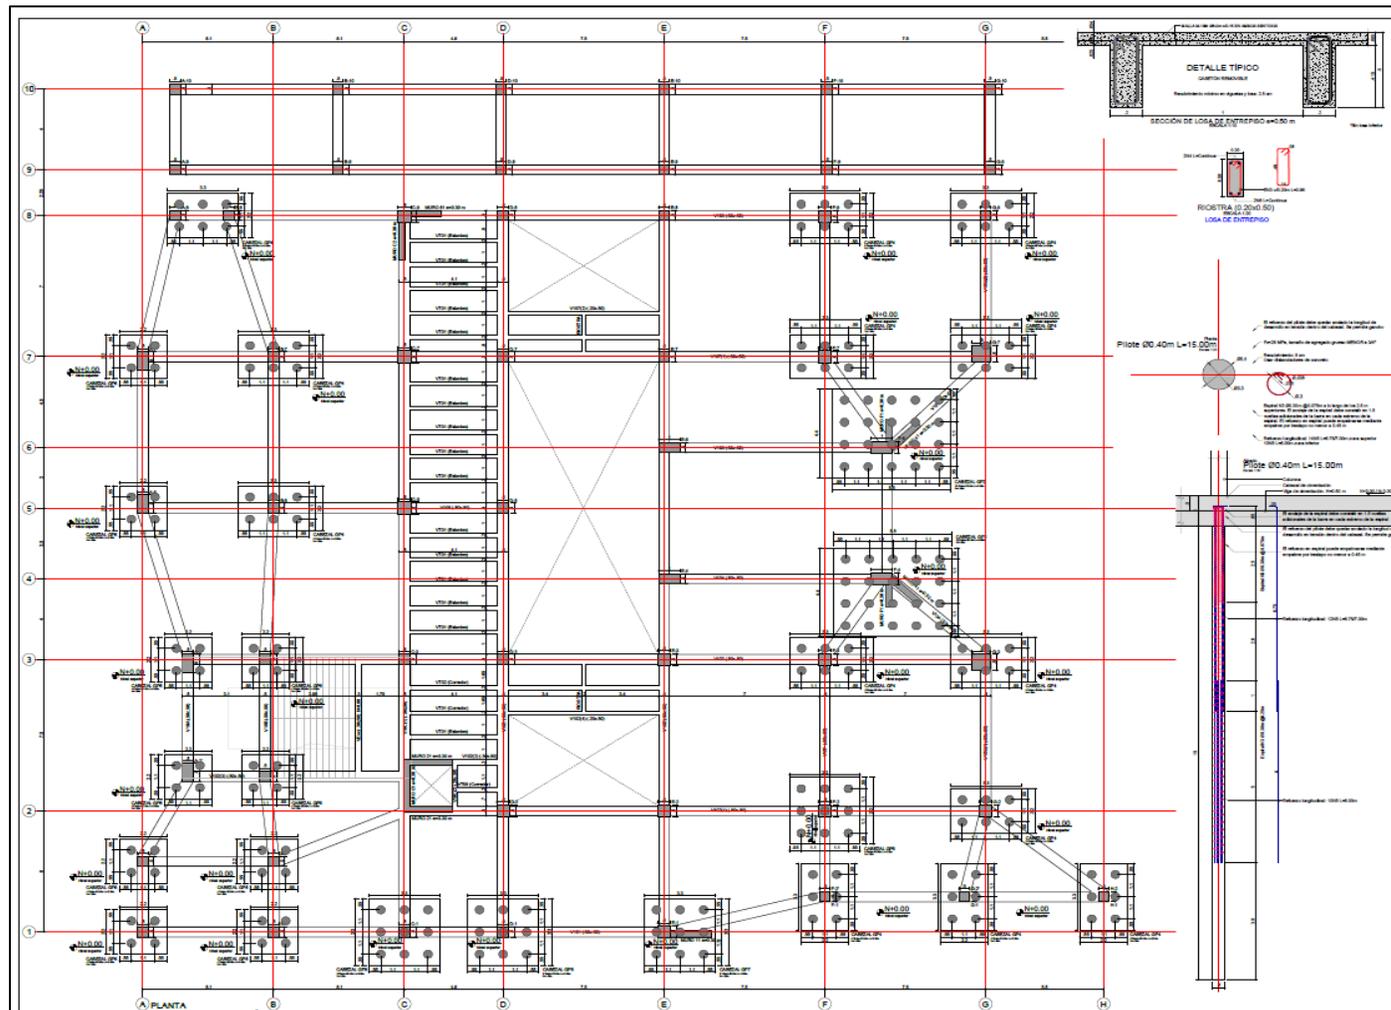
Figura 5

Plano de cimentación nivel 0

**Nota:** Plano de cimentación nivel 0. Tomado de Technik Diseño y Construcciones S.A.S

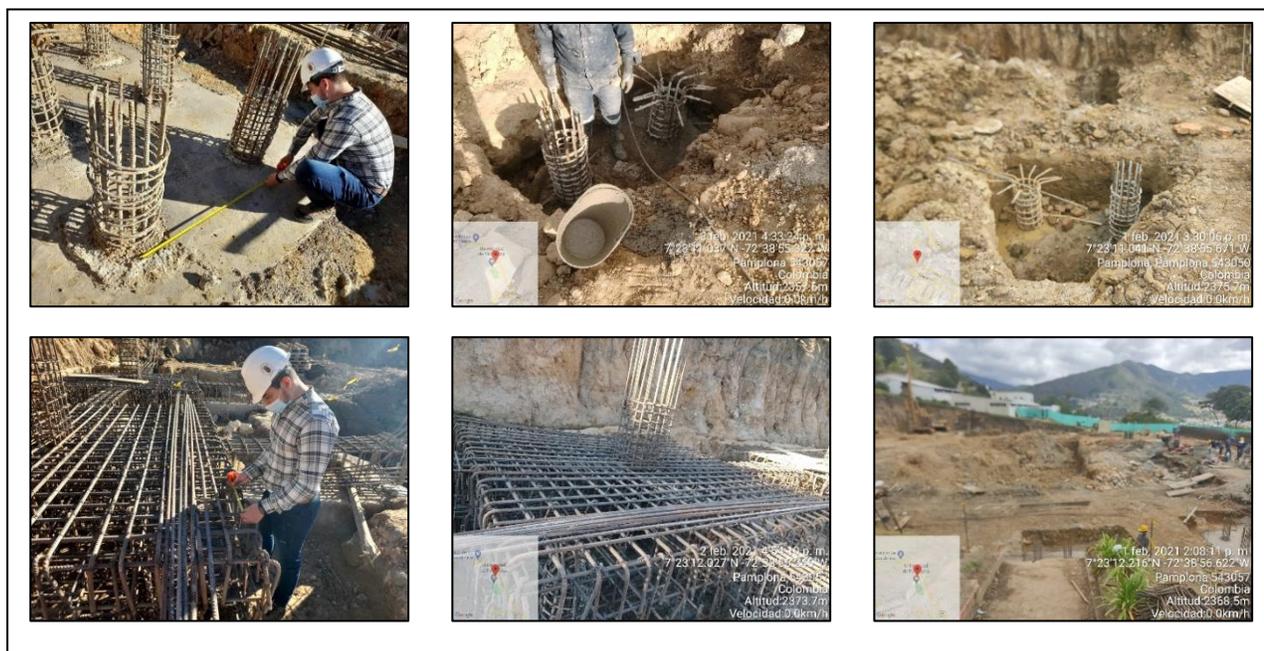
**Figura 7**  
Revisión de los avances existentes en el proyecto

El porcentaje de avance del proyecto en el momento de ingresar a la obra fue de un 14,095% teniendo en cuenta que los avances de las actividades de preliminares estaban completos al 100% junto excavaciones manuales, acarreo de material sobrante y retiro de sobrantes de construcción.

Labores como perforación, fundición de pilotes y concreto de saneamiento llevaban un avance atrasado según el cronograma de obra dispuesto para el proyecto.

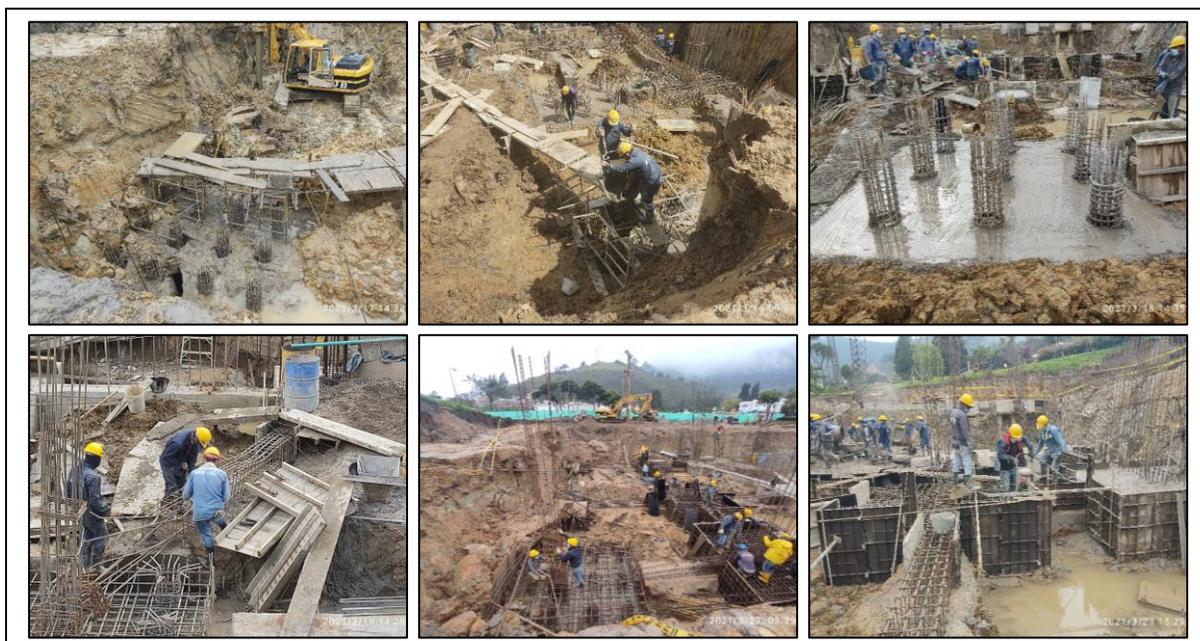
#### Figura 12

El porcentaje de avance del cuarto corte quincenal fue de un 4.22%, el cual se consiguió con la finalización de las excavaciones en el nivel -3 las cuales permitieron terminar los micropilotes restantes en ese sector, los cuales se localizaron en los ejes D7, C8 y D8, consiguiendo un total de 29 micropilotes perforados y fundidos en ese sector, y disminuyendo su rendimiento debido a fallas en la maquina la cual se presentó una pausa de actividades durante la semana 8.

Actividades ejecutadas y supervisadas corte quincenal 4

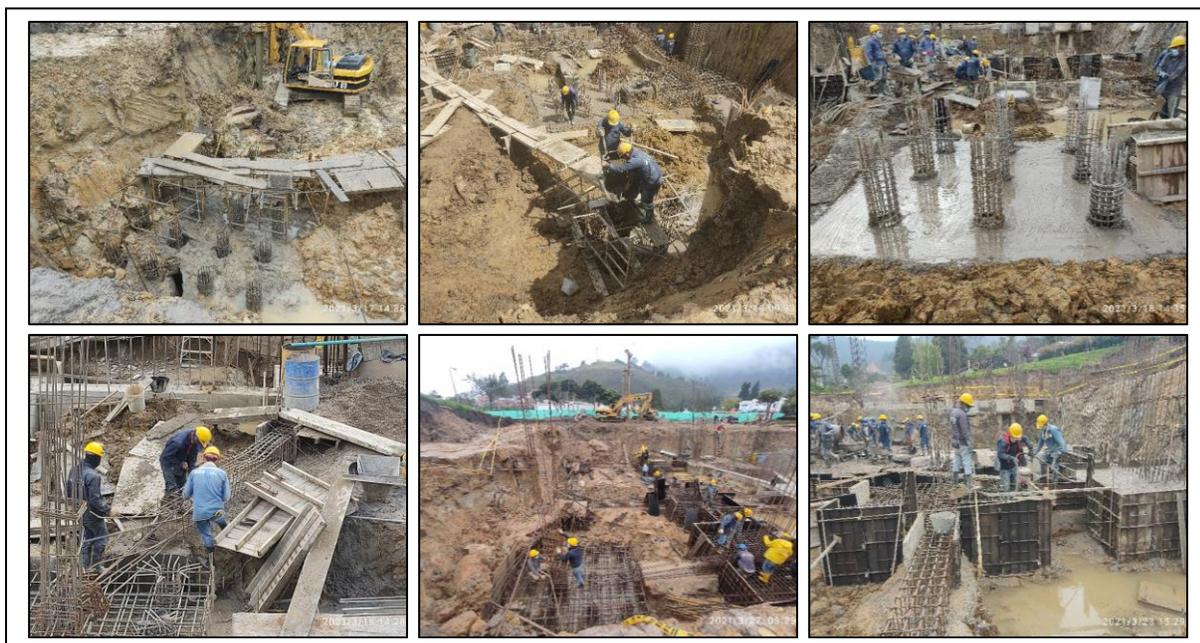
#### Figura 13

El porcentaje de avance del corte quincenal 5 fue de un 3,05%, para el cual se presentaron avances en las actividades de perforación de micropilotes en el nivel 0 a lo largo de los ejes F y G iniciales, logrando perforar y fundir 29 de ellos, consiguiendo más retrasos en esta actividad debido a fallas en la máquina perforadora, la cual estuvo detenida desde la semana 8 y toda la semana 9, haciendo así éste avance tan bajo. En este corte quincenal se consiguió fundir los cabezales armados en el corte pasado, siendo así un avance en esta actividad elevado. Se logró fundir el cabezal C8 tipo Gp3, uno de los más grandes del proyecto, junto con 3 cabezales tipo Gp5 correspondientes a los ejes C7, D7 y E7, y 2 cabezales tipo Gp4 correspondientes a los ejes D8 y E8, todos supervisados en la correcta fundición y vibrado del concreto hecho en obra de 4000 PSI. Además, en la semana 10, se lograron armar los demás aceros de refuerzos de las columnas de los ejes C (3, 5, 7 y 8), eje D (3, 5, 7 y 8) y el eje E (4, 6, 7 y 8) del nivel soterrado, según tipo, y posteriormente fundidas hasta una altura de 2.5m, a las cuales se les realizó el seguimiento del correcto armado del acero, espaciamientos y anexo a eso, el correcto armado y aplomo de las formaletas de las columnas para que éstas no tuvieran ningún error constructivo, siendo una revisión satisfactoria.

Actividades ejecutadas y supervisadas corte quincenal 5

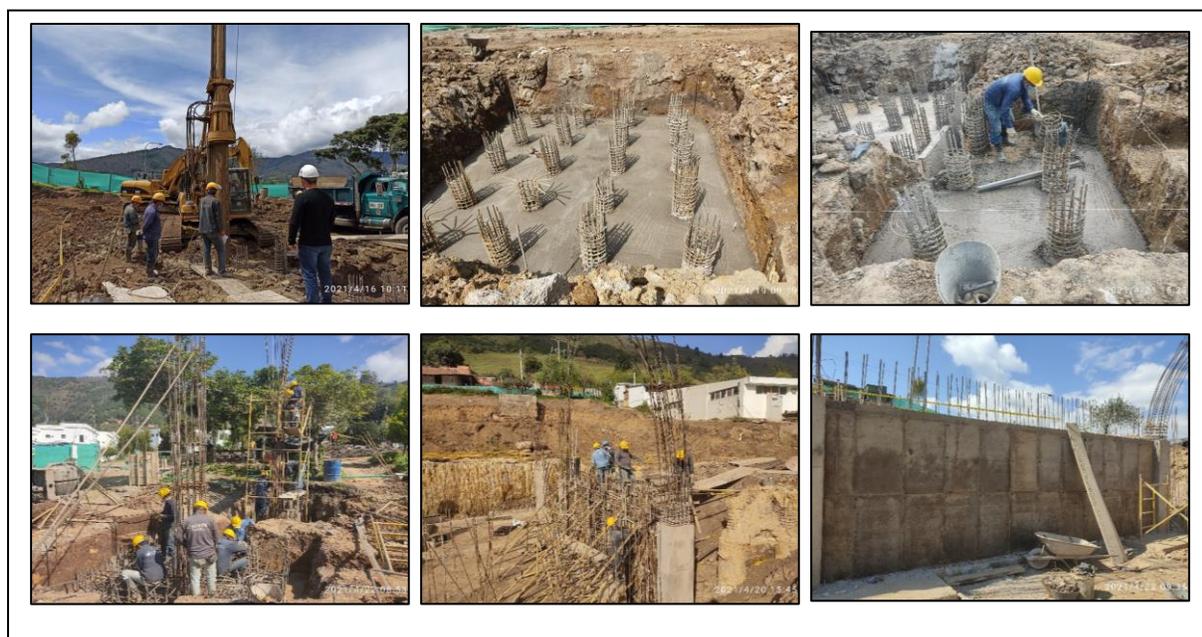
#### Figura 14

EL porcentaje de avance del corte quincenal 6 fue de un 4,97%, en los cuales se constituyó de las actividades de perforación y fundición de micropilotes en el nivel 0 a lo largo de los ejes F y G, para los cuales se terminaron en los ejes relacionados en F4, F6, F7 y F8, realizándose así la elaboración de 50 micropilotes, teniendo un rendimiento considerable en la semana 11, aunque en la semana 12 la maquina presentó problemas y ese buen rendimiento no se prolongó, perforando 40 en la semana 11 y sólo 10 en la semana 12. La aplicación de concreto de saneamiento también se continuó, ejecutándose sobre los ejes G2, F4, F6, F3 y vigas intermedias, permitiendo así el inicio de los armados de los aceros de refuerzo inferior y de columnas para los ejes G2, G2', F4, F2 y F3. La fundición de columnas en el nivel -3 del soterrado también se continuaron, dejando fundidas las de los ejes E2 y E3, e igualmente verificadas cada uno de los espaciamientos de los aceros de refuerzo y la correcta postura de la formaleta para evitar posibles fallas de aplomo. Y finalmente se empezó con las fundiciones de muro de contención en el nivel -3 del soterrado en el eje 8 entre C – D, altura de 2.5m, para los cuales se hicieron las debidas mediciones para el cumplimiento de espaciamientos y espesores de recubrimiento dados para el proyecto.

Actividades ejecutadas y supervisadas corte quincenal 6

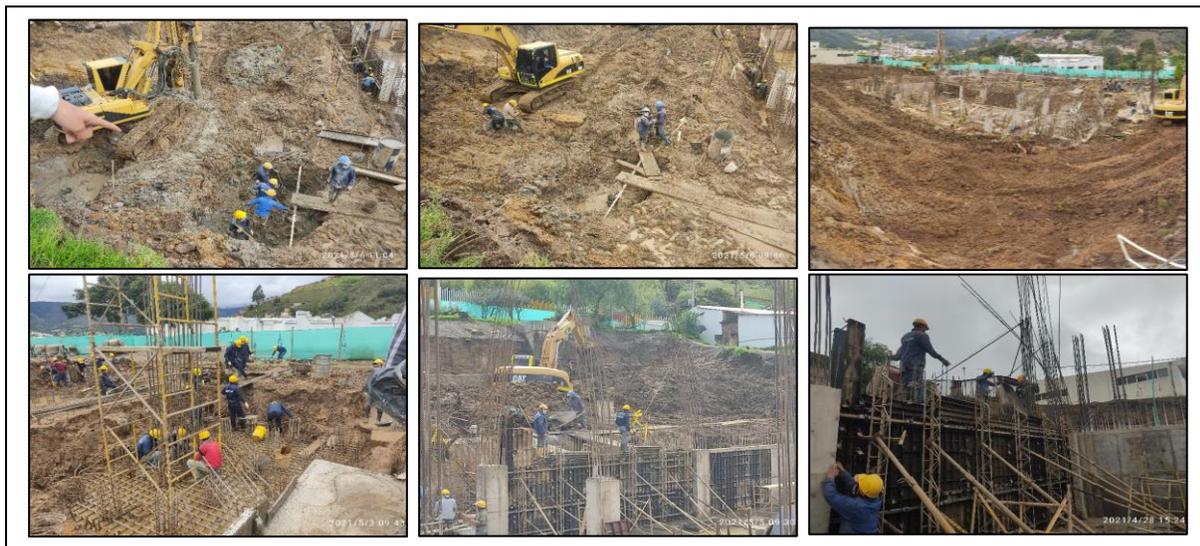
#### Figura 15

El porcentaje de avance para el corte quincenal 7 de la supervisión de la práctica fue de 5,06%, representándose por las actividades de perforación y fundición de micropilotes, terminando el eje G y procediendo a la intervención del eje B, para lo cual finalmente se pudo llegar allí debido a la necesidad de adelantar labores de excavaciones del talud sobre el eje A y posterior a eso la estabilización por medio de gaviones, tareas las cuales no se contaban en el presupuesto pero que se venían desarrollado desde el corte quincenal 5. En total se perforaron y fundieron 24 pilotes debido a que la maquina nuevamente presento fallas técnicas disminuyó esta actividad desde la semana 13 hasta el lunes de la semana 14, disminuyendo este rendimiento.

Actividades ejecutadas y supervisadas corte quincenal 7

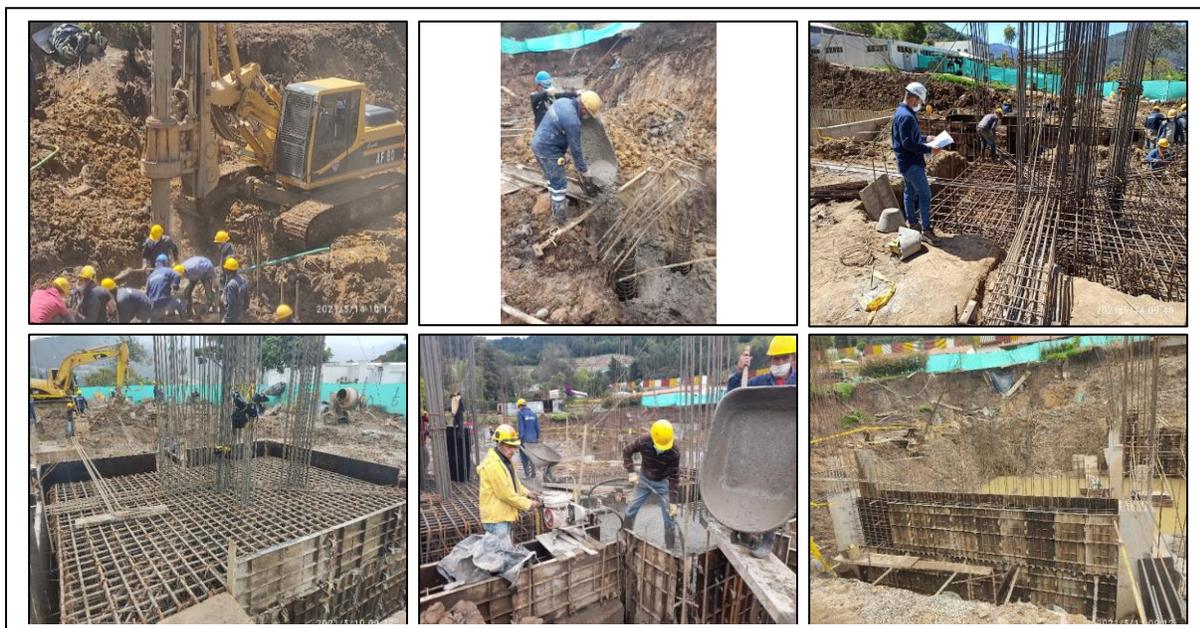
#### Figura 16

En el octavo y último corte quincenal se logró un avance del 4,78% del proyecto generado por las actividades de perforación y fundición de micropilotes a lo largo del eje A, completándolos hasta el eje A7, logrando así intervenir 20 de estos elementos solamente en la semana 15, debido a que en la semana 16, la obra se pauso debido al paro nacional apoyado por los estudiantes de la Universidad de Pamplona desde el día miércoles 19 de mayo de 2021. Aun así se lograron realizar otras actividades como el concreto de saneamiento sobre el eje G7 y vigas intermedias entre los cabezales, y se realizó la fundición de los cabezales G7, F7 y F8 tipo Gp4 y el cabezal F4 tipo Gp2, el segundo más grande según los diseños proporcionados verificando espaciamientos y cuantías de todos los elementos, y finalmente se intervinieron los muros de contención del soterrado eje C (3-5) y eje E (2-3), a todos éstos elementos realizando el respectivo chequeo para el cumplimiento de las especificaciones técnicas, y la verificación de la correcta aplicación de la mezcla de concreto y vibrado.

Actividades ejecutadas y supervisadas corte quincenal 8

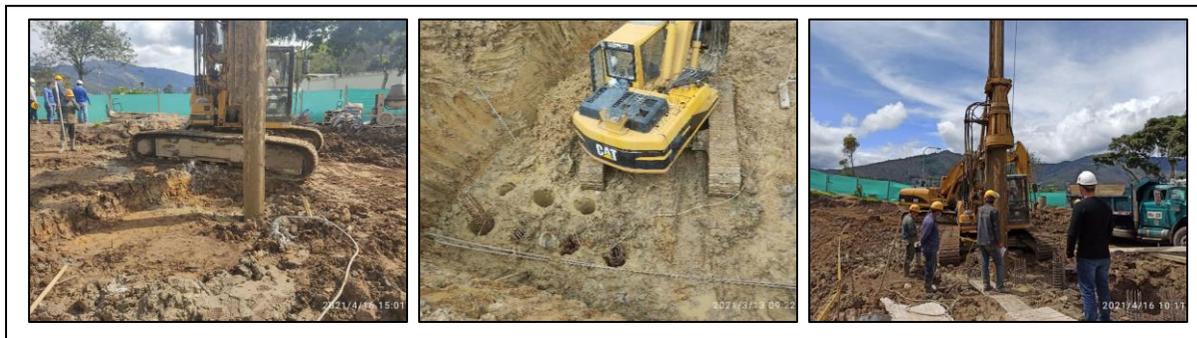
### Figura 17

Perforación de micropilotes

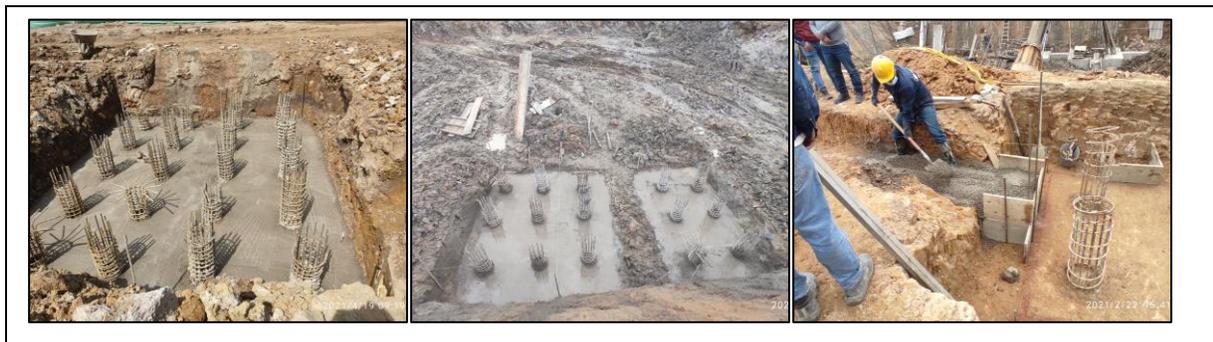
**Figura 18**

Esta actividad se venía desarrollando antes de dar inicio a las prácticas empresariales, la cual se venía desarrollando a medida que se iba avanzando en la cimentación del proyecto, por lo que su tiempo real se extendió más de lo planeado, pasando de durar 20 días a 99.

Concreto de saneamiento (m2)

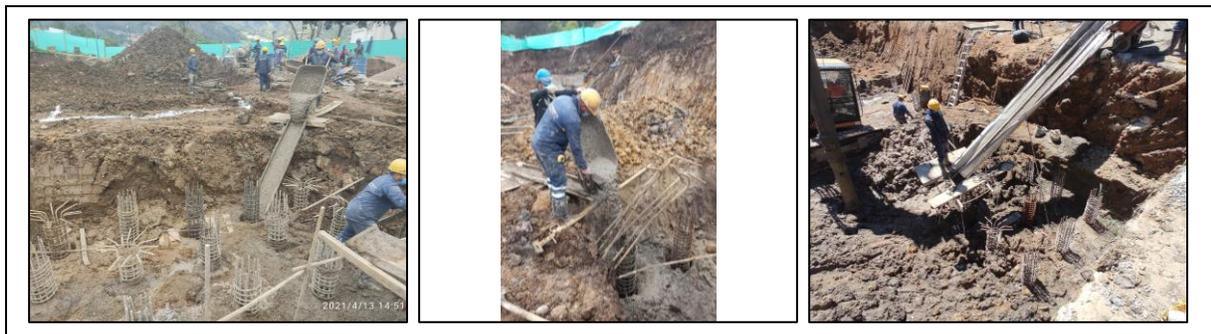
**Figura 19**

A medida que se realizaban las debidas perforaciones para los micropilotes, se iban adelantando las tareas de colocación del acero de refuerzo y fundición de los mismos. La supervisión técnica se realizó para la debida adecuación del refuerzo, ya que deben sobresalir exactamente 90 cm fuera del nivel del terreno, y adicional a eso en la correcta aplicación de la mezcla de concreto de 4000PSI a la hora de la fundición, teniendo un rendimiento de 8m3/día.

Concreto para micropilotes  $F'c=28$  Mpa

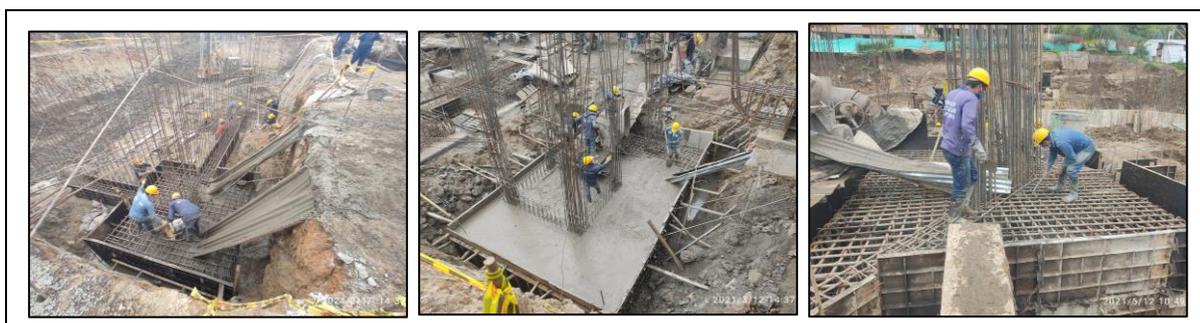
### Figura 20

Concreto para cabezales  $F'c=28\text{Mpa}$

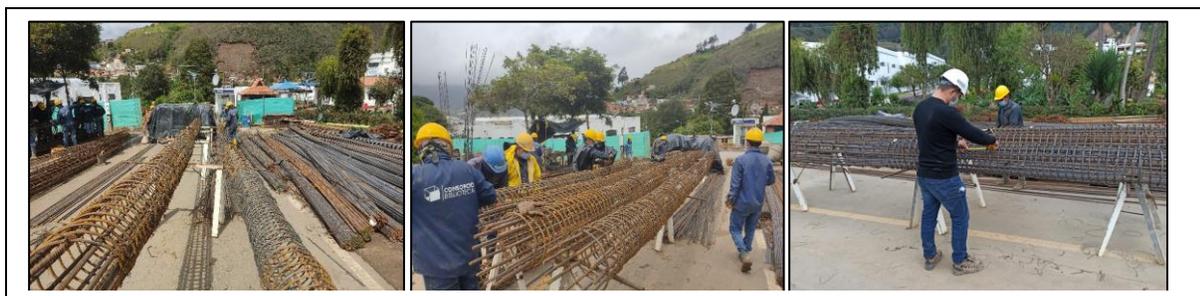
#### Figura 21

La supervisión técnica se realizó en el armado paso a paso de los aceros de refuerzo, verificando que se cumpliera con el tipo de acero longitudinal #5 y espiral #3, y separaciones de los aceros de refuerzo en espiral de 25cm y 7cm, según el proyecto, y la correcta ubicación de los mismos a la hora de llevarlos a las perforaciones a las cuales se iba a proceder a su fundición.

Acero de refuerzo para micropilotes  $FY=420\text{ Mpa}$

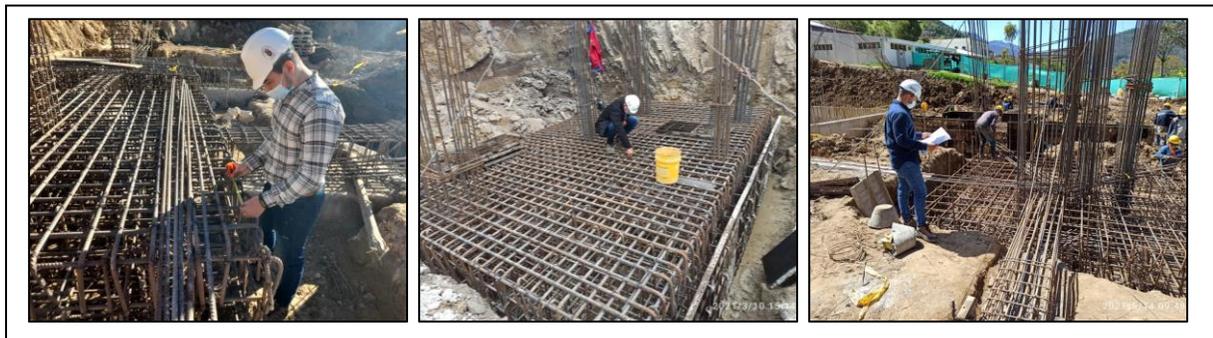
**Figura 22**

Esta actividad llevaba algunos días de iniciada al momento de ingresar a la obra, con un retraso previsto de 20 días, por razones de no intervención del nivel -3 en el soterrado para proseguir con esta actividad, para lo cual paso de tener una duración inicial de 40 días a 121 días, debido a la intervención de cada cabezal a medida que iba avanzando el proyecto, con un rendimiento promedio diario de 1100 kg/día. El armado de los aceros de refuerzo para los cabezales se supervisó paso por paso, para así lograr obtener las especificaciones deseadas, en cuanto a espaciamiento y cumplimiento de aceros en cada una de las capas con las longitudes y diámetros indicados y las correctas alturas de las capas según los diseños proporcionados para el proyecto, teniendo en cuenta que para el proyecto se lograron supervisar 7 tipos de aceros de refuerzo para cabezales diferentes, distribuidos en todo el proyecto. Estas observaciones se daban en campo a los contratistas para que procedieran con las debidas revisiones y comprobaciones de las mismas por parte de ellos para proseguir con la tarea de fundición de cabezales.

Acero de refuerzo para cabezales FY=420 Mpa según tipo

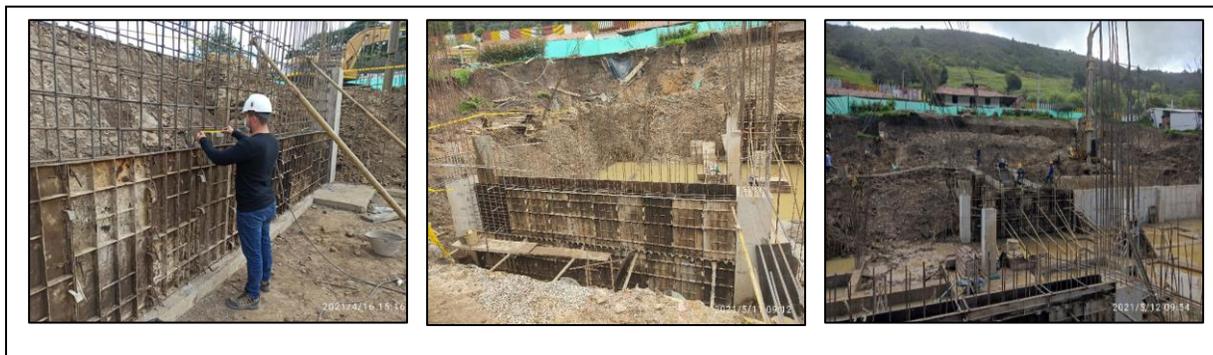
**Tabla 10**

Esta actividad se desarrolló en el transcurso de la supervisión de la obra, tarea la cual empezó el día 20 de abril, la cual según el cronograma inicial debió haber dado inicio el día 16 de abril, generando un retraso de 4 días, para la cual se presentó un rendimiento promedio de 4,79m<sup>3</sup>/día

Concreto para muros de F'c=28 MPa

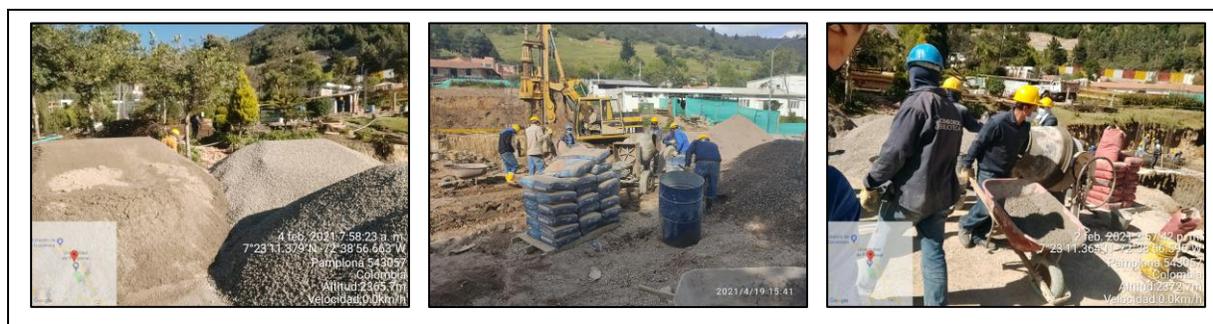
**Figura 25**

Preparación de la mezcla de concreto de 4000 PSI en obra

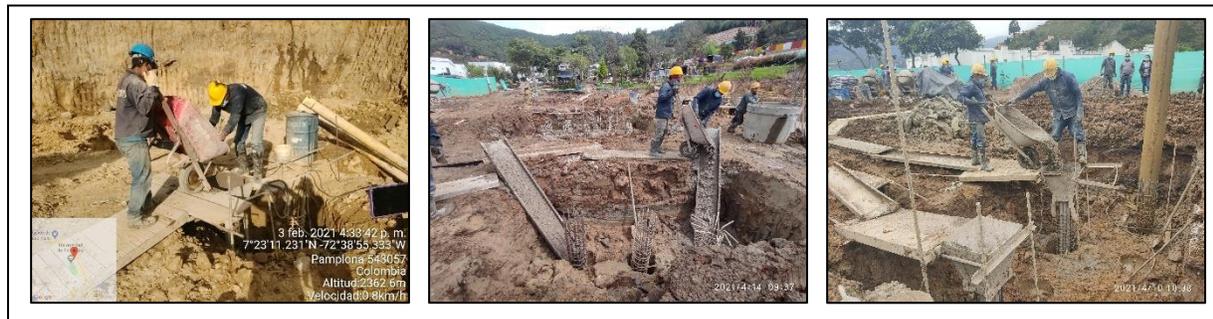
Para la fundición de micropilotes, se instala inicialmente el acero de refuerzo y se estabiliza con barras de acero para que no se hunda al momento de verter el concreto, luego se instala un embudo el cual sirve para concentrar el flujo de descarga de la mezcla de concreto de las carretillas hacia un tubo que esta conjuntamente instalado con el embudo, para evitar que la mezcla se segregue o arrastre compuestos orgánicos mientras está en caída libre, teniendo en cuenta que la profundidad de éstas perforaciones es de 15mts.

**Figura 26**  
Fundición de micropilotes

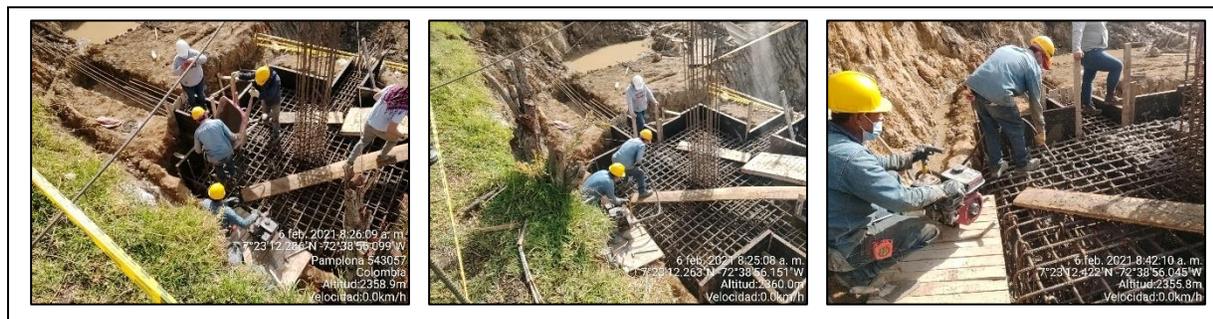
Para la fundición de cabezales y vigas de amarre el procedimiento es parecido, se lleva la mezcla hasta el lugar de fundición y por medio de canaletas se direcciona el flujo de vertimiento del concreto hacia los cabezales, a medida que avanza la fundición, se deben realizar las respectivas vibraciones para que la mezcla se distribuya de manera uniforme en toda la sección del cabezal. Hay que tener en cuenta que debido al alto acero de refuerzo que llevan, las vibraciones no pueden ser tan prolongadas y varían entre 5-15 segundos.

**Figura 27**  
Fundición de cabezales y correcto vibrado

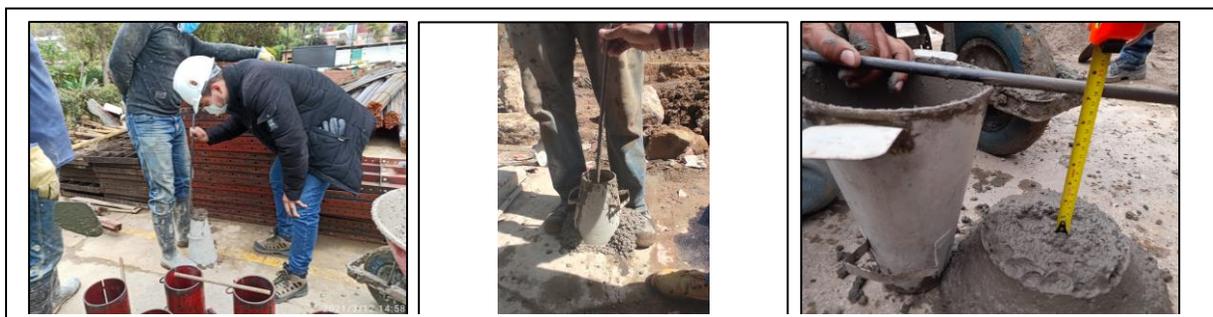
### **Figura 28**

El ensayo de asentamiento de la mezcla de concreto sirve para determinar la manejabilidad de la mezcla de una forma visual, teniendo a la mano una muestra de mezcla fresca en estado plástico (fresco) en la que se relacionen aspectos como la consistencia, fluidez, grado de compactación y cohesión de las partículas. Este ensayo está regido por la normativa NTC-396 en la cual describe el procedimiento adecuado para desarrollar de manera correcta este ensayo. (ARGOS360, 2019)

Ensayo de Slump Test

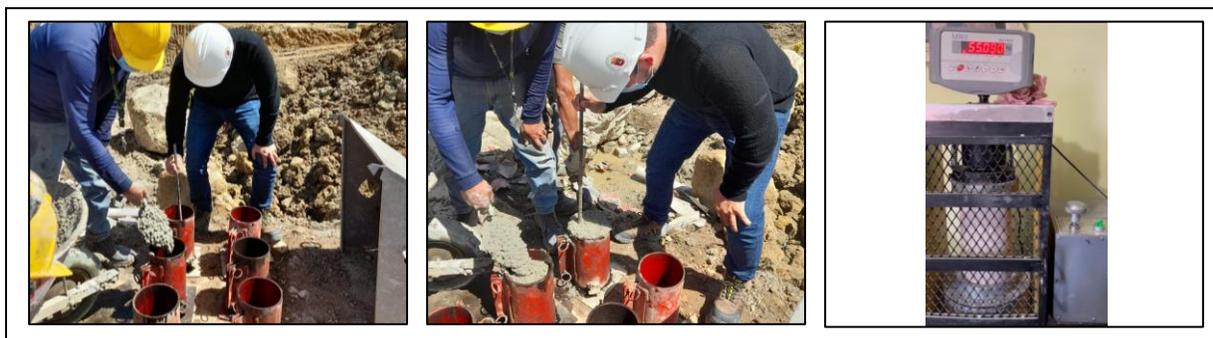
**Figura 31**

Ensayo de resistencia a la compresión

Estos ensayos eran realizados por los contratistas del Consorcio Biblioteca y posteriormente entregados los resultados, se hizo una recolección de todos y se realizaron las distintas gráficas de resistencia, para ver todos los resultados, dirigirse al [Apéndice 6. Ensayos de compresión y asentamiento](#), a continuación, se muestra parte del formato mencionado:

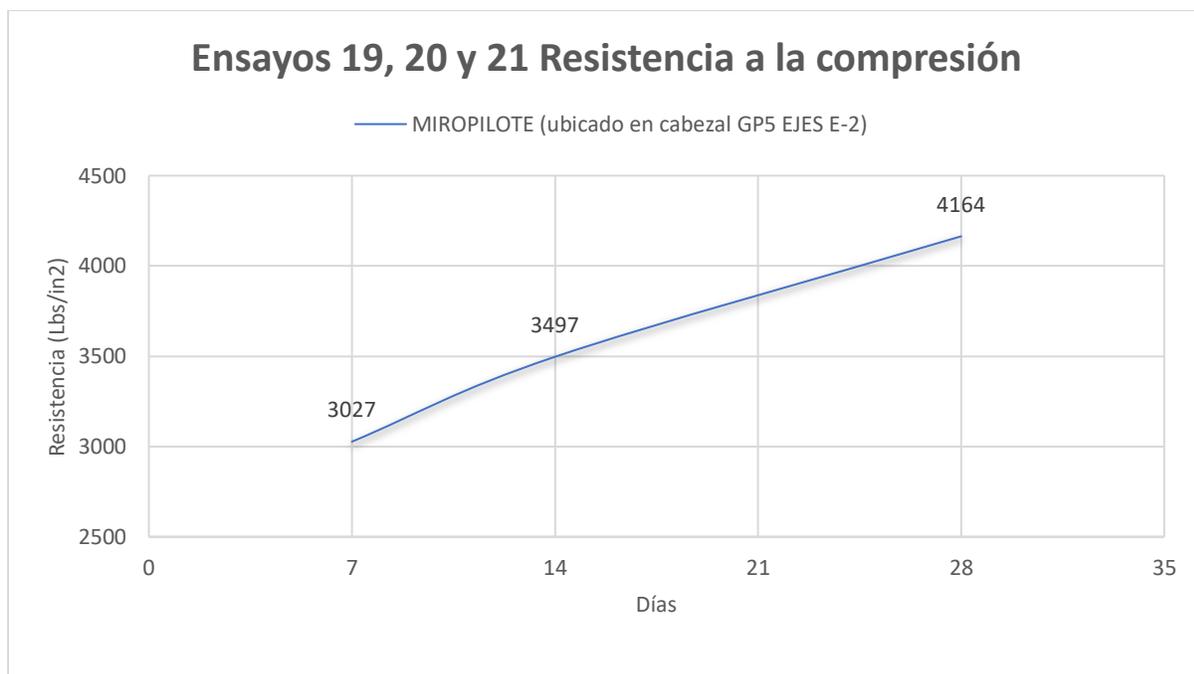
**Figura 32**

Gráfica de resistencia a la compresión de micropilote

En diseño de la mezcla de concreto diseñada para el proyecto de 4000 PSI constantemente es analizado con los ensayos de resistencia a la compresión del concreto. En los resultados arrojados para cada uno de los ensayos, se puede determinar que la resistencia real a los 28 días supera este valor, llegando a superar la resistencia esperada hasta por un 122.8% llegando a una resistencia de 4912 PSI, como ocurrió en el ensayo #27, y de manera general, en algunos especímenes llegando a la resistencia esperada desde los 14 días, lo cual indica que la mezcla se elaboró de manera correcta.

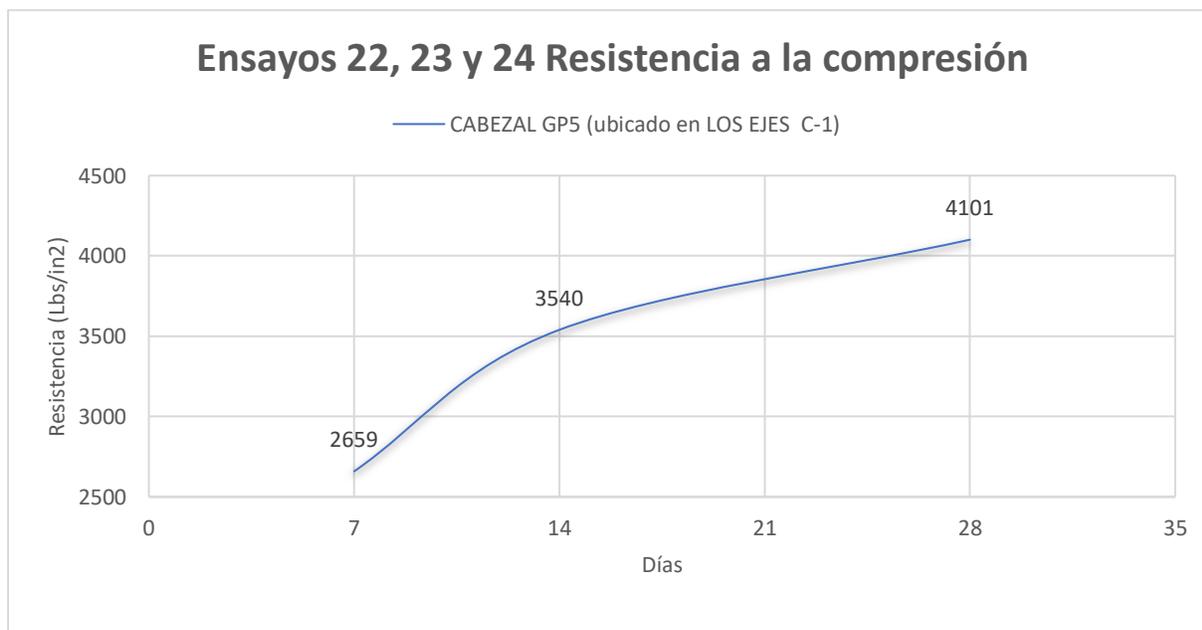
**Figura 33**

Gráfica de resistencia a la compresión para cabezal

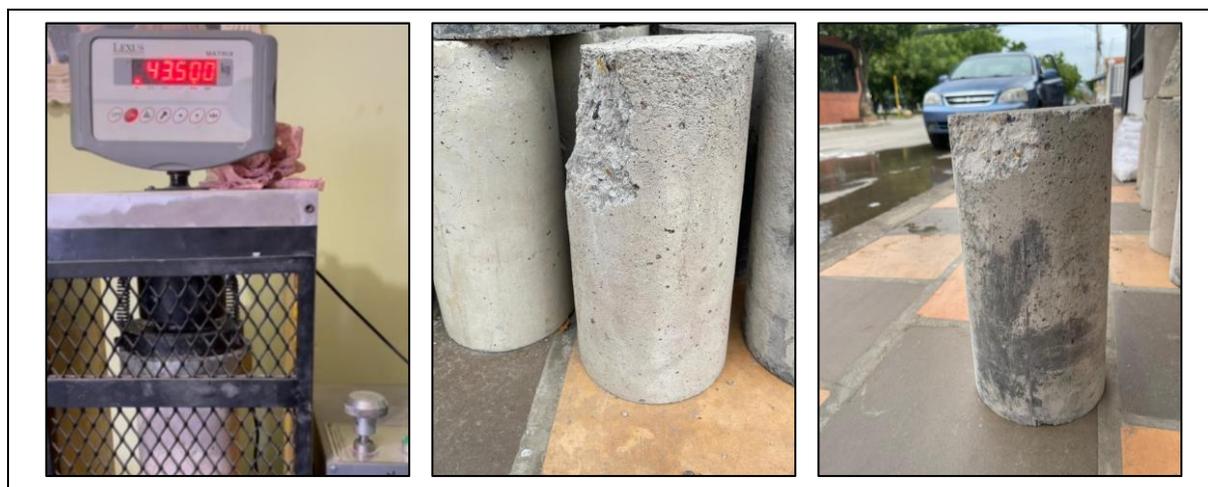
#### **Figura 34**

Falla típica presente en los especímenes ensayados

Según la norma NTC-396 se puede analizar que la fractura presente normalmente en los ensayos de resistencia a la compresión del concreto del proyecto, es tipo 6, la cual es causada en cabezales no adheridos o por la forma puntiaguda de los cilindros en los extremos, sacando este análisis de la siguiente tabla, tomada de la normativa NTC-376, la cual reglamenta el procedimiento del ensayo.

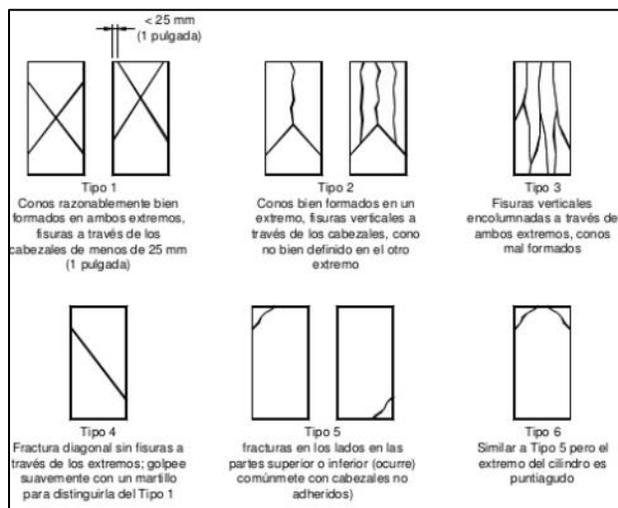
**Figura 35**

Esquema de modelos de fractura típicos

Fuente: Esquema de modelos de fractura típicos en ensayos de resistencia a la compresión del concreto. Tomado de NTC-673

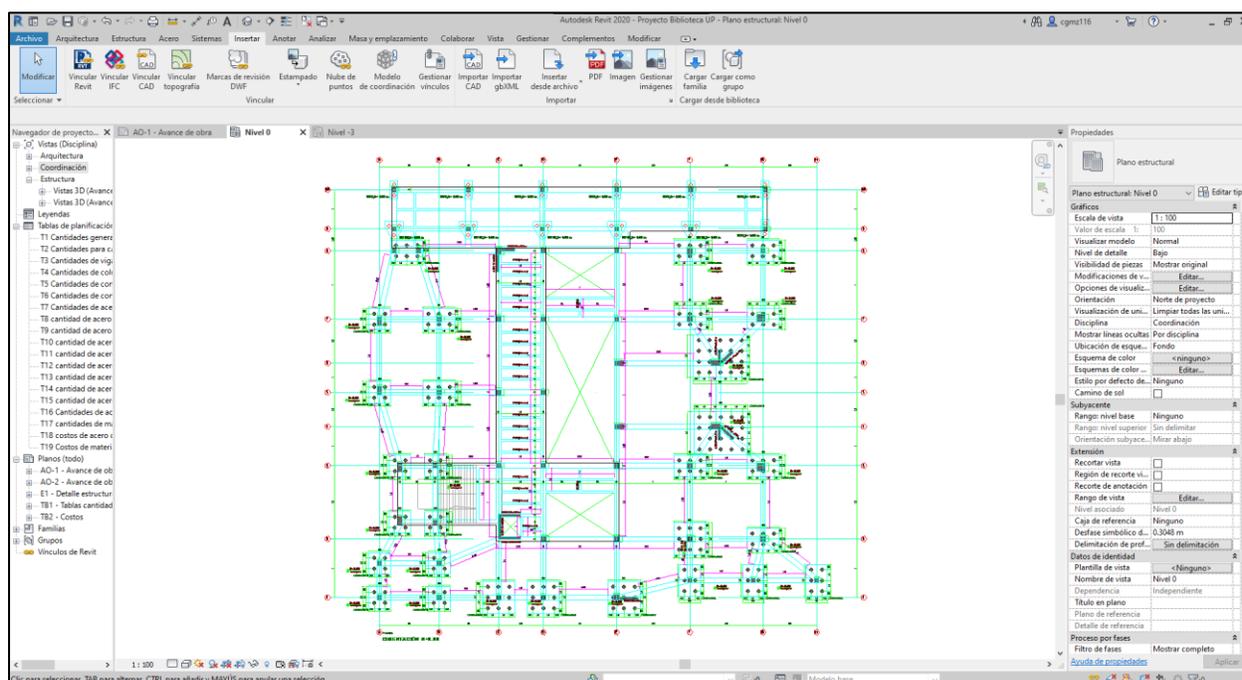
**Figura 38**

Adaptación de los planos del proyecto en Revit

Nota: Se puede apreciar la interfaz principal del software Revit y la importación de los planos estructurales del proyecto, en esta imagen se muestra la cimentación del nivel 0.

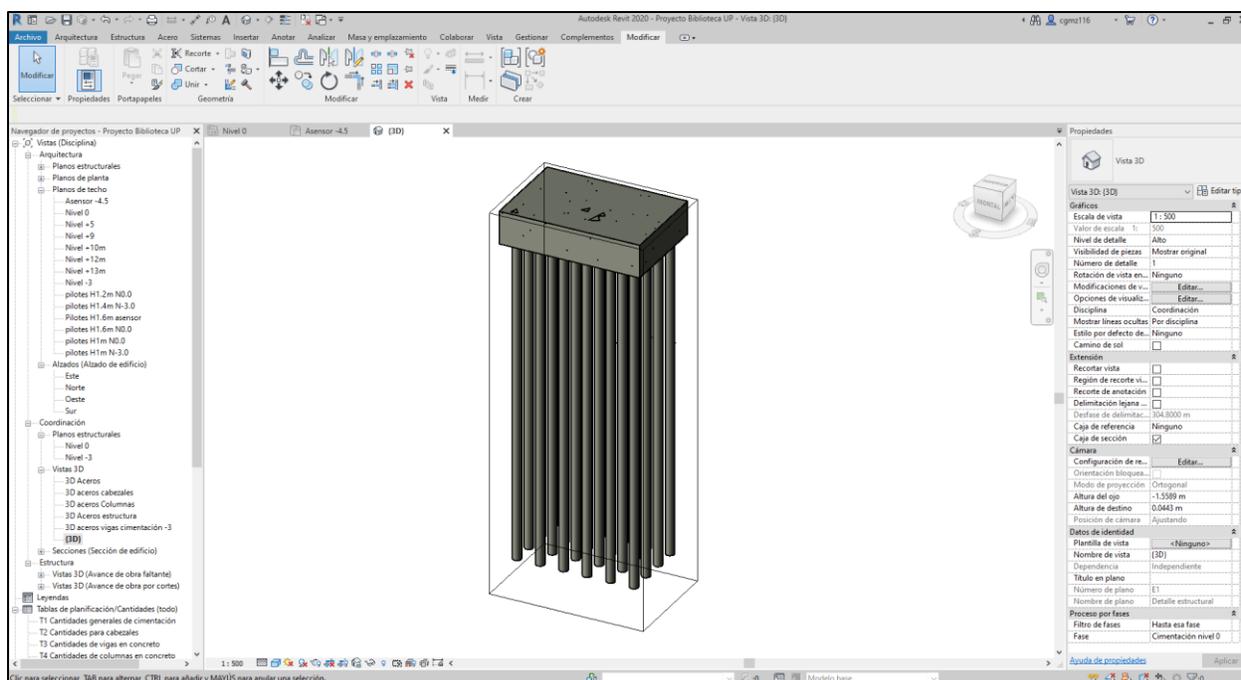
### Figura 39

Cabezal tipo Gp1 y micropilotes según diseño en Revit

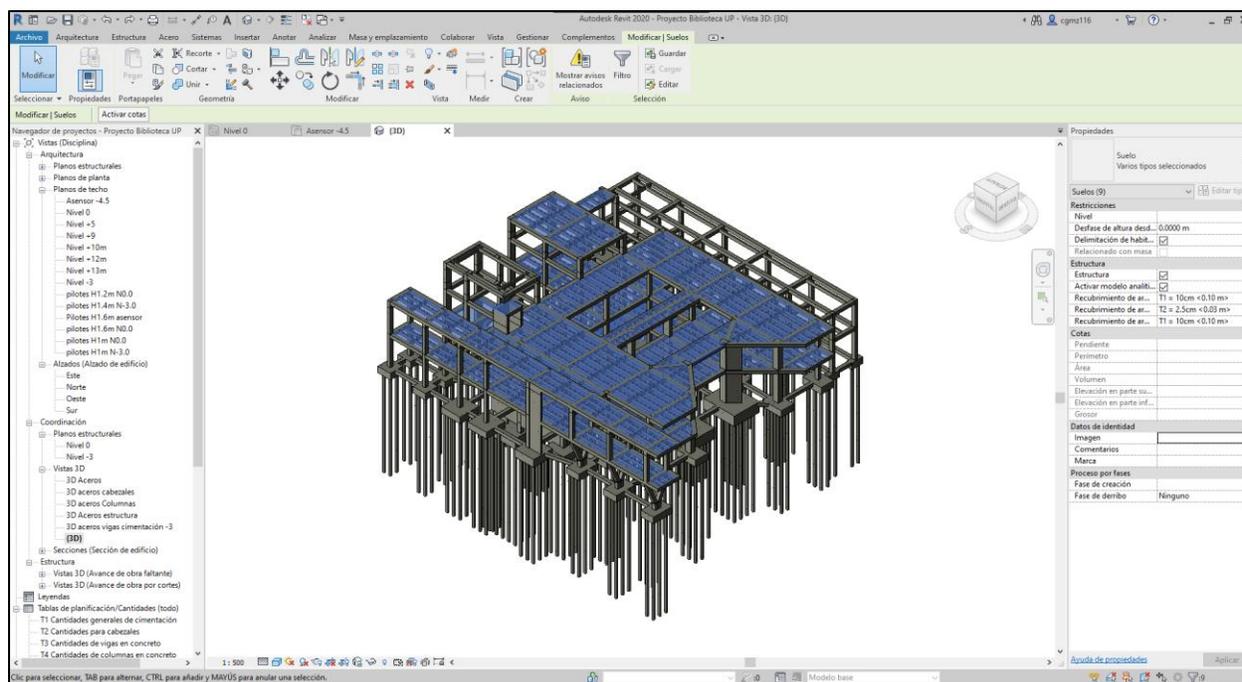
**Figura 40**

Elementos estructurales del proyecto en Revit

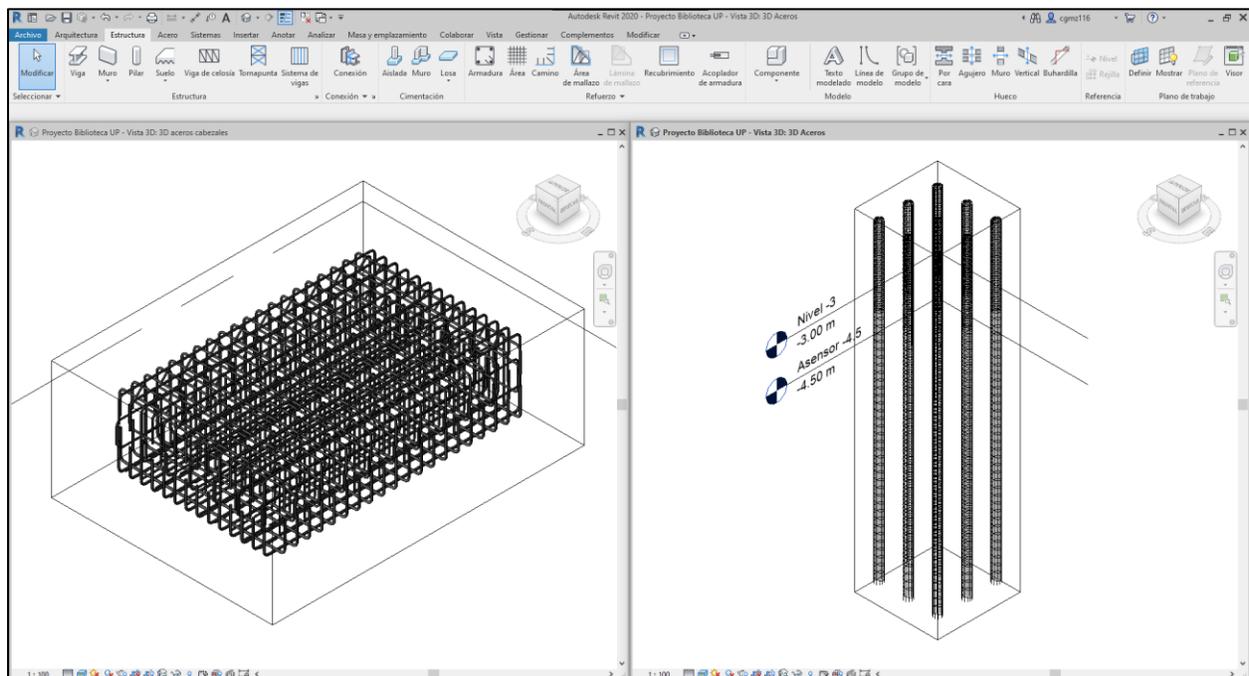
La adaptación del acero estructural, con las especificaciones técnicas del proyecto, es un proceso sumamente riguroso, en el que se debe contar con las debidas cuantías, longitudes, ganchos, posiciones de barras y estribos, recubrimiento y diámetros de aceros de refuerzo.

Acero estructural para cabezales y micropilotes en Revit

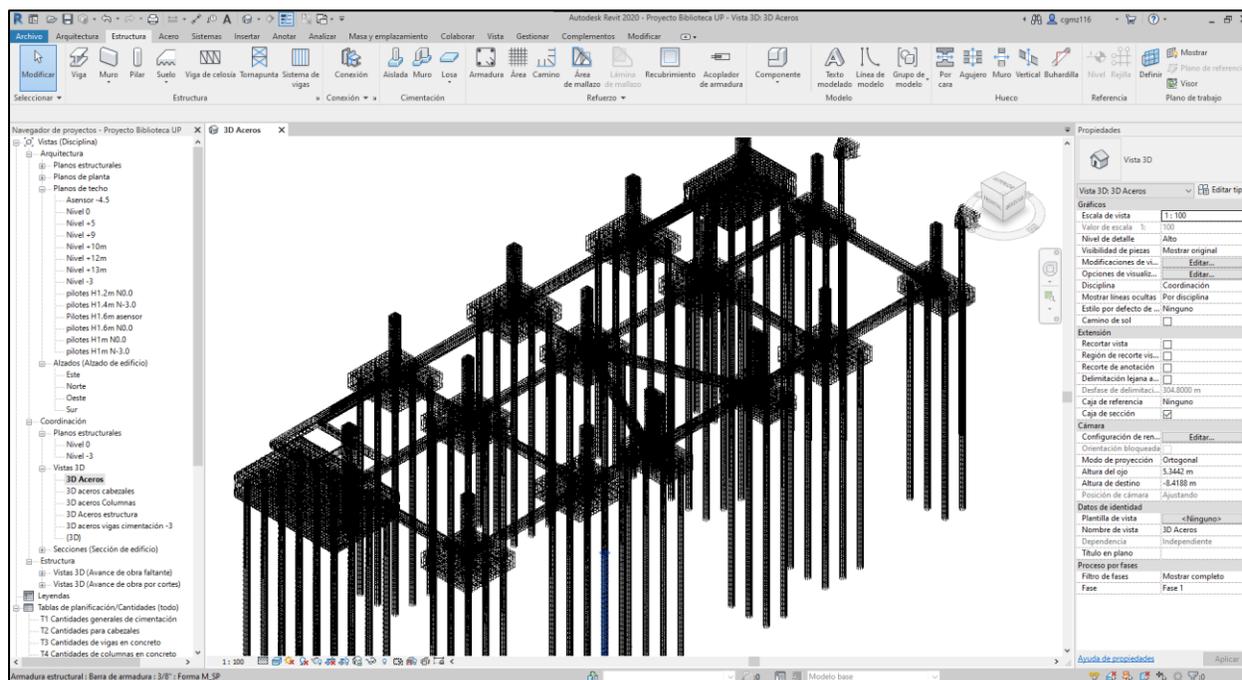
**Figura 42**  
Aceros de refuerzo cimentación nivel -3 en Revit
