PRÁCTICA PROFESIONAL COMO AUXILIAR DE RESIDENTE DE OBRA EN  
LA SUPERVISIÓN, CONTROL Y EJECUCIÓN DE LA CONSTRUCCIÓN DEL  
PROYECTO AULAS ORIENTALES FASE II DE LA UNIVERSIDAD FRANCISCO DE  
PAULA SANTANDER UBICADA EN LA CIUDAD DE CÚCUTA NORTE DE  
SANTANDER, COLOMBIA.

HIBYAN MARIDY NIÑO VANEGAS

UNIVERSIDAD DE PAMPLONA

PROGRAMA DE INGENIERIA CIVIL

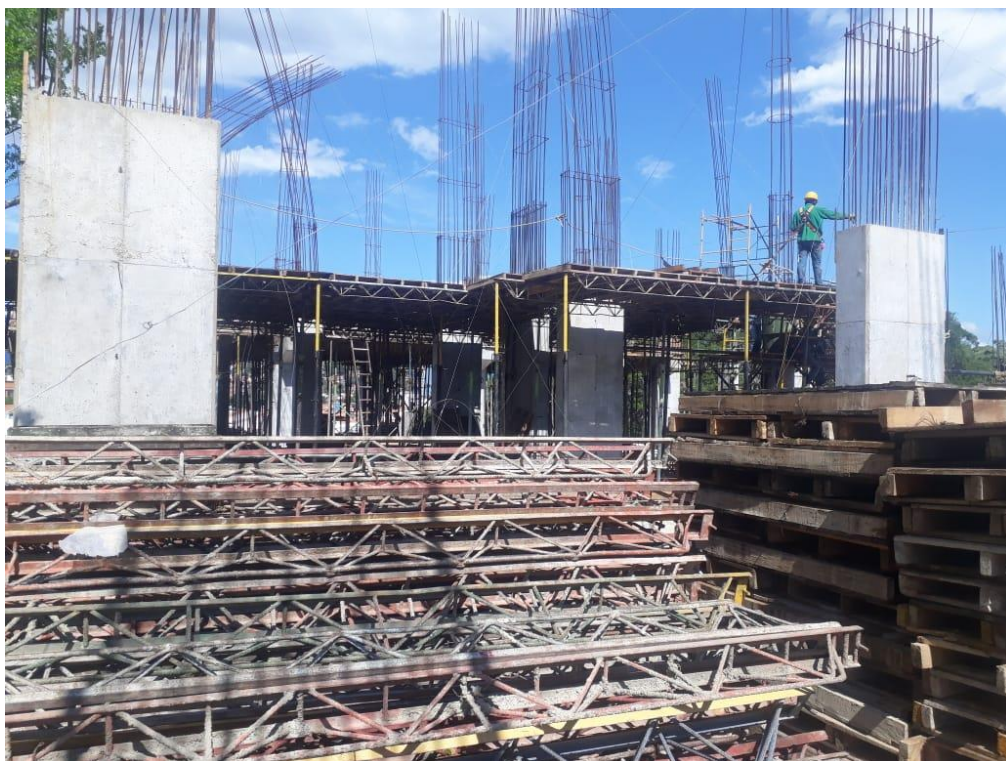
La empresa Incel Ltda. Compra el acero de refuerzo en la empresa FERCO ACEROS en la ciudad de Cúcuta, Norte de Santander. El pasante examinó el estado de dichos materiales a la llegada de cada pedido a la obra, verificando también si cumplían las especificaciones técnicas basadas en la NSR-10 Capítulo C.

El censo de los materiales utilizados en la obra Incel Ltda. Fue positivo Ver Figura 11 y 12. El inconveniente primordial involucra el retraso de la llegada de los materiales por las complicaciones de transporte por los toques de queda, restricciones de horario laboral y pico – cedula implementado en la ciudad de Cúcuta, Norte de Santander.

Figura 11. Material a disposición de uso.

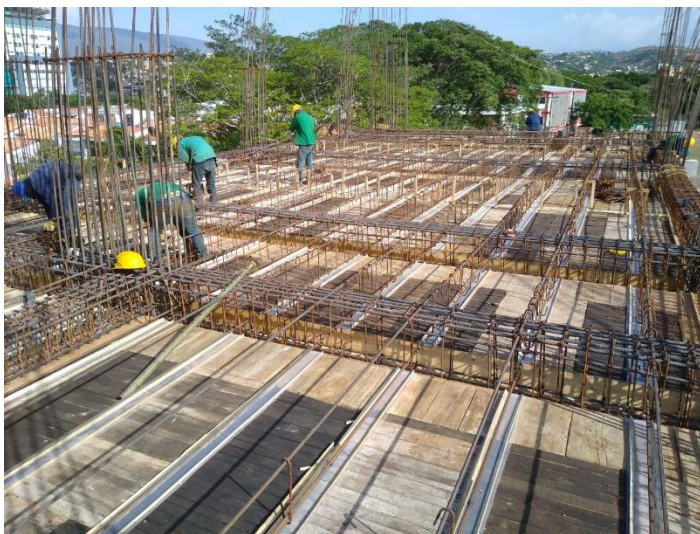
Figura 12. Acero de refuerzo para Columnas y Placa Aligerada.

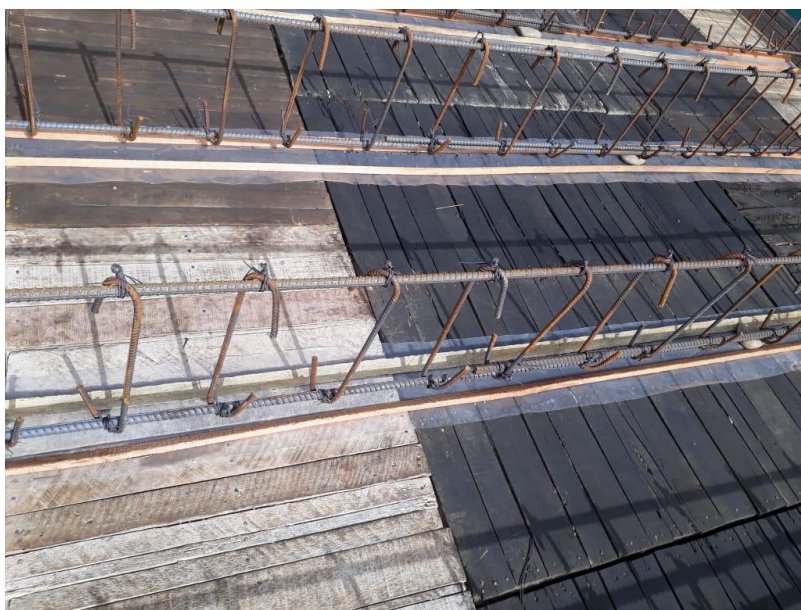
Para garantizar que las varillas quedaran en su lugar, bastó con colocar un par de estribos encima del tramo a vaciar. En el caso de las columnas con sección circular, se utilizó una espiral como refuerzo transversal, que, a diferencia de los estribos que se figuran en planta, se fabricó en obra. El refuerzo en espiral fue sumamente importante y ya que dicha espiral otorgó al núcleo del concreto un confinamiento adicional. Ver Figura 13.

Figura 13. Detalle de Acero

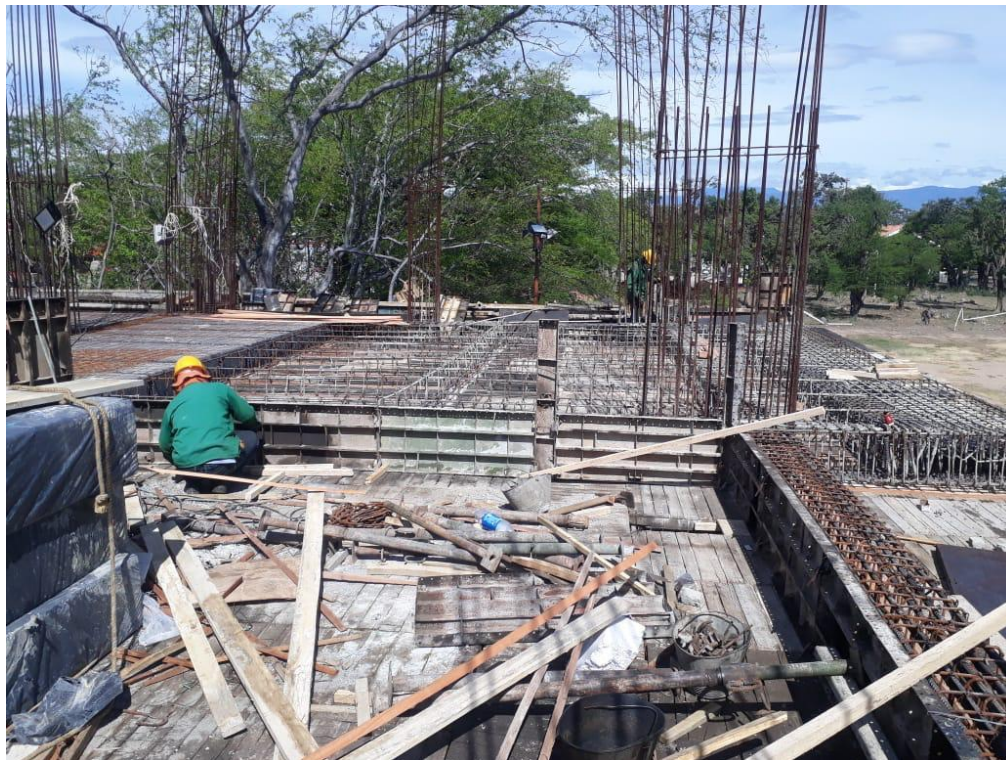
La placa aligerada representó un gasto de tiempo mayor que el estimado dado que las dimensiones son considerablemente amplias, por tanto, se ha dedicado mucha más atención a los amarres de acero. Para el pasante, fue importante conocer la interacción y capacidad del sistema como un conjunto para garantizar el buen comportamiento bajo la acción de cargas cíclicas como las producidas por los sismos, además en el diseño sus conexiones es fundamental evitar fallas frágiles (tensión diagonal, esfuerzo cortante) que pueden degradar rápidamente la

resistencia y rigidez del sistema de resistencia sísmico. Ver Figura 14.

Figura 14. Armado de Acero Sección Vigas y Placa Aligerada.

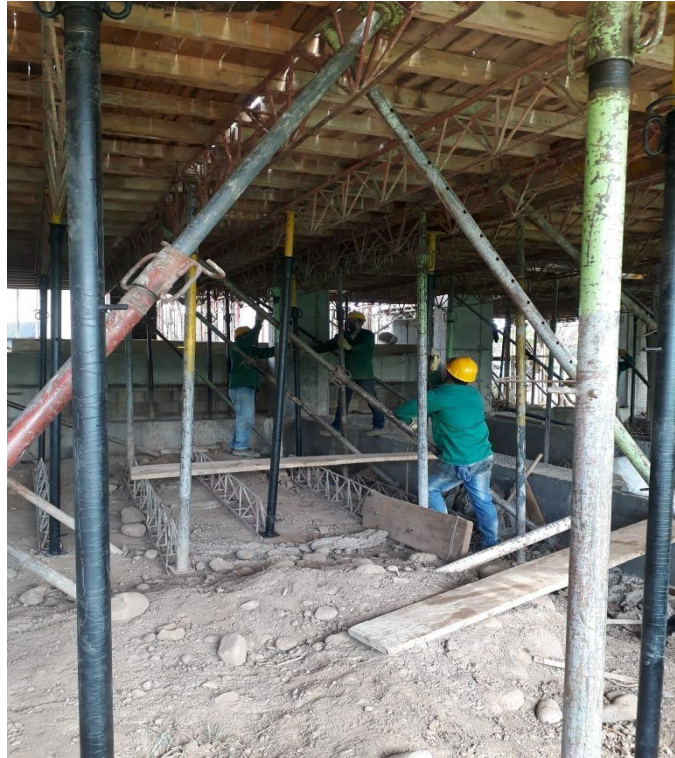
Se verificó que las formaletas tienen la resistencia suficiente para soportar la presión resultante de la colocación y de vibrados del concreto, y la rigidez suficiente para mantener las tolerancias especificadas (esto será explicado más adelante en este informe); por tanto, se utiliza doble mesa para alcanzar la altura de 6 metros estipulada en los planos. Estas cumplen con ser lo suficientemente herméticas para prevenir escapes de mortero desde el concreto. Ver Figura 15.

Figura 15. Verificación de Formaletas.

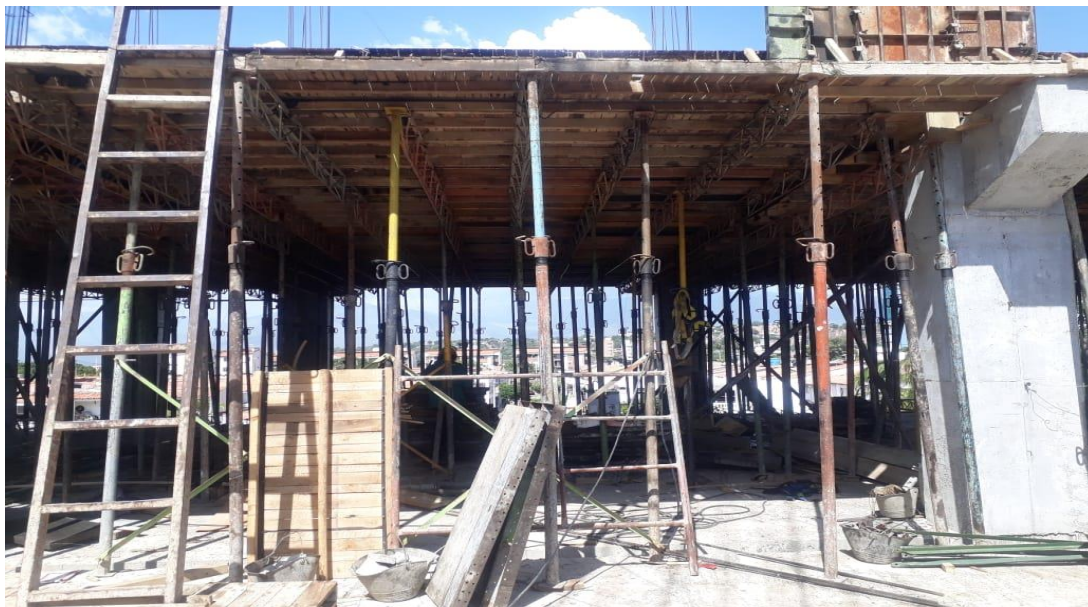
A partir de la semana 8 de obra, el avance la placa aligerada fue constante pero un poco más lento que el montaje de la placa anterior. La formaleta de doble mesa para la placa se demoró un poco más por razones del proveedor, sin embargo, se verifico que todos los obreros involucrados contasen con el curso de alturas legalmente exigido para esta área de la construcción. Ver imagen 16.

Imagen 16. Formaleta sobre la segunda Placa Aligerada.

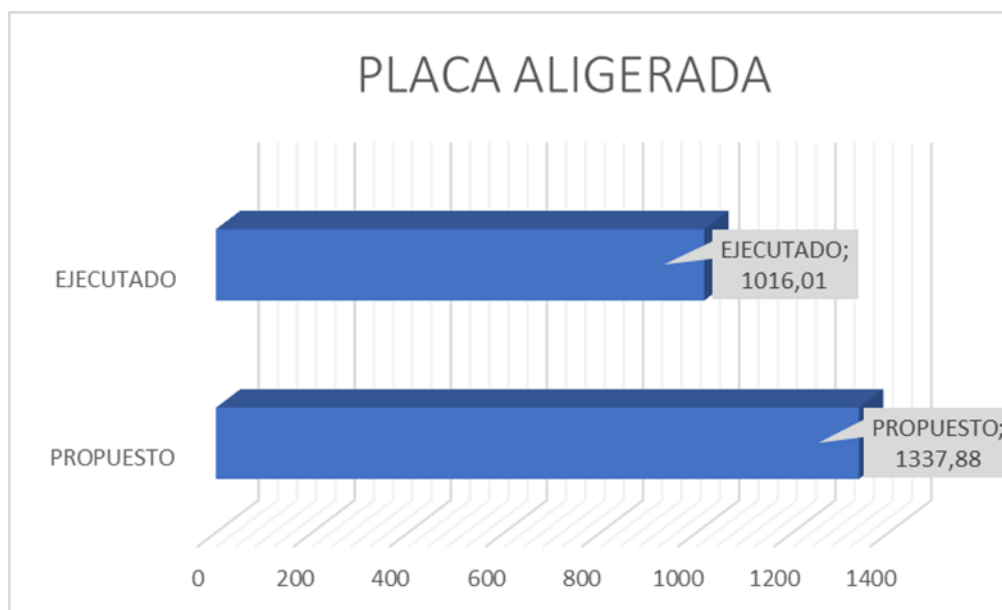
El avance de la Placa aligerada representa un 75% (1016,01 M2) de avance de los 1337,88 M2 de placa total construida en la obra AULAS ORIENTALES FASE II. Ver gráfico 2.

Gráfico 2. Balance de avance Placa Aligerada. Fuente: Propia.

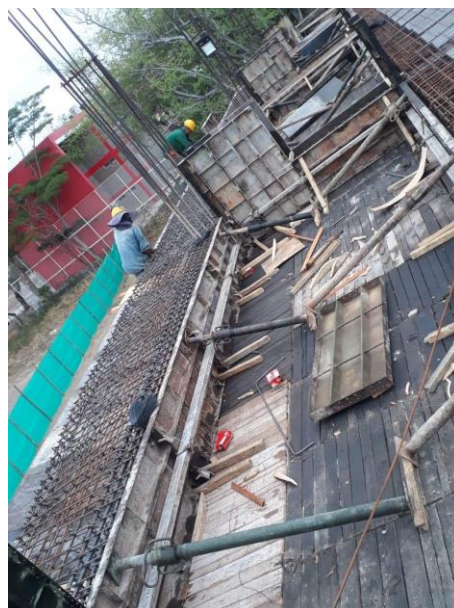
Todo refuerzo, en el momento del vaciado del concreto, estuvo libre de barro, aceite o cualquier otro material que pudiera afectar adversamente o reducir la adherencia. Para las superficies interiores el recubrimiento mínimo del refuerzo para vigas y columnas es de 4.00 cm; también, se tiene presente que para las viguetas de barras No. 11 es de 2.50 cm. Ver figura 17.

Figura 17. Armado de acero de Viga Aérea.

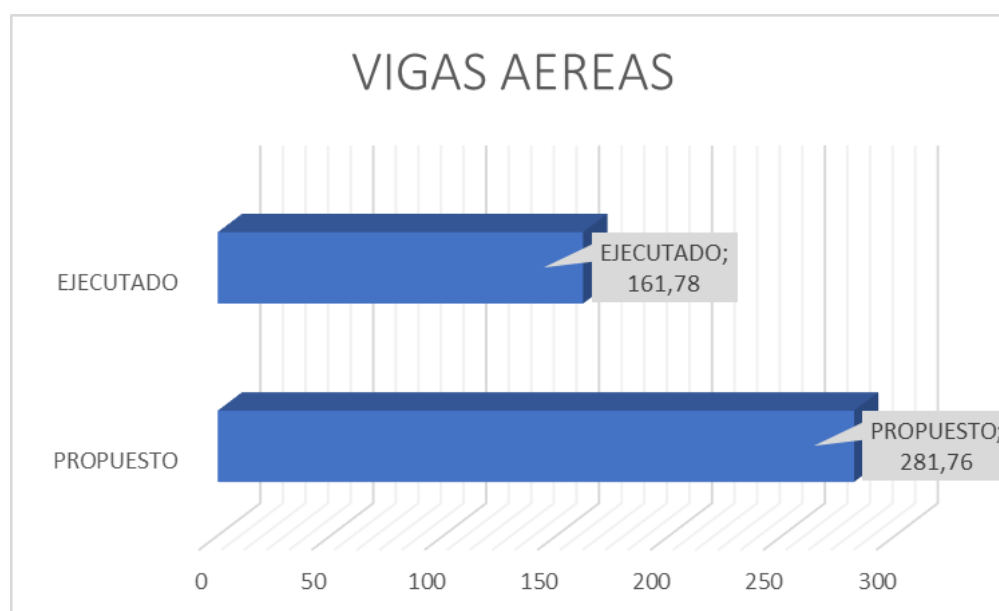
En el presupuesto se prevé 281,76 M3 de vigas aéreas. Hasta la fecha, se ejecutó el 60% con una cantidad de 161,78 M3. Ver gráfico 3.

Gráfico 3. Balance de avance Vigas Aéreas. Fuente: Propia.

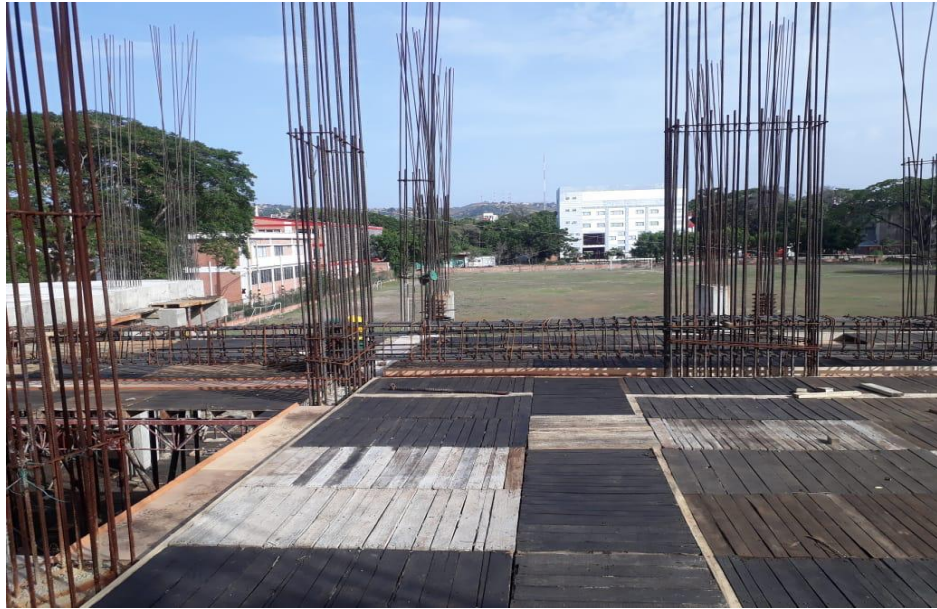
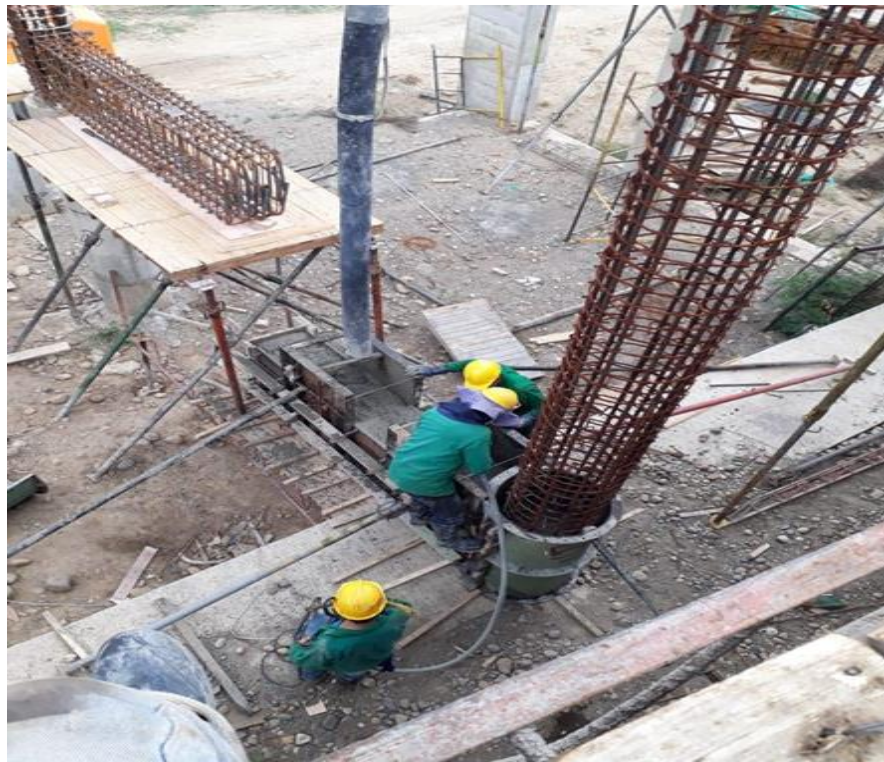
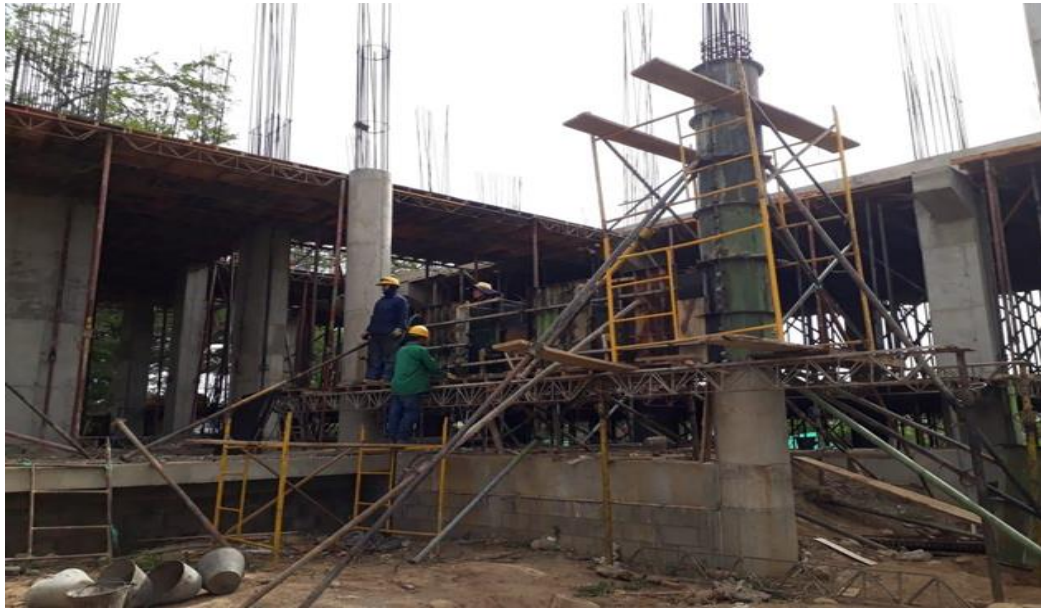
El vaciado del concreto se realizó de manera continua para una compactación adecuada, utilizando una vibradora garantizando así la eliminación de burbujas de aire y vacíos que disminuyen la resistencia del concreto. Se prestó especial atención a la vibración en la parte inferior de las columnas redondas, la cual tiene más concentración de acero ya que en esta zona hay más estribos y es donde se encuentran los empalmes. Ver Figura 18, 19 y 20.

Ver Figura 18. Acero de Columnas Cuadradas.

Figura 19. Fundida de Columna Redonda.

Figura 20. Fundación Columnas Redondas parte Superior. Fuente: Propia.

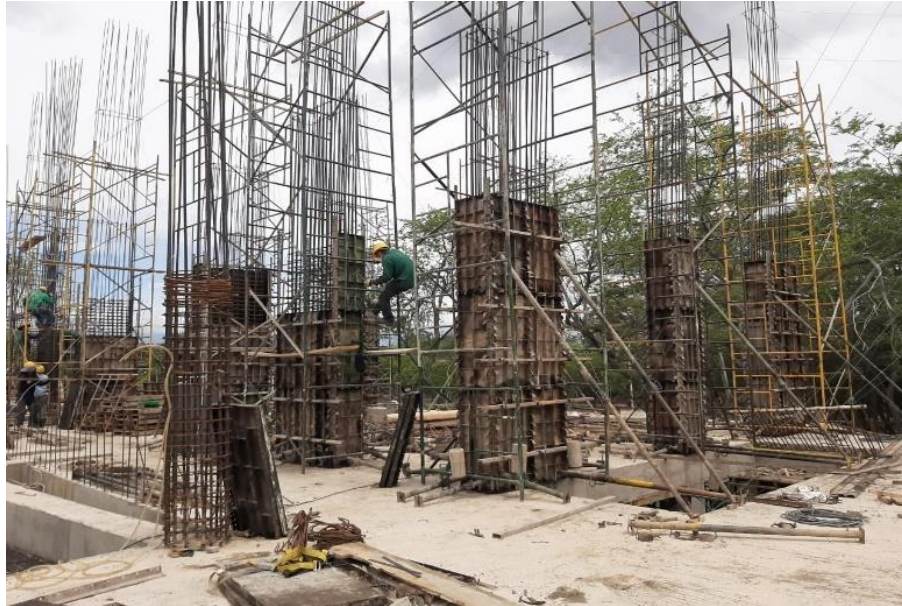
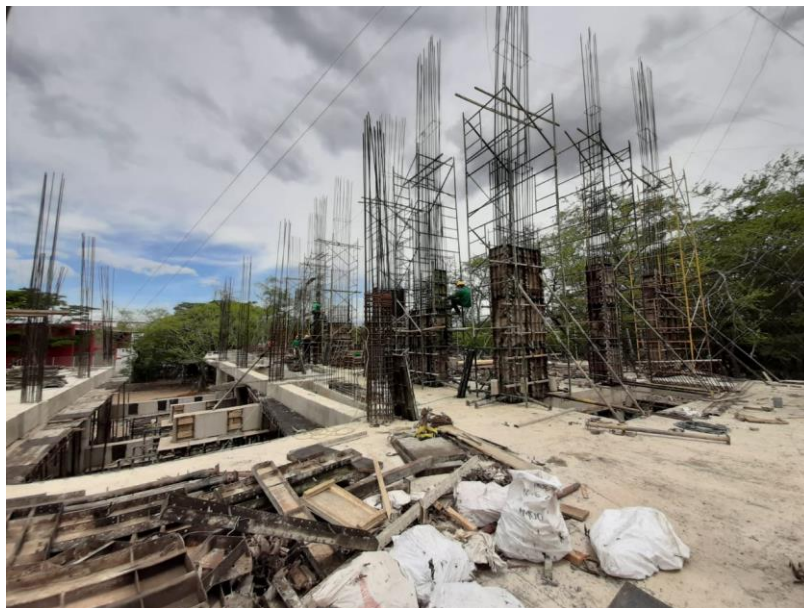
Para garantizar la posición del refuerzo en las columnas, el pasante verificó que se colocaran por lo menos tres flejes o estribos por encima del tramo de vaciado según como esta en el plano. Así mismo, verificó continuamente las dimensiones y niveles con los planos correspondientes teniendo en cuenta que el constructor no puede variar su localización, dimensiones de sección o altura de entrepiso. Ver Figura 21 y 22.

Figura 21. Columnas Cuadradas. Fuente: Propia.

Figura 22. Estado ultimo de Columnas de la segunda placa. Proyecto Aulas Orientales Fase II.

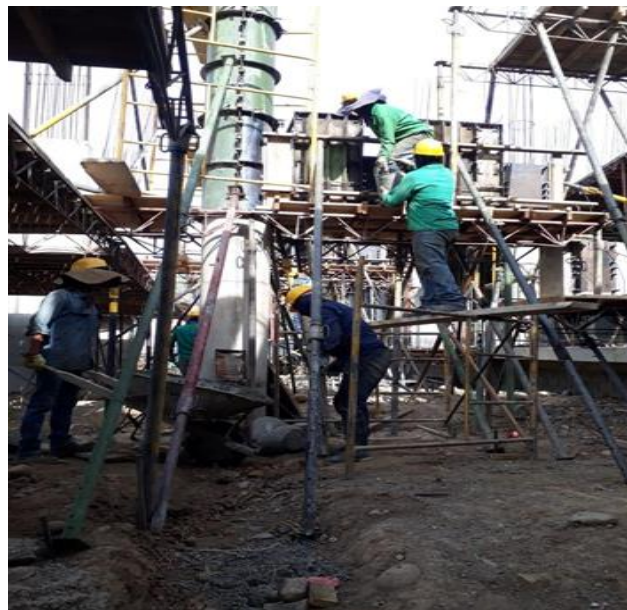
Al finalizar el proceso de vaciado, se aseguró que el nivel de concreto sobrepasara mínimo 2 cm aproximadamente, con el fin de prever la pérdida de volumen del concreto durante el proceso de fraguado. Una vez terminado el vaciado, se procedió al plomado para garantizar que la pieza que se acaba de fundir ha quedado en la posición exacta definitivamente. Ver figura 23.

Figura 23. Vaciado del Concreto.

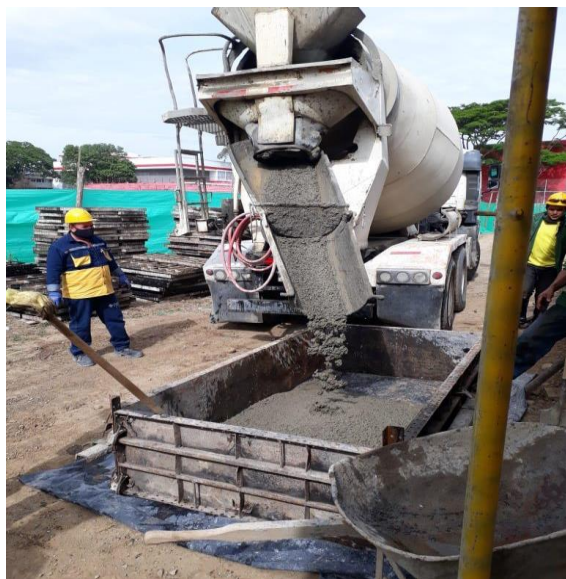
En todo el transcurso de la obra no se presentó tal suceso. En ciertos caos, se hacía transporte manual de la mezcla. Ver figura 24.

Figura 24. Vaciado de mezcla para transporte manual. Fuente: Propia.

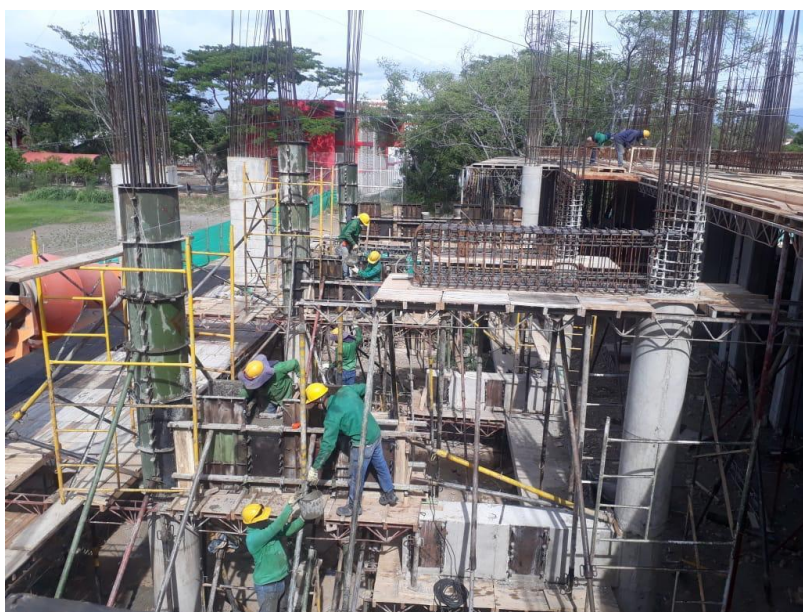
Figura 25. Armado de Acero para segunda planta.

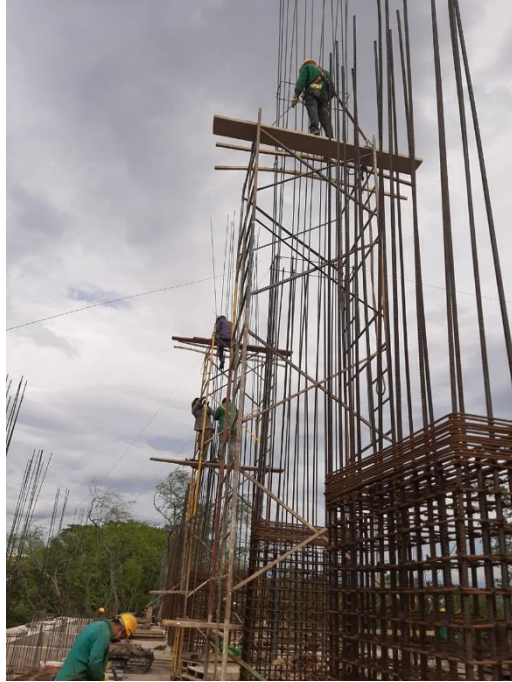
Figura 26. Armado de Acero para Columnas de Segunda Planta

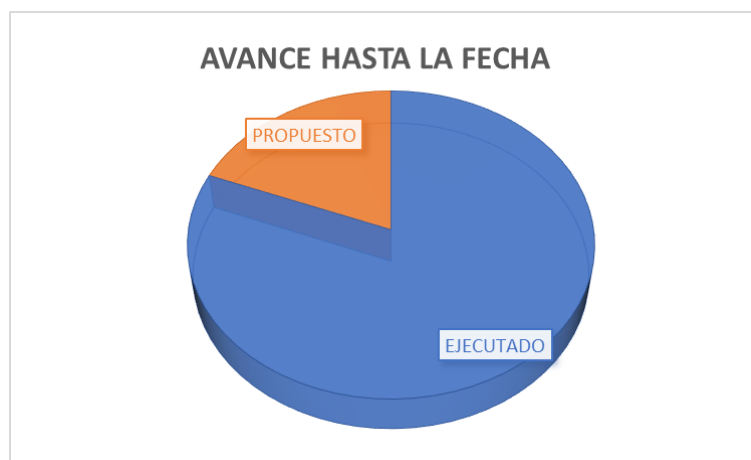
El pasante estimó gracias a la información recolectada en obra, cantidades de obra y los rendimientos de las mismas, que la obra AULAS ORIENTALES se encuentra en un nivel de avance del 81% hasta la fecha. Ver Figura 27 y 28. Ver gráfico 5.

Grafico 5. Avance de la obra Aulas Orientales VS tiempo restantes.

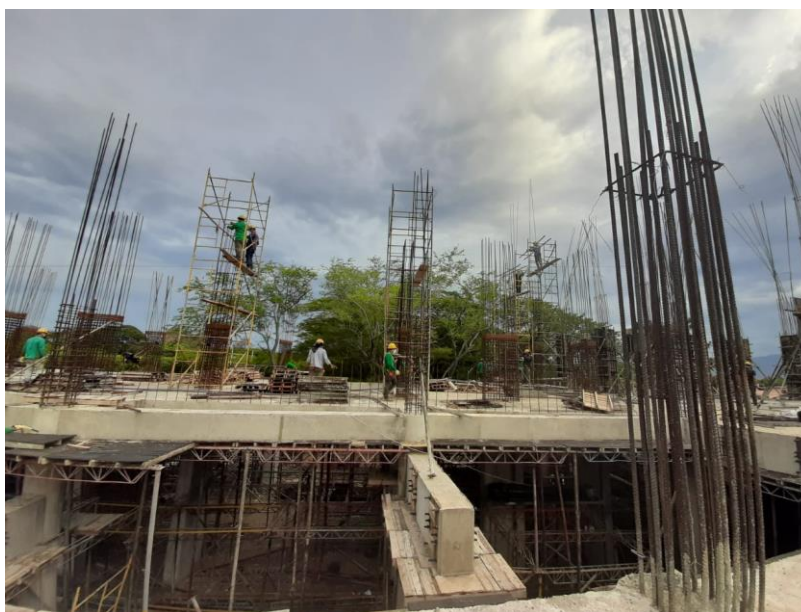
Figura 27. Armado de Acero Segunda Planta.

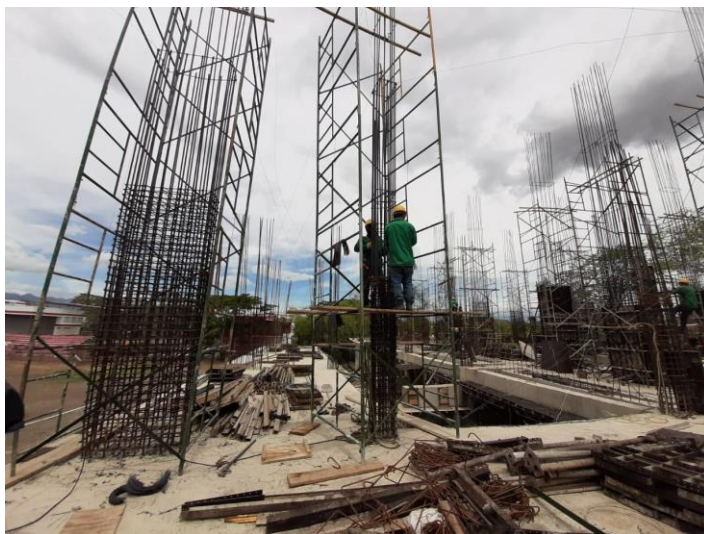
Figura 28. Estado final de armado de Acero. Proyecto Aulas Orientales Fase II.

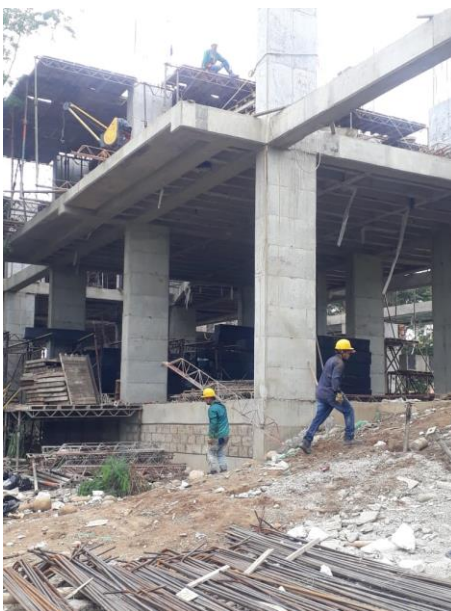
El estado final al que el pasante llegó a la obra AULAS ORIENTALES Fase II presenció un avance progresivo, pero no constante, principalmente por la situación nacional. Sin embargo, el personal de obra se ha moldeado según las circunstancias. Ver Figura 29 y 30.

Ver Figura 29. Vista lateral de Columnas Cuadradas.

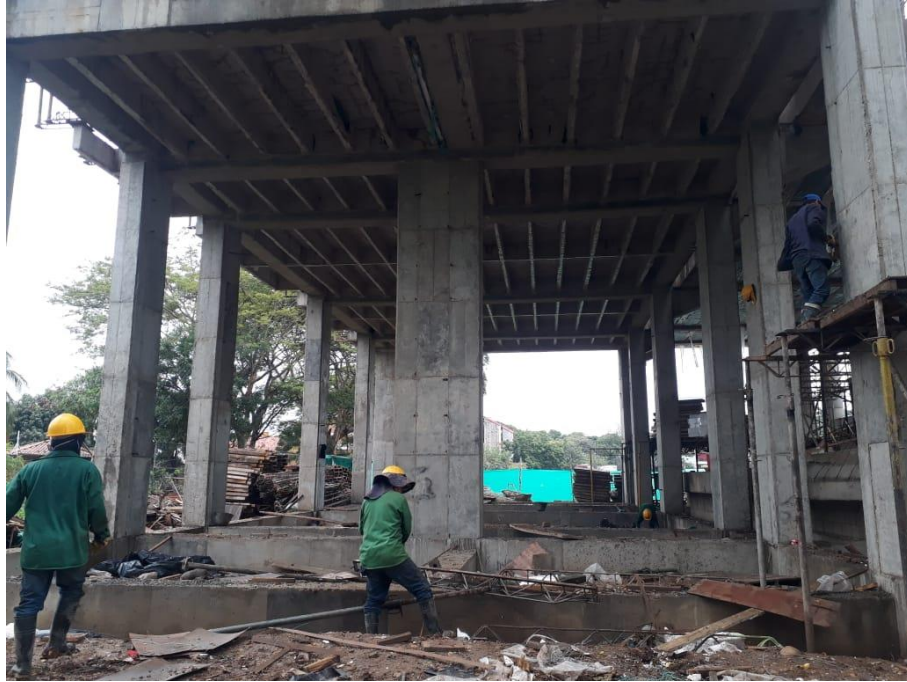
Figura 30. Vista Frontal de las columnas cuadradas.

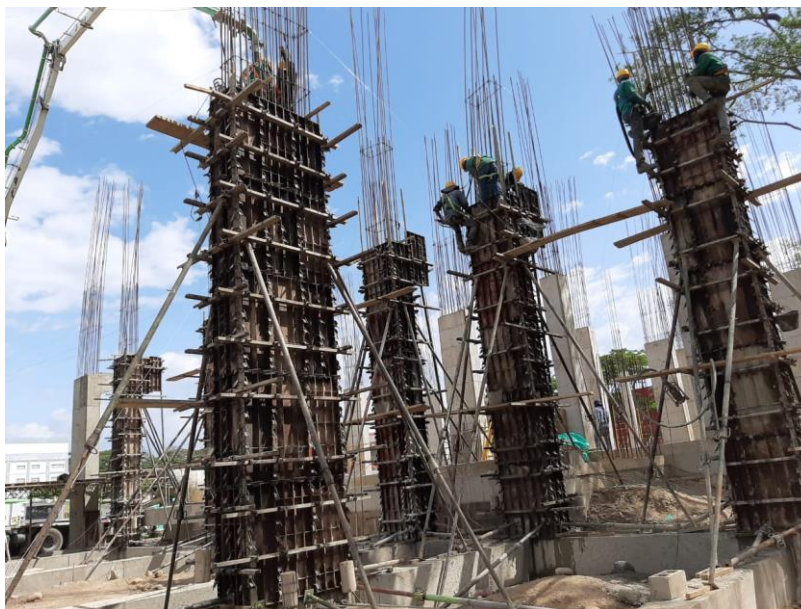
tareas determinadas se apoya en parales de madera, los cuales se sostienen por travesaños horizontales, que a su vez alinean las formalistas. En obra, se perforan tensores a través de estos travesaños (sencillos) para de esta manera resistir la presión lateral del concreto, el cual involucra calor, presión, entre otros factores. Ver Figura 38.

Figura 38. Encofrado de columnas. Fuente Propia.

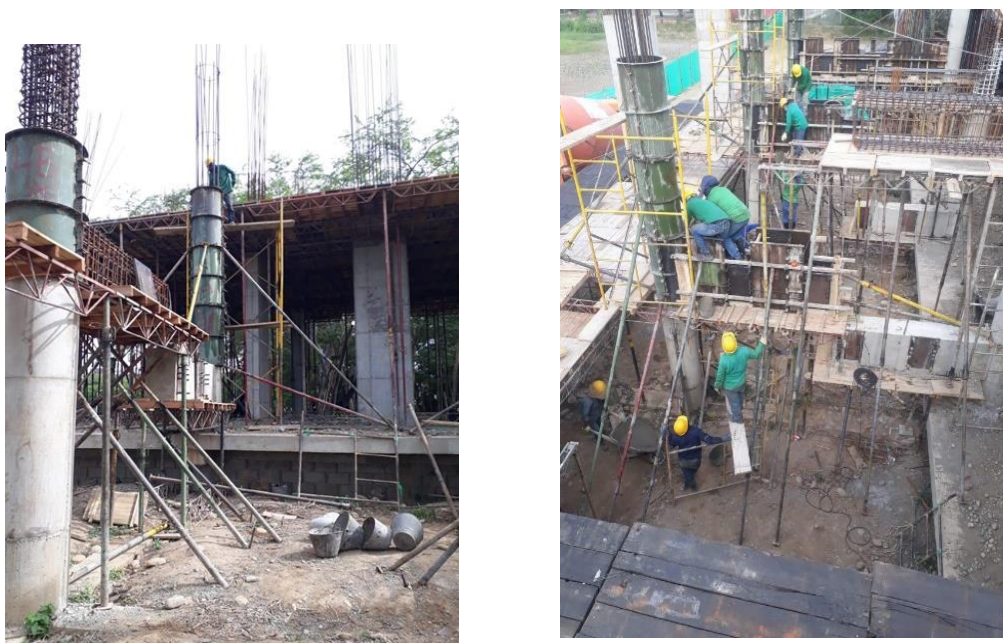
Como se mencionó anteriormente, dado los acabados de concreto a la vista, la formaleta permitió el uso de aditamentos con numerosos patrones que ofrecen la variedad necesaria para los acabados arquitectónicos plasmados en los planos. Ver figura 39.

Figura 39. Visualización de formaletas en columnas redondas. Fuente: Propia.

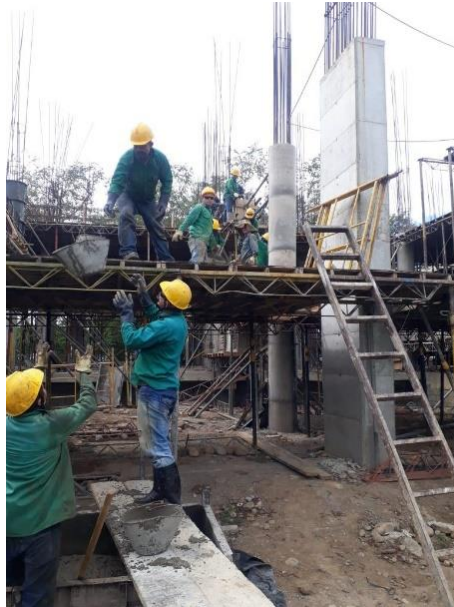
Las formaletas trepantes o formaletas de doble mesa, se utilizan cuando no hay piso disponible para apoyar el cimbrado de columnas o de la placa crecen sin apoyarse sobre un piso. La formaleta trepante consistió en un en un panel superior en marcado con su sistema de trabajo y una estructura de soporte, adosado a mas de dos marcos de soporte, que se apoya sobre el concreto que fue previamente fundido. Después de que el concreto alcanzó la resistencia suficiente para sostener su propio peso, el panel de la formaleta fue retirado para permitir la colocación de ménsulas de apoyo para el siguiente vaciado. (SILVA, s.f.) Ver figura 40.

Figura 40. Visualización de formaleta de doble mesa para columnas y placa.

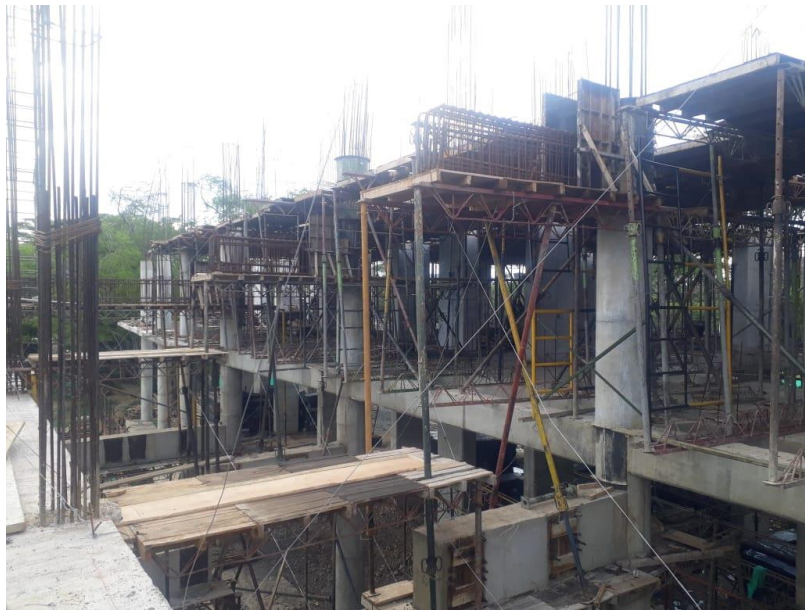
El curado del concreto se realizó de manera tradicional, utilizando recubrimiento de plásticos para evitar el escape de humedad y de esta manera, la reacción del cemento se llevó a cabo satisfactoriamente. El curado con regado de agua constante estuvo presente de igual manera; para dicha tarea la obra contó con tanques de agua extra para suplir el suministro

Figura 41. Formaleta sobre segunda Placa Aligerada.

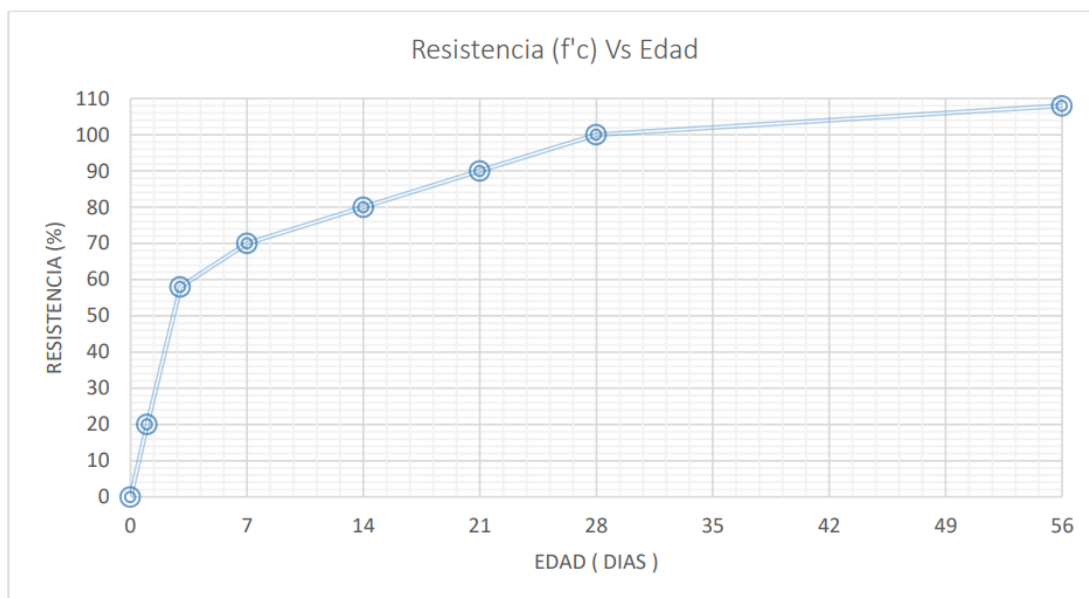
Gráfico 6. Curva de Resistencia Vs Edad del Concreto.

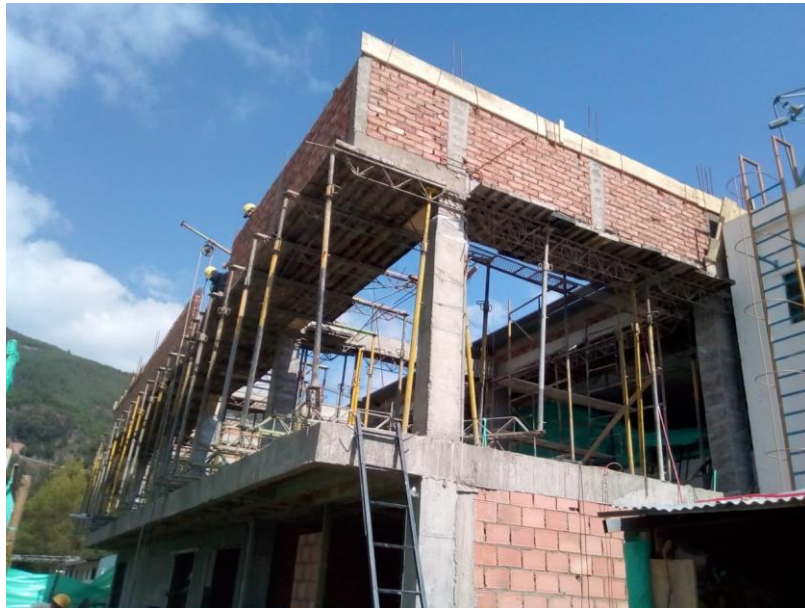
La obra consistió en la construcción de la extensión de un bloque de salones de uso académico, de dos plantas con un auditorio en la segunda de la misma. El pasante realizó la medición de cantidades ejecutadas en obra quincenalmente en compañía del maestro encargado. La interrupción de la misma, fue menor que la obra en la Universidad Francisco de Paula Santander por impacto menor de la crisis nacional del Covid-19 y directivas responsables. Ver figura 43 y 44.

Figura 43. Estructura Segunda Planta de obra BLOQUE NUEVAS TECNOLOGÍAS.

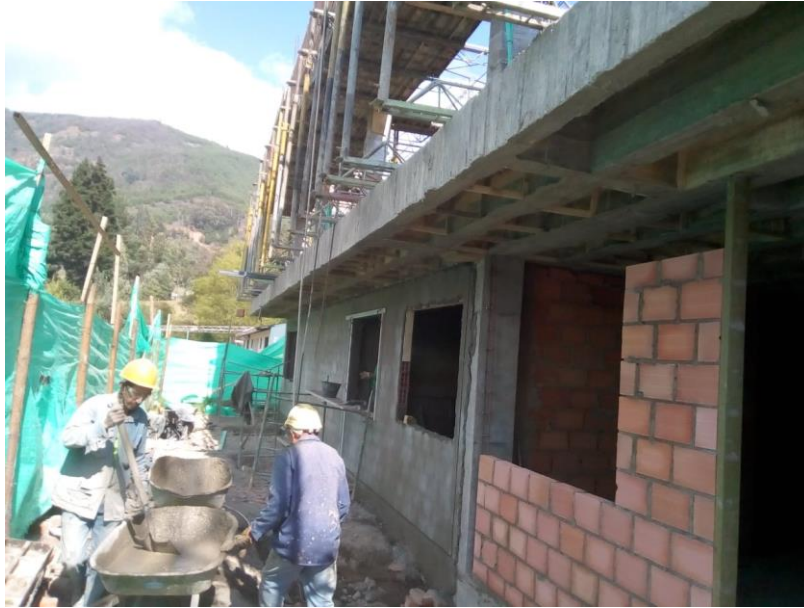
Figura 44. Estructura Primera Planta de obra BLOQUE NUEVAS TECNOLOGÍAS.

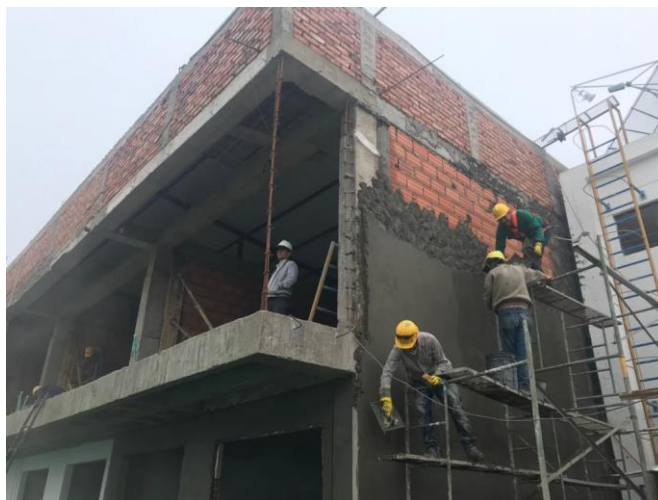
El pasante observó que es una construcción convencional donde se utilizó bloques de arcilla como material central de la mampostería, columnas y vigas de concreto reforzado, cubierta en zinc, etc. Se prestó especial atención a las instalaciones eléctricas dado el uso a futuro de las instalaciones por parte de la facultad de Mecatrónica. Dicha obra presentó especiales inconvenientes la instalación de bajante para aguas lluvias por un constante mal tiempo en la ciudad de Pamplona, Norte de Santander. Ver figura 45.

Figura 45. Estructura segunda planta con muros de mampostería.

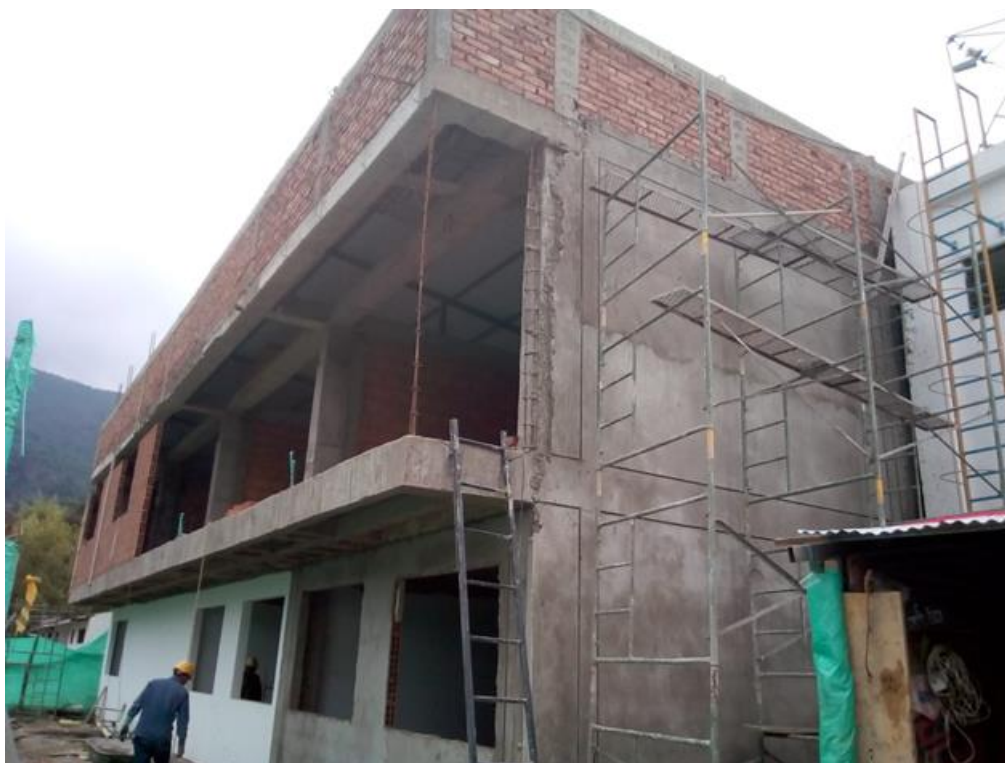
El avance de la obra NUEVAS TECNOLOGÍAS fue constante, y la reactivación de la misma fue en mayo, por la crisis ocasionada por el COVID-19 fue un poco antes que la reactivación de la obra AULAS ORIENTALES FASE II en la universidad Francisco de Paula Santander. Esto, porque la ciudad de Pamplona, Norte de Santander no fue considerada como zona roja de contagio a diferencia de la ciudad de Cúcuta, que es la capital. Ver Imagen 46 y 47.

Figura 46. Avance en muros de exterior Obra Nuevas Tecnologías.

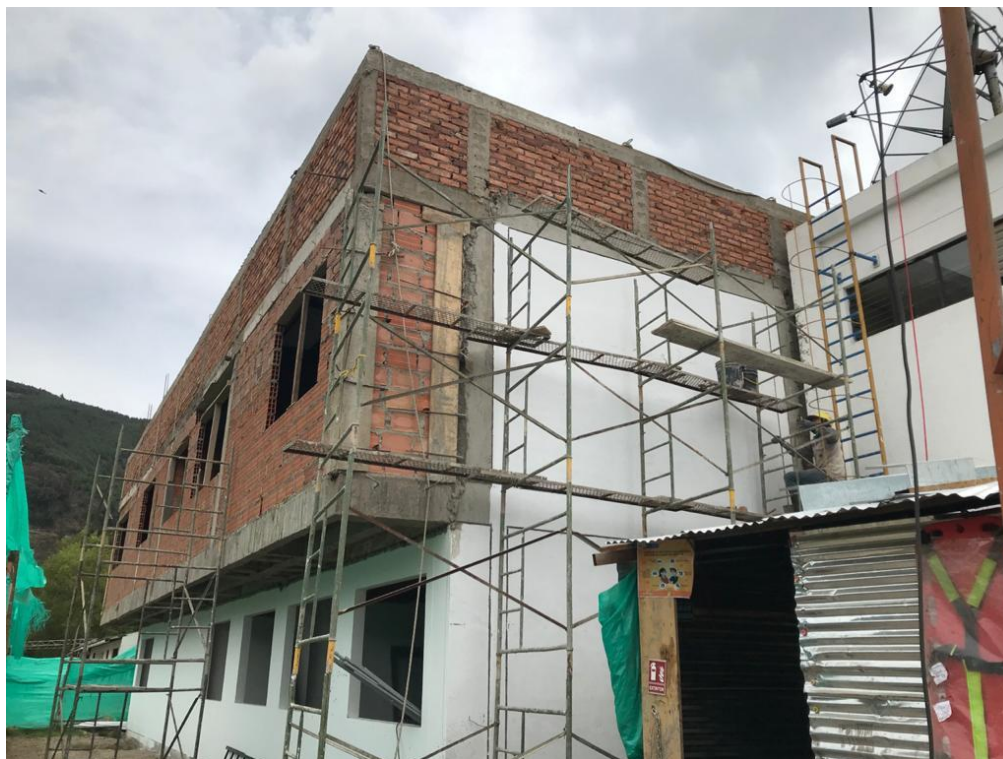
Figura 47. Fachada en ladrillo terminada Obra Nuevas Tecnologías.

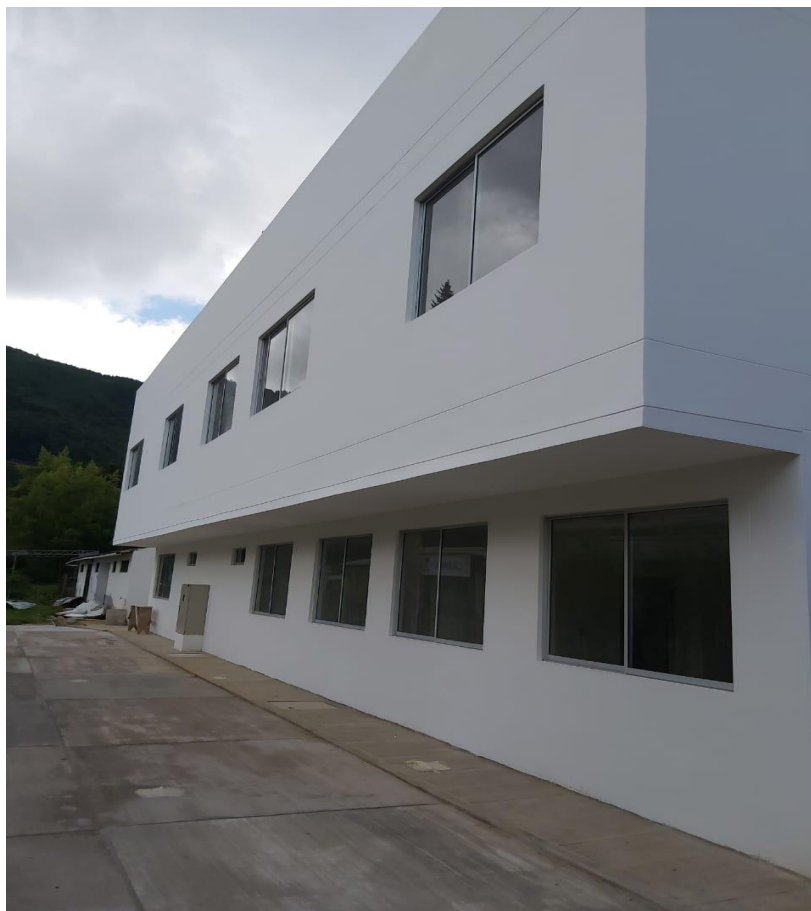
La obra fue culminada en 100% de lo proyectado (Ver Figura 48), con un retraso de un mes por cuestiones de tiempo en la distribución de materiales ocasionado por la crisis del COVID-19.

Figura 48. Obra Nuevas Tecnologías Culminada.
