PRACTICA PROFESIONAL COMO AUXILIAR DE INGENIERO RESIDENTE DE  
OBRA EN LA SUPERVISION TECNICA, ADMINISTRATIVA Y FINANCIERA EN EL  
PROYECTO PRIMERA FASE DE CONSTRUCCION DEL COLISEO CUBIERTO EN  
LA SEDE VIRGEN DEL ROSARIO DE LA UNIVERSIDAD DE PAMPLONA

Trabajo de Grado para Optar el título de Ingeniero Civil

UNIVERSIDAD DE PAMPLONA  
FACULTAD DE INGENIERIAS Y ARQUITECTURA  
DEPARTAMENTO DE INGENIERIA AMBIENTAL, CIVIL Y QUIMICA  
PROGRAMA DE INGENIERIA CIVIL  
PAMPLONA

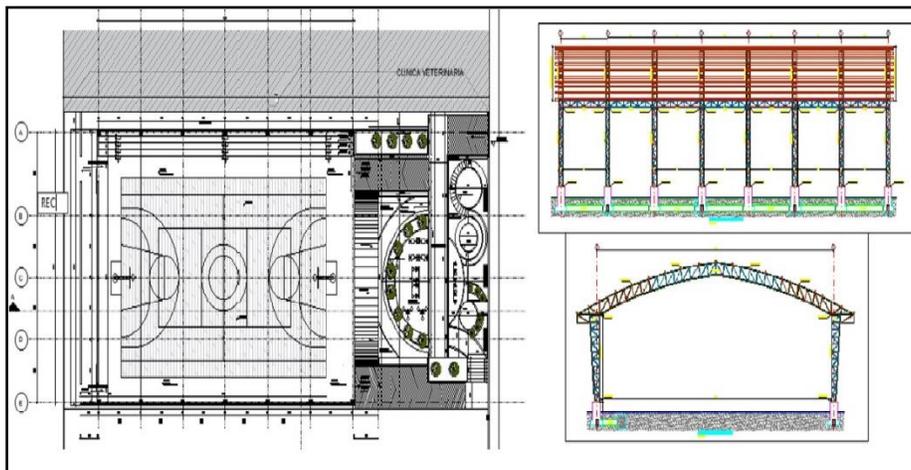
*Ilustración 1. Cancha multifuncional vista planta-Alzado de cubierta vista lateral y vista frontal*

Su principal estructura está conformada por vigas y columnas de acero de alta densidad las cuales debido a la envergadura del proyecto se hace necesario el uso de estas, ya que este tipo de estructuras reducen los tiempos de construcción y ofrecen unas excelentes características constructivas

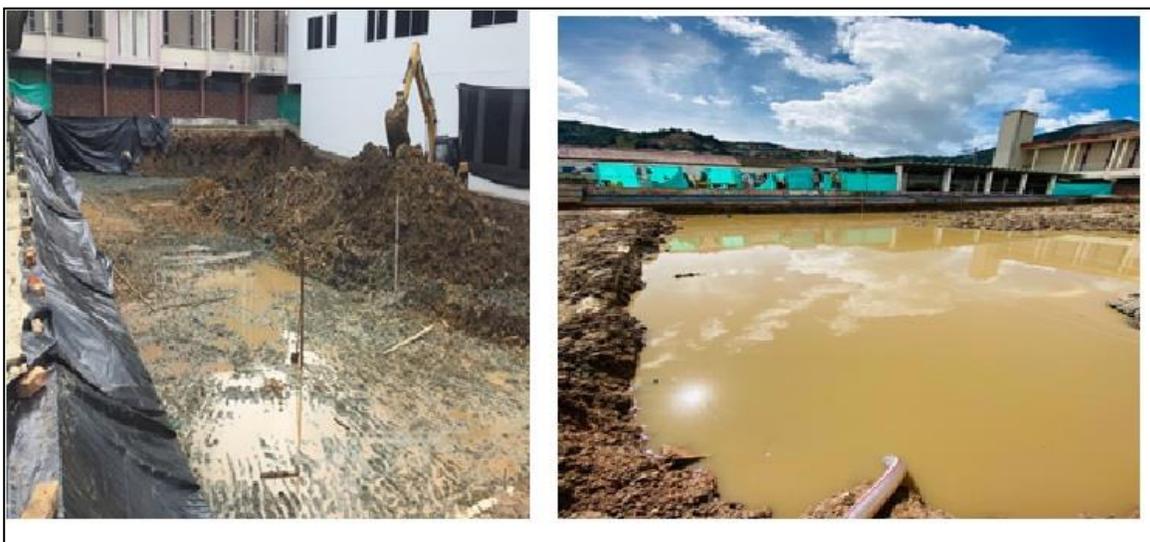
*Ilustración 7. Ilustración 3. Excavaciones de terreno.*

Una vez se inician las labores de excavación por parte del contratista, obtenemos como resultado un terreno que muestra comportamientos variables y presencia de corrientes subsuperficiales, que imposibilitan el manejo adecuado del material y se requiere para dar estabilidad a la obra, realizar la excavación del eje A con el fin de captar las corrientes de agua y disminuir la presencia de agua en el terreno para evitar daños en el relleno con material de base y subbase. Se contrató 18.90 m<sup>3</sup> de material a excavar, y se solicita aumentar la

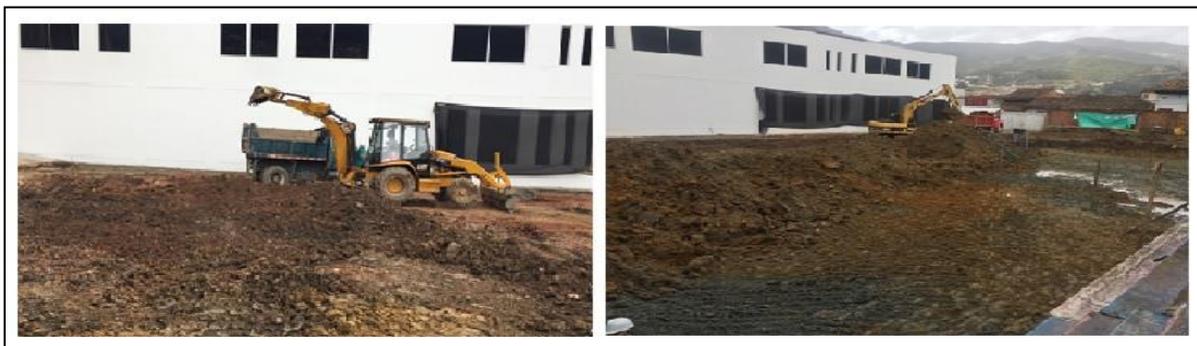
*Ilustración 8. Retiro de material del terreno.*

La cantidad contratada es de 300 m<sup>3</sup>, pero debido al requerimiento para aumentar el material de excavación se requirió el aumento de este, ya que dicha materia no contaba con las características necesarias al ser un suelo areno arcillosos con gravillas, mal drenado, con alto grado de saturación a profundidades entre 1.05 y 2.43 metros, encontrándose aguas libres a una profundidad de exploración de 1.14 y 2.37 metros. Por tal motivo no se pudo reutilizar este de préstamo en la obra; de igual manera este ítem se requiere aumentar en 850 m<sup>3</sup>. Cabe aclarar que el suelo tiene un factor de esponjamiento del 10% el cual hace que una vez excavado aumente su volumen por lo cual la cantidad de retiro siempre será mayor a la cantidad de excavación que en este caso tiene un total de 1150 m<sup>3</sup>.

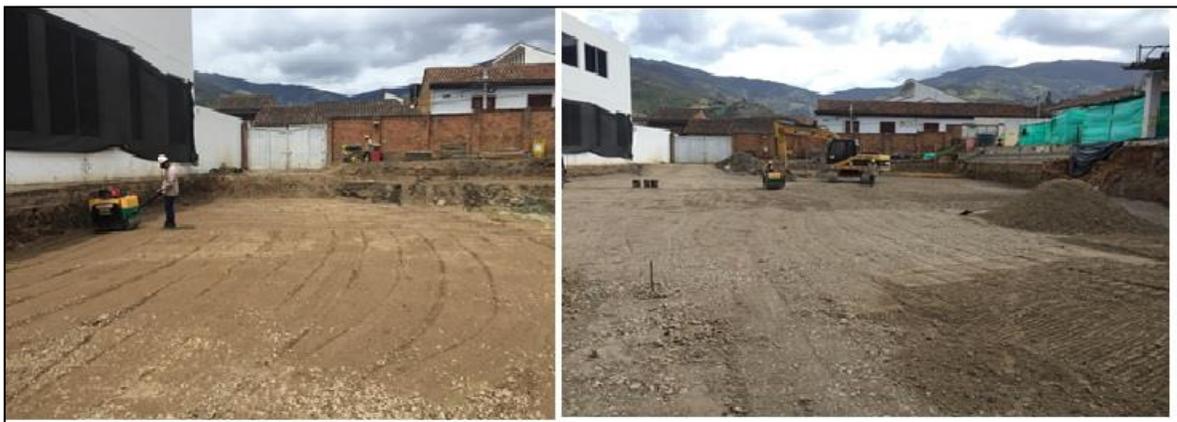
*Ilustración 9. Compactación del terreno*

La cantidad contratada es de 84 m<sup>3</sup> a compactar, pero debido al requerimiento de aumentar el área de terreno a construir por las condiciones deficientes de este, se Requiere aumentar la cantidad en 749,6 m<sup>3</sup> de material a compactar, obteniendo un total de 833,6 m<sup>3</sup>.

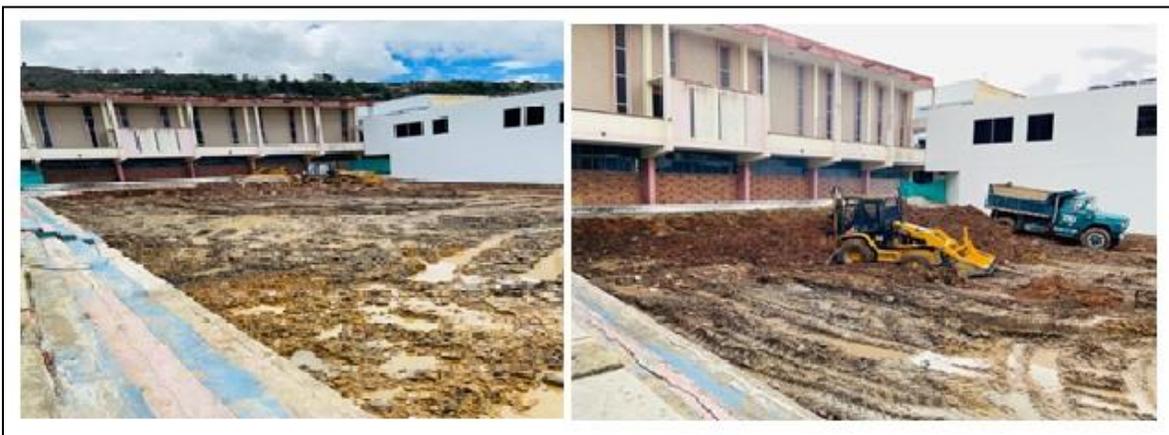
*Ilustración 10. Excavación de terreno.*

Inicialmente el proyecto planteaba la reutilización del material excavado para la actividad de relleno sin embargo en la ejecución de la obra y debido a la calidad del suelo y las corrientes sub-superficiales encontradas, se determinó que el material extraído no es apto para la realización de la actividad de relleno, por consiguiente, la actividad correspondiente al ítem de relleno con material de excavación se elimina. es decir, la cantidad final de la actividad es 0.

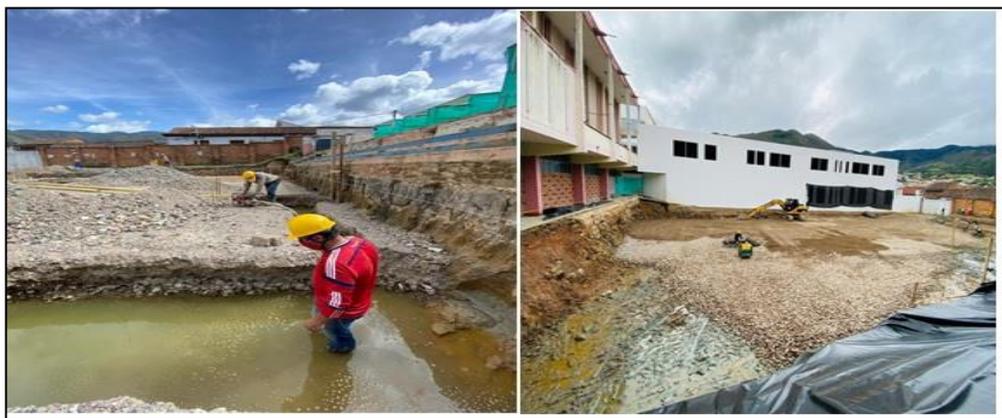
*Ilustración 11. Relleno con material de préstamo*

Debido a la calidad del terreno y las características geotécnicas se requiere realizar un mejoramiento con base y sub-base compactada que evite el paso de las corrientes de agua y que no permita el volcamiento de la estructura, por ende, se requiere agregar los ítems de Base con una cantidad de 309,4 m<sup>3</sup>, y Sub-base con una cantidad de 523,6 m<sup>3</sup>, cantidades que se ven reflejadas en el Transporte y relleno. Con estos ítems cumplimos con los criterios estipulados en la Norma Sismorresistente Colombiana de estabilidad de la obra.

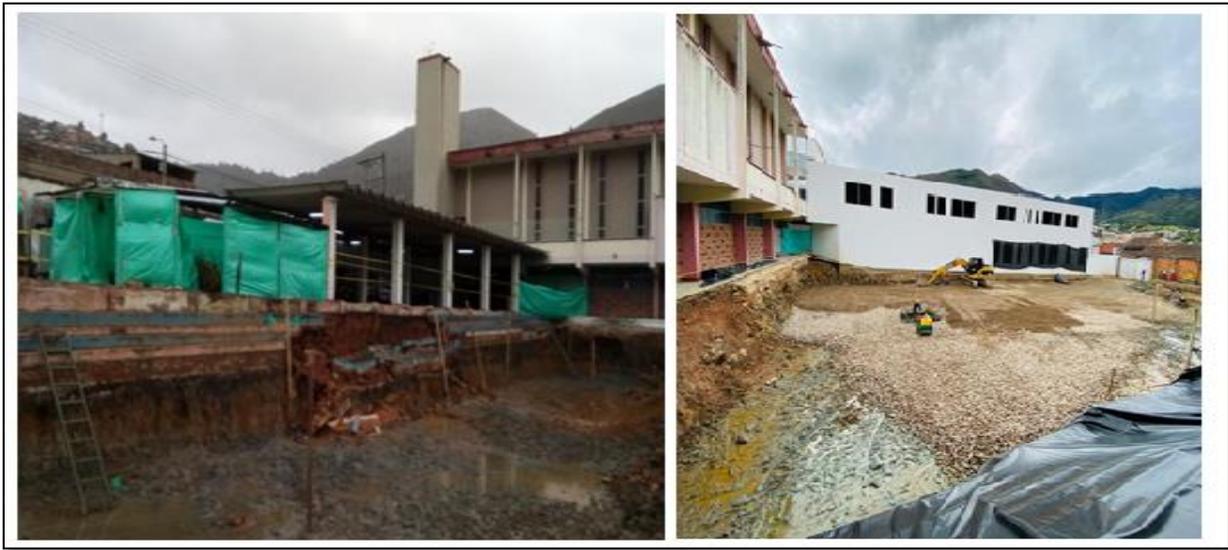
*Ilustración 12.evidencia estructura de escaleras y muro.*

Una vez se inició la demolición del terreno y la excavación por la misma calidad del terreno las zonas aledañas sufrieron desprendimiento que produjo el daño de las estructuras o gradas por ello se requiere un muro para estabilizar la estructura existente de las gradas y la estructura del muro que está en dirección al auditorio de la sede, por ello se plantea un muro perimetral de 102,5 m<sup>2</sup> que proteja la estructura existente y el mejoramiento con placa de las escaleras existentes que mejoren el componente visual del proyecto.

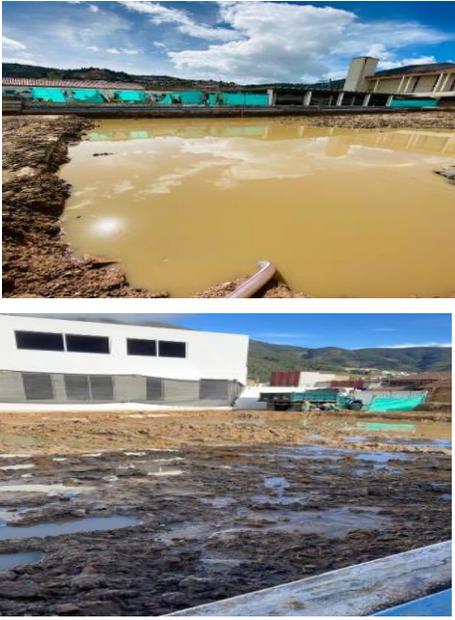
ACTIVIDAD	DURACION PROYECTADA	DURACION EJECUTADA	OBSERVACIONES	REGISTRO FOTOGRAFICO
Excavación de material común	12	24	El retraso presentado se debió a las arduas condiciones que se tenían en el terreno con respecto a las aguas presentes en este, ya que esto dificultaba el rendimiento de la maquinaria y el acceso de esta, con el fin de no generar atrasos en el desarrollo general del proyecto el atraso de esta actividad se compenso con el desarrollo de la demolición de pisos y escaleras.

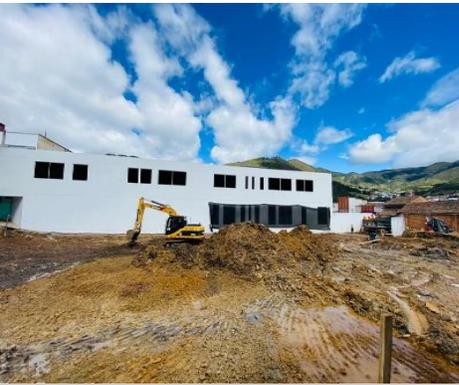
Retiro manual de material	9	15	Para el retiro de material se obtuvo un atraso de 6 días de más con respecto a los programadas, ya que para el retiro de los materiales se localizaron puntos de acopio debido al difícil acceso de las volquetas al terreno.

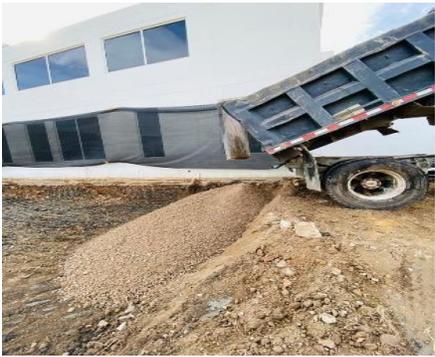
Sub-base granular canto rodado e=0,40	12	18	El atraso presentado en la actividad se dio debido a el distanciamiento que existía entre la obra y la cantera, ya que esto generaba que solo se pudiesen transportar dos viajes en el día por cada volqueta, el tiempo de retraso de estas se

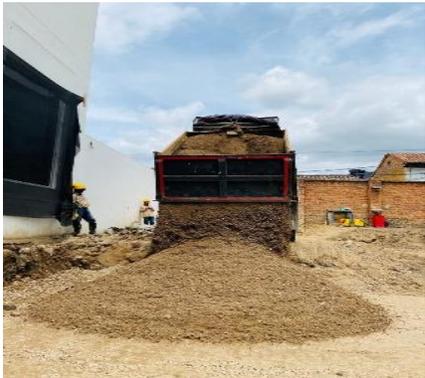
compenso en la compactación de este.	
Base granular e=0,20	12	18	El atraso presentado en la actividad se dio debido a el distanciamiento que existía entre la obra y la cantera, ya que esto generaba que solo se pudiesen transportar dos viajes en el día por cada volqueta, el tiempo de retraso de estas se compenso en la compactación de este.

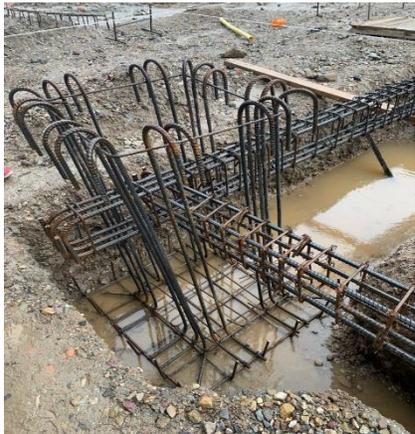
Acero de refuerzo de pedestales	8	12	Se presento atraso en esta actividad debido a que como el acero se pidió figurado y al momento de realizar el proceso de figurado de estas, las medidas se figuraron a una medida mayor de la que se tenía, se compenso aumentando los frentes de trabajo en las demás actividades de aceros.

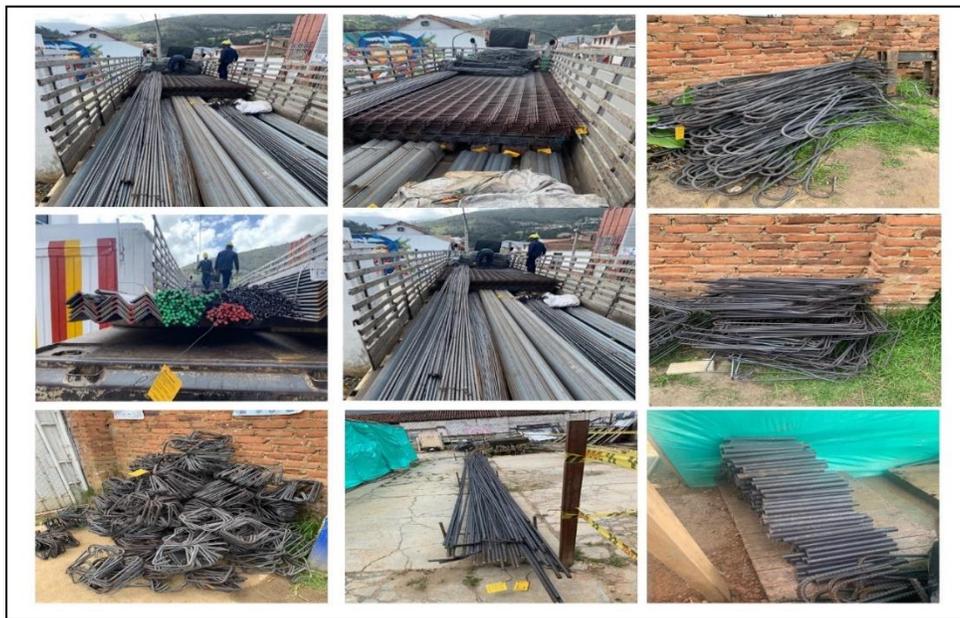
*Ilustración 19. recibido de material*

En el apéndice B cartilla de aceros se encuentran las especificaciones de estos aceros, la cual fue realizada por el pasante; con la que se realizó el respectivo pedido de los materiales, la cual hace referencia a que tipo de estructura hace parte, diámetros, figura, longitud y la cantidad de cada uno.

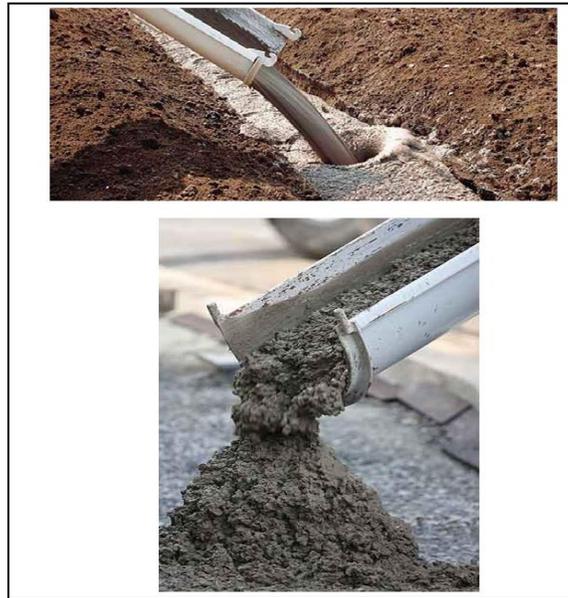
*Ilustración 20. aplicación mezcla cimentación*

Para el manejo de los concretos se optó por adquirir todos estos premezclados con el fin de evitar desperdicios en el manejo de los materiales que lo componen. Estos concretos debido a la presencia de corrientes de agua sub superficiales se ordenaron impermeabilizados con el fin de ofrecer mejores características y que no pierdan sus propiedades debido a la presencia de agua.

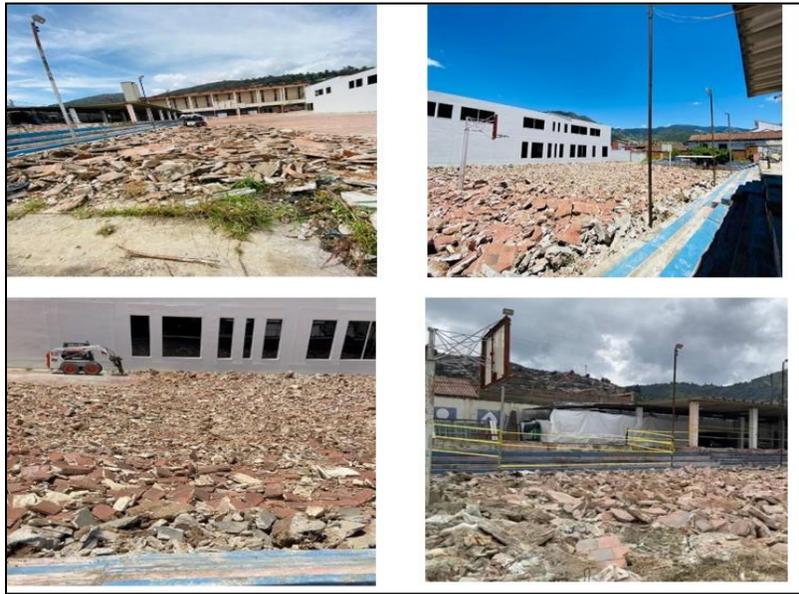
*Ilustración 21. demolición de piso*

Esta actividad se desarrolló haciendo uso de la maquinaria mini cargador (BobCat) para la demolición de un área total de 1250 m<sup>2</sup>, se verificaron los rendimientos de la maquinaria y el área que se tenía a intervenir.

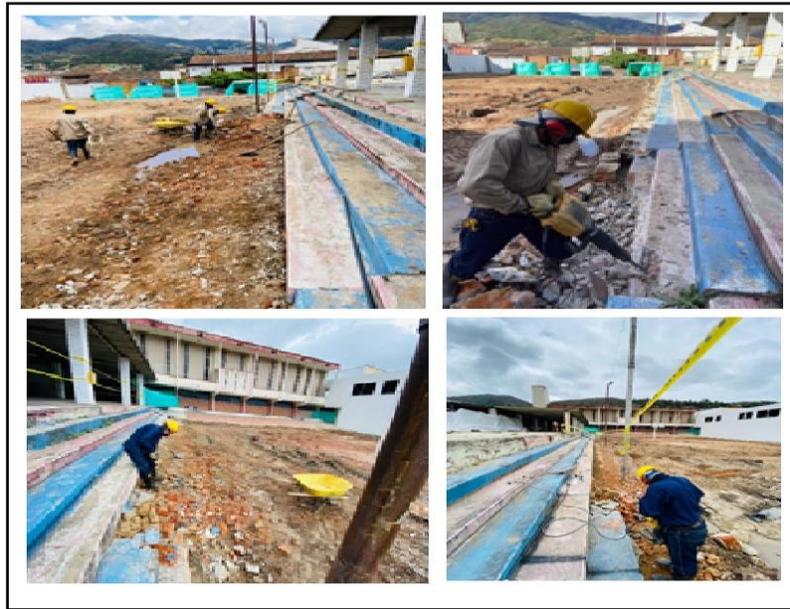
*Ilustración 22. demolición de escaleras.*

La demolición de escaleras consistió en la reducción de masas de material a dimensiones susceptibles las cuales puedan ser retiradas del área del proyecto, en medios de transporte de uso corriente, en los sitios cuyos límites y dimensiones estén señaladas en los planos. Esta actividad se llevó a cabo según lo indicado en los planos y las cantidades de obras calculadas, dentro de las cuales se contaba con un área total de 30 m<sup>2</sup> de escaleras a demoler y se verificó que los escombros obtenidos de la demolición se limitaran a las dimensiones mínimas necesarias para el lograr un rendimiento óptimo al momento de transportar estos, se utilizó el equipo martillo percutor para la ejecución de la actividad el cual aumento el rendimiento considerablemente.

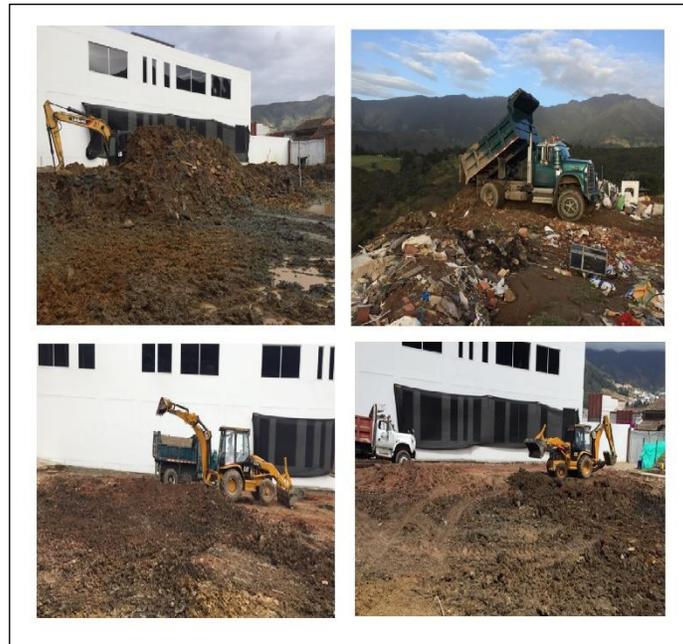
*Ilustración 23. retiro de material*

En el desarrollo de la actividad del retiro del material sobrante de las actividades demolición de piso y demolición de escaleras, estos materiales no se extrajeron de manera manual porque el realizarlo de esta manera requeriría de mayor personal para el retiro y por condiciones de bioseguridad no era aconsejable, por ende, se realizó el retiro con maquinaria retroexcavadora. La medida utilizada para el proceso de cargue, transporte y descargue de los materiales sobrantes fue de m<sup>3</sup>.

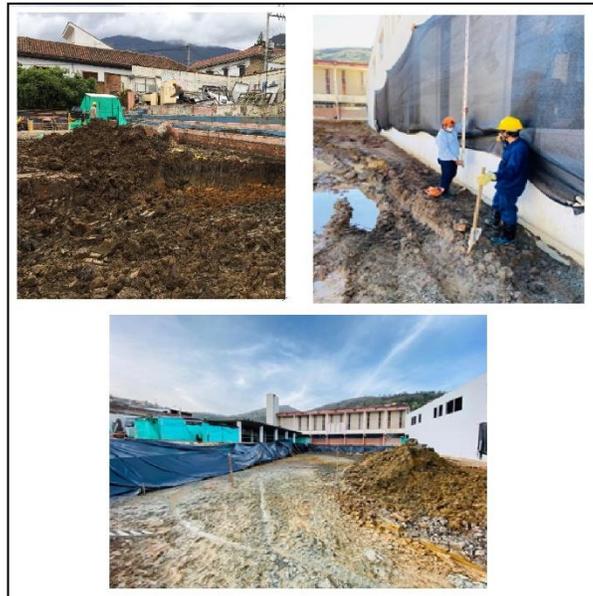
*Ilustración 24. localización y replanteo*

La localización y replanteo consistió en un conjunto de actividades desarrolladas para trasladar las medidas que se tenían en los planos al terreno en tamaño real, junto con la localización y demarcación de los ejes. En esta actividad se verificaron la localización de los puntos, toma de niveles del terreno los cuales fueron realizados por el personal de topografía, Esta actividad se realizó una vez terminada la demolición del piso existente, ya que debido a las precarias condiciones que presenta el terreno se toma la determinación de realizar un mejoramiento del suelo para lograr estabilizar y mejor las características del suelo.

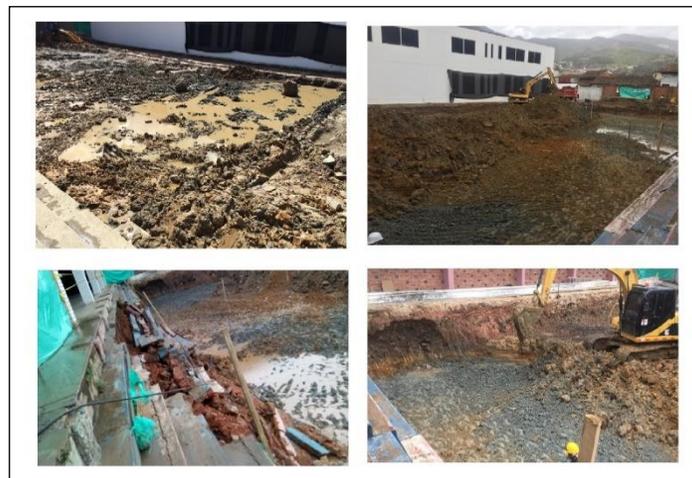
*Ilustración 25. excavación material*

Se realizó el movimiento de tierra mediante en el proceso de excavación de volúmenes de tierra u otros materiales para la adecuación del terreno, en los cuales se verificó el volumen a excavar teniendo en cuenta la profundidad que se tenía que llevar de acuerdo a los niveles tomados por los topógrafos, evitando la sobre excavación del terreno.

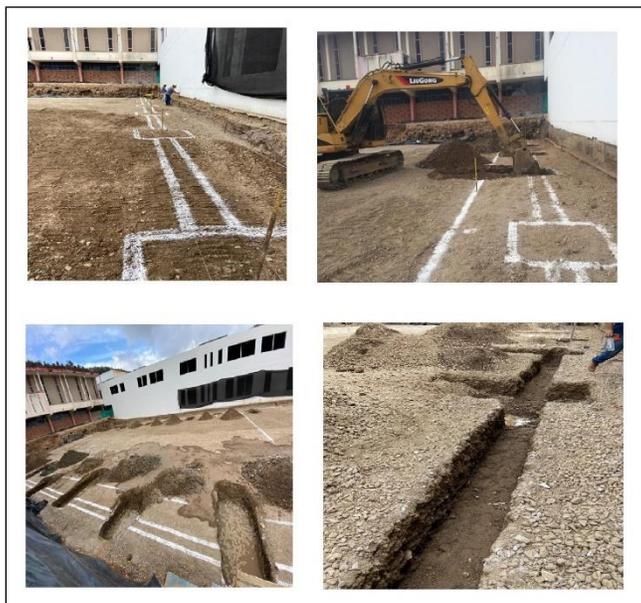
*Ilustración 26. excavaciones cimentación*

En la excavación de las vigas de cimentación y excavación de zapatas se verifico que estas cumplieran con el ancho y alto establecido en los planos estructurales.

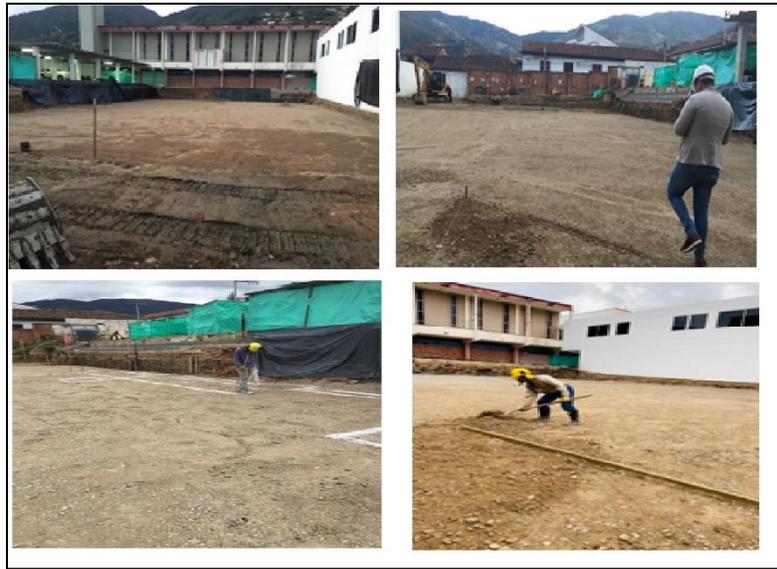
*Ilustración 27. nivelación terreno*

Consiste en el proceso de realizar la nivelación o explanación de un terreno cuando sea necesario adecuar un área para realizar algún tipo de obra o construcción en este. Una vez realizada la compactación de la base en su última capa de compactación se realizó la nivelación del terreno, verificando que el bombeo de esta constara de dos partes de las cuales cada una tendría una pendiente del 5% con el fin de dirigir esta pendiente hacia las rejillas de aguas lluvias, para lograr una rápida evacuación de las aguas.

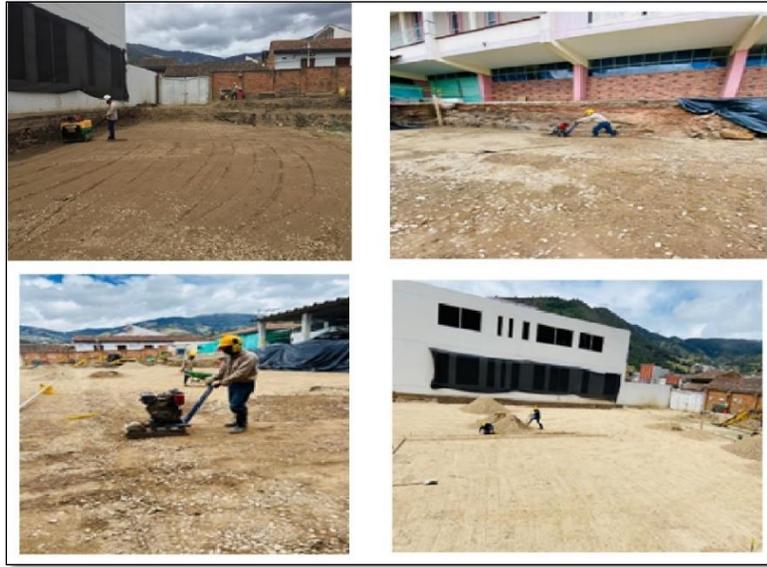
*Ilustración 28. compactación terrena*

Se puede explicar de manera general que la compactación es el proceso con el que se busca reducir el índice de poros en un suelo, que ha sido destinado a una obra en específico y debe cumplir con buenas características para lograr un buen desempeño de la obra. Los rellenos que se utilizan para realizar la compactación se utilizan por lo general para realizar mejoramientos de estos suelos, en este caso como se contaba con un suelo de malas características se utilizaron materiales como lo fueron sub-base granular de canto rodado y base granular para llegar a conseguir las especificaciones que se requerían para lograr un buen desempeño del suelo, se verificó que la compactación se realizara de tal forma que se aplicaran capas con un espesor de 5cm cada capa para lograr una mejor compactación reducir el índice de poros.

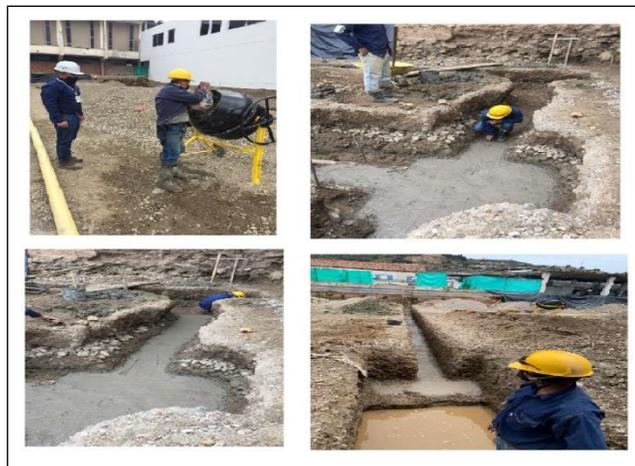
*Ilustración 29. aplicación de solado*

Es el proceso en el cual se aplica una pequeña base de cemento con una dosificación indicada con el fin de que al momento de realizar el armado del acero de las cimentaciones estas no tengan contacto con el suelo natural. Se verifico que la dosificación de la mezcla de concreto estuviera acorde a lo indicado en las especificaciones y que el espesor al momento de la aplicación fuera el correcto.

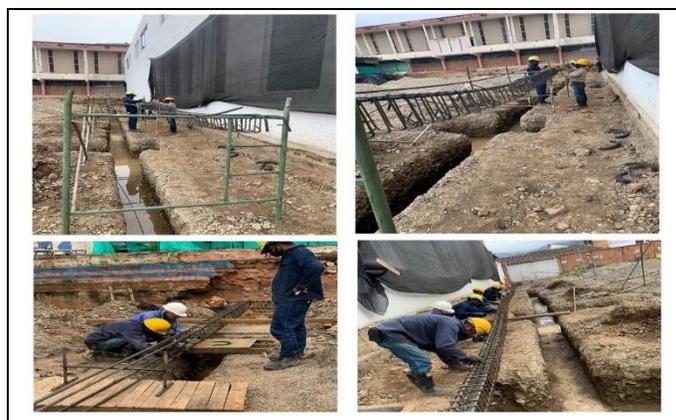
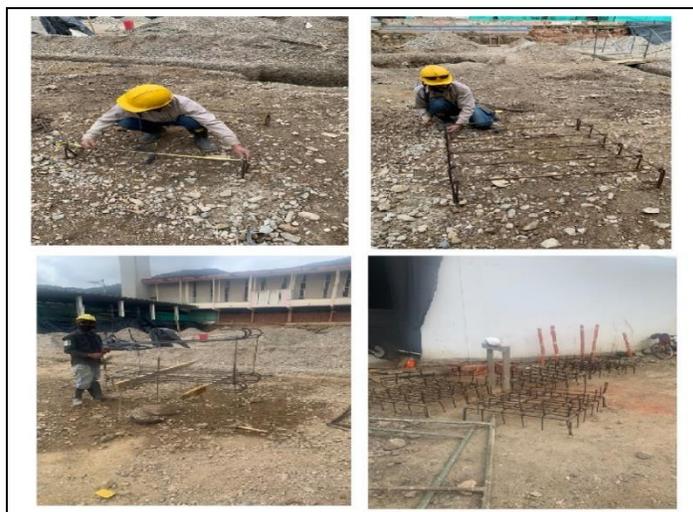
*Ilustración 30. armado de aceros de cimentación*

Al momento de realizar el armado de los aceros de estas actividades se verifico que este proceso se realizara con el montaje de una estructura la cual aislara el acero del agua mientras se realizaba este proceso, ya que se contaba con presencia de agua en las excavaciones de las cimentaciones debido a las condiciones del terreno y a las precipitaciones que se presentaban constantemente en la zona, de igual manera se verifico que estas constaran con los diámetros indicados según los planos estructurales y que el armado fuera tal cual lo indicado en el plano.

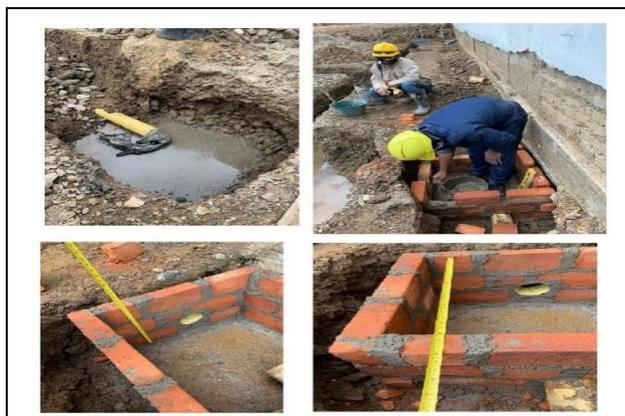
*Ilustración 32. armado de cajas de inspección*

Estas cámaras son instaladas en los puntos de los bajantes de la cubierta, las cuales tienen como función de recolectar el agua proveniente de las precipitaciones y evacuarlas de las terreno hacia la red de alcantarillado principal, se verifico que las dimensiones de las cajas fueran las indicadas en los planos, de igual forma que la tubería instalada en cada una de ellas contaran con la pendiente adecuada para lograr una evacuación por gravedad de las aguas y se revisaron que los diámetros de las tuberías fueran los indicados.

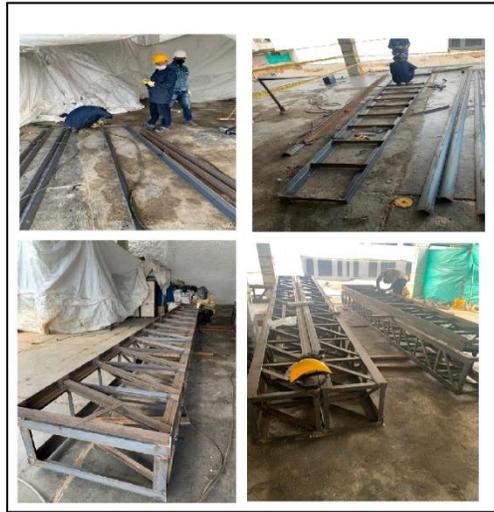
*Ilustración 33. Armado de aceros de columnas y vigas*

Las estructuras metálicas son un método de construcción en cual posee una capacidad alta de carga y soporte al esfuerzo tanto de compresión como de flexión, existen dos tipos de aceros los cuales son la liviana y la pesada; para el proyecto se utilizó el acero tipo pesado el cual es un tipo de material que se utiliza al momento de realizar grandes estructuras como lo son edificios, puentes, coliseos etc. Para estas estructuras se verificaron los ensayos y las dimensiones de las estructuras al momento de realizarse el armado de cada una, ya que el proceso de armado de estas fue in-situ.

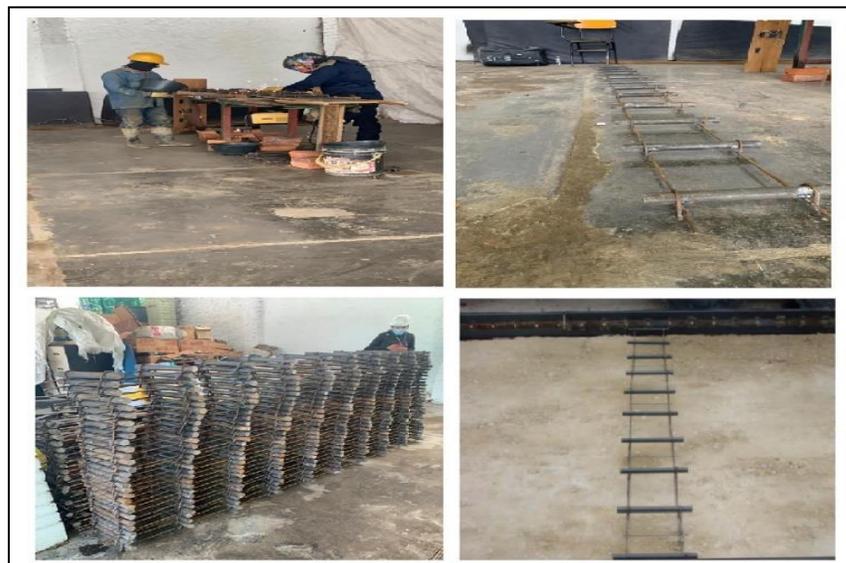
*Ilustración 34. Armado de pasadores de transferencia*

Se verifico el armado de las canastillas, la colocación de los pasadores y el armado de estos los cuales debían estar debidamente soldados, ya que al momento que se vaciaba el concreto estos debían estar fijos para que soportaran la fuerza de arrastre que ejerce el concreto sobre ellos.

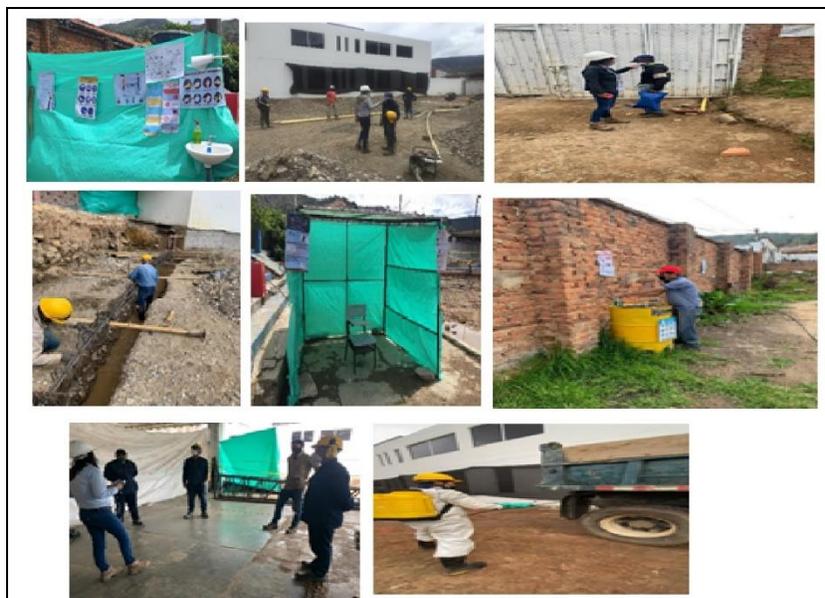
Ilustración 43. registro fotográfico cumplimiento de PAPSO

- Registro fotográfico del cumplimiento de las normas de seguridad
