PRÁCTICA PROFESIONAL COMO AUXILIAR DE INGENIERO RESIDENTE EN LA  
COSTRUCCION DE TORRES PRESTIGE, EN EL MUNICIPIO PAMPLONA NORTE DE  
SANTANDER

UNIVERSIDAD DE PAMPLONA  
FACULTAD DE INGENIERÍA  
DEPARTAMENTO DE INGENIERIA CIVIL, AMBIENTAL, Y QUIMICA  
PROGRAMA DE INGENIERIA CIVIL  
PAMPLONA NORTE DE SANTANDER  
2020

Trabajo de grado en la modalidad de pasantía presentado como requisito para optar el título de  
Ingeniero Civil

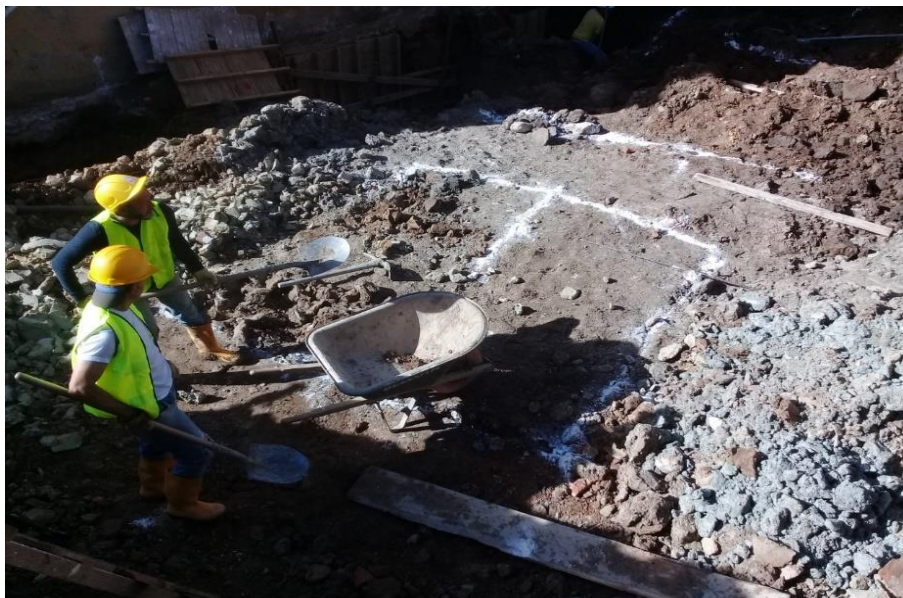
**Figura 9.**  
*Inicio del proceso de excavación*

*Nota. El grafico muestra el inicio de la actividad de excavación. Parada. J (2019), Inicio del proceso de excavación [fotografía].*

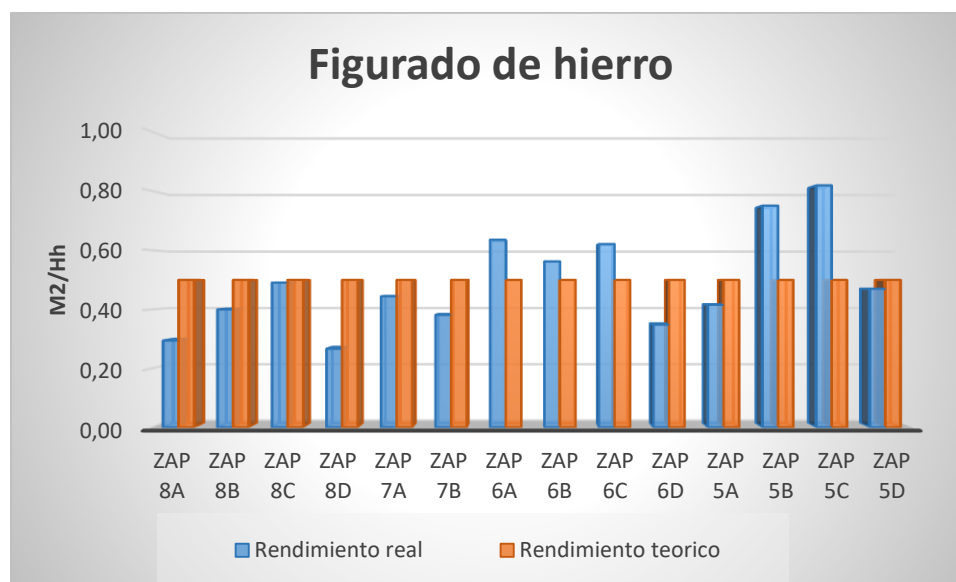
*Comparación de rendimiento reales vs construprecios, de figurado de hierro.*

*Nota. En el grafico Como se observa, el rendimiento real tiene unas crecientes y decrecientes, eso se debe al cambio de personal en la obra y en las actividades, el cual afectó el rendimiento. Parada. J (2019), Comparación de rendimiento de figurado de hierro. [figura]. Recuperado de Excel.*

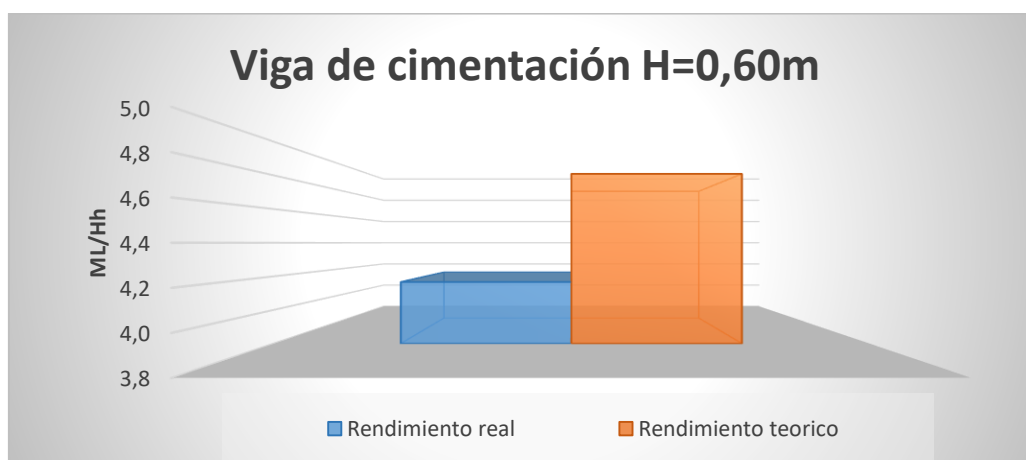
*Comparación de rendimiento reales vs construprecios, construcción de viga de cimentación.*

*Nota. En el grafico Como se observa, el rendimiento teórico es mayor, eso puede ser debido que en la guía construprecios no se tiene en cuenta la compactación de suelo. Parada. J (2019), Comparación de rendimiento reales vs construprecios, construcción de viga de cimentación. [figura]. Recuperado de Excel.*

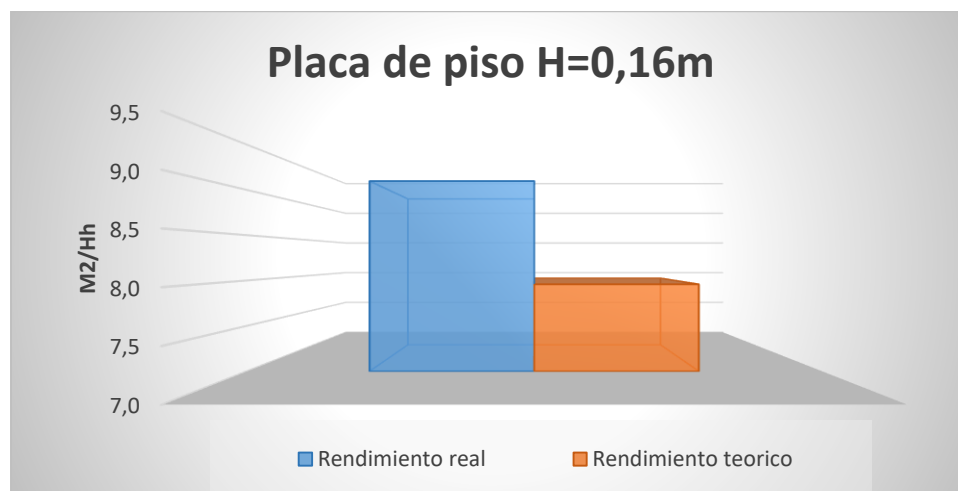
**Figura 18.**

*Comparación de rendimiento reales vs construprecios, placa de piso H=0,16m.*

*Nota. En el grafico Como se observa, el rendimiento real es mayor, eso puede ser debido a la experiencia del maestro, también toca tener en cuenta que se trabajó con dos mezcladoras. Parada. J (2019), Comparación de rendimiento reales vs construprecios, placa de piso H=0,16m. [figura]. Recuperado de Excel.*

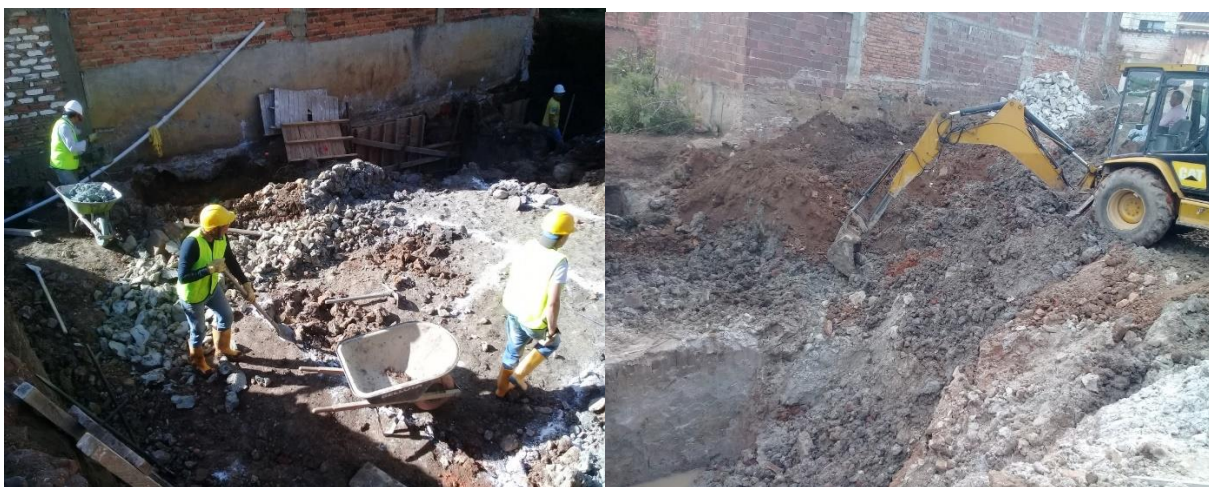
*Excavación por medio manual y mecánico*

*Nota.* Los gráficos evidencian la excavación por medio manual y mecánico. *Parada, J (2019), Excavación por medio manual y mecánico [fotografía].*

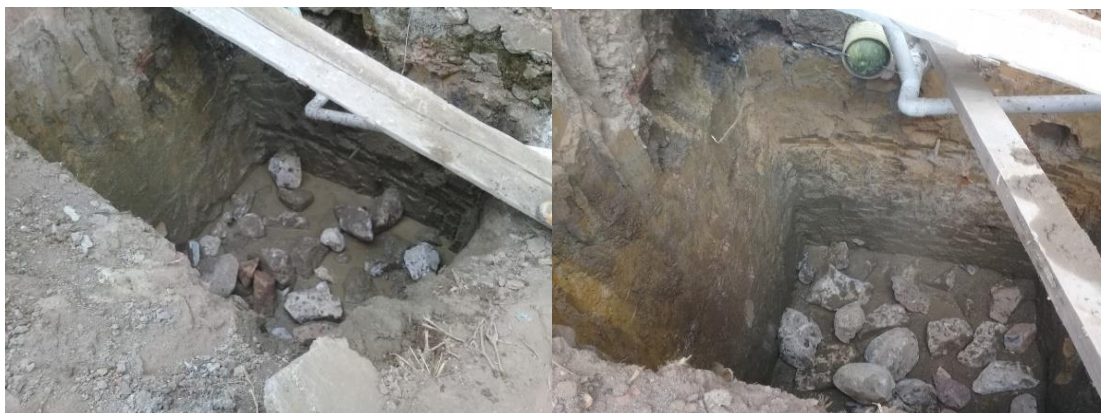
**Figura 24.**  
*Construcción de ciclópeo*

*Nota. El grafico muestra un detalle constructivo de concreto ciclópeo para mejorar el desempeño de la cimentación por mala calidad del suelo presente (suelo arcilloso con contenido da materia orgánica). Parada. J (2019), Construcción de ciclópeo. [fotografía].*

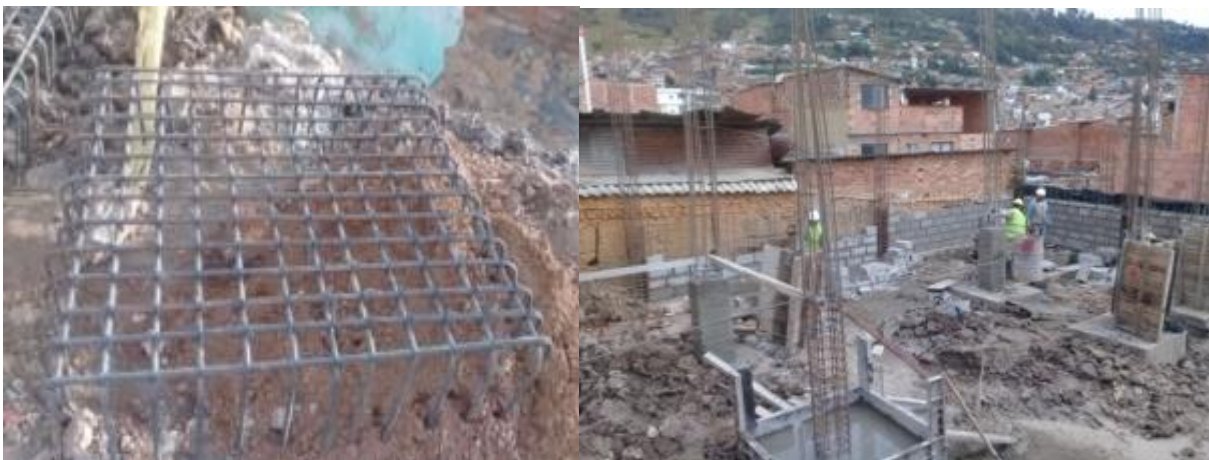
*Detalle de parrilla y zapatas construidas*

*Nota. El grafico muestra la construcción de parrillas de zapata. Fuente, Parada. J (2019), Detalle de parrilla y zapatas construidas. [fotografía].*

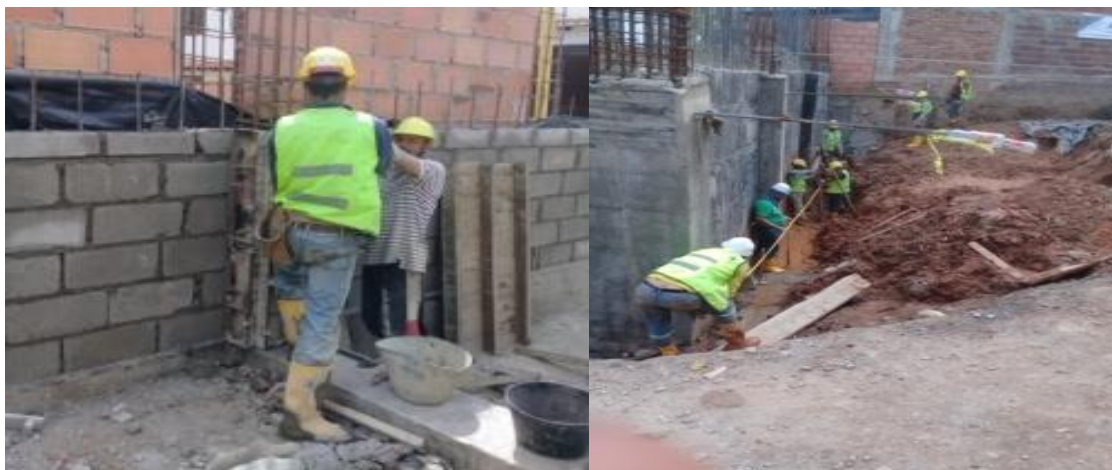
**Figura 26.**  
Detalle de muros en bloque y reforzado

Nota. La figura muestra algunos aspectos de estos muros. Fuente, Parada. J (2019), Detalle de muros en bloque y reforzado. [fotografía].

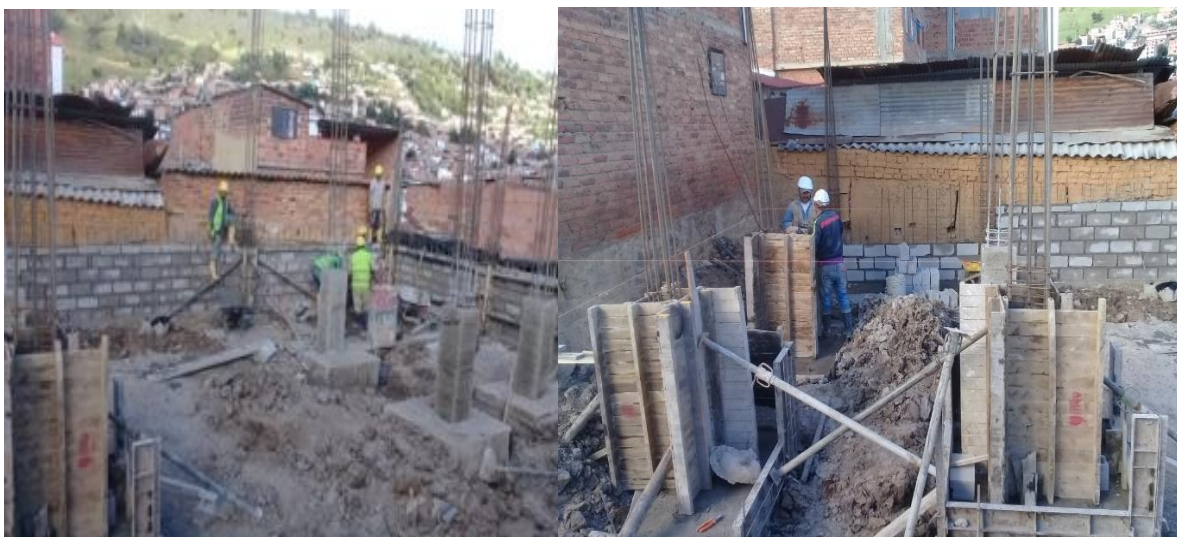
*Detalle de construcción de pedestales*

*Nota. En la figura se muestran aspecto de la construcción de pedestales. Parada. J (2019), Detalle de construcción de pedestales. [fotografía].*

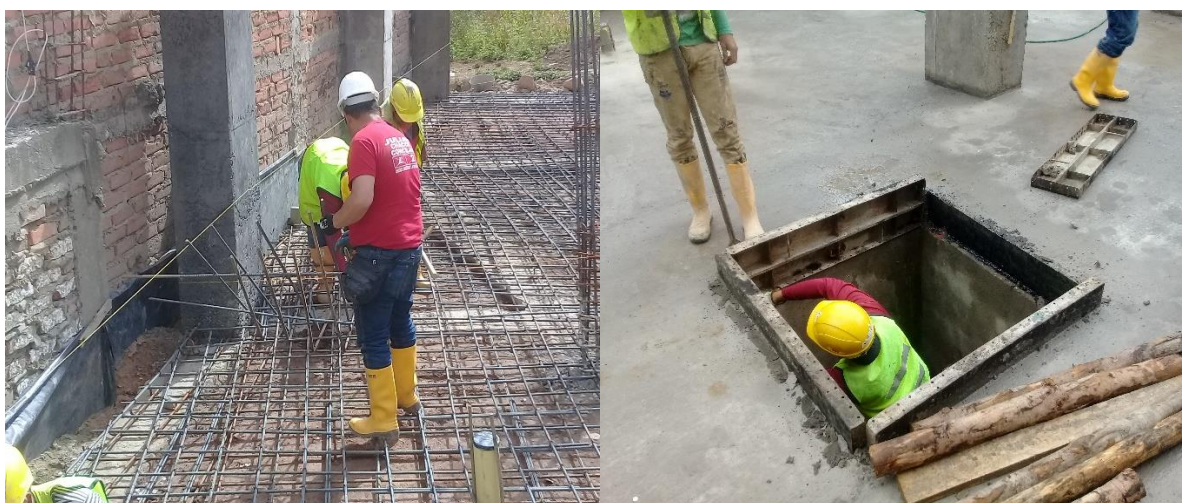
**Figura 30.**  
*Detalle de construcción de placa sótano*

*Nota. La figura muestra esta actividad. Parada, J (2019), Detalle de construcción de placa sótano [fotografía].*

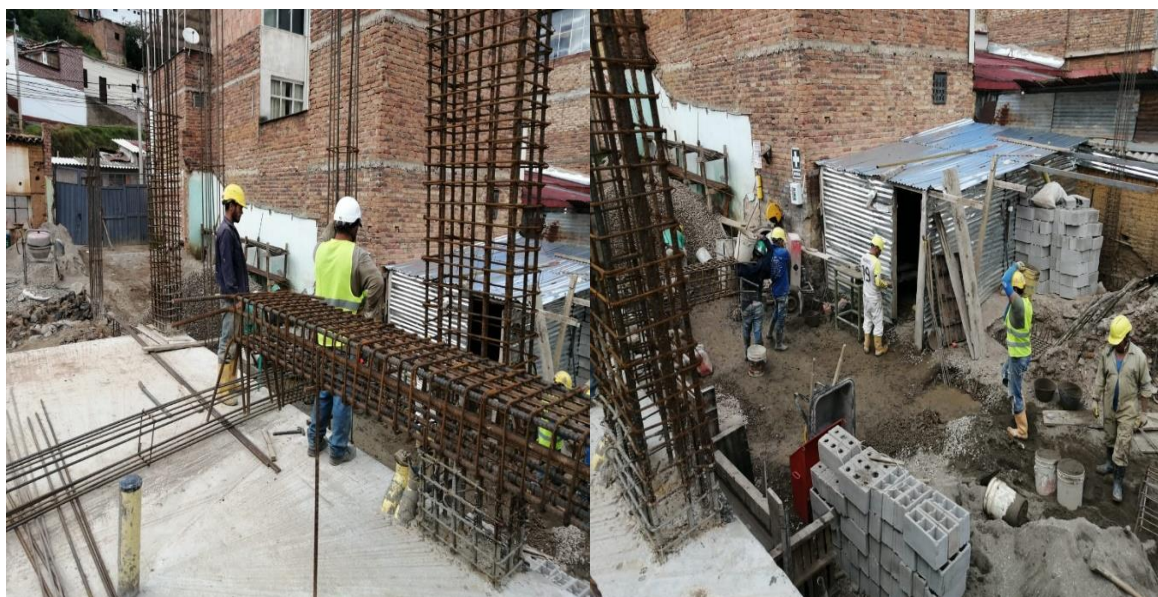
**Figura 31.**  
*Detalle de construcción de columnas.*

*Nota. La figura muestra aspectos del proceso constructivo de columnas. Parada. J (2019), Detalle de construcción de columnas. [fotografía].*

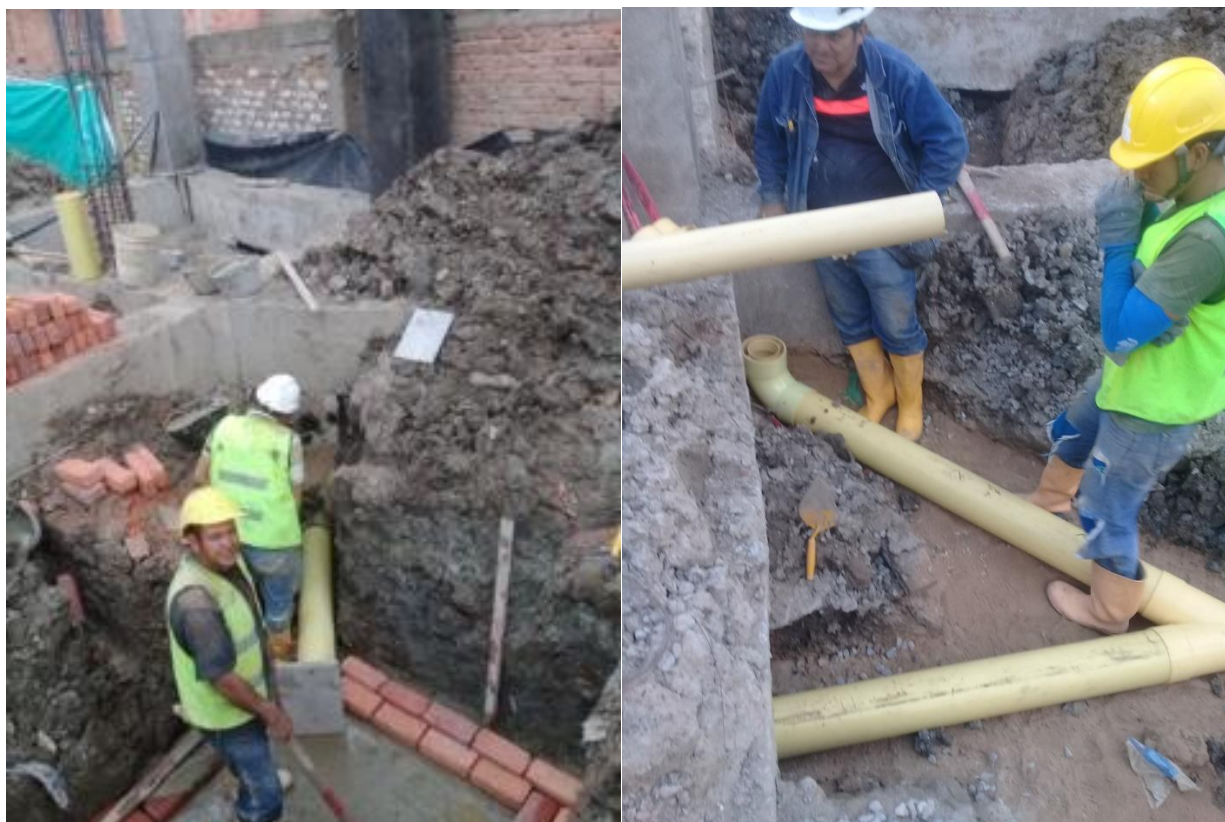
**Figura 34.**  
*Instalación de redes sanitarias*

*Nota. La figura muestra la instalación de tubería sanitaria. Parada. J (2019), Instalación de redes sanitarias [fotografía].*

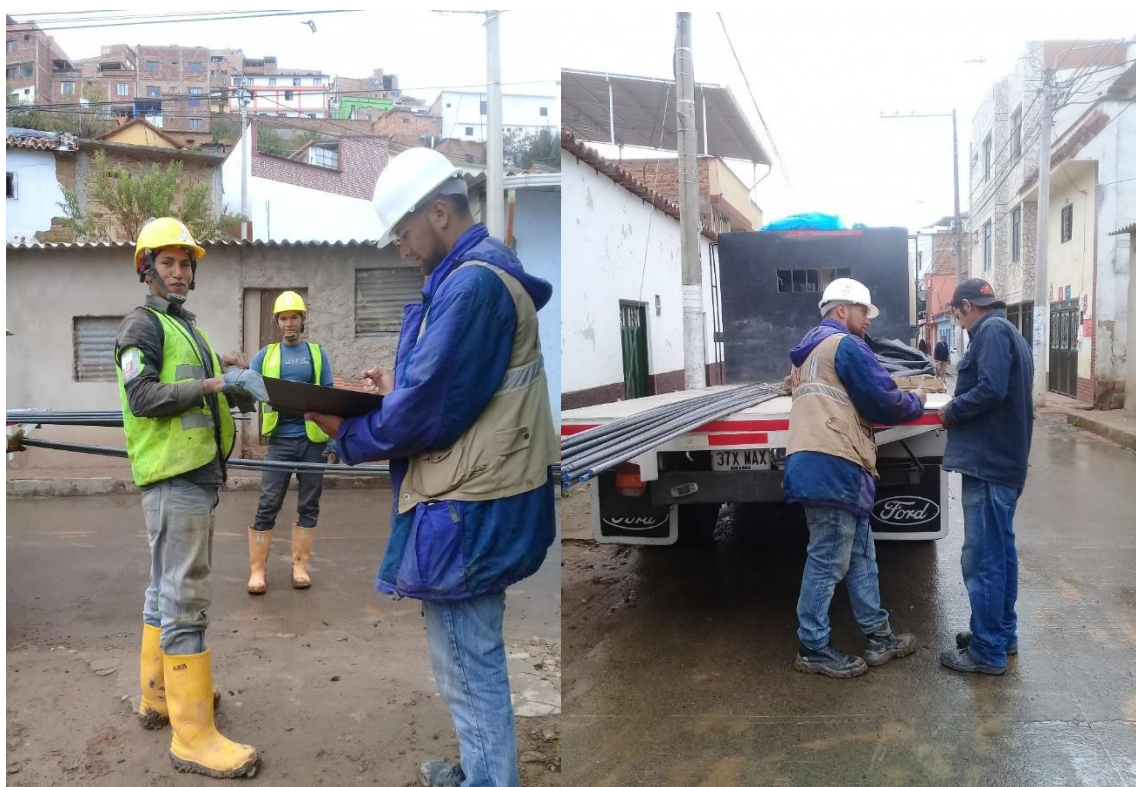
**Figura 36.**  
*Supervisión de personal y materiales*

*Nota. La figura muestra evidencias del control de personal y materiales. Parada. J (2019), Instalación de redes sanitarias [fotografía].*

El pasante era el responsable de supervisión de personal y supervisión de materiales en obra para ello se llevaba un relacion estricta de verificación diariamente.

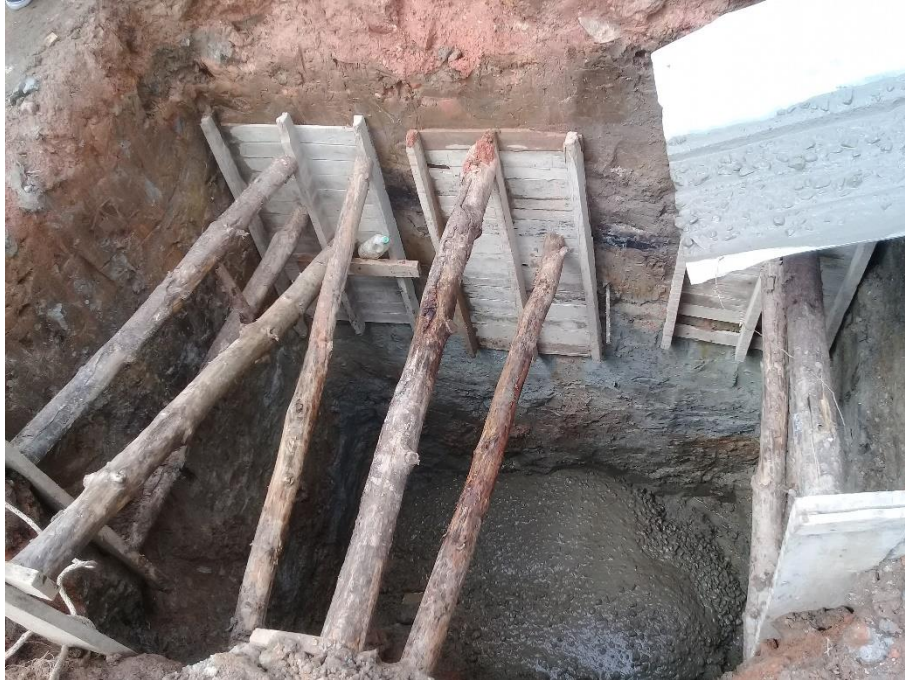
**Figura 37.**  
*Uso de entibados en las excavaciones*

*Nota. La figura muestra el uso de entibados para evitar derrumbes en las excavaciones. Parada. J (2019), Uso de entibados en las excavaciones [fotografía].*

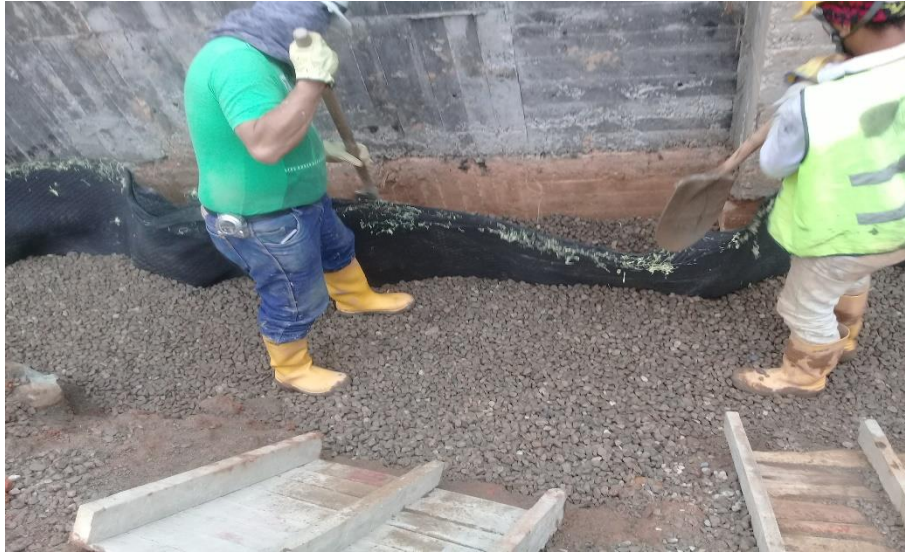
**Figura 38.**  
*Instalación de filtros*

*Nota. La figura muestra la instalacion de filtros para el drenaje por el nivel freatico alto. Parada. J (2019), Instalación de filtros [fotografía].*

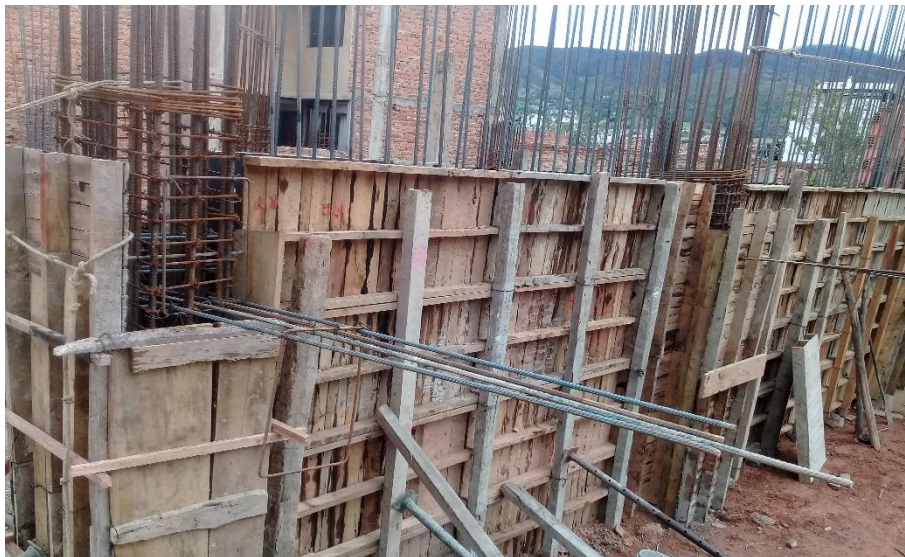
**Figura 39.**  
*Instalación de formaleta de madera*

*Nota. La figura muestra evidencias que se utilizo formaleta de madera. Parada. J (2019), Instalación de formaleta de madera [fotografía].*

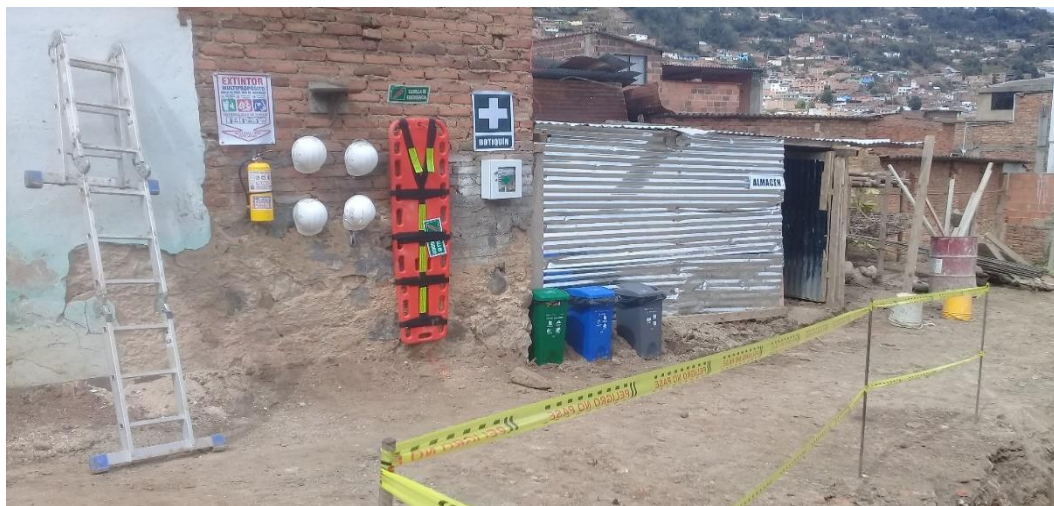
**Figura 41.**

*Ubicación estratégica de cascos, extintor, botiquín y camilla*

*Nota. La figura muestra evidencias de la ubicación de las herramientas para la seguridad en obra .*

- **Cascos, botiquín, extintor y camilla:** inicialmente estos elementos estaban un poco deteriorados, pero fueron mejorados para todos los trabajadores y además se dejaron 2 pares de cascos a disposición para cuando hubiera el ingreso de personal externo a la obra.

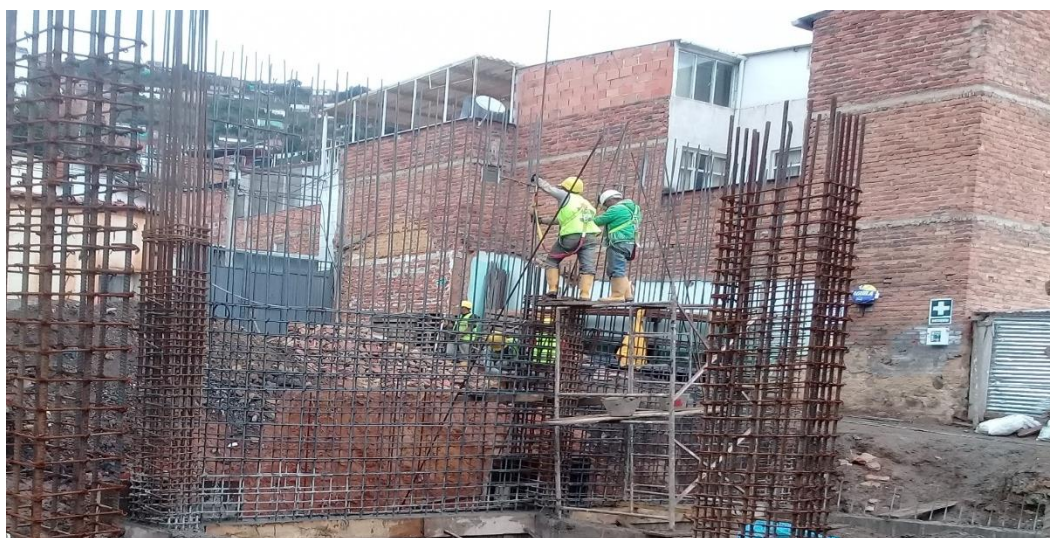
*Uso del arnés para alturas*

*Nota. La figura muestra evidencias que se utiliza el arnés en alturas de mas de 1.5 m. Parada. J (2019), utilización de arnés para alturas [fotografía].*
