PRÁCTICA PROFESIONAL COMO AUXILIAR DE RESIDENCIA DE OBRA, EN LOS
DIFERENTES PROYECTOS DE INFRAESTRUCTURA EJECUTADOS POR LA EMPRESA
COMUNITARIA DE ACUEDUCTO, ALCANTARILLADO Y ASEO DE SARAVERA
(ECAAAS-ESP)

Trabajo de Grado para optar el Título de Ingeniero Civil

Universidad de Pamplona
Facultad de Ingenierías y Arquitectura
Departamento de Ingeniería Ambiental, Civil y Química
Programa de Ingeniería Civil
Pamplona
2021

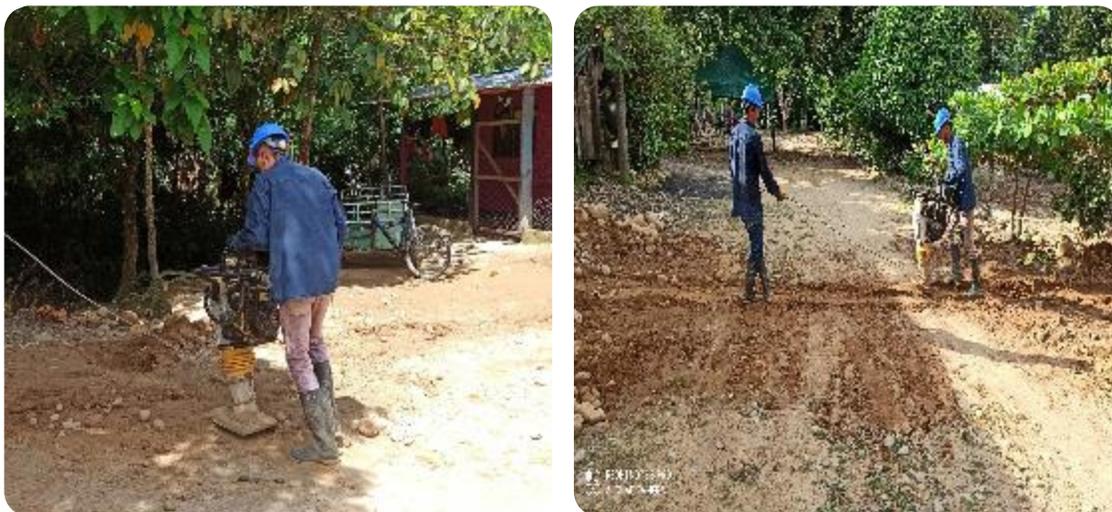
Para la ejecución de esta actividad se procede a instalar el material proveniente de la excavación, una vez se ha instalado la tubería previamente protegida con la cama de arena, de manera que el material conglomerado proveniente de la excavación no cause daño alguno a la tubería. Una vez compactada manualmente la arena de atraque, se instala una primera capa de 40 a 50 cm y se compacta mecánicamente con canguro vibro-compactador o rana según la granulometría del material, se instala otra capa y se repite el proceso hasta alcanzar la cota rasante de la vía.

Ilustración 7 Relleno Compactado con Material Seleccionado de la Misma Excavación

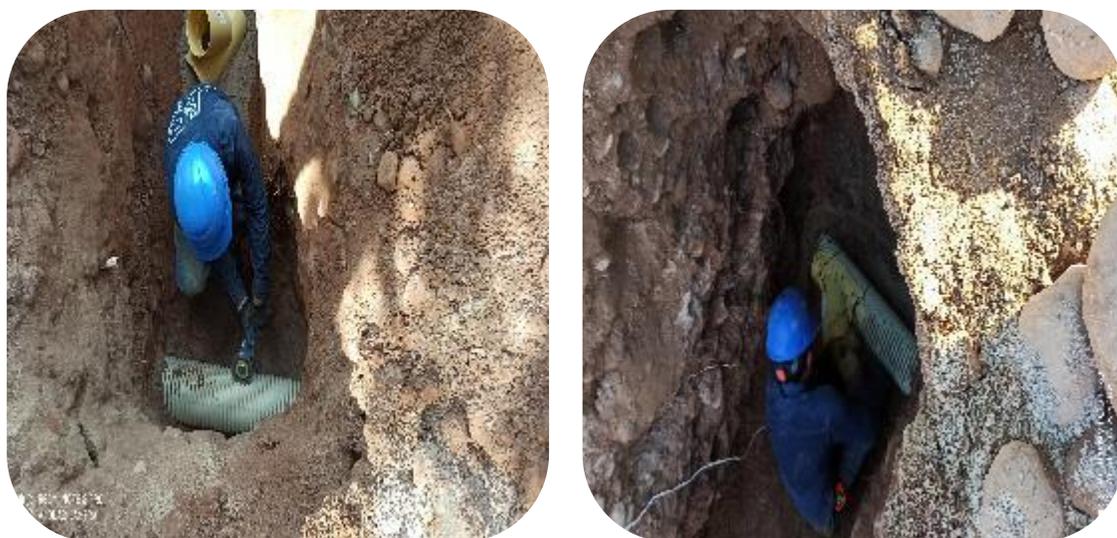
Ilustración 10 Instalación de Acometida Domiciliaria

El accesorio montado sobre el colector se niveló con precisión a la altura de la caja de registro y se marcó sobre éste un orificio, para posteriormente perforarlo. Se verificó el adecuado montaje entre el accesorio y el colector a fin de prever zonas que propician obstrucciones o la presencia de puntos de luz que generen fugas al momento de la prueba hidráulica. Se limpió y secó adecuadamente las zonas a pegar para seguidamente aplicar adhesivo al interior de la montura del accesorio y a la zona de contacto sobre el colector. Seguidamente se montaron las abrazaderas en los extremos de la yee (silla) y ajustándolas firmemente.

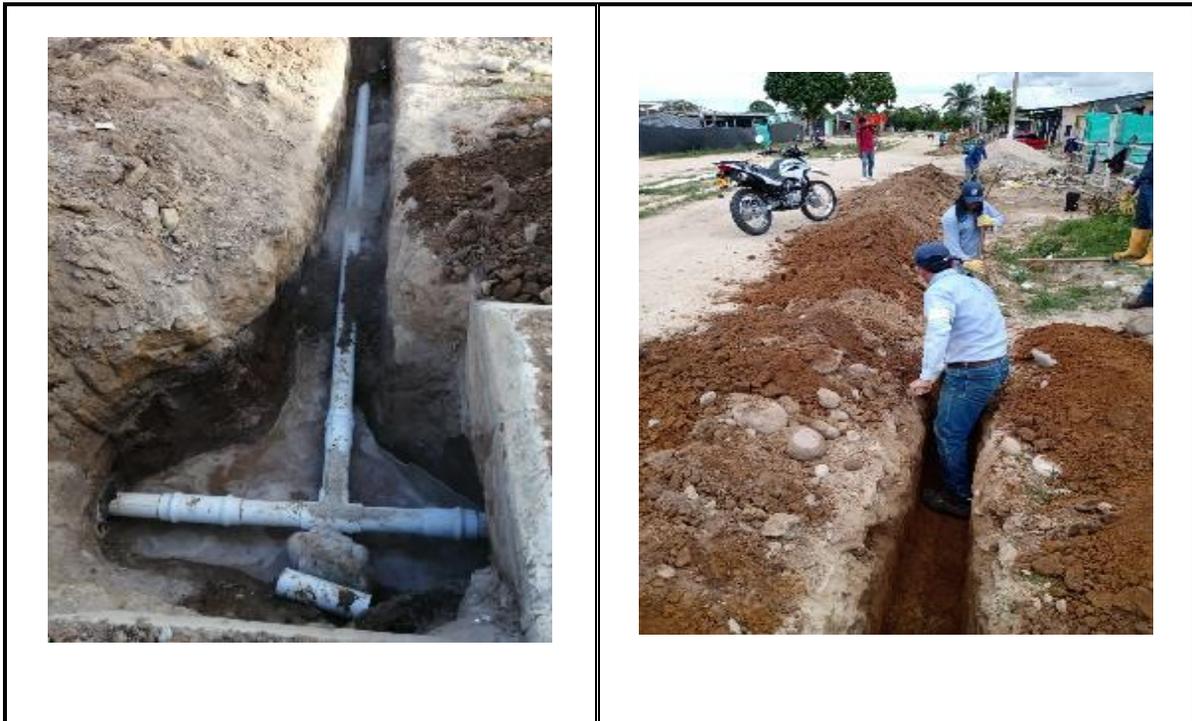
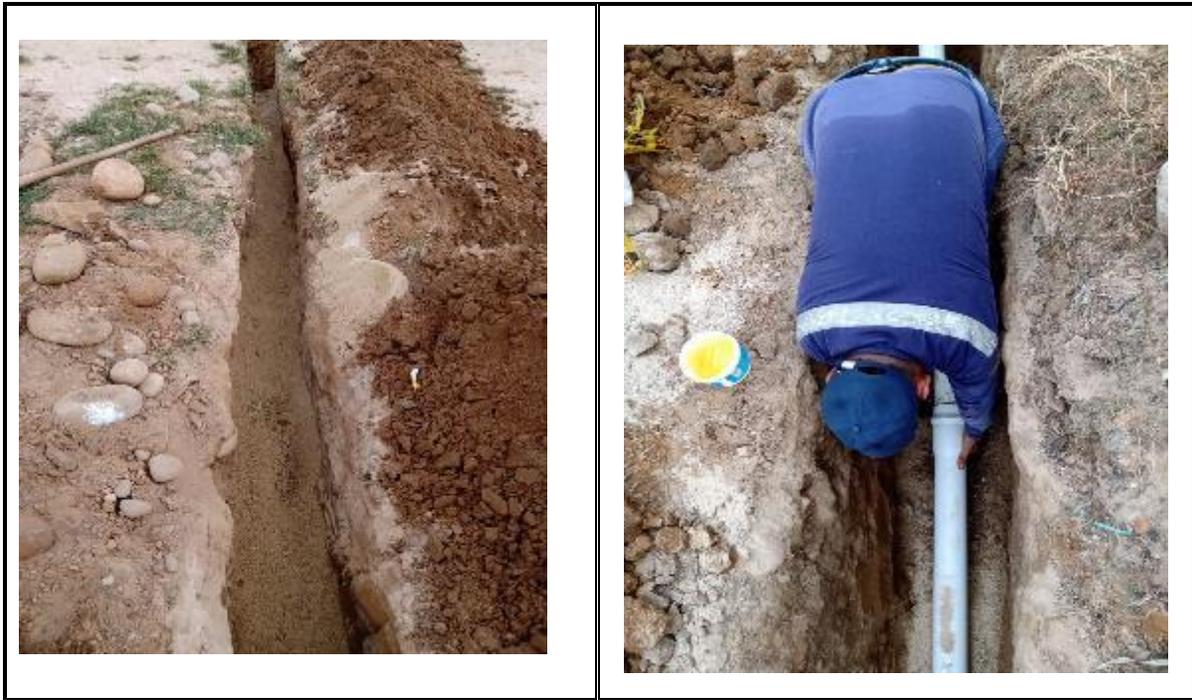
Ilustración 16 Ampliación de Acueducto Barrio el Tesoro

Se realiza una ampliación de acueducto de 150 ml de tubería 2” para empalmar a una tubería d 3” con una excavación de (4x0,7x150) m donde se encama la tubería con arena fina con un recubrimiento de la misma de 10 cm, con una cuadrilla inicial de (0x0x10)

Se sacaron cantidades, rendimiento de la cuadrilla y materiales a utilizar. Para más información ver el apéndice L y el plano general del acueducto municipio de Saravena donde se agregó el tramo realizado.

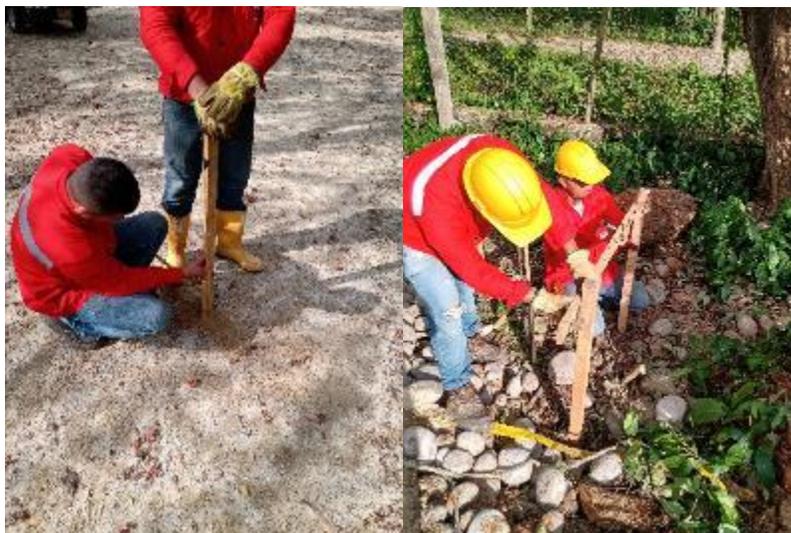
Ilustración 18 Localización Y Toma de Nivel

Se realiza la localización y ubicación del terreno o superficie de construcción los ejes principales, paralelos y perpendiculares señalados en el plano del proyecto, así como los linderos del mismo.

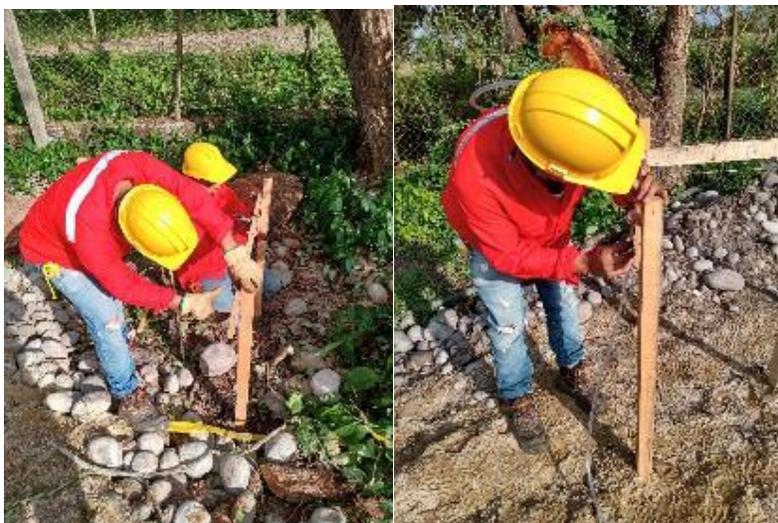
Ilustración 19 Escuadra y Puentes fuente: Propia

Se realiza la colocación de unos puentes en madera donde se ubicará el respectivo nivel, luego se toma escuadra del cerramiento con dimensiones de 23x32 m ubicados desde el eje.

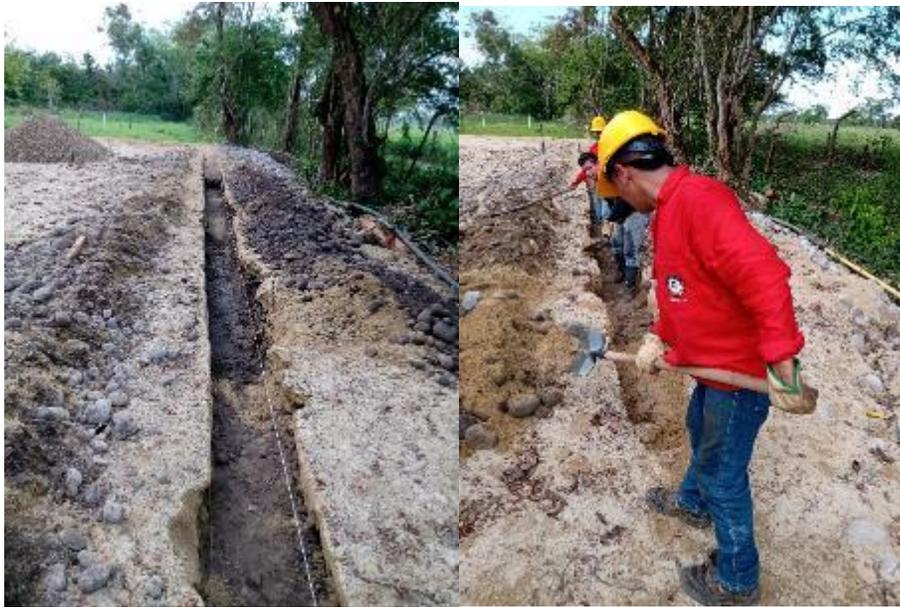
Ilustración 20 Excavación Manual Ciclópeo fuente: Propia

se realiza el trazado de los ejes y se marcará donde se realizará la excavación, mediante el uso de cal apagada, posteriormente se inicia el proceso de excavación manual con mano de obra, se realiza cada 1/3 bajando 25 cm más para llegar a la superficie natural del suelo, una vez baja a la profundidad estimada, se controla el nivel a la que debe quedar con respecto al nivel pasado anteriormente.

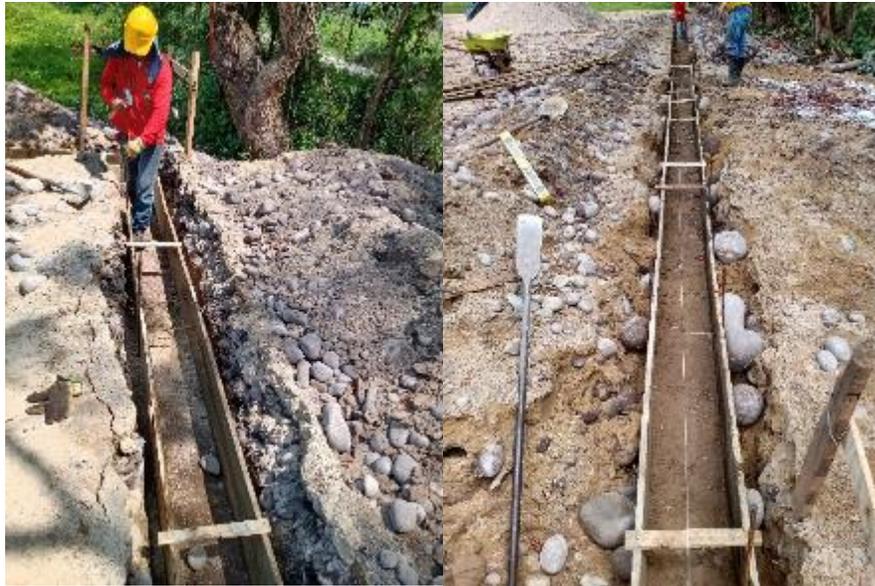
Ilustración 21 Encofrado Ciclópeo fuente: Propia

Una vez marcados los límites del cerramiento y la excavación realizada, Las paredes de la excavación de la zanja deben ser, en lo posible, verticales y con el fondo plano. Si fuera necesario, se usará encofrado para lograr la verticalidad de la zanja. El cimiento debe estar asentado en terreno firme y su profundidad debe ser lo descrita en el proyecto. El encofrado del ciclópeo debe estar siempre vertical, lo que se puede verificar con el uso de una plomada. Además, debe ser lo suficientemente resistente para soportar la presión lateral del concreto durante el vaciado, la altura del encofrado se da en la dimensión del ciclópeo.

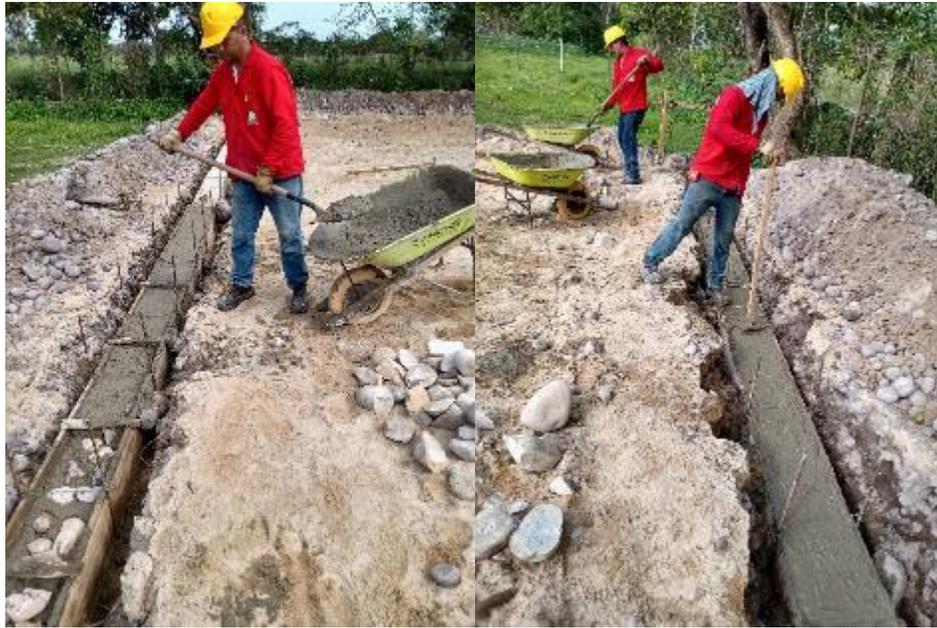
Ilustración 22 Fundición del Ciclópeo Fuente: Propia

Para evitar que el terreno seco absorba el agua del concreto, la zanja debe ser humedecida antes del vaciado de la mezcla. Se tendrá especial cuidado en alternar capas de concreto de un espesor aproximado de 10 cm entre las cuales se colocará la piedra rajonada, rellorando con mezcla de concreto las separaciones y vacíos que se presenten entre las distintas piedras que forman las capas intermedias. El concreto ciclópeo será dosificado por volumen con mezclas de concreto de 60% de 21MPa (3000 psi) y 40% de piedra. Ninguna piedra puede quedar pegada a la formaleta o a otra piedra.

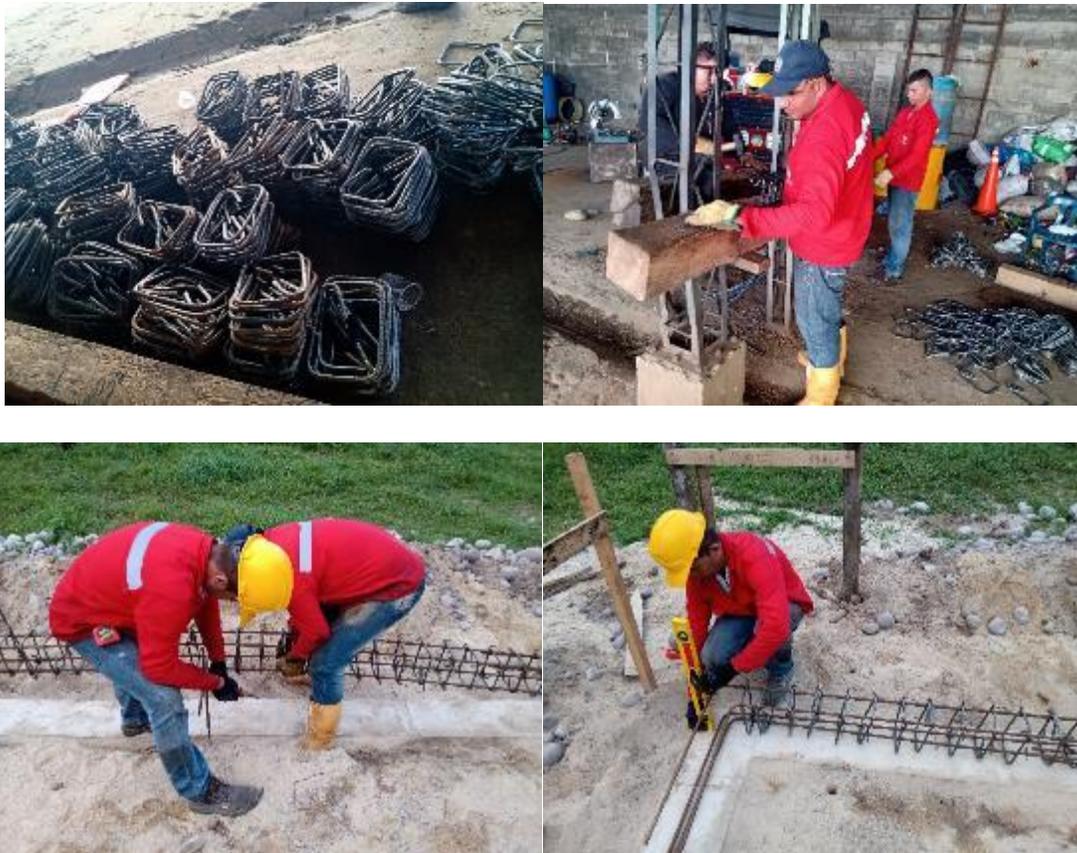
Ilustración 23 Armado y Figurado de Acero Fuente: Propia

se ubica la viga, las dimensiones y características de armado, Medir, figurar y cortar el hierro principal de la viga y de los estribos, se figura los estribos teniendo en cuenta el recubrimiento del hierro con el hormigón, se procede a armar la canasta colocando las cuatro varillas en un extremo diferente para armar un cuadrado a la distancia indicada en los planos para así colocar lo flejes amarrados a las varillas con alambre. Se coloca la canasta sobre el cimiento (concreto ciclópeo) para realizar los empalmes necesarios con los ángulos requeridos cada 1/3.

Se realizan los estribos del cerramiento del municipio de cubara para la estación descompresora.

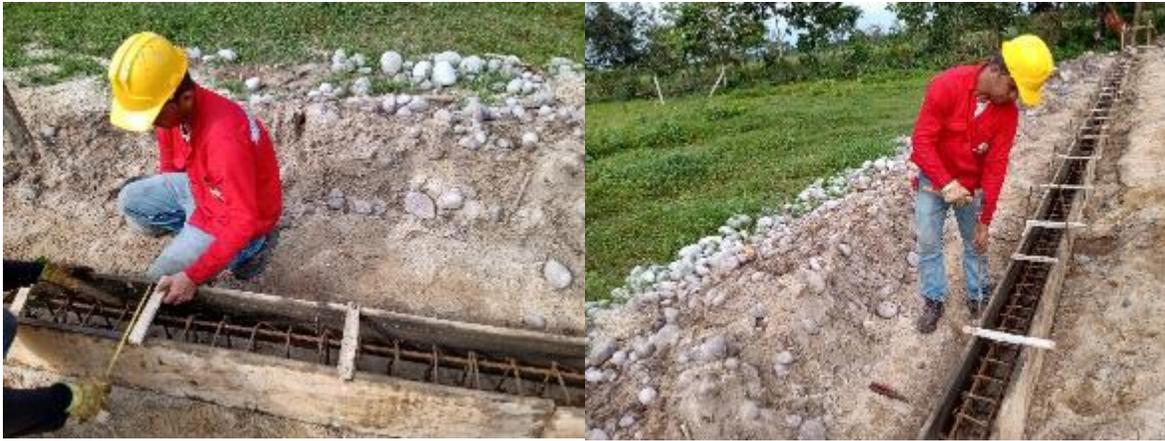
Ilustración 24 Encofrado para Viga Fuente Propia

Se arma y coloca el encofrado al cual se le aplica aceite o acpm para que los testeros no se peguen al hormigón. Se localiza la formaleta teniendo como guía los ejes de la viga, se colocan a plomo los tableros o testeros en las orillas, y se clavan listones en la parte superior para que el ancho de la viga se mantenga uniforme. Se clava y arriostra el encofrado en las orillas para que resistan el empuje lateral del hormigón durante al vaciado. Luego la canasta debe ser levanta sobre unas piedras para que quede separada del fondo y completamente embebida en el hormigón. Se marcan los niveles, estableciendo la altura de la viga y se fijan unos clavos para enrasar la corona del cimiento.

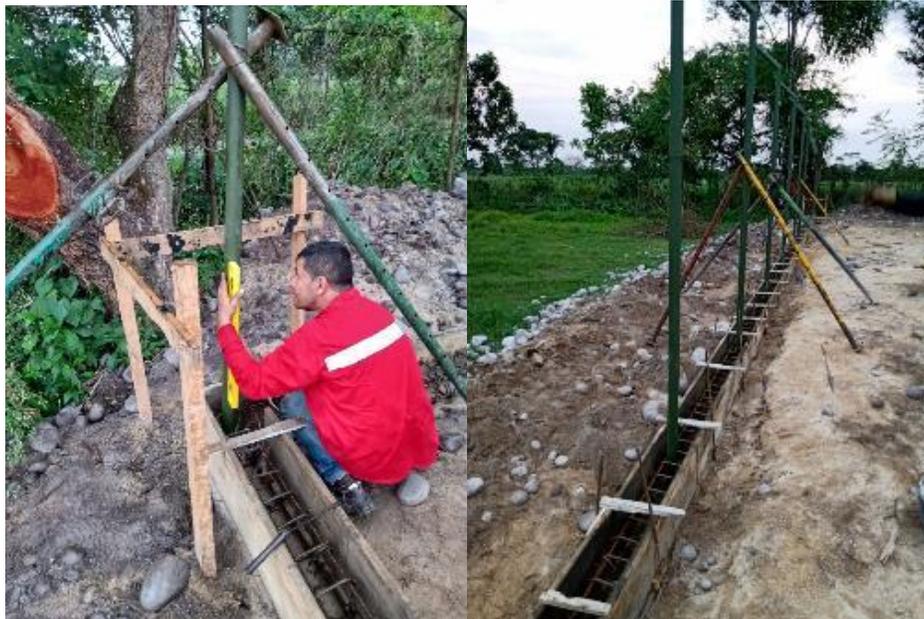
Ilustración 25 Colocación Nivelación y Plomada de la Tubería Fuente: Propia

Los tubos se instalan con la deflexión de su extremo superior hacia el exterior del área objeto de cerramiento, con una separación de 2 m entre los mismos, se nivelan con un nivel de mano y se aploman para posteriormente fijarlo con alambre en la parte de abajo y en la mitad con unos listones, posteriormente se dejan listos para vaciar el concreto.

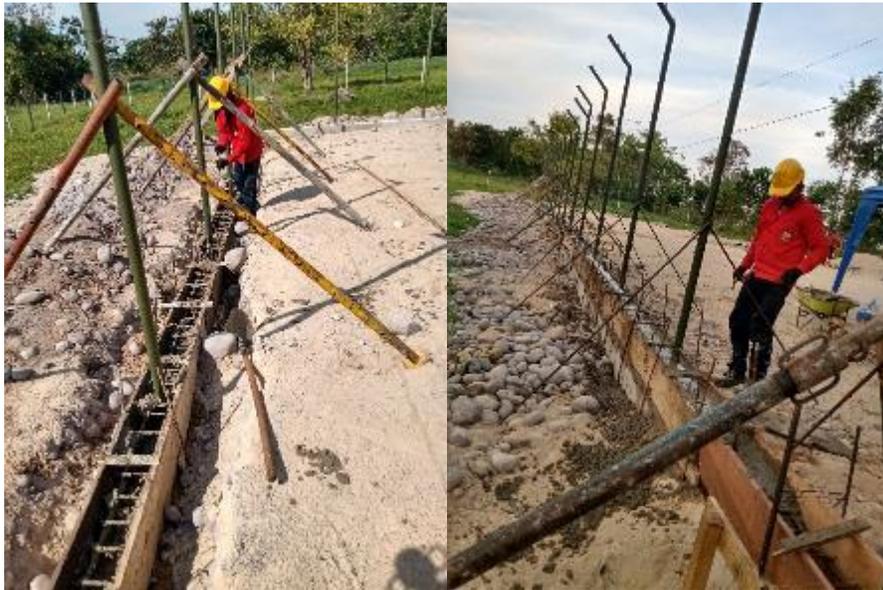
Ilustración 26 Fundición para Viga Fuente: Propia

El concreto de la viga será dosificado por volumen con mezclas de concreto simple de 21MPa (3000 psi), Se funde la viga y durante el vaciado se debe chuzar el hormigón con una varilla de 1/2 o 5/8 de pulgada, se vibra con una maceta de caucho mediante golpes suaves sobre la formaleta o con un vibrador de aguja. se nivela la corona de la viga colocando uno hilo entre los clavos de nivelación para luego pasar el palustre para emparejar el concreto. Después se dejan unos puntales que sobresalgan 10 cm de la viga para el Angulo de la malla. Luego de 12 horas de fundida la viga se procede a desencofrar con cuidado para posteriormente hacer el curado del concreto rociando con agua por 7 días consecutivos la viga.
