Determinación de factores de riesgo que inciden en la calidad del agua para consumo humano de la fuente de abastecimiento quebrada Monte dentro y la planta de tratamiento Cariongo del municipio de Pamplona.

Universidad de Pamplona
Facultad de Ingenierías y Arquitectura
Programa de Ingeniería Ambiental
Pamplona
2020

Trabajo de grado presentado como requisito para optar el título de Ingeniero Ambiental

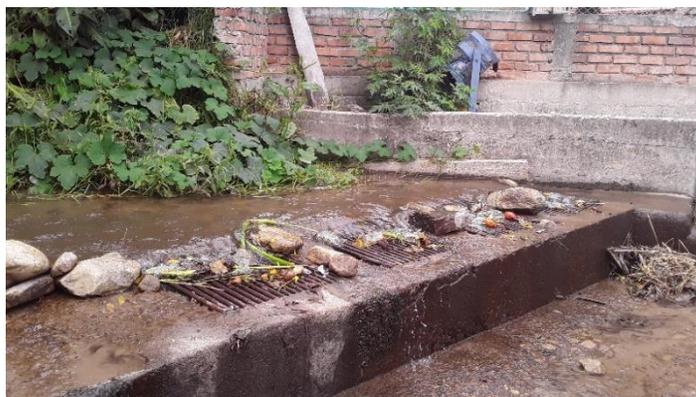
Captación. Ésta se hace a través de una rejilla de fondo, el material de la rejilla es de hierro, los barrotes son paralelos al flujo (ver Fotografía 1). La empresa realiza frecuentemente mantenimiento para retirar los sólidos que allí se acumulan.

Fotografía 1. Captación quebrada Monte dentro
Fuente: Gelvez (2020)

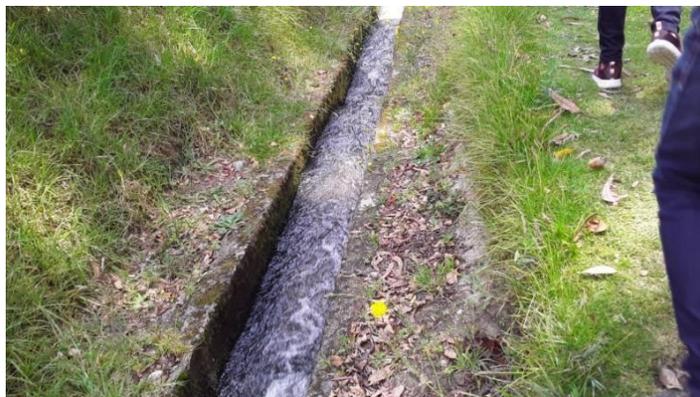
Aducción. El agua captada de la Quebrada Monte dentro se conduce en un canal a flujo libre construido en concreto, que conecta la bocatoma con el desarenador (Fotografía 2).

Fotografía 2. Canal de aducción
Fuente: Gelvez (2020)

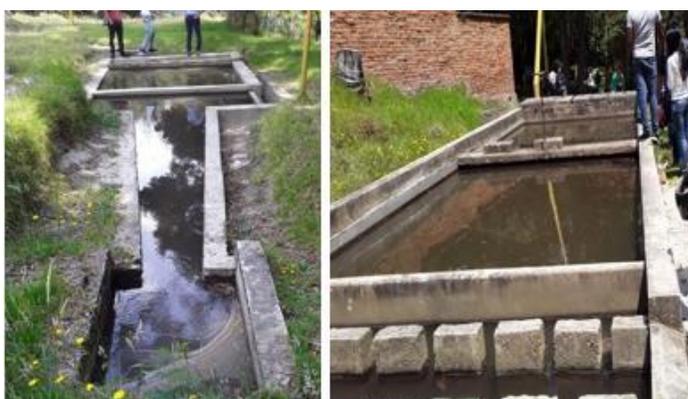
Desarenador. Empopamplona cuenta con dos desarenadores que permiten la operación del servicio cuando se realizan actividades de limpieza o mantenimiento. Los desarenadores tienen una profundidad de 4.33 m; están construidos en concreto y tienen cuatro zonas definidas: a) Zona de aquietamiento (entrada), b) Zona de sedimentación, c) Zona de lodos, y d) zona de salida de agua. A este sistema frecuentemente se le hace mantenimiento, el cual consiste en retirar arenas, para garantizar la operación óptima de la estructura, sin embargo, esta actividad no es registrada en bitácoras para verificar su ejecución (Fotografía 3).

Fotografía 3. Desarenadores planta Cariongo
Fuente: Gelvez (2020)

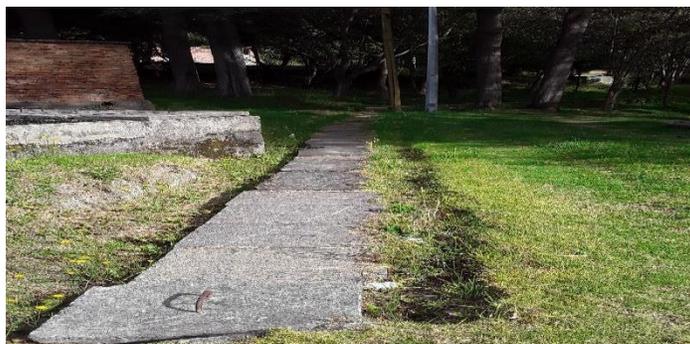
Conducción. El agua proveniente de la Quebrada Cariongo es conducida en canal cerrado de concreto, para evitar que lleguen sustancias exteriores al agua que ya tiene un pretratamiento (ver Fotografía 4).

Fotografía 4. Conducción
Fuente: Gelvez (2020)

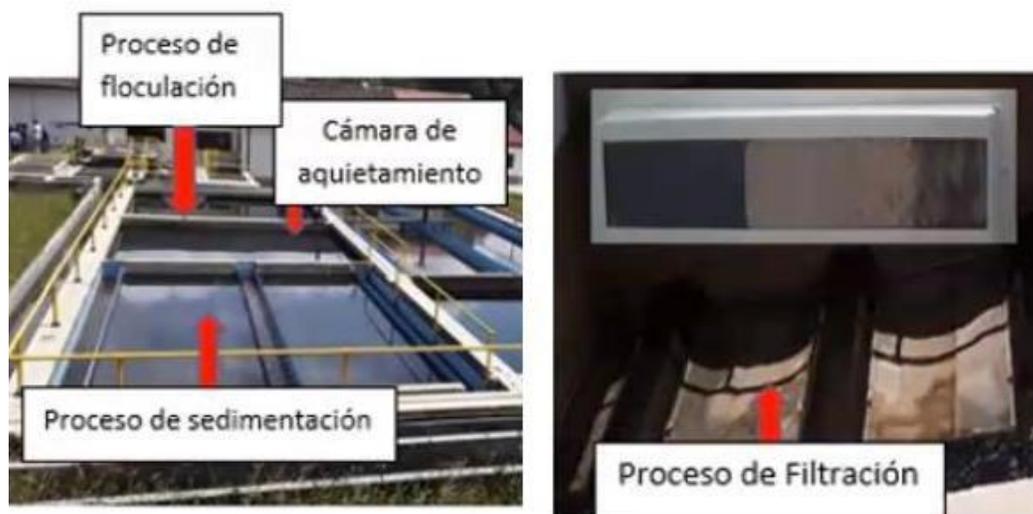
colocadas en serie, con una pantalla deflectora en cada cámara; b) Sedimentación, se lleva a cabo con dos sedimentadores rectangulares de tipo convencional y láminas de placas paralelas de asbesto-cemento con una inclinación de 60 grados; c) Filtración, la planta cuenta con dos estructuras de filtros rápidos por gravedad con medio filtrante de antracita, arena y grava; Las carreras de filtración suelen ser de 72 horas al igual que el tiempo entre cada lavado, estipulado por el cronograma de mantenimientos; d) Desinfección, se realiza mediante la aplicación de solución de cloro en un tanque donde llega en agua que ha sido filtrada.

Fotografía 5. Procesos de purificación del agua

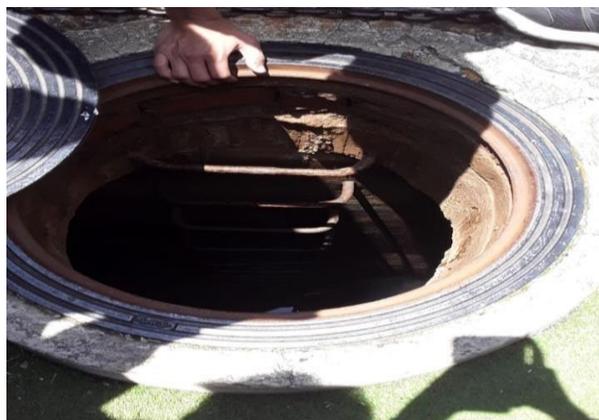
observa la entrada al tanque subterráneo

Fotografía 6. Entrada al tanque de almacenamiento

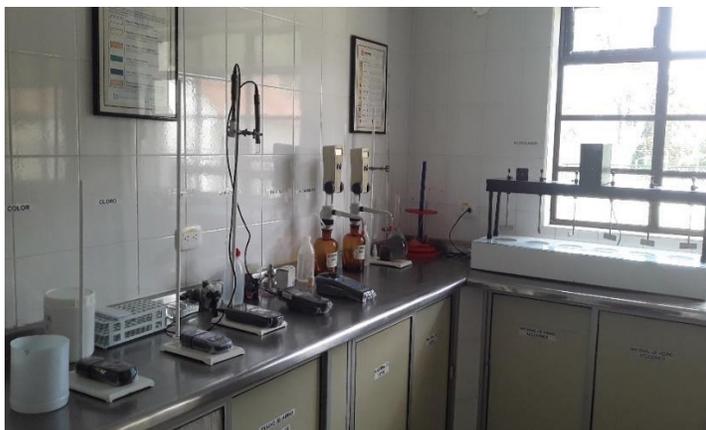
Para realizar la dosificación del coagulante, se cuenta con el equipo de ensayo de jarras, el cuál es utilizado con más frecuencia en épocas de invierno (ver Fotografía 7).

Fotografía 7. Instalaciones del laboratorio de la planta

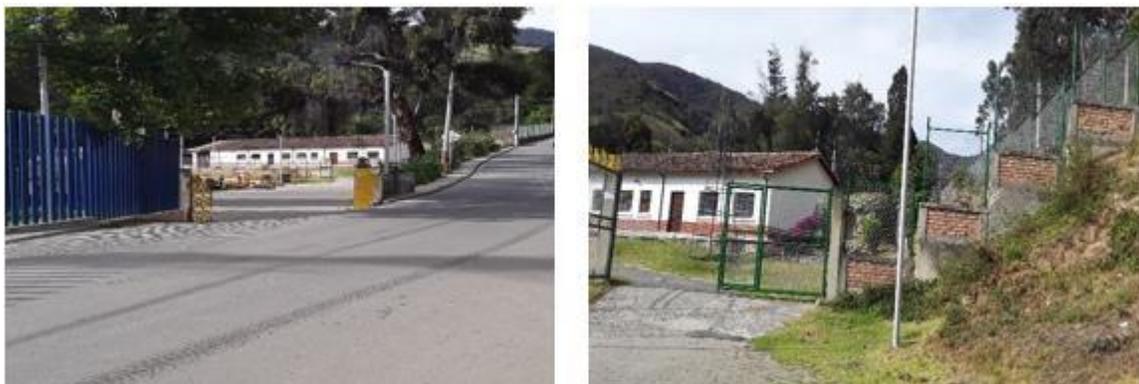
En cuanto al estado y pertinencia de las instalaciones cumple satisfactoriamente con las buenas prácticas sanitarias, ya que hay vías de acceso en buen estado, la planta cuenta con cerramiento y el estado físico de las edificaciones es bueno (ver Fotografía 8).

Fotografía 8. Estado y pertinencia de las instalaciones
Fuente: Gelvez (2020)

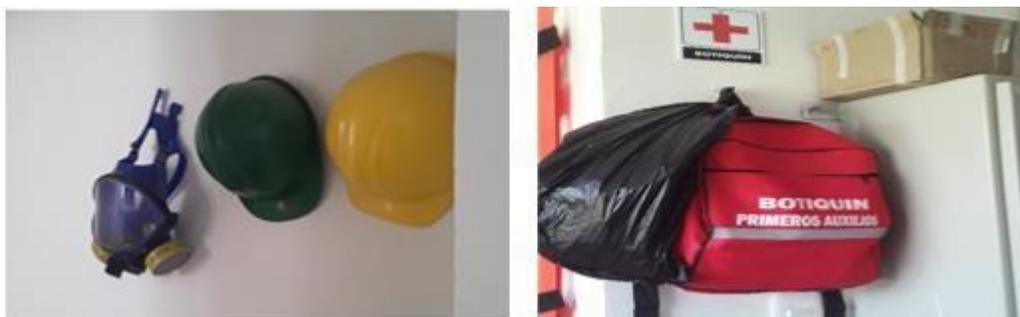
Respecto a seguridad industrial y salud ocupacional, cuentan con protocolos de seguridad y salud en el trabajo, además del programa de estilos saludables, los operarios visten uniformes y utilizan elementos de protección y seguridad. No obstante, no cuentan con elementos de control local de emergencias como alarmas sonoras o equipos para detectar escapes de cloro (Fotografía 9).

Fotografía 9. Seguridad industrial y salud ocupacional
Fuente: Gelvez (2020)

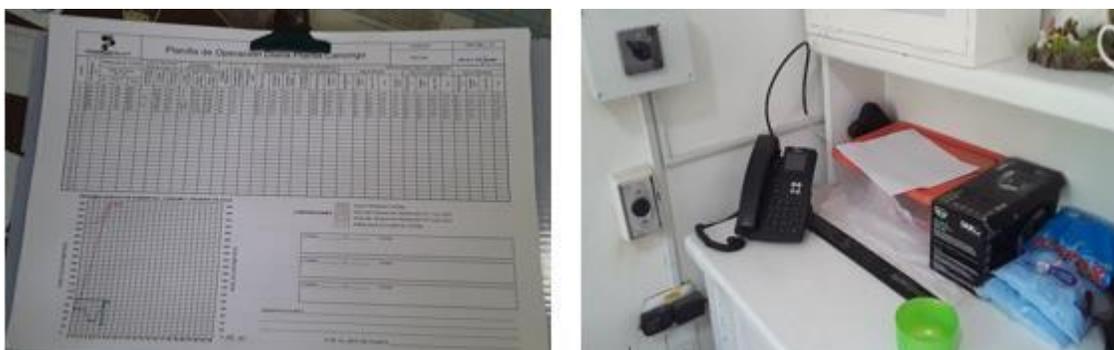
Fotografía 10. Manejo de la información y comunicaciones
Fuente: Gelvez (2020)

En cuanto al manejo de la información y comunicaciones cuentan con planilla de operación para el registro y archivo de la información. Además, de reportes de autocontrol de manera física y virtual. También cuentan con sistema de comunicaciones como teléfono fijo y celulares (Fotografía 10).

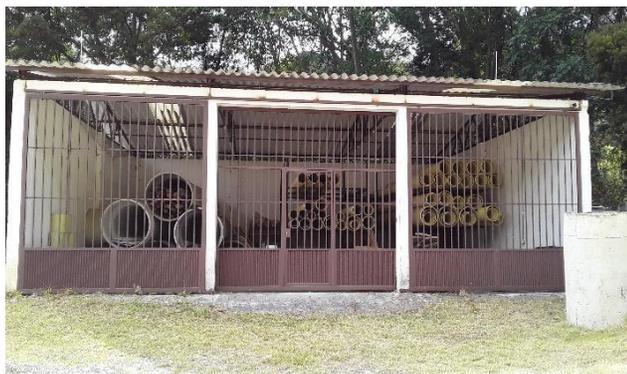
En general, el sistema de distribución cumple con las buenas prácticas sanitarias, ya que existen planos detallados de la red de distribución, cuentan con un programa de medición de presión y hay varios puntos de muestro. También tienen el registro estadístico de las roturas de tuberías y sus causas. Cuentan con geófono para detectar fugas no visibles. También cuentan con equipos y accesorios mínimos para el control de operación de la red como tubos. Sin embargo, la red no está instrumentada, por ejemplo no cuentan con caudalímetro y debe realizarse trabajo manual. Además, el personal encargado de la operación y mantenimiento de la red de distribución no está certificado en sus competencias laborales, esto se debe a que existen problemas con el SENA, porque no se cuenta con el número de personas suficiente para ofertar los cursos (ver Fotografía 11).

Fotografía 11. Almacenamiento de tuberías para atender daños

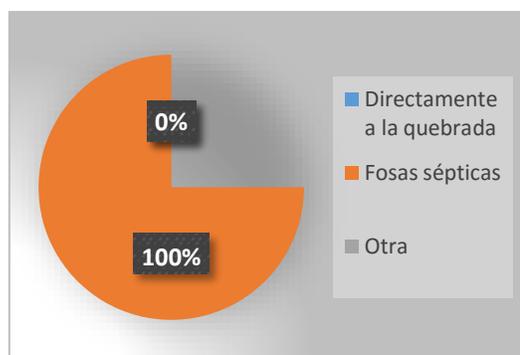
Gráfica 4. Disposición de aguas residuales

Opción	Cantidad	Porcentaje
Directamente a la quebrada	0	0
Fosas sépticas	10	100
Otra	0	0
Total	10	100

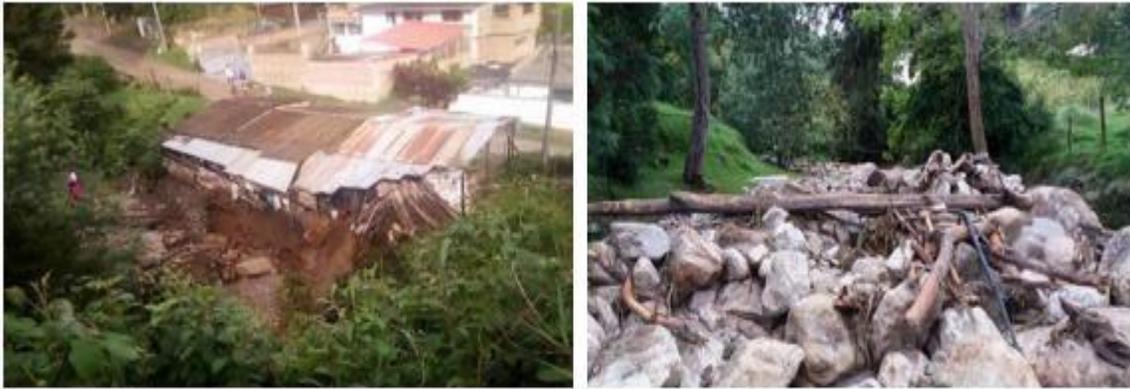
De acuerdo con Caracol Radio (2017), es relevante mencionar que el fenómeno de eventos extremos por lluvia ocurridos, ocasionaron una avenida torrencial por acumulación de desechos vegetales sobre la quebrada Monteadentro. Así mismo, el aumento de los niveles del agua de la quebrada, sedimentos, se debió suspender el servicio de acueducto para toda la población pamplonesa, durante varias horas. Como medida preventiva, se desalojó a los habitantes de la zona de estudio (ver Fotografía 12).

Fotografía 12. Afectación en la vereda Monteadero por creciente súbita
Fuente: Caracol Radio (2017)

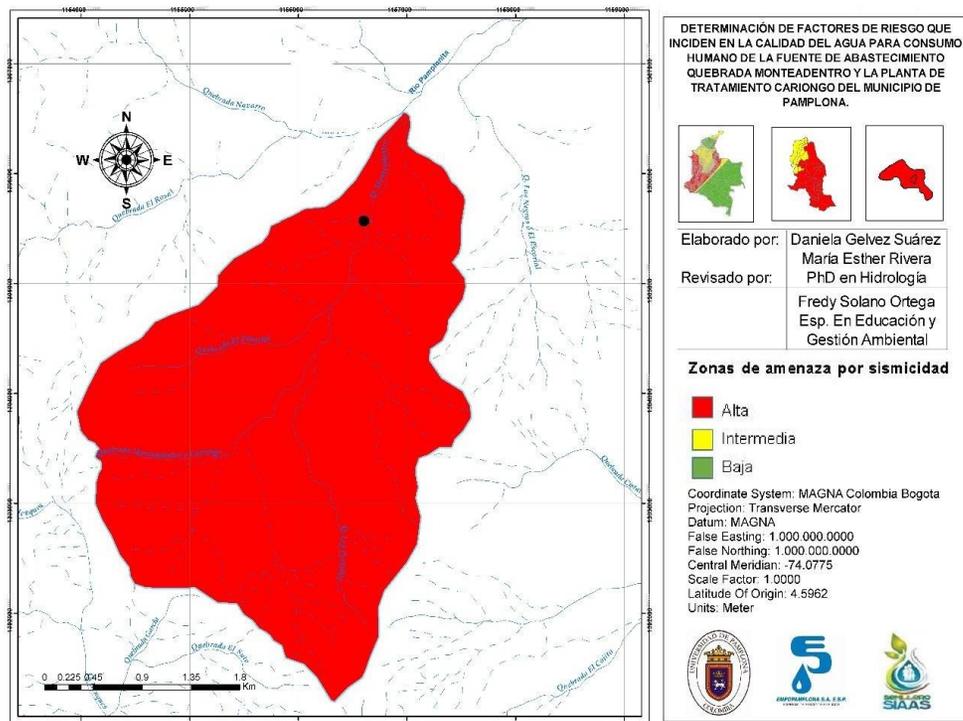
Por otro lado, la vereda Monteadero junto con el municipio de Pamplona, presenta una clasificación alta en cuanto a sismicidad (PBOT, 2015) lo que favorece los procesos de remoción en masa y de erosión, afectando la estabilidad de taludes que pueden desprenderse y afectar la calidad del agua de la quebrada de estudio (ver Mapa 2).

Mapa 2. Zonas de amenaza por sismicidad

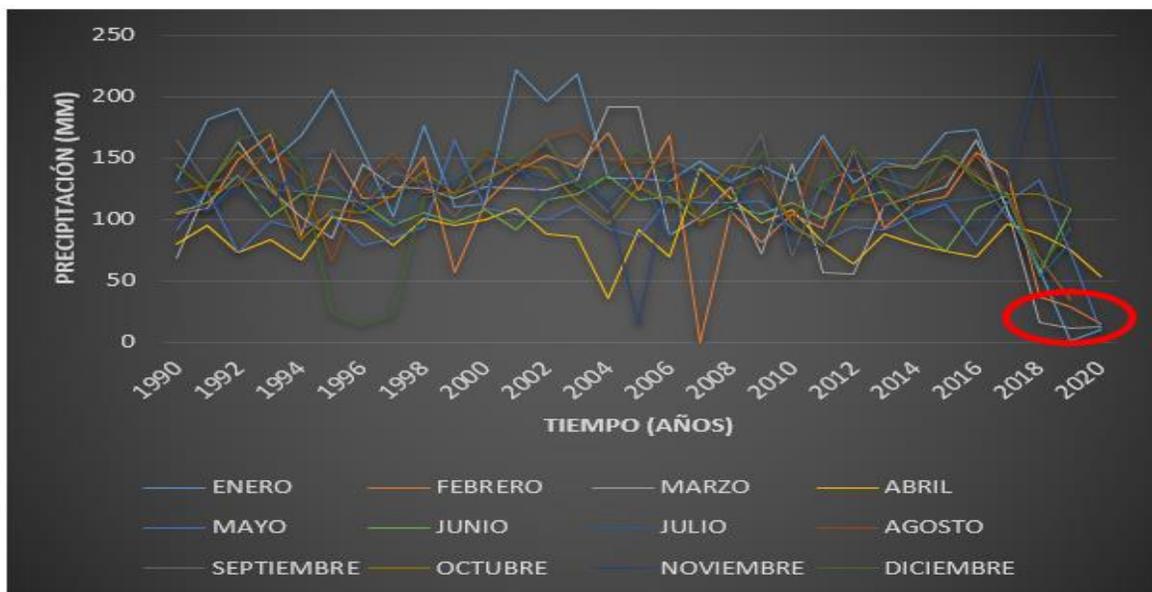
En contraste, los picos más altos se sitúan en los años 1995, 2001 a 2003, 2010 y 2018 que corresponden al fenómeno de la Niña, donde ocurre un aumento en las precipitaciones y un descenso en la temperatura. Durante estos periodos, en la cuenca Monteadentro fue más susceptible al arrastre de sedimentos y material vegetal que afectan la calidad del agua. Además las continuas lluvias propician el fenómeno de la erosión en la cuenca de estudio.

Gráfica 17. Comportamiento temporal de las precipitaciones Estación ISER Pamplona
Fuente: elaborado por Gelvez (2020) a partir de la información suministrada por el IDEAM

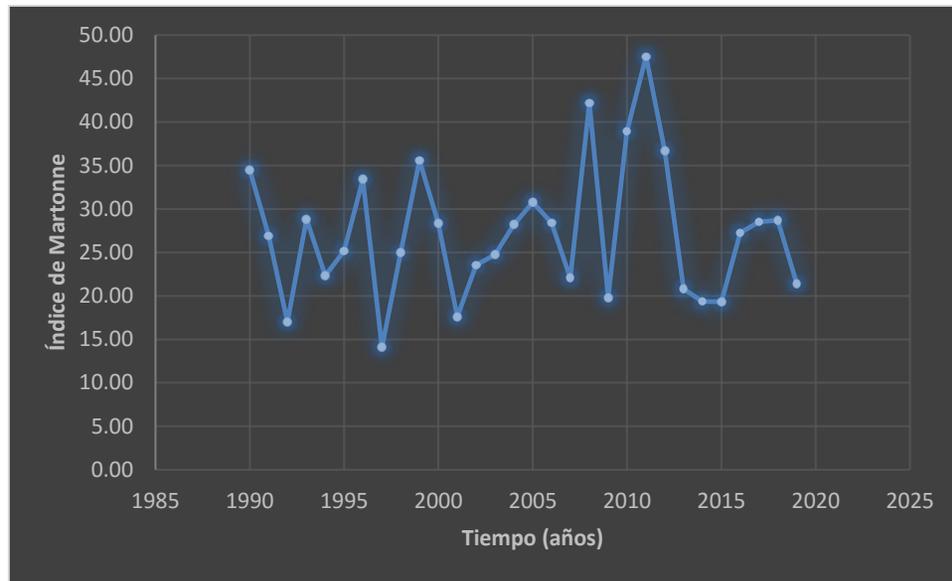
a la disminución drástica de precipitación. Por otra parte, los valores que más sobresalen están comprendidos entre los años 2010 y 2012, que corresponde con un índice de Martonne húmedo (ver Gráfica 18).

Gráfica 18 Índice de Martonne para la zona de estudio

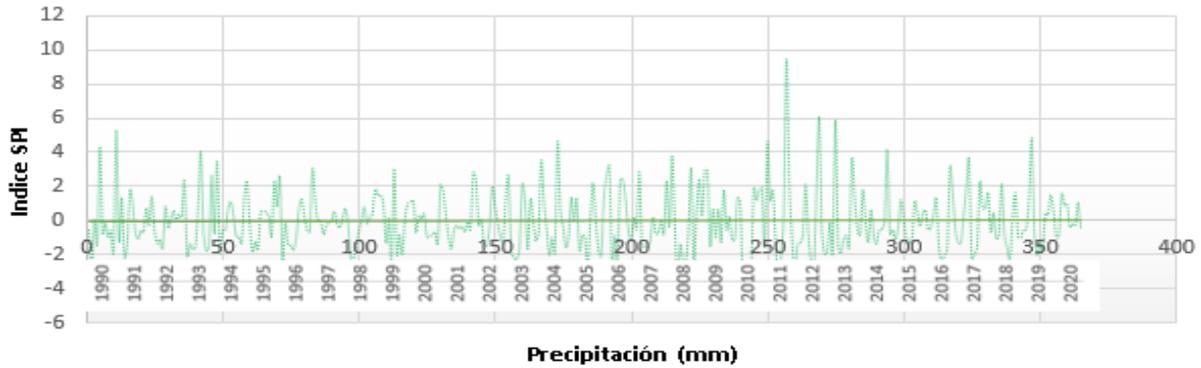
De la gráfica 19 se obtuvo una clasificación entre extremadamente seco y muy seco para los años de 1992, 1997, 2001, 2007, 2014, 2015, al igual que para los cinco primeros meses del año 2020, que corresponde al periodo de estudio, lo cual está relacionado con los racionamientos del recurso hídrico que ha realizado la Empresa de Servicios Públicos Empopamplona por los bajos caudales de las fuentes abastecedoras entre ellas la quebrada Monte dentro (ver Imagen 1). Por otra parte se presentaron periodos húmedos el que más destaca es el del año 2011, cuando ocurría el fenómeno de la niña.

Gráfica 19. Índice de escasez, estación ISER Pamplona

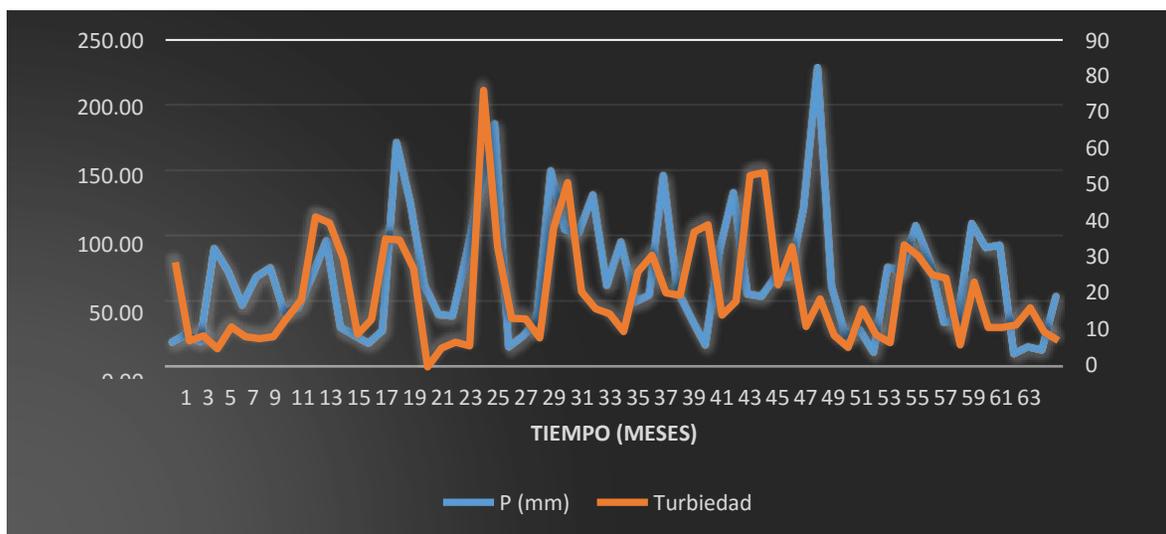
Por otra parte, en la Gráfica 20, se observa el comportamiento de las variables precipitación y turbiedad del agua de la quebrada de la zona de estudio, donde de acuerdo a Graves, *et al.*, (2004), los escurrimientos de las lluvias aumentan la turbiedad debido a los sedimentos y materia orgánica que transportan. En general, en la gráfica se observa que cuando aumenta la precipitación, también lo hace la turbiedad, no obstante, por ejemplo entre los meses del 3 al 5, esto es debido a que no hay gran cantidad de material de arrastre junto a la quebrada que transporte la lluvia.

**Gráfica 20** Precipitación vs. Turbiedad**Fuente:** Gelvez (2020).

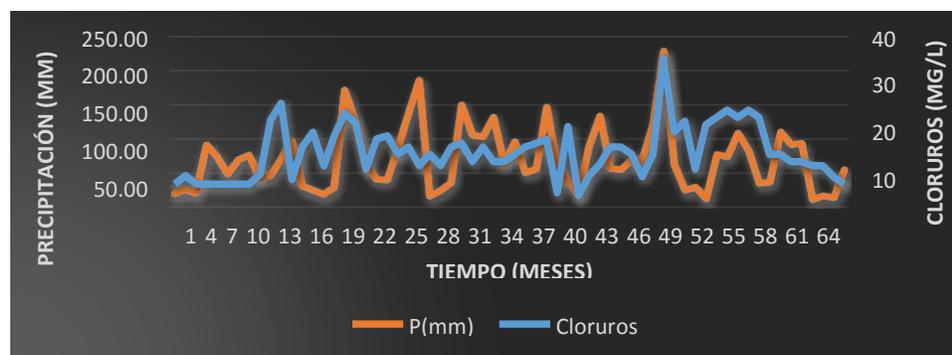
En la gráfica 21, se muestra la relación entre las variables precipitación y cloruros a través del tiempo, en general, es directamente proporcional y este comportamiento es debido a la escorrentía agrícola, ya que la precipitación contribuye al arrastre de las sustancias que se aplican en los cultivos que contienen entre otros componentes, cloruros, llevándolos hasta el cauce de la quebrada.

Gráfica 21. Precipitación vs Cloruros

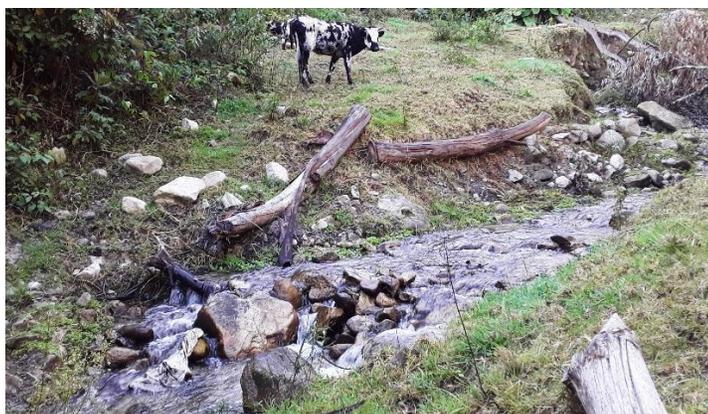
Fotografía 13. Vaca en cercanías a la quebrada Monteadentro
Fuente: Gelvez (2020)

En la Tabla 24, se observa la correlación entre las diferentes variables de estudio. La precipitación tiene relación con turbiedad, cloruros, coliformes totales y E.coli, estos dos últimas se explican debido a que junto al cauce transita ganado cuyas heces se transportan hacia el cauce (ver Fotografía 13). Además, la ocurrencia de lluvia, facilita el arrastre de varios materiales y sustancias que posteriormente se incorporan al agua de la quebrada Monteadentro.

El E.coli presenta relación débil con precipitación, pH, turbiedad, coliformes totales y alcalinidad, esto se debe a que la precipitación contribuye al arrastre de materia fecal depositada por animales aledaños a la quebrada, lo que aumenta la turbiedad del cauce.

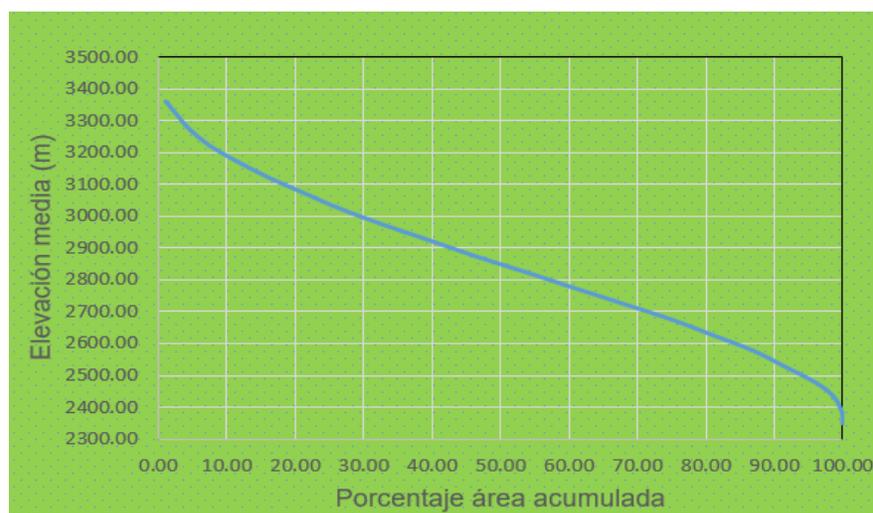
En la Gráfica 22, se muestra la curva hipsométrica de la microcuenca quebrada Monteadentro, ésta presenta valores altitudinales que superan los 3300 msnm. Y de acuerdo con Strahler (1952), la curva hipsométrica muestra las curvas características para representar la etapa geológica, así como también el ciclo erosivo de la cuenca y del tipo de cuenca, con potencial evolutivo diferente. La curva obtenida indica que la quebrada de estudio, es una cuenca en equilibrio o fase de madurez, es decir, que entra en una etapa de estabilización respecto a los procesos erosivos. El estado evolutivo en que se encuentra la cuenca es característico de una cuenca de pie de montaña.

Gráfica 22. Curva hipsométrica de la cuenca Monteadentro
Fuente: Modificado de ArcGis por Gelvez (2020)

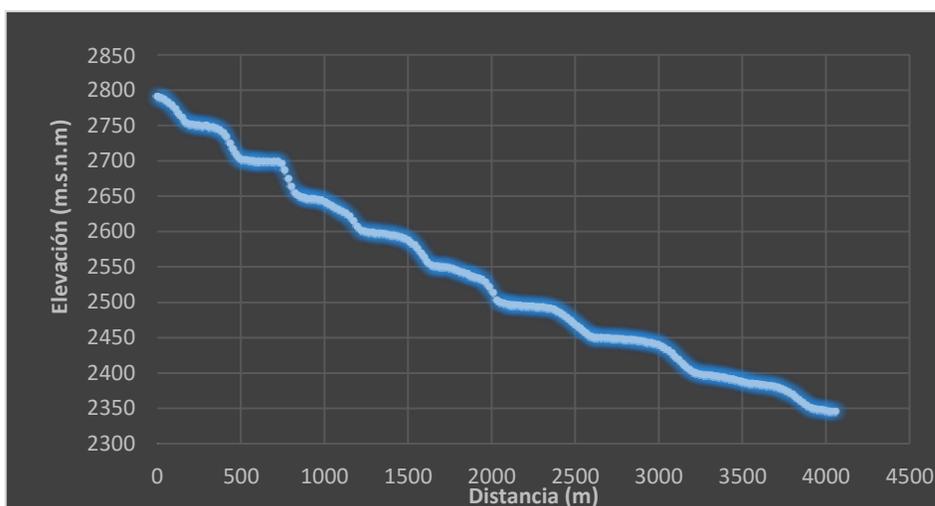
En la Gráfica 23, se muestra el perfil longitudinal de la quebrada Monteadentro y de acuerdo a MINAMBIENTE (2013), la profundidad y la anchura del lecho aumentan aguas abajo, en la medida que disminuye la pendiente. Esto es debido a que aguas abajo aumenta el caudal ya que se acumulan las aguas y disminuye la velocidad, debido a la reducción de la pendiente, por lo que la carga de material transportado cambia de gruesa a fina.

Gráfica 23. Perfil longitudinal de la quebrada Monteadentro
Fuente: Modificado de ArcGis por Gelvez (2020)

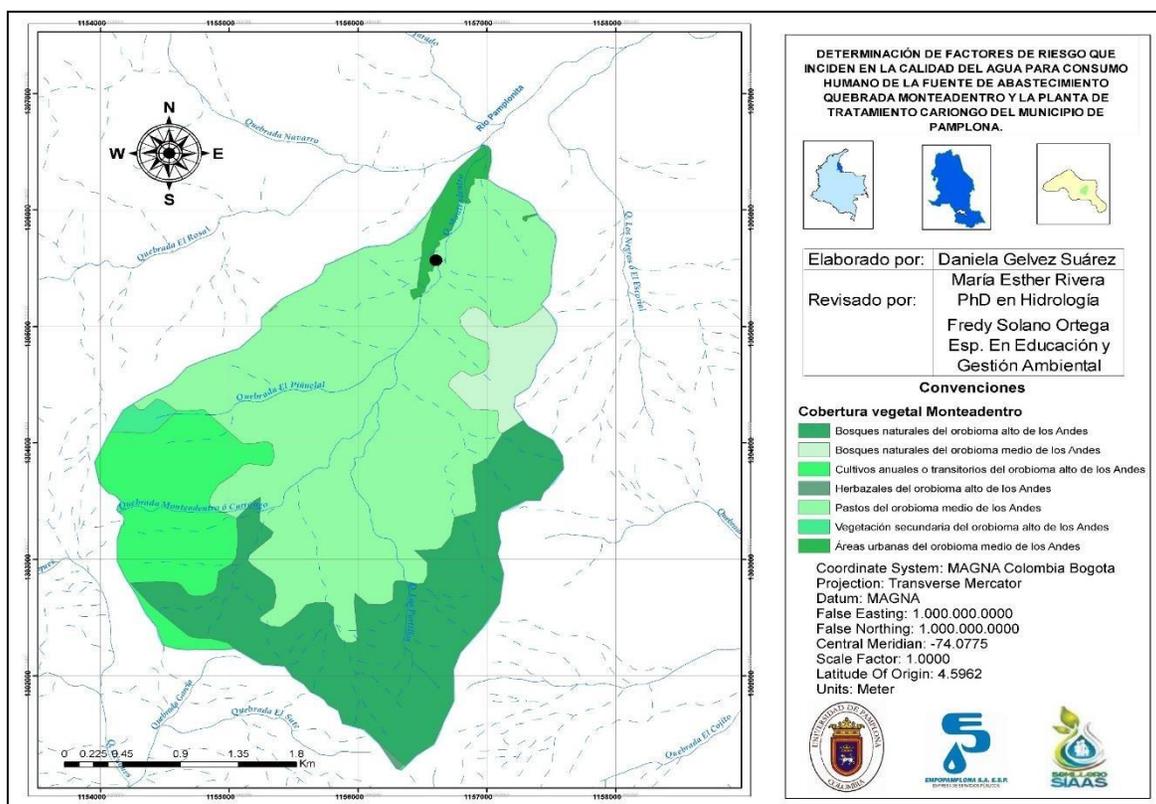
Humedad; dicho factor está ligado a la exposición de las laderas laderas en la que éste se encuentre, así como la unidad geomorfológica (ver Mapa 3).

Mapa 3. Cobertura vegetal de la zona de estudio

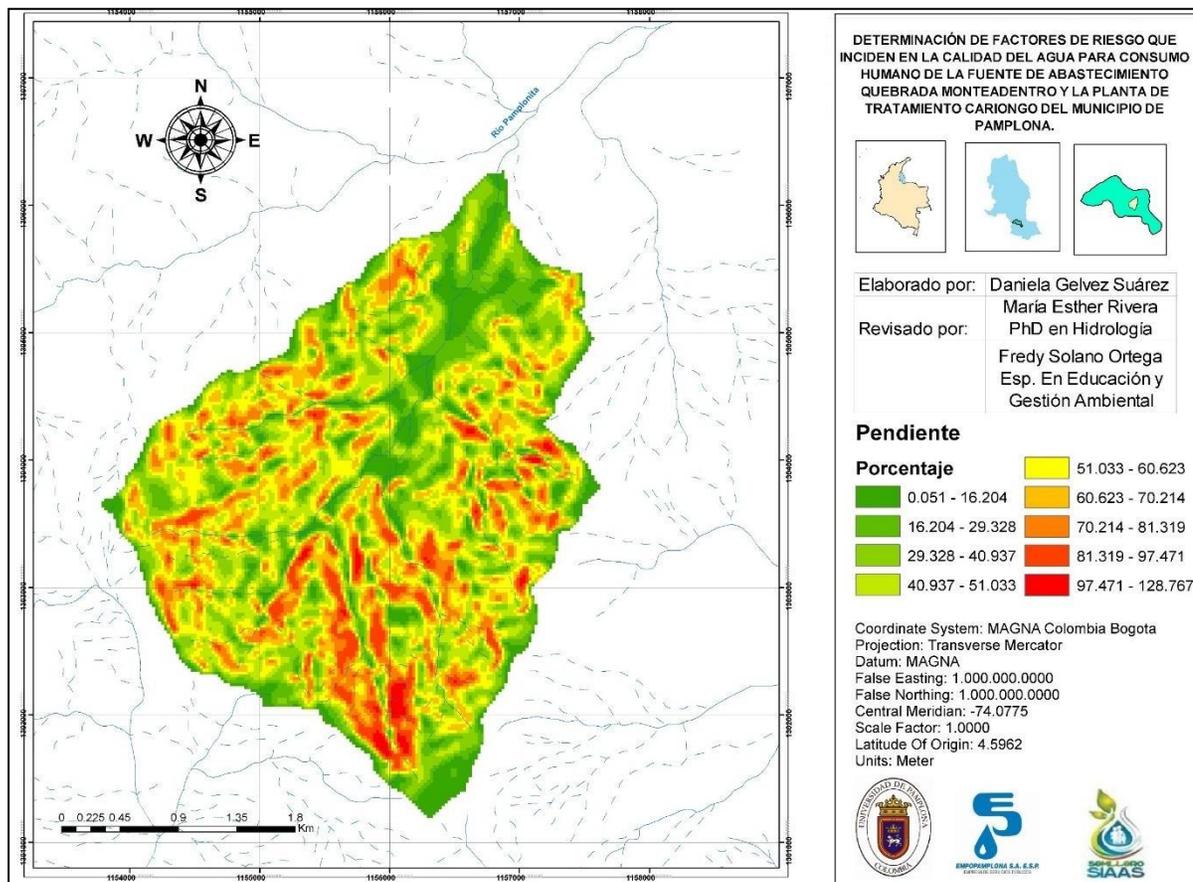
Monteadero, afectando su calidad (Mapa 4).

Mapa 4. Pendientes de la zona de estudio

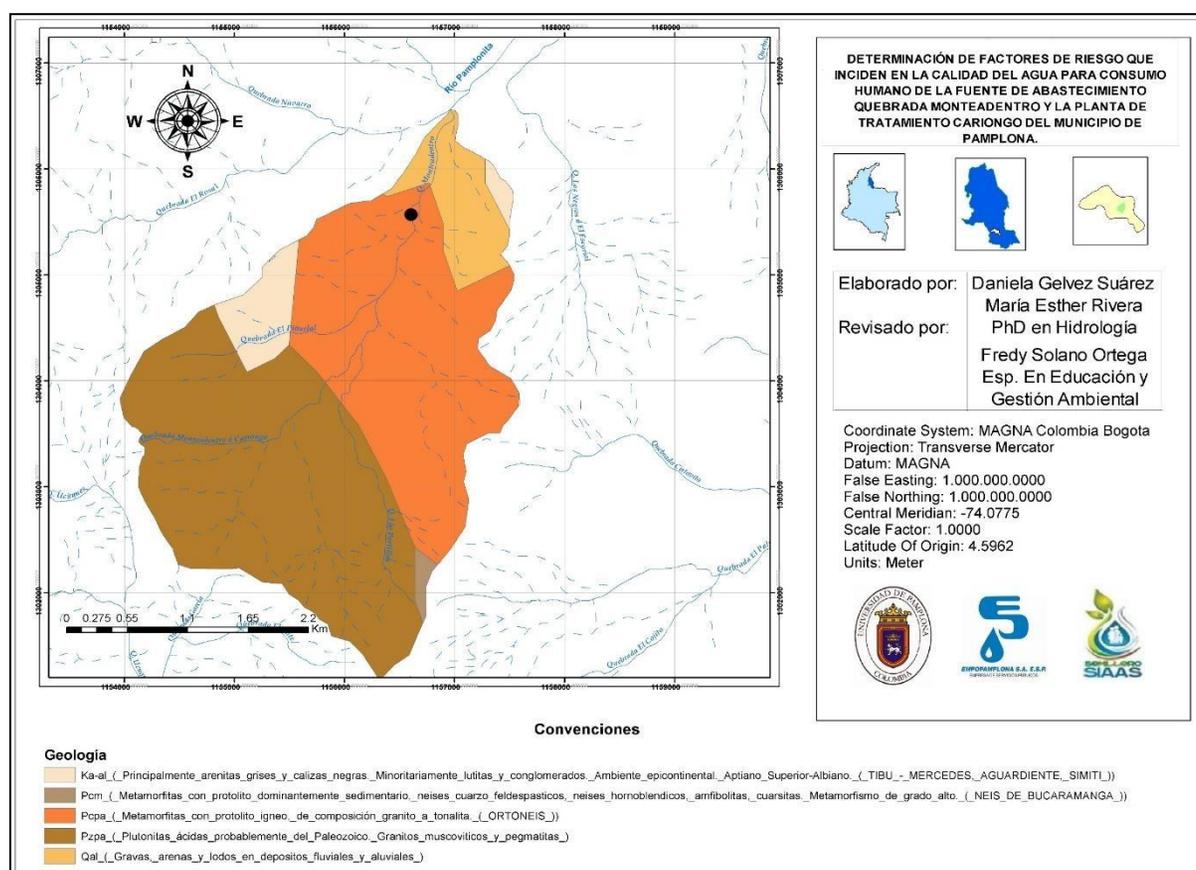
vegetación que mejor crece sobre los materiales geológicos, desde la disponibilidad de agua subterránea hasta la presencia de minerales útiles, desde la cantidad de movimiento sufrido durante un terremoto hasta la probabilidad de ocurrencia de deslizamientos (Mapa 5).

Mapa 5. Geología de la zona de estudio
