**Análisis de estabilidad del suelo en el barrio Valle del Espíritu Santo Pamplona – Norte de Santander bajo parámetros como, deslizamiento rotacional presentado en la zona de**

**estudio**

Trabajo de grado presentado como requisito para optar el título de Ingeniero Civil

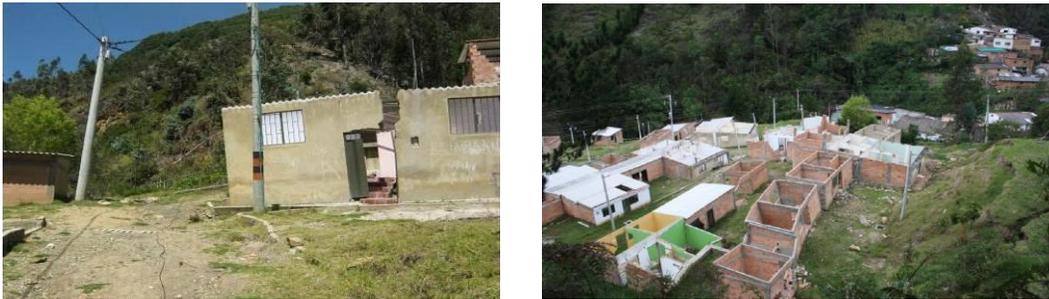
Ilustración 4. Foto estructuras de las viviendas en la zona de estudio

La zona de estudio está constituida por viviendas residenciales tanto de 1 piso como de 2 niveles, con mampostería de bloque, la cual ya contaba con su respectiva red eléctrica, cuenta una vía de acceso desde la parte baja dirigiéndose por todo el sector a terminar en la parte alta, zonas escarpadas como se evidencian en la ilustración 3 y 4.

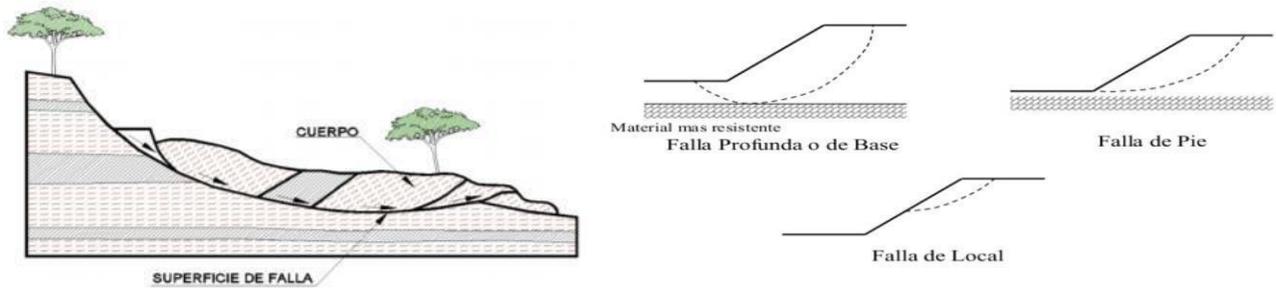
- ❖ Deslizamiento rotacional son los tipos de movimientos en el cual la superficie de falla se

describe en forma circular y su centro de giro está por encima del centro de gravedad del cuerpo del deslizamiento (Ilustración 7).

Ilustración 7. Bosquejo de un deslizamiento rotacional.

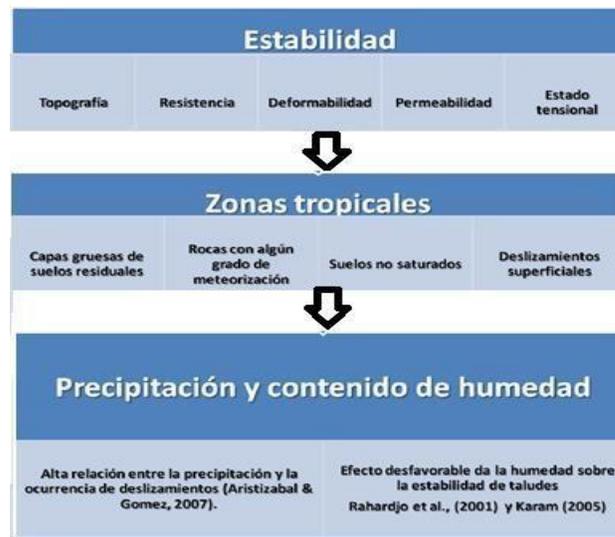
Ilustración 9. Factores que afectan la estabilidad del talud

Para conocer la estabilidad de una masa de suelo se debe determinar su coeficiente de seguridad a deslizamiento. Al presentarse un coeficiente de seguridad igual a 1, se genera el deslizamiento del talud, para lo cual debemos comparar la colaboración de esfuerzos que tienden a producir el deslizamiento lo cual se debe generar la superficie de falla (Jaime Suarez 2009).

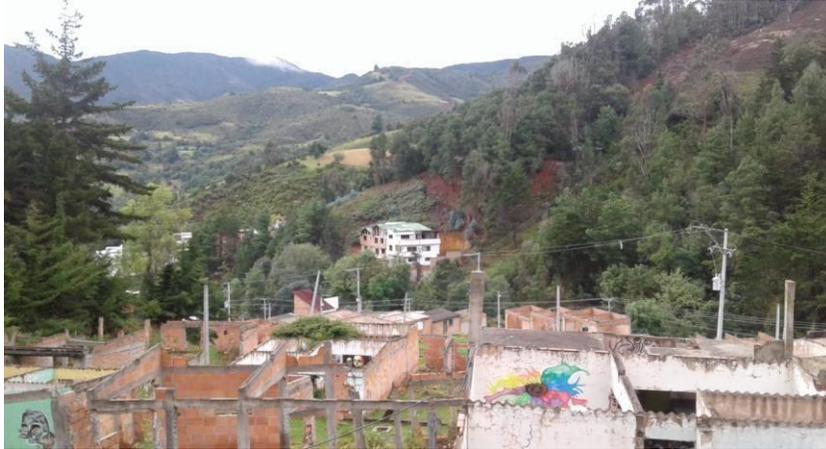
Ilustración 10. Foto Talud en estudio barrio Valle del Espíritu Santo.

Se llevó a cabo una inspección preliminar de la zona (Ilustración 10) para obtener un reconocimiento del talud y sus posibles zonas de afectación. Para ello, se realizó una visita de campo y determinaron los puntos para el muestreo de suelos.

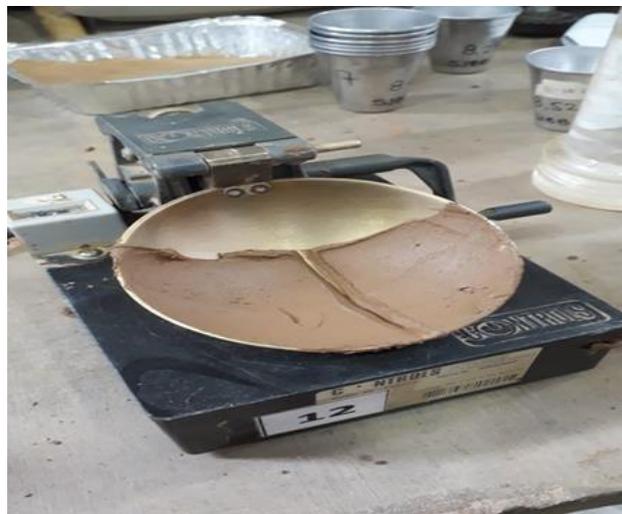
**Cazuela de Casagrande con muestra**

## ENSAYO DE LIMITES DE ATTERBERG

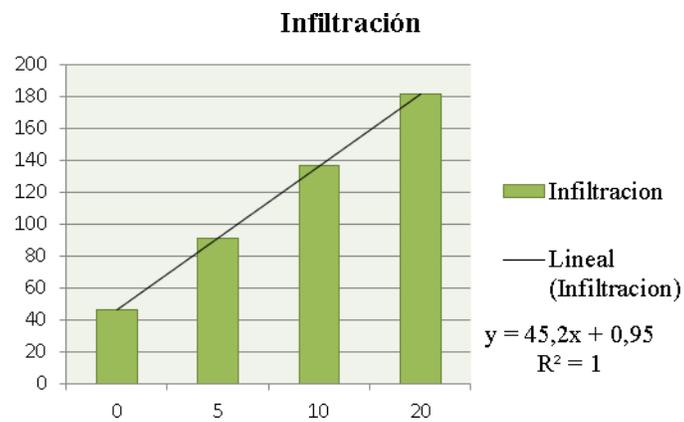
Ilustración 16. Infiltración en la zona de estudio

Tabla 7. Prueba de infiltración en la zona de estudio

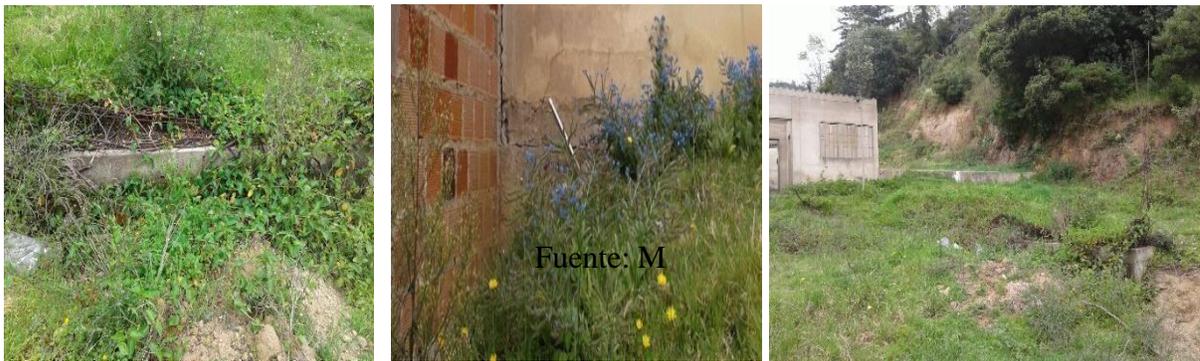
Ilustración 17. Cobertura vegetal encontrada en la zona de estudio

En la ilustración 17 se muestra la vegetación que cubre la zona es en gran parte pasto de baja altura y para la caracterización de las especies que se recolectaron como muestras son de la familia de las Asteraceae que son arbustos que llegan a tener una altura de alrededor de 80 cm y que se presentan en zonas frías.

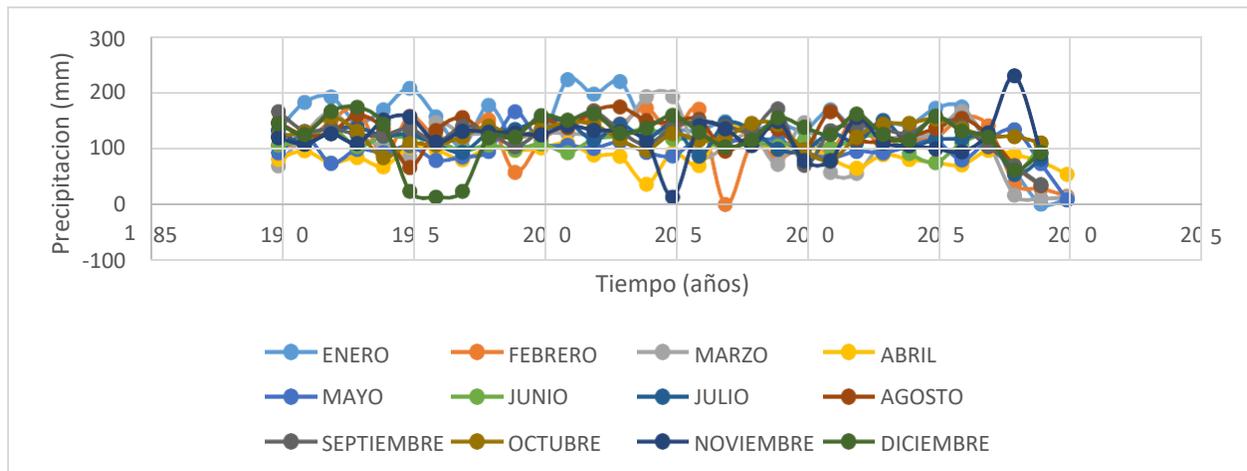
En la ilustración 19 se observa una tendencia en las precipitaciones, por ejemplo, en el año 1995, 1996 y 1997 y 2007 se registraron precipitaciones de 23,2; 13,6; 23,2 y 0 mm respectivamente. Mientras que, en enero del 2001 y noviembre 2018 se registraron precipitaciones 221,04 y 228,07 mm respectivamente.

Ilustración 19. Comportamiento temporal de la precipitación de la estación ISER Pamplona

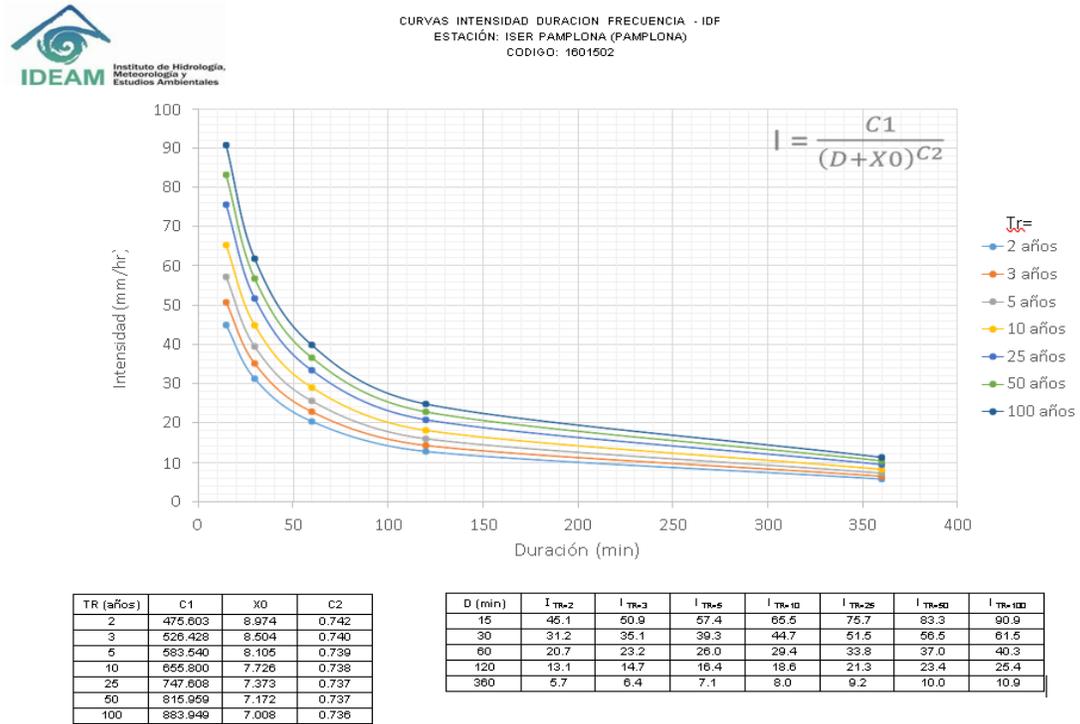
Ilustración 20. Curvas IDF Estación meteorológica Iser Pamplona

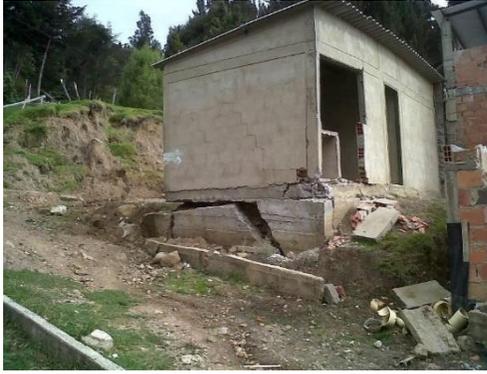
| Lugar | Fotografía | Observación |
|---|--|---|
| | | <p>Aspecto del sector en corte donde se efectuó la pérdida de confinamiento del depositador coluvial, propiciando su deslizamiento. Actualmente el grado de afectación de las viviendas es muy alto algunas en estado de colapso total.</p> |

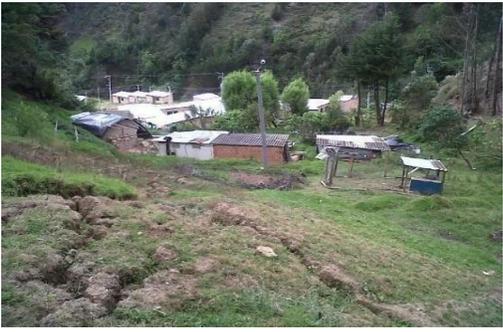
| Lugar | Fotografía | Observación |
|---|--|---|
| | | <p>En esta foto se detalla las grietas de tensión en la parte alta del talud. El fenómeno está activo y no solo abarca la zona de la urbanización sino una arena de al menos 200m en la parte alta del talud.</p> |

- ❖ En el barrio y en la zona alta a la cabecera del mismo on evidentes grietas de tensión, indicativas de la persistencia de inestabilidad la cual continua y puede agravarse en caso de presentarse lluvias extremas (Fenómeno de la niña), o presentarse un evento sísmico (La zona es de riesgo sísmico alto). Se puede considerar que las condiciones de inestabilidad son críticas y requieren tomar medidas urgentes de mitigación y posteriormente de control que permitan mejorar las condiciones de estabilidad de la zona.

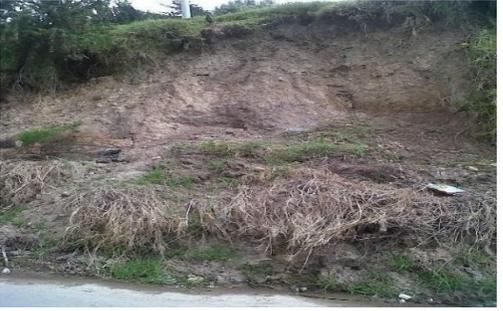
| Lugar | Fotografía | Observación |
|---|--|---|
| | | <p>Escarpe donde se puede apreciar la composición del depósito coluvial, matriz soportado. Fragmentos de roca en una matriz arcillo arenosa saturada</p> |

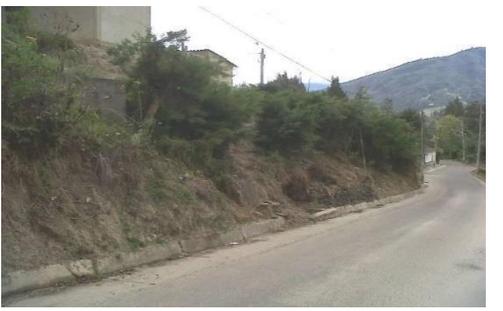
| Lugar | Fotografía | Observación |
|---|--|---|
| <p>Parte baja de la urbanización</p> | | <p>Se observa mejores condiciones de estabilidad y esto se asocia al menos espesor del depósito coluvial y los afloramientos de rocas de la formación Capacho.</p> |

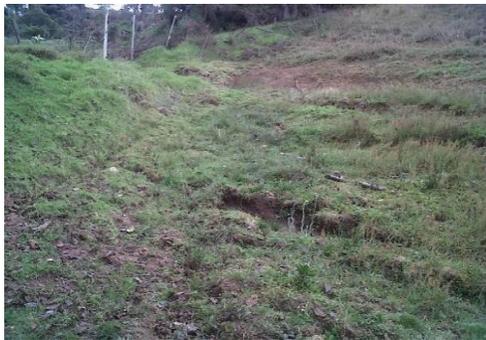
| | | <p>La zona alta del deslizamiento presenta grietas en toda la superficie del talud y afloramientos de agua.</p> |

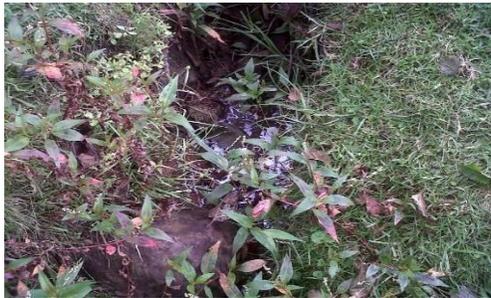
| | | <p>Detalle de flujos de agua sin control en la parte alta del talud.</p> |

- ❖ Debido a lo diferentes problemas expuestos el terreno como infiltración del agua en el suelo arcilloso, socavación, es muy importante controlar la infiltración de aguas al suelo; en este caso se logra controlar mediante la construcción de obras de drenaje que intercepten y evacuen las aguas de infiltración y drenes horizontales en la masa del coluvión.

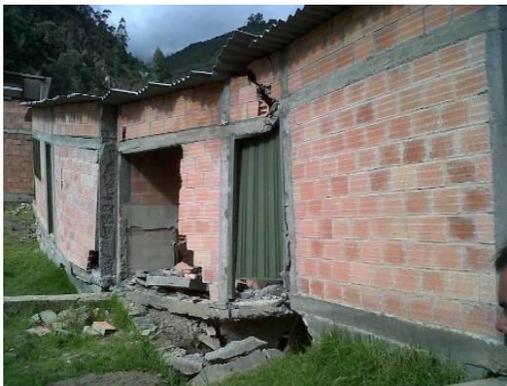
| | | <p>Detalle de la destrucción de las viviendas en la parte alta de la urbanización, Los movimientos continúan.</p> |

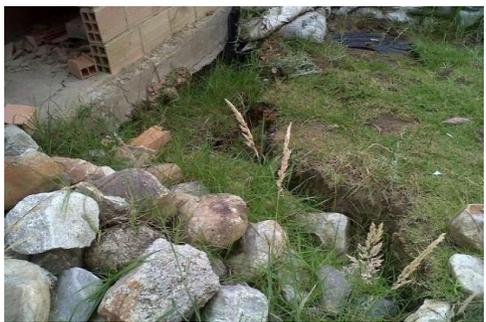
| | | <p>Grietas de tensión en la zona de las viviendas. Estas fisuras no se han rellenado lo que permite la fácil infiltración de aguas lluvias.</p> |

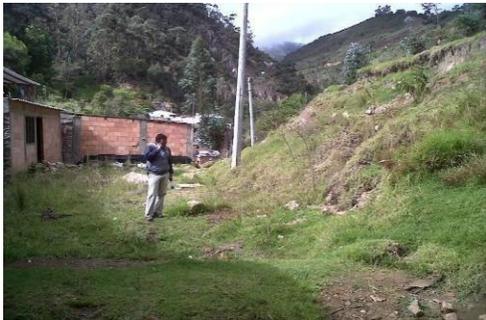
| | | <p>Los flujos de agua en el talud de corte en la parte alta de la urbanización son constantes y no presentan control alguno, agravando las condiciones de inestabilidad.</p> |

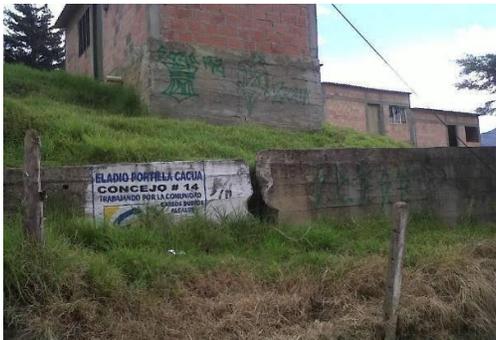
| Sector norte | | <p>Se presentan inestabilidad de la zona del coluvión que da en dirección a la vía de acceso y al río.</p> |

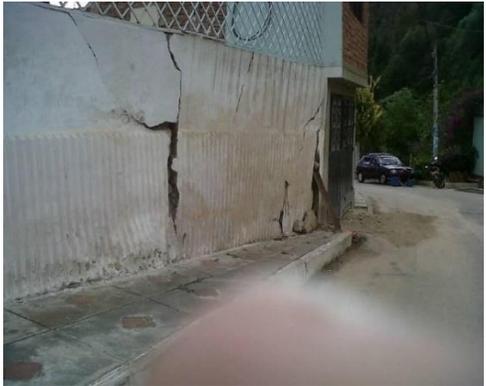
| | | <p>Daños en las viviendas sobre la vía de acceso.</p> |

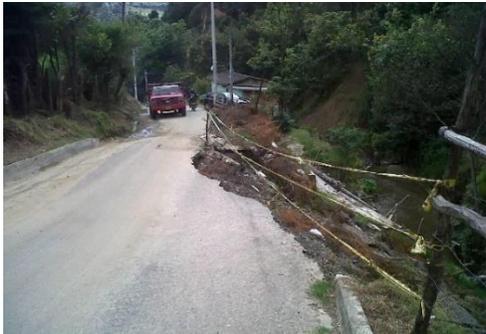
| | | <p>Inestabilidad de un sector del coluvión, que puede estar asociada a la socavación del río en el talud inferior de la vía.</p> |

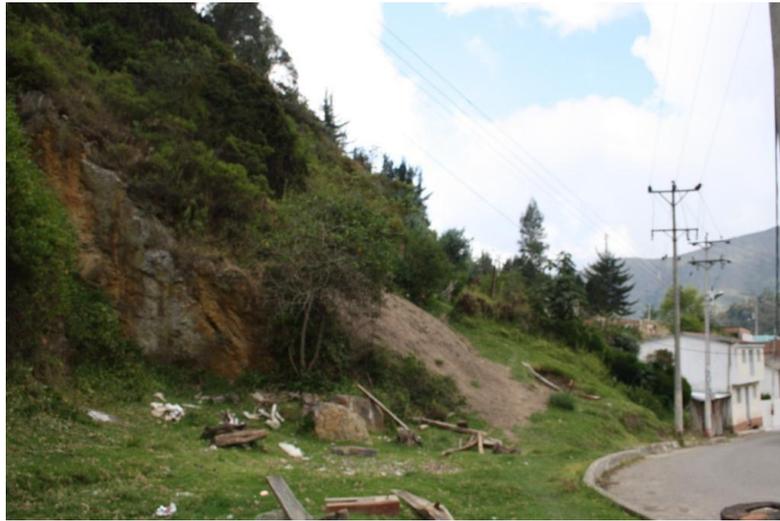
Ilustración 22. Afloramiento de rocas areniscas de la formación cogollo en la parte alta sector occidental de la zona de estudio.

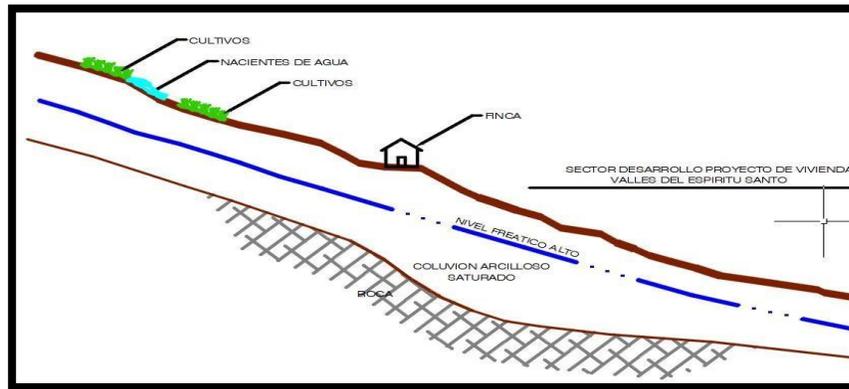
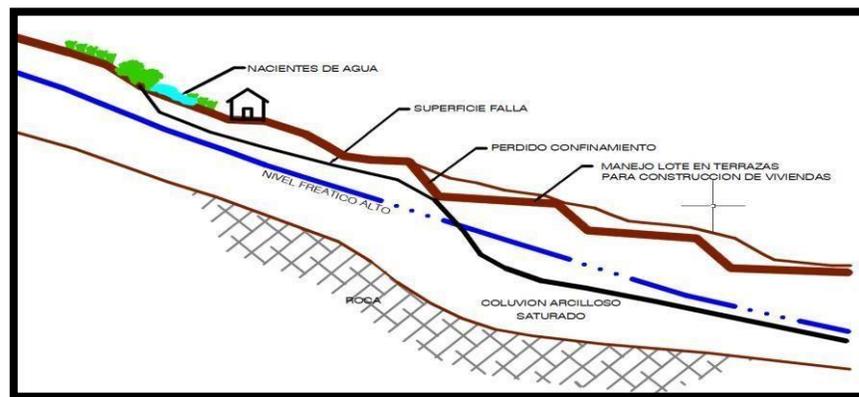
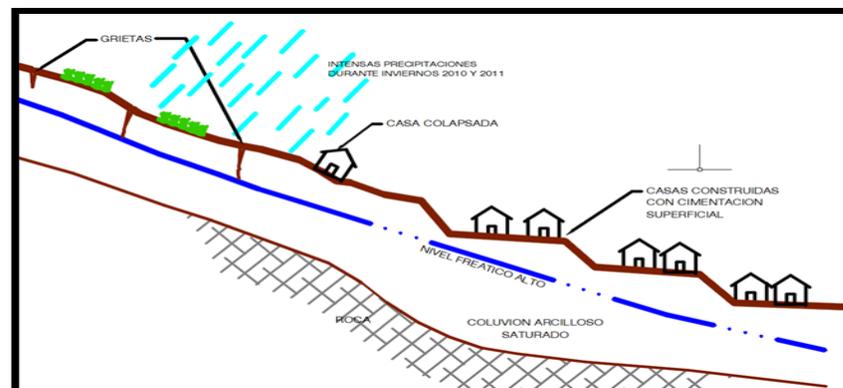
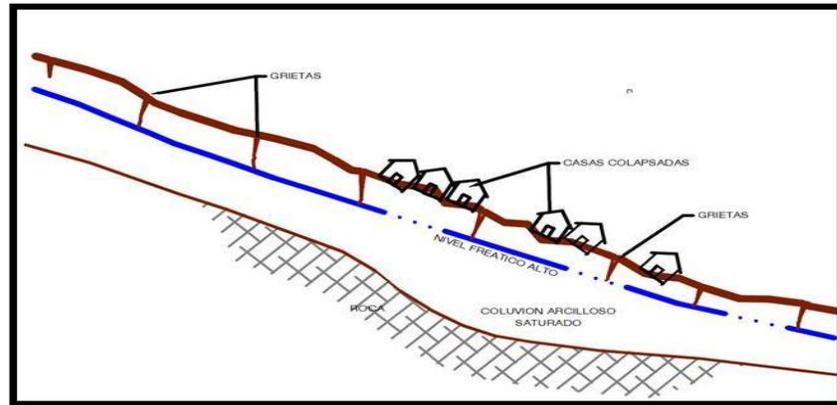
En las ilustraciones 23, 24, 25 y 26 se muestra el esquema de fallas que se encuentran presentes en la zona de estudio. La zona consta de roca en la parte inferior de un coluvión arcilloso saturado sobre el cual se encuentra el nivel freático alto posteriormente en la parte alta se encuentran nacientes de agua y cultivos, se procede a conformar el lote por medio de terrazas para la construcción de las viviendas, se realizan las diferentes actividades de construcción de las edificaciones, que para esa época se presentaron precipitaciones muy altas ocasionando que el terreno colapsara hacia la parte baja generando destrucción total de las estructuras; para esta época este sector se encuentra en abandono y sin ningún tipo de intervención por parte de las entidades encargadas.

El sector corresponde a un depósito coluvial sobre unidades de rocas cretácicas sedimentarias. Los flujos de agua son constantes y permanentes en la zona, por lo cual el suelo se presenta saturado. No existen obras de control y manejo del drenaje.

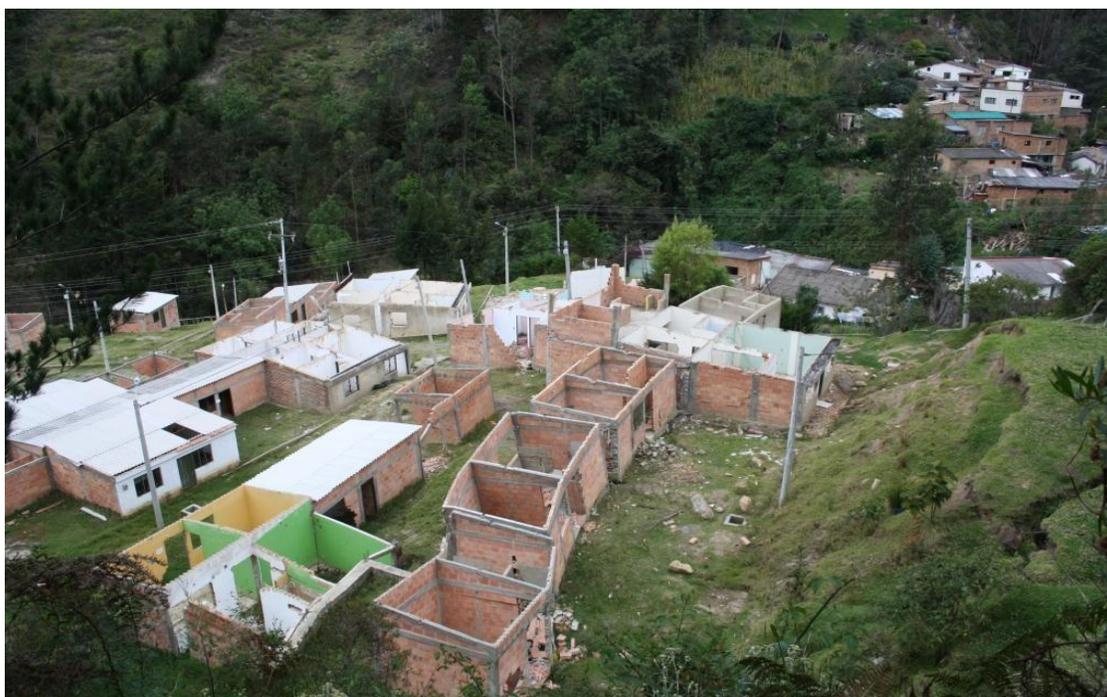
Ilustración 29. Vista general de la parte alta de la urbanización Valles del Espíritu Santo.

En la ilustración 29 se observa de manera clara las deformaciones del terreno debido a la inestabilidad del coluvión. Edificaciones de este tipo con cimientos superficiales estarán constantemente expuestas a los movimientos del terreno. Esta zona igualmente coincide con el trazado de la falla de Pamplona, para lo cual en su mayor parte en la parte alta se realizan actividades de agricultura utilizándose grandes cantidades de agua con lo cual estas por infiltración llegan a la parte baja ocasionando un escurrimiento de la banca.

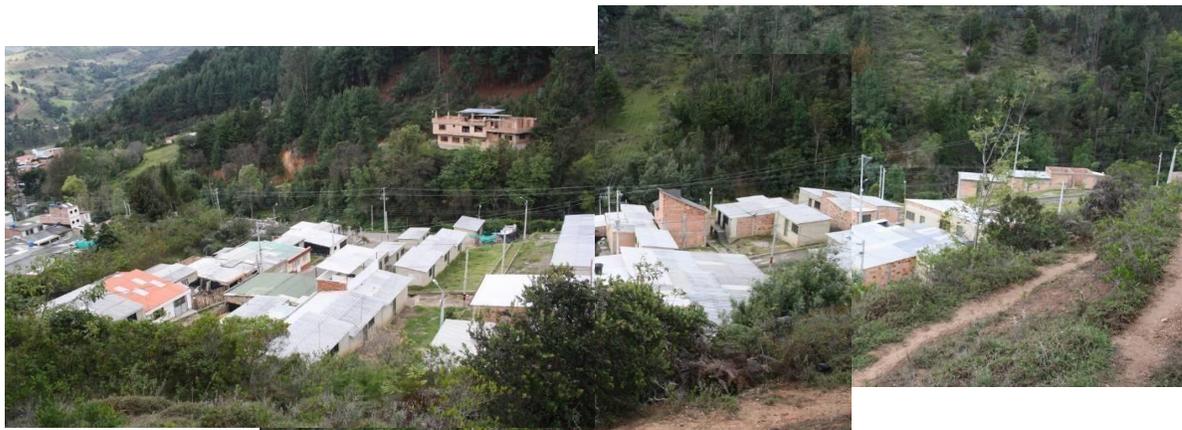
Ilustración 30. Vista general de la zona alta de la urbanización valles del espíritu Santo.

En la ilustración 30 se observa que la zona alta de la urbanización se encuentra en la zona se encuentra sobre el depósito coluvial activo (zona de falla); este sector debe estar restringido para la construcción de edificaciones.

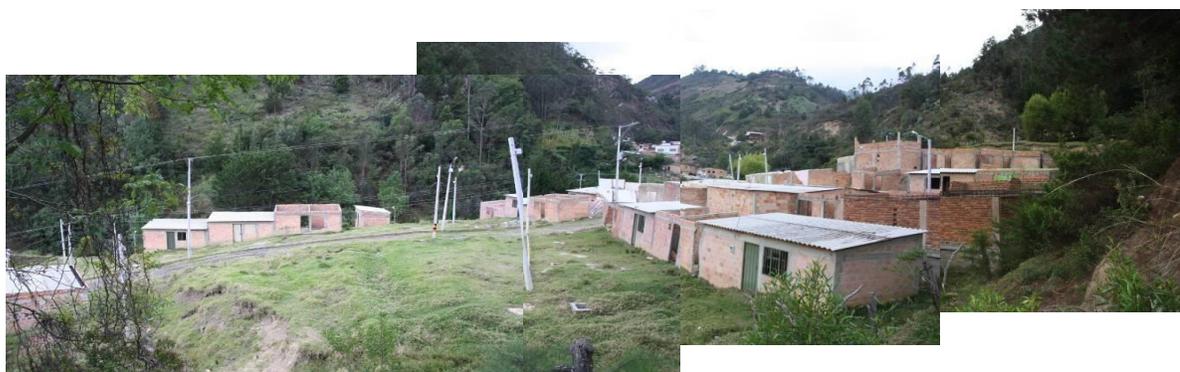
Ilustración 31 Vista general de la zona baja de la urbanización Valles del Espíritu Santo

En la ilustración se observa la zona de viviendas que actualmente está habitada y se encuentra fuera de la zona de activa de los deslizamientos, pero se observan afectaciones de algunas viviendas como consecuencia de la saturación del suelo y existe riesgo de incremento de daños debido a los movimientos del deslizamiento en la parte alta de la urbanización. La inestabilidad en este sector es de alto riesgo debido a que actualmente se sigue presentando este fenómeno y con las lluvias extremas que se han presentado es fácil que este se vuelva a presentar.

❖ La zona baja de la urbanización, la cual esta aun habitada, presenta mejores condiciones del suelo debido a que no está en la zona directa del deslizamiento; esta zona debe ser objeto de mejoramientos; de las condiciones de drenaje y la construcción de obras de estabilización del deslizamiento para evitar daños a corto, mediano y largo plazo.
