PRÁCTICA EMPRESARIAL COMO AUXILIAR DE INGENIERO RESIDENTE DE OBRA,  
EN LA CONSTRUCCIÓN DEL EDIFICIO MULTIFAMILIAR “CASA MANTRI” A CARGO  
DE LA CONSTRUCTORA ARQUITECTO FABIÁN RICARDO ARIAS MANTILLA EN EL  
MUNICIPIO DE PAMPLONA NORTE DE SANTANDER.

Trabajo de Grado para Optar el título de Ingeniero Civil

Universidad de Pamplona

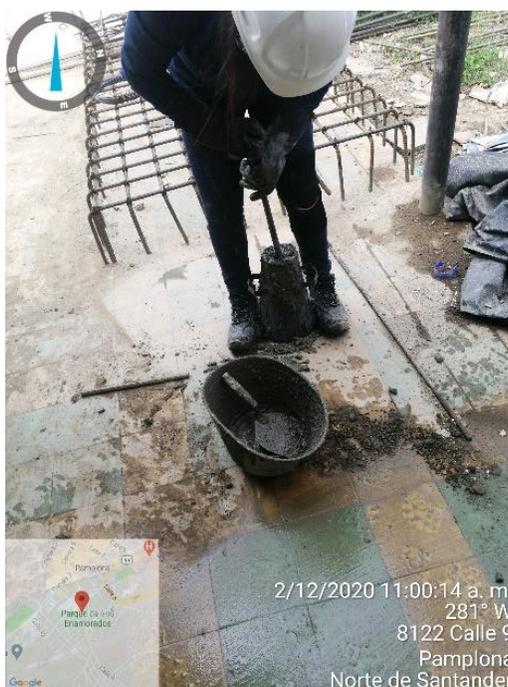
Ilustración 264: *Ensayo asentamiento de la mezcla*

La muestra para realizar este ensayo se tomó de los cimientos de la estructura, la dosificación del concreto es de 1-2-3.

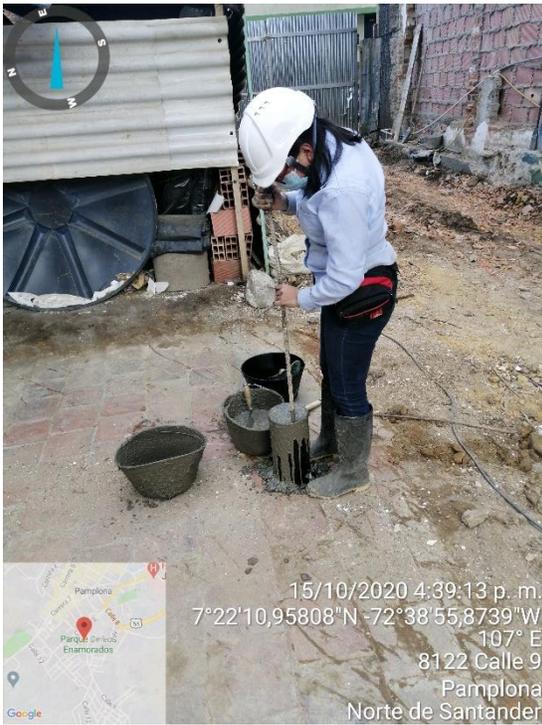
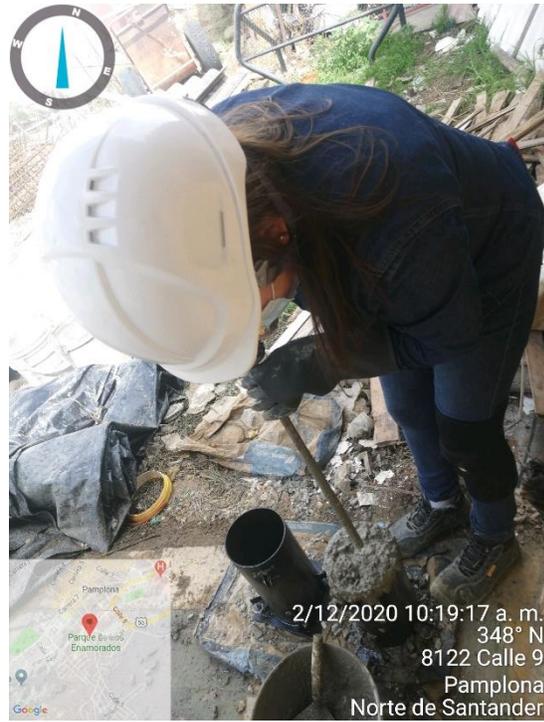
Ilustración 282: *Ensayo resistencia del concreto*

Las muestras para realizar este ensayo se tomaron de los cimientos, zapatas y pedestales, la dosificación del concreto es 1-2-3 para una resistencia de 3000psi, se tomaron varias muestras y se realizó la respectiva falla a los 28 días debido a que las instalaciones del laboratorio del ISER se encontraban cerradas.

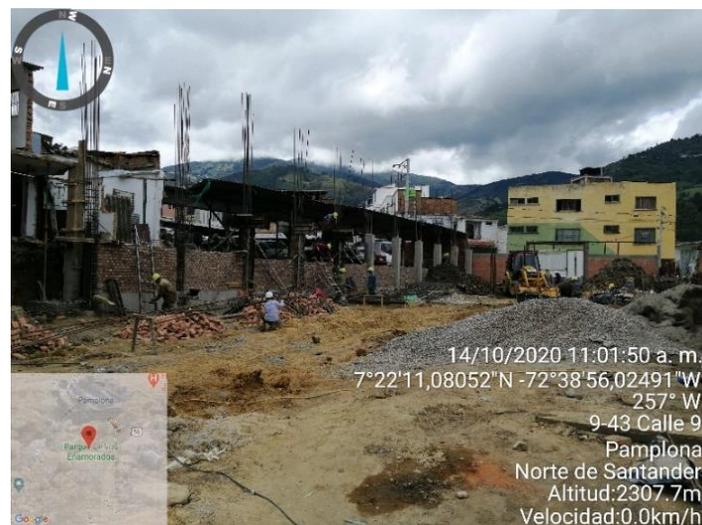
Ilustración 19: Estado en que se recibió la obra

Durante el tiempo de prácticas, las actividades realizadas en la obra fueron el 100% de los cimientos (zapatas y pedestales), el 56,7% de las vigas de arrastre.

Según el cronograma de actividades la obra tuvo atrasos, debido al cambio de clima presentado en la ciudad, las fuertes lluvias generaron inundaciones en las excavaciones, la cuales se tenían que bombear para continuar con las actividades programadas.

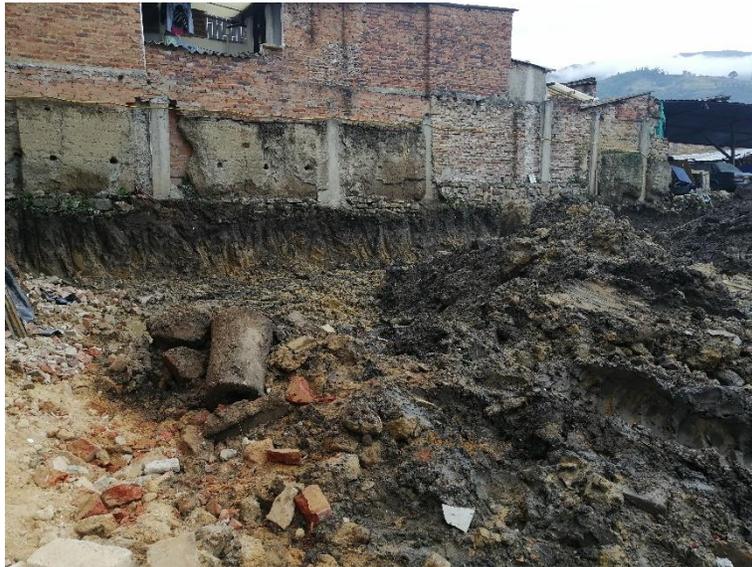
Ilustración 29: *Muro de vivienda afectada*

En el transcurso de ejecución de la obra, debido a las excavaciones que se realizaron para los cimientos, se vio afectada una vivienda que colinda con la obra, unos muros se desplomaron y otros se derribaron para seguridad de la vivienda y del personal de la obra, la familia que

habitaba en ella se reubicó en otro lugar, se realizó un acta de compromiso el cual se expuso la situación y se llevó a la conclusión de reparar dicha vivienda.

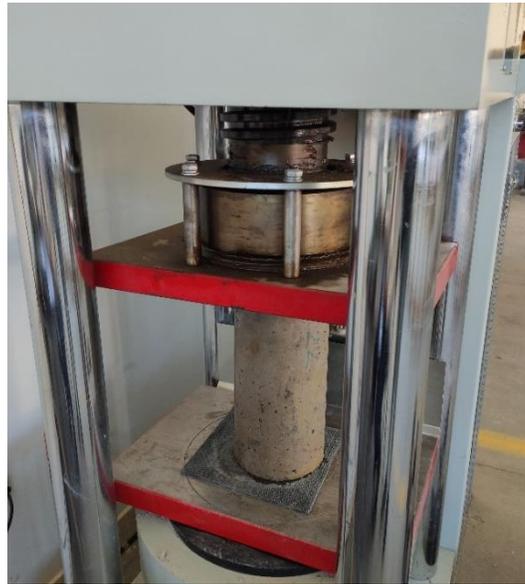
Ilustración 35: *Fallo segundo cilindro*

La segunda muestra se tomó el 01 de diciembre del 2020 y se falló 28 días después, arrojando un resultado de 12.7Mpa y se esperaba una resistencia de 3000psi (21Mpa)

Se recomienda realizar los ensayos necesarios con mayor frecuencia, para así evitar fallas en el concreto.

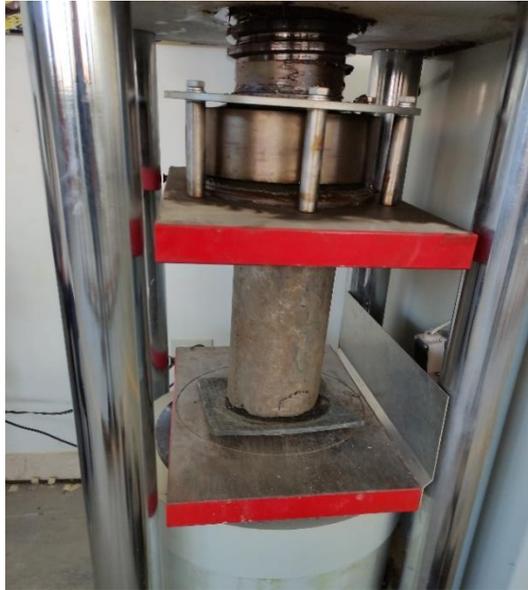
Ilustración 37: *Fallo tercer cilindro*

La tercera muestra se tomó el 02 de diciembre del 2020 y se falló 28 días después, arrojando un resultado de 14.0Mpa y se esperaba una resistencia de 3000psi (21Mpa)
