Práctica Empresarial como Auxiliar de Interventoría Integral, en el Proyecto “Mejoramiento de Vías Rurales Mediante la Pavimentación en Concreto Hidráulico Tramo Plan Jansasoy - Puente el Cascajo en el Municipio de Santiago Departamento de Putumayo” a Cargo del Consorcio Cascajo.

Trabajo de Grado para Optar por el Título de Ingeniero Civil

Universidad de Pamplona

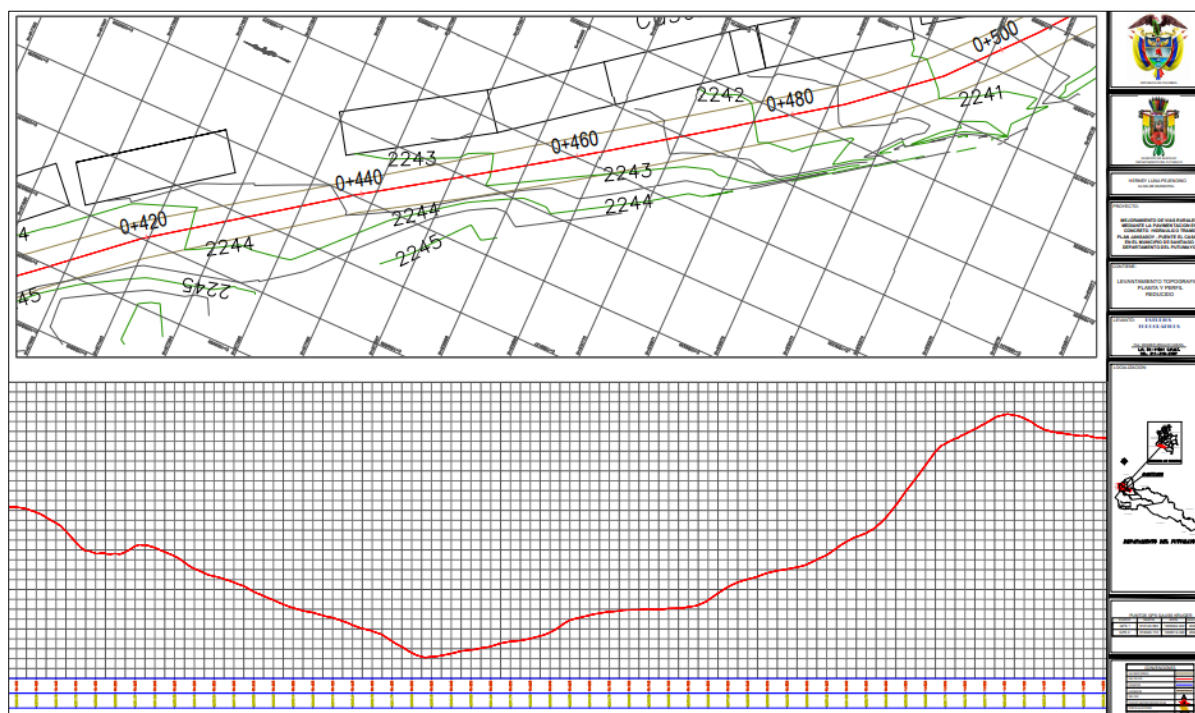
Figura 3. Topografía vía Plan Jansasoy - Puente Cascajo

A mi llegada como auxiliar de interventoría integral del proyecto, el Consorcio Cascajo me suministró los planos correspondientes a las actividades que se iban a ejecutar, entre ellos se encuentran: topografía, diseño de vía, diseño hidráulico pluvial y diseños de muros (detalle de plano en el anexo 1).

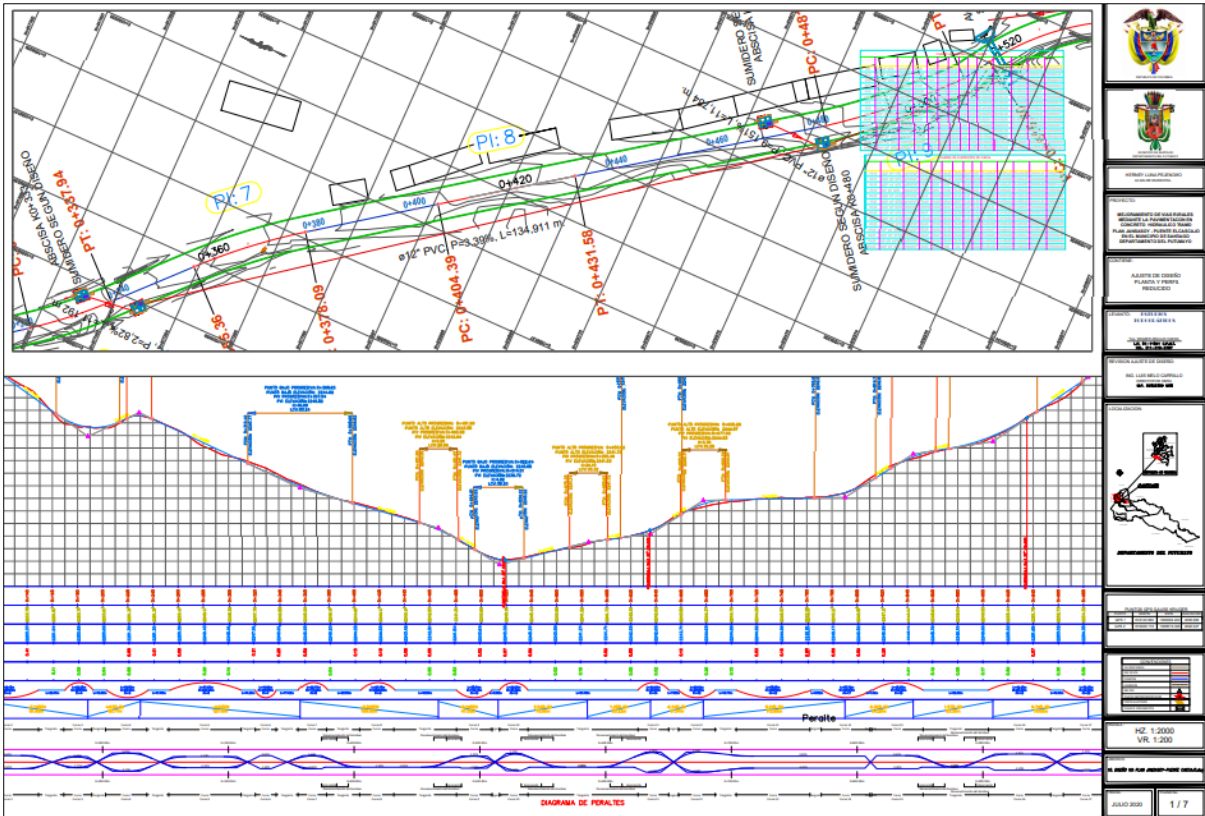
Figura 4. Diseño de vía Plan Jansasoy - Puente Cascajo

La obra de infraestructura vial consiste en la pavimentación en concreto hidráulico de 1. 558,96 Km, con un ancho de vía de 7.6 m, conformado por dos carriles, uno en cada sentido; la estructura cuenta con una subbase granular clase A de 15 cm de espesor y el pavimento en concreto hidráulico de 3.8 MR con espesor de 18 cm, subrasante mejorada con material adicionado. En el proyecto también se incluyen las diferentes obras de arte (alcantarillas, sumideros de transición, sumideros sencillos) y muros de contención.

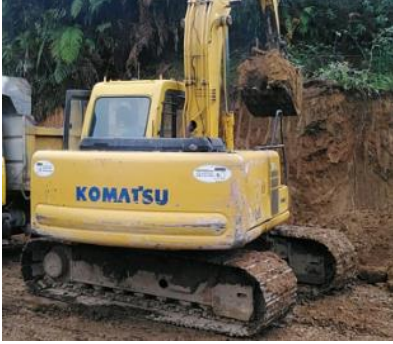
DESCRIPCIÓN	EQUIPO
<p>Retroexcavadora sobre oruga: Las excavadoras de orugas tienen mayor tracción y mejor maniobrabilidad para terrenos muy difíciles; excava, carga, eleva, gira y descarga materiales, sin que la estructura portante se desplace.</p>

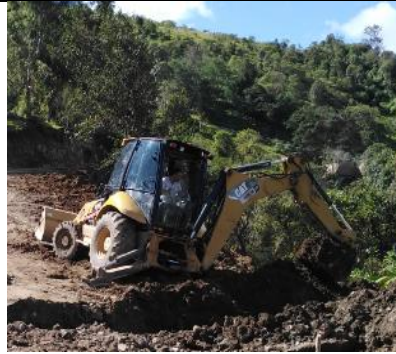
Retroexcavadora de rueda:

Son más útiles cuando se necesita gran movilidad, cuenta con un bastidor especialmente diseñado para montar a la vez un equipo de carga frontal y otra retro excavación trasero de forma que pueda ser utilizado alternativamente

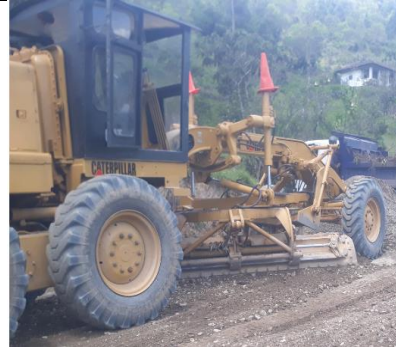
**Motoniveladora:**

Usada para mover tierra u otro material suelto. Su función principal es nivelar, modelar o dar la pendiente necesaria al material en que trabaja. Se considera como una máquina de terminación superficial. Su versatilidad está dada por los diferentes movimientos de la hoja, como por la serie de accesorios que puede tener.

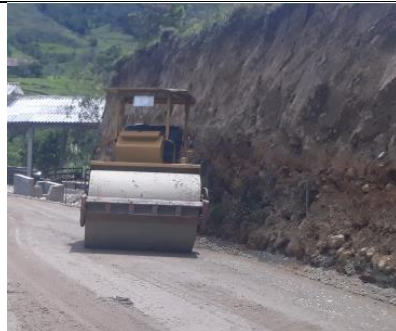
**Vibro compactador:**

Es imprescindible en los proyectos que se intervienen suelos o construcción de carreteras, tanto en la sub-base como en las mezclas asfálticas.

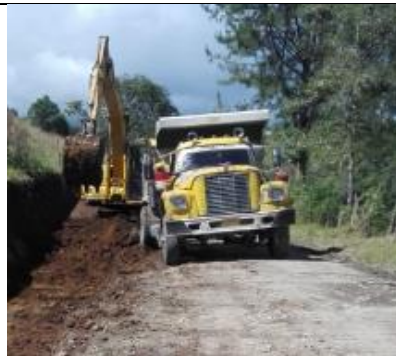
**Volquetas:**

Son quizás la maquinaria más utilizada en cualquier tipo de obra civil. Este tipo de maquinaria de carga cumple una función netamente de transporte ya sea dentro de la misma obra o fuera de ella.

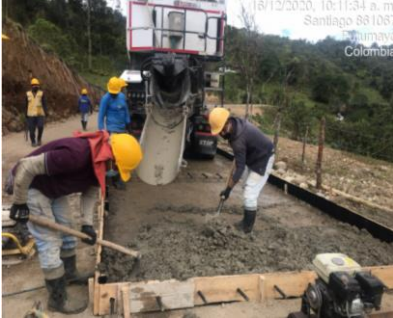
<p>Planta mezcladora de concreto: Es una caja metálica de superficie lisa la cual ayuda a que la mezcla sea más homogénea.</p>

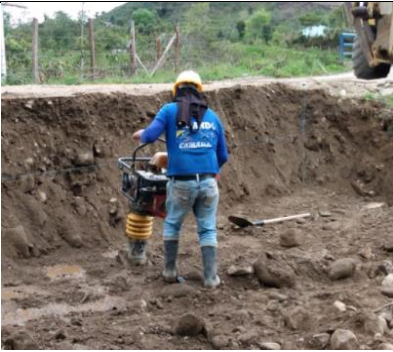
<p>Apisonador tipo canguro: Está diseñado para uso en áreas confinadas y es particularmente útil en la compactación de grava, arcilla cohesiva y suelos granulares, a fin de evitar los asentamientos y proporcionar una base firme y sólida para la colocación de zapatas, losas de hormigón y cimientos.</p>

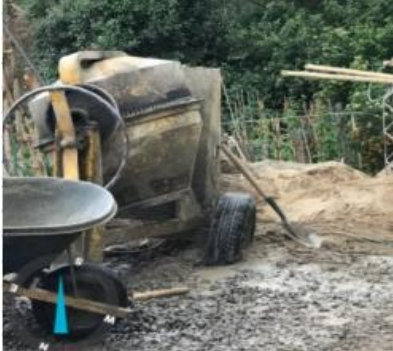
<p>Mezcladora: Es un aparato o máquina empleada para la elaboración del concreto. Su principal función es la de suplantar el amasado manual de los diferentes elementos que componen el hormigón: cemento, áridos y agua.</p>

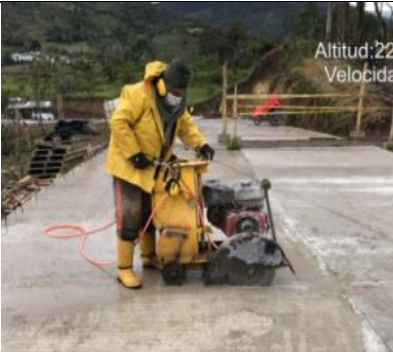
<p>Cortadora de concreto: Se utilizan para cortes pequeños y de precisión en el asfalto y para crear las juntas de dilatación en superficies que son continuas, evitando que se presenten agrietamientos.</p>

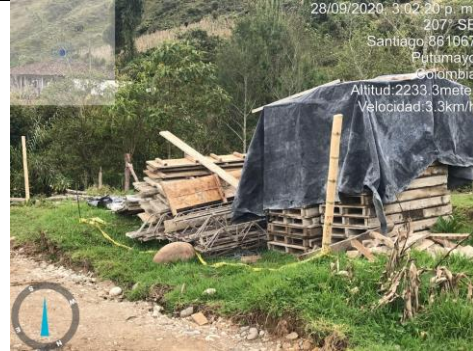
Figura 17. Orden y disposición de formaleta

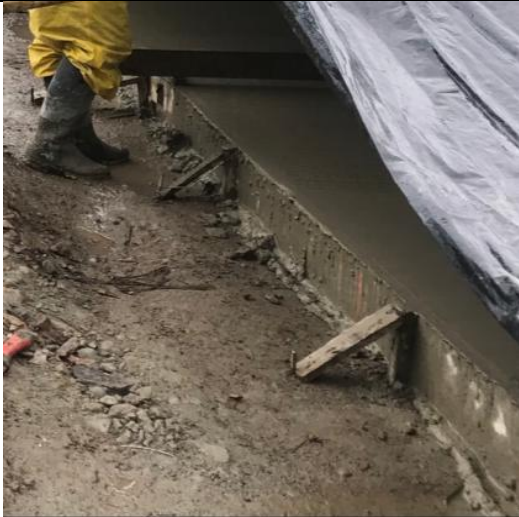
Figura 20. Varillas usadas como puntales

También se le buscó un segundo uso a los materiales que se pudieran emplear en otras actividades con el fin de mejorar la rentabilidad del proyecto, los sobrantes de las varillas cortadas se empleaban como puntales para sostener formaletas.

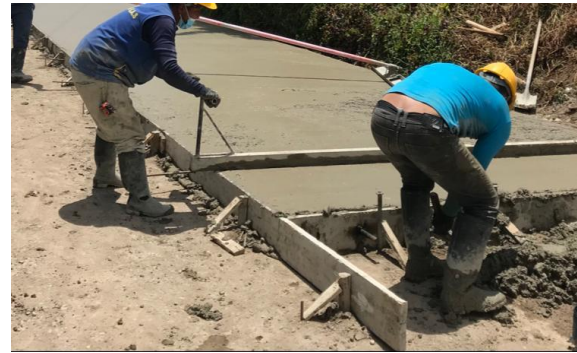
Figura 21. Segundo uso a los materiales

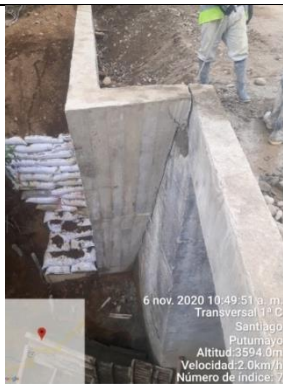
Figura 22. Aprovechamiento del material excavado

Por otra parte, se empleaba el material de excavación como relleno en zonas donde no se iban a soportar cargas, ya que este era un material sin clasificar como es la parte trasera de muros, rellenos aledaños a las casas vecinas,

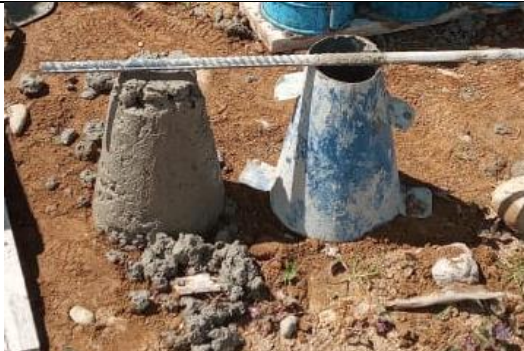
Figura 24. Toma de muestra ensayo de asentamiento

En la revisión a las pruebas de asentamiento de acuerdo a la norma NTC 396, (pruebas realizadas mediante el cono de Abrams) se determina el no cumplimiento de las especificaciones técnicas en cuanto al asentamiento, ya que en estas se especificaba un asentamiento aceptable de 4" y en los ensayos realizado se obtuvo como resultado un asentamiento de 5", es decir, mayor asentamiento del permitido, pese a ello, la interventoría aprueba el uso del concreto puesto que en obra se realizaron mas ensayos y se obtuvo un asentamiento aceptable.

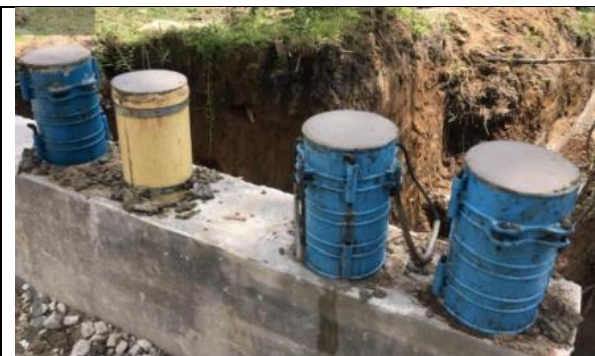
Figura 28. Toma de muestras de cilindros.

Periódicamente se realizaban las pruebas de resistencia a la compresión de cilindros de acuerdo a la norma NTC 673 con el fin de determinar que los diferentes tipos de mezclas empleadas en la obra cumplieran las especificaciones técnicas exigidas, las pruebas fueron realizadas por el contratante.

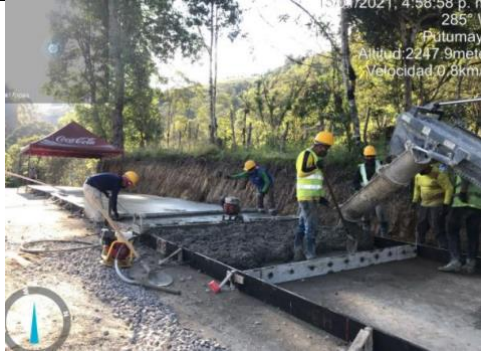
Figura 33. Vaciado del concreto a la placa

Para garantizar la correcta aplicación del concreto en los diferentes elementos estructurales que comprenden la obra se verificaron puntos como: tener una distancia de vaciado tan mínima como fuera posible, para esto se hizo uso de canaletas evitando que la mezcla chocara contra los refuerzos y la formaleta causando daños o movimientos, de esta

manera se previno la segregación durante el vaciado; también se tomó precaución para que el personal encargado no tuviera contacto directo en la piel, ojos, ropa, con el concreto fresco, que puede casuar lesiones, esto se logró mediante el uso de guantes, ropa adecuada y botas de hule.
