**PRÁCTICA EMPRESARIAL COMO AUXILIAR INGENIERO RESIDENTE, EN  
 LA CONSTRUCCIÓN DE LA TORRE “MIRADOR DEL LLANO I” A CARGO DE  
 LA “CONSTRUCTORA ARVINCO S.A.S.” EN LA CIUDAD DE  
 VILLAVICENCIO, META.**

**TRABAJO DE GRADO PARA OPTAR EL TÍTULO DE INGENIERO CIVIL**

**Autor**  
**VICTOR MANUEL PUENTES BAQUERO**

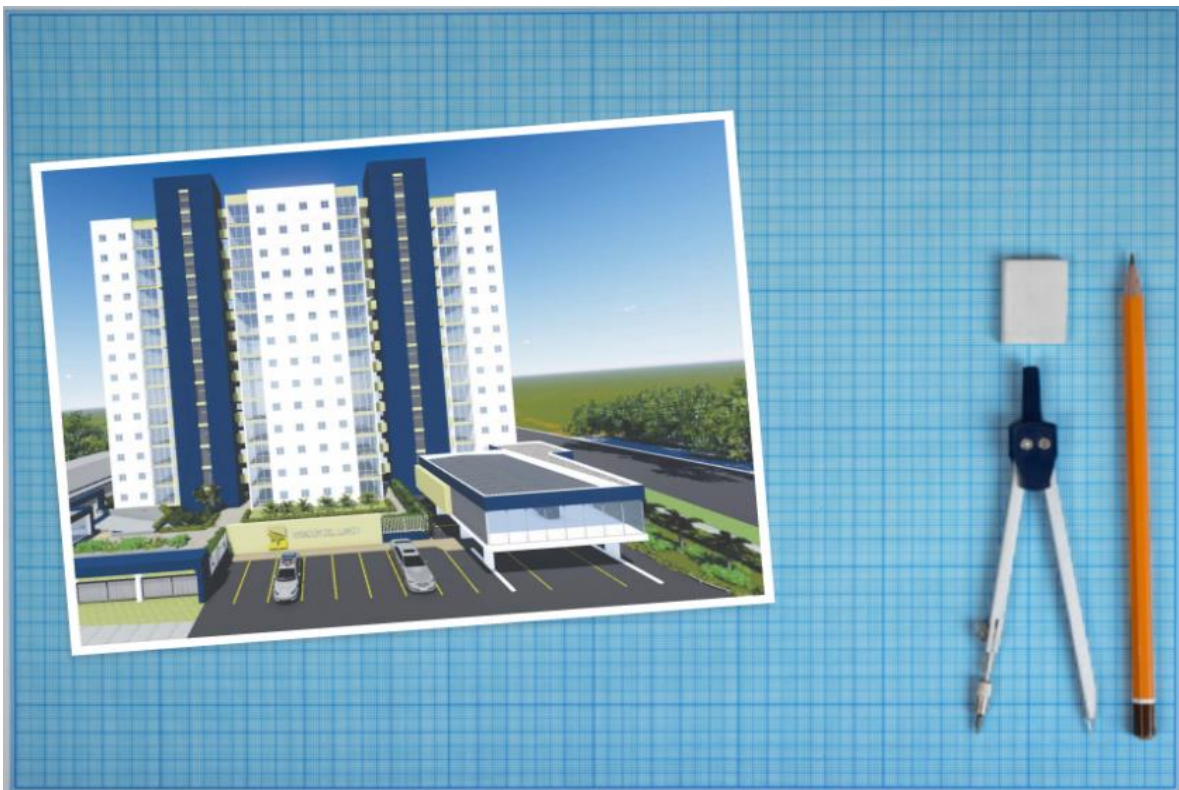
*Ilustración 4 Mirador del Llano I. (ARVINCO, 2018)*

El proyecto de construcción consta de una exclusiva torre de 14 pisos con 168 apartamentos de vivienda de interés social (Tres modelos de apartamento, que van desde los  $39.2 m^2$  hasta los  $58.9 m^2$ ), ascensores, parqueaderos privados, terraza transitable, piscina, salón social y zona comercial, que acompañan el diseño y dan valor a este proyecto. La edificación está ubicada en la Urbanización Acapulco, Calle 22 Sur No. 14B Este, en la ciudad de Villavicencio. Este proyecto está siendo ejecutado por la Constructora *ARVINCO S.A.S.*, siendo esta empresa donde el suscrito desarrollo y llevo a cabo la práctica empresarial asistiendo como Auxiliar Ingeniero Residente de Obra.

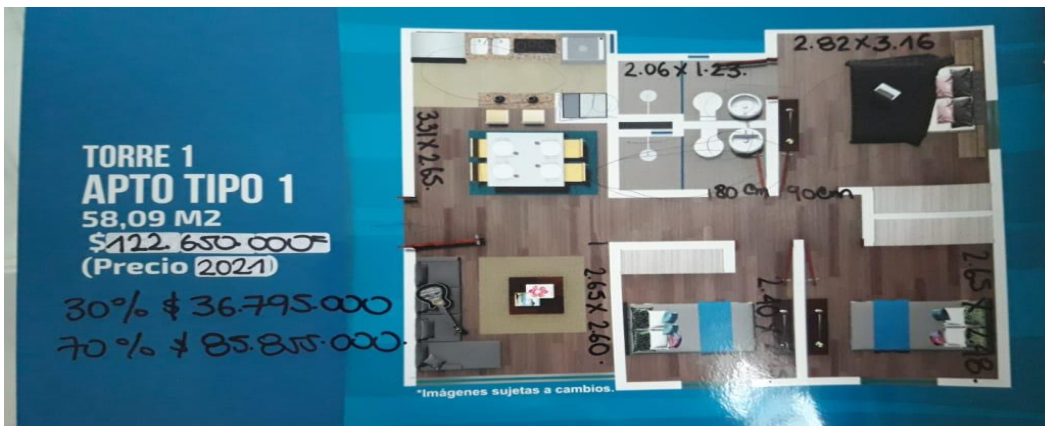
Ilustración 5 Modelo apartamento Tipo 1. (ARVINCO, 2018)

A continuación, se muestran las ilustraciones 5, 6 y 7 las cuales son modelos de los tres tipos de apartamentos que se construyen en la obra *Mirador del Llano I*. Cabe resaltar que el proyecto entrega los apartamentos Tipo 2 y 3 en obra gris (sin acabados) pero el apartamento Tipo 1 si se entrega dentro del precio con acabados.

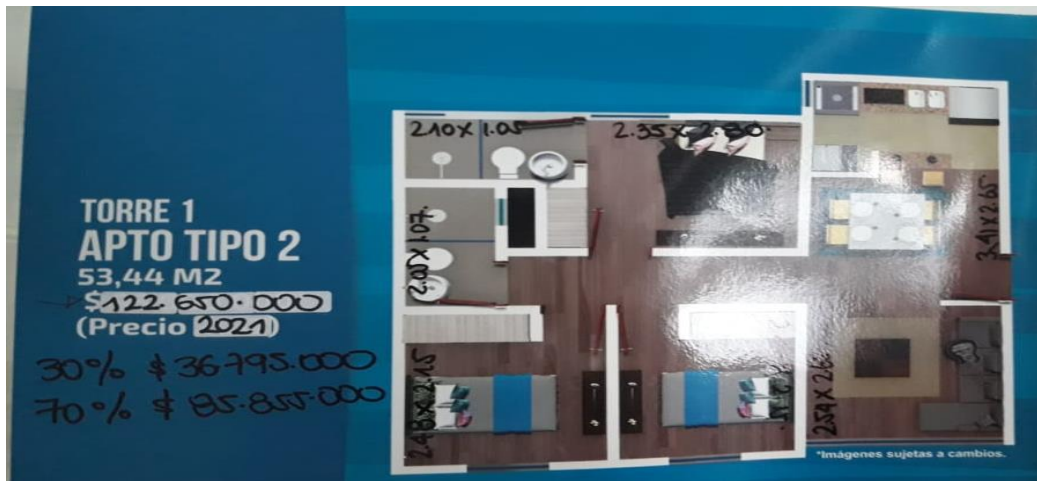
Ilustración 6 Modelo apartamento Tipo 2. (ARVINCO, 2018)

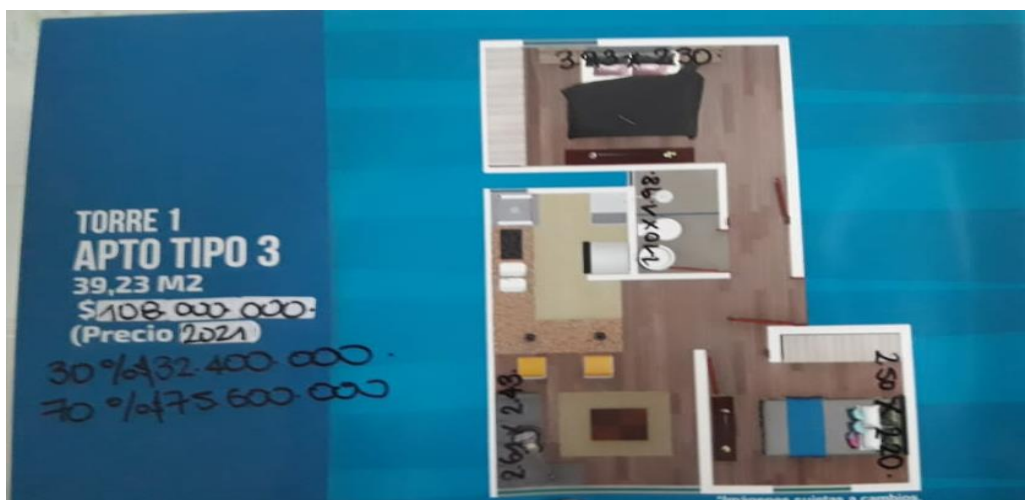
Ilustración 7 Modelo apartamento Tipo 3. (ARVINCO, 2018)

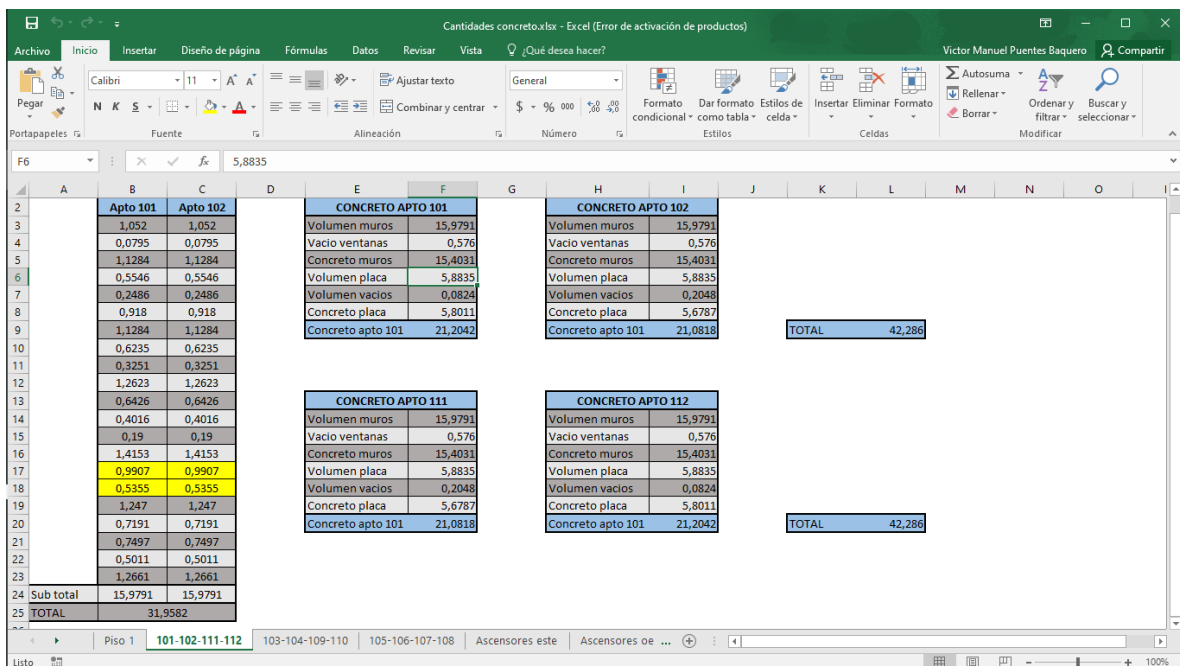
Ilustración 16 Cálculos de volumen obra Mirador del Llano I. (Fuente propia)

Así sucesivamente se hizo con el resto de elementos a los cuales se les debía hallar el volumen de concreto y así poder hacer la solicitud de compra. Estos datos eran anotados por el pasante en un Excel.

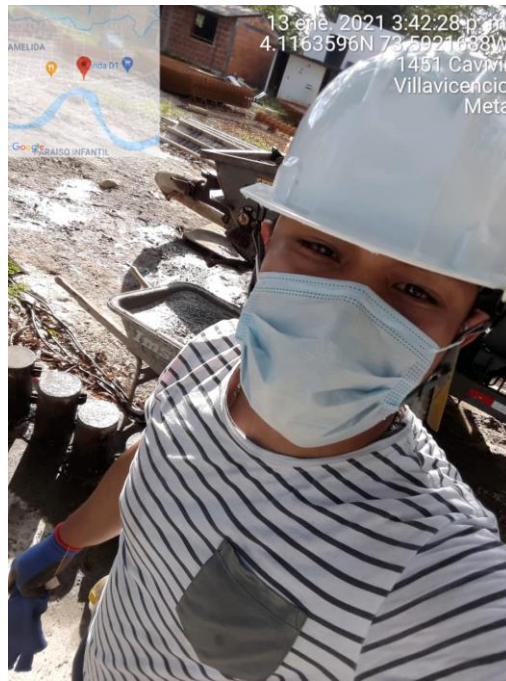
A continuación, se evidencia el cumplimiento de objetivos a realizar por el suscrito pasante en la obra Mirador del Llano I como lo era la ejecución del ensayo de asentamiento del concreto mediante el cono de Abrams teniendo en cuenta la Norma Técnica Colombiana NTC 396. (NTC396, 1992)

*Ilustración 18 Realización ensayo de asentamiento del concreto (Fuente propia)*

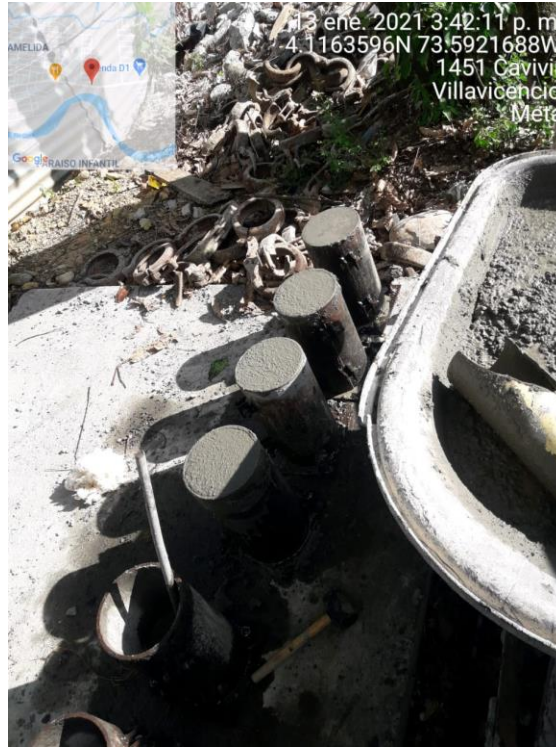
*Ilustración 19 Realización ensayo de resistencia del concreto (Fuente propia)*

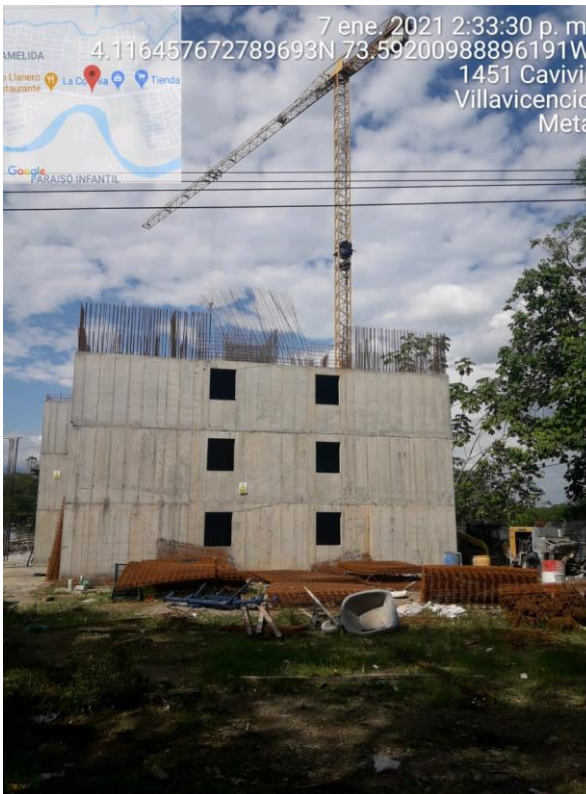
Se realizó la construcción del piso 4, 5, 6 y 7 en obra gris, con los 12 apartamentos por piso junto con las escaleras generales y las zonas de los ascensores.

*Ilustración 21 Ejecución en inicio de pasantías.  
(Fuente propia)*

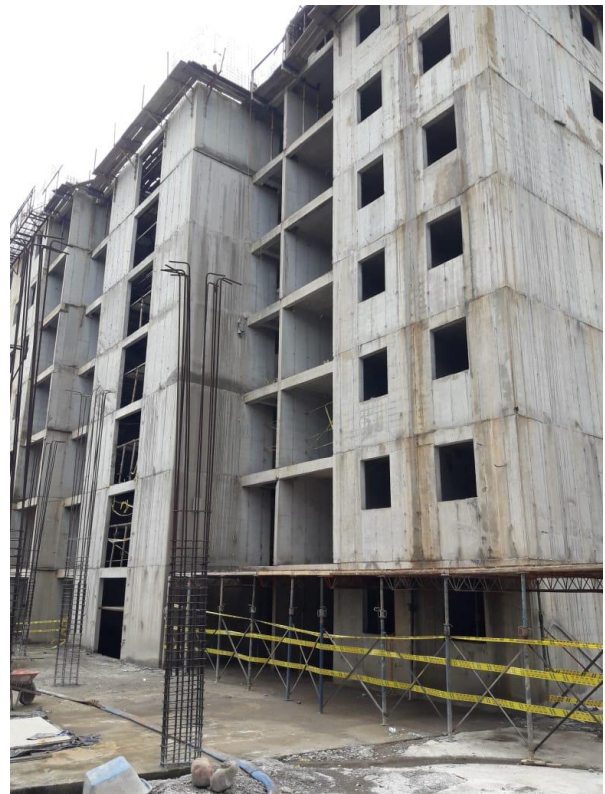
*Ilustración 22 Ejecución en finalización de pasantías.  
(Fuente propia)*

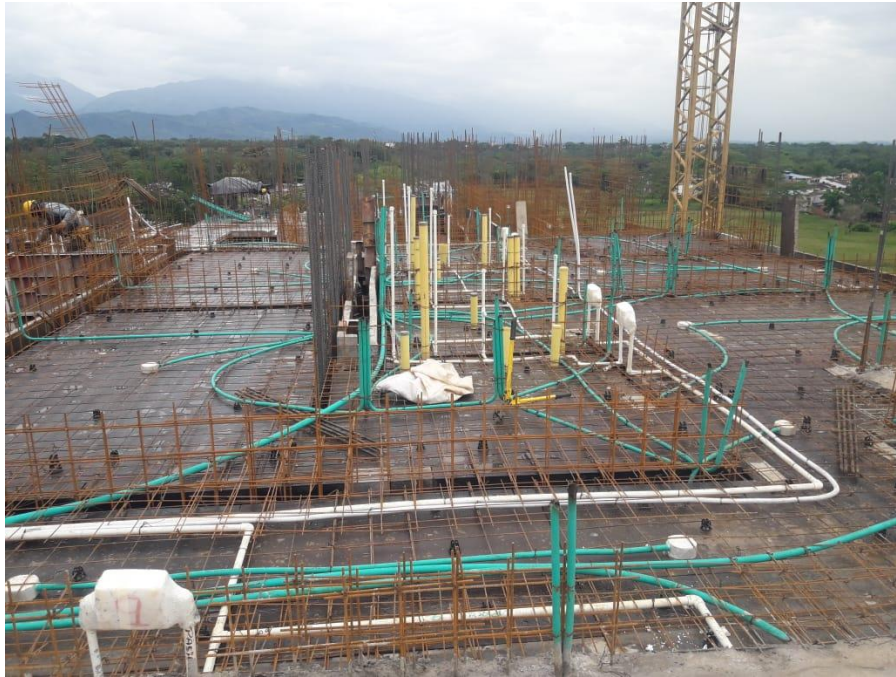
Se realizó la distribución de tuberías de gas, eléctrica, hidráulica y pasantes para la tubería sanitaria y ventilación sanitaria.

*Ilustración 23 Distribución de tuberías de gas, eléctrica, hidráulica y pasantes sanitaria. (Fuente propia)*

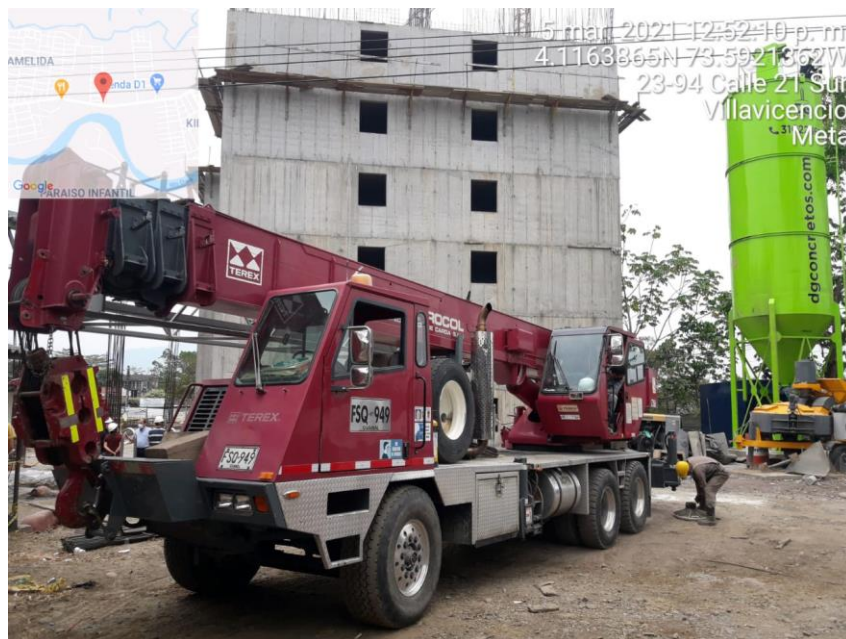
Se instaló maquinaria para la elaboración de concreto en obra.

*Ilustración 24 Instalación de concretera en obra. (Fuente propia)*

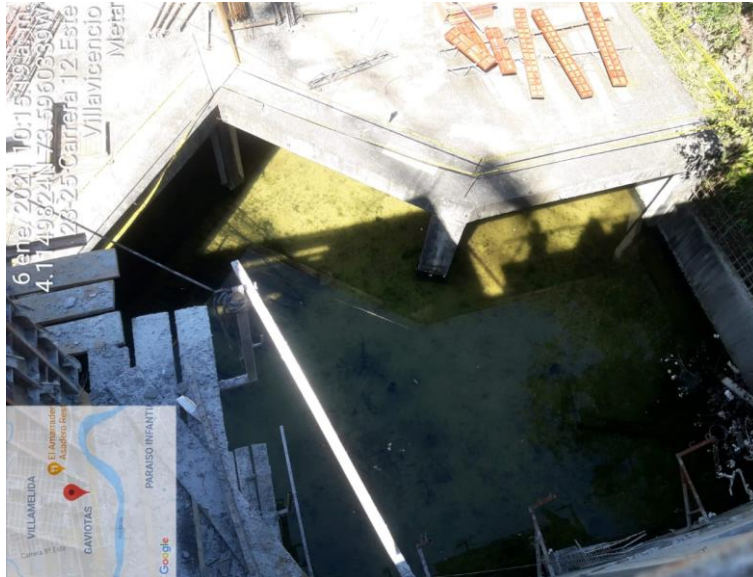
Se evacuó el agua represada por más de un año en el sótano y los animales como tortugas y búho allí encontrados.

*Ilustración 25 Evacuación del agua del sótano. (Fuente propia)*
