PRÁCTICA EMPRESARIAL COMO AUXILIAR DE INGENIERO RESIDENTE DE
OBRA EN LA FIRMA DE ARQUITECTURA FABIAN RICARDO ARIAS MANTILLA,
UBICADA EN AVENIDA SANTANDER #12-874, PAMPLONA, NORTE DE
SANTANDER.

Trabajo de grado para optar por el título de Ingeniero Civil

Universidad de Pamplona

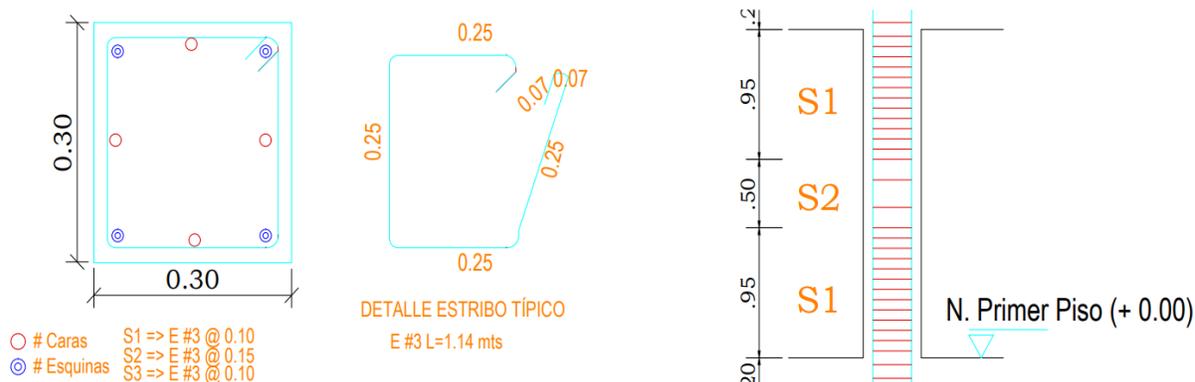
Figura 14: Detalle de columnas tipo 1.

Descripción de la actividad: Se realizaron 41 columnas en toda la edificación verificando sus características planeadas, así dando inicio al amarrado de acero el cual se realizó de la mano con los planos estructurales, con espaciamientos de los estribos, los primeros 9 cada 0.1m igual que los 9 últimos; y los restantes cada 0.15 m, comprobando el correcto amarrado girando el gancho del estribo conforme se va amarrando el acero transversal, para así garantizar que no se enfrenten estos; de igual forma se rectificó el traslapo de los aceros de 1.2 m entre ellos para los aceros de 5/8" y 1.0 m entre ellos para aceros de 1/2"; la formaleta de la columna se

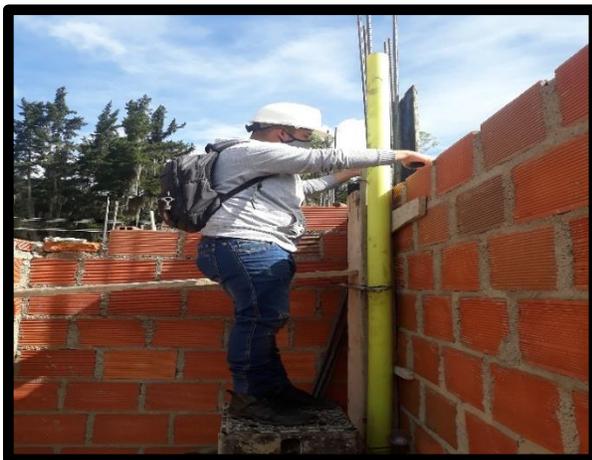
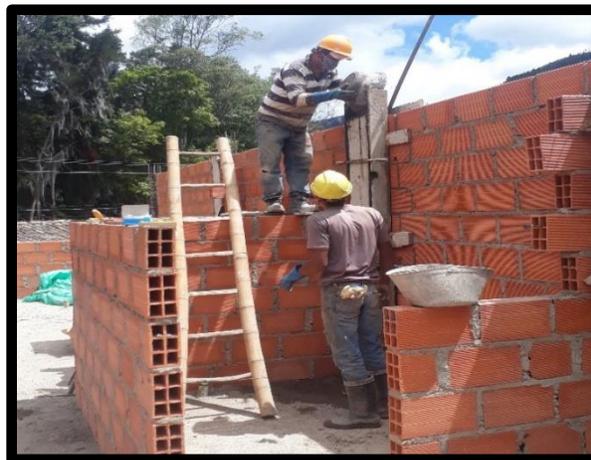
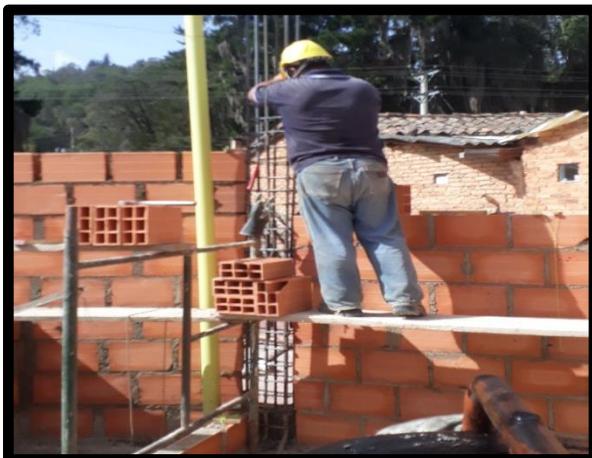
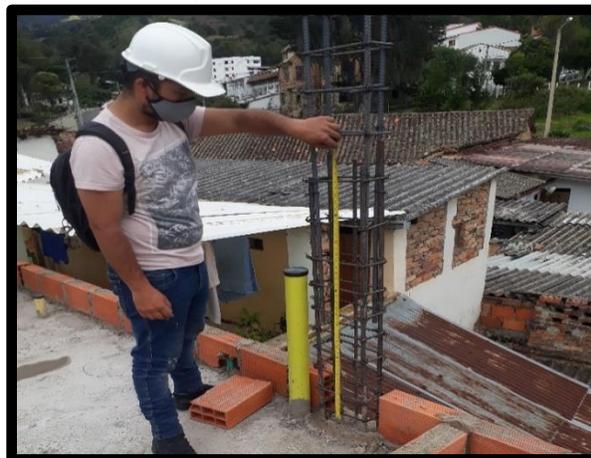
nivelo, aplomo y se aseguró garantizando las medidas de 0.3 m* 0.3 m y 2.3 m de alta, al momento del vaciado del concreto se humedeció el encofrado y los aceros para luego vaciar y hacer un correcto vibrado manual el cual nos garantizó una excelente terminación de la columna sin presencia de hormigqueo en esta.

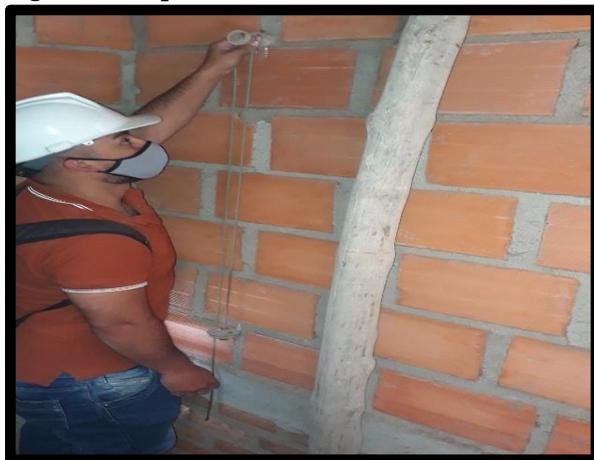
Figura 19: Aplomado de muros.

Descripción de la actividad: Inicialmente se replanteo con una hilera de ladrillos todas las divisiones y paredes plasmadas en los diseños, corrigiendo niveles con el grosor de las juntas de los ladrillos, de la misma forma se da inicio a los levantamientos de muros respetando las trabas del ladrillo, sus especificaciones y corrigiendo el nivel cada 5 hiladas de boque # 5; se recomendó no levantar más de 6 hiladas de pared en la actividad el mismo día, para prevenir que los vientos fuertes derriben las paredes.

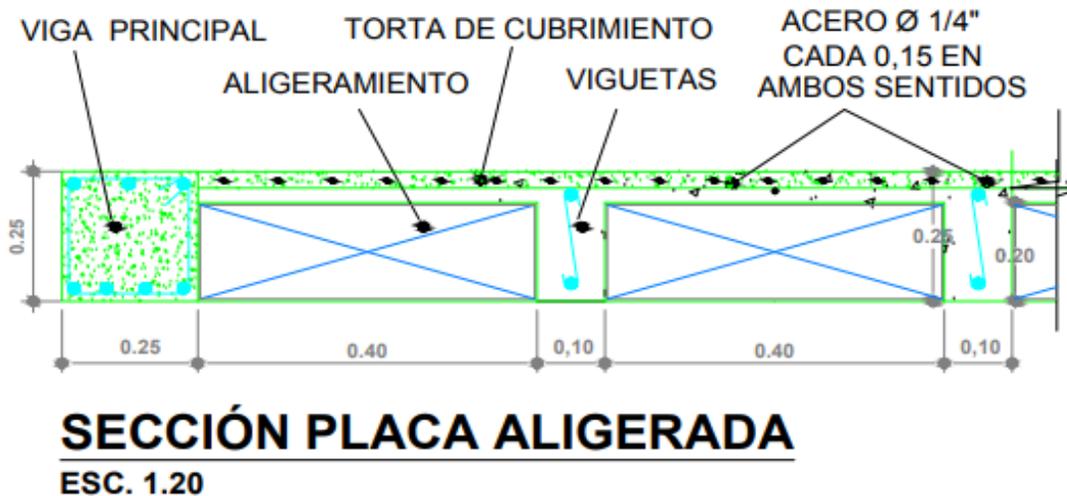
Figura 21: Detalle de placa de entrepiso.

La placa aligerada fue realizada en concreto de 3000 psi de resistencia premezclado, en bloque tipo galleta siendo una de las alternativas más utilizadas, por su facilidad de ejecución y su bajo costo, por esta razones se tomó como la mejor opción a usar en el proyecto; este

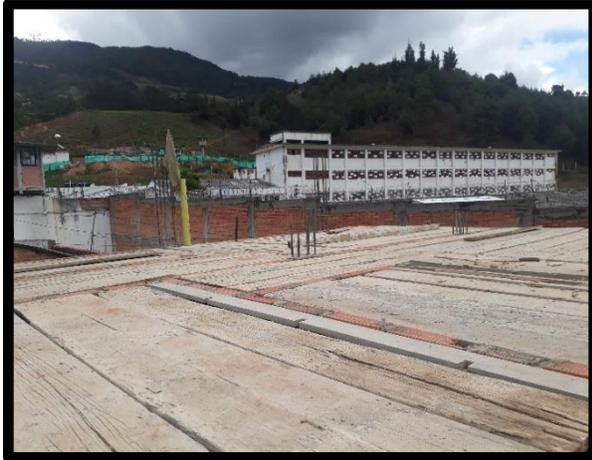
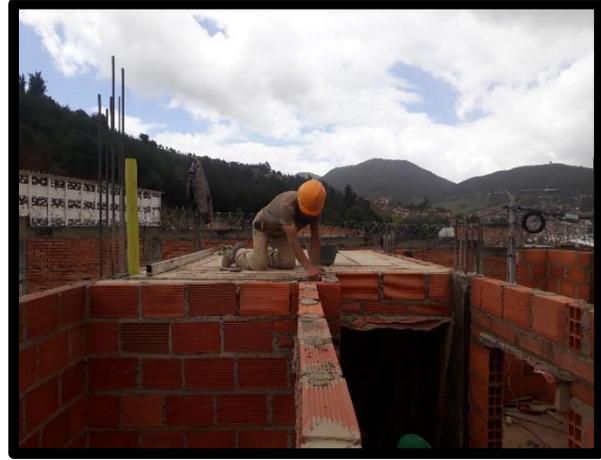
Figura 22: Encofrado de la placa de entre-piso.

ejecución de esta actividad se llevaran muy acorde a lo planeado y proyectado, de este modo se verifico un nivel adecuado así mismo el correcto aseguramiento de las muletas y listones.

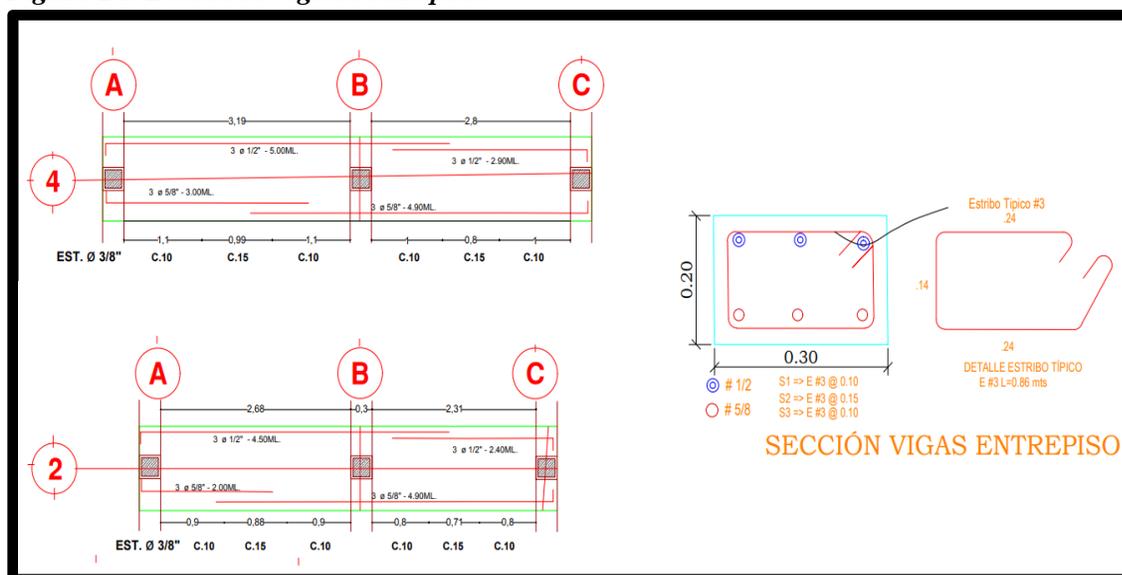
Figura 24: Detalle de viga de entrepiso.

Como inicio de esta actividad se verifico el apropiado encofrado de la placa de entrepiso, comprobando los respectivos niveles en todos los sentidos, para así dar paso a la marcación de nervios principales y nervios secundarios; luego de esto se comienza el armado de canasta de acero en todos los ejes, asegurándonos de el sentido de los ganchos de los estribos y su eficaz amarrado, con traslapos de 0.9 para las varillas de diámetros $5/8$ y $1/2$, y con estribos de $3/8$ a cada 10 los primeros 8 de cada extremo y de 15 los restantes como lo indica la figura.

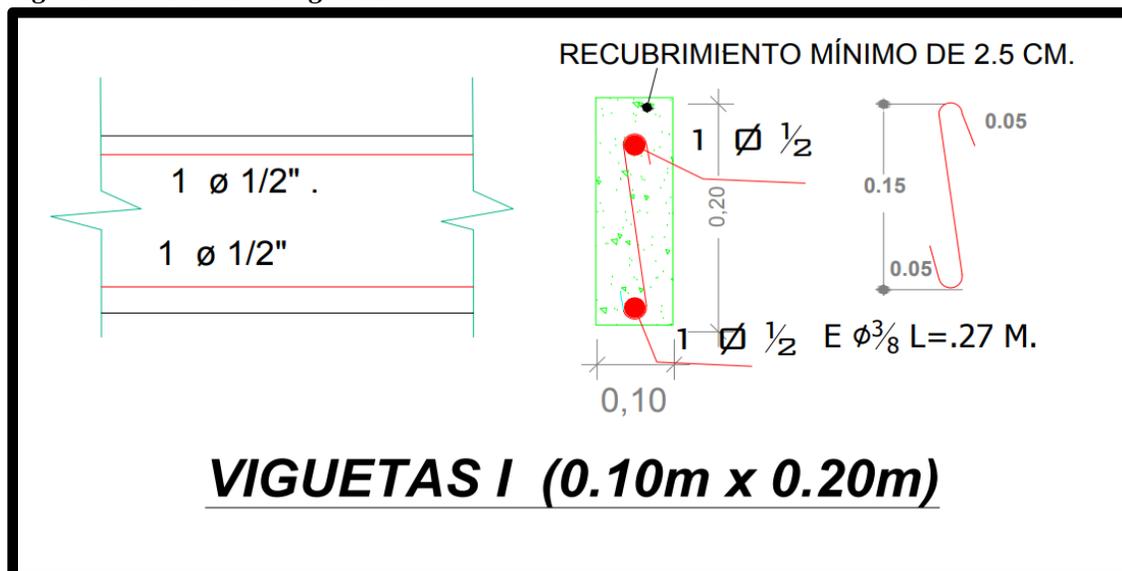
Figura 25: Detalles de viguetas.

La cantidad de acero utilizado para el desarrollo de cada una de las losas de entre piso con 72 m^2 , es de:

530 estribos tipo 1 de $\frac{3}{8}$ " 0.86 m (vigas).

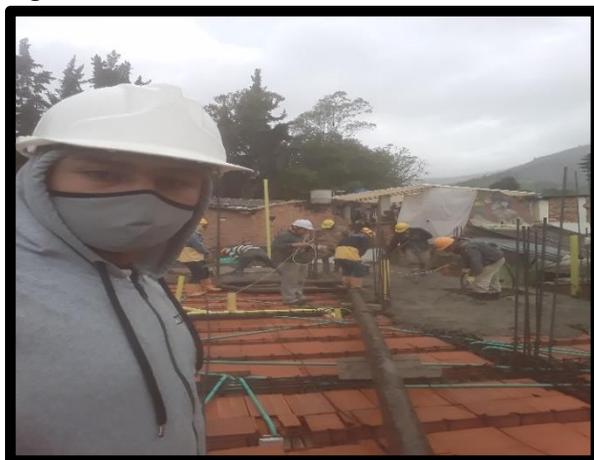
Figura 28: Vaciado del concreto.

Esta actividad es la que culmina el proceso de la placa de entrepiso, el concreto es un concreto premezclado el cual fue suministrado por la empresa CONCRETOS Y MORTEROS S.A. El cálculo para un grosor de losa de 0.18 m es de 9 m³ de concreto una resistencia de 3000 psi que se pueden apreciar en la figura 30, donde nos representa la ficha técnica del mismo; seguidamente se inició con la instalación de la tubería para dar inicio al vaciado de la placa de entrepiso, asegurándonos de esparcir correctamente el concreto y luego vibrar todos los nervios para garantizar un material funcional, y luego codalear para asegurarnos de sus correctos niveles.

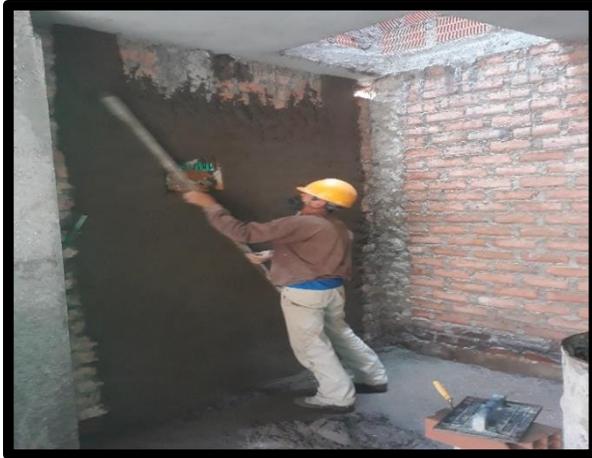
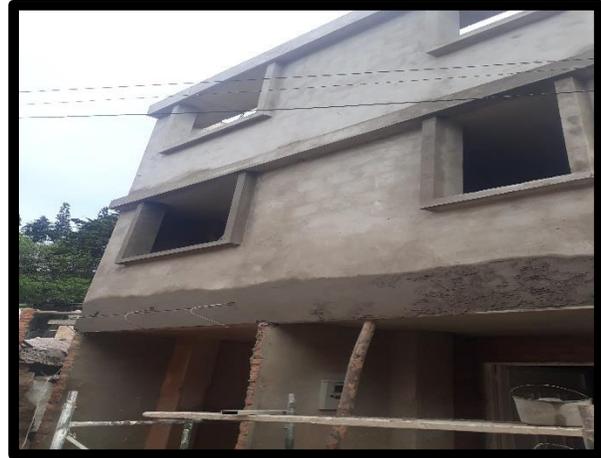
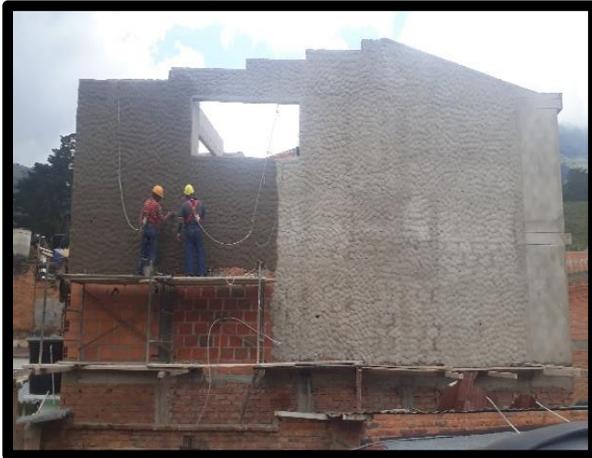
Esta actividad se llevó a cabo en todos los pisos fachada, culatas y placas de entre piso con la misma dosificación de mortero de pega, de 1:4, 220 m² de revoqué de placa de entre piso y 530 m² de revoque de muros en total, en promedio de grosor del revoque es de 1.5 cm y se verifico su correcto aplomado e hilo de todos los muros.

Figura 32: Revoque de muros.

Figura 33: Revoque de fachada.

Figura 34: Revoque de culatas.

Para garantizar una buena ejecución de la actividad de reboque se tubo en cuenta una supervisión constante, con el uso de la plomada y el nivel de mano corroborando la buena terminación del pañete, para posteriormente dar paso a las terminaciones de estuco y pintura; también se tubo en cuenta la cantidad de agua con relación al cemento siendo uniforme y permitiendo la obtención de una pasta consistente que no se deforme al ser aplicada.

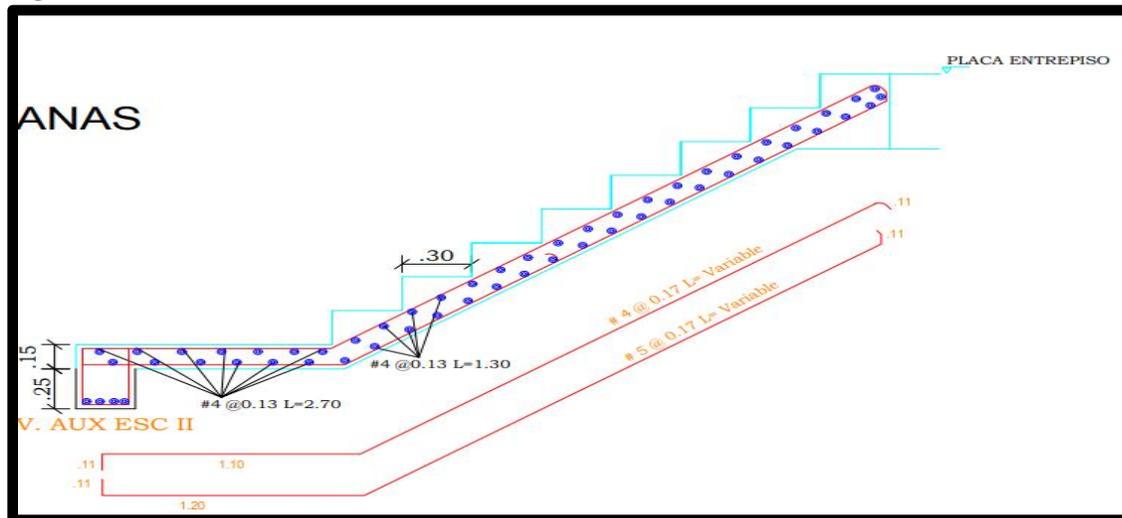
Figura 35: Detalle de escaleras.

Se desarrollaron las escaleras comenzando a replantear desde los muros, cimbrando y marcando los escalones para realizar su respectivo encofrado con tablas convencionales, para después amarrar el emparrillado de la misma, con espaciamientos entre las varillas de 0.2 m, con una resistencia de 3000 psi con una dosificación de 1-2-3, y un total de acero de ½” de 45 kg en total.

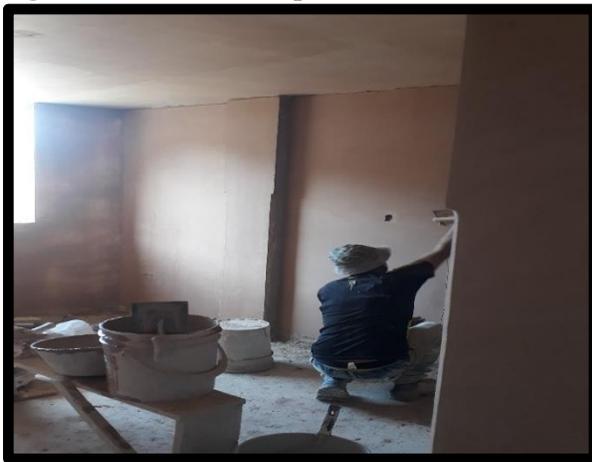
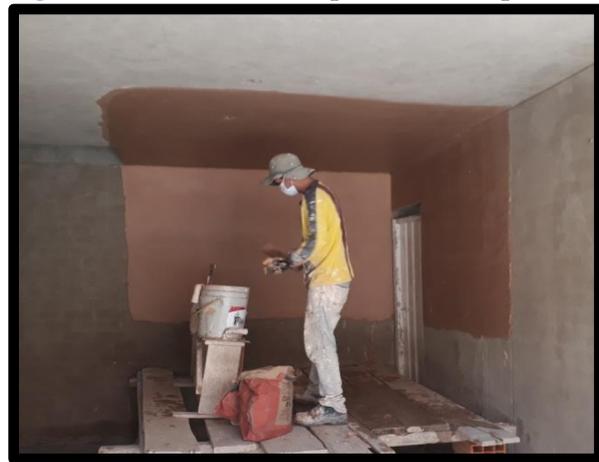
Figura 38: Estucado de paredes.

La actividad se llevó a cabo después de terminado el revoque de todos los muros, placas de entrepiso y filos de la obra, para esta actividad se preparó una mezcla de 1 parte de yeso y 3 de caolín los cuales fueron mezclados minuciosamente con 5 kg de cemento gris, para luego ser aplicadas por un oficial experto, se verifico las dilataciones y los detalles para tener un acabado de primera.

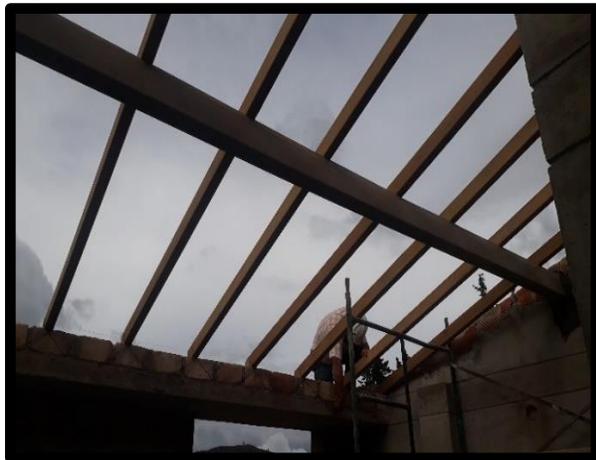
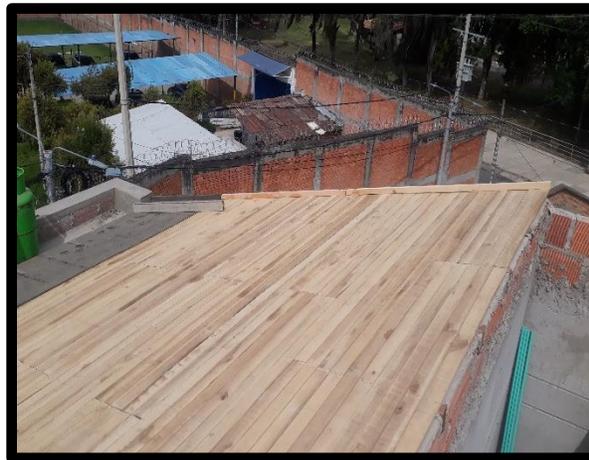
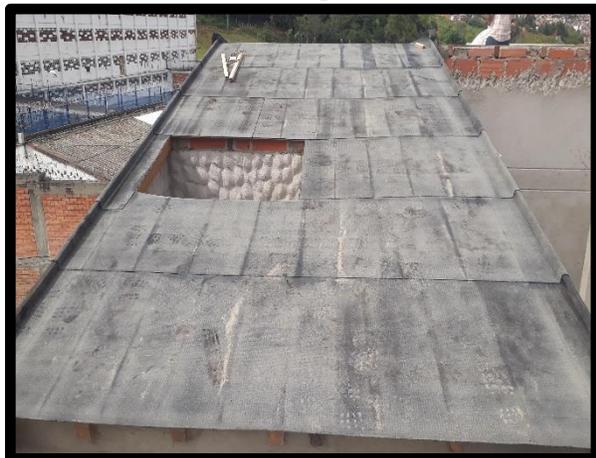
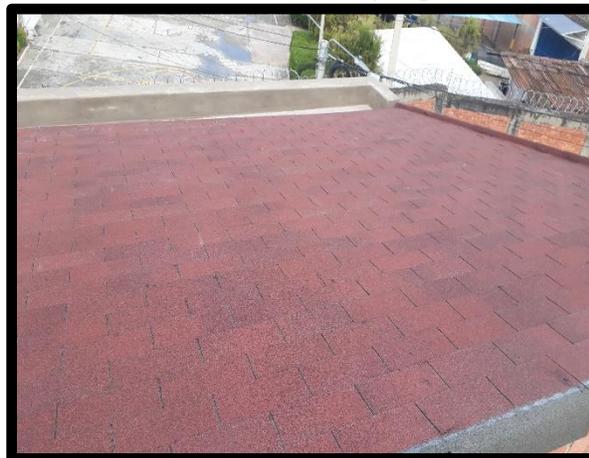
Para la cubierta se realizó el cálculo de la pendiente para garantizar lo que exige la norma, en este caso se dejó una 0.25 % en cuenta para con esta no solo garantizar el desalojo de aguas lluvias rápidamente, sino que también cumpliendo el diseño planeado; la cubierta conto con 42 m² tipo chinglé, instalada en machimbre impermeabilizado con ipa y todo esto soportado con listones de 10 cm * 7 cm, cada 0.5 m entre sí; Se recalcó la importancia de implementar bien el soplete a la hora de pegar Ipa y el Shingle ya que este material se puede quemar al tenerlo mucho tiempo expuesto a la intensidad del soplete, también se tuvo en cuenta el hilo para

Figura 40: Postura de listones para cubierta.

Figura 41: Instalación del machimbre.

Figura 42: Postura de la Ipa.

Figura 43: Instalación de la teja tipo shingle.

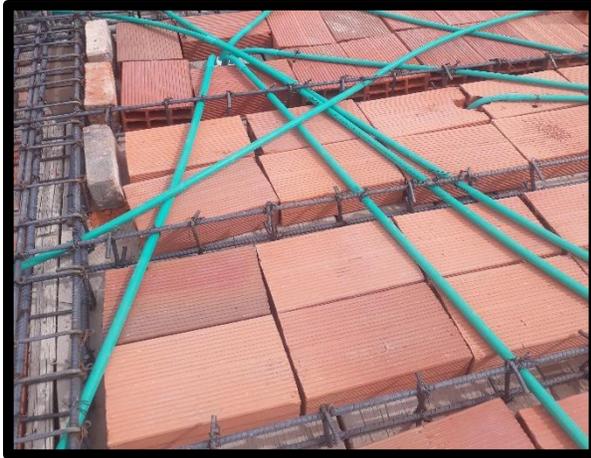
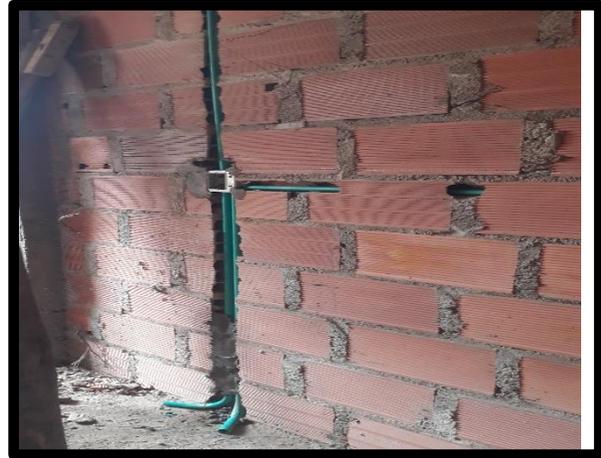
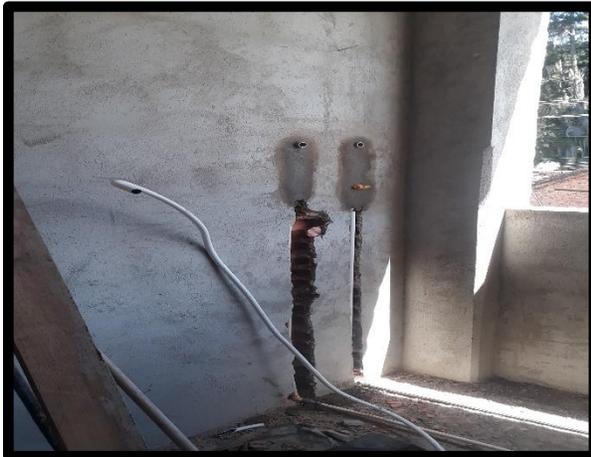
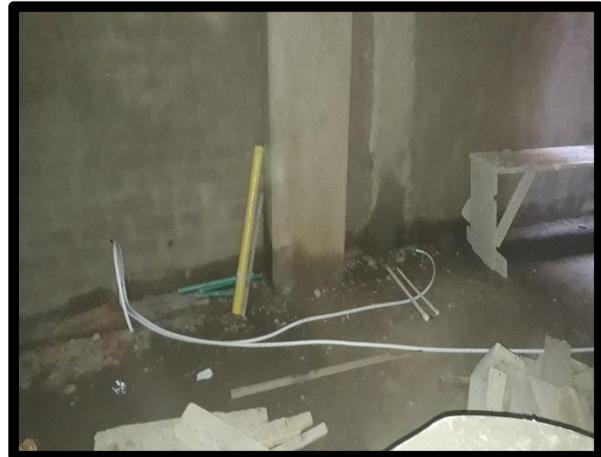
Estas actividades fueron llevadas a cabo por entidades privadas y especializadas en la materia, así la empresa garantizó la calidad y la buena ejecución de estas actividades para los servicios de este proyecto, además se llevó seguimiento por parte del ingeniero auxiliar del residente de obra, corroborando la buena distribución de estas tuberías para que no afecten vigas, muros y elementos claves del proyecto, cumpliendo con el diseño establecido en los planos.

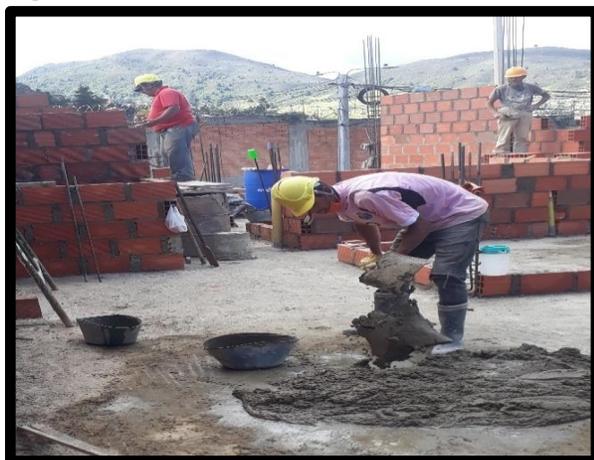
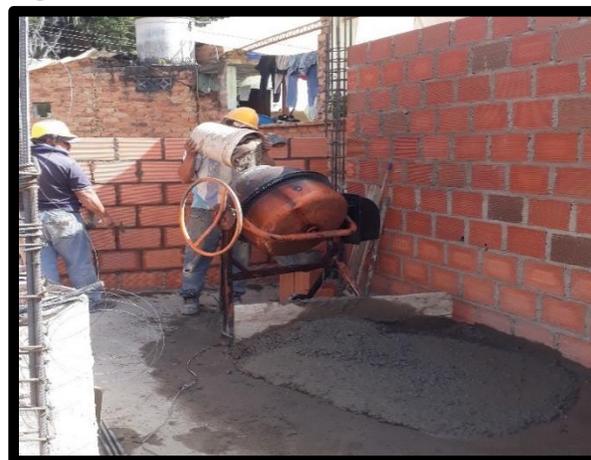
Figura 48: Mezclado de concreto en obra.

TIPO DE MEZCLA	DOSIFICACION	ARENA(M3)	TRITURADO(M3)	CEMENTO (KG)	AGUA(LT)
MORTERO DE PEGA	1;4	1, 16	NA	364	240
CONCRETO	1;2;3	0.55	0.85	350	180

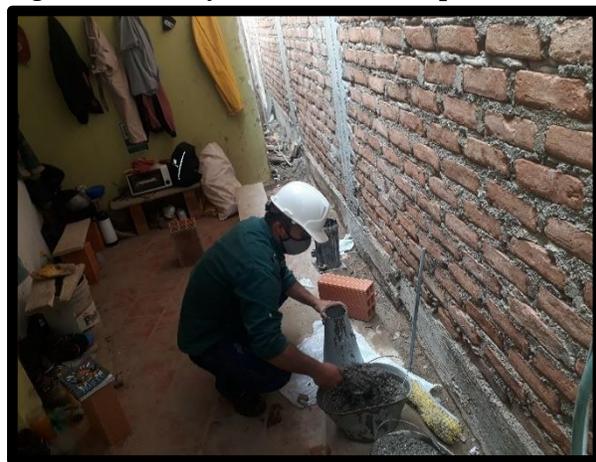
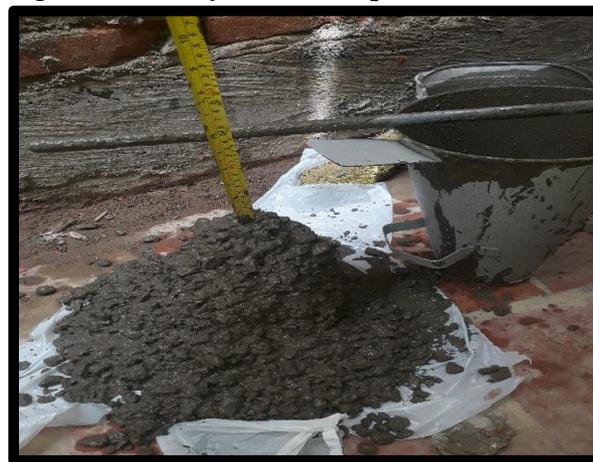
El ensayo del asentamiento de Slump: Teniendo como guía la norma NTC 396.

Figura 51: Ensayo de cono de Slump.

Figura 52: Ensayo cono Slump.

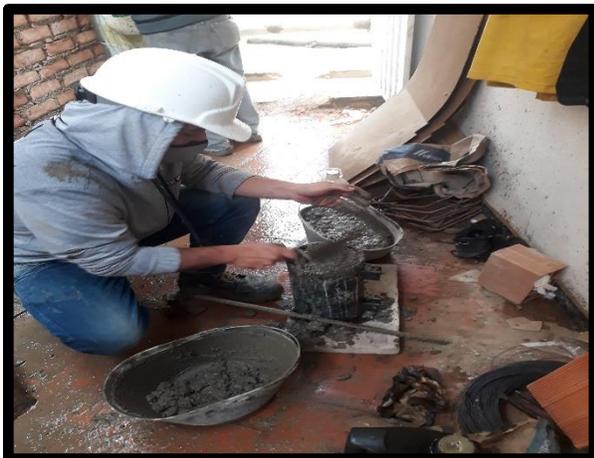
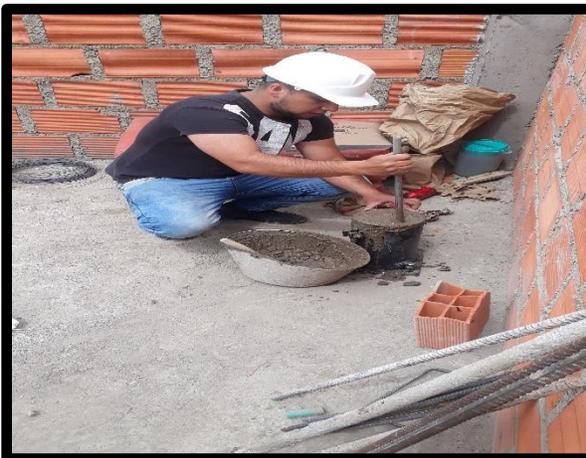
Ensayo de resistencia a la compresión: se procedió a tomar la muestra para el cilindro, cuando el mixer se encontraba por mitad de la mezcla llevada a la obra, se realizó el ensayo de resistencia, comprobando que se estuviera cumpliendo con lo establecido por las normas técnicas colombianas, NTC 550; luego de esto se gestionó por parte del estudiante la prueba de los cilindros, siendo conscientes que el ultimo cilindro no cumplida con los 28 días recomendados.

Figura 54: Ensayo resistencia a la compresión.

Figura 55: Ensayo resistencia a la compresión.

Nota: se realizó un solo ensayo de resistencia a la compresión ya que solo se pudo adquirir un solo cilindro, este ensayo se realizó con fines académicos y por el problema de salud pública que se presentó los laboratorios de la universidad de Pamplona no se encontraban habilitados, se gestionó la realización de estos ensayos por el estudiante pasante ([ver apéndice 9](#)).

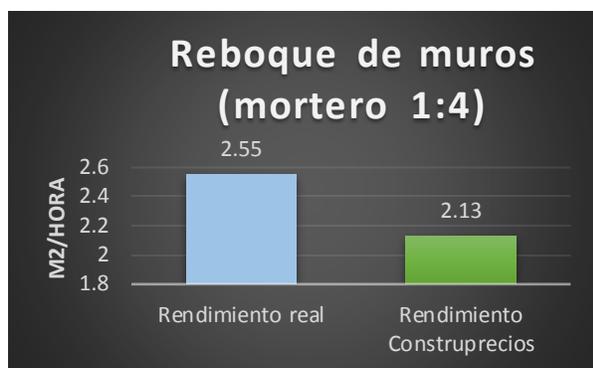
En esta actividad se evaluó el rendimiento de una cuadrilla de 1 oficial y 1 ayudante donde se evidencia que el rendimiento real fue mayor en un 0.3 respecto al propuesto por el libro Construprecios.

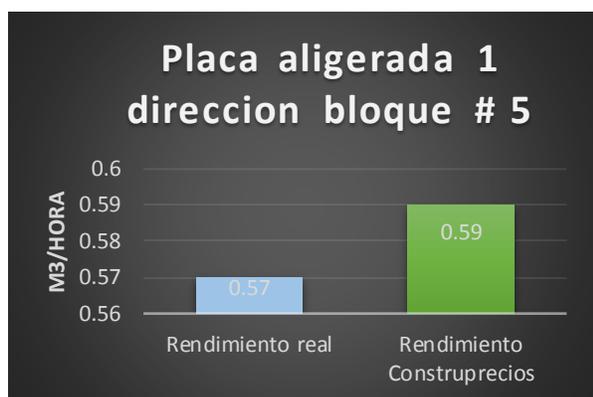
Para esta actividad se evaluó una cuadrilla de 2 oficiales y 1 ayudante, en donde se observó una diferencia del 0.42 mayor del rendimiento real que el rendimiento que nos propone el Construprecios.

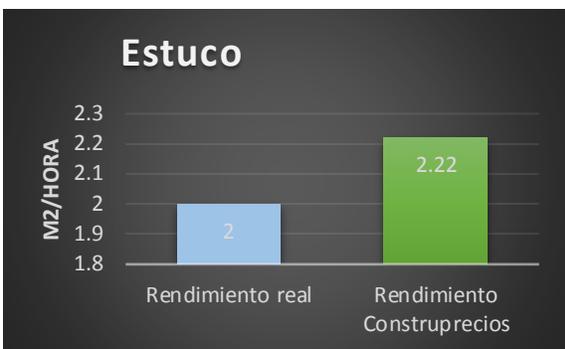
Para esta actividad se evaluó el rendimiento de una cuadrilla de 1 oficial y 1 ayudante, donde se comprobó que el rendimiento obtenido en obra es mucho mayor al rendimiento del libro construprecios, en un 1.63 m2 mayo por hora.

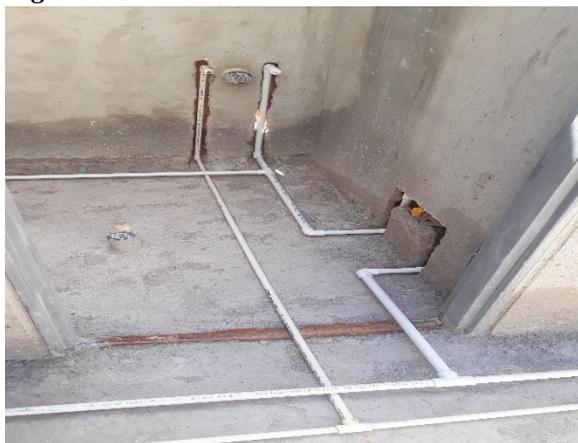
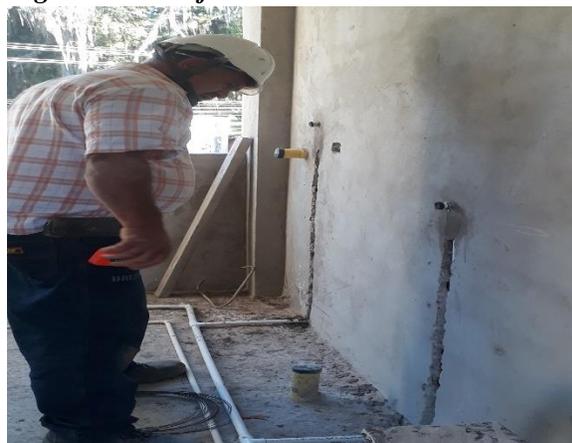
Procedimiento de ensayo: Para garantizar el éxito de la actividad se realizó la prueba de presiones de las tuberías, luego de pasadas 24 de horas de la aplicación de la soldadura en todas las tuberías, esta prueba consistió en colocar tapones a todos los puntos terminales de la red hidráulica, abriendo gradualmente la llave que suministran fluido, y verificando a lo largo de toda la red que no se presentaran fugas ni infiltraciones; así mismo se realizó la purga de tubería abriendo un tapón de los puntos más altos para que de esta manera el aire atrapado pudiese salir.

Figura 58: Instalación de red hidráulica.

Figura 59: Verificación de las tuberías.

Para garantizar el buen funcionamiento de la red hidrosanitaria se efectuaron ensayos que nos permiten corroborar la eficiencia de las redes, dando como resultado un balance positivo, no presentando ninguna fuga ni infiltración.

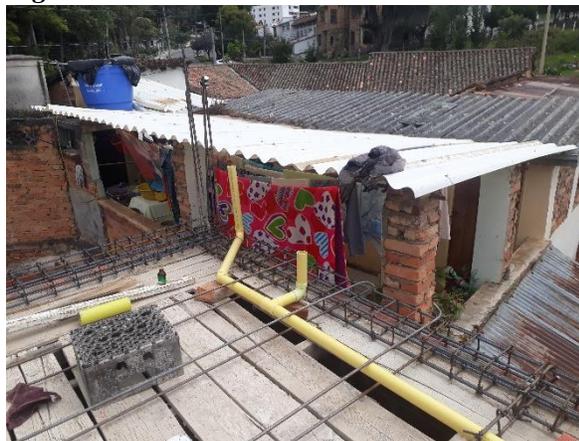
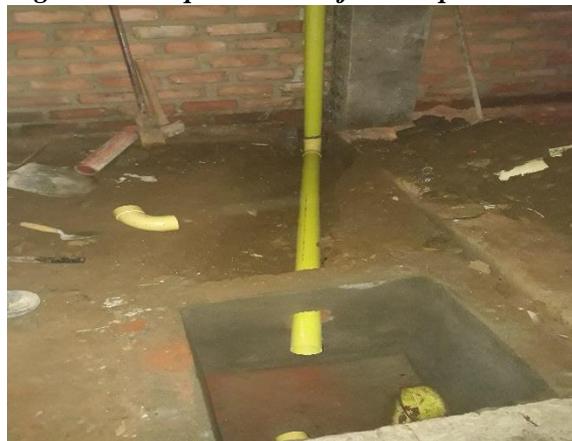
Para la instalación de las tuberías desagües sanitarios, bajantes y ramales horizontales hasta las cajas de inspección se ejecutarán en tuberías de 2", 3" y 4" tipo pesado y accesorios de los mismos diámetros, se instalaron las tuberías de aguas lluvias con diferente caja de inspección pero con un solo colector a la red principal, ya que el acueducto no cuenta con tubo madre de aguas lluvias.

Figura 60: instalación de tubería sanitaria.

Figura 61: empalmes en caja de inspección.

Nota: Basándonos en la NSR-10 en el título C.6.3, se acordó con el ingeniero estructural que el paso de tuberías sanitarias solo se realizarían por nervios secundarios para de esta manera no afectar el correcto funcionamiento de la estructura.
