CARTILLA DE VALORACIÓN DEL CENTRO HISTÓRICO DE PAMPLONA,
NORTE DE SANTANDER

UNIVERSIDAD DE PAMPLONA
PAMPLONA NORTE DE SANTANDER
FACULTAD DE ING. & ARQ
PROGRAMA DE ARQUITECTURA
2019

COMITÉ TRABAJO DE GRADO

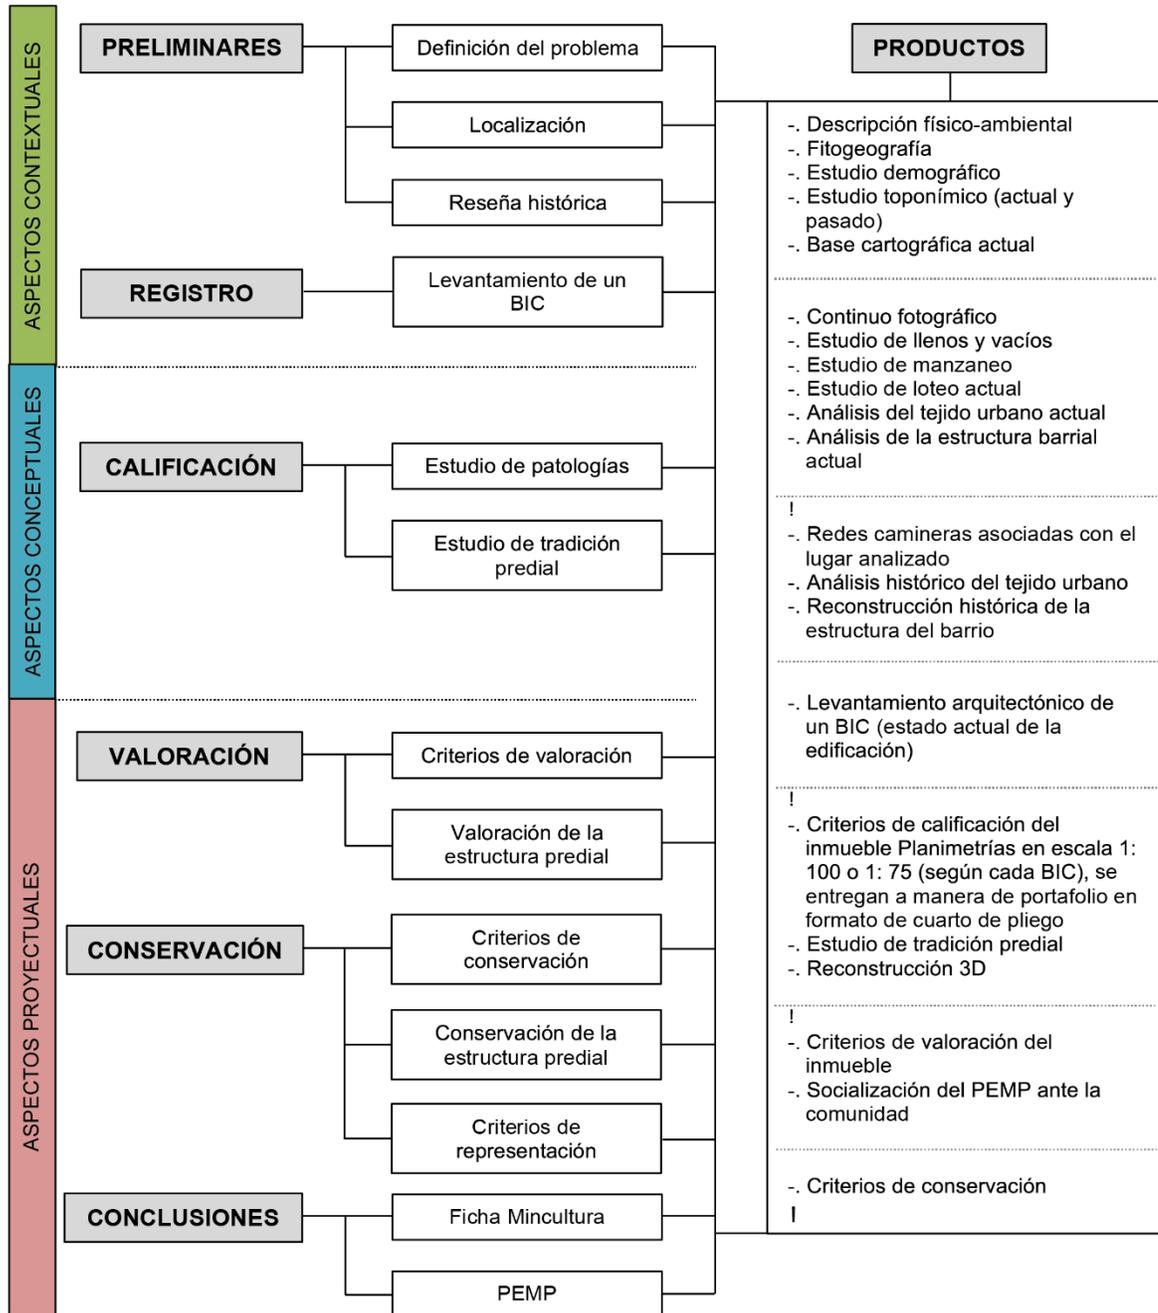
Fuente: Rangel W, A, 2018; a partir de Decreto 763 – Marzo 10 de 2009, Ministerio de Cultura © Grupo URBANIA – Universidad de Pamplona, 2018

La metodología a utilizar se divide en tres aspectos, que son el contextual, el conceptual y proyectual. Se empezará con el estudio preliminar del elemento urbano – arquitectónico, el cual se divide en cuatro fases que son:

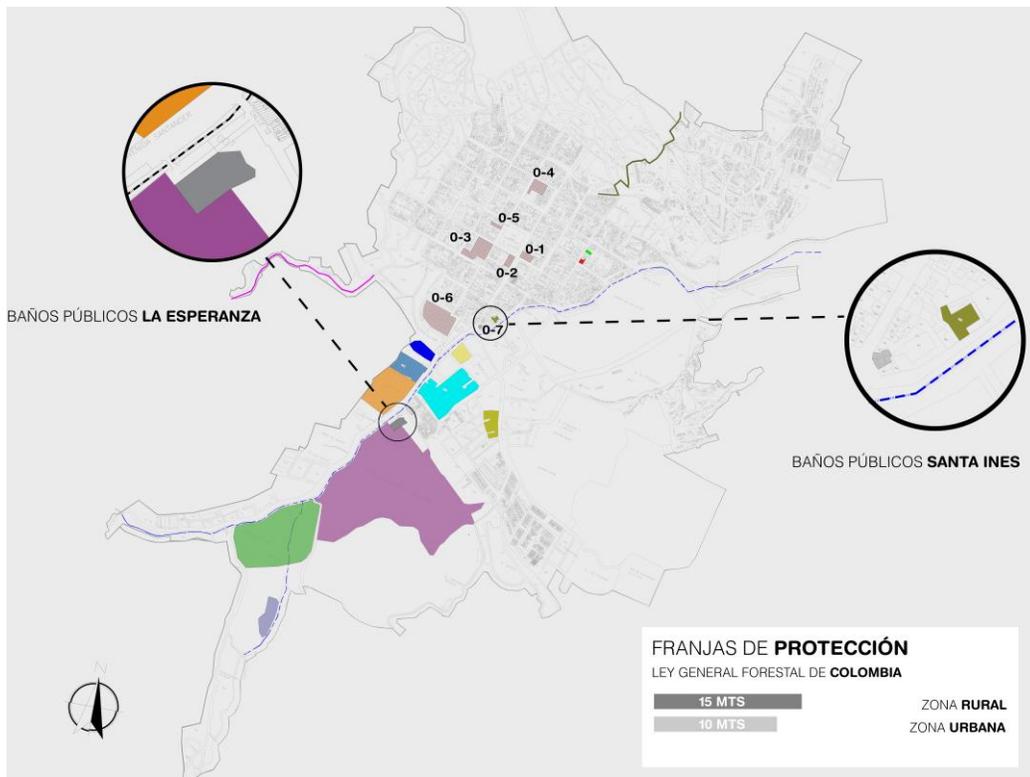
Ilustración 1 Contexto Ambiental, Elaborado por Vargas Jorge, Silva Jose Luis, 2019

En aspectos generales se identificaron los BIC que no han sido declarados y los que fueron demolidos a nivel municipal, al no tener en cuenta la ronda de protección, sobre el Rio Pamplonita se presentaron unas patologías constructivas afectando y desapareciendo dos Bienes Inmuebles como lo son los baños públicos la Esperanza y Santa Inés, donde la humedad fue causante de esas lesiones físicas.

ÁMBITO MODERNO	ÁMBITO INDUSTRIAL	BIENES DE GRUPO ARQUITECTÓNICO
■ HOTEL CARIONGO	■ MOLINO GALAN	■ BARRIO JURADO CAMINO
■ PROVINCIAL	■ MOLINO EL RODAL	■ BARRIO OBRERO
■ NORMAL SUPERIOR	■ MOLINERA HERRAN	■ ANTIGUO CAMINO A PAMPLONITA
■ BATALLON GARCIA ROVIRA	■ BAÑOS LA ESPERANZA (ICA)	
■ SALLE	■ BAÑOS SANTA INES	
■ MISTRAL		
■ COLONIA VACACIONAL

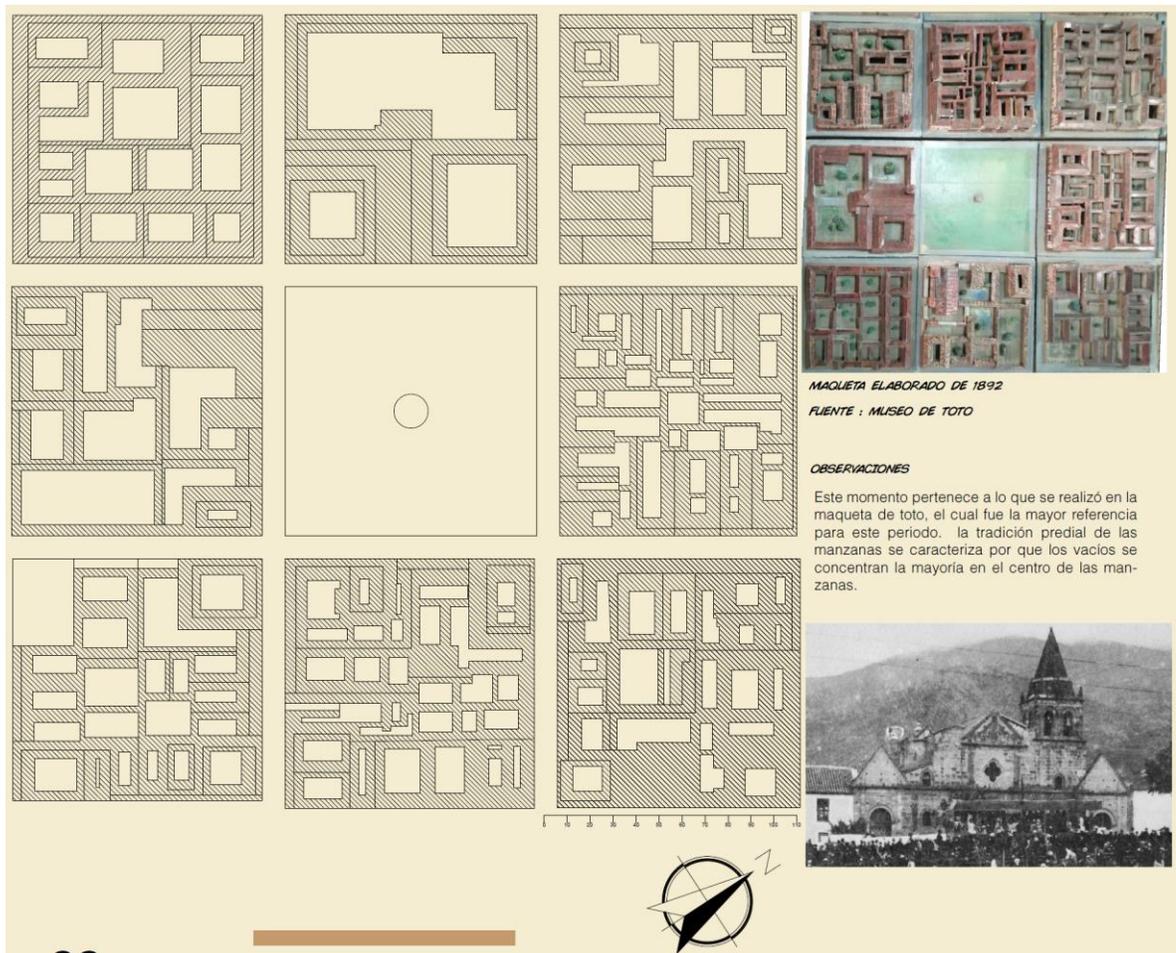
Ilustración 13 Tradición Predial Maqueta Toto, elaborado por Jorge Daniel Vargas Vanegas, 2019

Este es el formato que se utilizará para continuar con los aspectos de evolución catastral, donde se ubica la planimetría, Imágenes antiguas y maqueta de toto, observaciones del momento, la referencia de la imagen aérea con su respectivo vuelo y el norte.

En este aspecto se realizará una evolución catastral de las manzanas del Marco de la Plaza, lo cual va a permitir realizar un análisis de vacíos y llenos en el tiempo.

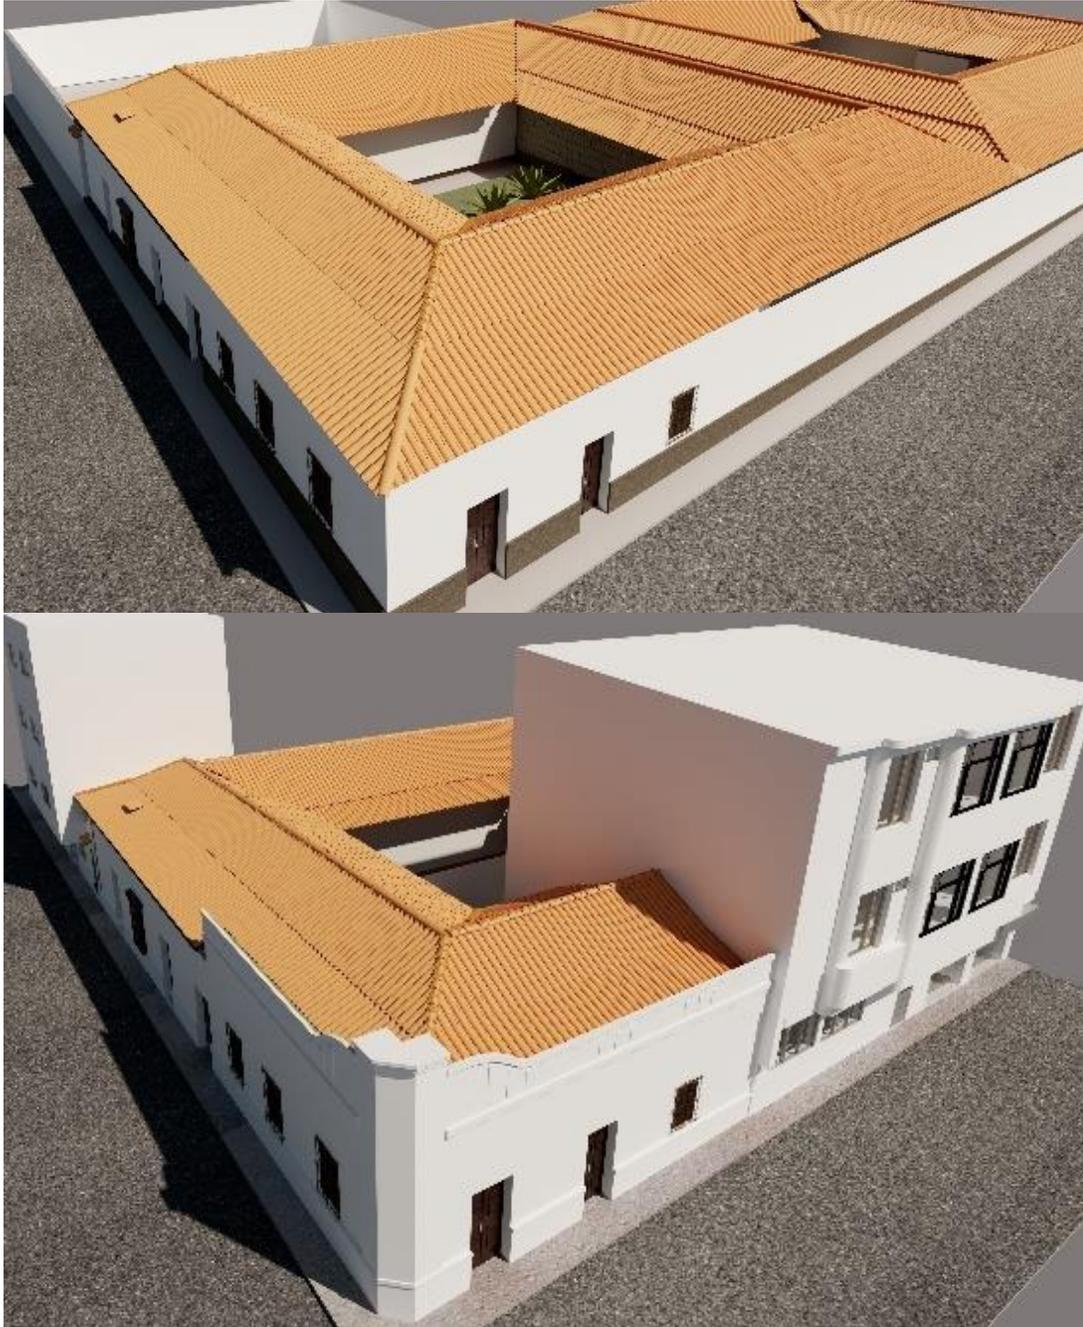
Ilustración 14 Renders Casa Navarro, elaboración Propia, Vargas, Jorge y Silva, Jose Luis, 2019

La finalidad de la casa Navarro es mostrar los seis momentos que se han dado, de pasar a la parte matriz donde se ve solo un lenguaje tanto en alturas como cubiertas, hasta llegar a la ruptura de eso, donde ya algunos inmuebles han sido intervenidos, pero se pierde ese legado. Esto se realizará por medio de imágenes 3D
