ESTUDIOS PRELIMINARES HACIENDA LA SIBERIA

**Estudios Preliminares Para La Intervención A Nivel De Anteproyecto
Arquitectónico de la Hacienda La Siberia en el Municipio de Herrán, N. De
Santander**

**Monografía de grado o presentada como requisito para la obtención del
título de Arquitecto**

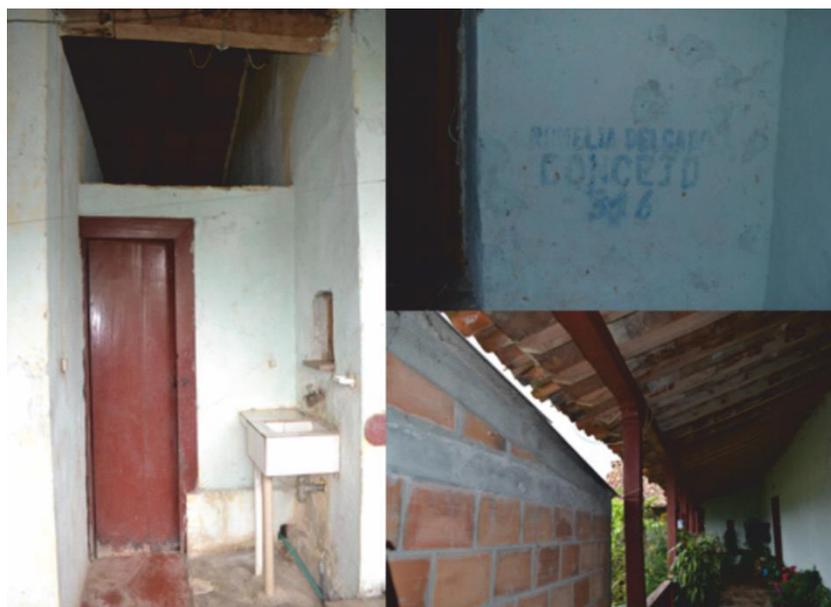
Imagen No. 1. Obras y reemplazos en zonas locativa del inmueble. Fuente: Elaboración propia, 2016.

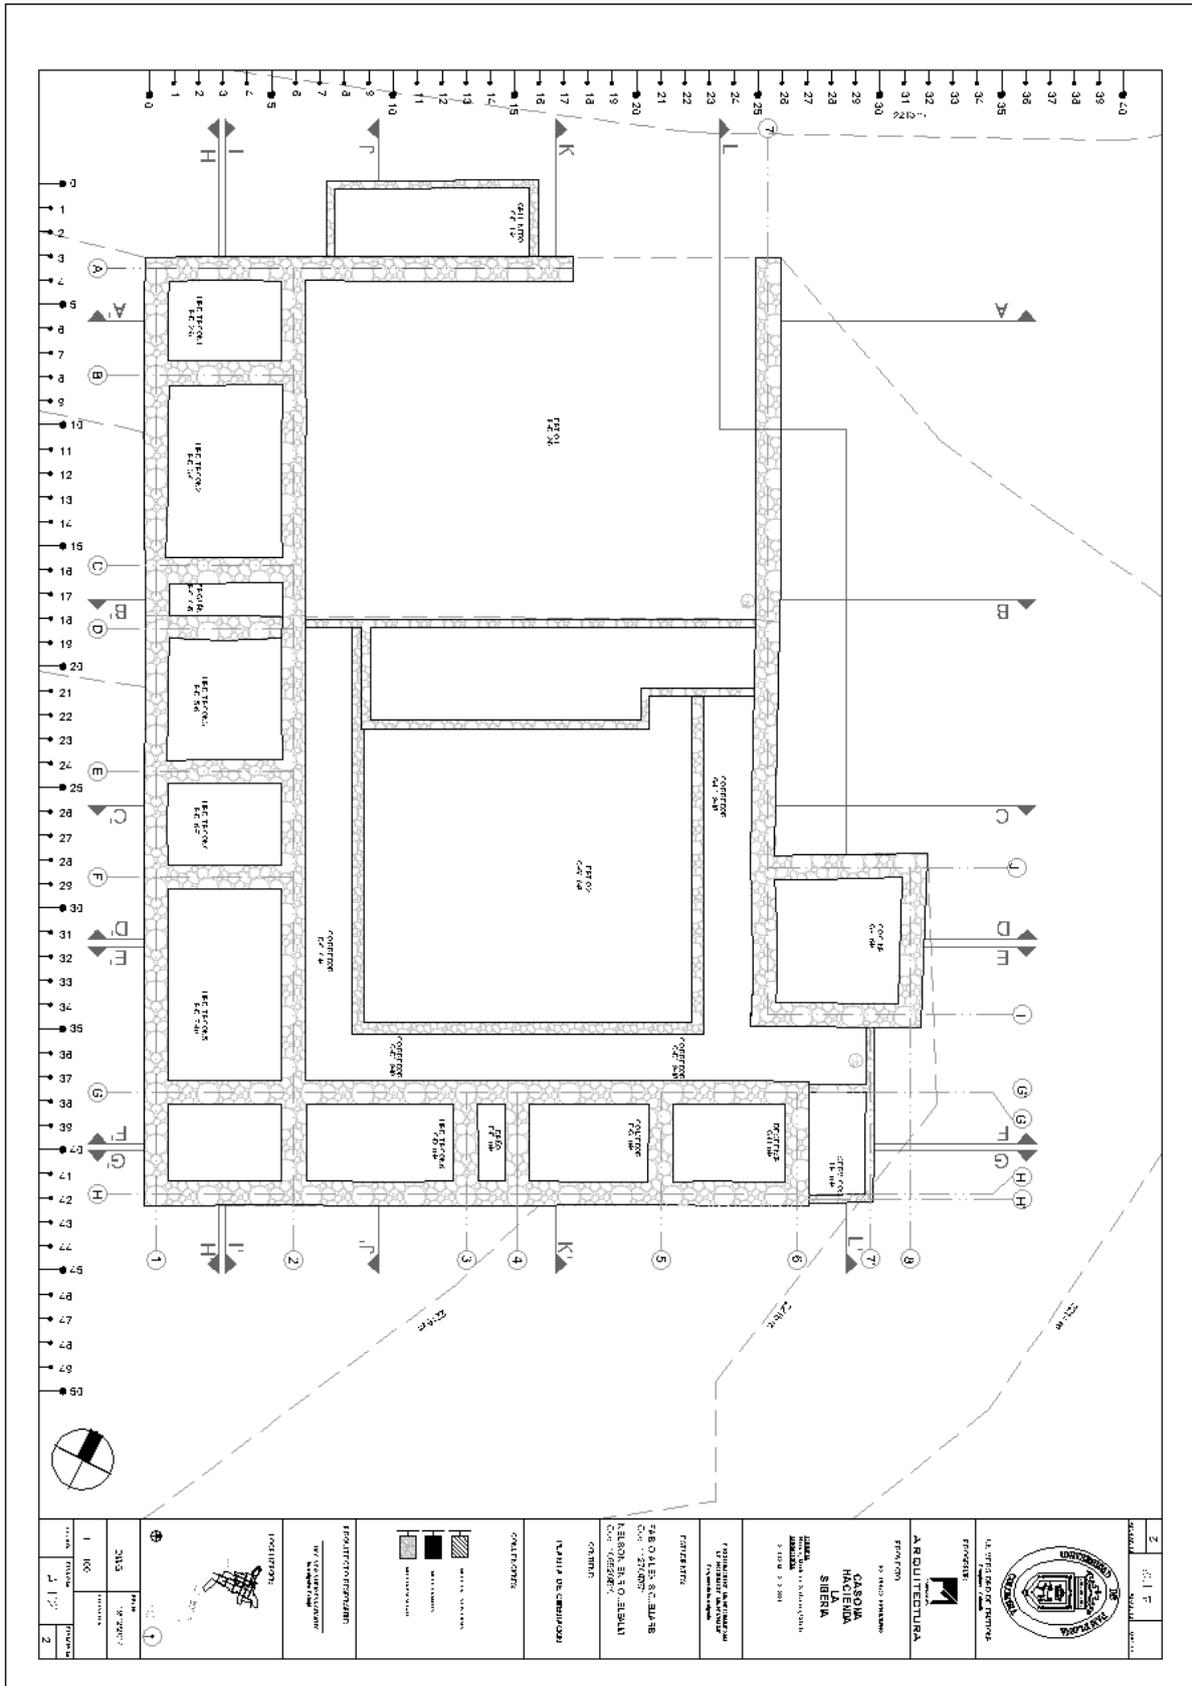
Imagen No. 20. Plano 2D estructura de Cimentación. Fuente: elaboración propia, 2017

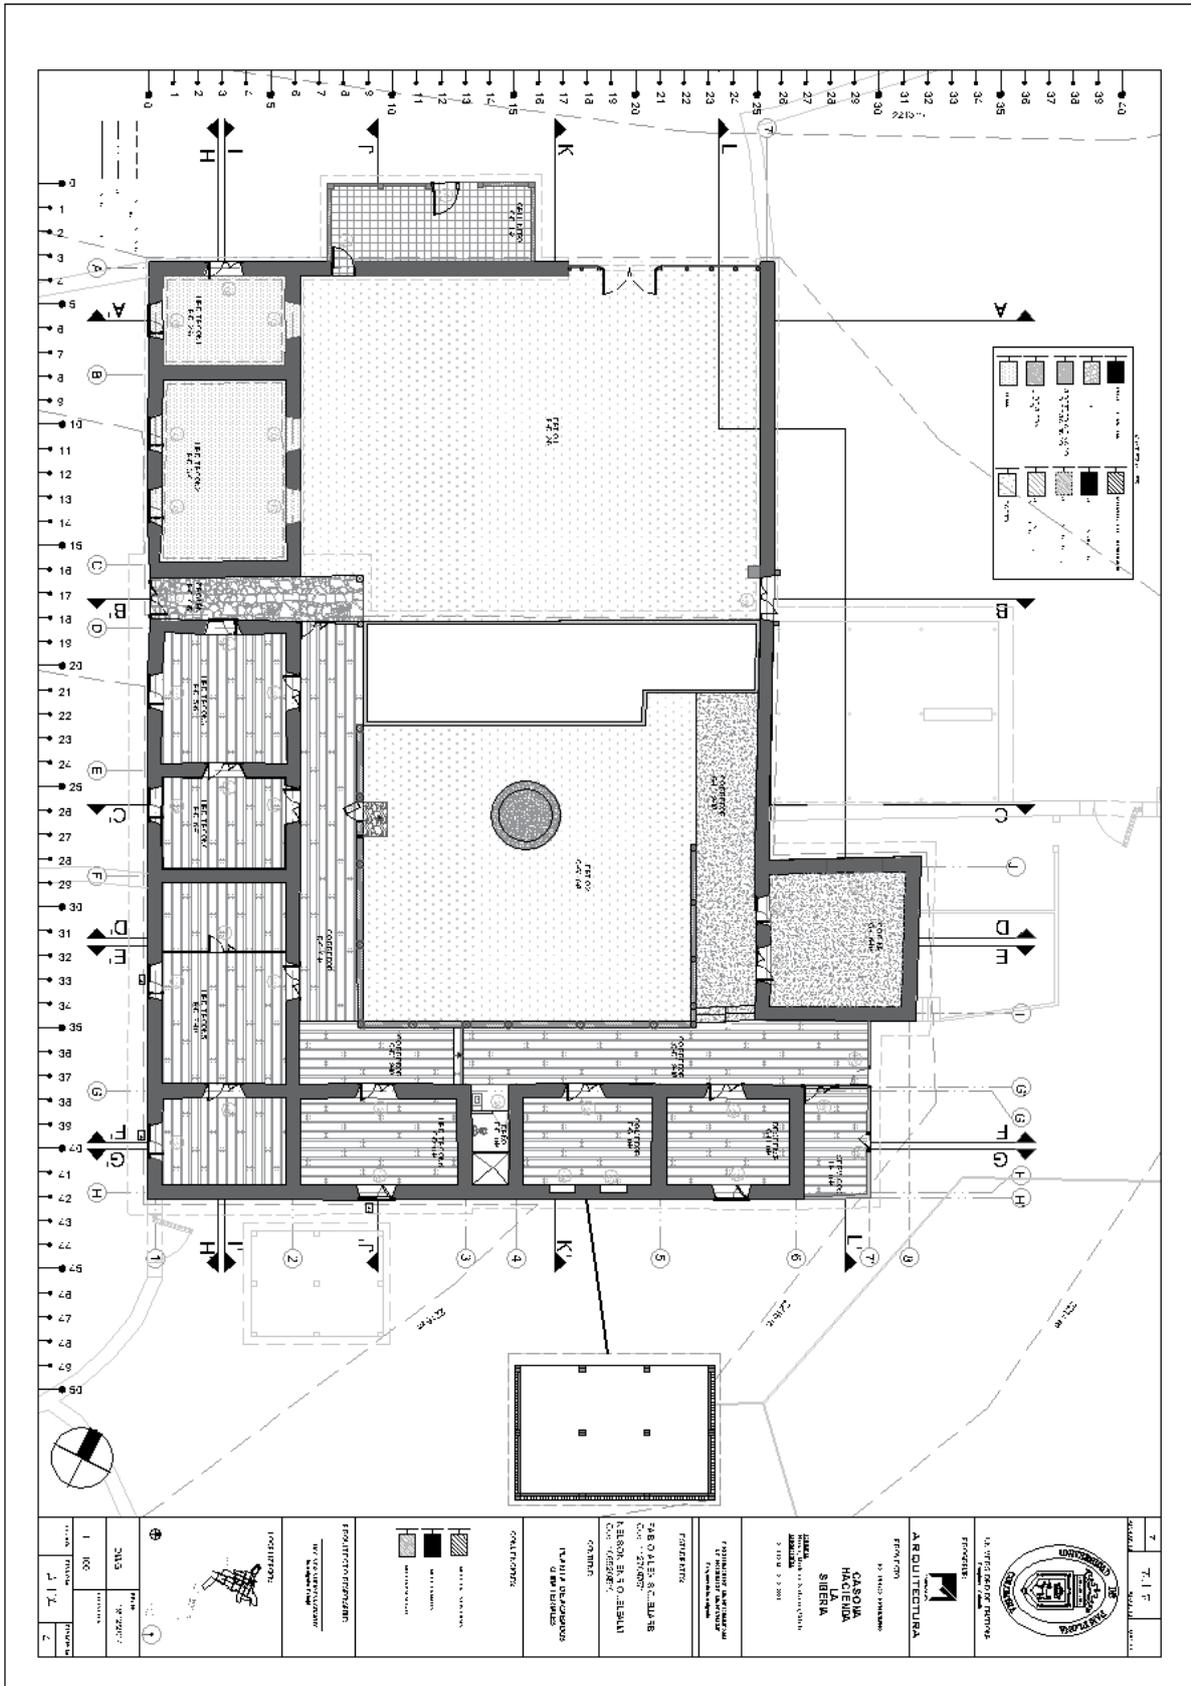
Imagen No. 22. Plano 2D de acabados o materiales. Fuente: elaboración propia, 2017

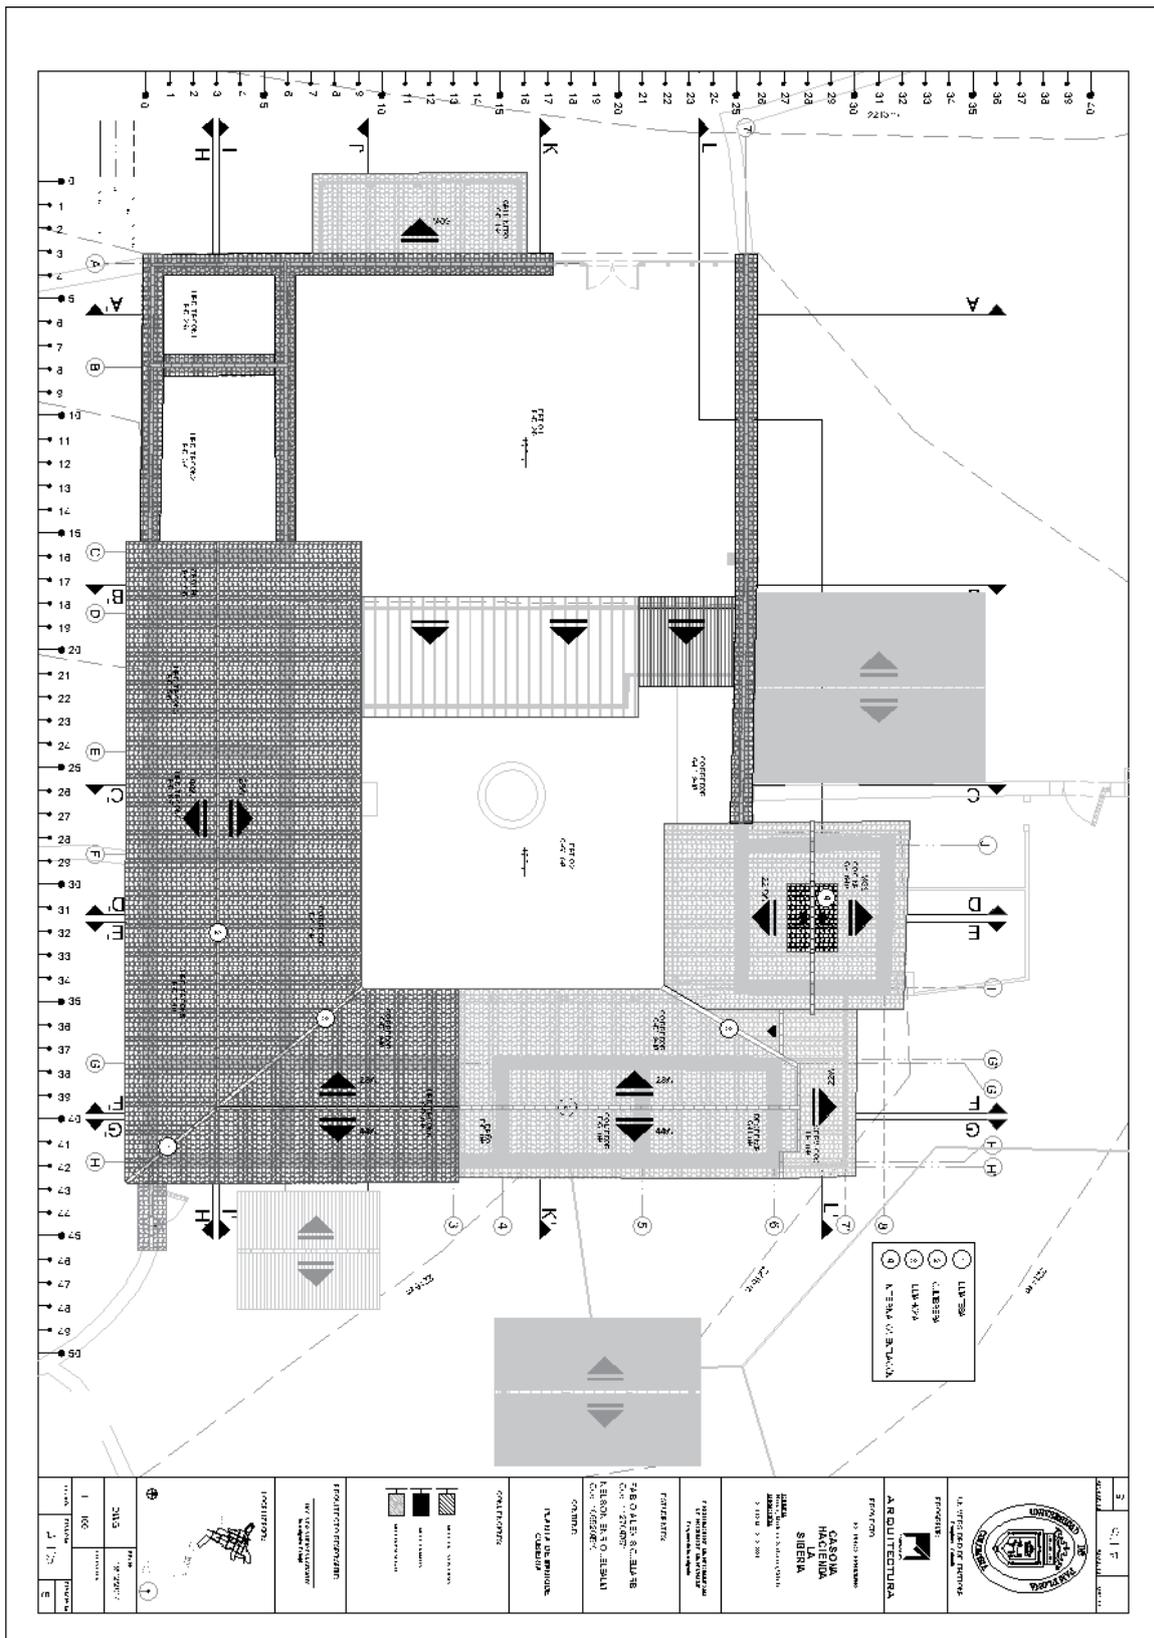
Imagen No. 23. Plano 2D de manto de cubierta. Fuente: elaboración propia, 2017

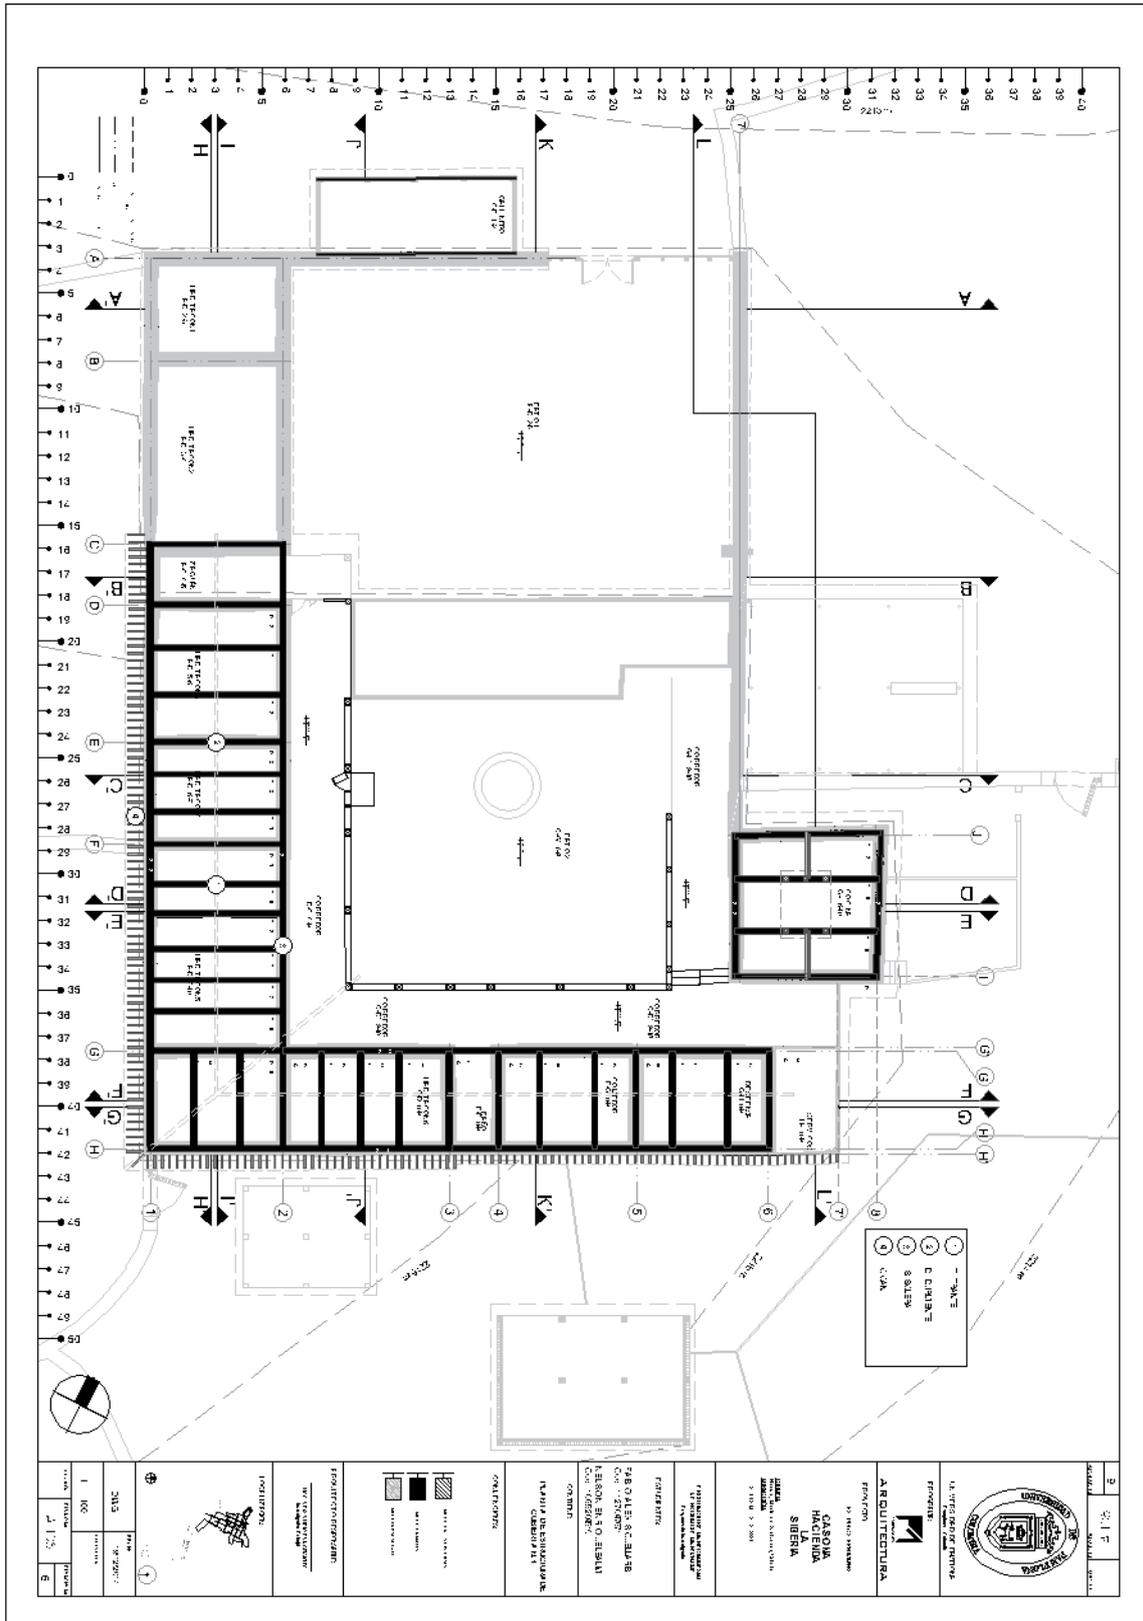
Imagen No. 24. Plano 2D de estructura de cubierta No.1. Fuente: elaboración propia, 2017

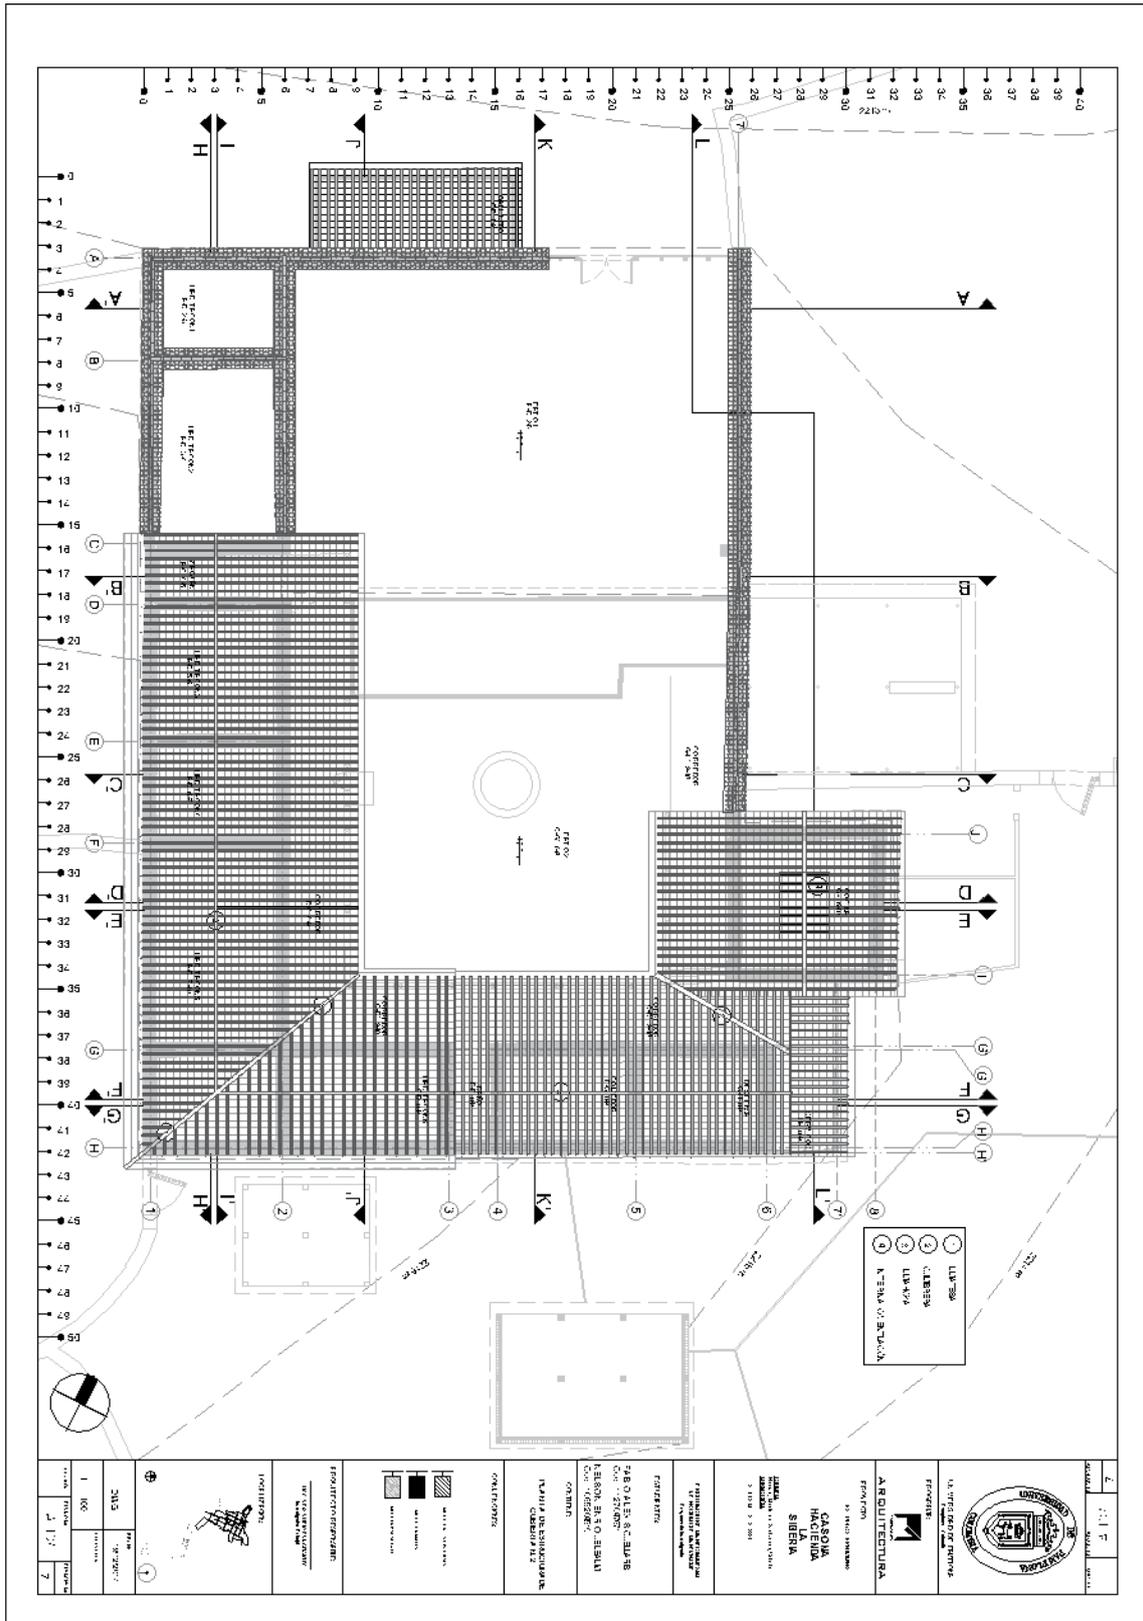
Imagen No. 25. Plano 2D de estructura de cubierta No.2. Fuente: elaboración propia, 2017

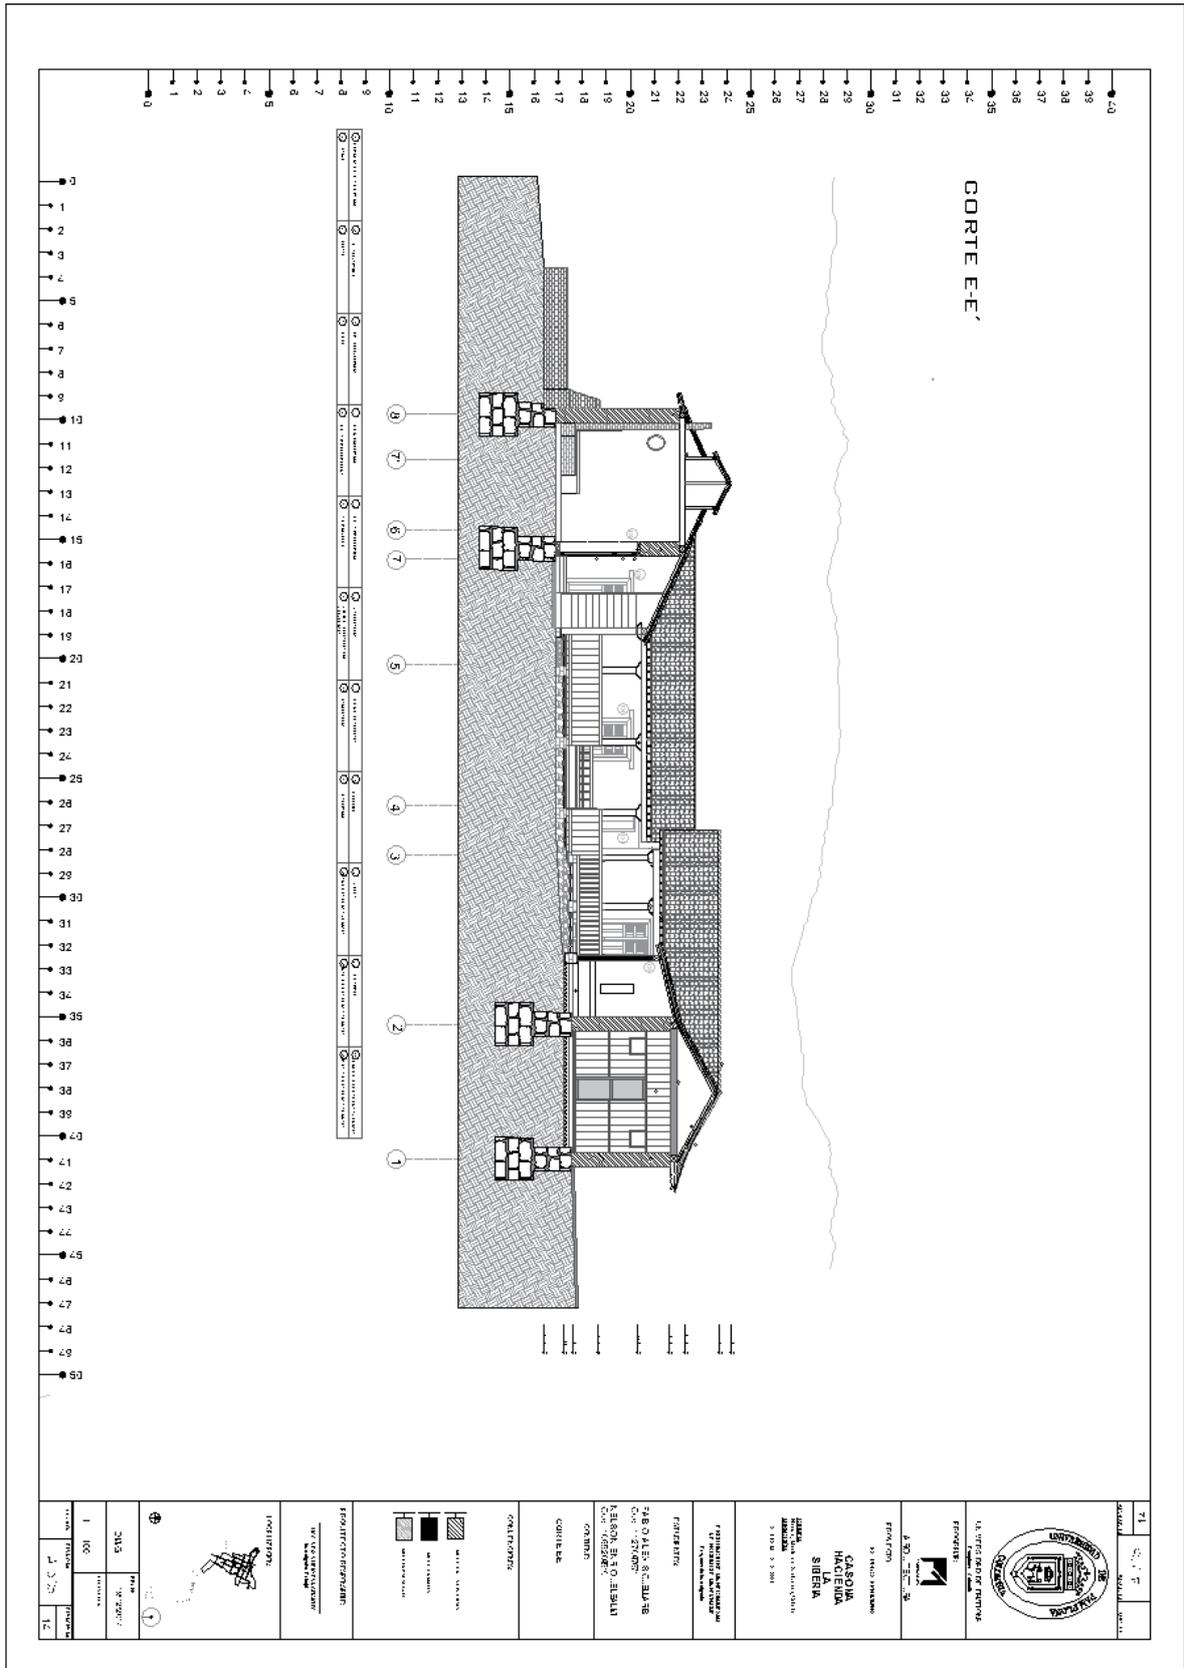
Imagen No. 32. Sección E-E". Fuente: elaboración propia, 2017

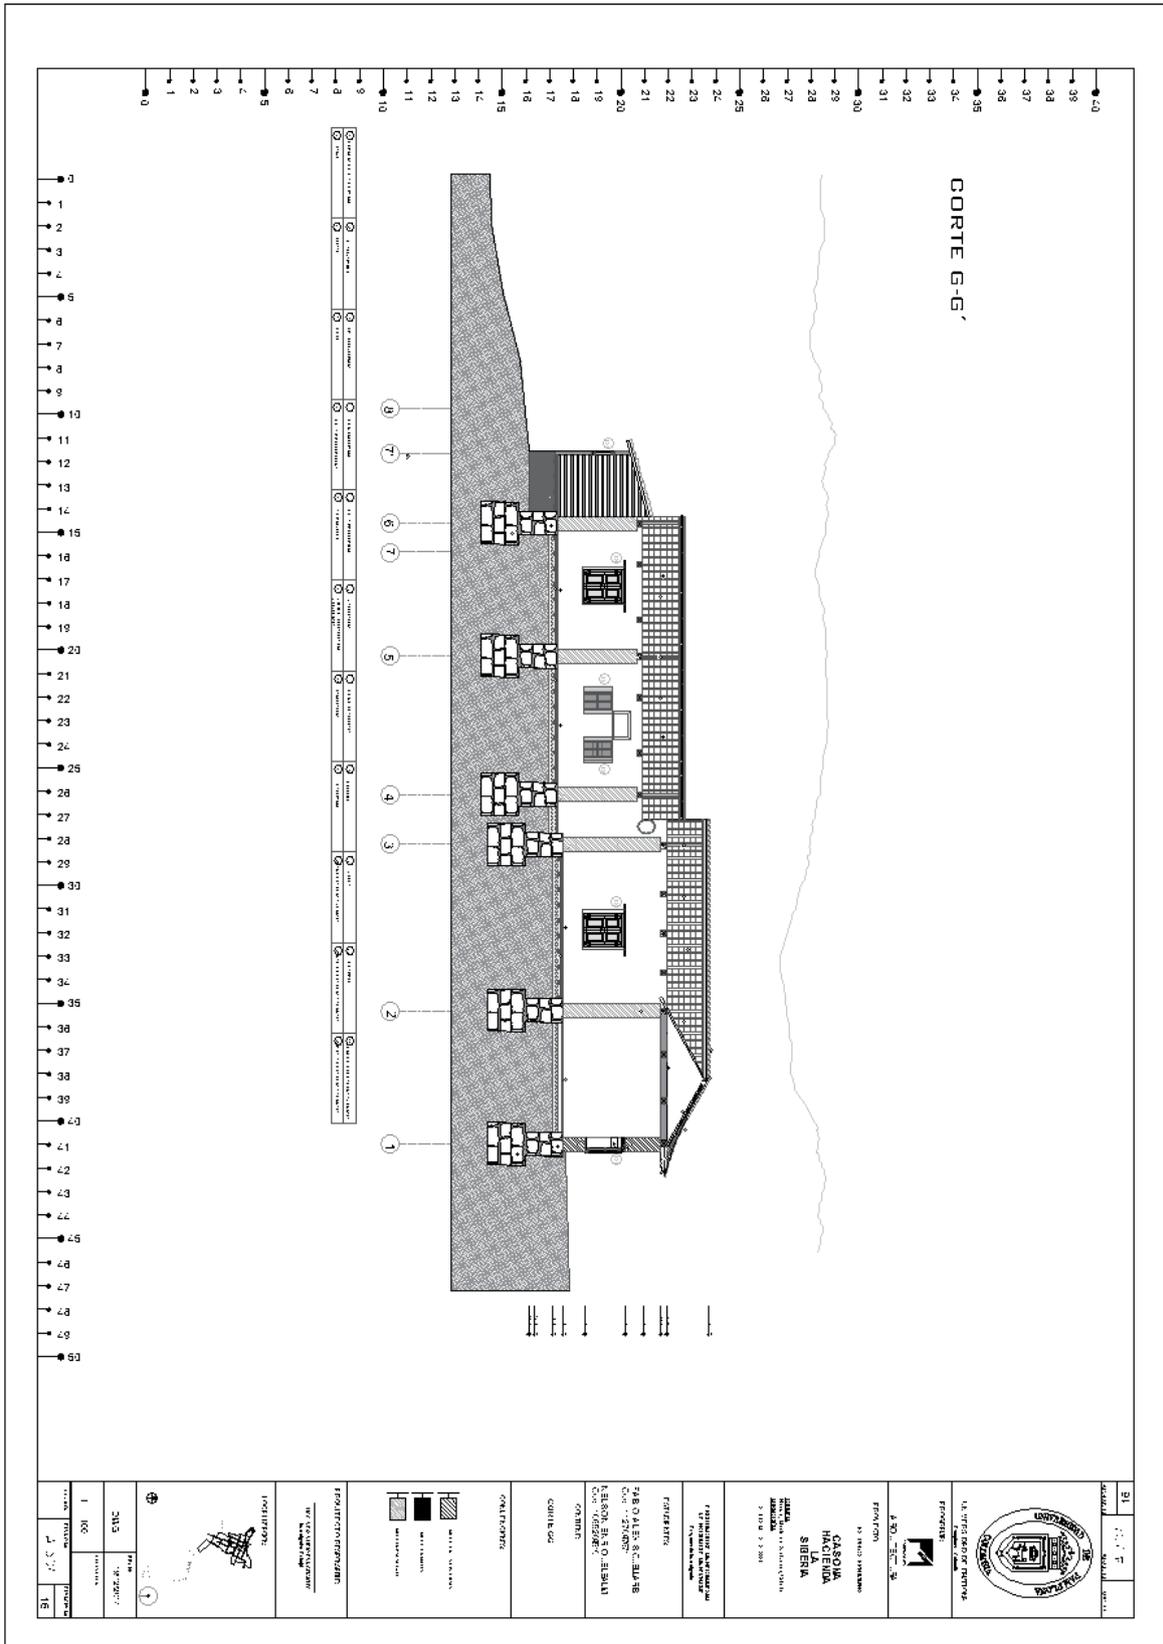
Imagen No. 34. Sección G-G'. Fuente: elaboración propia, 2017

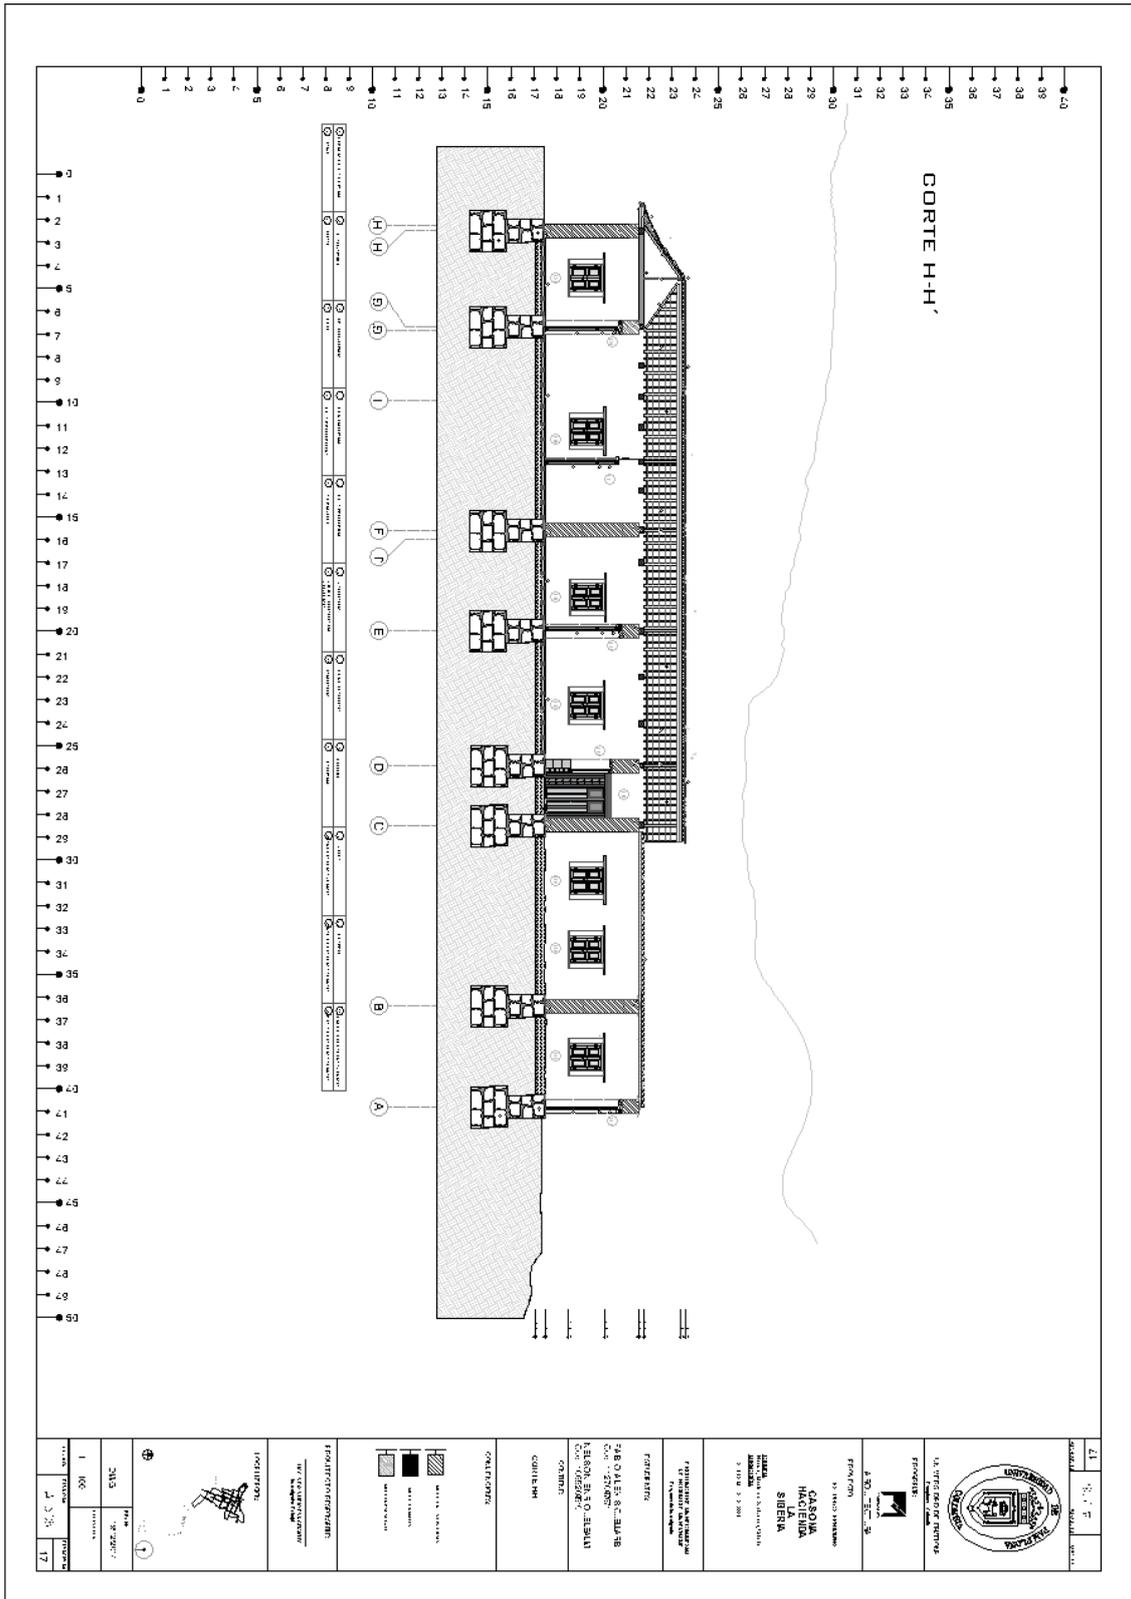
Imagen No. 35. Sección H-H". Fuente: elaboración propia, 2017

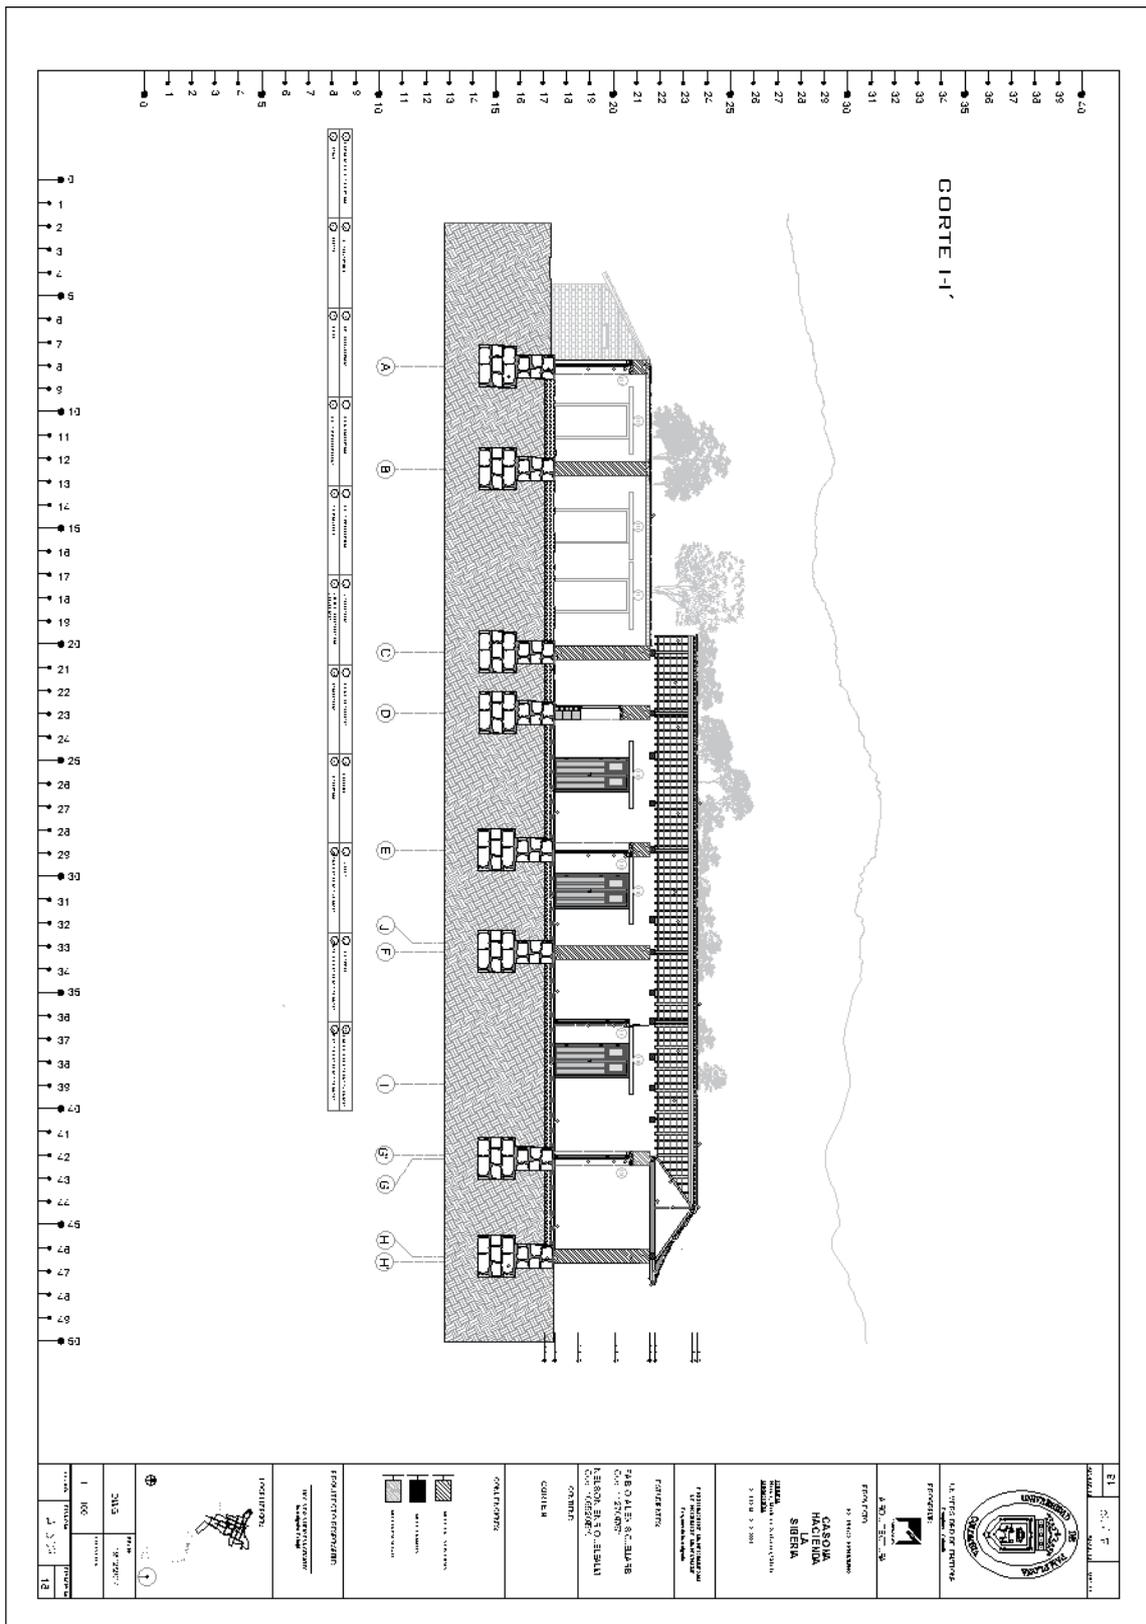
Imagen No. 36. Sección I-I". Fuente: elaboración propia, 2017

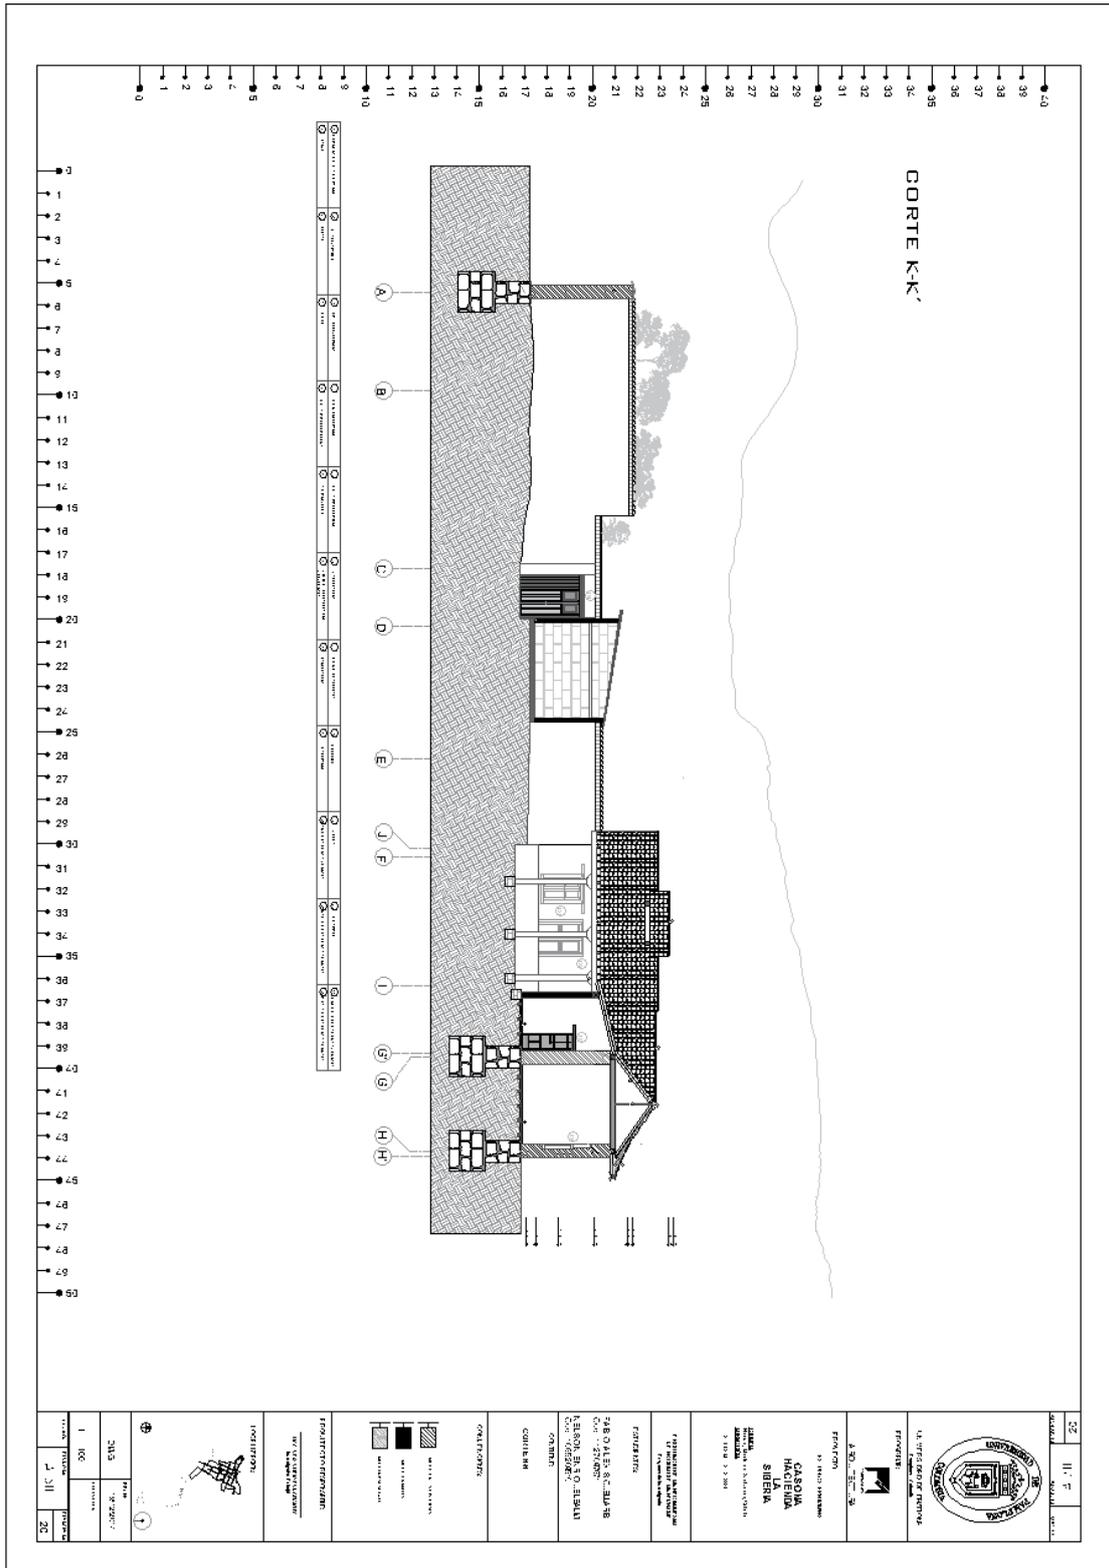
Imagen No. 38. Sección K-K". Fuente: elaboración propia, 2017

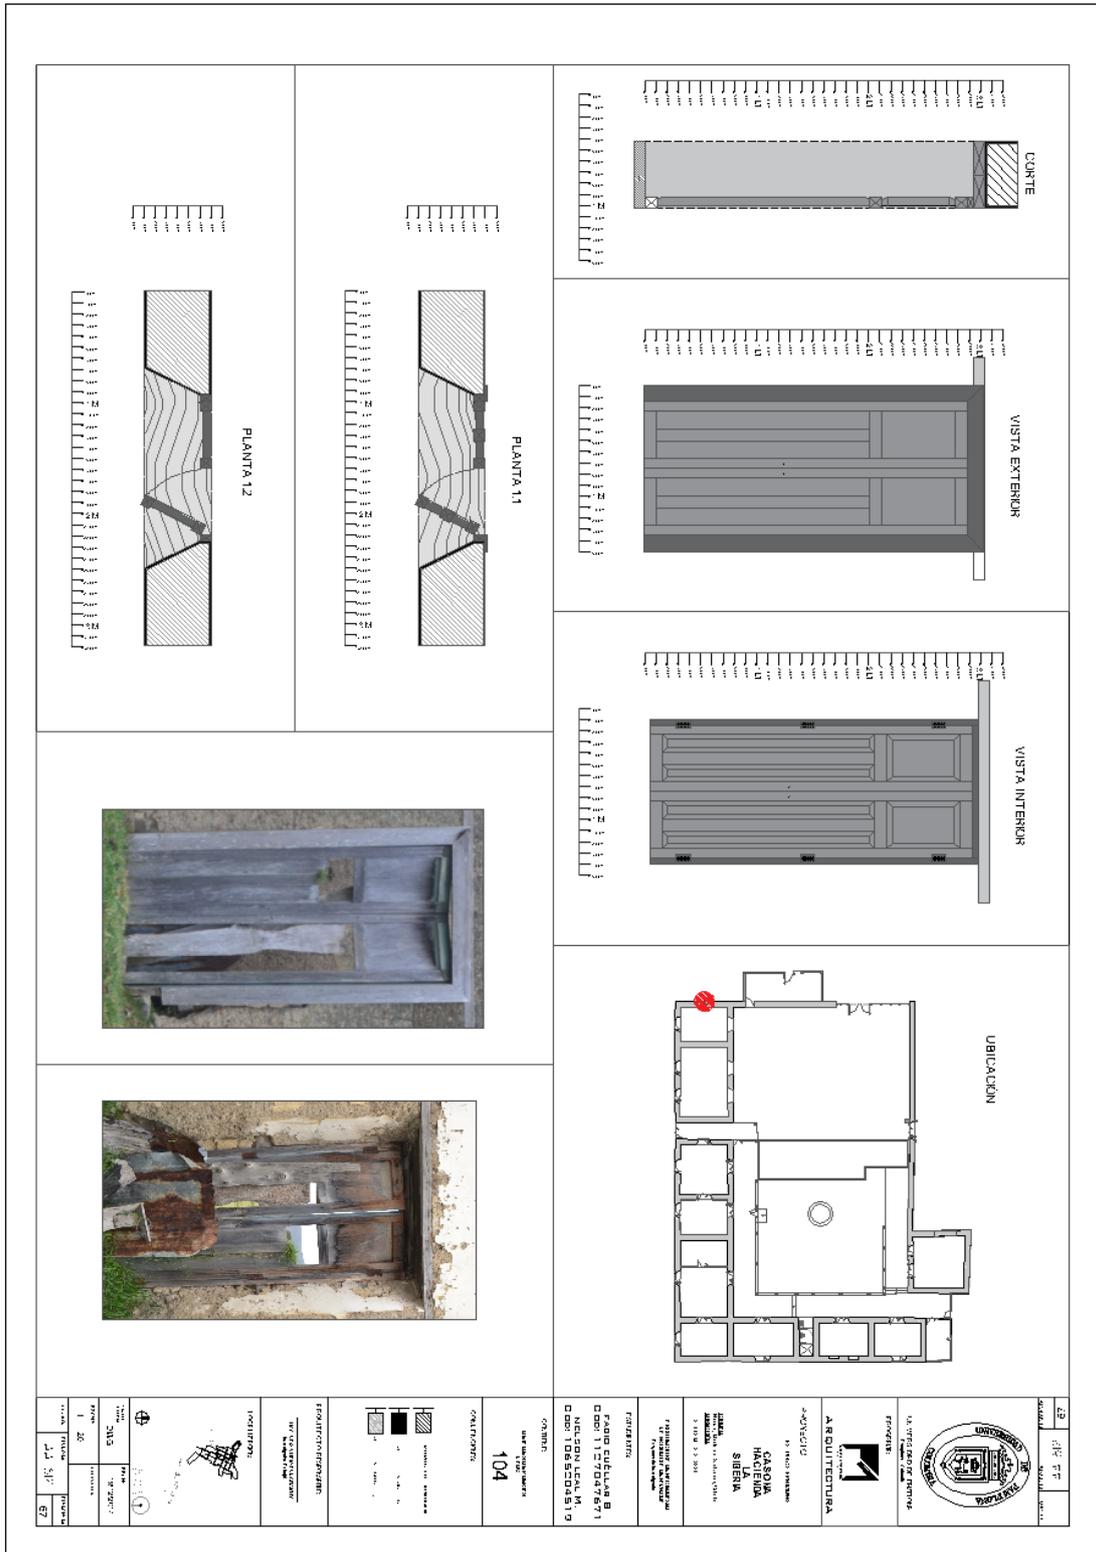
Imagen No. 42. Plano de puertas carpintería fija. Fuente: elaboración propia, 2017

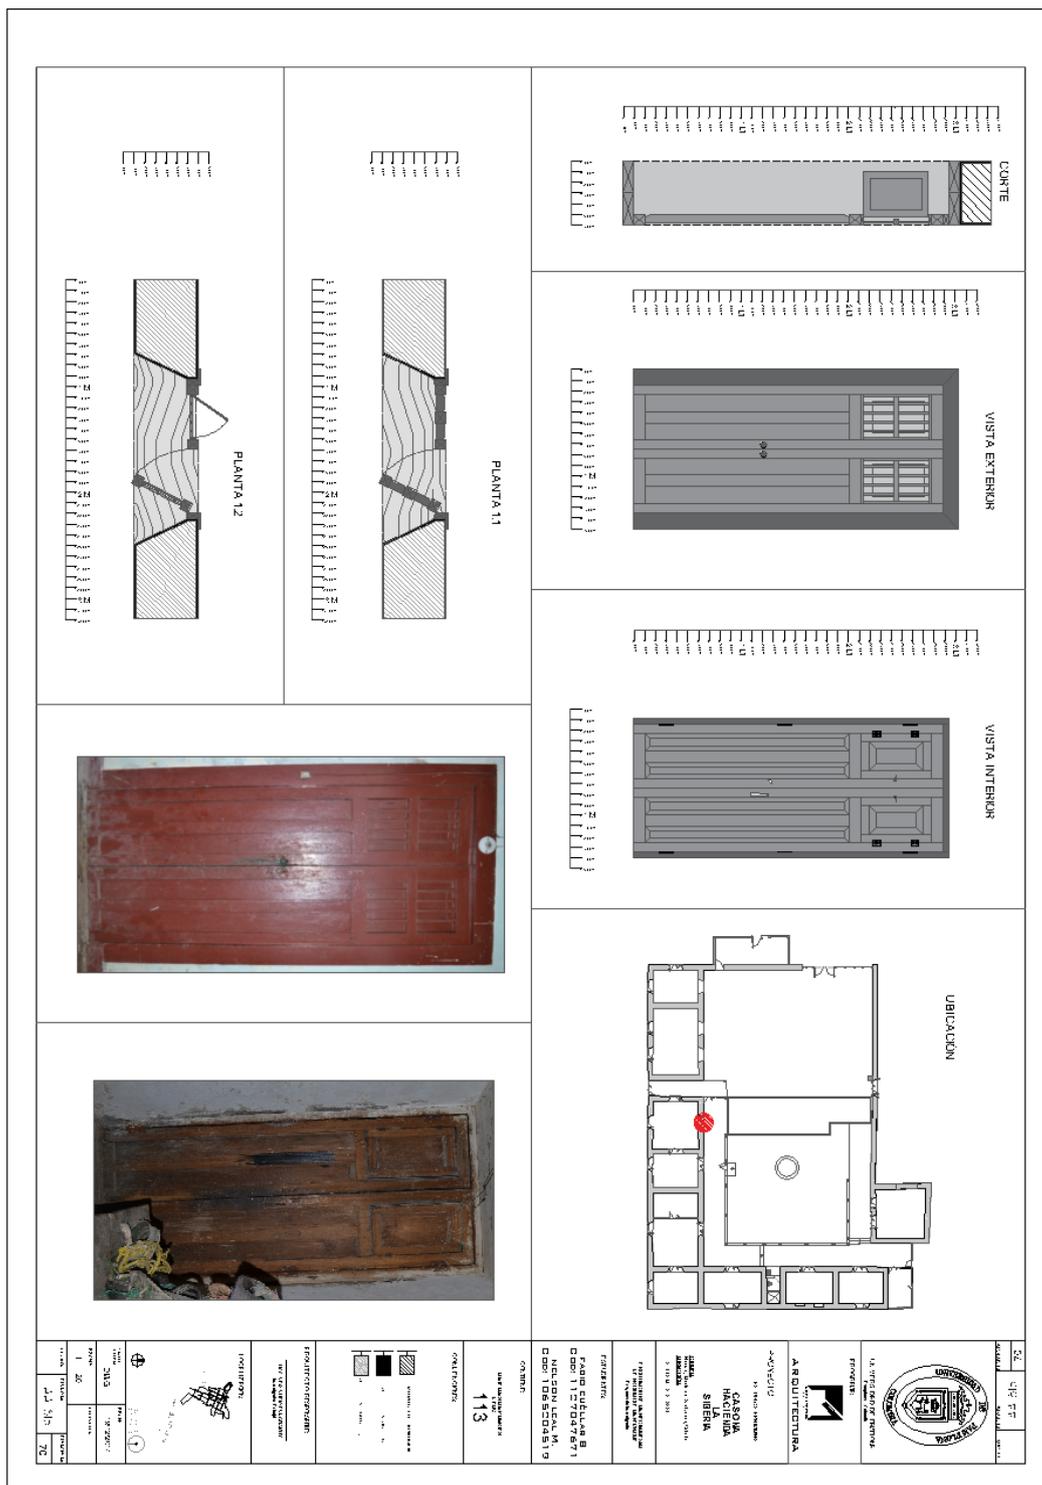
Imagen No. 45. Plano de puertas carpintería fija. Fuente: elaboración propia, 2017
