ESTUDIOS PRELIMINARES HACIENDA LA SIBERIA

**Estudios Preliminares Para La Intervención A Nivel De Anteproyecto
Arquitectónico de la Hacienda La Siberia en el Municipio de Herrán, N. De
Santander**

**Monografía de grado o presentada como requisito para la obtención del
título de Arquitecto**

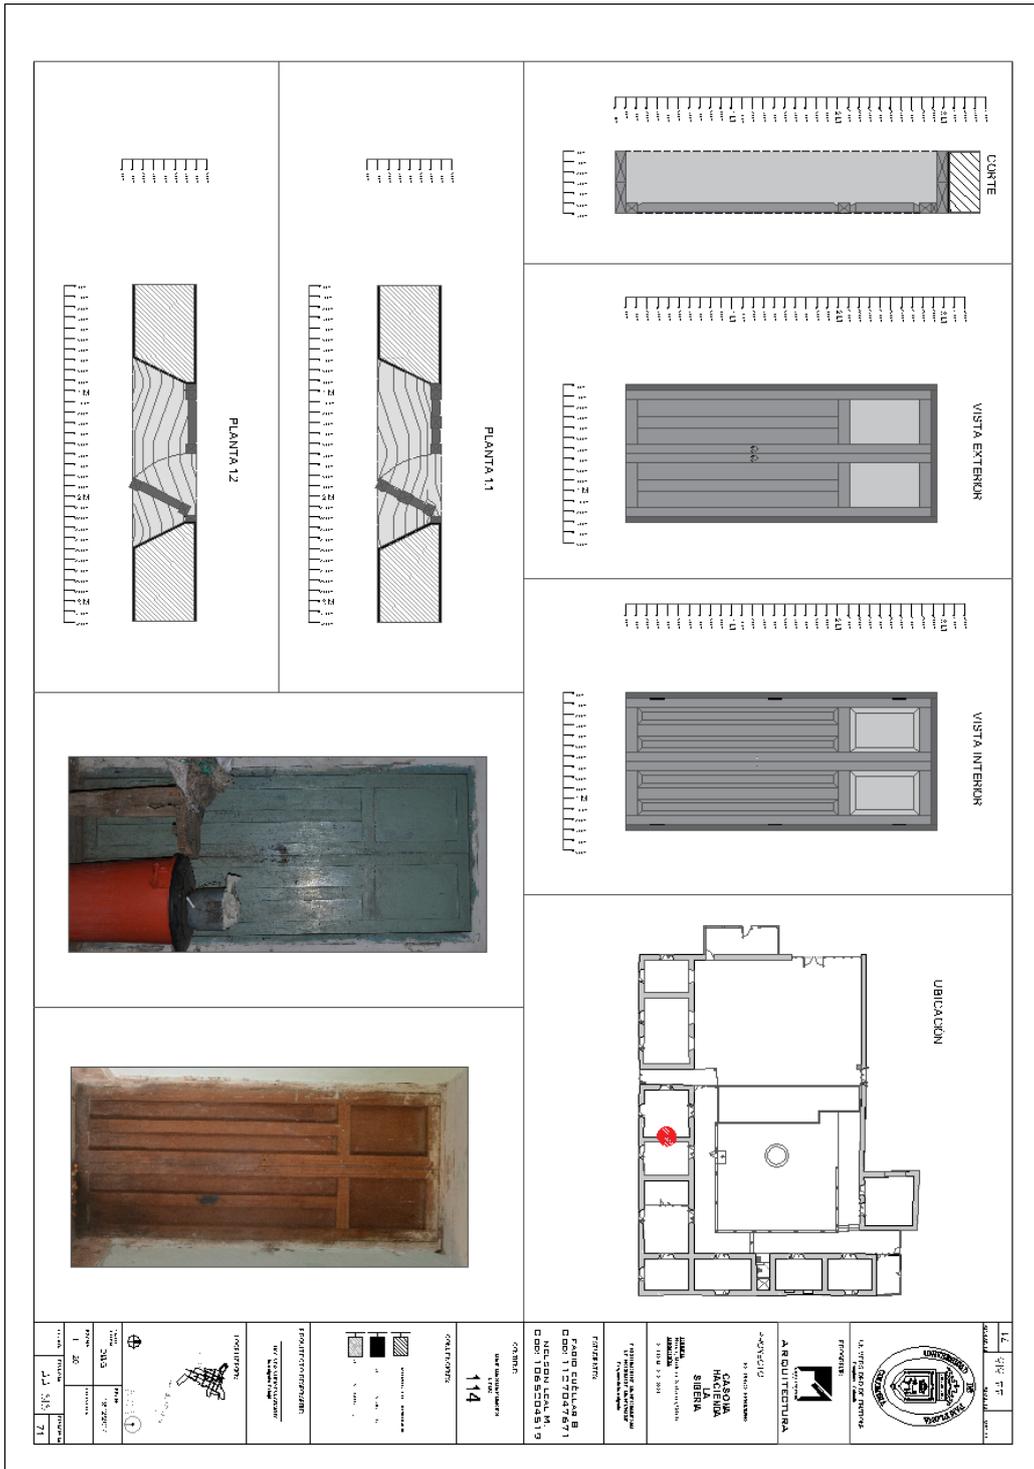
Imagen No. 46. Plano de puertas carpintería fija. Fuente: elaboración propia, 2017

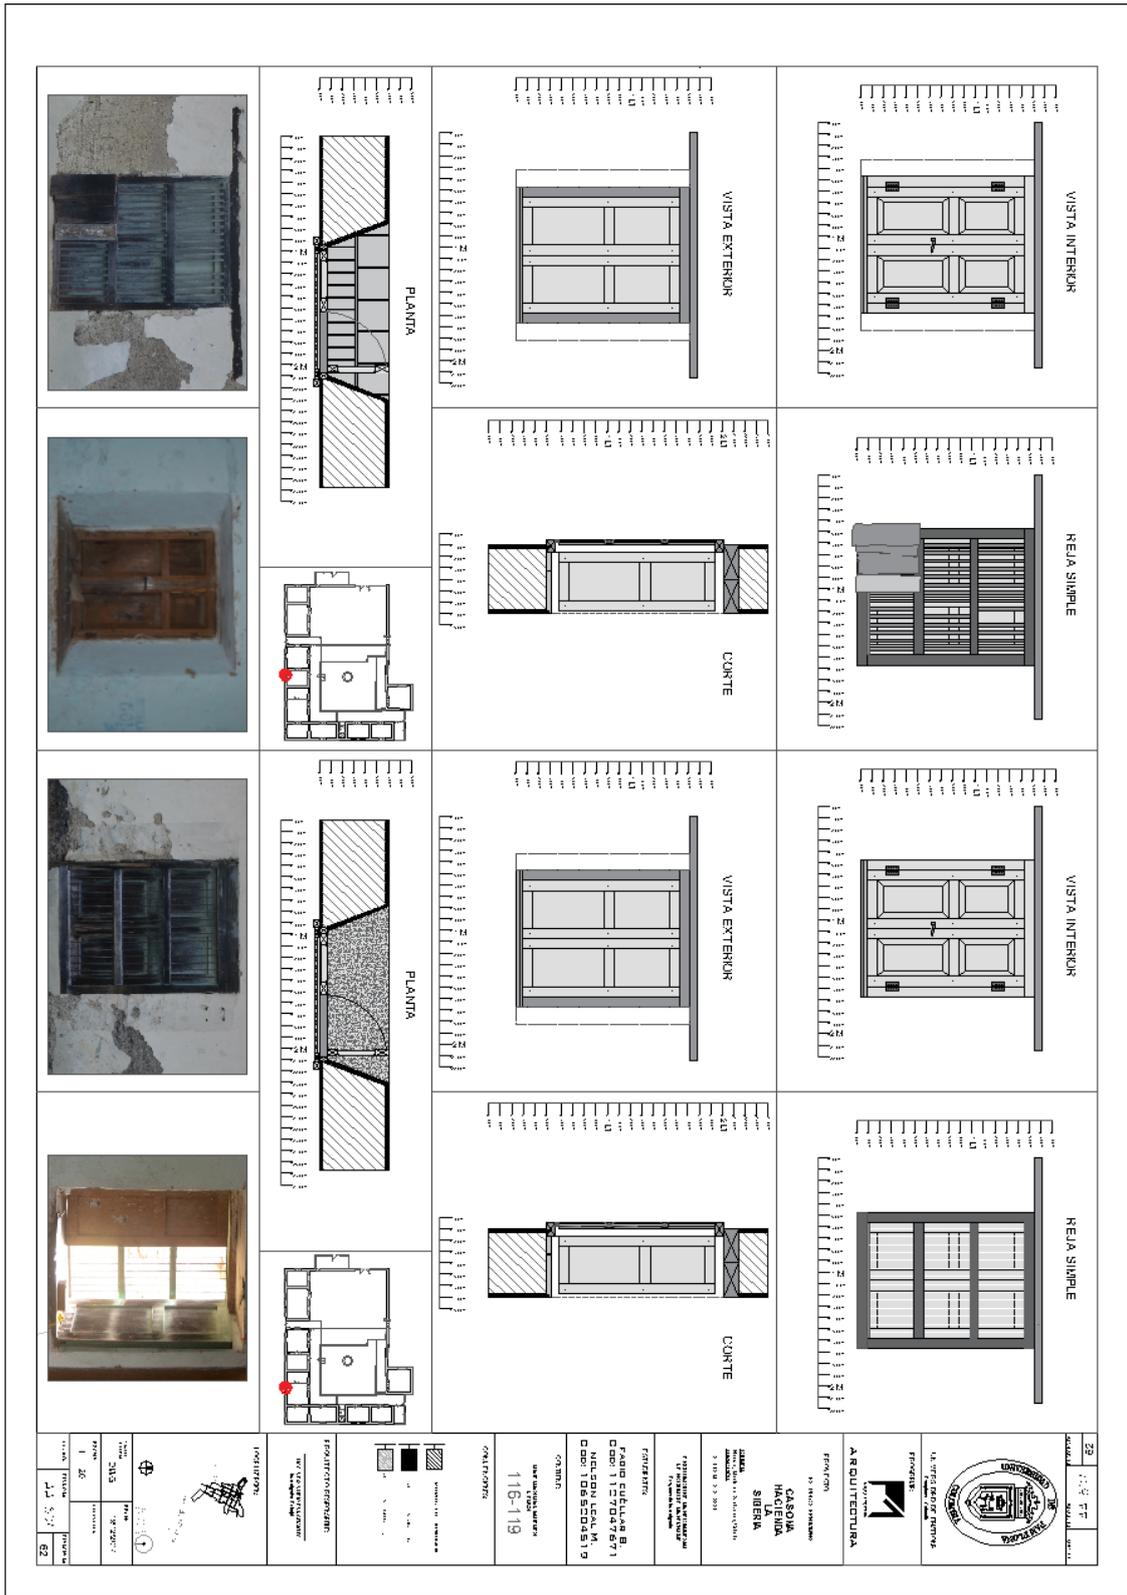
Imagen No. 47. Plano de puertas carpintería fija. Fuente: elaboración propia, 2017

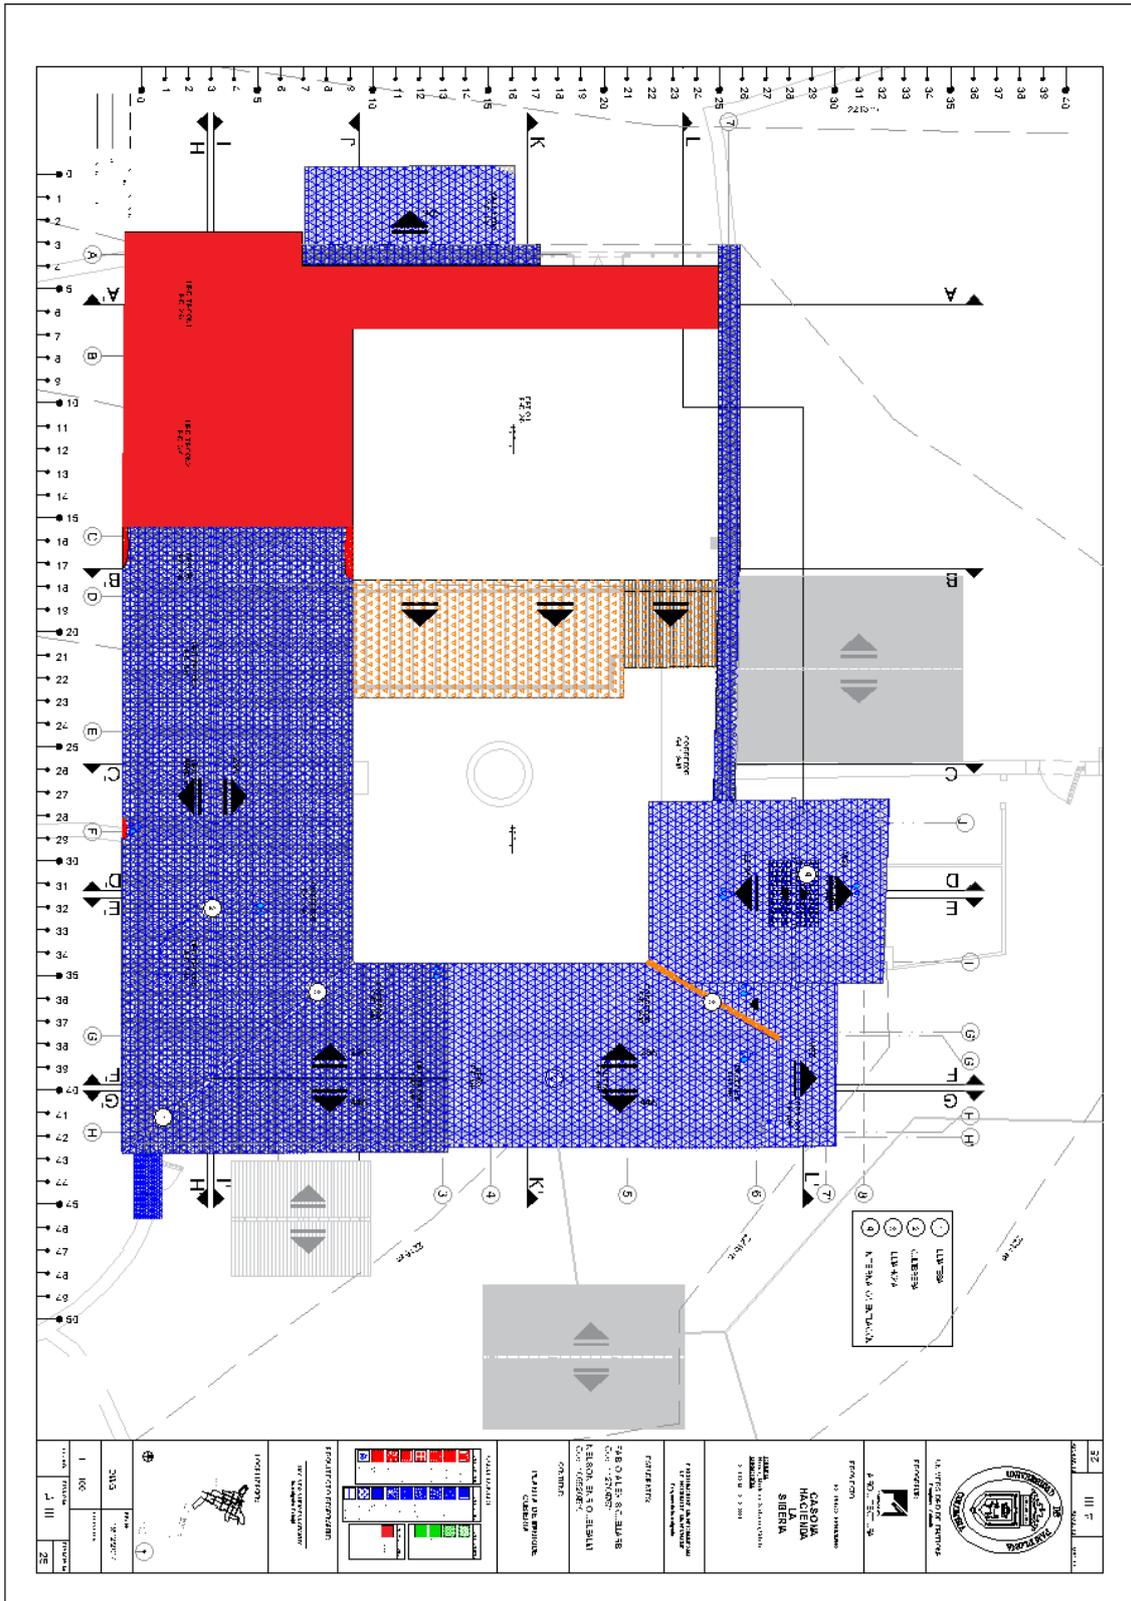
Se hizo un juego de planos en donde se identifique en cada espacio y por medio de fotos realizando el diagnostico, que tan deteriorado está el inmueble a restaurar por medio de fachadas, cortes y plantas clasificando así el estado para su inmediata intervención, mostradas a continuación:

Imagen No. 57. Plano 2D de patologías en estructura de cubierta No.1. Fuente: Elaboración propia, 2017

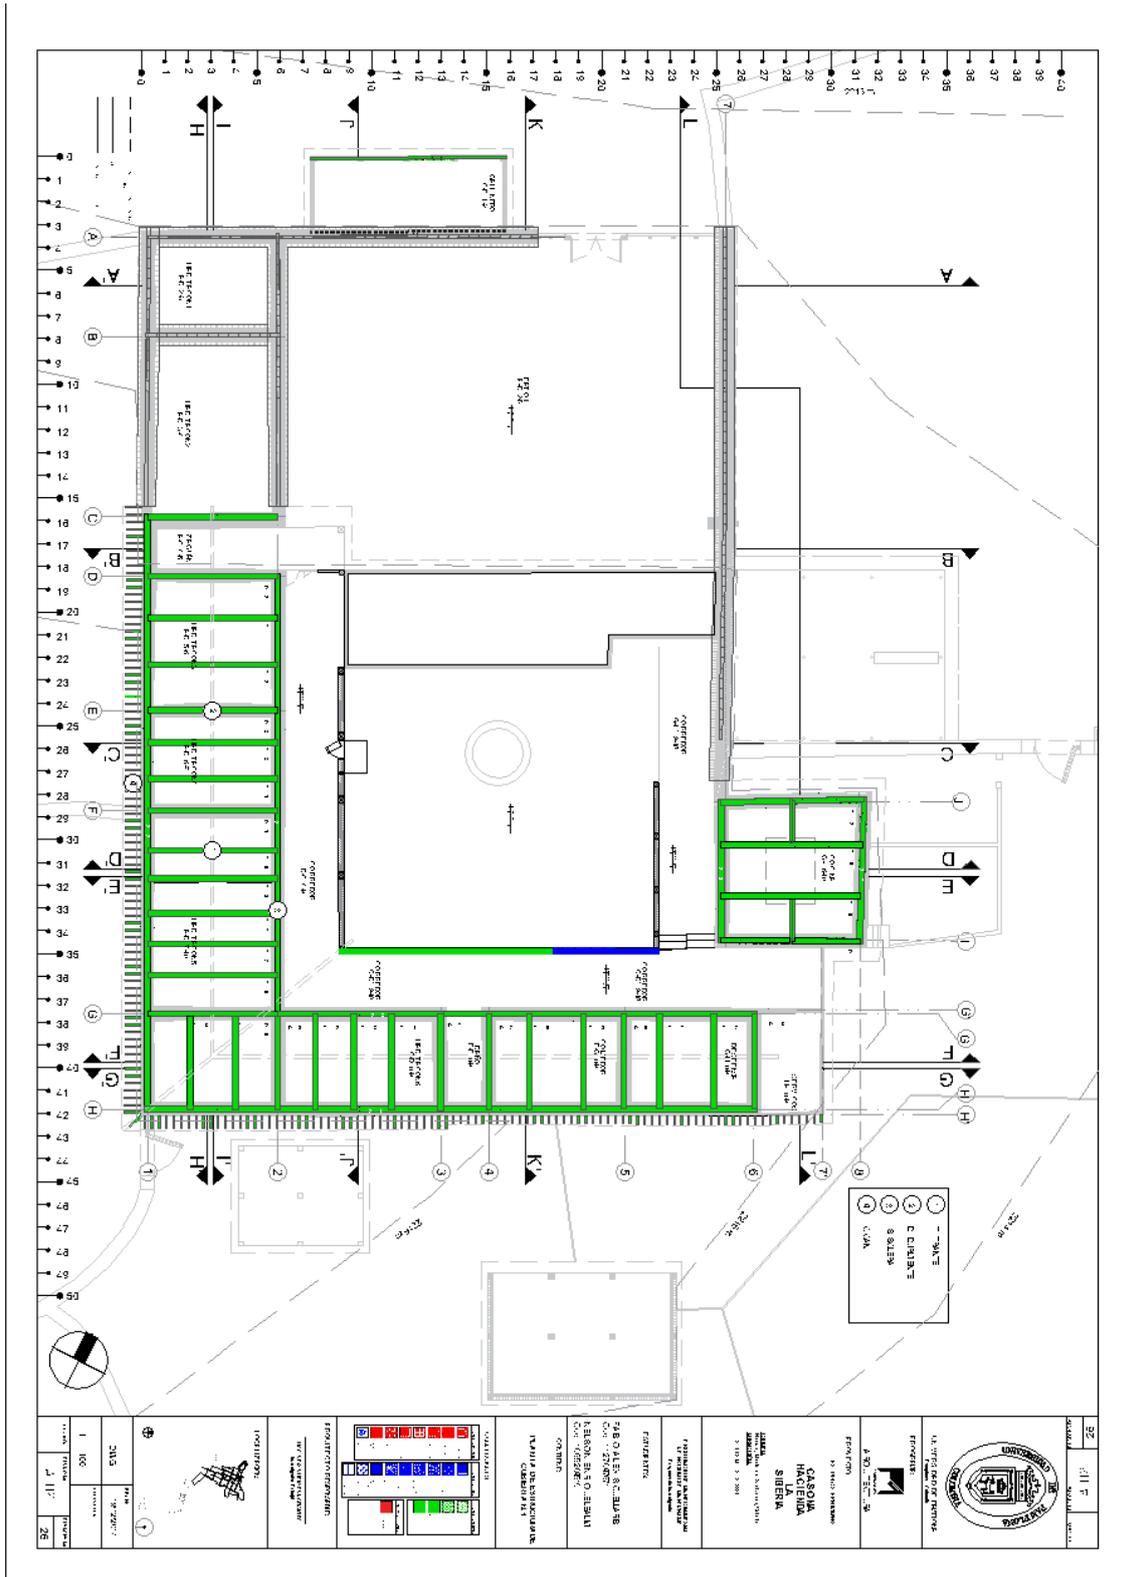
Imagen No. 58. Plano 2D de estructura de cubierta No.2. Fuente: Elaboración propia, 2017

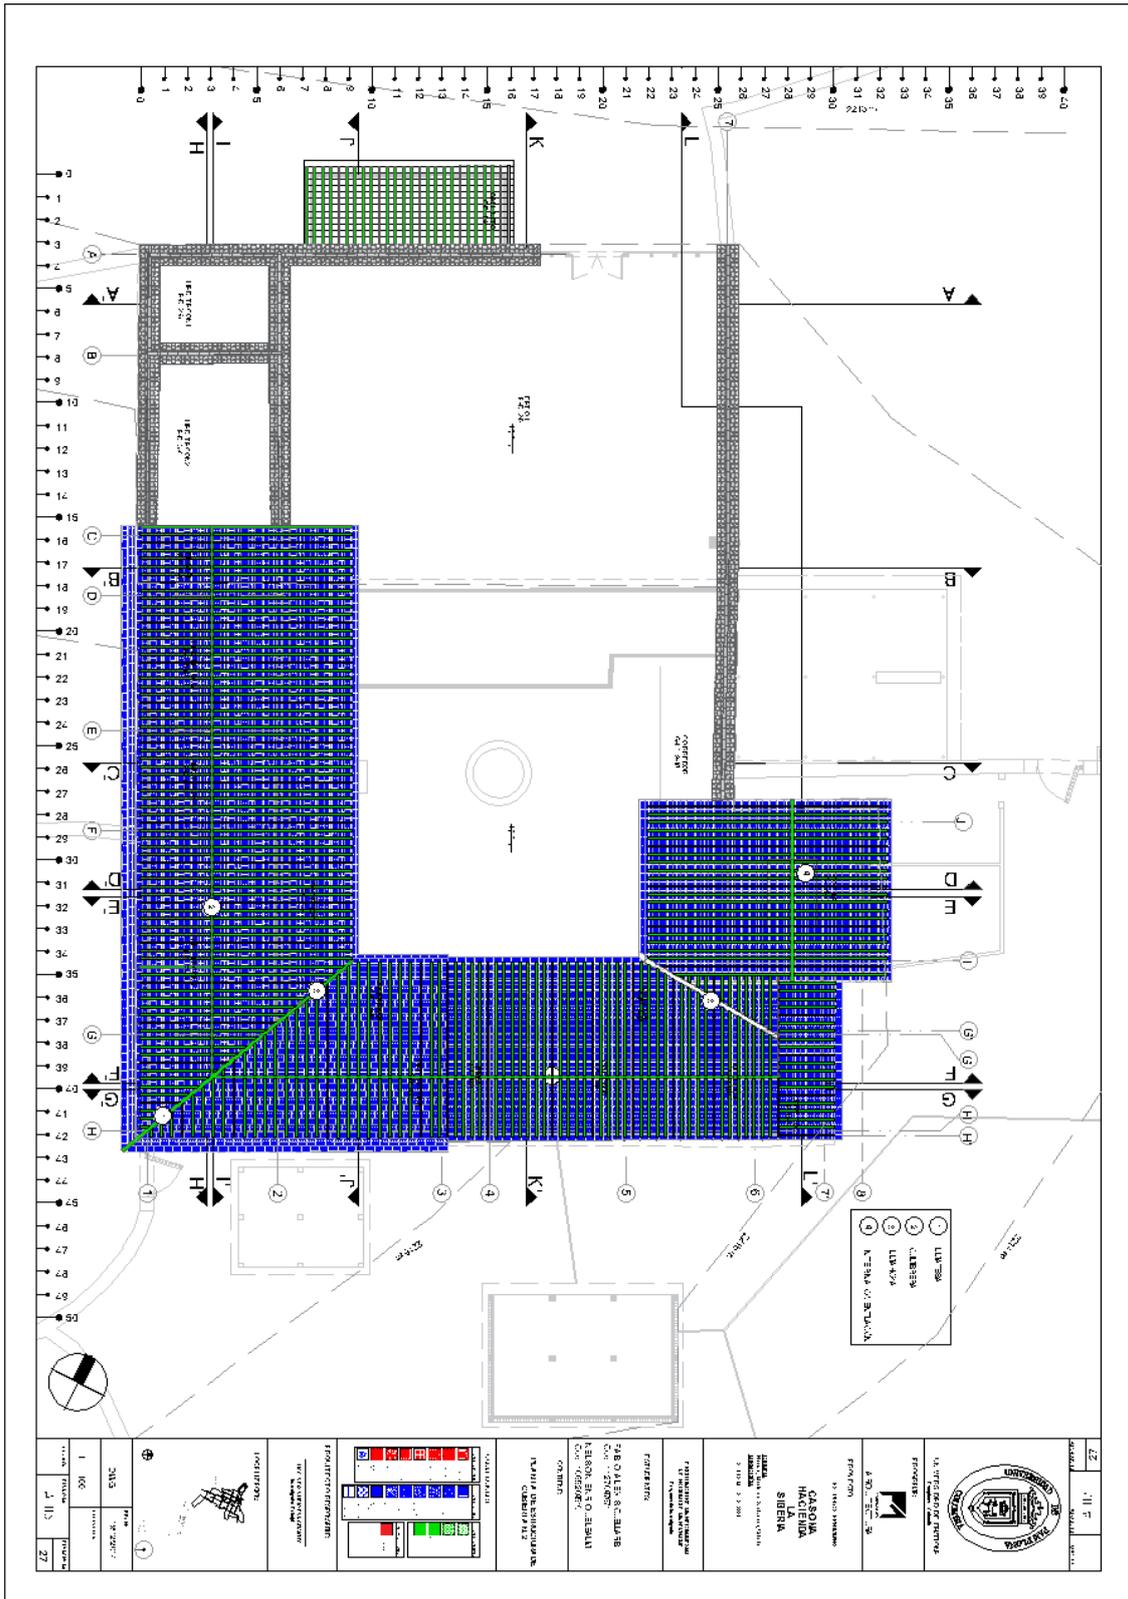
Imagen No. 59 Plano 2D de patologías en el manto de la cubierta. Fuente: Elaboración propia, 2017

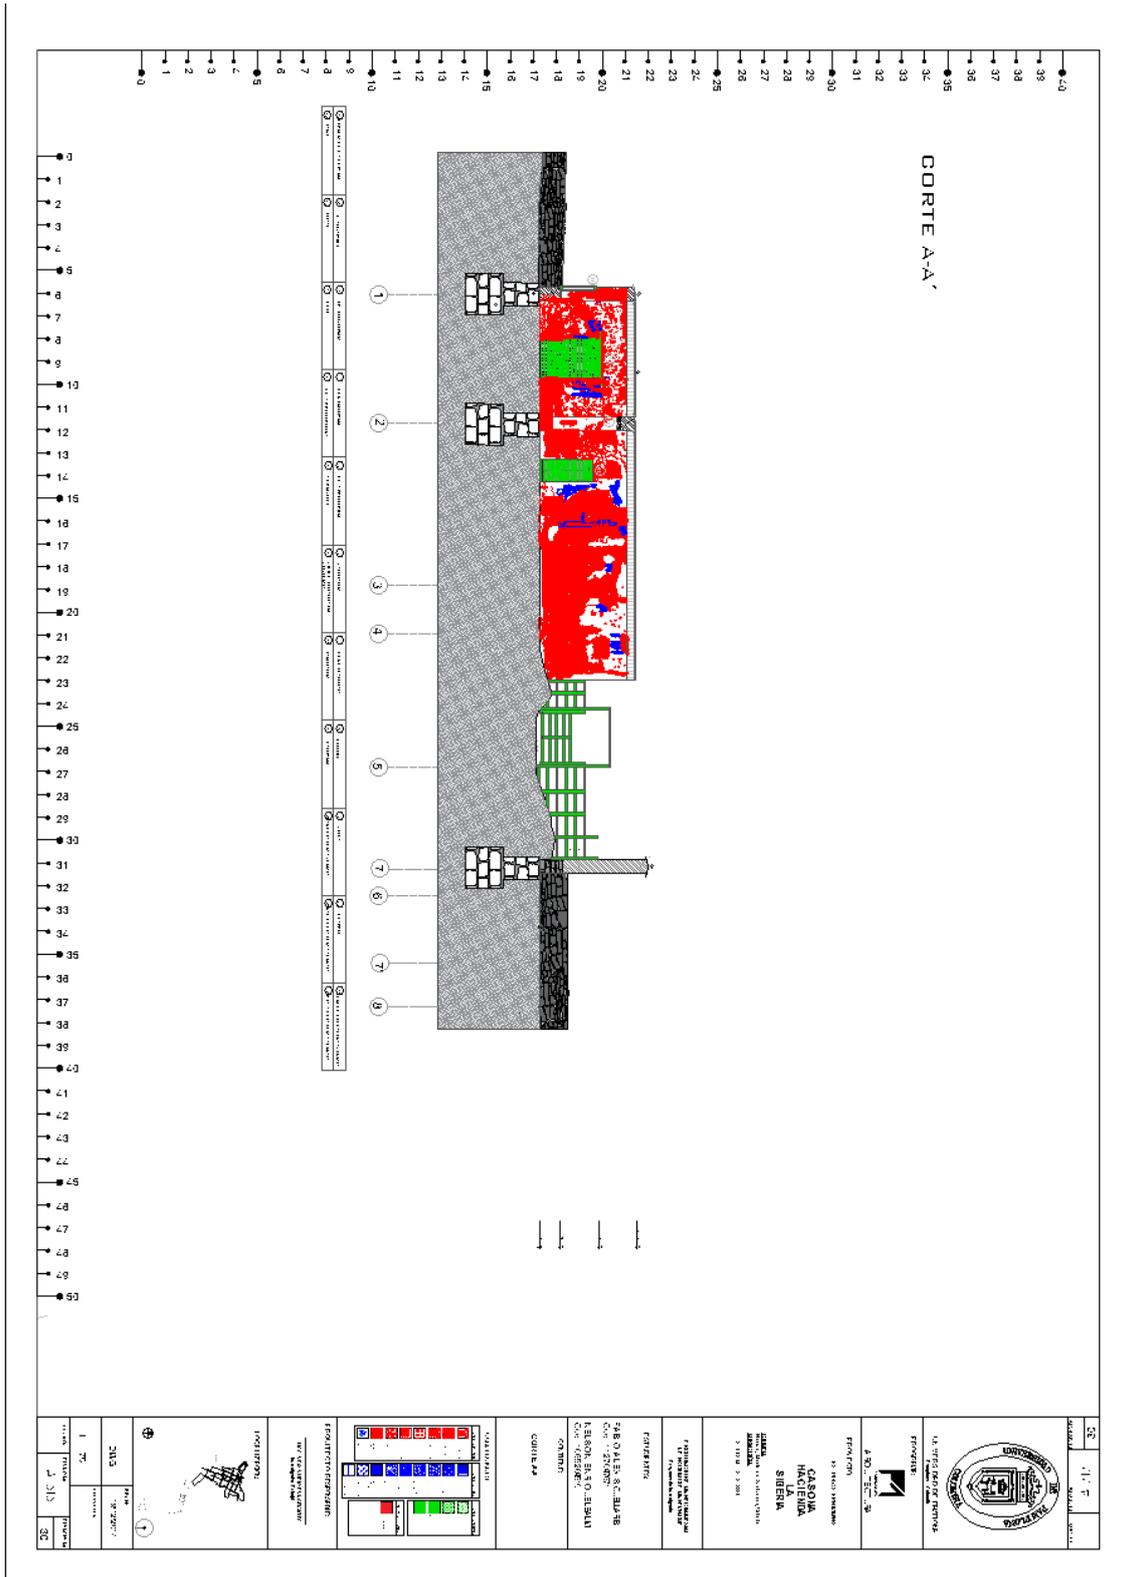
Imagen No. 62. Sección A-A" de patologías. Fuente: Elaboración propia, 2017

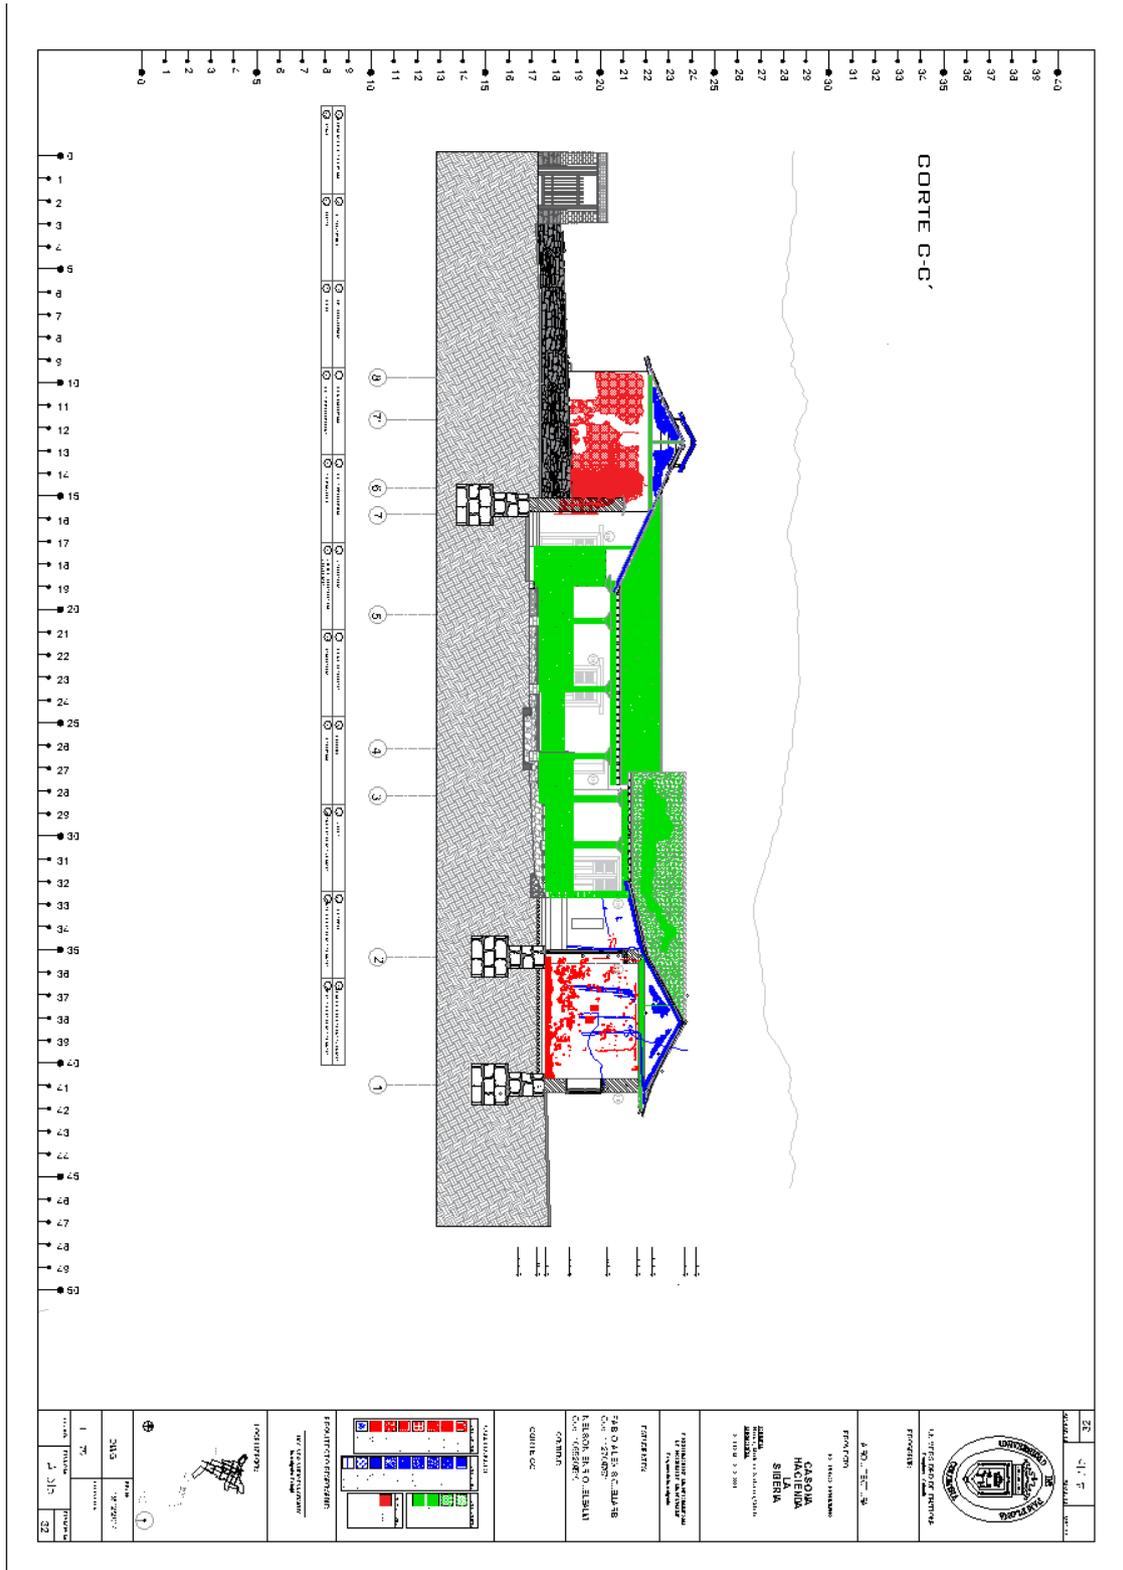
Imagen No. 64. Sección C-C" de patologías. Fuente: Elaboración propia, 2017

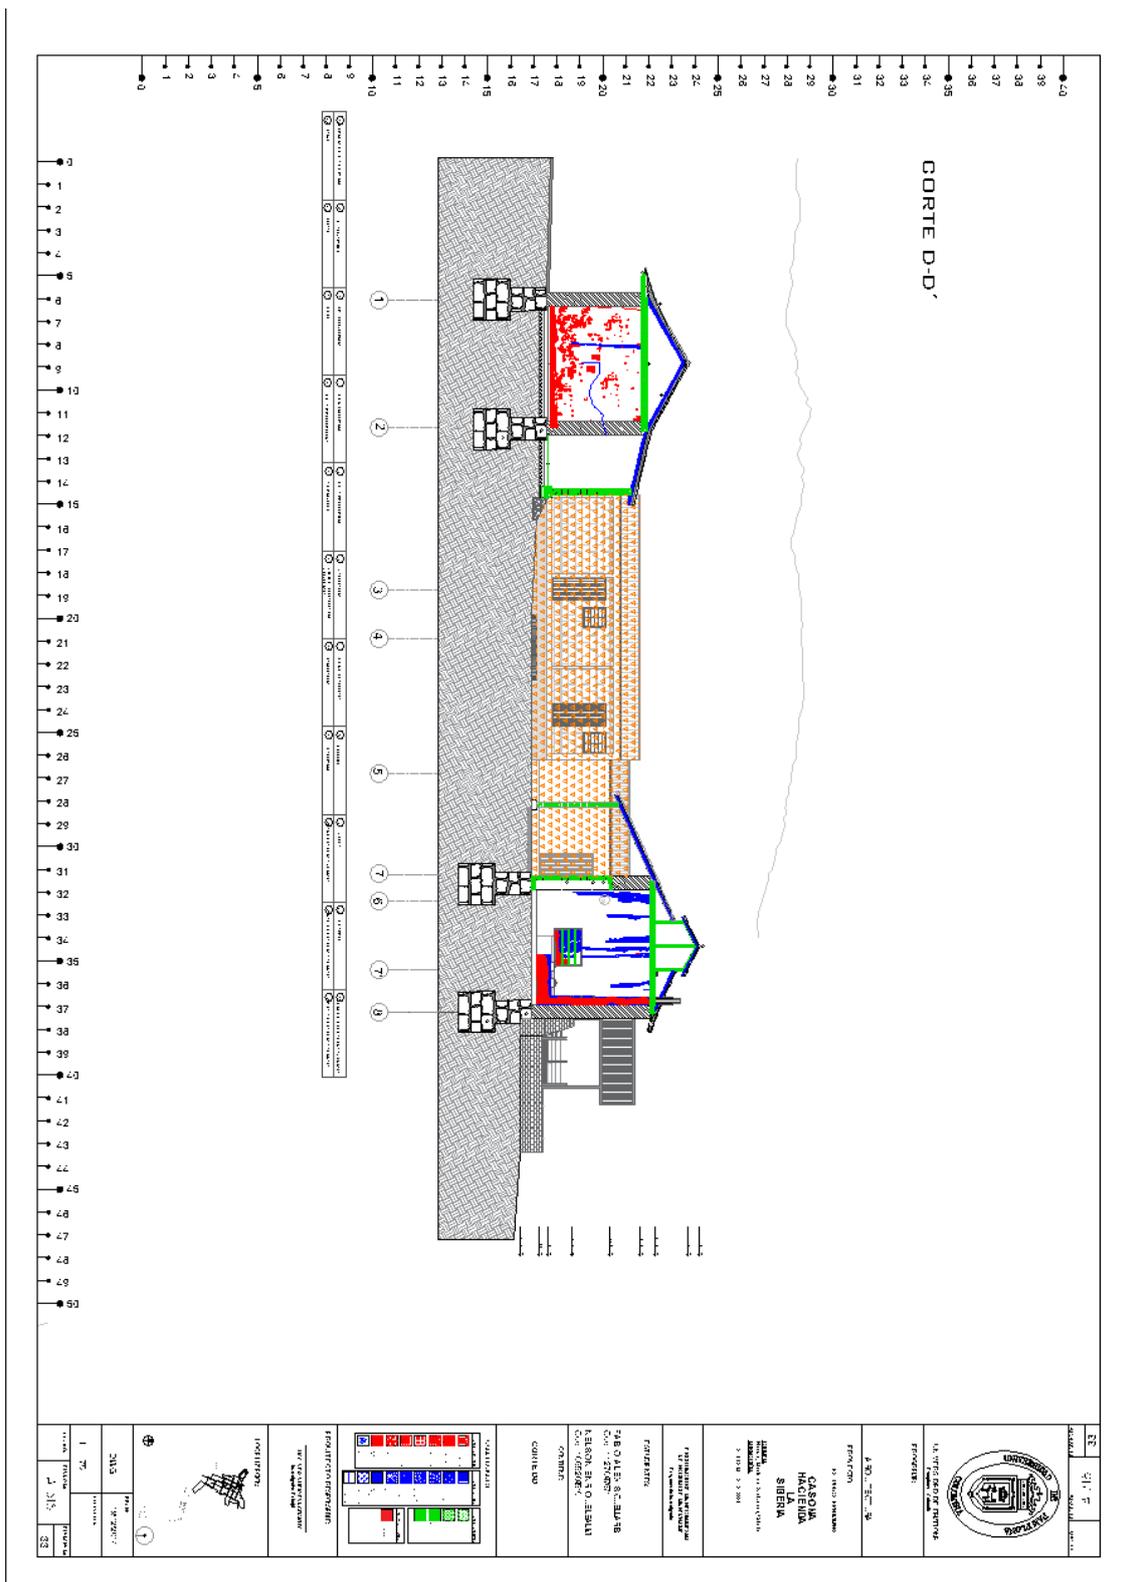
Imagen No. 65. Sección D-D" de patologías. Fuente: Elaboración propia, 2017

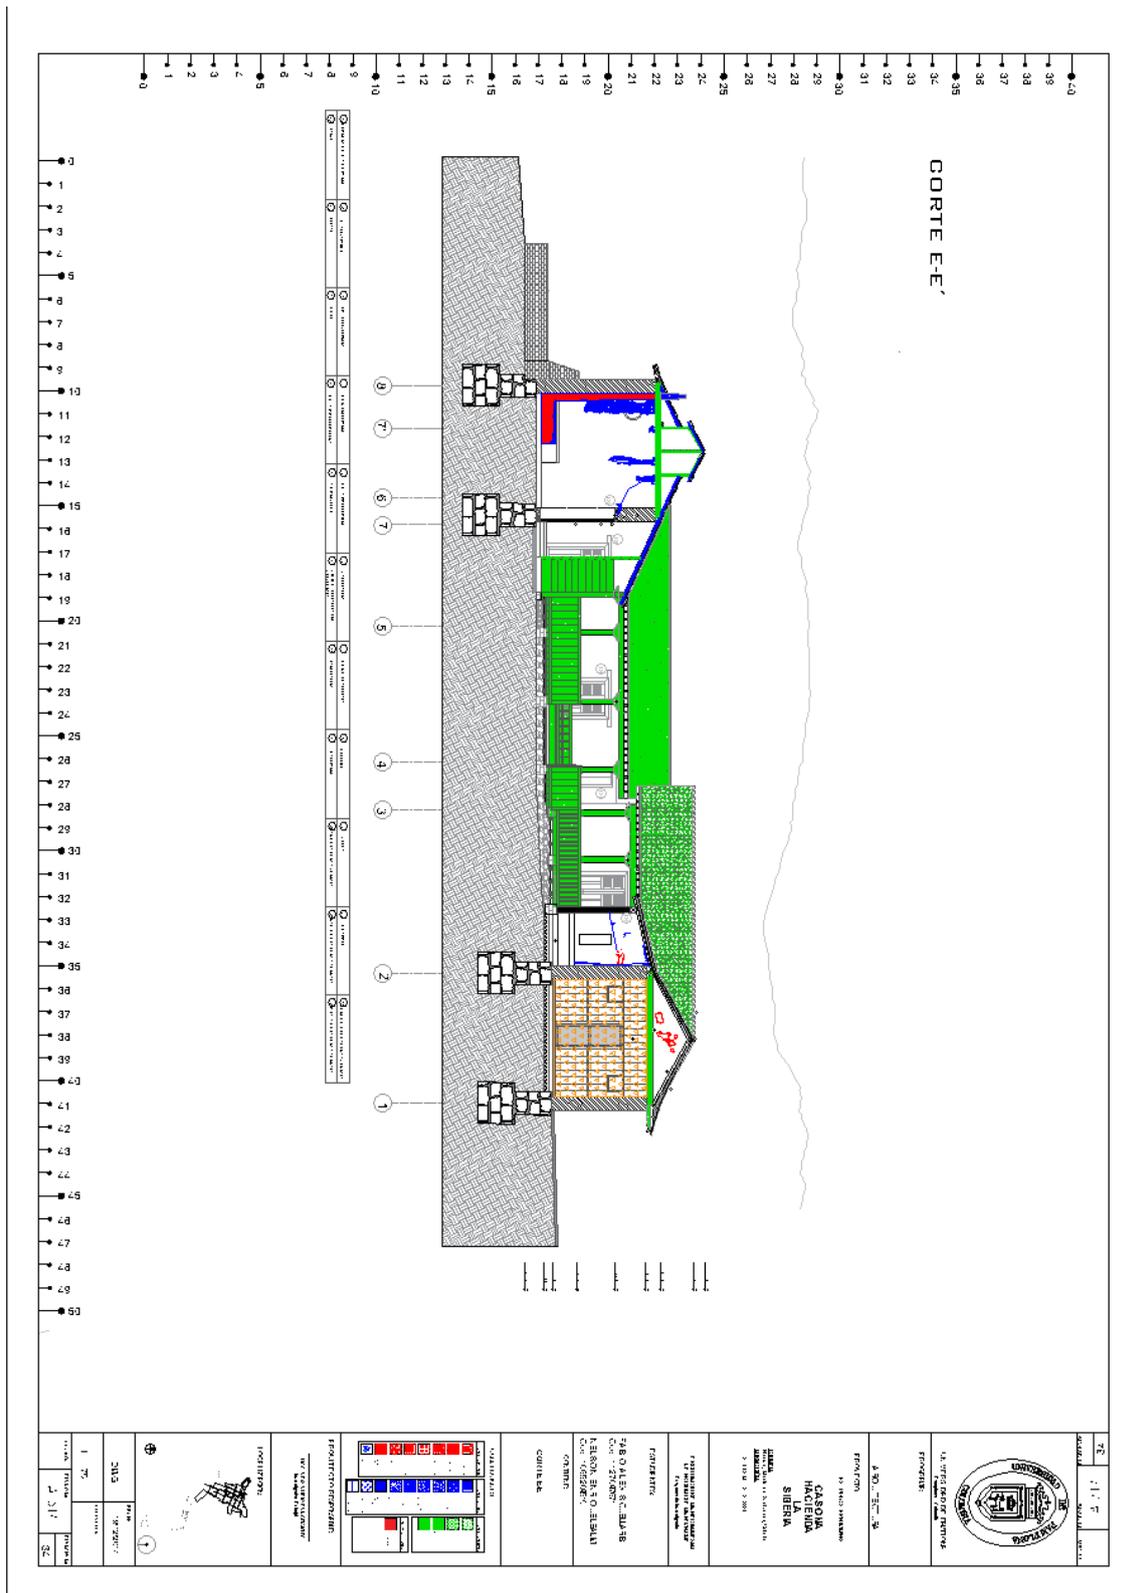
Imagen No. 66. Sección E-E" de patologías. Fuente: Elaboración propia, 2017

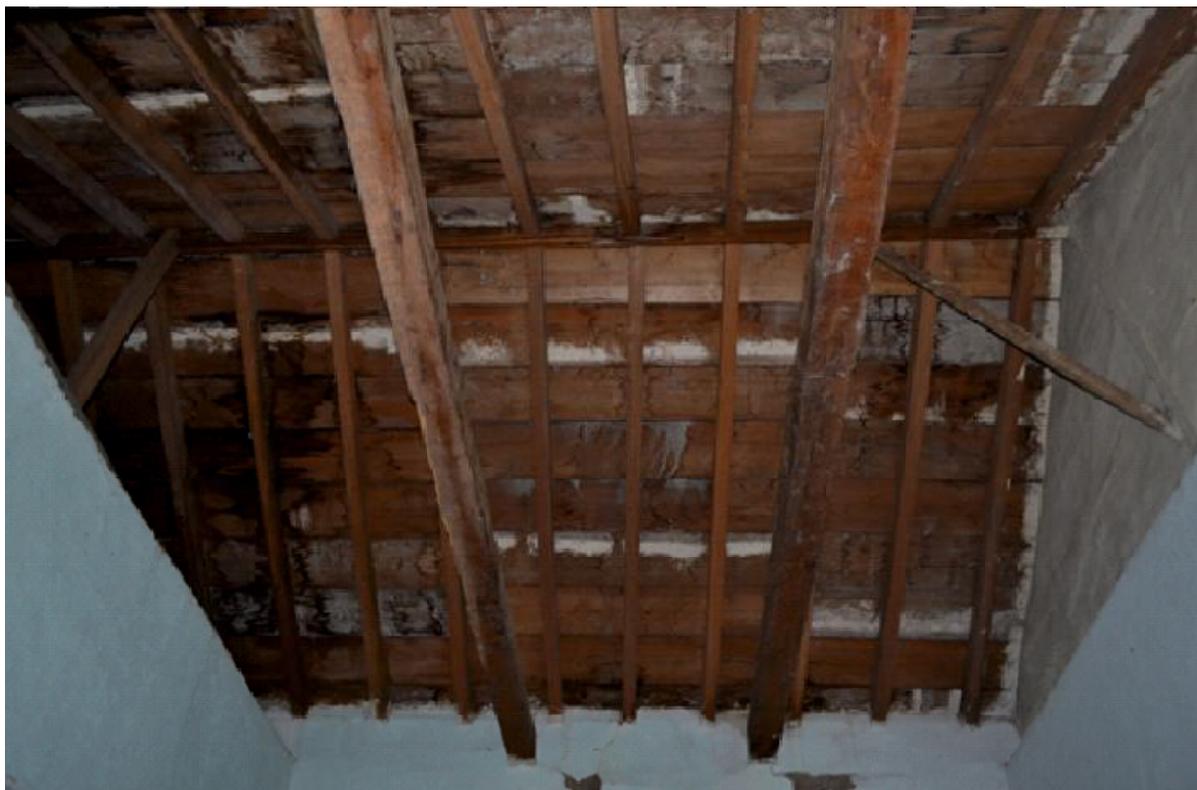
Toda construcción compuesta de este tipo de sistema más usual y utilizado en esta casa, es el sistema de par e hilera de origen islámico, lo que caracteriza esta armadura es la existencia de importantes empujes horizontales que reparte fuerza hacia los extremos para su estabilidad y permite que sea una cubierta. Además dicha función de estos pares son mayores al aumento de luz por la armadura y disminuir la pendiente de los faldones. La articulación de esta estructura de cubierta se da por elementos que le dan más soporte a esta como los durmientes y los tirantes.

Imagen No. 70. Estructura de cubierta y entablado. Ubicada en la habitación gaitanera. Fuente:
Elaboración propia, 2016

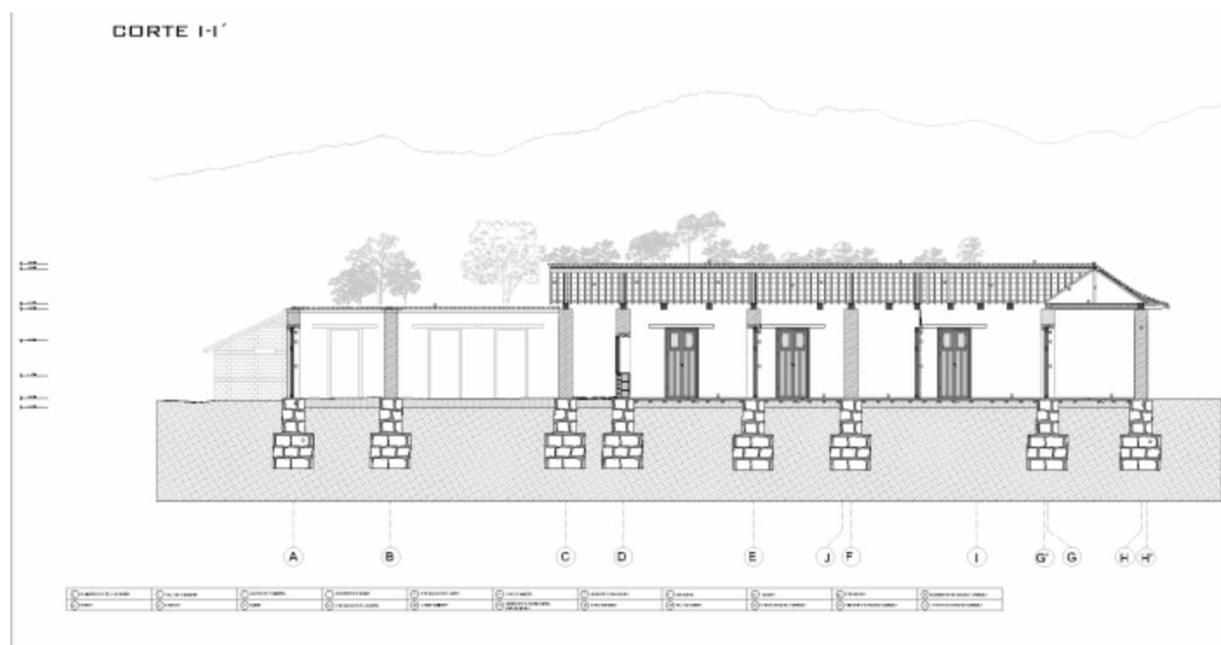
Además está compuesto por un manto de barro con un volumen de 3 a 5 cm aproximadamente y tiene como función pegar y acomodar la teja.

Imagen No 71. Corte I-I" estructura de cubierta. Fuente: Elaboración propia, 2017

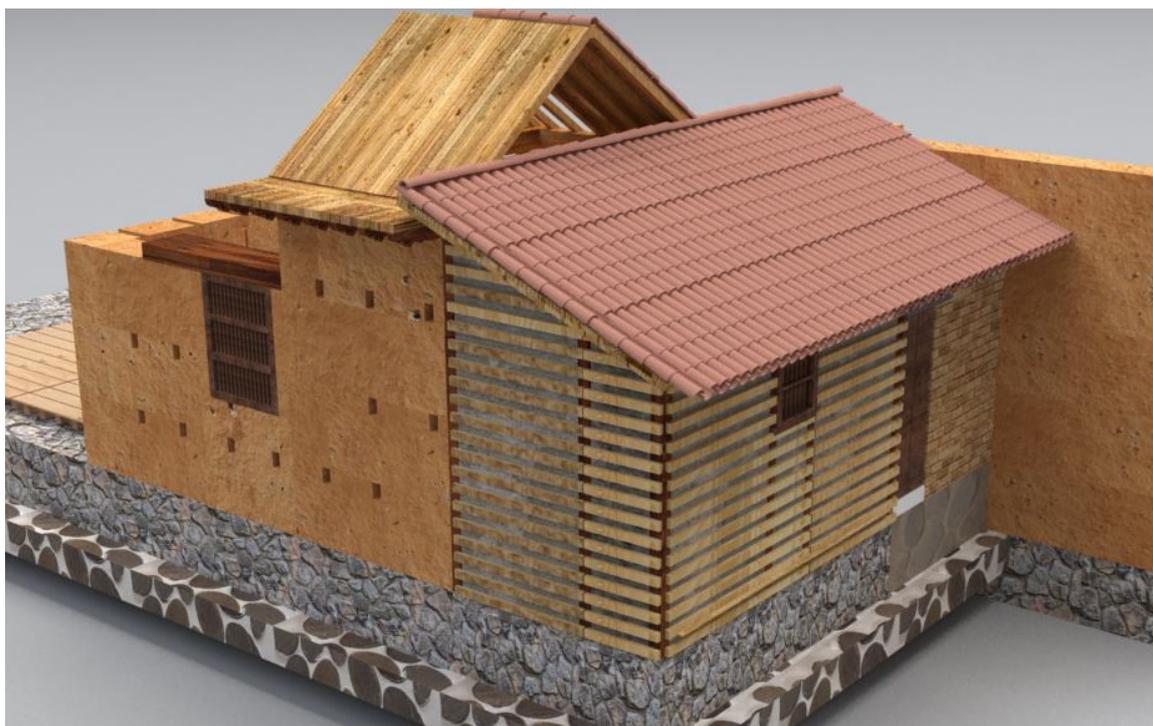
En el ala correspondiente al alojamiento de los jornaleros, la cual presenta actualmente patología de desplome y perdida de material, permite evidenciar que el modulo principal del tapial de 1.05 de alto por 1.80 de largo y un espesor de 0.60cm.

Imagen No. 72. Detalle de las uniones de diferentes sistemas constructivos (tapia pisada y bahareque). Fuente: Elaboración propia 2017

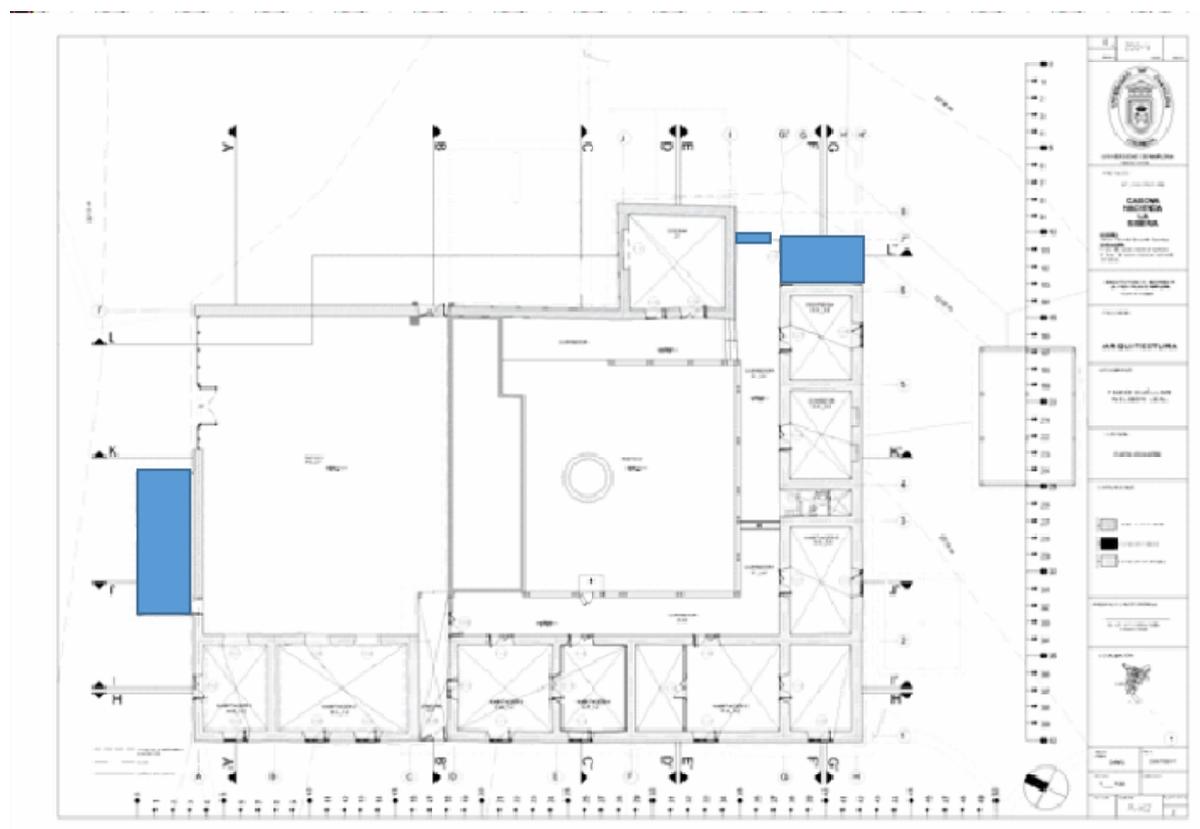
Los hastiales o tabiques de cerramiento en la unión de la estructura de cubierta con la estructura muraria no cumplen con una función estructural y se resuelven con varios métodos: adobe, mixto de adobe con tablones, bahareque y el entablado.

Imagen No. 76. Localización de muros de carga en adobe y bahareque, estructura muraria en tapia pisada. Fuente: Elaboración propia, 2017.

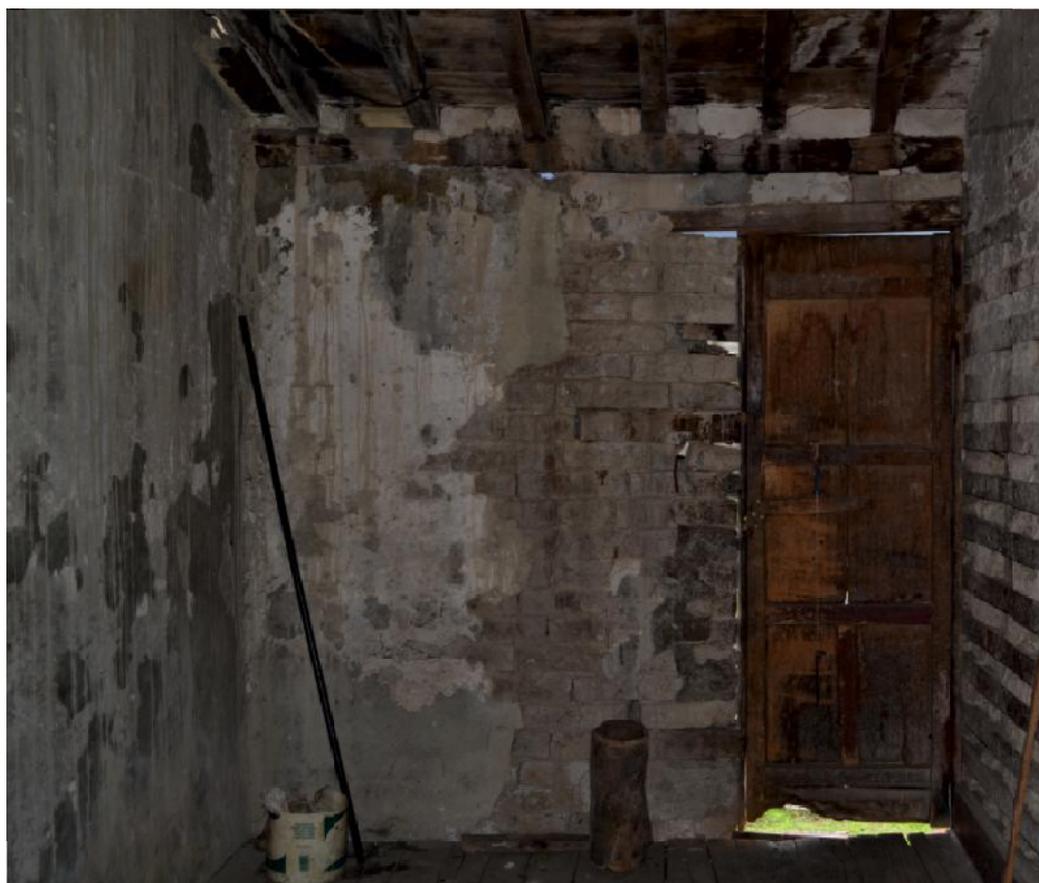
Imagen No. 77. Muros de carga en adobe y tablones. Fuente: Elaboración propia, trabajo de campo, 2016.

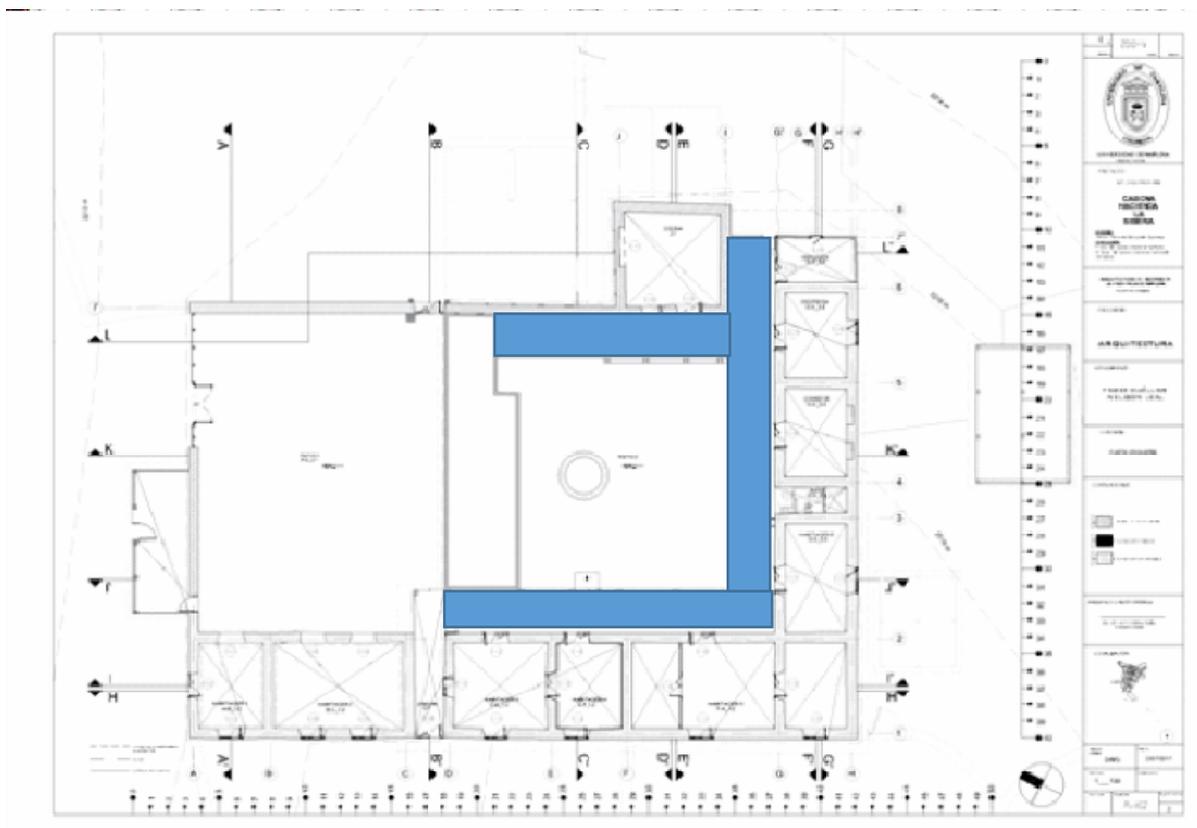
con piedras irregulares que sostienen el entablado del piso, además el corredor está en diferentes niveles bajando un escalón.

Imagen No. 78. Localización del corredor. Fuente Elaboración propia, 2017
