ESTUDIOS PRELIMINARES HACIENDA LA SIBERIA

**Estudios Preliminares Para La Intervención A Nivel De Anteproyecto
Arquitectónico de la Hacienda La Siberia en el Municipio de Herrán, N. De
Santander**

**Monografía de grado o presentada como requisito para la obtención del
título de Arquitecto**

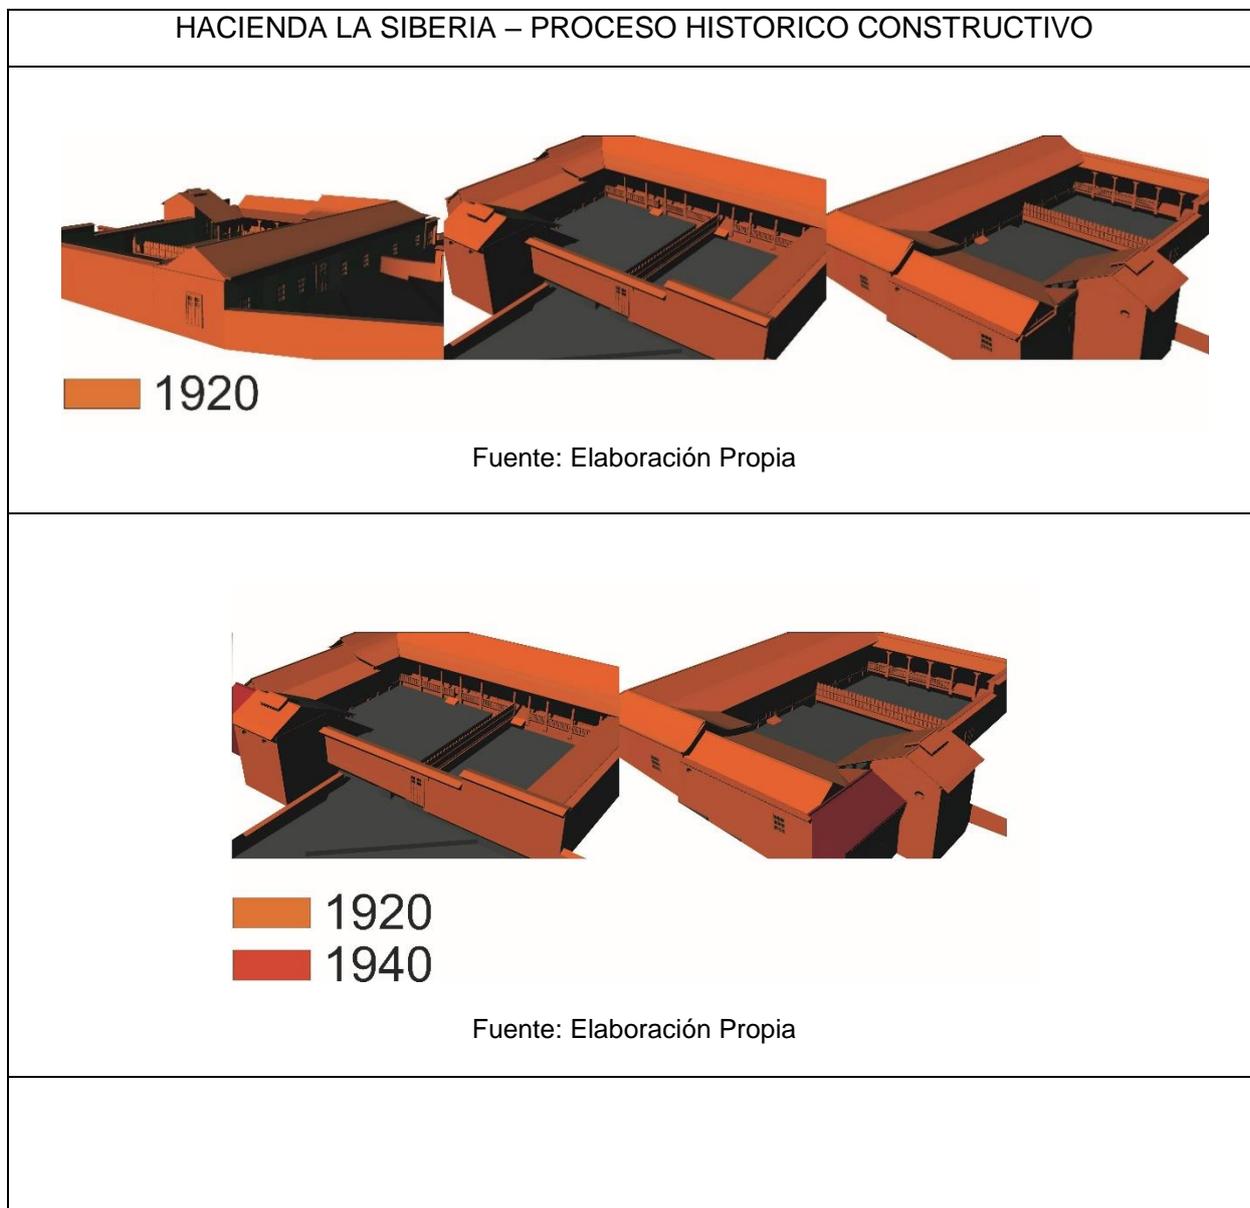
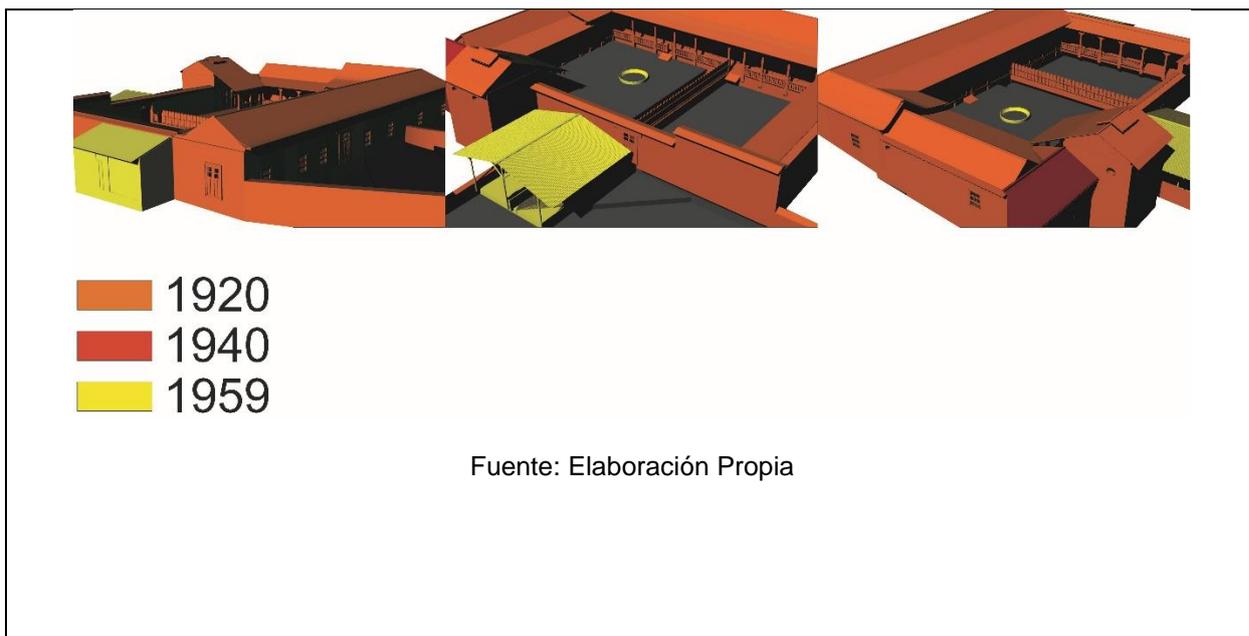
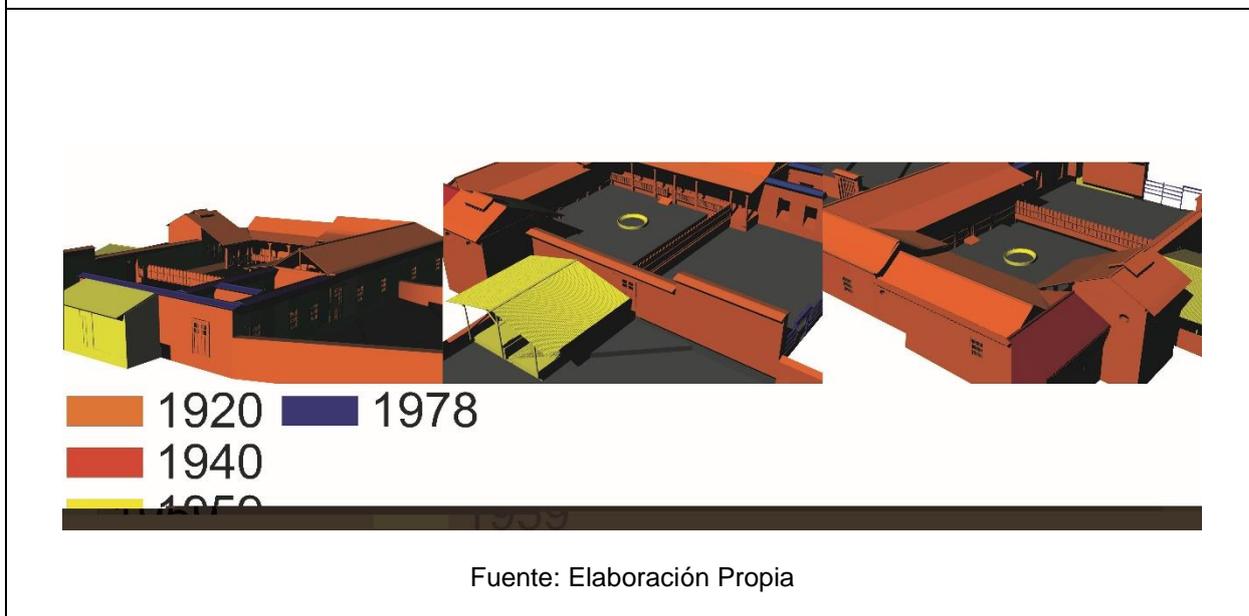
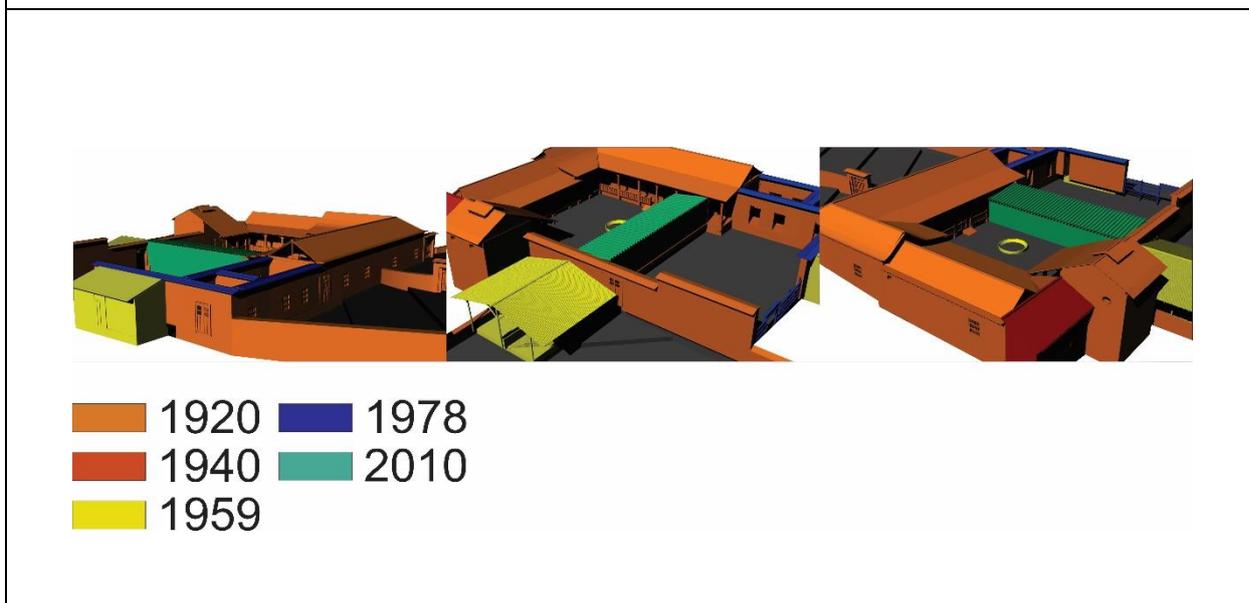
Imagen No 81. Evolución Constructiva del B.I.C / Hacienda La Siberia, Herrán, Norte de Santander, 2017

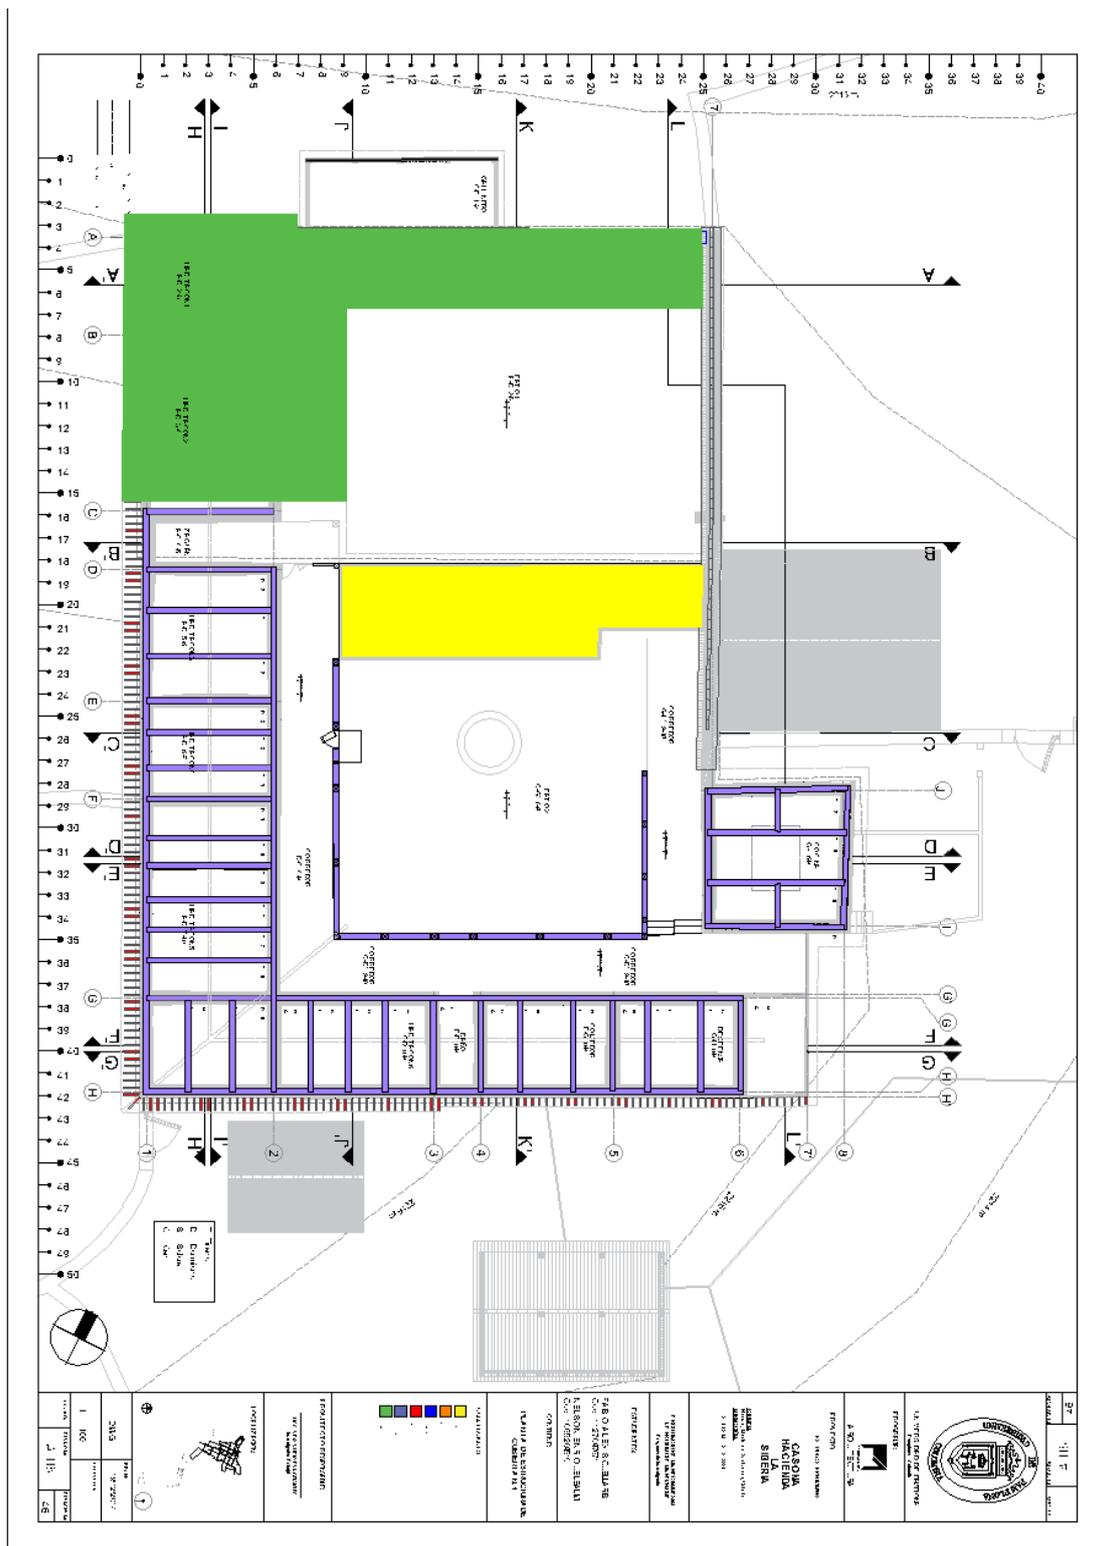
Imagen No. 86. Plano 2D de valoración estructural de cubierta No.1. Fuente: Elaboración propia, 2017

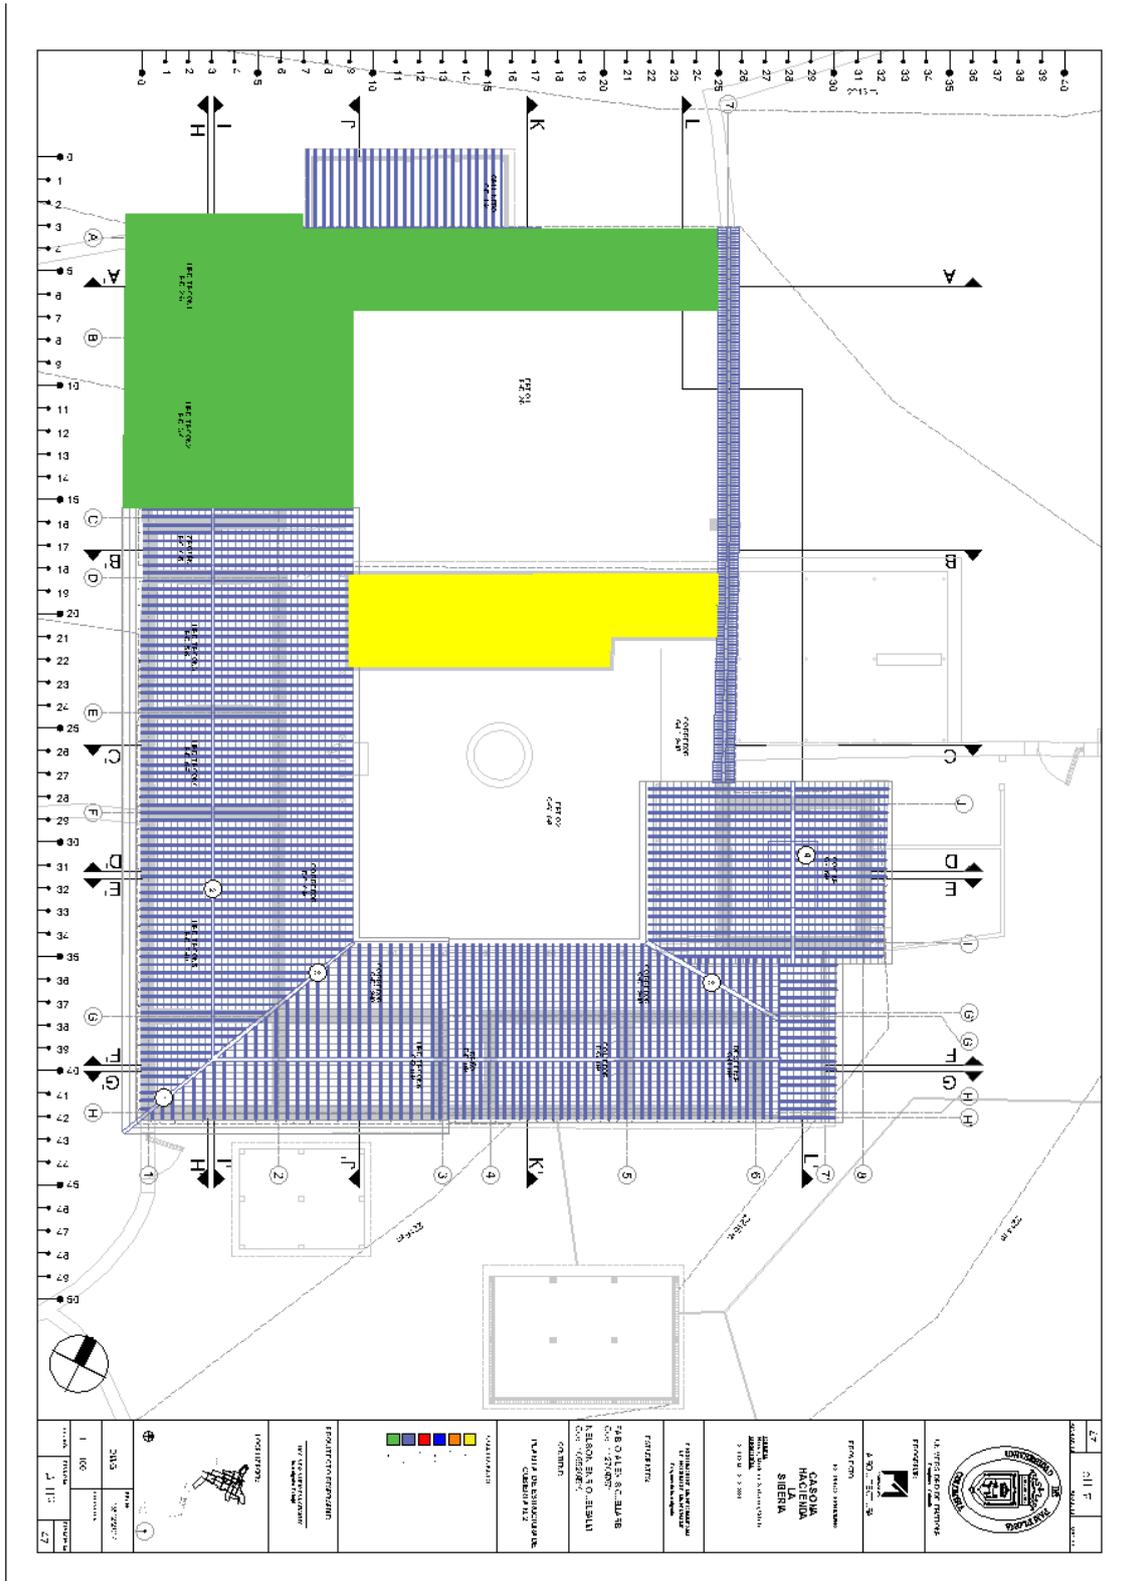
Imagen No. 87. Plano 2D de valoración estructura de cubierta No.2. Fuente: Elaboración propia, 2017

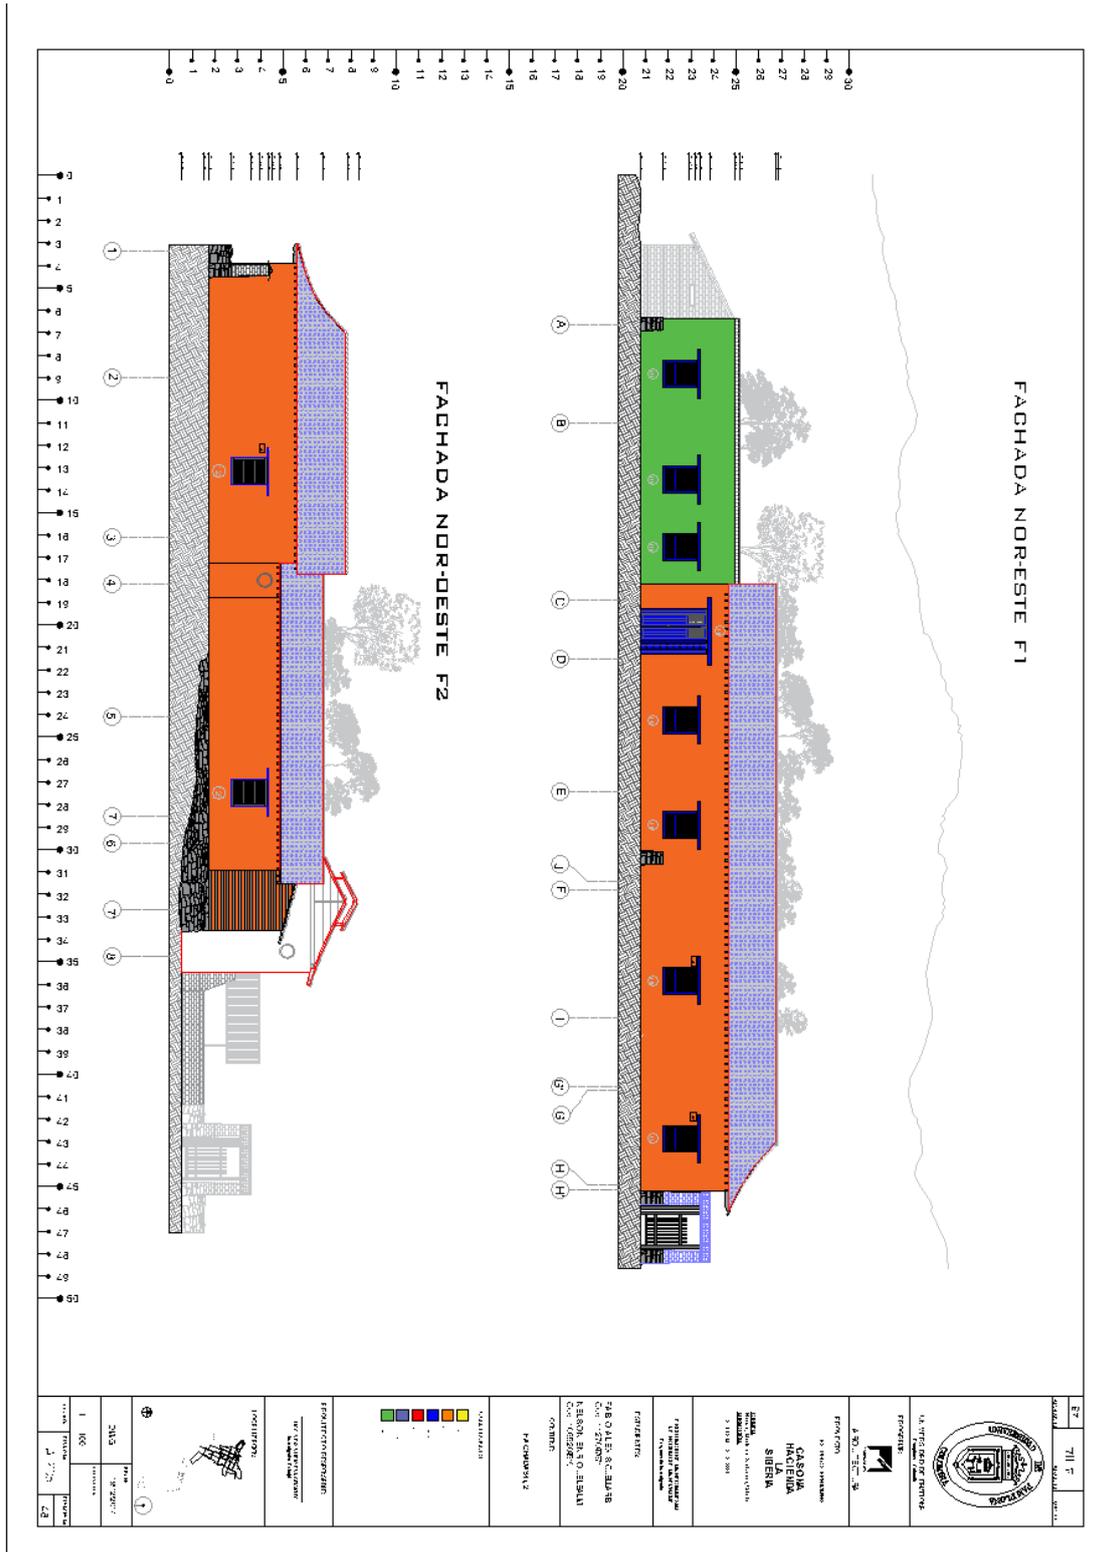
Imagen No. 88. Elevación nor-este 1 y nor-oeste 2 de valoración. Fuente: Elaboración propia, 2017

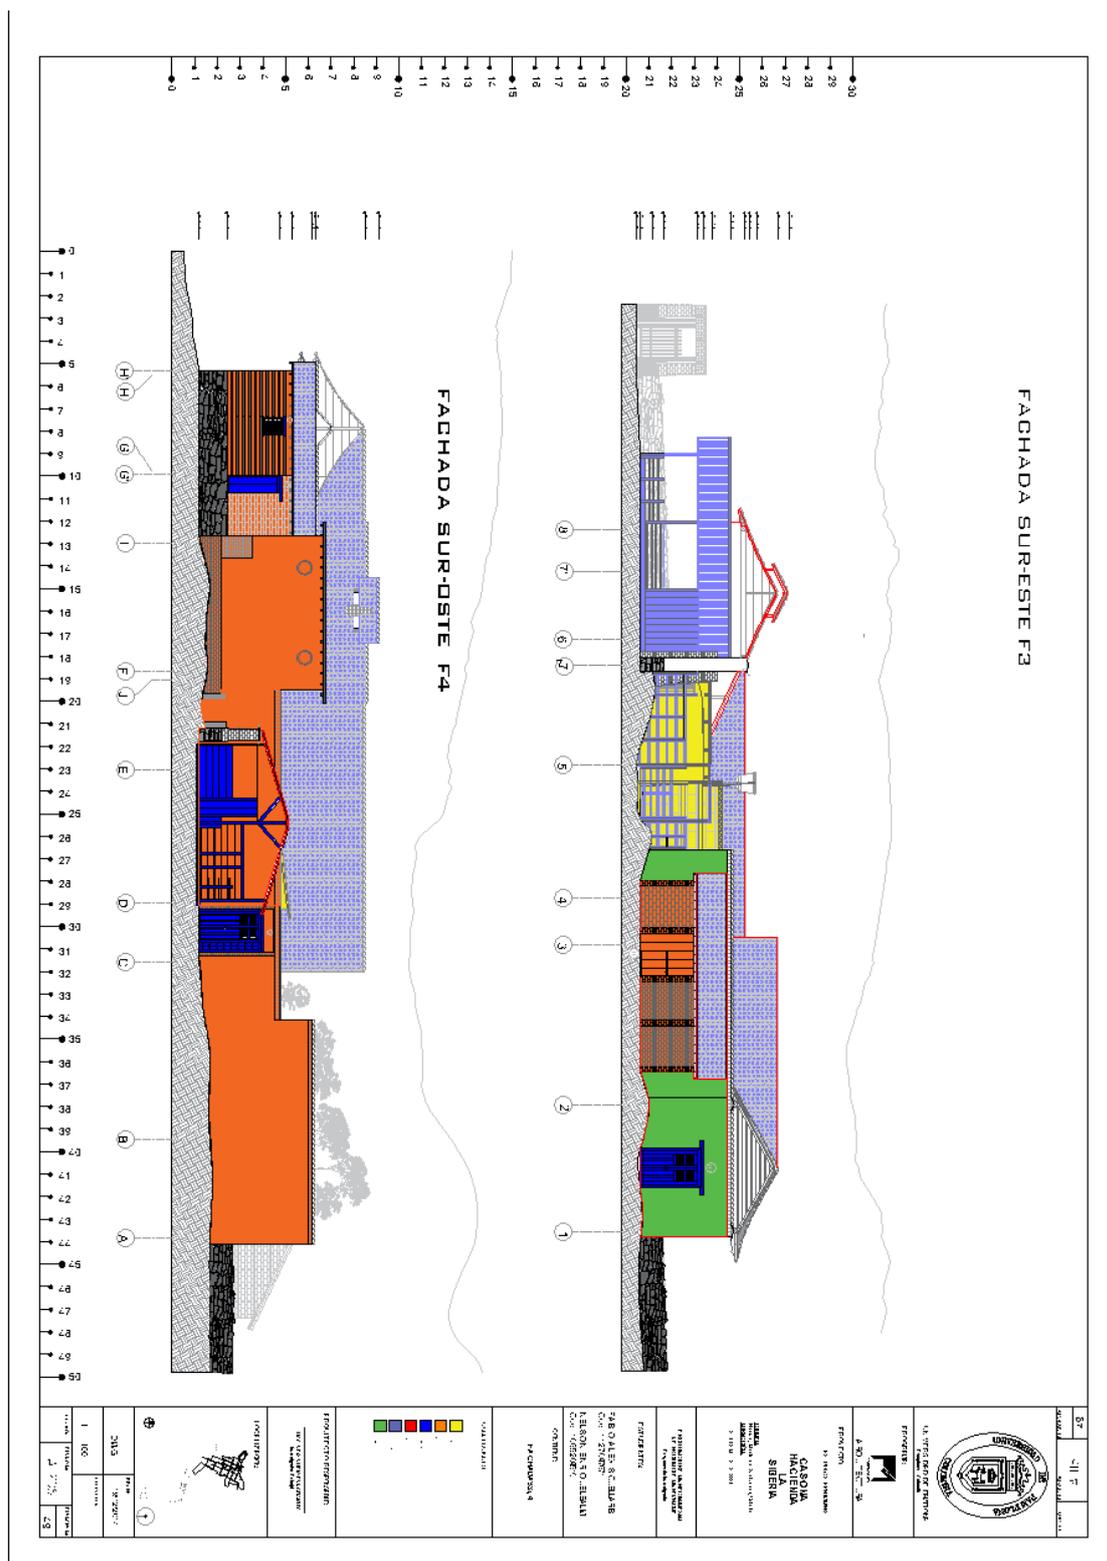
Imagen No. 89. Elevación sur-este 3 y sur-oeste 4 de valoración. Fuente: Elaboración propia, 2017

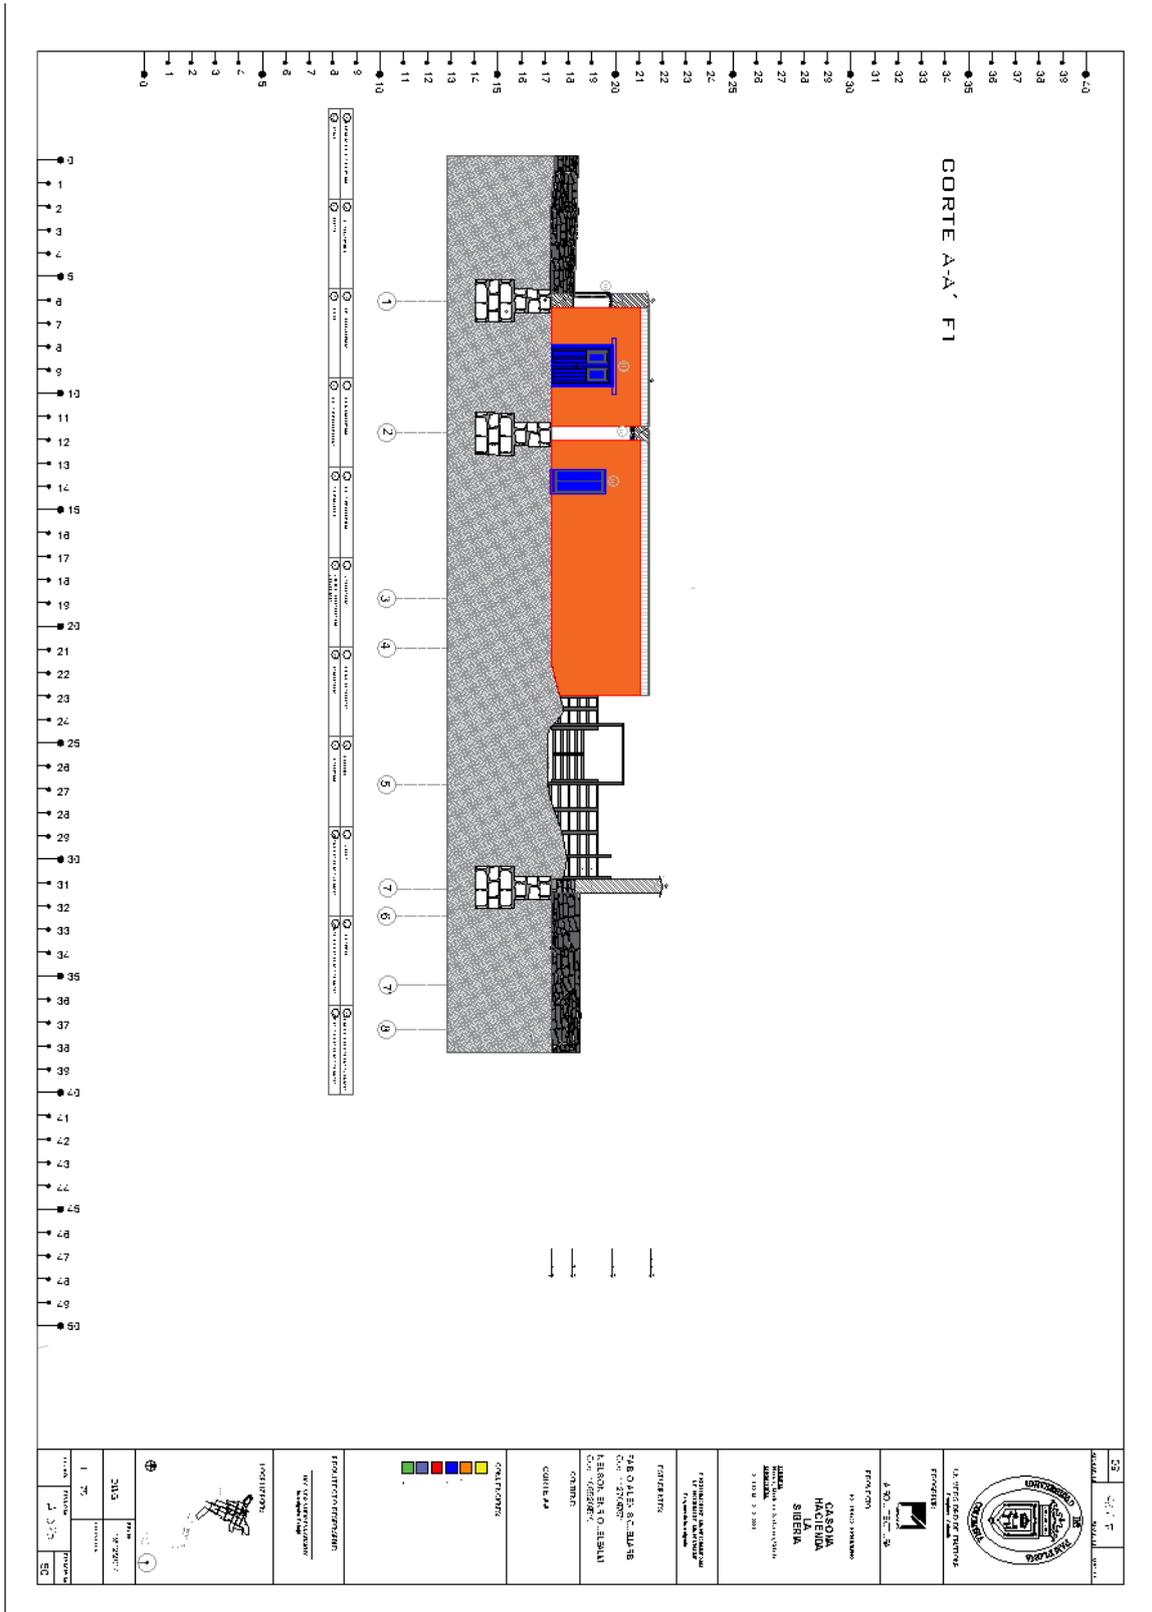
Imagen No. 90. Sección A-A" de valoración. Fuente: Elaboración propia, 2017

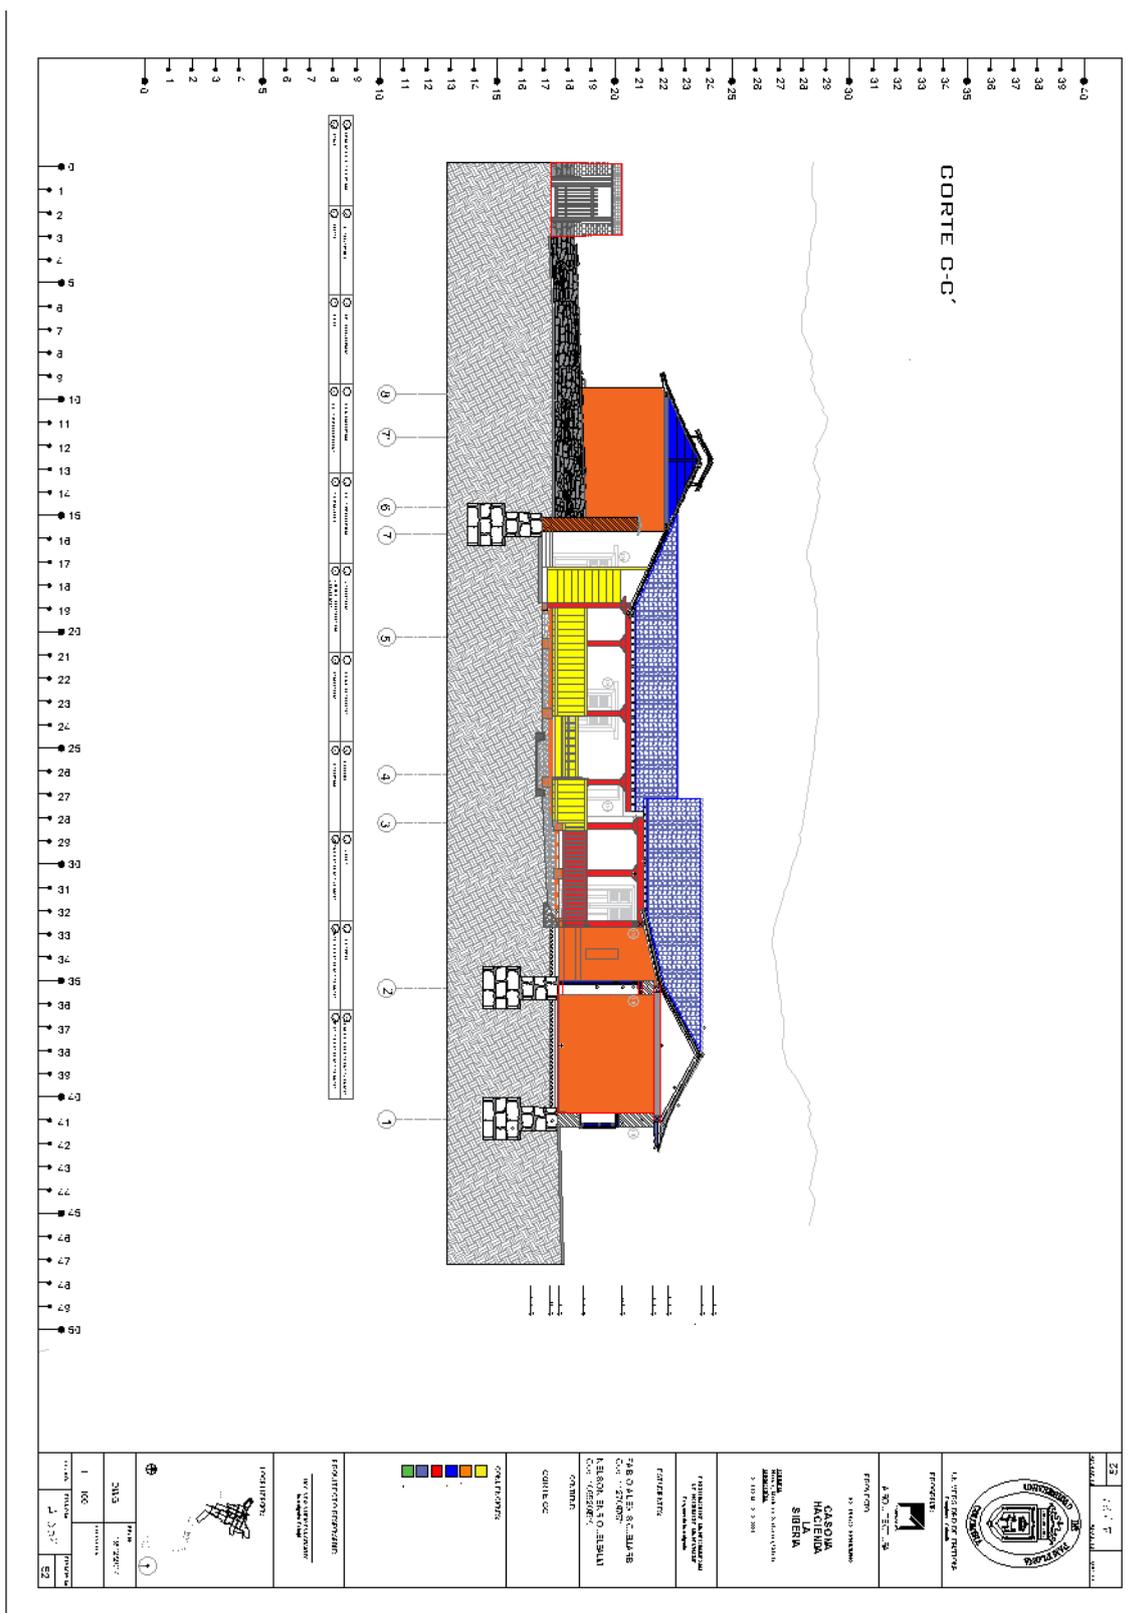
Imagen No. 92. Sección C-C" de valoración. Fuente: Elaboración propia, 2017

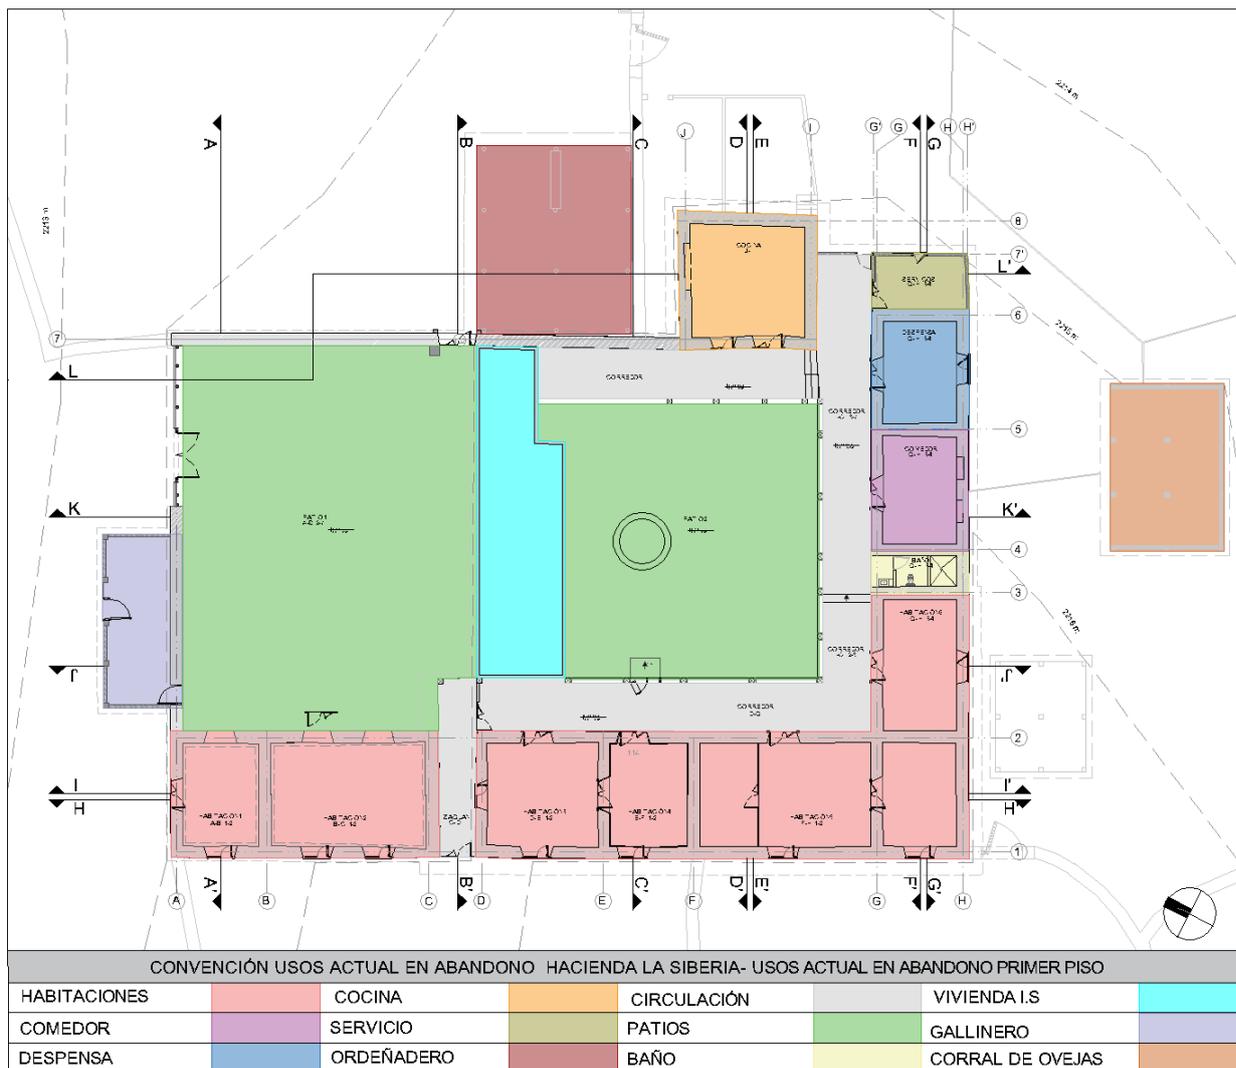
Imagen No. 95. Hacienda la Siberia-Propuesta vivienda en abandono primer piso. Fuente:
Elaboración propia, 2017

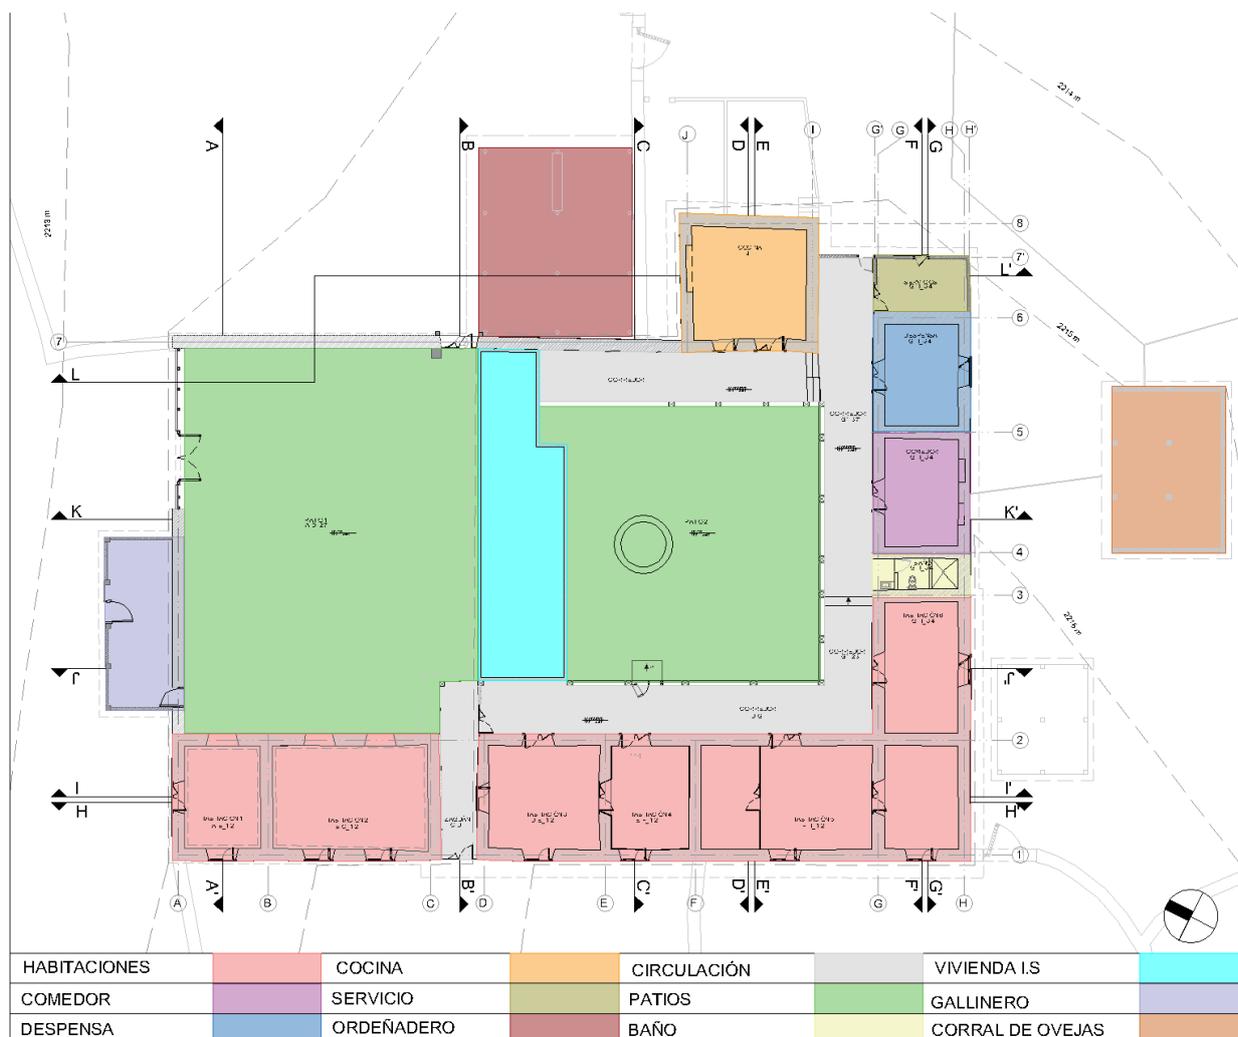
Imagen No. 96. Hacienda la Siberia-Propuesta vivienda en abandono. Fuente: Elaboración propia, 2017

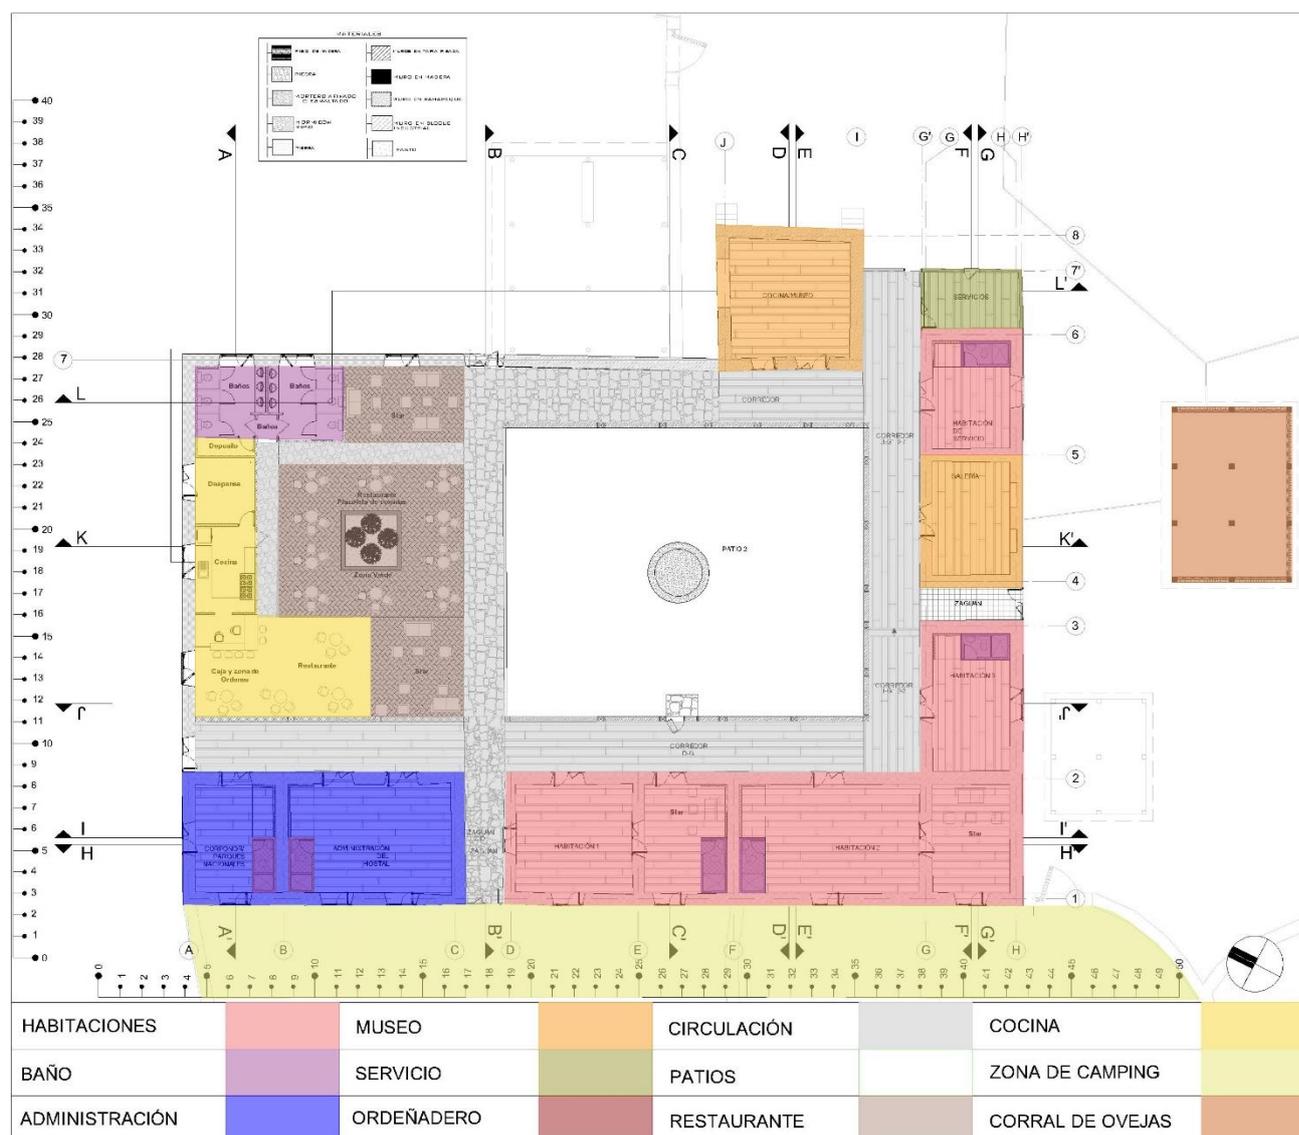
Imagen No. 97. Hacienda la Siberia-Propuesta del nuevo uso. Fuente: Elaboración propia, 2017

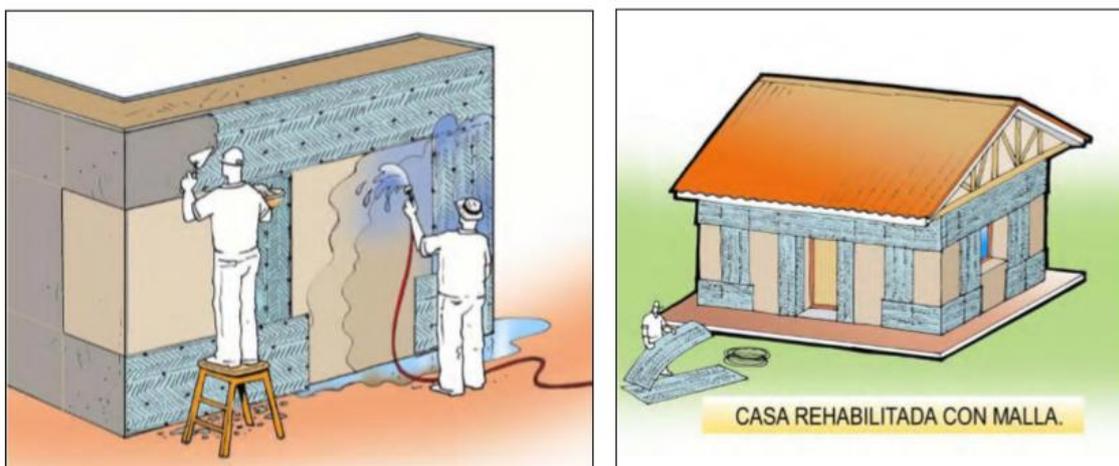
Imagen No. 99. Manual para la rehabilitación de viviendas construidas en adobe y tapia pisada. Fuente: asociación colombiana de ingeniería sísmica, 2006

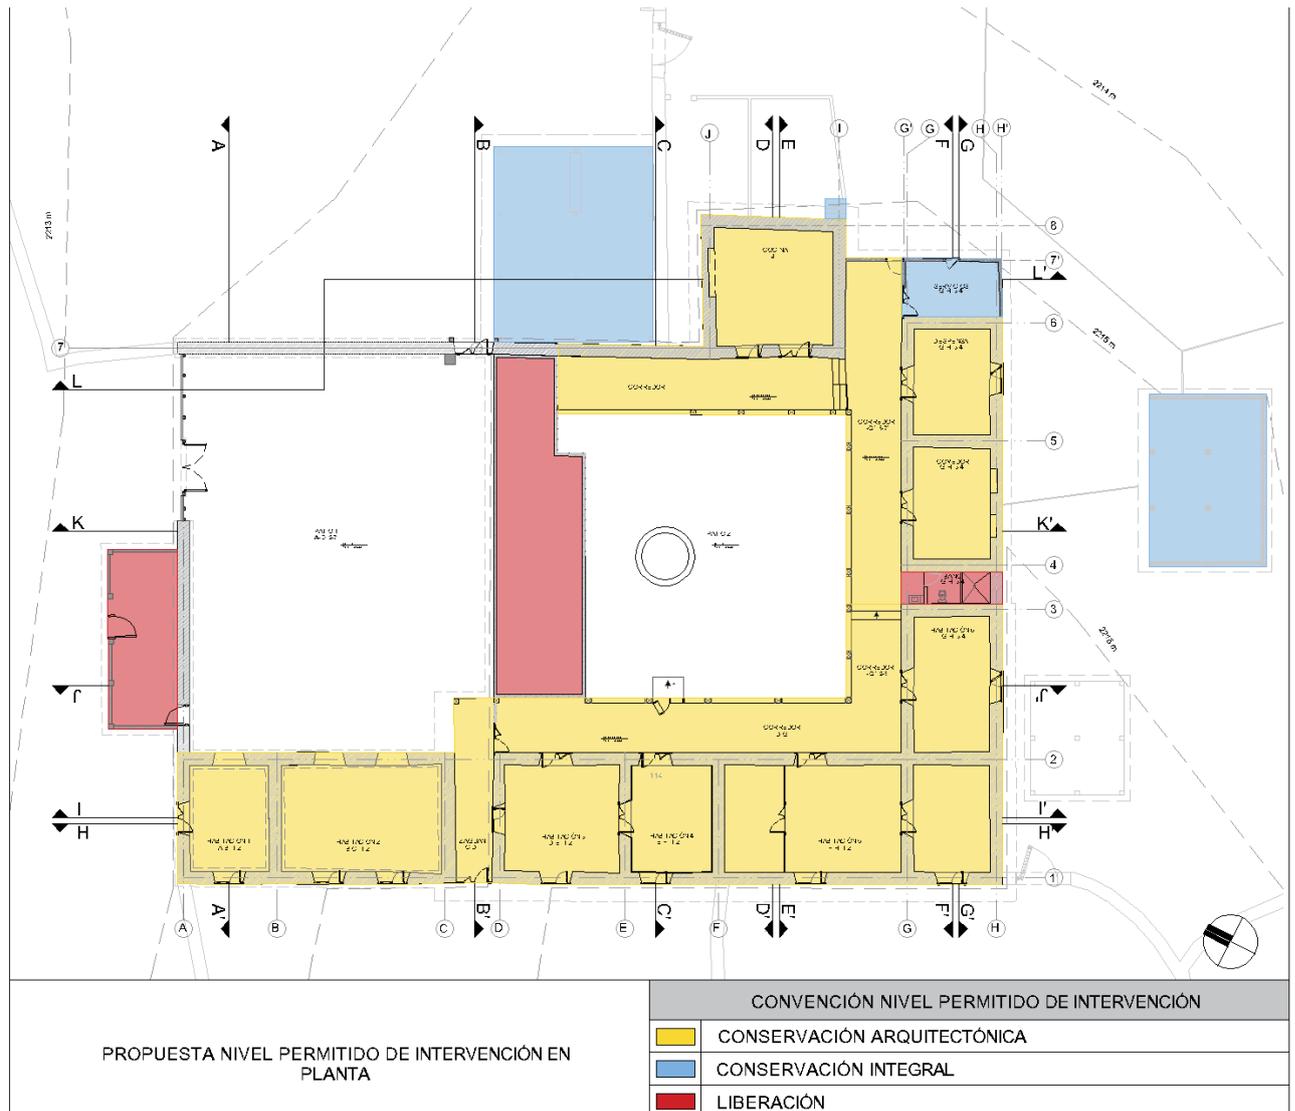
Imagen No. 101. Hacienda la Siberia-Propuesta nivel permitido de intervención. Fuente: Elaboración propia, 2017

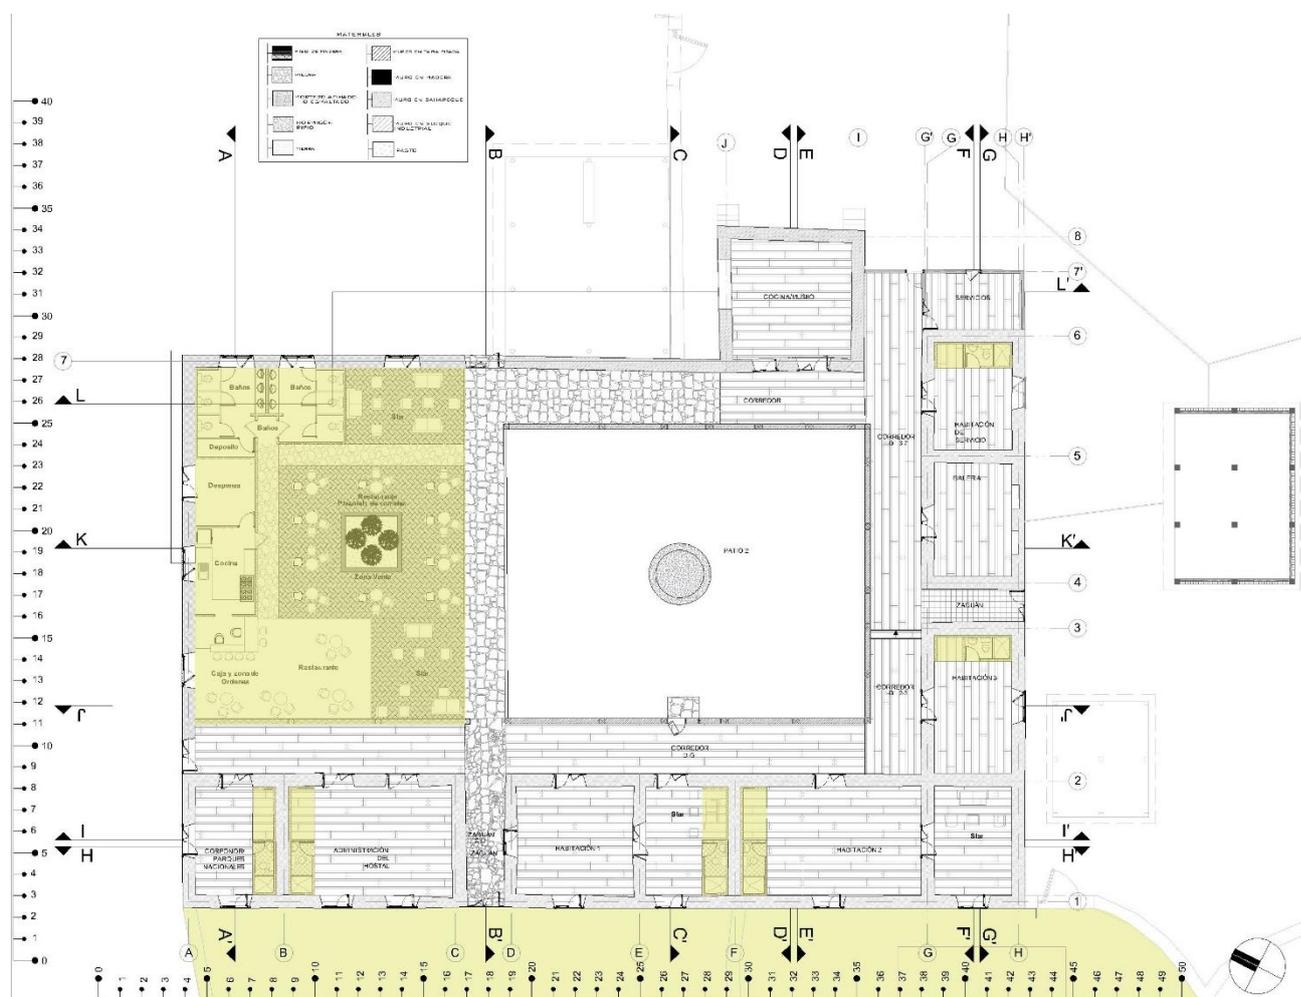
Imagen No. 102. Hacienda la Siberia-Propuesta de ampliación. Fuente: Elaboración propia, 2017
