EVALUACIÓN DE ESTABILIDAD DE UN TALUD EN LA ZONA
NORTE DE PAMPLONA ENTRE LOS BARRIOS JUAN XXIII Y SAN LUIS, APLICANDO
METODOS DETERMINISTICOS PARA DIAGNOSTICAR POSIBLES
FENOMENOS DE REMOCIÓN EN MASA

UNIVERSIDAD DE PAMPLONA
FACULTAD DE INGENIERIAS Y ARQUITECTURA
PROGRAMA INGENEIRIA CIVIL
PAMPLONA, 2017

Presentado al programa de Ingeniería Civil, Facultad de Ingenierías y Arquitectura de la
Universidad de Pamplona, para optar al título de Ingeniero Civil

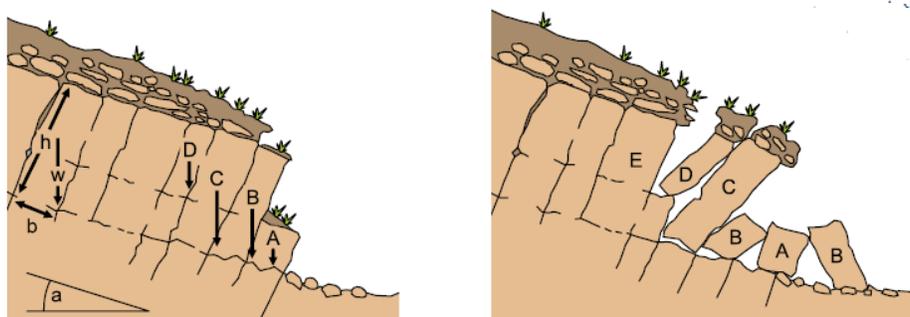
2.2.1.2 Volcamiento (volteo). Este tipo de movimiento consiste en una rotación hacia adelante de una unidad o unidades de material térreo con centro de giro por debajo del centro de gravedad de la unidad y generalmente, ocurren en las formaciones rocosas. Las fuerzas que lo producen son generadas por las unidades adyacentes, el agua en las grietas o juntas, expansiones y los movimientos sísmicos. La inclinación puede abarcar zonas muy pequeñas o incluir volúmenes de varios millones de metros cúbicos. (Suarez Díaz, 1998)

Ilustración 3 Esquema de vuelco en bloque
Fuente: (GEMMA, 2007)

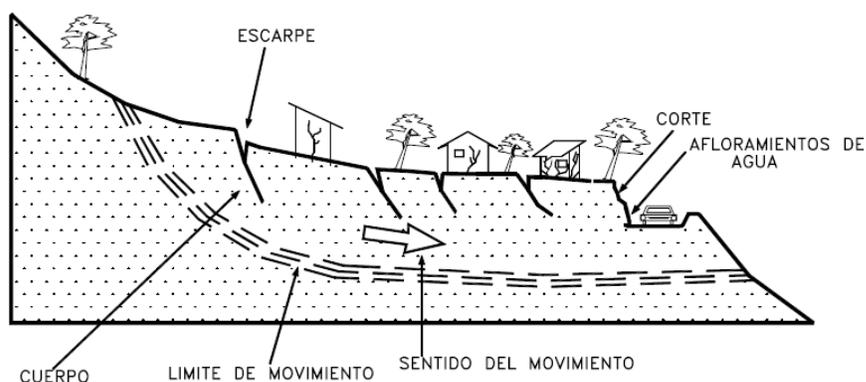
2.2.1.3 Deslizamiento. Este movimiento consiste en un desplazamiento de corte a lo largo de una o varias superficies, que pueden detectarse fácilmente o dentro de una zona relativamente delgada. El movimiento puede ser progresivo, o sea, que no se inicia simultáneamente a lo largo de toda, la que sería, la superficie de falla. Los deslizamientos pueden ser de una sola masa que se mueve o pueden comprender varias unidades o masas semi-independientes. Los deslizamientos pueden obedecer a procesos naturales o a desestabilización de masas de tierra por el efecto de cortes, rellenos, deforestación, etc. Este tipo de movimiento se caracteriza en superficies de falla planares y circulares, donde se presentan suelos de espesor pequeño junto con rocas débiles y suelos homogéneos de gran espesor con rocas muy fracturadas respectivamente.

*Ilustración 4 Deslizamientos en suelos blandos.
Fuente: (Suarez Díaz, 1998)*

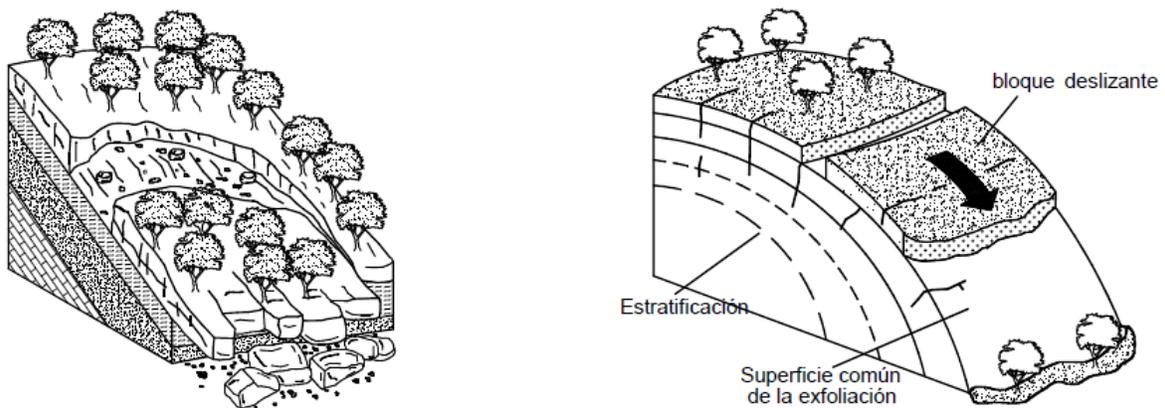
En el desplazamiento de traslación la masa se desliza hacia afuera o hacia abajo, a lo largo de una superficie más o menos plana o ligeramente ondulada y tiene muy poco o nada de movimiento de rotación o volteo. Las superficies de falla generalmente coinciden con las zonas de cambio a la resistencia al cortante por efecto de la meteorización. Por ejemplo, en los suelos residuales de rocas ígneas y metamórficas con perfiles de meteorización profundos, son comunes los deslizamientos profundos sobre superficies de falla semi-planas. Los deslizamientos de traslación en suelos residuales, generalmente son rápidos y pueden terminar en flujos. (Suarez Díaz, 1998)

Ilustración 7 Ejemplo de deslizamiento de traslación

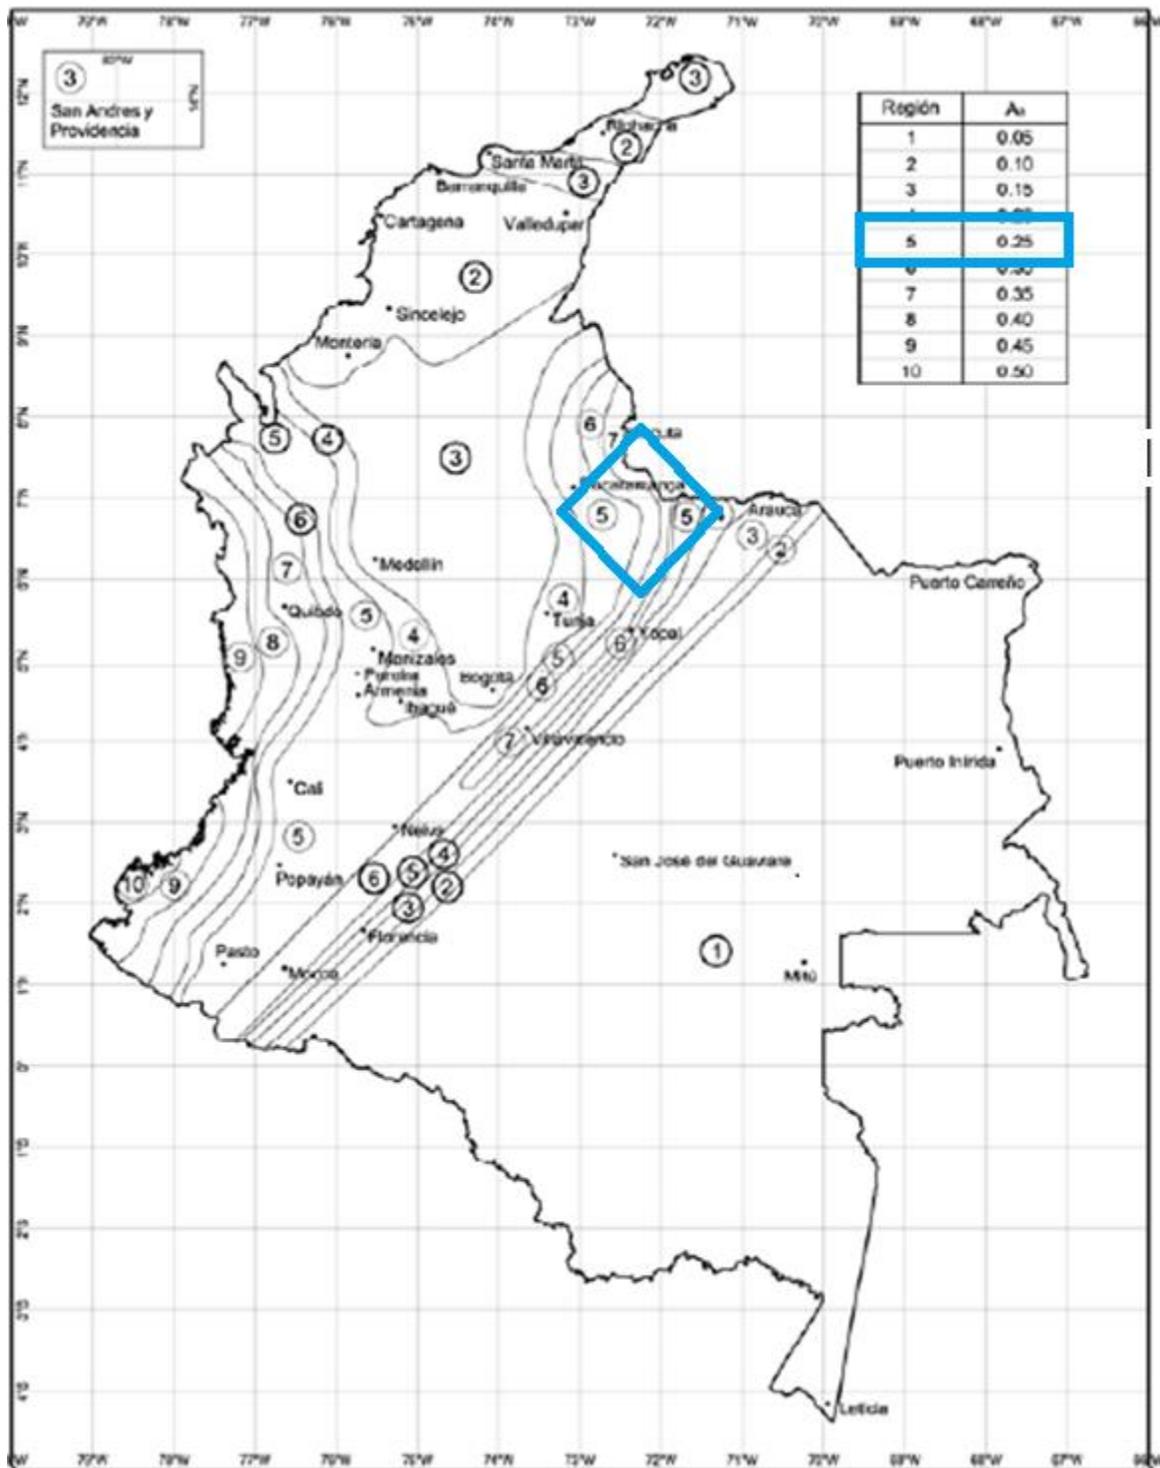
La ilustración 9 y 10, muestra las aceleraciones pico efectivas (A_a) y (A_v) de las diferentes regiones de Colombia, donde se puede indicar que los valores de carga sísmica para el municipio de Pamplona por pertenecer a la región 5 son de 0.5.

Ilustración 9 Mapa de valores Aa
 Fuente: (SISMORESISTENTE, 2010)

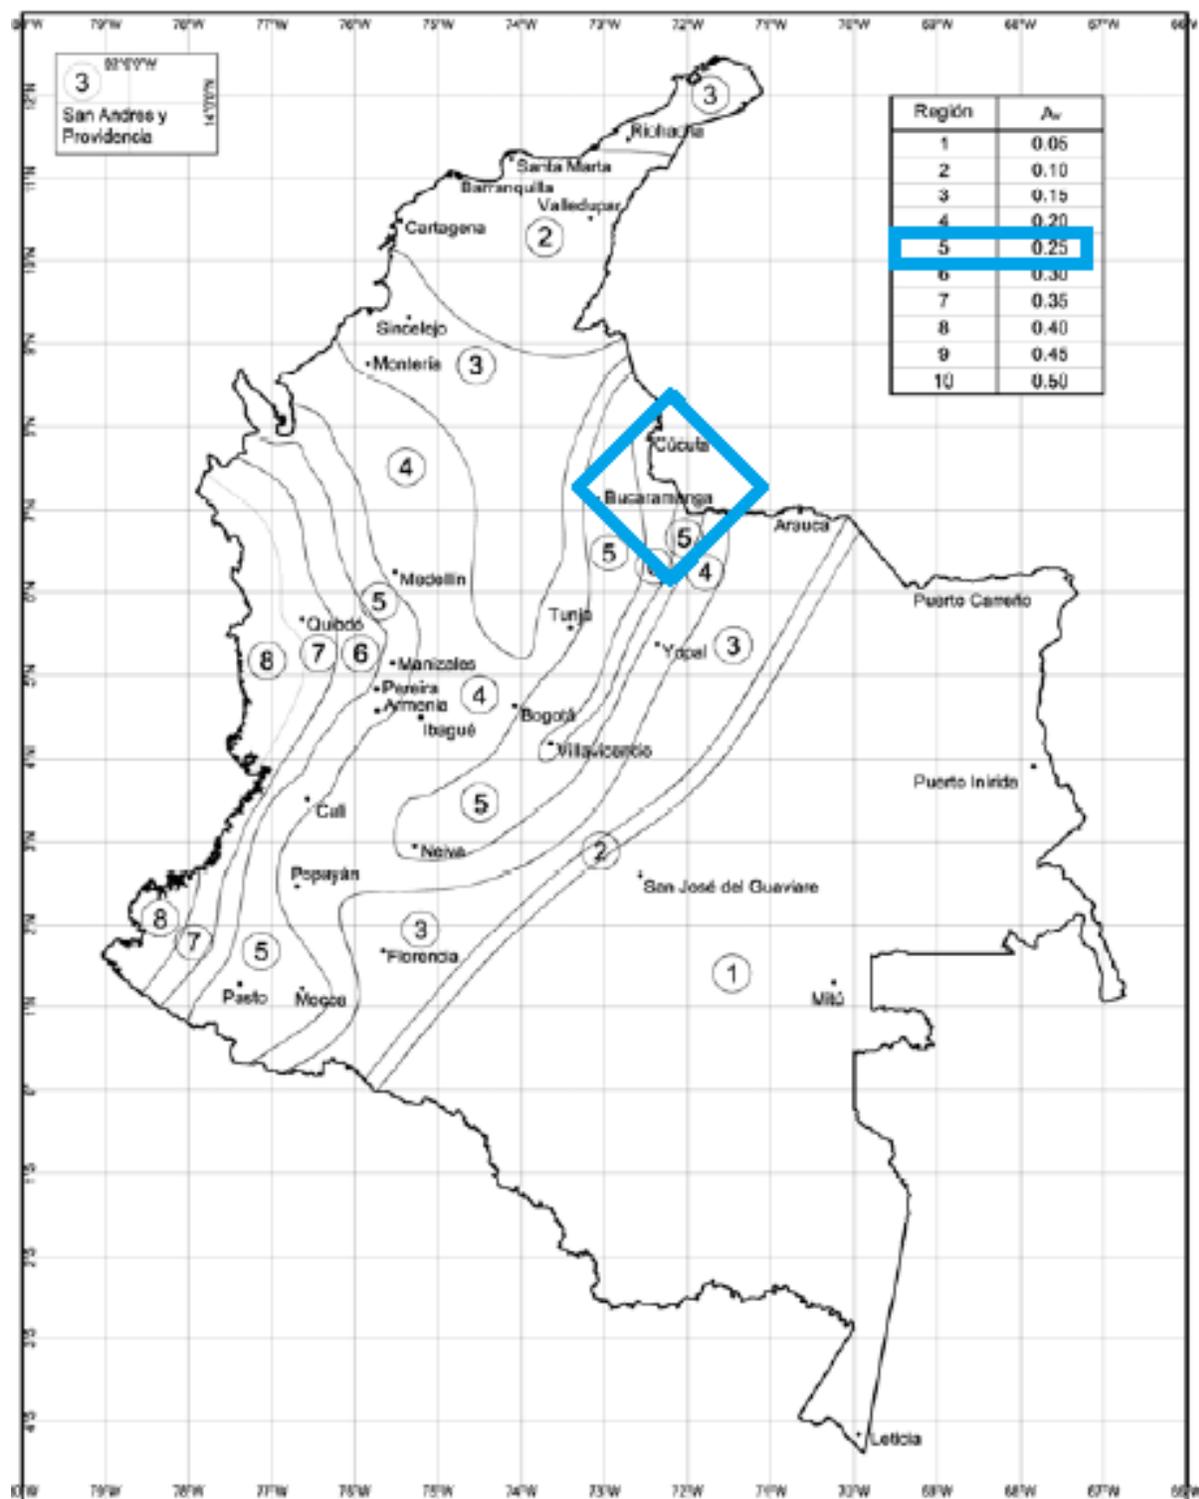
Ilustración 10 Mapa de valores Av

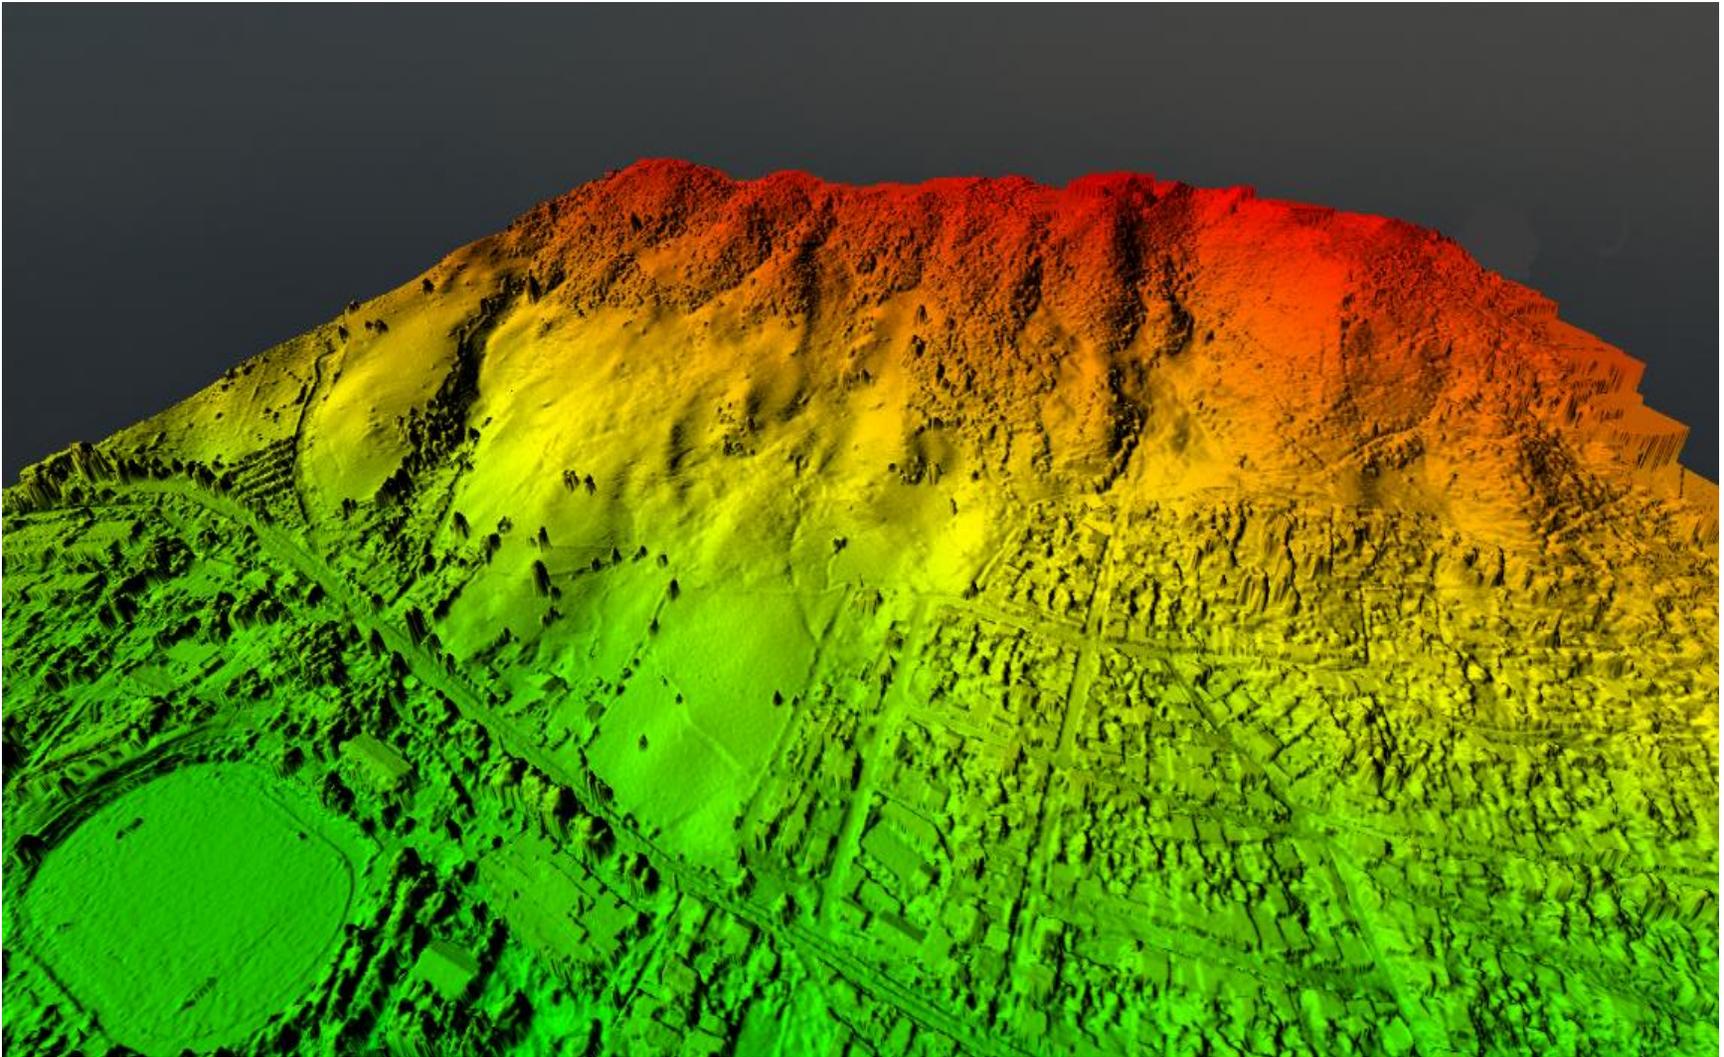
Ilustración 14 Modelo digital del Terreno 3D
Fuente: Autores

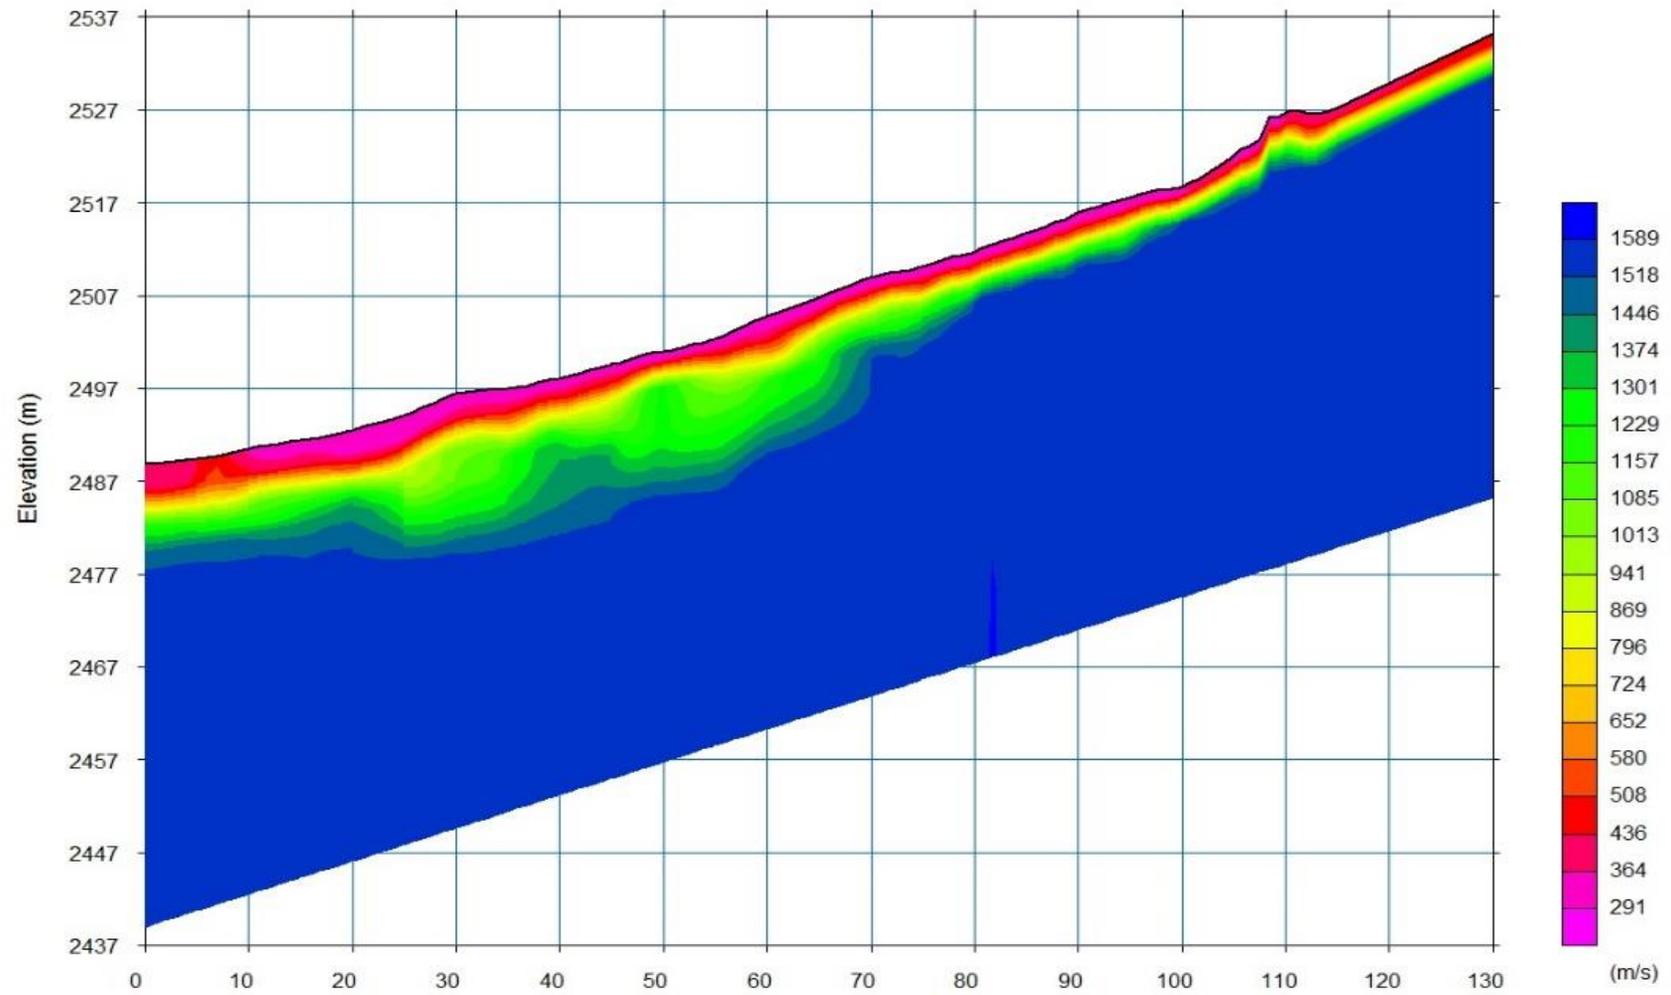
Gráfico 6. Sección de tomografía primera línea sísmica
Fuente: Autores

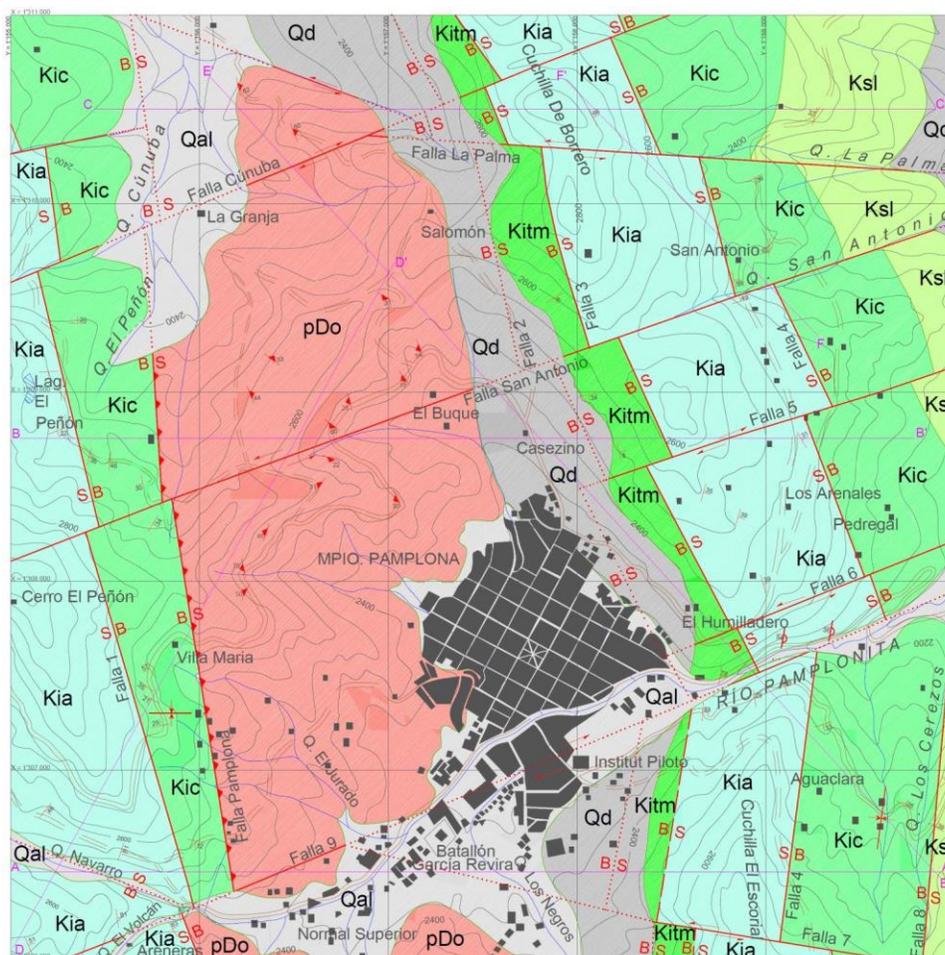
Desde el punto de vista geológico, el municipio de Pamplona se encuentra ubicado en el flanco norte del Macizo de Santander sobre la Cordillera Oriental y dentro del sistema de fallas Bucaramanga-Santa Marta a escala regional que obedece al levantamiento de la cordillera oriental. Dentro del área se tiene expuestas rocas sedimentarias de edad cretácica perteneciente a las formaciones Aguardiente, Tibú Mercedes, formación Capacho y de edad pre-Devónico perteneciente al ortogneis Pre-Devónico. Ilustración 26.

Ilustración 26 Esquema geológico del área de Pamplona. Fuente (Ortiz, 2013)

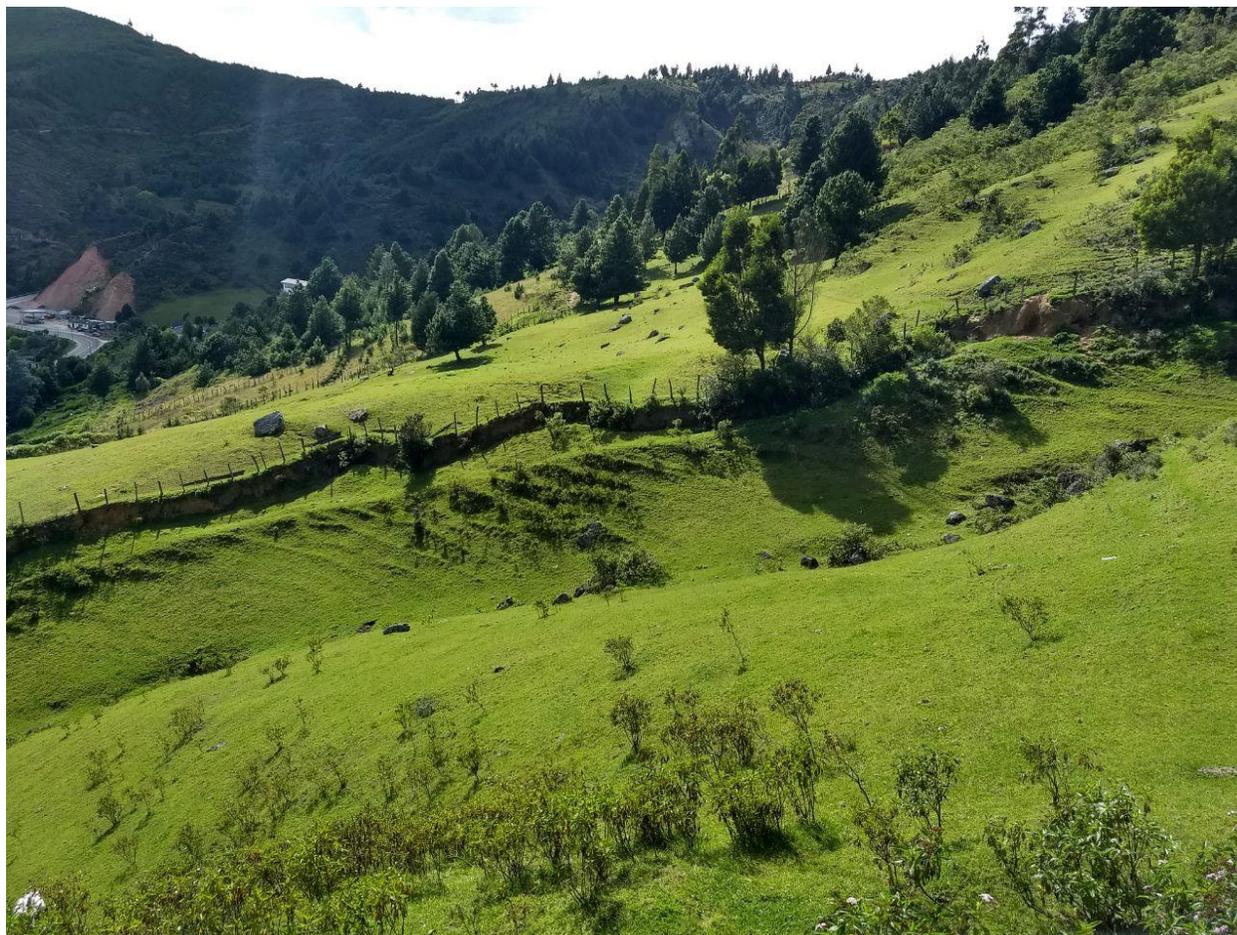
Ilustración 30 Zona con posible movimiento

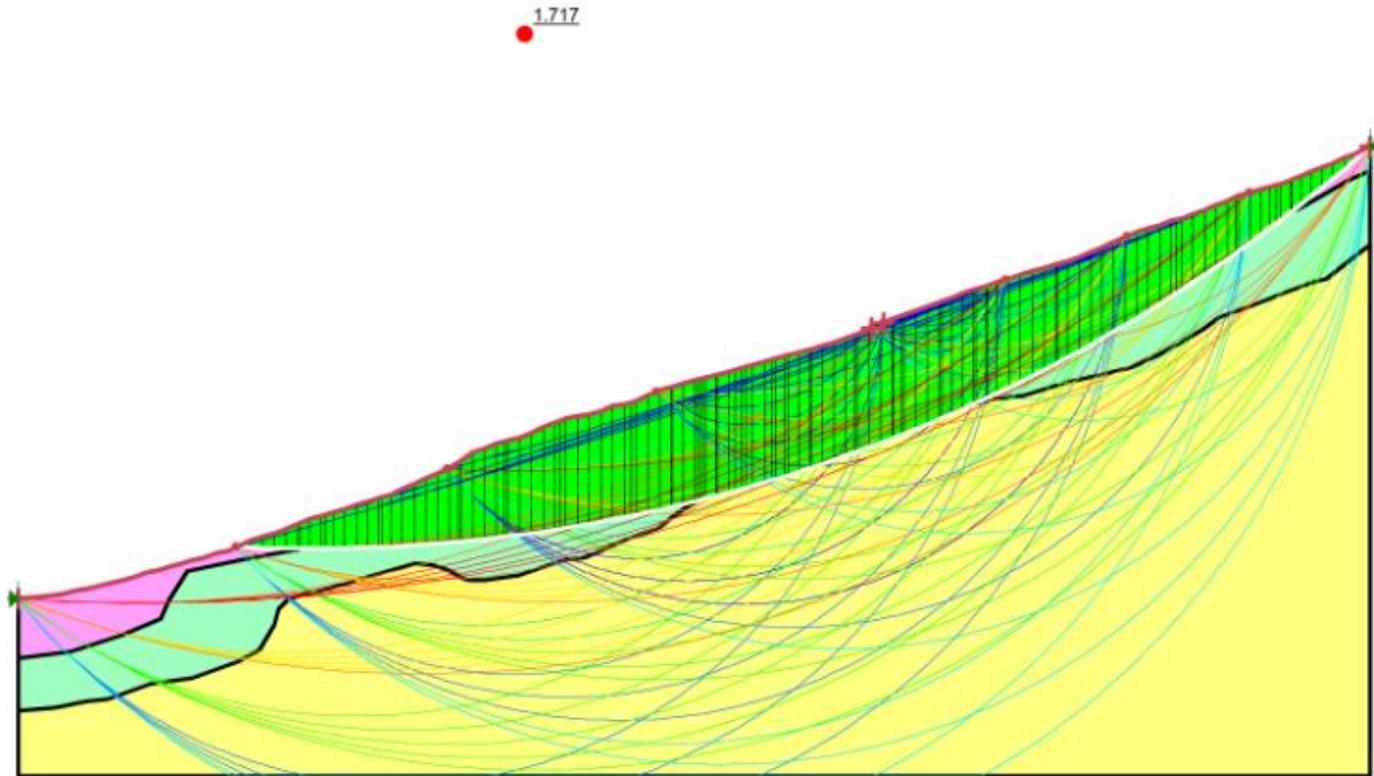
*Ilustración 32 Superficies de falla Método Fellenius, Condición: no saturada sin sismo
Fuente: Autores*

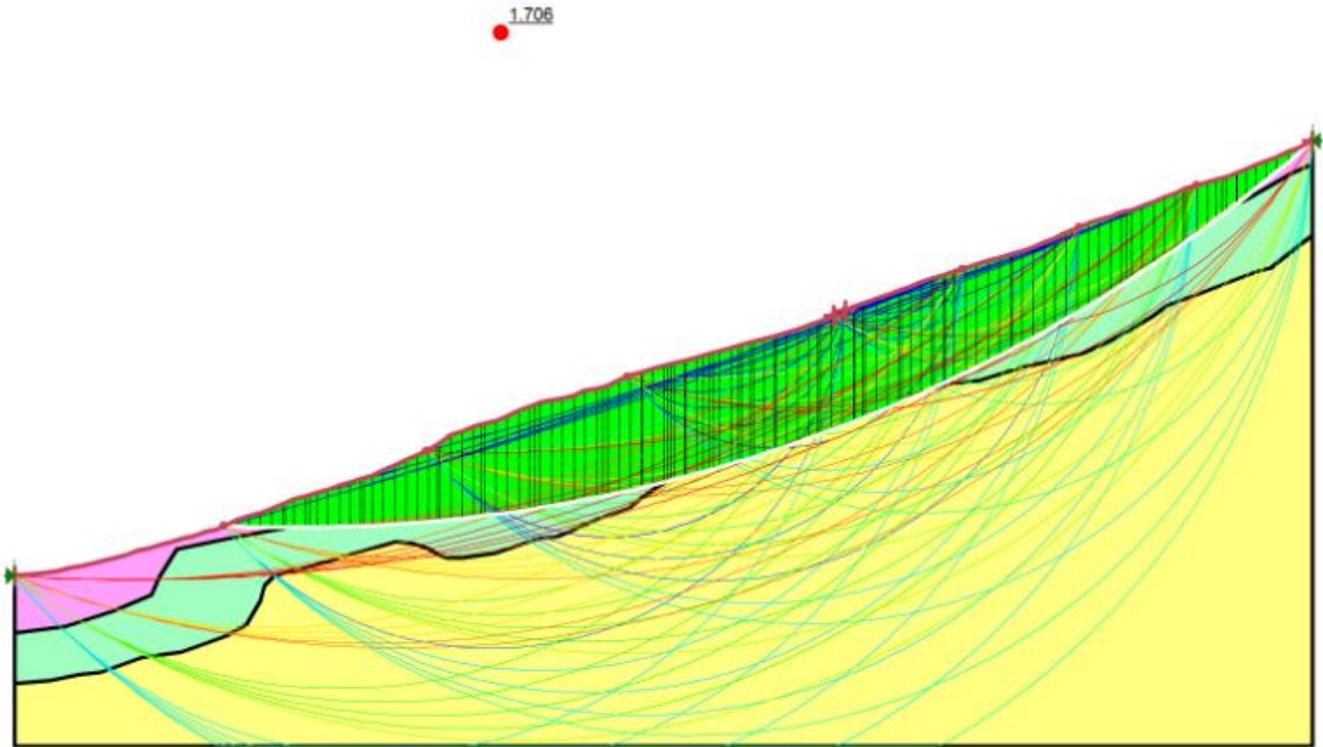
Ilustración 34 Superficies de falla Método Janbu, Condición: no saturada sin sismo
Fuente: Autores

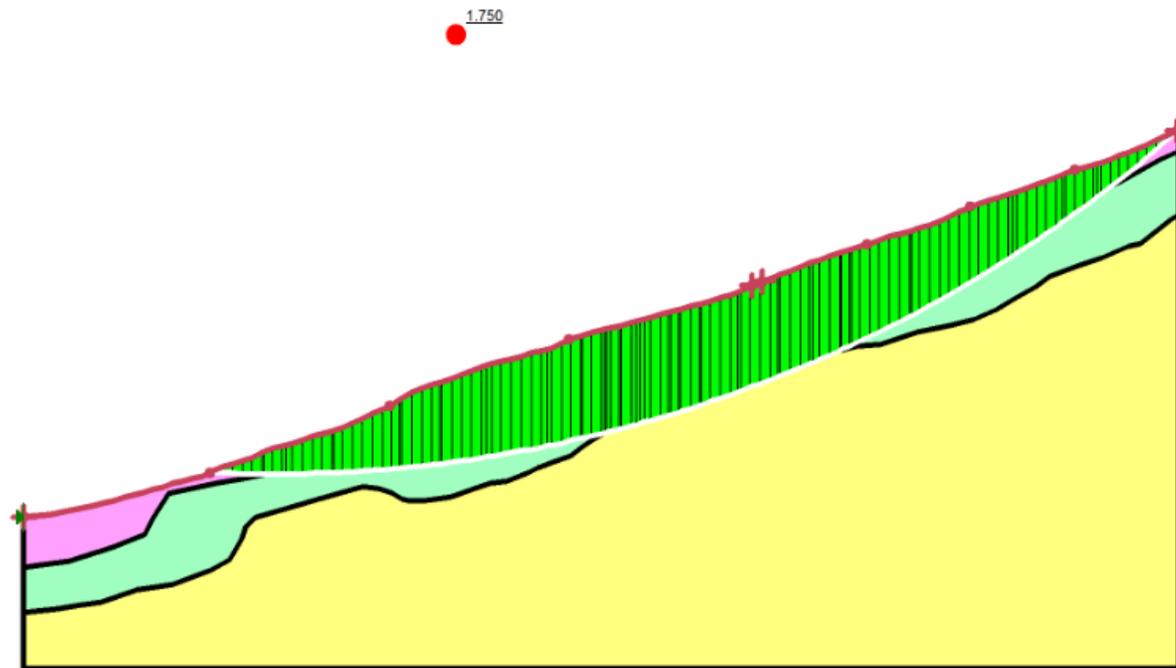
Ilustración 35 Factor de seguridad Mét. Morgenstern-Price. Condición: no saturada sin sismo
Fuente: Autores

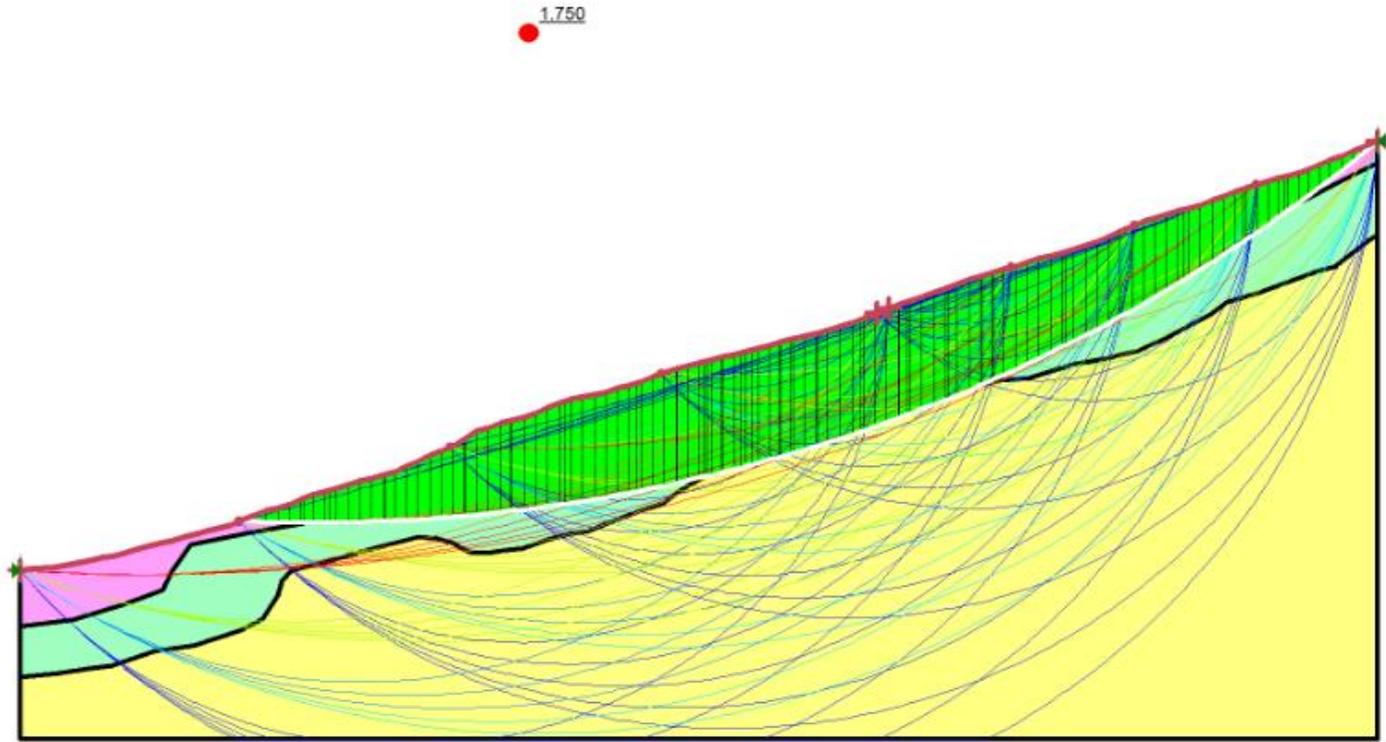
Ilustración 36 Superficies de falla Mét. Morgenstern-Price. Condición: no saturada sin sismo
Fuente: Autores

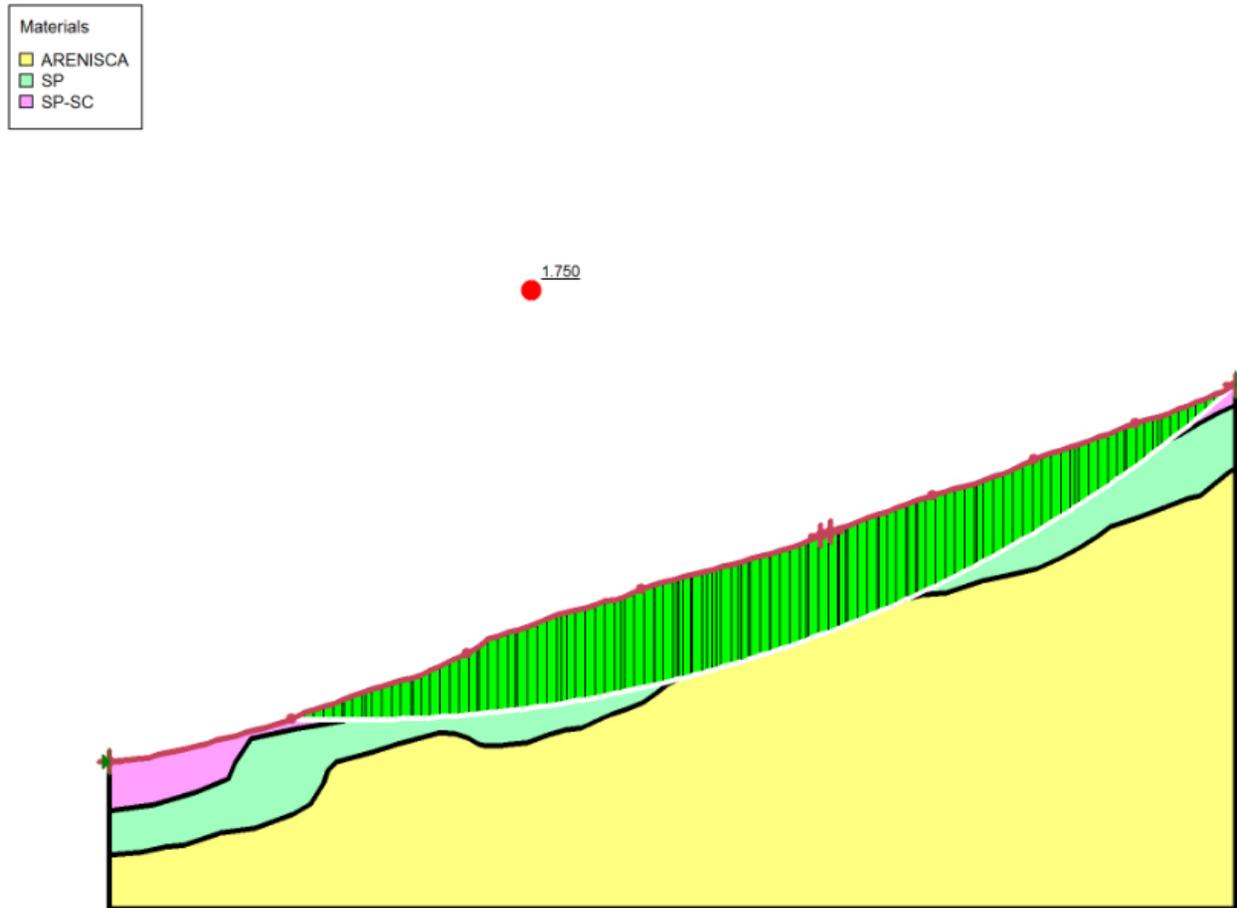
Ilustración 37 Factor de seguridad Método Spencer. Condición: no saturada sin sismo

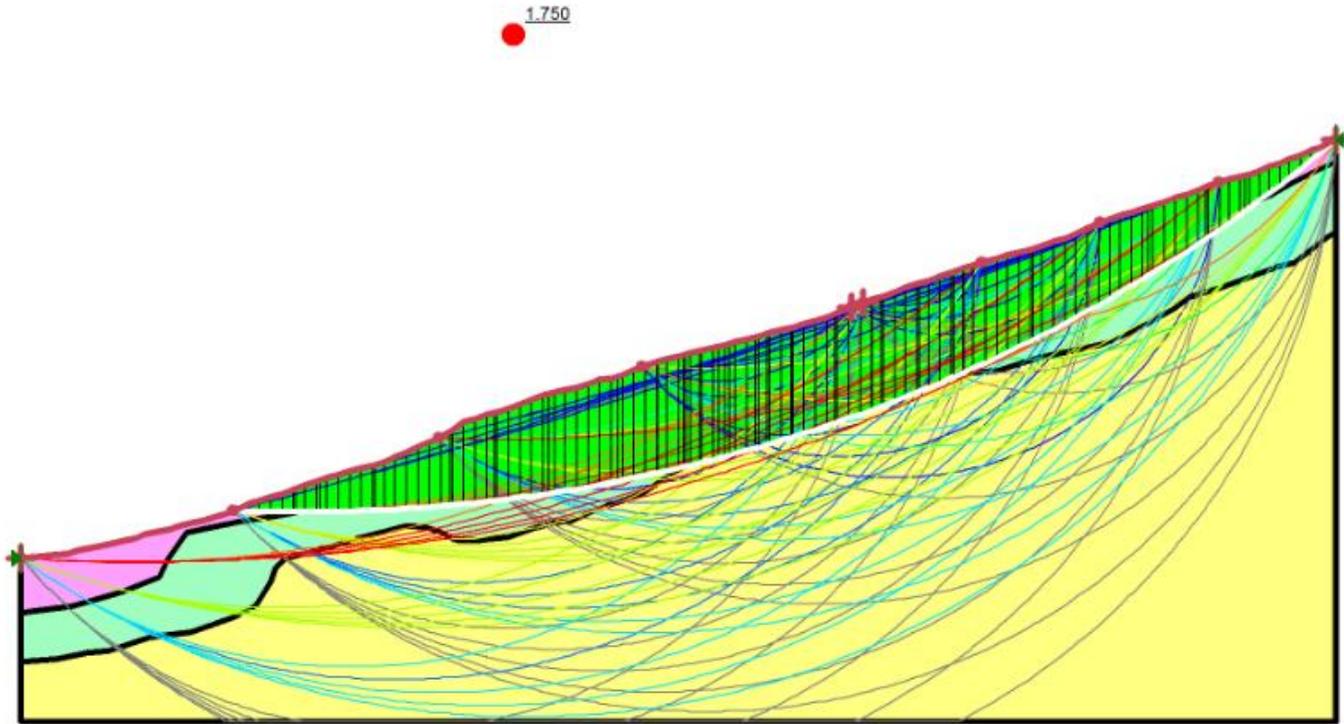
*Ilustración 38 Superficies de falla Método Spencer Condición: no saturada sin sismo
Fuente: Autores*

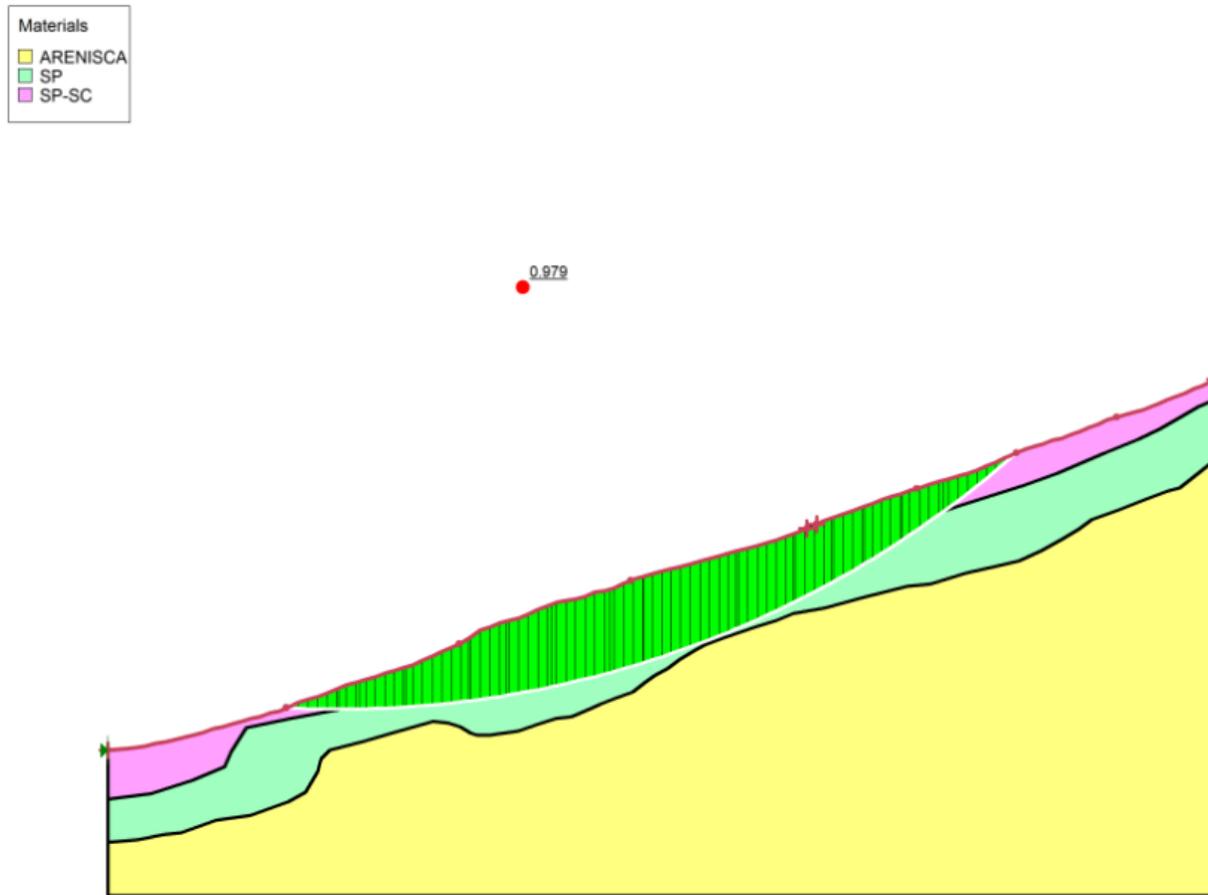
Ilustración 39 Factor de seguridad Método Fellenius, Condición: no saturada con sismo
Fuente: Autores

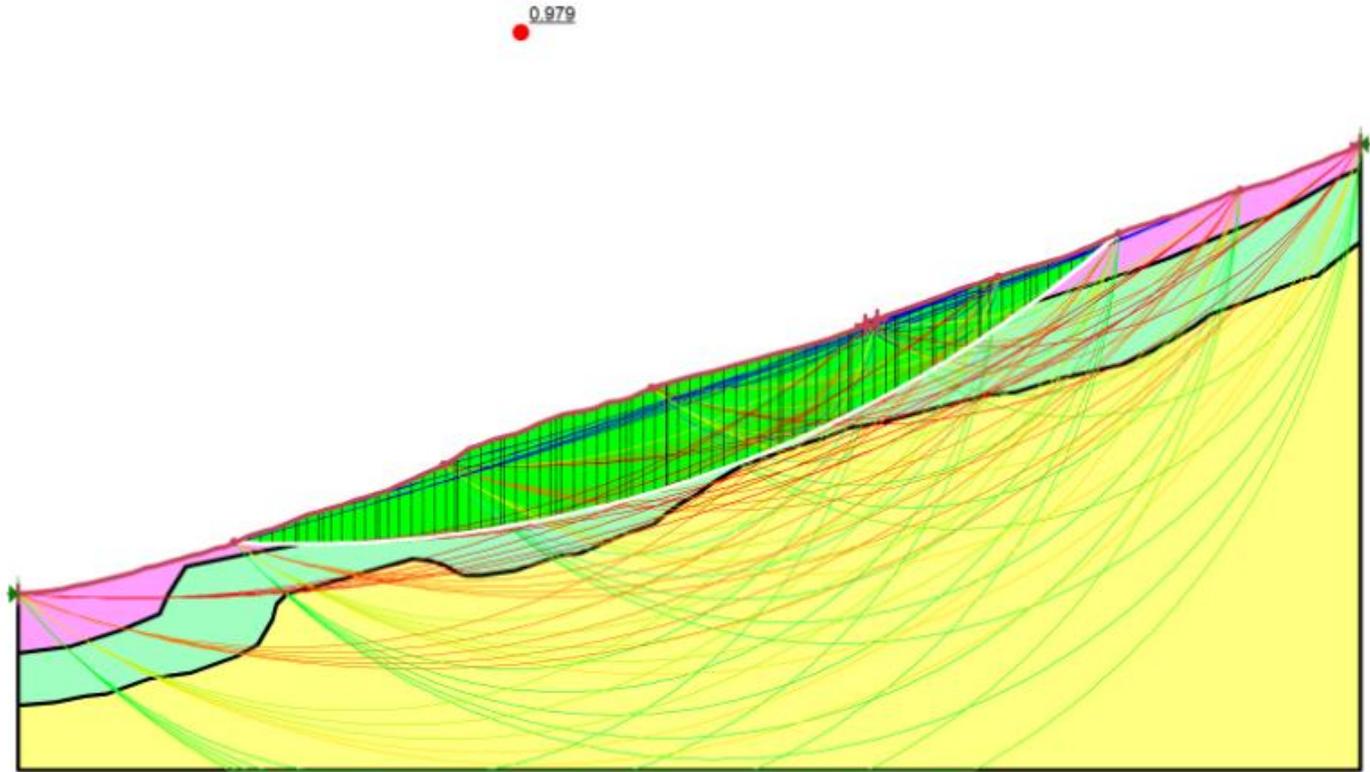
Ilustración 40 Superficies de falla Método Fellenius, Condición: no saturada con sismo
Fuente: Autores

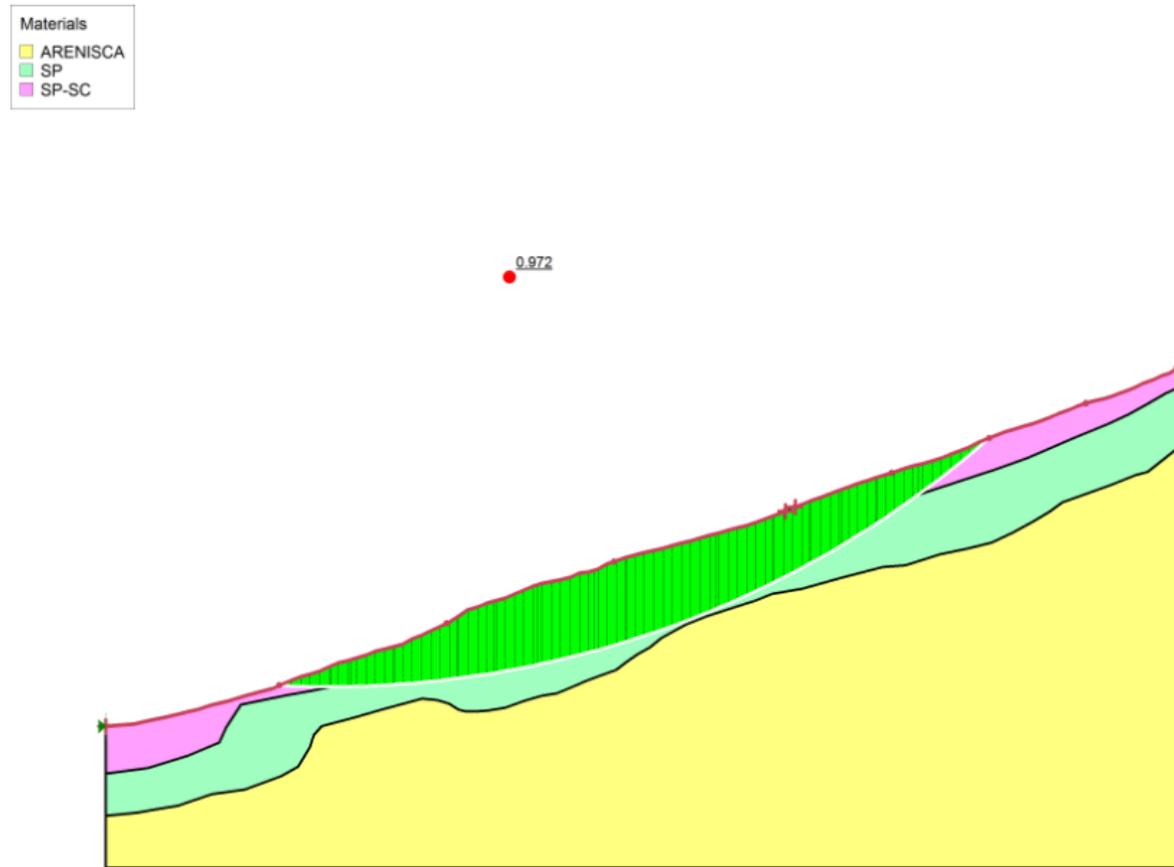
Ilustración 41 Factor de seguridad Método Janbu, Condición: no saturada con sismo

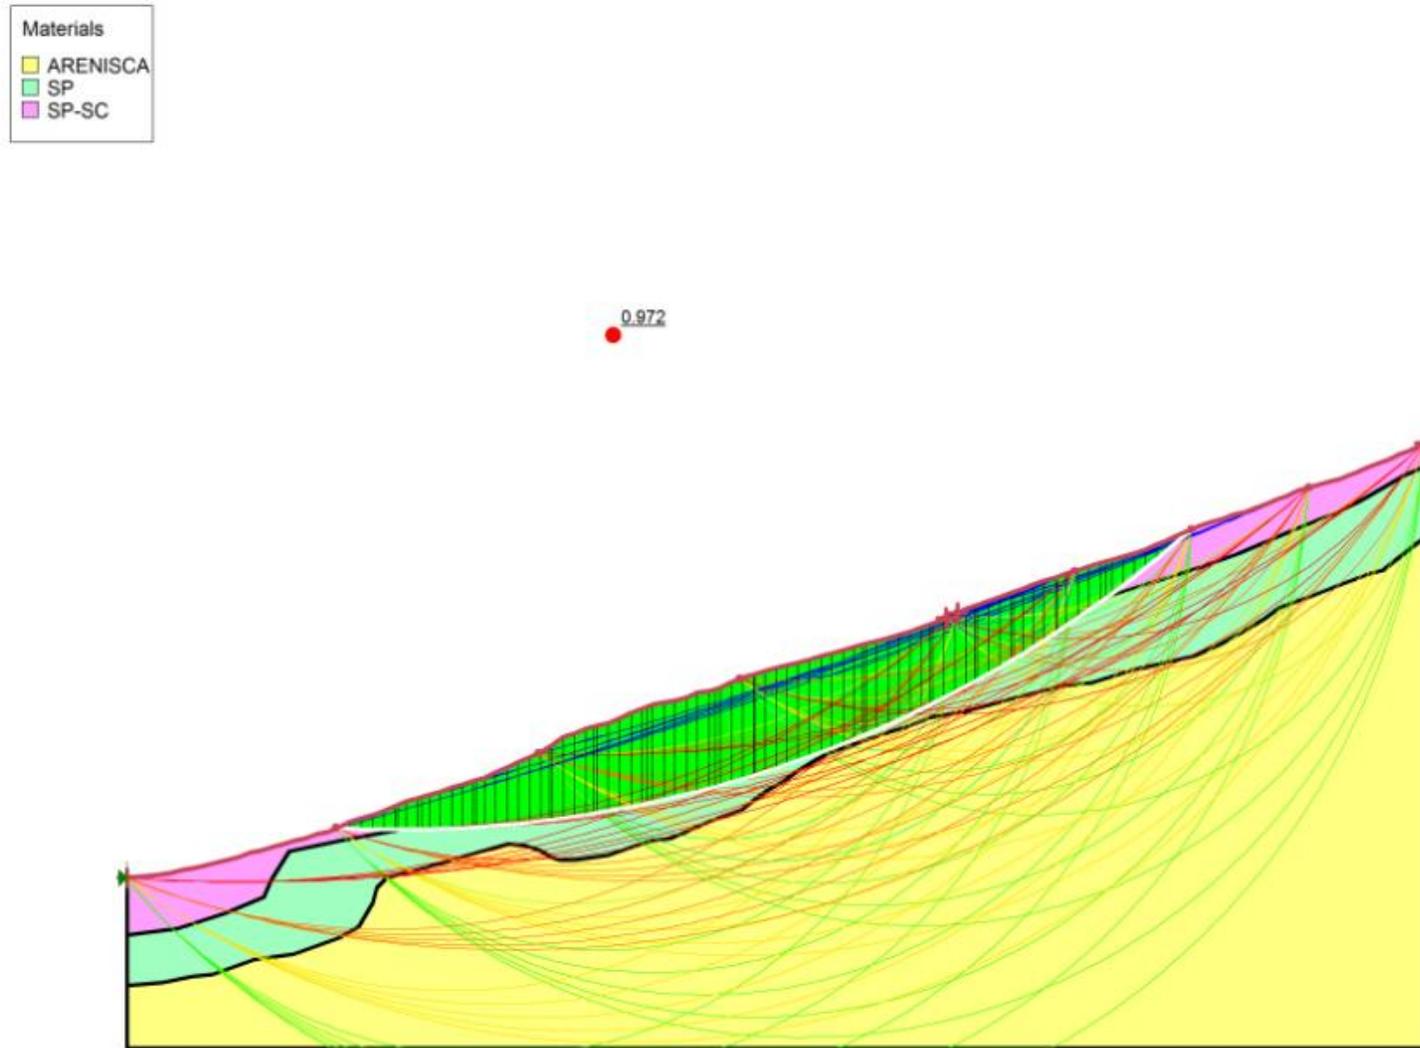
Ilustración 42 Superficies de falla Método Janbu. Condición: no saturada con sismo
Fuente: Autores

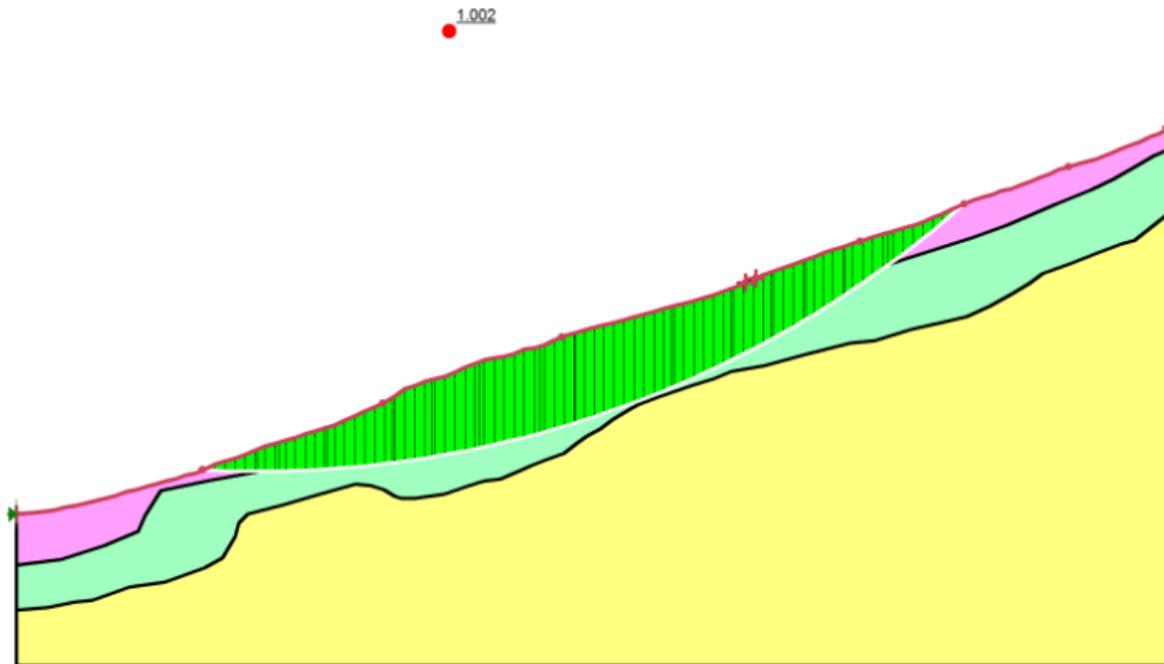
Ilustración 43 Factor de seguridad Mét. Morgenster-Price Condición: no saturada con sismo
