EVALUACIÓN DE ESTABILIDAD DE UN TALUD EN LA ZONA
NORTE DE PAMPLONA ENTRE LOS BARRIOS JUAN XXIII Y SAN LUIS, APLICANDO
METODOS DETERMINISTICOS PARA DIAGNOSTICAR POSIBLES
FENOMENOS DE REMOCIÓN EN MASA

UNIVERSIDAD DE PAMPLONA
FACULTAD DE INGENIERIAS Y ARQUITECTURA
PROGRAMA INGENEIRIA CIVIL
PAMPLONA, 2017

Presentado al programa de Ingeniería Civil, Facultad de Ingenierías y Arquitectura de la
Universidad de Pamplona, para optar al título de Ingeniero Civil

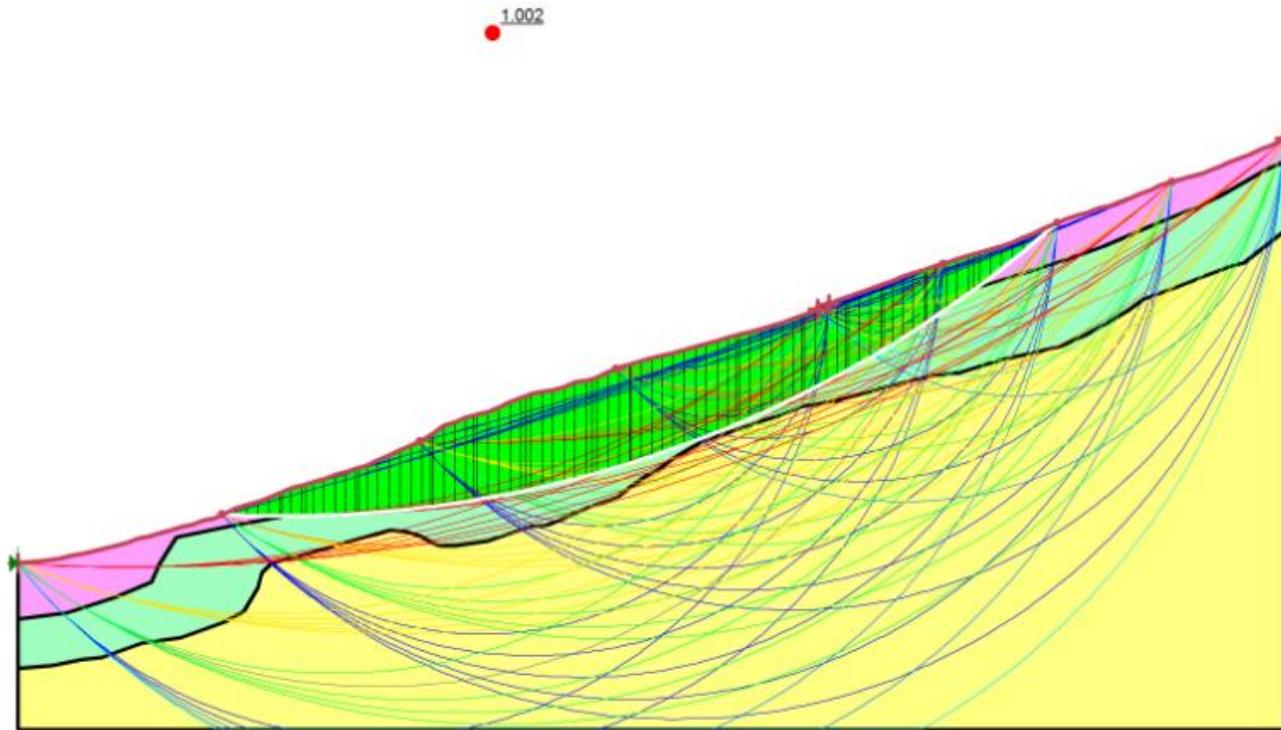
Ilustración 44 Superficies de falla Mét. Morgenster-Price Condición: no saturada con sismo

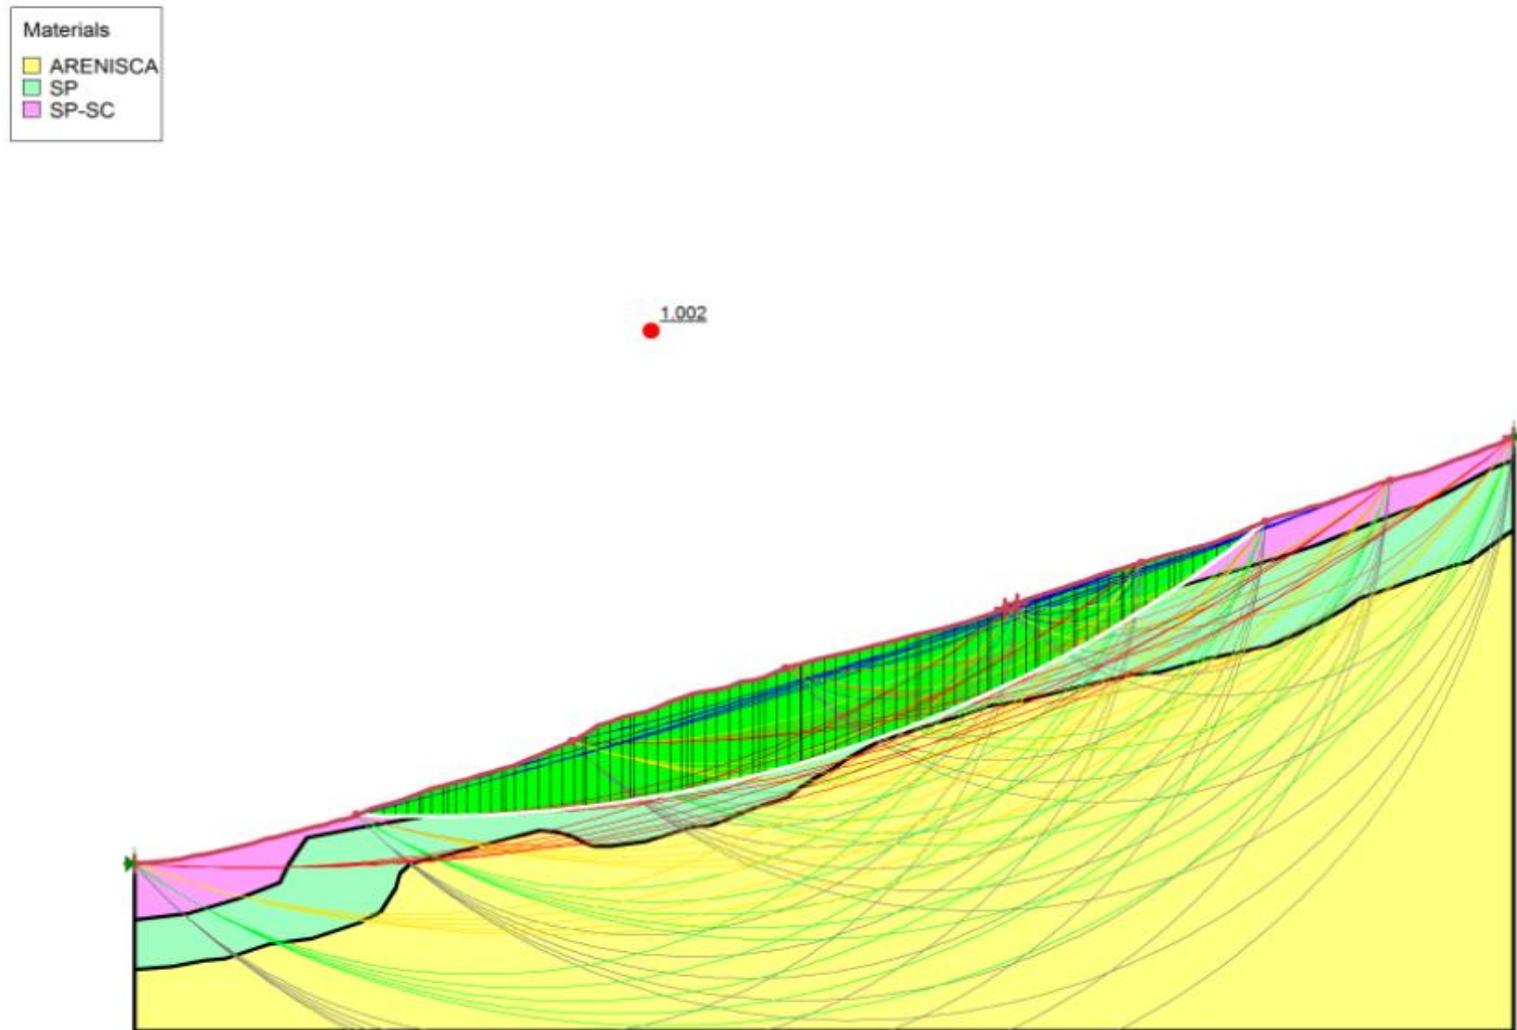
Ilustración 46 Superficies de falla Método Spencer. Condición: no saturada con sismo
Fuente: Autores

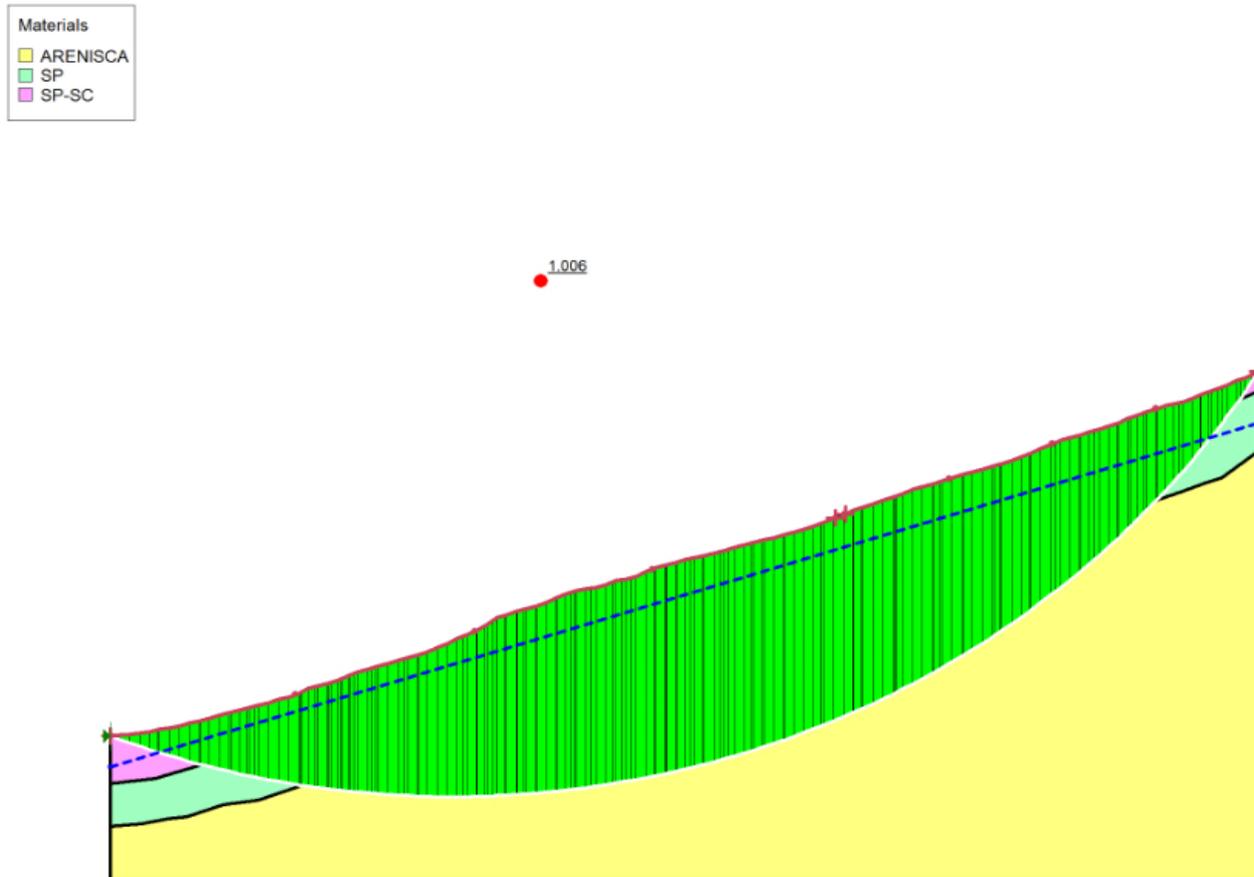
Ilustración 47 Factor de seguridad Método Fellenius. Condición: saturada sin sismo

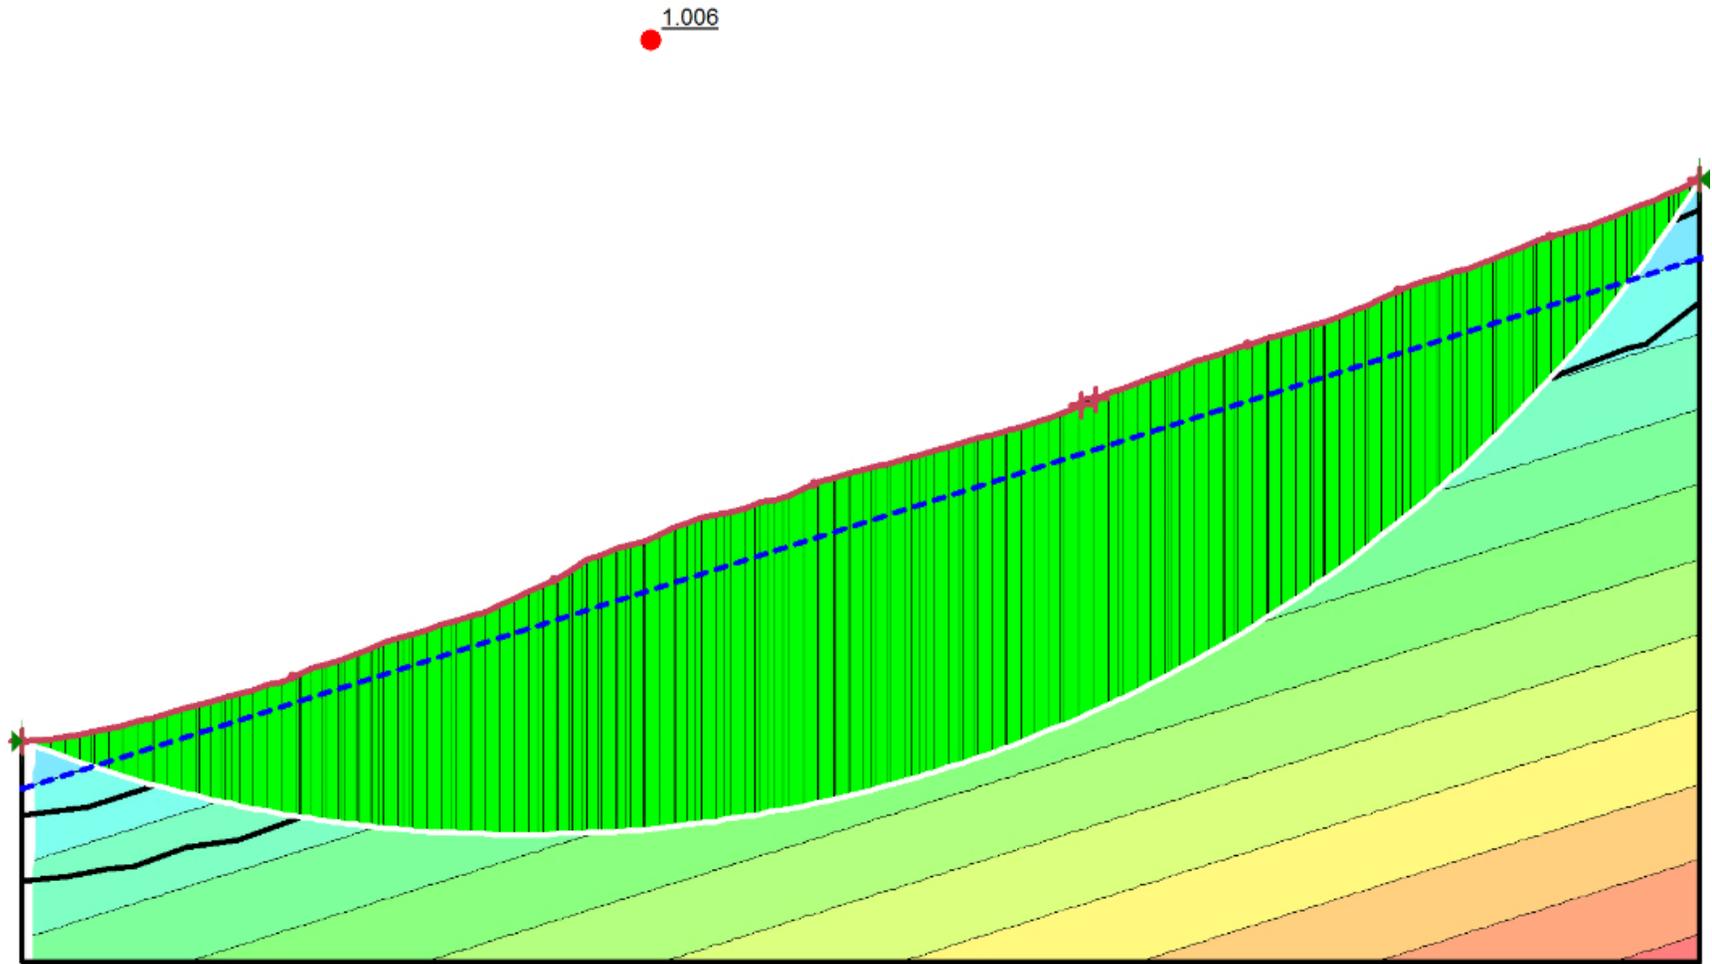
Ilustración 48 Presión de poros Método Fellenius. Condición: saturada sin sismo
Fuente: Autores

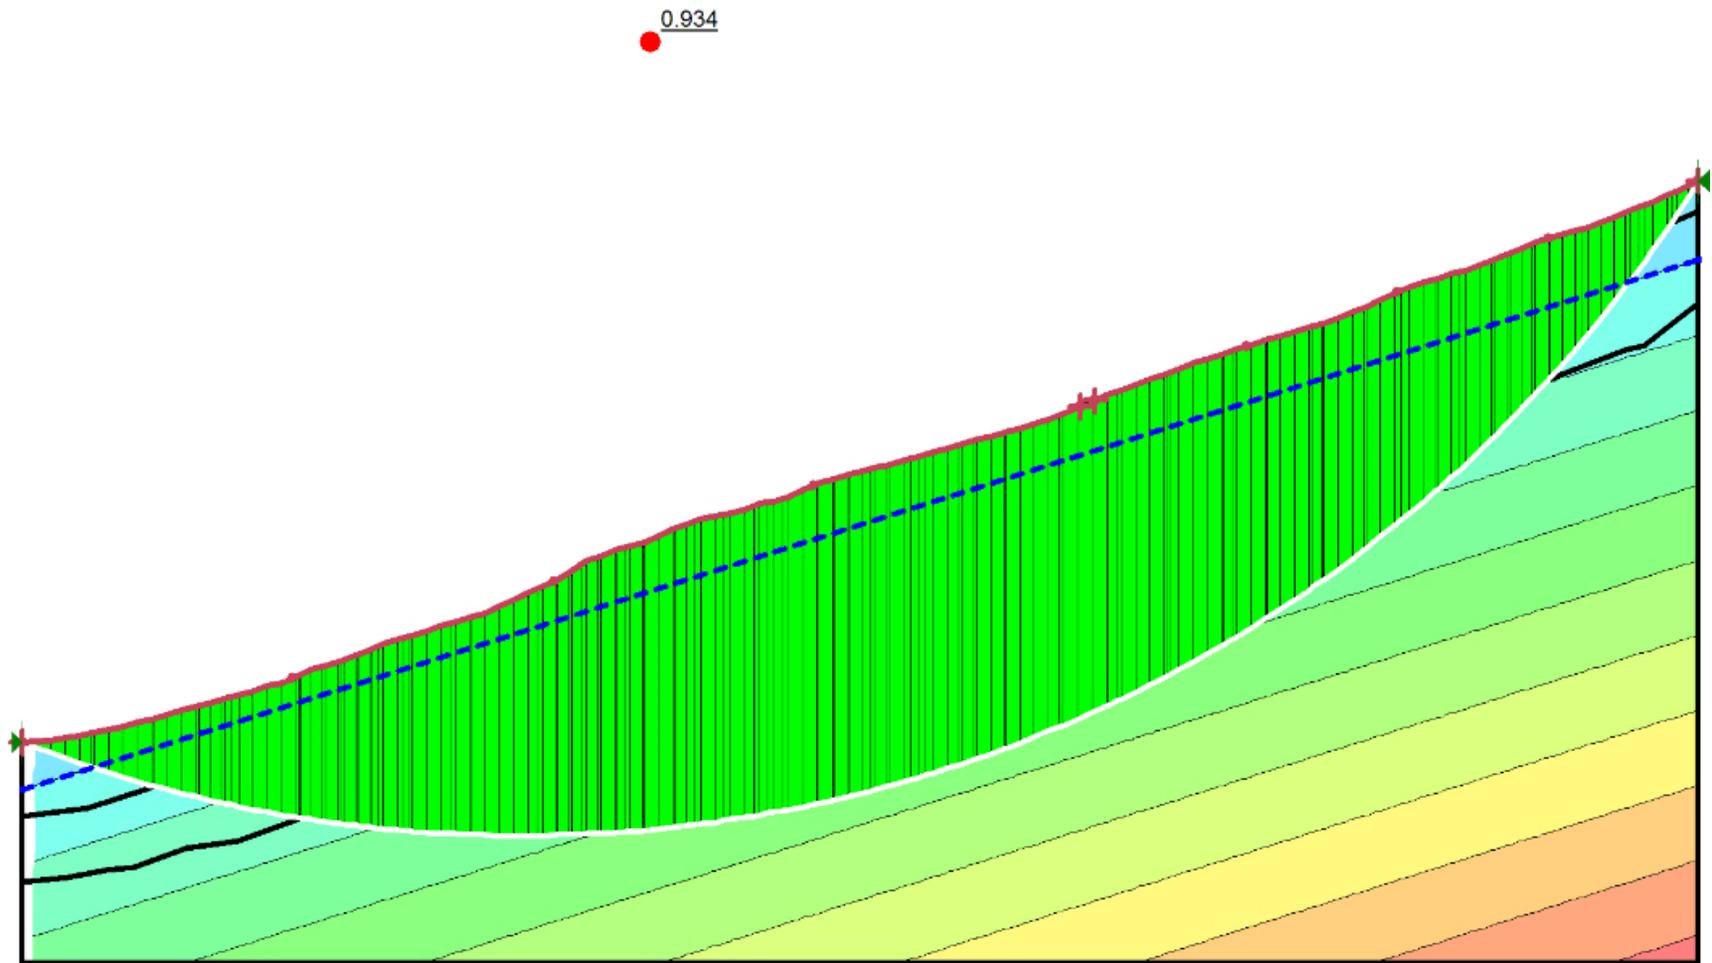
Ilustración 50 Presión de poros Método Janbu. Condición: saturada sin sismo
Fuente: Autores

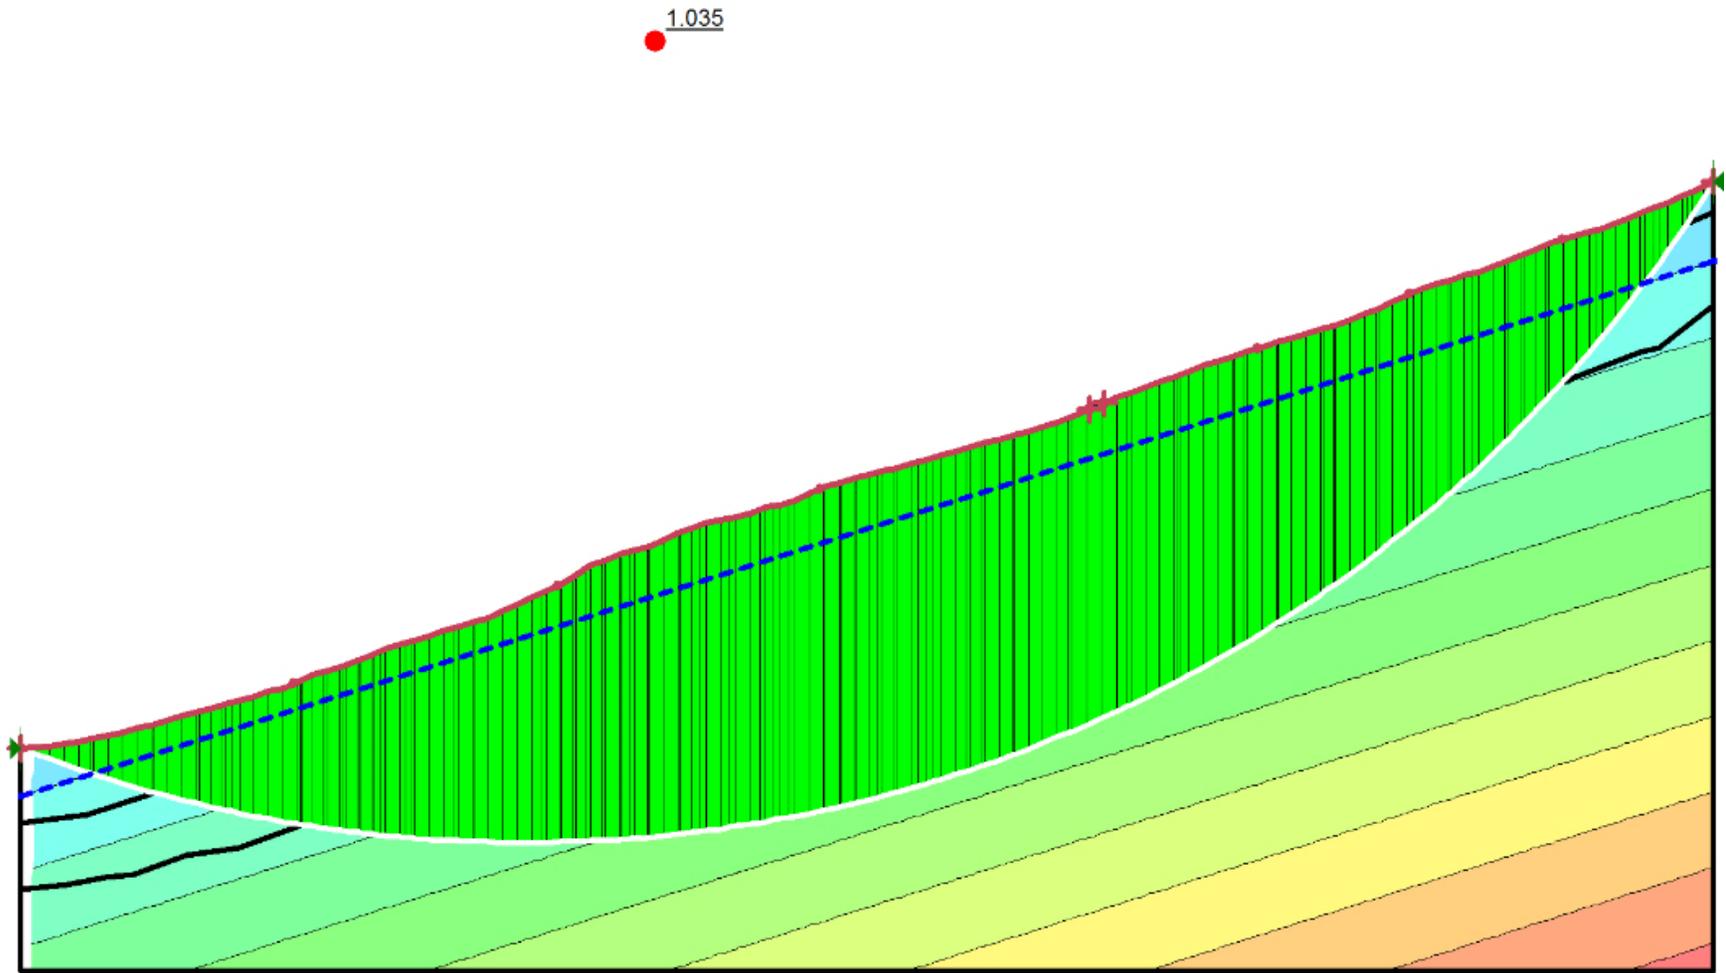
Ilustración 52 Presión de poros Mét. Morgenstern-Price. Condición: saturada sin sismo
Fuente: Autores

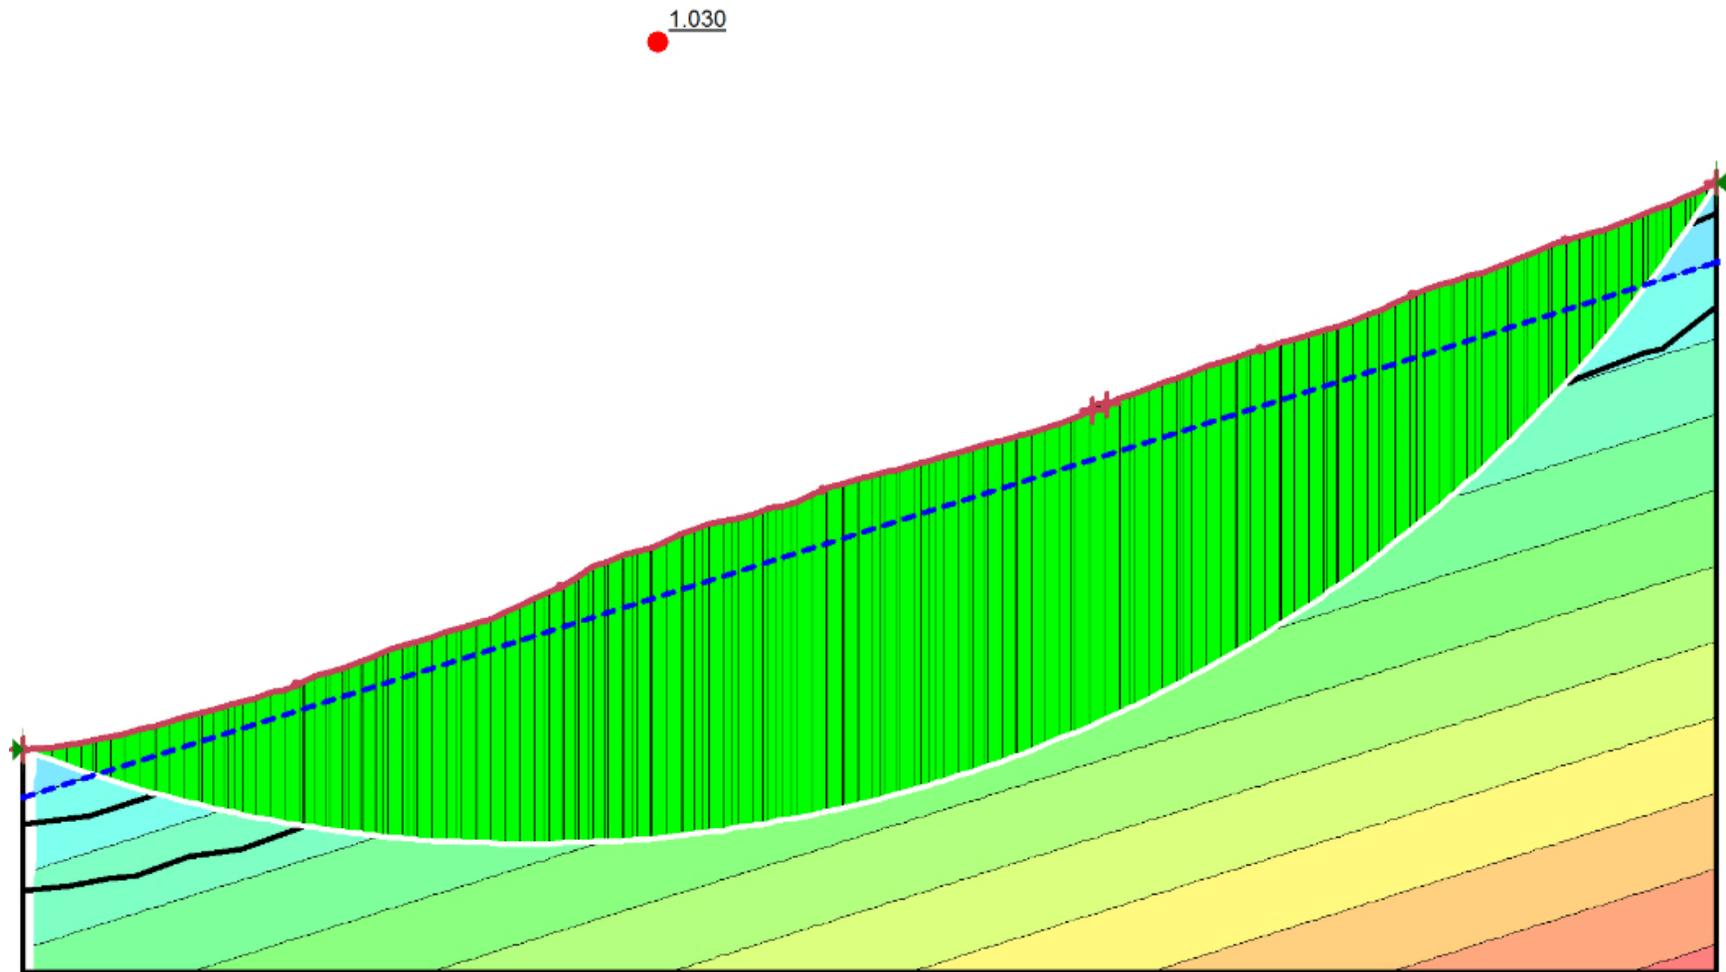
Ilustración 54 Presión de poros Método Spencer. Condición: saturada sin sismo
Fuente: Autores

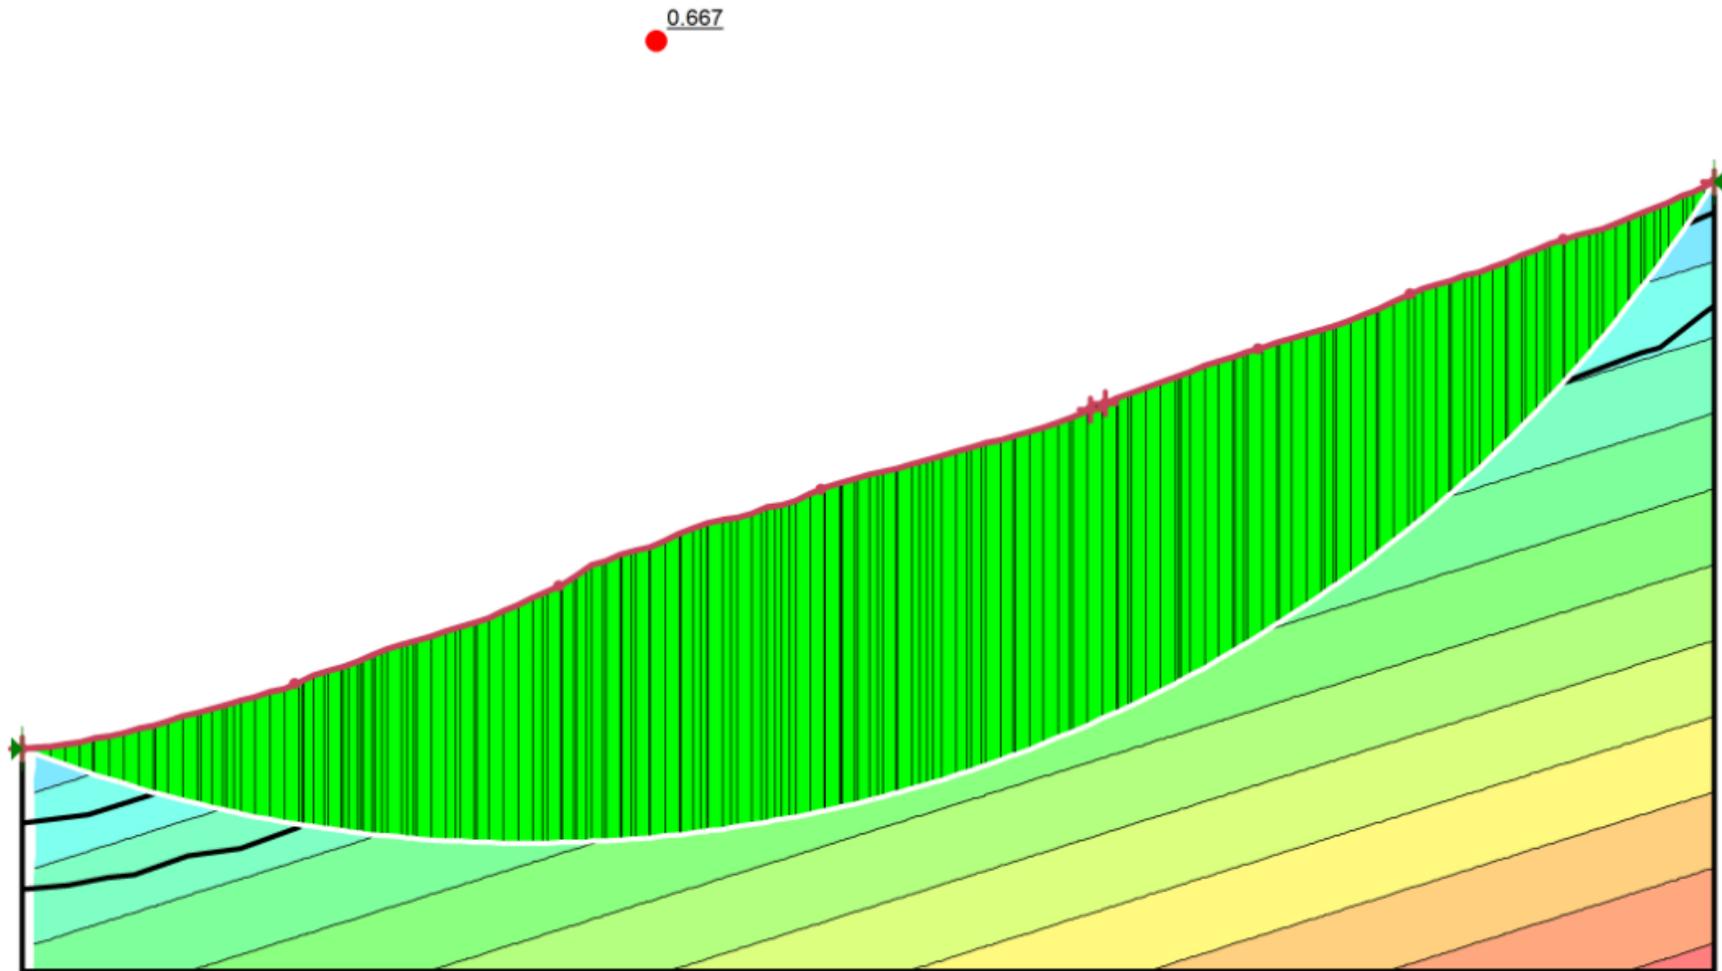
Ilustración 56 Presión de poros Método Fellenius. Condición: saturada con sismo
Fuente: Autores

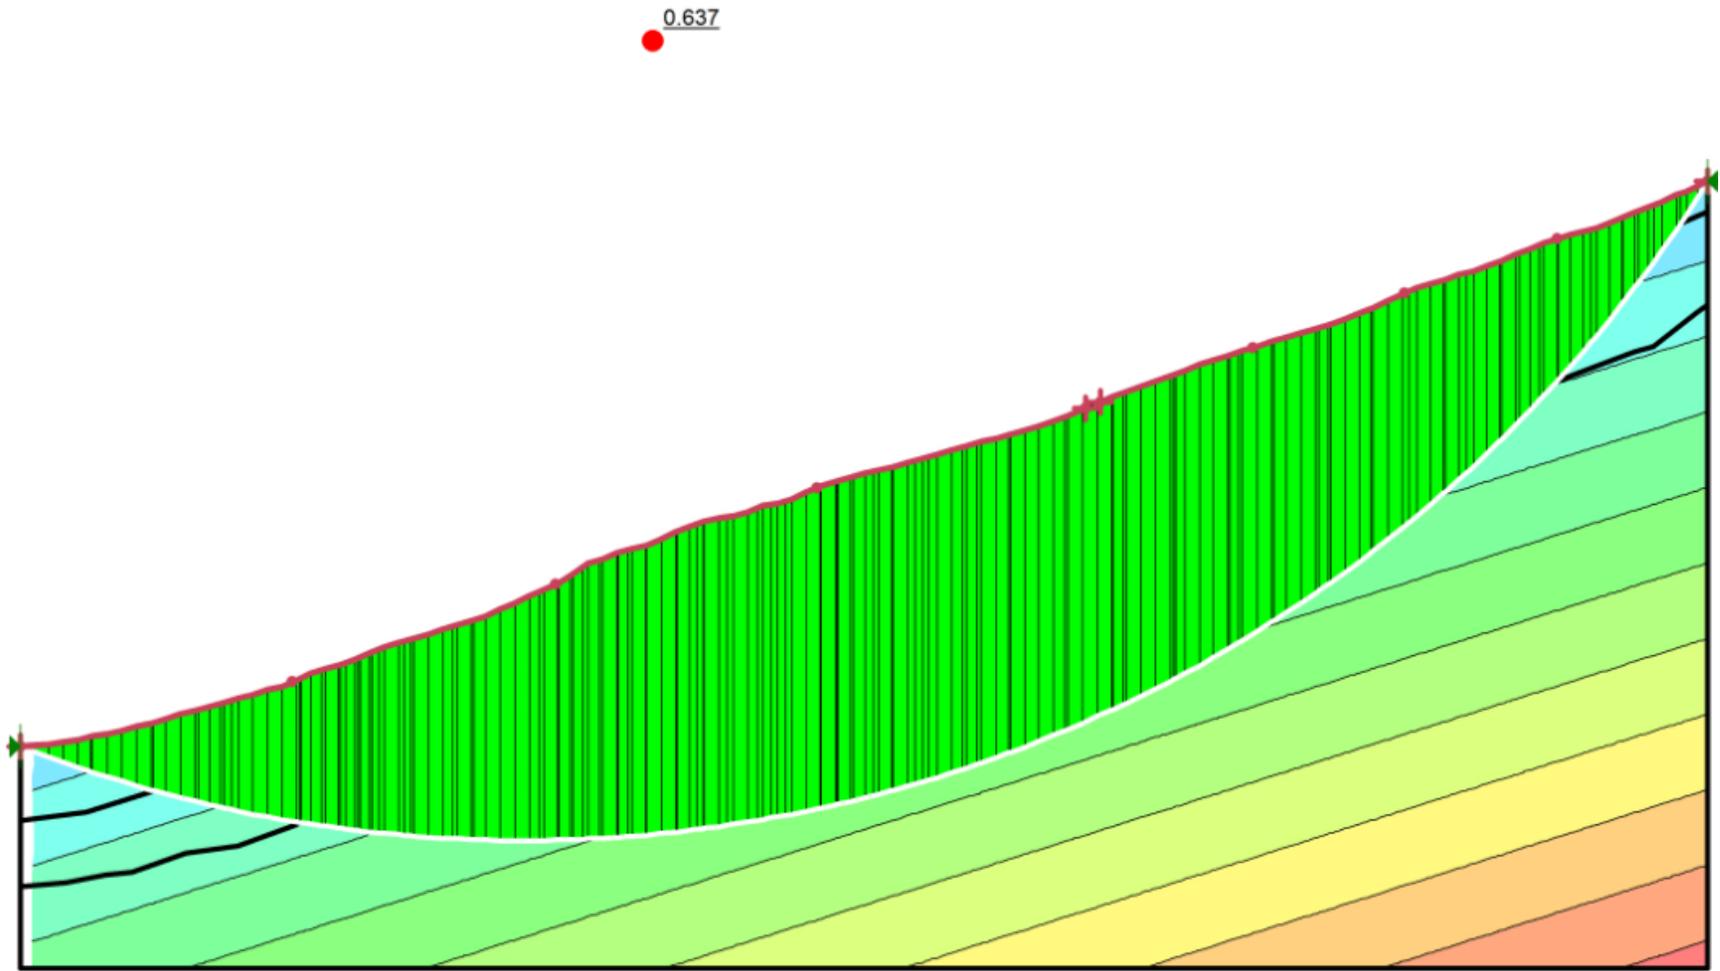
Ilustración 58 Presión de poros Método Janbu..Condición: saturada con sismo
Fuente: Autores

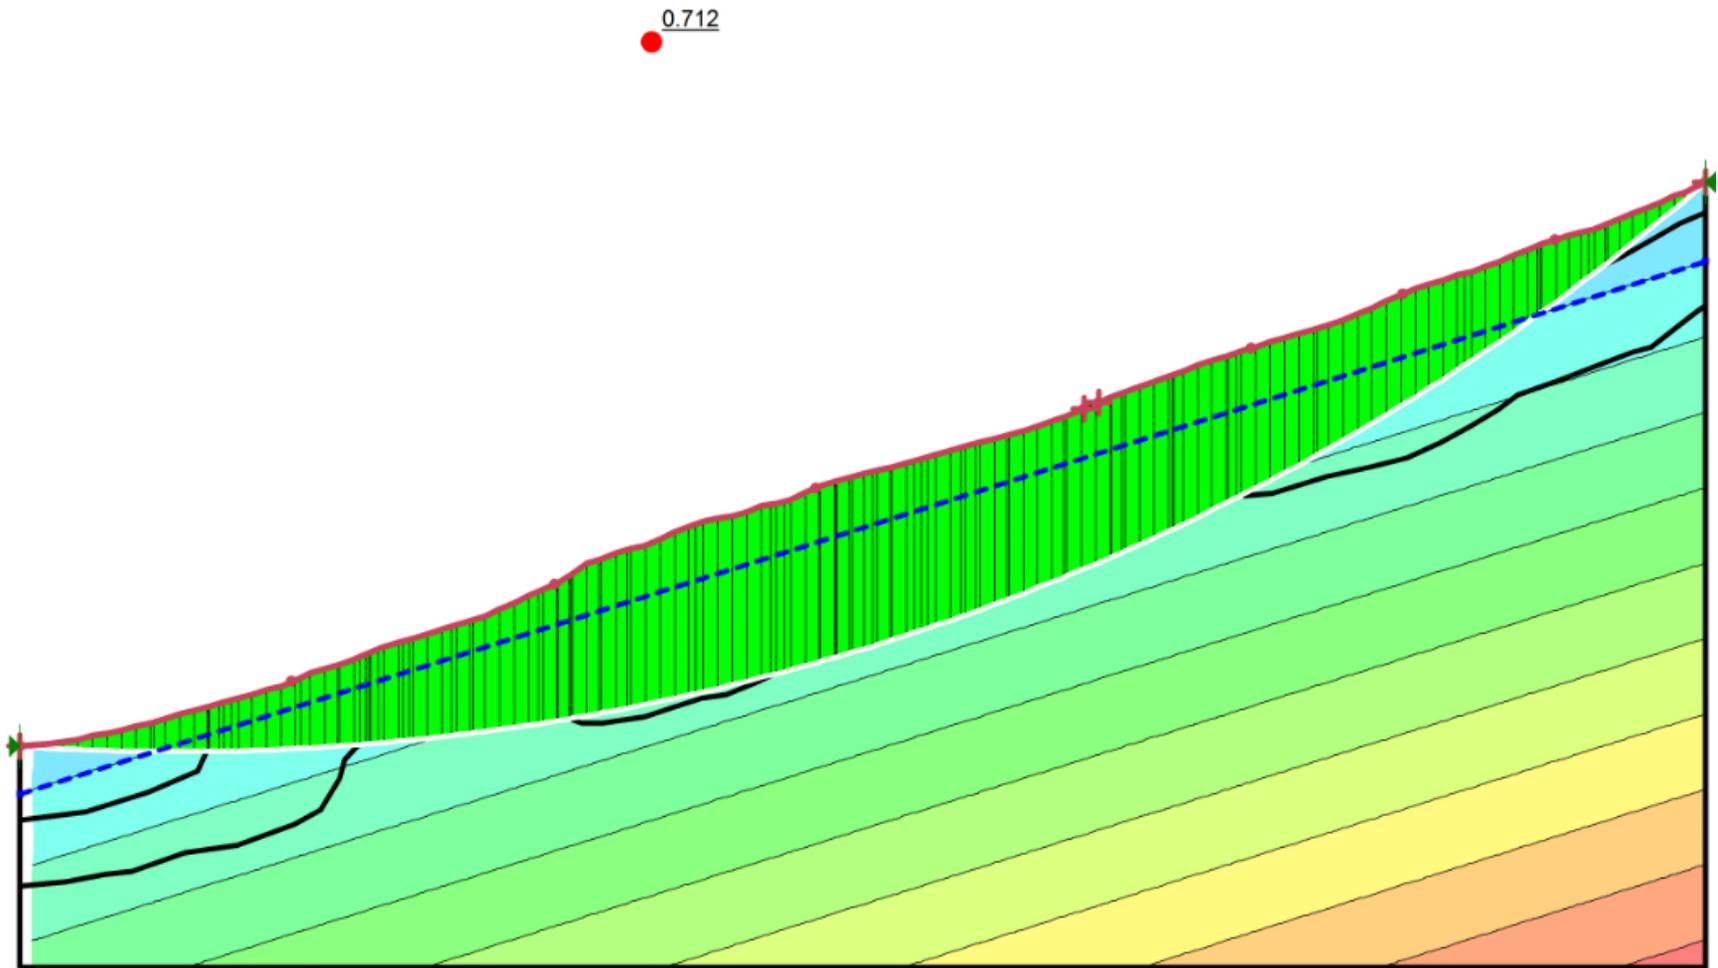
Ilustración 60 Presión de poros Mét. Morgenster-Price. Condición: saturada con sismo
Fuente: Autores

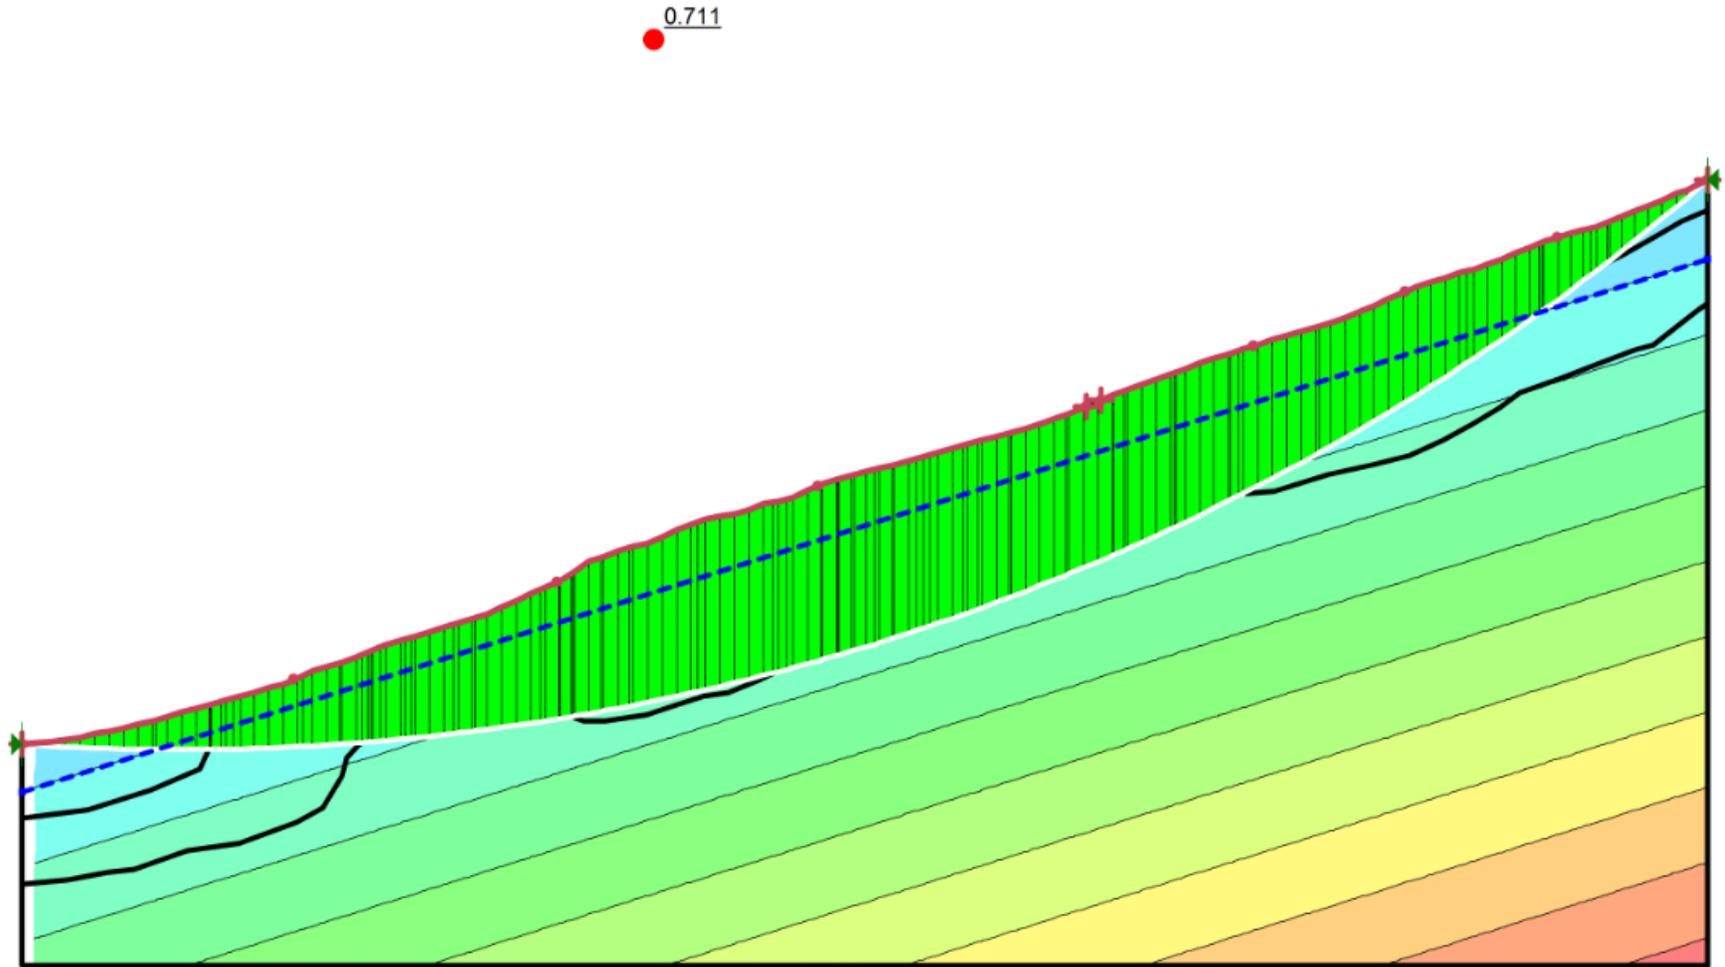
Ilustración 62 Presión de poros Método Spencer. Condición: saturada con sismo
Fuente: Autores

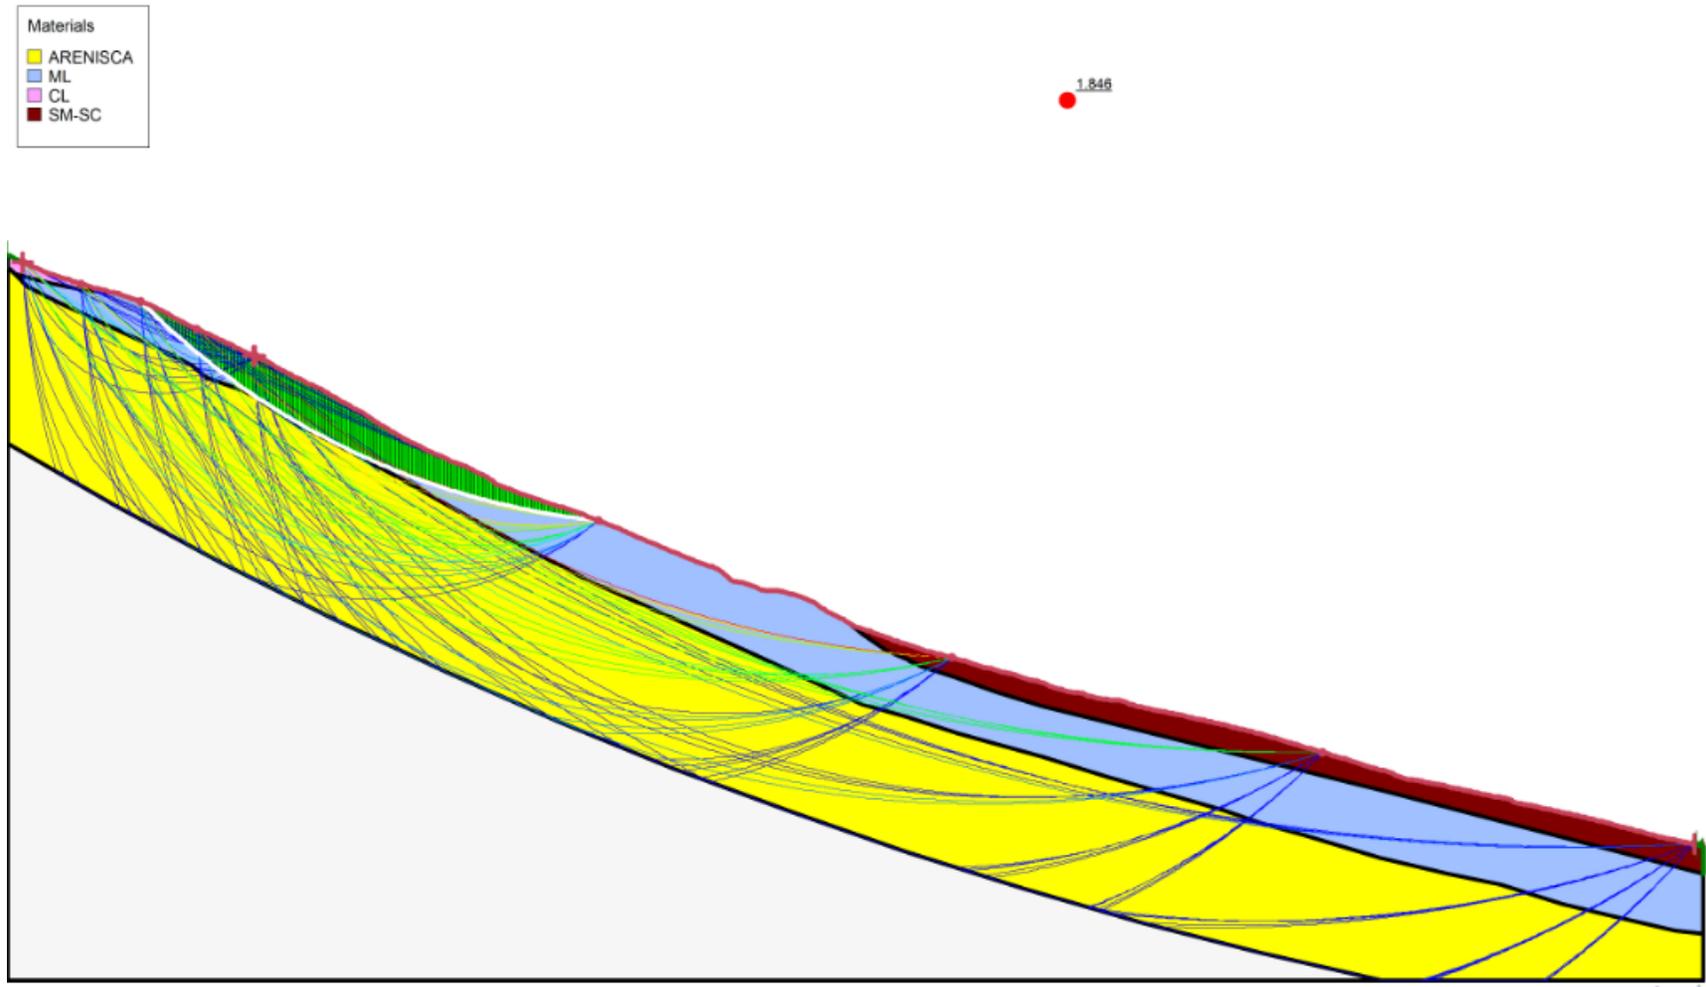
Ilustración 64 Superficies de falla Método Fellenius. Condición: no saturada sin sismo
Fuente: Autores

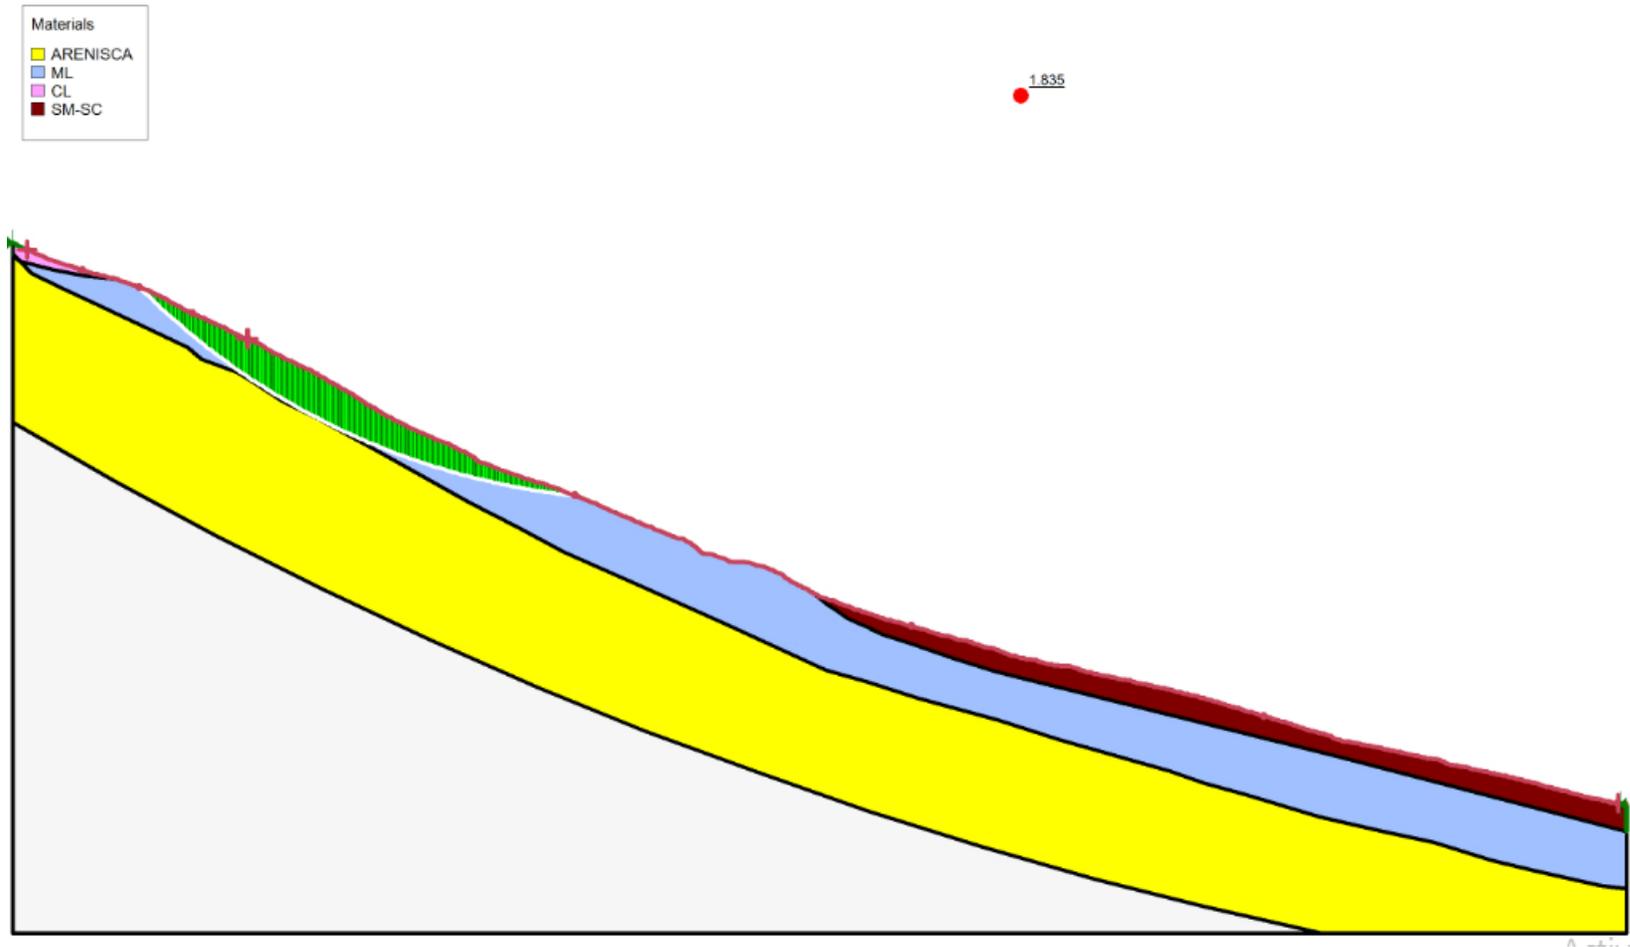
Ilustración 65 Factor de seguridad Método Janbu. Condición: no saturada sin sismo

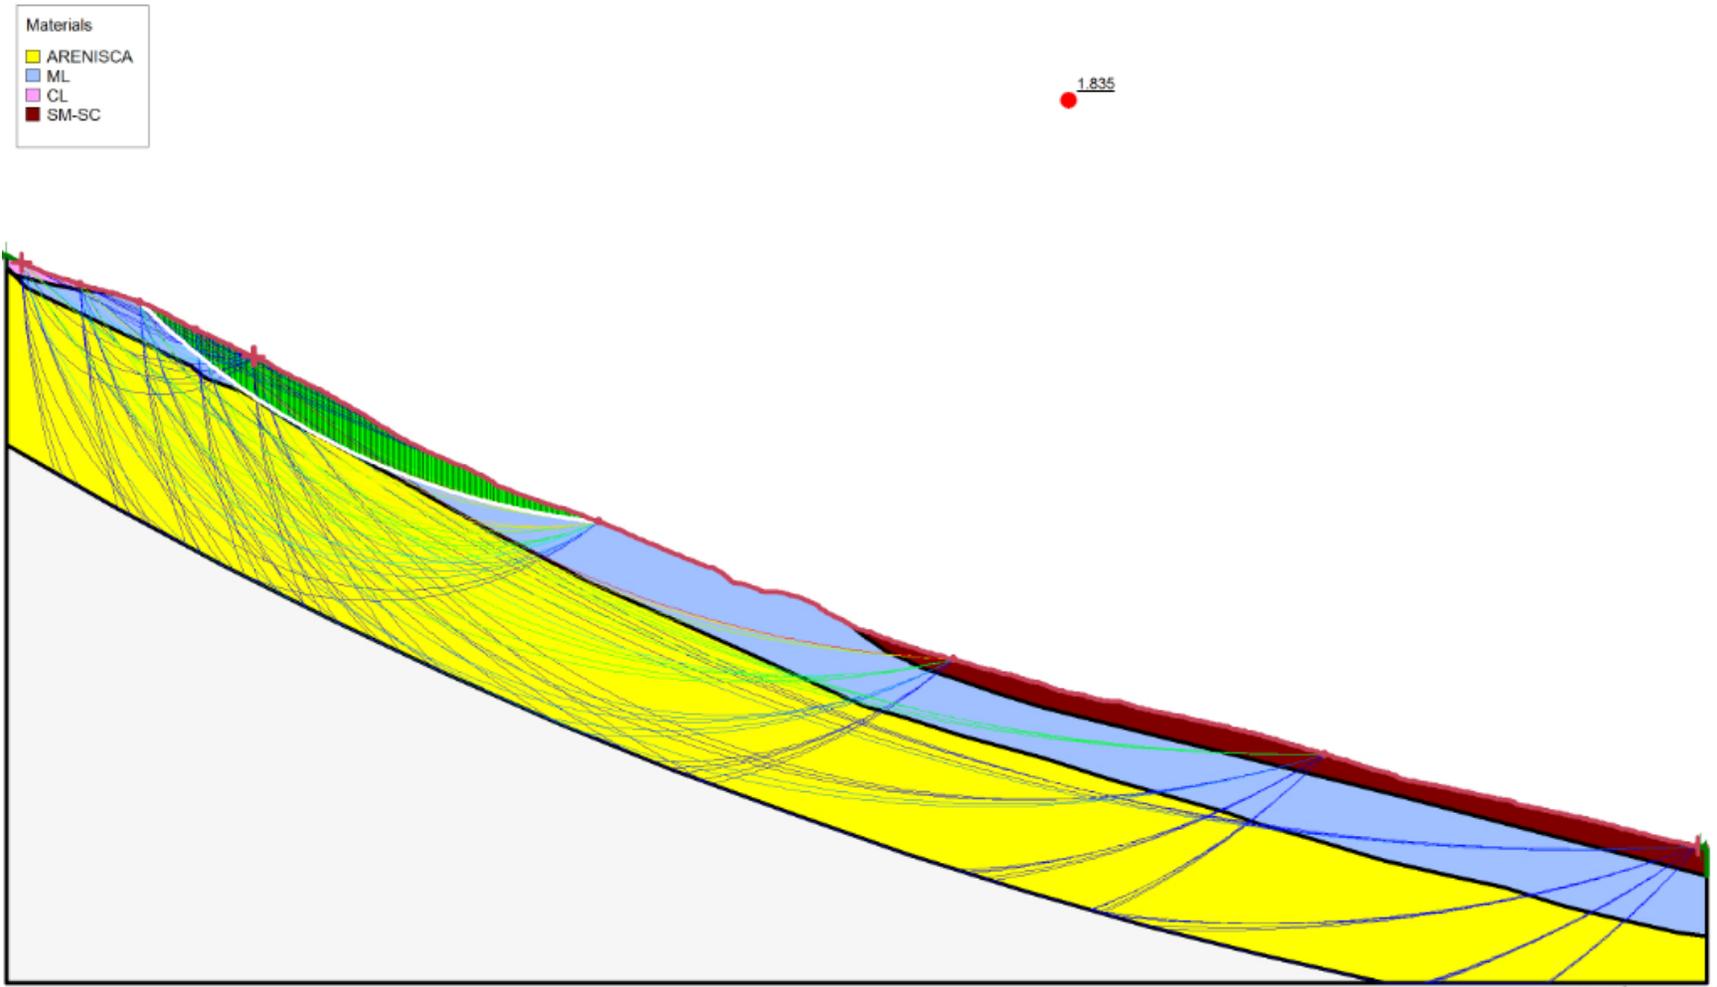
Ilustración 66 Superficies de falla Método Janbu. Condición: no saturada sin sismo
Fuente: Autores
