EVALUACIÓN DE ESTABILIDAD DE UN TALUD EN LA ZONA
NORTE DE PAMPLONA ENTRE LOS BARRIOS JUAN XXIII Y SAN LUIS, APLICANDO
METODOS DETERMINISTICOS PARA DIAGNOSTICAR POSIBLES
FENOMENOS DE REMOCIÓN EN MASA

UNIVERSIDAD DE PAMPLONA
FACULTAD DE INGENIERIAS Y ARQUITECTURA
PROGRAMA INGENEIRIA CIVIL
PAMPLONA, 2017

Presentado al programa de Ingeniería Civil, Facultad de Ingenierías y Arquitectura de la
Universidad de Pamplona, para optar al título de Ingeniero Civil

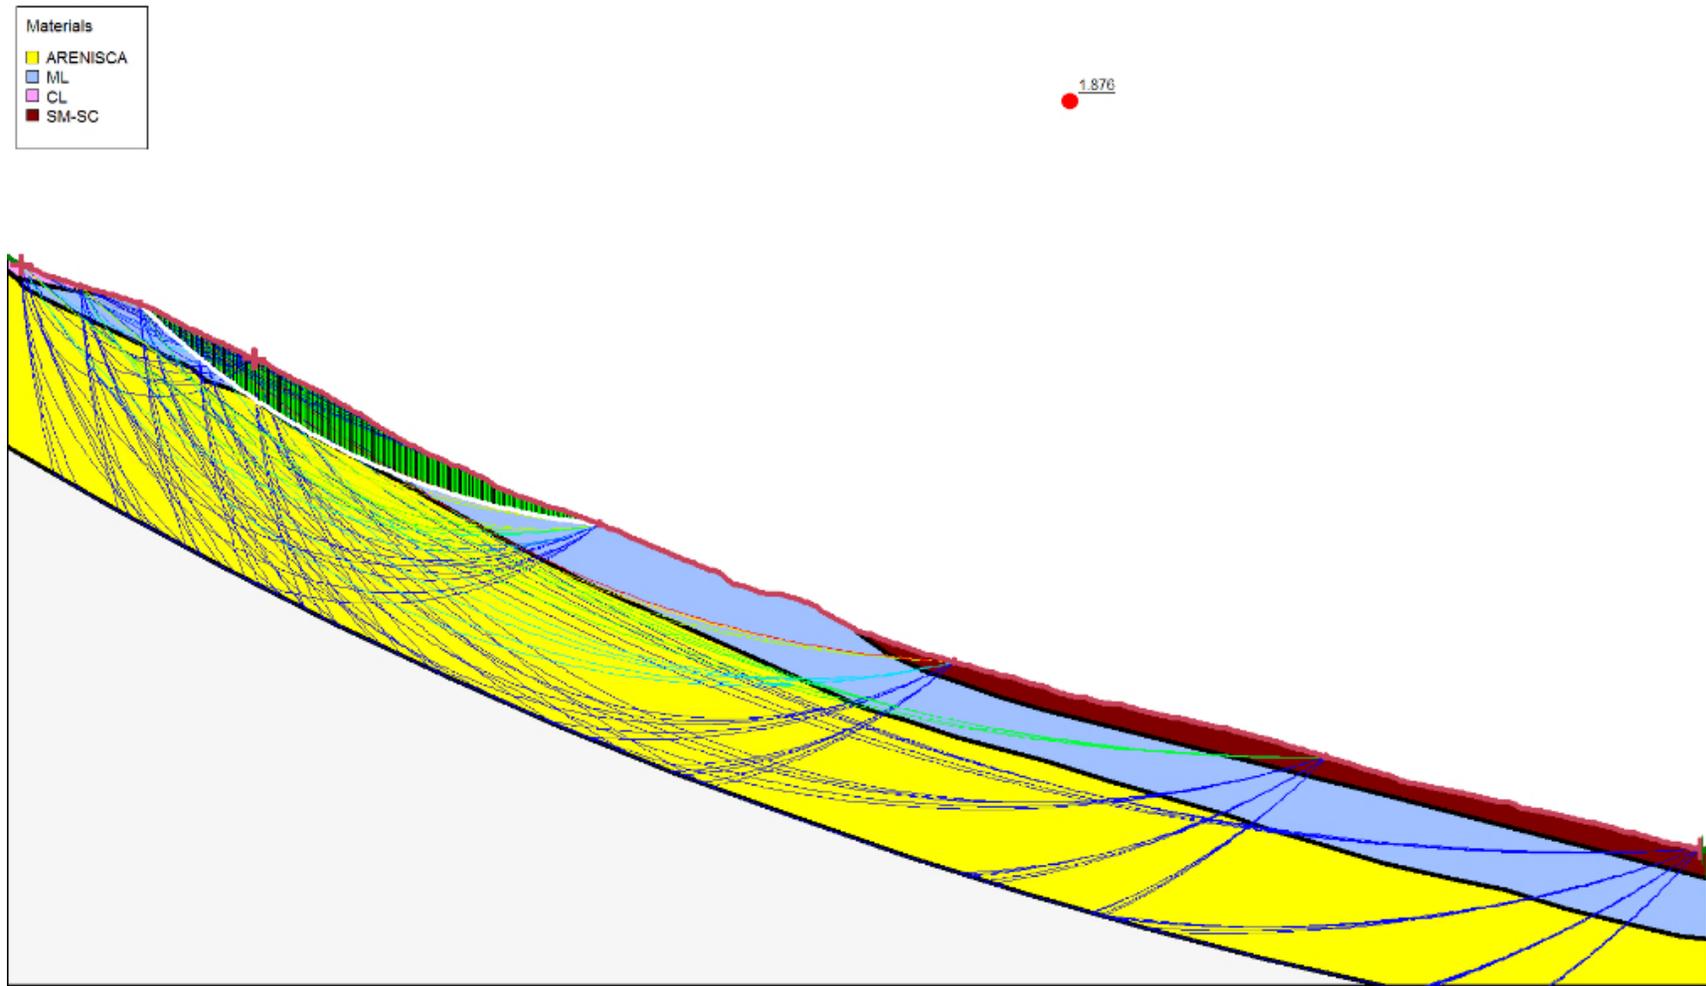
Ilustración 68 Superficies de falla Mét Morgenstern-Price. Condición: no saturada sin sismo
Fuente: Autores

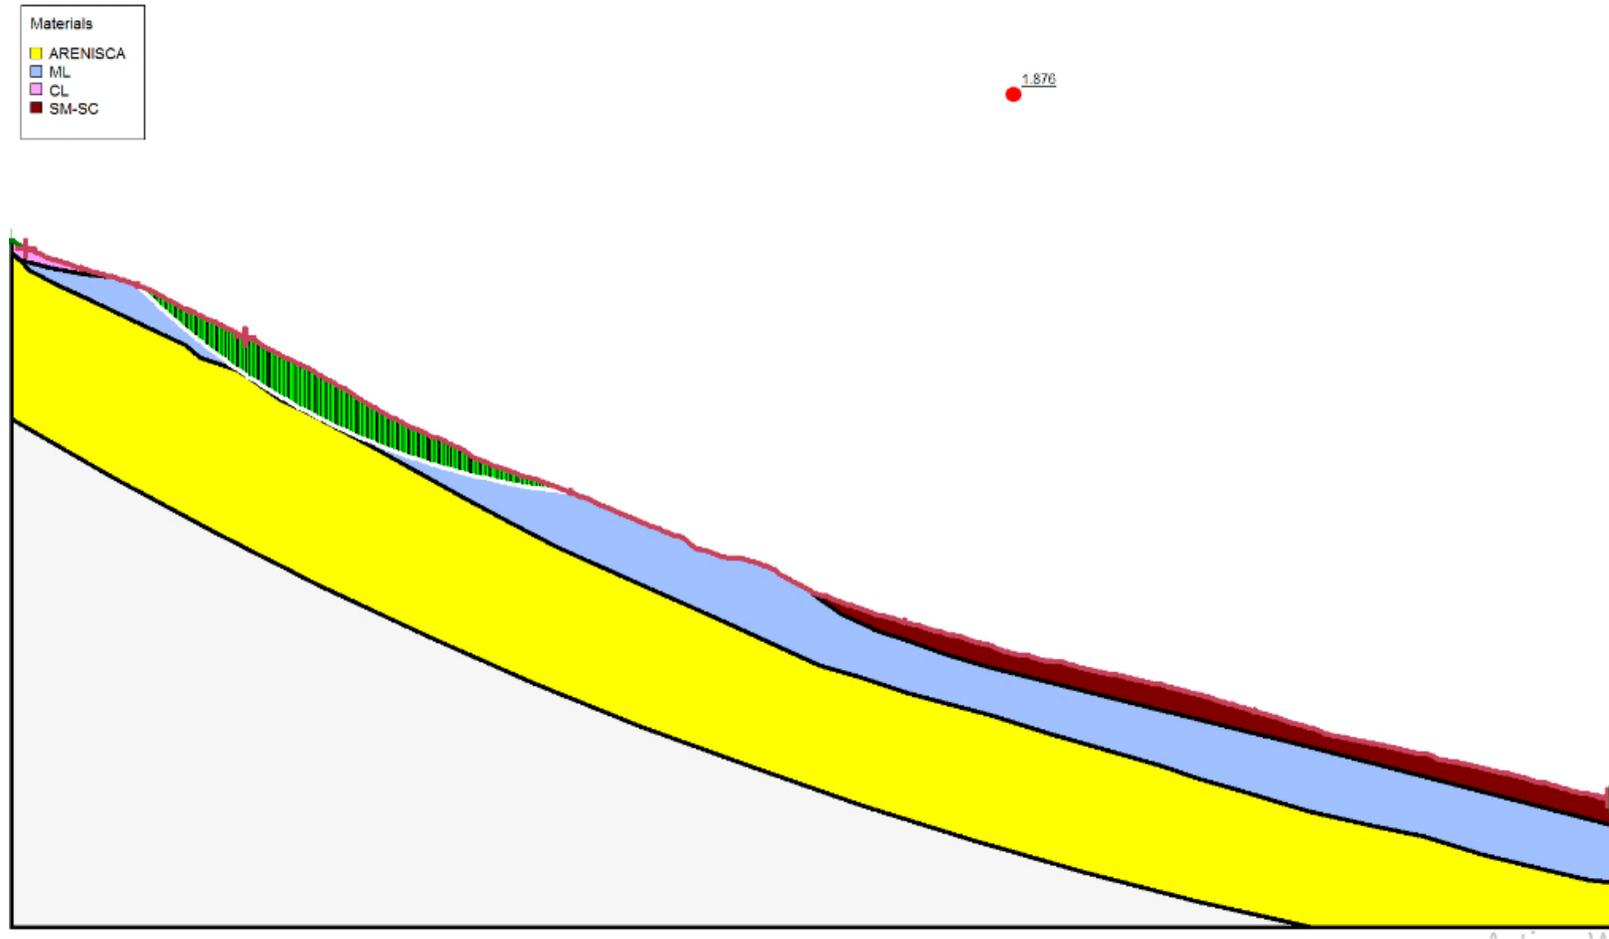
*Ilustración 69 Factor de seguridad Método Spencer. Condición: no saturada sin sismo
Fuente: Autores*

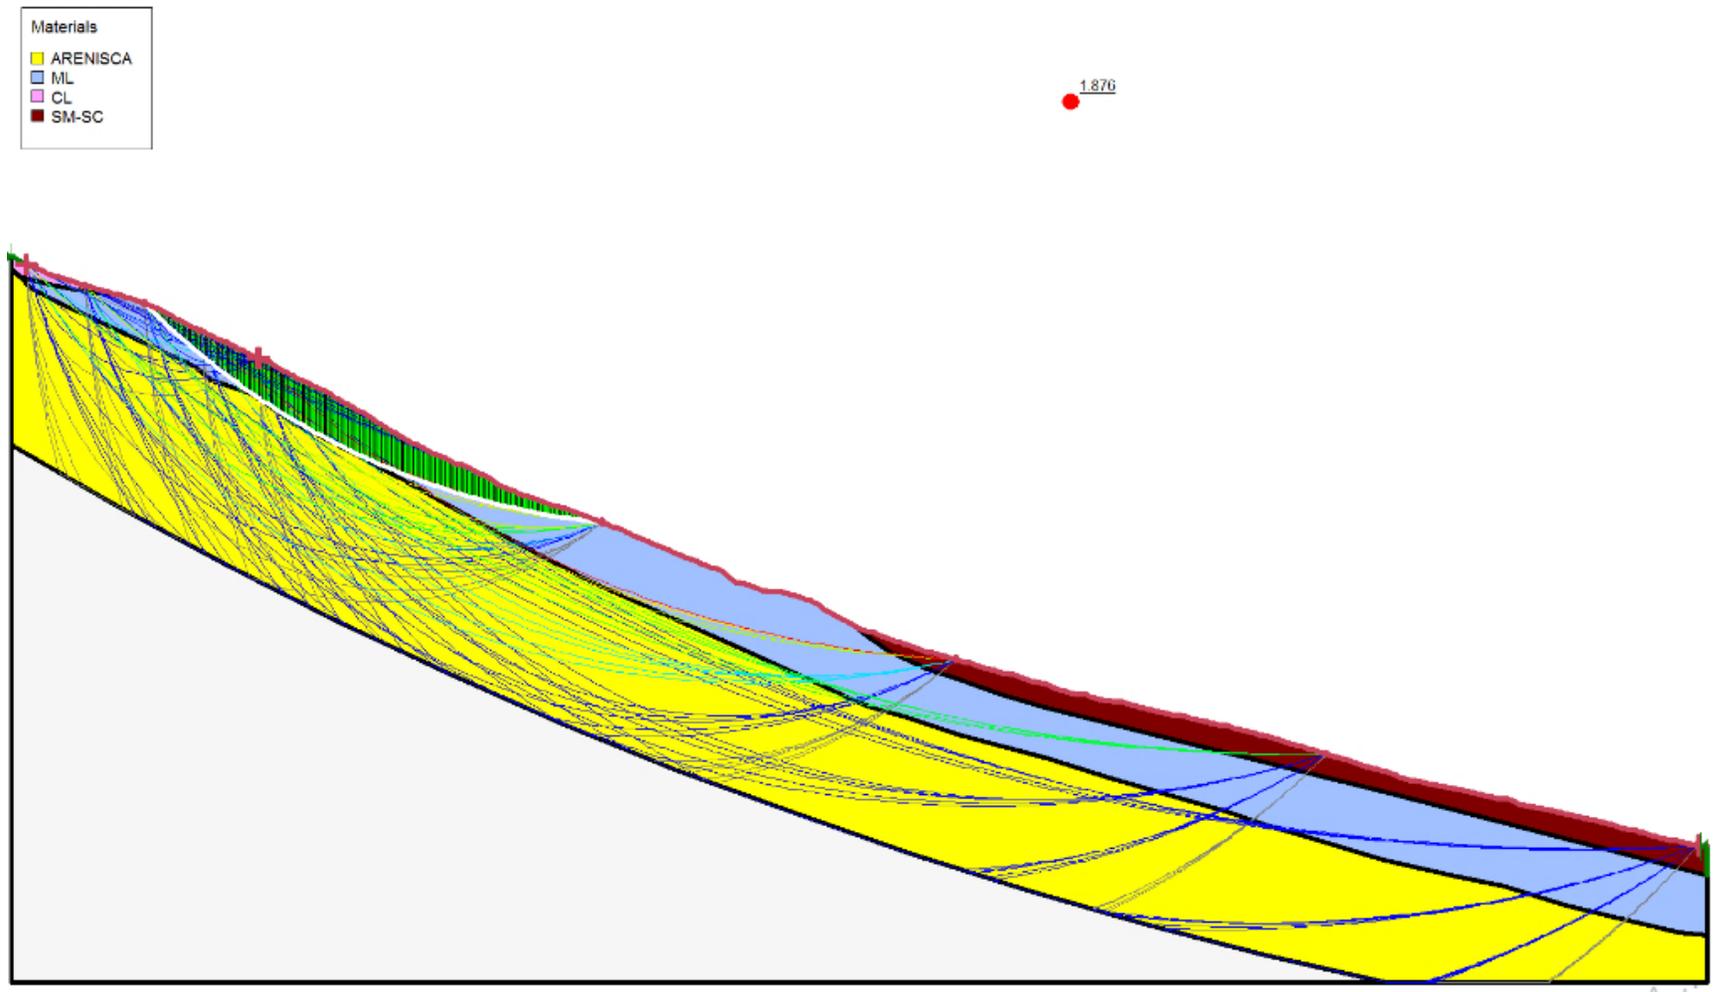
Ilustración 70 Superficies de falla Método Spencer. Condición: no saturada sin sismo

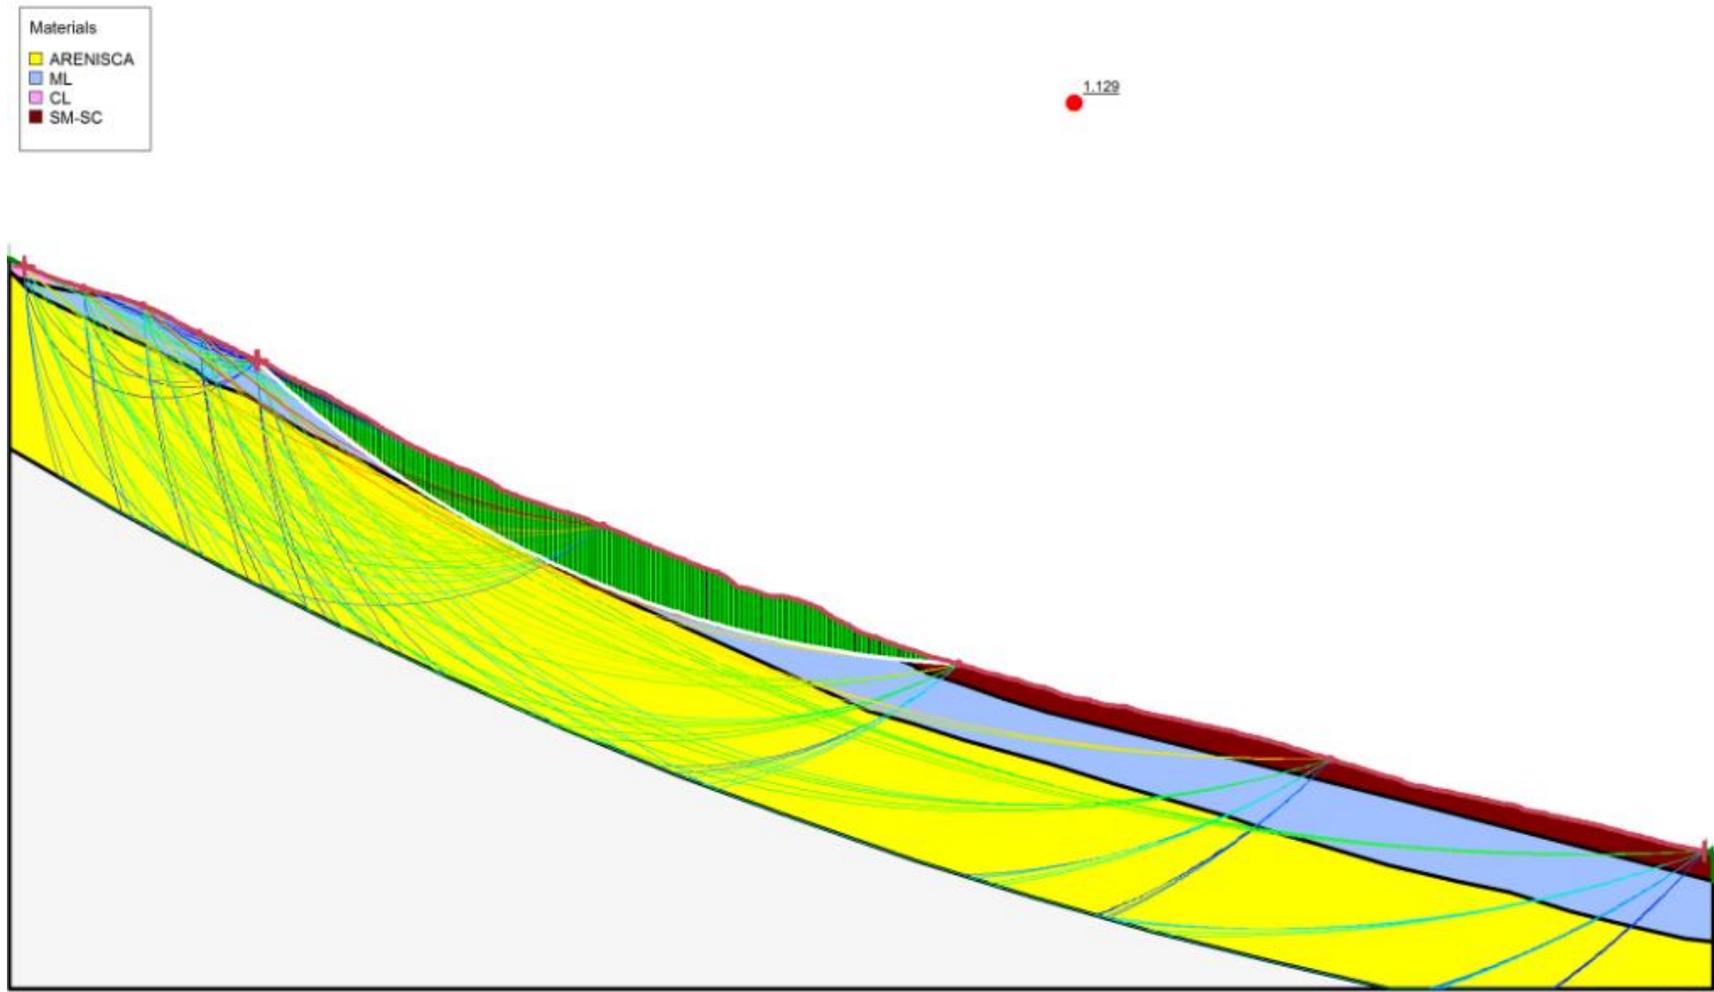
*Ilustración 72 Superficies de falla Método Fellenius. Condición: no saturada con sismo
Fuente: Autores*

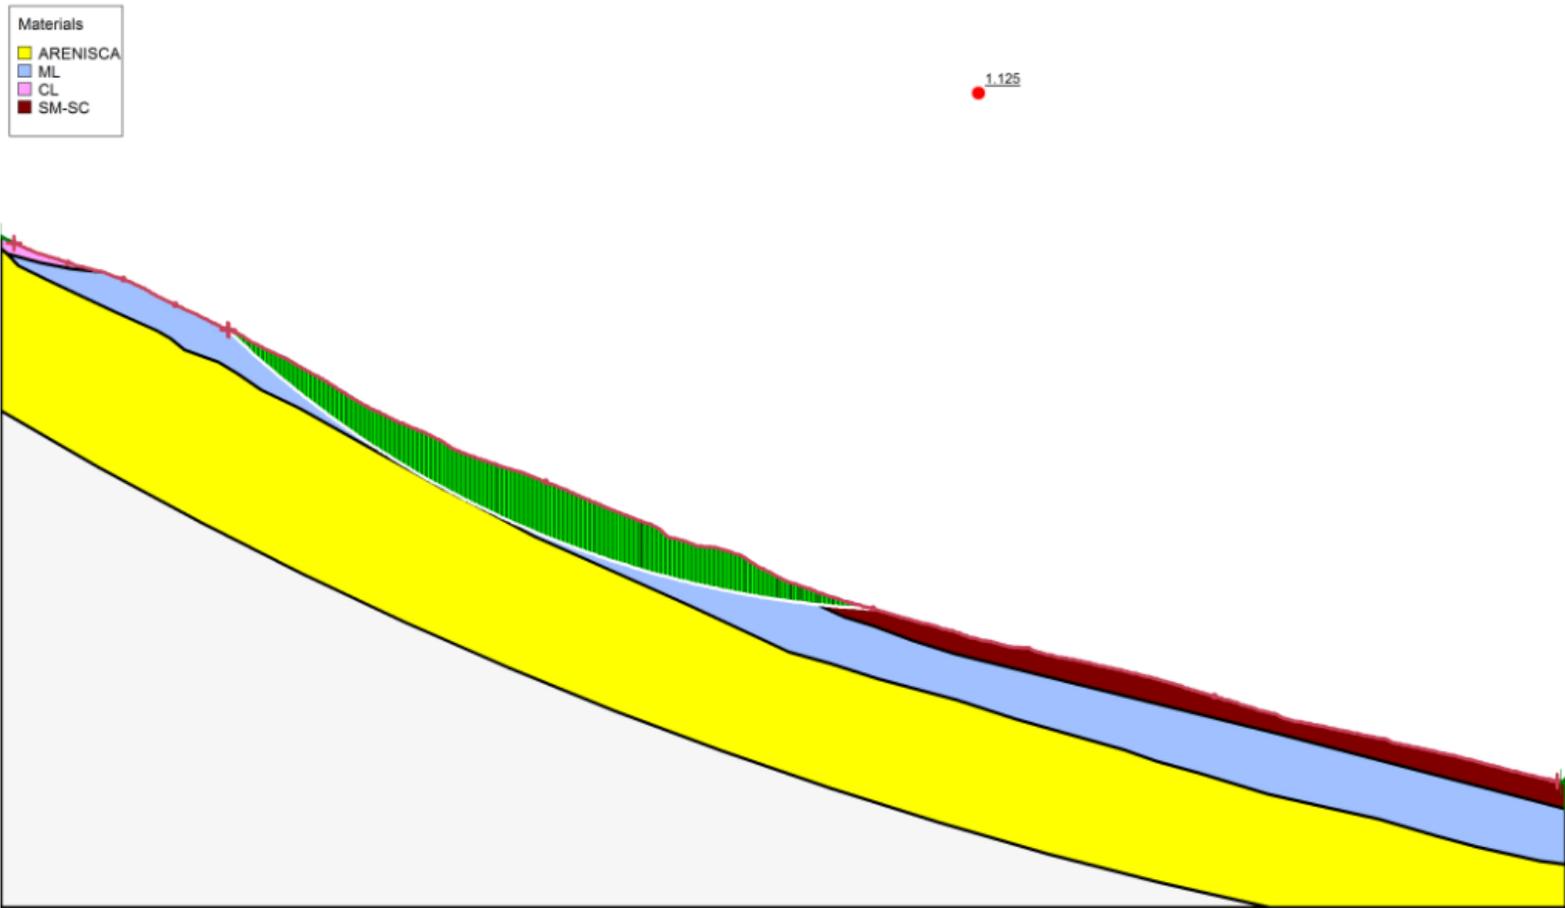
Ilustración 73 Factor de seguridad Método Janbu. Condición: no saturada con sismo

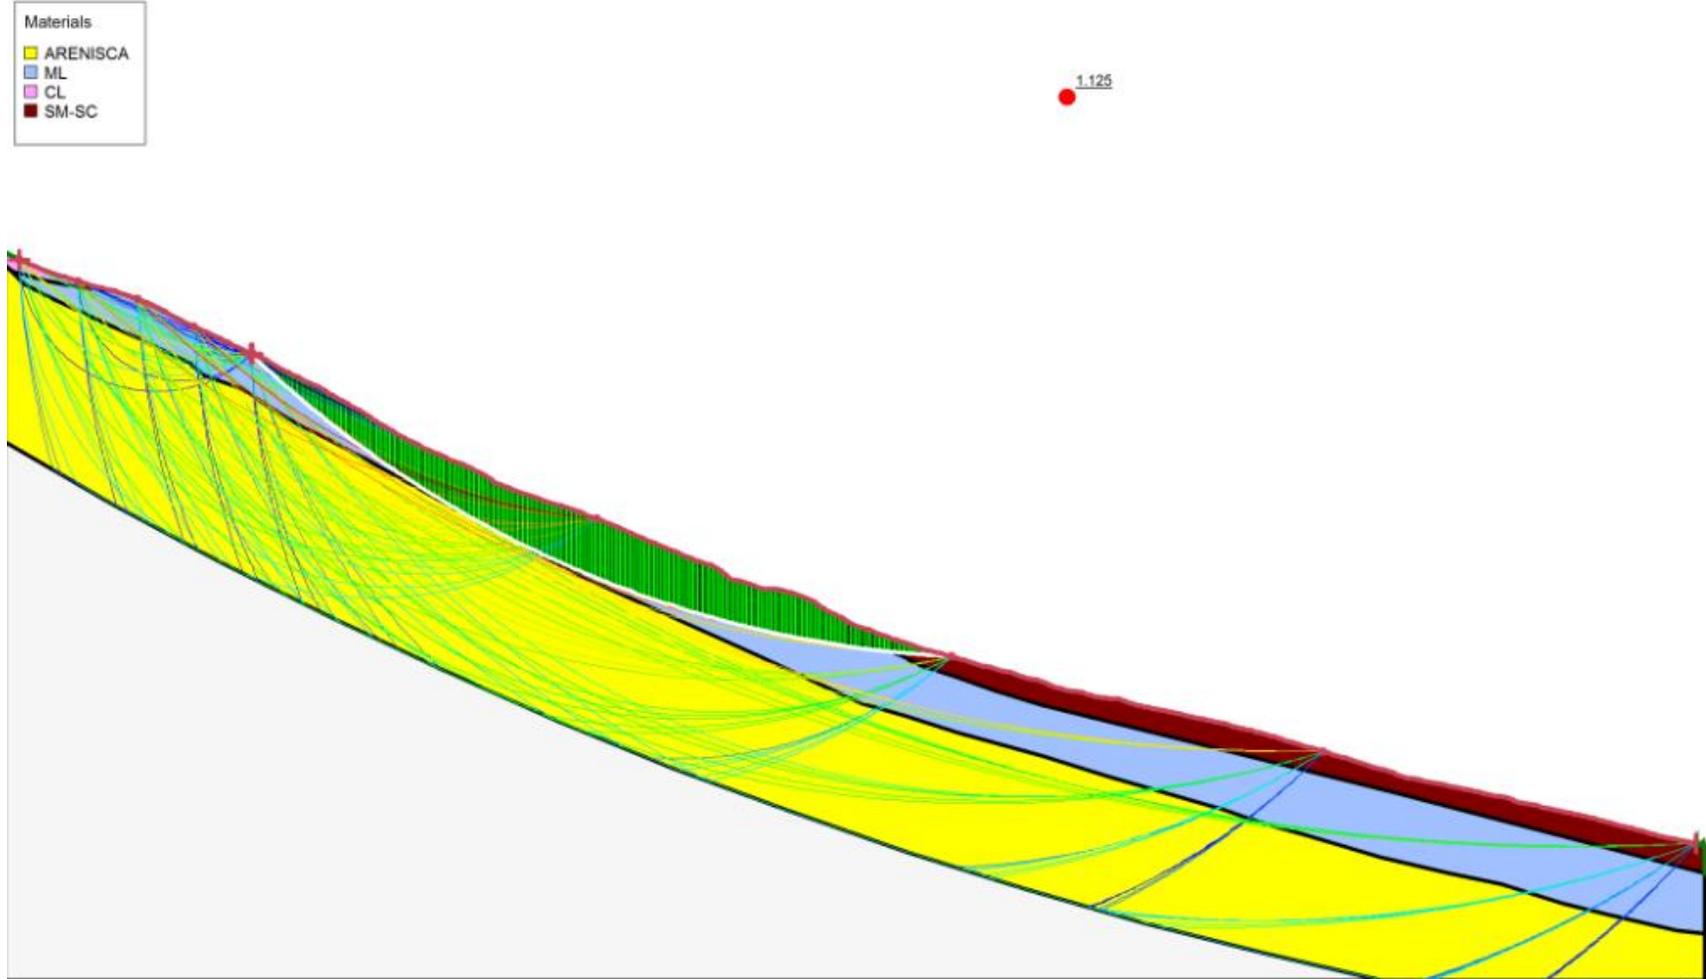
Ilustración 74 Superficies de falla Método Janbu. Condición: no saturada con sismo
Fuente: Autores

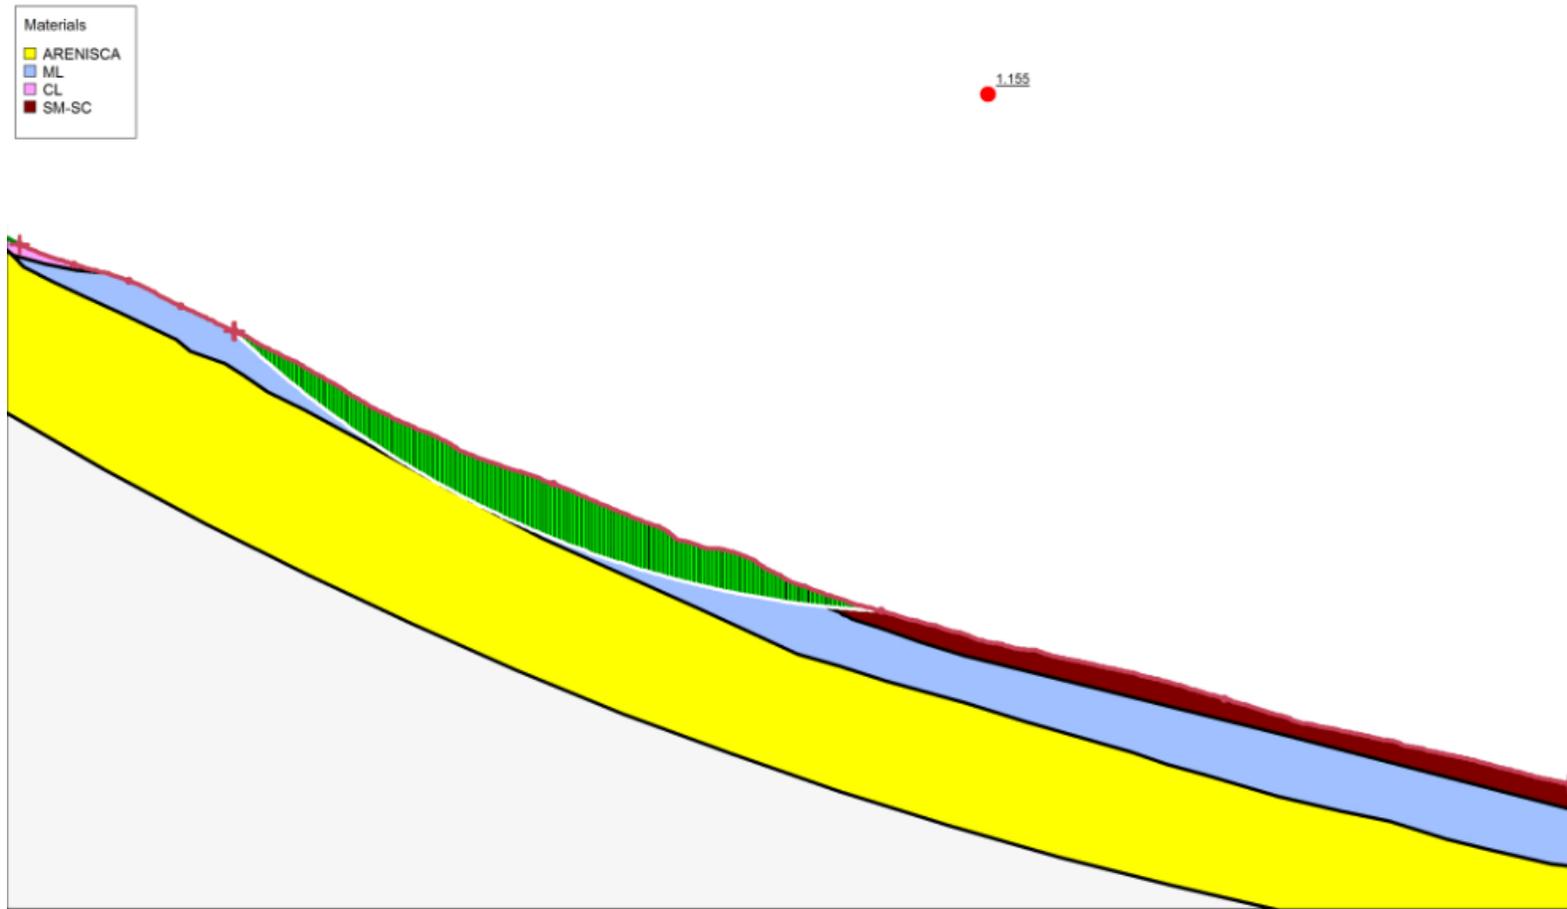
Ilustración 75 Factor de seguridad Mét. Morgenstern-Price. Condición: no saturada con sismo
Fuente: Autores

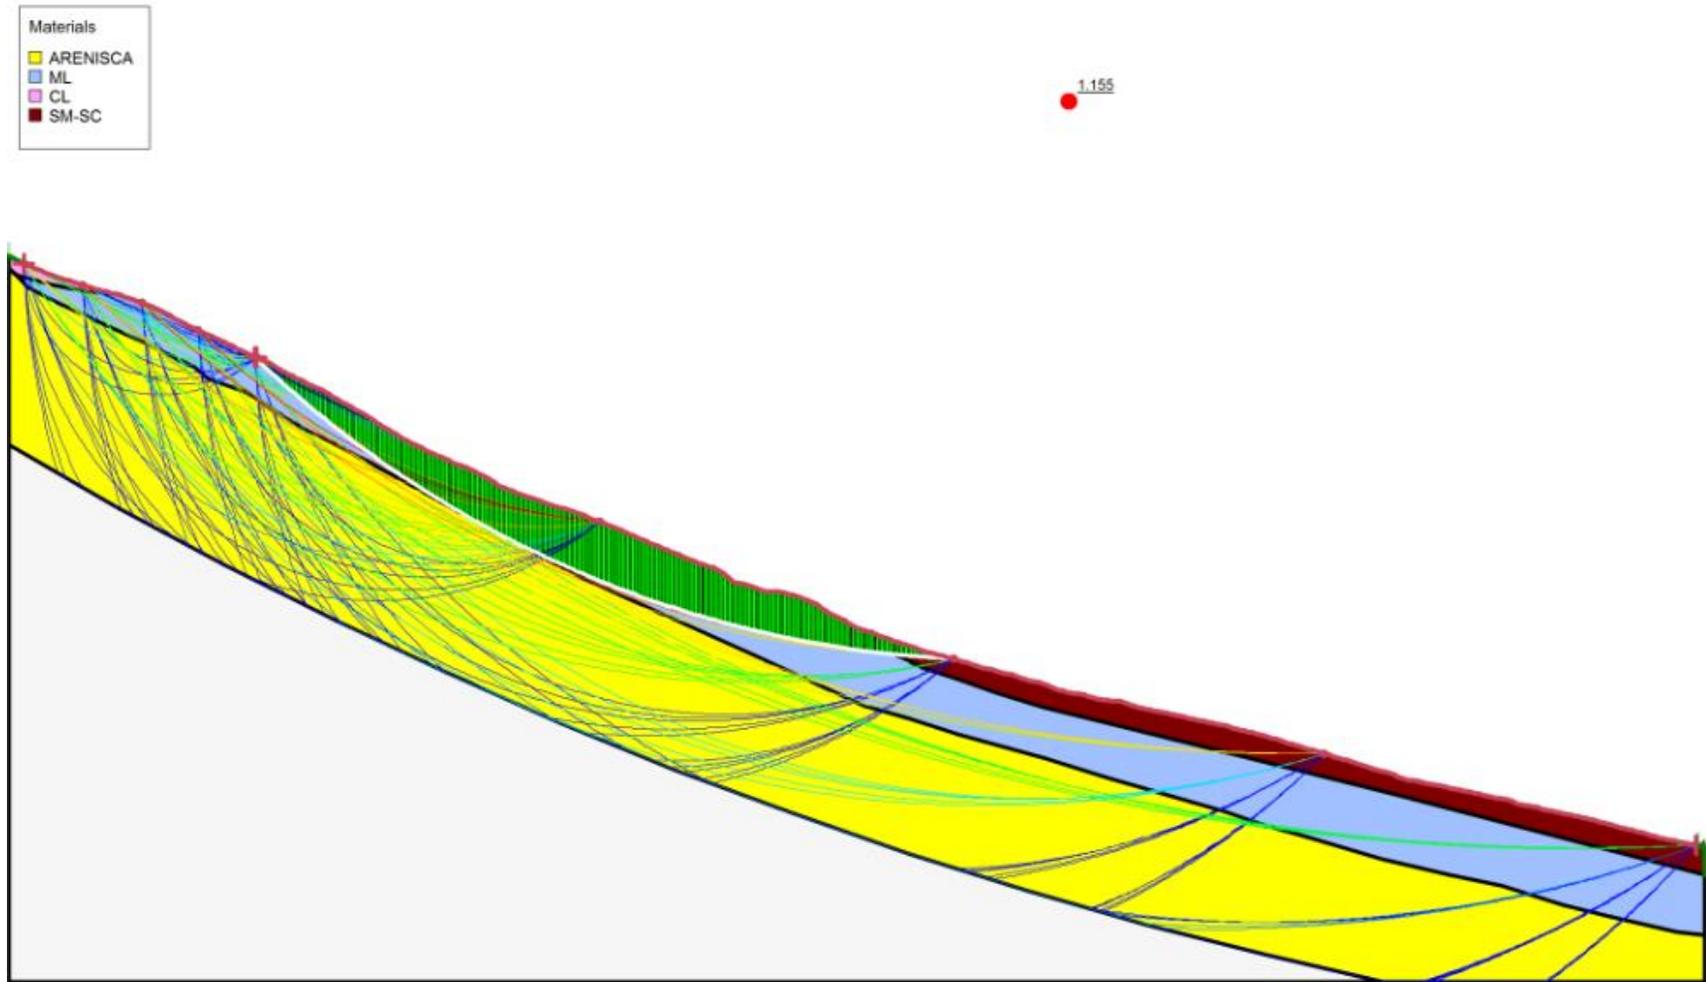
Ilustración 76 Superficies de falla Mét. Morgenstern-Price. Condición: no saturada con sismo
Fuente: Autores

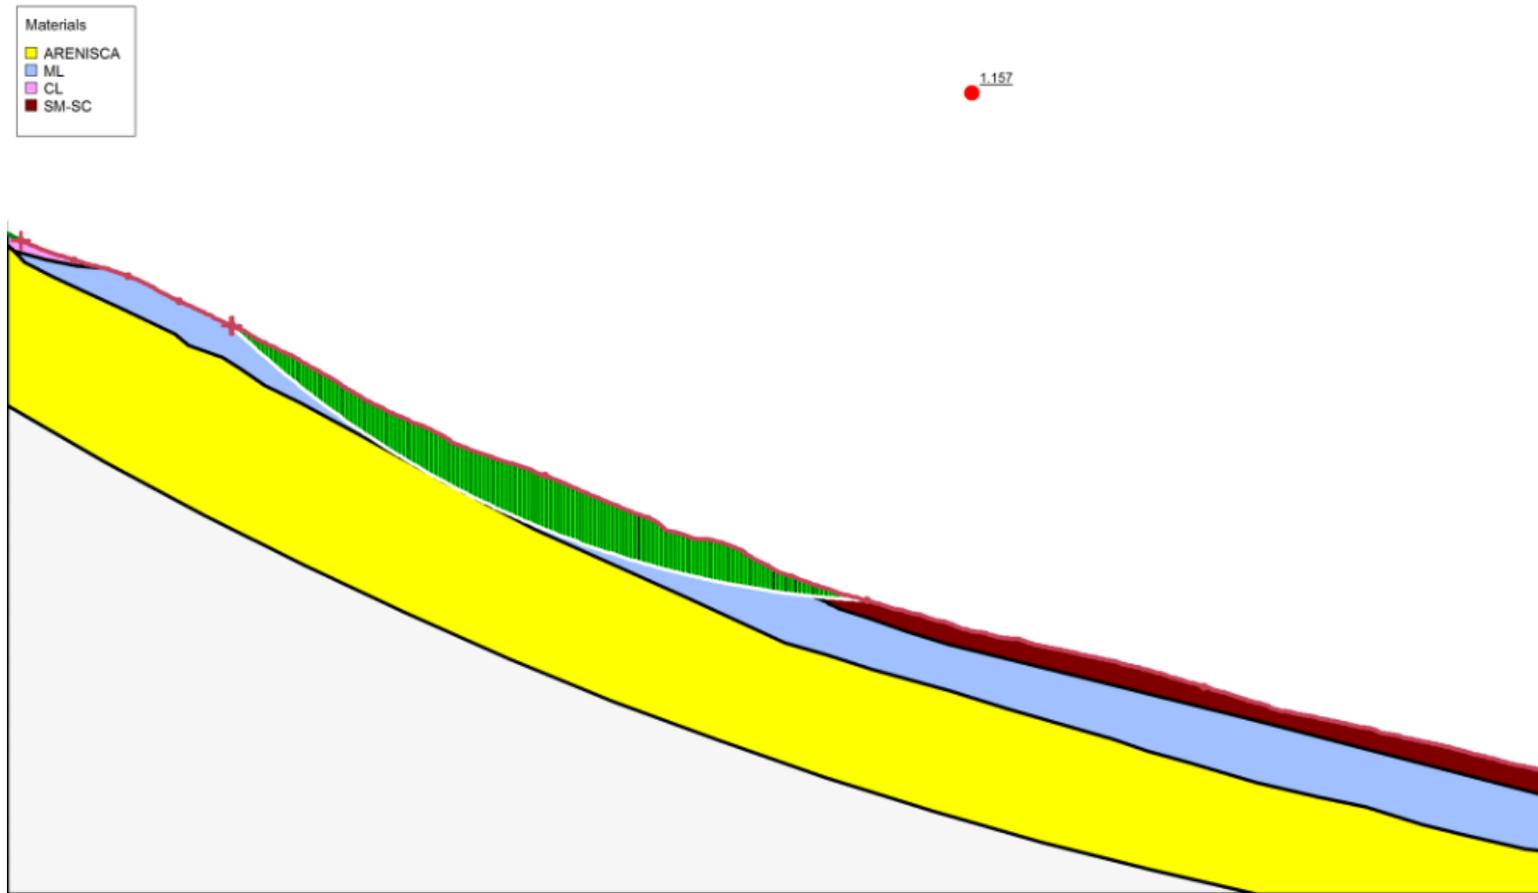
Ilustración 77 Factor de seguridad Método Spencer. Condición: no saturada con sismo
Fuente: Autores

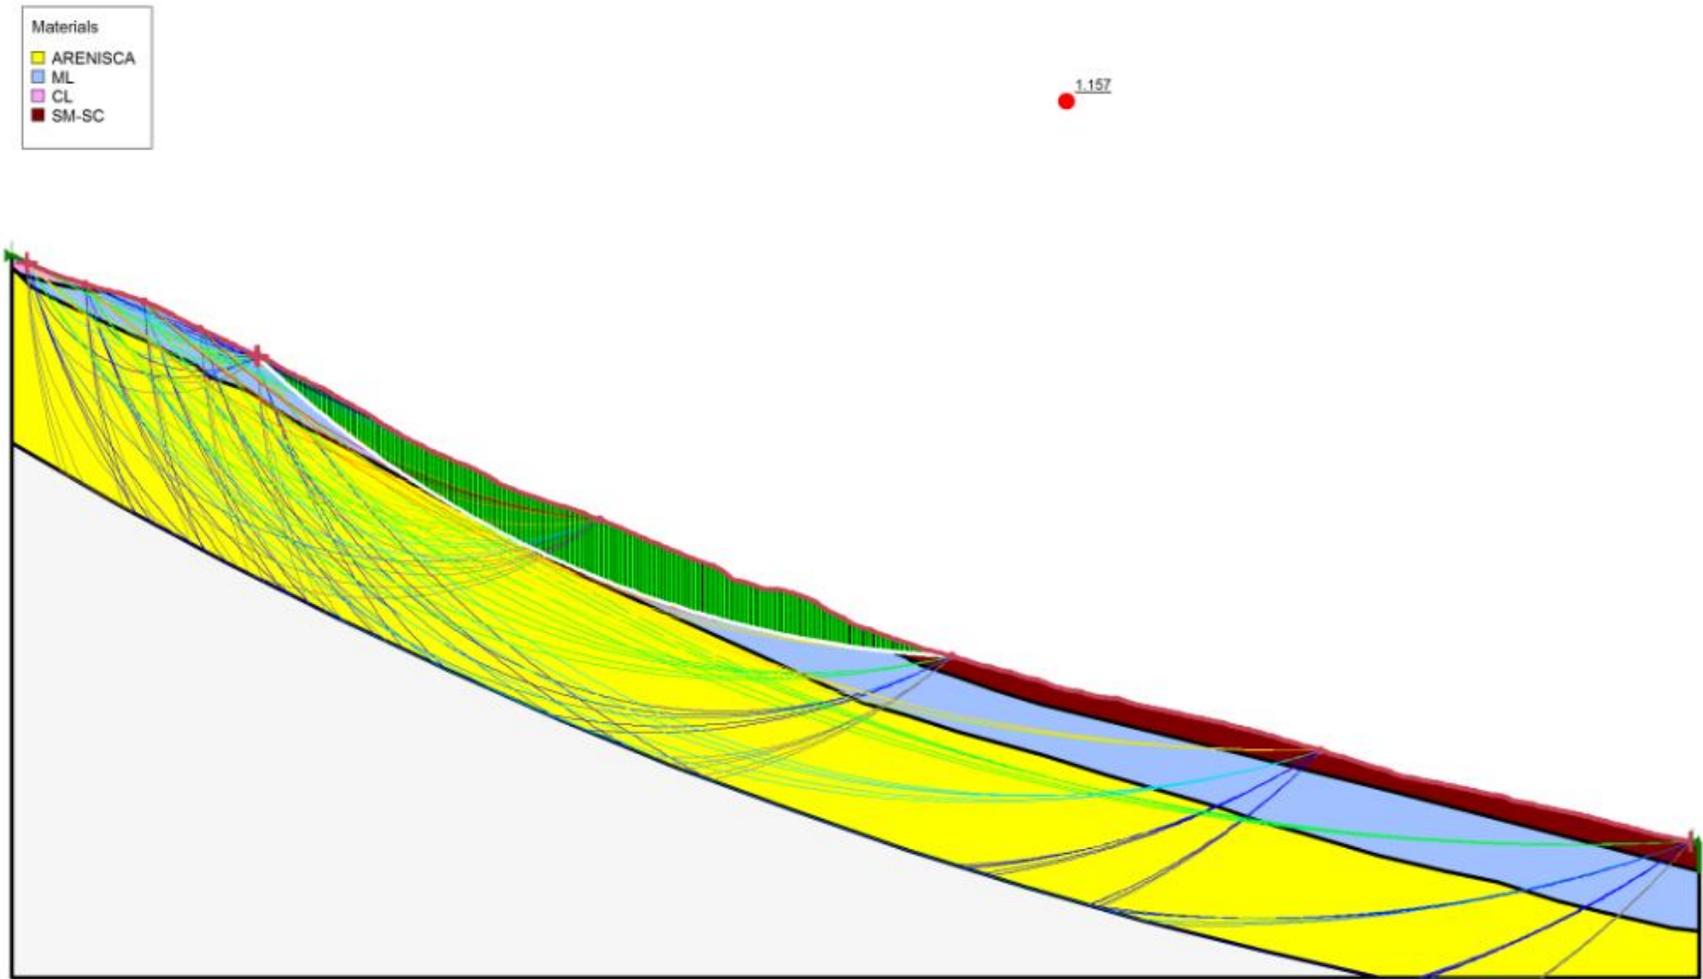
Ilustración 78 Superficies de falla Método Spencer. Condición: no saturada con sismo
Fuente: Autores

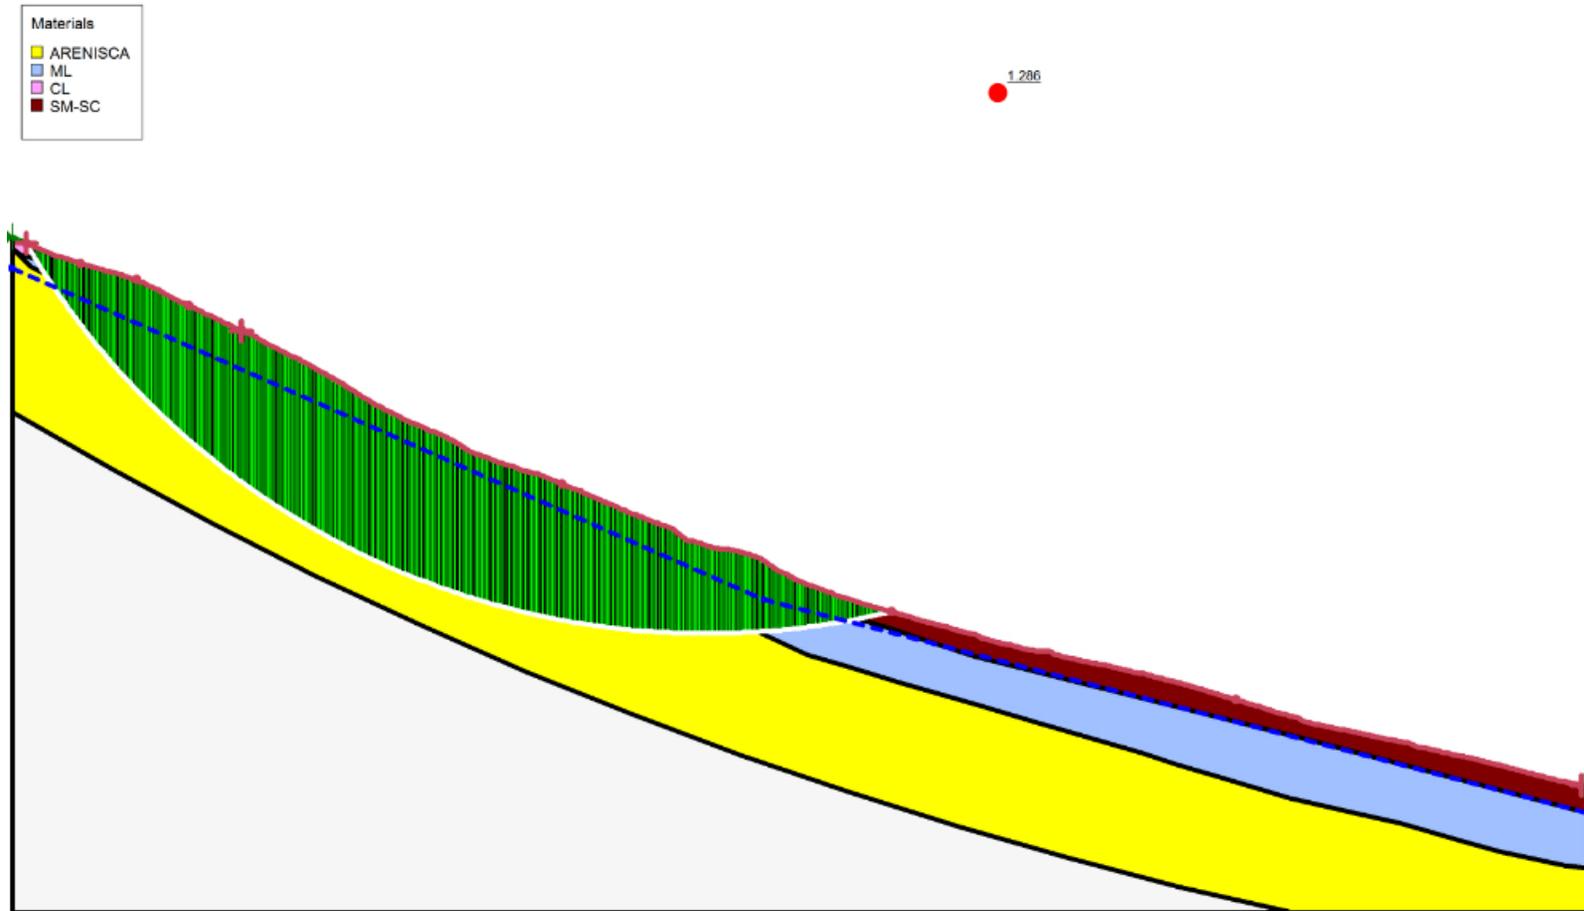
Ilustración 79 Factor de seguridad Método Fellenius. Condición: saturada sin sismo
Fuente: autores

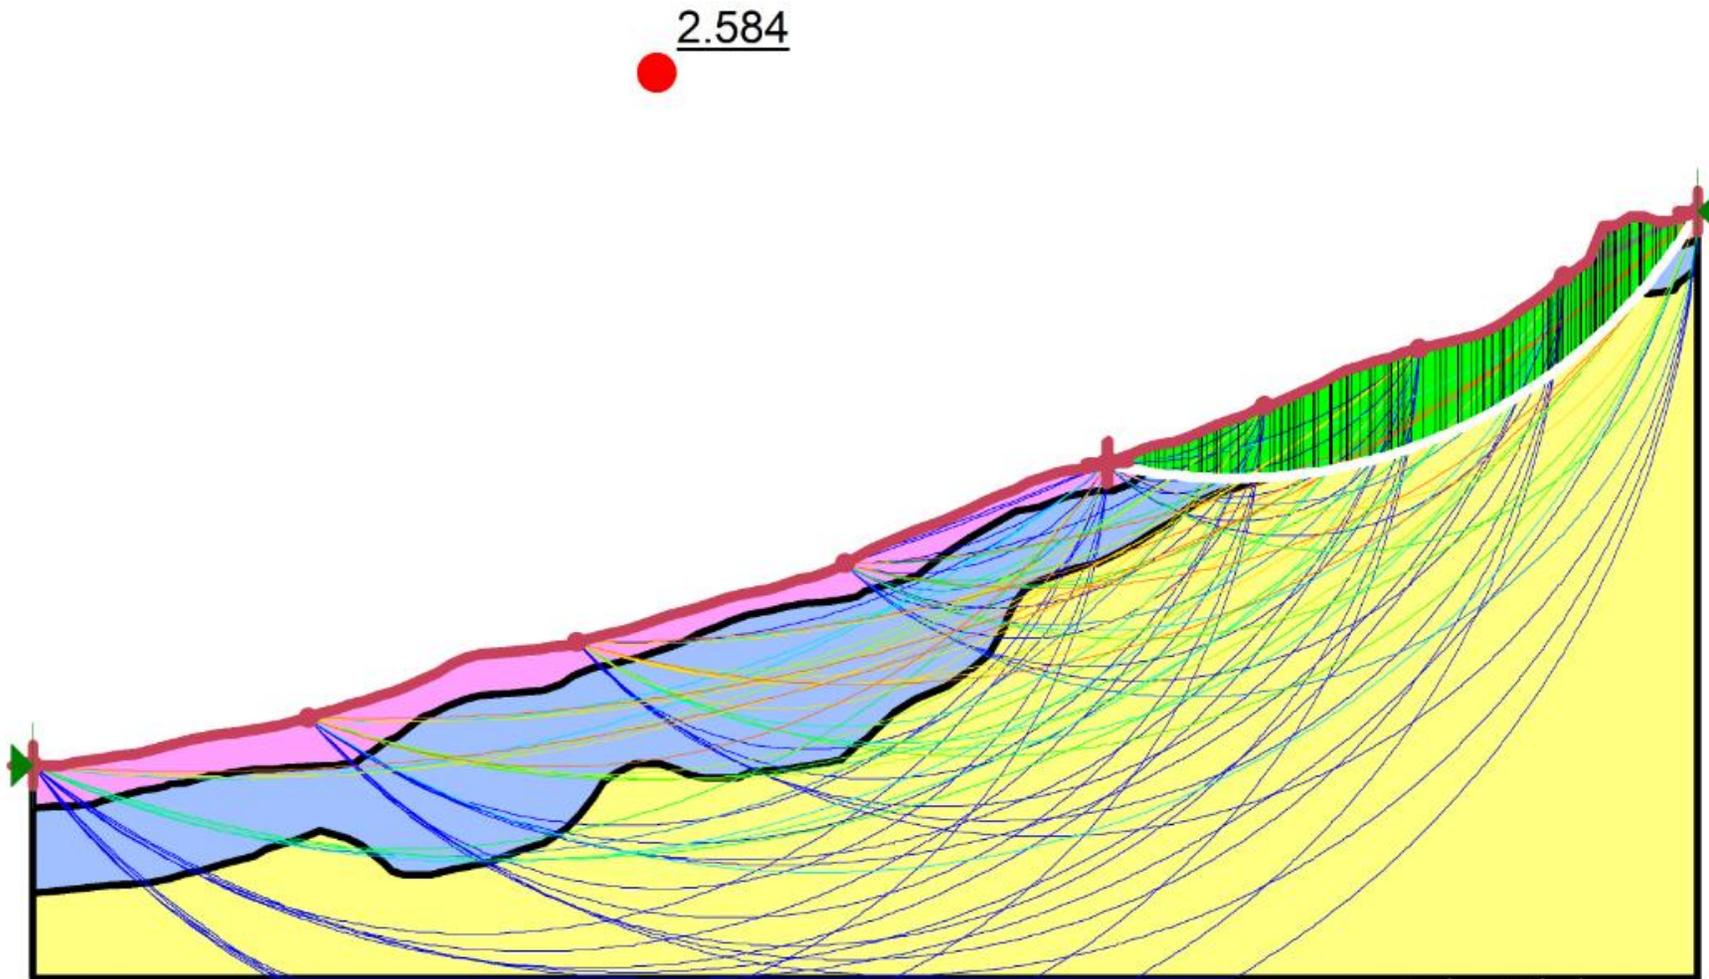
Ilustración 96 Superficies de falla Método Fellenius.
Fuente: Autores

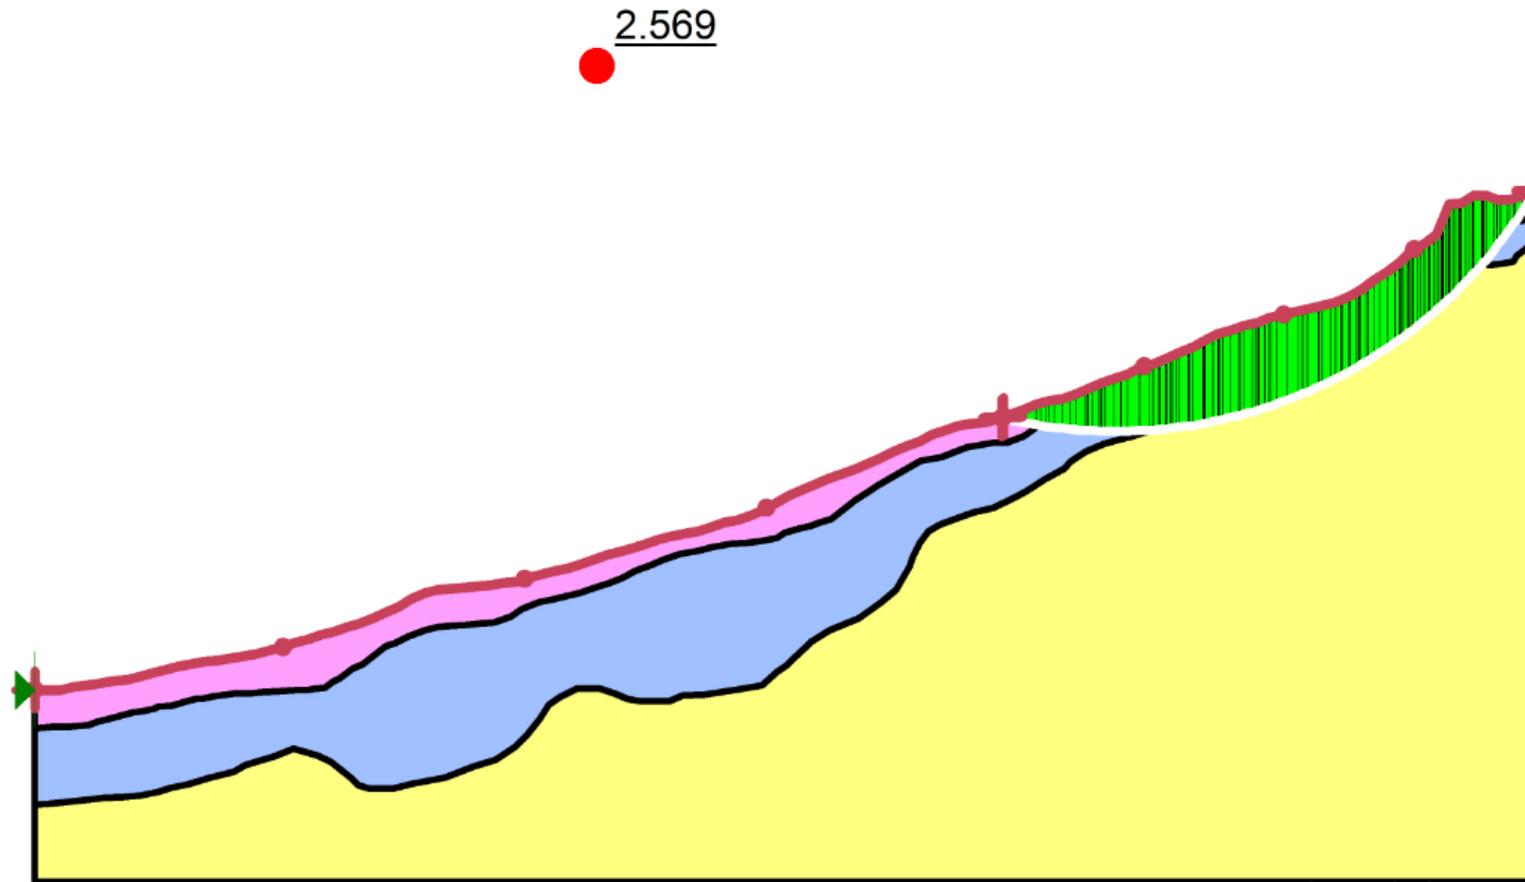
Ilustración 97 Factor de seguridad Método Janbu.

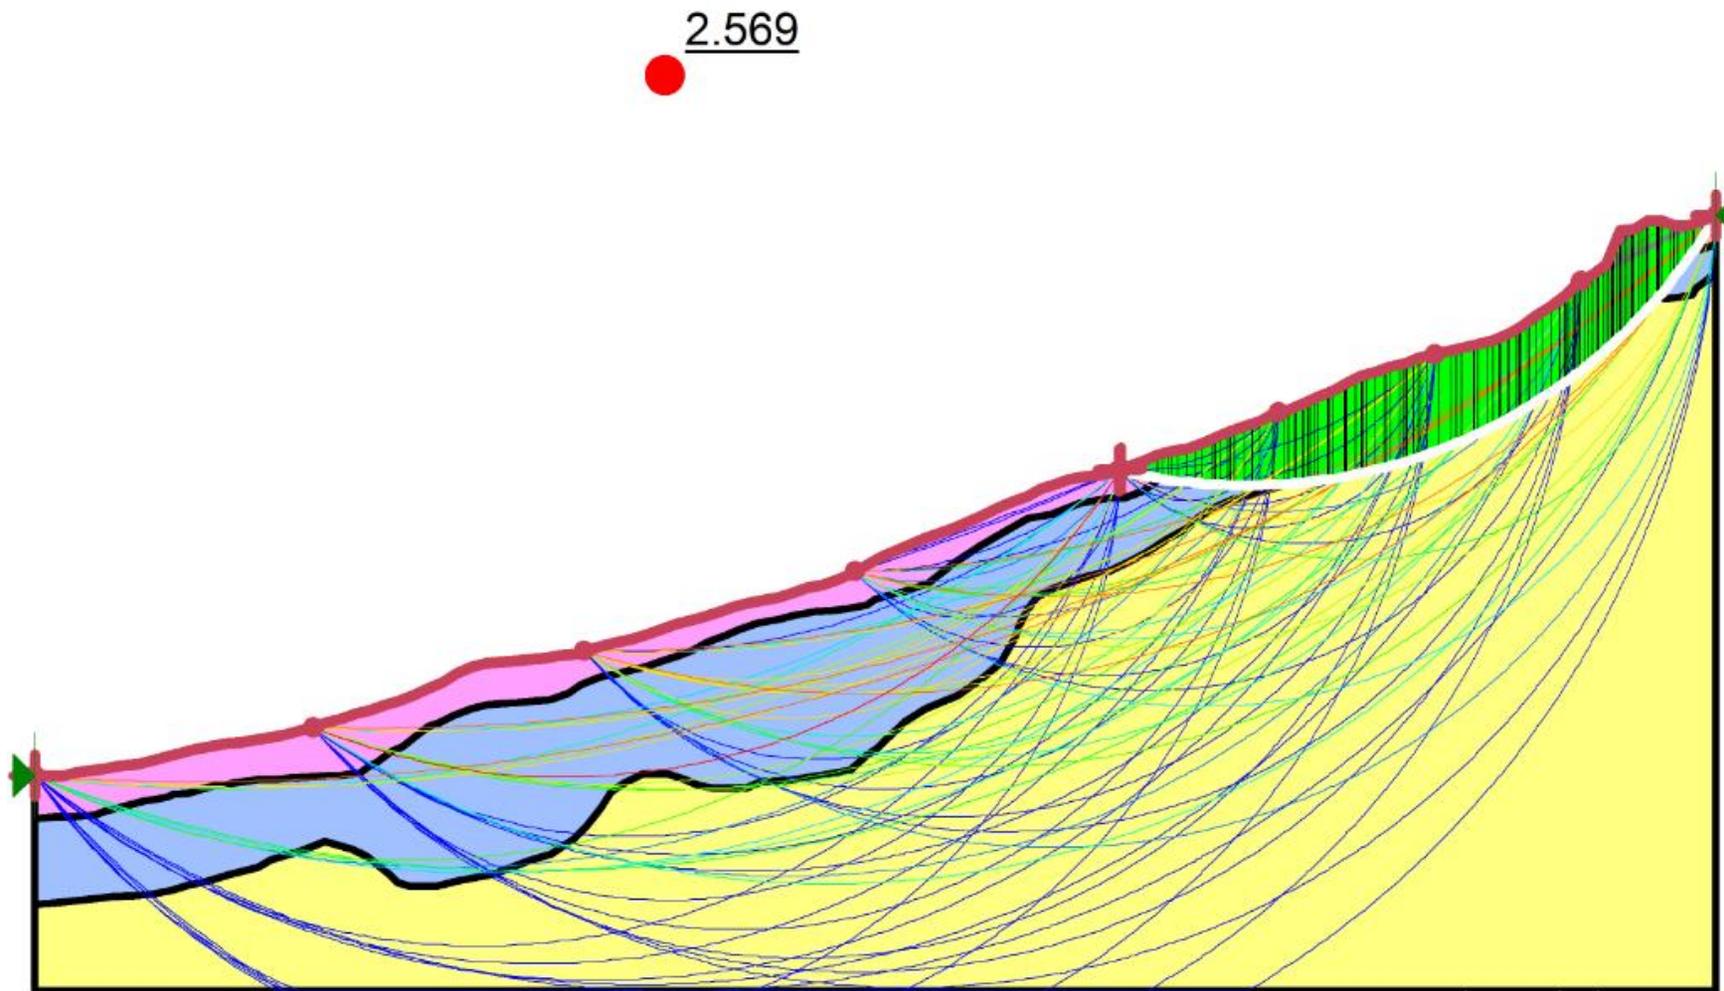
Ilustración 98 Superficies de falla Método Janbu.
Fuente: Autores
