EVALUACIÓN DE ESTABILIDAD DE UN TALUD EN LA ZONA
NORTE DE PAMPLONA ENTRE LOS BARRIOS JUAN XXIII Y SAN LUIS, APLICANDO
METODOS DETERMINISTICOS PARA DIAGNOSTICAR POSIBLES
FENOMENOS DE REMOCIÓN EN MASA

UNIVERSIDAD DE PAMPLONA
FACULTAD DE INGENIERIAS Y ARQUITECTURA
PROGRAMA INGENEIRIA CIVIL
PAMPLONA, 2017

Presentado al programa de Ingeniería Civil, Facultad de Ingenierías y Arquitectura de la
Universidad de Pamplona, para optar al título de Ingeniero Civil

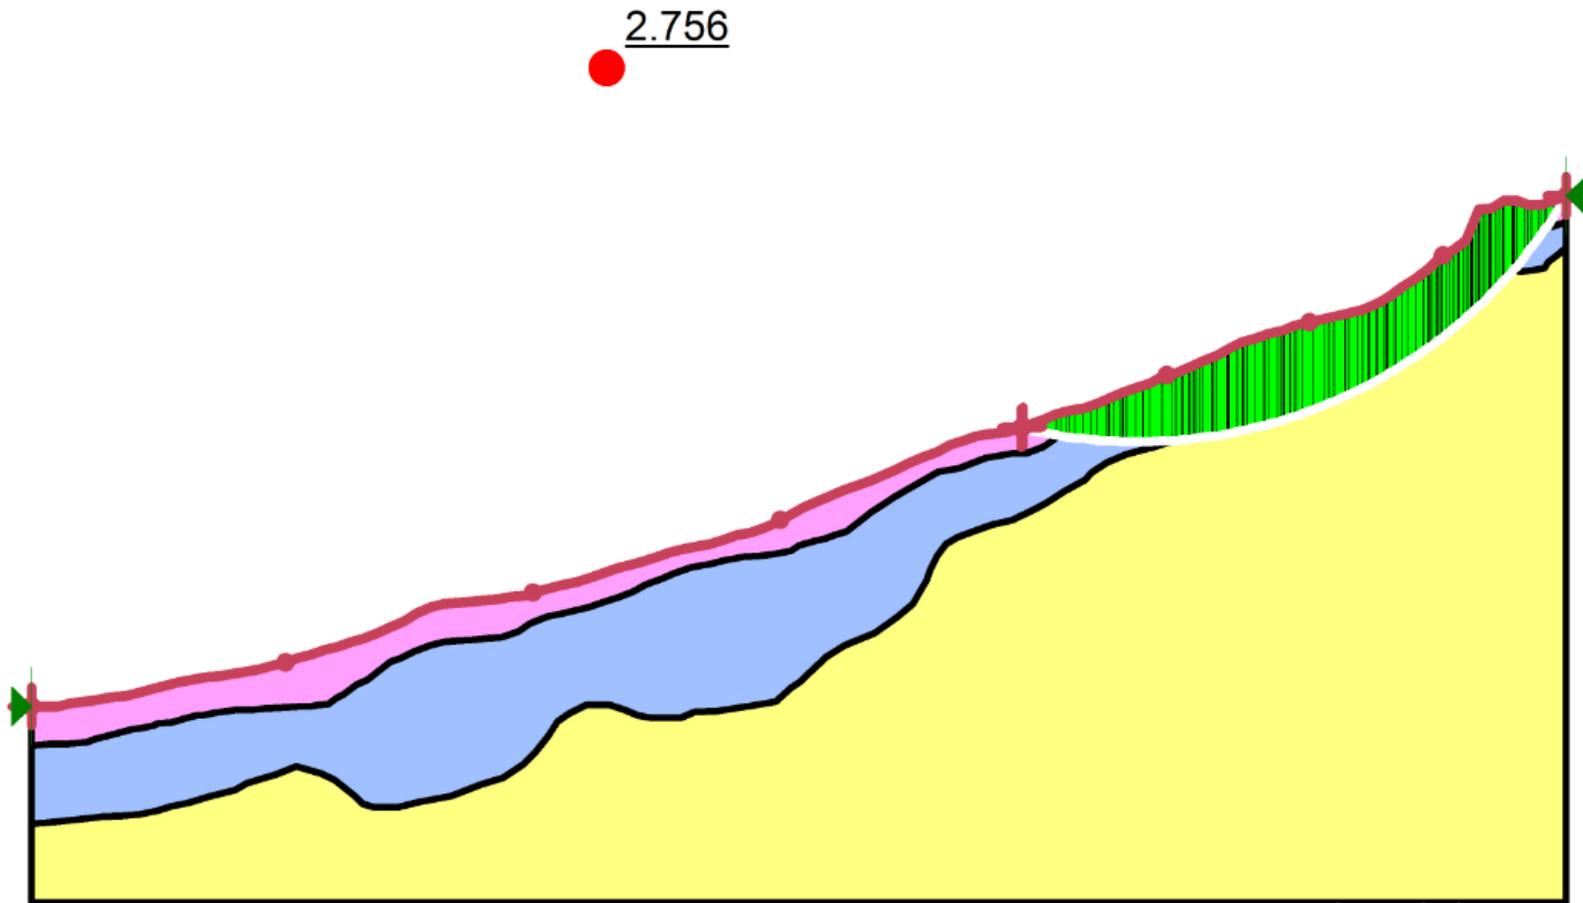
Ilustración 99 Factor de seguridad Mét. Morgenstern-Price

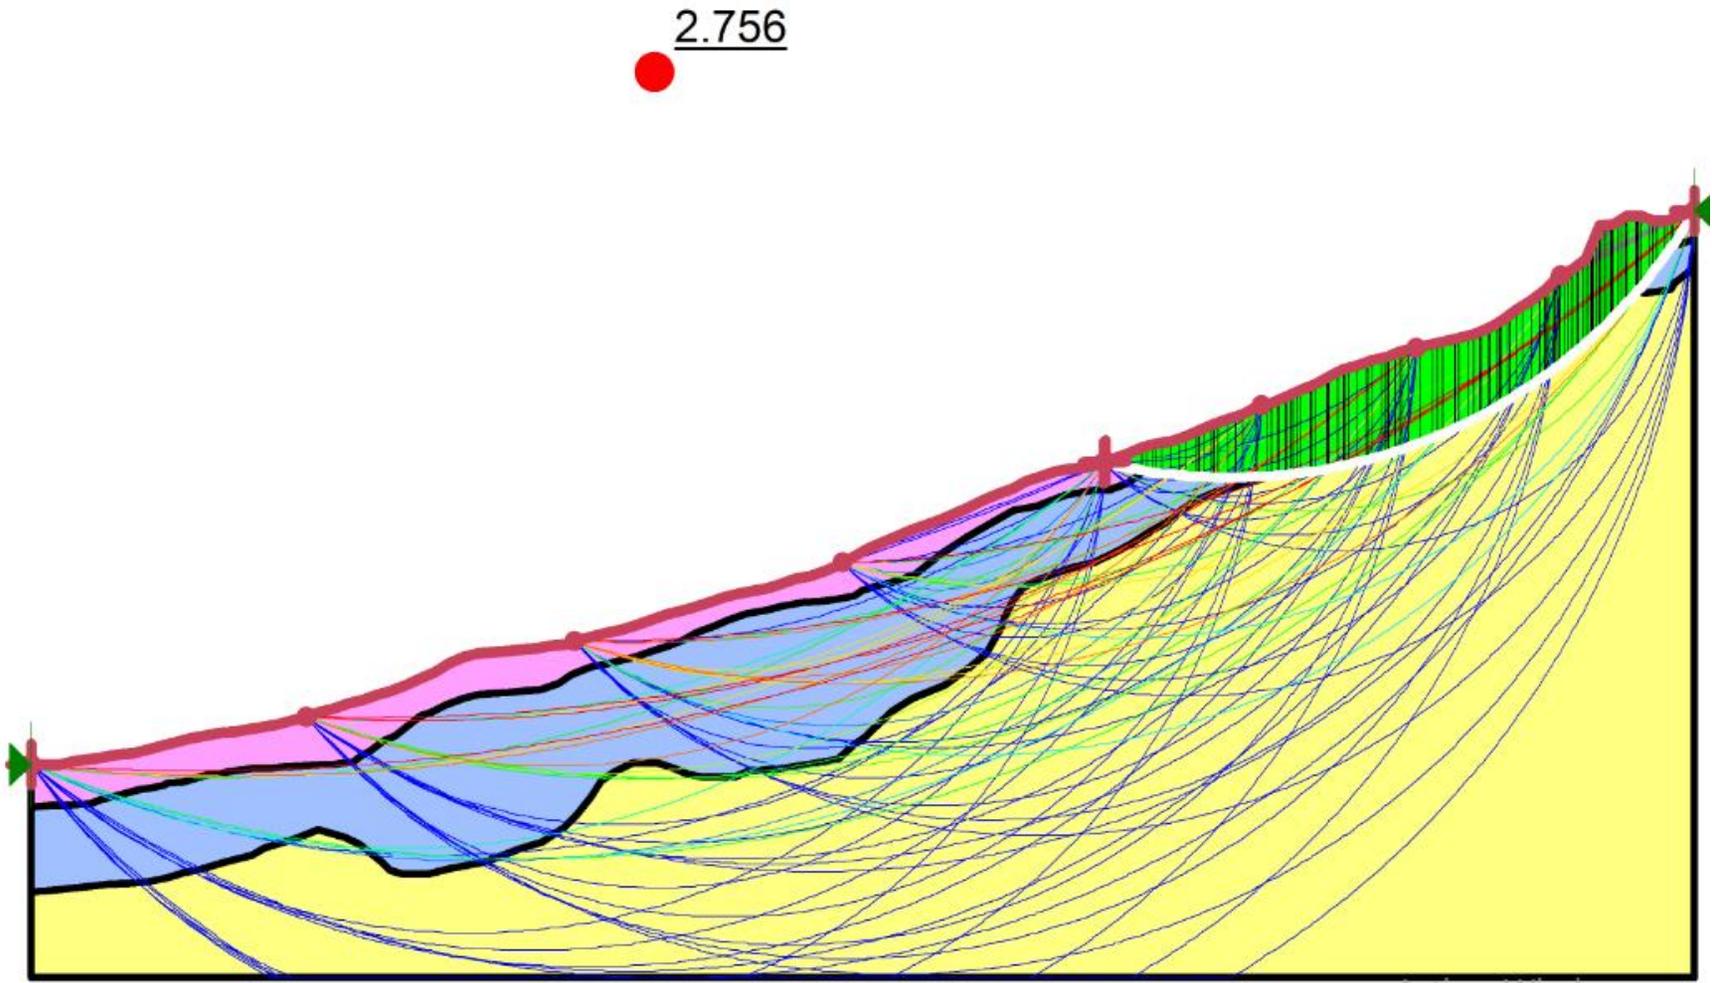
Ilustración 100 Superficies de falla Mét. Morgenstern-Price.
Fuente: Autores

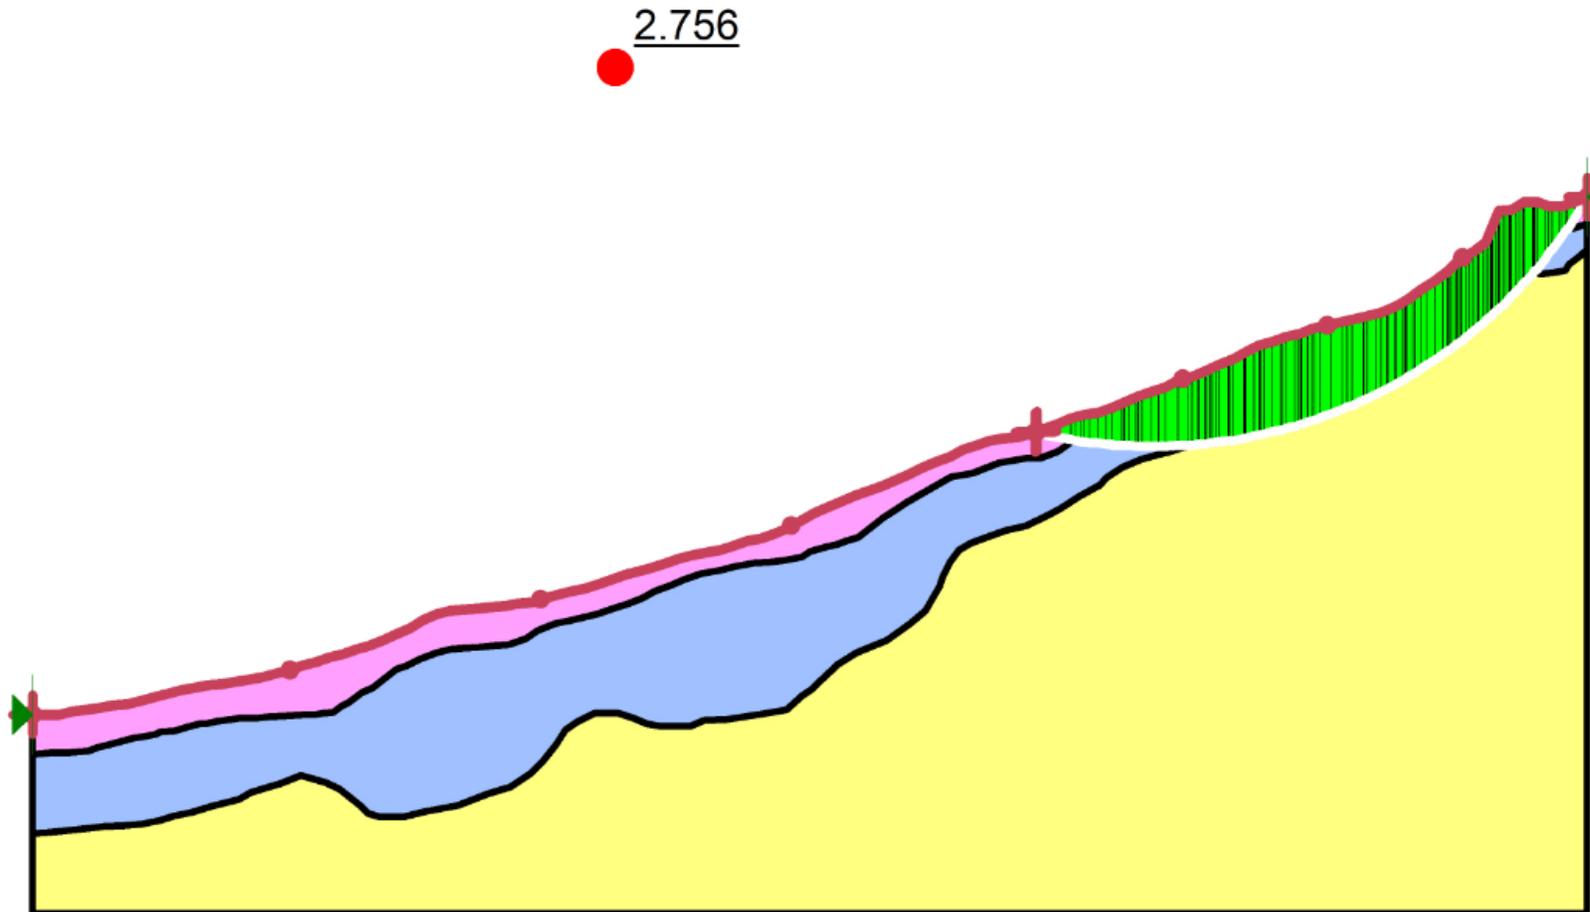
Ilustración 101 Factor de seguridad Método Spencer.

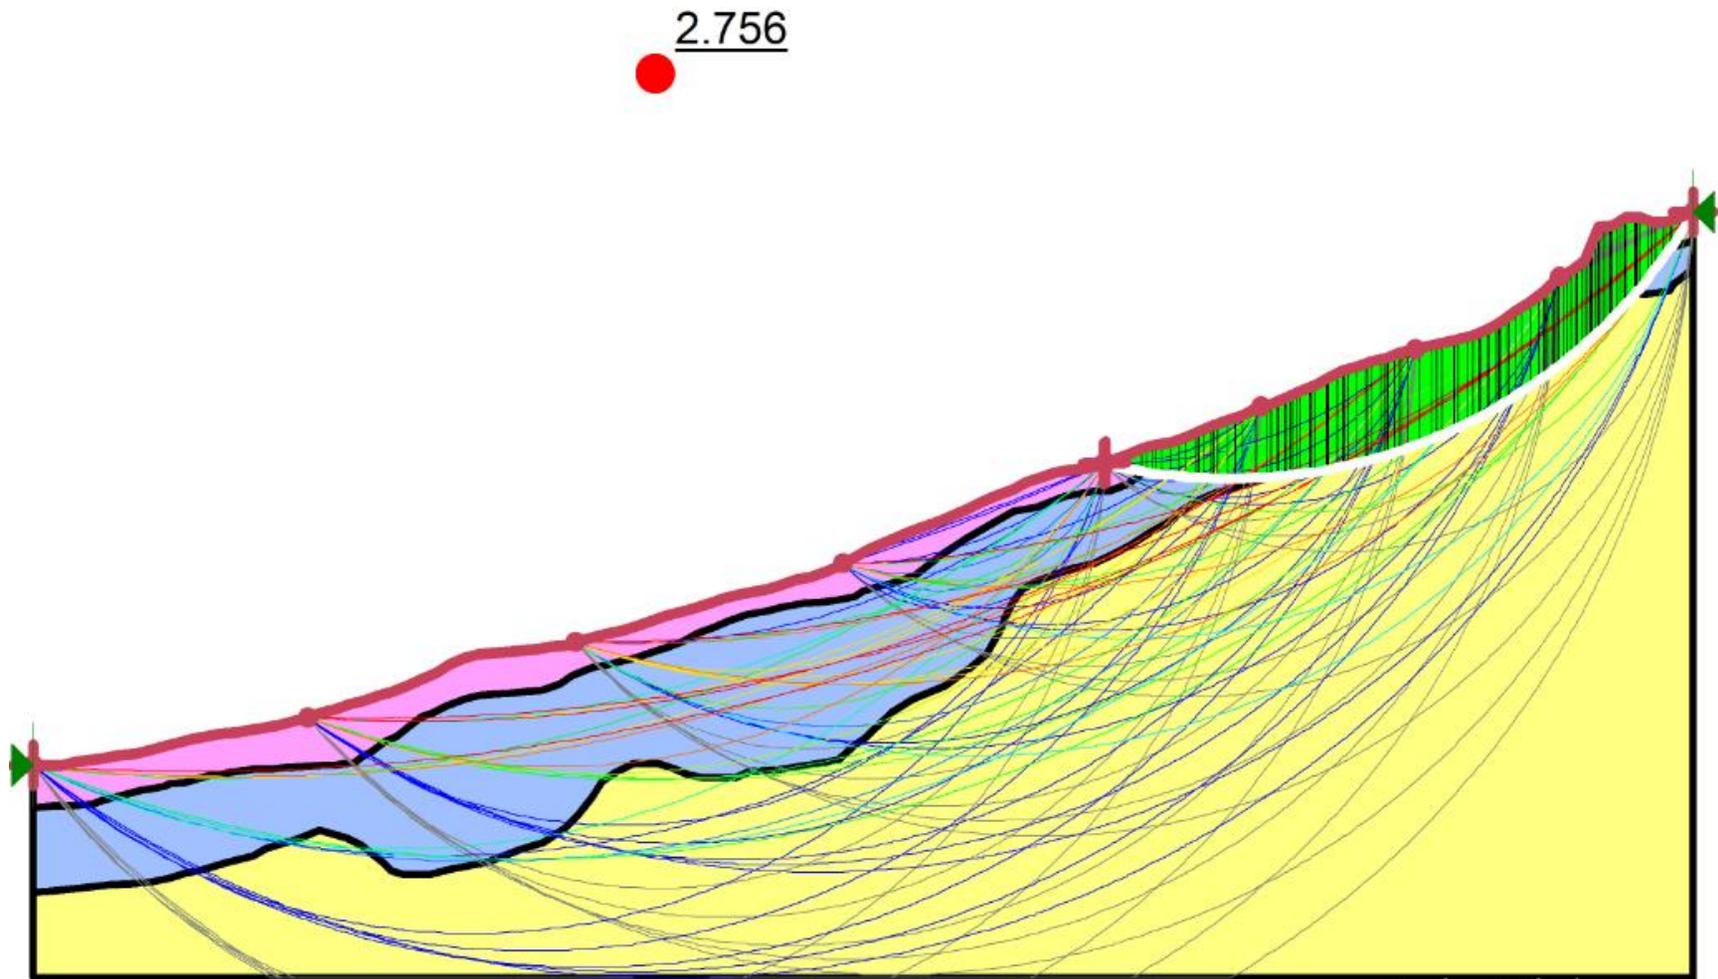
Ilustración 102 Superficies de falla Método Spencer
Fuente: Autores

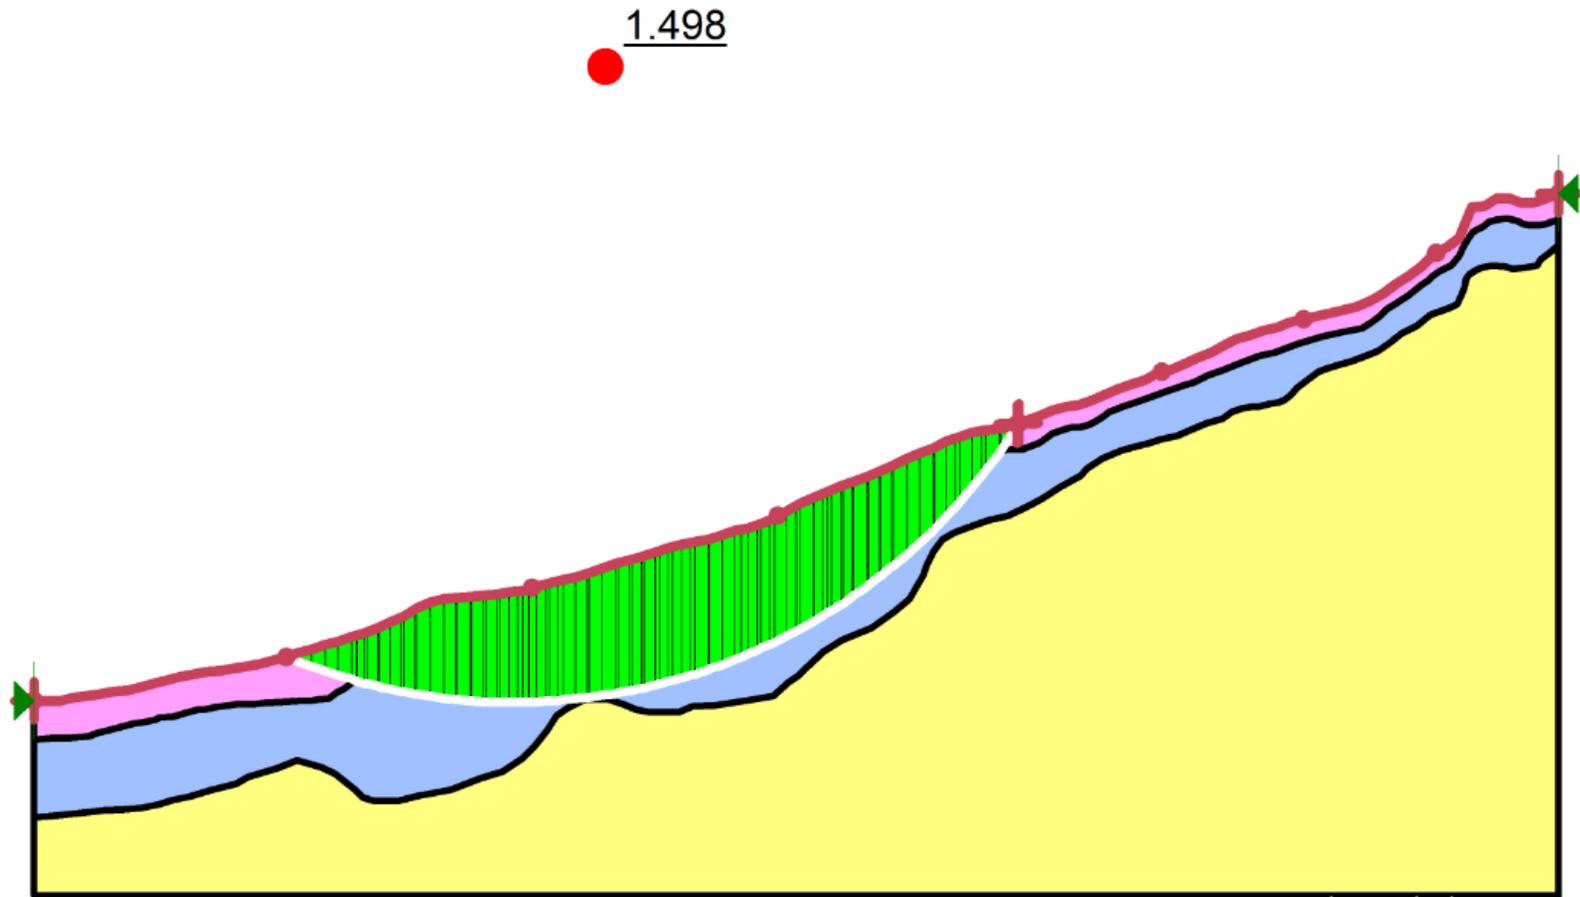
*Ilustración 103 Factor de seguridad Método Fellenius.*

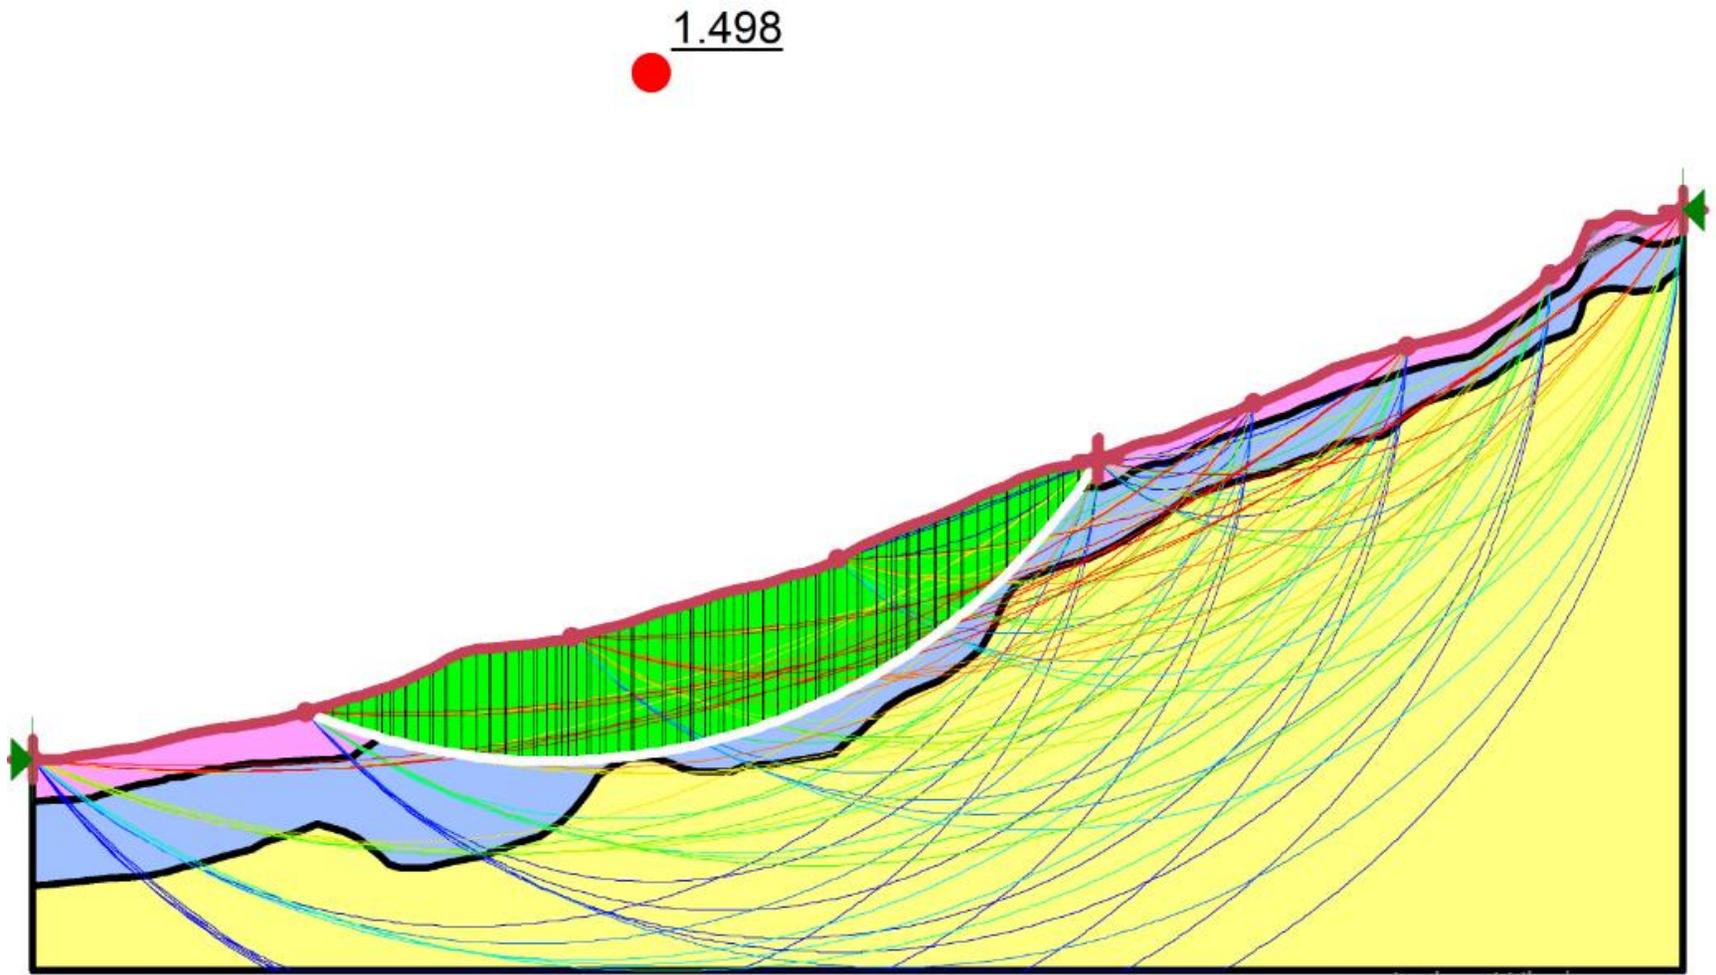
Ilustración 104 Superficies de falla Método Fellenius
Fuente: Autores

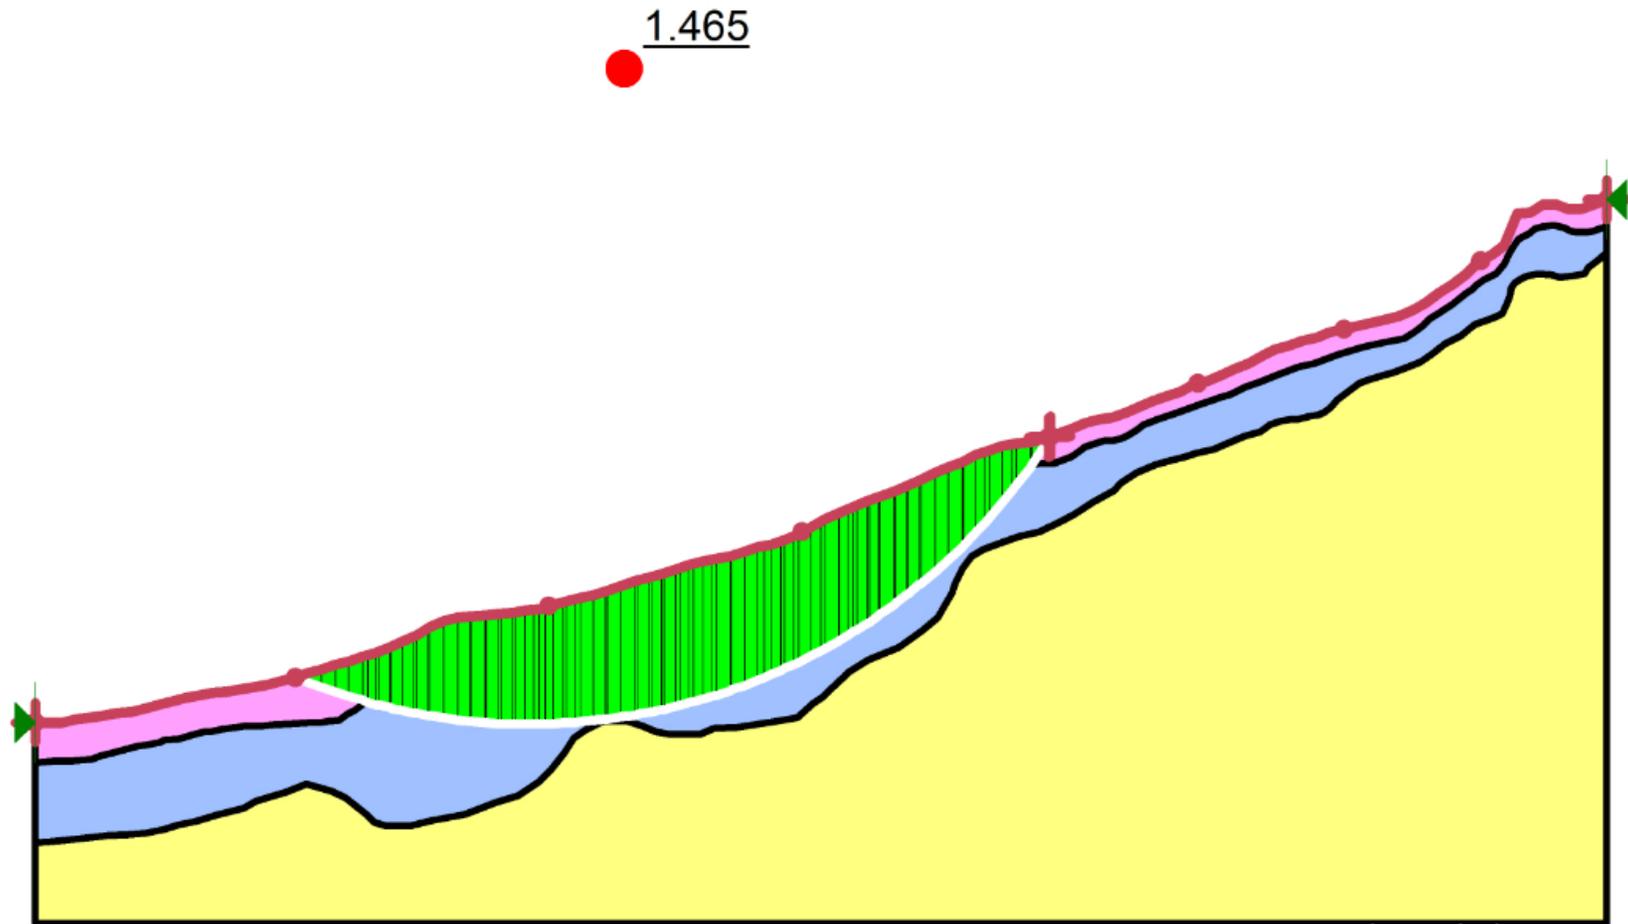
Ilustración 105 Factor de seguridad Método Janbu.

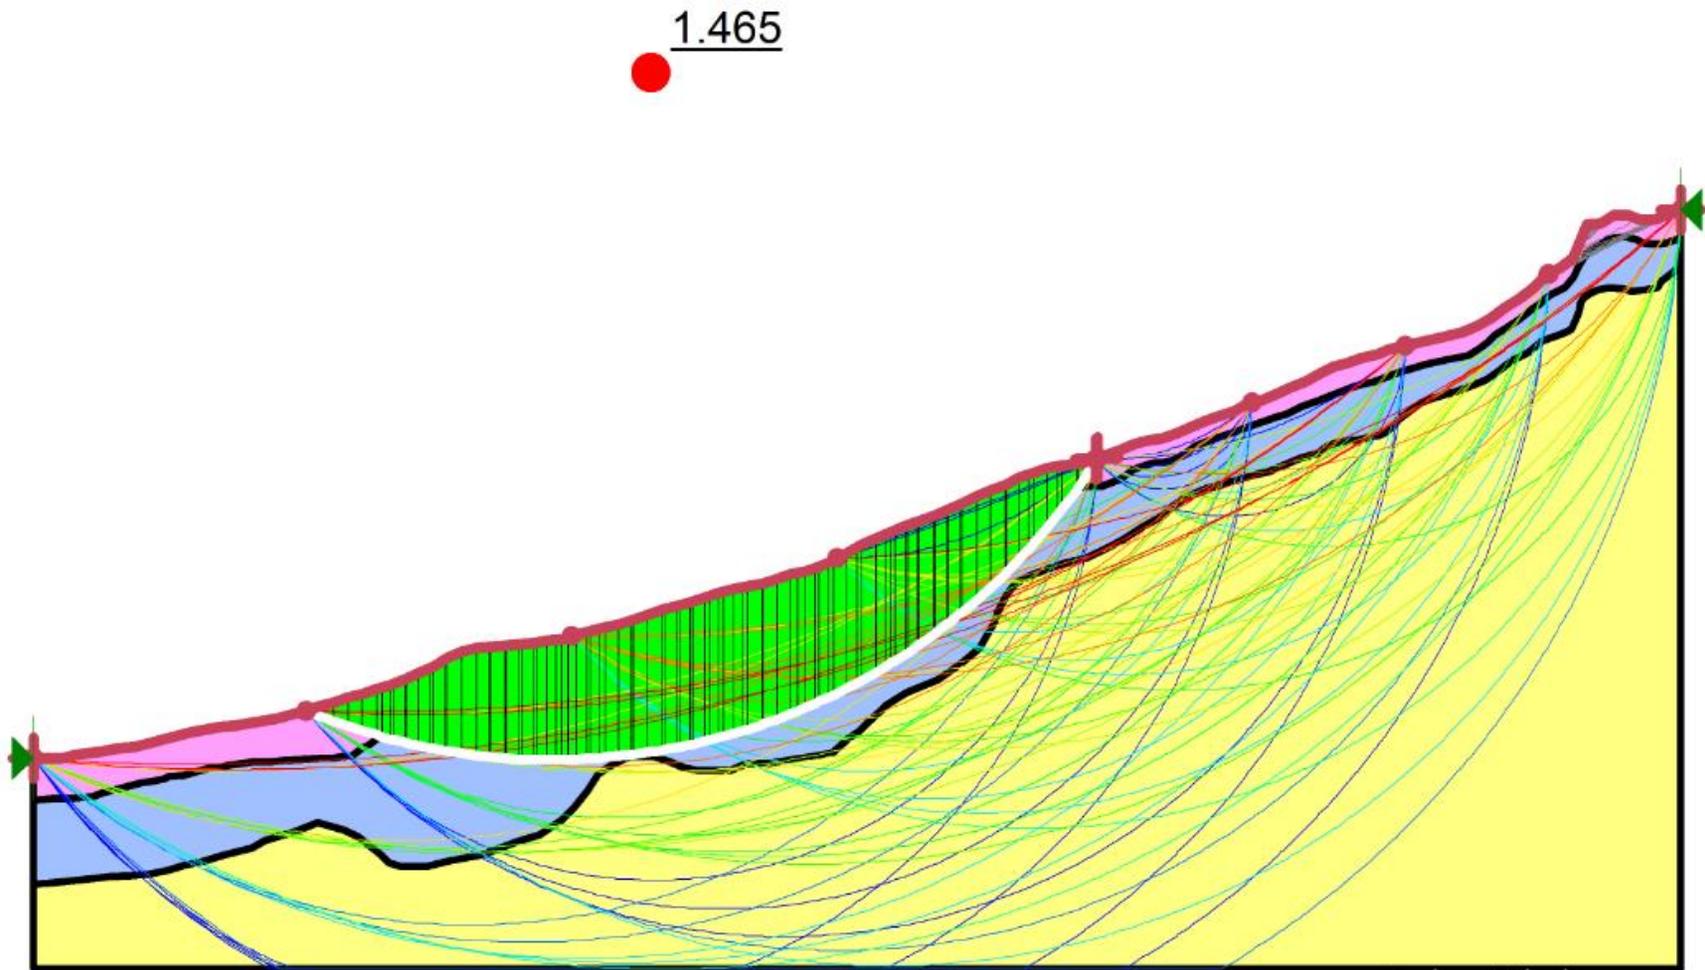
Ilustración 106 Superficies de falla Método Janbu
Fuente: Autores

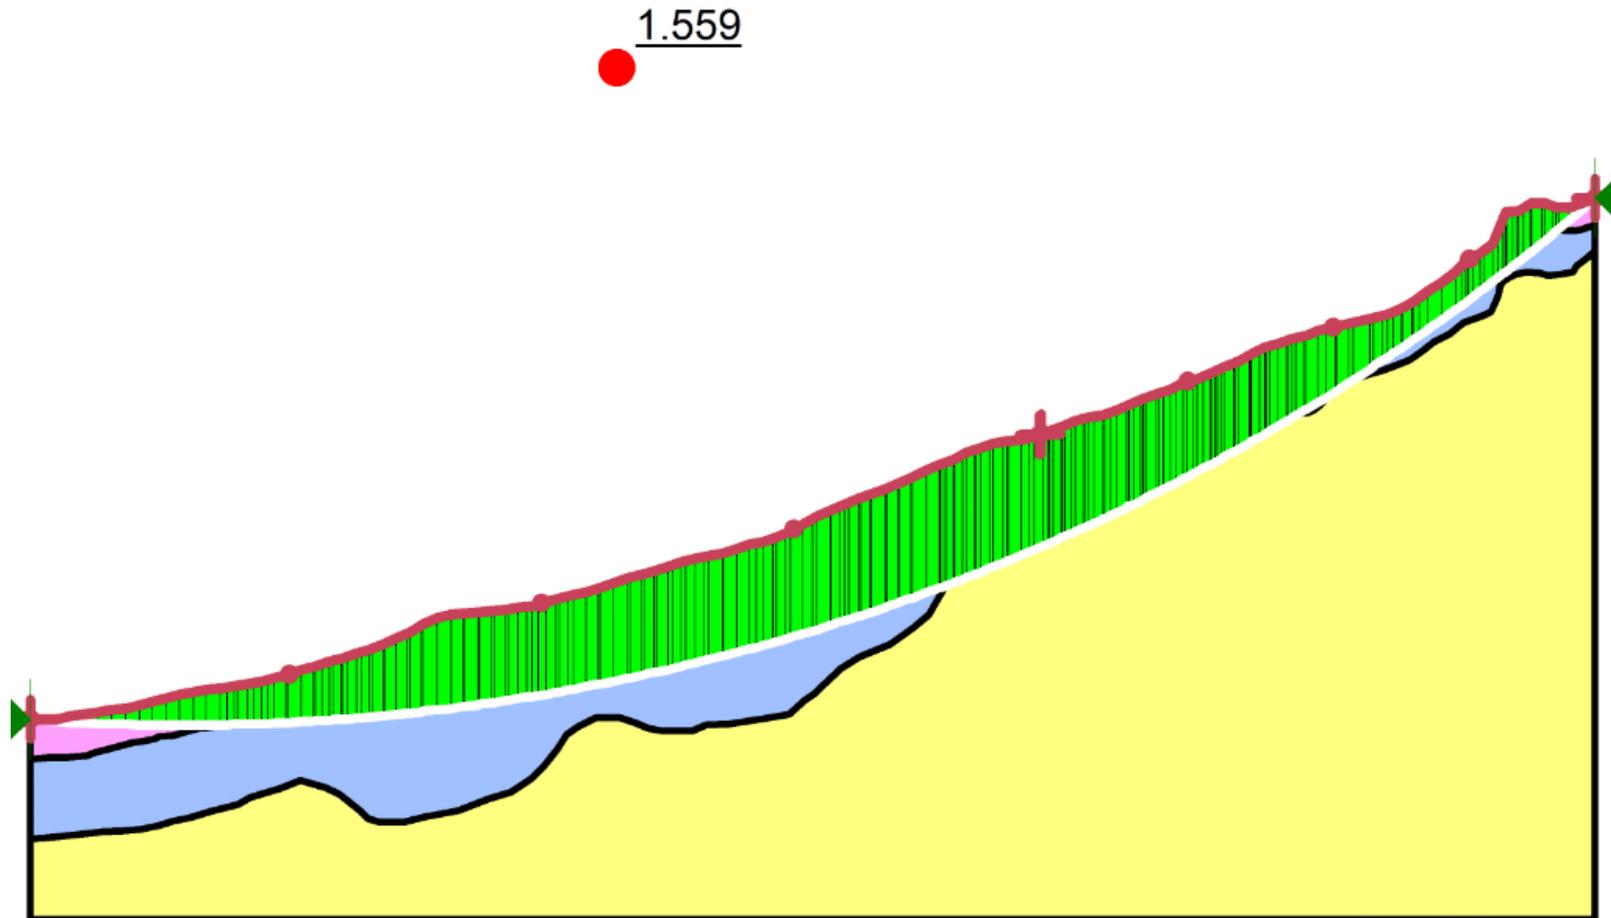
Ilustración 107 Factor de seguridad Método Morgenstern-Price.

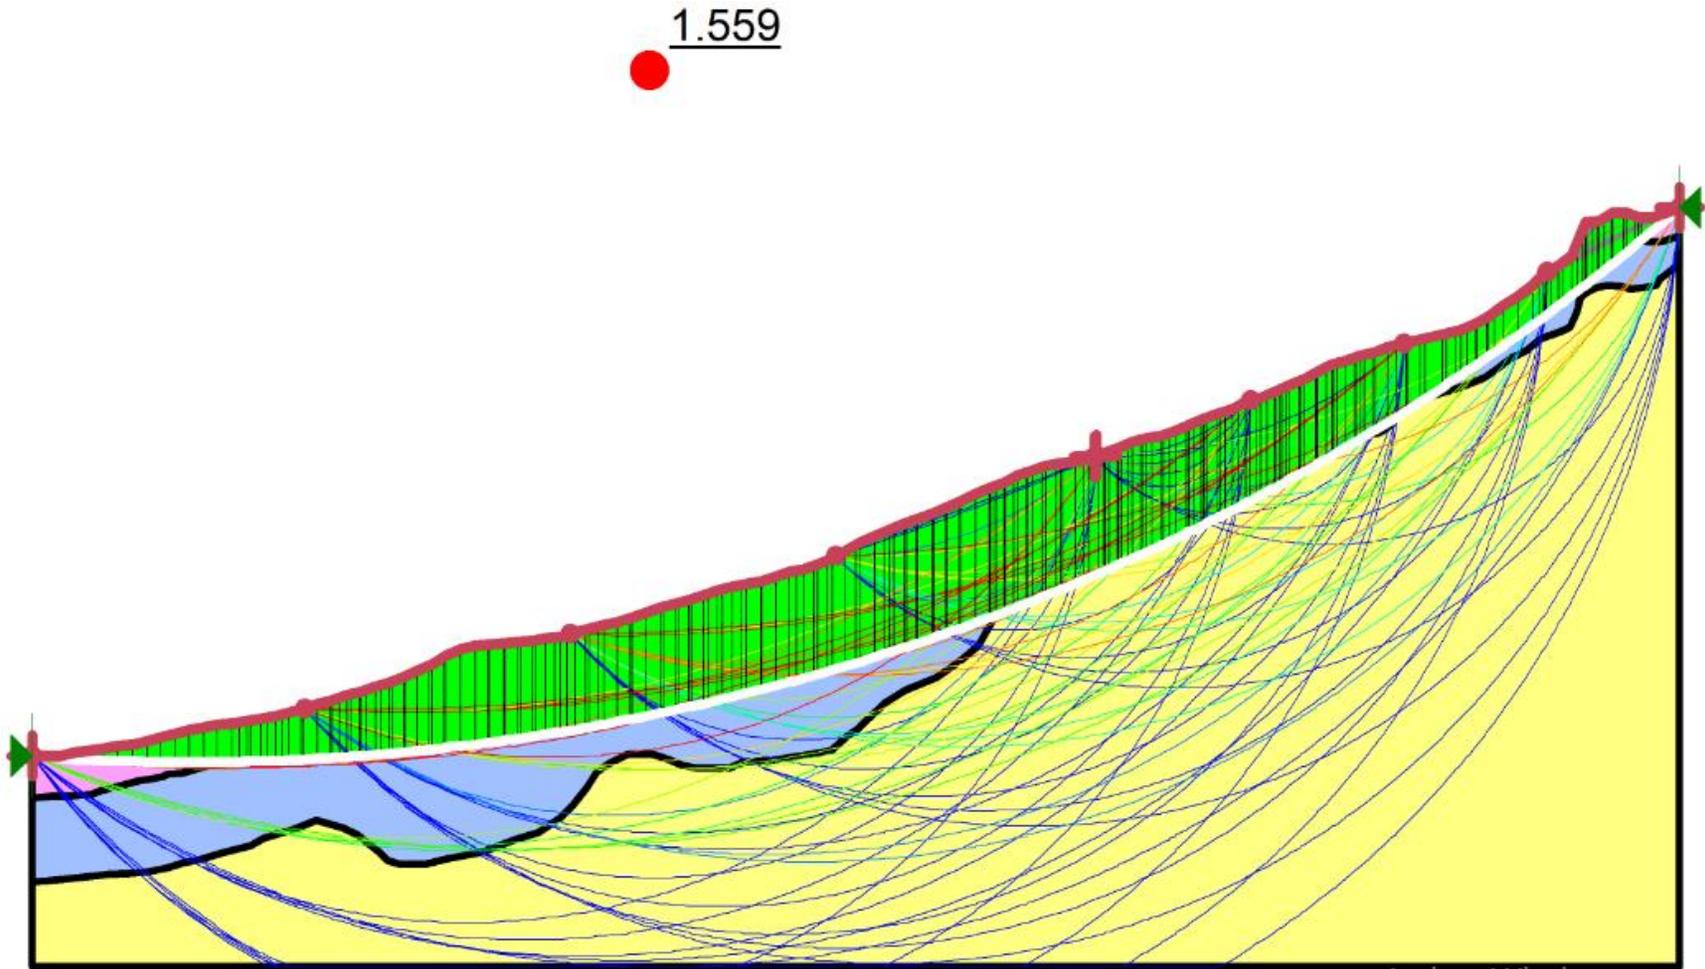
Ilustración 108 Superficies de falla Método Morgenstern-Price.
Fuente: Autores

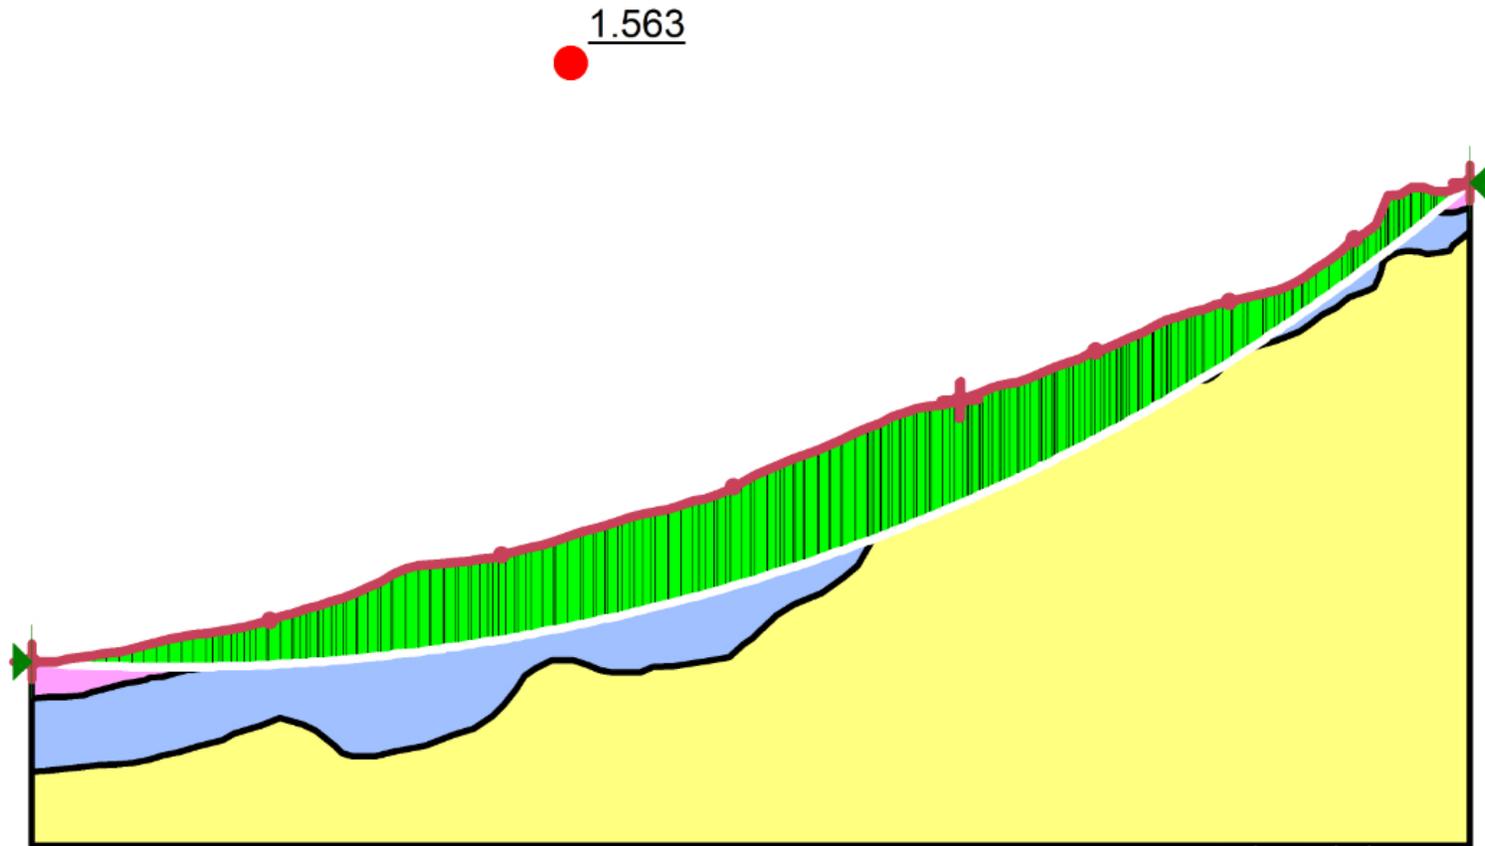
Ilustración 109 Factor de seguridad Método Spencer.

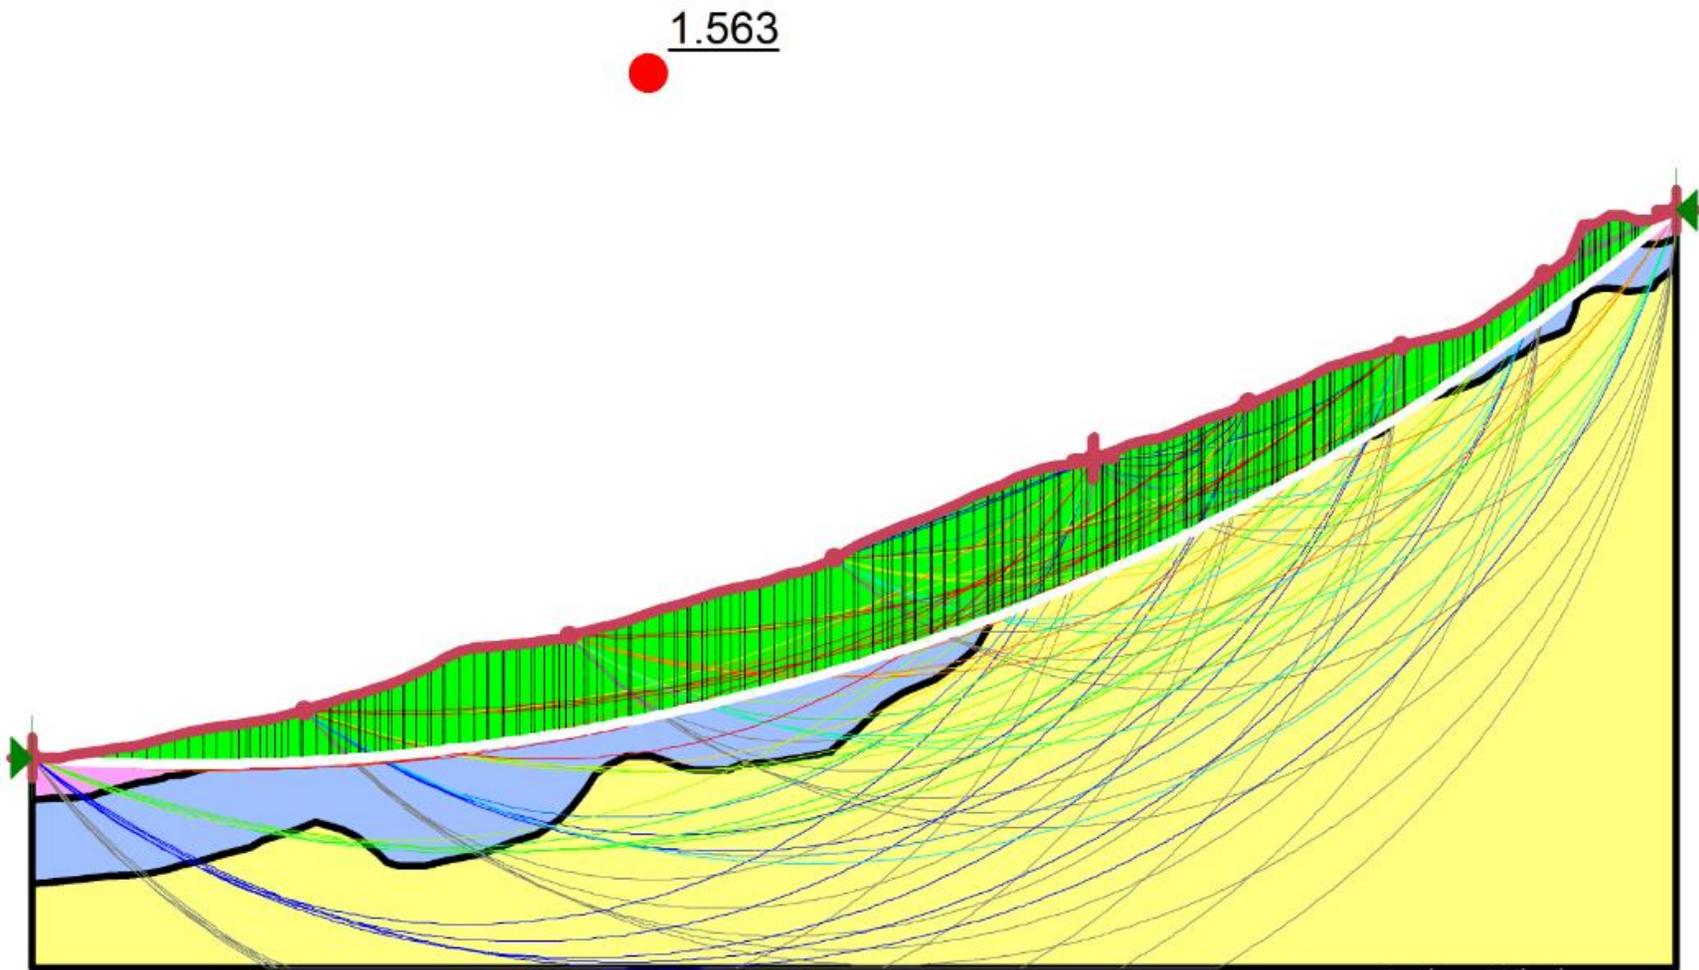
Ilustración 110 Superficies de falla Método Spencer.
Fuente: Autores

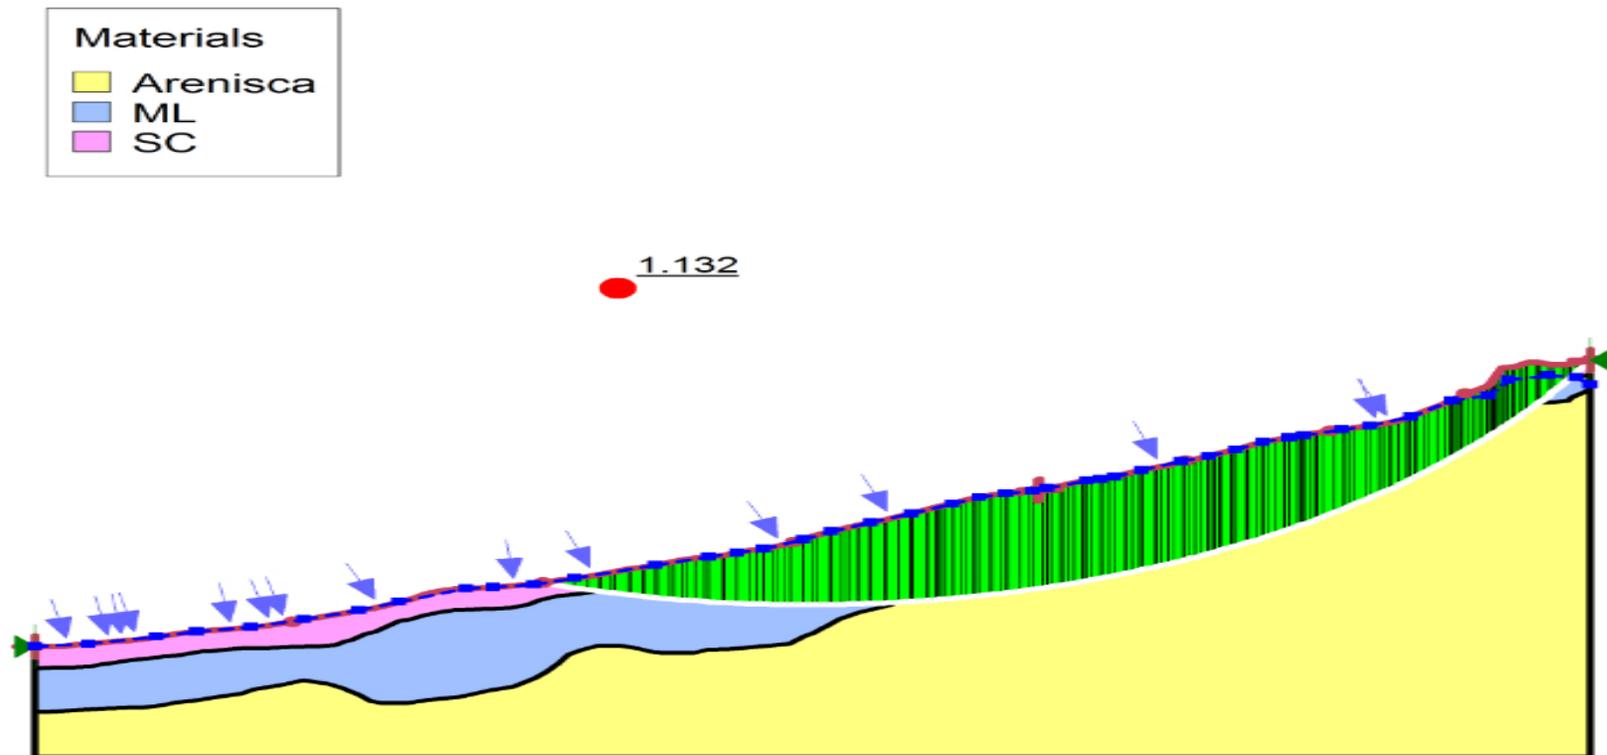
*Ilustración 111 Factor de seguridad Método Fellenius.*

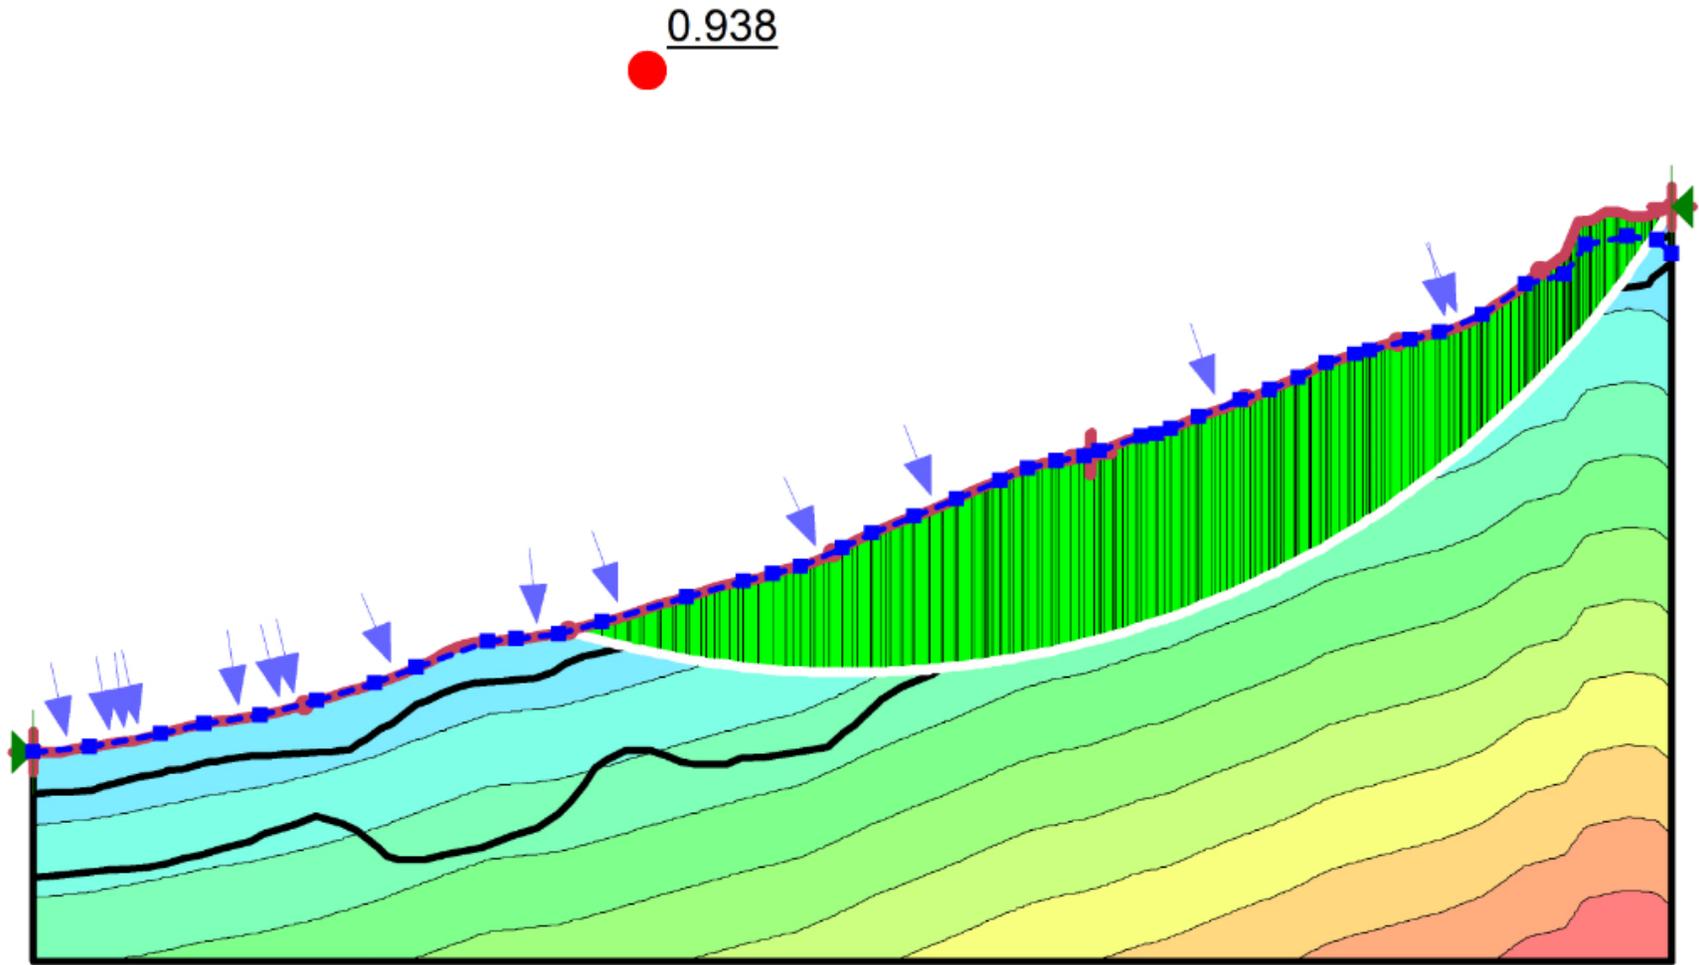
Ilustración 114 Presión de poros Método Janbu
Fuente: Autores

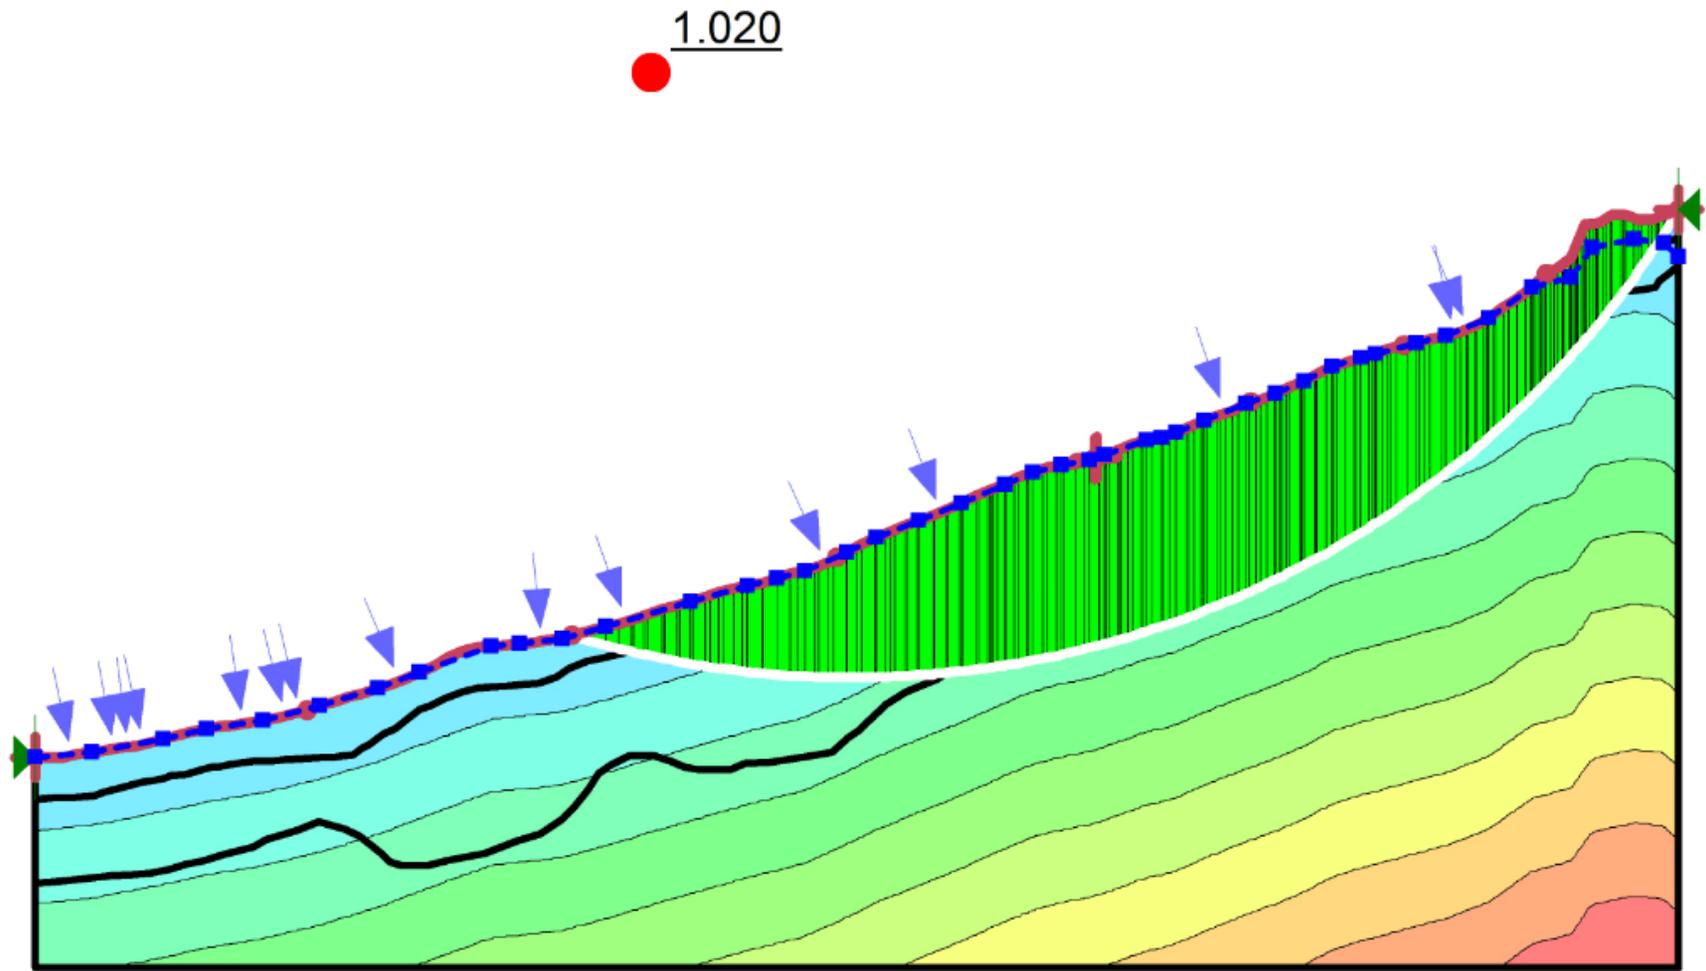
Ilustración 116 Presión de poros Método Morgenstern-Price
Fuente: Autores
